# 工事写真報告書

工事箇所 屋根・外壁・その他 塗装工事

工事住所 古賀市 舞の里

工事施工者 ベストホーム株式会社

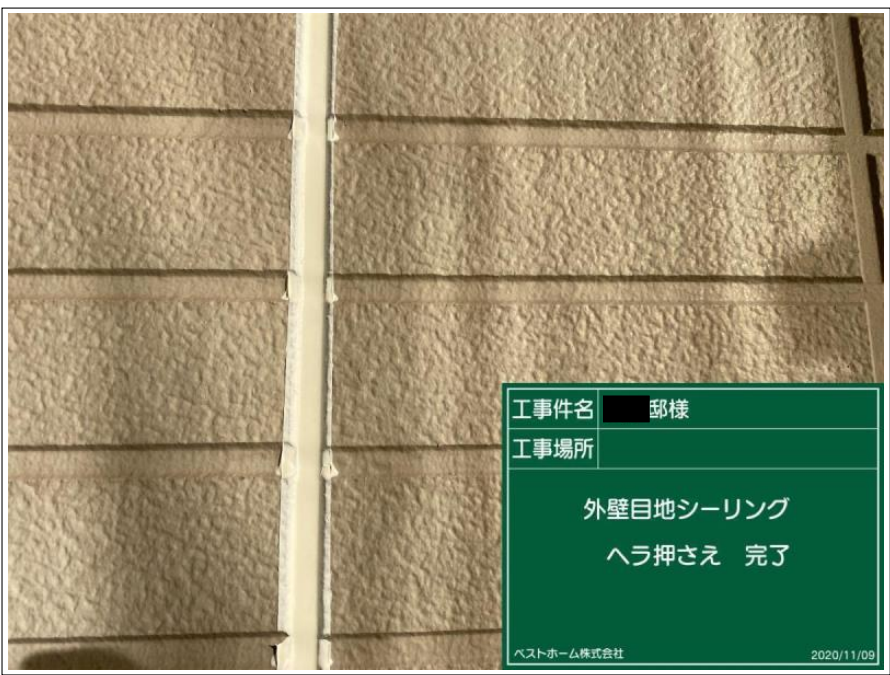
工事件名	■ 邸様
工事場所	
<b>外壁目地シーリング ヘラ押さえ 完了</b>	
<small>ベストホーム株式会社 2020/11/09</small>

シーリング打ち替え \_\_\_\_\_

シーリングヘラ押さえ \_\_\_\_\_

完了 \_\_\_\_\_

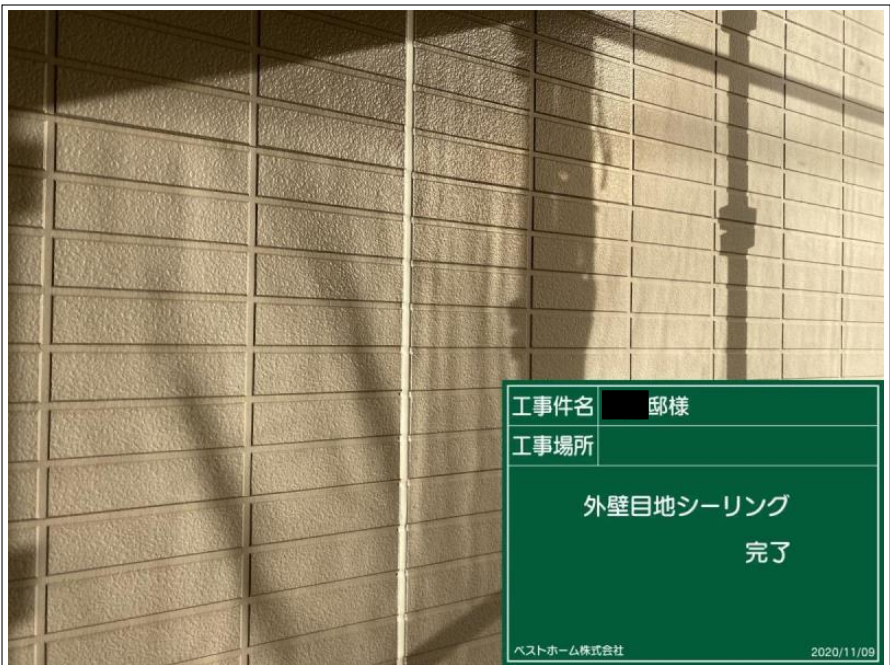
シーリング打ち替え

施工完了

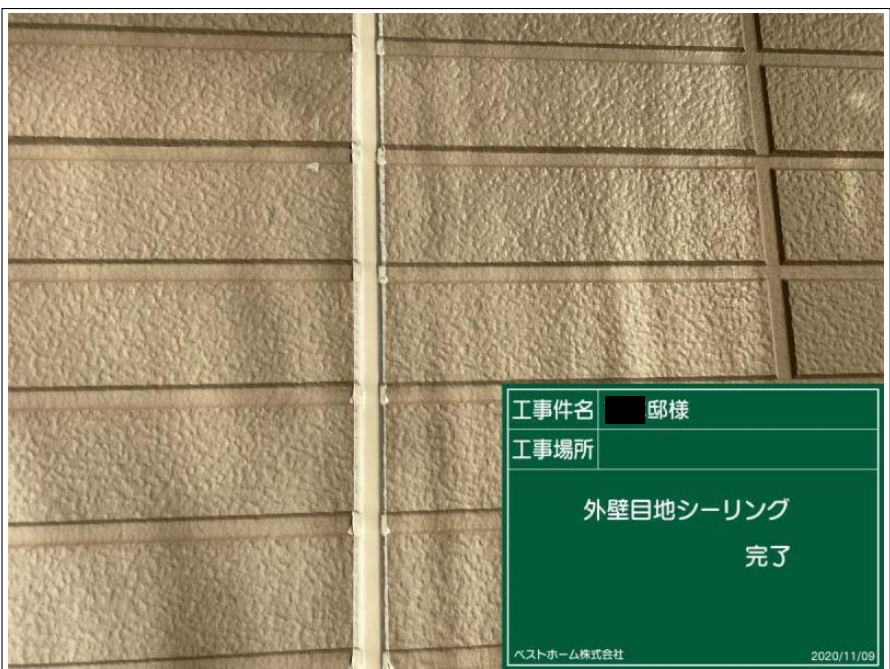
シーリング打ち替え

施工完了

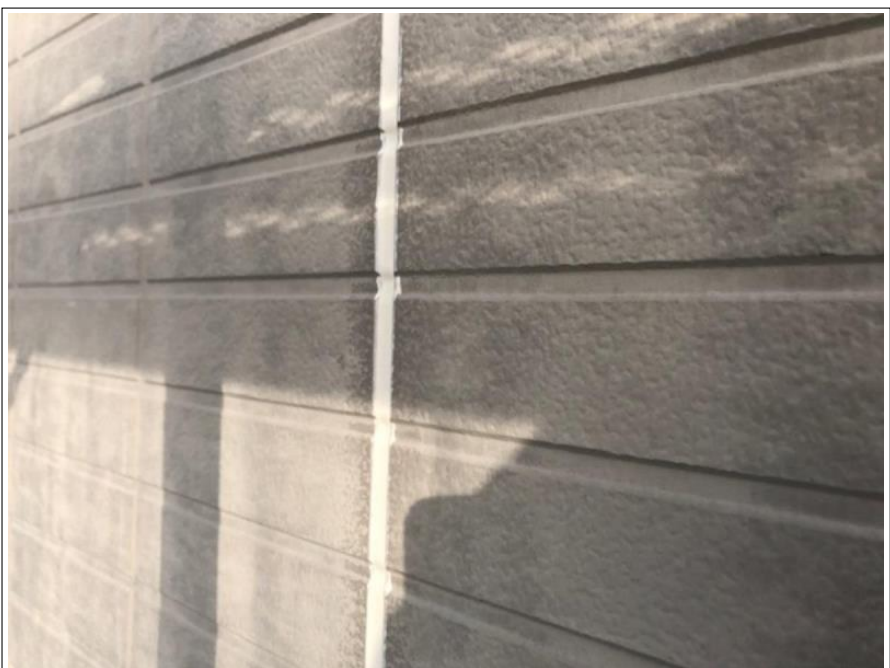
シーリング打ち替え

施工完了

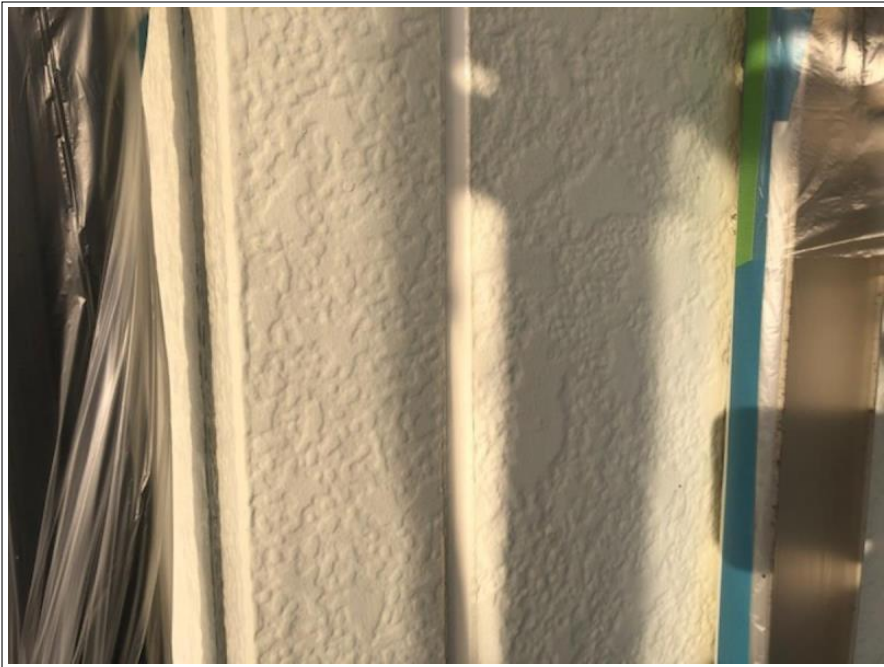
シーリング打ち替え

施工完了

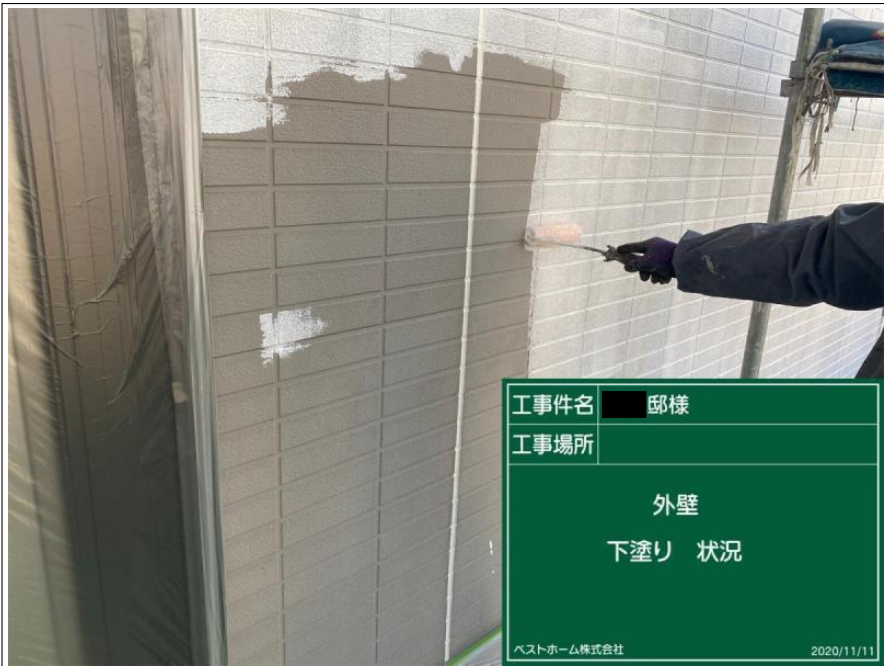
外壁

下塗り

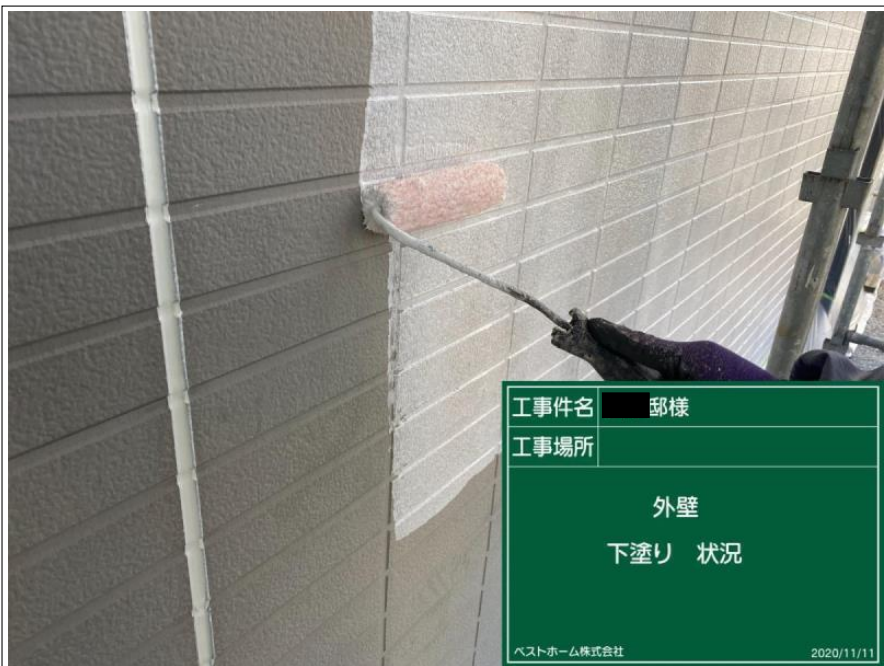
外壁

下塗り

施工中

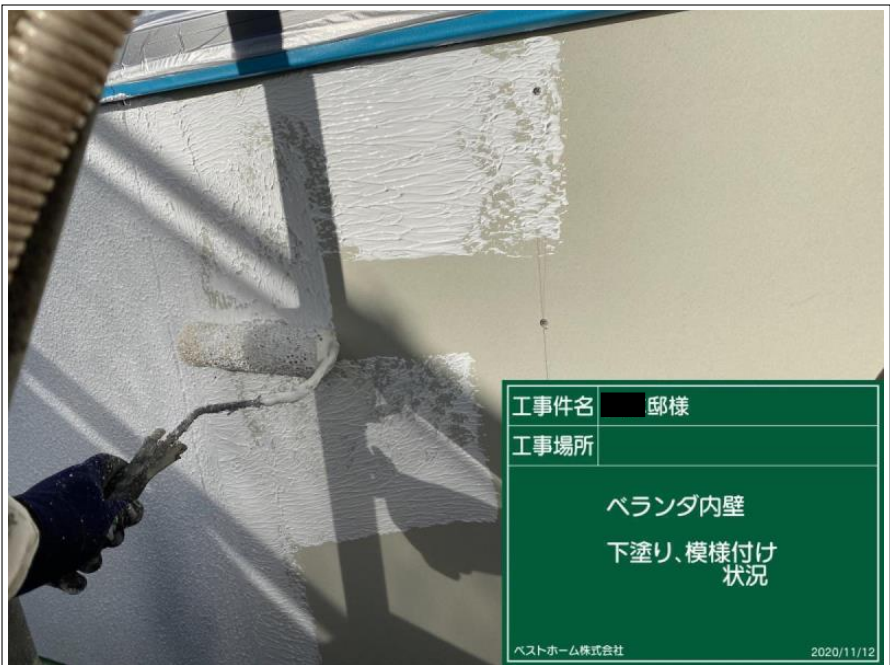
工事件名	■ 邸様
工事場所	
ベランダ内壁 下塗り、模様付け 状況	
ベストホーム株式会社 <span style="float: right;">2020/11/12</span>

外壁 ベランダ内壁

下塗り (模様付け)

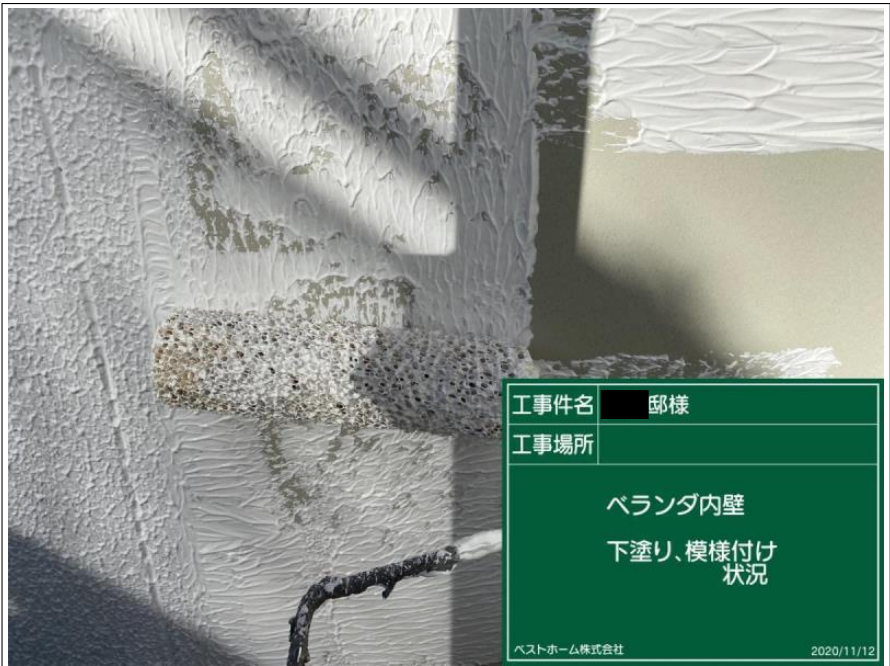
工事件名	■ 邸様
工事場所	
ベランダ内壁 下塗り、模様付け 状況	
ベストホーム株式会社 <span style="float: right;">2020/11/12</span>

外壁 ベランダ内壁

下塗り (模様付け)

施工中

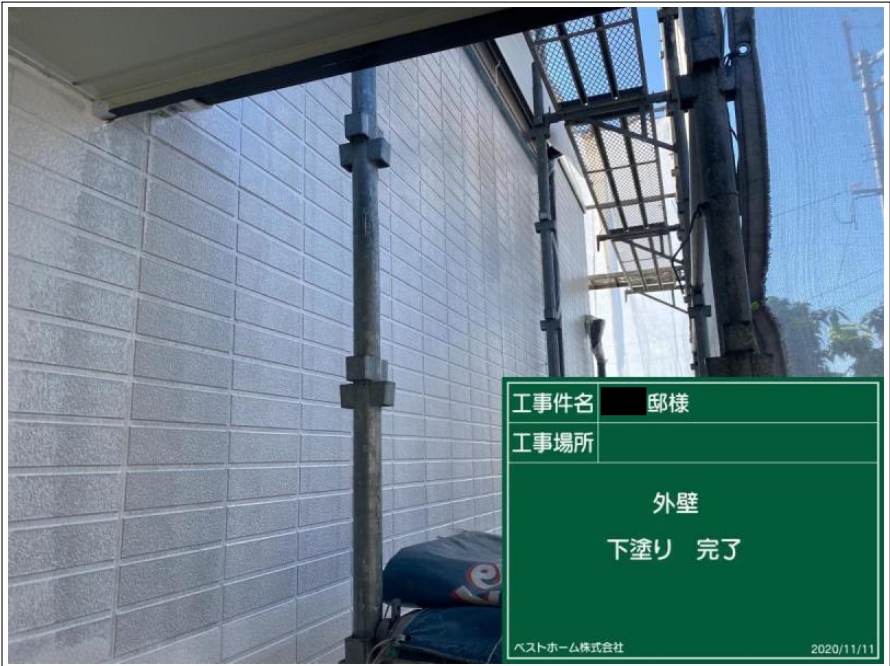
工事件名	■ 邸様
工事場所	
外壁 下塗り 完了	
ベストホーム株式会社 <span style="float: right;">2020/11/11</span>

外壁

下塗り

完了

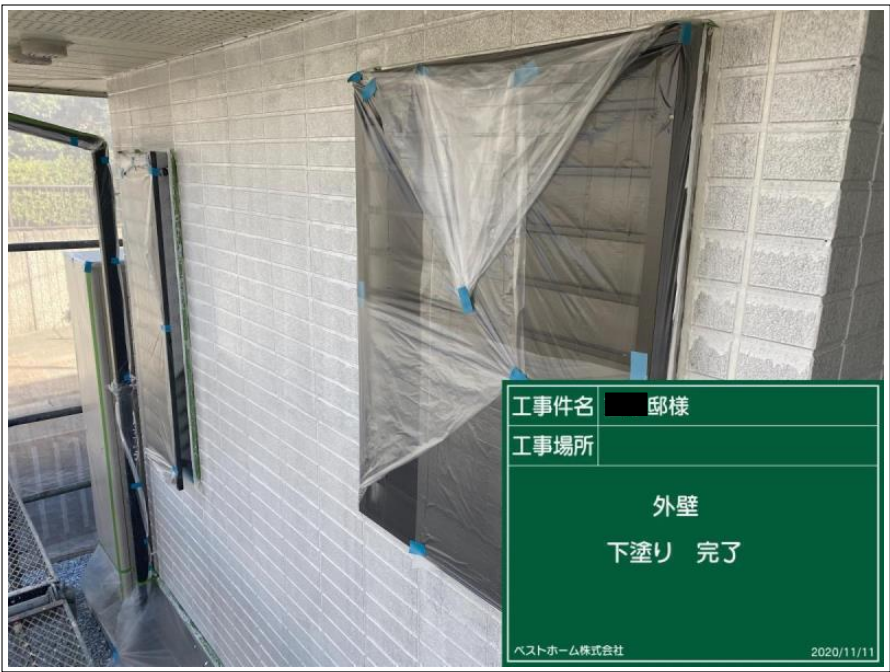
工事件名	■ 邸様
工事場所	
<b>外壁</b> <b>下塗り 完了</b>	
<small>ベストホーム株式会社 2020/11/11</small>

外壁 \_\_\_\_\_

下塗り \_\_\_\_\_

完了 \_\_\_\_\_

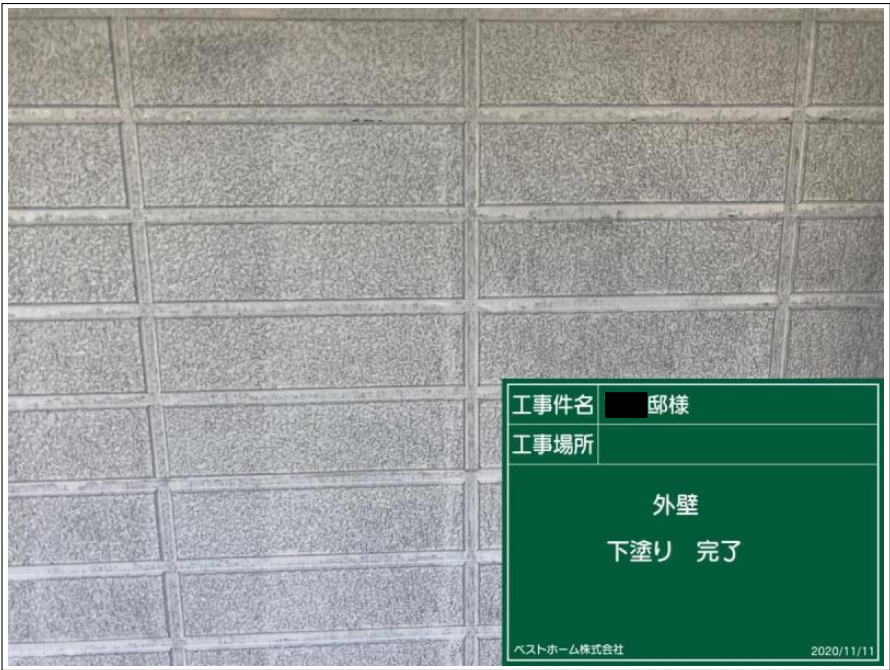
工事件名	■ 邸様
工事場所	
<b>外壁</b> <b>下塗り 完了</b>	
<small>ベストホーム株式会社 2020/11/11</small>

外壁 \_\_\_\_\_

下塗り \_\_\_\_\_

完了 \_\_\_\_\_

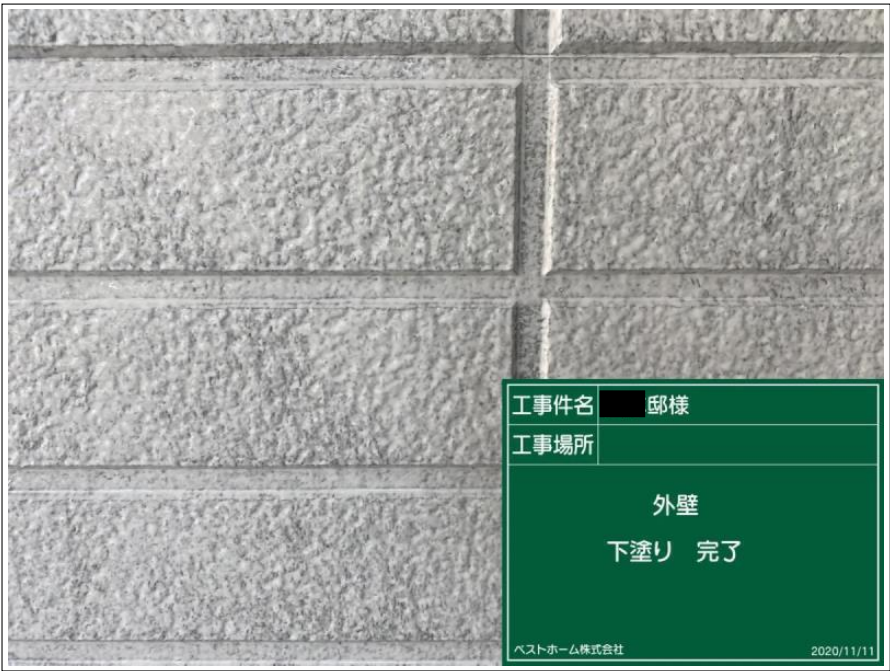
工事件名	■ 邸様
工事場所	
<b>外壁</b> <b>下塗り 完了</b>	
<small>ベストホーム株式会社 2020/11/11</small>

外壁 \_\_\_\_\_

下塗り \_\_\_\_\_

完了 \_\_\_\_\_

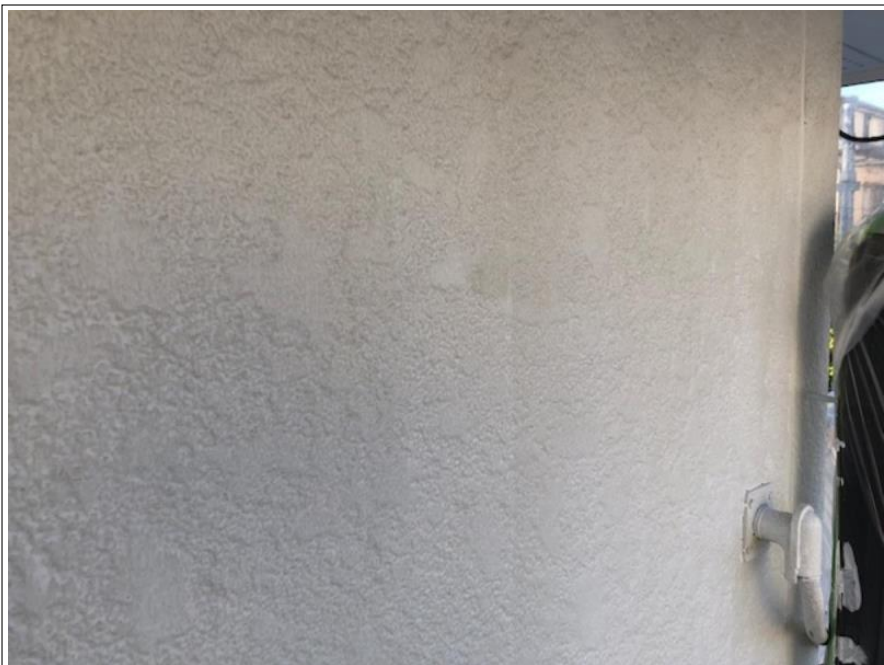
外壁 \_\_\_\_\_

下塗り \_\_\_\_\_

完了 \_\_\_\_\_

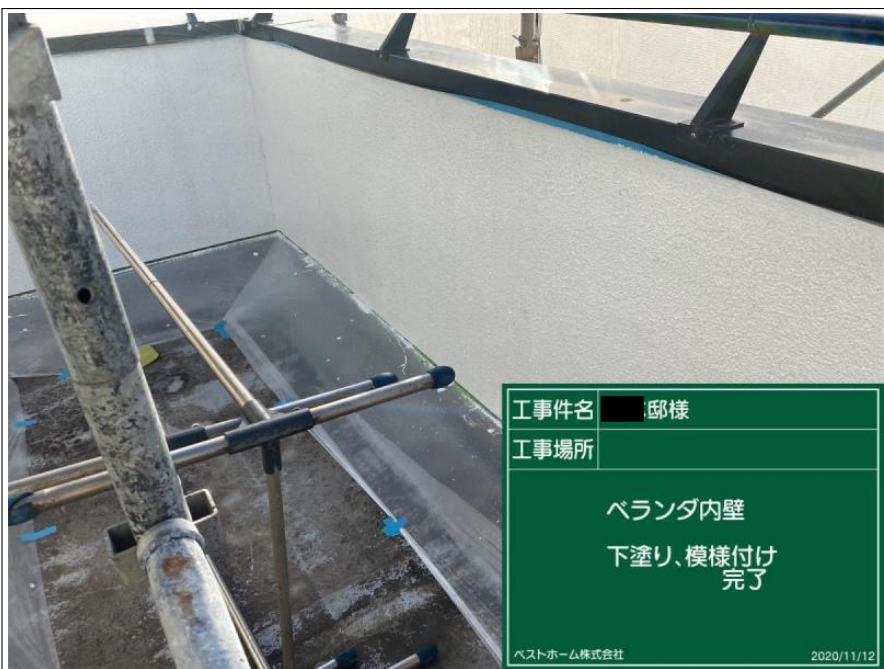
外壁 ベランダ内壁 \_\_\_\_\_

下塗り（模様付け） \_\_\_\_\_

完了 \_\_\_\_\_

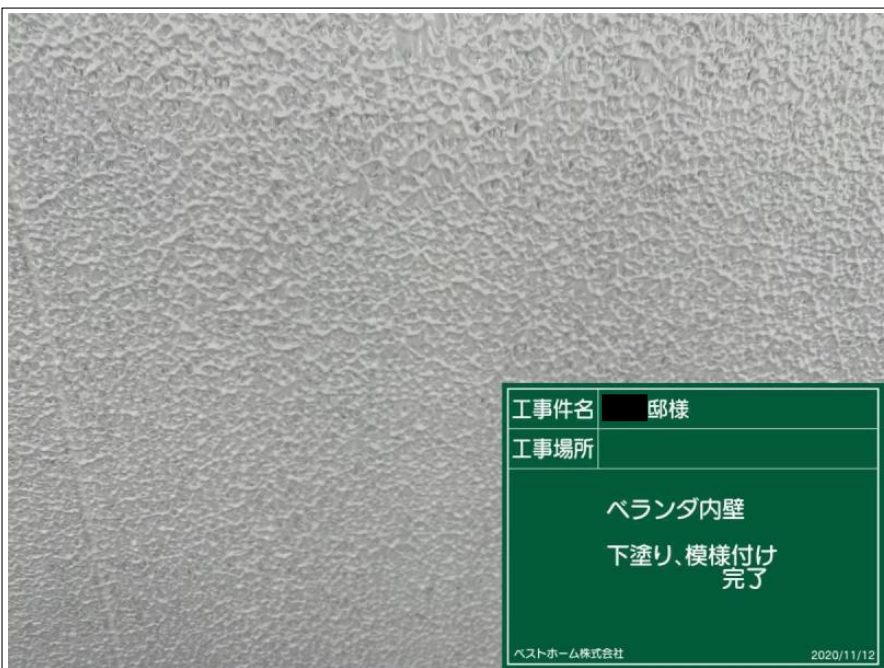
外壁 ベランダ内壁 \_\_\_\_\_

下塗り（模様付け） \_\_\_\_\_

完了 \_\_\_\_\_

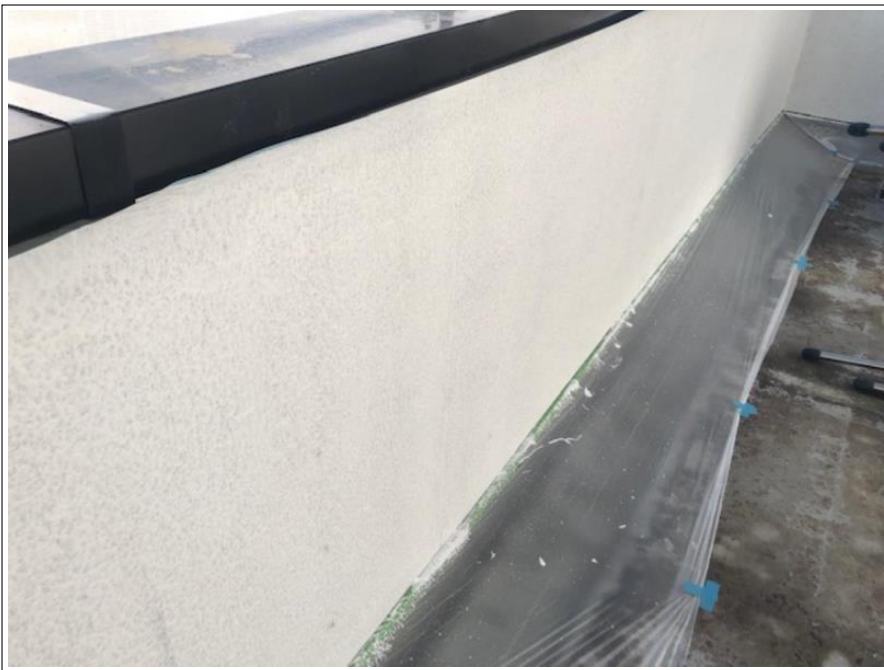
外壁 ベランダ内壁

下塗り (模様付け)

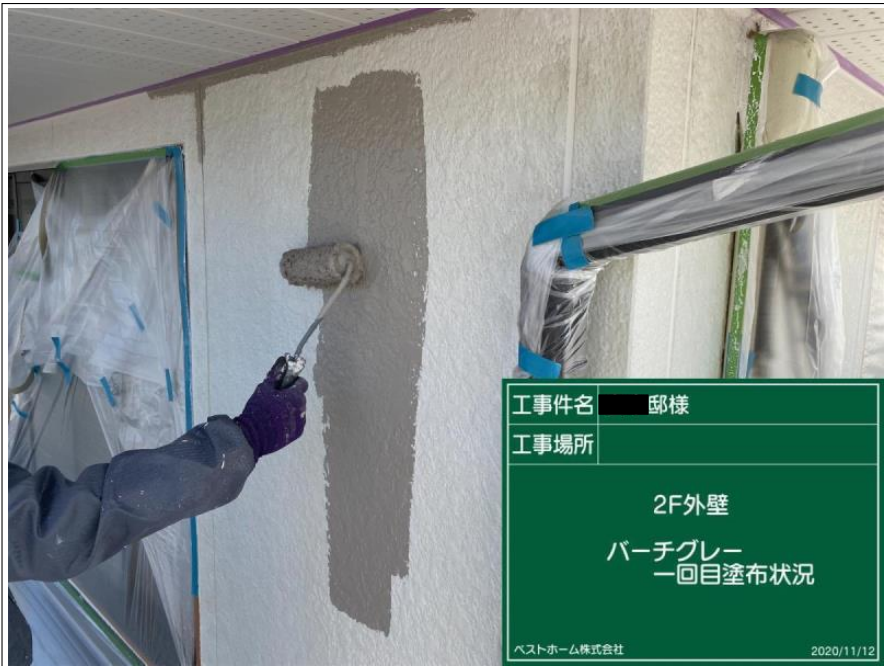
外壁 2F

上塗り 1回目

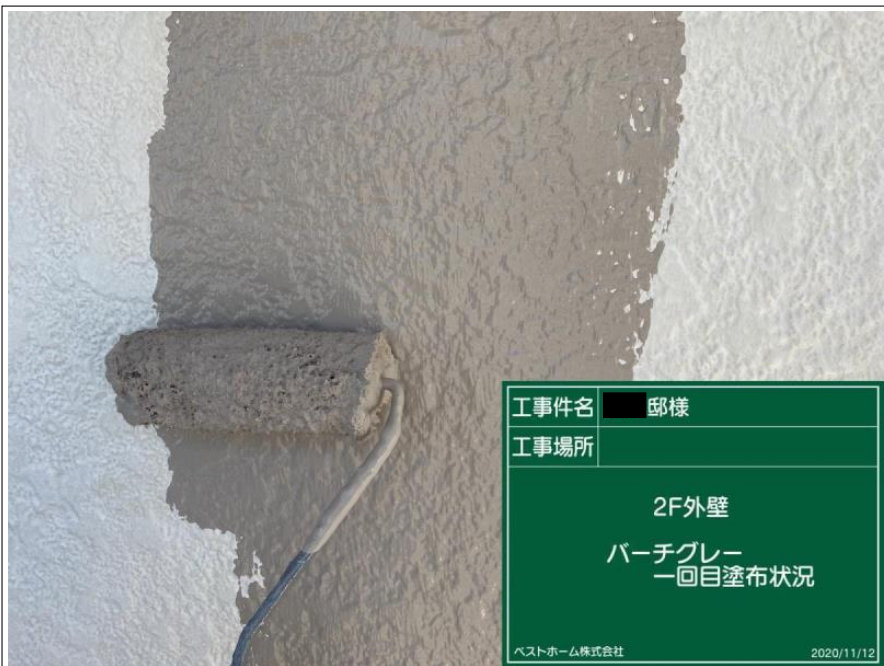
外壁 2F

上塗り 1回目

施工中

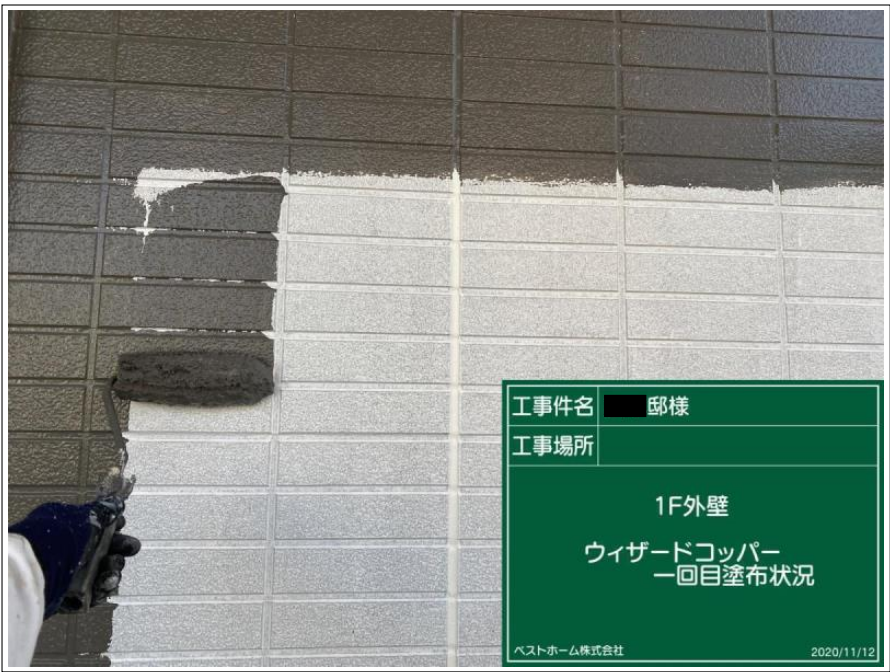
外壁 1F

上塗り 1回目

施工中

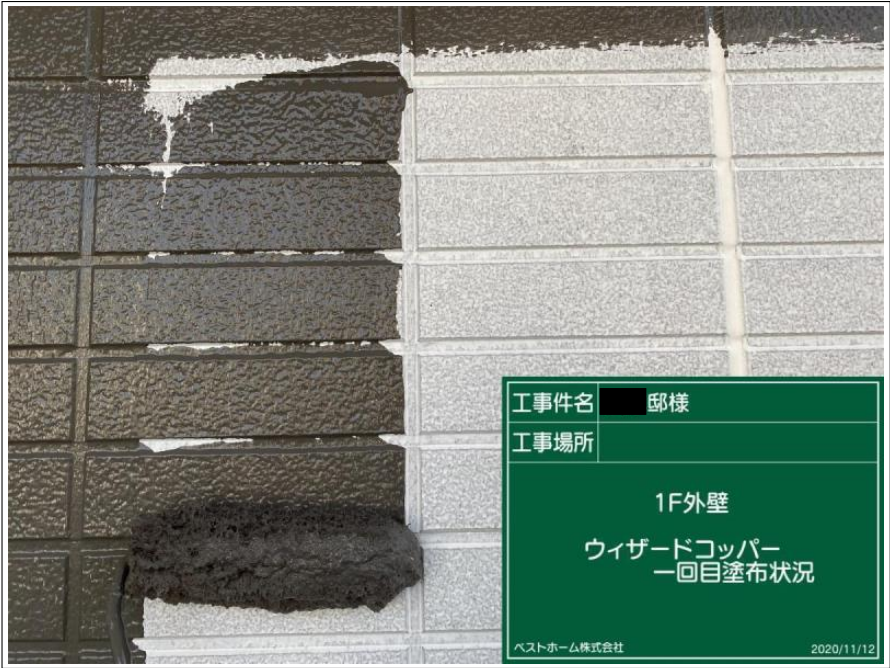
外壁 1F

上塗り 1回目

施工中

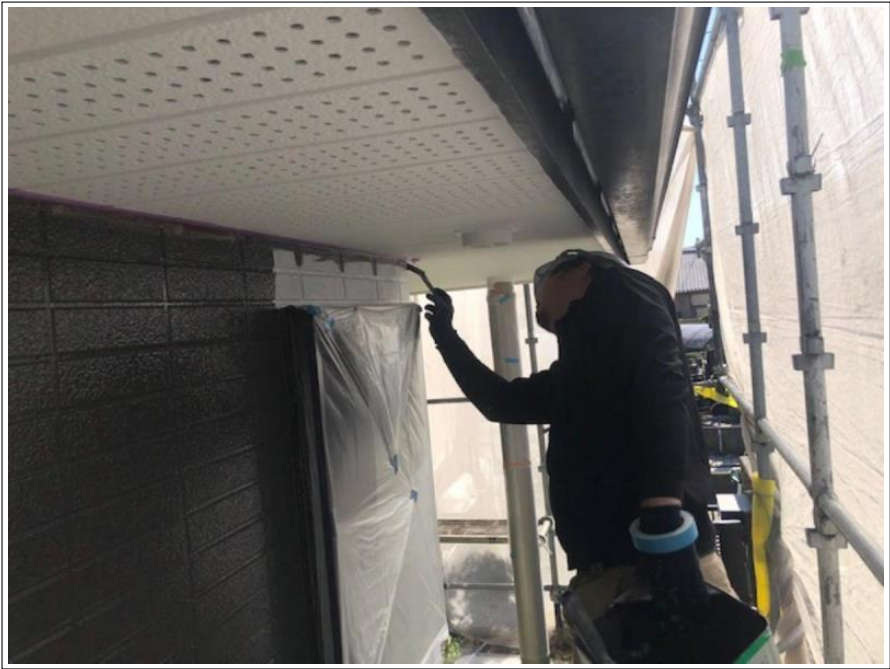
外壁 1F

上塗り 1回目

施工中

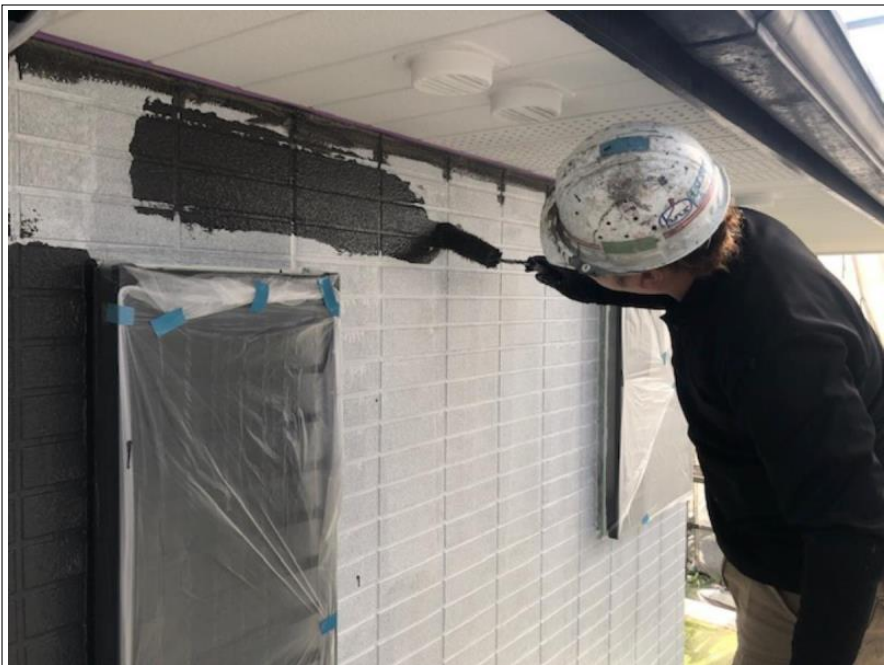
外壁 1F

上塗り 1回目

施工中

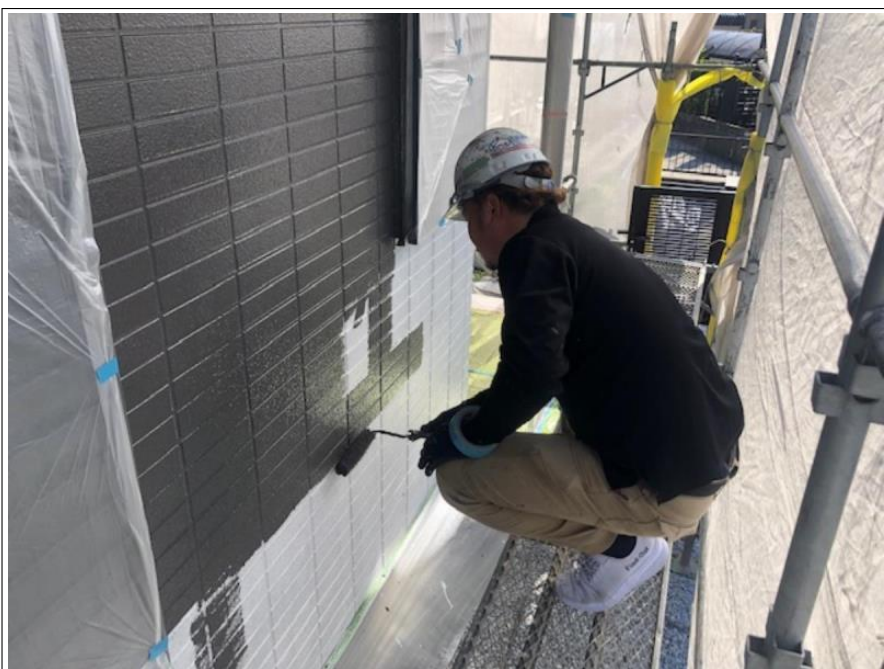
外壁 1F

上塗り 1回目

施工中

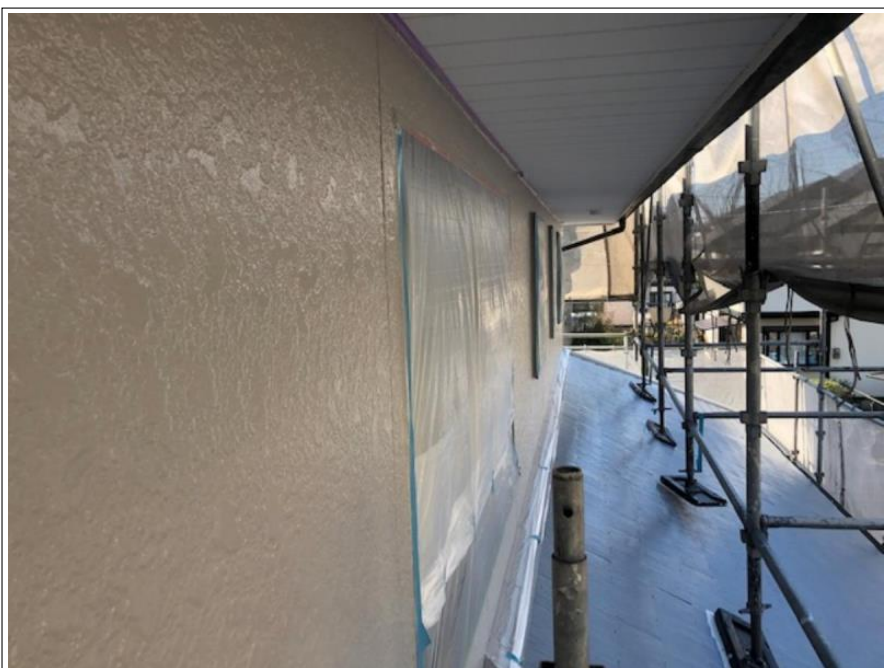
外壁 2F

上塗り 1回目

完了

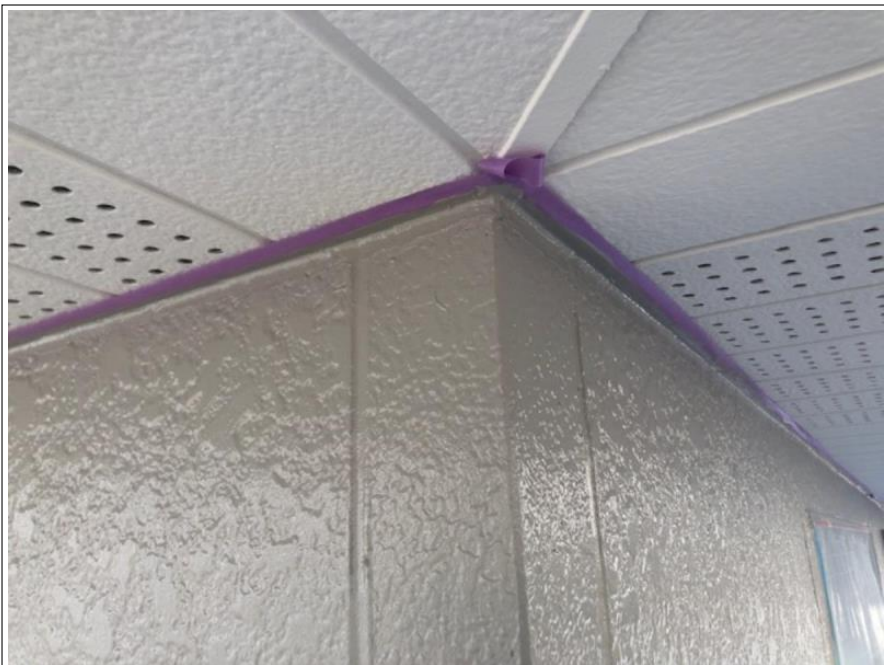
外壁 2F

上塗り1回目

完了

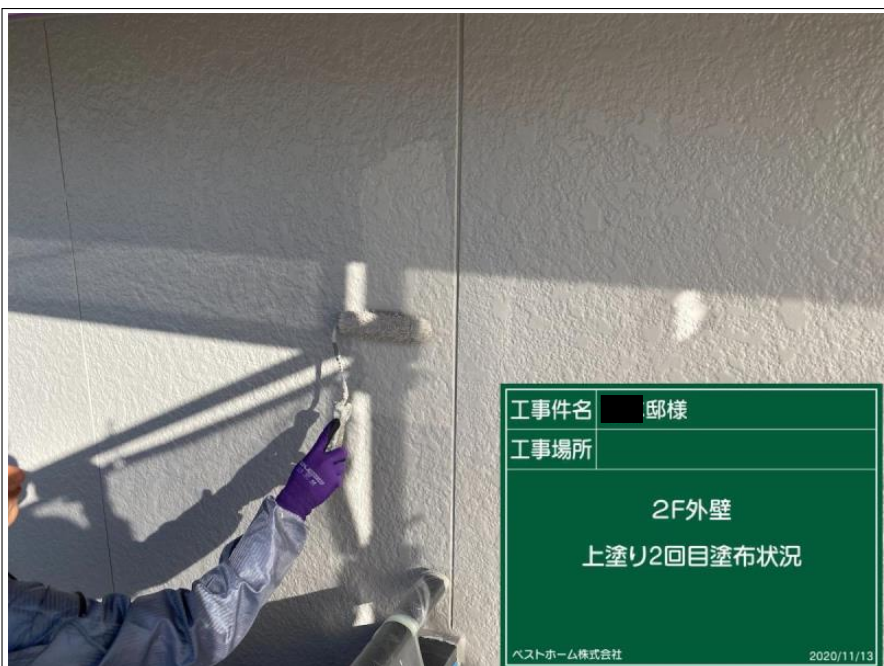
外壁 2F

上塗り2回目

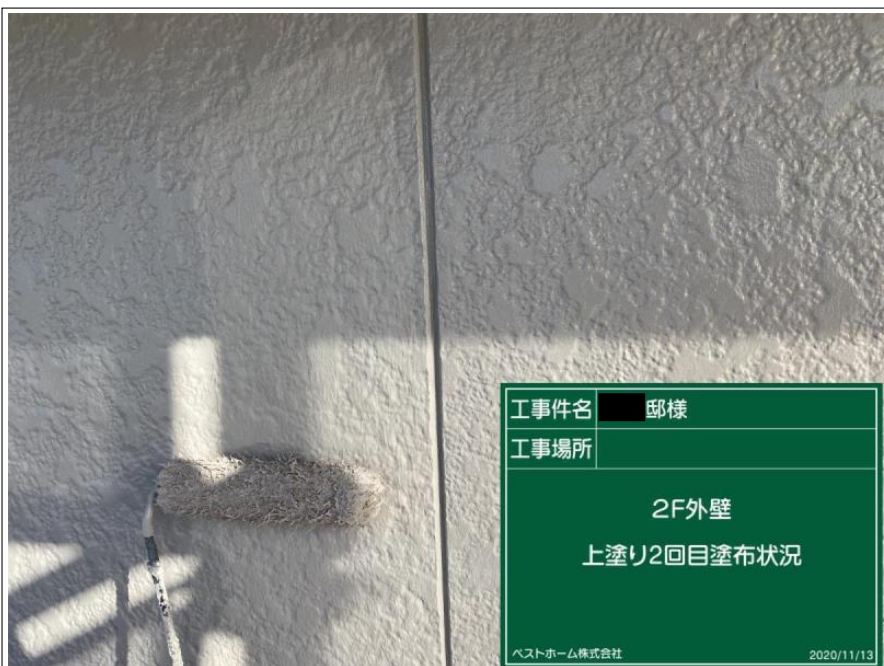
外壁 2F

上塗り2回目

施工中

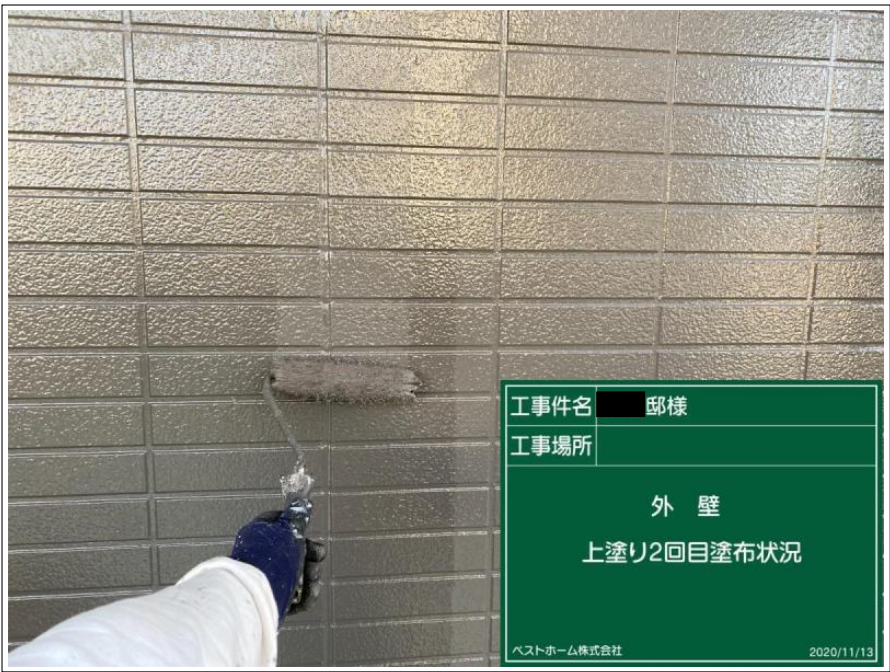
外壁 1F

上塗り2回目

施工中

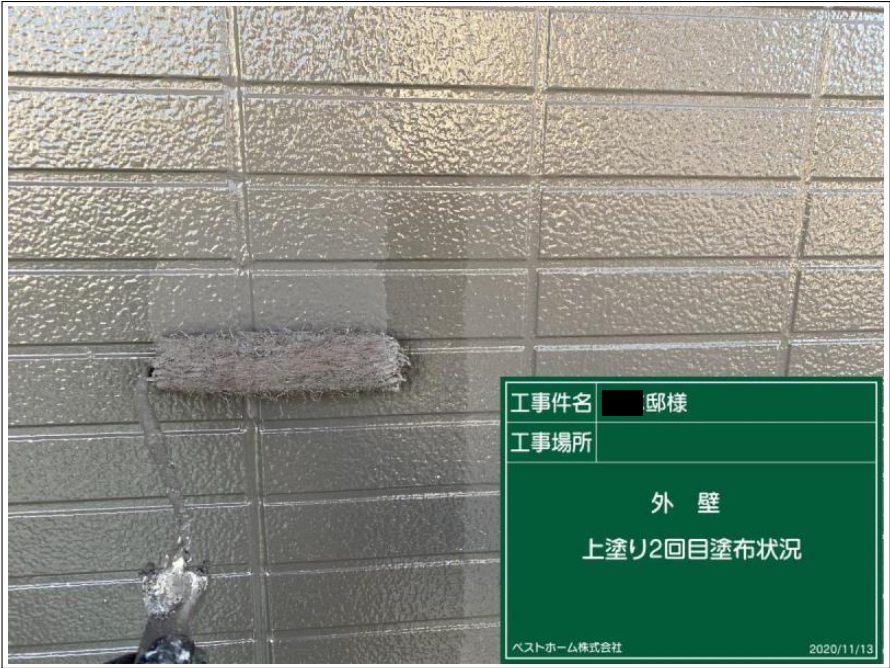
外壁 1F

上塗り2回目

施工中

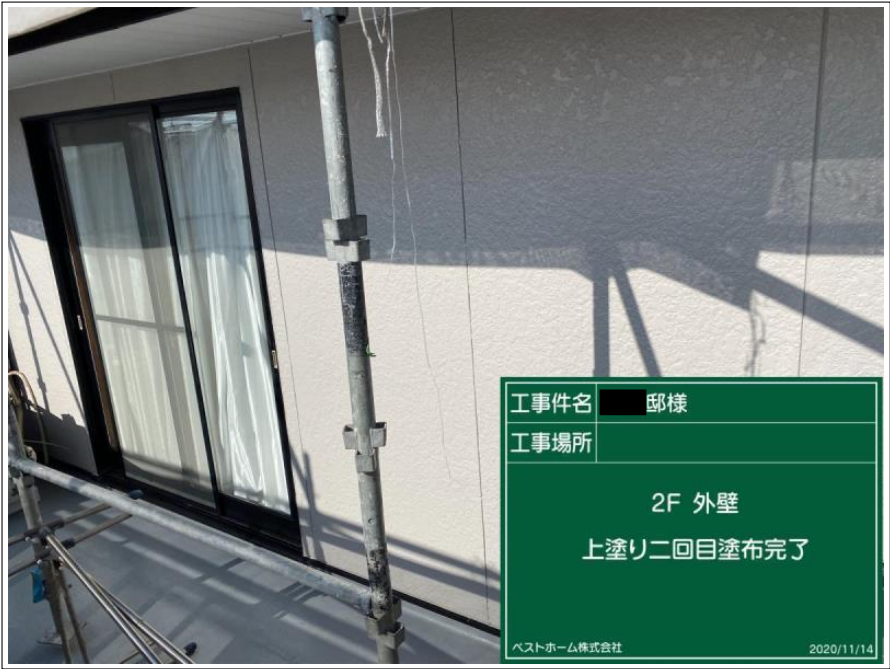
外壁 2F

上塗り2回目

完了

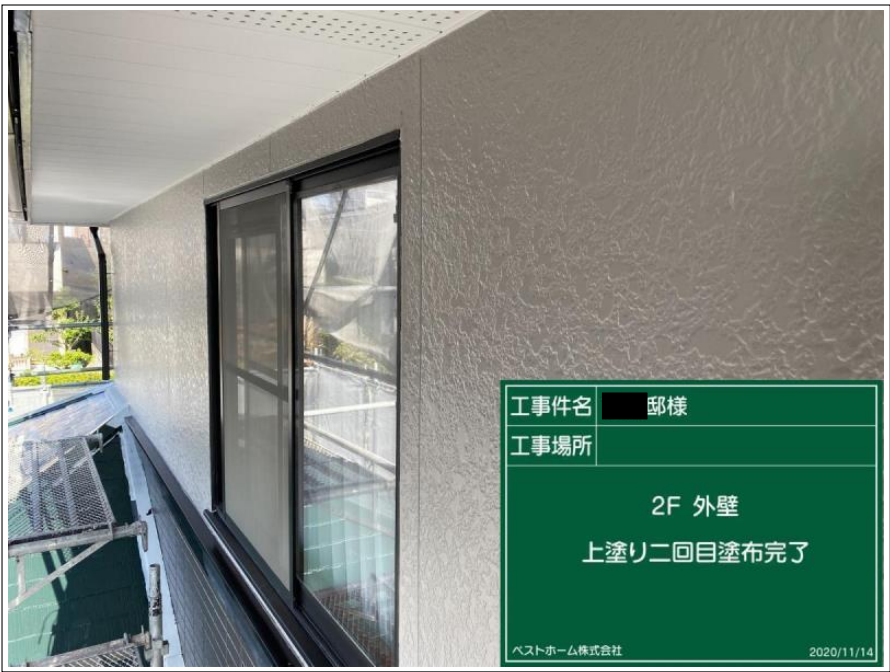
外壁 2F

工事件名 ■■■ 邸様  
 工事場所  
 2F 外壁  
 上塗り二回目塗布完了  
 ベストホーム株式会社 2020/11/14

上塗り2回目

完了

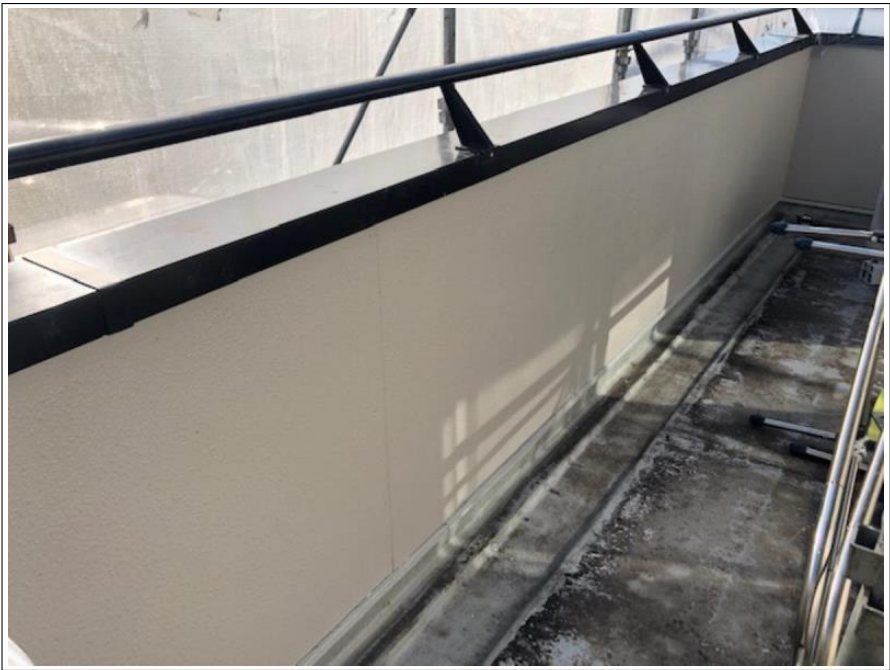
外壁 2F

上塗り2回目

完了

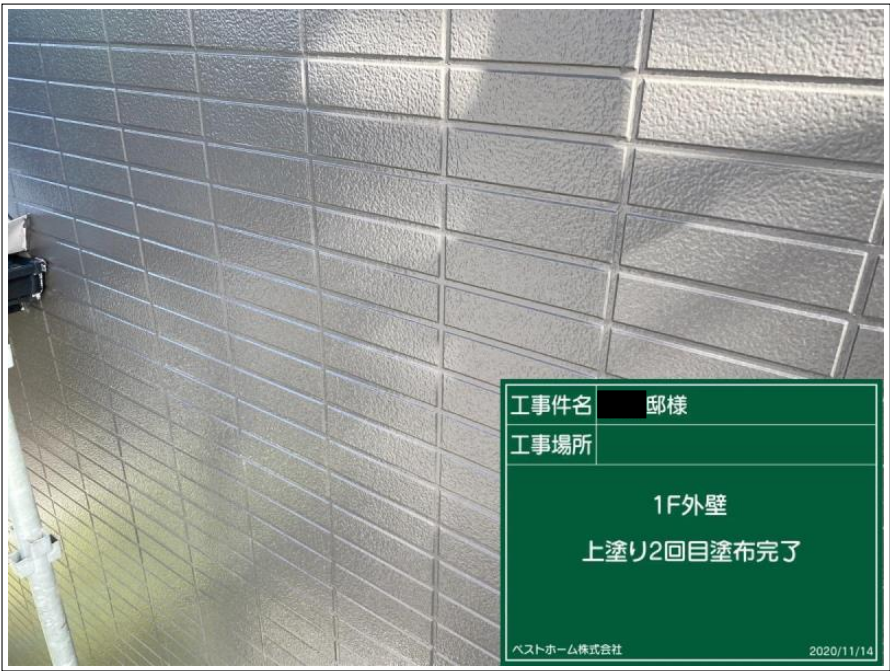
外壁 1F

工事件名 ■■■ 邸様  
 工事場所  
 1F外壁  
 上塗り2回目塗布完了  
 ベストホーム株式会社 2020/11/14

上塗り2回目

完了

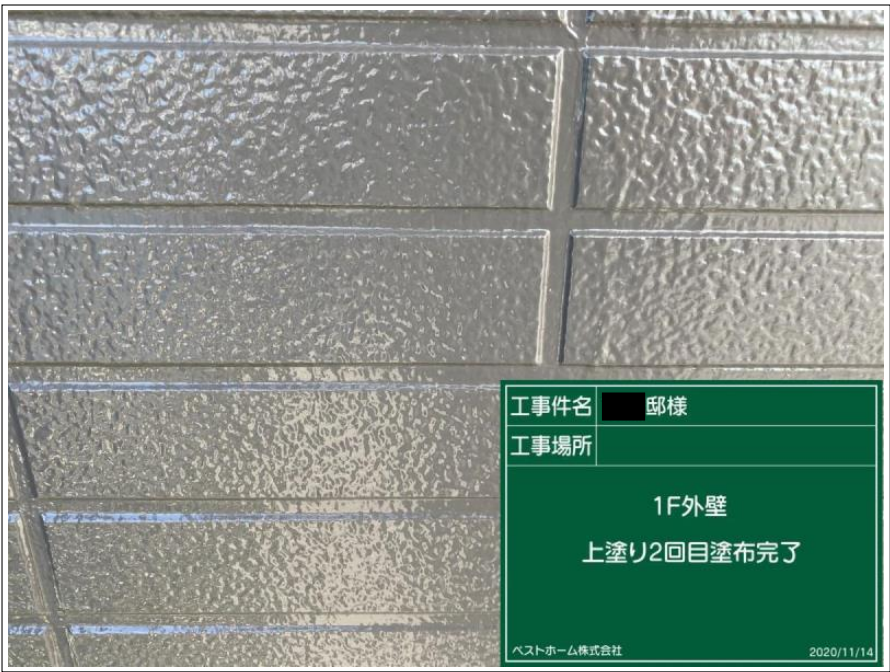
外壁 1F

工事件名 邸様  
工事場所  
1F外壁  
上塗り2回目塗布完了  
ベストホーム株式会社 2020/11/14

上塗り2回目

完了

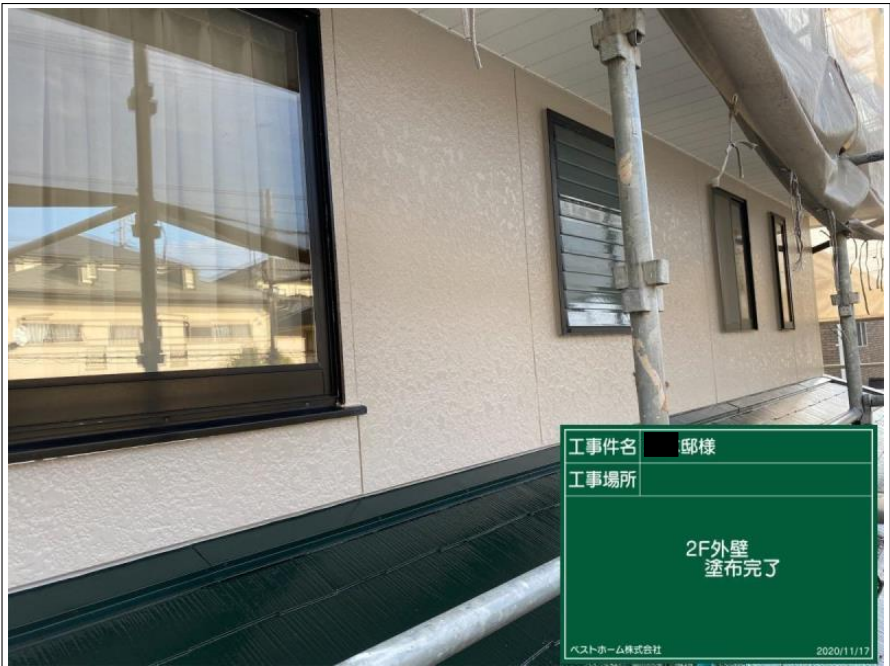
外壁 2F

工事件名 邸様  
工事場所  
2F外壁  
塗布完了  
ベストホーム株式会社 2020/11/17

施工完了

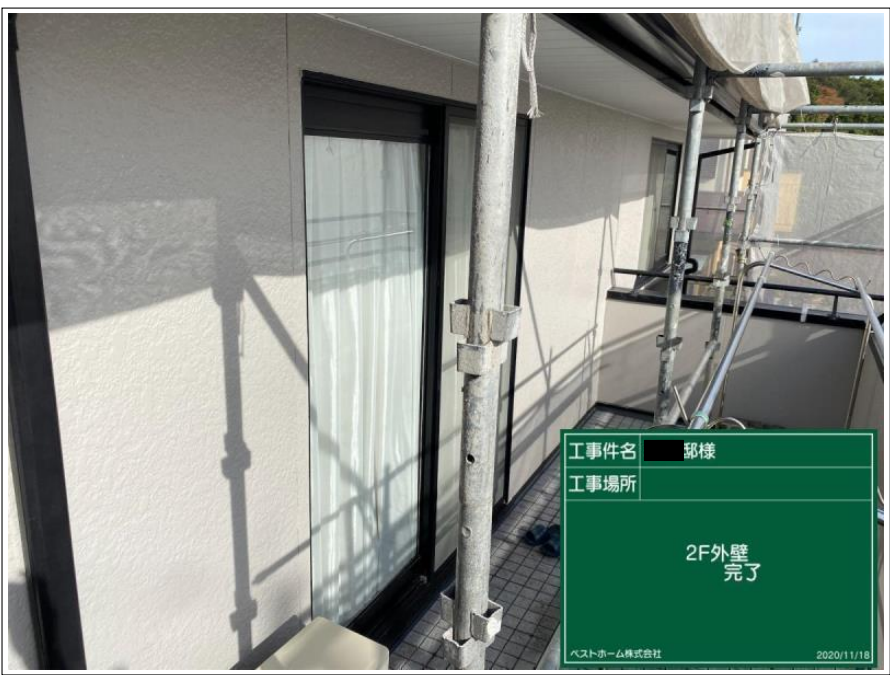
外壁 2F

工事件名 邸様  
工事場所  
2F外壁  
完了  
ベストホーム株式会社 2020/11/18

施工完了

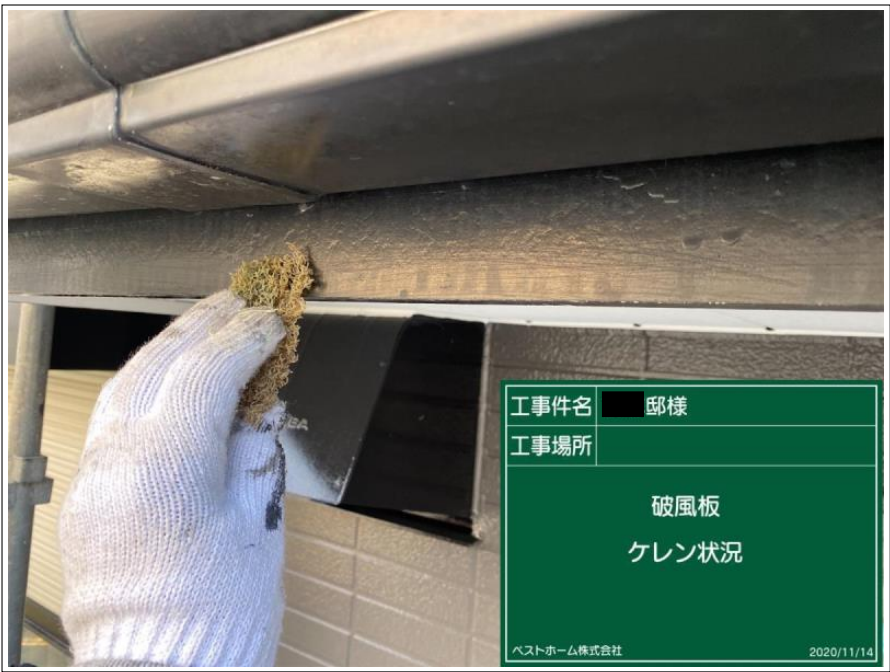
鼻隠し

下地処理

ケレン中
