# 工事写真報告書

工事箇所 屋根・外壁・その他 塗装工事

工事住所 古賀市 舞の里

工事施工者 ベストホーム株式会社

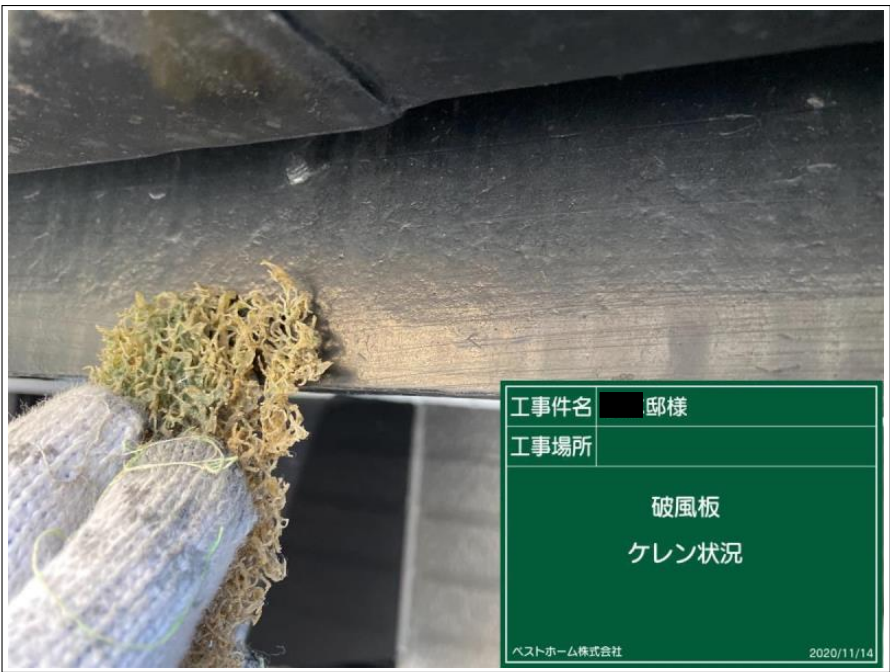
鼻隠し

下地処理

ケレン中

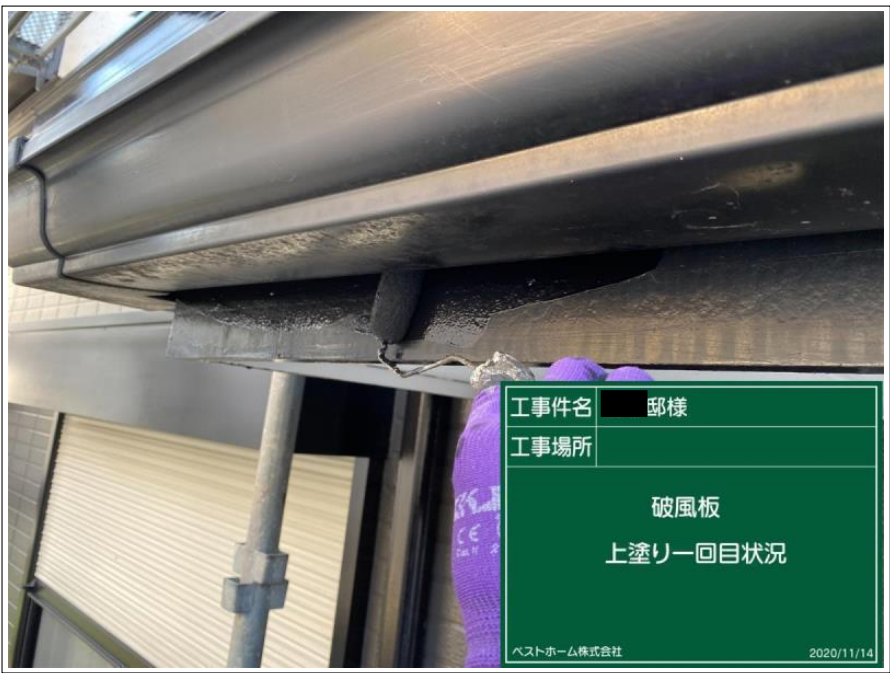
鼻隠し

上塗り 1回目

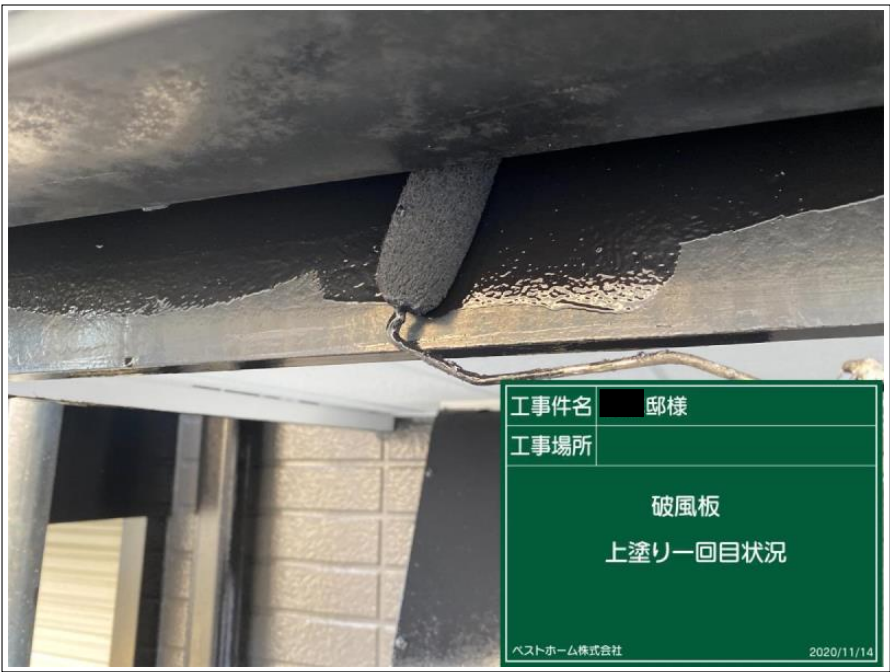
鼻隠し

上塗り1回目

施工中

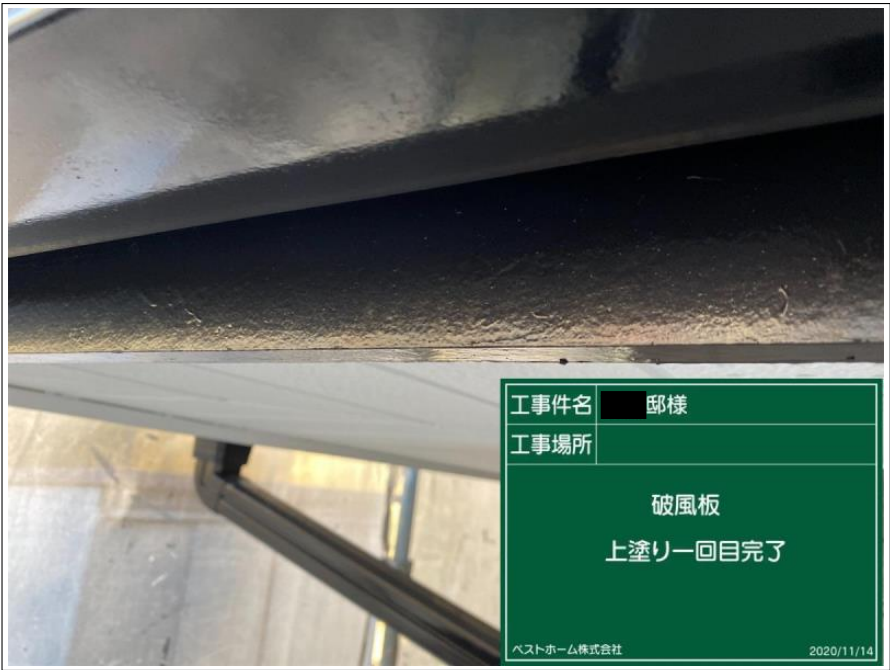
鼻隠し

上塗り1回目

完了

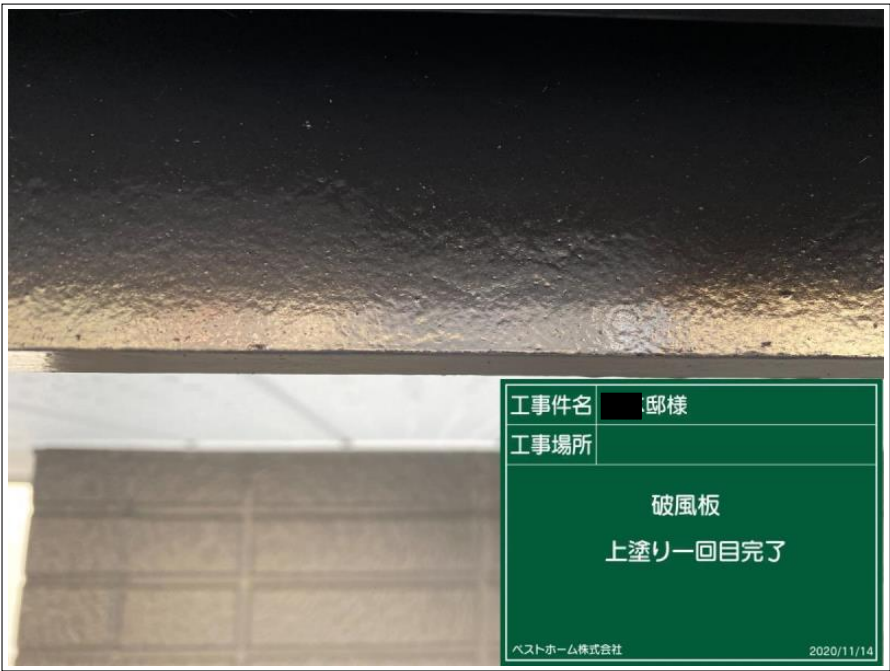
鼻隠し

上塗り1回目

完了

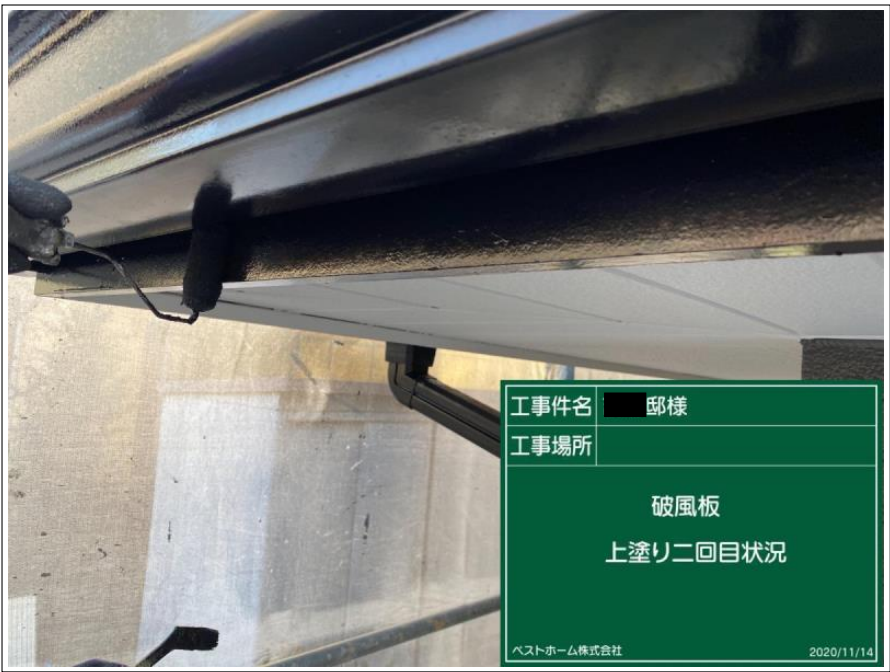
鼻隠し

上塗り 2回目

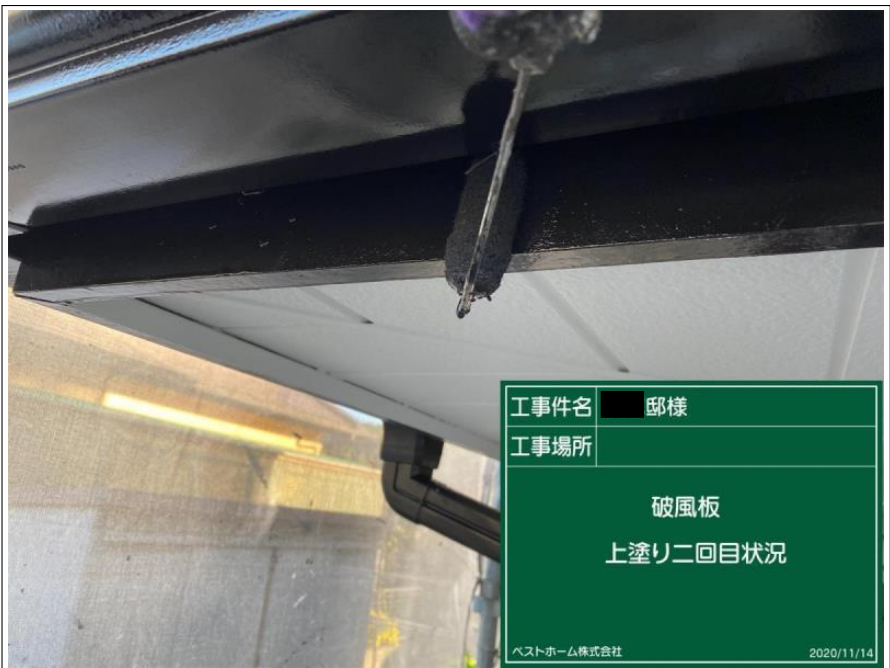
鼻隠し

上塗り 2回目

施工中

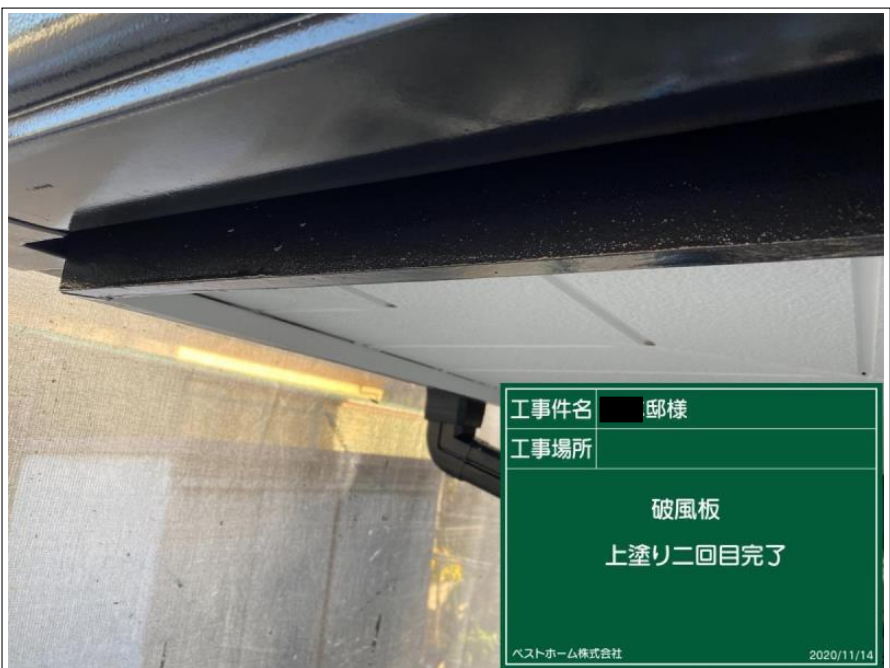
鼻隠し

上塗り 2回目

完了

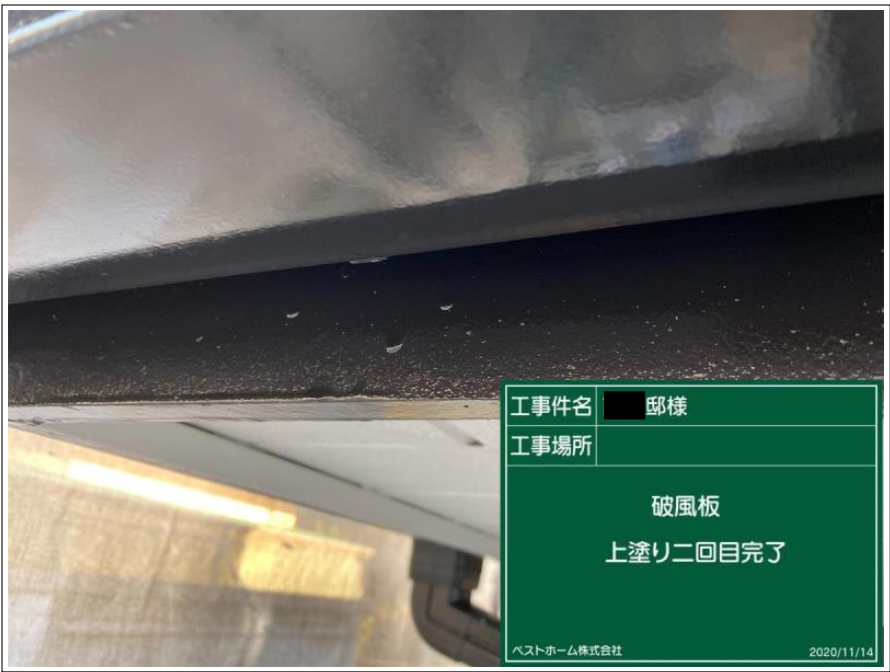
鼻隠し

上塗り 2回目

完了

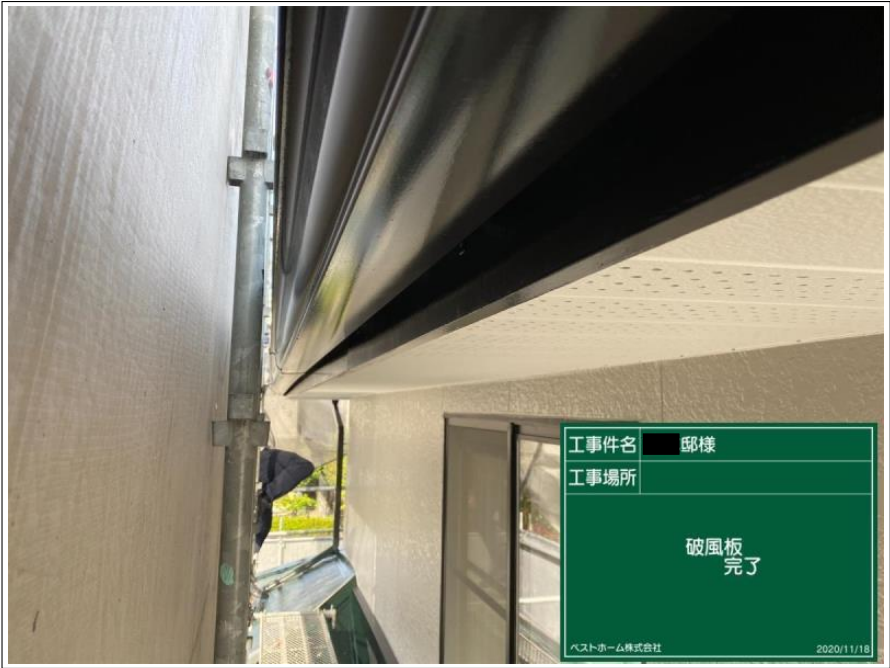
鼻隠し

施工完了

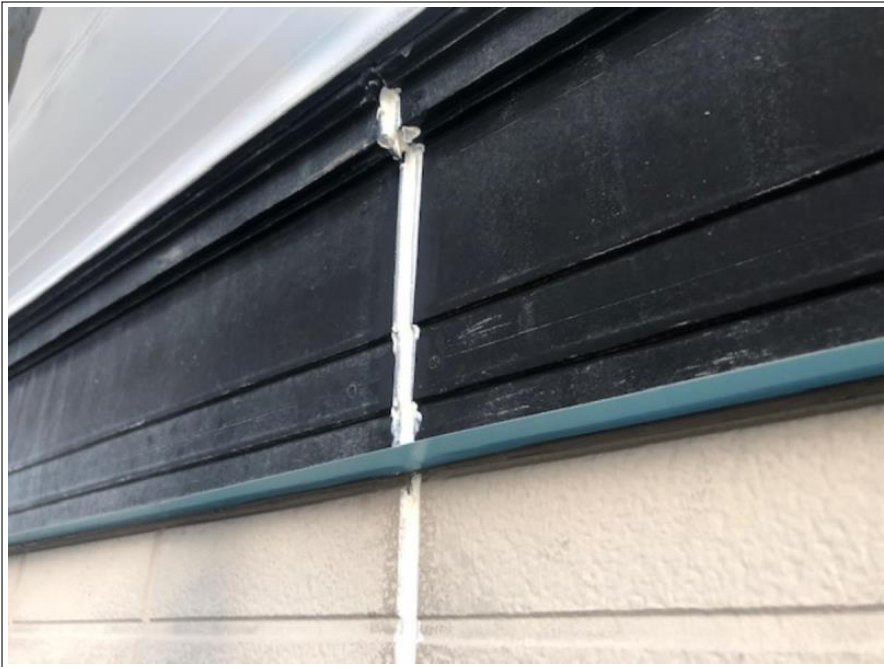
鼻隠し

施工完了

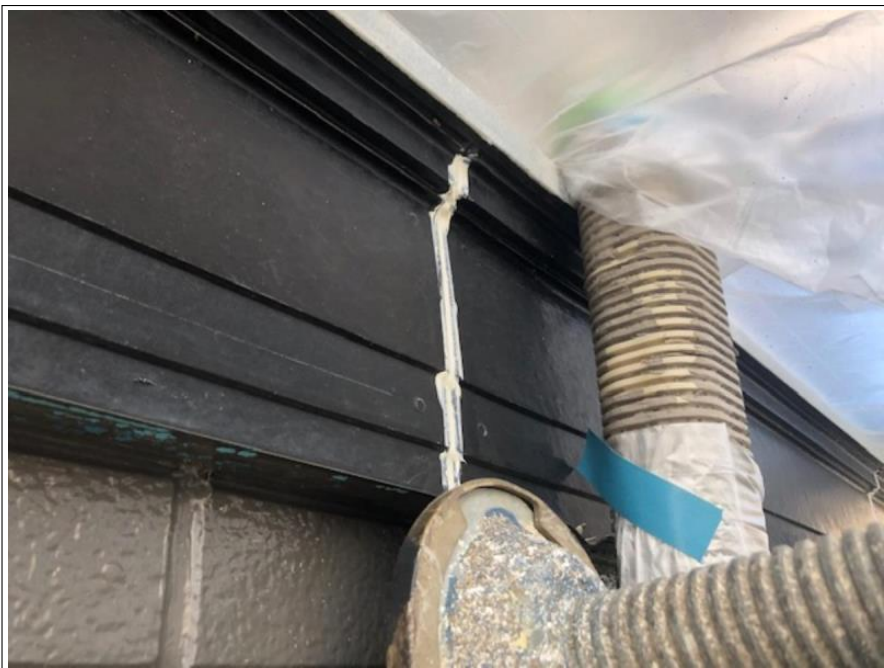
帯

目地部

シーリング打ち

完了

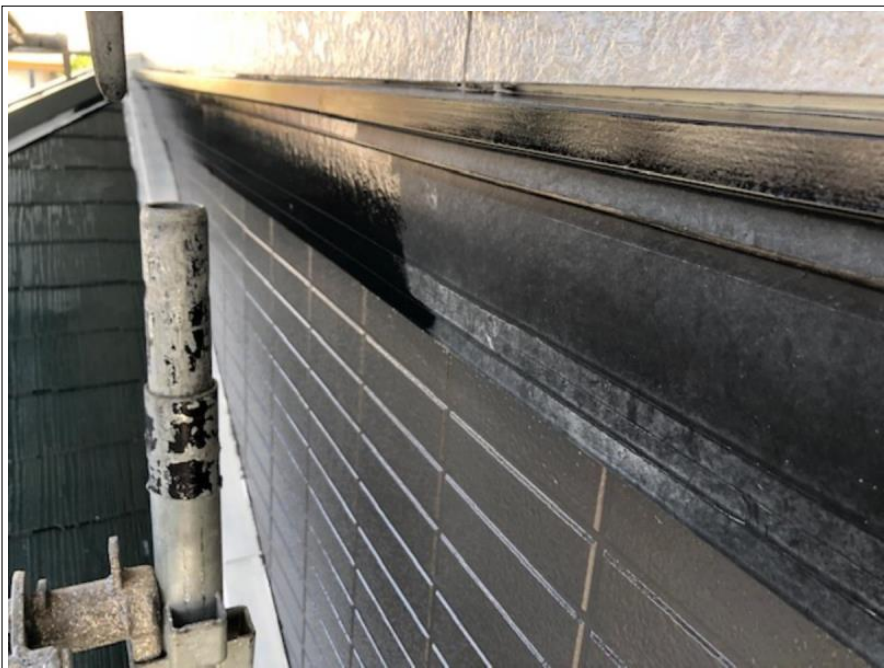
帯

目地部

シーリング打ち

完了

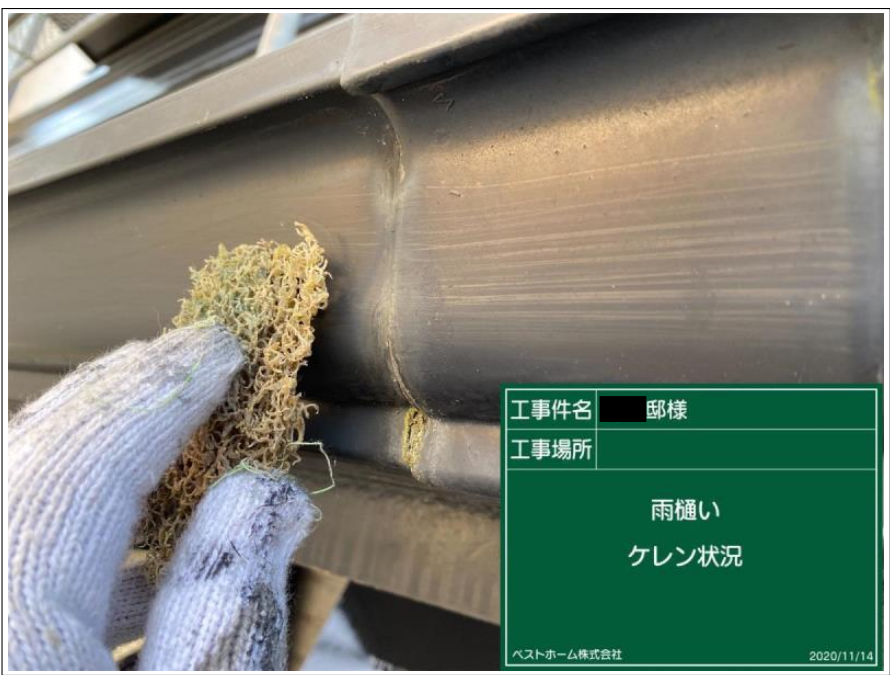
雨樋

下地処理

ケレン中

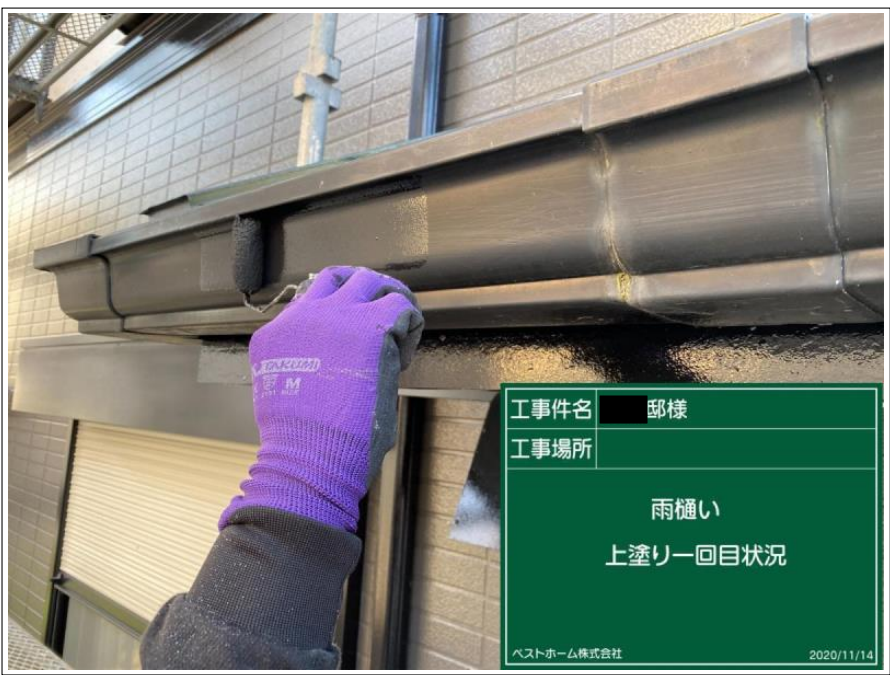
雨樋

下地処理

ケレン中

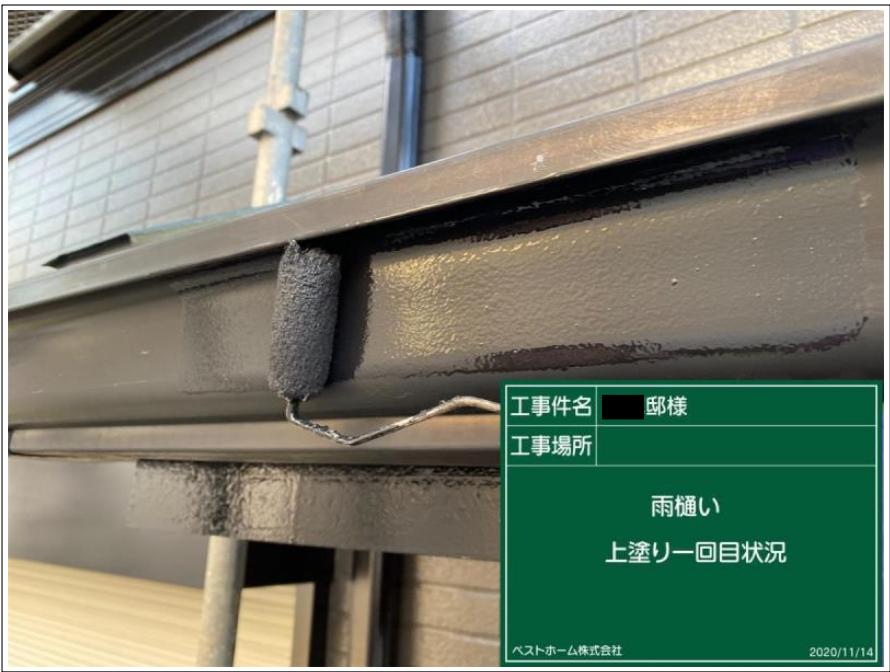
雨樋

上塗り 1回目

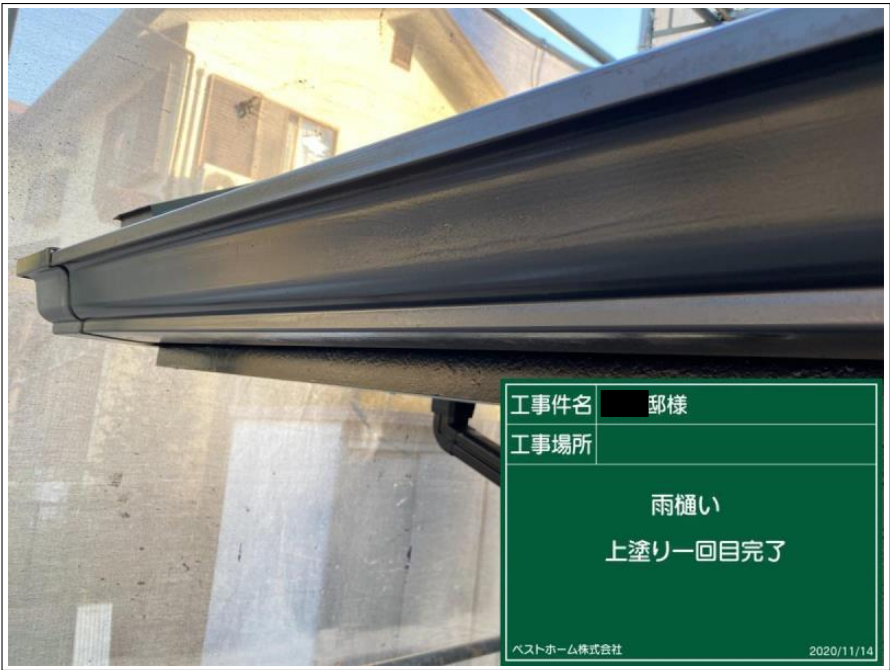
工事件名	■ 邸様
工事場所	
雨樋い 上塗り一回目状況	
ベストホーム株式会社 <span style="float: right;">2020/11/14</span>

雨樋

上塗り 1 回目

施工中

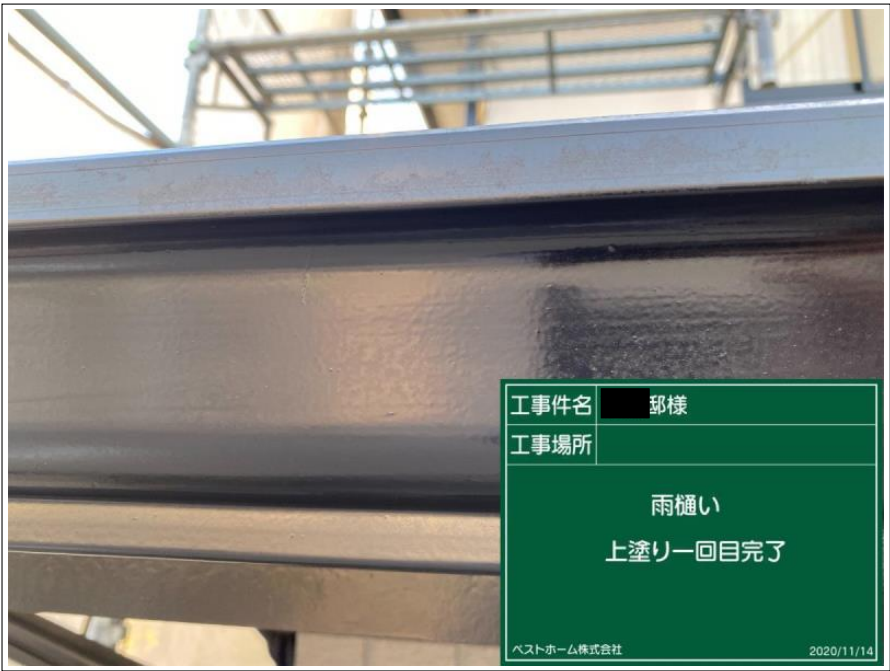
工事件名	■ 邸様
工事場所	
雨樋い 上塗り一回目完了	
ベストホーム株式会社 <span style="float: right;">2020/11/14</span>

雨樋

上塗り 1 回目

完了

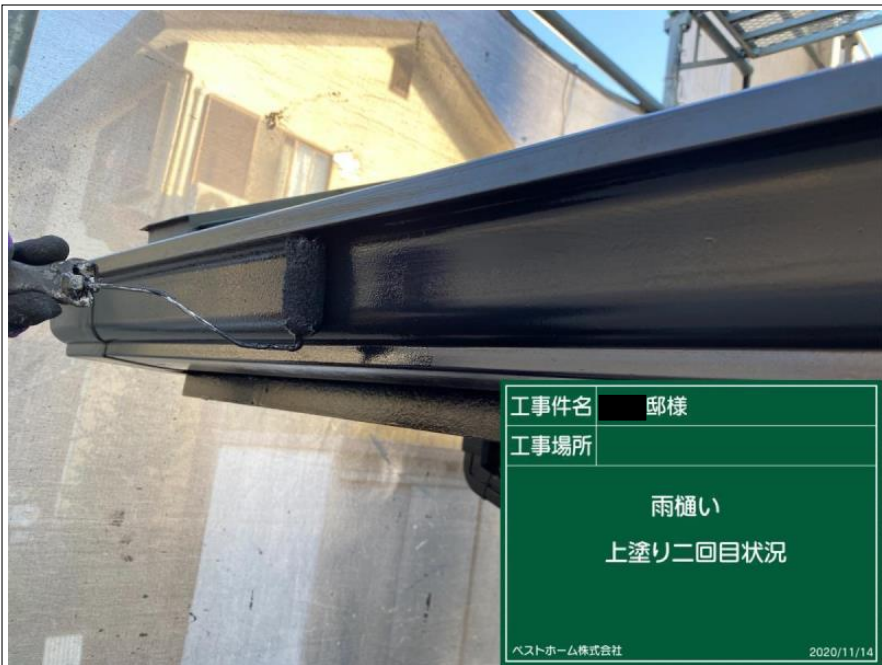
工事件名	■ 邸様
工事場所	
雨樋い 上塗り一回目完了	
ベストホーム株式会社 <span style="float: right;">2020/11/14</span>

雨樋

上塗り 1 回目

完了

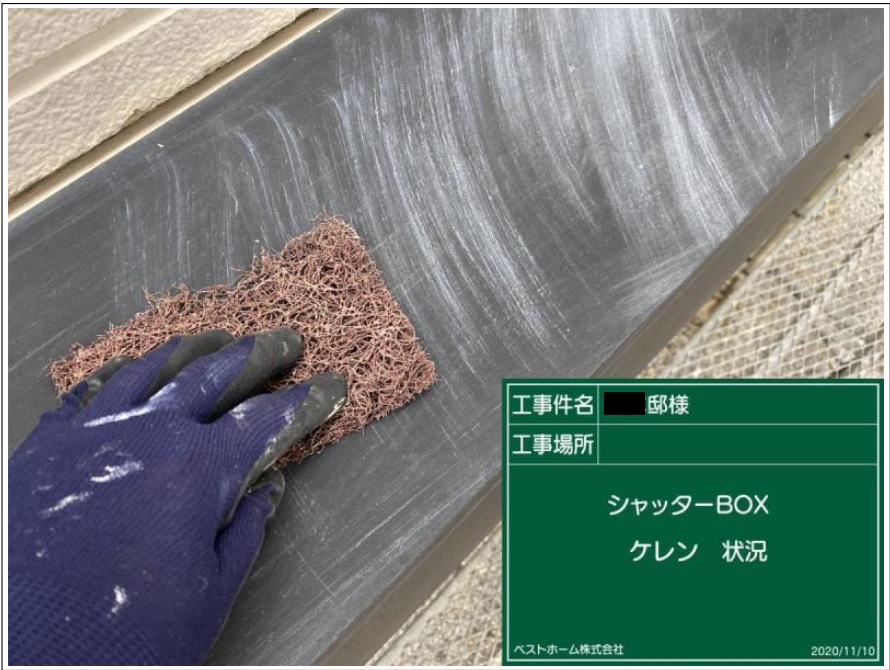
工事件名 ■ 邸様  
 工事場所  
 シャッターBOX  
 ケレン 状況  
 ベストホーム株式会社 2020/11/10

シャッターボックス

下地処理

ケレン中

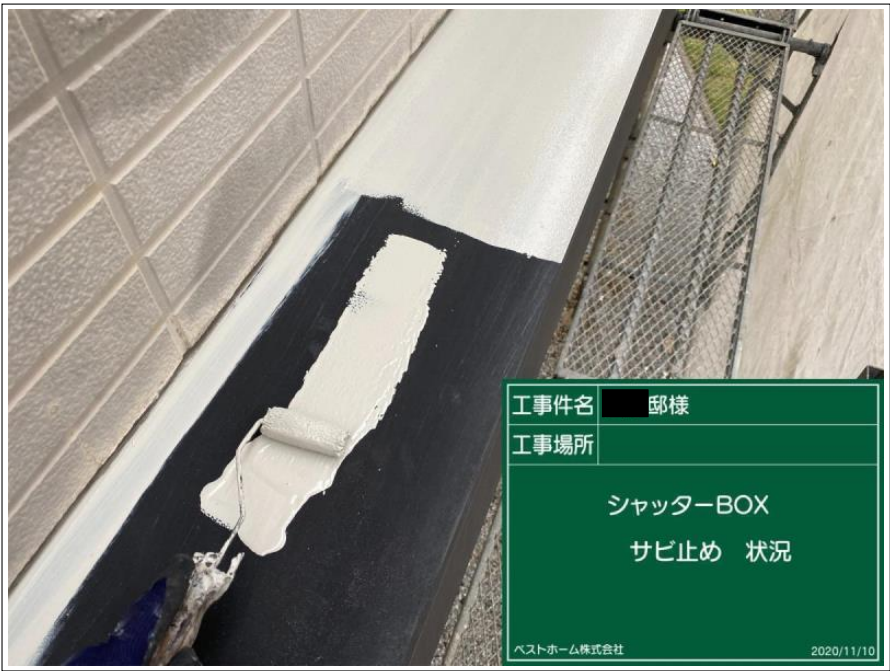
工事件名 ■ 邸様  
 工事場所  
 シャッターBOX  
 ケレン 状況  
 ベストホーム株式会社 2020/11/10

シャッターボックス

下地処理

ケレン中

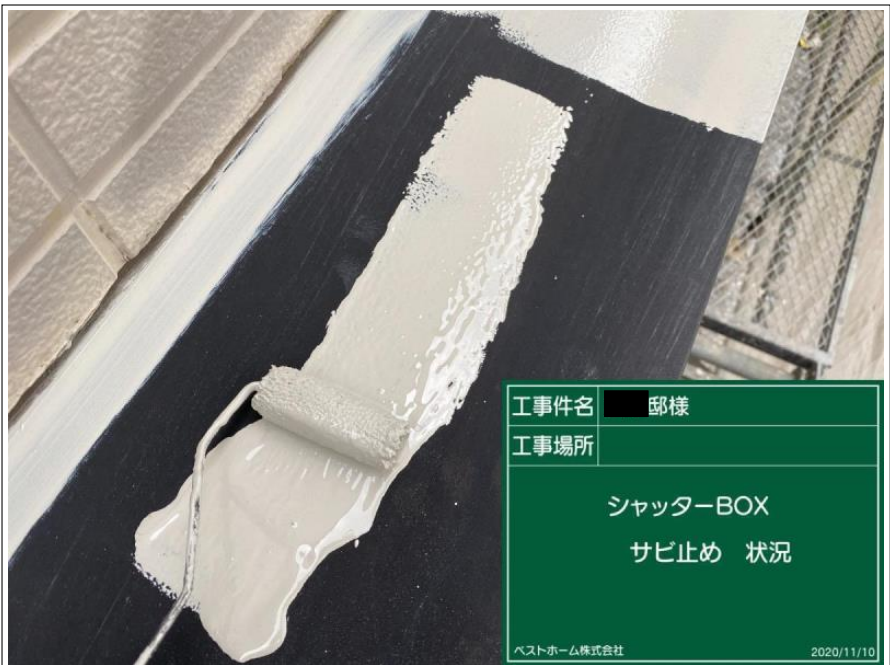
工事件名 ■ 邸様  
 工事場所  
 シャッターBOX  
 サビ止め 状況  
 ベストホーム株式会社 2020/11/10

シャッターボックス

下地処理

錆止め塗布

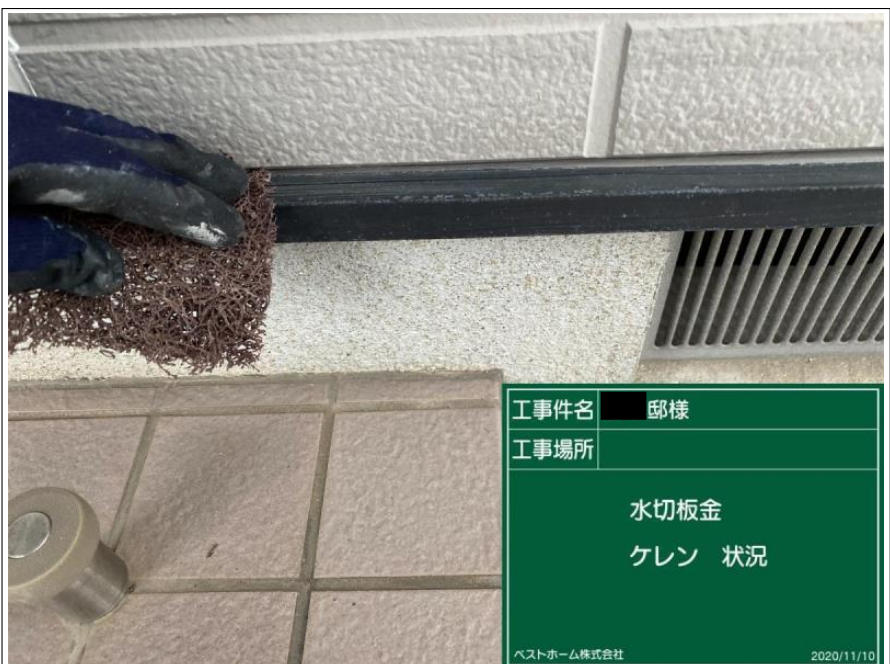
工事件名	■ 邸様
工事場所	
水切板金 ケレン 状況	
ベストホーム株式会社 <span style="float: right;">2020/11/10</span>

水切り

下地処理

ケレン中

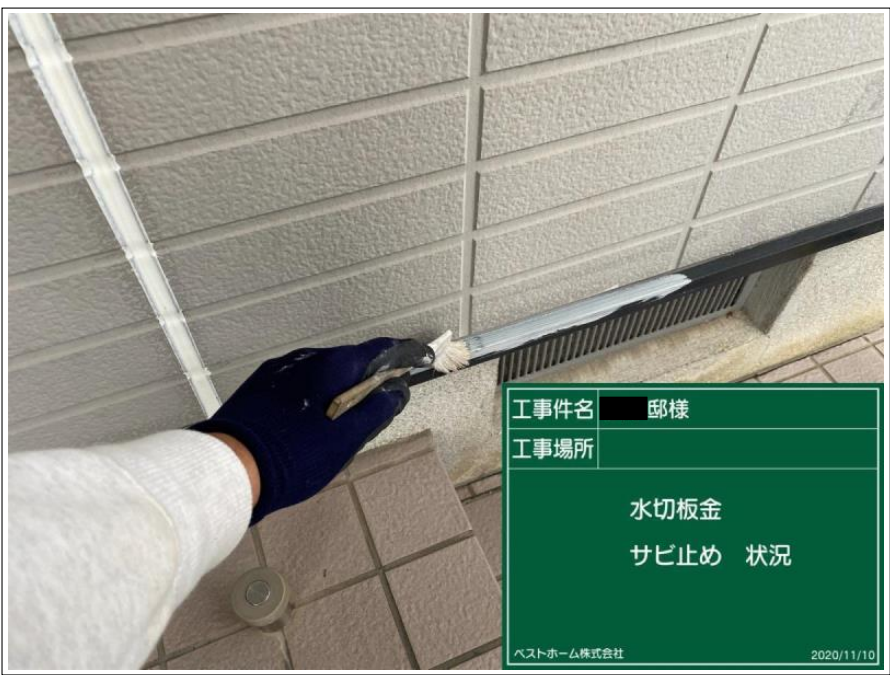
工事件名	■ 邸様
工事場所	
水切板金 ケレン 状況	
ベストホーム株式会社 <span style="float: right;">2020/11/10</span>

水切り

下地処理

ケレン中

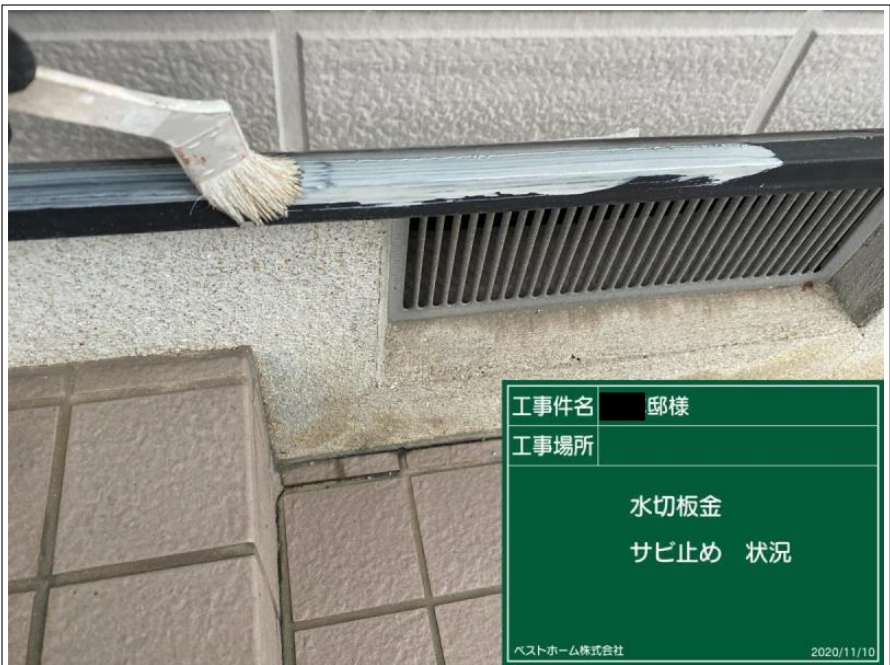
工事件名	■ 邸様
工事場所	
水切板金 サビ止め 状況	
ベストホーム株式会社 <span style="float: right;">2020/11/10</span>

水切り

下地処理

錆止め塗布

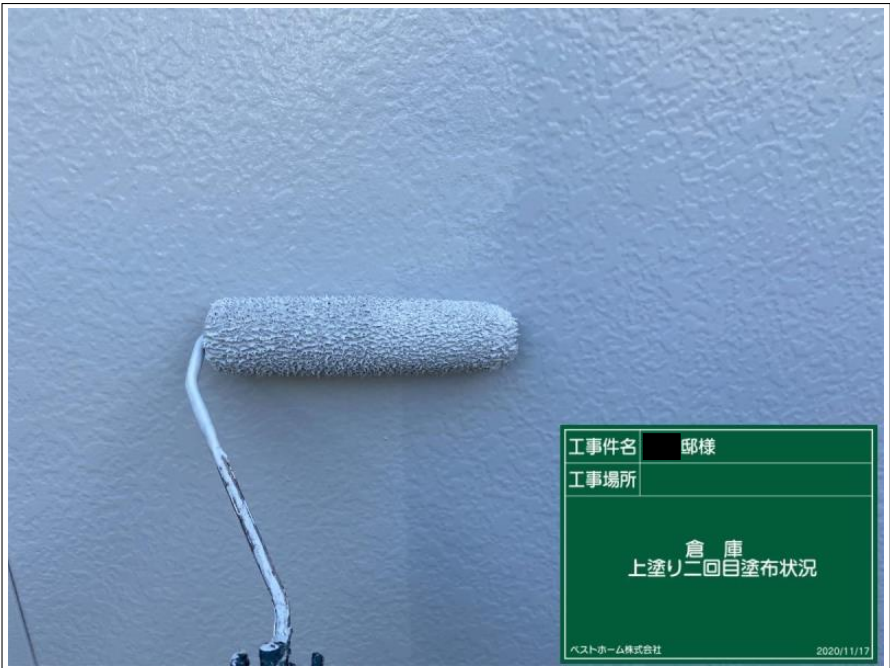
倉庫

上塗り 2回目

施工中

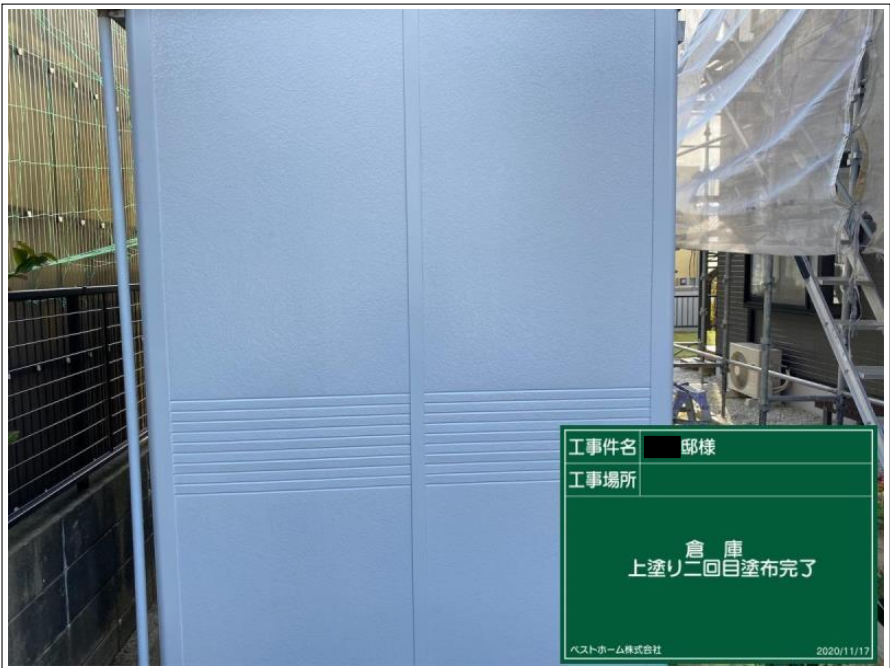
倉庫

上塗り 2回目

完了

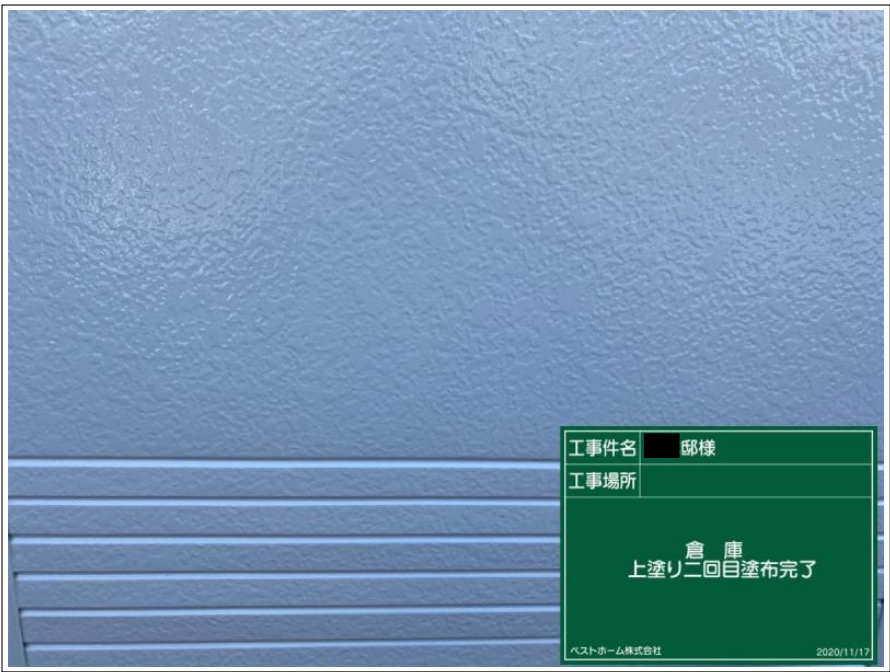
倉庫

上塗り2回目

完了

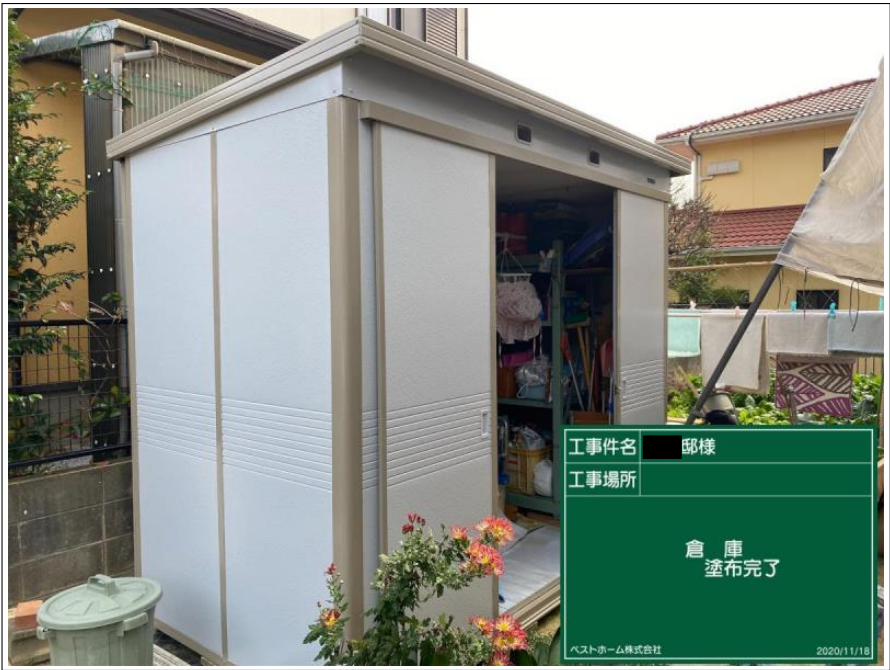
倉庫

施工完了

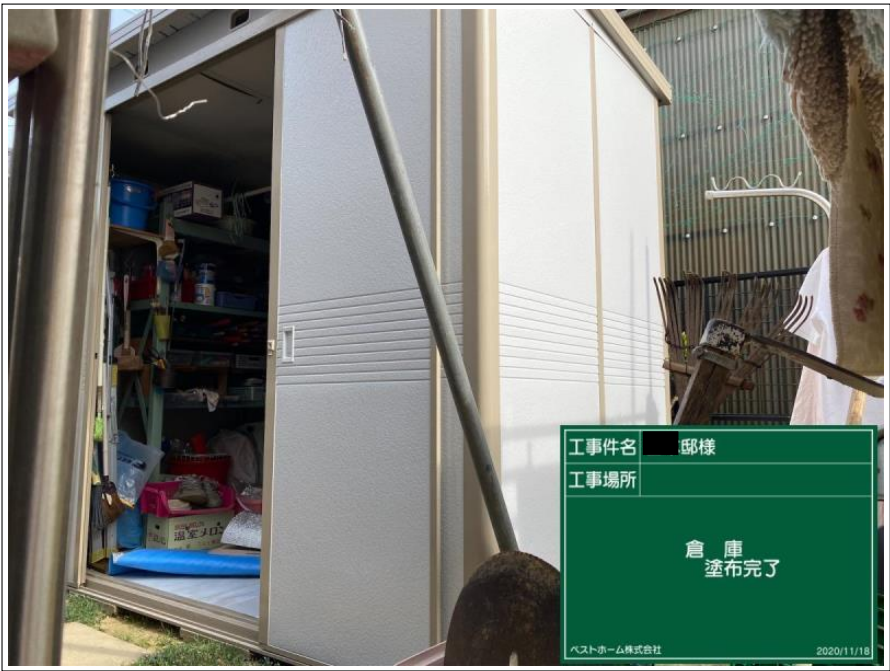
倉庫

施工完了

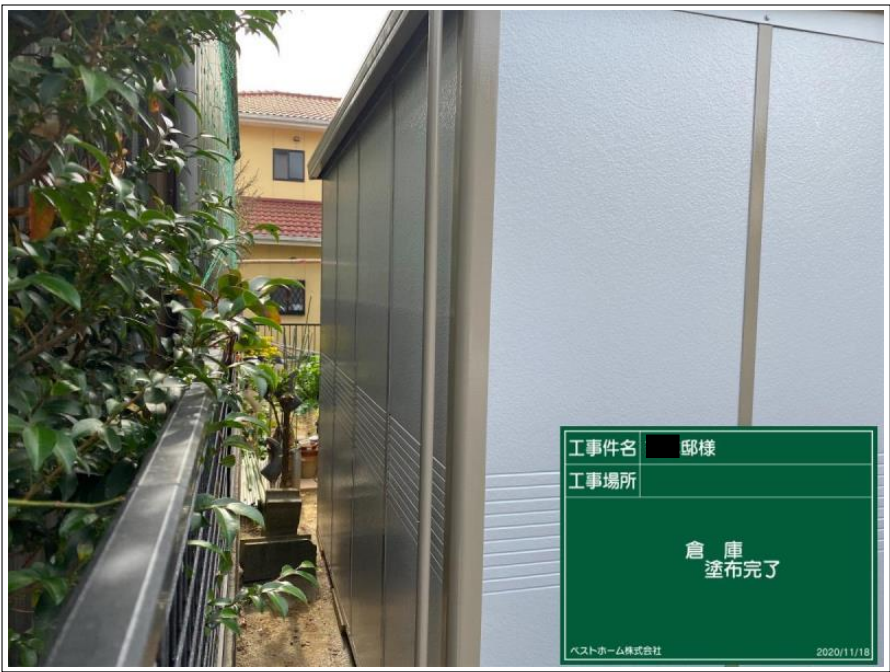
倉庫

施工完了

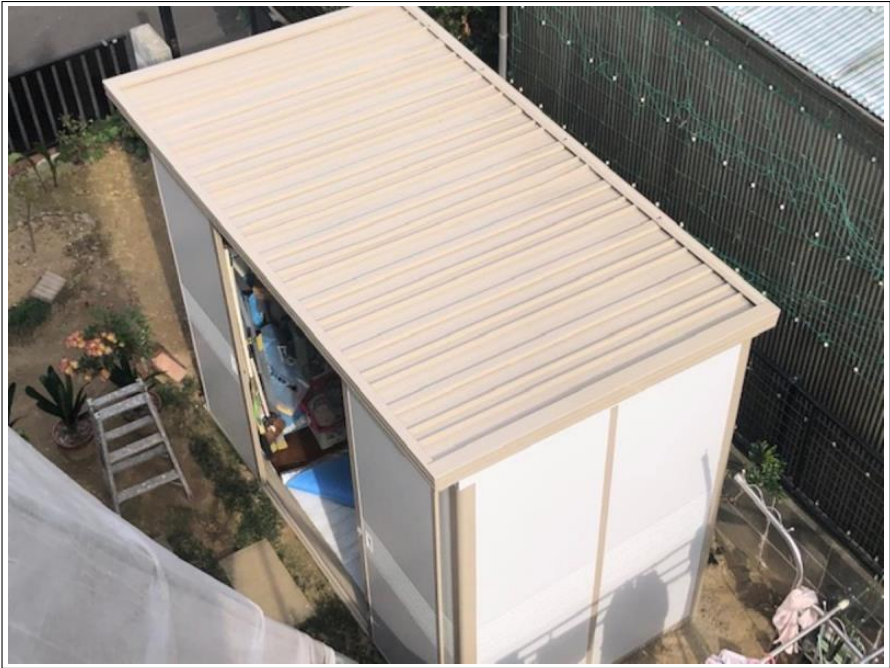
倉庫

施工完了

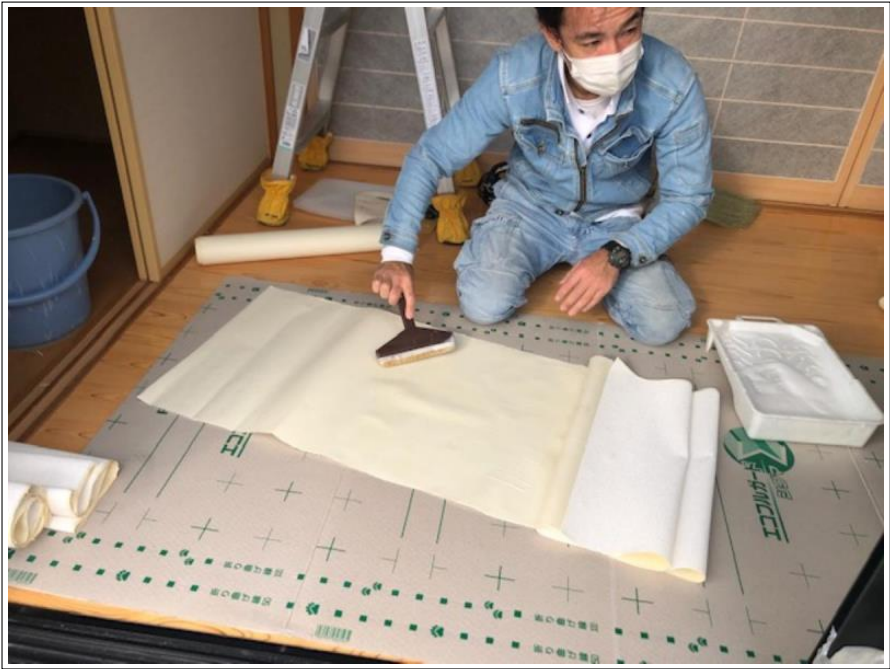
押し入れ内 クロス貼り工事

クロス貼り

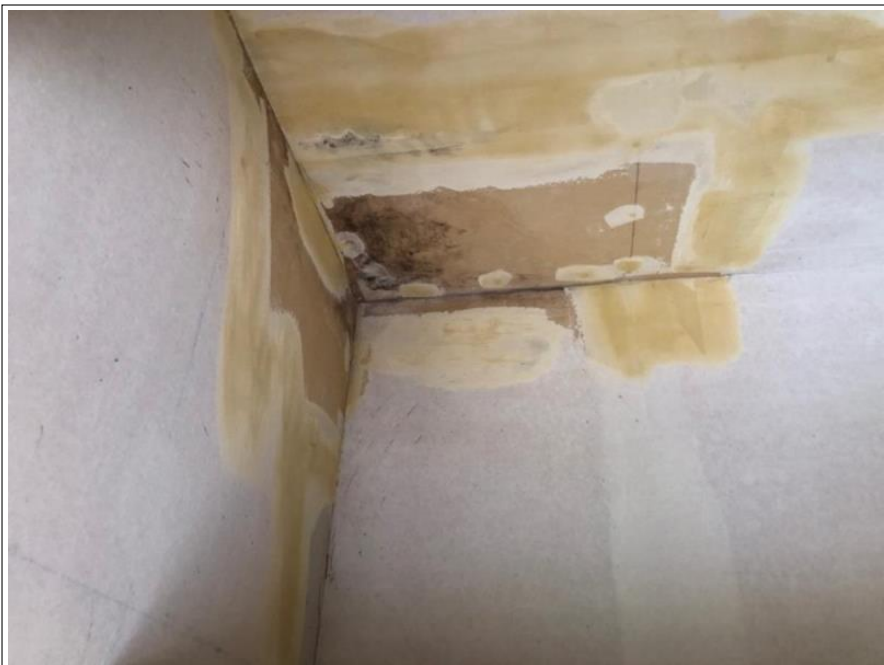
押し入れ内 クロス貼り工事

クロス貼り

施工中

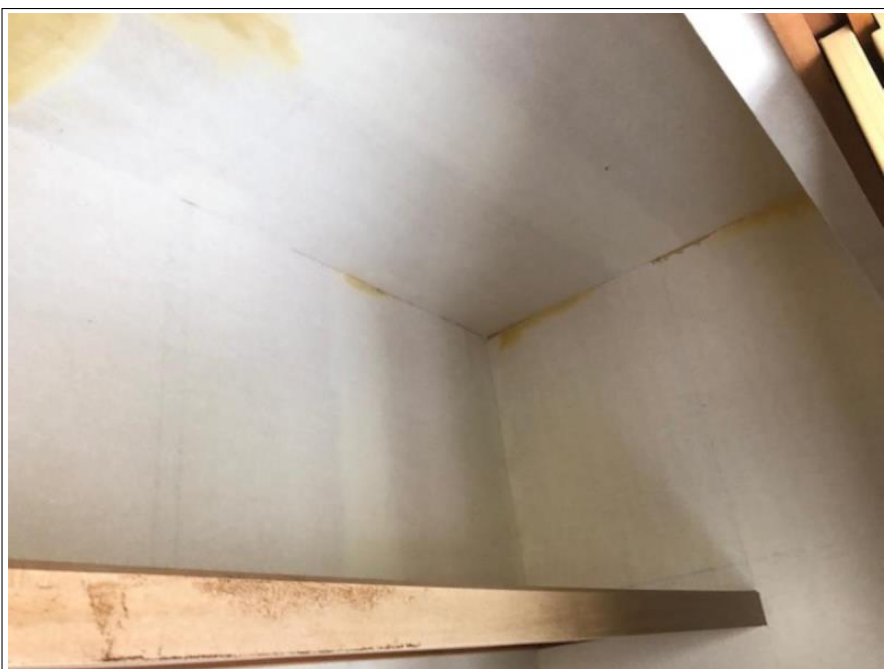
押し入れ内 クロス貼り工事

クロス貼り

施工中

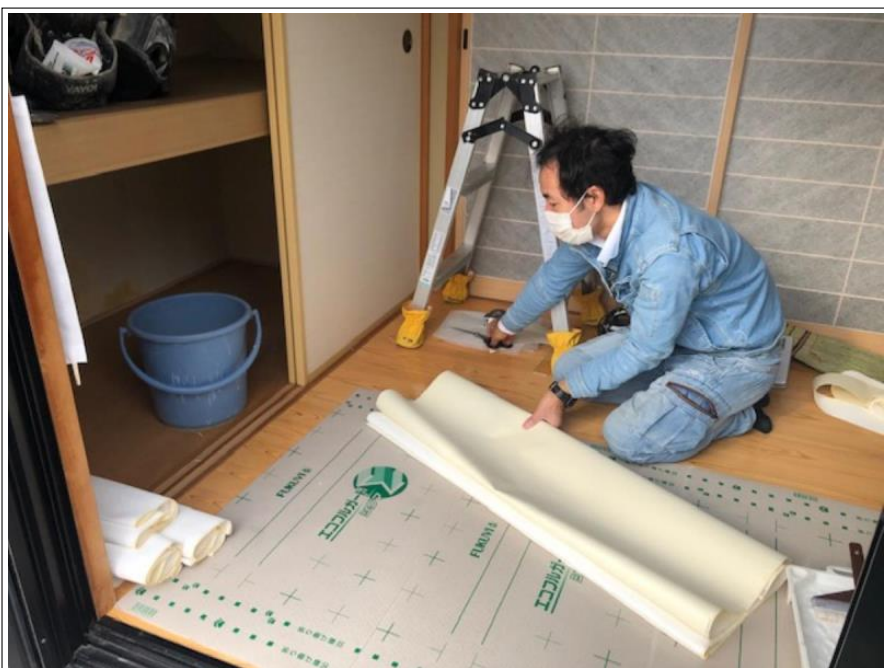
押し入れ内 クロス貼り工事

クロス貼り

施工中

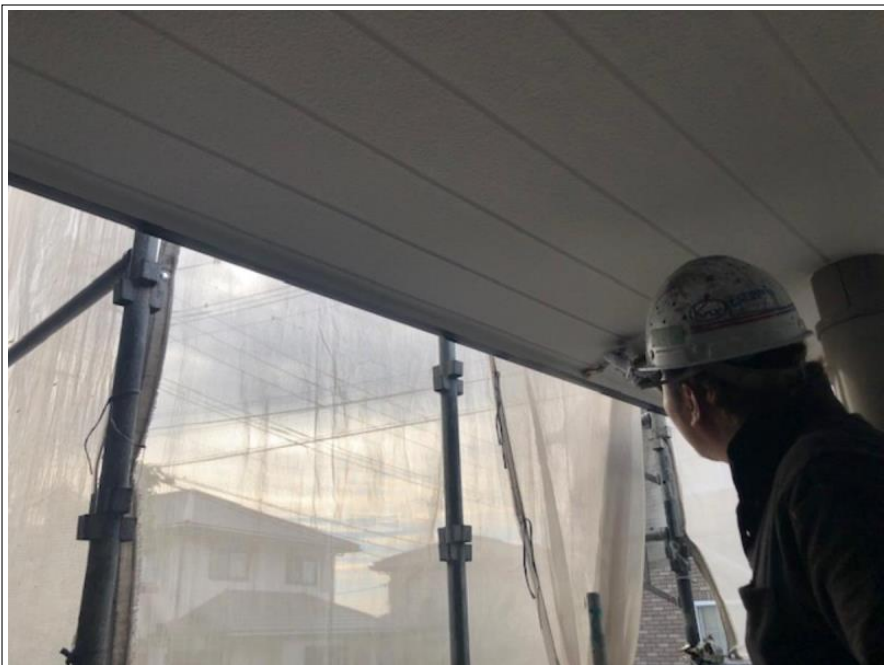
検査

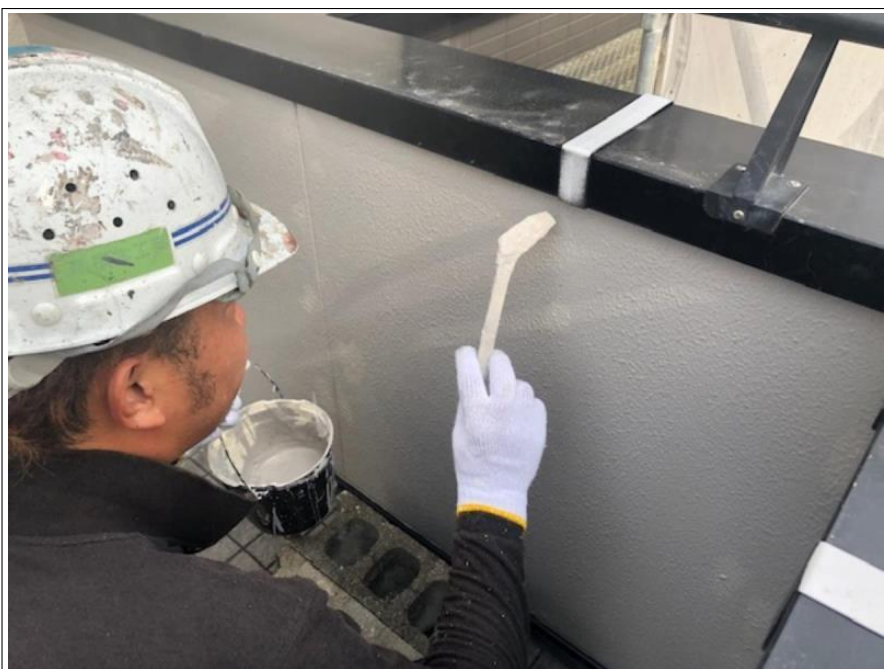
検査
