# 工事写真報告書

工事箇所 屋根・外壁・その他 塗装工事

工事住所 古賀市 舞の里

工事施工者 ベストホーム株式会社

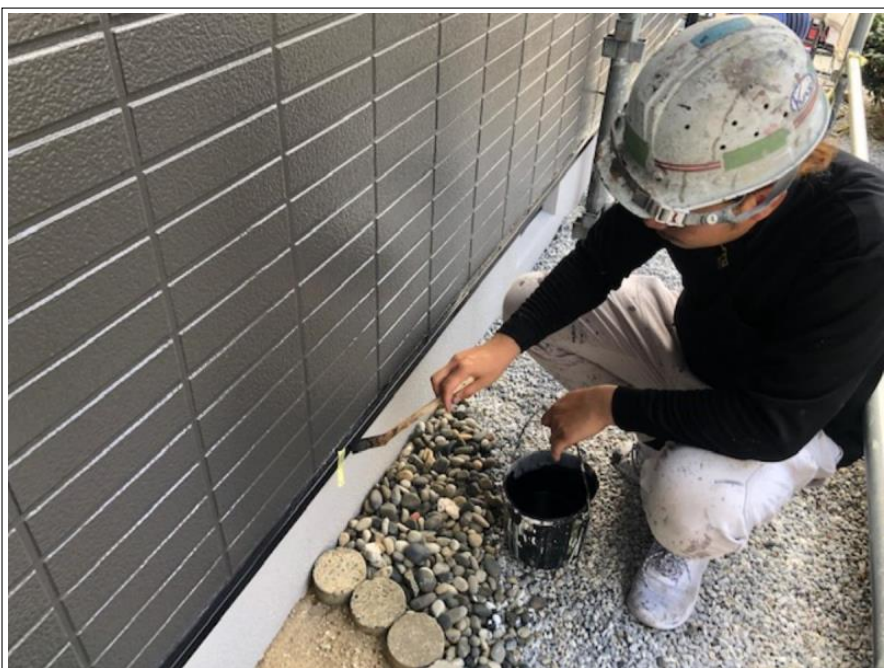
検査

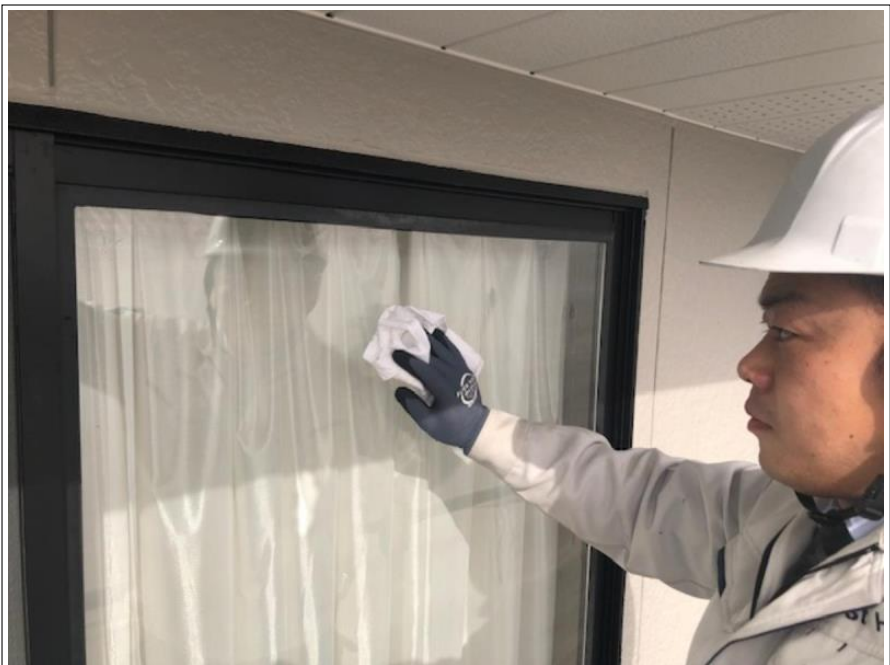
清掃
