工事写真報告書

工事名 S 様 邸

工事箇所 屋根・外壁・その他塗装工事

工事施工者 ベストホーム株式会社

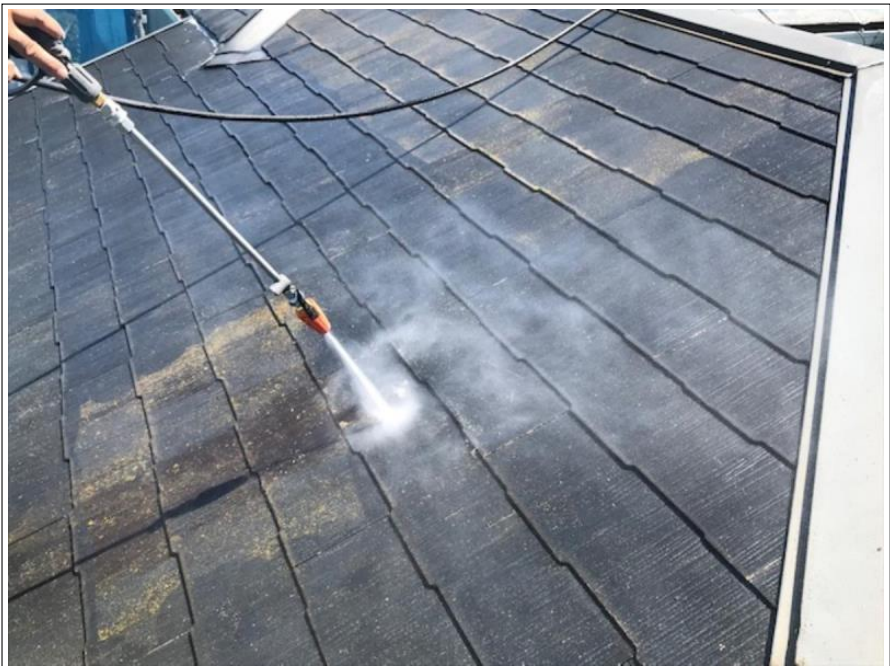
高圧洗浄中

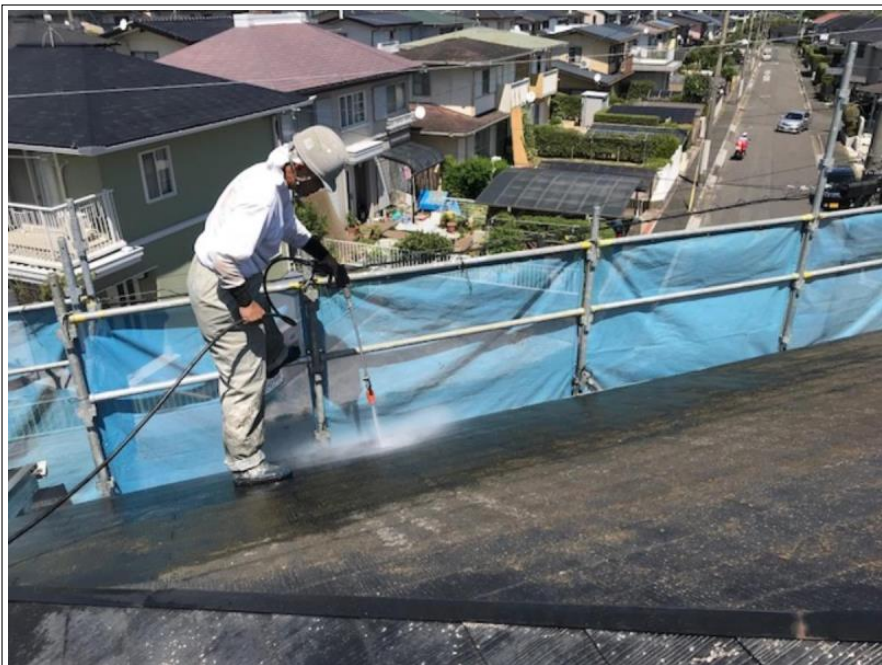
高圧洗浄中

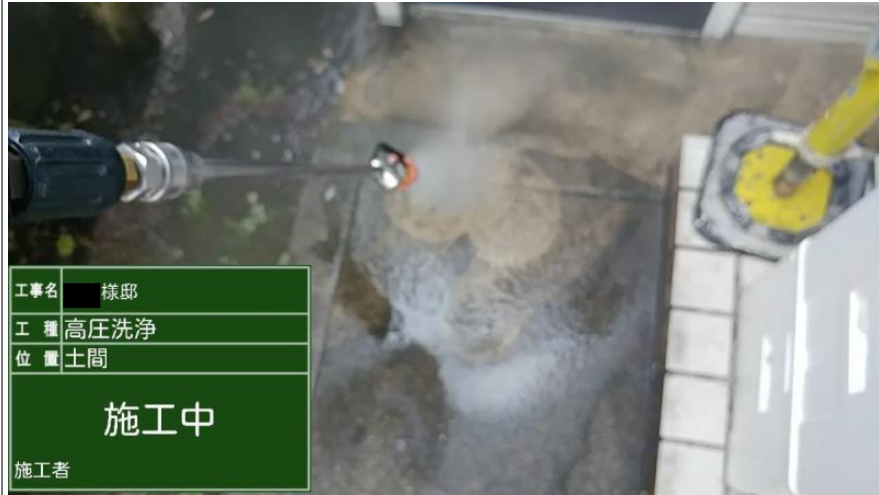
高圧洗浄中

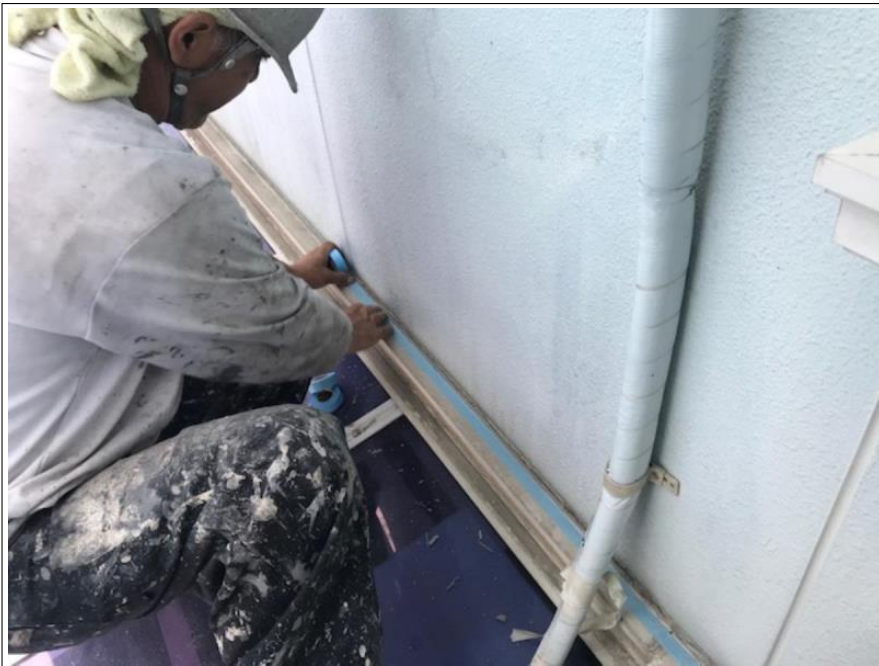
養生

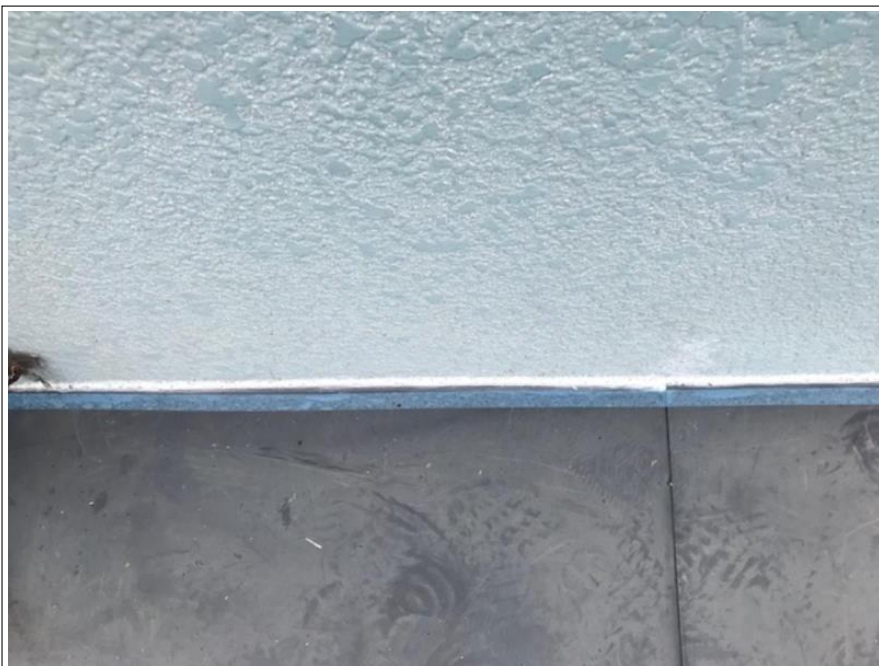
養生

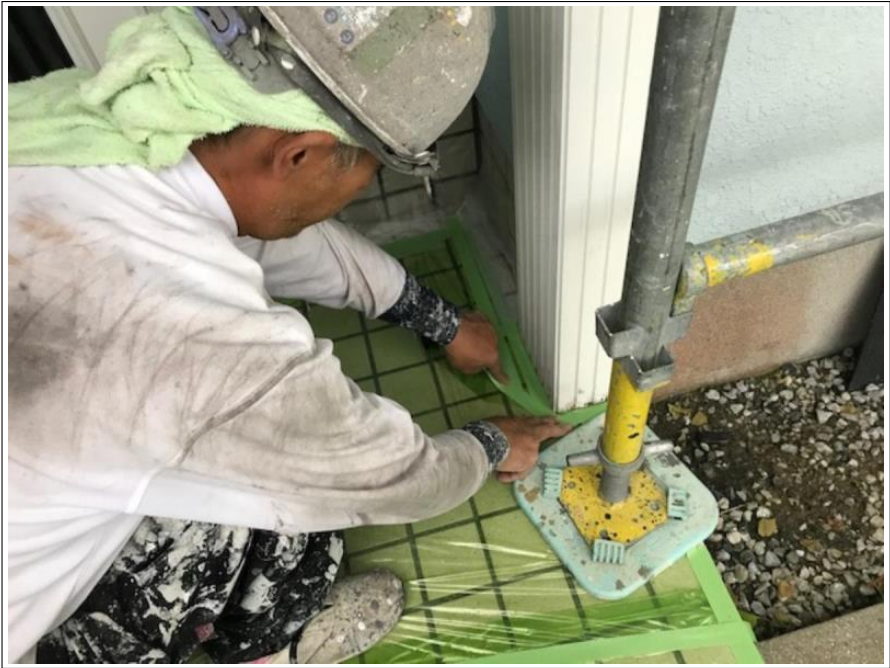
養生

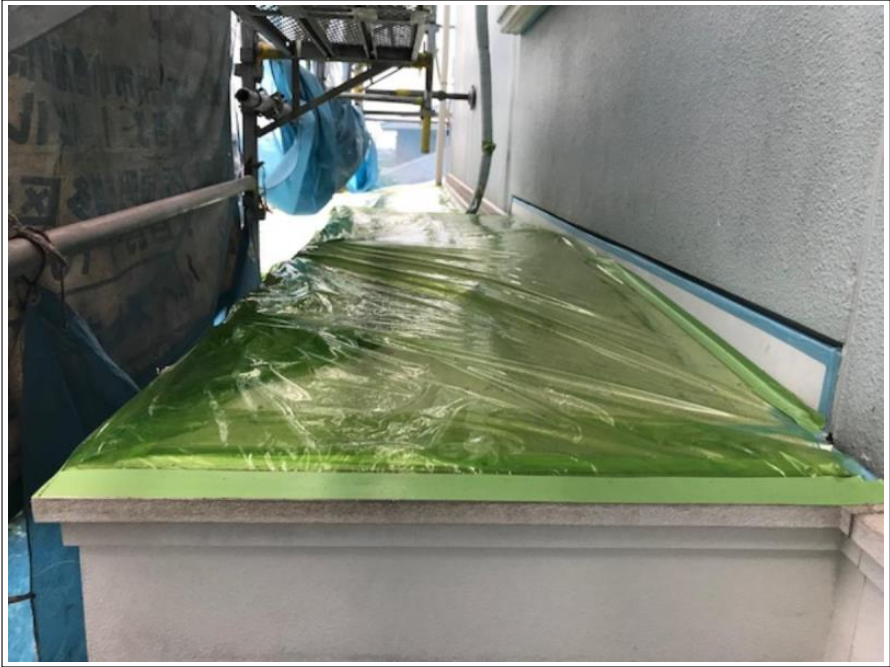
養生

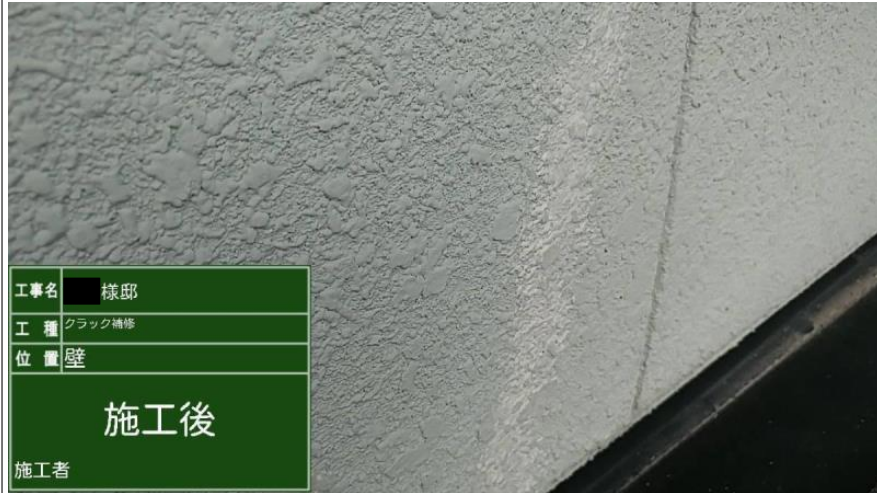
外壁 クラック補修

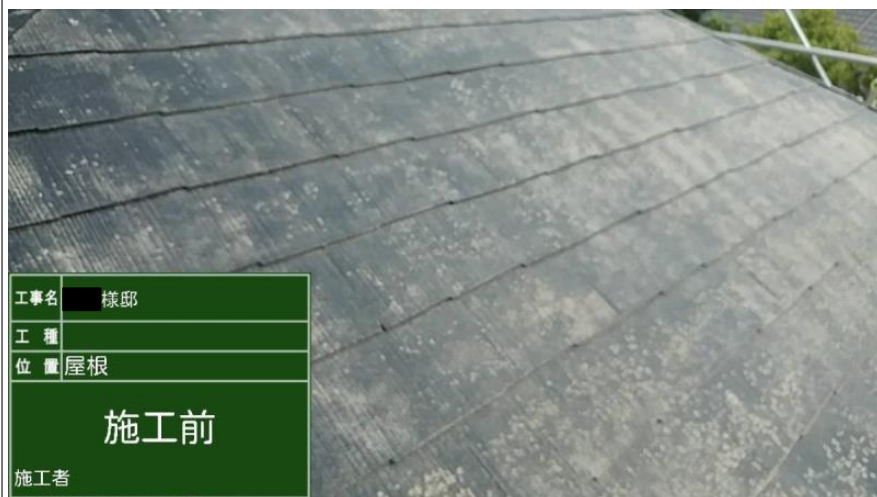
屋根 施工前

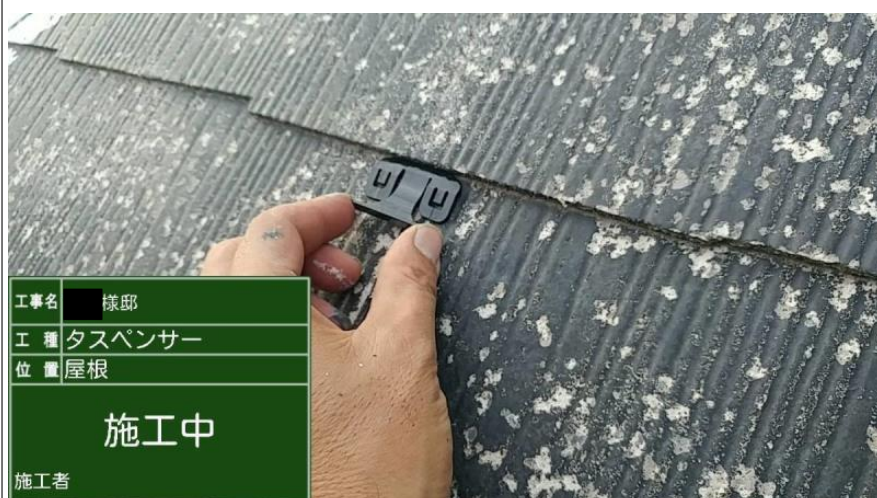
屋根 タスペーサー取付

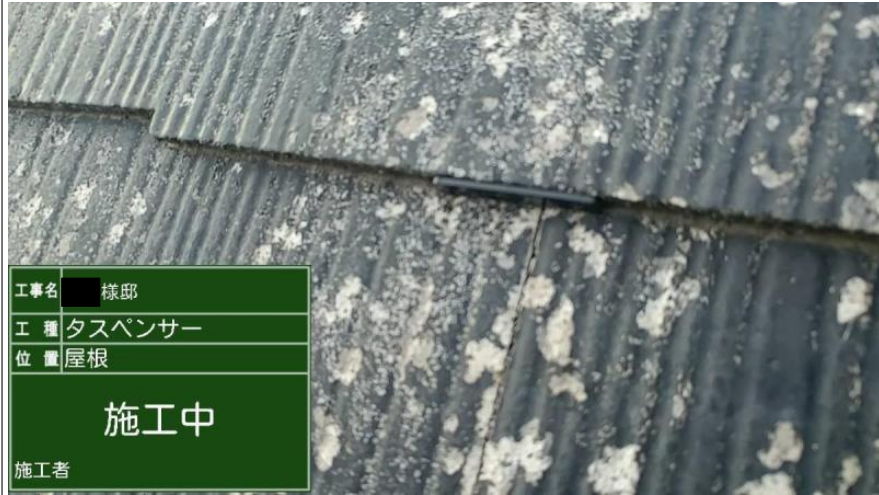
屋根 タスペーサー取付

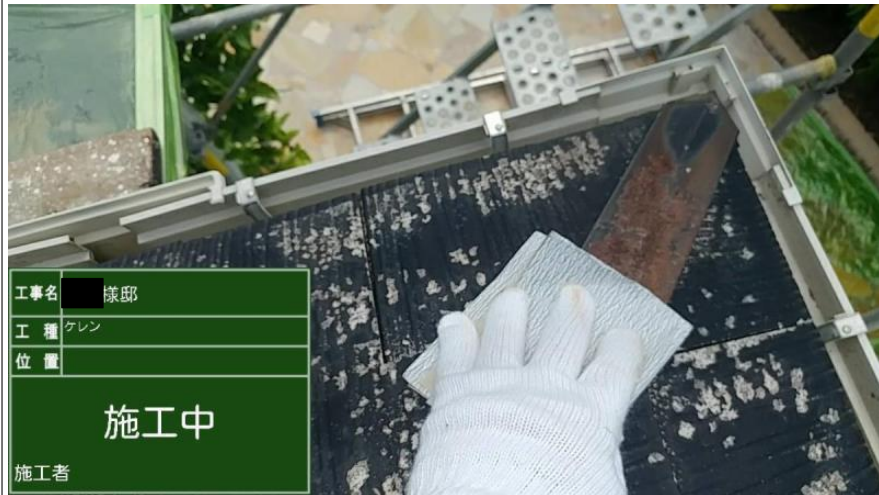
屋根 ケレン

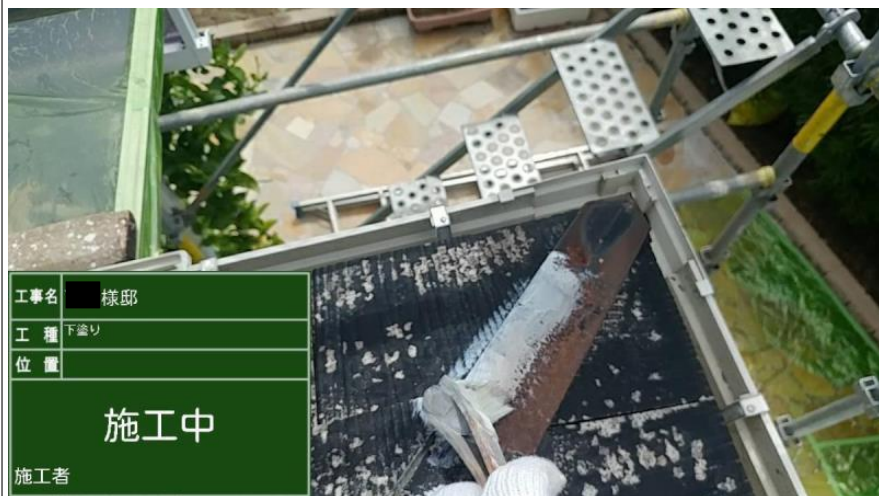
屋根 板金部

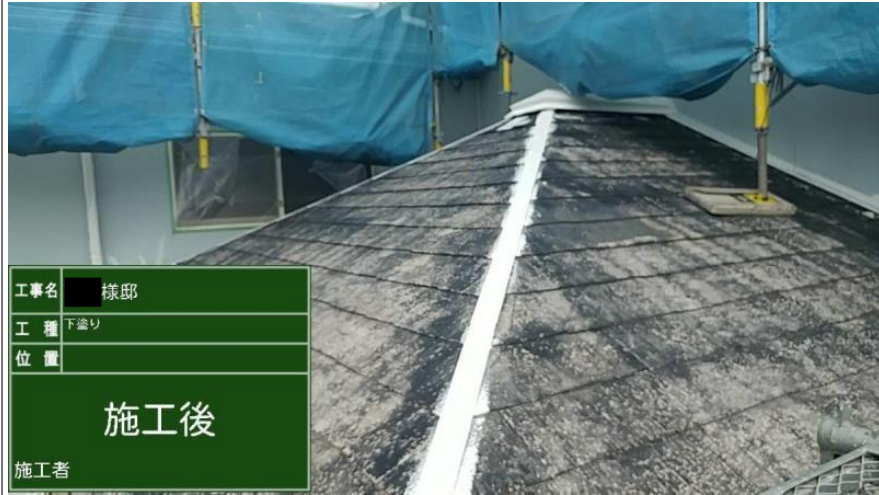
屋根 板金部

錆止め

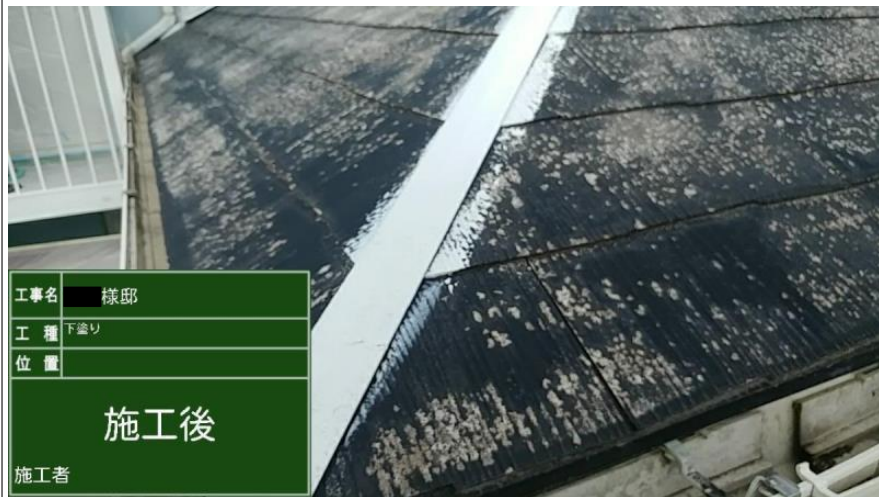
屋根 板金部

錆止め

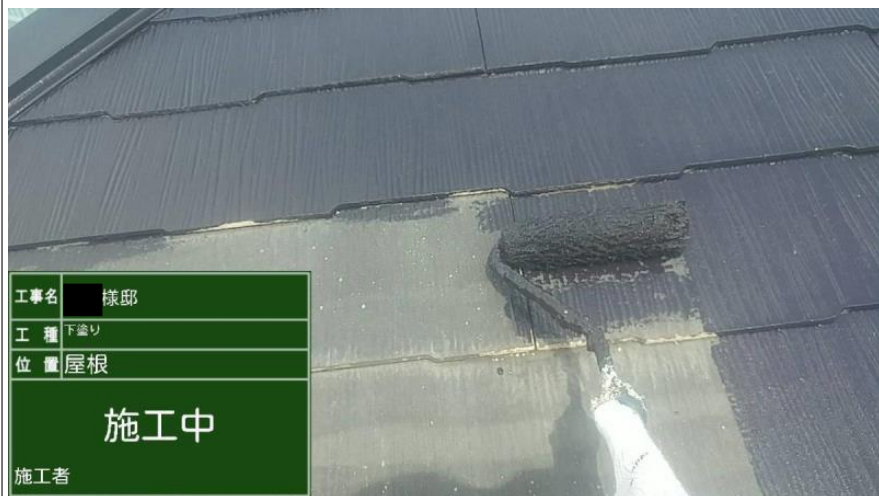
屋根 下塗り

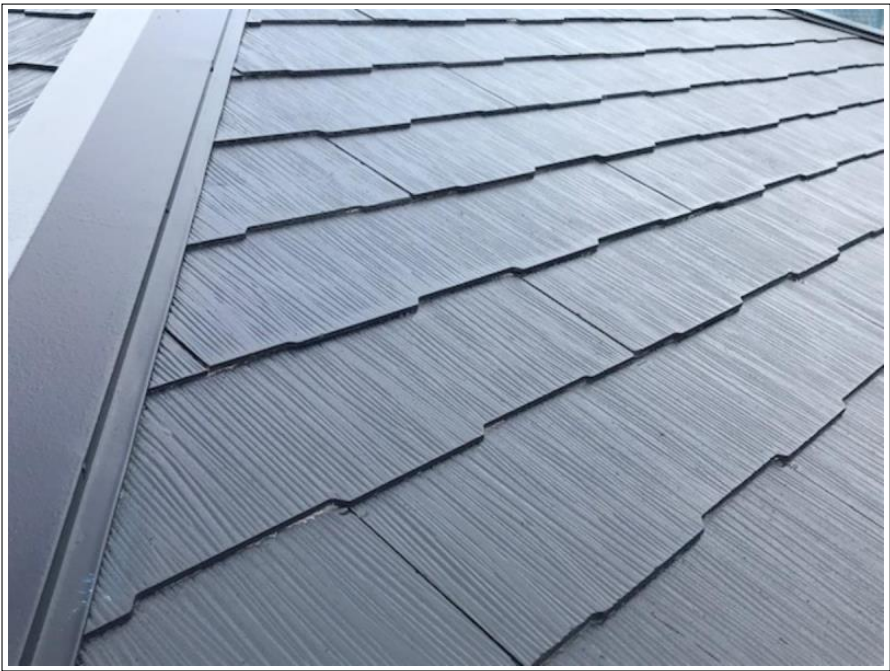
屋根 中塗り

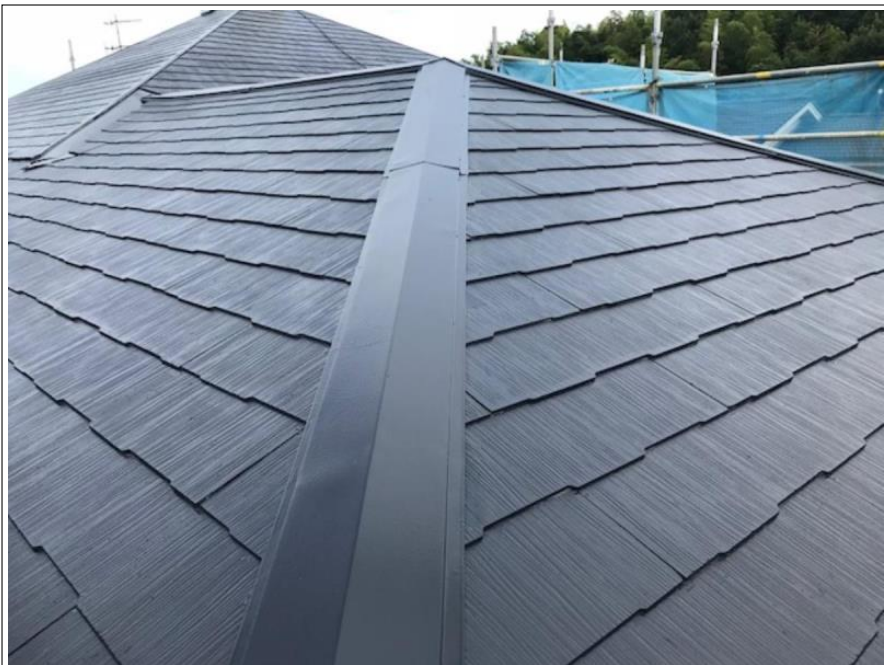
屋根 中塗り

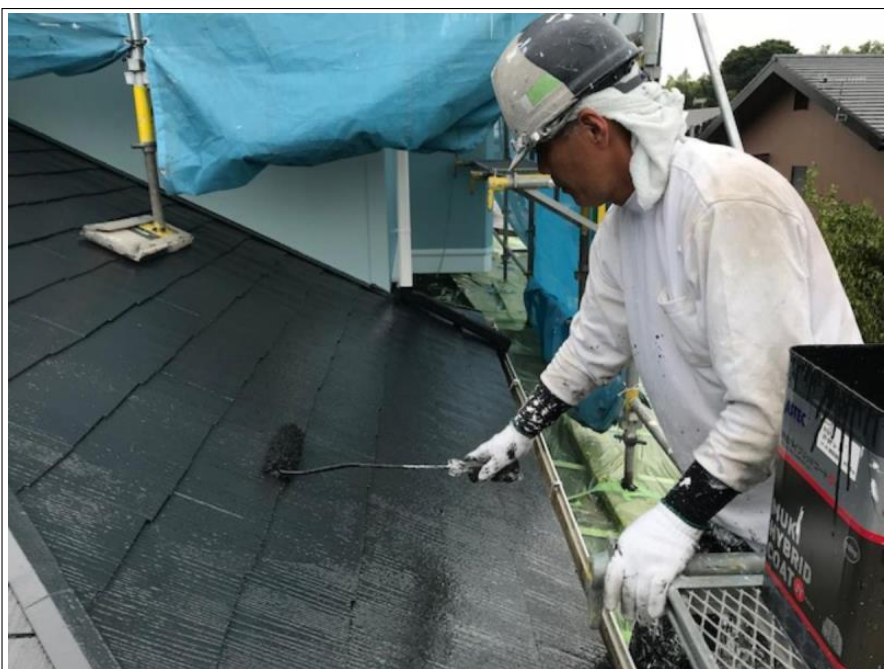
屋根 中塗り

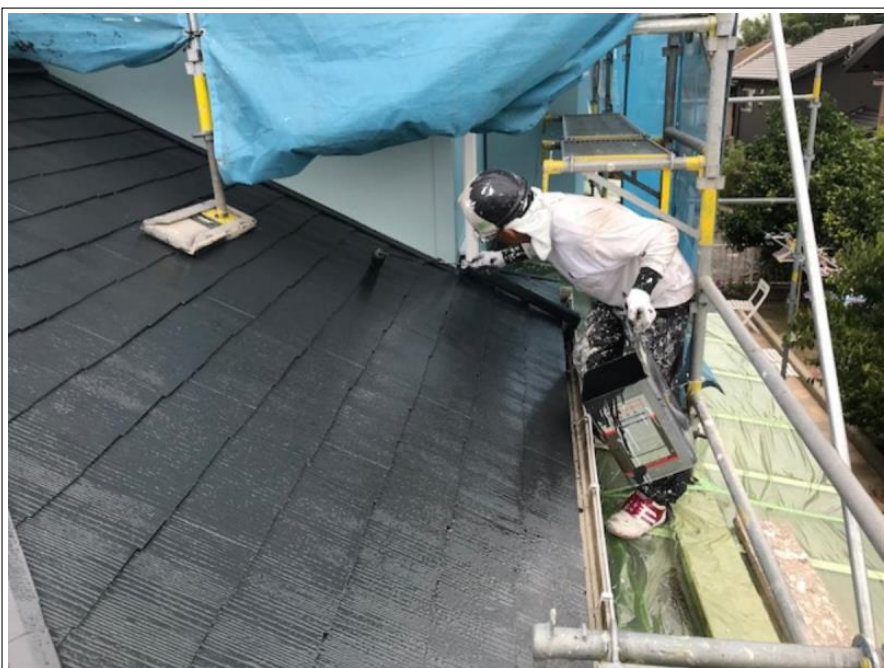
屋根 上塗り

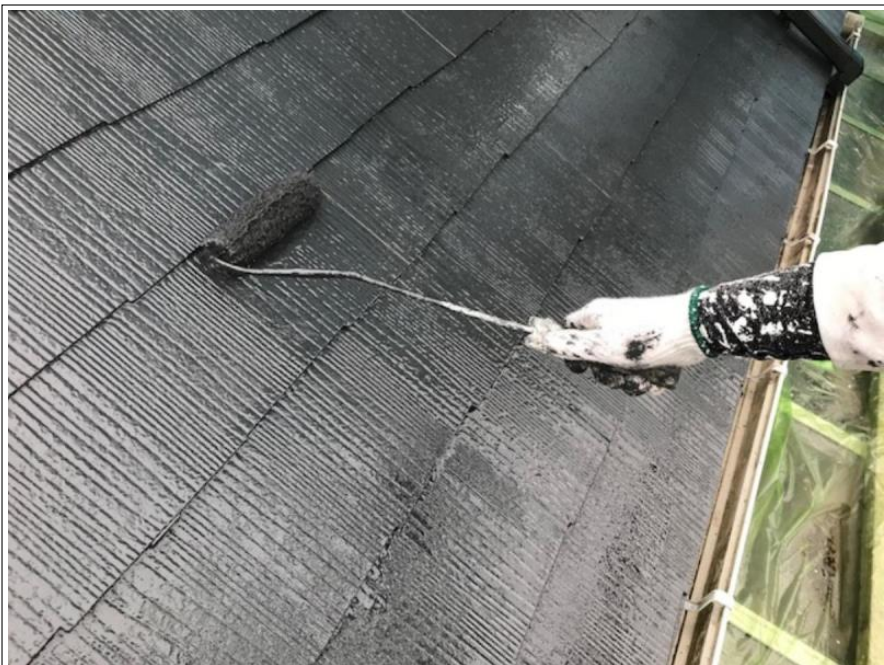
屋根 上塗り

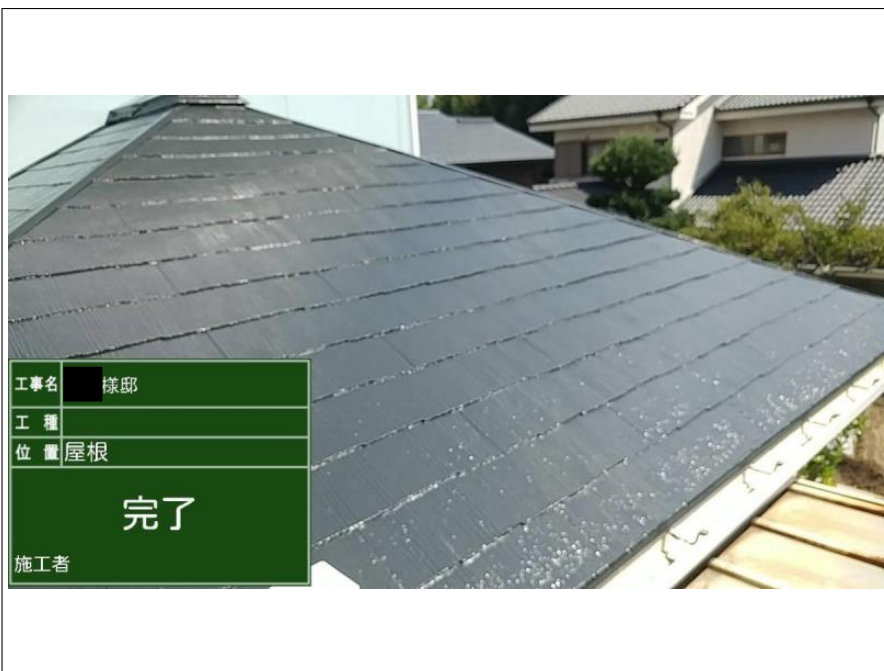
屋根 上塗り

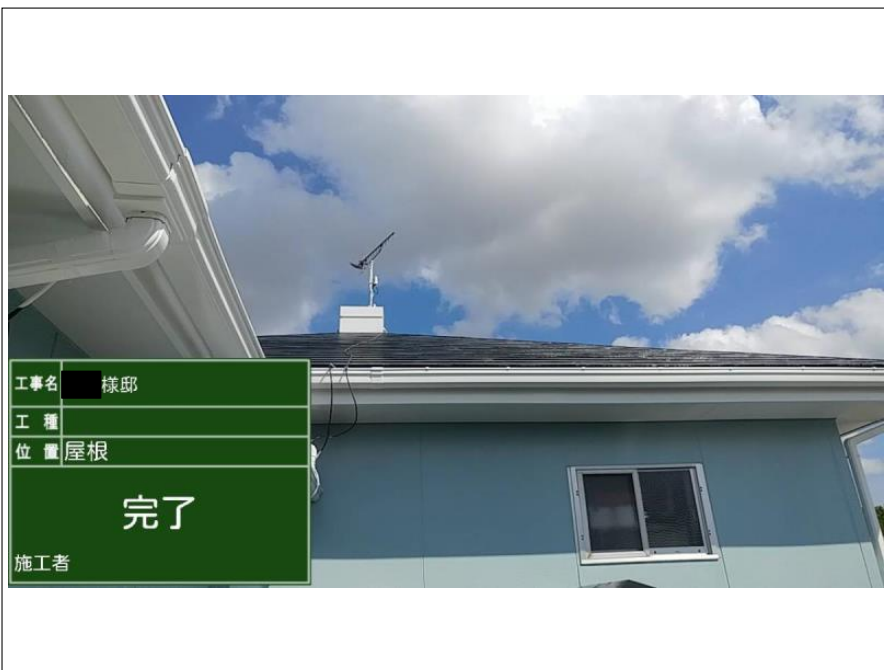
屋根 完了

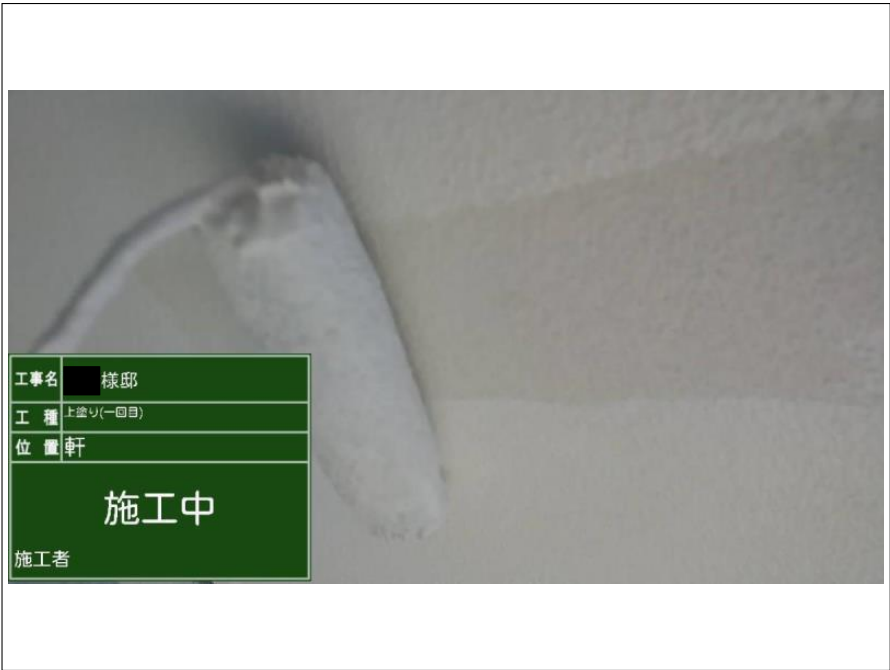
軒天 中塗り

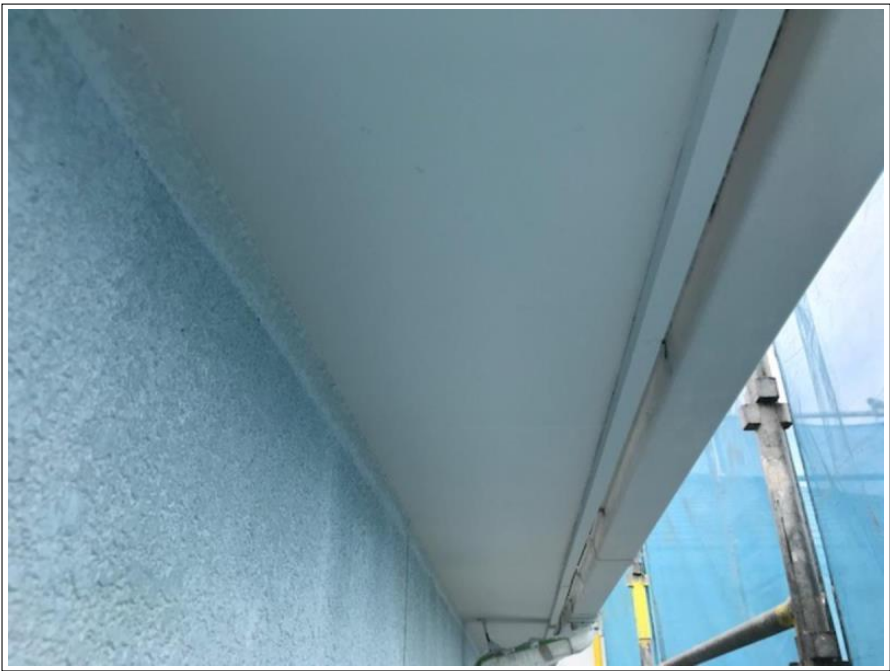
軒天 中塗り

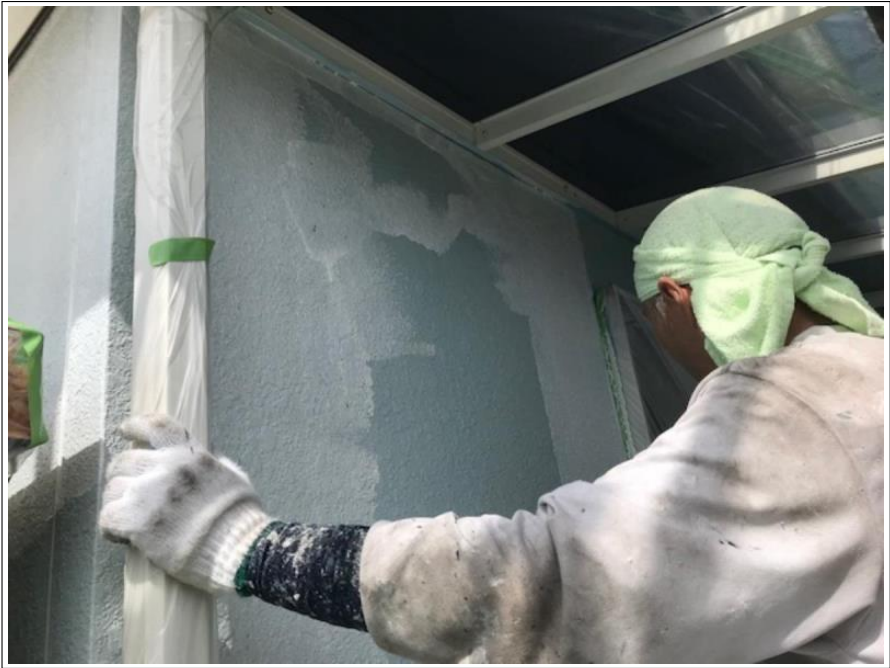
外壁 下塗り

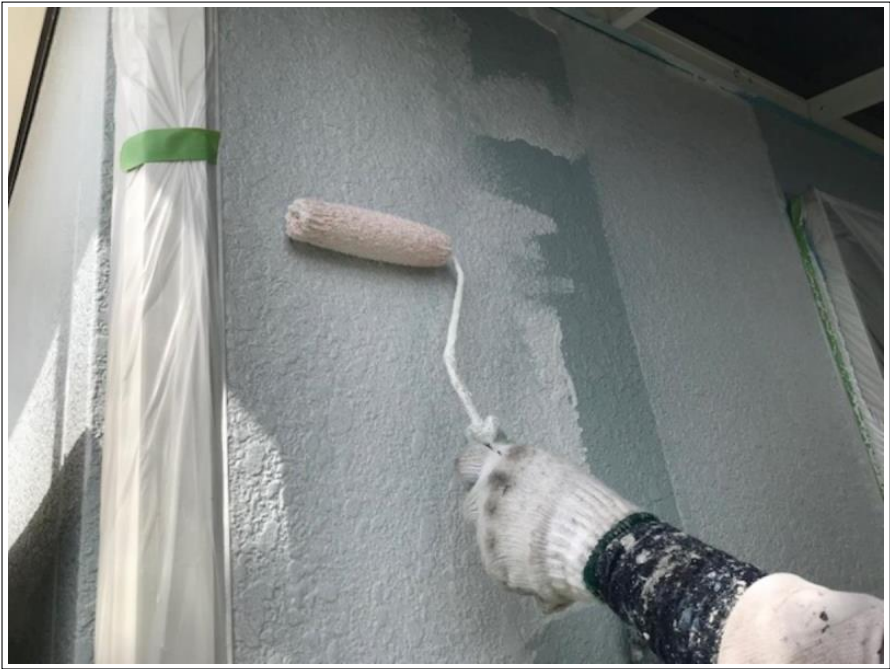
外壁 下塗り

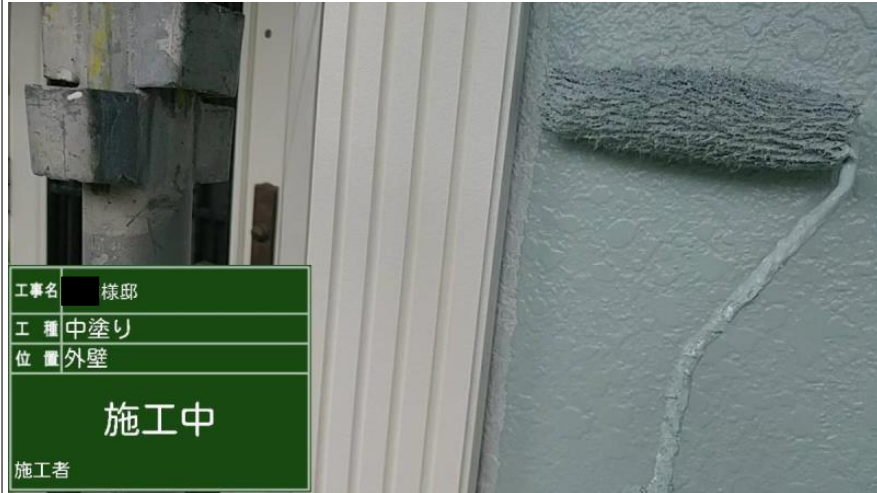
外壁 中塗り

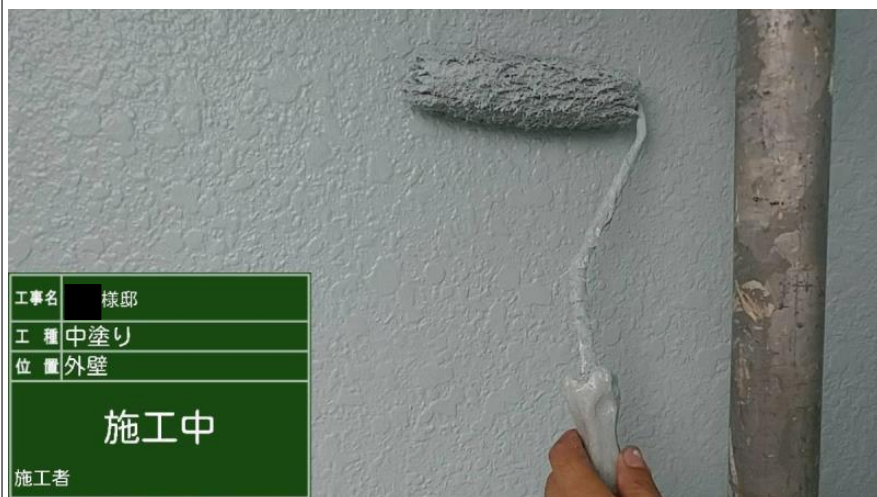
外壁 中塗り

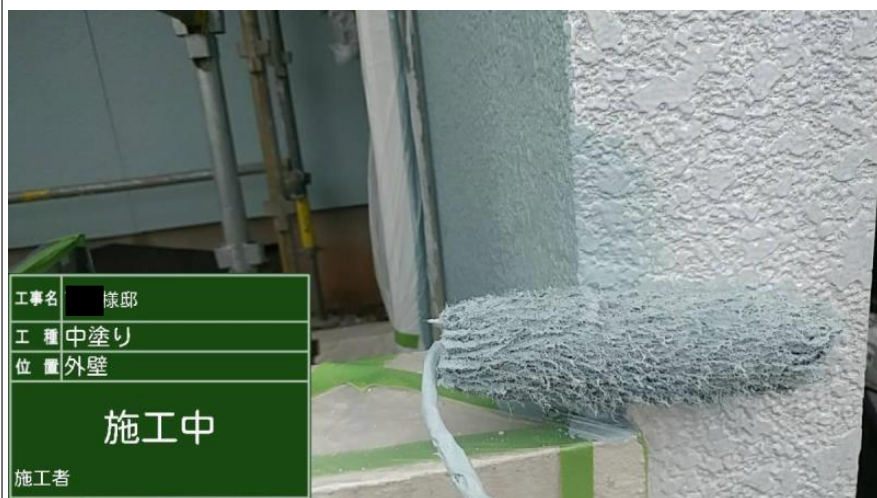
外壁 中塗り

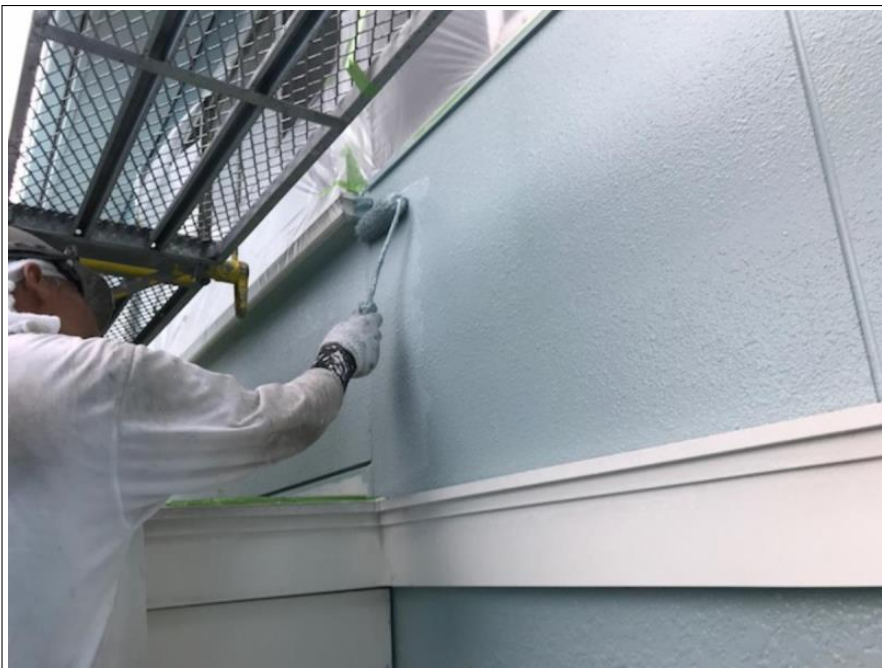
外壁 上塗り

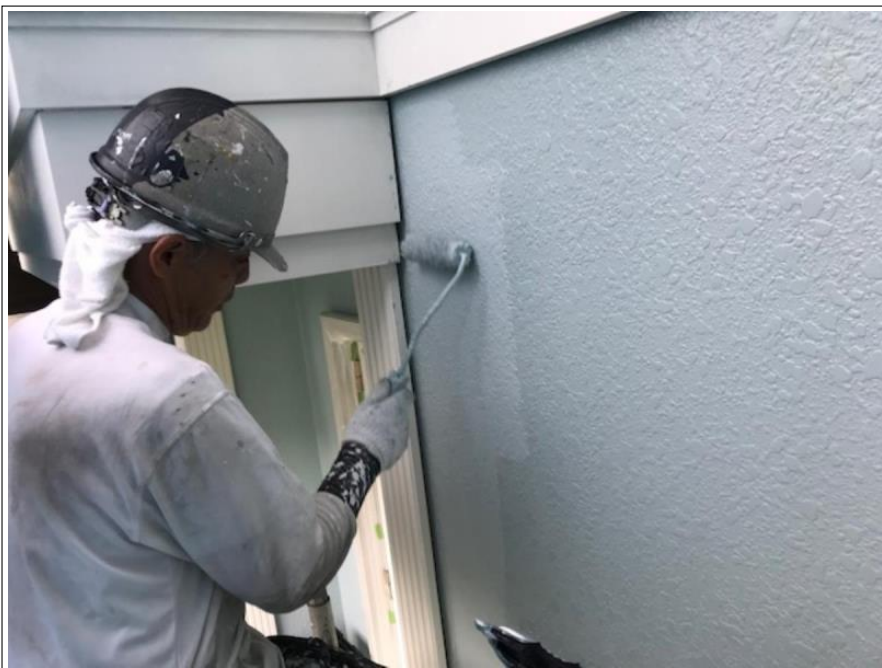
外壁 上塗り

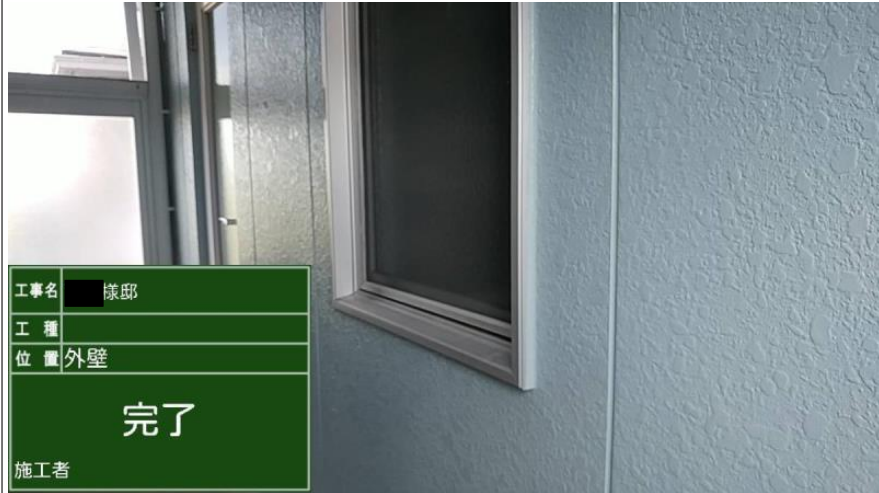
外壁 上塗り 完了

工事名	様邸
工種	
位置	外壁
完了	
施工者

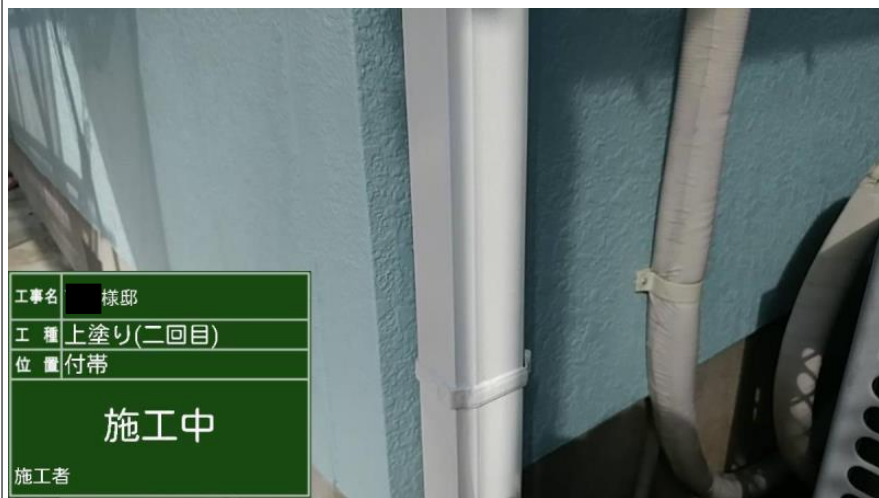
樋 上塗り

工事名	様邸
工種	上塗り(二回目)
位置	付帯
施工中	
施工者

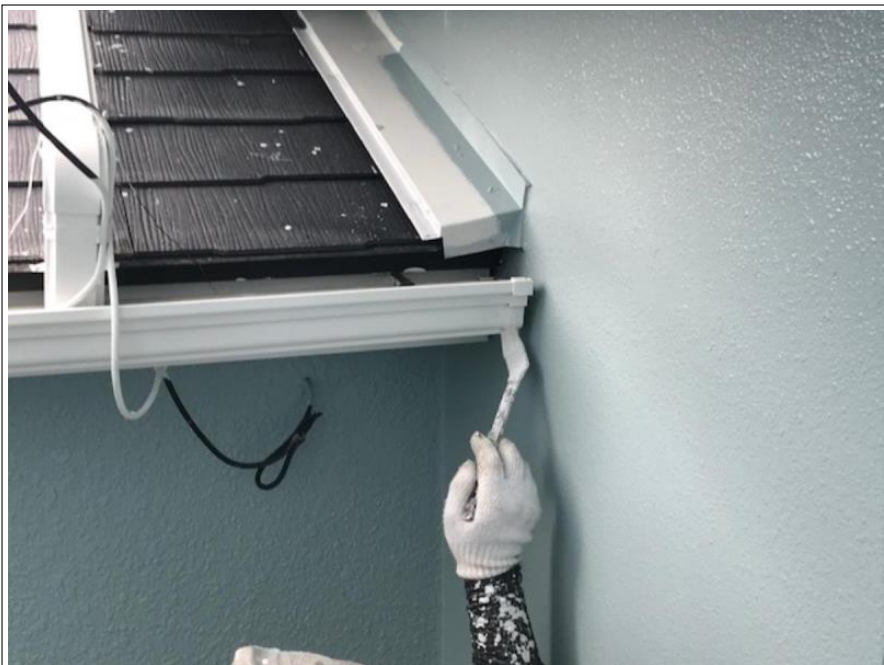
樋 上塗り

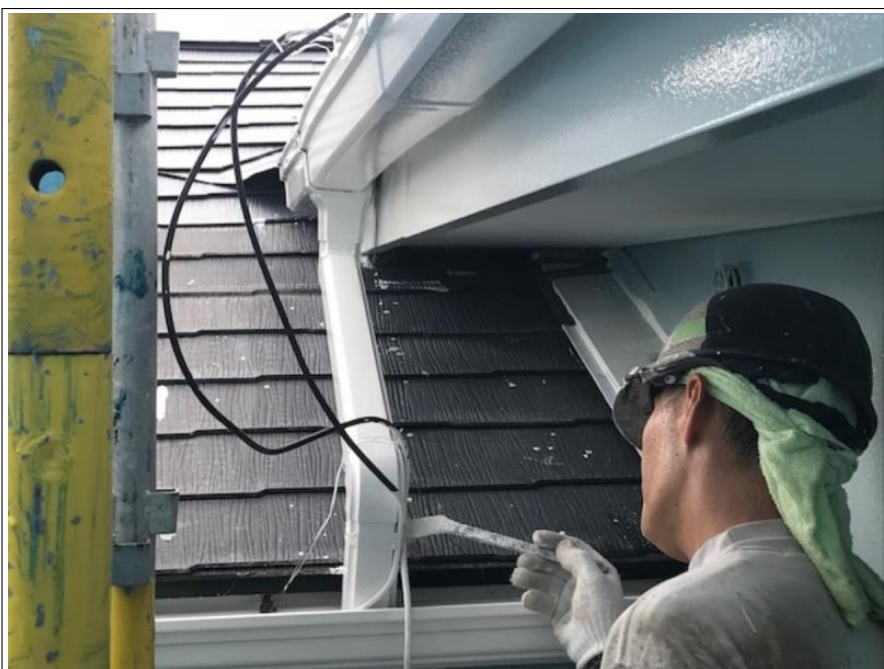
樋 上塗り

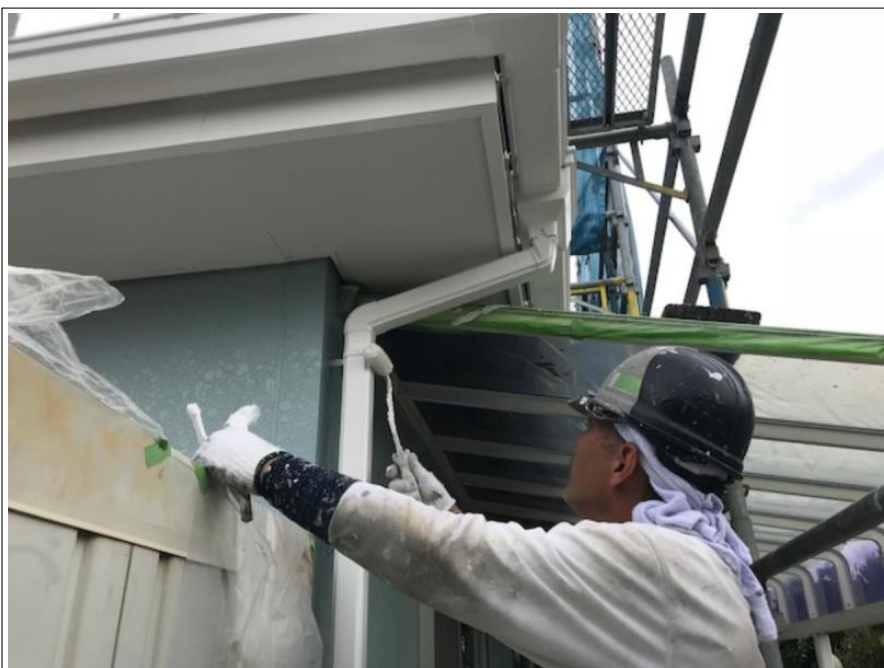
樋 上塗り

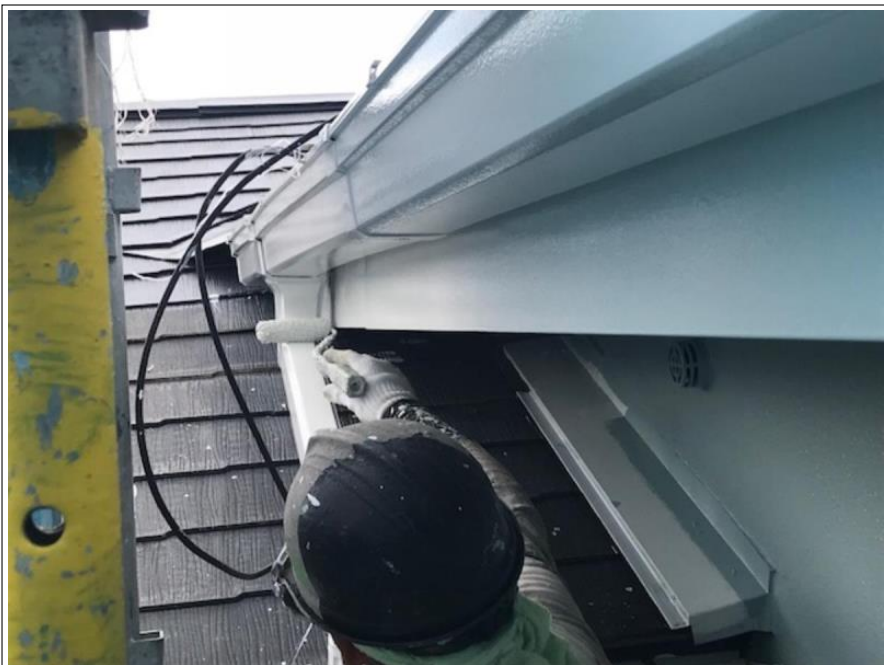
樋 上塗り

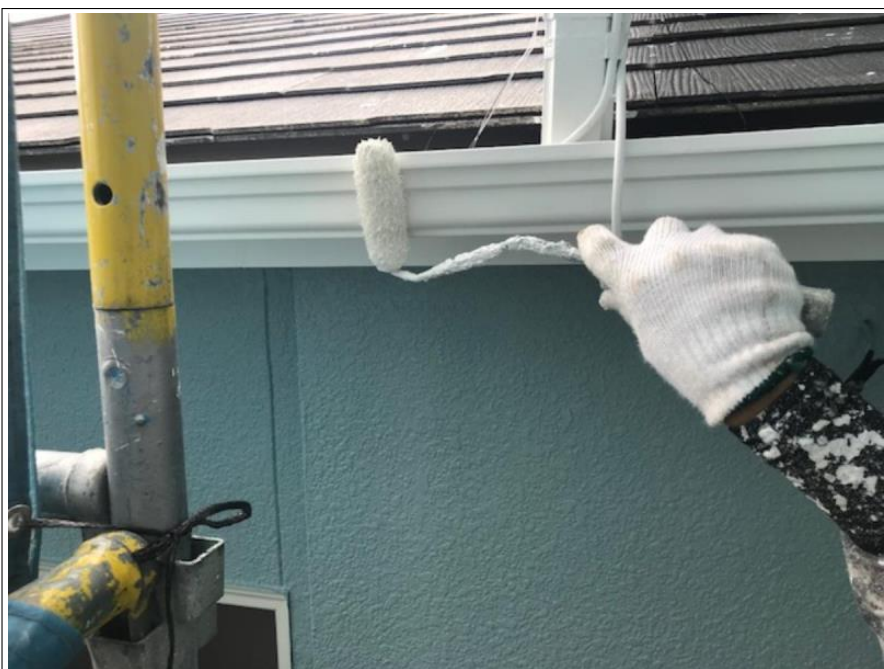
樋 上塗り

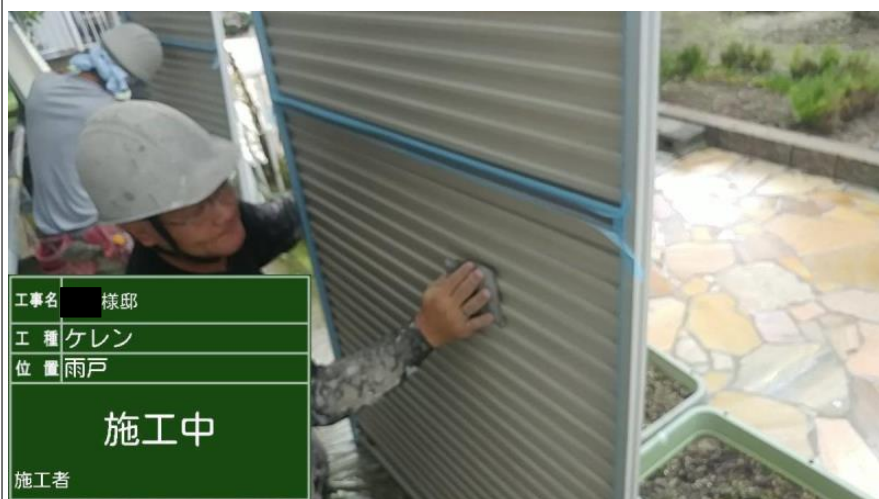
雨戸 ケレン

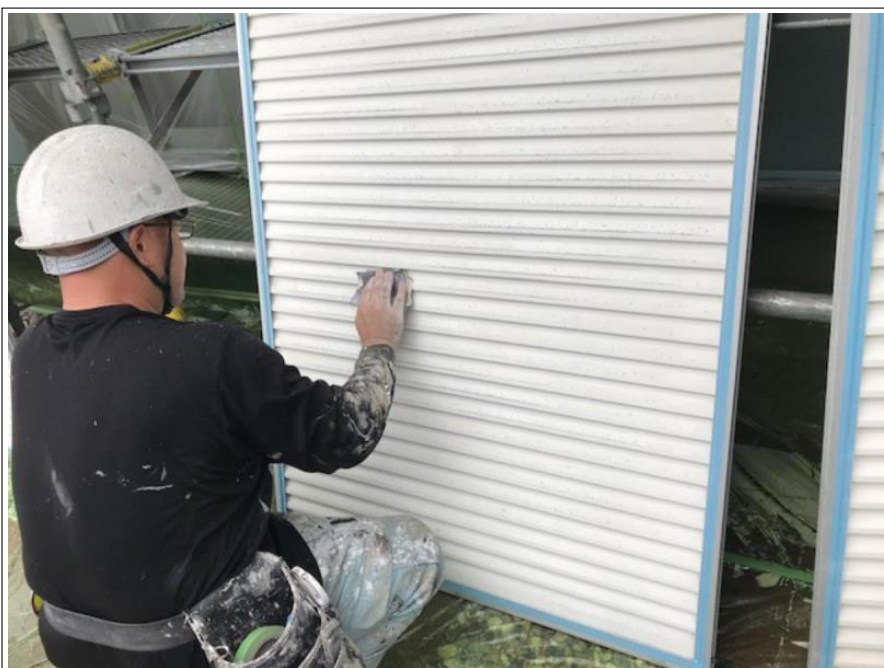
雨戸 ケレン

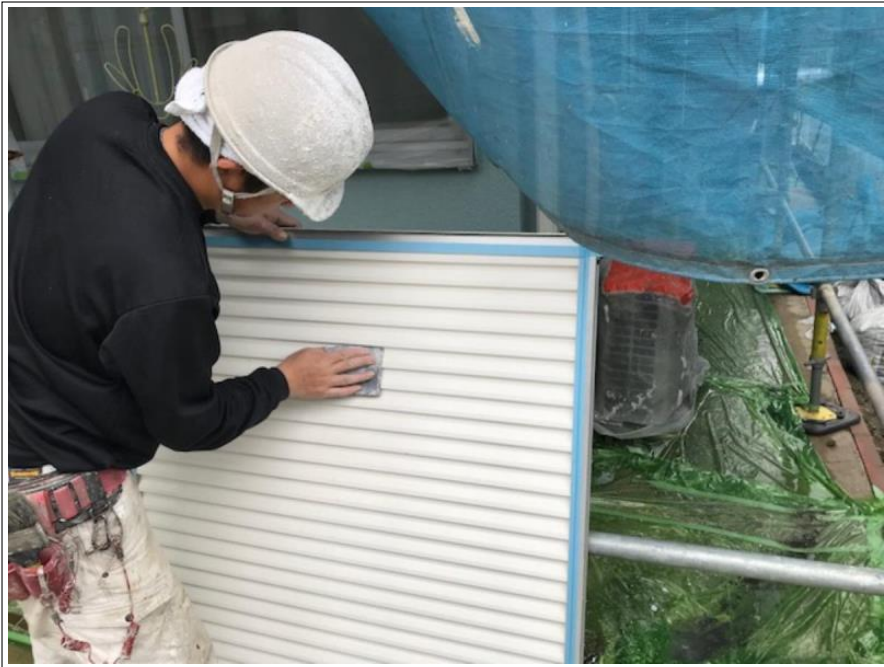
雨戸 ケレン

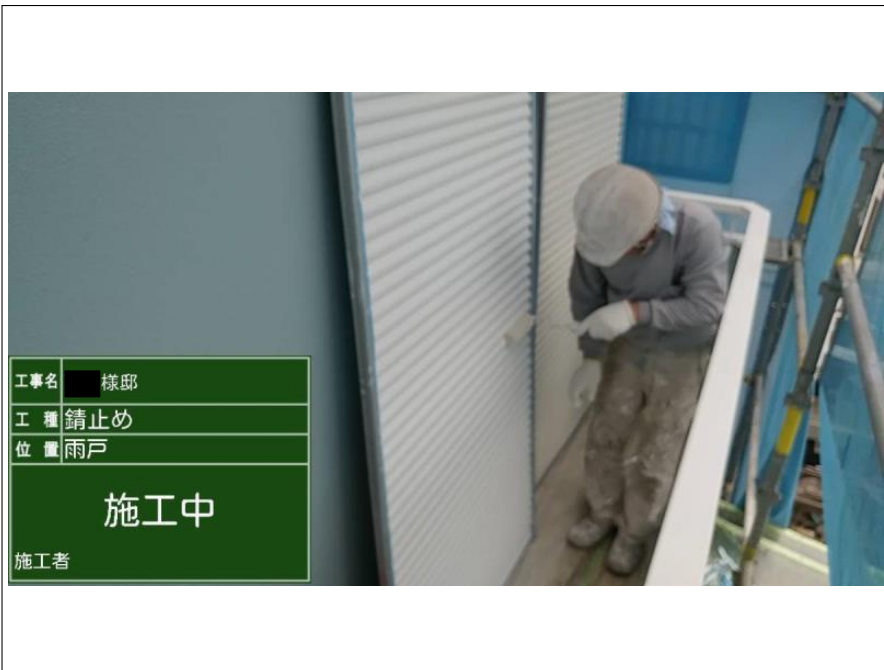
雨戸 下塗り

錆止め
