工事写真報告書

工事名 S 様 邸

工事箇所 屋根・外壁・その他塗装工事

工事施工者 ベストホーム株式会社

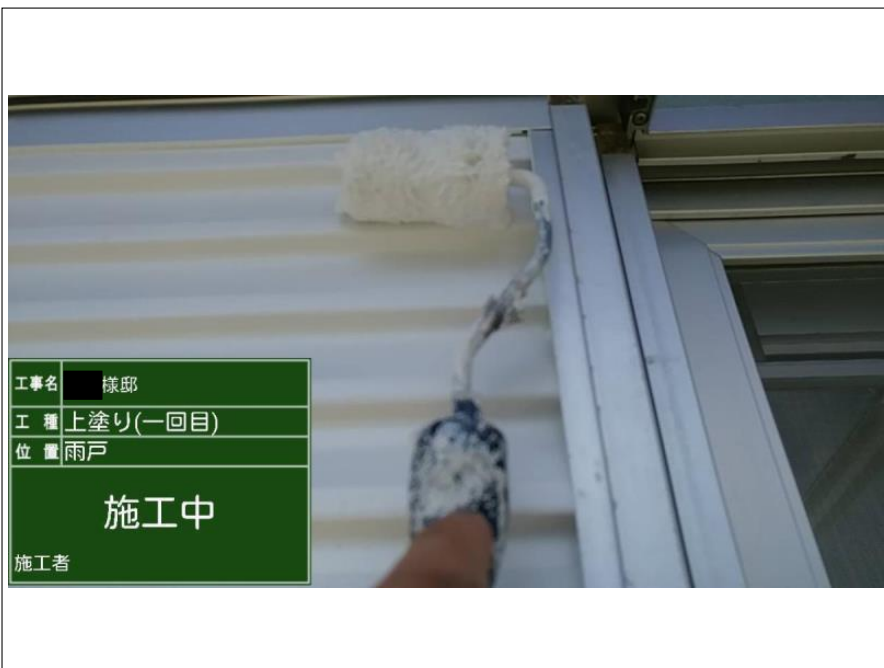
雨戸 中塗り

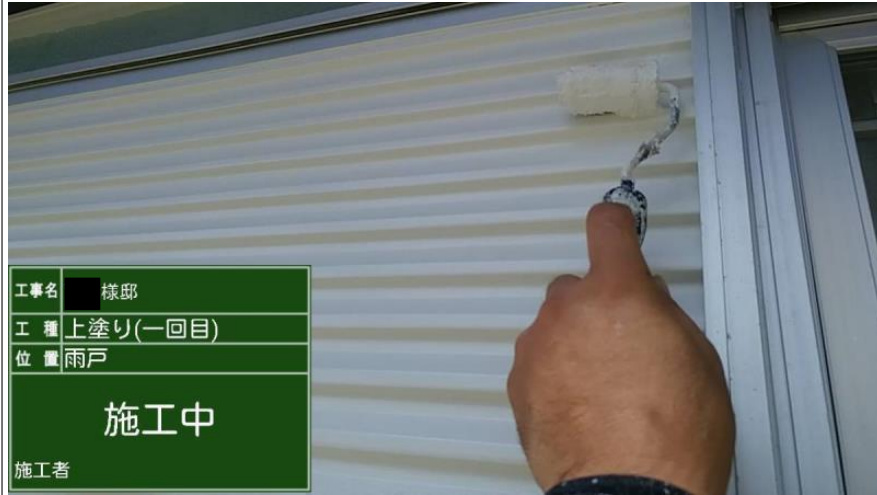
雨戸 上塗り

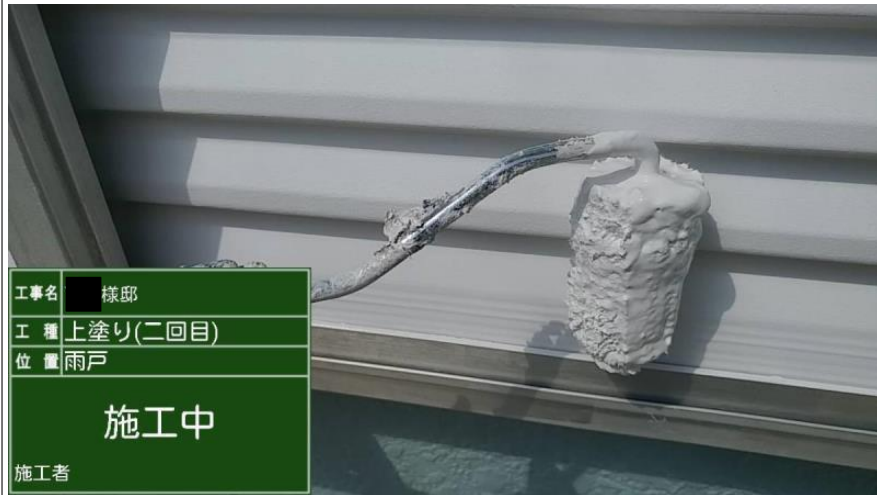
雨戸 完了

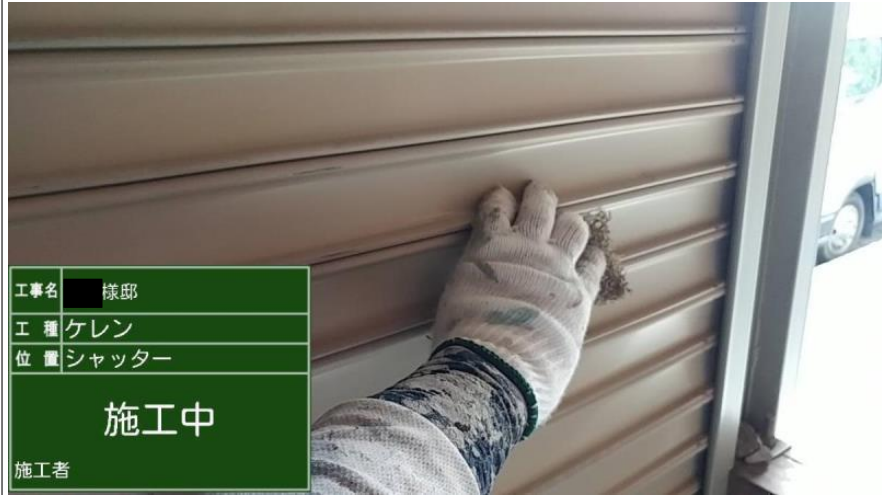
シャッター 下塗り

錆止め

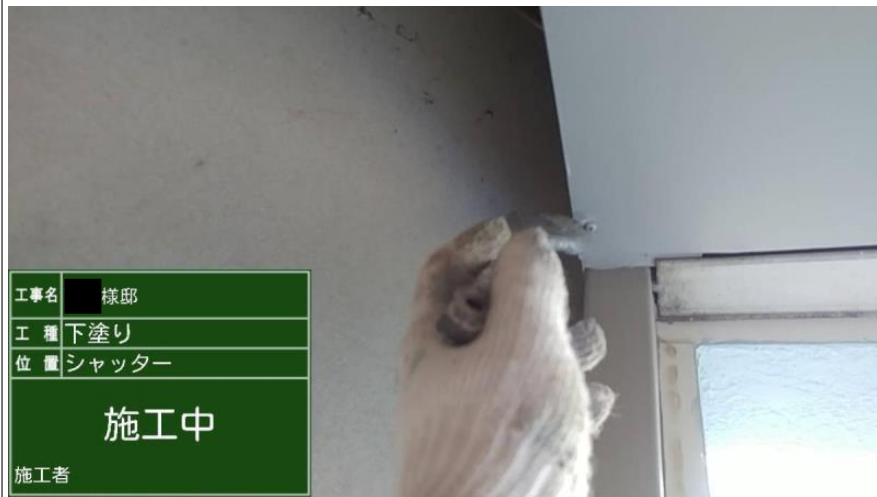
シャッター 下塗り

錆止め

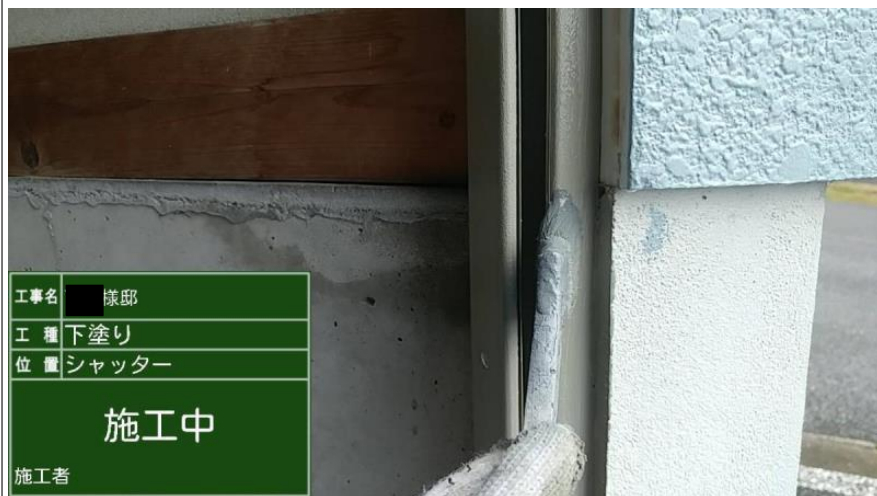
シャッター 下塗り

錆止め

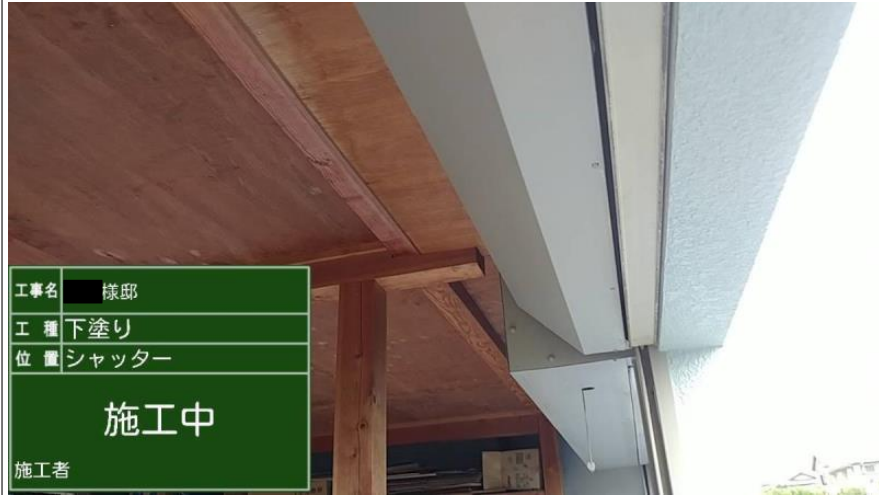
シャッター 完了

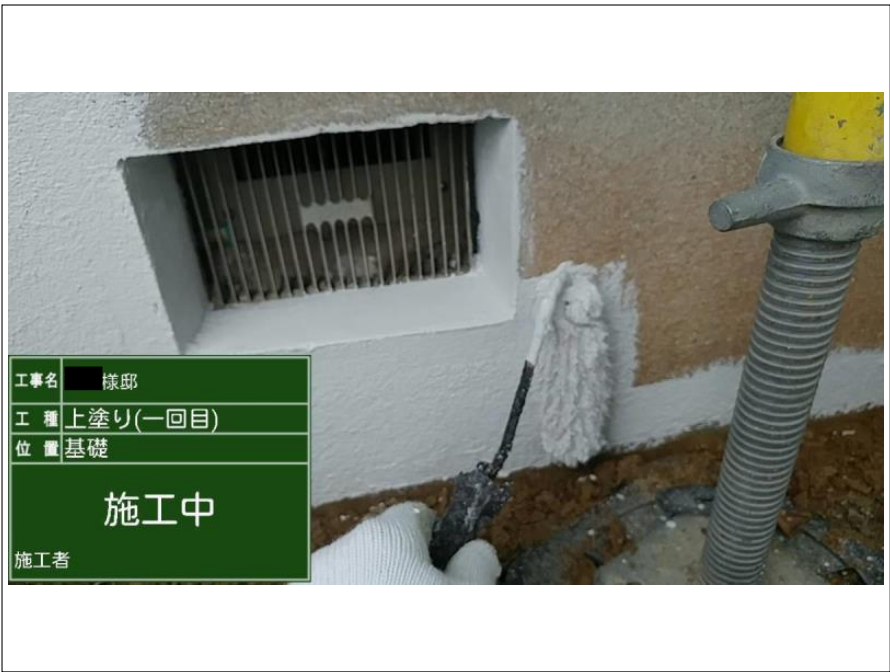
基礎 1回目

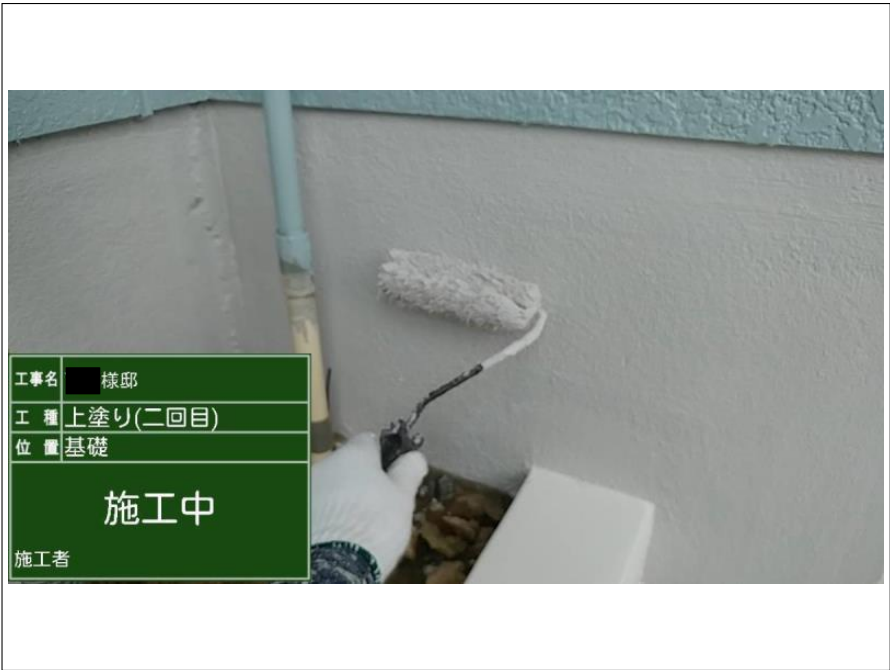
基礎 2回目

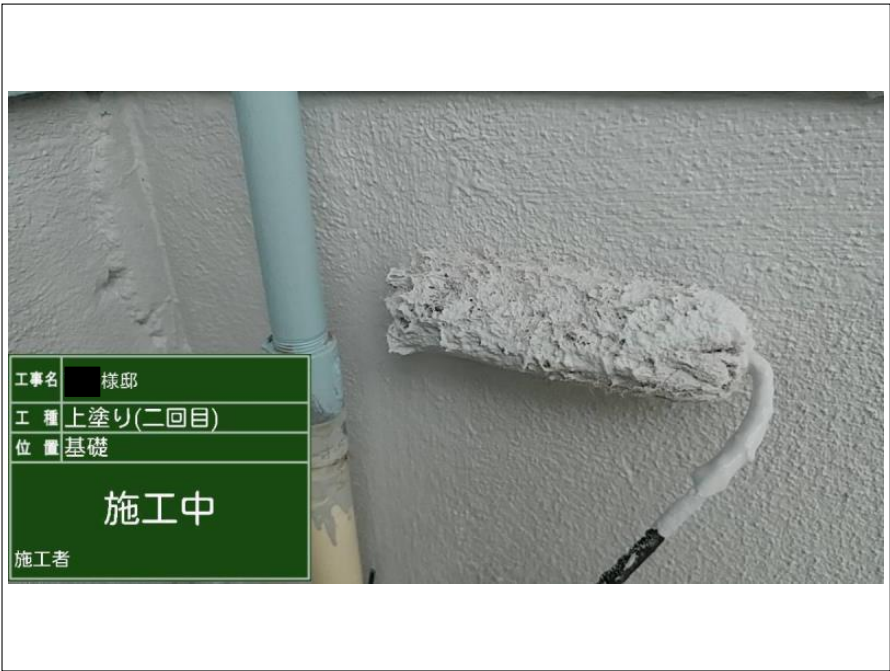
基礎 2回目

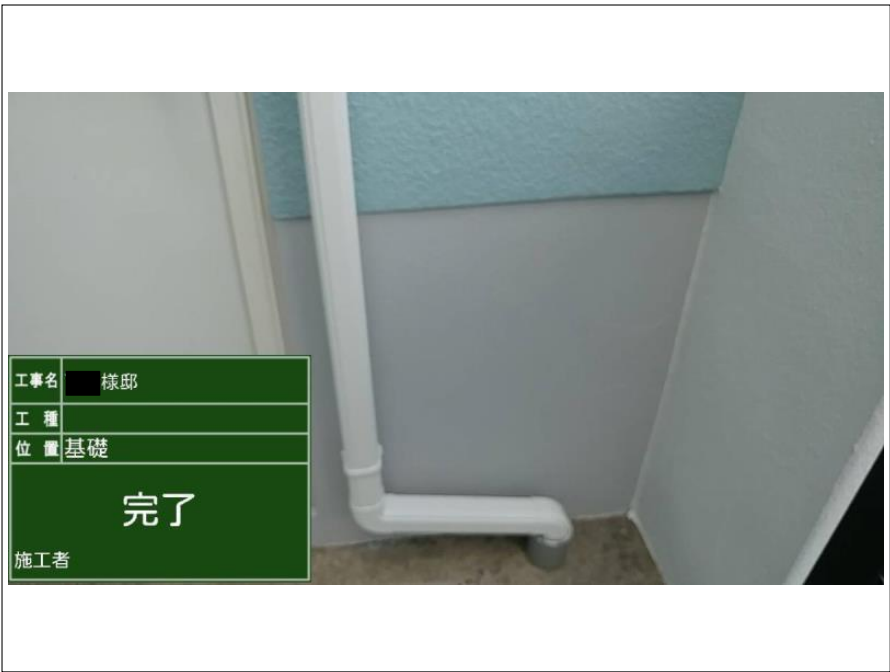
基礎 完了

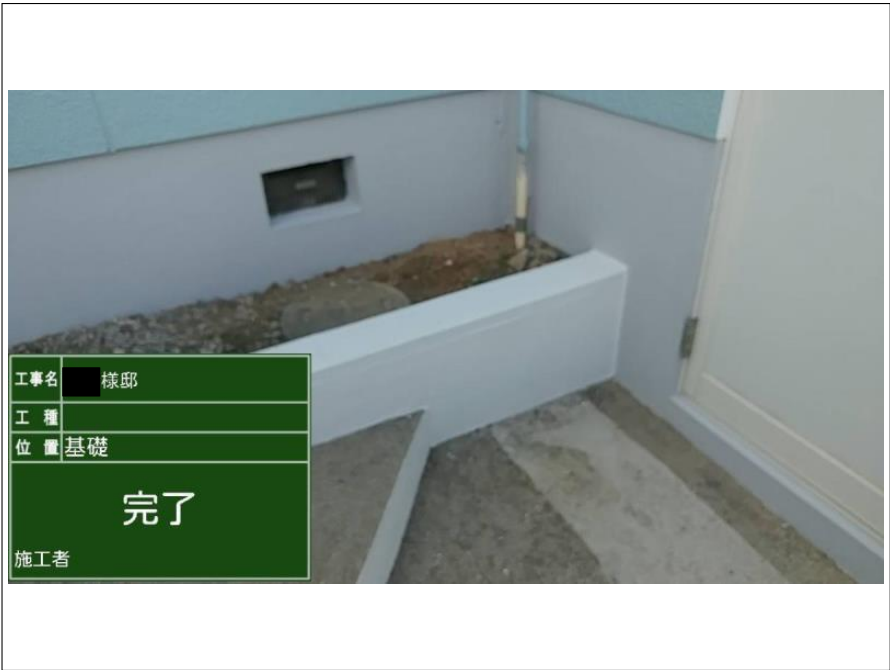
基礎 完了

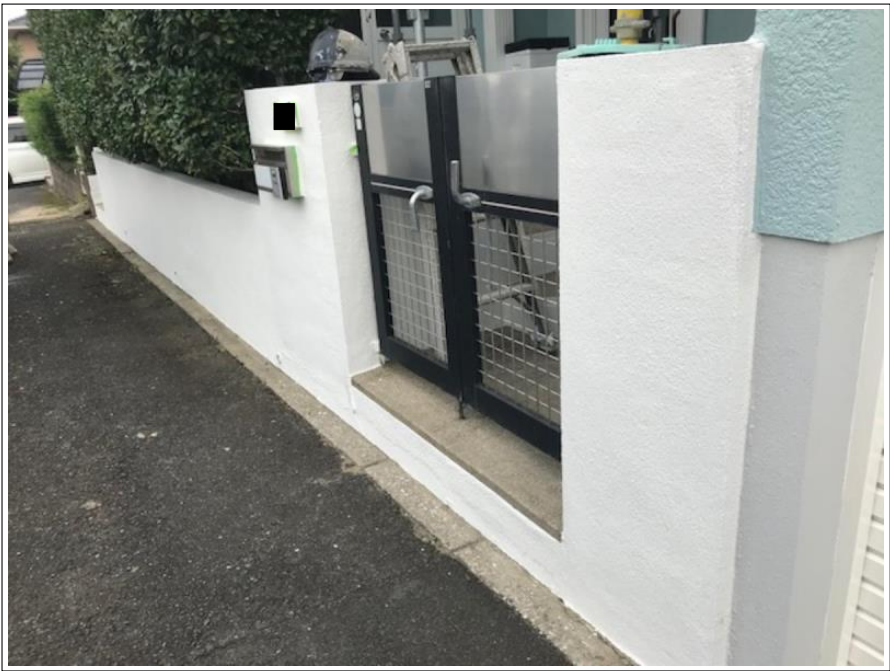
塀 完了

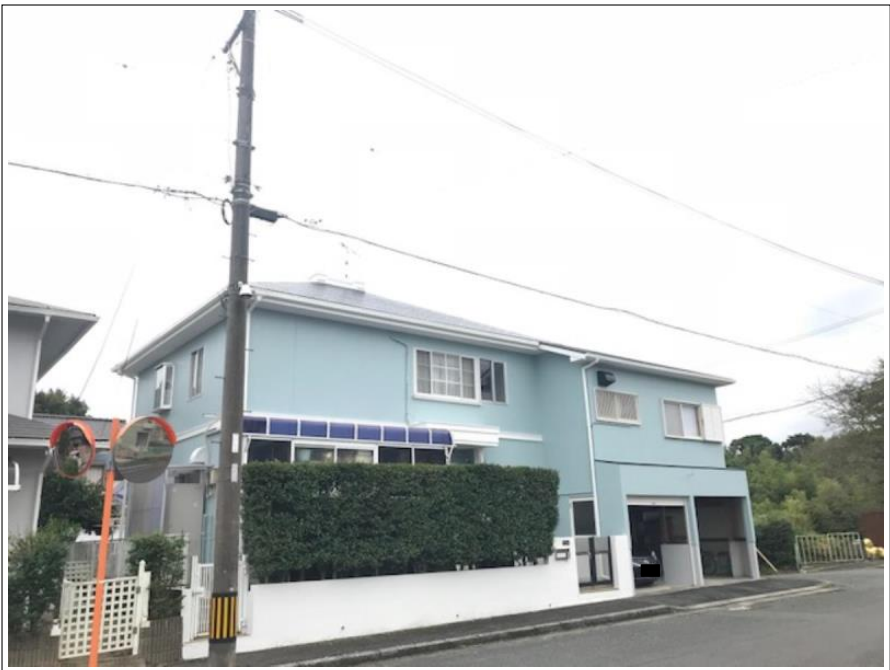
完工後

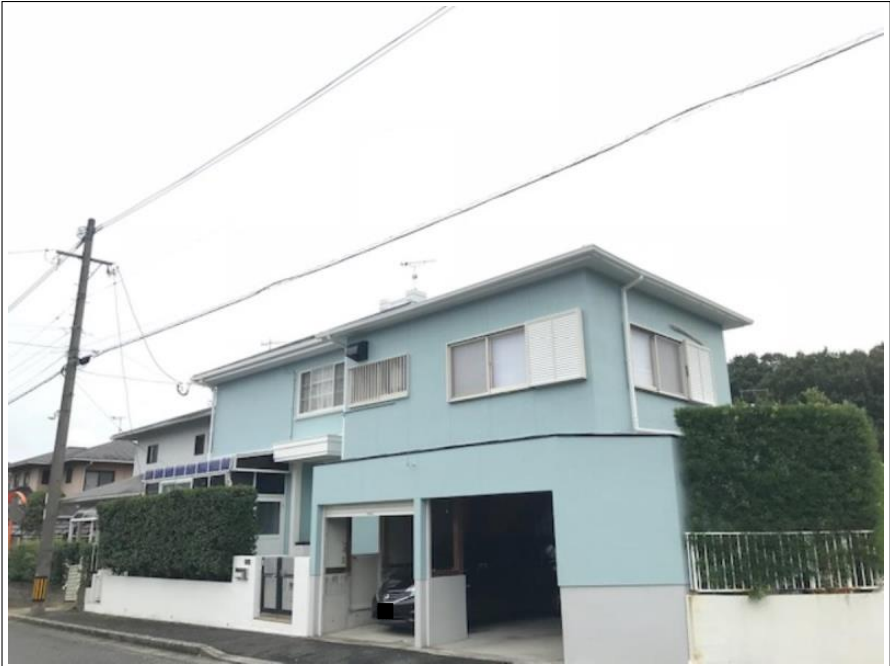
完工後

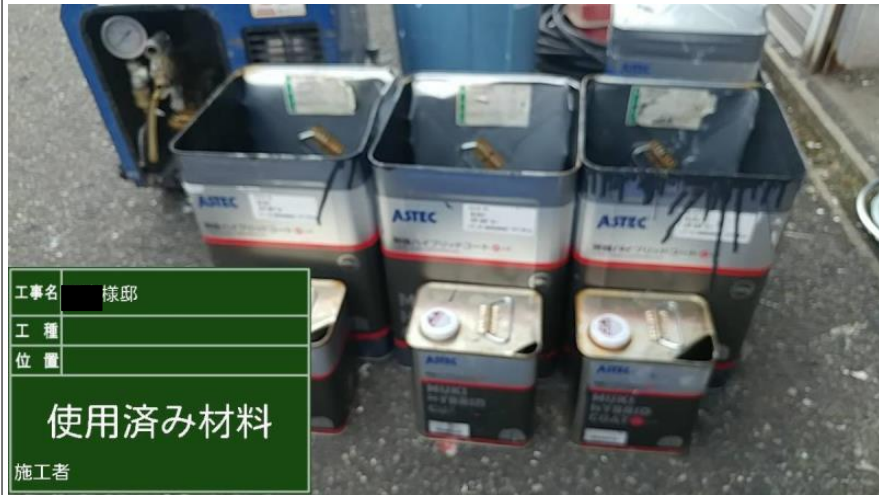
ブラック

(空缶)

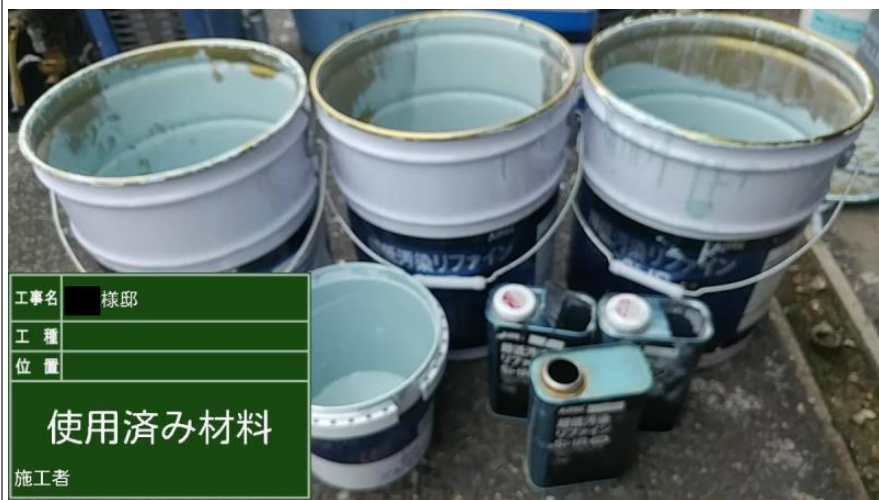
屋根 上塗材

無機ハイブリッドコート J Y

(空缶)

外壁 上塗材

超低汚染リファイン1000 S i - I R

パストグリーン

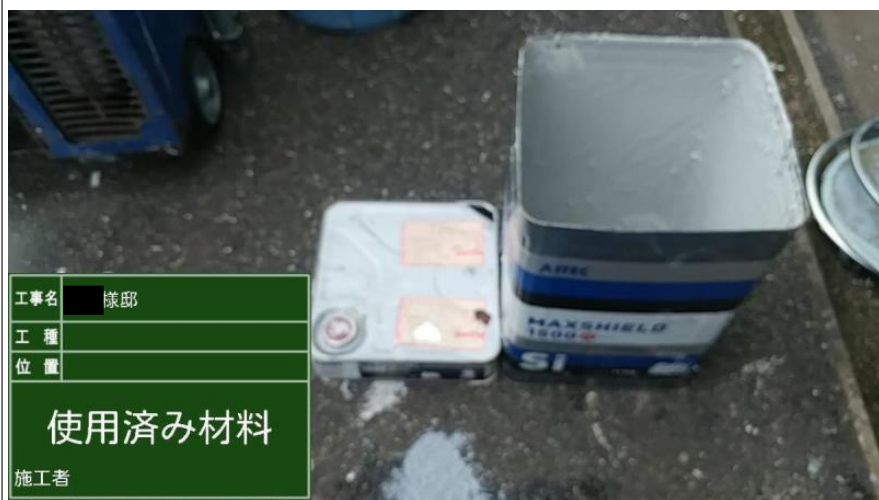
付帯

マックスシールド1500 S i - J Y

N-93

(空缶)
