# 工事写真報告書

工事箇所 屋上防水・外壁塗装・一部改修工事

工事住所 北九州市 八幡東区 荒手

工事施工者 ベストホーム株式会社

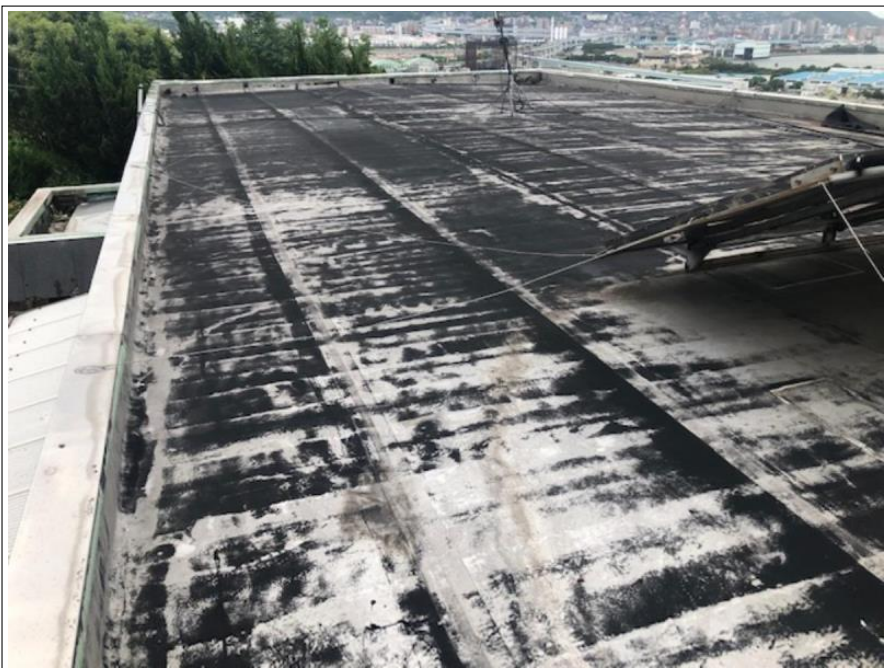
## 屋上防水部 【X-2工法】

補強クロスを入れて、X-1工法よりも費用は抑えつつ、耐久性をあげております。膨れの可能性有。

既存シートを剥ぎ取り、下地調整・プライマー塗布・補強クロス・ウレタン塗膜塗布・ウレタン塗膜塗布・トップコート施工。

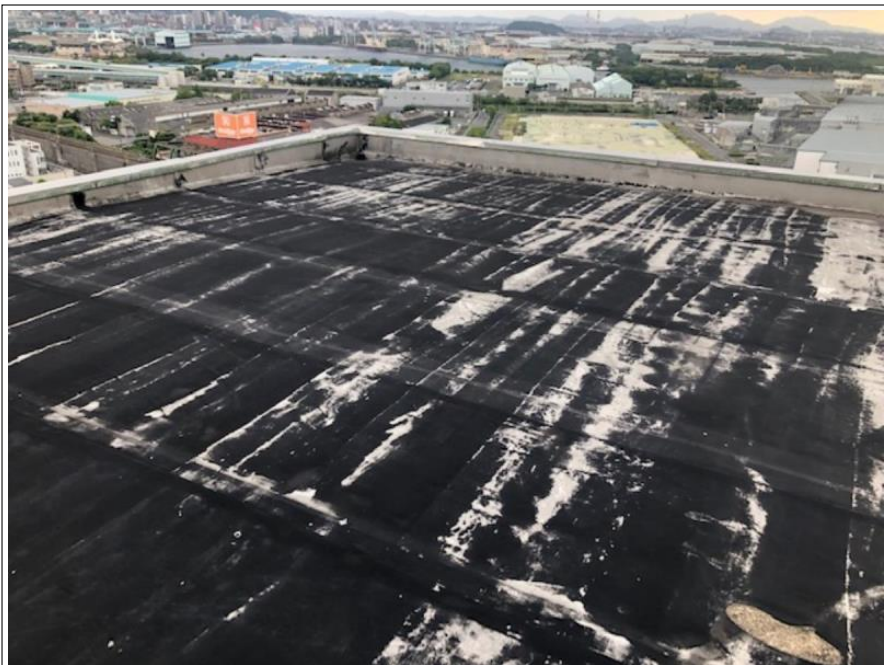
屋上防水部 【X-3工法】

予算を抑えて現状の雨漏れを抑える施工。建物内部の湿気が外に出ようとする際に、膨れる可能性有。

既存シート剥ぎ取り、下地調整・プライマー塗布・ウレタン塗膜塗布・ウレタン塗膜塗布・トップコート施工。

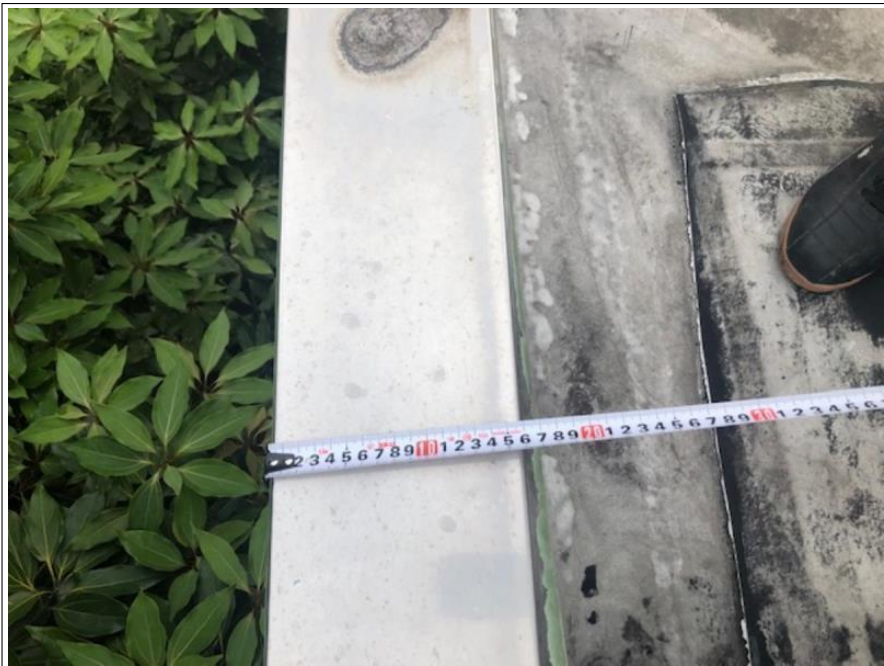
屋上防水部 笠木

こちらはアルミ素材になり、塗装施工が不可となります。

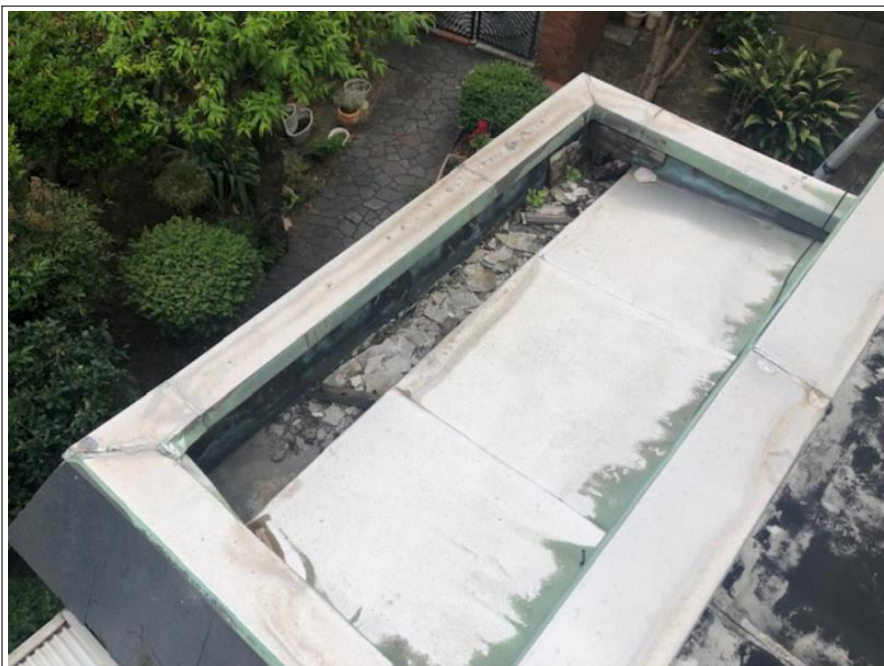
玄関 庇（上部）

溜まった雨水などを逃がすドレンポットが現状詰まっております、内部の躯体に水が浸入している可能性があります。

新規で樋を取り付けて屋根に溜まる水の逃げ道を作る施工をご提案させていただきます。

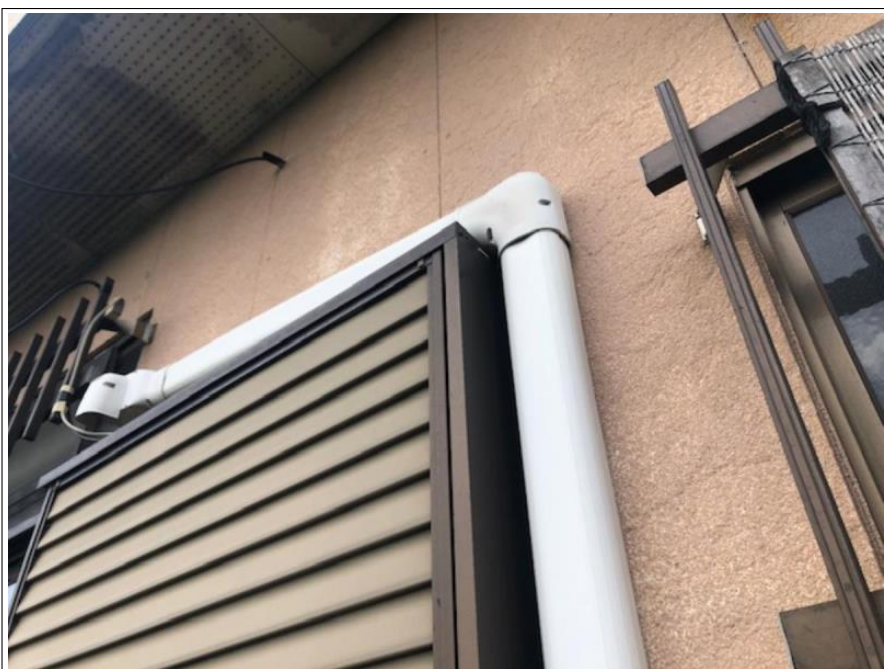
**樋・ダクトカバー**

この部分は塩ビ素材になります。  
劣化すると割れが生じたりすることがありますので、塩ビ専用の下塗りをおこない塗装をしていきます。

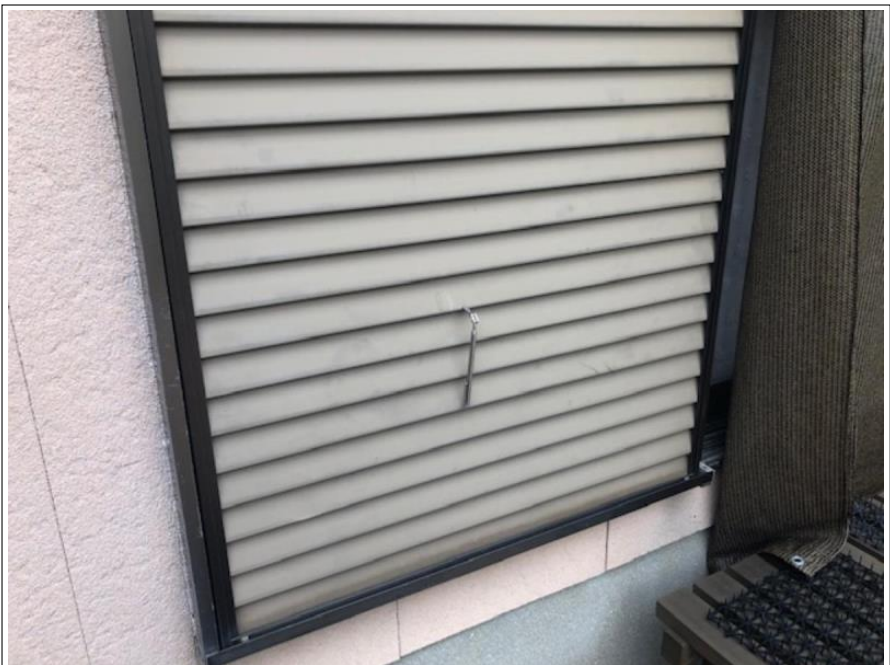
## 雨戸

こちらは鉄・スチール素材になります。

劣化が進むと錆が広がり、穴があいてしまいますので早めの塗装をお勧め致します。

錆が発生しているうえに塗装をしてもすぐに錆が表面化してきますので、ケレン作業・錆止め等の下地処理を行い塗装をしていく必要があります。

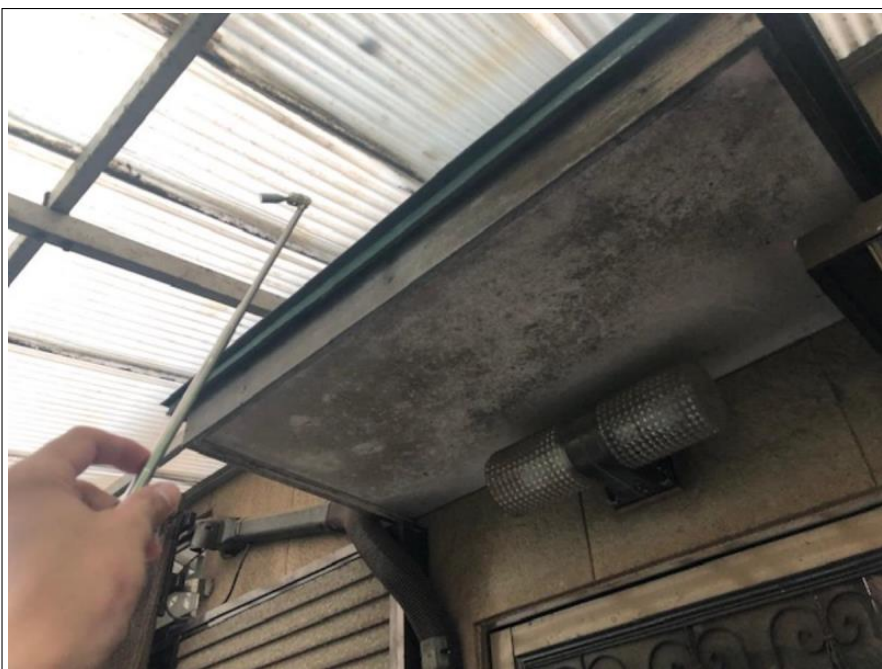
小庇

こちらは銅板になりますので、塗装不可となります。

※白い部分は塗装施工可の部分になりますので、塗装していきます。

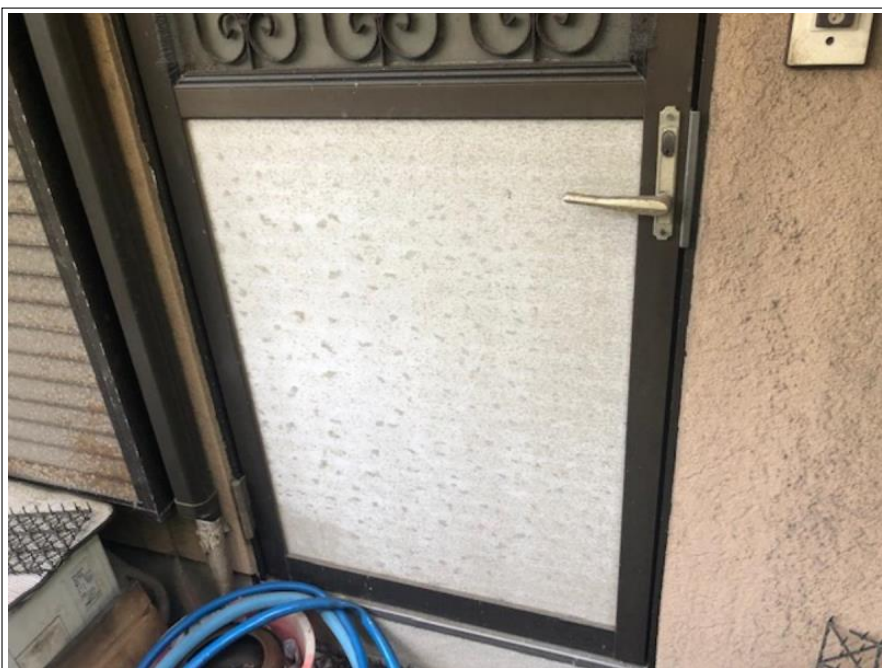
勝手口ドア

サッシはアルミ素材になるため塗装は不可になりますが、下部の白い面は塗装を行います。

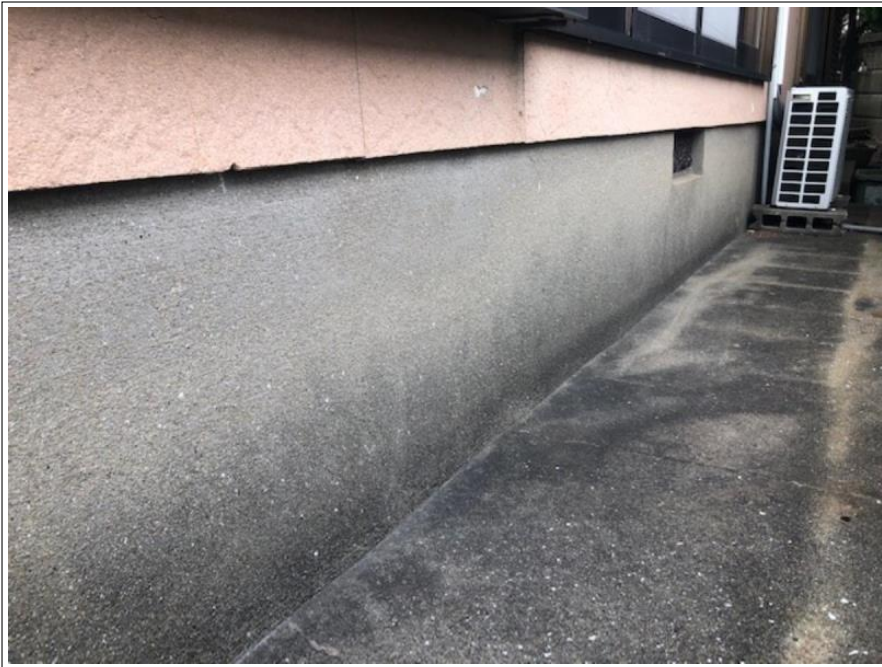
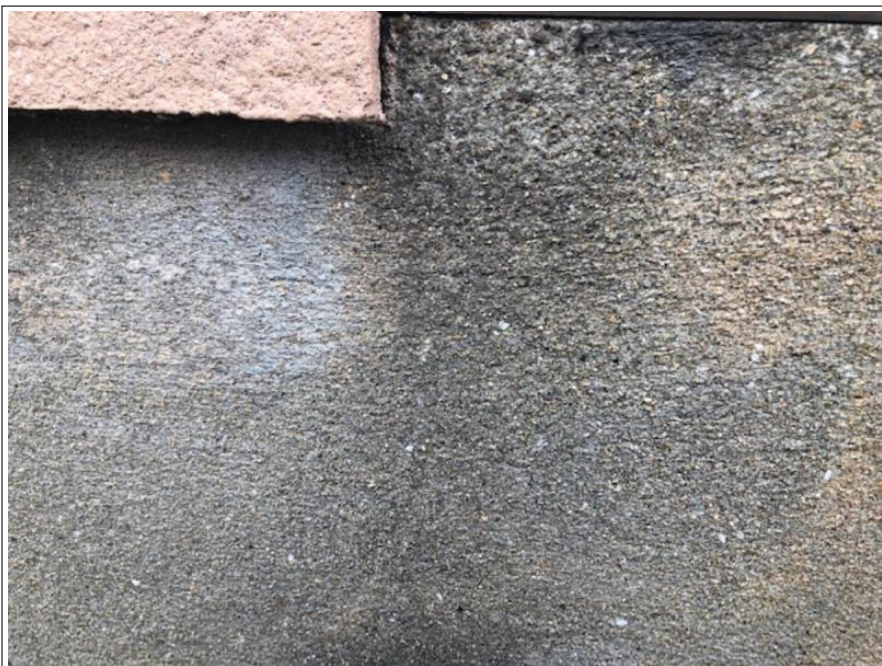
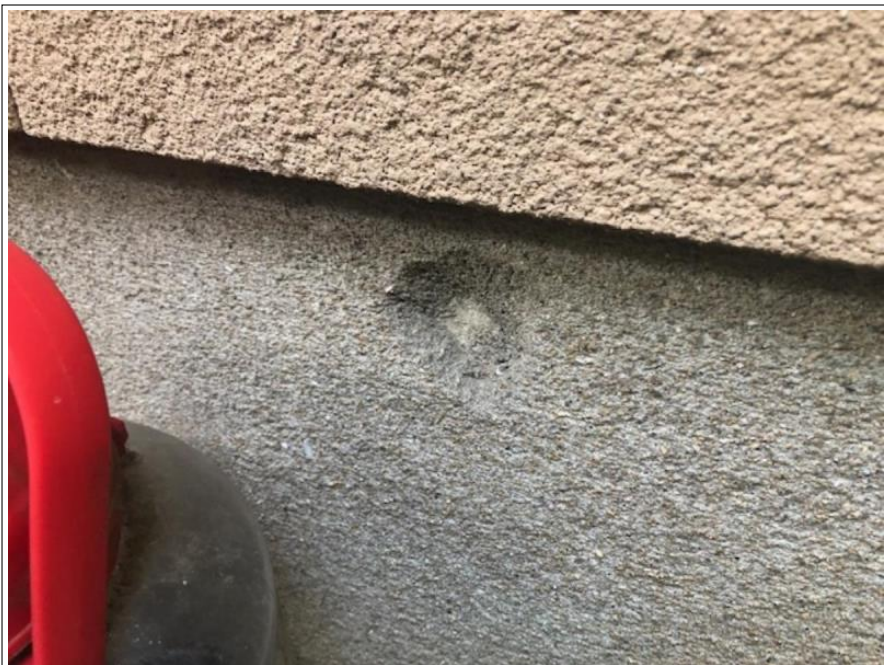
基礎

アルカリ性のコンクリートは空気中の二酸化炭素や酸性雨と結合することによって徐々に中性化されます。

中性化されたコンクリートは表面にヒビが入るだけでなく、内部の鉄筋の腐食や膨張につながり構造物の性能低下につながりますので、シーリング等で補修をおこないます。

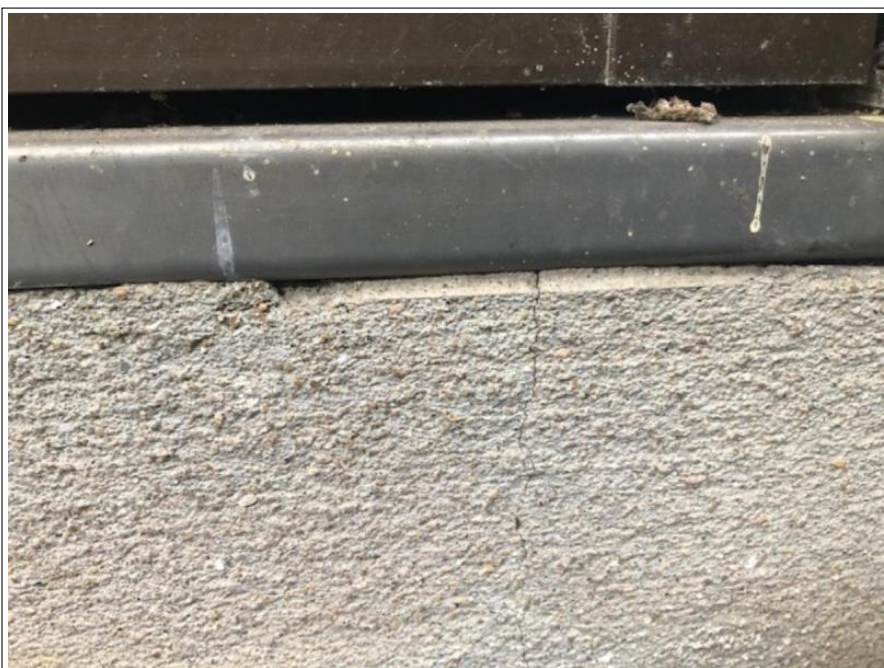
基礎

0.3mm以上のクラックは、シーリング材等での補修が必要になります。

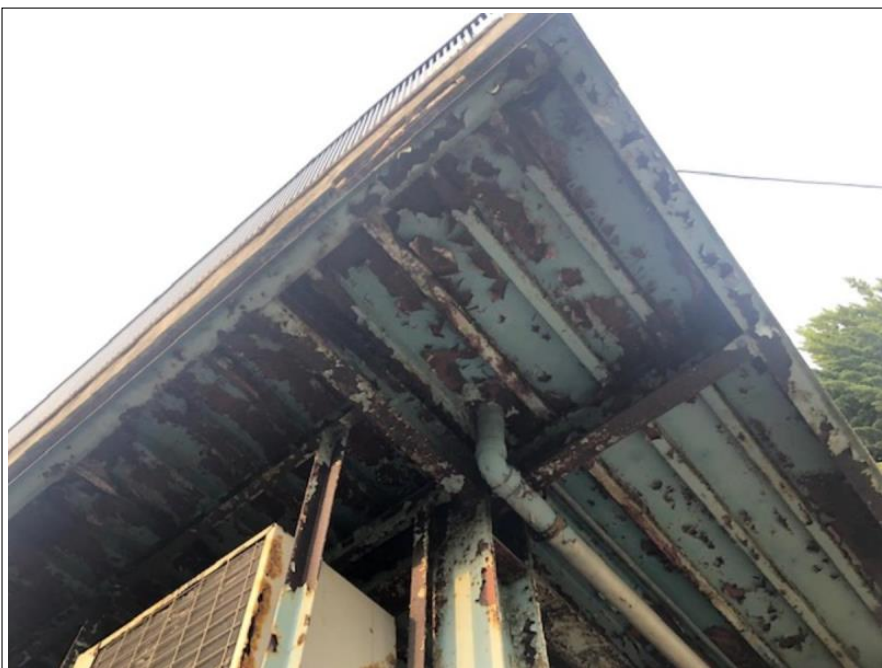
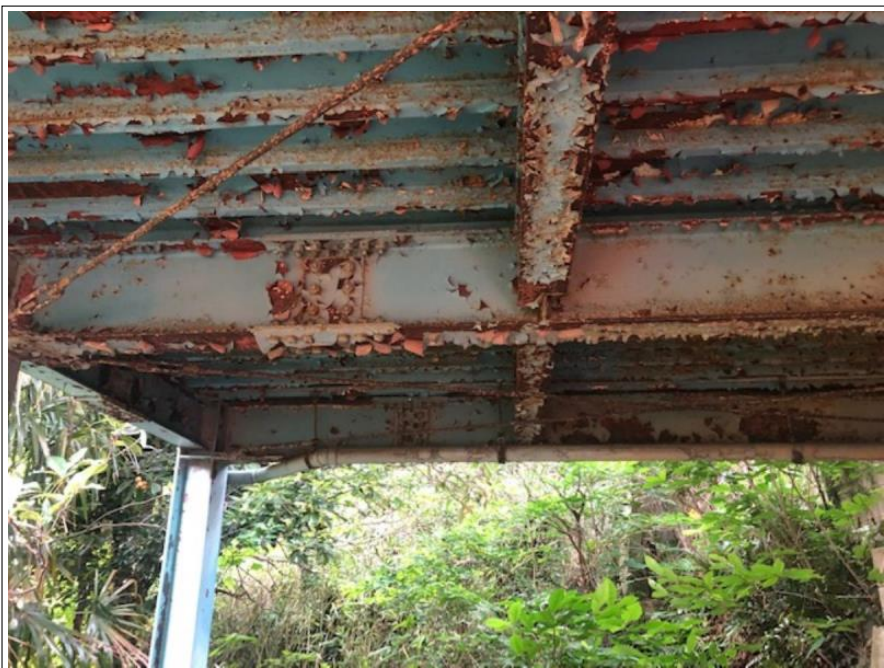
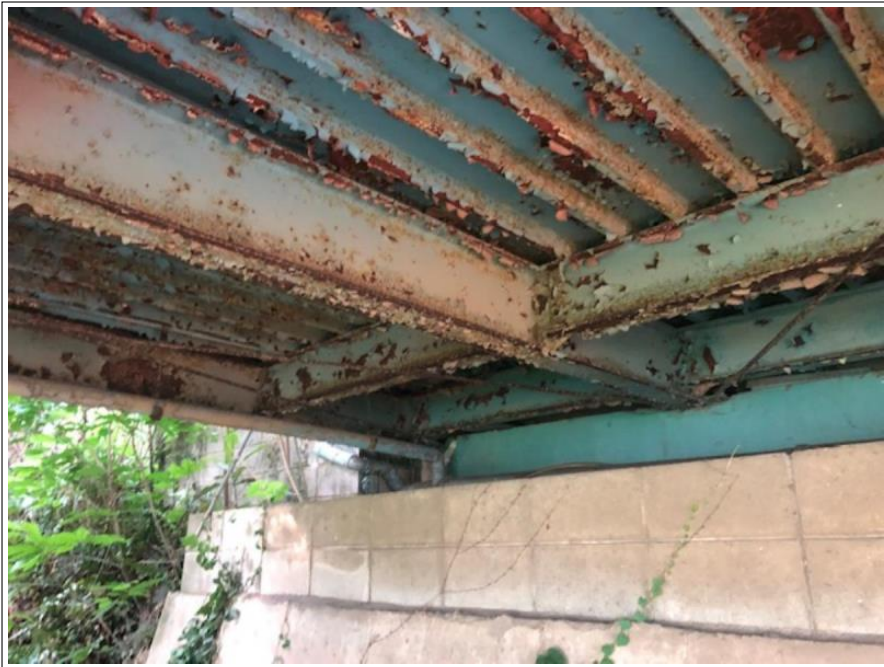
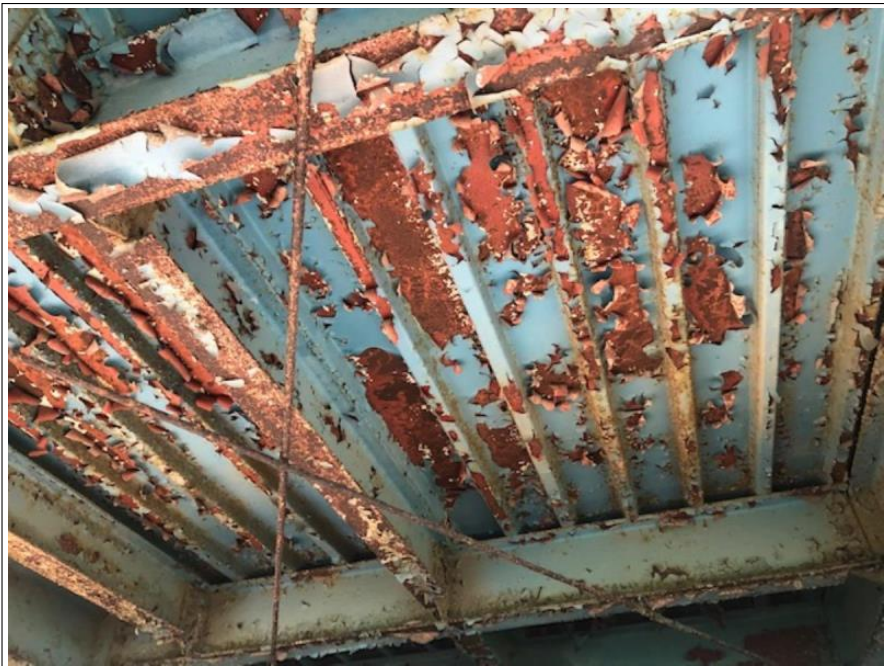
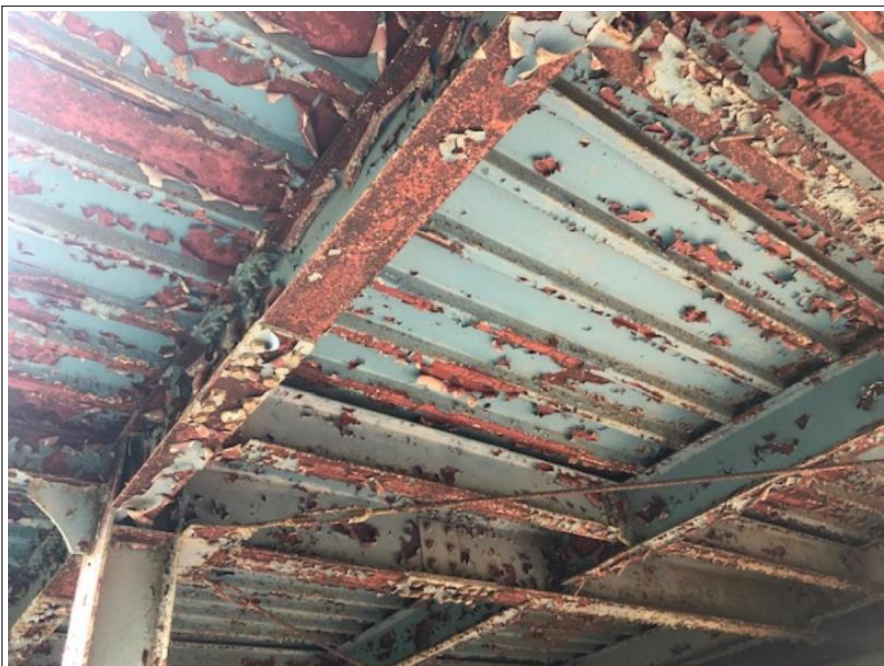
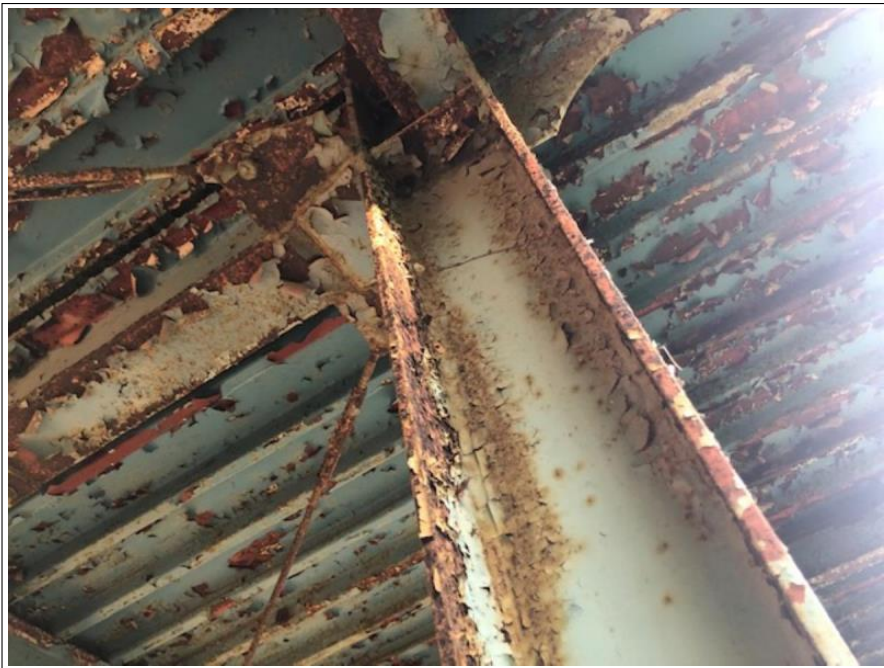
## 基礎 鉄骨部

こちらは鉄素材でできておりますので、劣化が進む前のメンテナンスをお勧め致します。

塗装工程について  
サビの状態がかなり進んでおりますので、上塗のグレードと合わせて  
・浸透型サビ止め・サビ止め・上塗  
2回  
のパターンで御提案させていただきます。

対処方法  
サビが発生しているうえに塗装をしてもすぐにサビが表面化してきますので、ケレン作業・サビ止め等の下地処理を行い塗装をしていく必要があります。

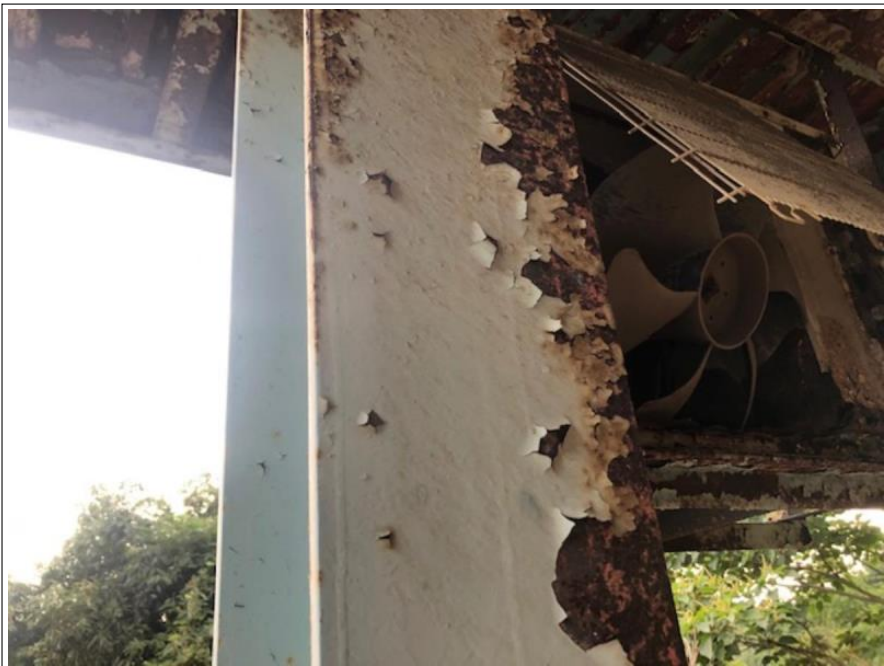
基礎 鉄骨部

同上

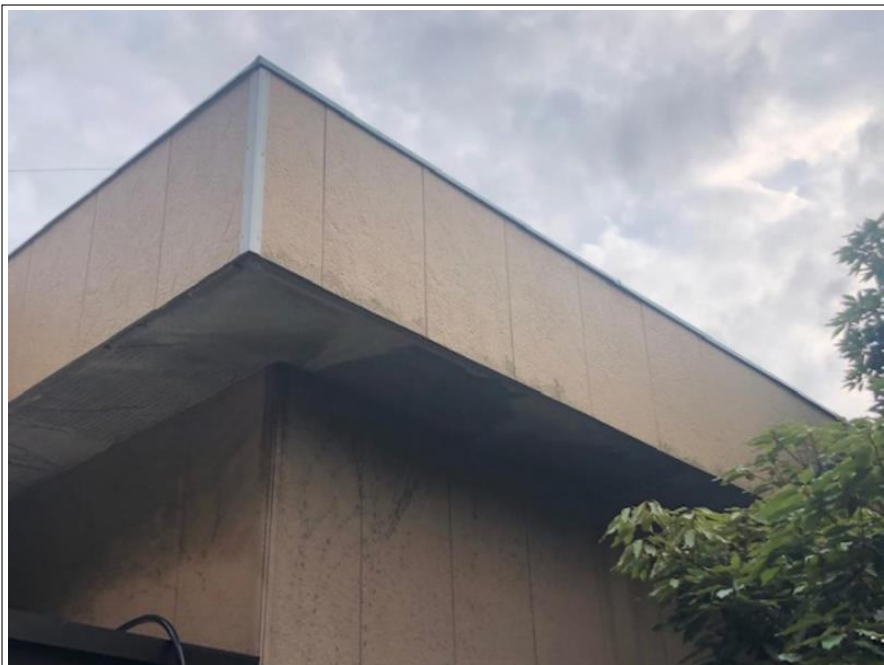
屋根 パラペット部

パラペットは雨水が浸入しやすく、雨漏りの発生頻度が上がってしまいますので、補修をして塗装をすることを勧めます。

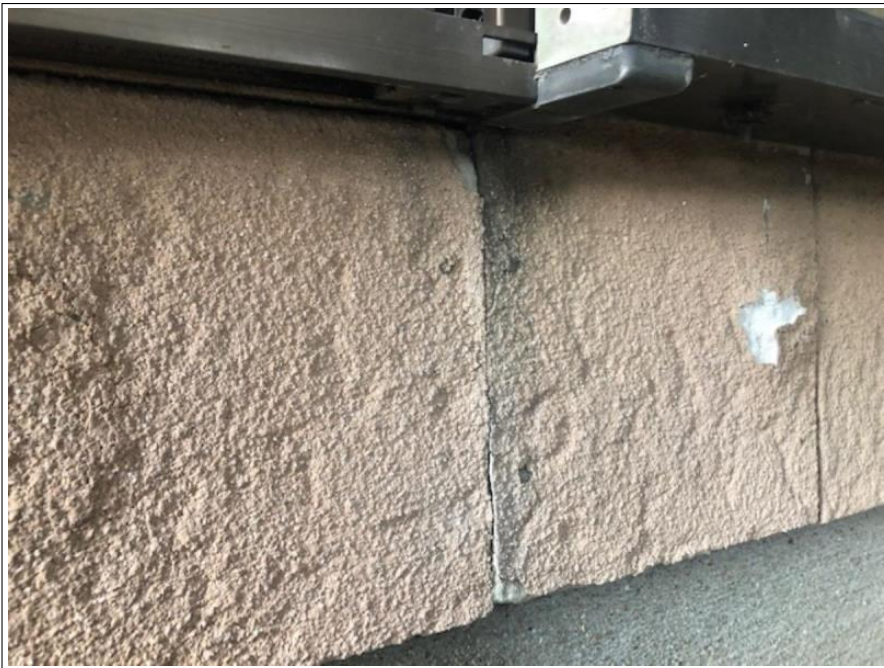
外壁 現状

同上

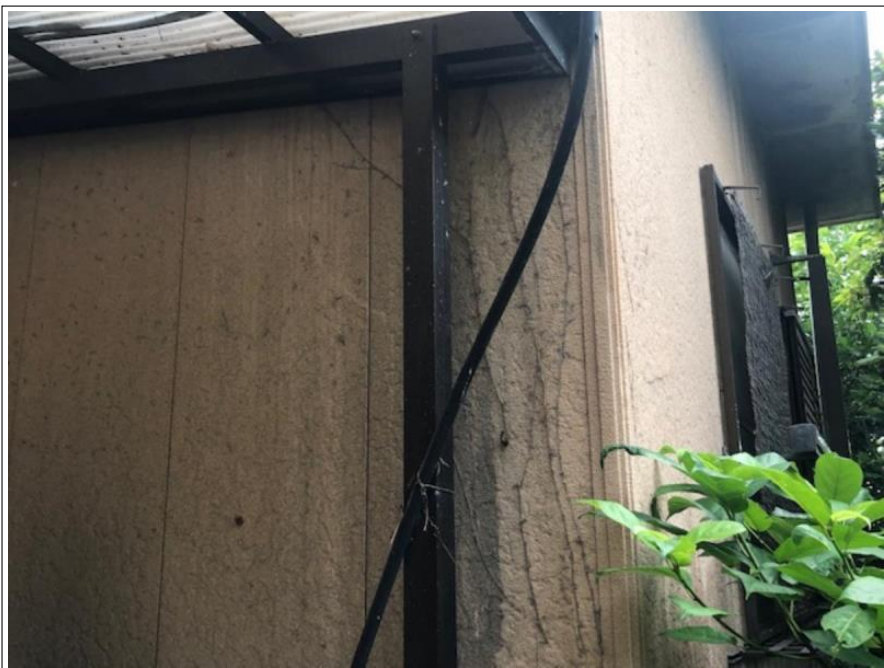
外壁 現状

外壁に植物の根が生えております。  
このまま塗装をすると仕上りへの影響はもちろんですが、のちのち植物が成長する可能性がありますので、完全に除去は下地の状態で難しいですが、ケレン処理やバーナー等で焼いてからの塗装が必要になります。

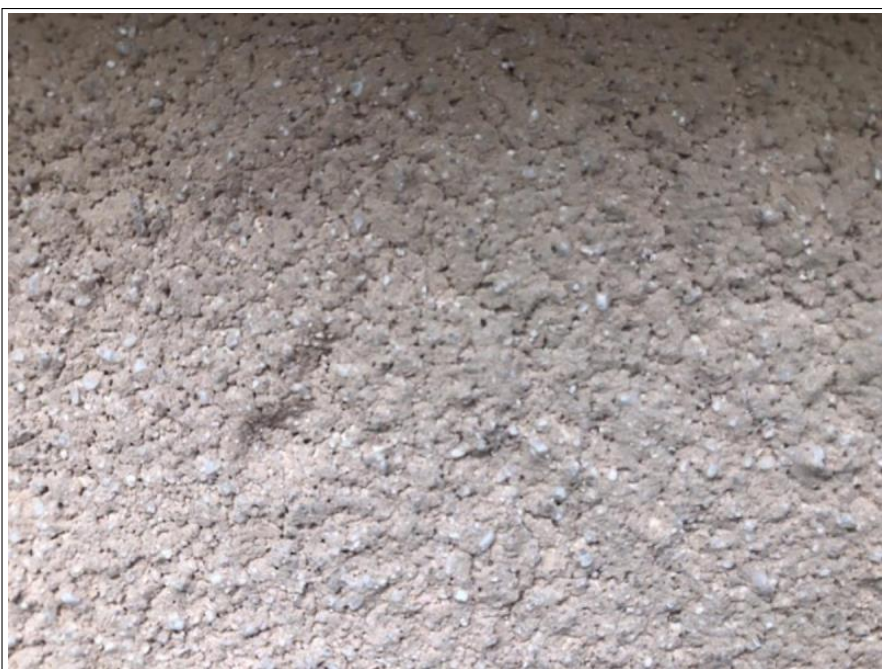
### 外壁 現状

全体的にピンホール(空気を巻き込んでしまい、乾燥過程でその空気が抜ける際に出来る穴)が目立ちます。

同上

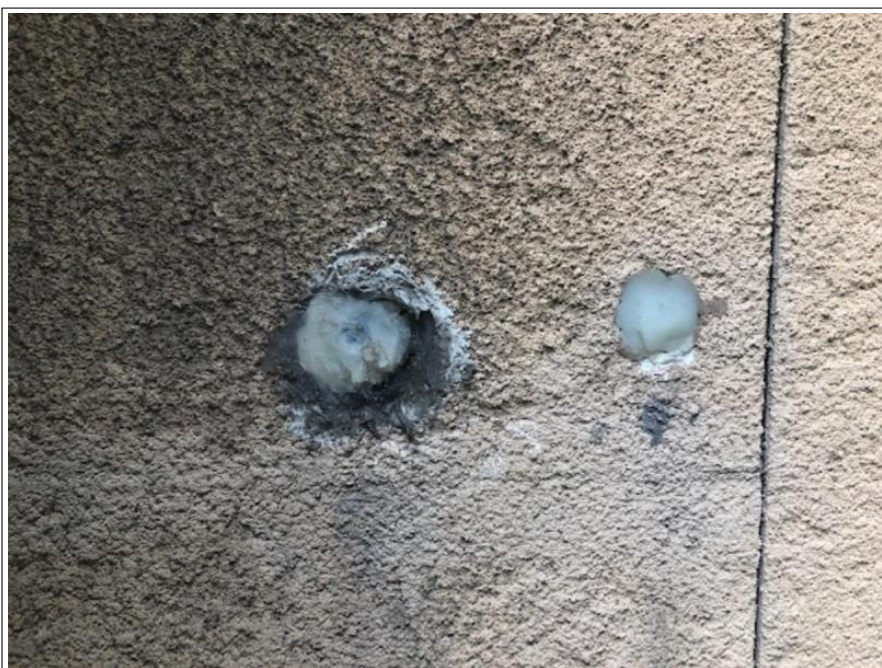
### 外壁 補修痕

補修跡が見られます。

この補修材が塗料が密着しないシリコン材の補修の場合は、撤去して新たに変性タイプのシーリング材で補修をおこなうか、逆プライマー等で塗料が密着するように下地処理をおこないます。

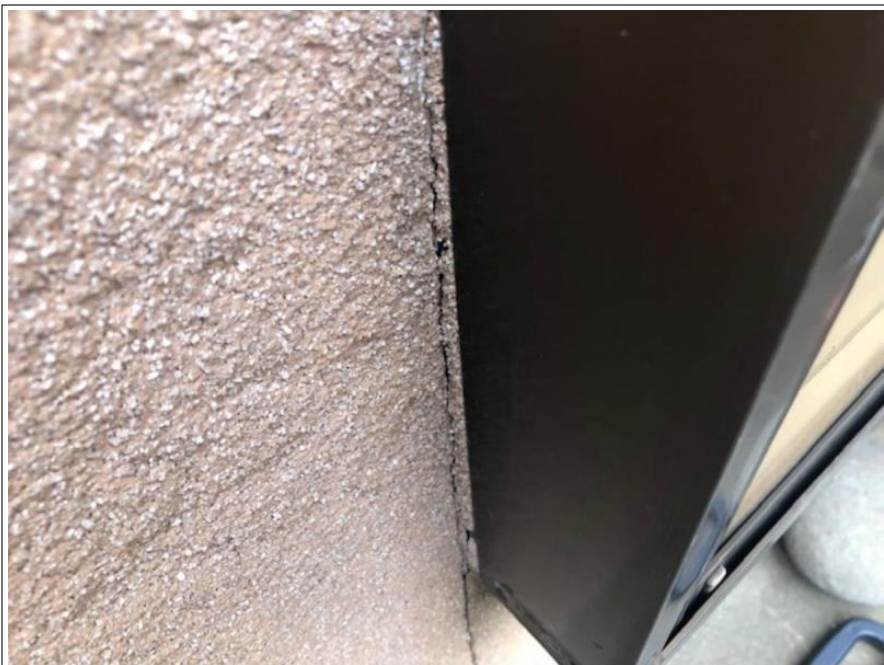
外壁 サッシ廻り

同上
