工事写真報告書

工事箇所 屋根・外壁その他塗装工事

工事住所 糟屋郡 宇美町 神武原

工事施工者 ベストホーム株式会社

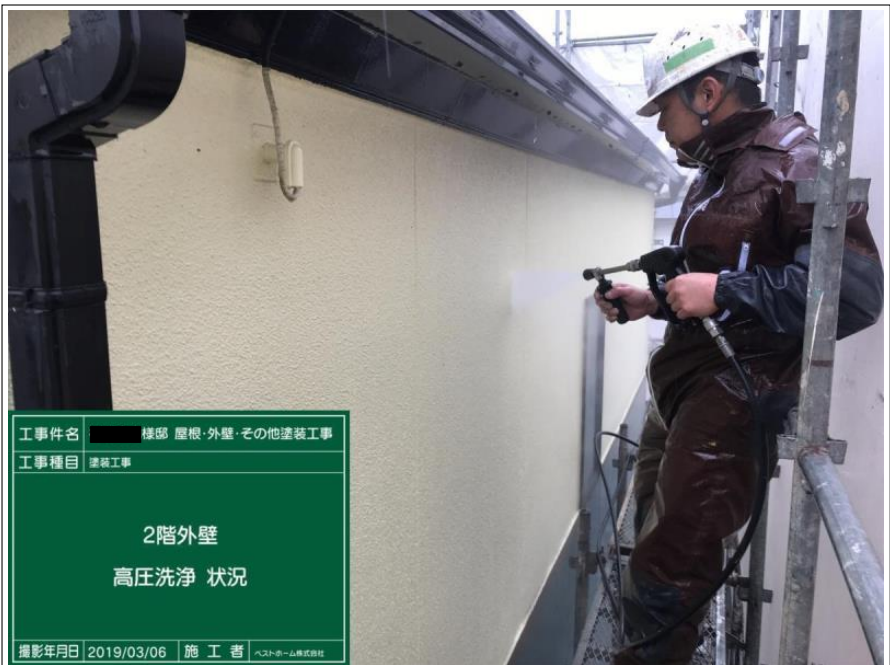
2階 外壁

高圧洗浄

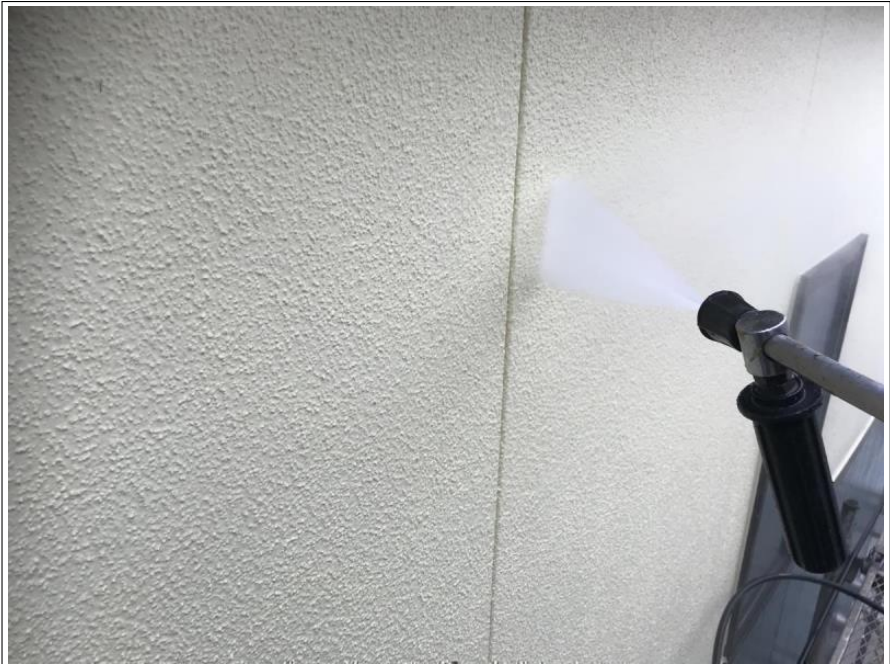
2階 外壁

高圧洗浄

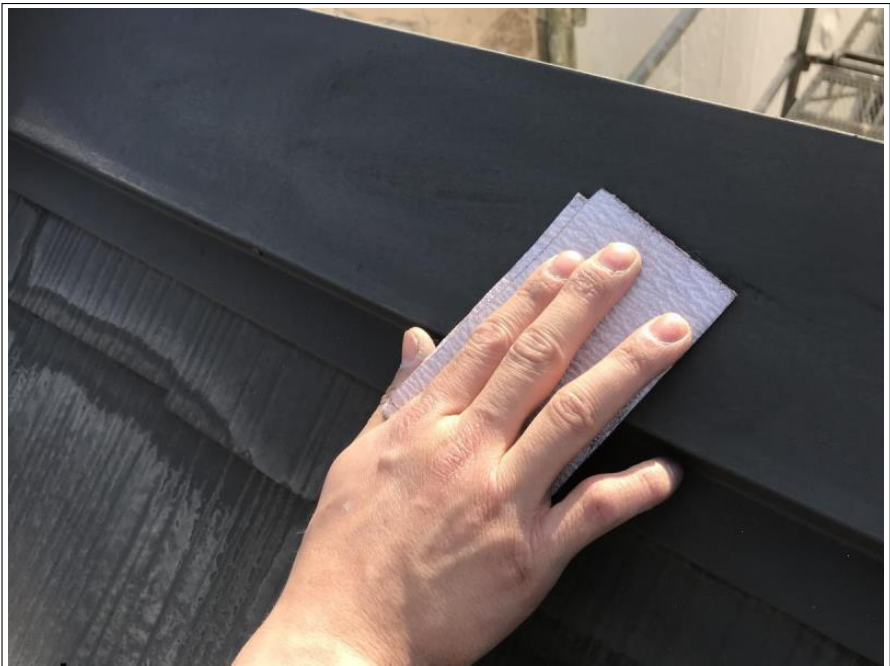
屋根

板金部分ケレン

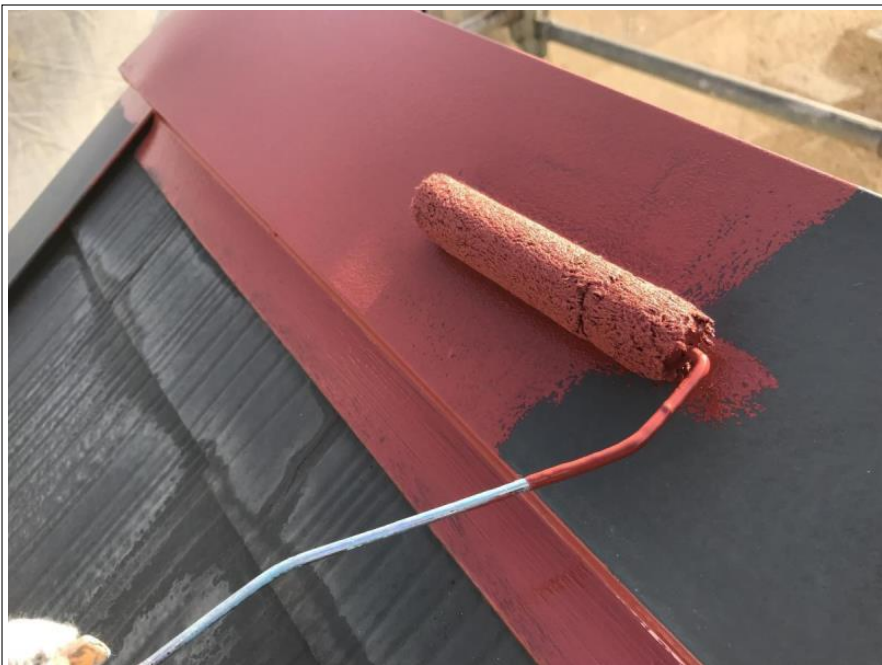
屋根

板金部分錆止め塗布

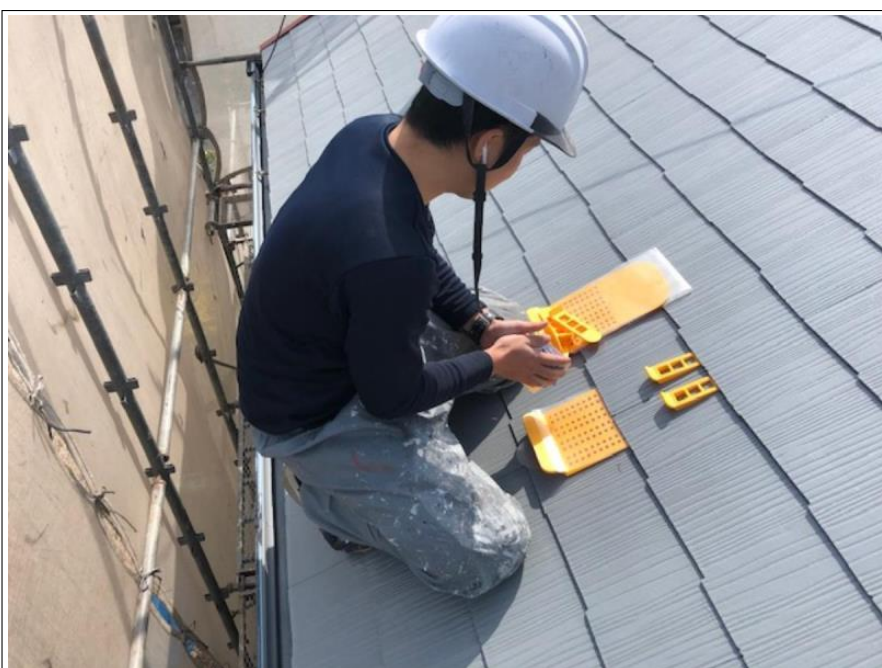
屋根

クラック補修

タスマジック施工

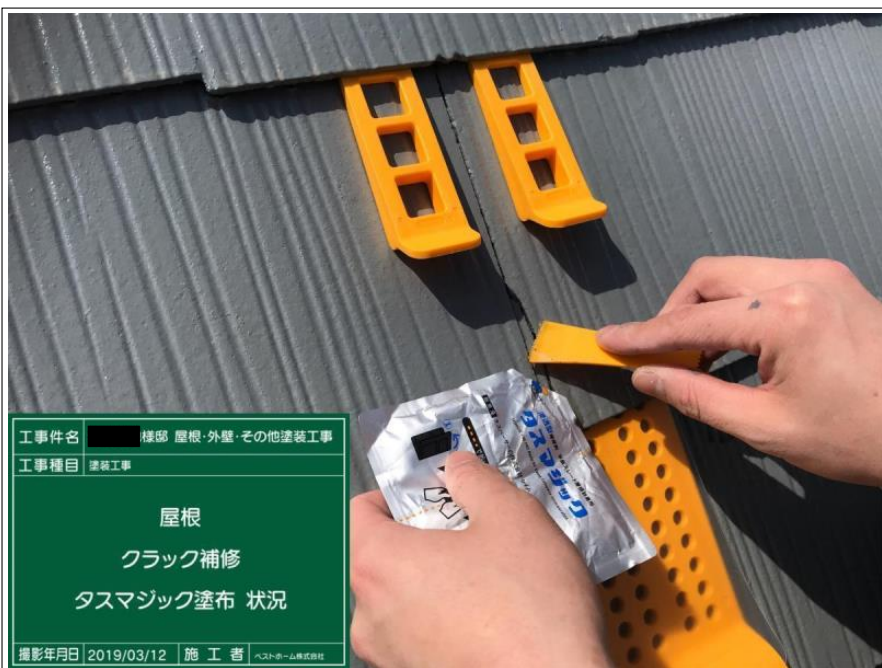
屋根

クラック補修

タスマジック施工

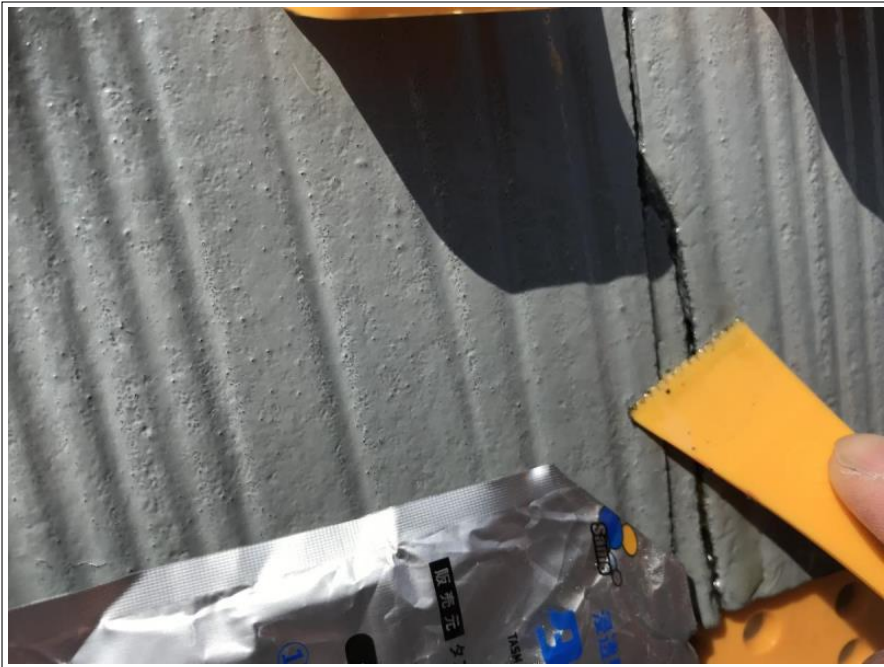
屋根

クラック補修

タスマジック施工

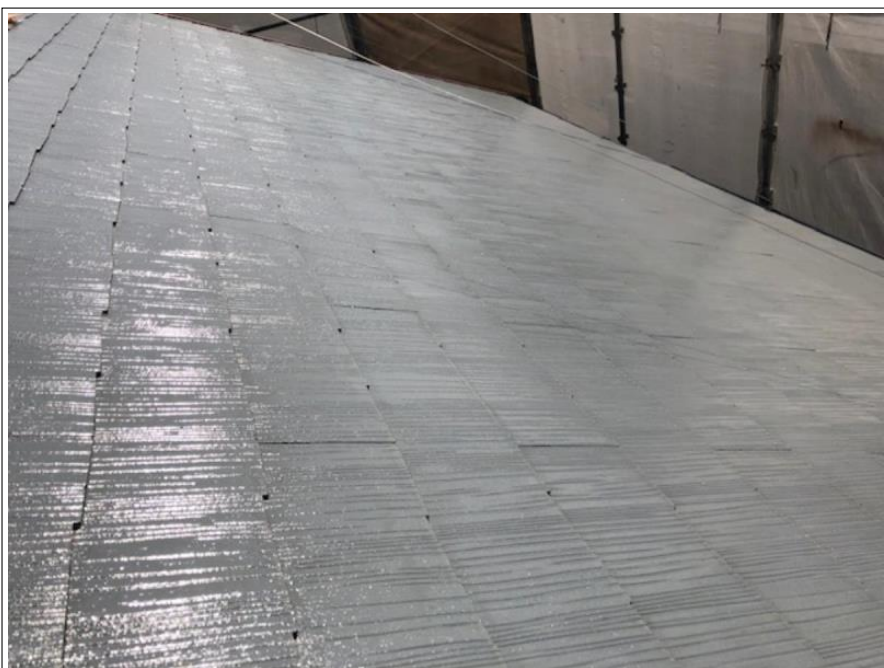
屋根

下塗り 施工完了

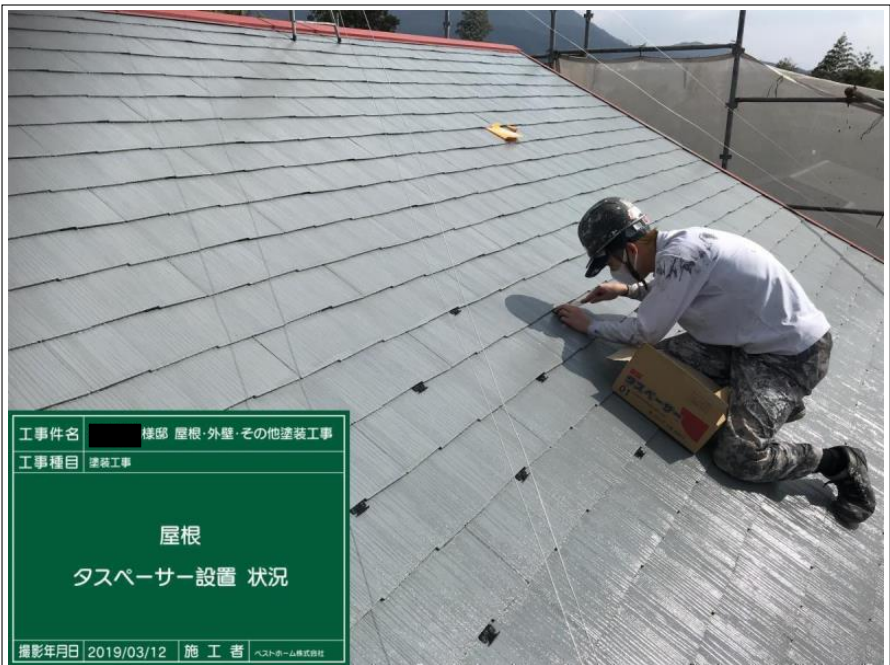
屋根

下塗り 施工完了

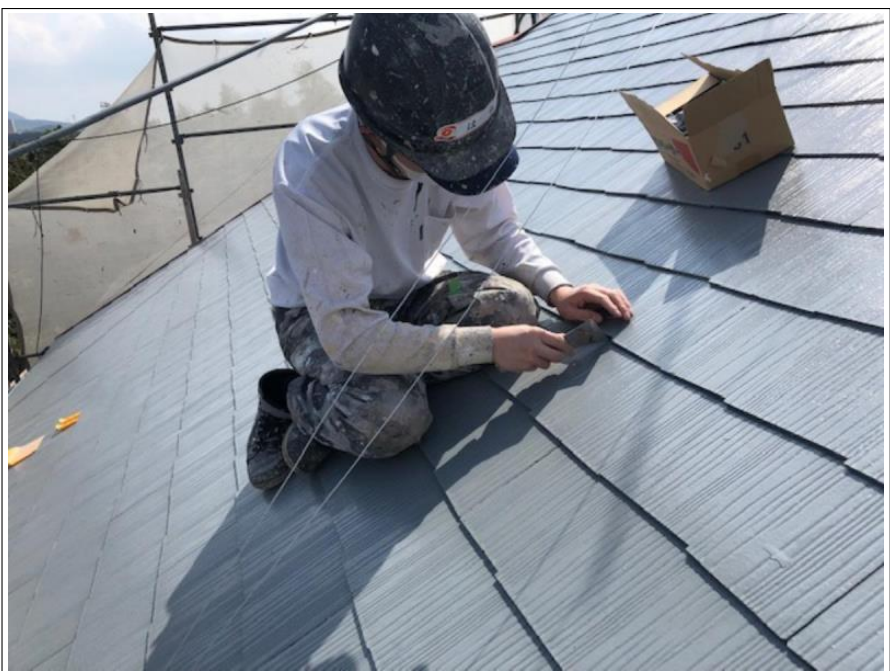
屋根

タスペーサー設置

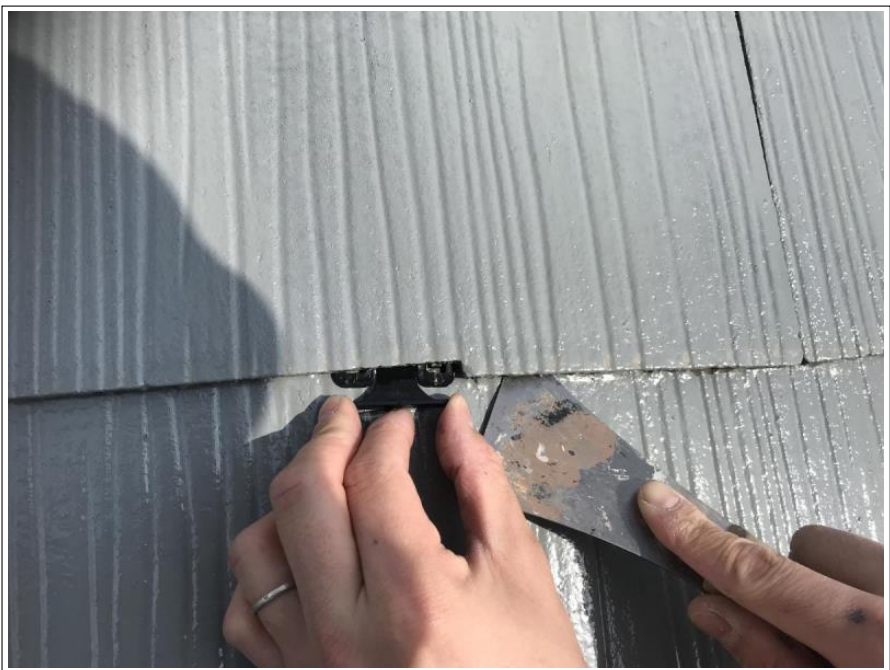
屋根

タスペーサー設置

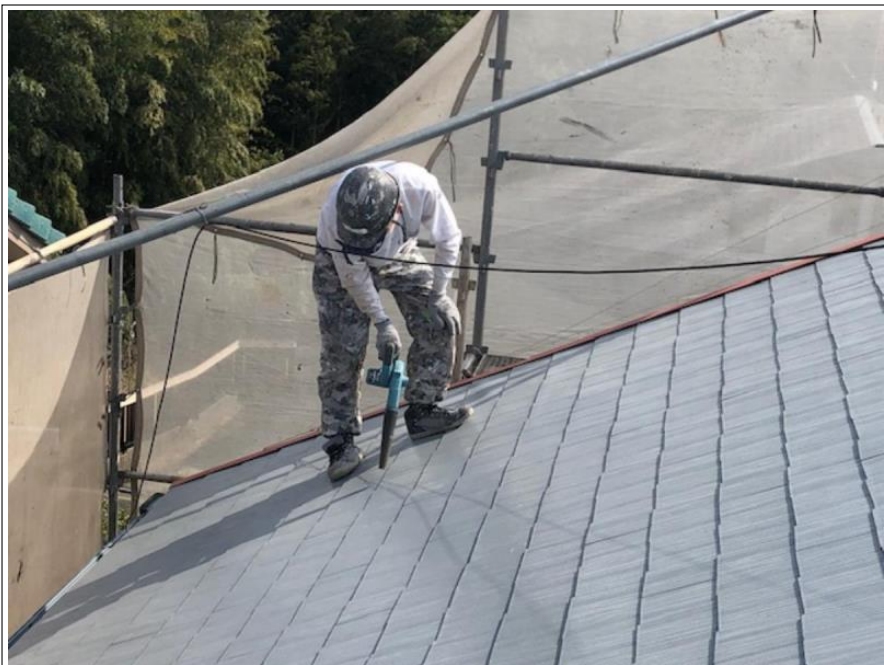
屋根

タスペーサー設置

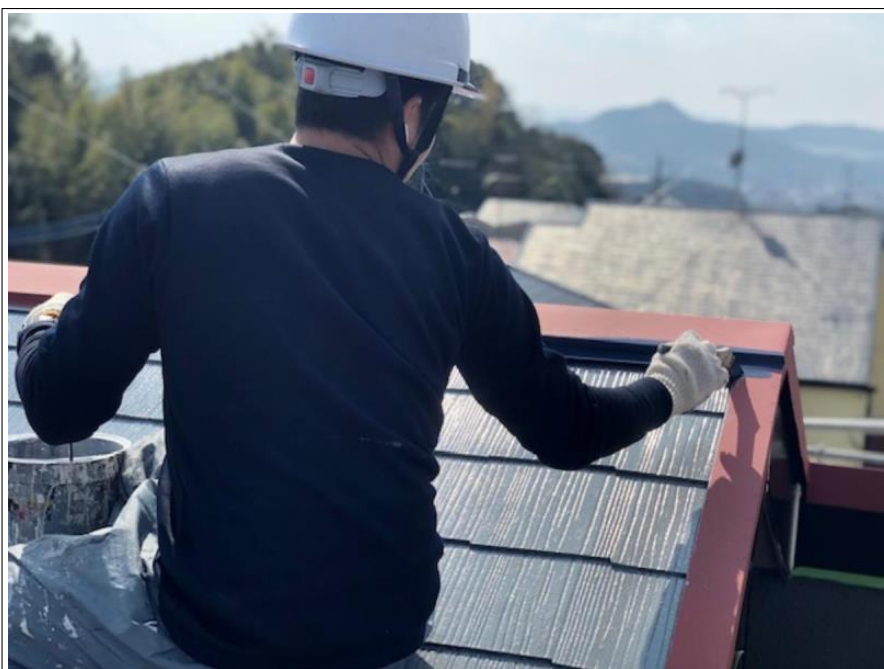
屋根

上塗り前 清掃

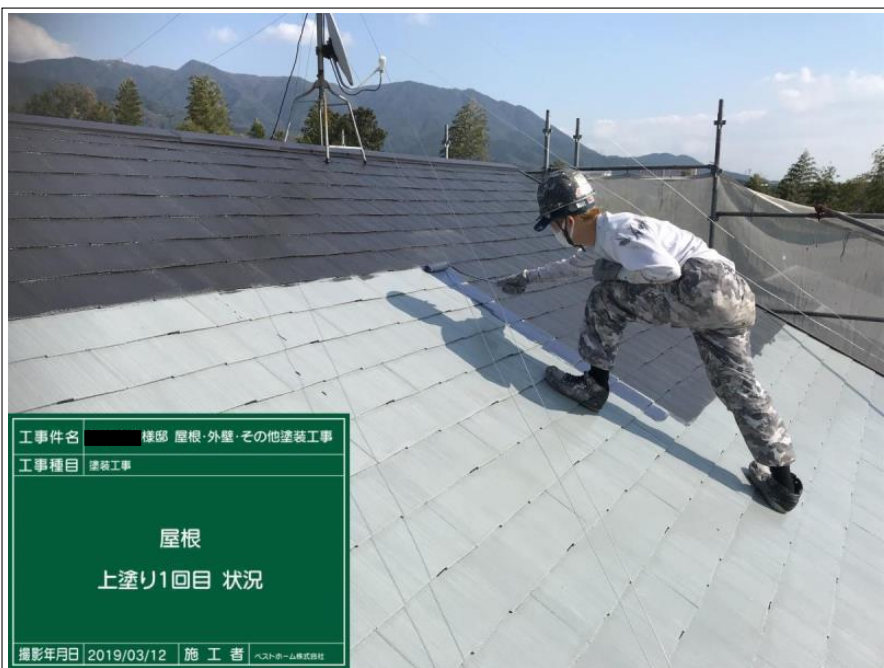
屋根

上塗り 1回目

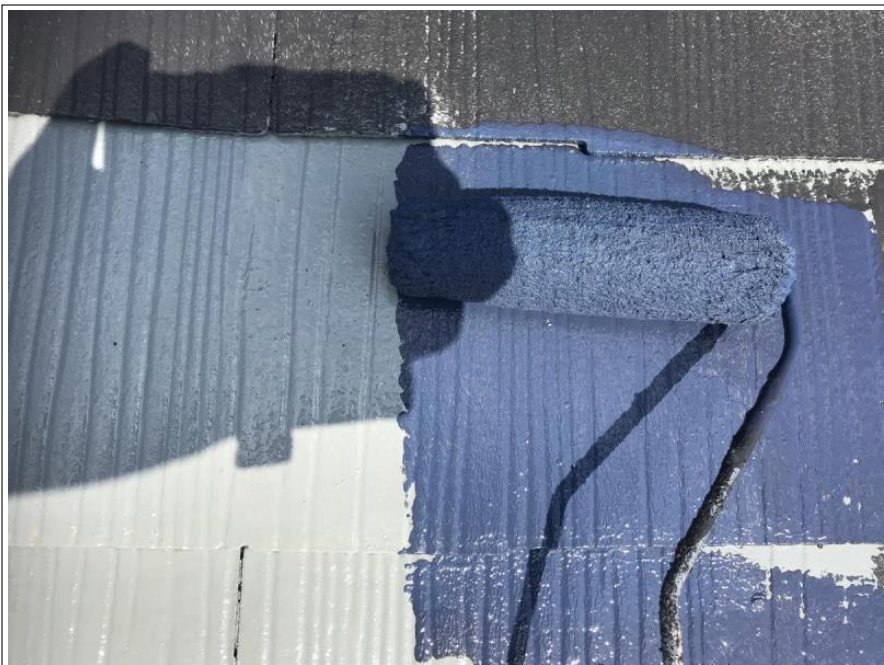
屋根

上塗り 1回目

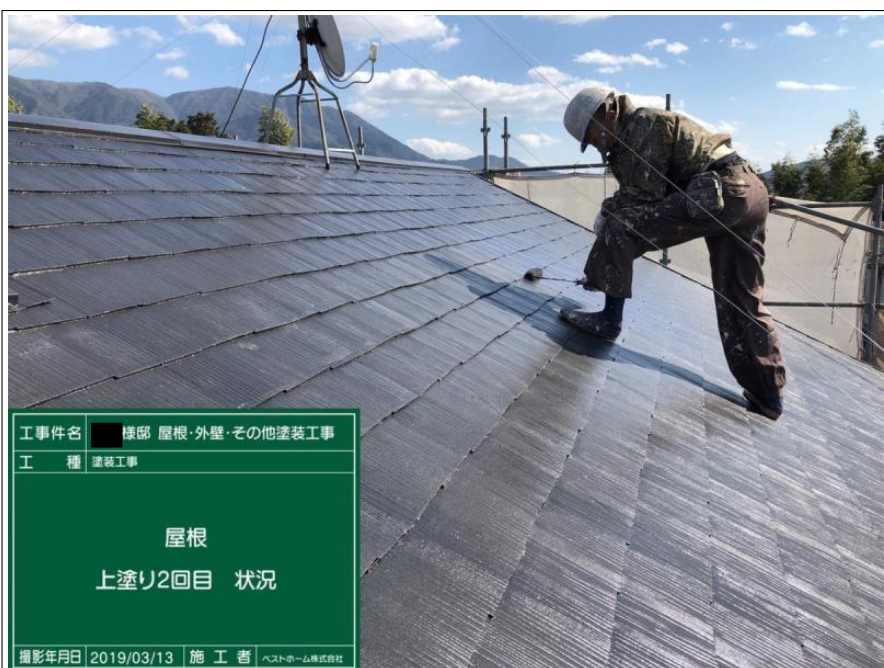
屋根

上塗り 1回目

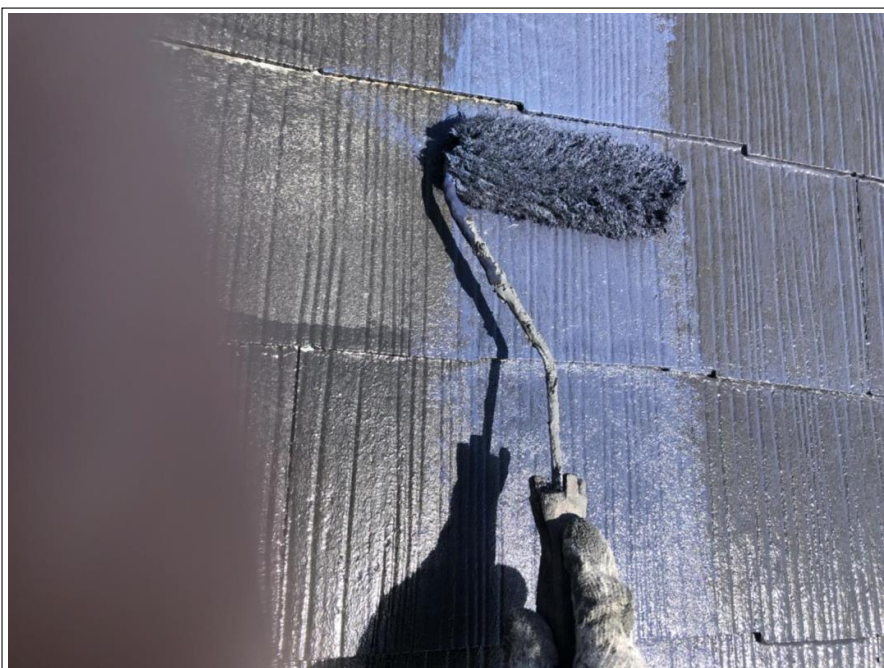
屋根

上塗り 2回目

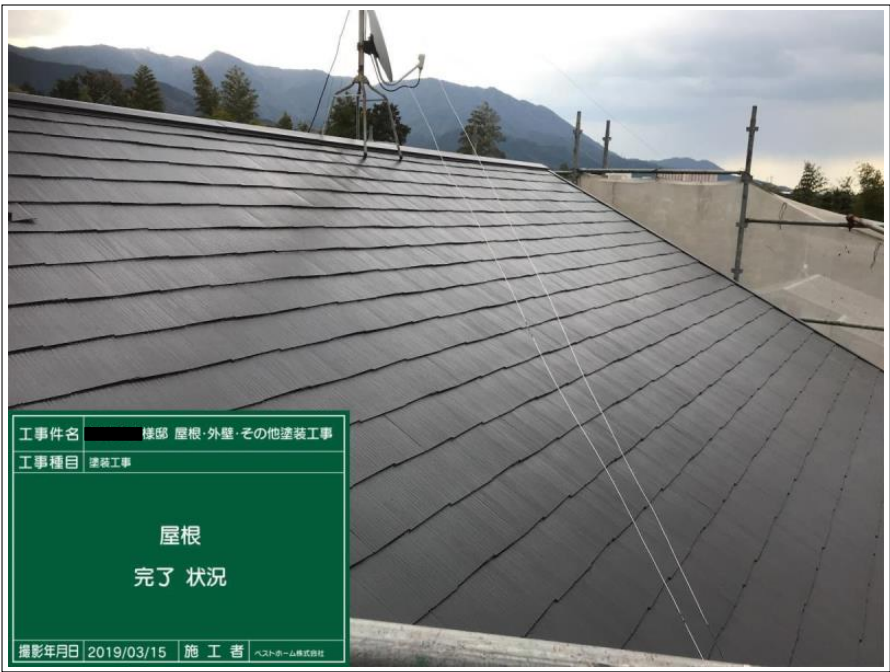
屋根

上塗り 2回目

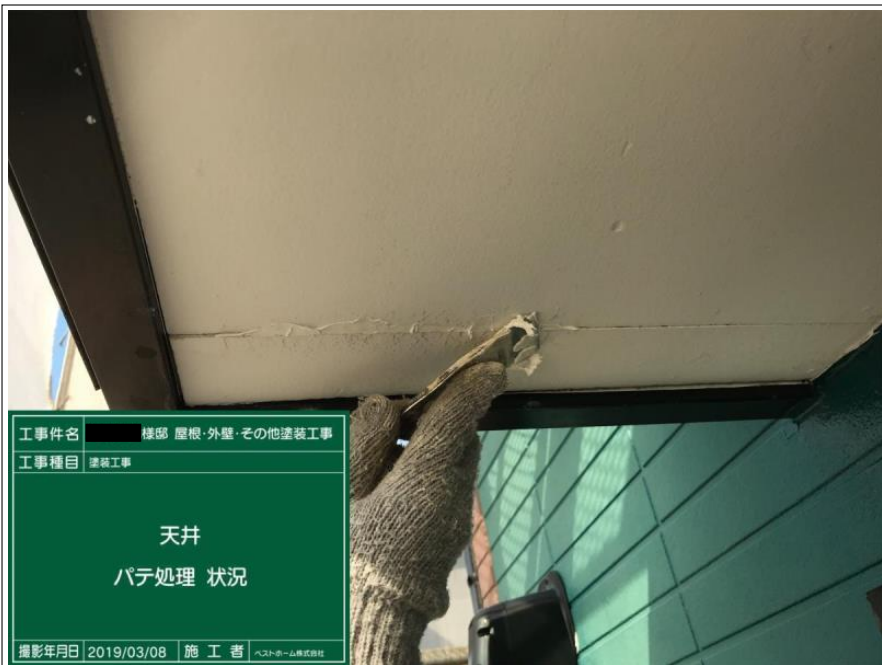
天井

着工前

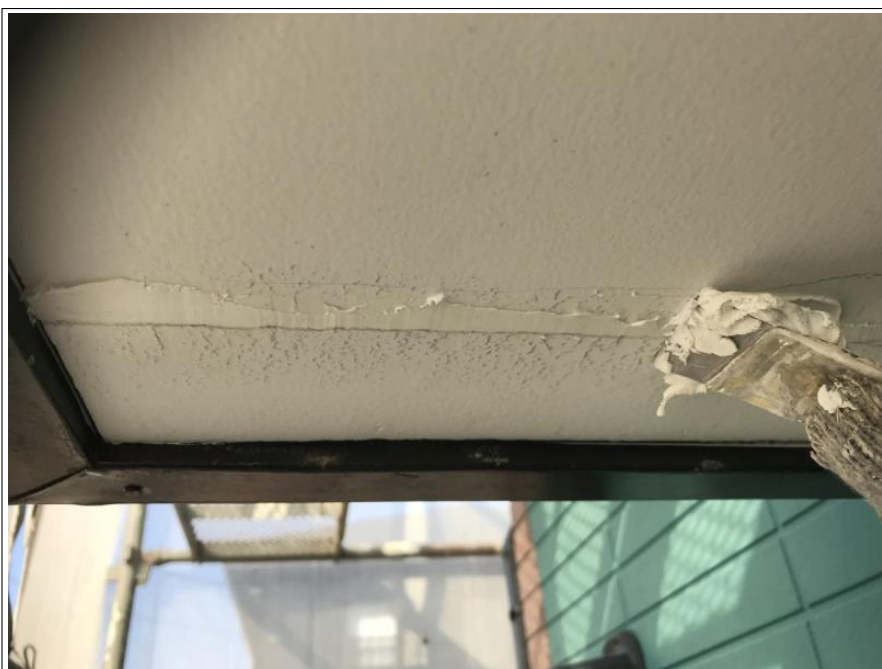
天井

下地処理

パテ処理

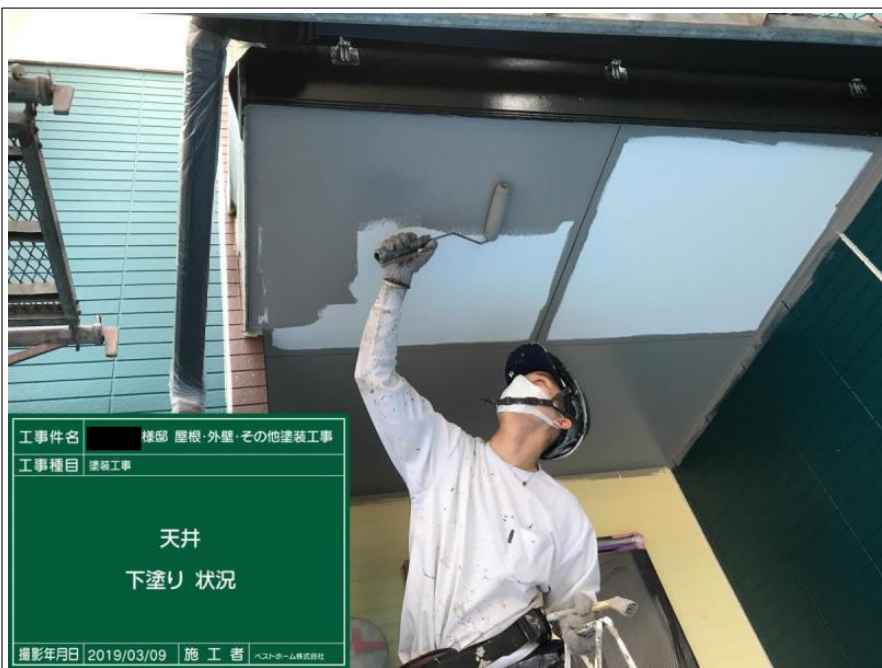
天井

下地処理

パテ処理

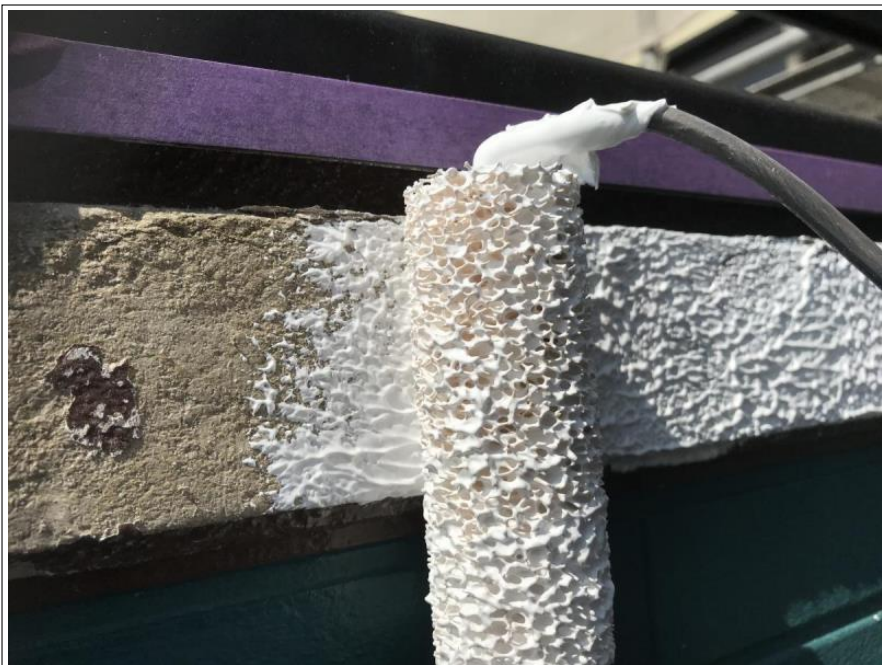
旧塗膜浮き部補修

模様付け

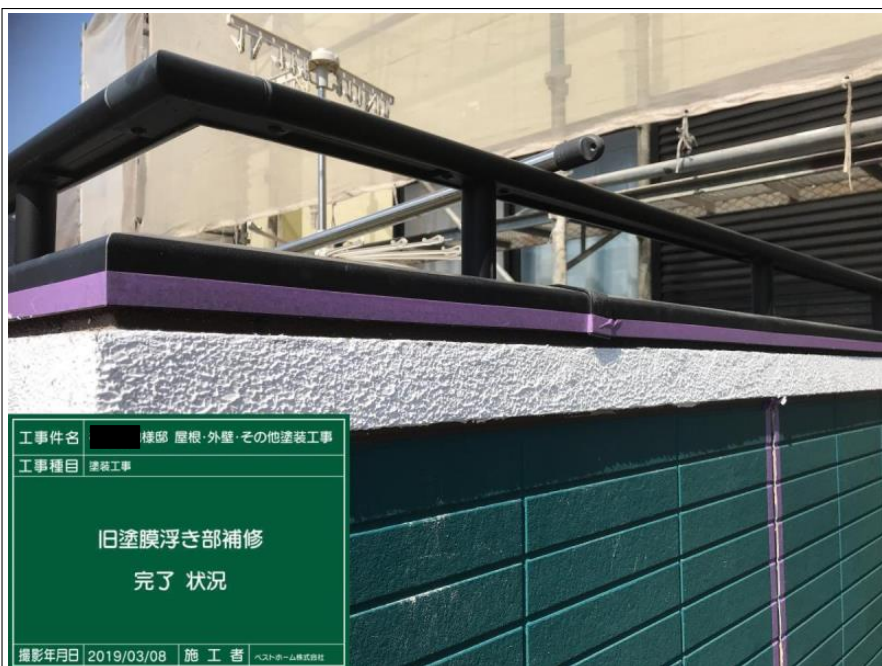
旧塗膜浮き部補修

模様付け

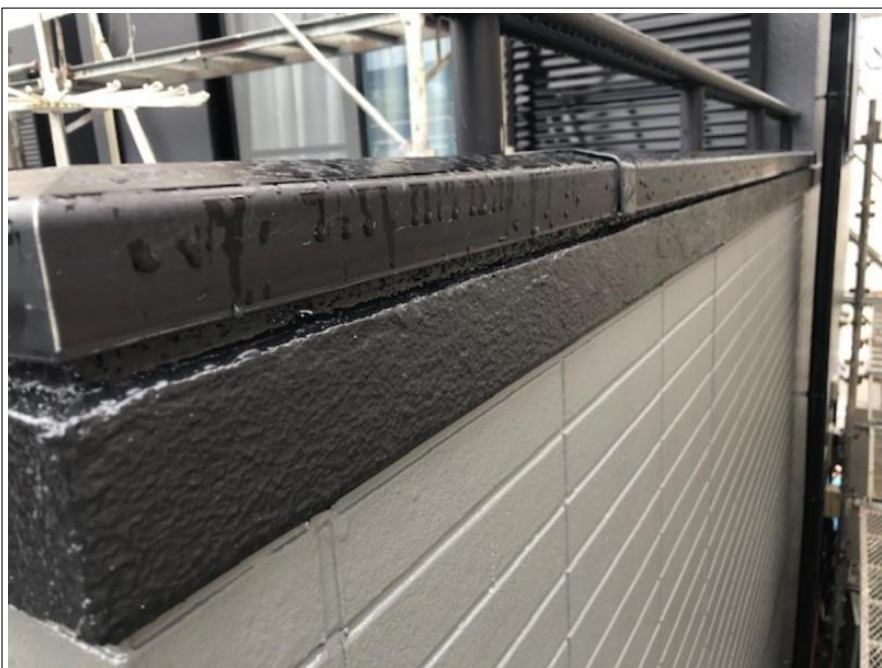
旧塗膜浮き部補修

補修完了

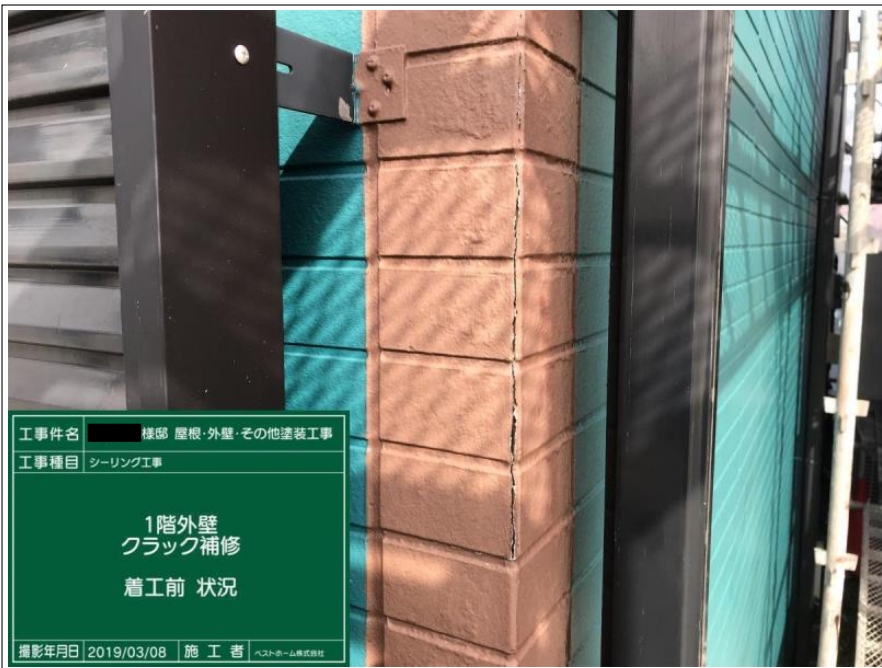
1階外壁 クラック補修

着工前

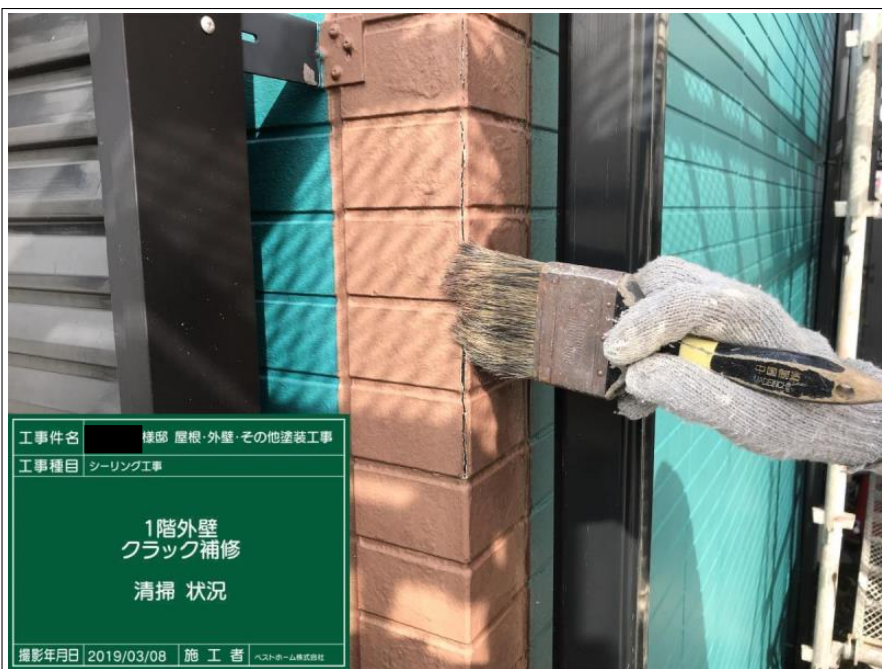
1階外壁 クラック補修

清掃

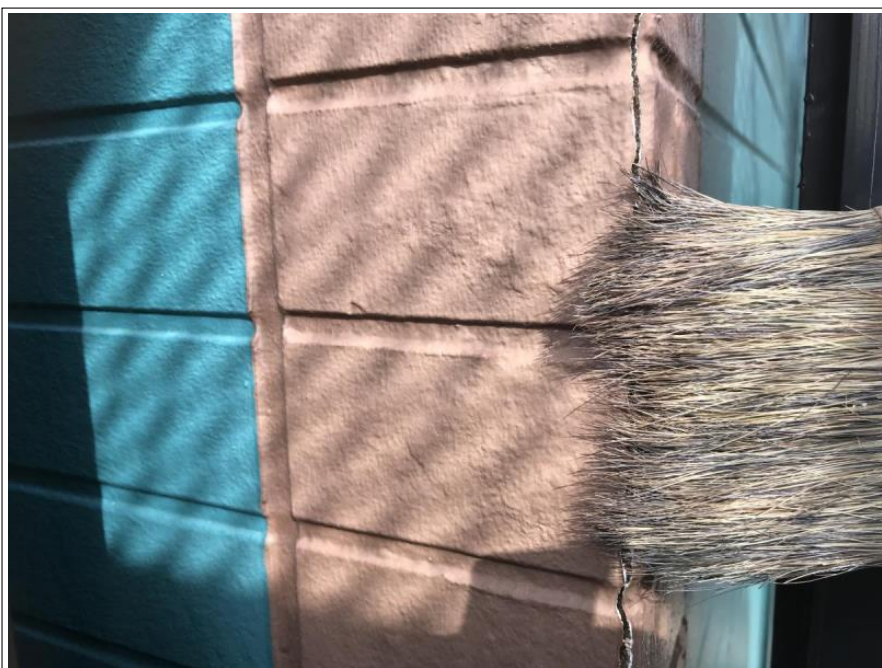
1階外壁 クラック補修

清掃

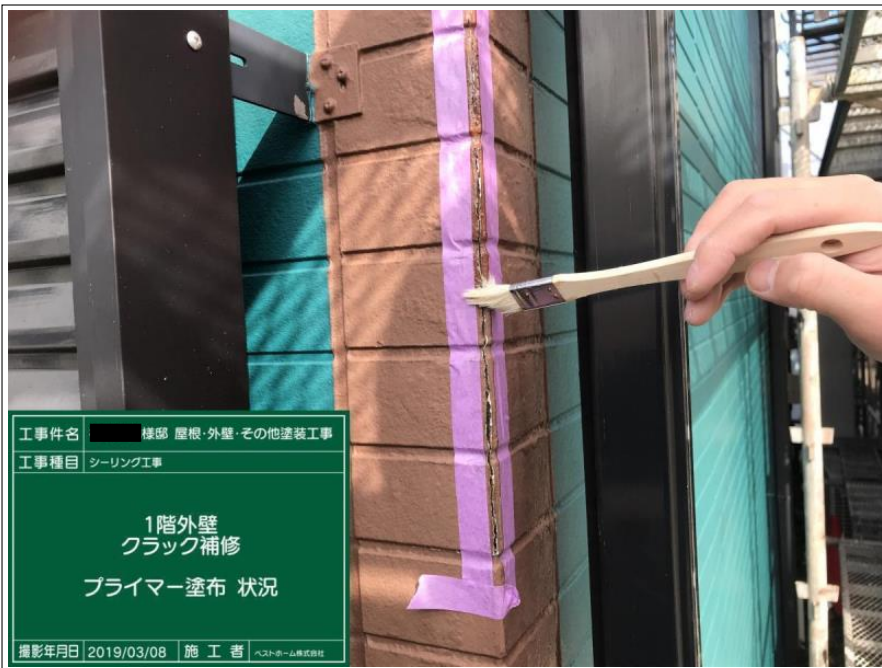
1階外壁 クラック補修

プライマー塗布

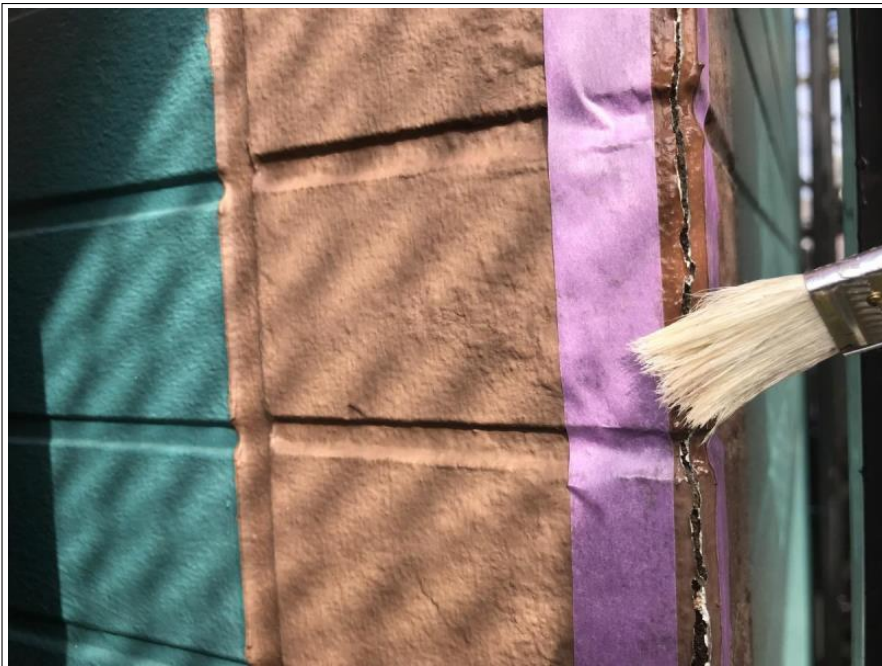
1階外壁 クラック補修

プライマー塗布

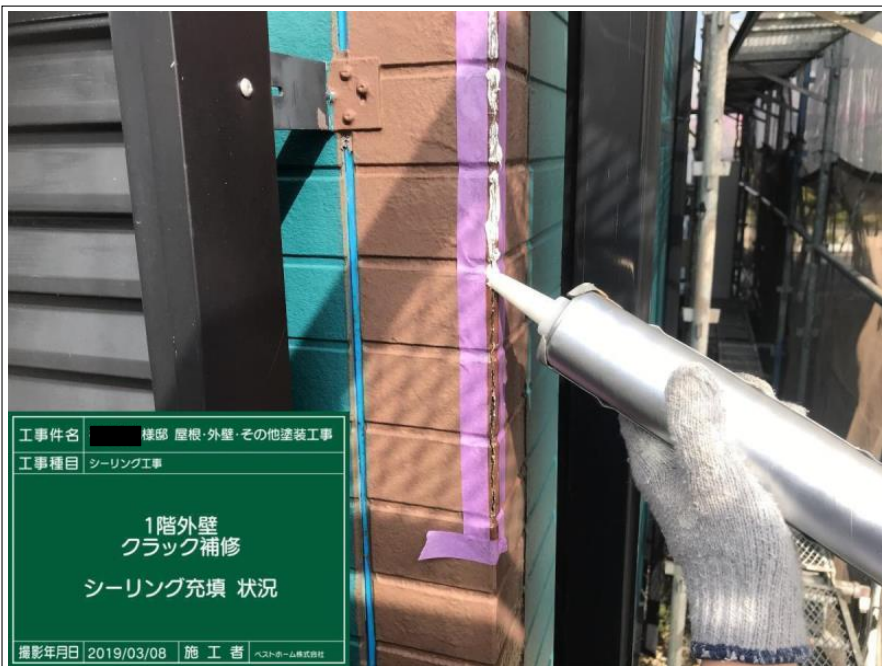
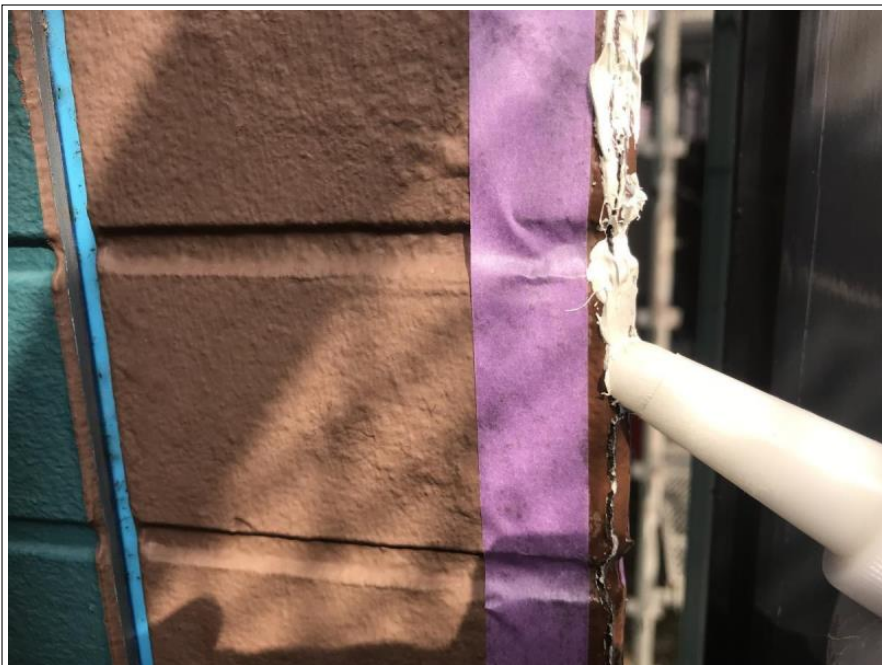
1階外壁 クラック補修

シーリング充填

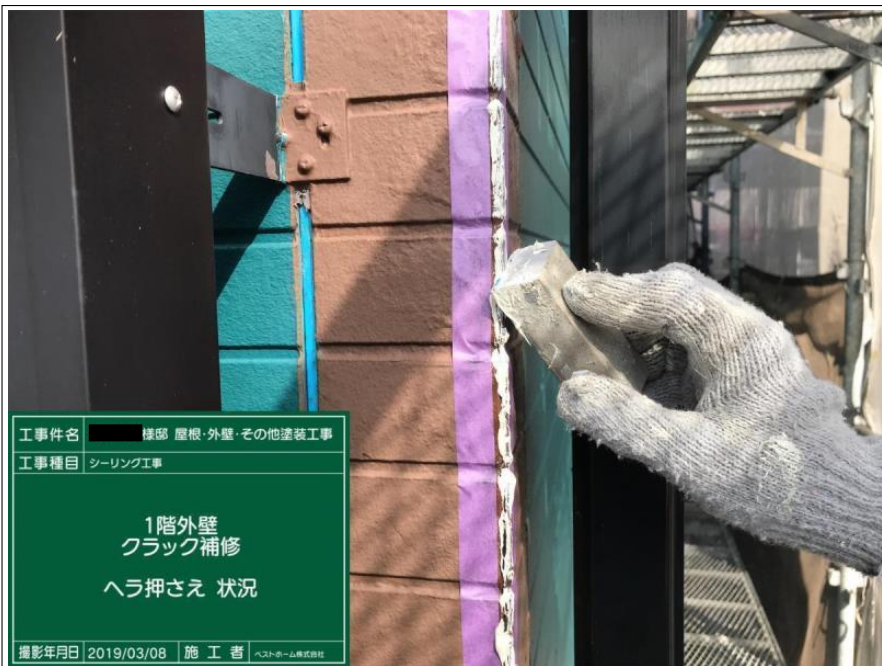
1階外壁 クラック補修

シーリング充填

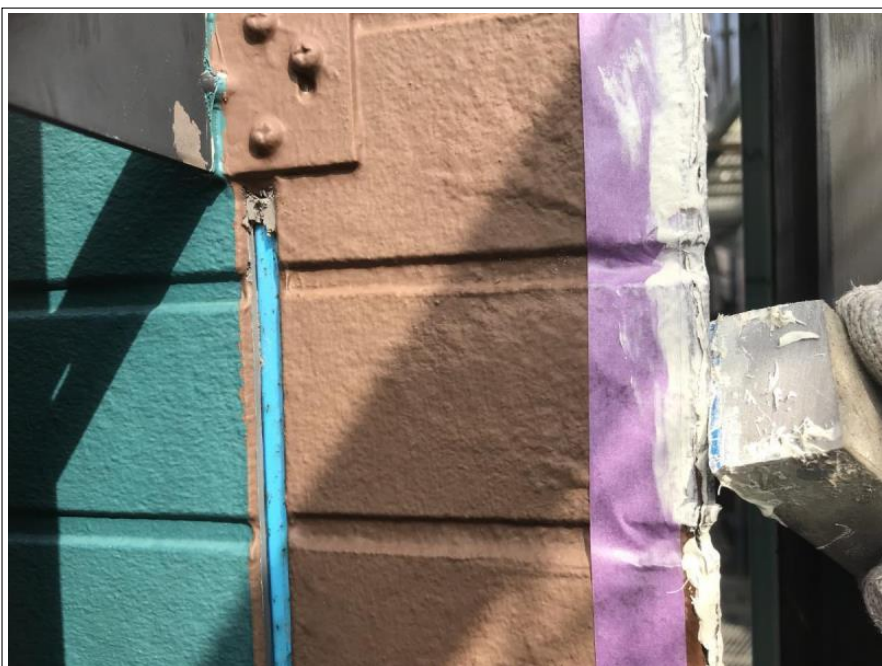
1階外壁 クラック補修

ヘラ押さえ

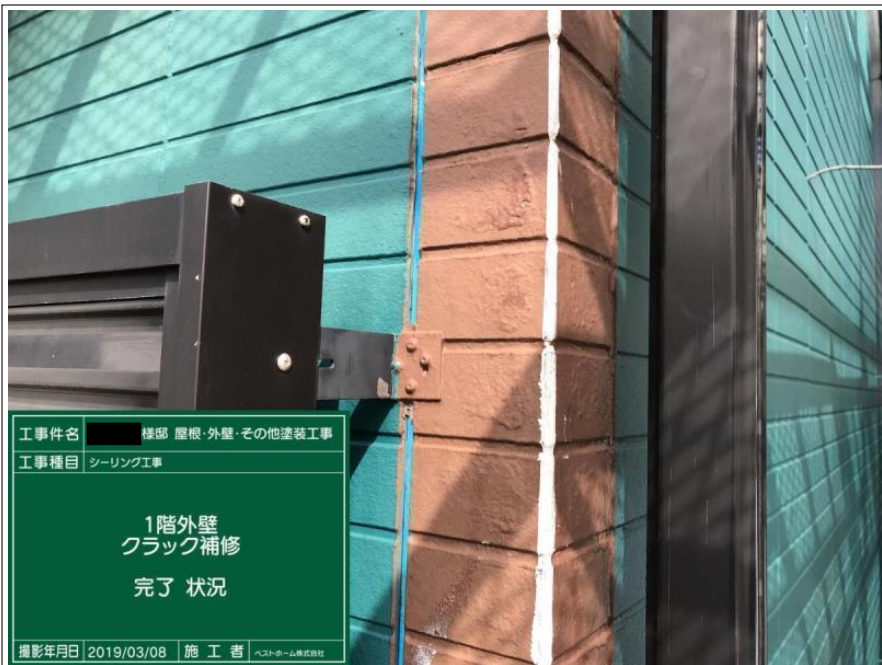
1階外壁 クラック補修

補修完了

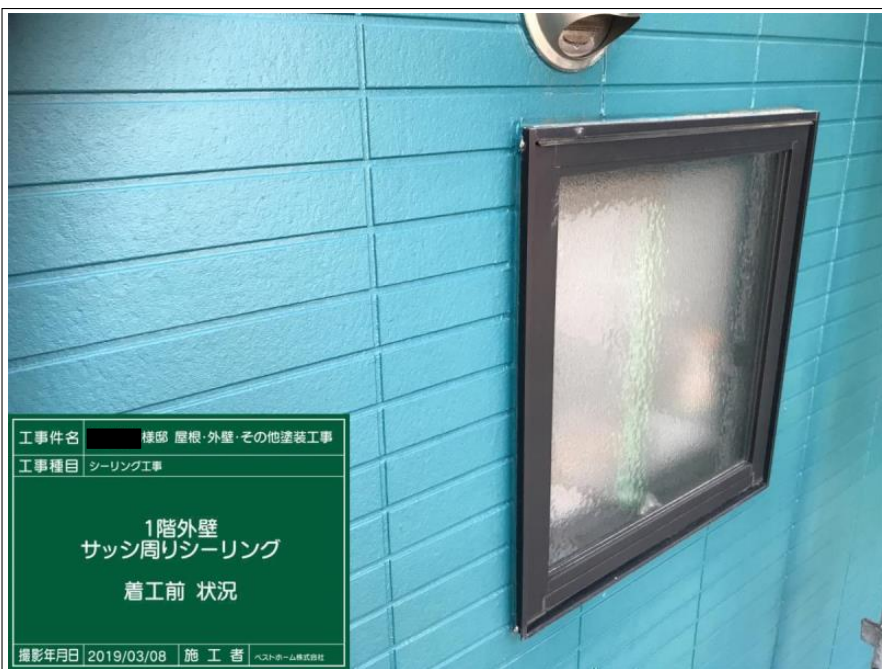
シーリング打ち増し

着工前

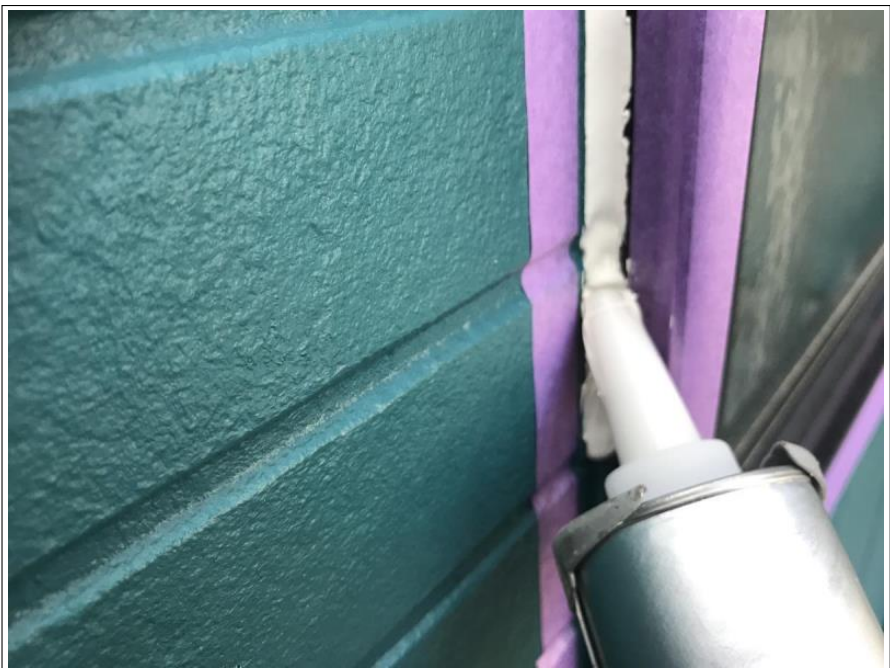
シーリング打ち増し

シーリング充填

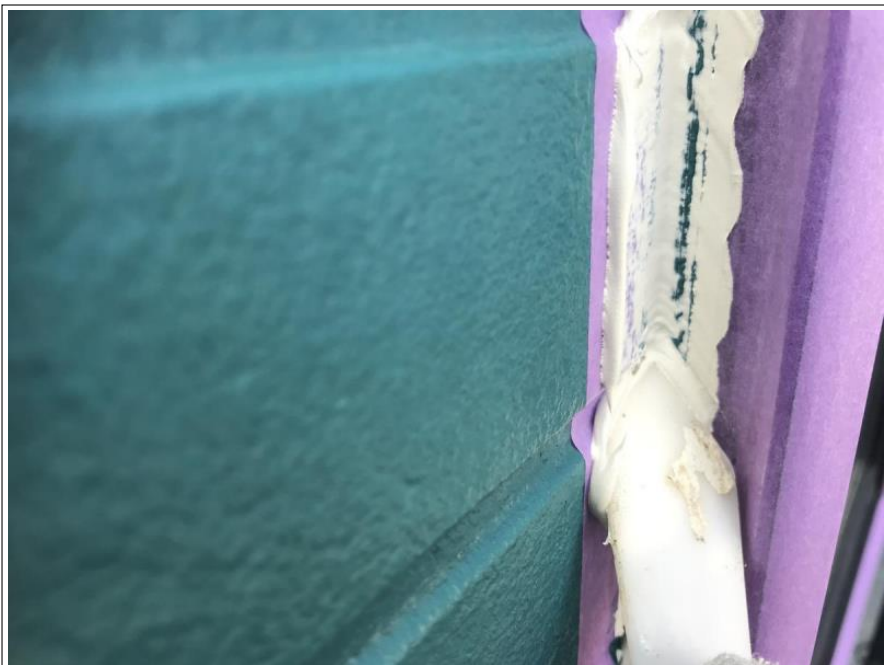
シーリング打ち増し

ヘラ押さえ

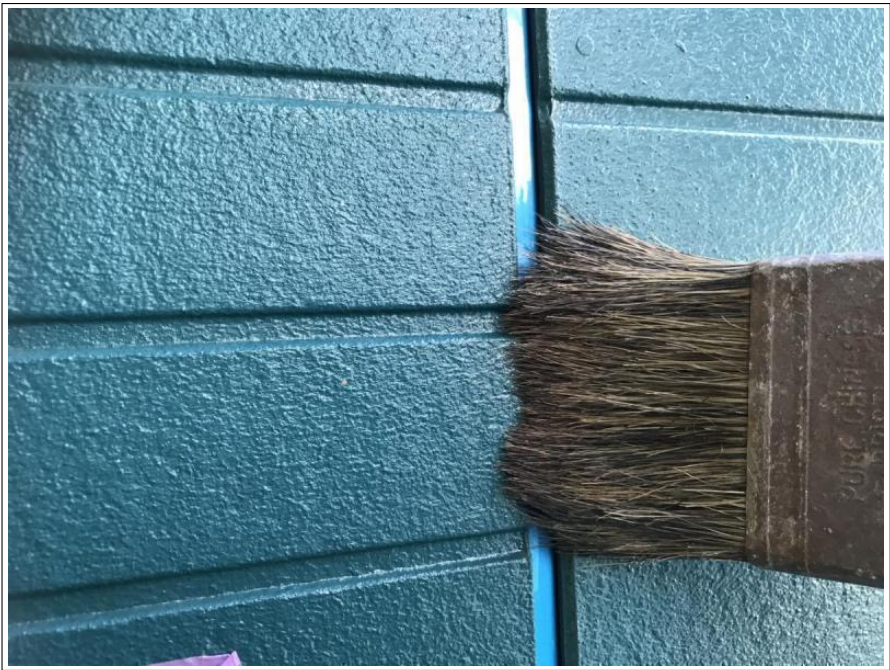
シーリング打替え

目地部 清掃

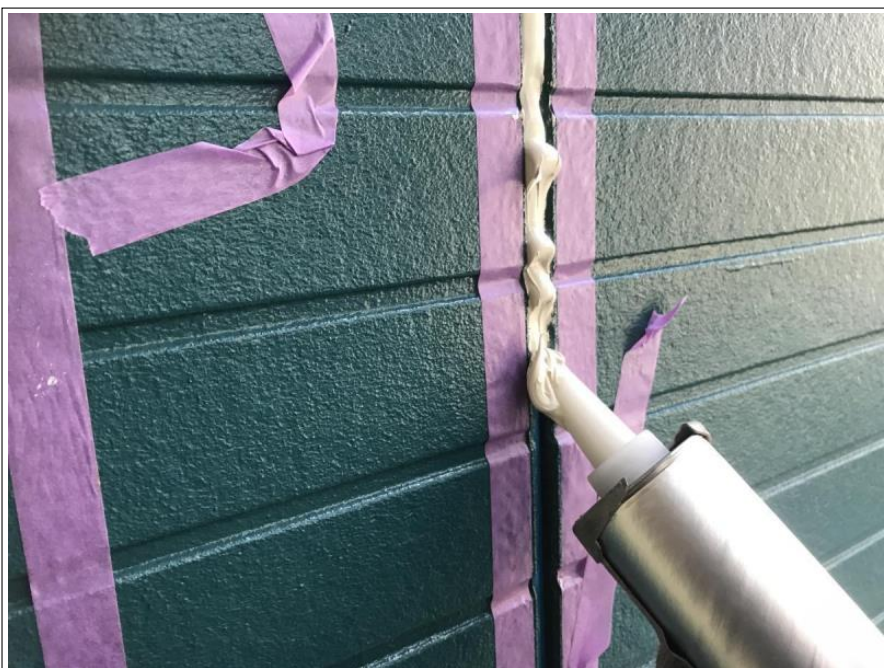
シーリング打替え

シーリング充填
