工事写真報告書

工事箇所 屋根・外壁その他塗装工事

工事住所 糟屋郡 宇美町 神武原

工事施工者 ベストホーム株式会社

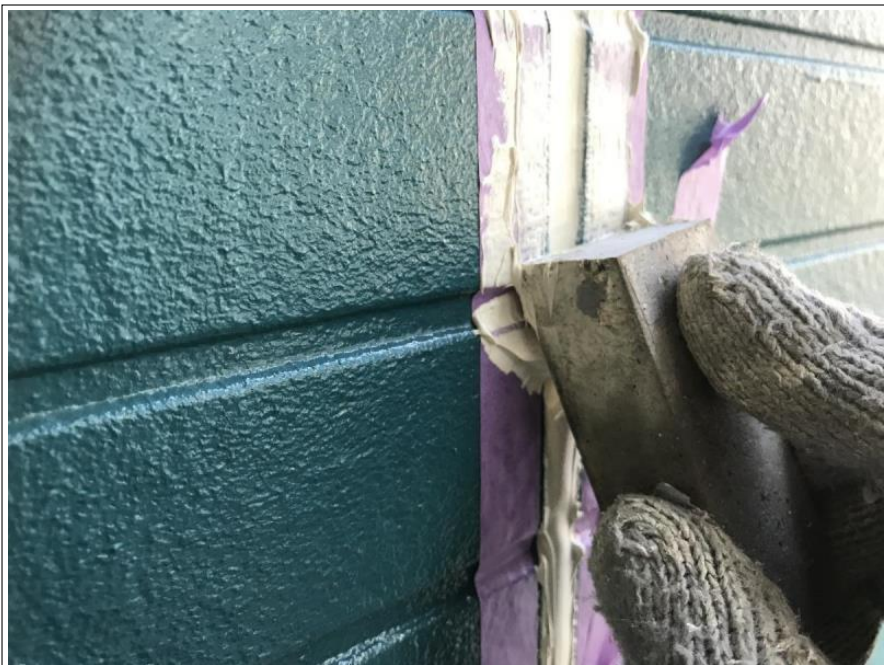
シーリング打替え

シーリング充填

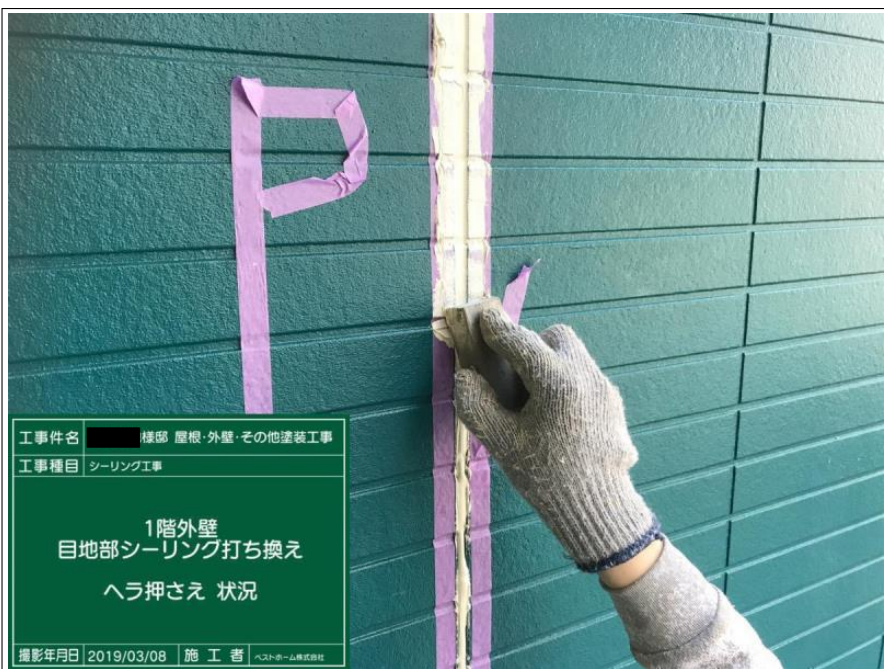
シーリング打替え

ヘラ押さえ

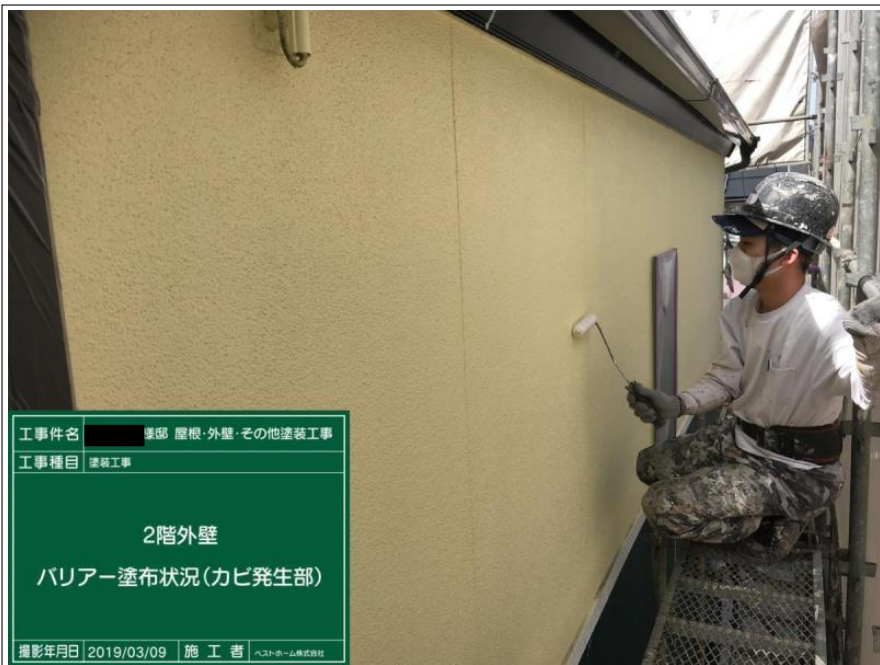
2階 外壁

防カビ下塗り(カビ発生部)

バリアー塗布

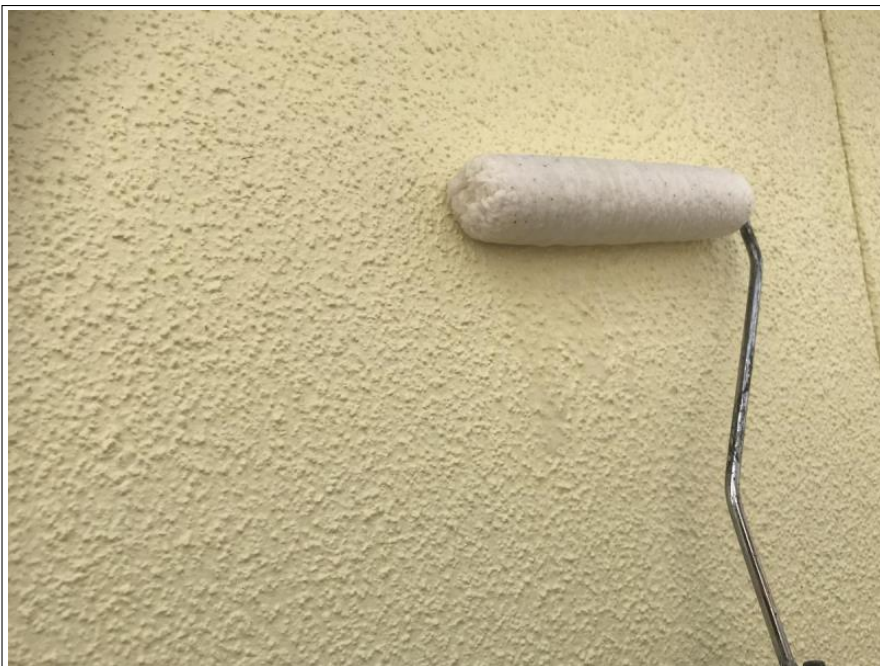
2階 外壁

防カビ下塗り(カビ発生部)

バリアー塗布

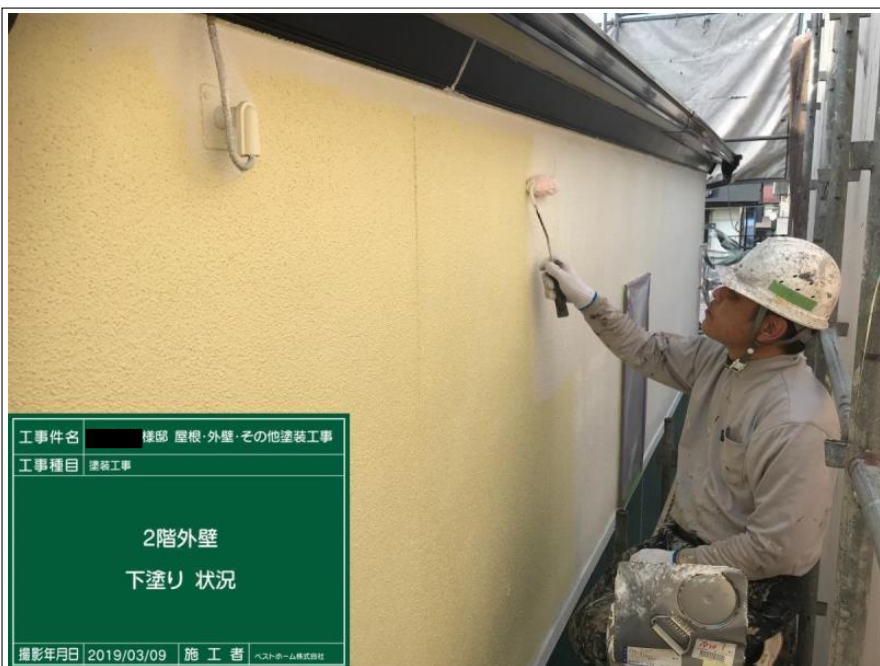
2階 外壁

下塗り

ホワイトフィラーA

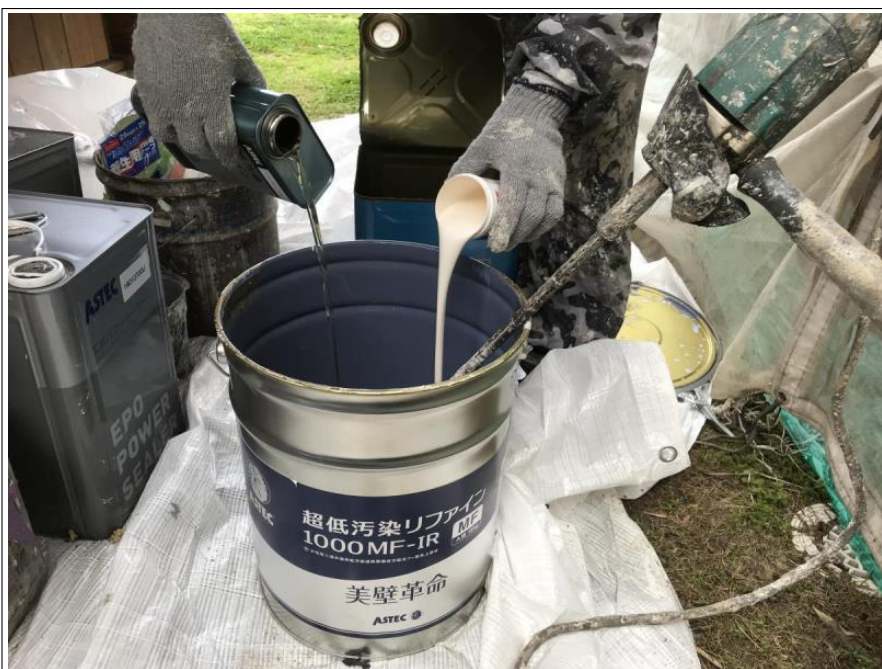
2階 外壁

下塗り

ホワイトフィラーA

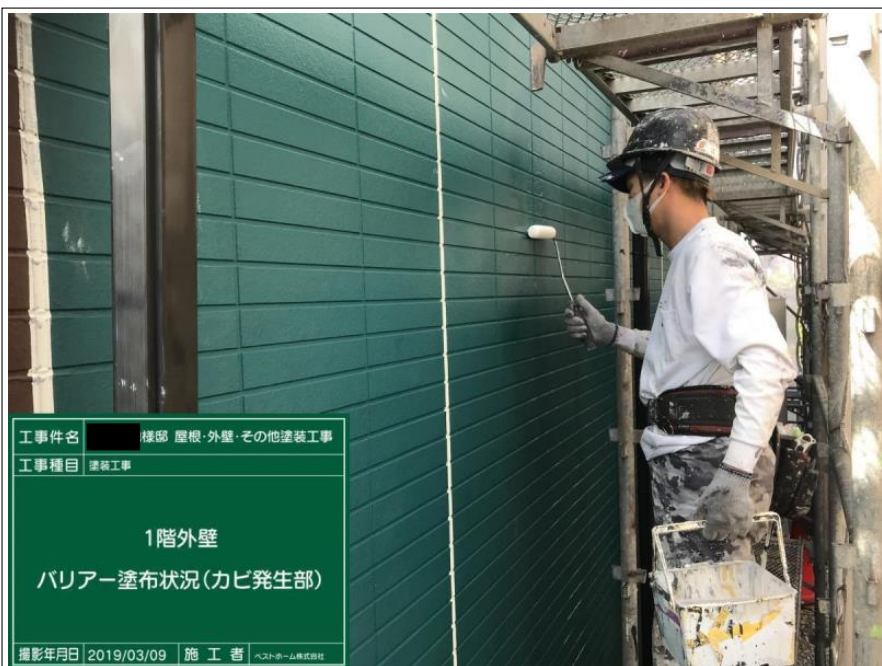
1階外壁

防カビ下塗り(カビ発生部)

バリアー塗布

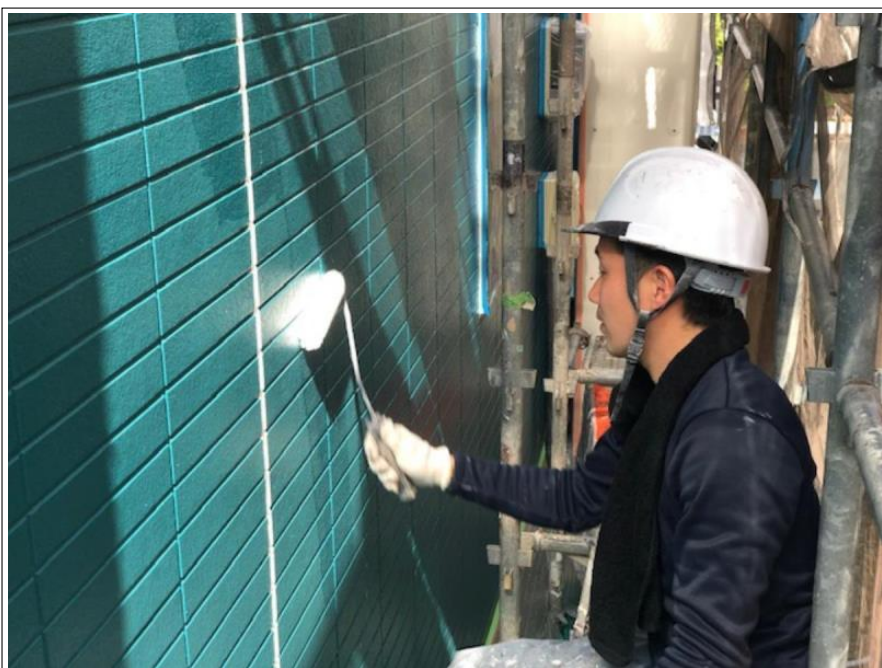
1階外壁

下塗り

エポパワーシーラー

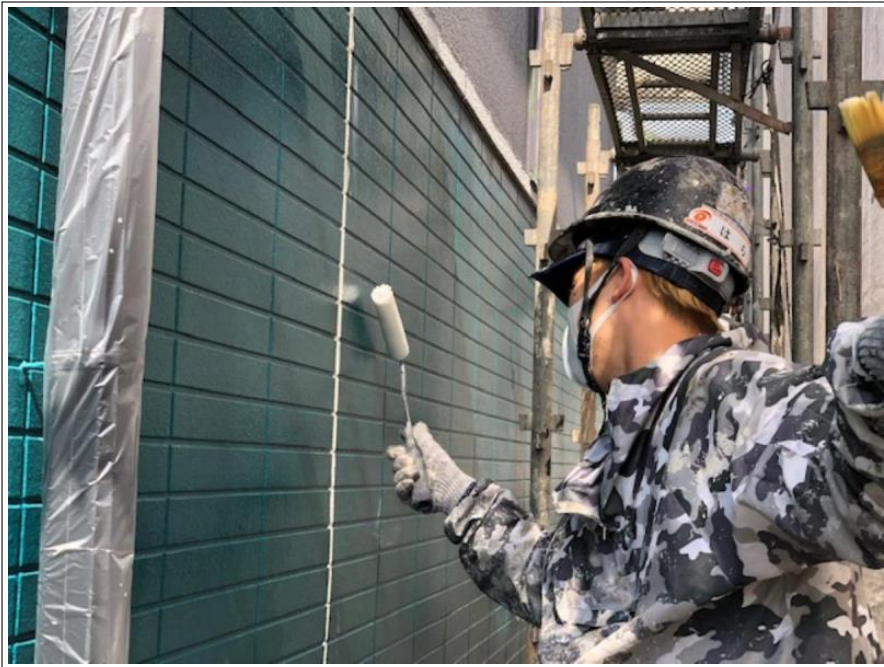
1階外壁

下塗り

エポパワーシーラー

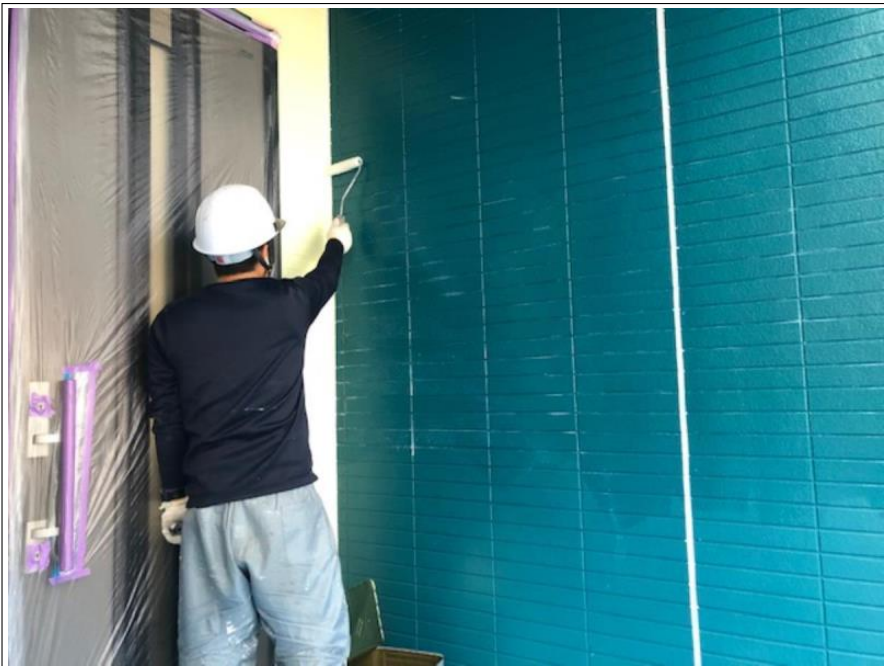
1階外壁

下塗り

エポパワーシーラー

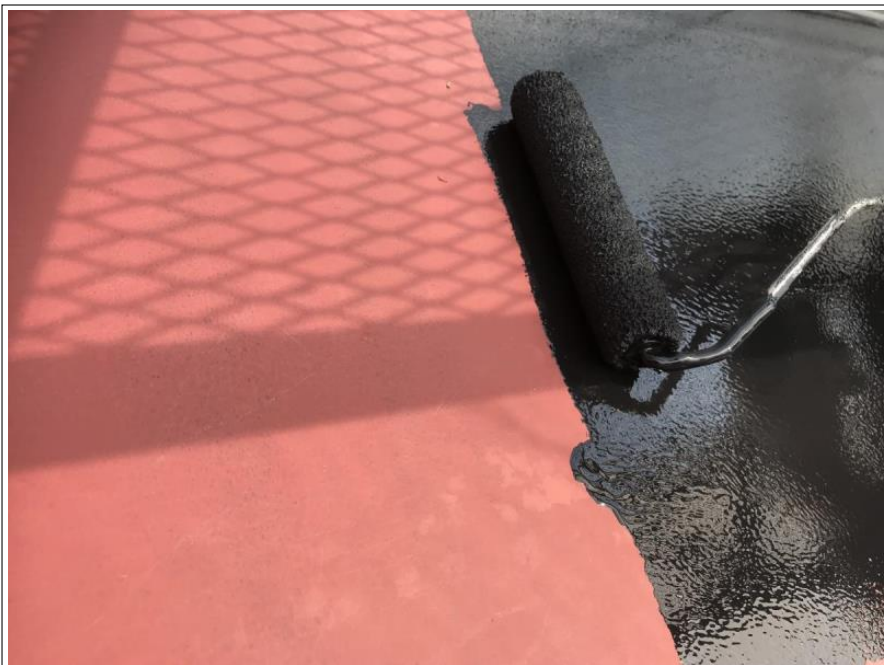
底板金

上塗り 1回目

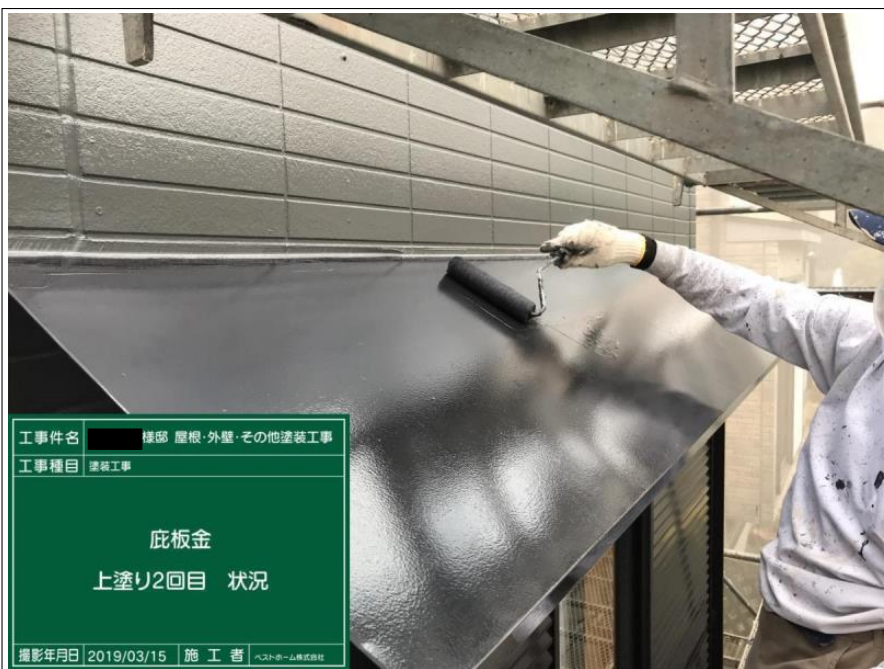
底板金

上塗り 2回目

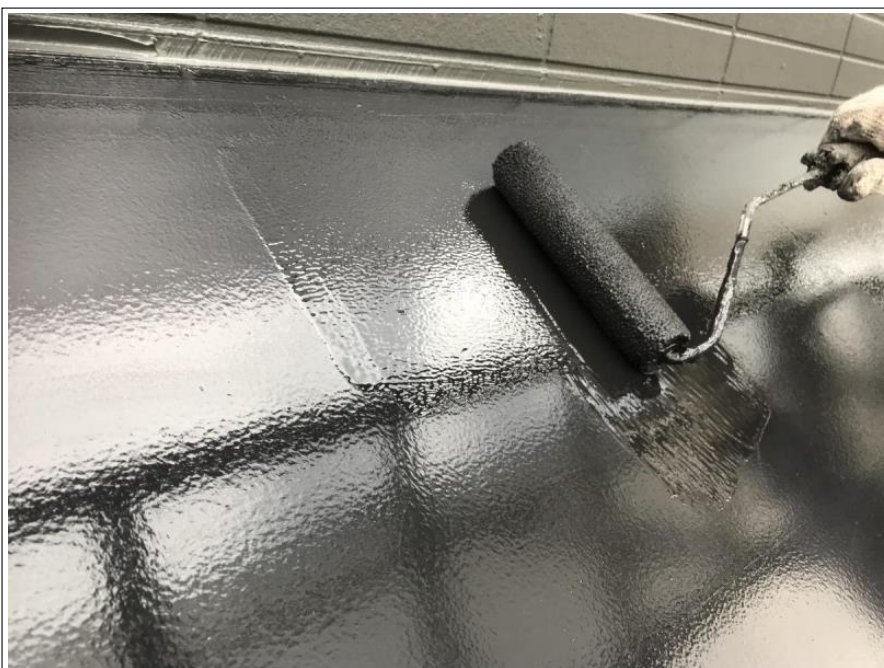
底板金

上塗り 2回目

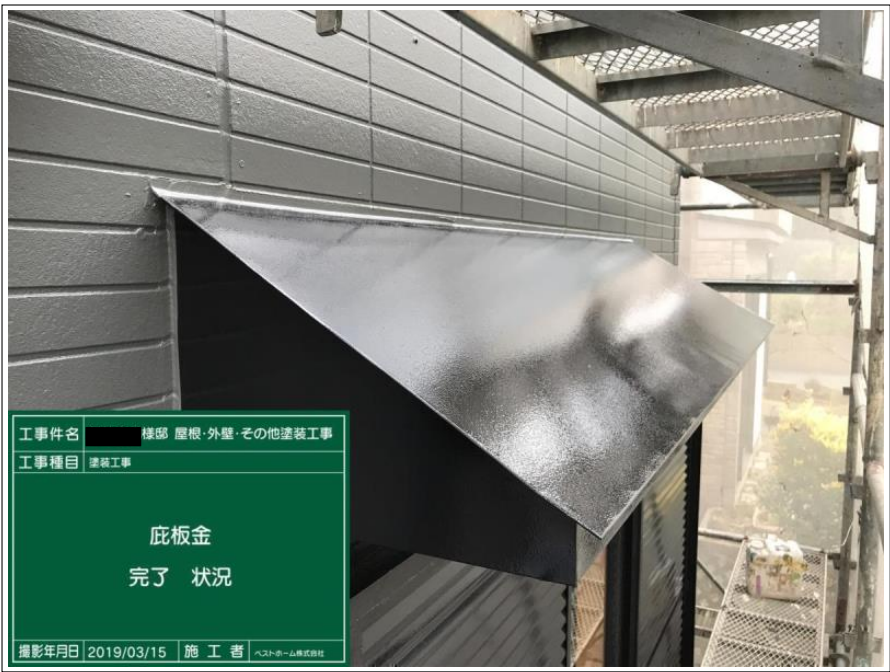
底板金

施工完了

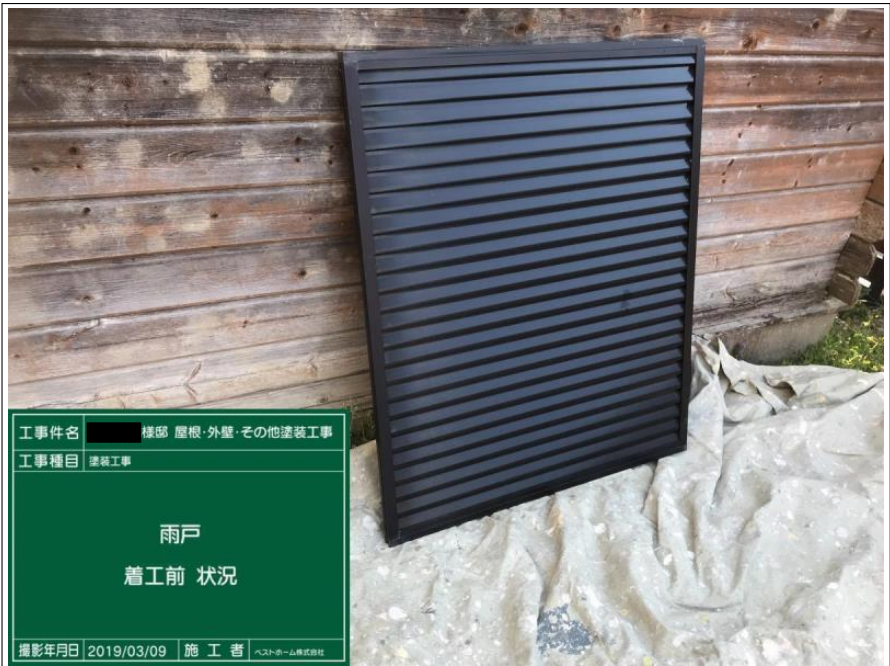
雨戸

着工前

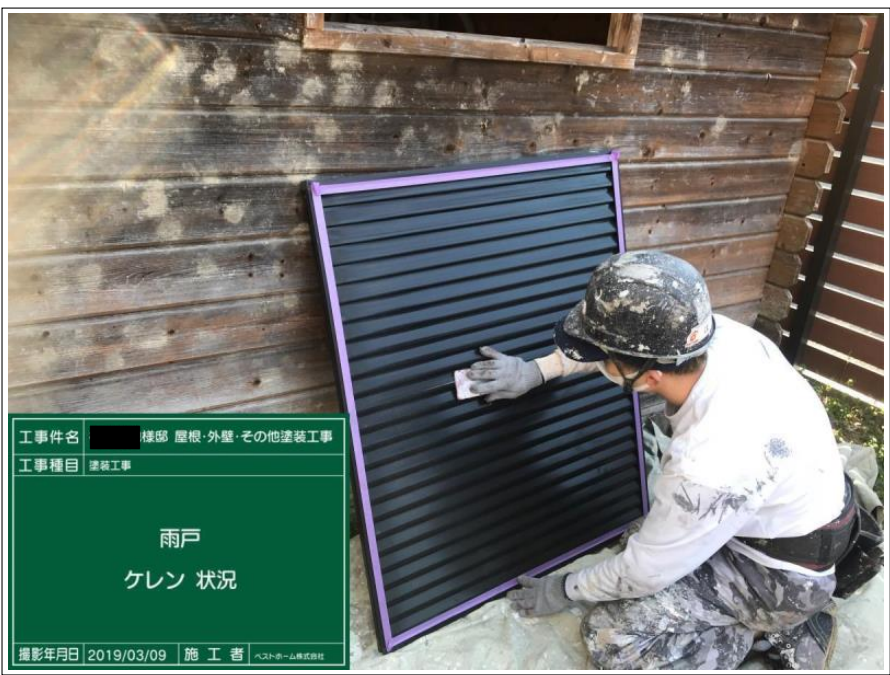
雨戸

ケレン

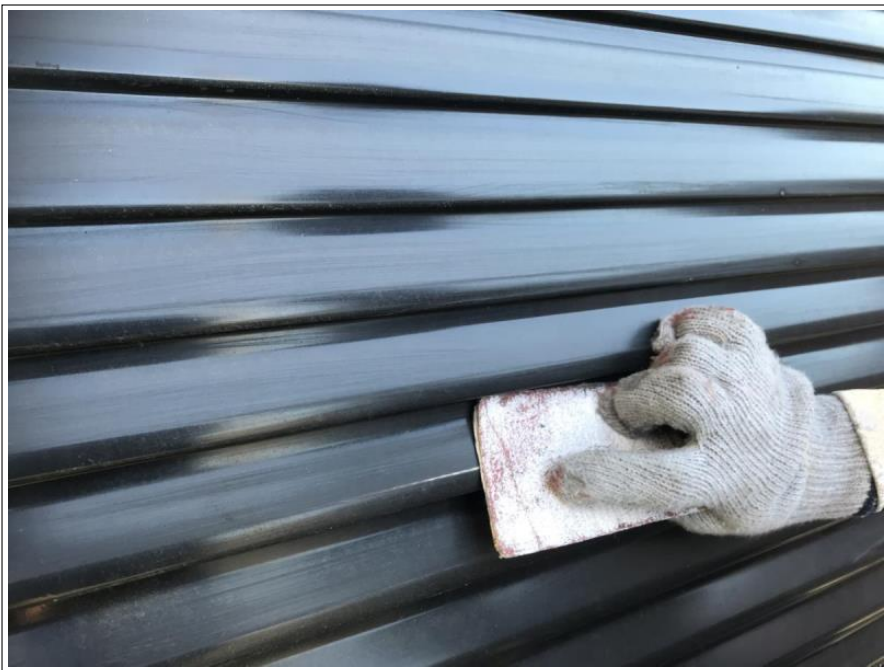
雨戸

ケレン

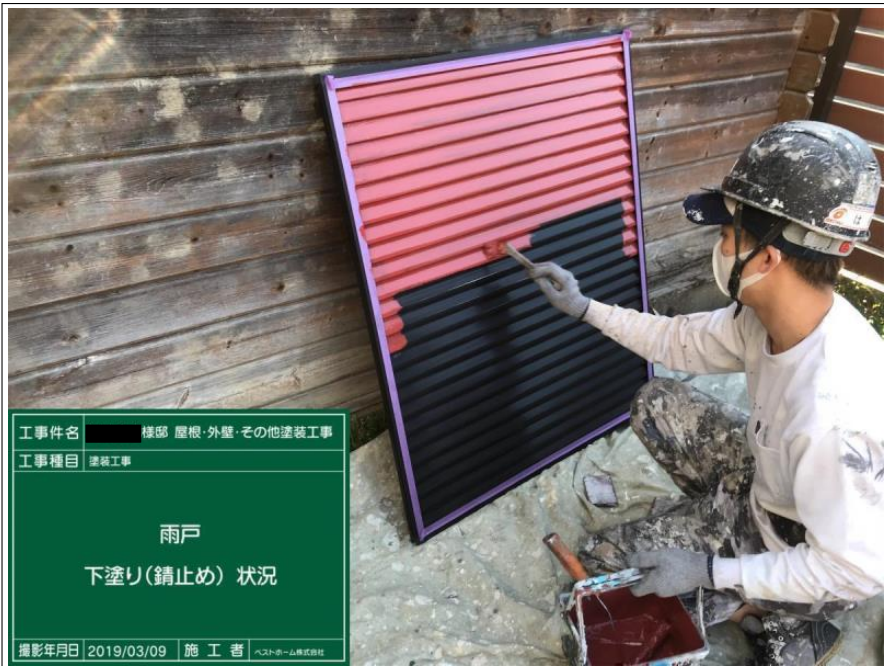
雨戸

下塗り錆止め

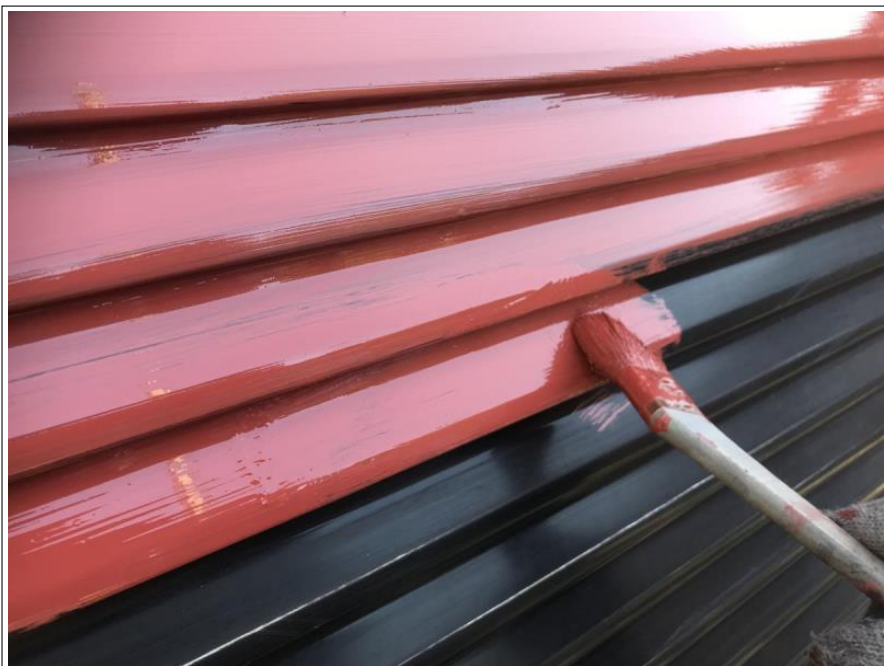
雨戸

下塗り錆止め

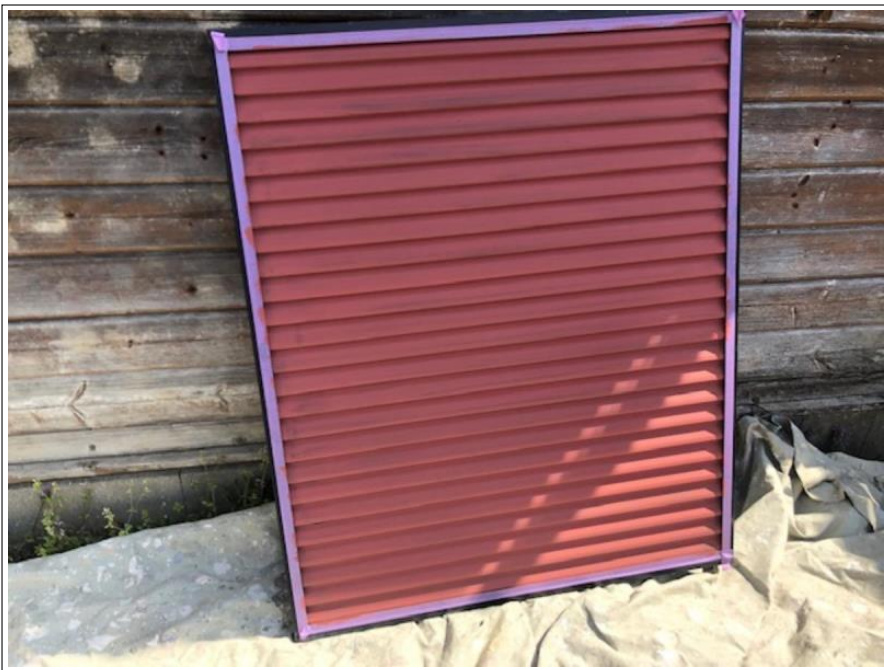
雨戸

下塗り錆止め

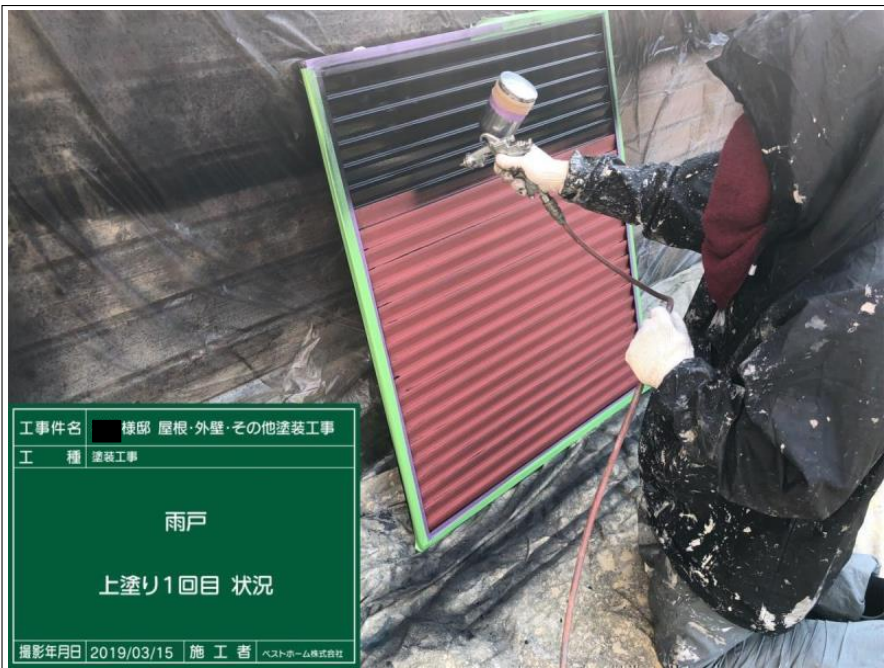
雨戸

上塗り 1回目

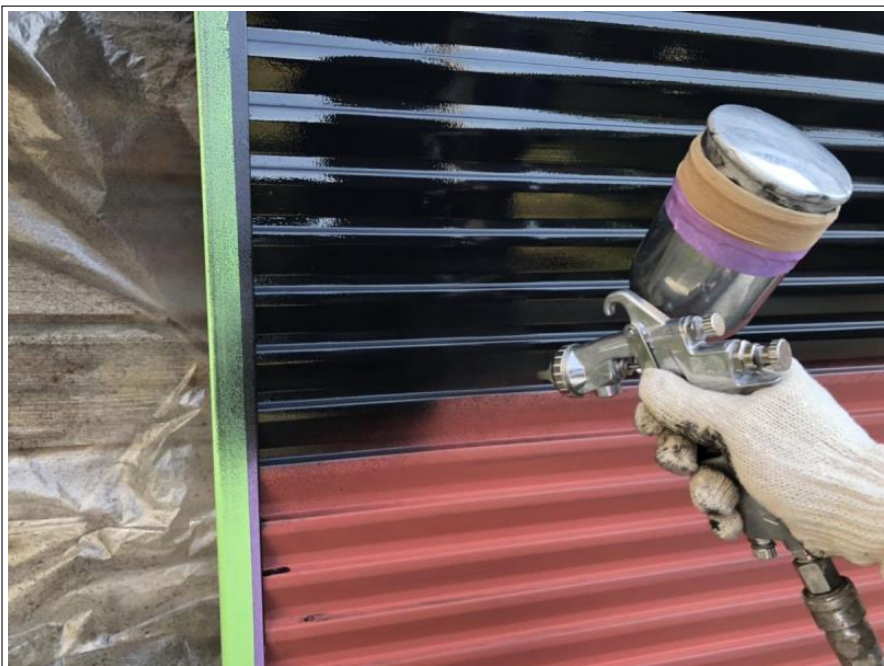
雨戸

上塗り 1回目

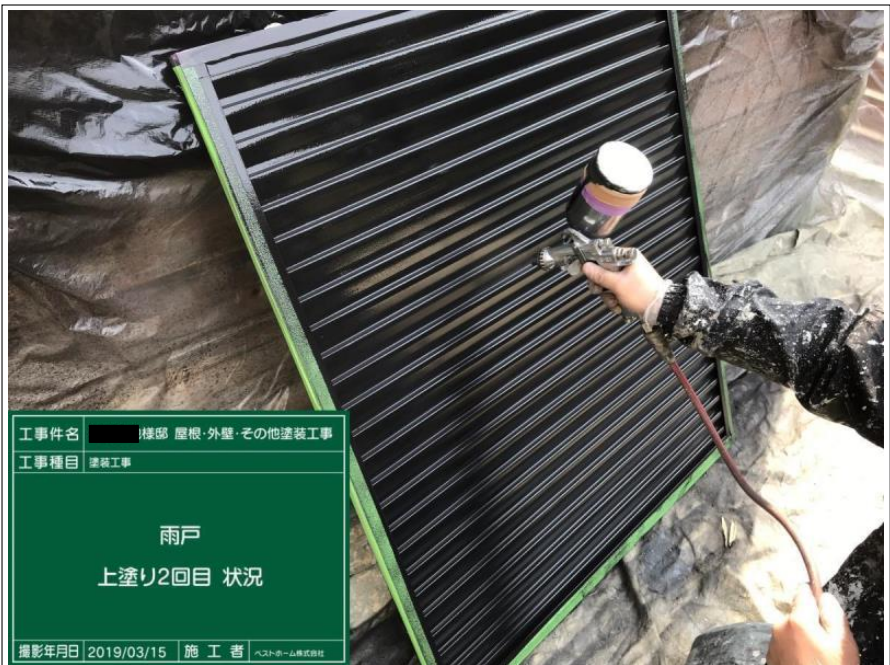
雨戸

上塗り 2回目

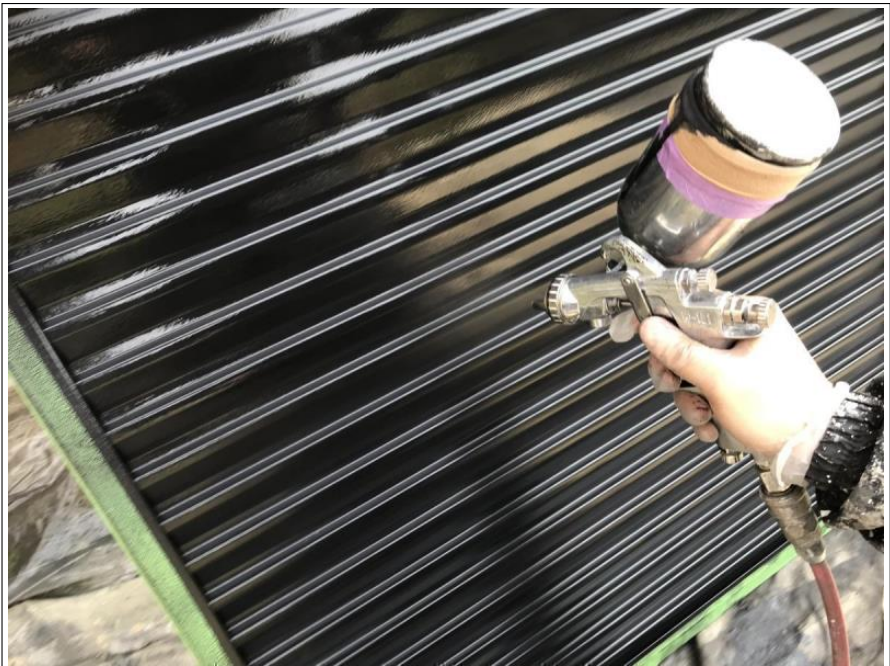
雨戸

上塗り 2回目

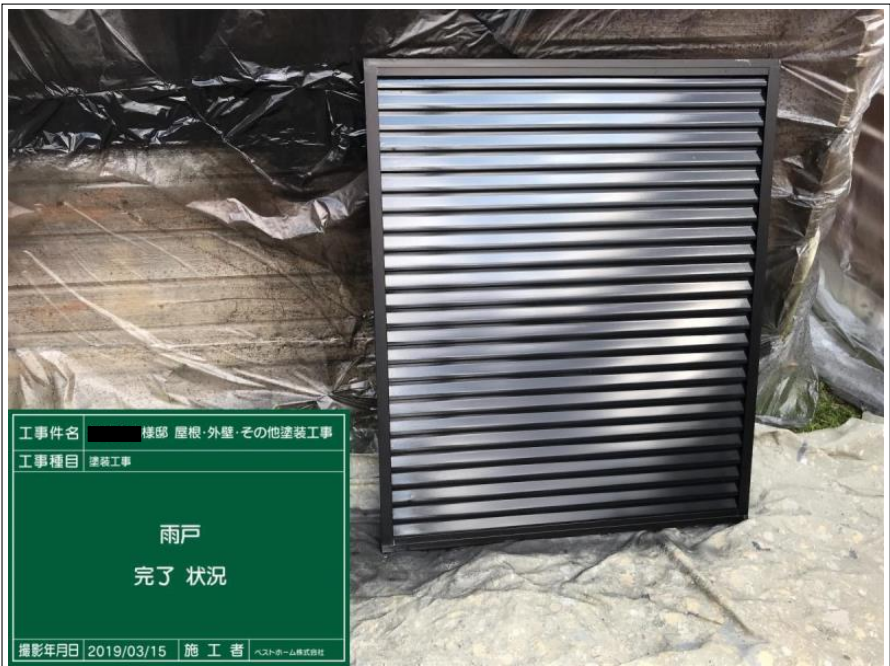
雨戸

施工完了

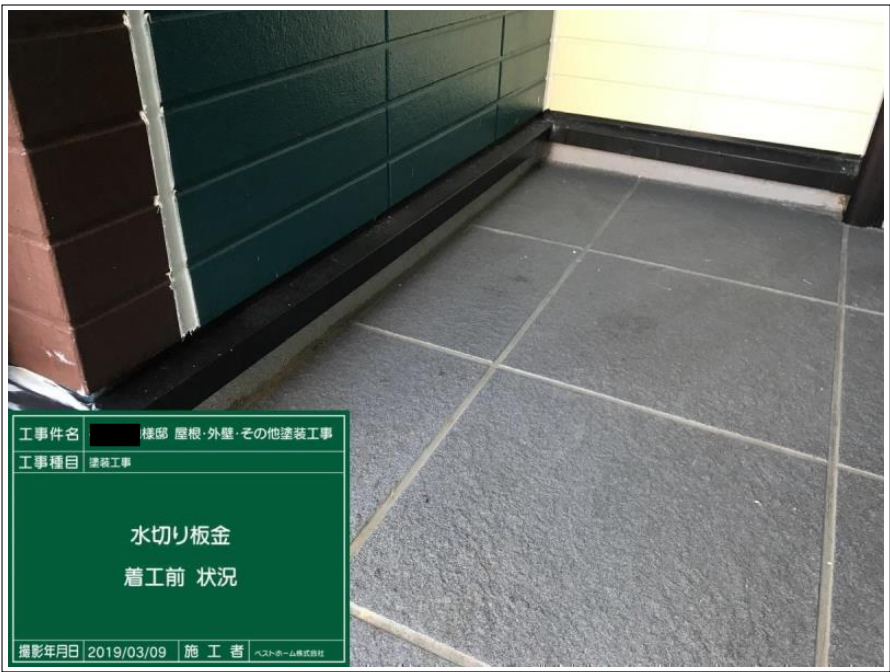
水切り板金

着工前

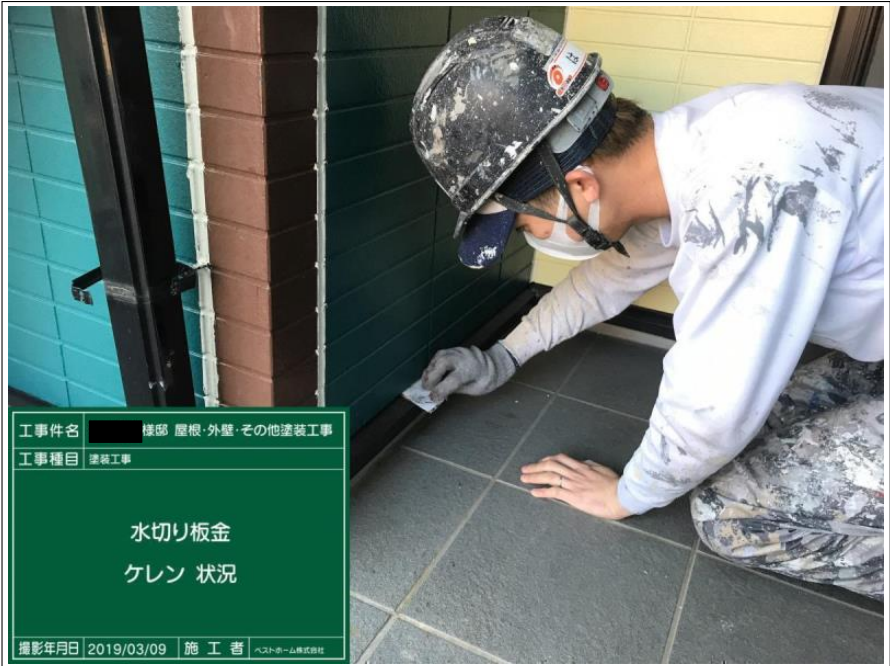
水切り板金

ケレン

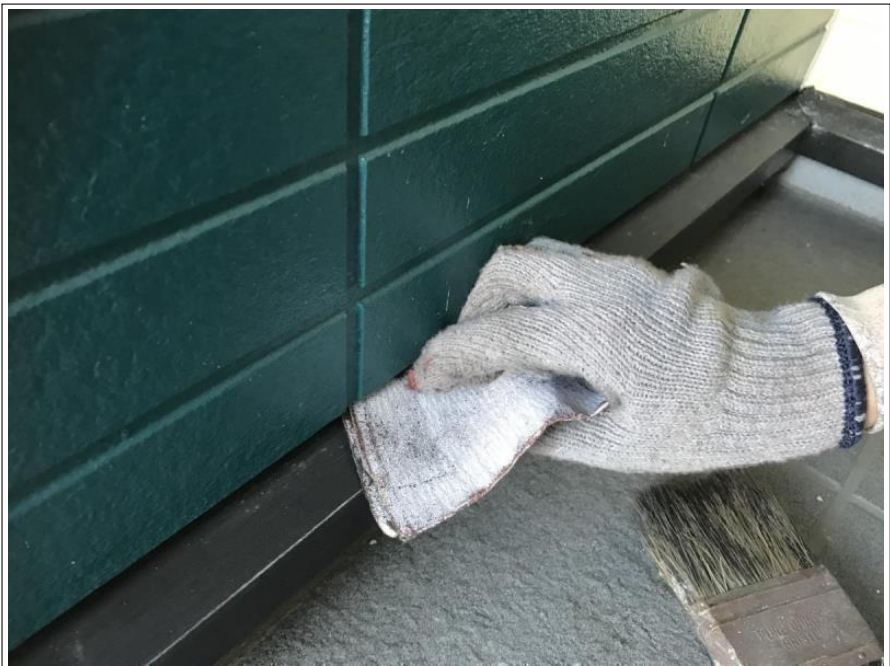
水切り板金

ケレン

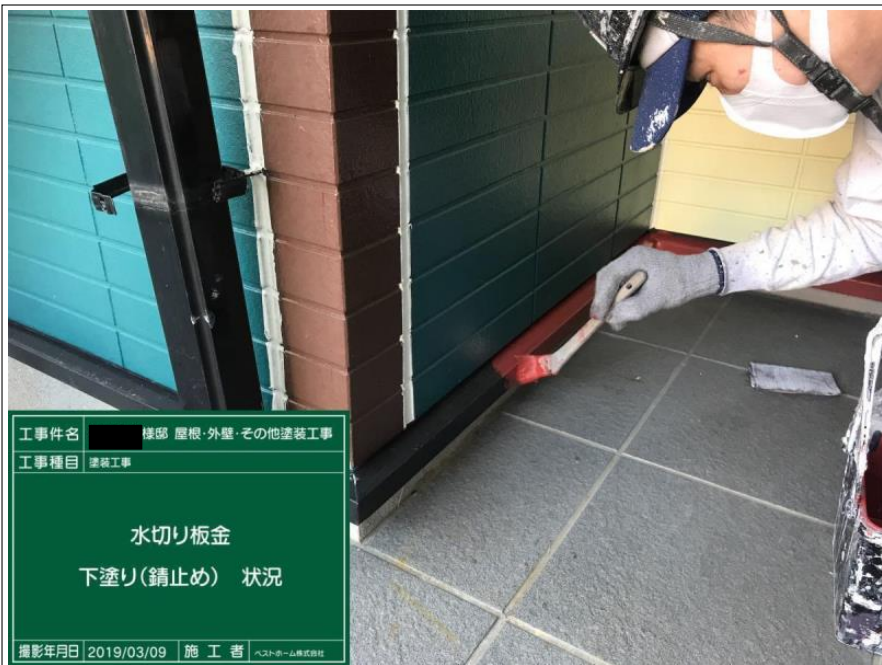
水切り板金

下塗り錆止め

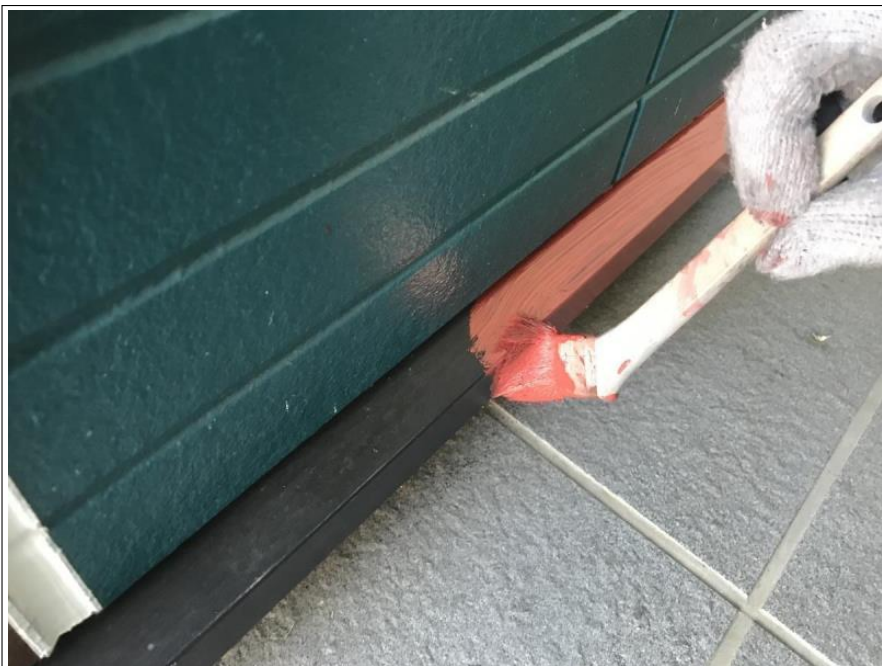
水切り板金

下塗り錆止め

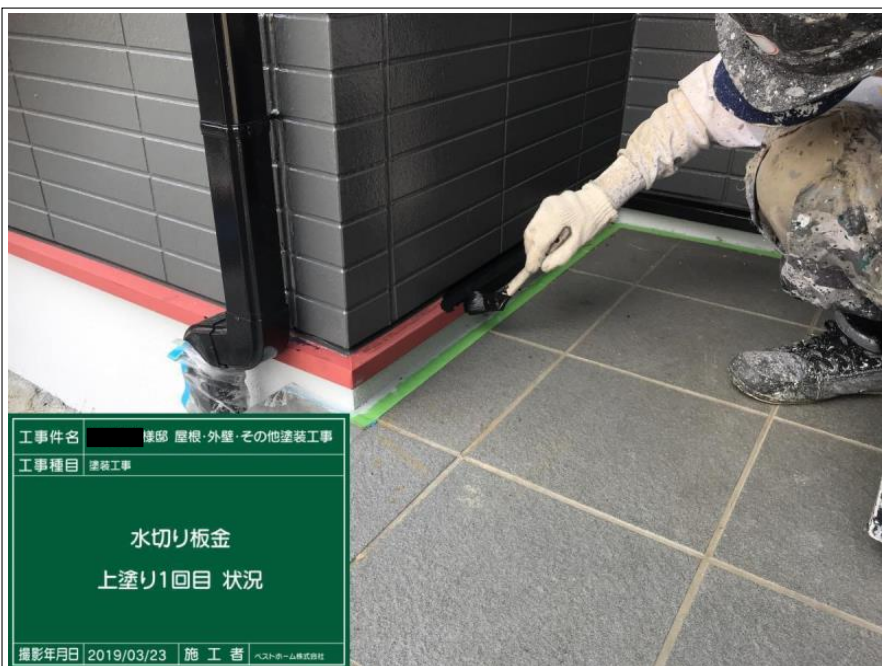
水切り板金

上塗り 1回目

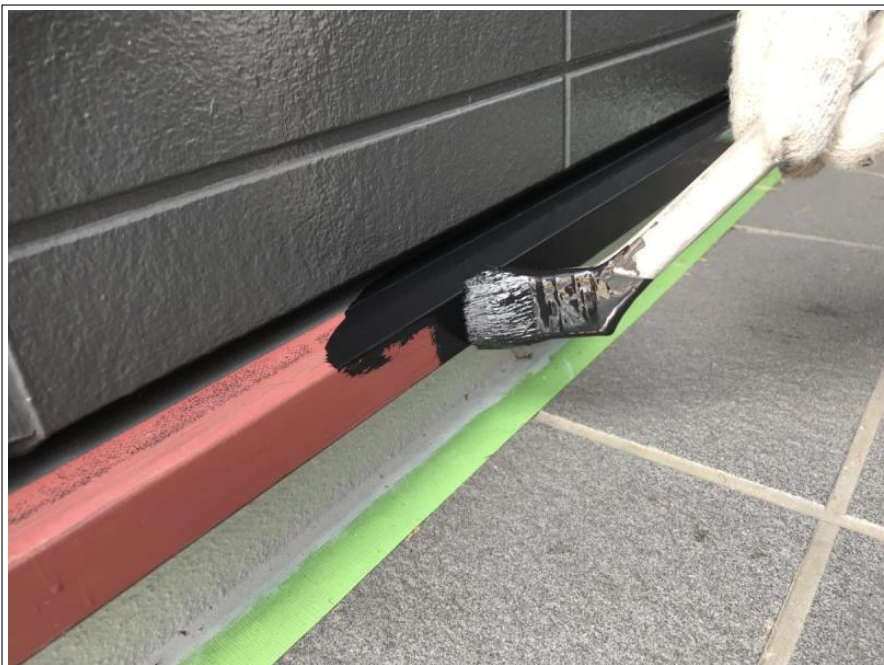
水切り板金

上塗り 1回目

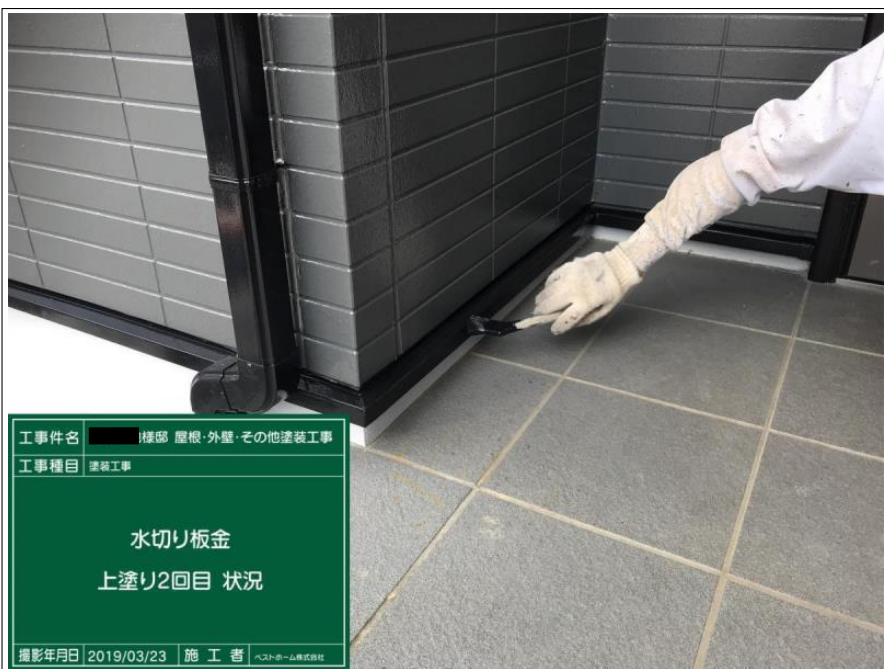
水切り板金

上塗り 2回目

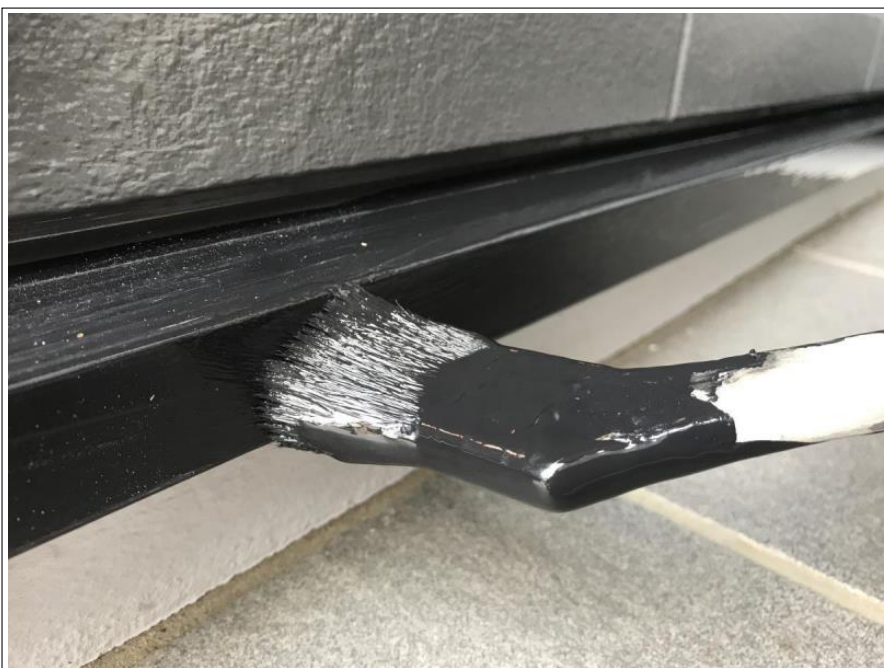
水切り板金

上塗り 2回目

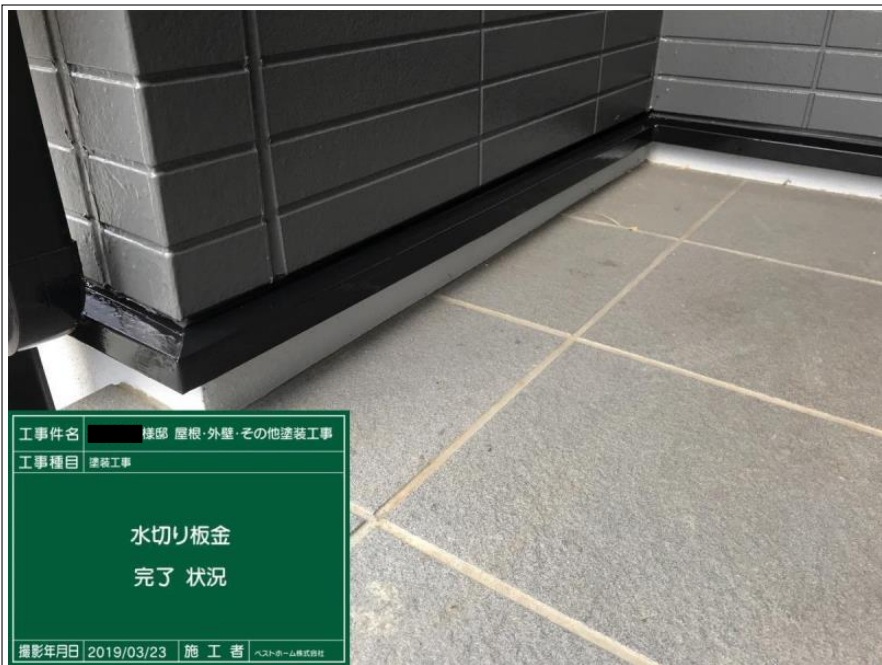
水切り板金

施工完了

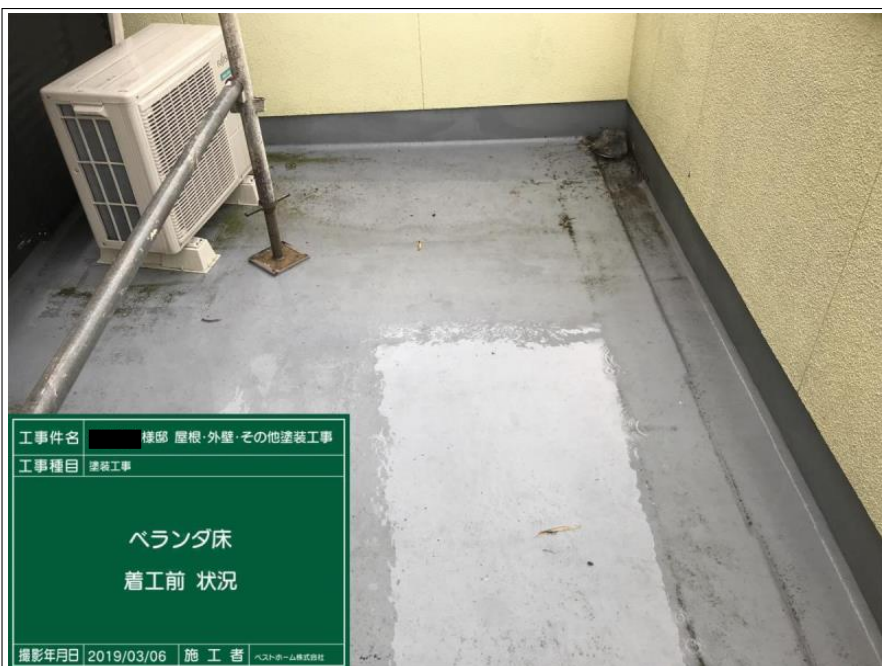
ベランダ床

着工前

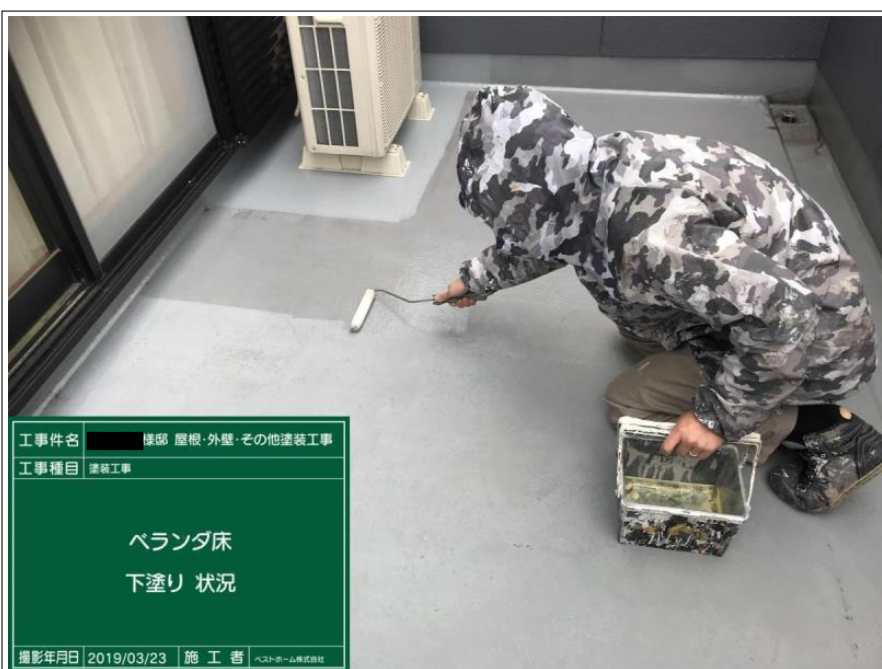
ベランダ床

下塗り

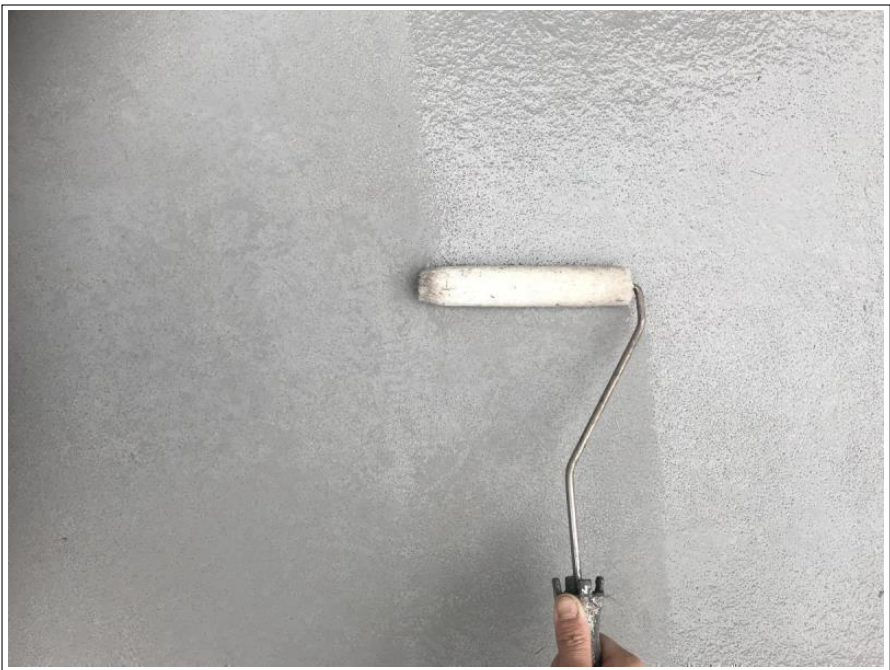
ベランダ床

下塗り

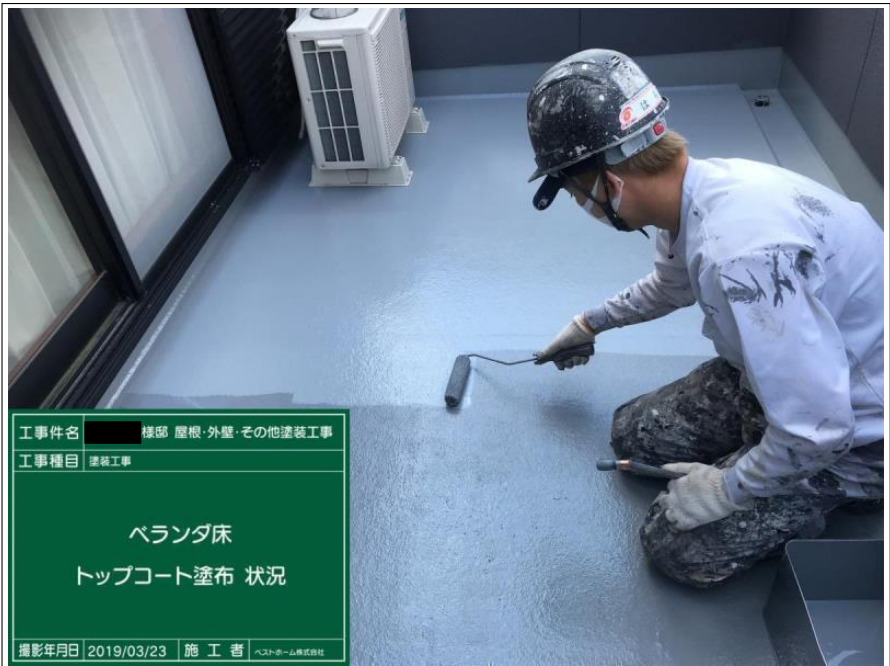
ベランダ床

トップコート塗布
