工事写真報告書

工事箇所 屋根・外壁その他塗装工事

工事住所 糟屋郡 宇美町 神武原

工事施工者 ベストホーム株式会社

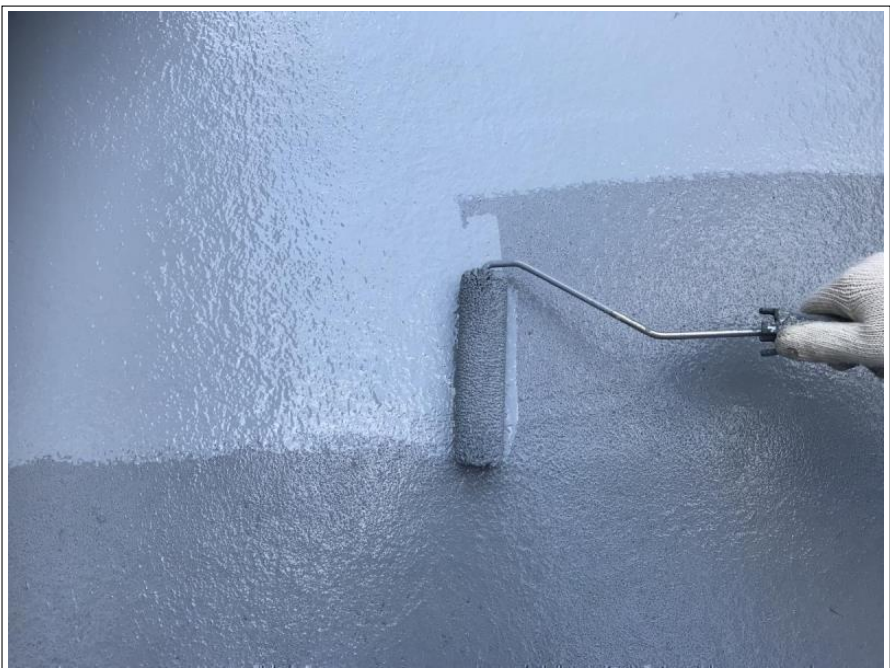
ベランダ床

トップコート塗布

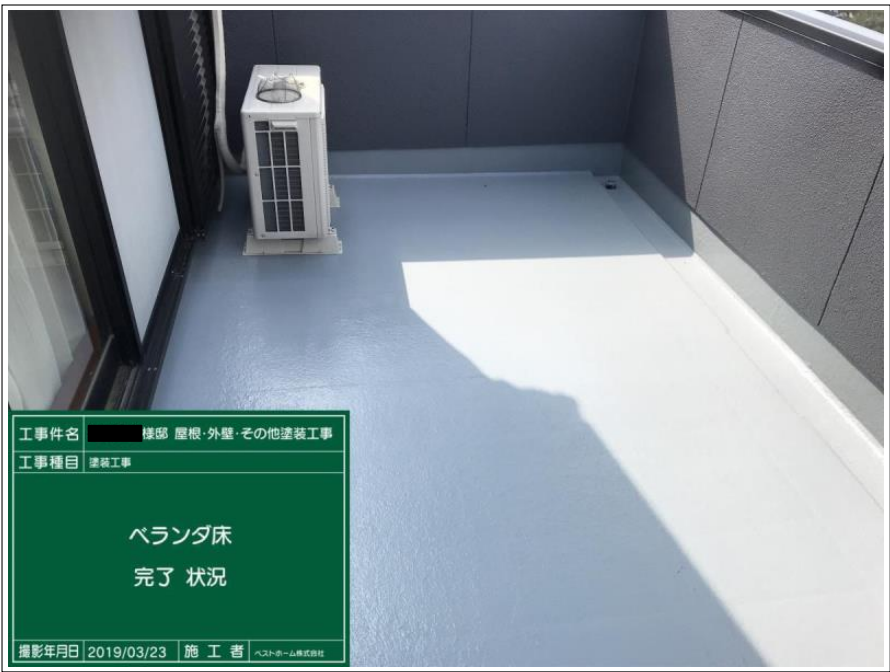
ベランダ床

施工完了

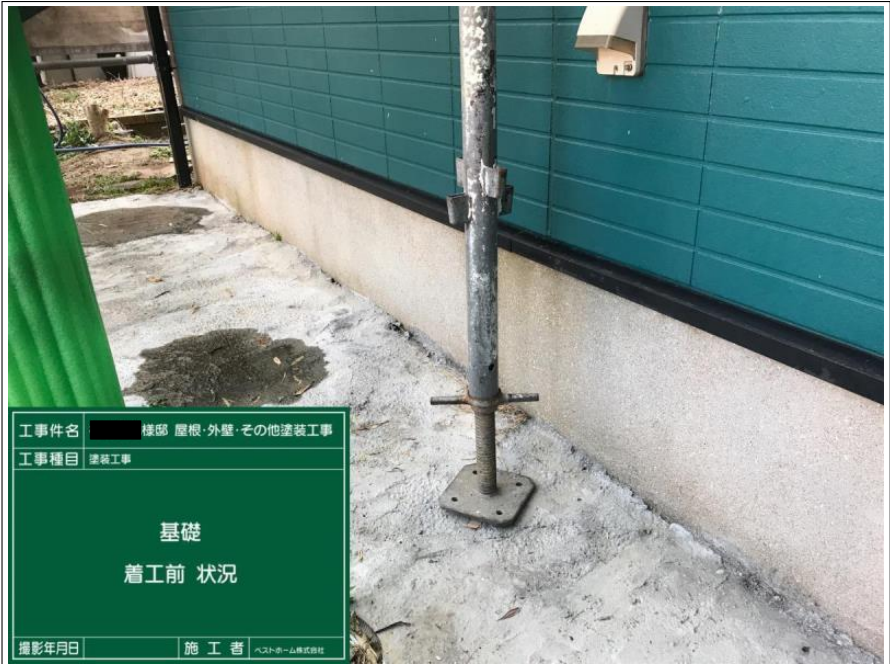
基礎

着工前

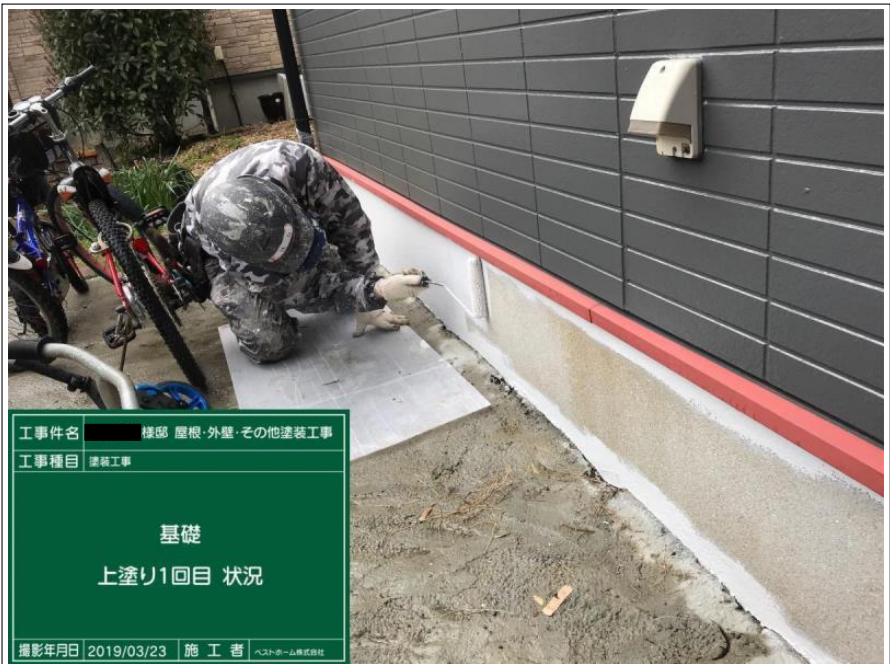
基礎

上塗り 1回目

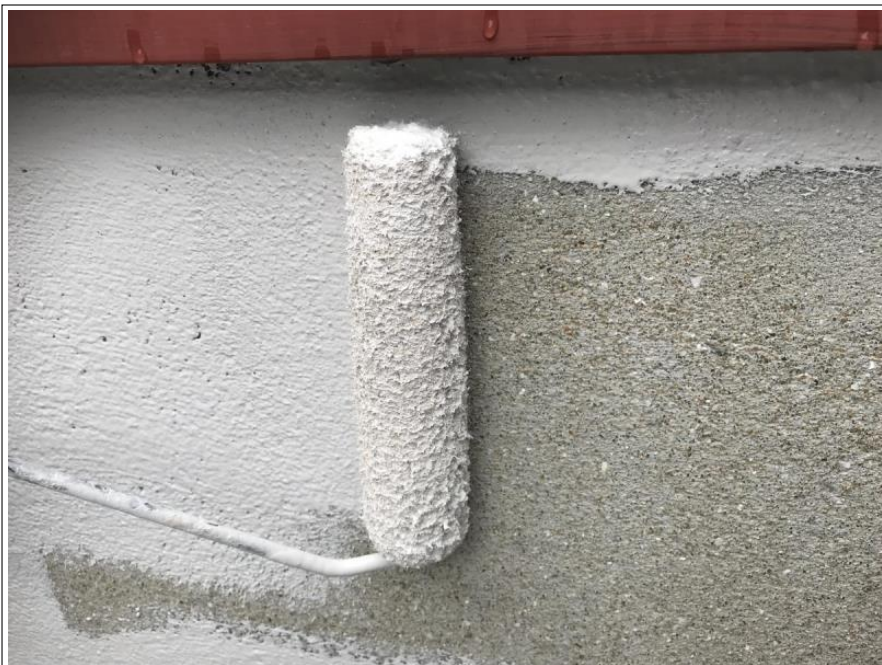
基礎

上塗り 1回目

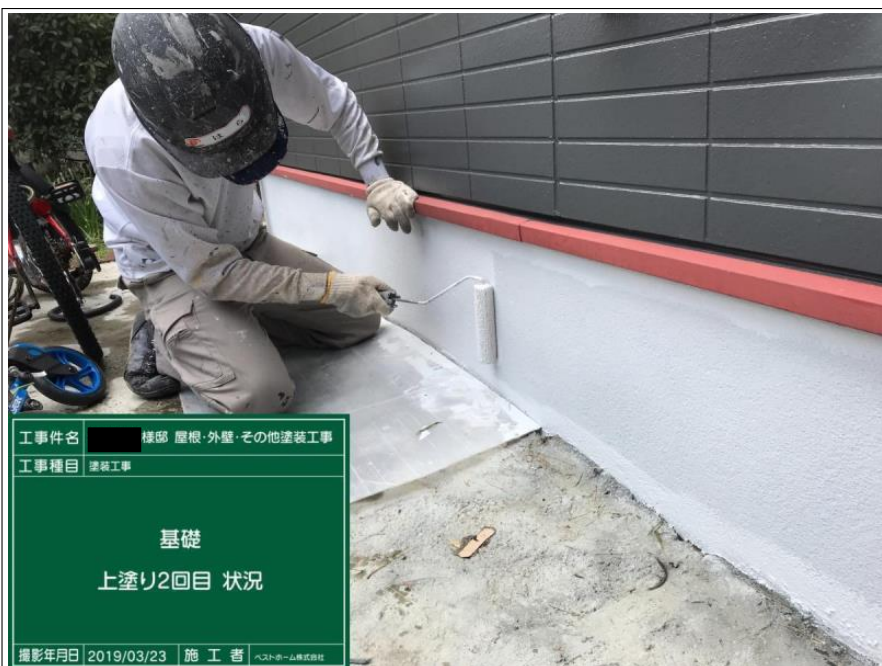
基礎

上塗り 2回目

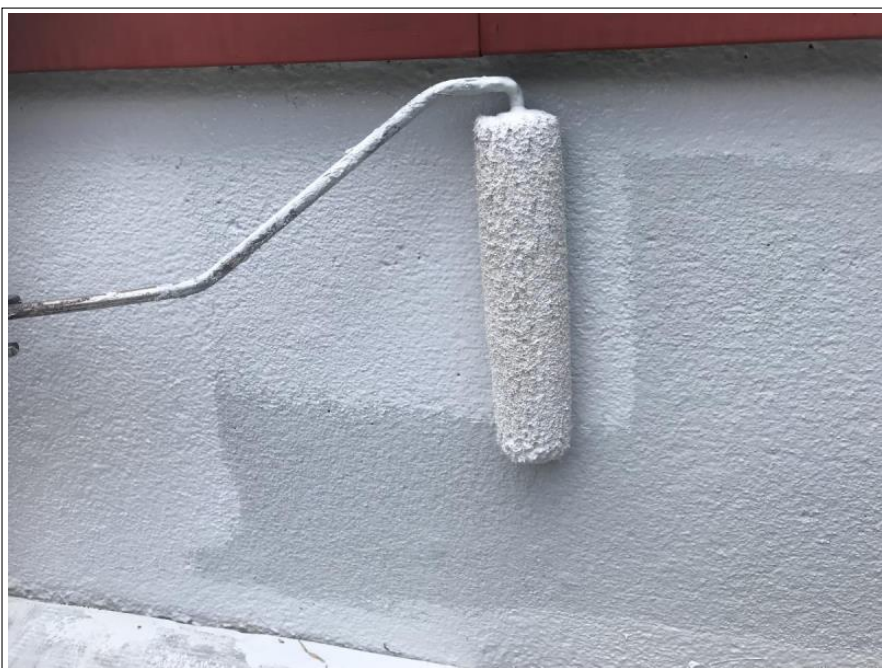
基礎

上塗り 2回目

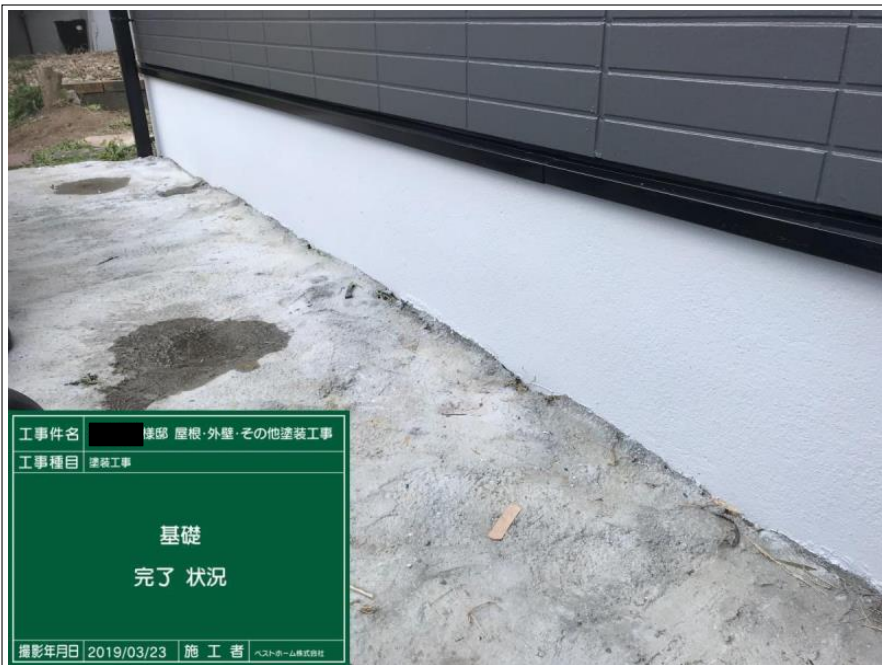
基礎

施工完了

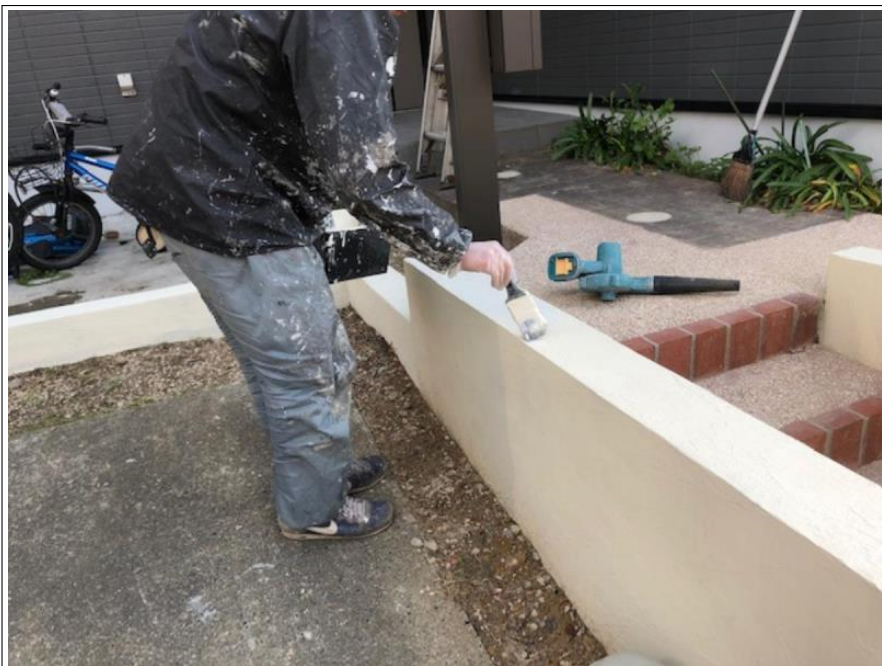
塀

塗装

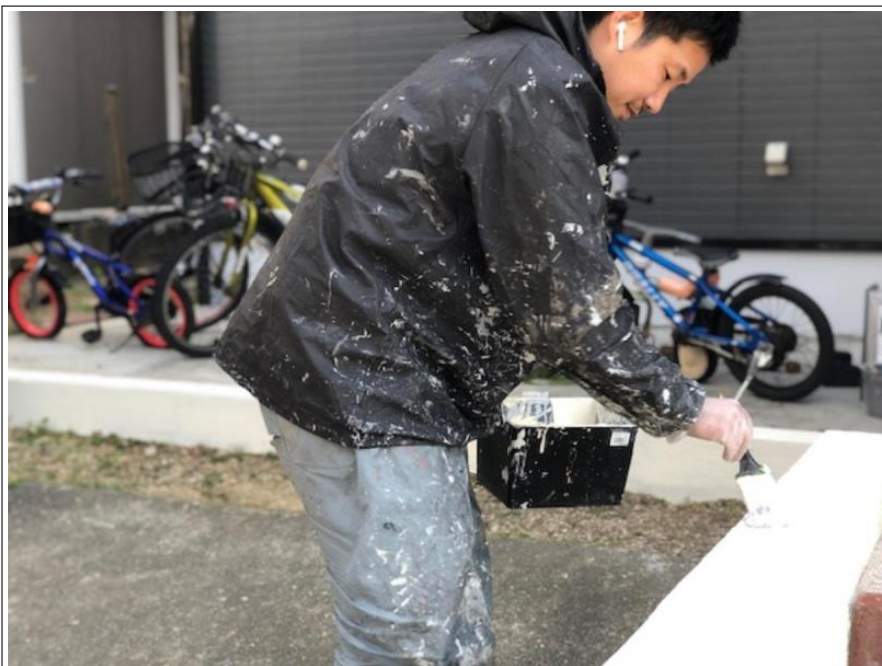
塀

塗装

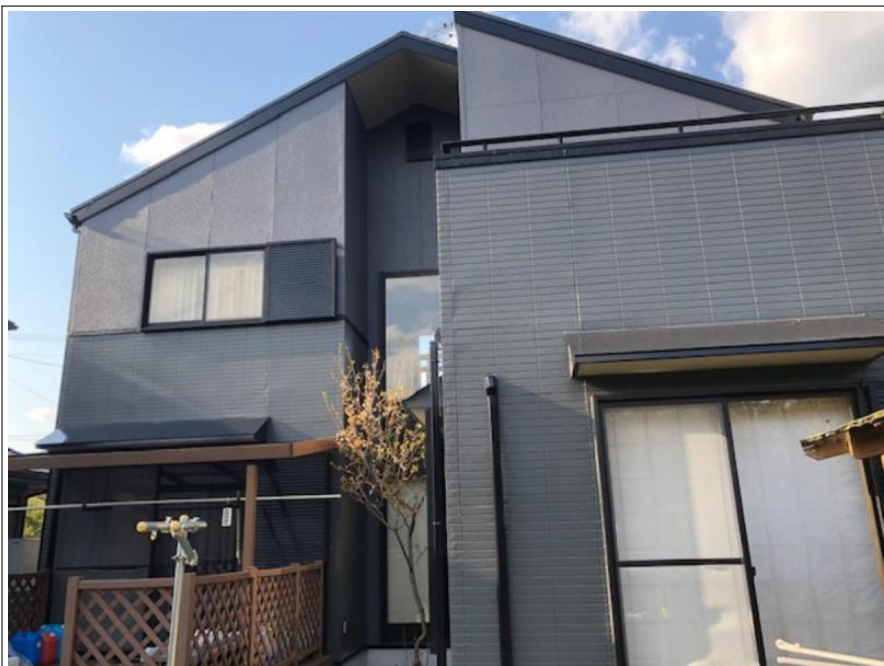
施工完了
