工事写真報告書

工事名 様邸

工事箇所 屋根・外壁・付帯 塗装工事

工事施工者 ベストホーム株式会社

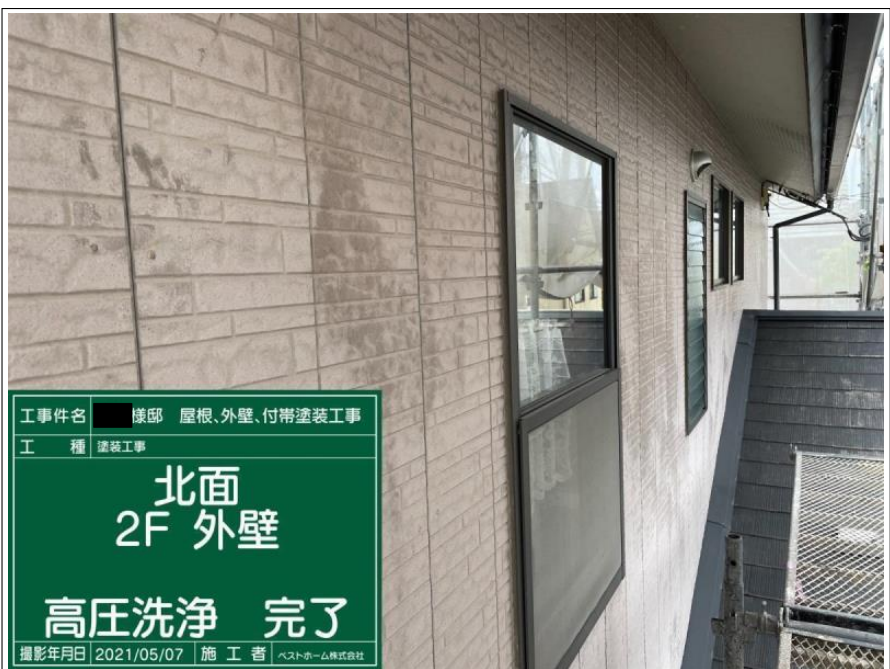
外壁 カビ発生部

高圧洗浄

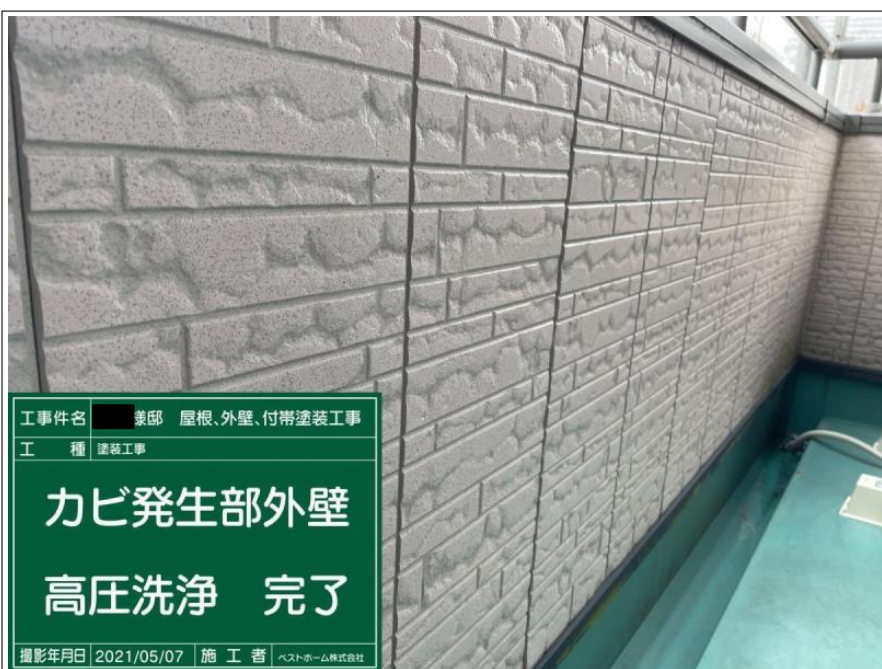
外壁カビ発生部

高圧洗浄

完了

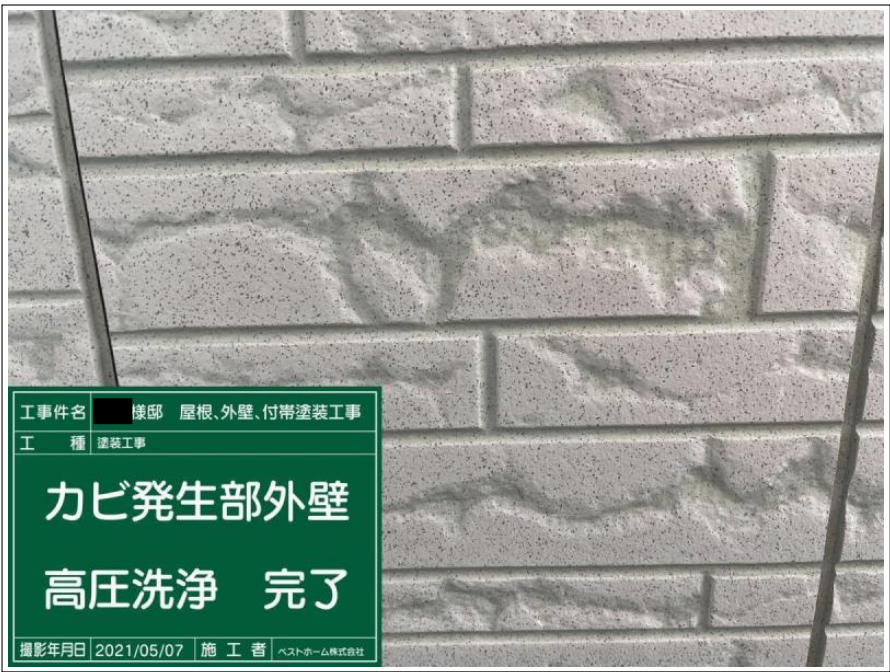
外壁カビ発生部

高圧洗浄

完了

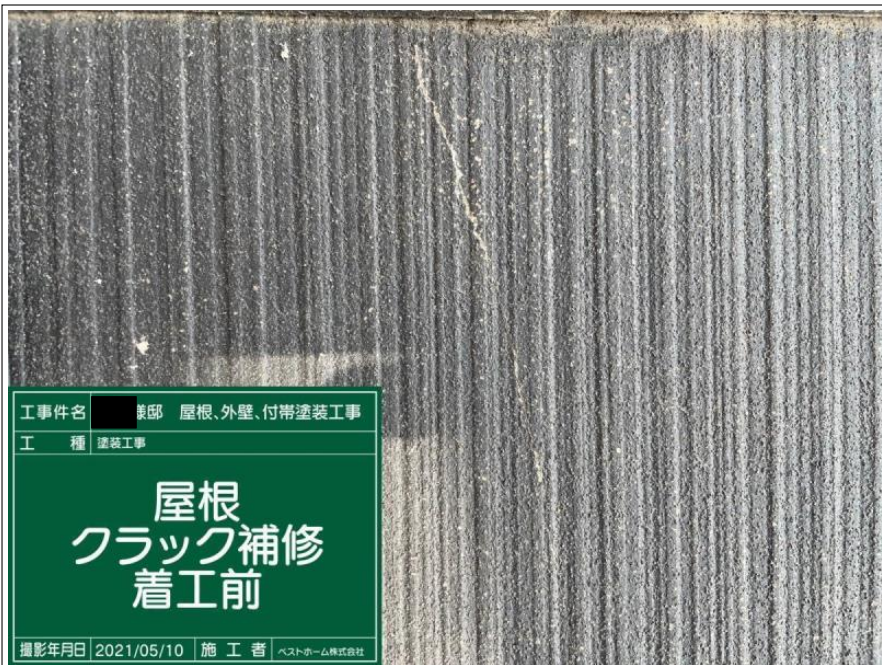
屋根 クラック部

タスマジック補修

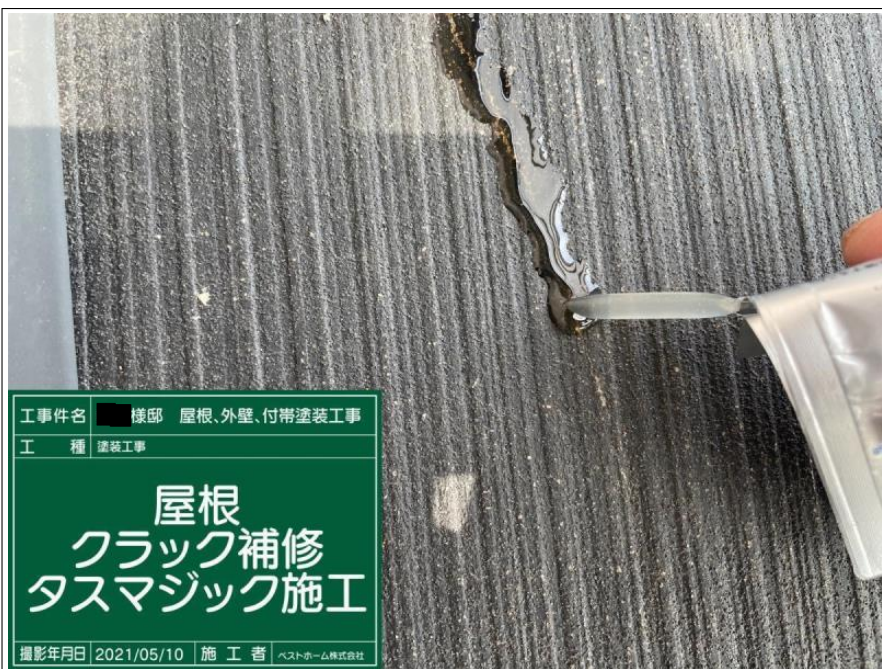
屋根 クラック部

タスマジック補修

施工中

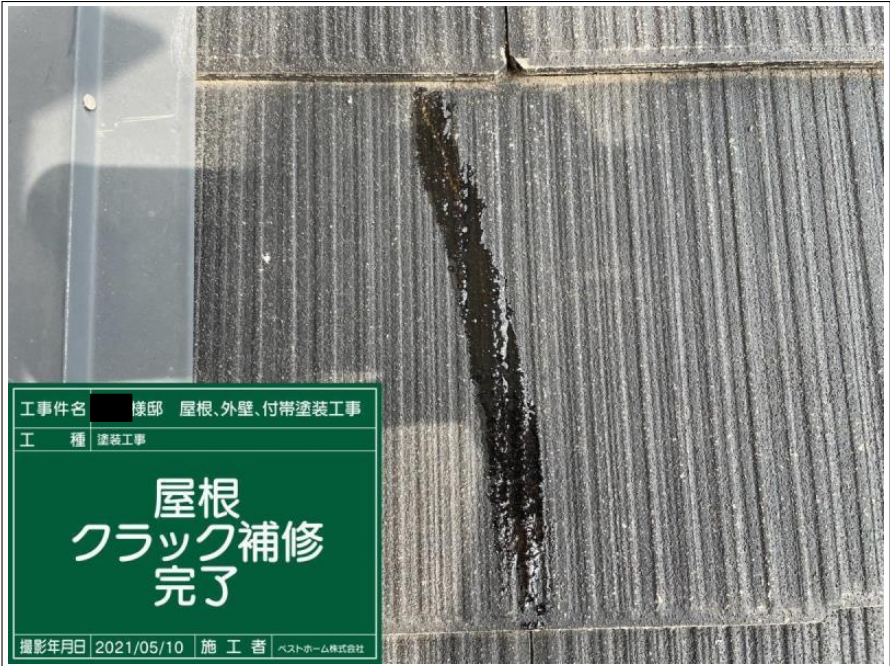
屋根 クラック部

タスマジック補修

完了

屋根
クラック補修
完了

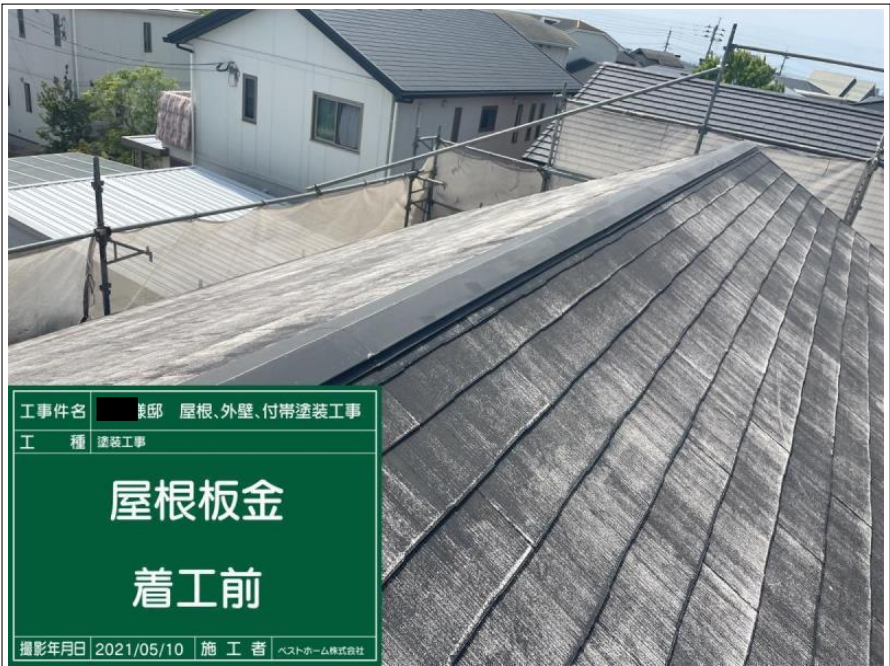
屋根 板金部

施工前

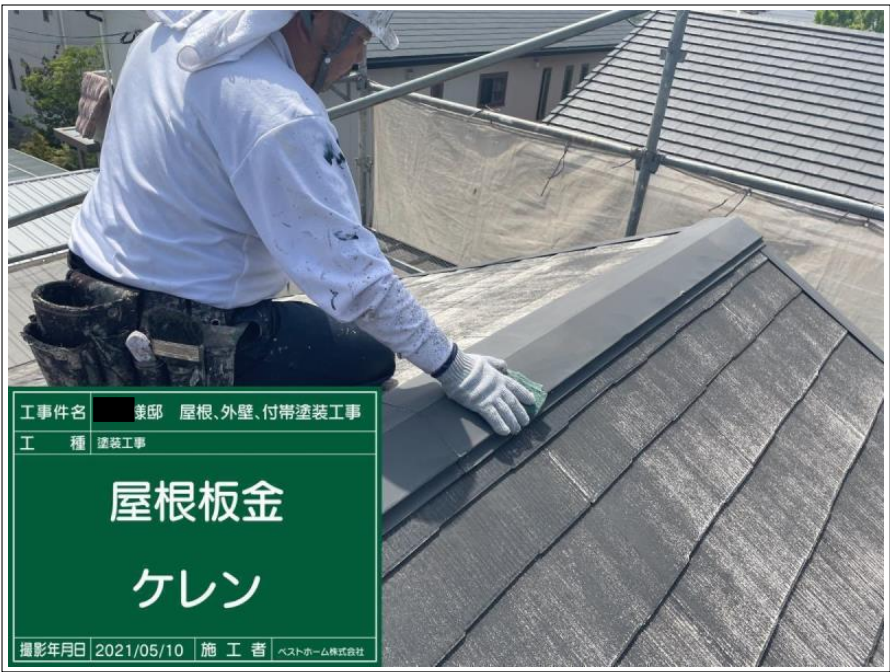
屋根 板金部

下地処理

ケレン中

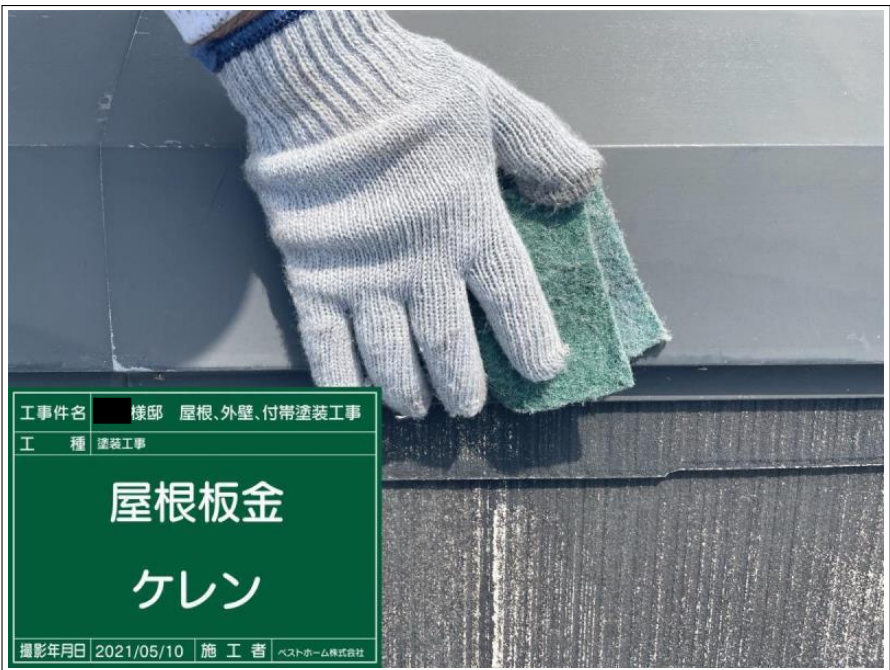
屋根 板金部

下地処理

ケレン中

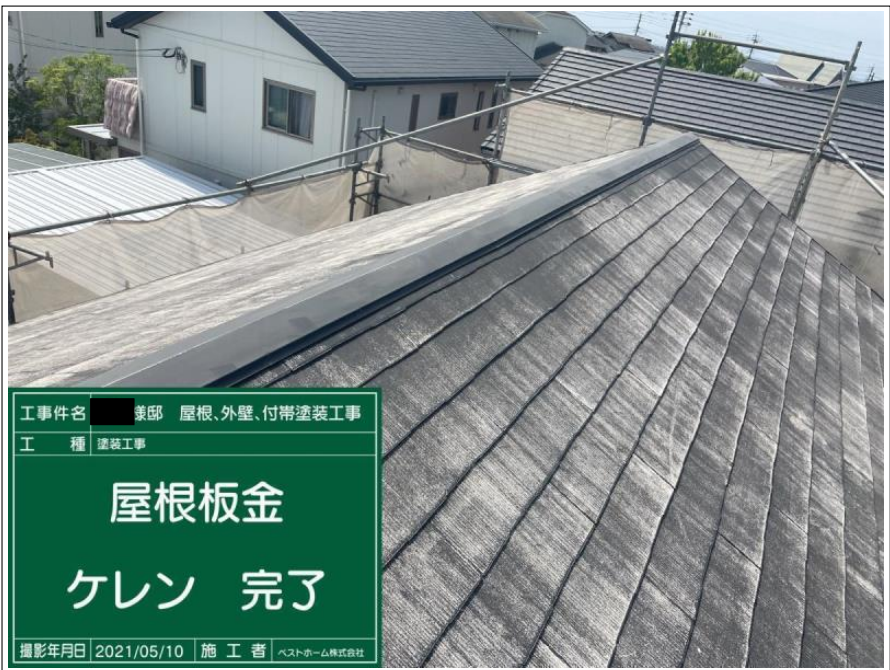
屋根 板金部

下地処理

ケレン完了

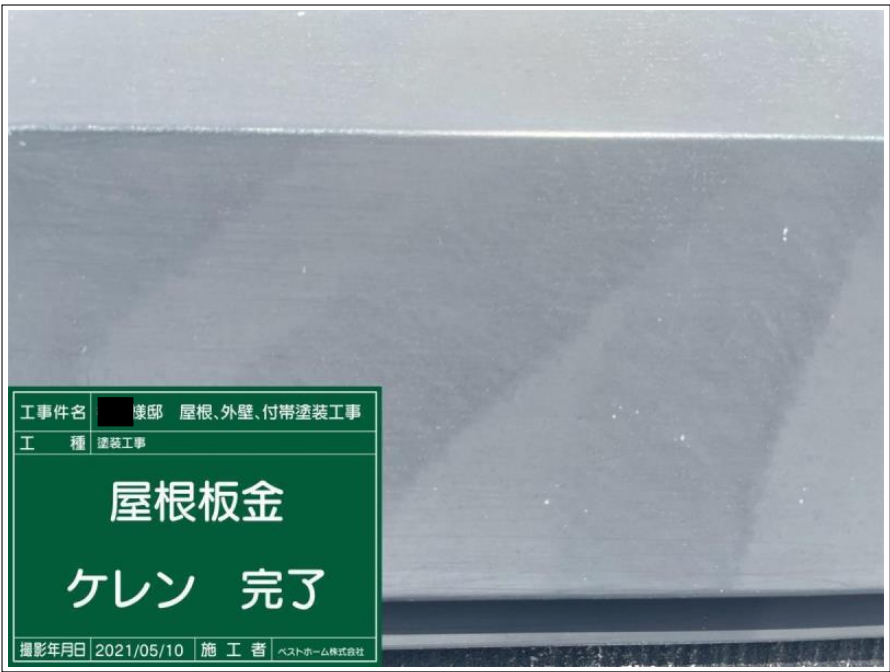
屋根 板金部

下地処理

ケレン完了

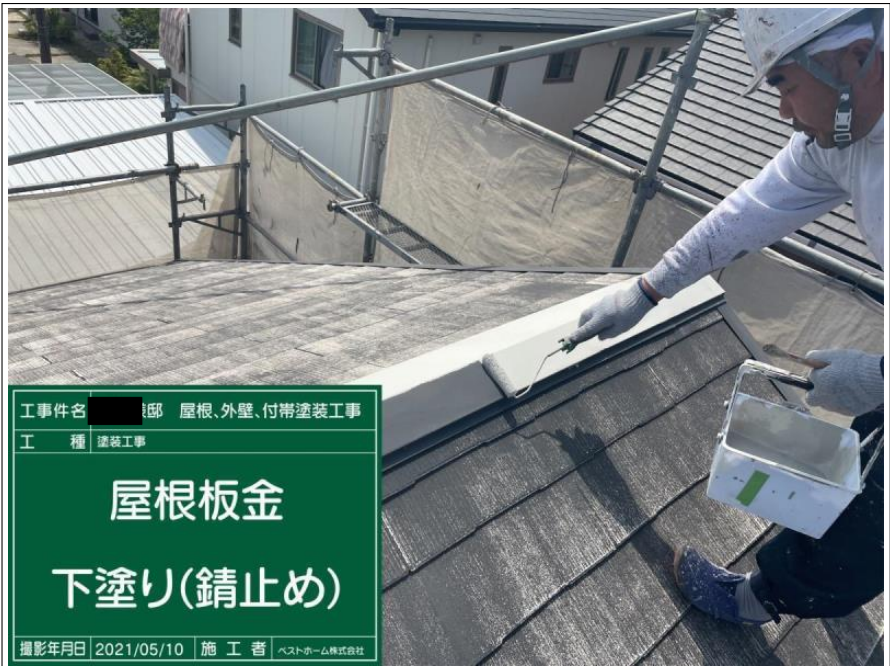
屋根 板金部

下地処理

錆止め塗布

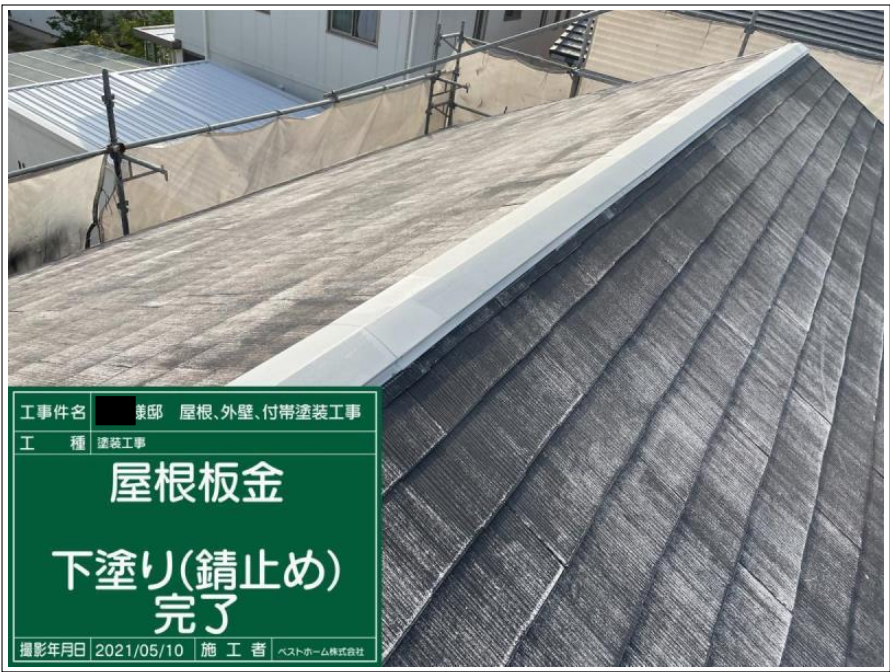
屋根板金

下塗り(錆止め)
完了

屋根 板金部

下地処理

錆止め塗布

完了

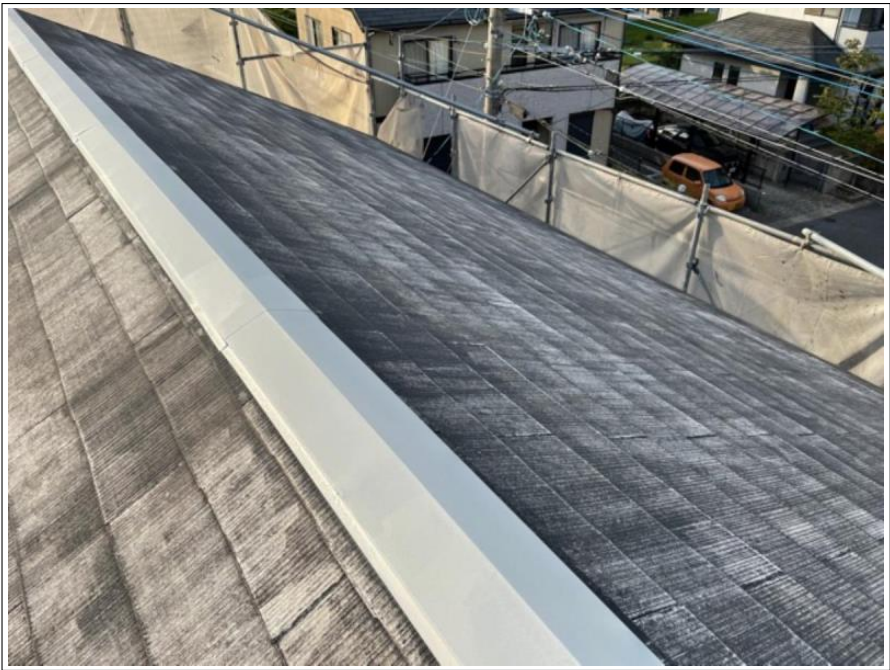
屋根 板金部

下地処理

錆止め塗布

完了

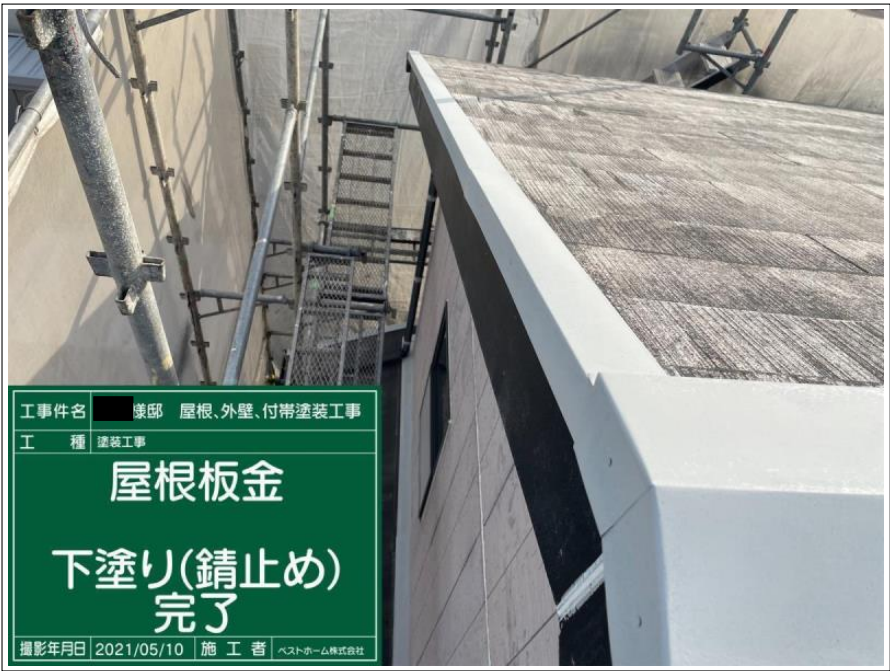
屋根板金

下塗り(錆止め)
完了

屋根 板金部

下地処理

錆止め塗布

完了

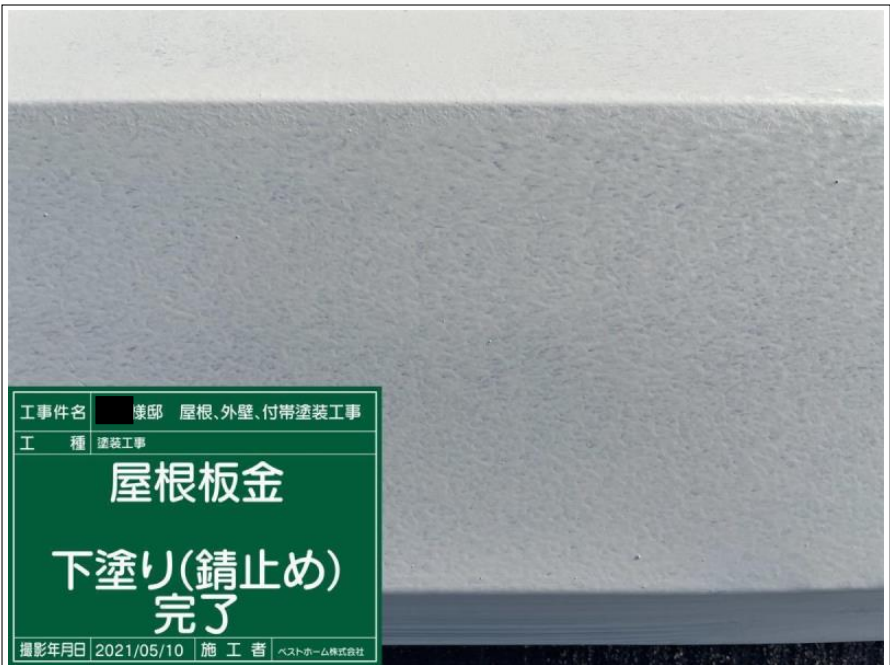
屋根板金

下塗り(錆止め)
完了

屋根 板金部

下地処理

錆止め塗布

完了

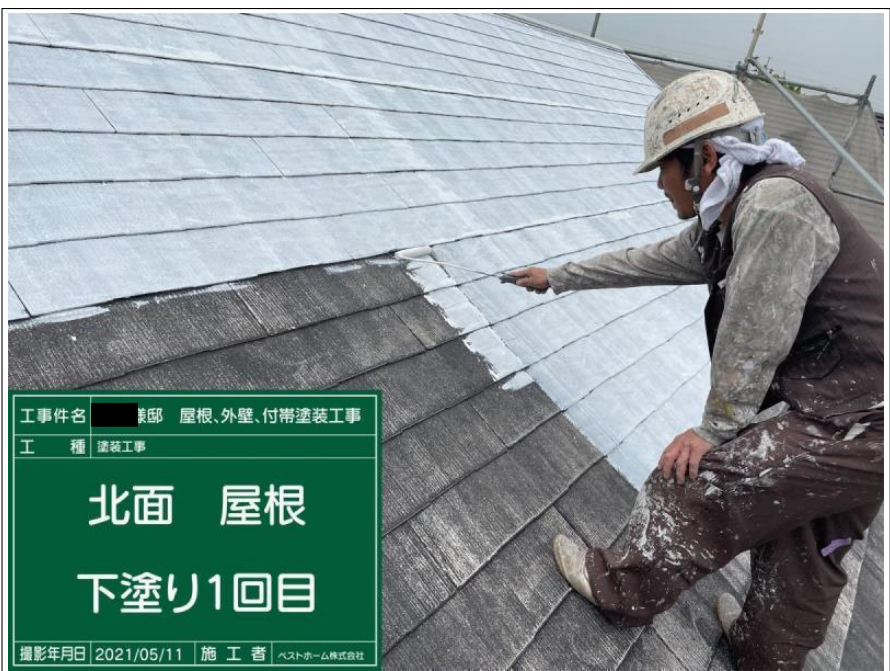
北面 屋根

下塗り1回目

大屋根

下塗り 1 回目

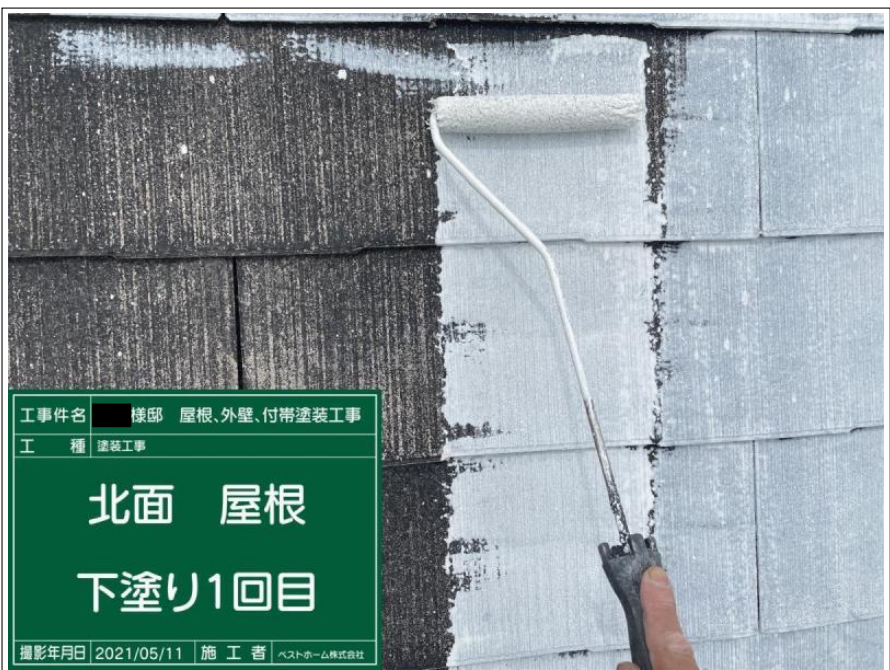
北面 屋根

下塗り1回目

大屋根

下塗り 1 回目

施工中

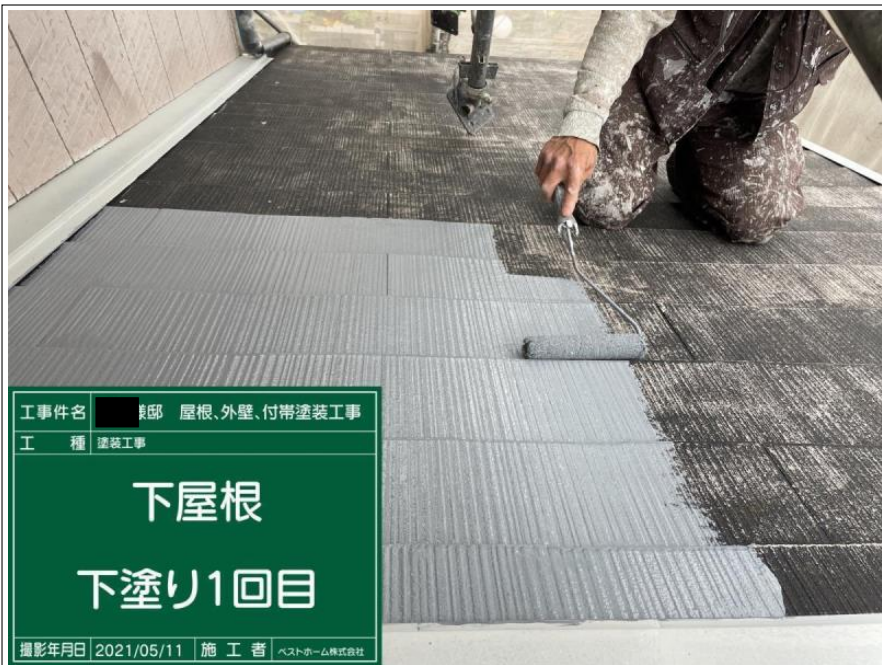
下屋根

下塗り 1 回目

施工中

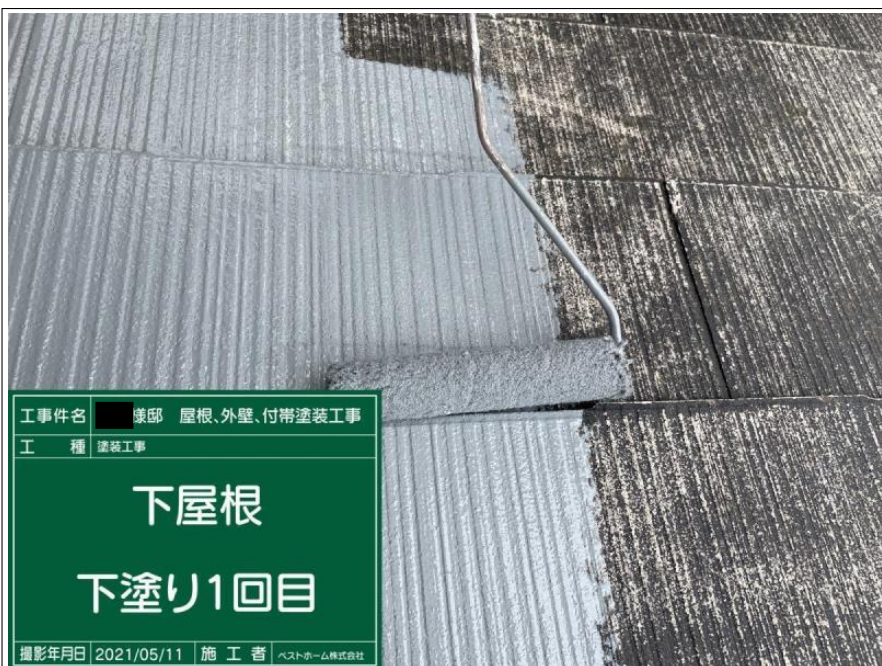
下屋根

下塗り 1 回目

施工中

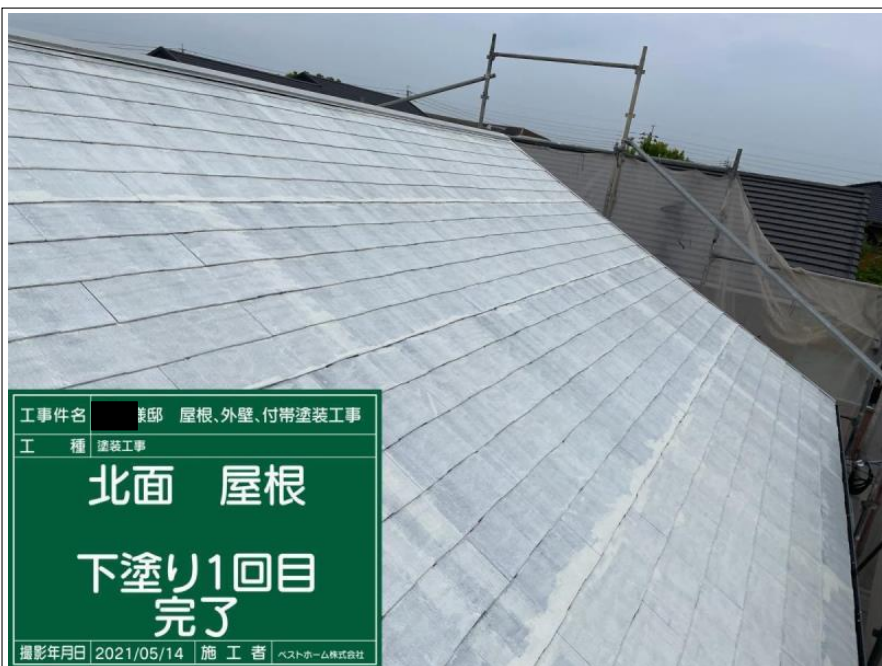
大屋根（北面）

下塗り 1 回目

完了

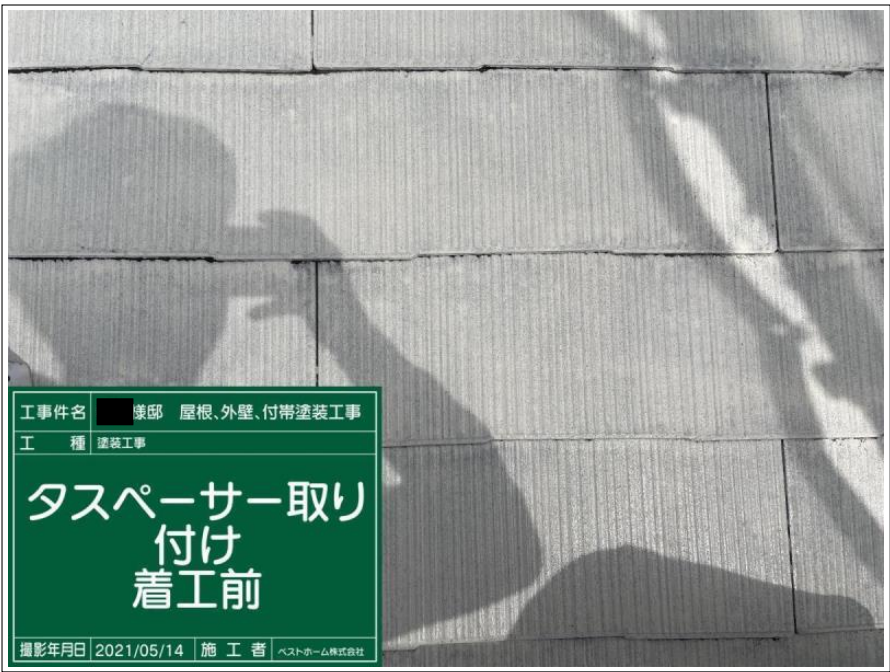
屋根 縁切り

施工前

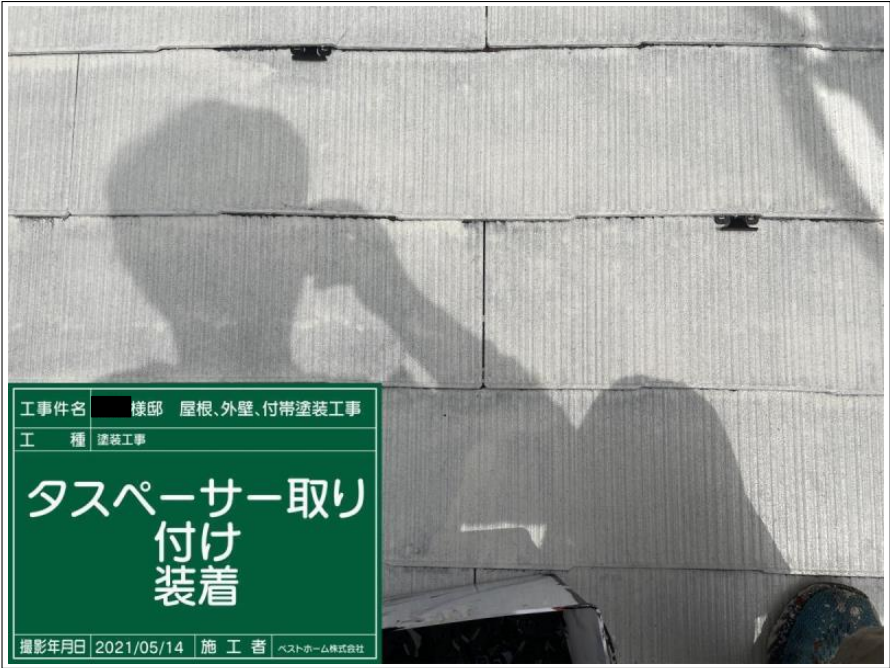
屋根 縁切り

タスペーサー設置

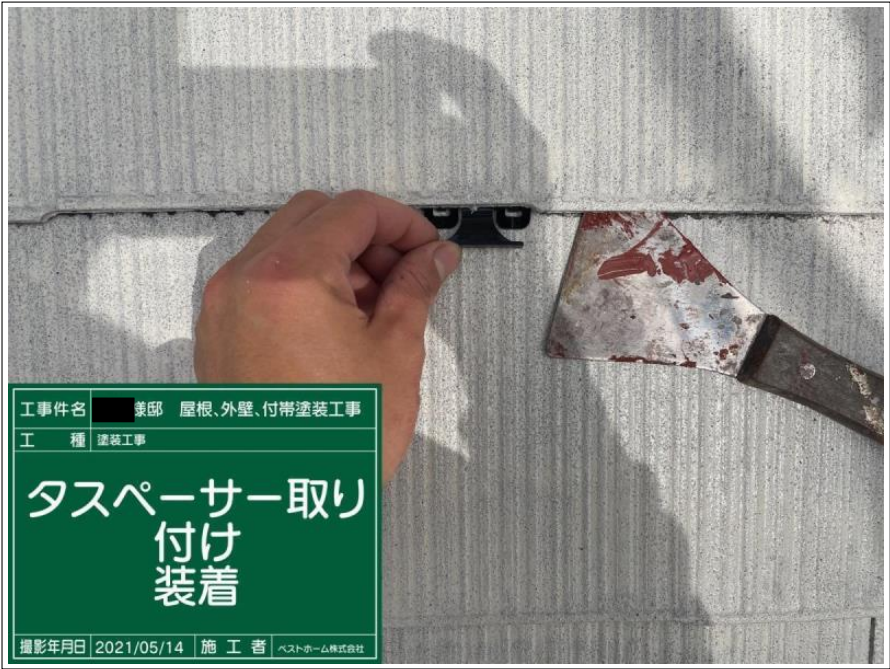
屋根 縁切り

タスペーサー設置

施工中

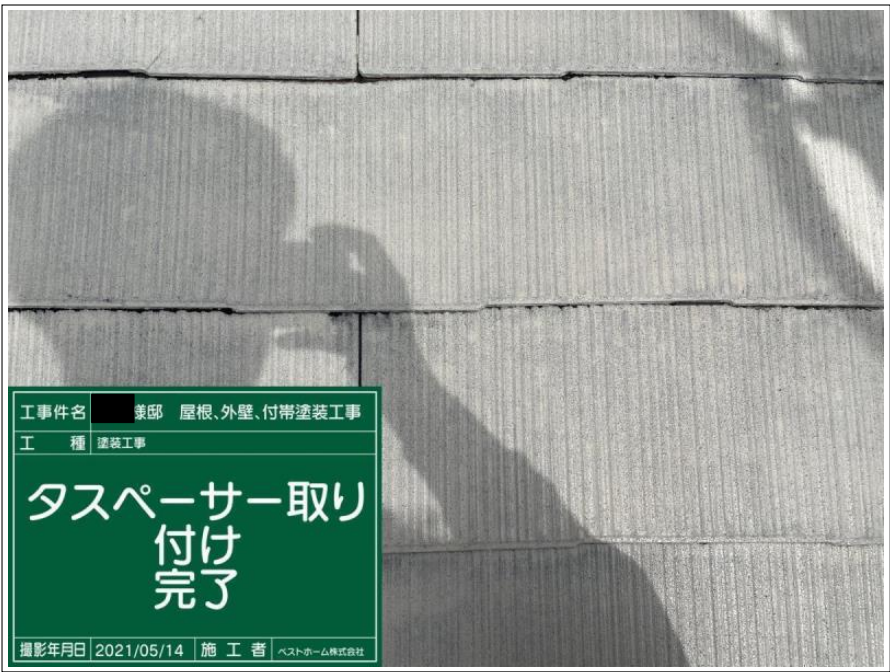
タスペーサー取り
付け
完了

屋根 縁切り

タスペーサー設置

完了

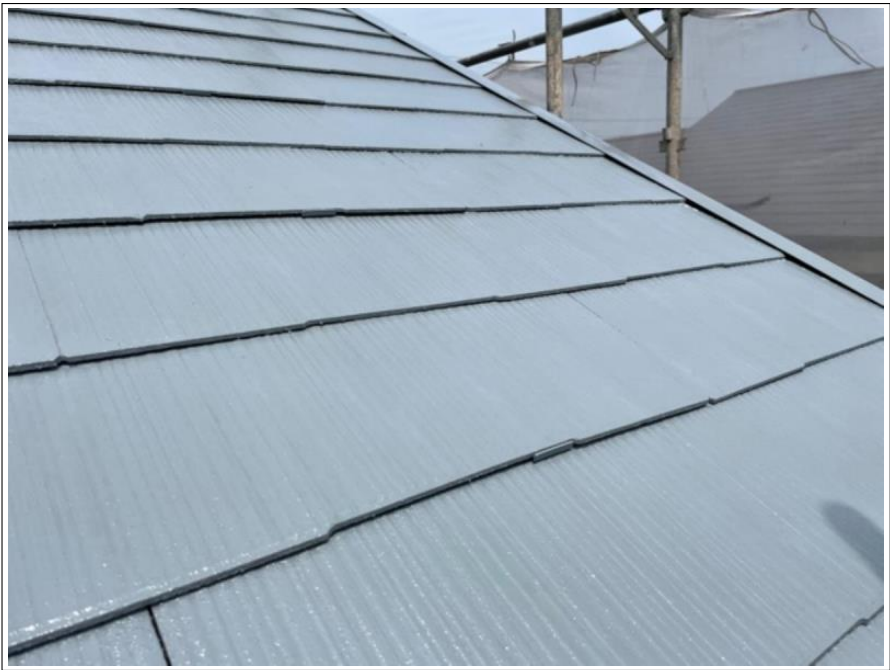
屋根 縁切り

タスペーサー設置

完了

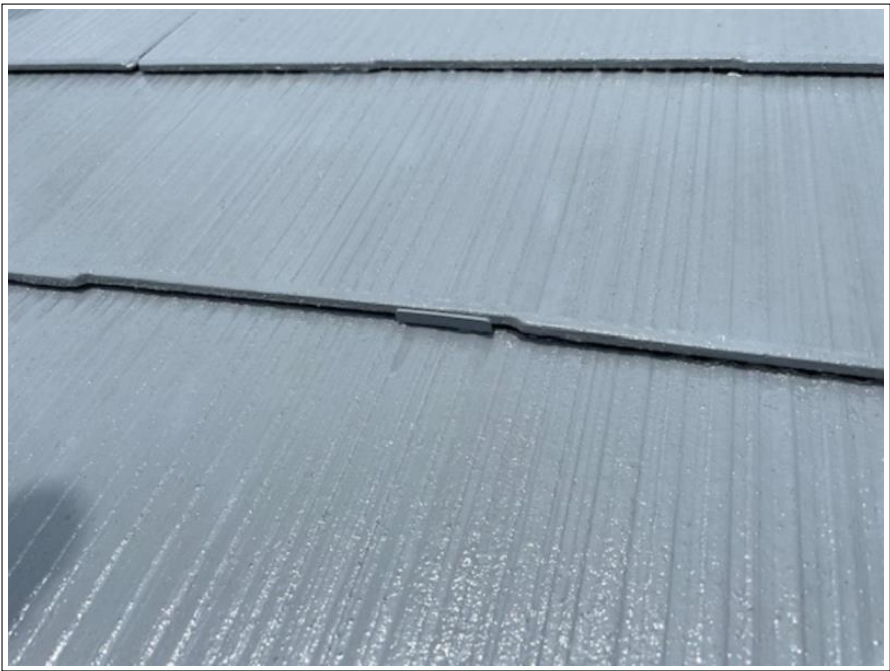
屋根 縁切り

タスペーサー設置

完了

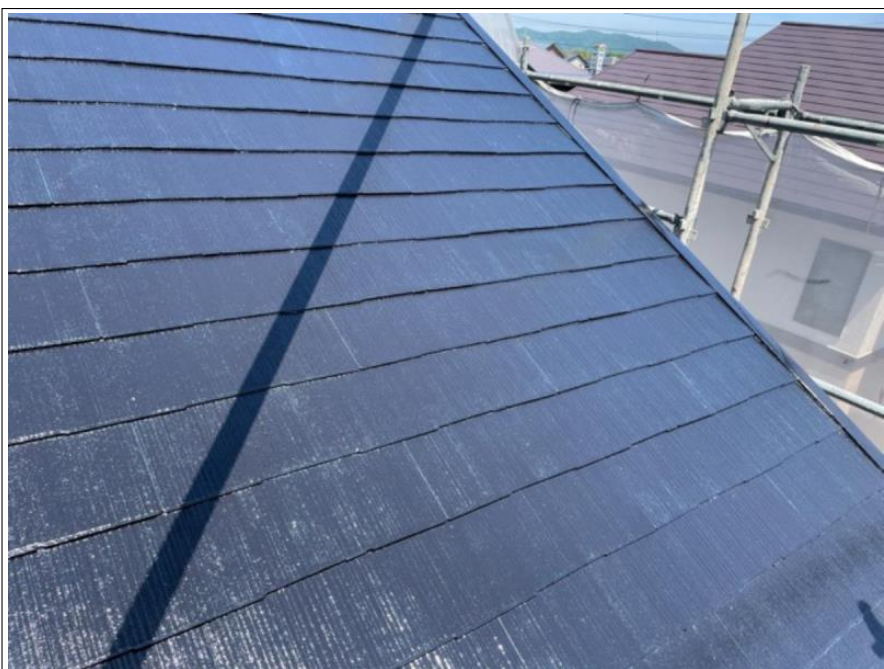
大屋根（南面）

上塗り 1回目

完了

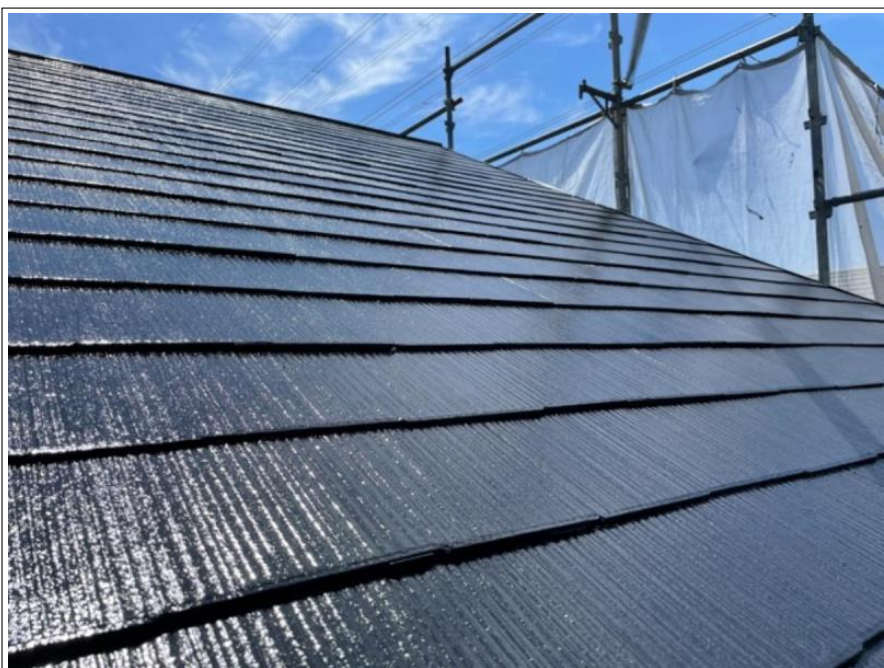
大屋根（南面）

上塗り 1回目

完了

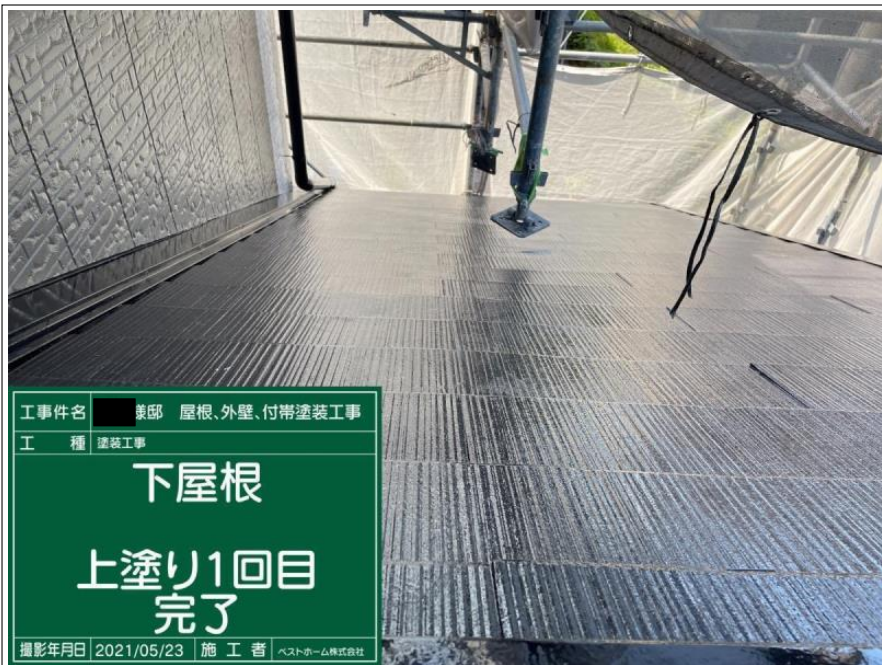
下屋根

上塗り1回目

完了

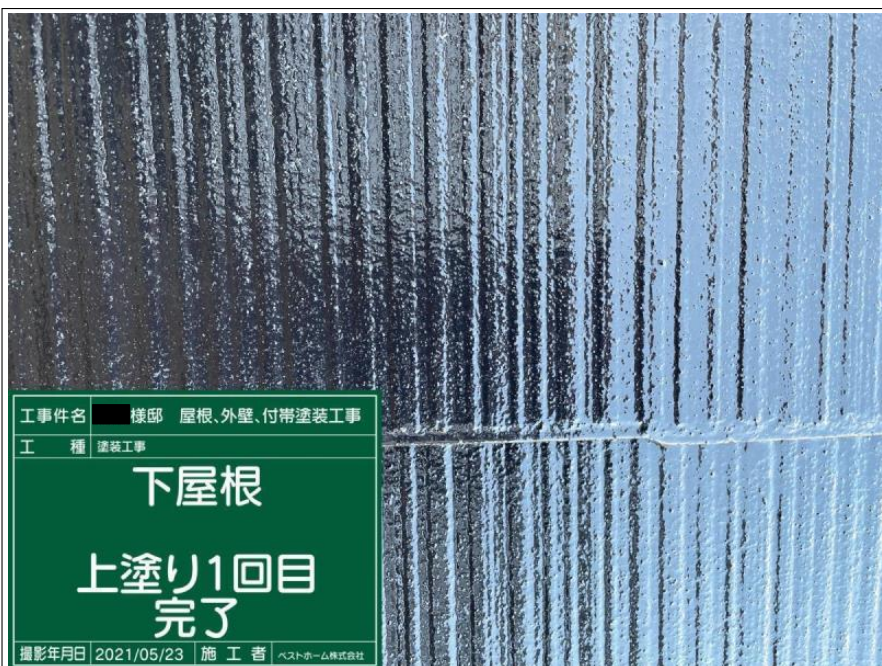
下屋根

上塗り1回目

完了

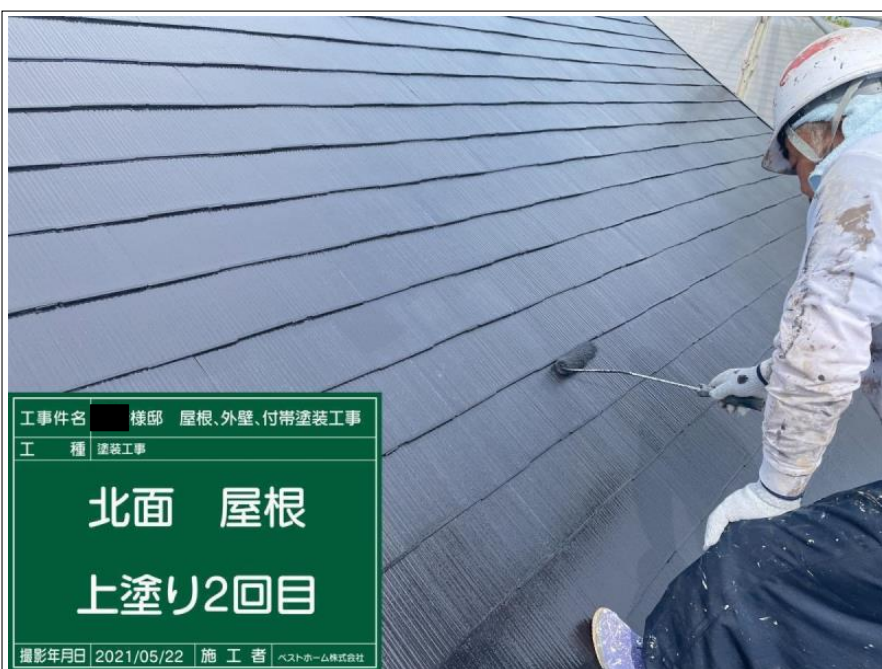
大屋根

上塗り2回目

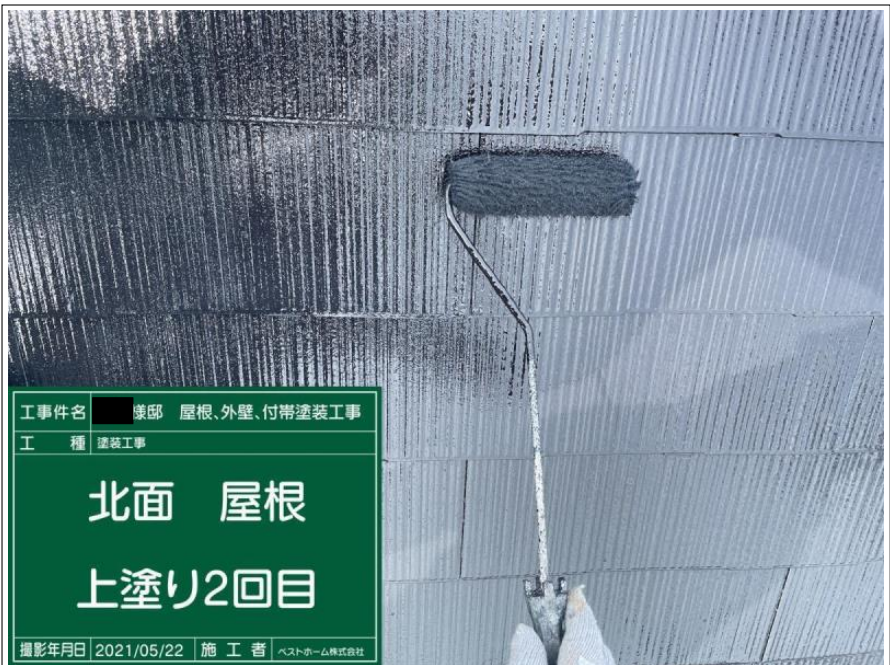
大屋根

上塗り 2回目

施工中

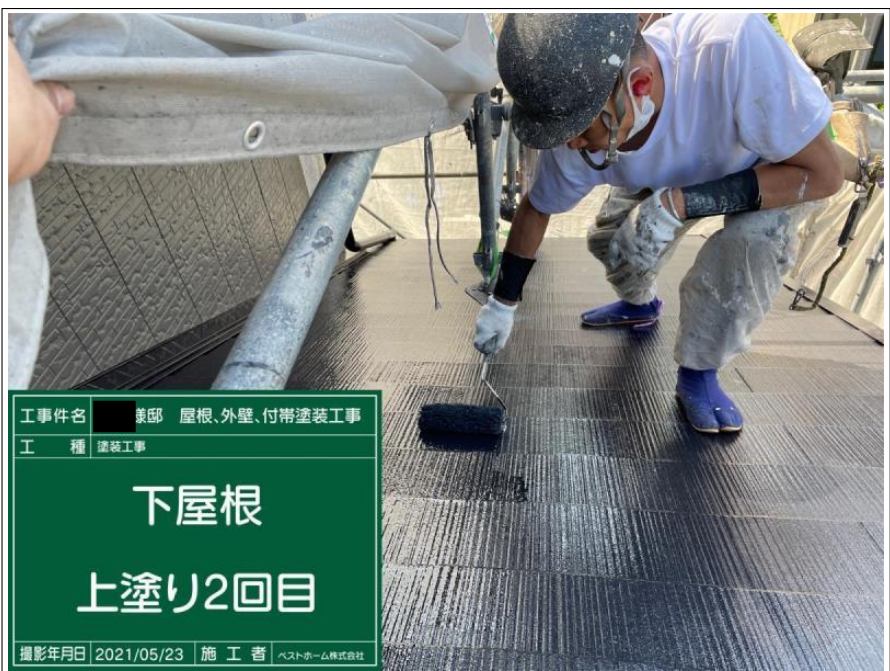
下屋根

上塗り 2回目

施工中

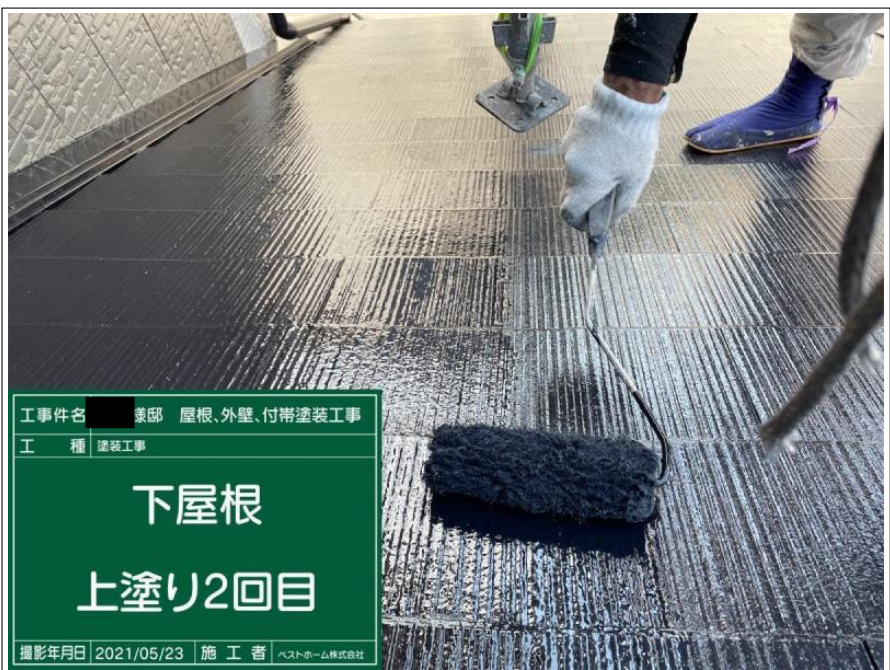
下屋根

上塗り 2回目

施工中

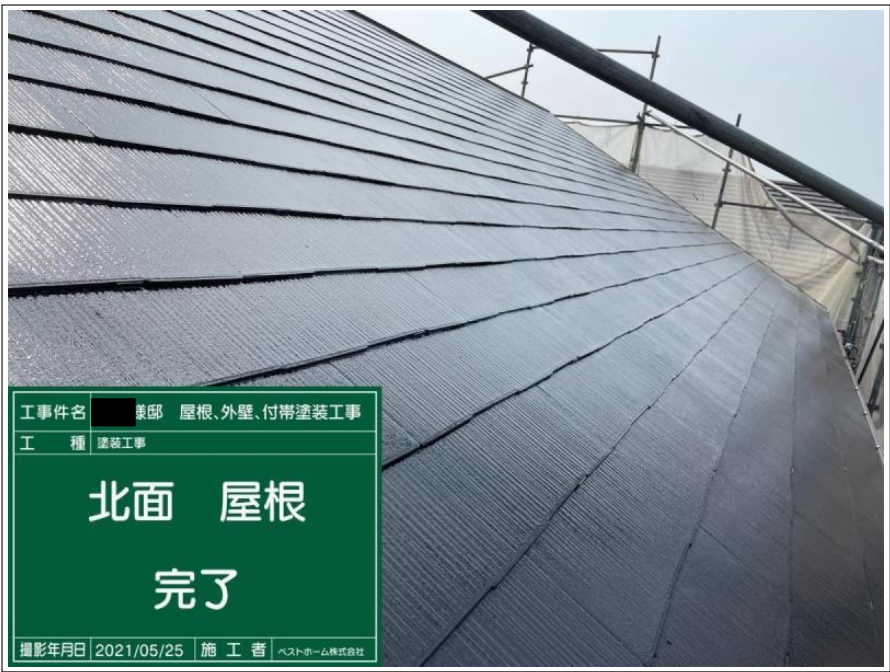
大屋根（北面）

施工完了

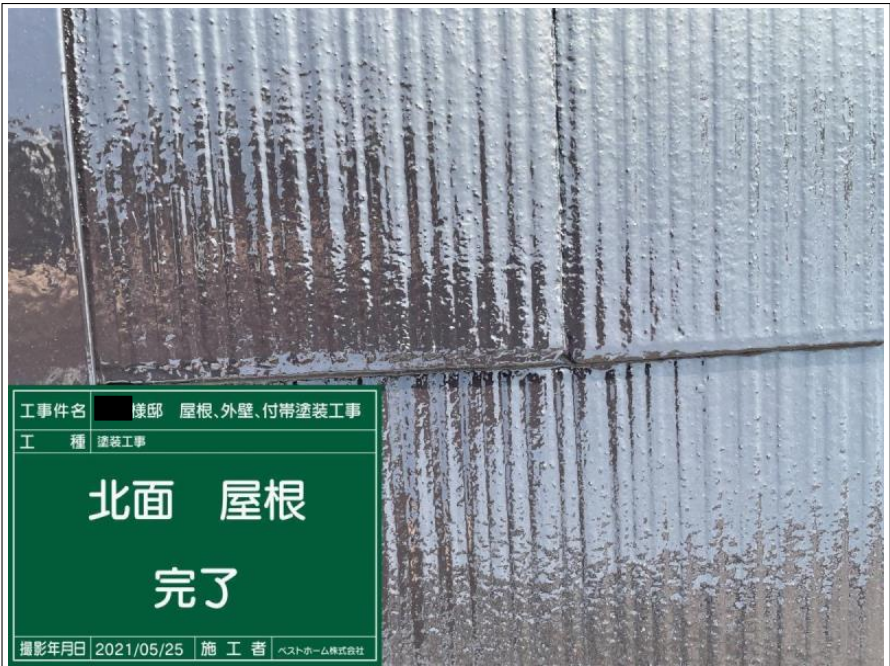
大屋根（北面）

施工完了

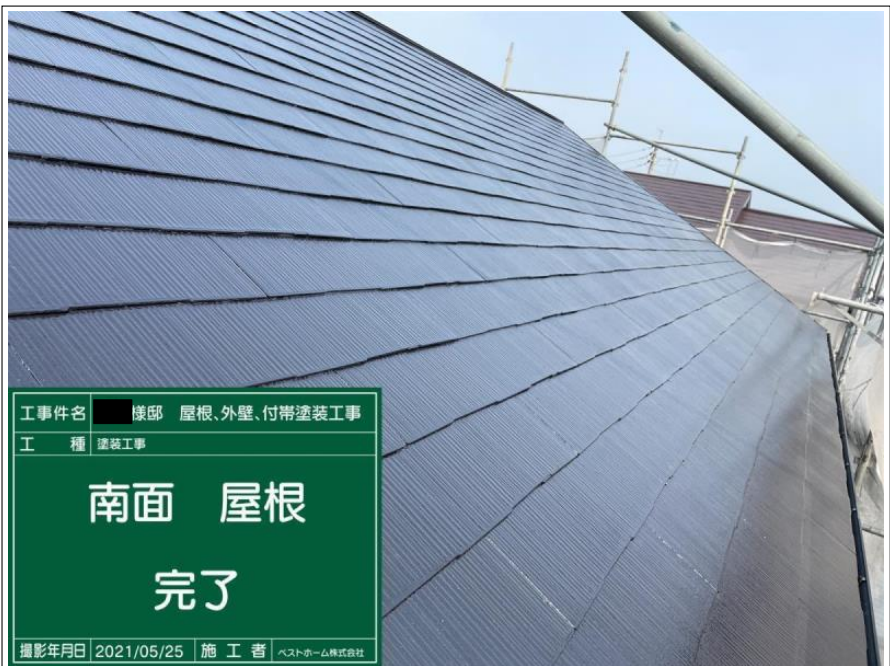
大屋根（南面）

施工完了

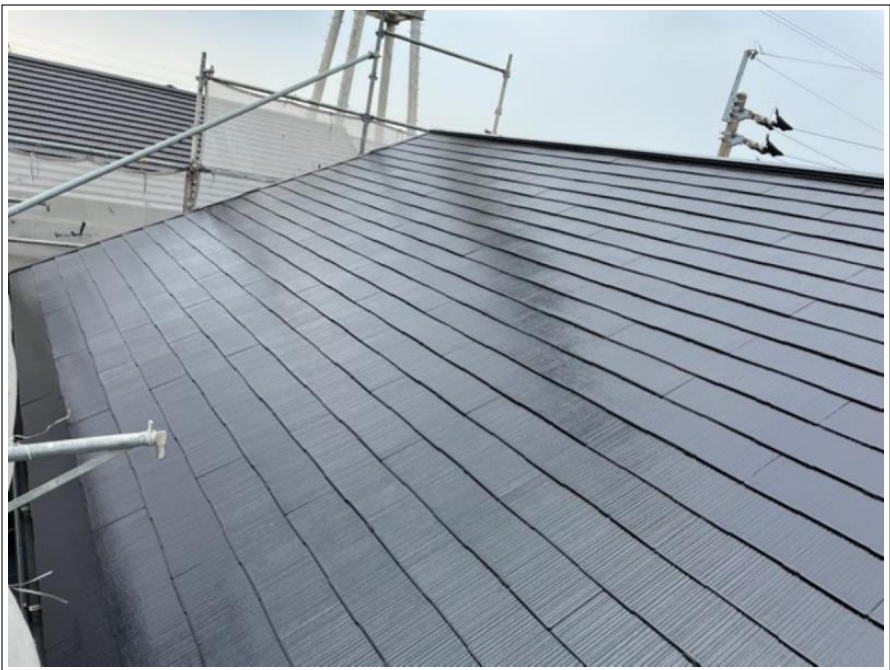
大屋根（南面）

施工完了
