工事写真報告書

工事名 様邸

工事箇所 屋根・外壁・付帯 塗装工事

工事施工者 ベストホーム株式会社

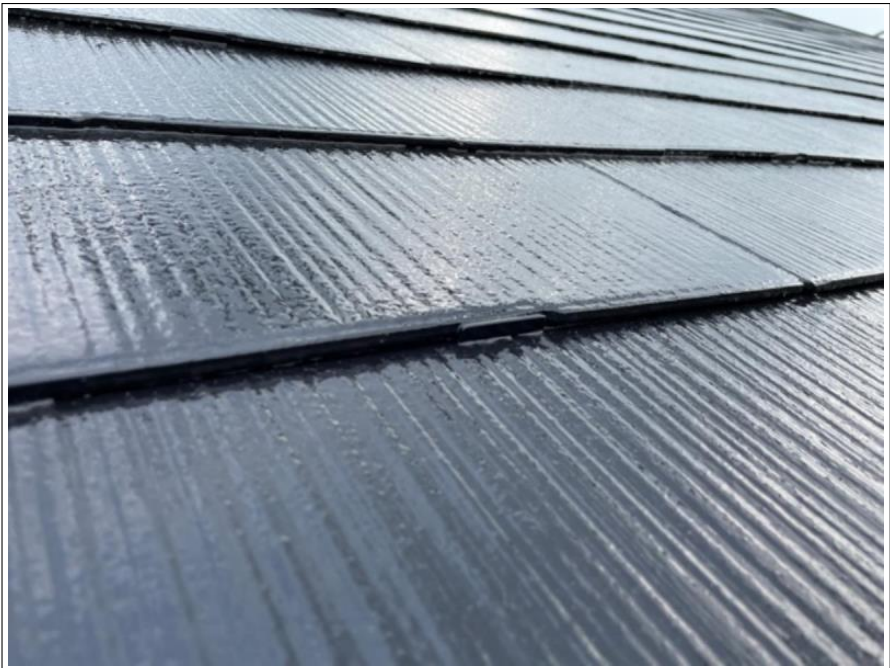
大屋根（南面）

施工完了

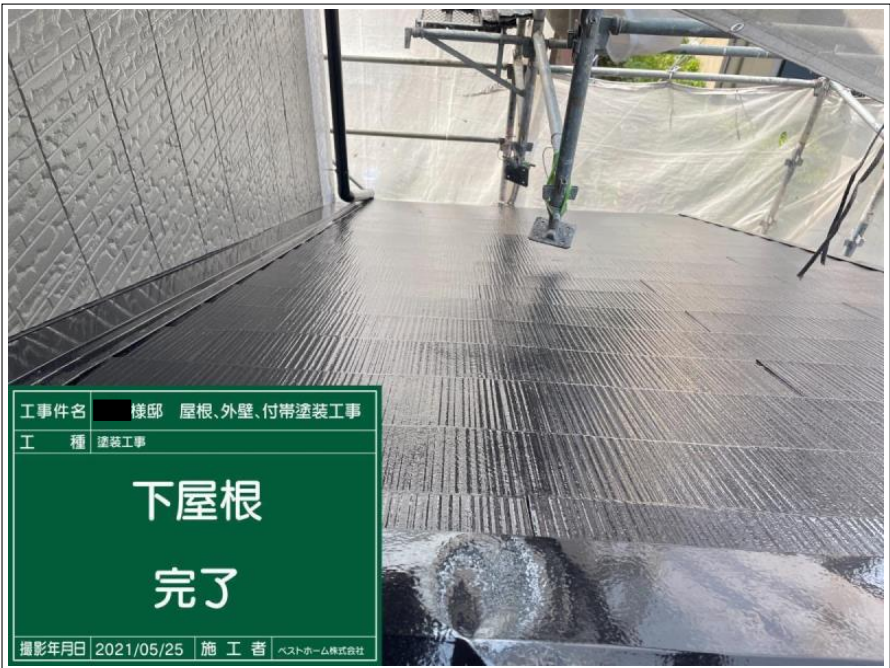
下屋根

施工完了

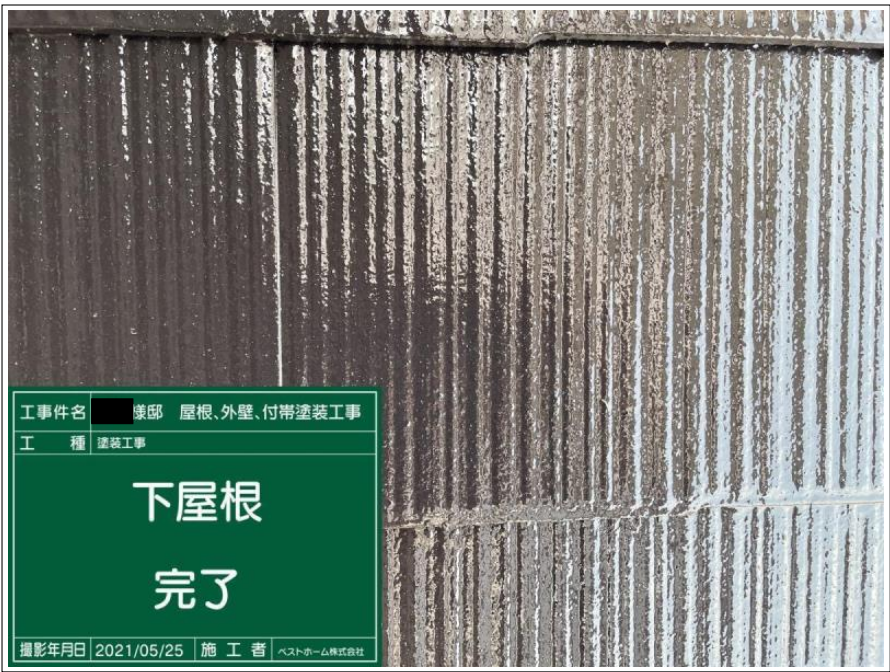
下屋根

施工完了

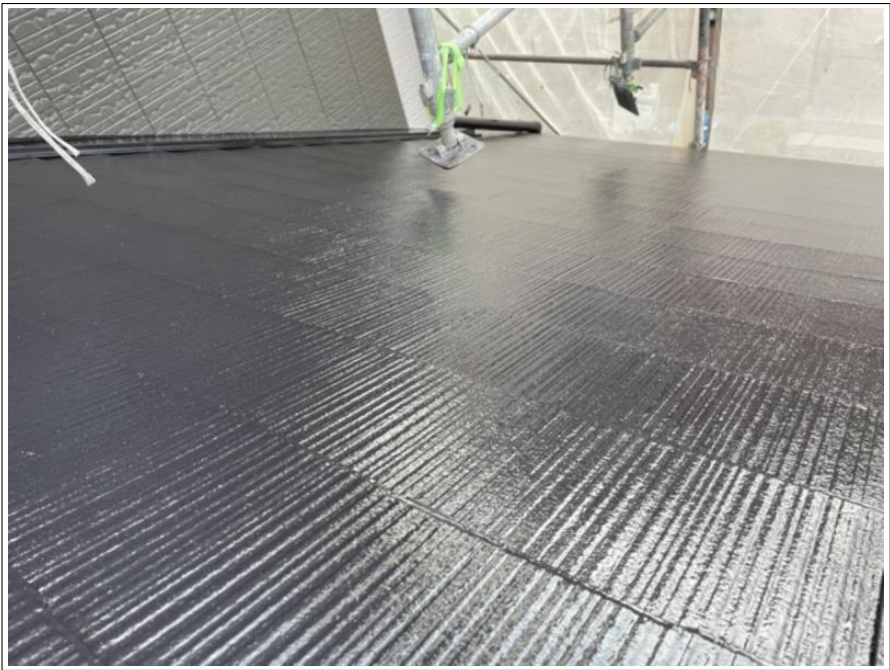
下屋根

施工完了

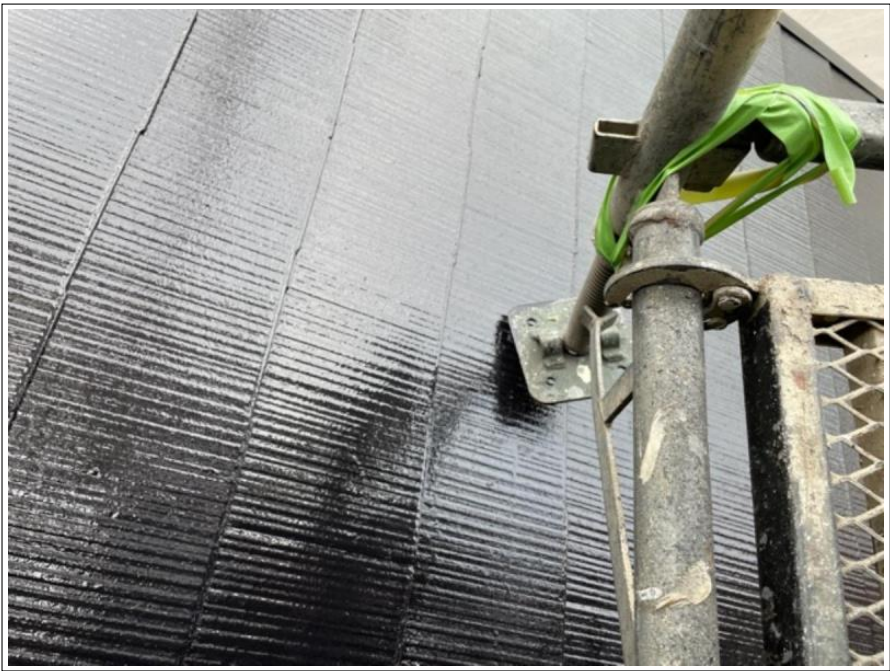
下屋根

施工完了

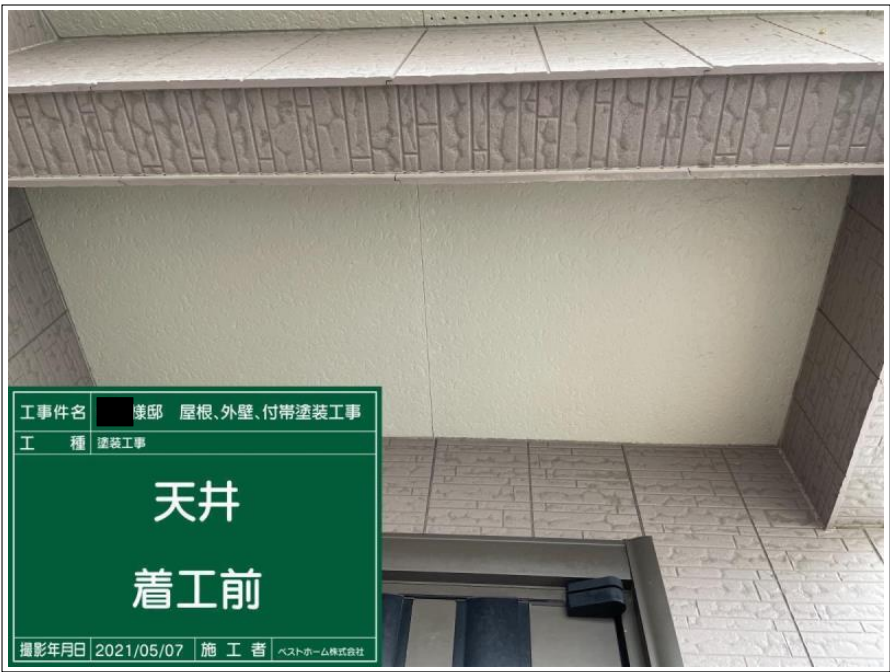
軒天

施工前

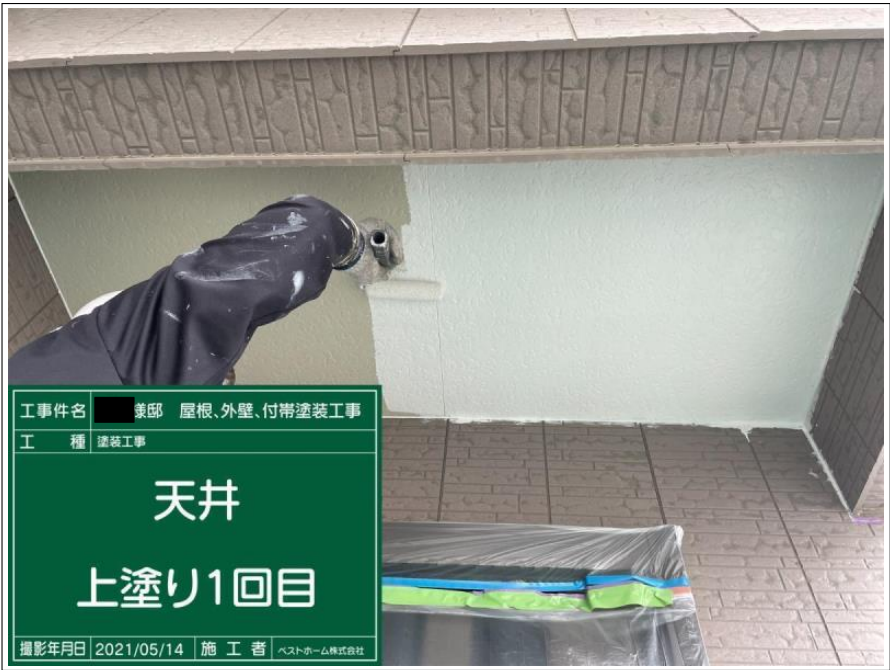
軒天

上塗り 1回目

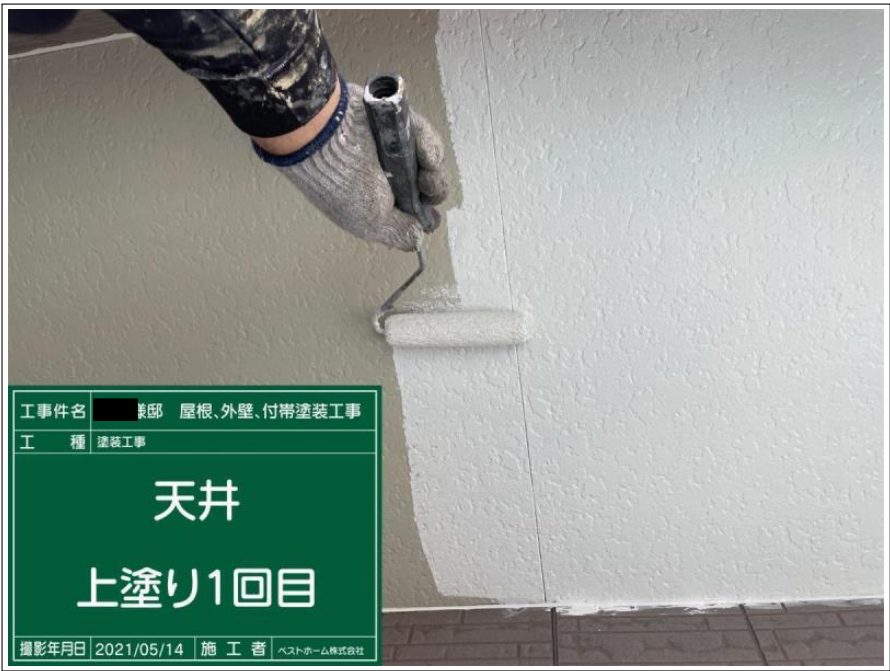
軒天

上塗り 1回目

施工中

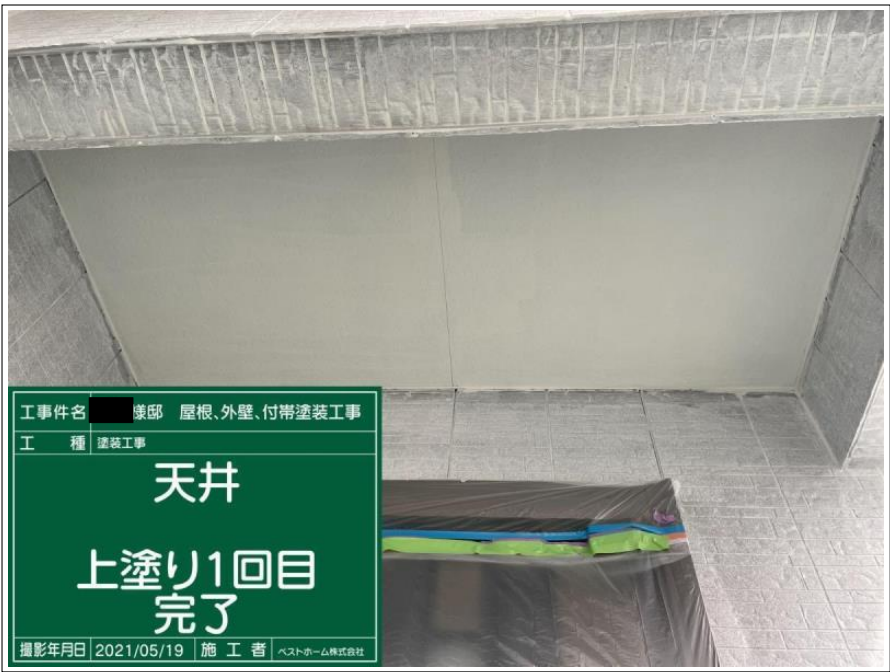
軒天

上塗り1回目

完了

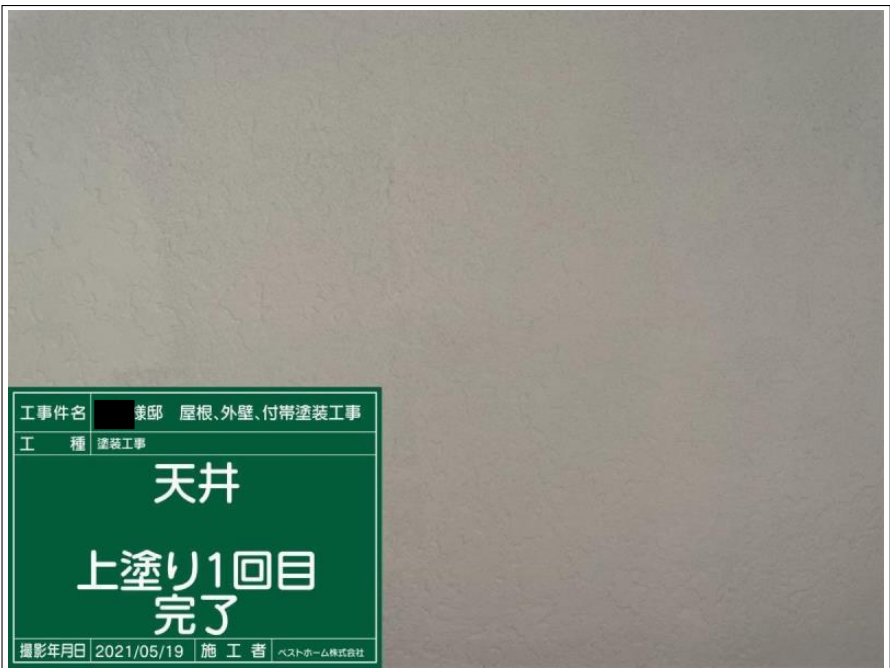
軒天

上塗り1回目

完了

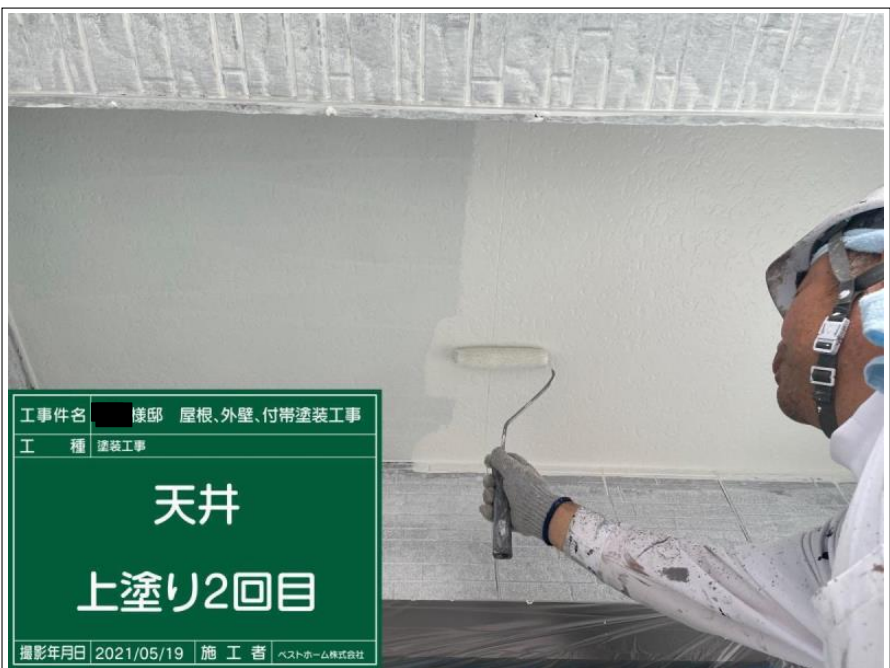
軒天

上塗り2回目

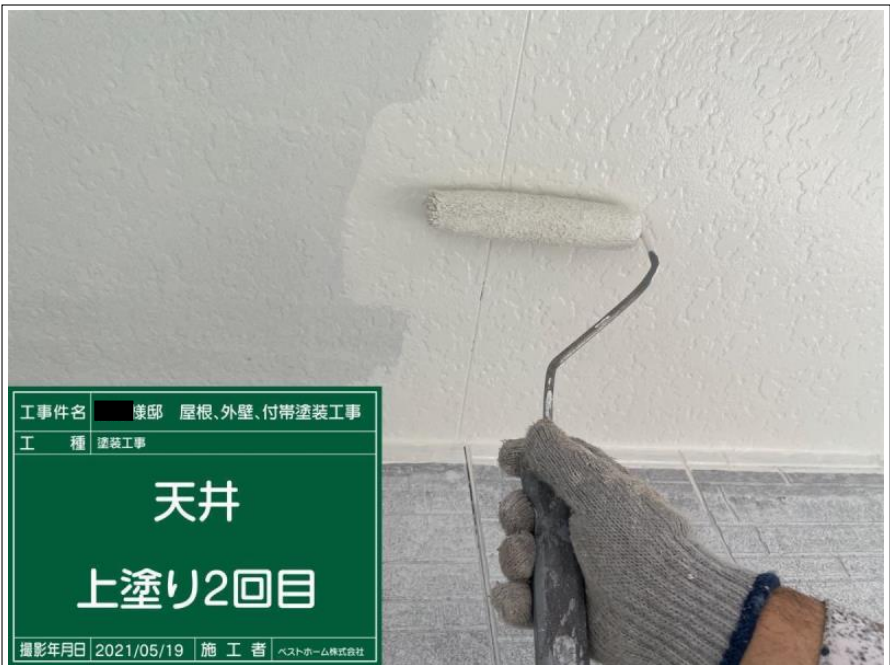
軒天 _____

上塗り 2回目 _____

施工中 _____

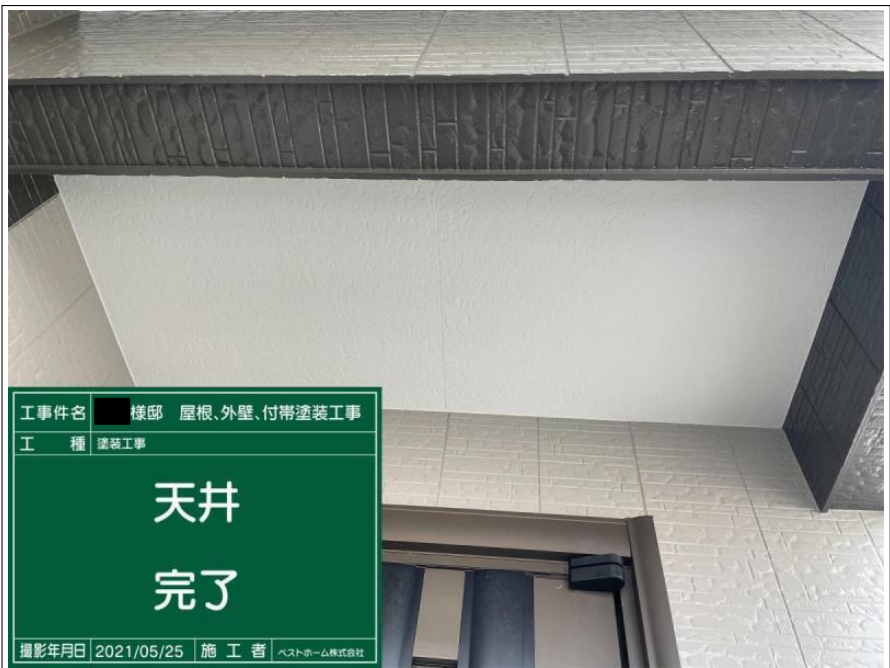
軒天 _____

施工完了 _____

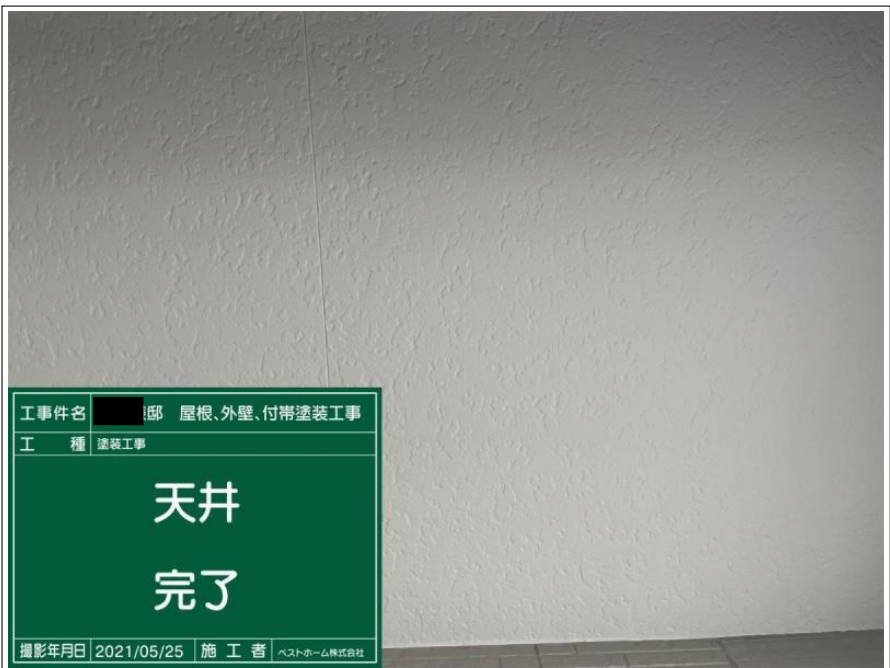
軒天 _____

施工完了 _____

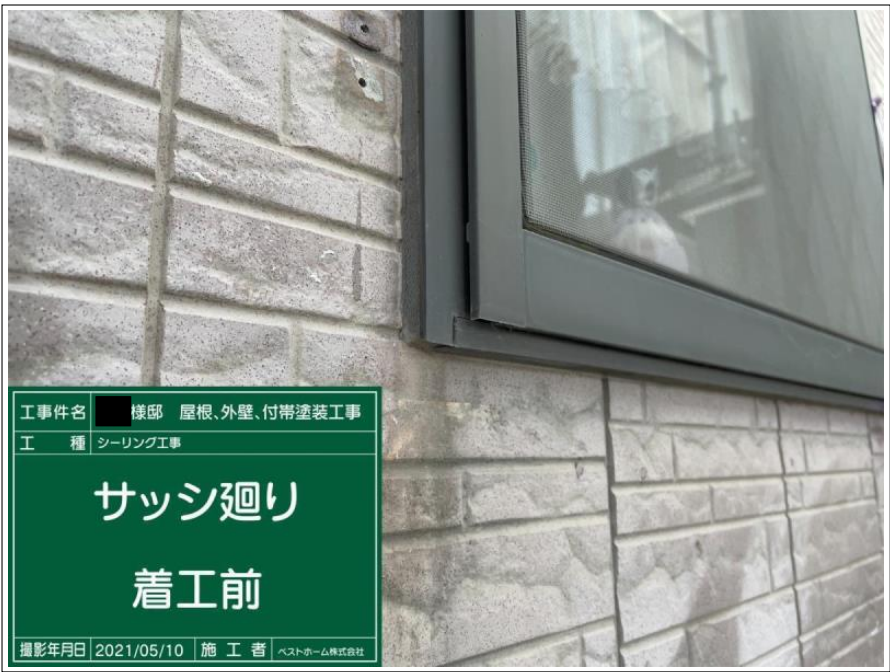
シーリング打ち増し

施工前

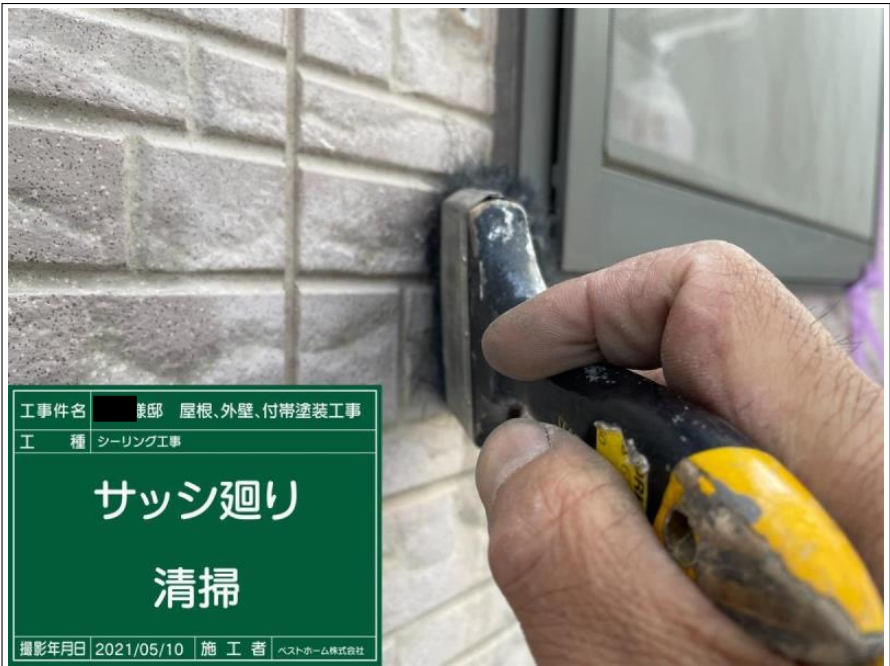
シーリング打ち増し

清掃

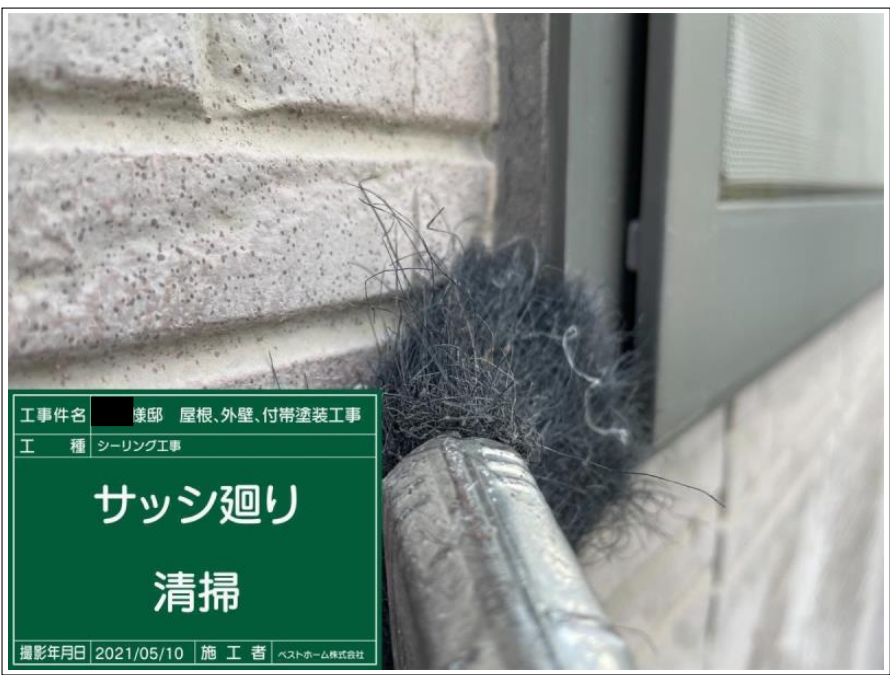
シーリング打ち増し

清掃

施工中

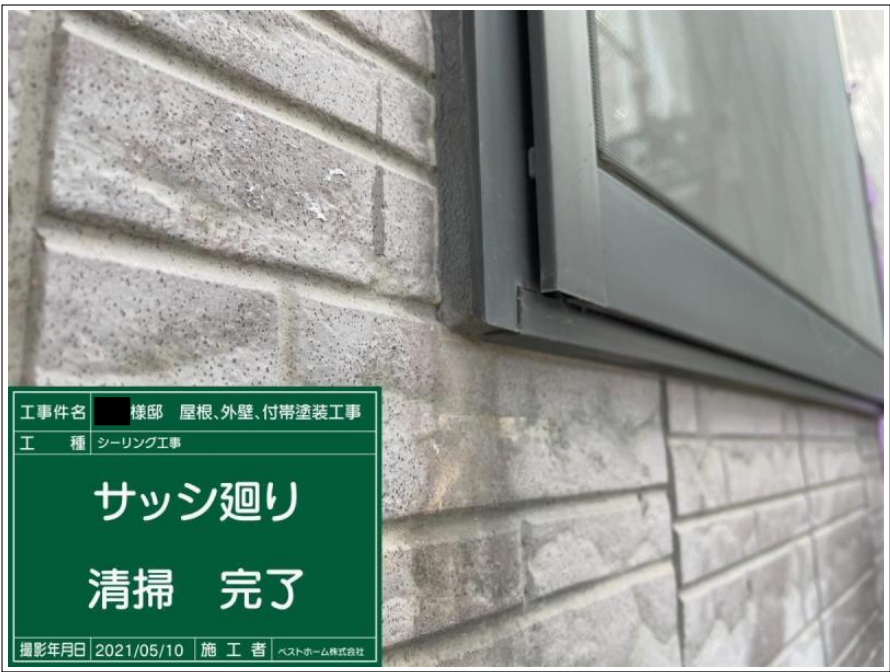
シーリング打ち増し

清掃

完了

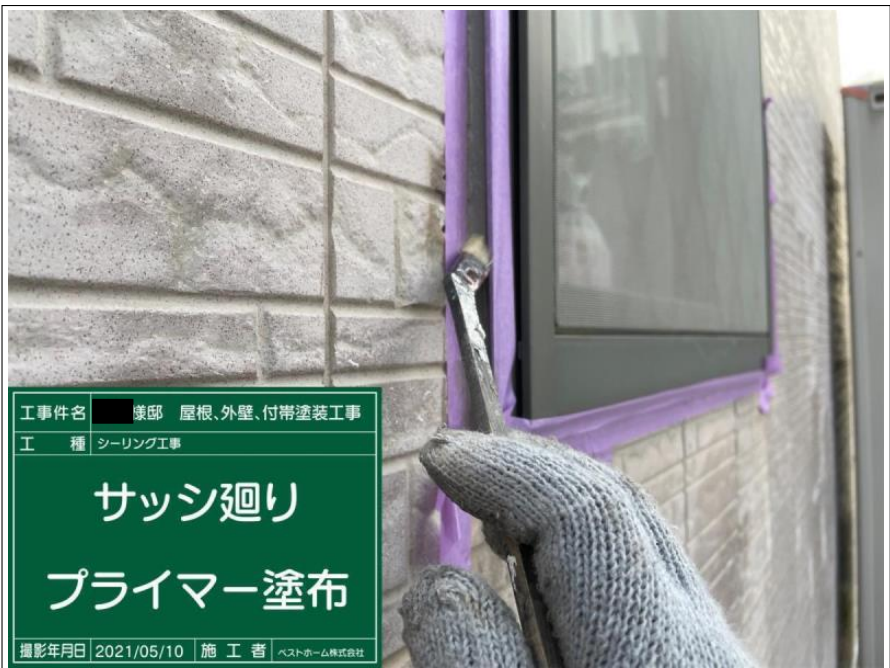
シーリング打ち増し

プライマー塗布

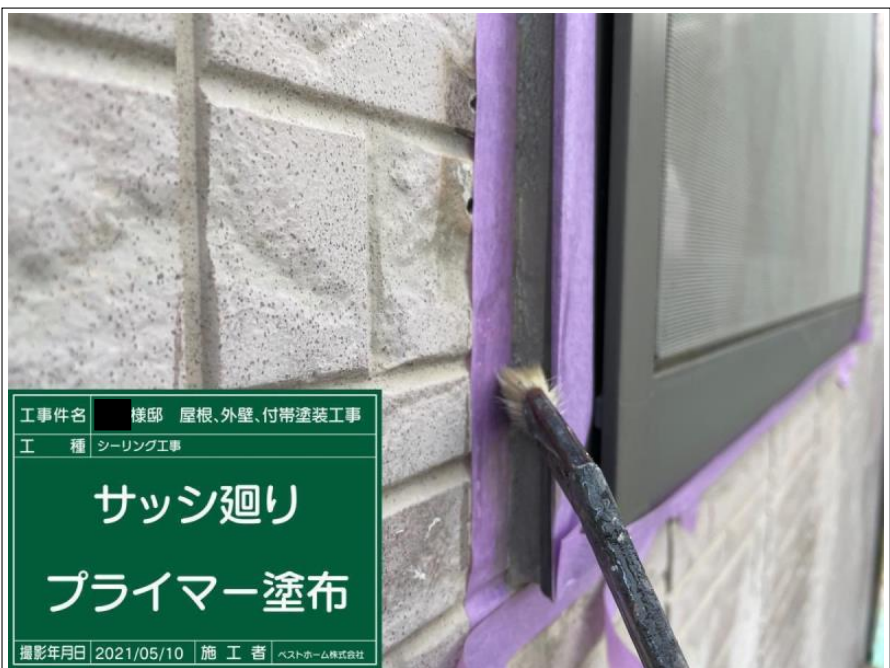
シーリング打ち増し

プライマー塗布

施工中

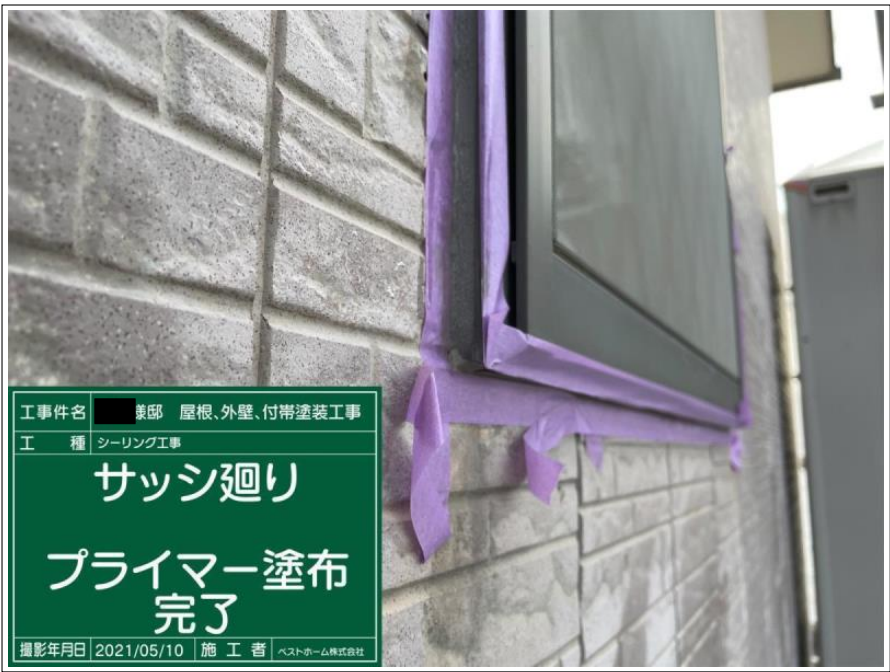
シーリング打ち増し

プライマー塗布

完了

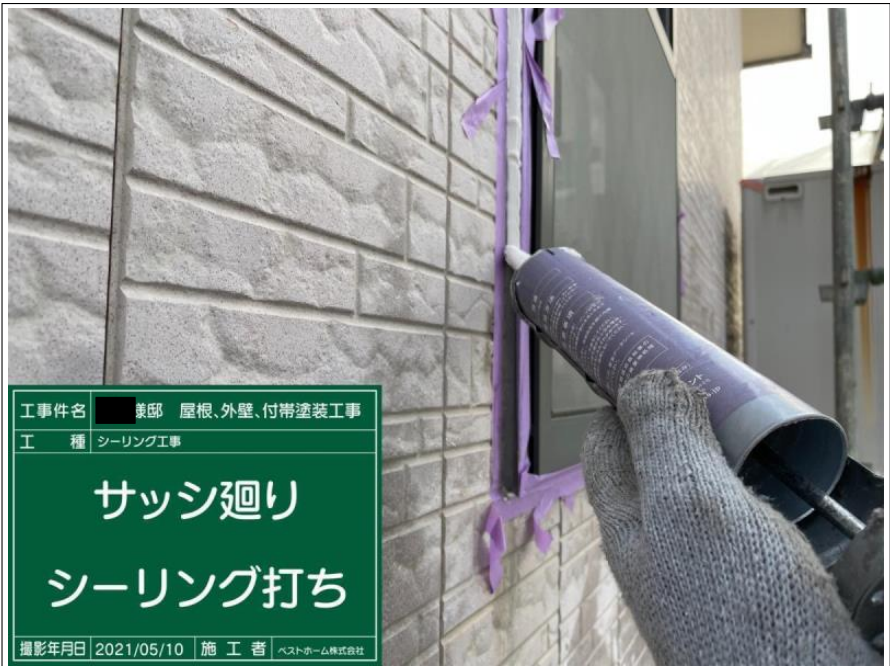
シーリング打ち増し

シーリング打ち

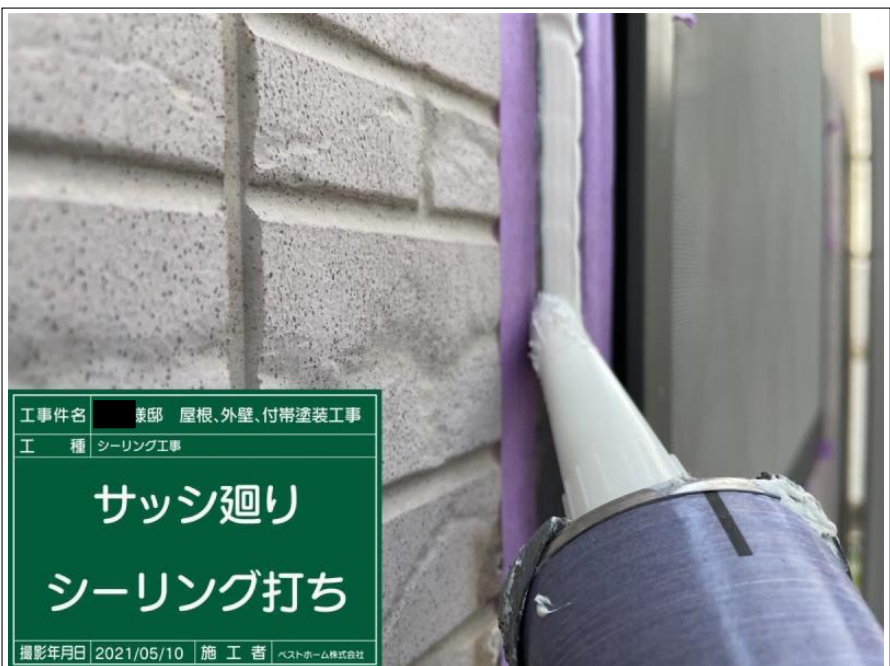
シーリング打ち増し

シーリング打ち

施工中

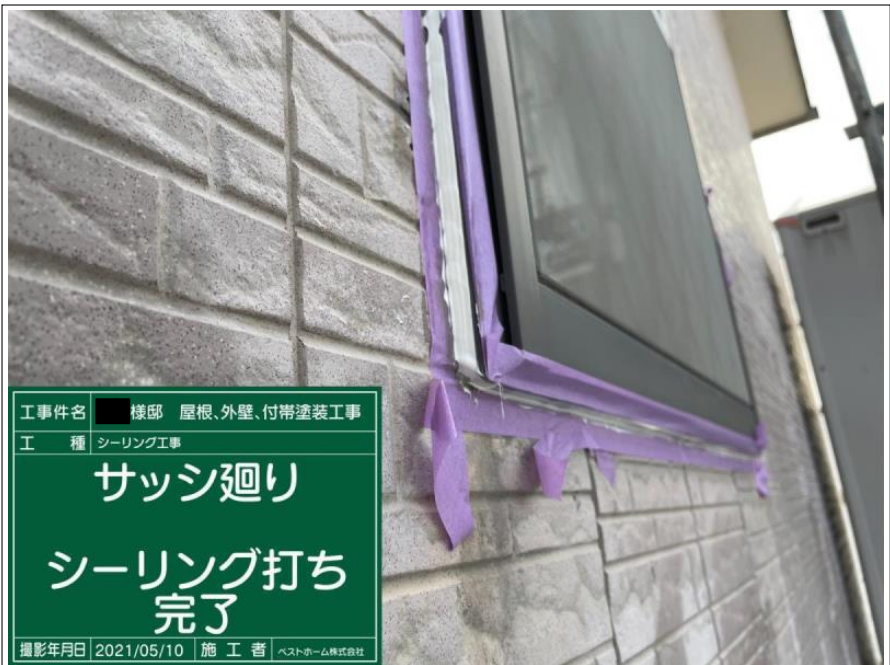
シーリング打ち増し

シーリング打ち

完了

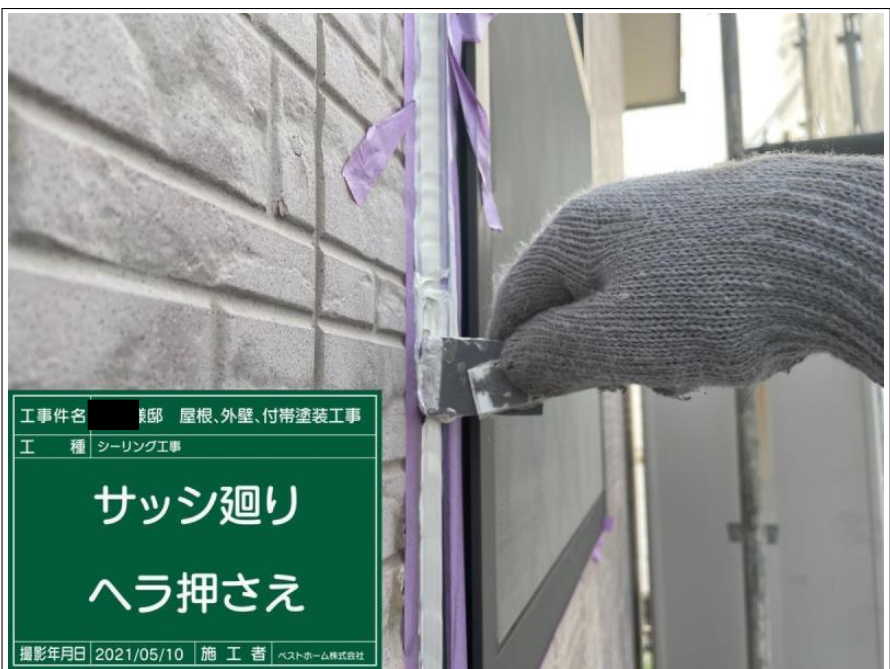
シーリング打ち増し

シーリングヘラ押さえ

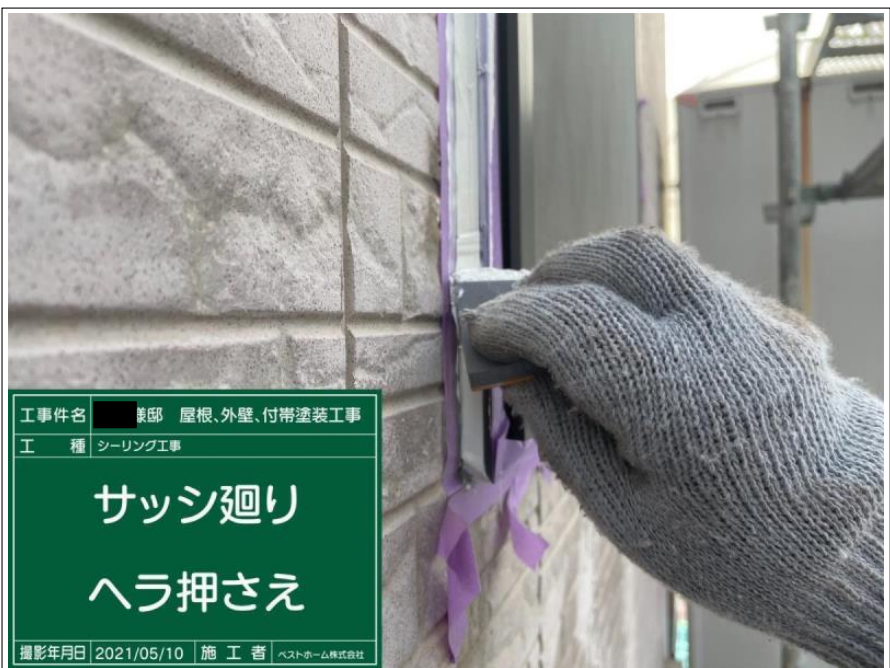
シーリング打ち増し

シーリングヘラ押さえ

施工中

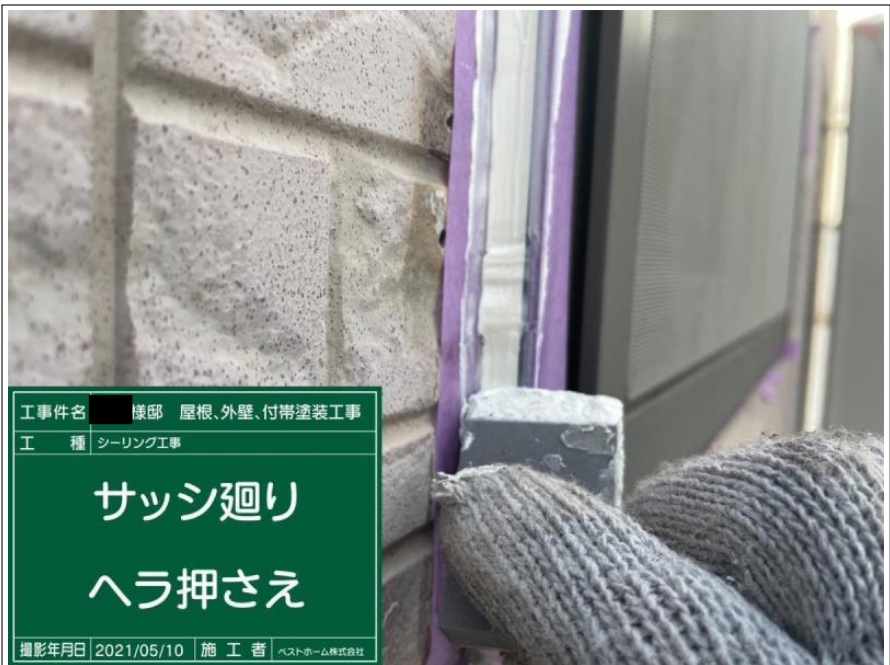
シーリング打ち増し

シーリングヘラ押さえ

施工中

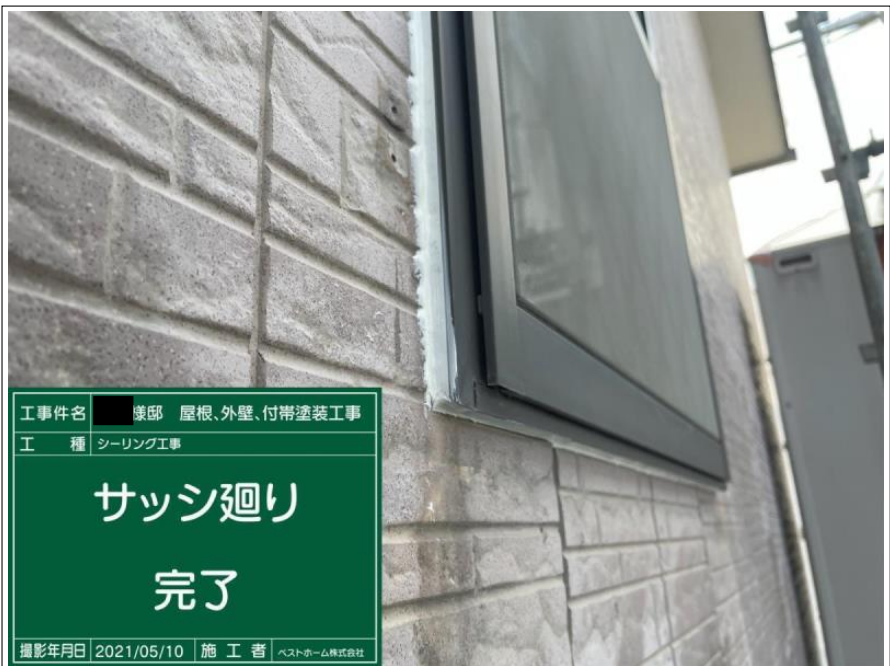
シーリング打ち増し

施工完了

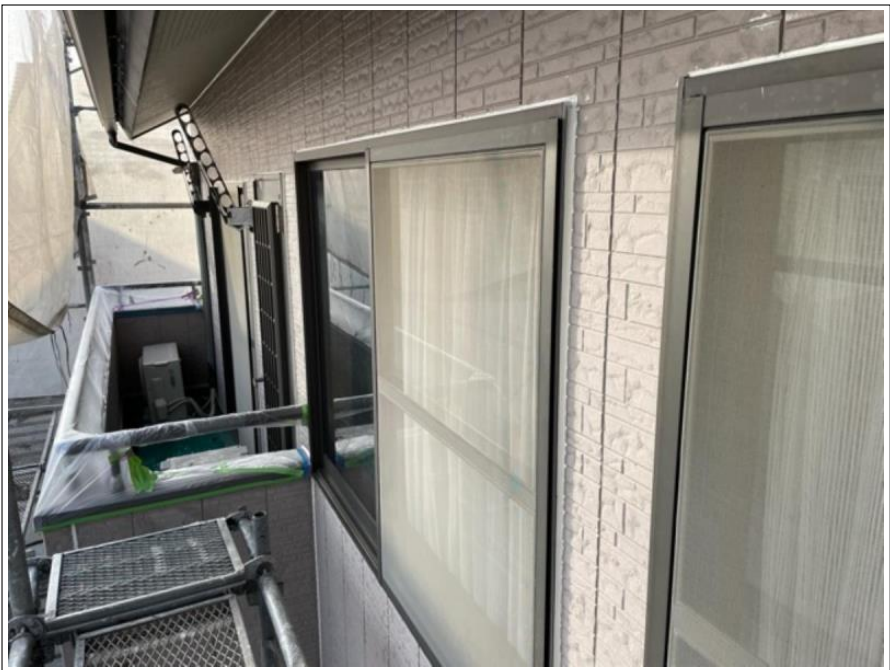
シーリング打ち増し

施工完了

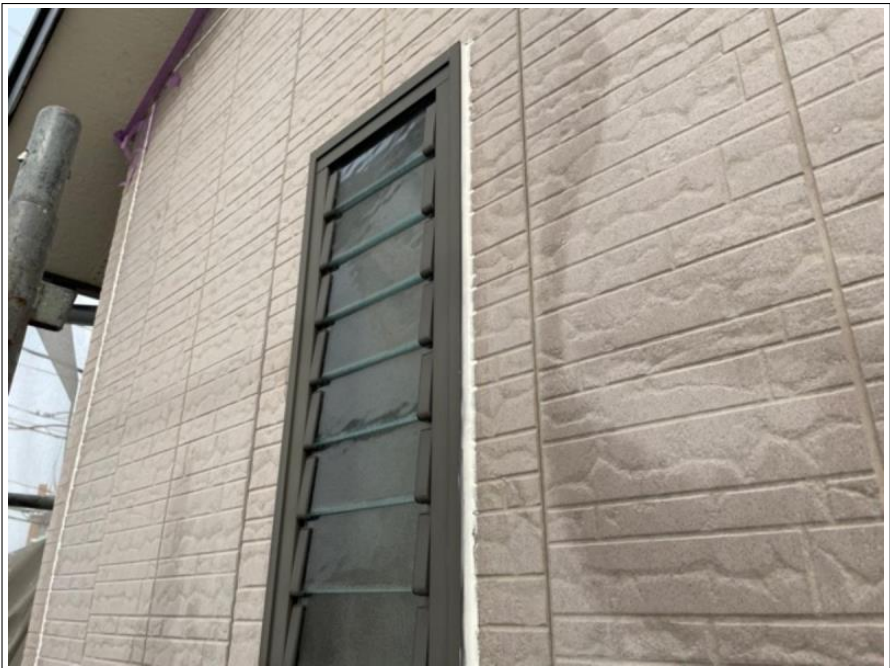
シーリング打ち増し

施工完了

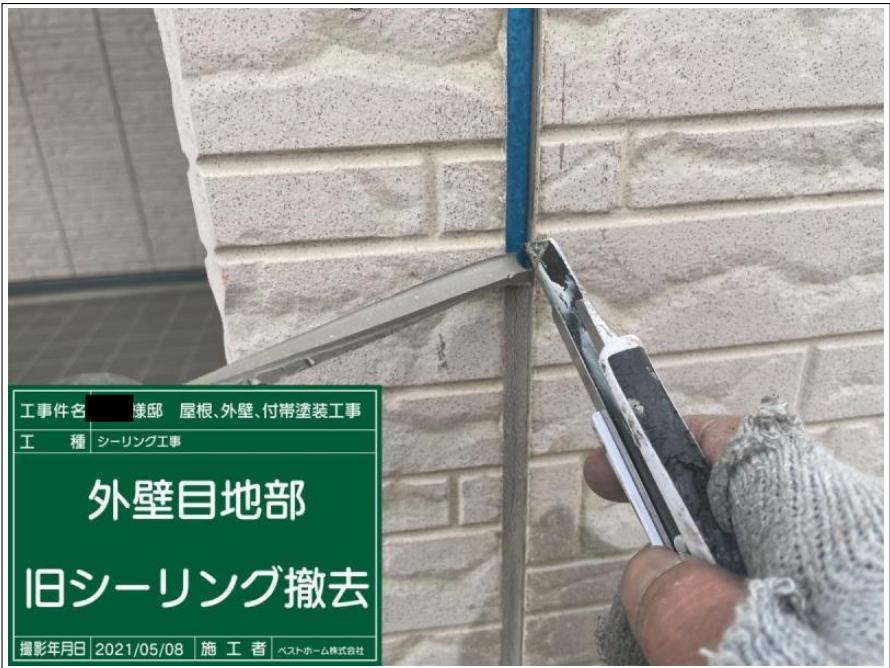
シーリング打ち替え

既存シーリング材撤去

施工中

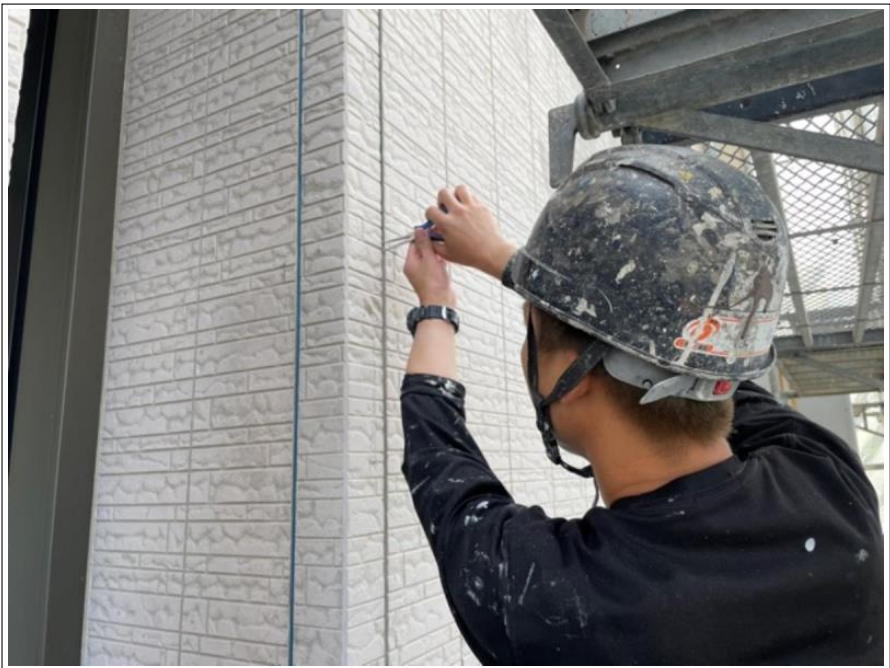
シーリング打ち替え

既存シーリング材撤去

施工中

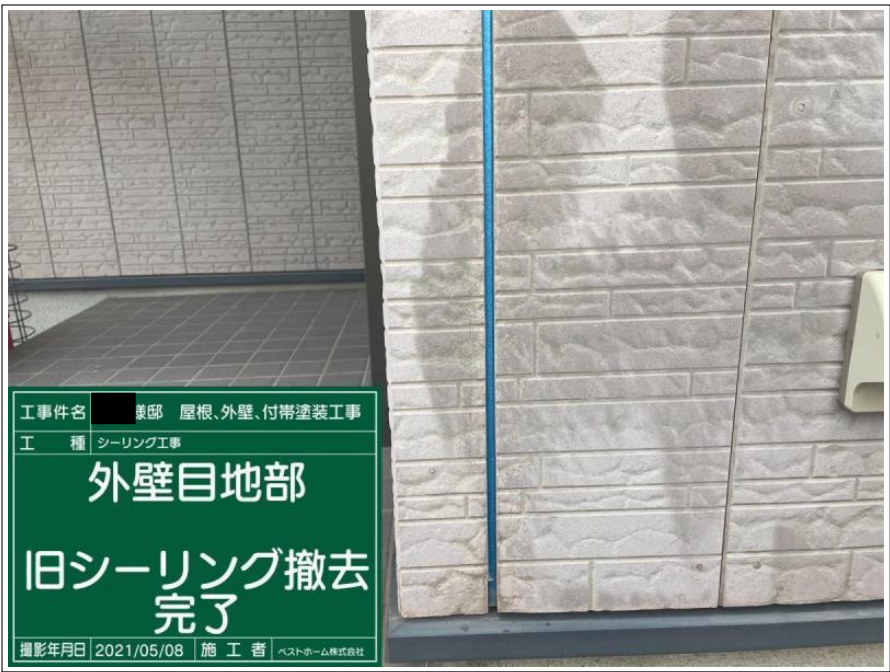
シーリング打ち替え

既存シーリング材撤去

完了

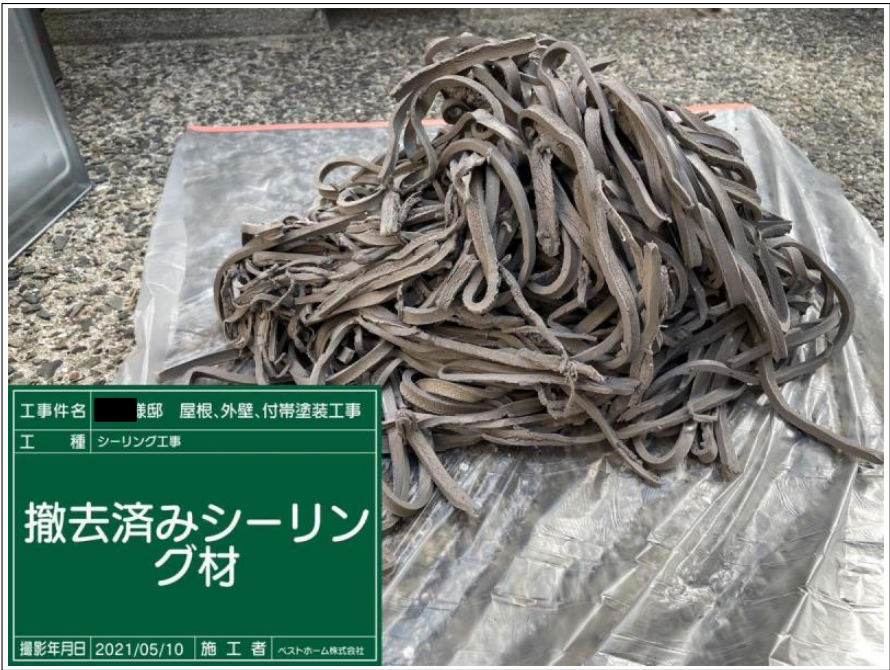
シーリング打ち替え

既存シーリング材撤去

完了

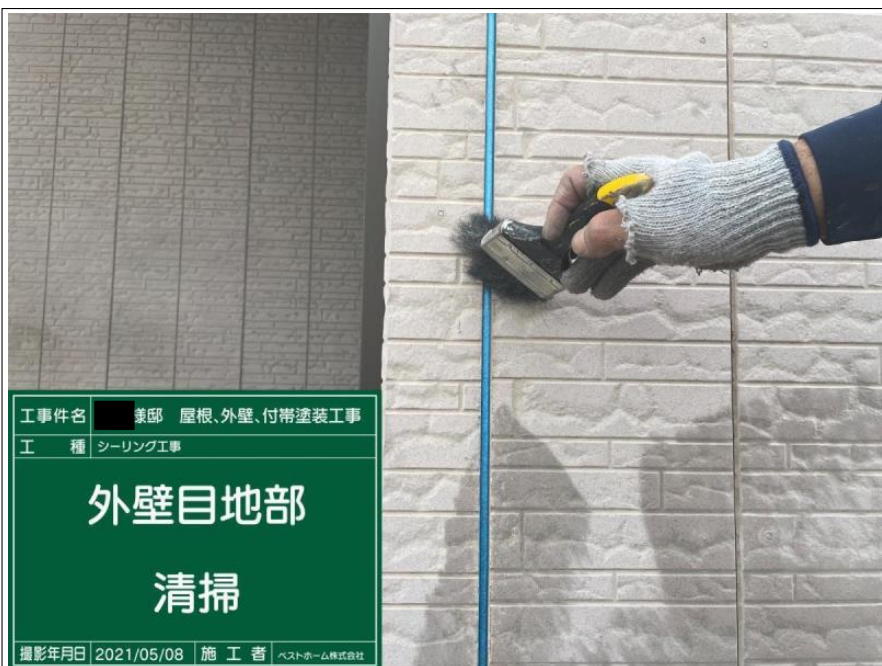
シーリング打ち替え

清掃

施工中

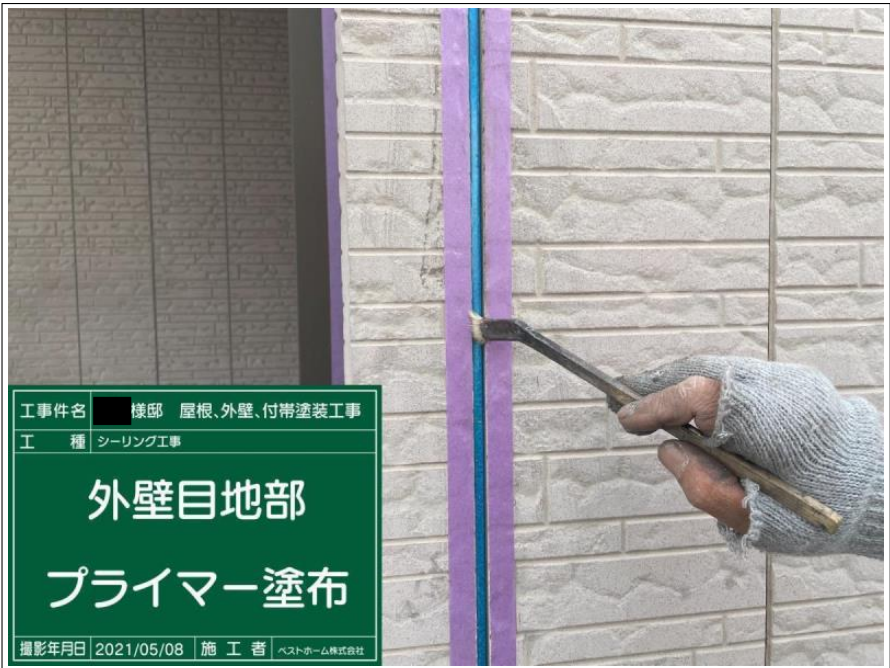
シーリング打ち替え

プライマー塗布

施工中

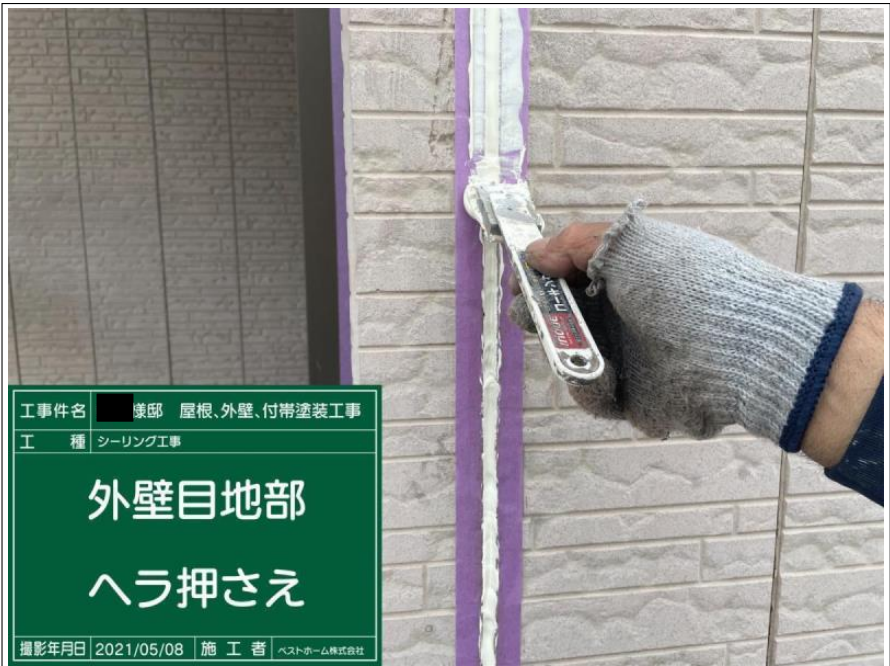
シーリング打ち替え

シーリングヘラ押さえ

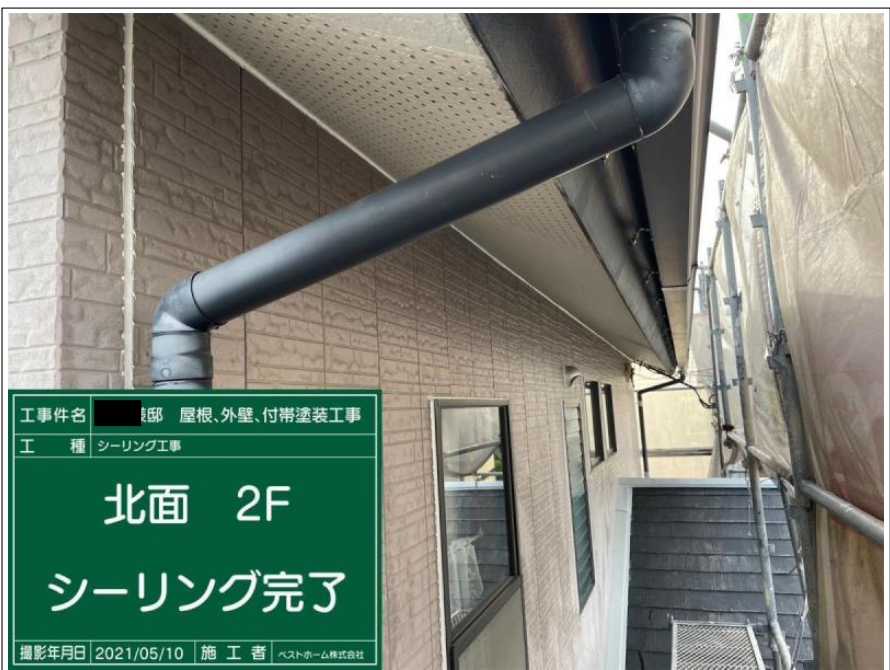
外壁 2階（北面）

シーリング工事

施工完了

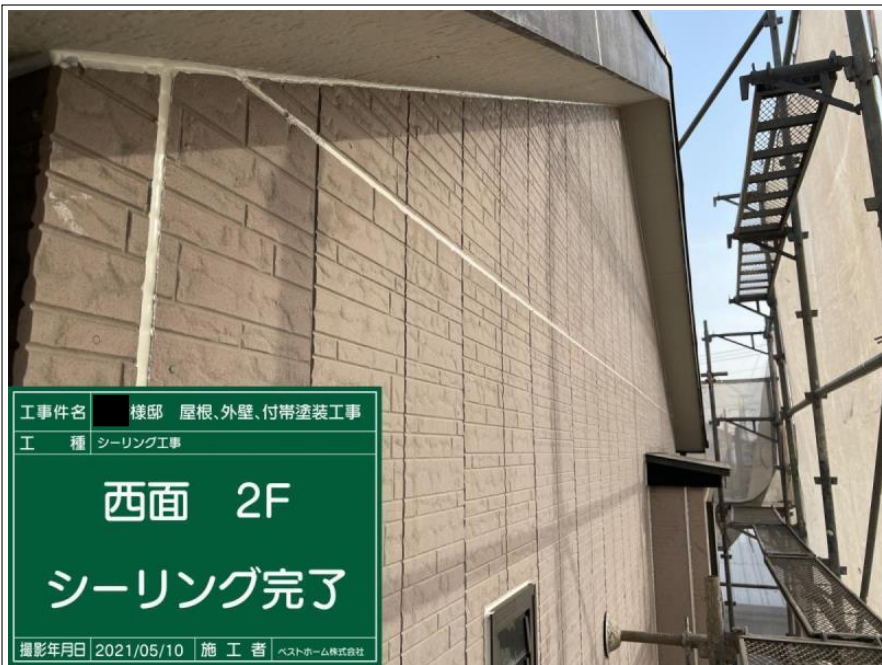
外壁 2階 (西面)

シーリング工事

施工完了
