工事写真報告書

工事名 様邸

工事箇所 屋根・外壁・付帯 塗装工事

工事施工者 ベストホーム株式会社

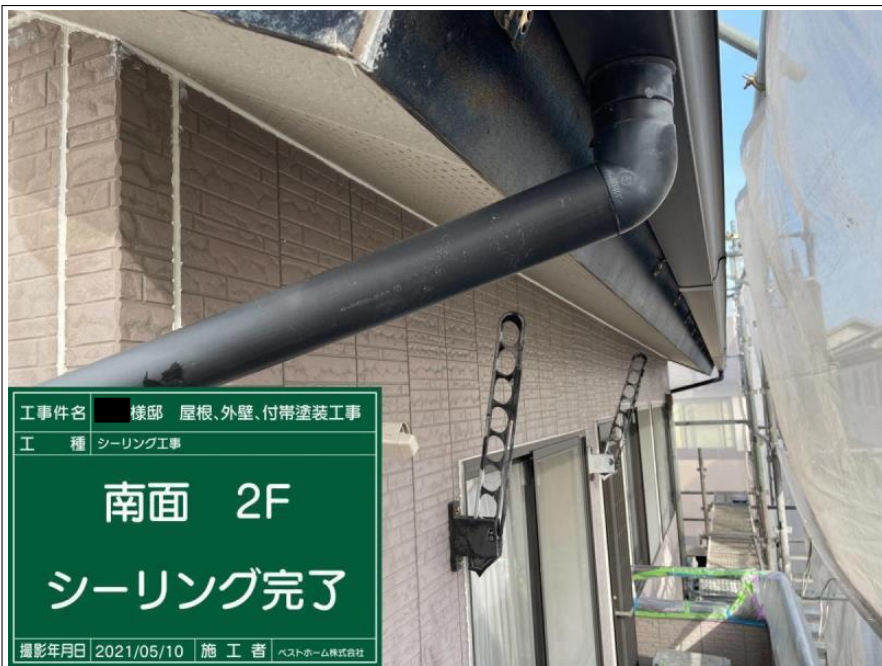
外壁 2階 (南面)

シーリング工事

施工完了

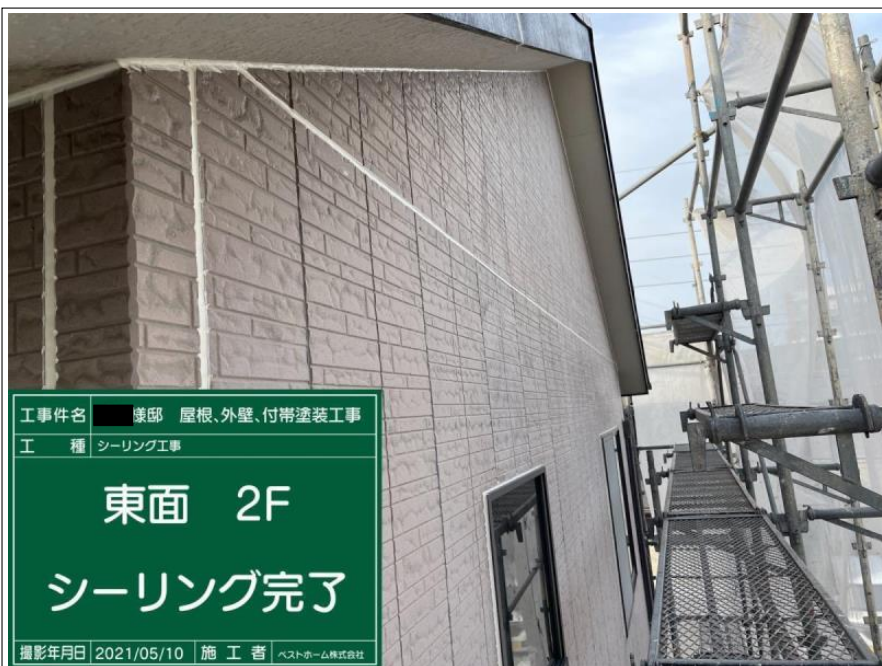
外壁 2階 (東面)

シーリング工事

施工完了

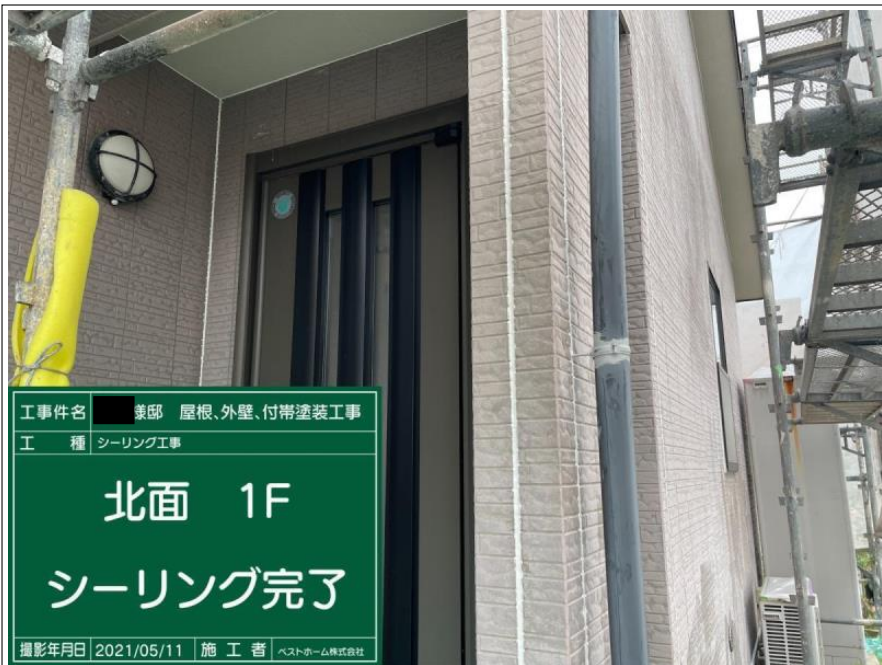
外壁 1階 (北面)

シーリング工事

施工完了

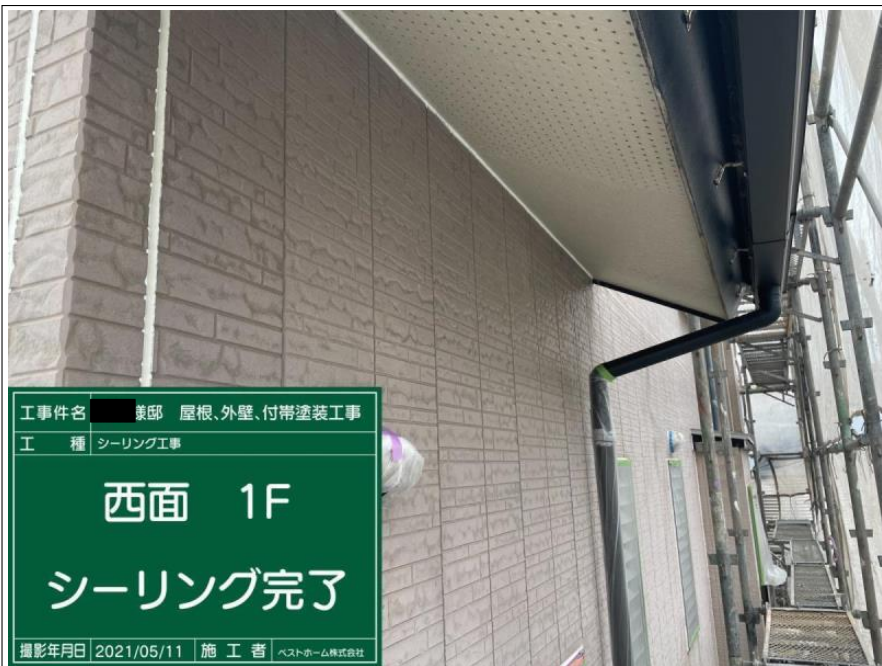
外壁 1階 (西面)

シーリング工事

施工完了

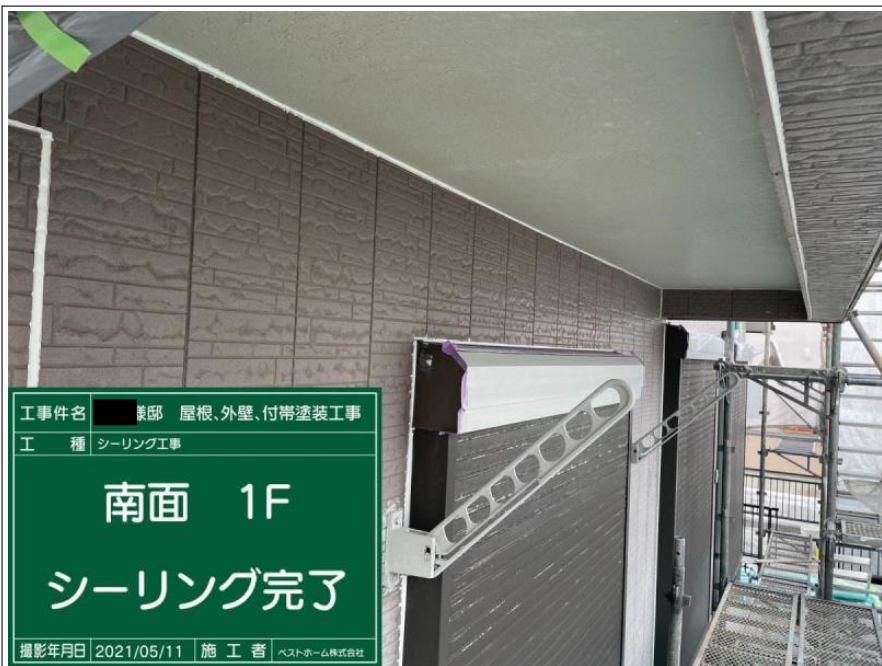
外壁 1階 (南面)

シーリング工事

施工完了

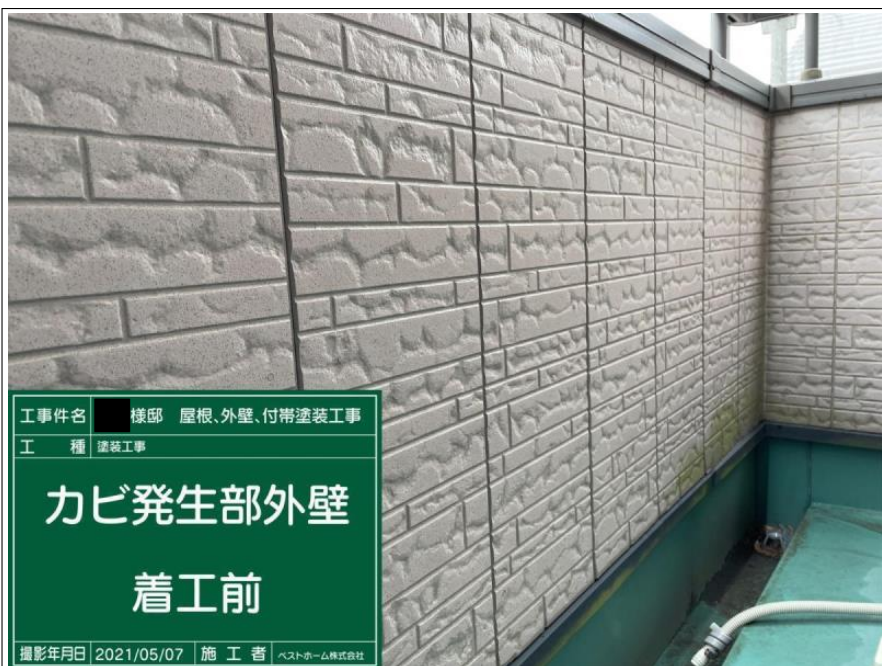
外壁カビ発生部

施工前

カビ発生部外壁

着工前

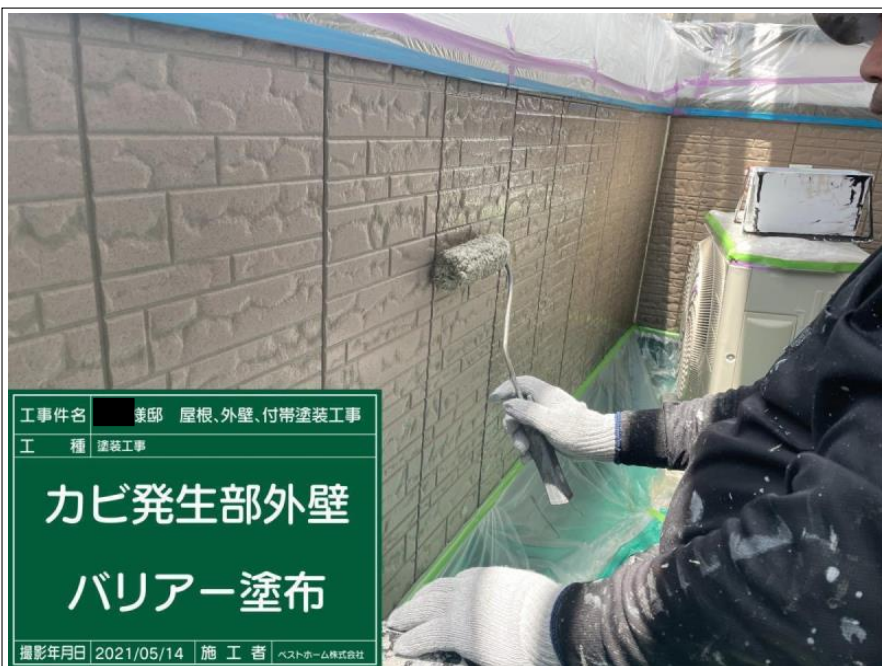
外壁カビ発生部

カビ発生部外壁

防カビ下塗り

バリアー塗布

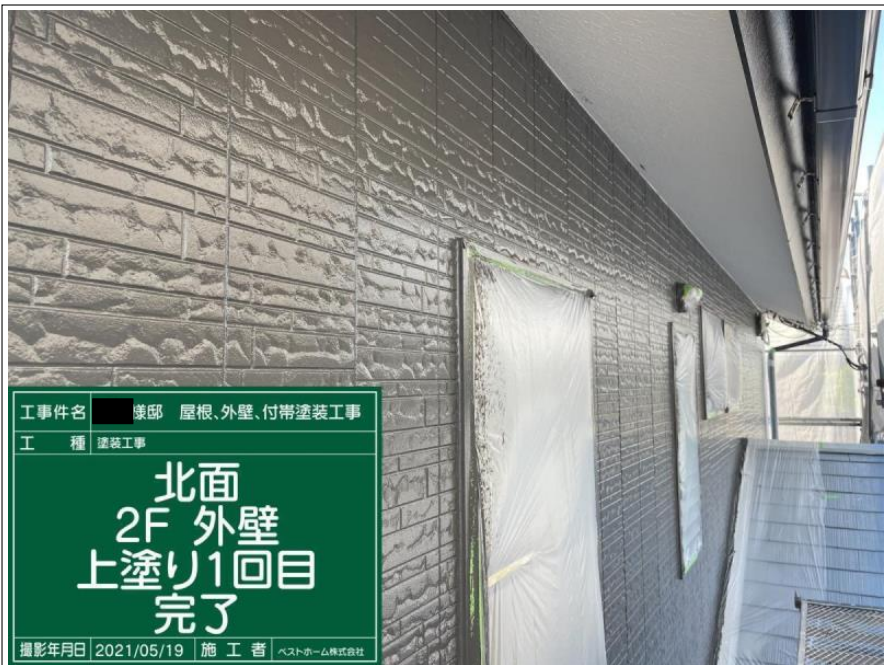
外壁メイン部 2階（北面）

工事件名 ■■■ 邸 屋根、外壁、付帯塗装工事
 工 種 塗装工事
**北面
 2F 外壁
 上塗り1回目
 完了**
 撮影年月日 2021/05/19 施 工 者 ヘストホーム株式会社

上塗り1回目

完了

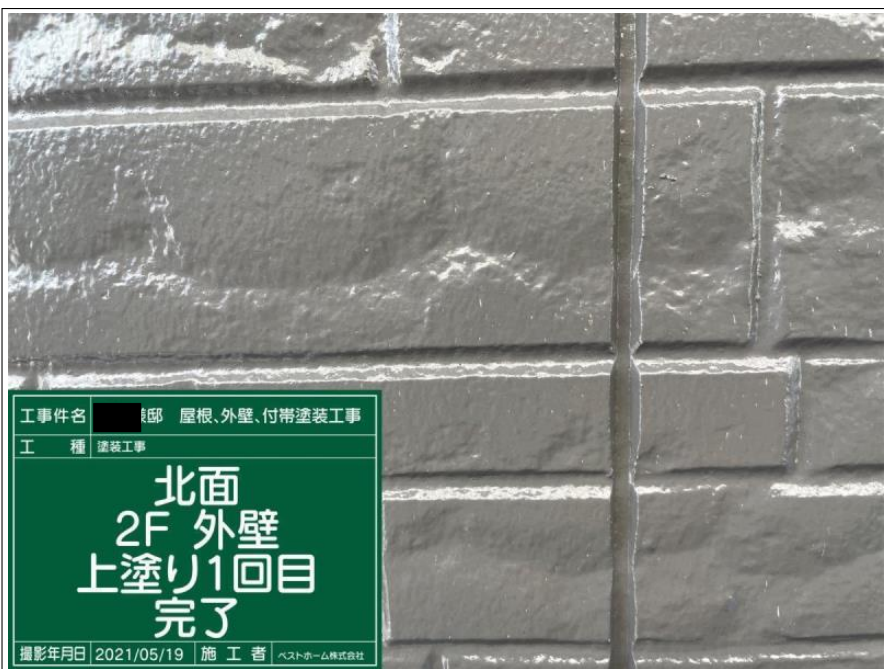
外壁メイン部 2階（北面）

工事件名 ■■■ 邸 屋根、外壁、付帯塗装工事
 工 種 塗装工事
**北面
 2F 外壁
 上塗り1回目
 完了**
 撮影年月日 2021/05/19 施 工 者 ヘストホーム株式会社

上塗り1回目

完了

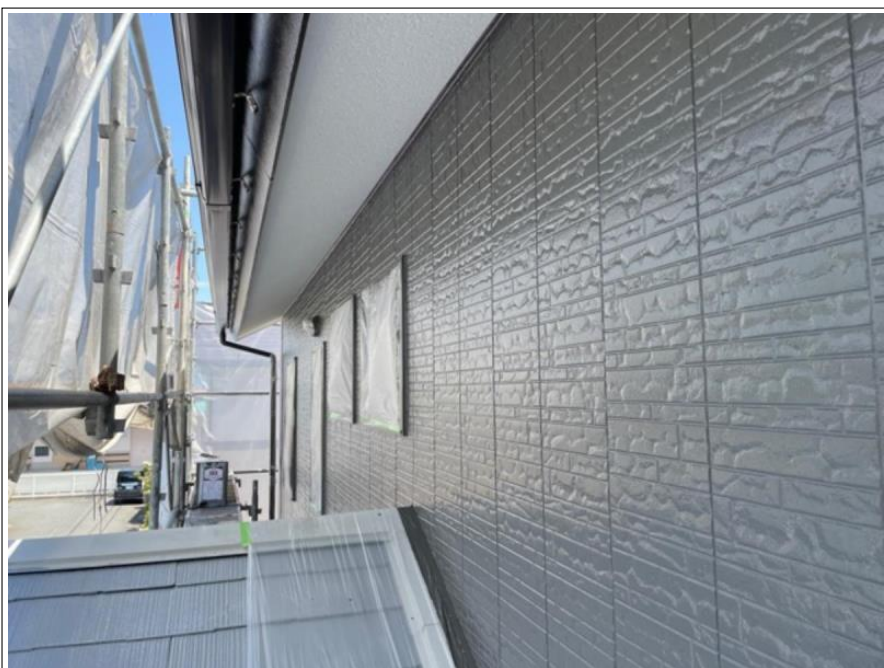
外壁メイン部 2階（北面）

上塗り1回目

完了

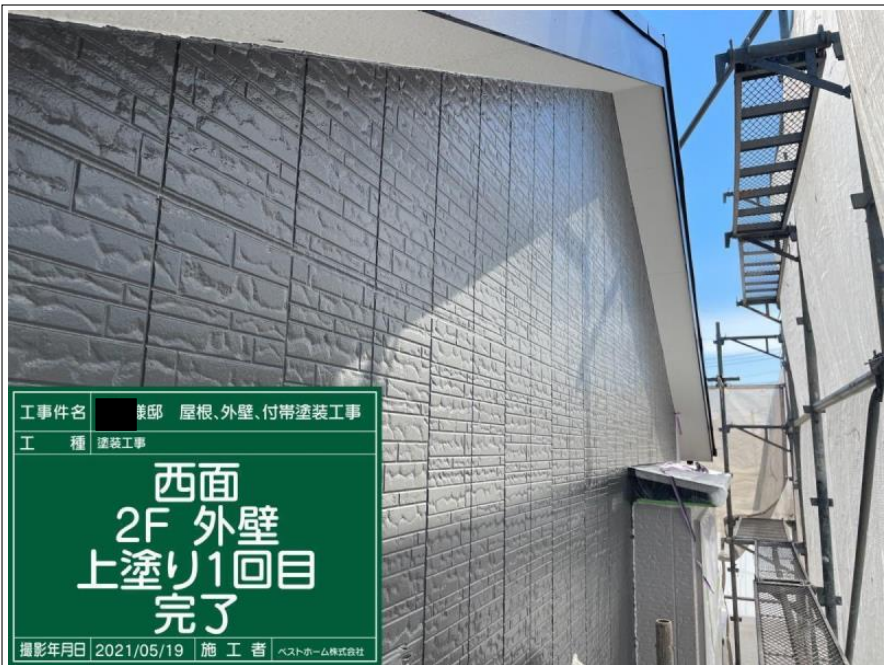
外壁メイン部 2階（西面）

工事件名 ■ 様邸 屋根、外壁、付帯塗装工事
 工 種 塗装工事
**西面
2F 外壁
上塗り1回目
完了**
 撮影年月日 2021/05/19 施 工 者 ベストホーム株式会社

上塗り1回目

完了

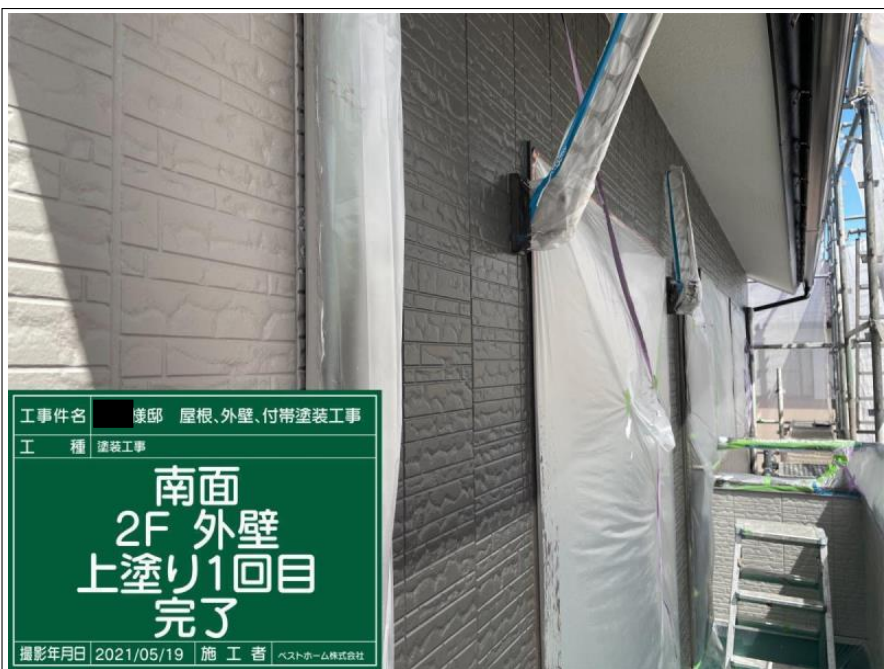
外壁メイン部 2階（南面）

工事件名 ■ 様邸 屋根、外壁、付帯塗装工事
 工 種 塗装工事
**南面
2F 外壁
上塗り1回目
完了**
 撮影年月日 2021/05/19 施 工 者 ベストホーム株式会社

上塗り1回目

完了

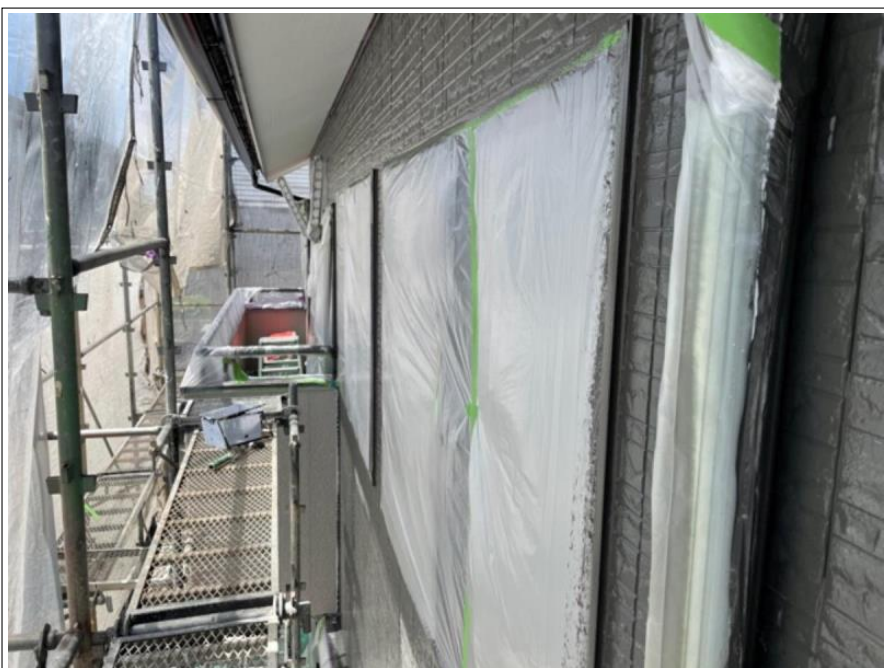
外壁メイン部 2階（南面）

上塗り1回目

完了

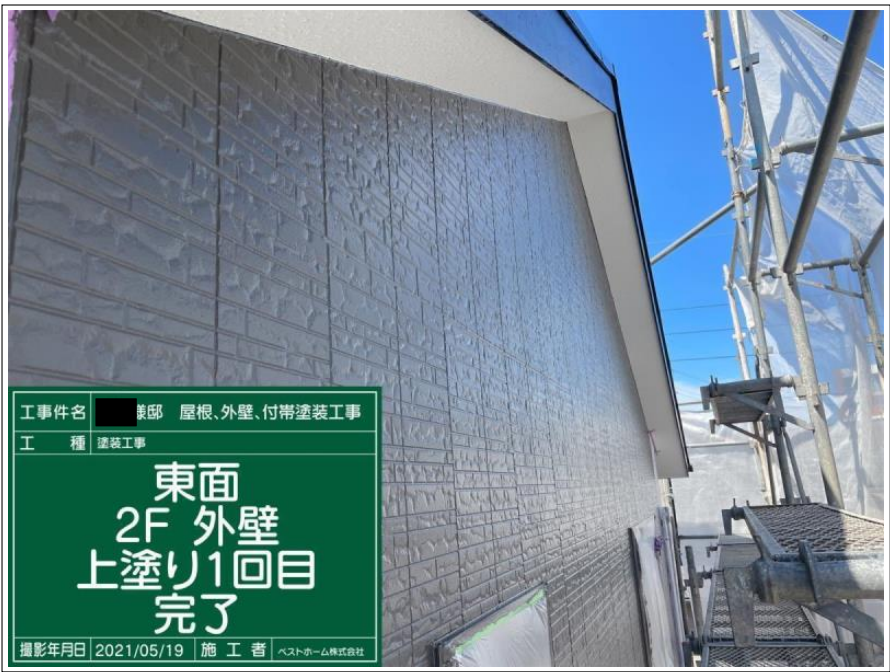
外壁メイン部 2階（東面）

上塗り1回目

完了

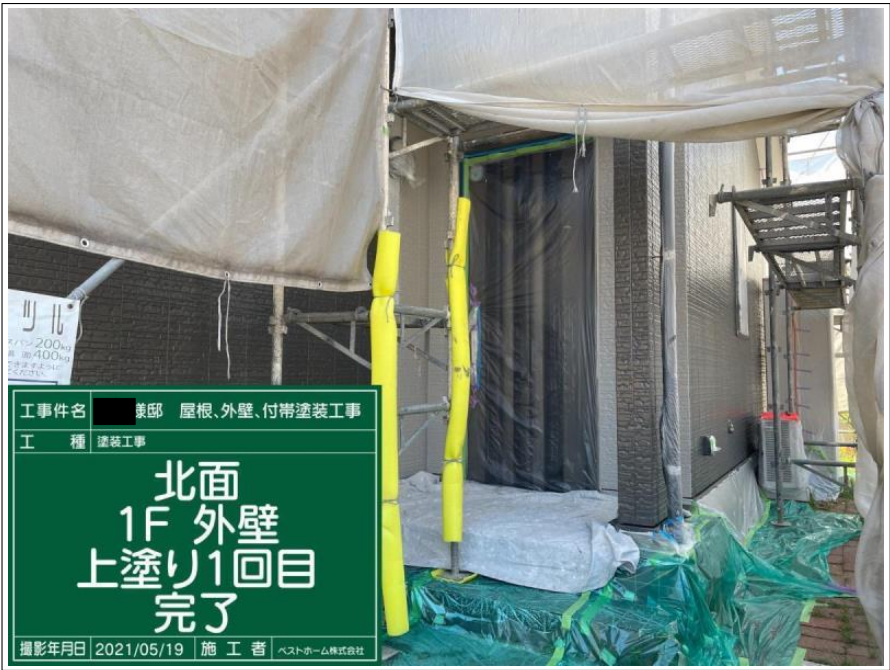
外壁メイン部 1階（北面）

上塗り1回目

完了

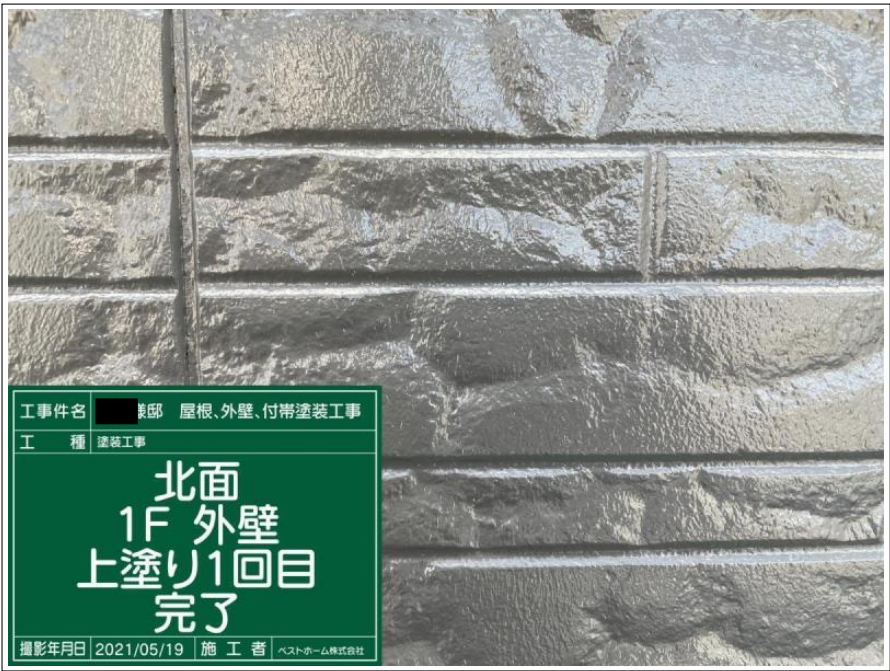
外壁メイン部 1階（北面）

上塗り1回目

完了

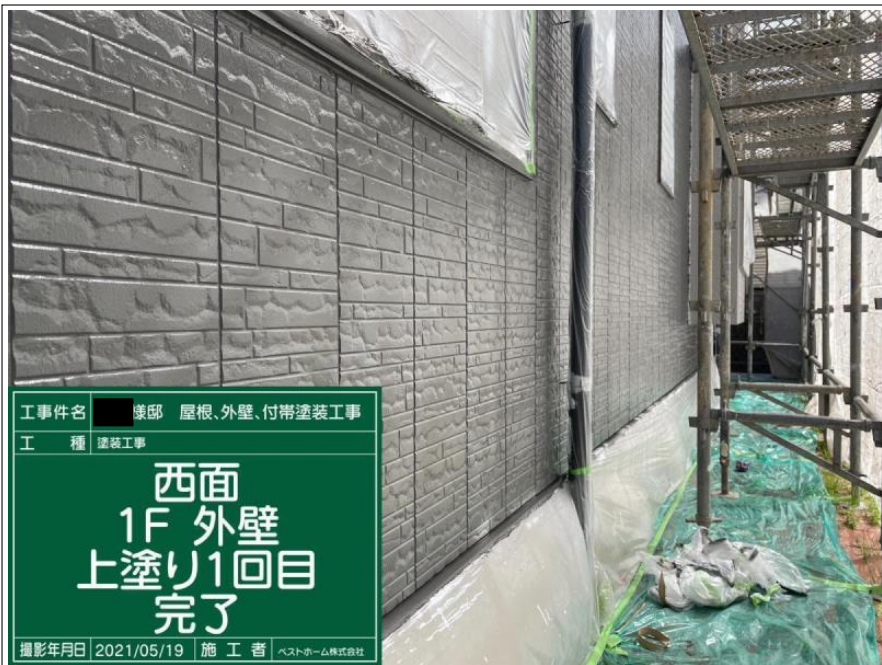
外壁メイン部 1階 (西面)

工事件名 ■ 様邸 屋根、外壁、付帯塗装工事
 工 種 塗装工事
**西面
1F 外壁
上塗り1回目
完了**
 撮影年月日 2021/05/19 施 工 者 ヘストホーム株式会社

上塗り 1 回目

完了

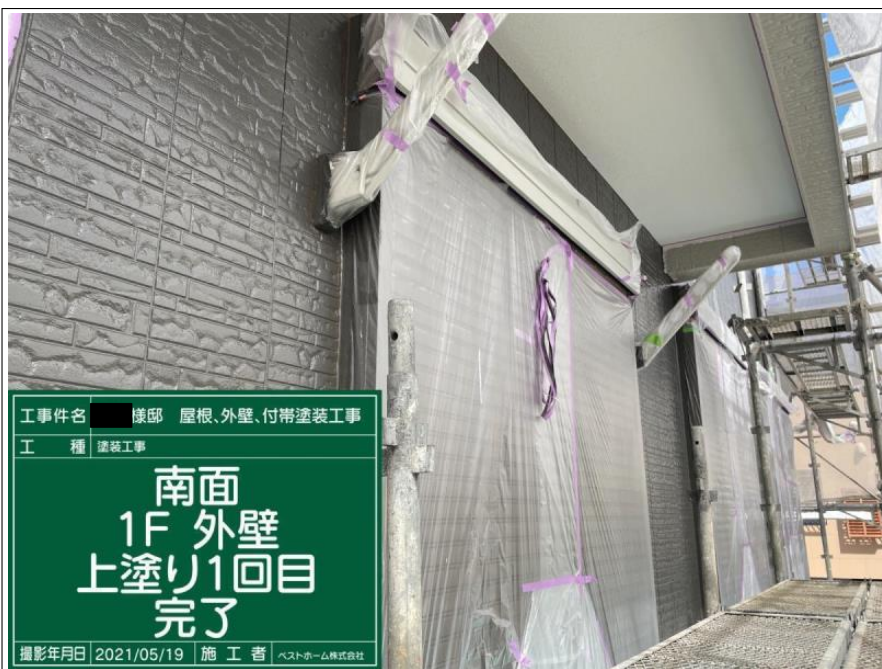
外壁メイン部 1階 (南面)

工事件名 ■ 様邸 屋根、外壁、付帯塗装工事
 工 種 塗装工事
**南面
1F 外壁
上塗り1回目
完了**
 撮影年月日 2021/05/19 施 工 者 ヘストホーム株式会社

上塗り 1 回目

完了

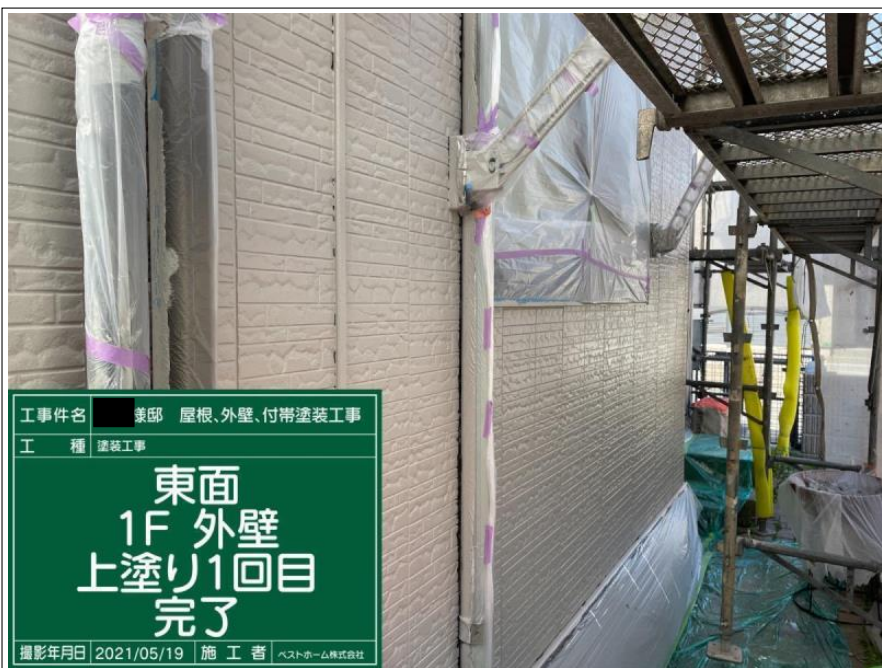
外壁メイン部 1階 (東面)

工事件名 ■ 様邸 屋根、外壁、付帯塗装工事
 工 種 塗装工事
**東面
1F 外壁
上塗り1回目
完了**
 撮影年月日 2021/05/19 施 工 者 ヘストホーム株式会社

上塗り 1 回目

完了

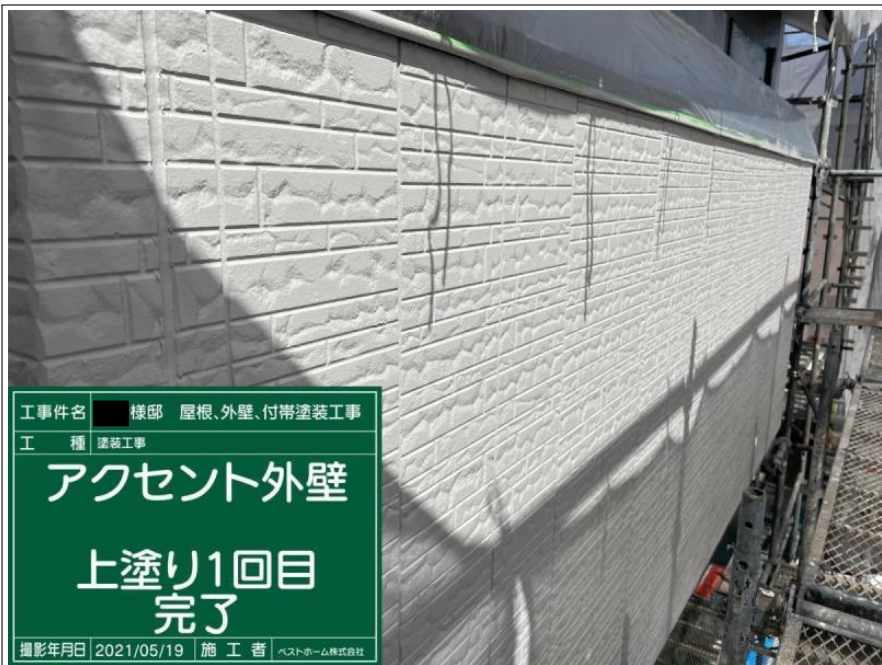
外壁アクセント部

アクセント外壁

上塗り1回目
完了

上塗り1回目

完了

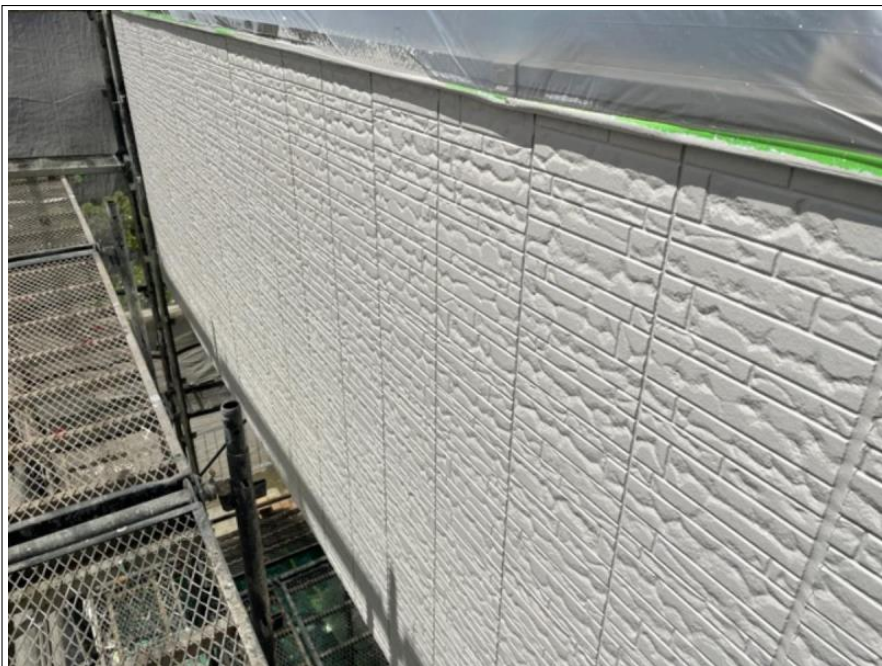
外壁アクセント部

上塗り1回目

完了

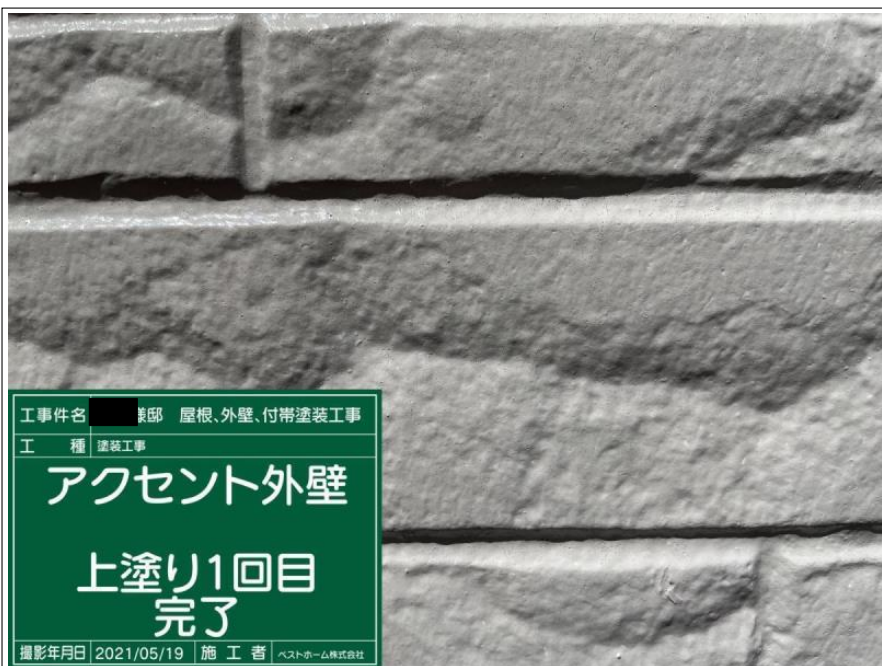
外壁アクセント部

アクセント外壁

上塗り1回目
完了

上塗り1回目

完了

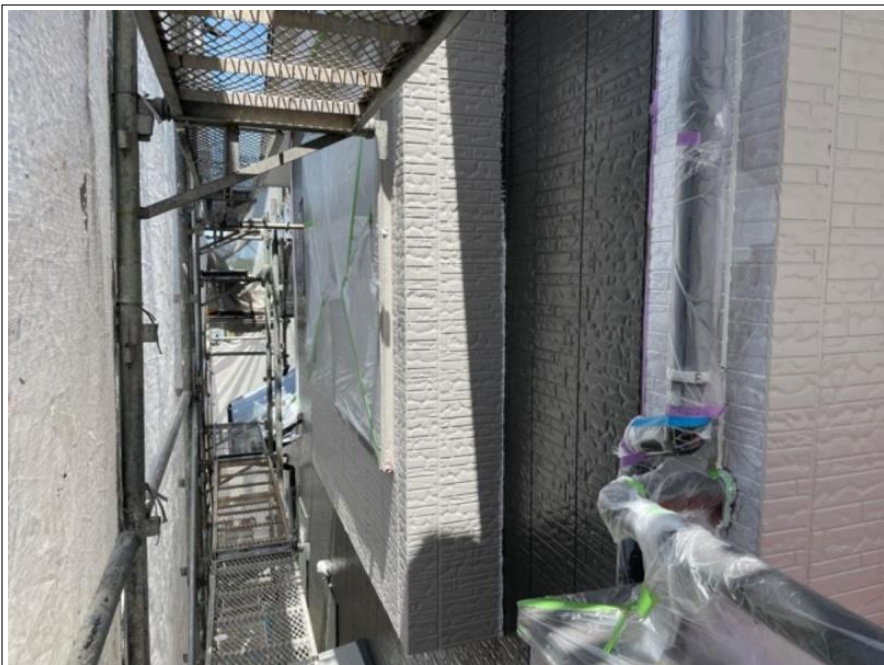
外壁アクセント部

上塗り 1回目

完了

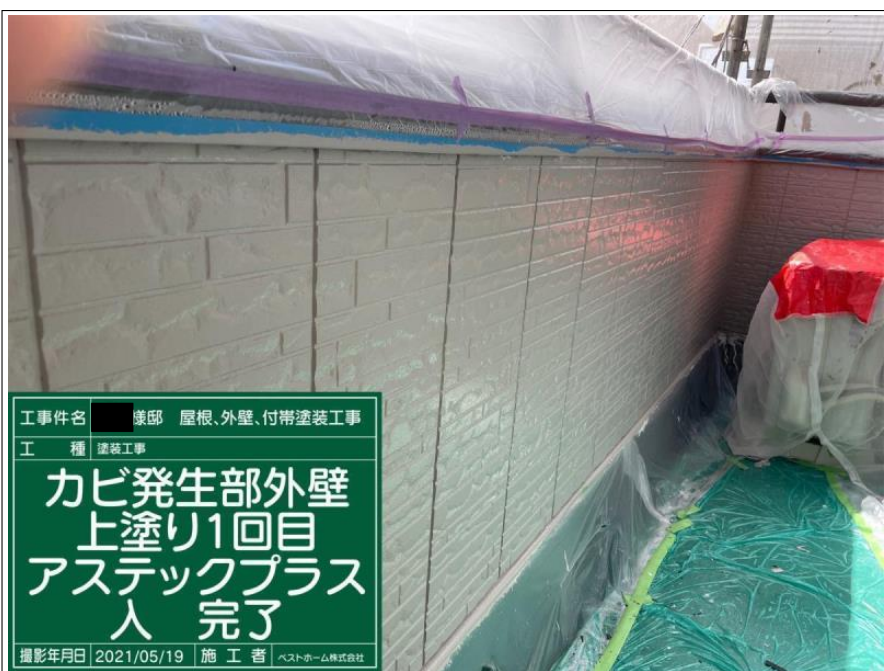
外壁カビ発生部

上塗り 1回目

完了

カビ発生部外壁
上塗り1回目
アステックプラス
人 完了

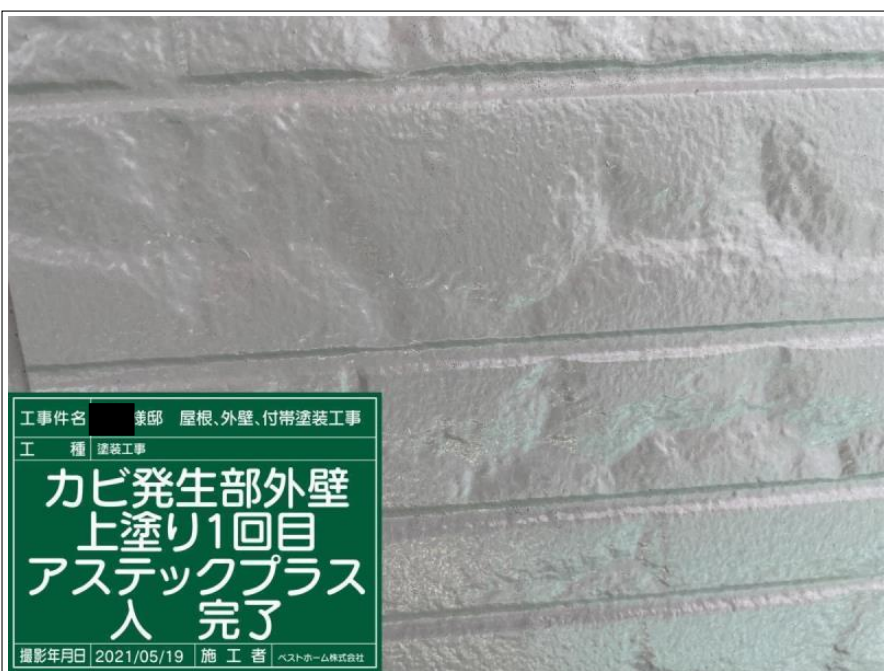
外壁カビ発生部

上塗り 1回目

完了

カビ発生部外壁
上塗り1回目
アステックプラス
人 完了

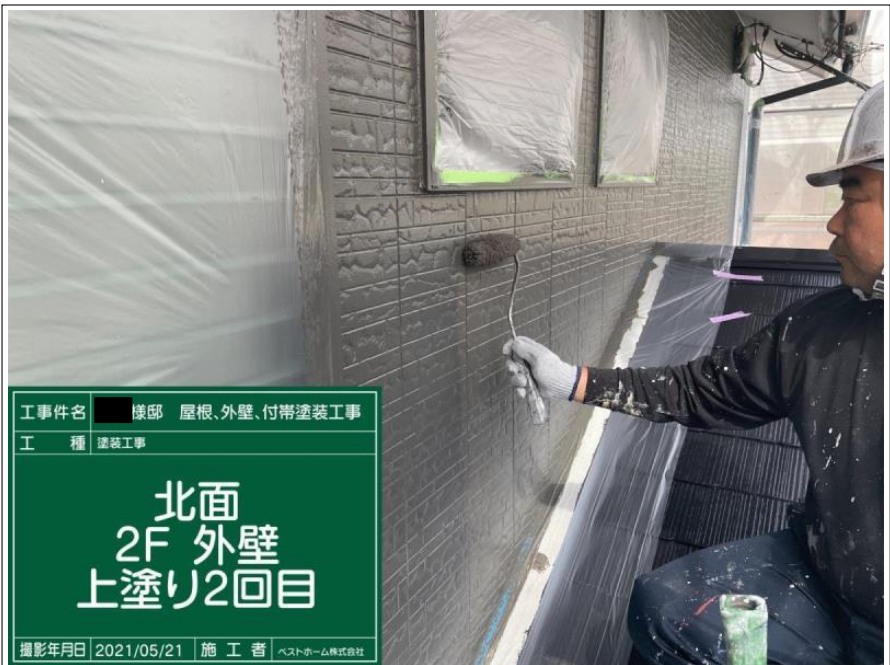
外壁メイン部 2階

北面
2F 外壁
上塗り2回目

上塗り2回目

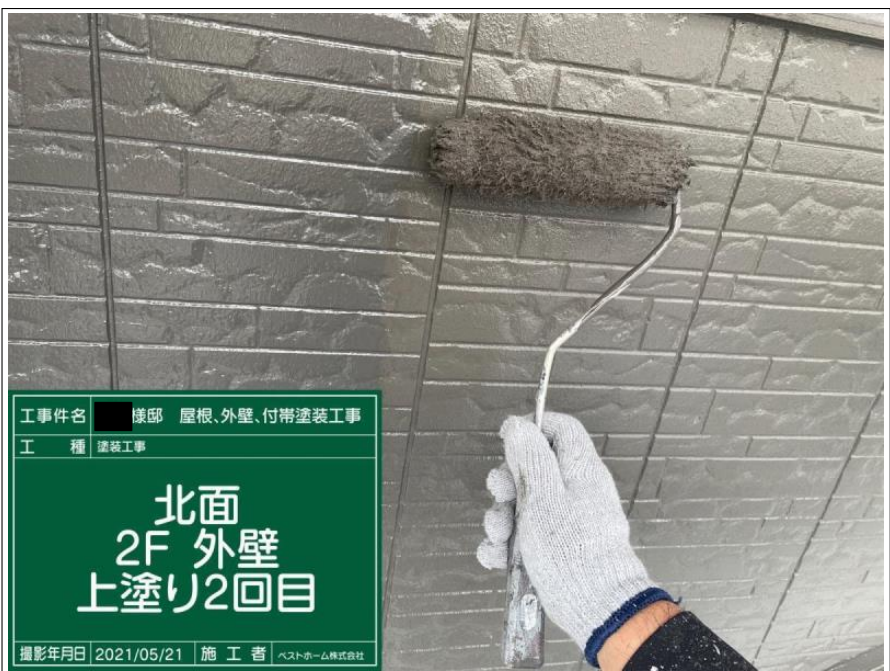
外壁メイン部 2階

北面
2F 外壁
上塗り2回目

上塗り2回目

施工中

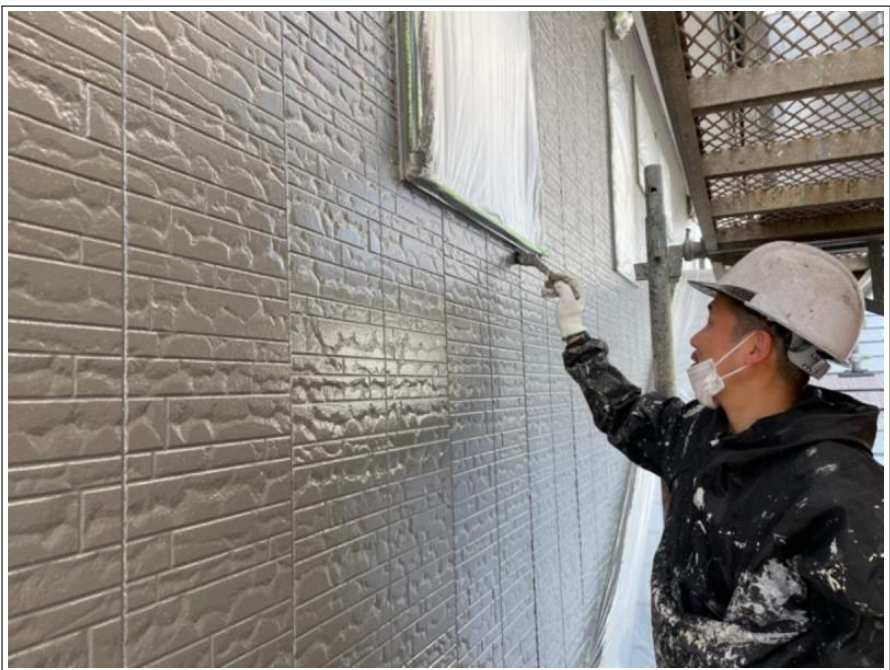
外壁メイン部 2階

上塗り2回目

施工中

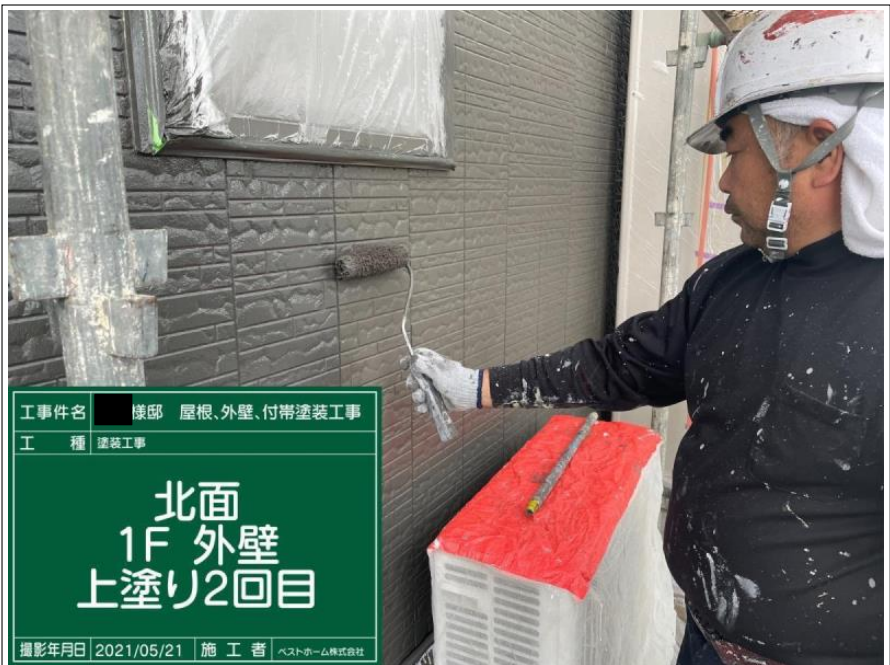
外壁メイン部 1階

北面
1F 外壁
上塗り2回目

上塗り2回目

施工中

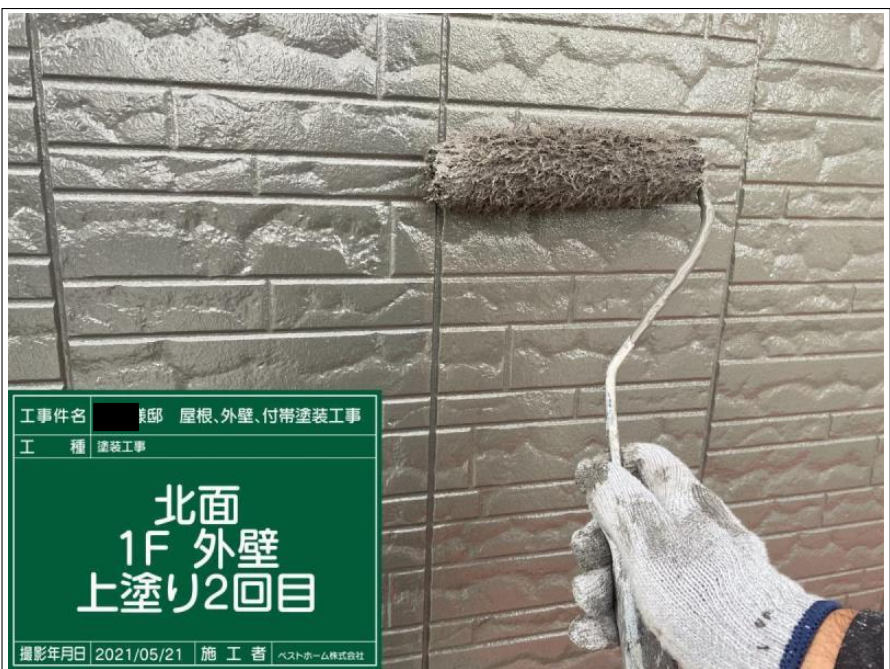
外壁メイン部 1階

北面
1F 外壁
上塗り2回目

上塗り2回目

施工中

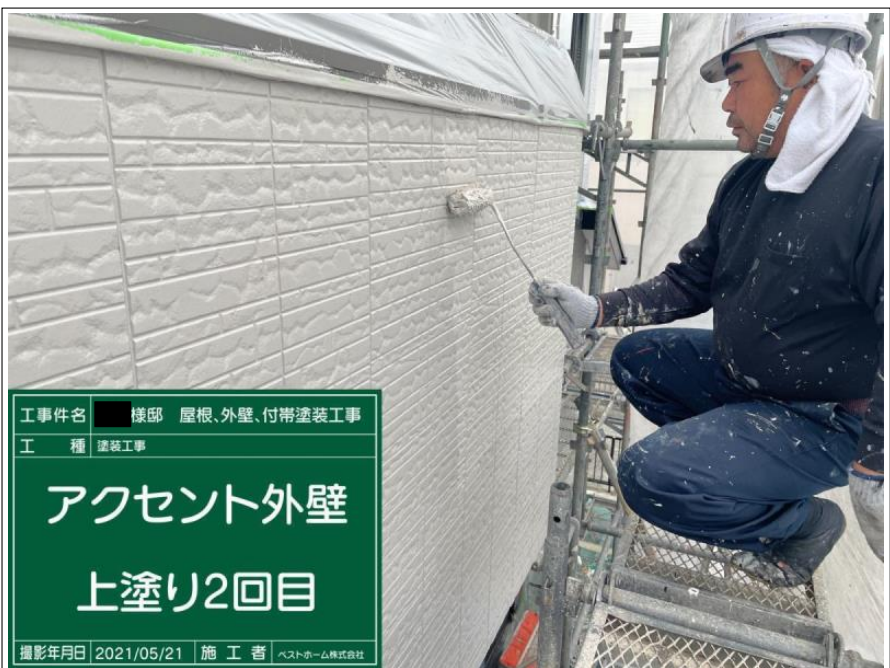
外壁アクセント部

アクセント外壁
上塗り2回目

上塗り2回目

施工中

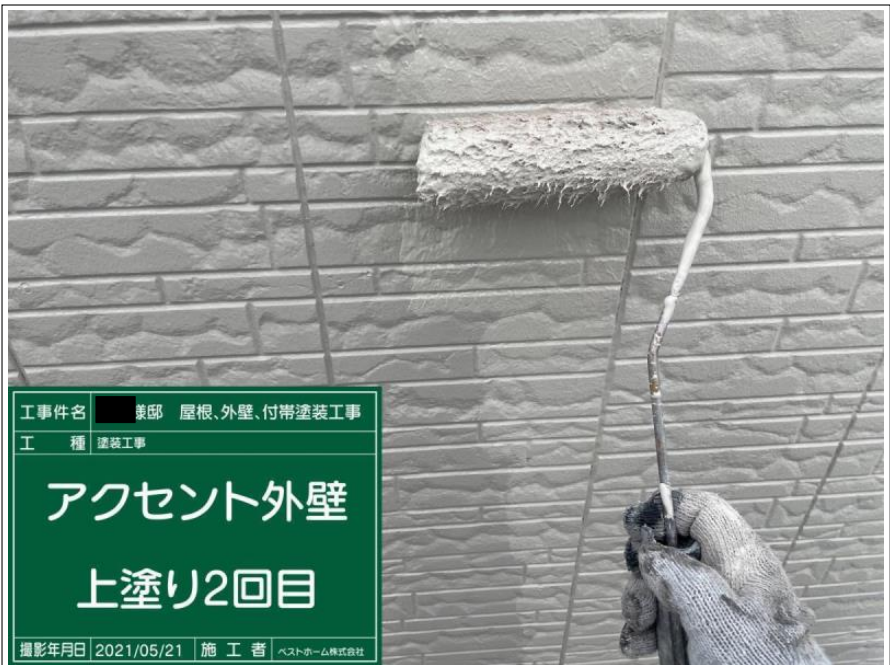
外壁アクセント部

工事件名 ■ 様邸 屋根、外壁、付帯塗装工事
 工 種 塗装工事
アクセント外壁
上塗り2回目
 撮影年月日 2021/05/21 施 工 者 ヘストホーム株式会社

上塗り 2回目

施工中

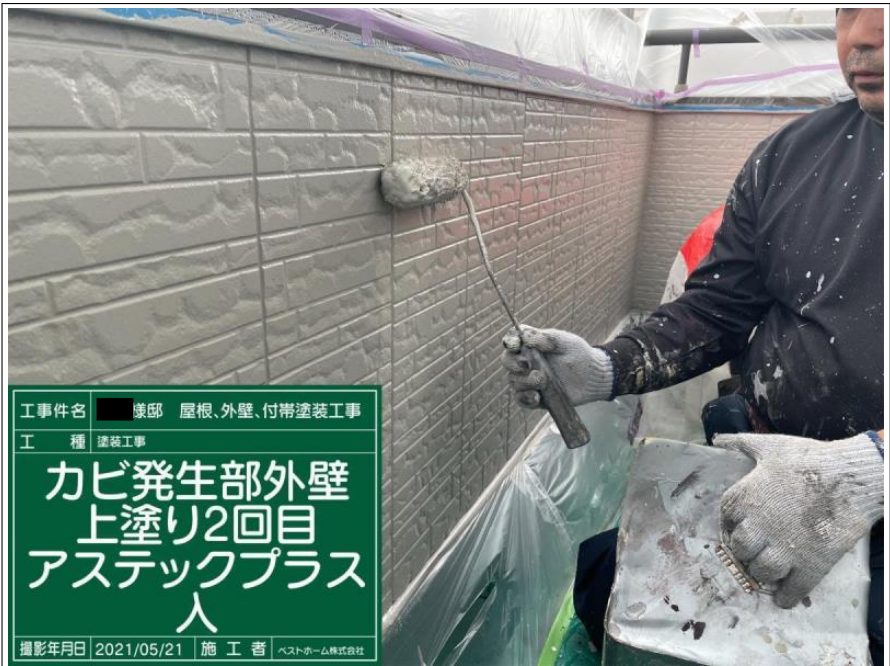
外壁カビ発生部

工事件名 ■ 様邸 屋根、外壁、付帯塗装工事
 工 種 塗装工事
カビ発生部外壁
上塗り2回目
アステックプラス
人
 撮影年月日 2021/05/21 施 工 者 ヘストホーム株式会社

上塗り 2回目

施工中

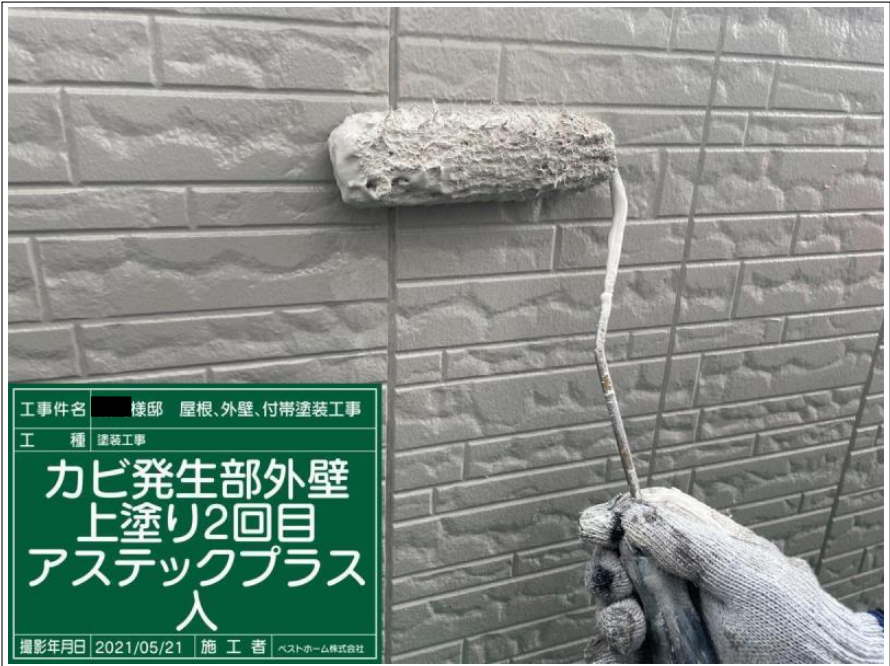
外壁カビ発生部

工事件名 ■ 様邸 屋根、外壁、付帯塗装工事
 工 種 塗装工事
カビ発生部外壁
上塗り2回目
アステックプラス
人
 撮影年月日 2021/05/21 施 工 者 ヘストホーム株式会社

上塗り 2回目

施工中

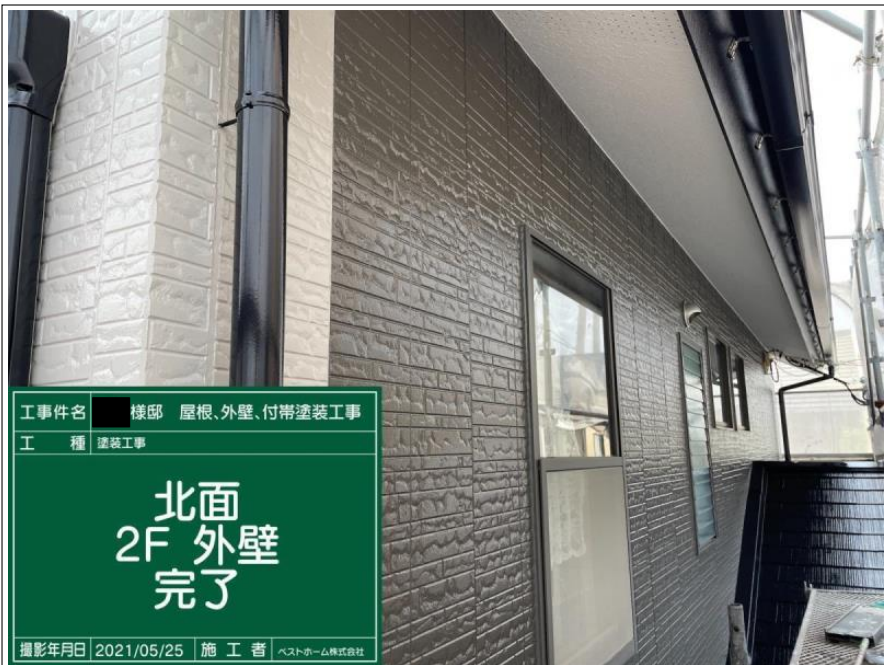
外壁メイン部 2階（北面）

北面
2F 外壁
完了

施工完了

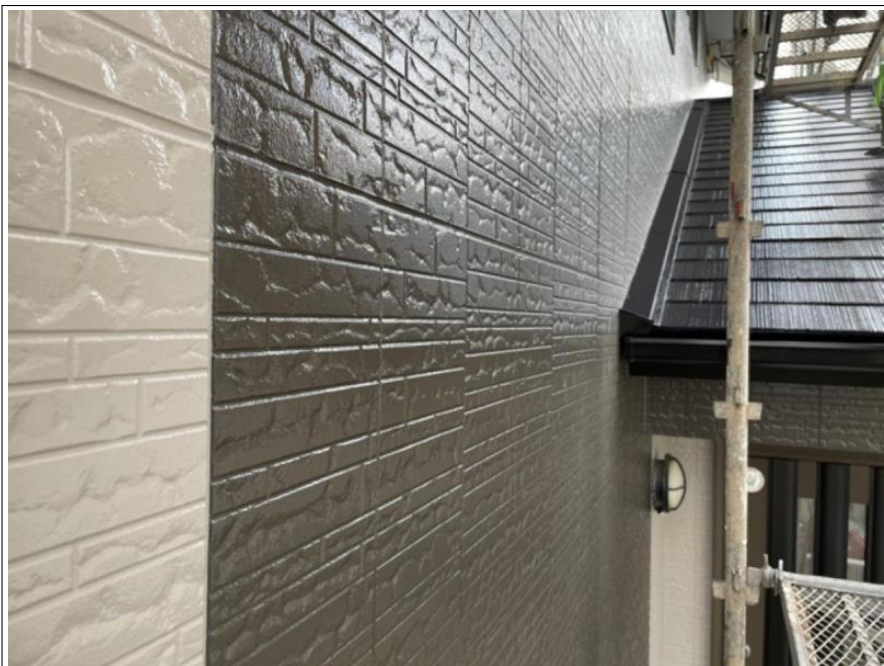
外壁メイン部 2階（北面）

施工完了

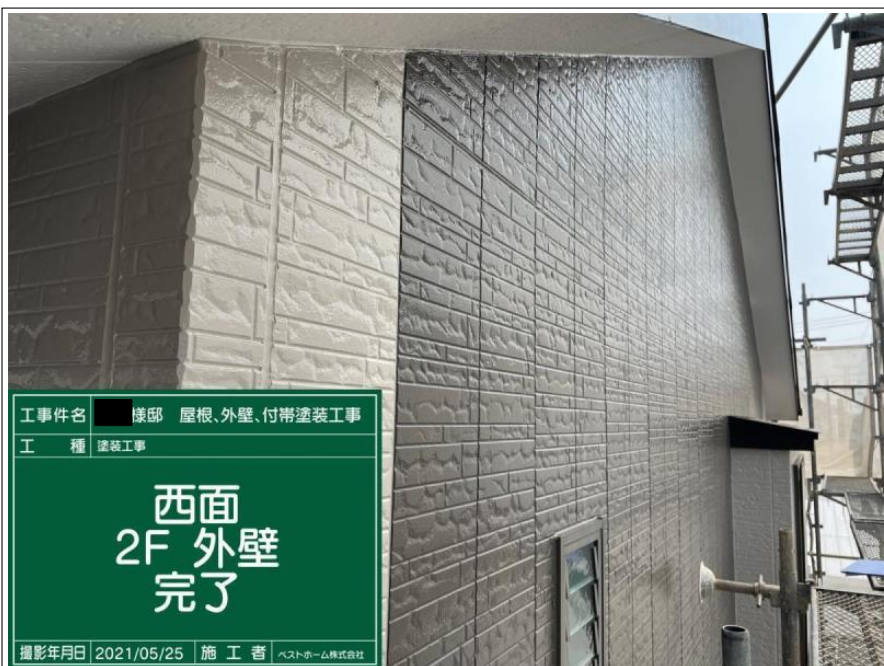
外壁メイン部 2階（西面）

西面
2F 外壁
完了

施工完了

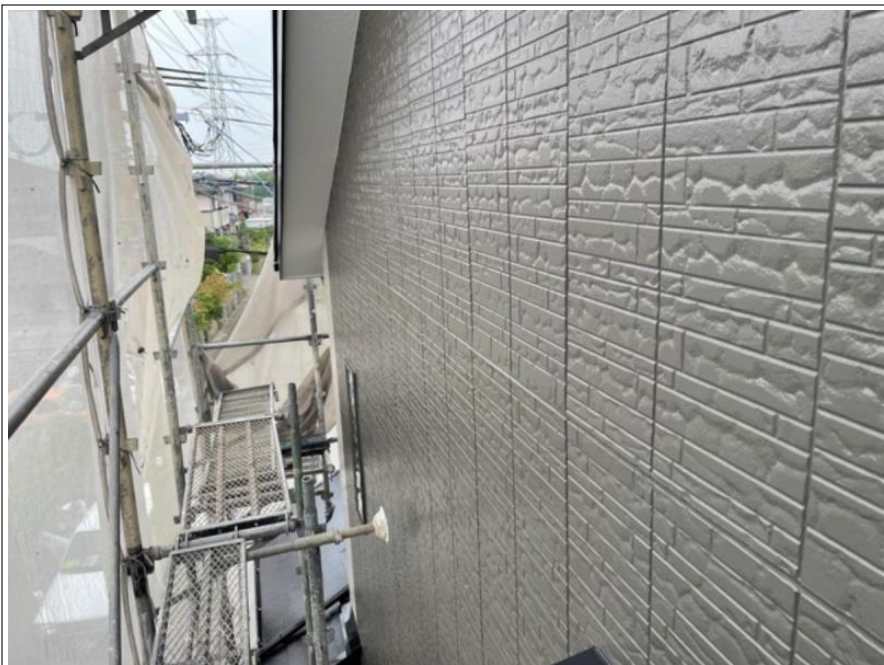
外壁メイン部 2階（西面）

施工完了
