工事写真報告書

工事名 様邸

工事箇所 屋根・外壁・付帯 塗装工事

工事施工者 ベストホーム株式会社

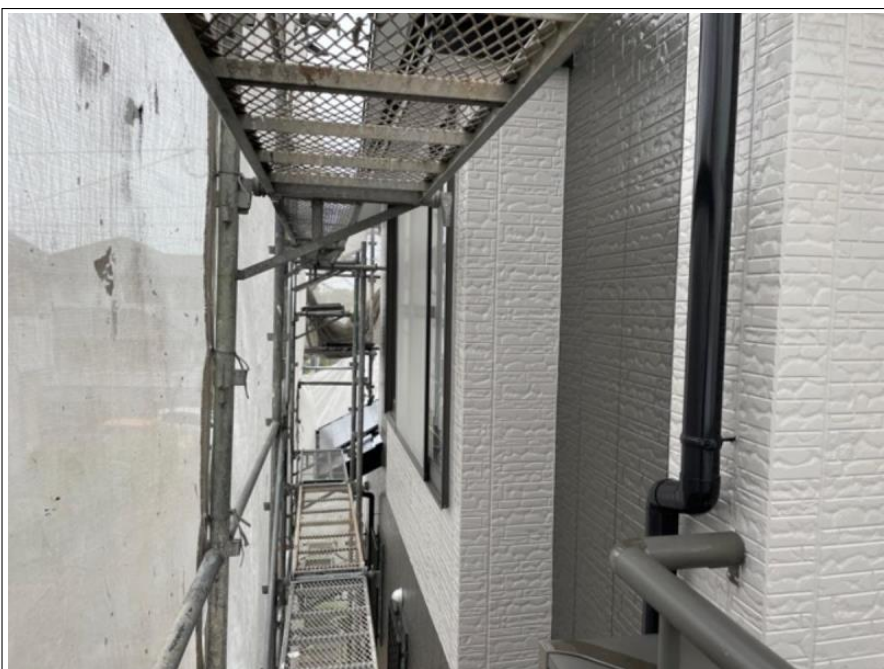
外壁メイン部 2階（西面）

施工完了

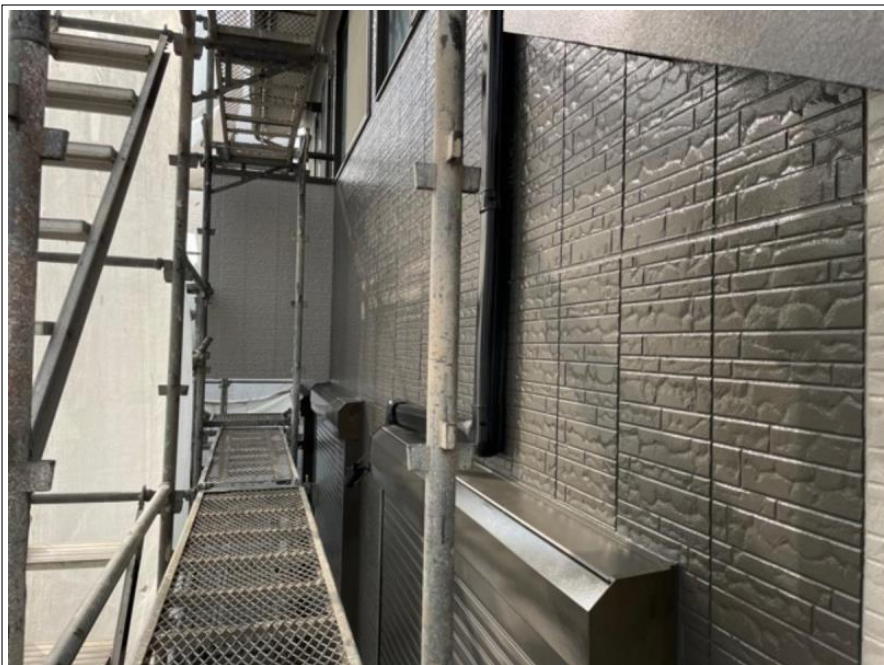
外壁メイン部 2階（南面）

施工完了

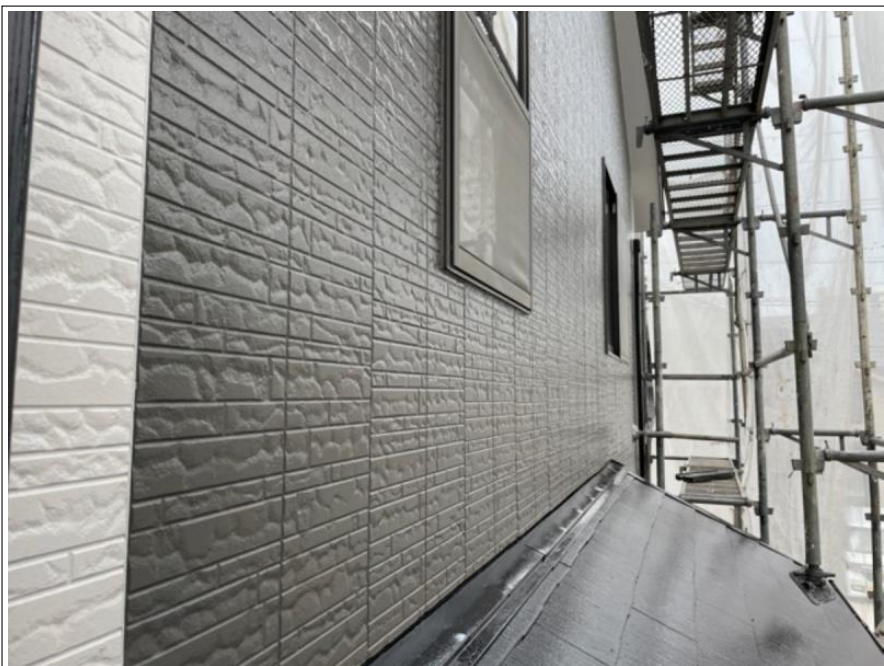
外壁メイン部 2階（東面）

施工完了

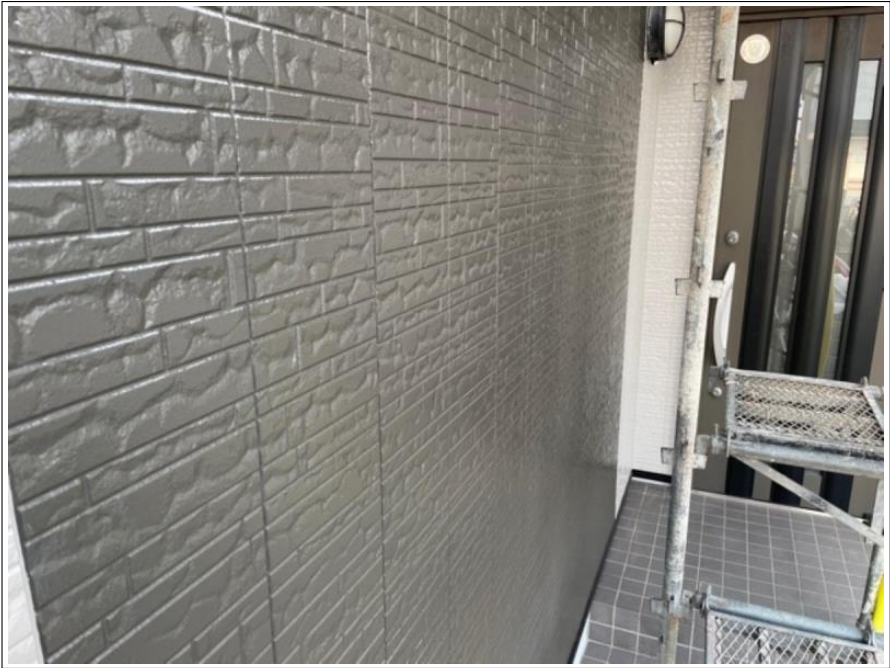
外壁メイン部 1階（北面）

施工完了

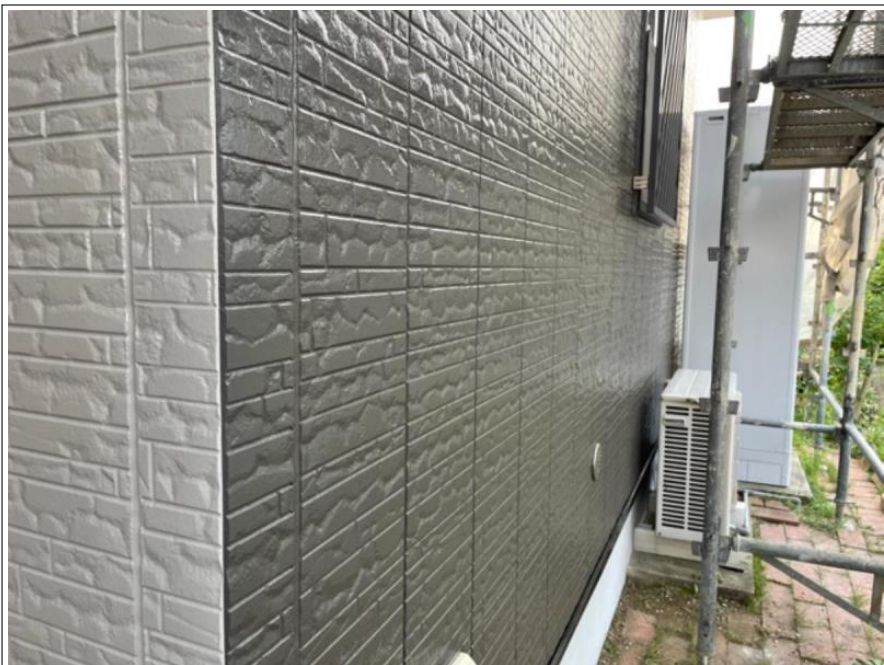
外壁メイン部 1階（北面）

施工完了

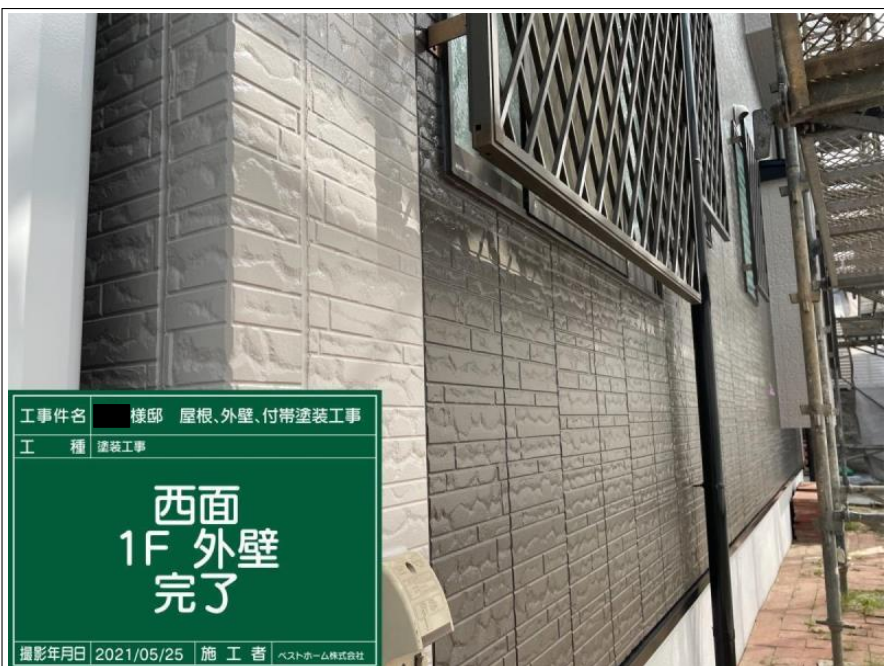
外壁メイン部 1階（西面）

施工完了

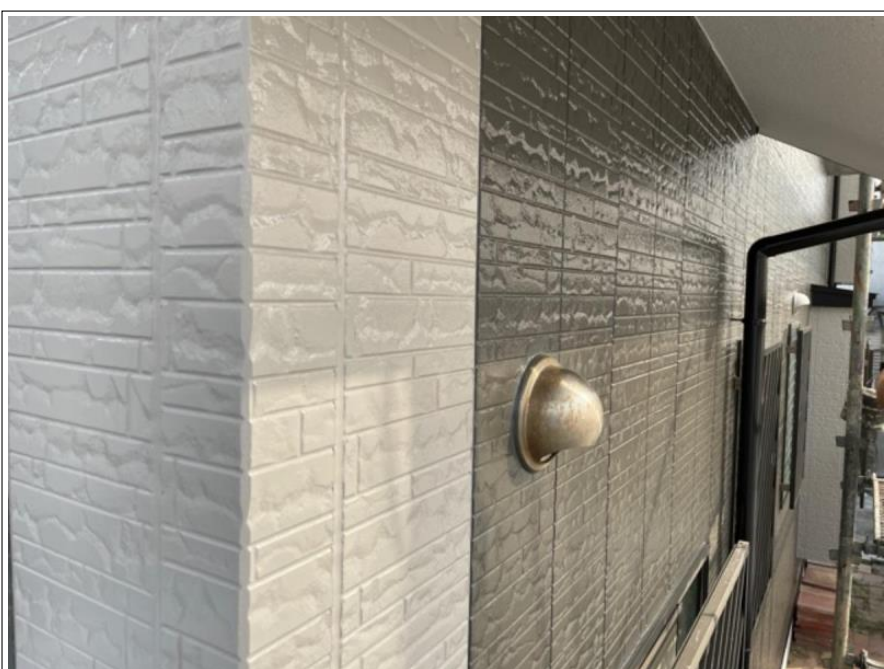
外壁メイン部 1階（西面）

施工完了

西面
1F 外壁
完了

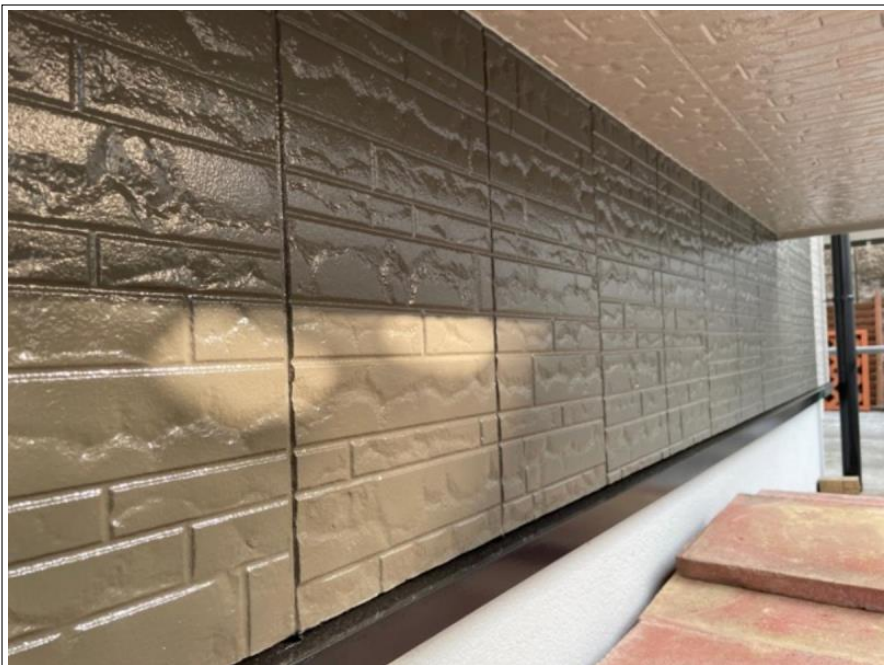
外壁メイン部 1階（西面）

施工完了

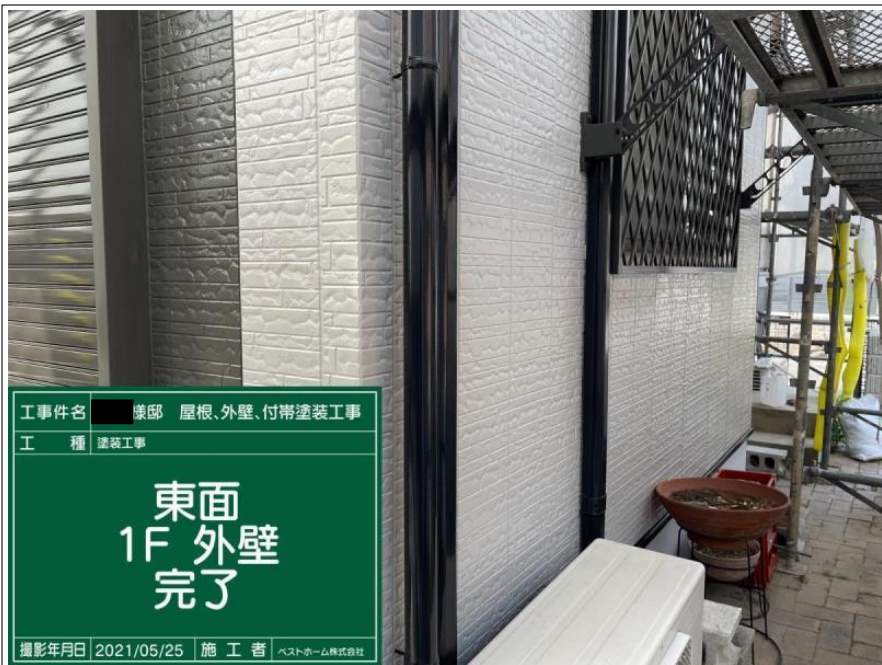
外壁メイン部 1階（東面）

施工完了

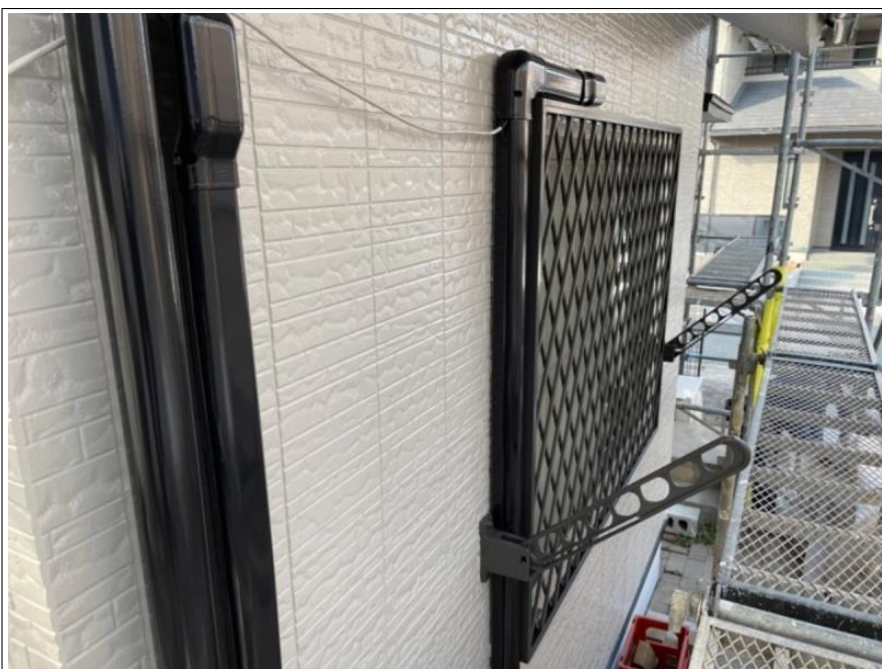
外壁メイン部 1階（東面）

施工完了

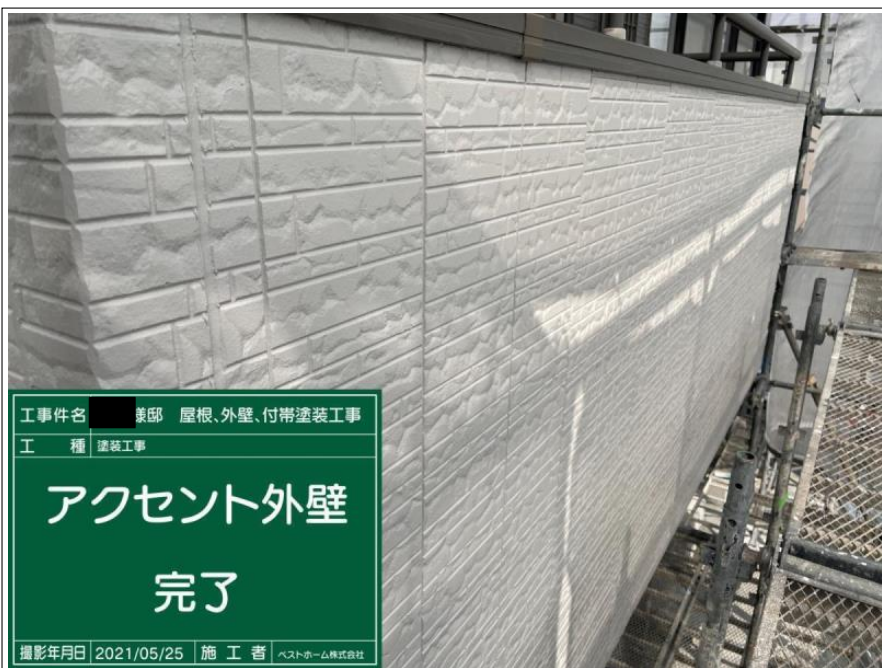
外壁アクセント部

施工完了

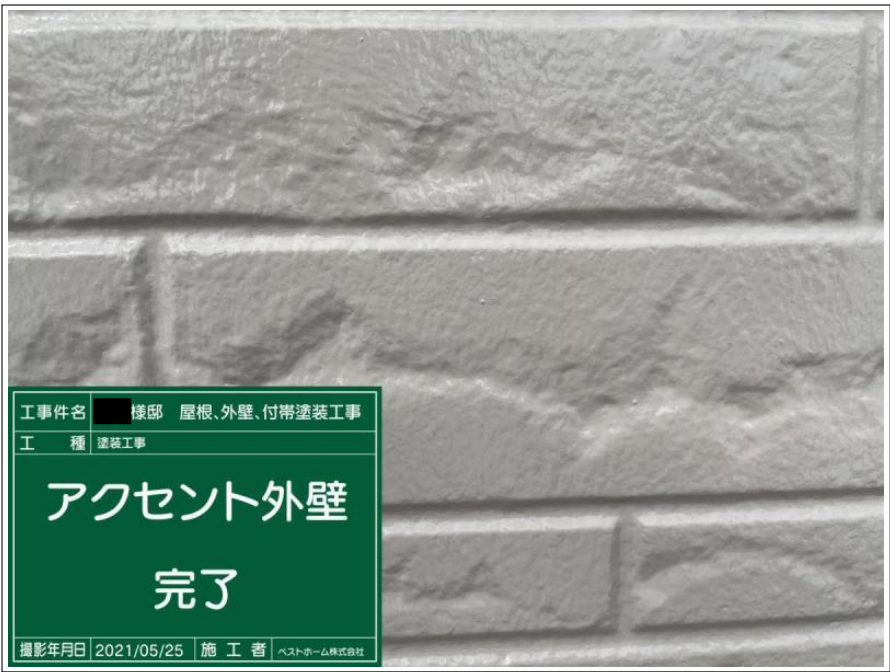
外壁アクセント部

施工完了

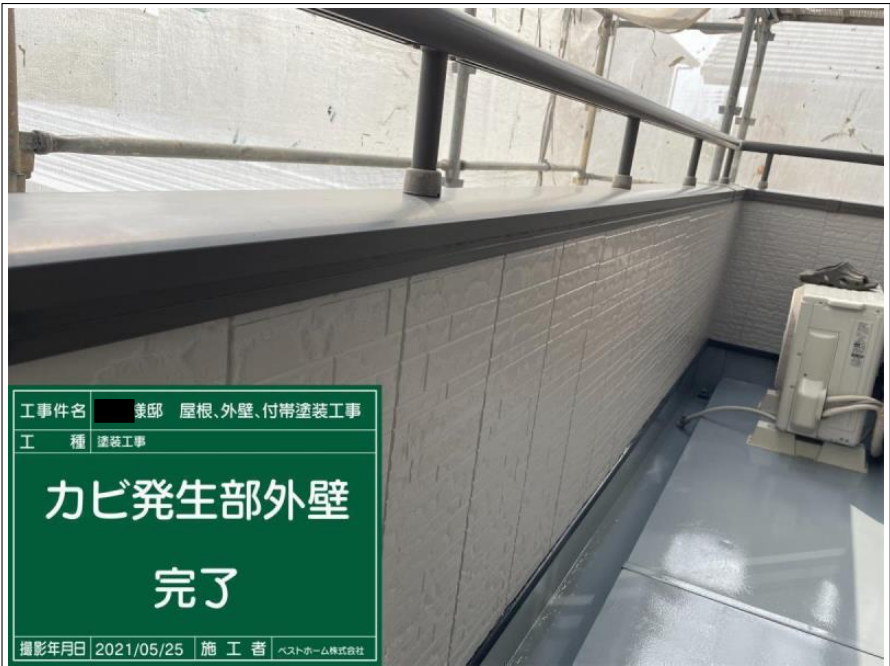
外壁カビ発生部

カビ発生部外壁

施工完了

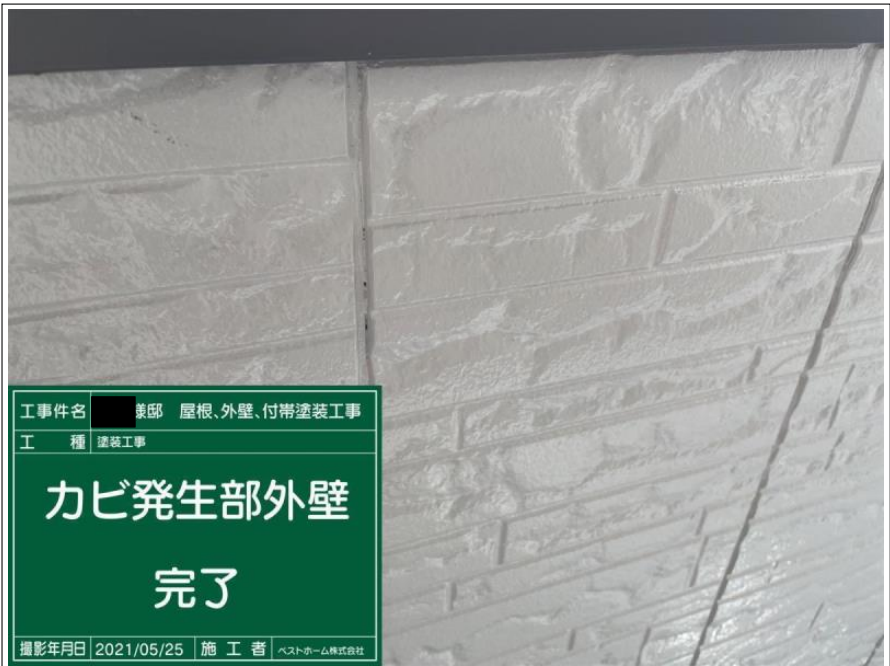
外壁カビ発生部

カビ発生部外壁

施工完了

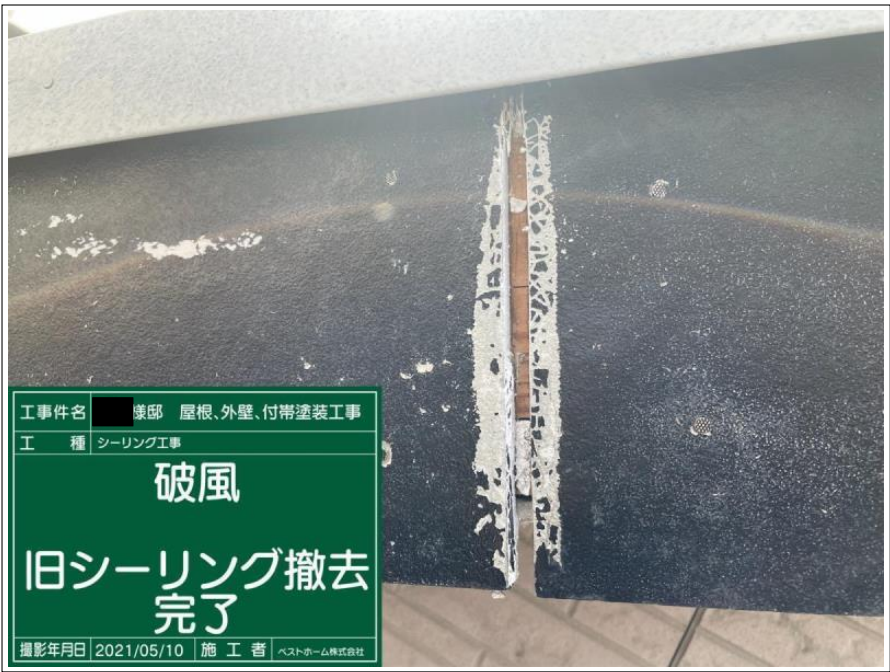
破風 目地部

既存シーリング材撤去

完了

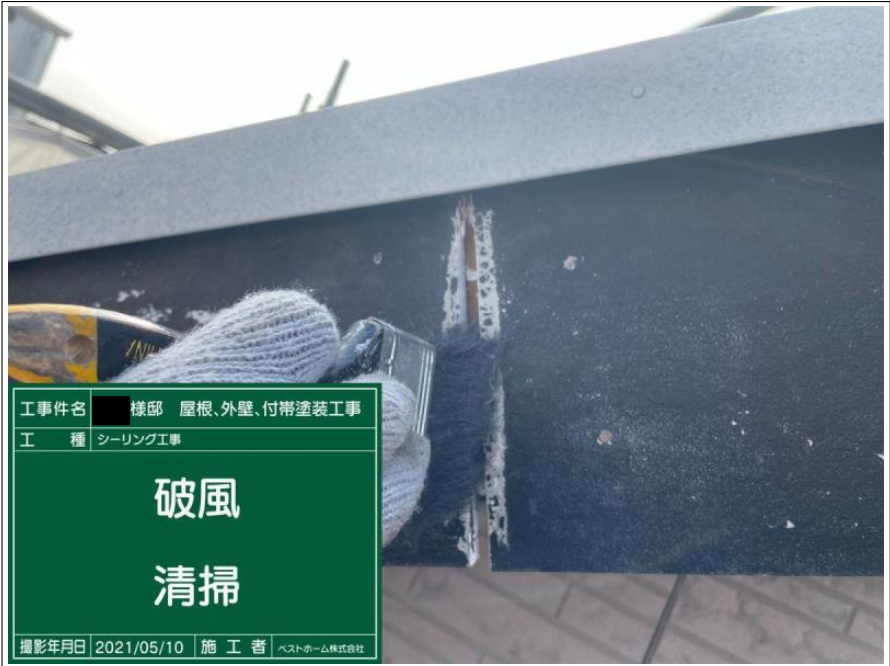
破風 目地部

清掃

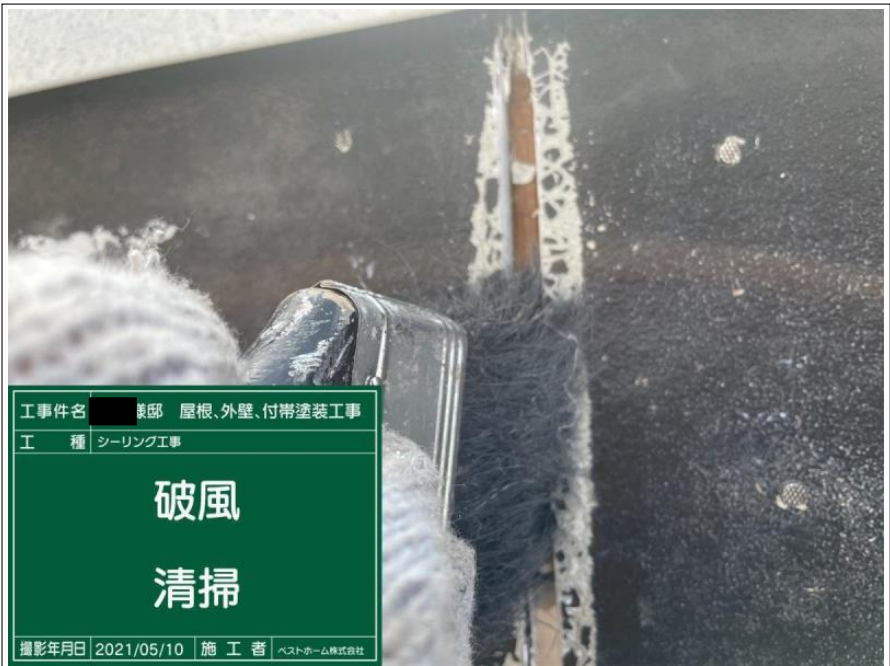
破風 目地部

清掃

施工中

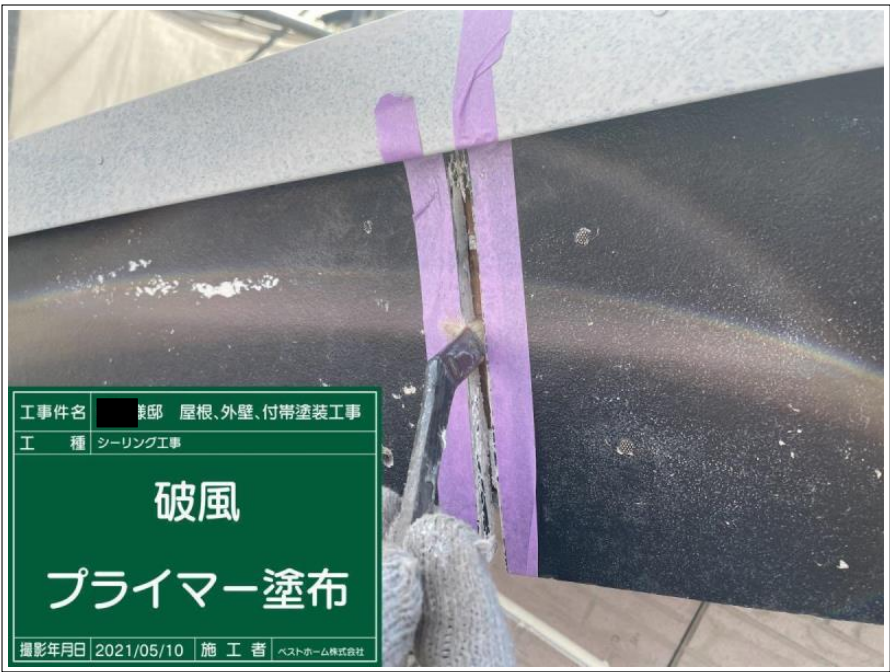
破風 目地部

プライマー塗布

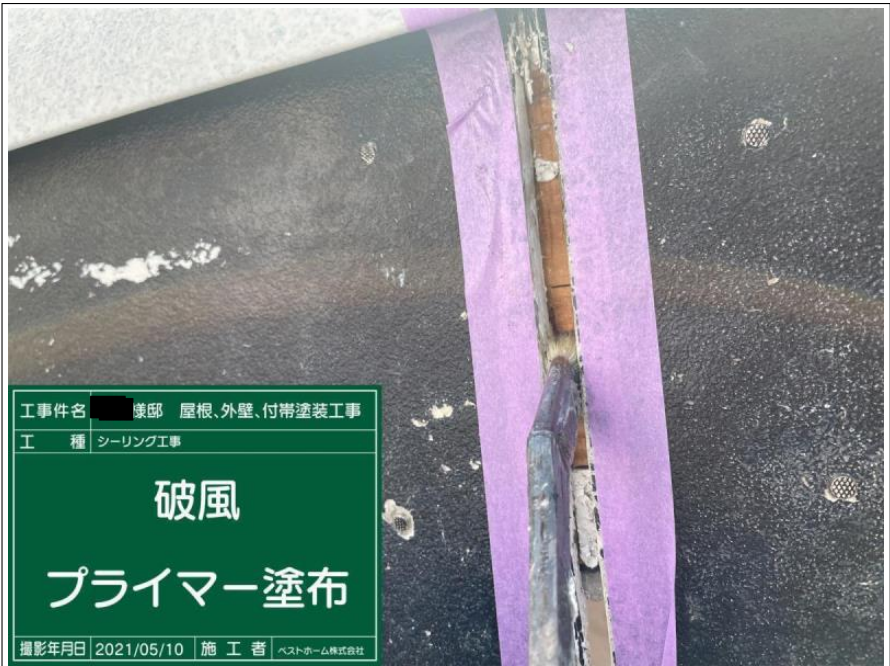
破風 目地部

プライマー塗布

施工中

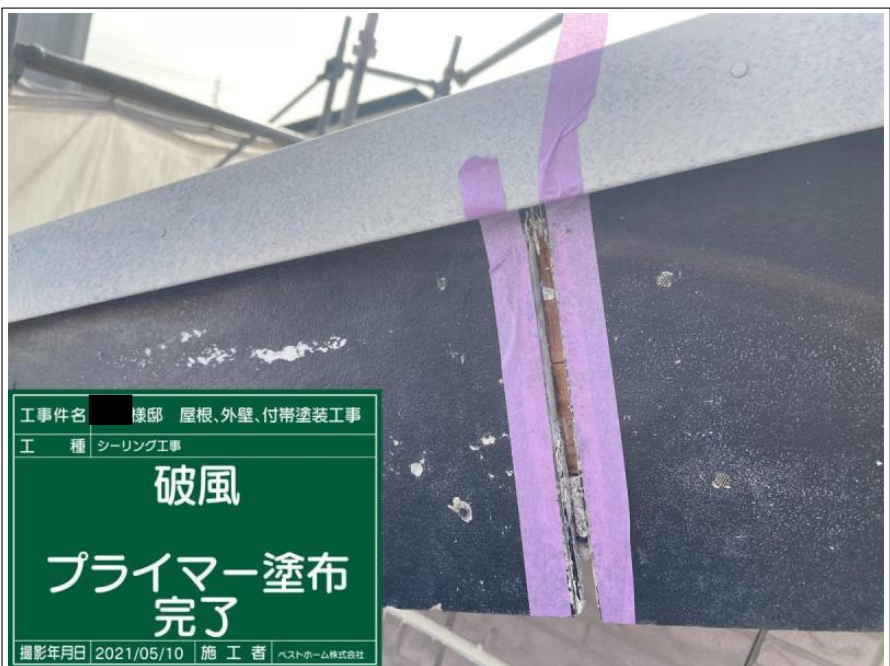
破風 目地部

プライマー塗布

完了

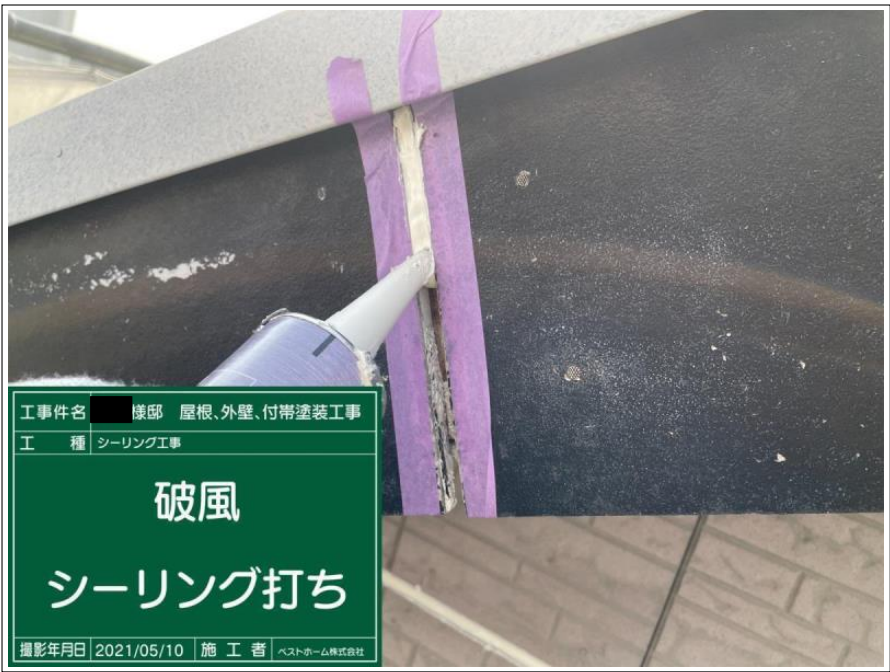
破風 目地部

シーリング充填

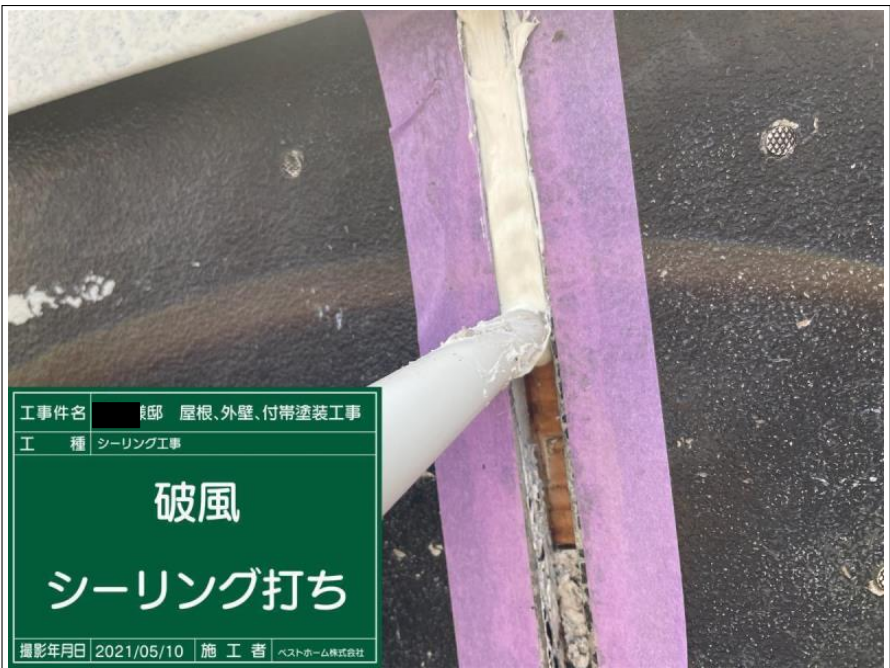
破風 目地部

シーリング充填

施工中

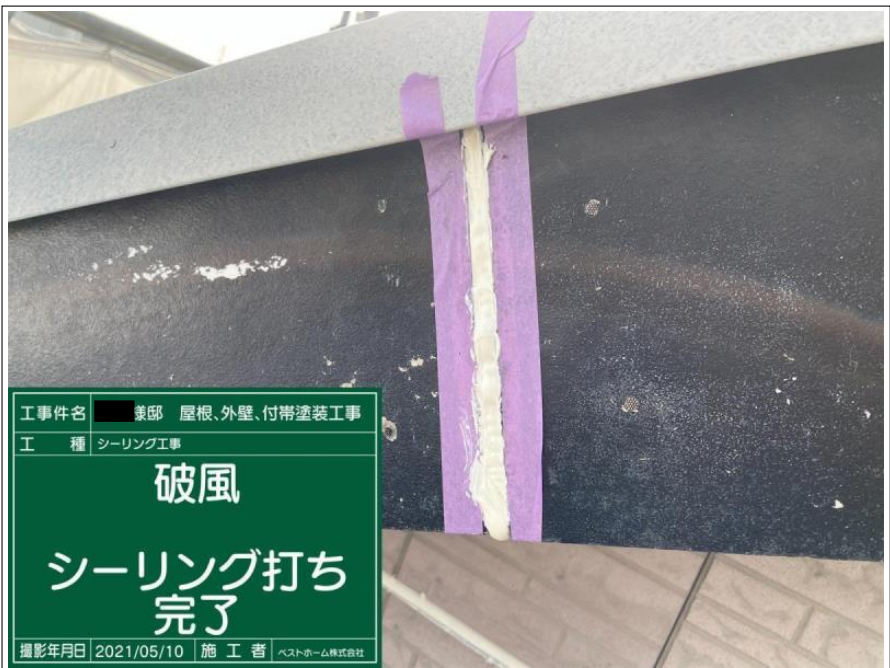
破風 目地部

シーリング充填

完了

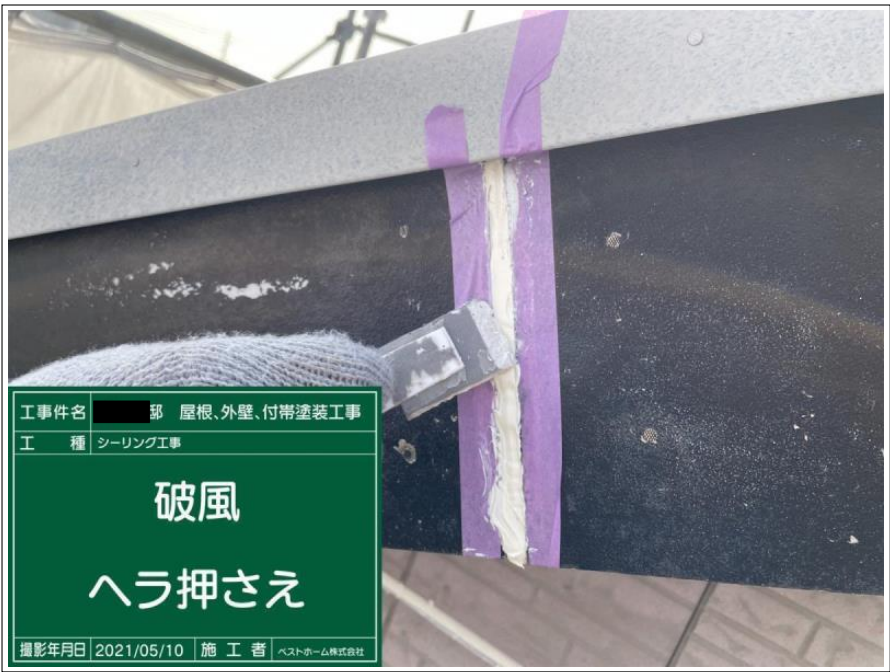
破風 目地部

シーリングヘラ押さえ

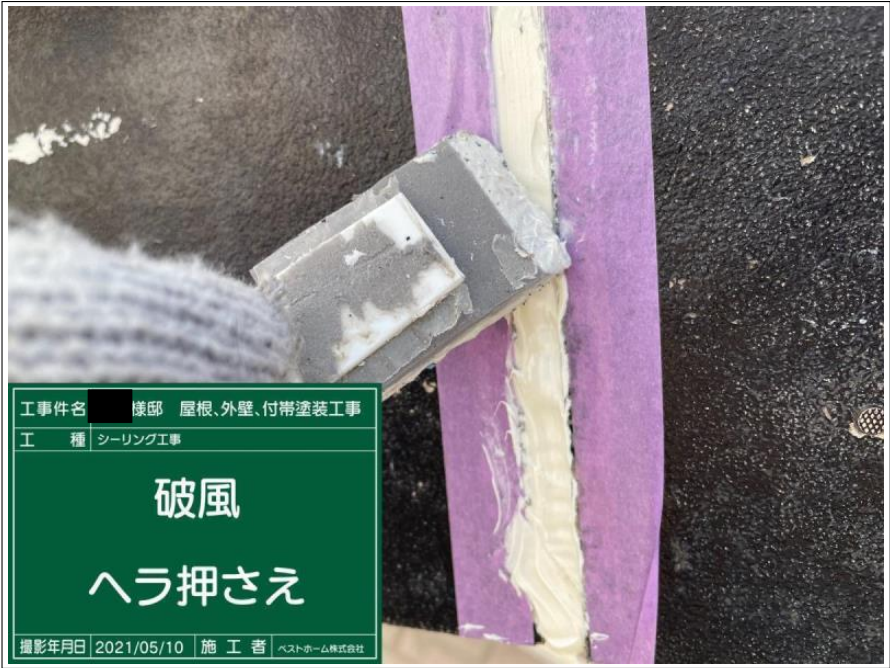
破風 目地部

シーリングヘラ押さえ

施工中

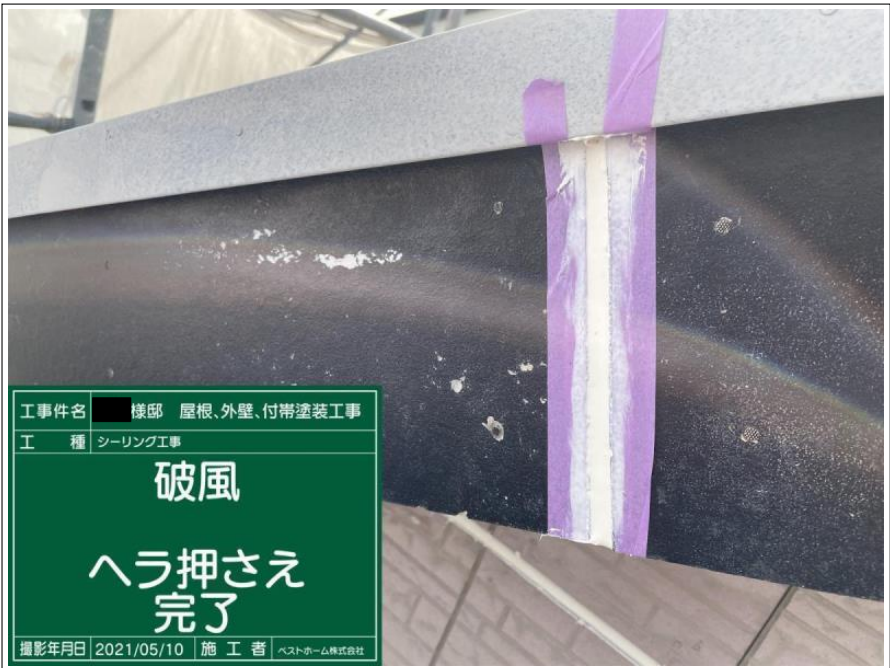
破風 目地部

シーリングヘラ押さえ

完了

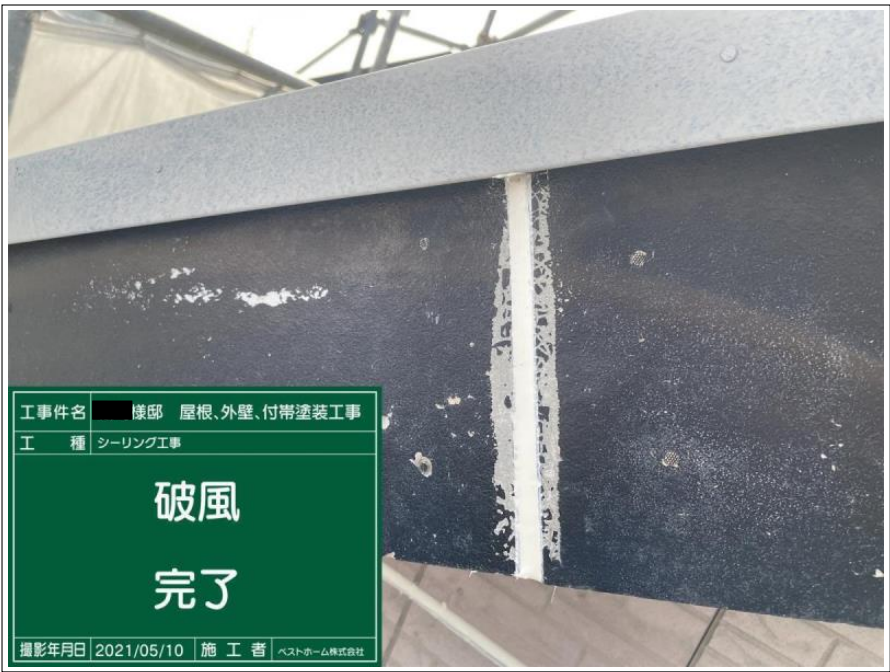
破風 目地部

シーリング打ち

完了

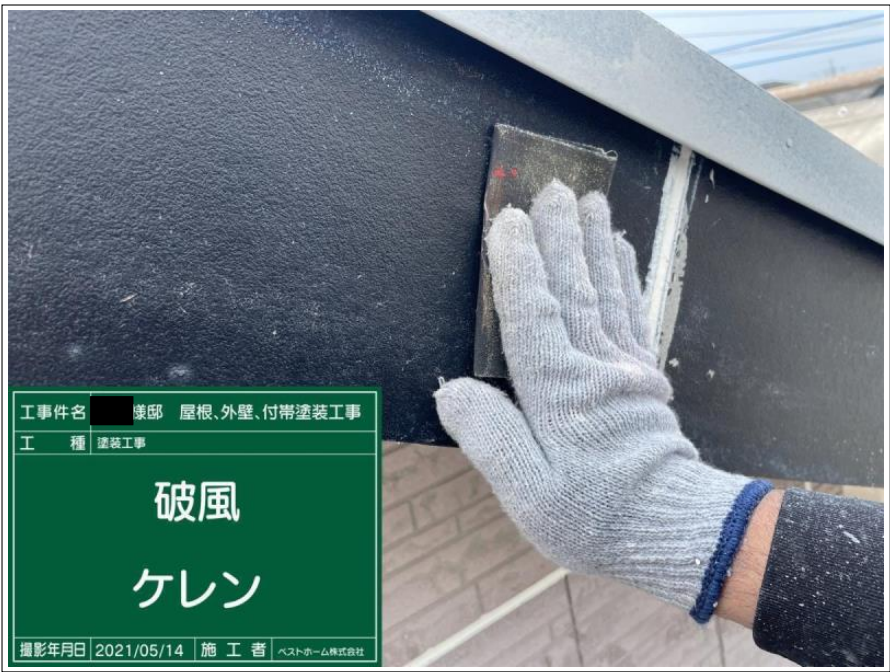
破風

下地処理

ケレン中

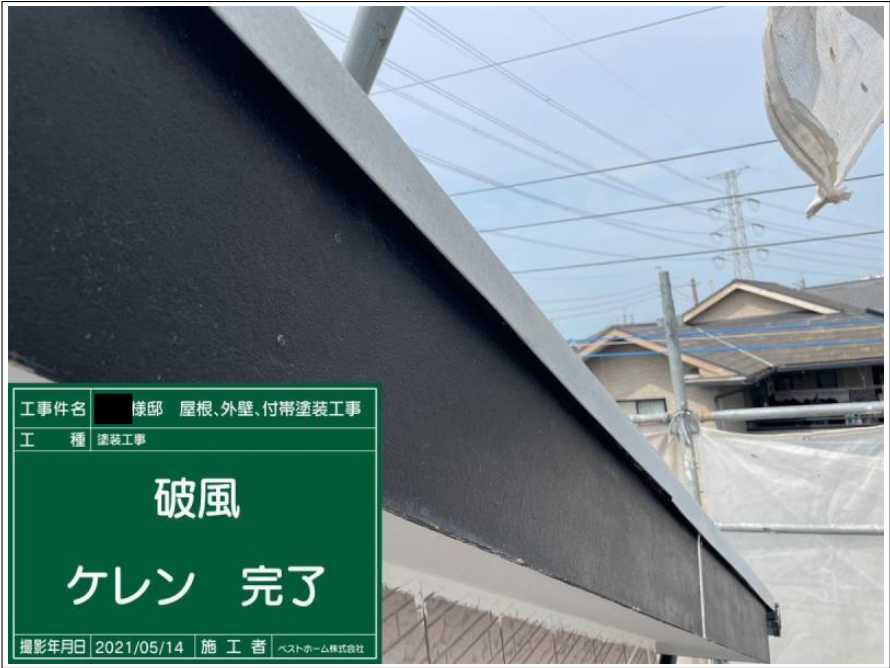
破風

下地処理

ケレン完了

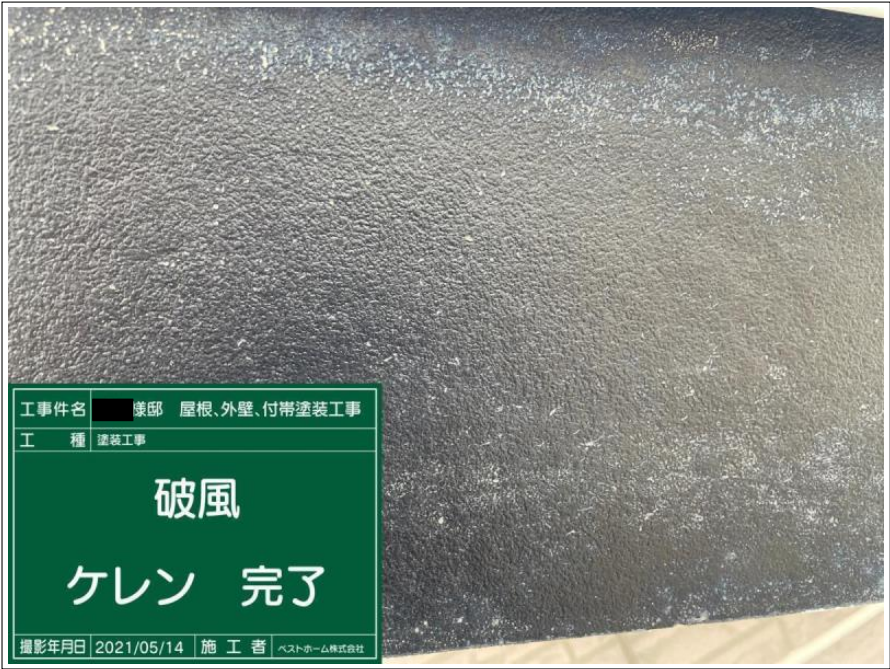
破風

下地処理

ケレン完了

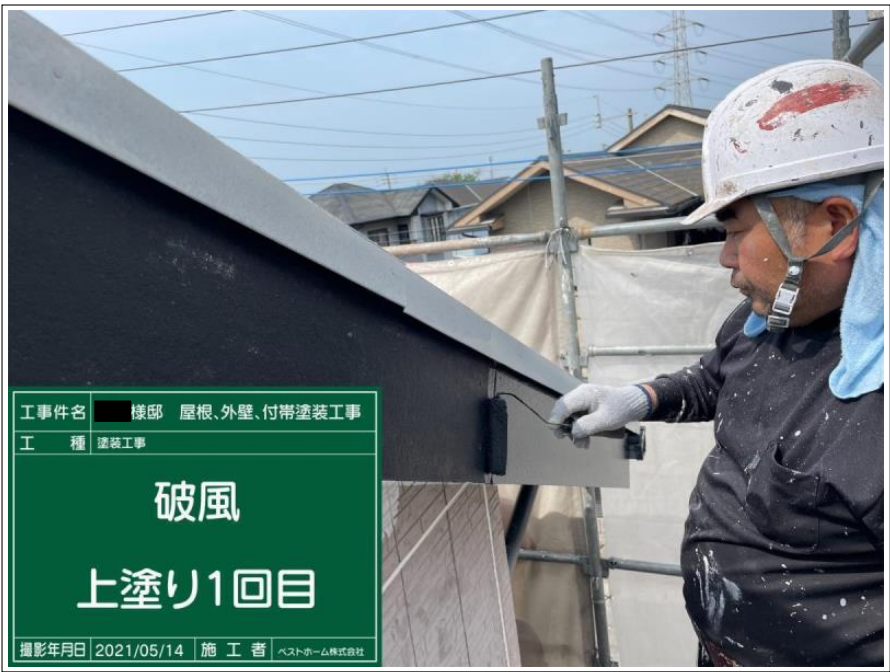
破風

上塗り 1 回目

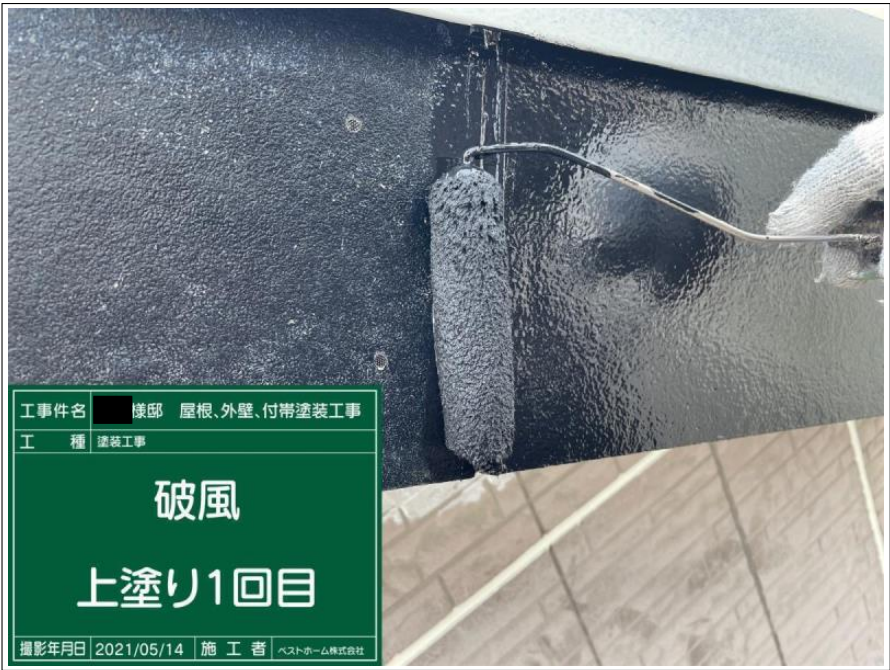
破風

上塗り 1 回目

施工中

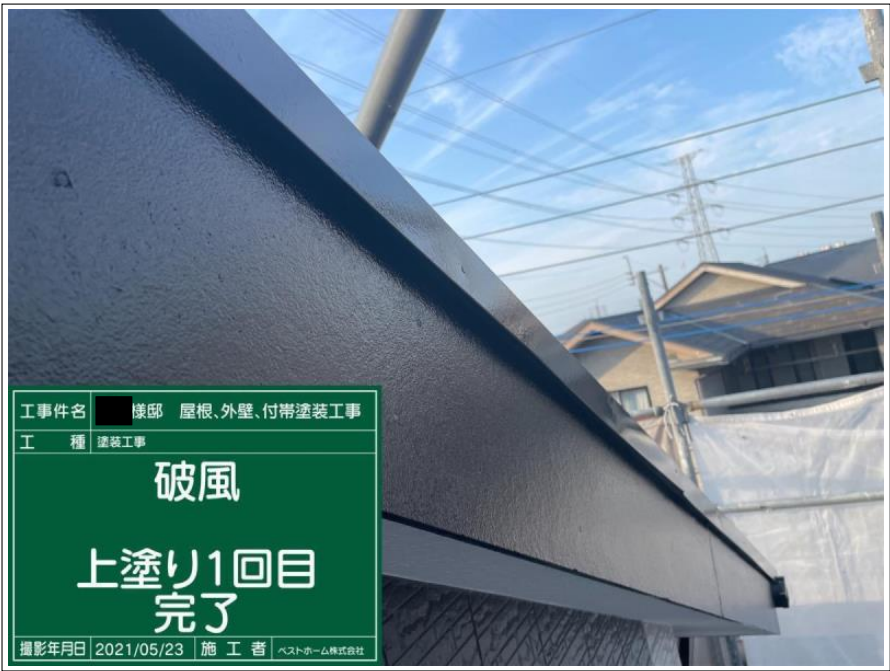
破風

上塗り 1 回目

完了

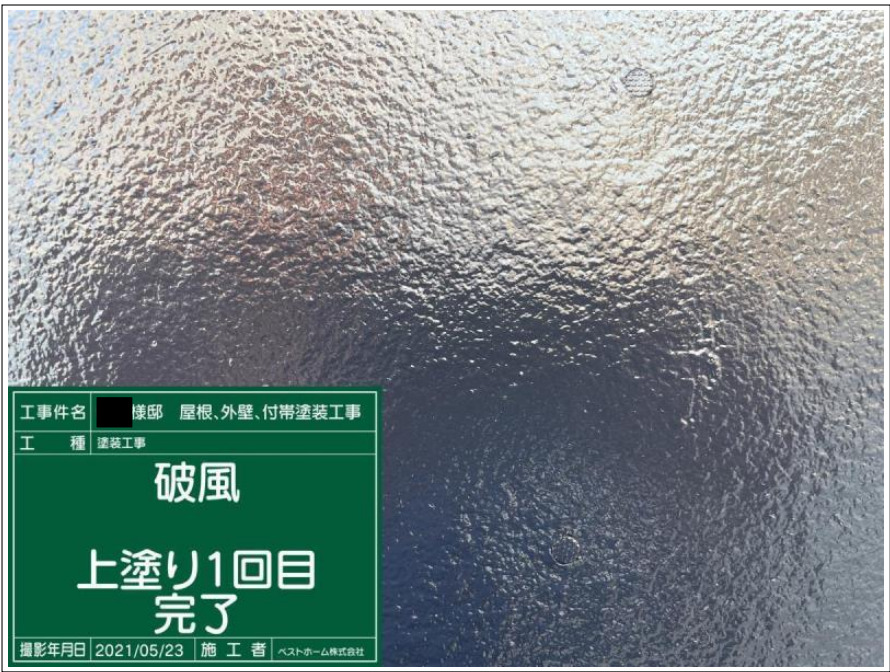
破風

上塗り1回目

完了

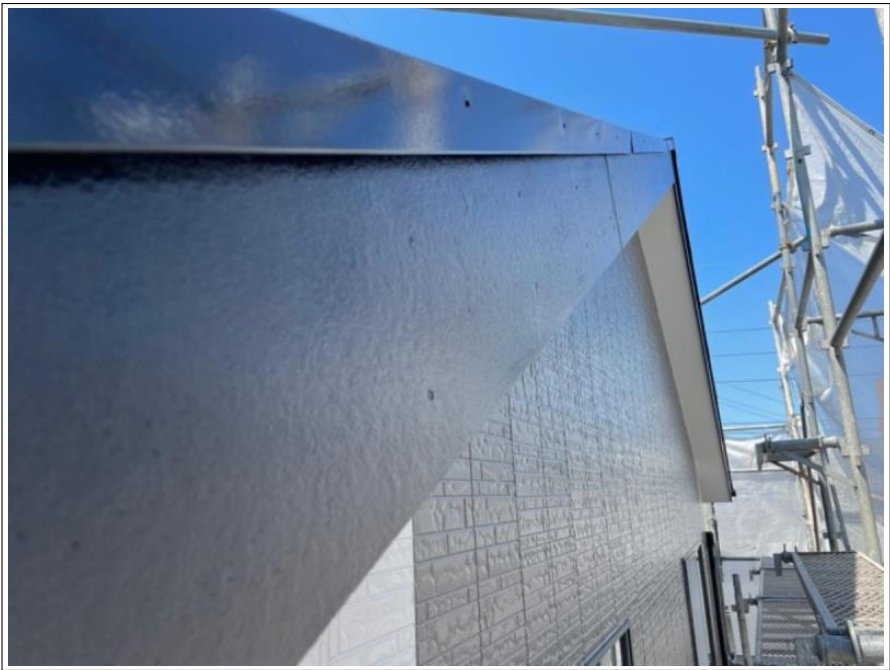
破風

上塗り1回目

完了

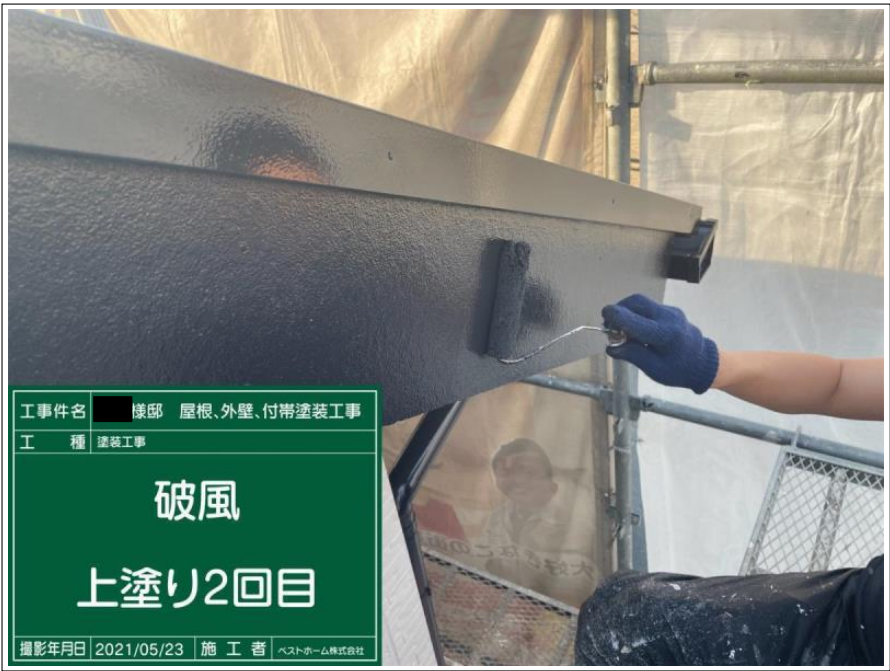
破風

上塗り2回目

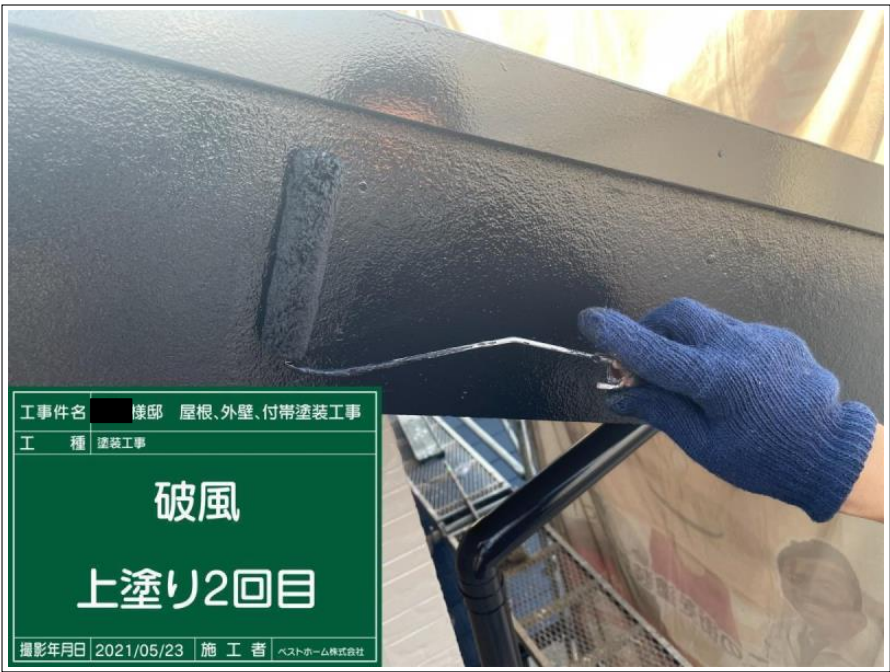
破風

上塗り2回目

施工中

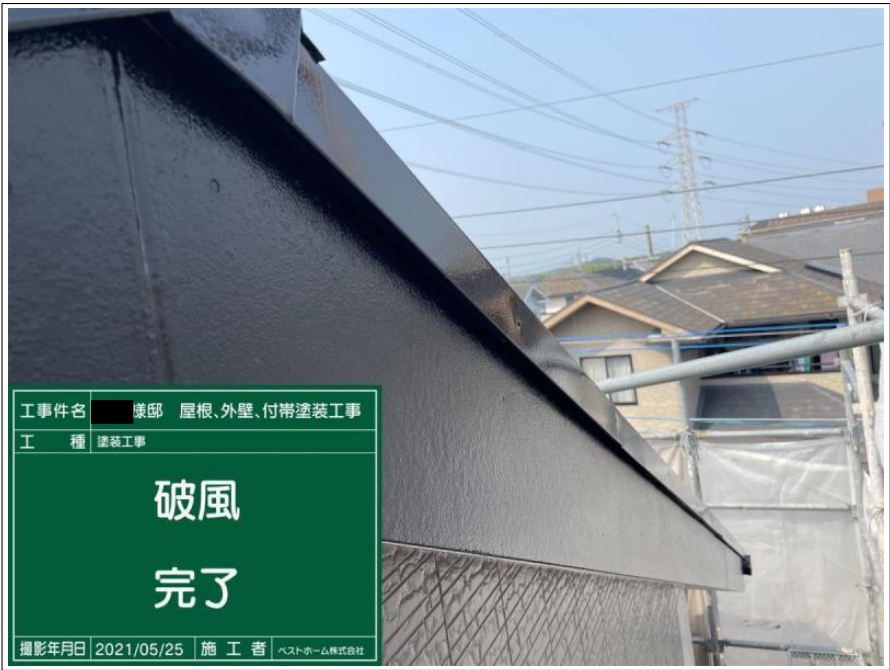
破風

施工完了

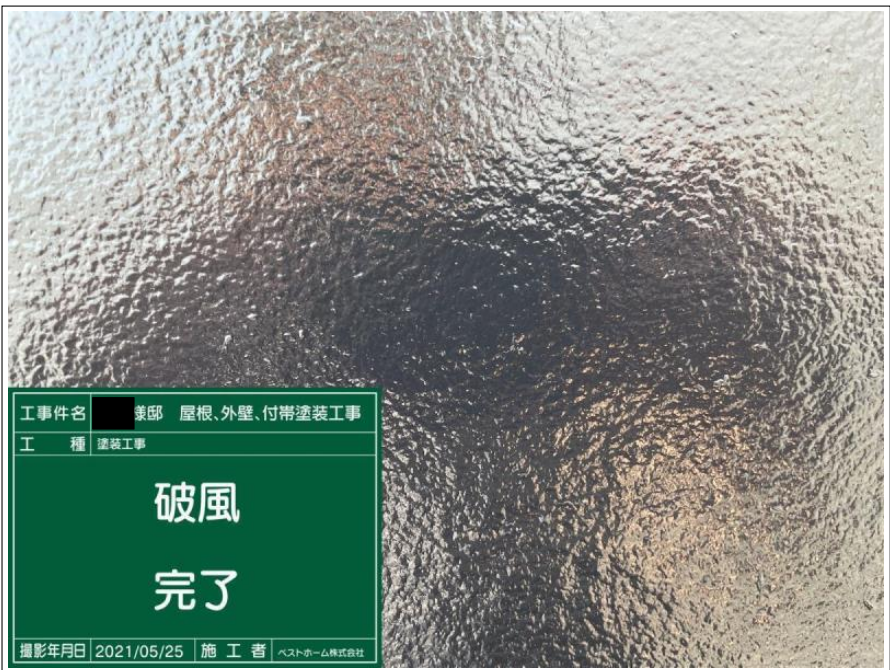
破風

施工完了
