工事写真報告書

工事名 様邸

工事箇所 屋根・外壁・付帯 塗装工事

工事施工者 ベストホーム株式会社

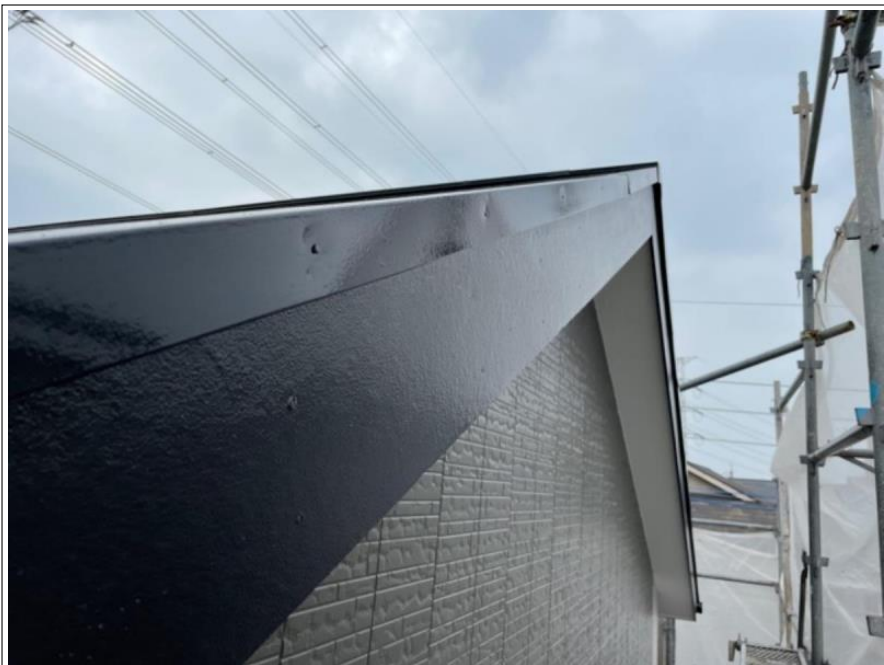
破風

施工完了

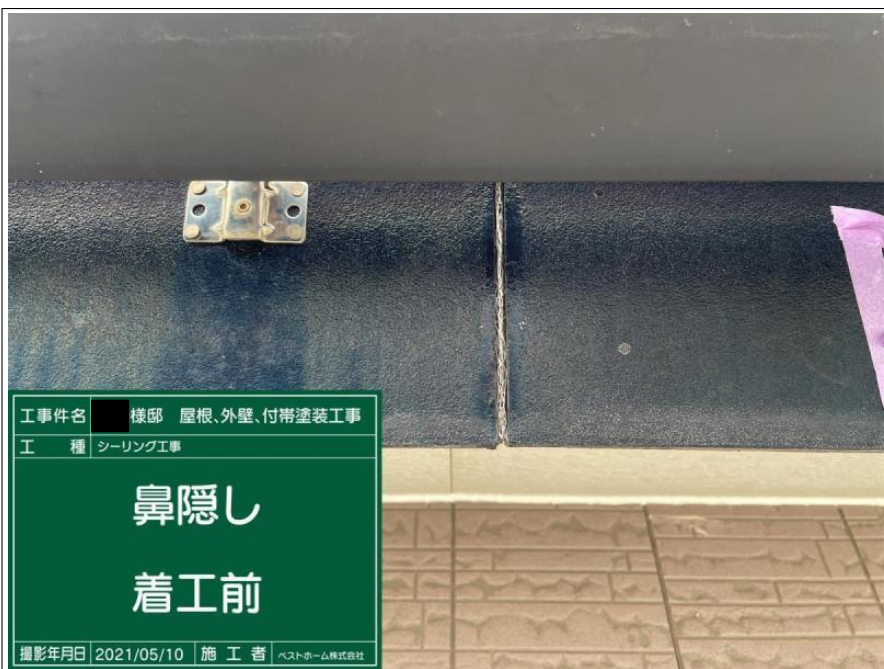
鼻隠し 目地部

施工前

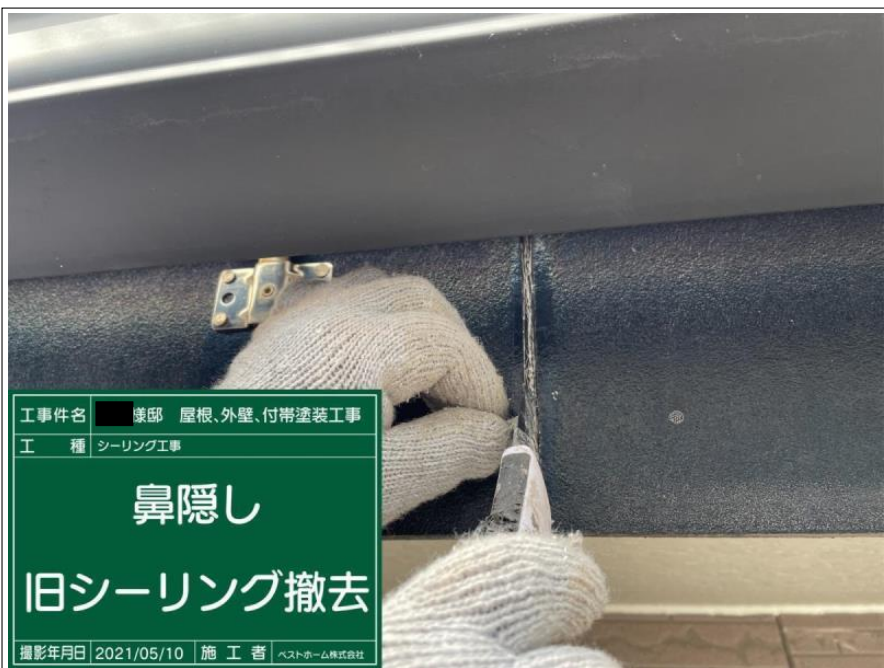
鼻隠し 目地部

既存シーリング材撤去

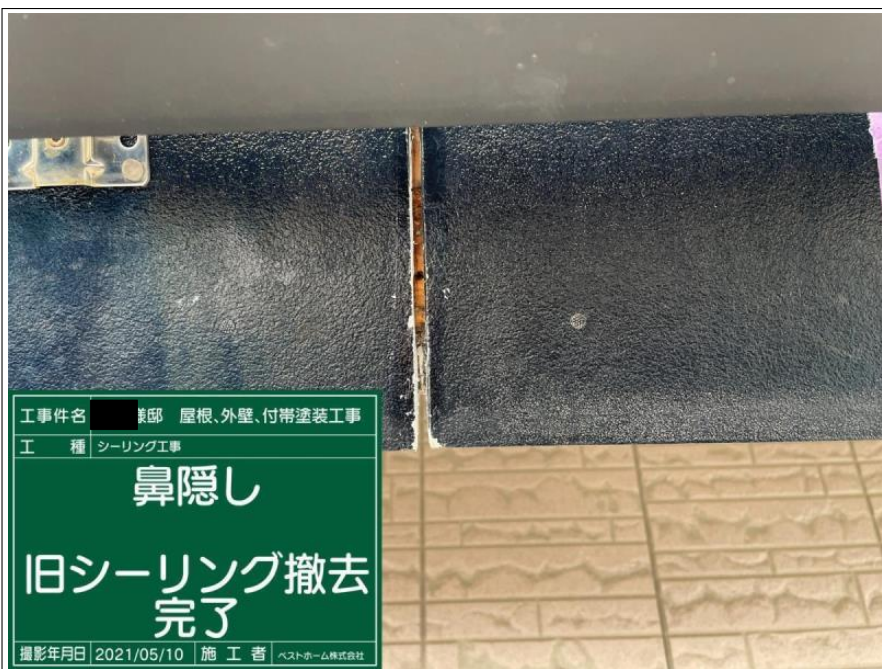
鼻隠し 目地部

既存シーリング材撤去

完了

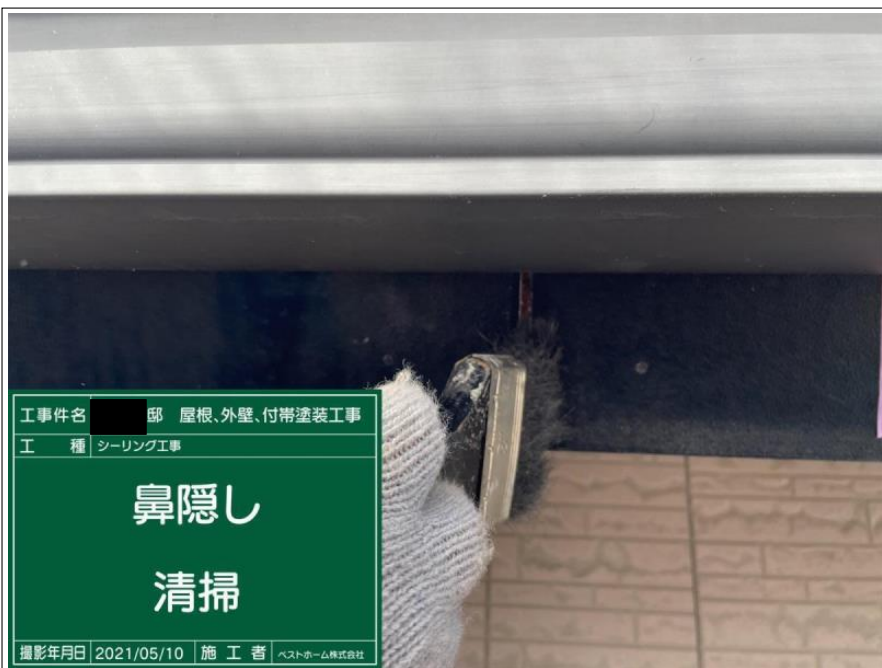
鼻隠し 目地部

清掃

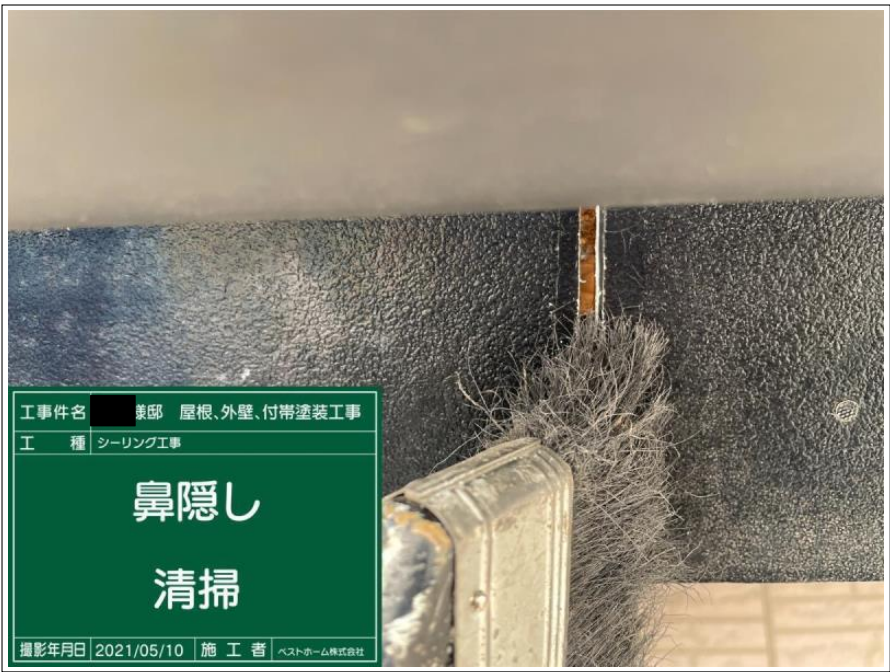
鼻隠し 目地部

清掃

施工中

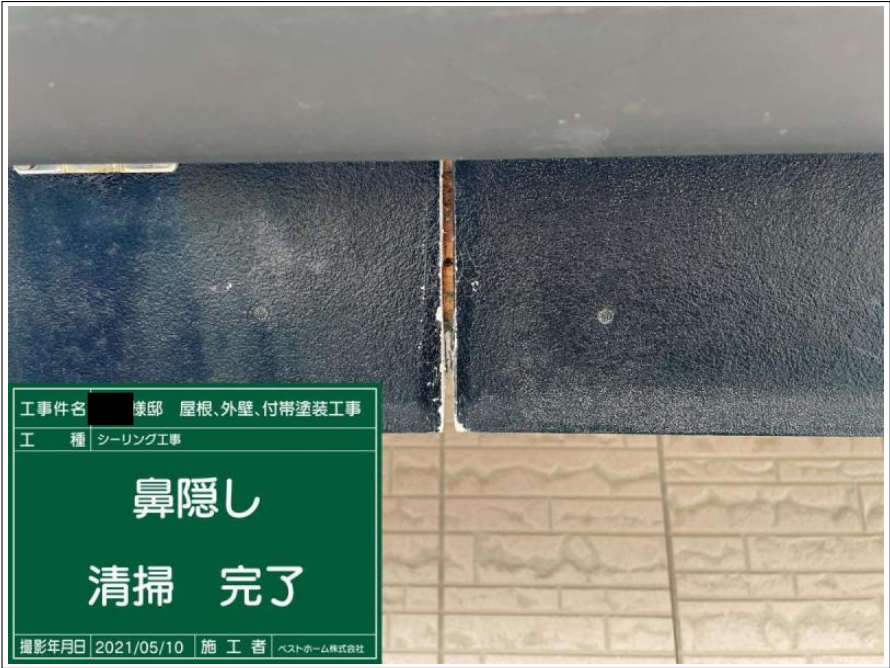
鼻隠し 目地部

清掃

完了

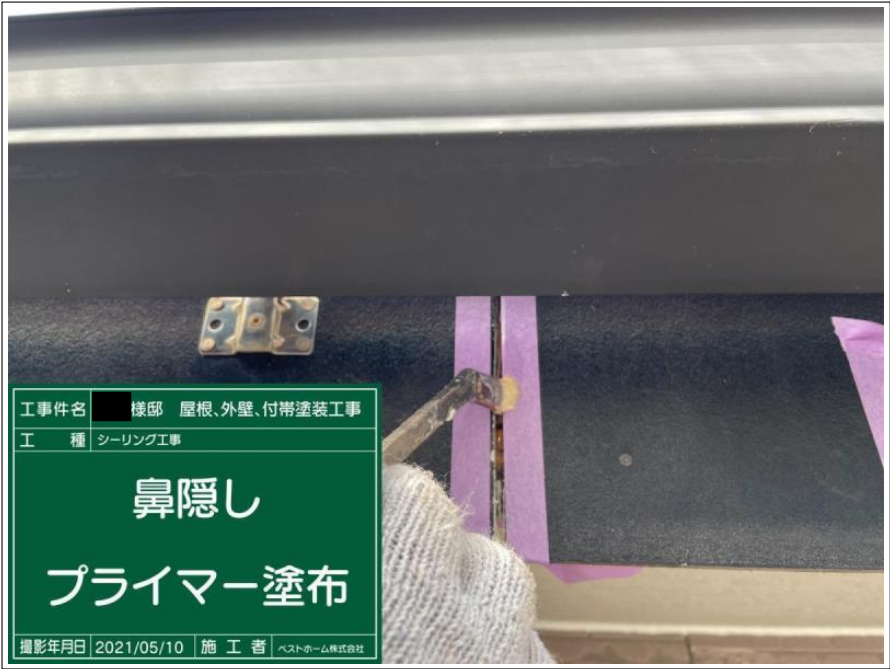
鼻隠し 目地部

プライマー塗布

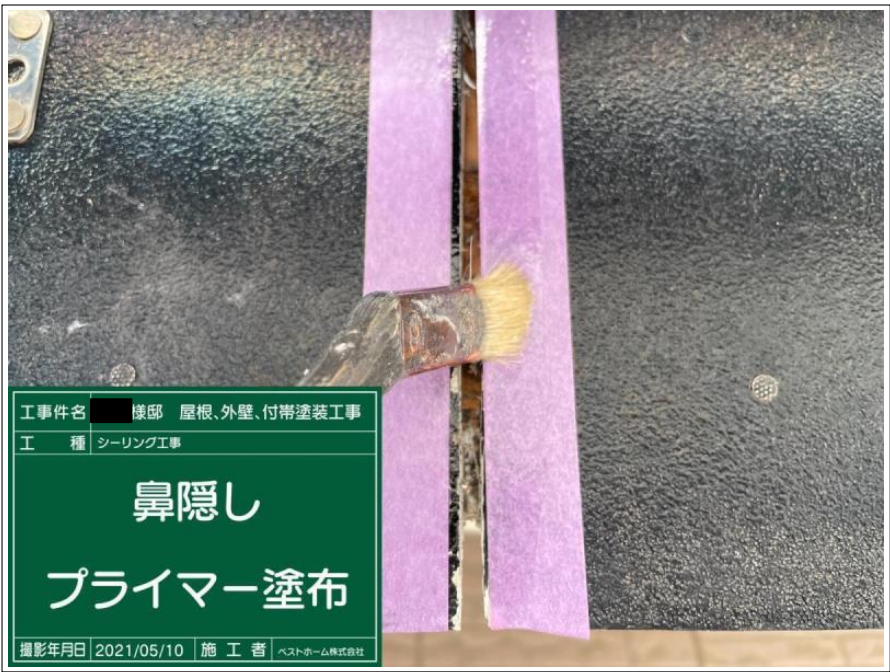
鼻隠し 目地部

プライマー塗布

施工中

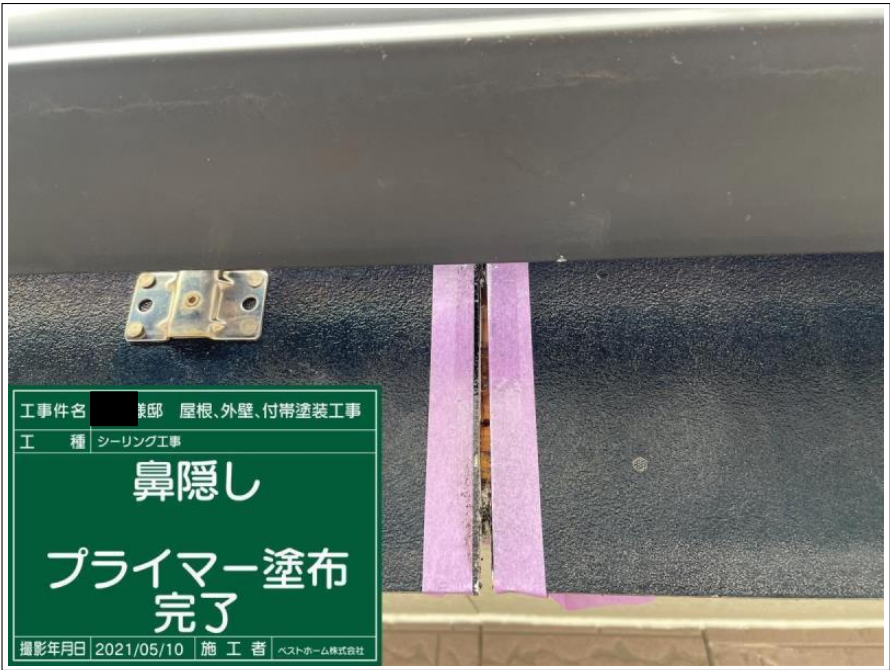
鼻隠し 目地部

プライマー塗布

完了

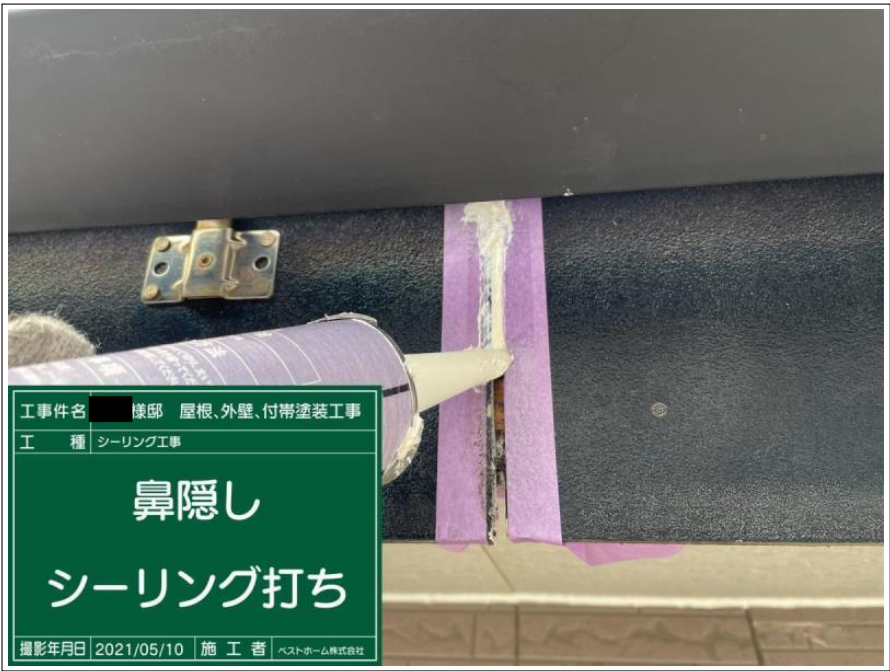
鼻隠し 目地部

シーリング充填

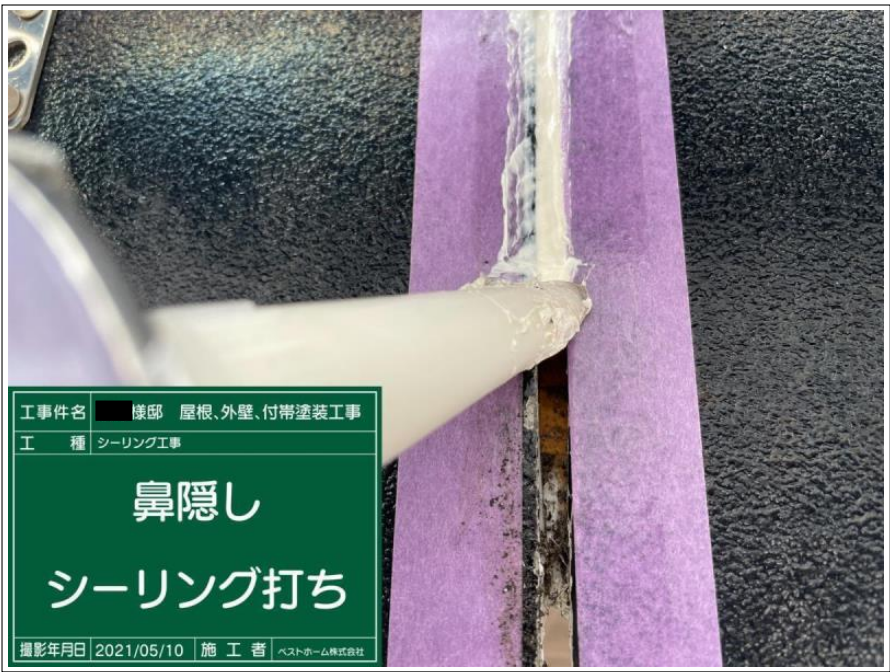
鼻隠し 目地部

シーリング充填

施工中

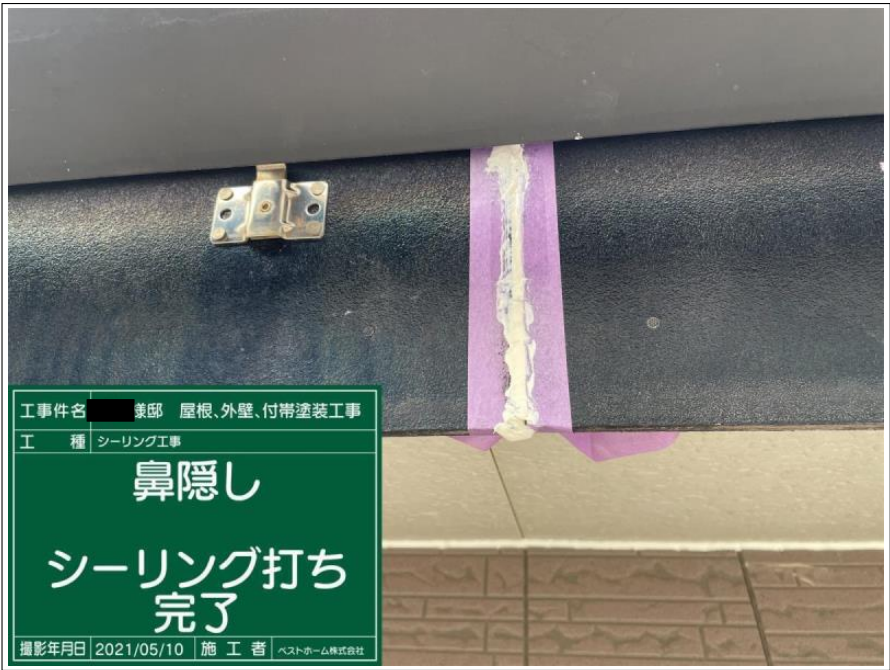
鼻隠し 目地部

シーリング充填

完了

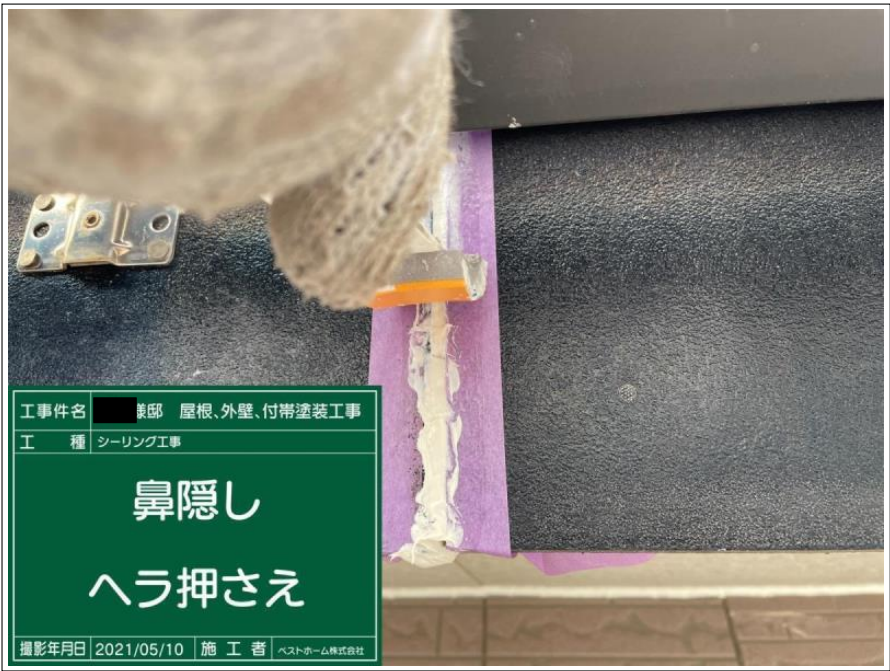
鼻隠し 目地部

シーリングヘラ押さえ

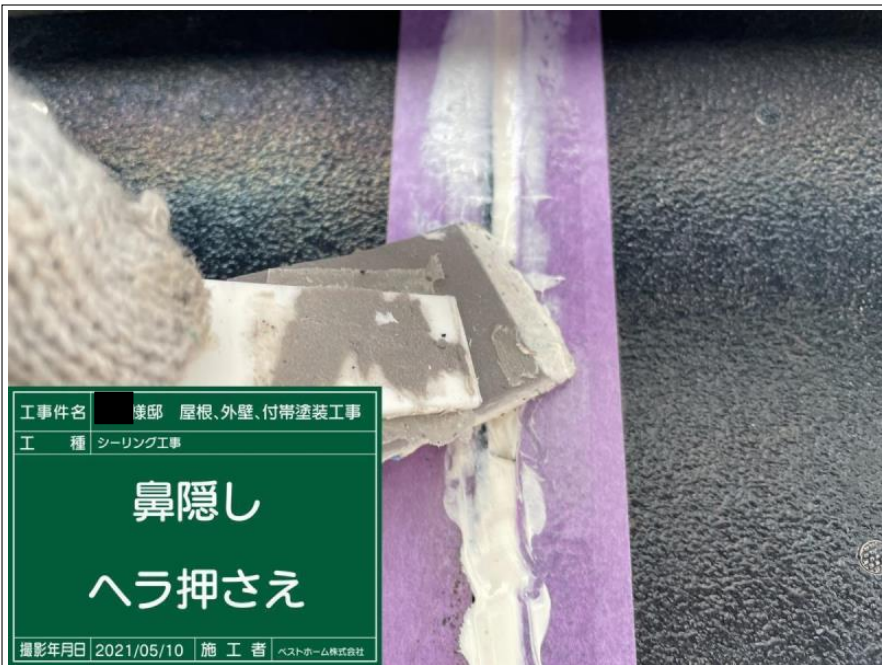
鼻隠し 目地部

シーリングヘラ押さえ

施工中

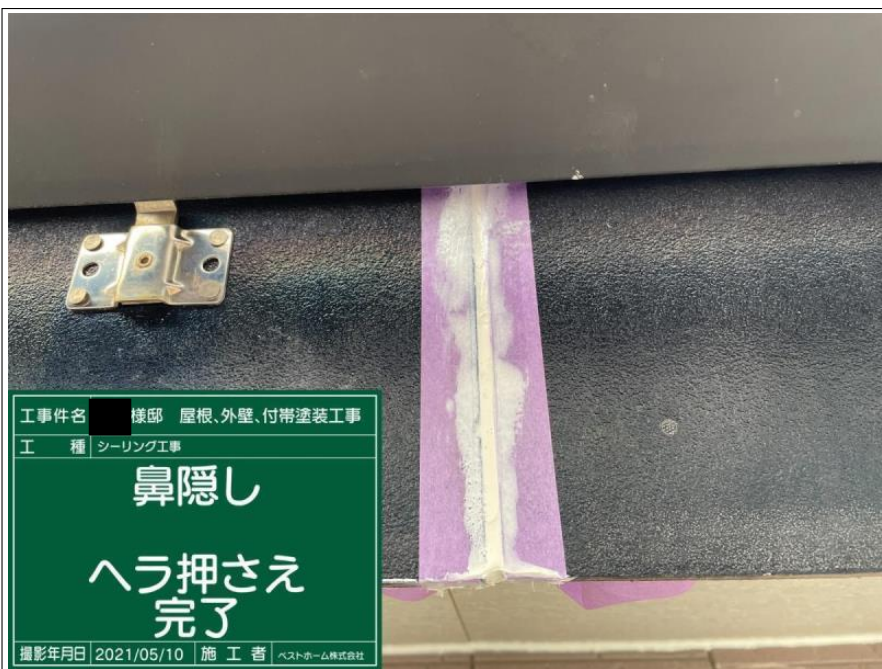
鼻隠し 目地部

シーリングヘラ押さえ

完了

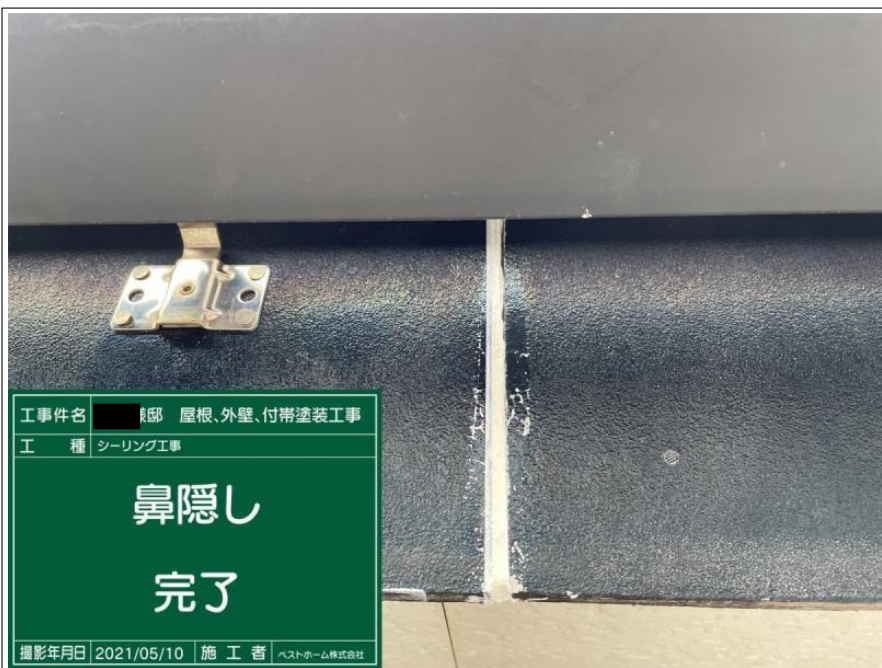
鼻隠し 目地部

シーリング打ち

完了

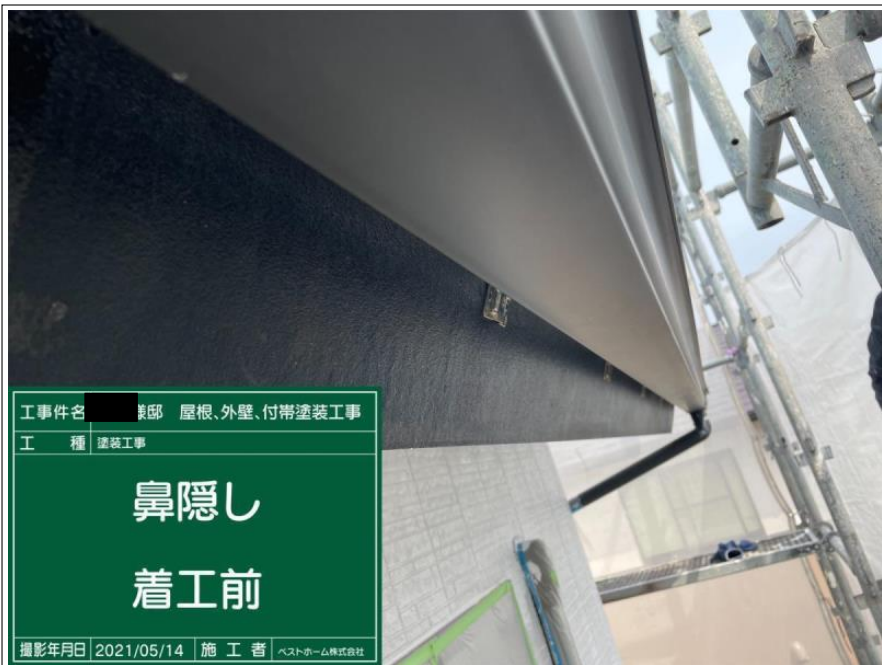
鼻隠し

施工前

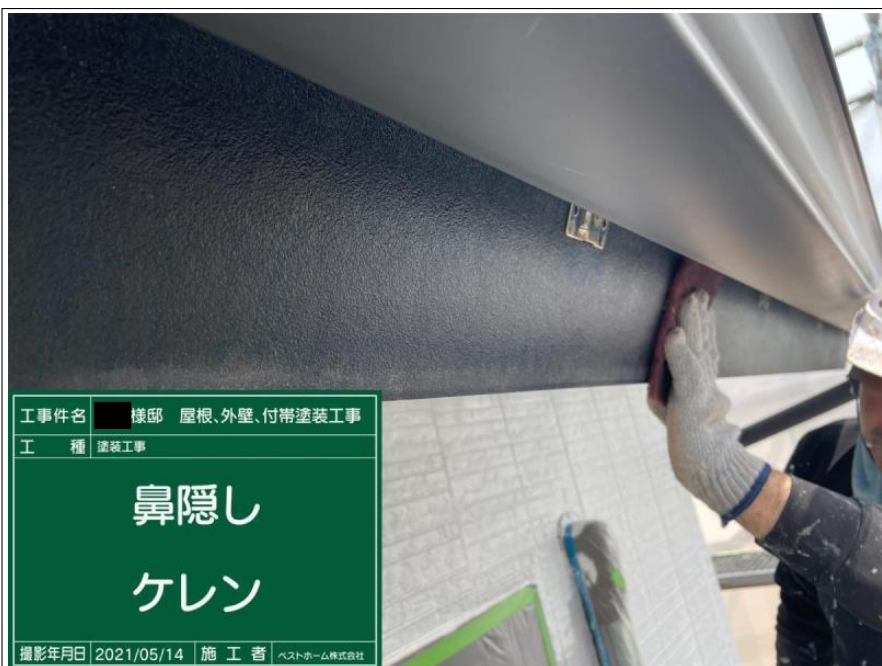
鼻隠し

下地処理

ケレン中

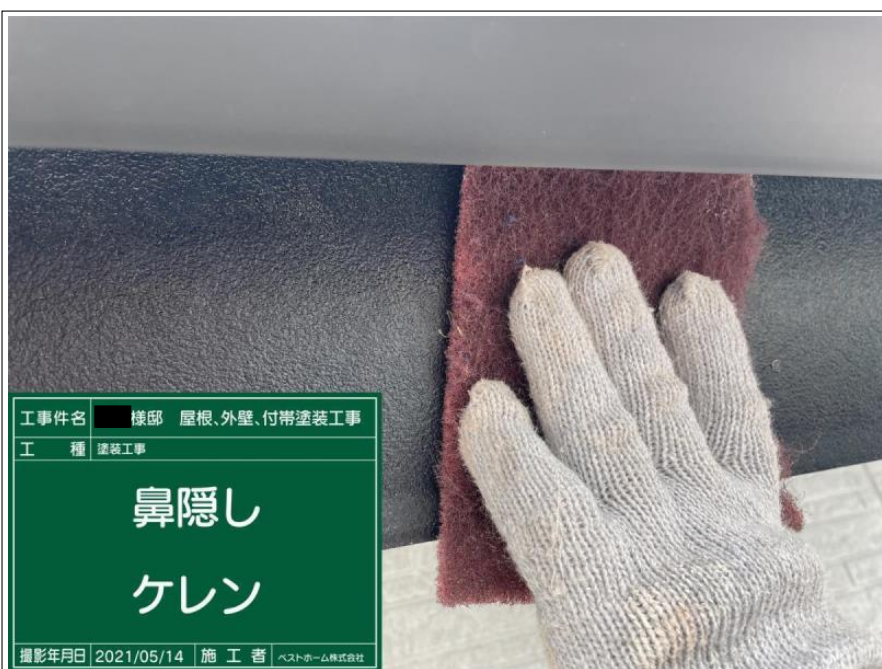
鼻隠し

下地処理

ケレン中

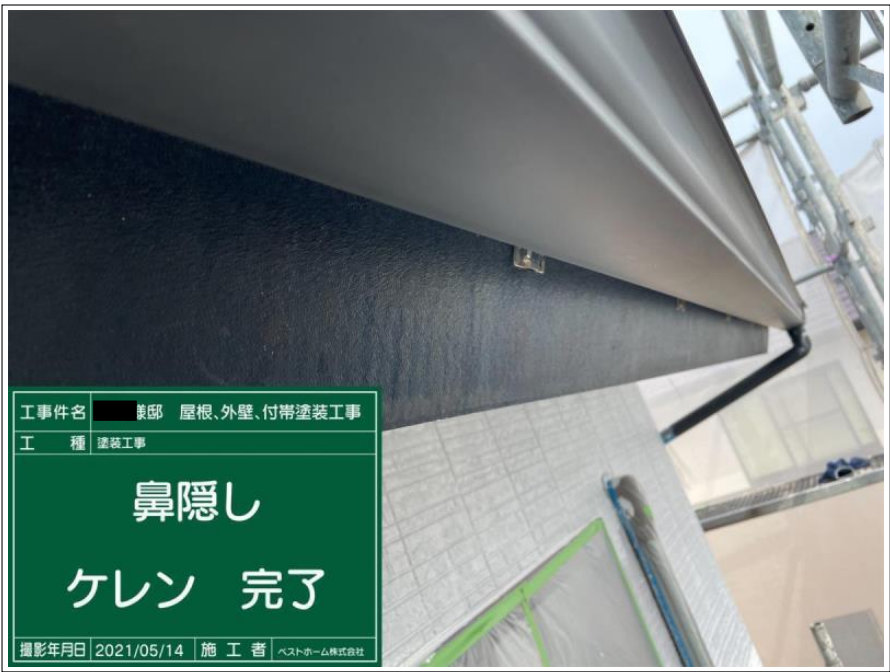
鼻隠し

下地処理

ケレン完了

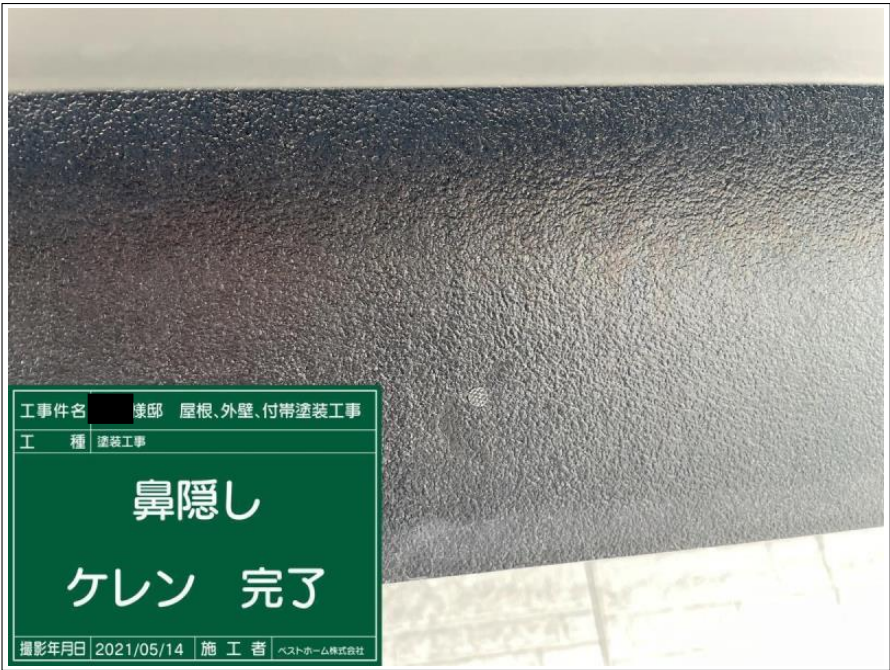
鼻隠し

下地処理

ケレン完了

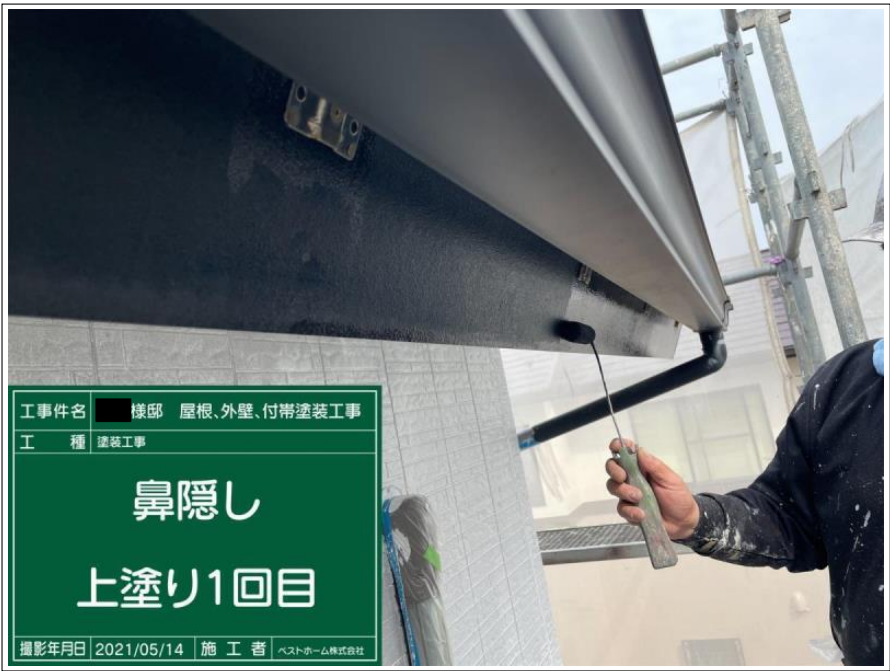
鼻隠し

上塗り 1回目

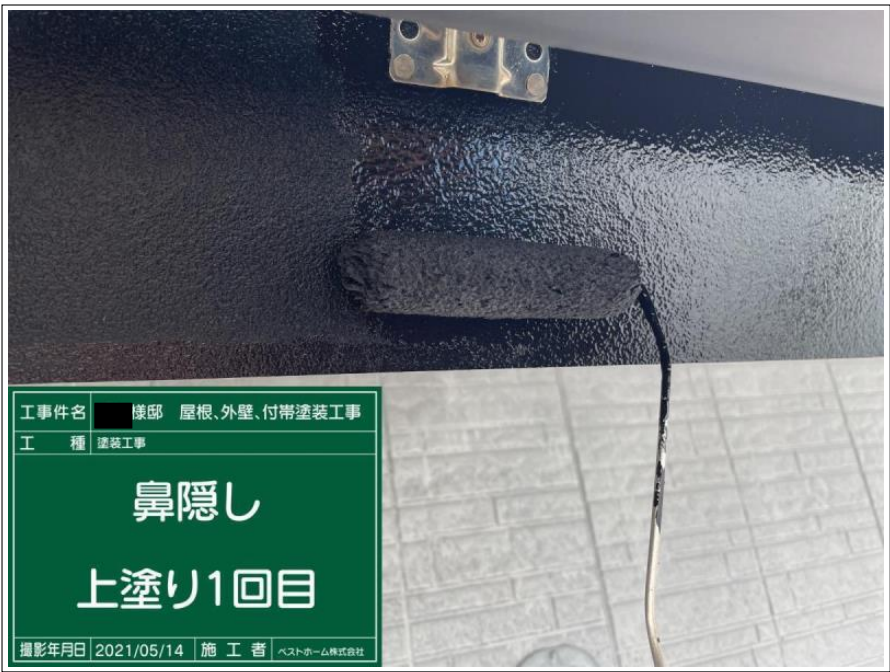
鼻隠し

上塗り 1回目

施工中

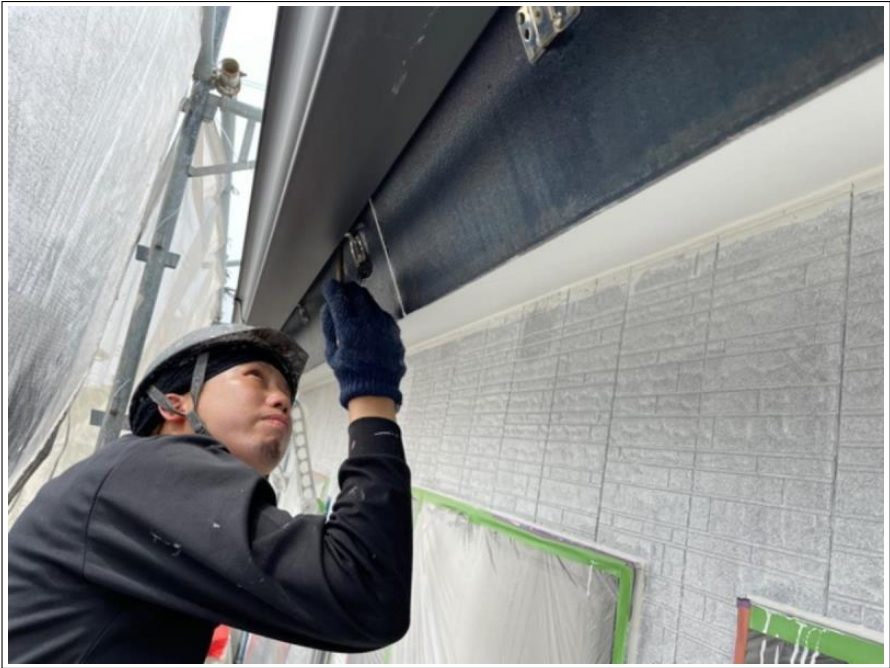
鼻隠し

上塗り 1回目

施工中

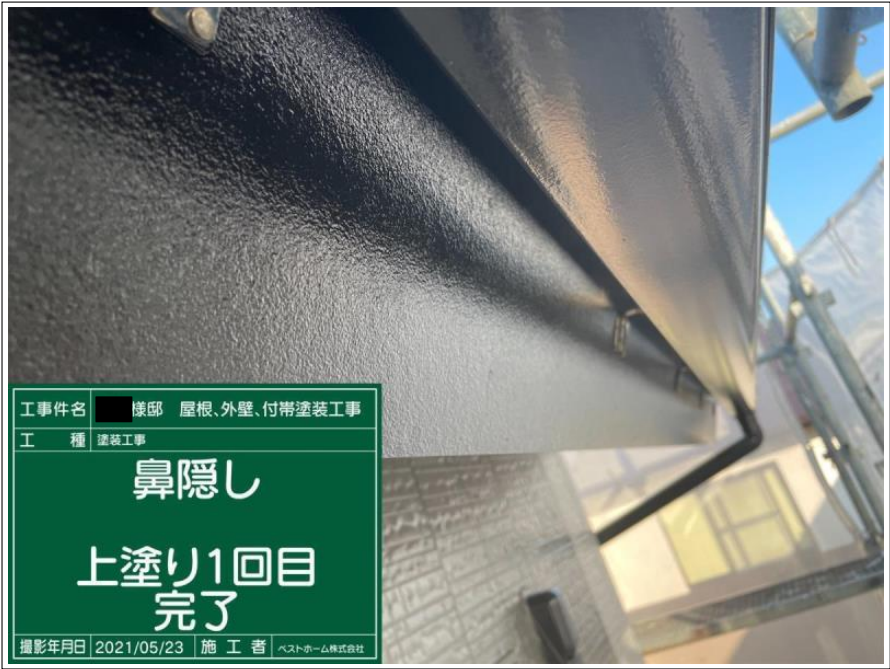
鼻隠し

上塗り 1回目

完了

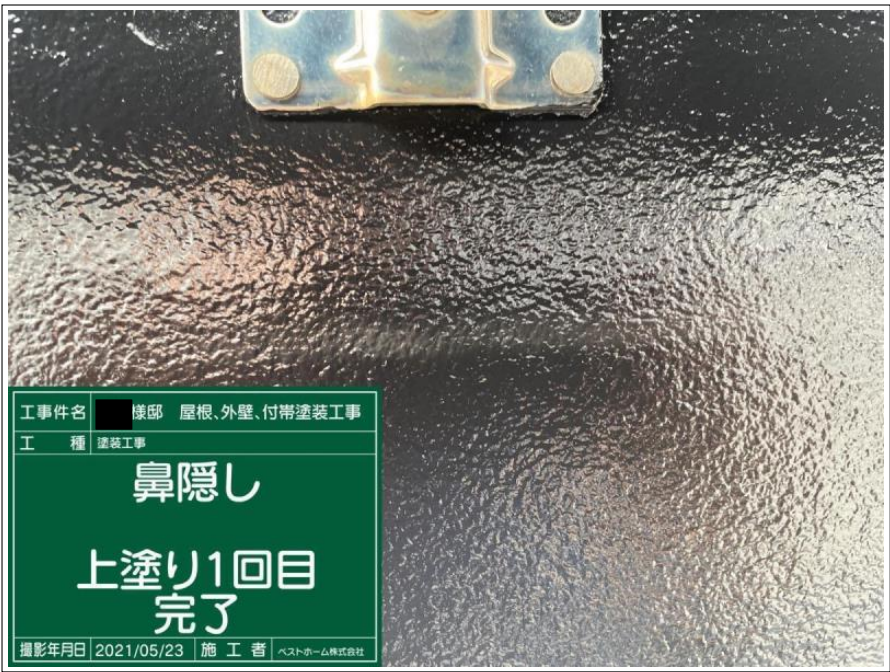
鼻隠し

上塗り 1 回目

完了

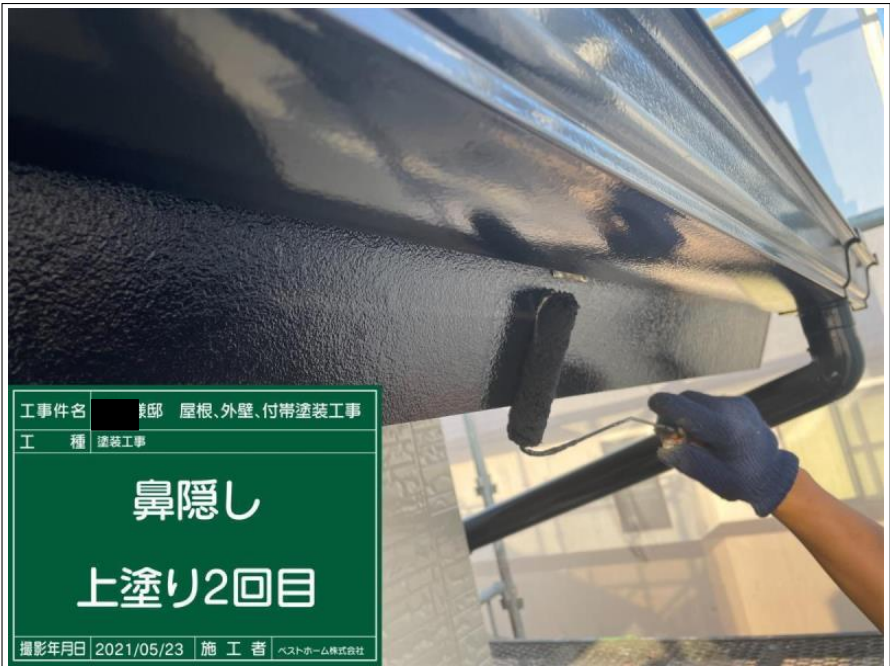
鼻隠し

上塗り 2 回目

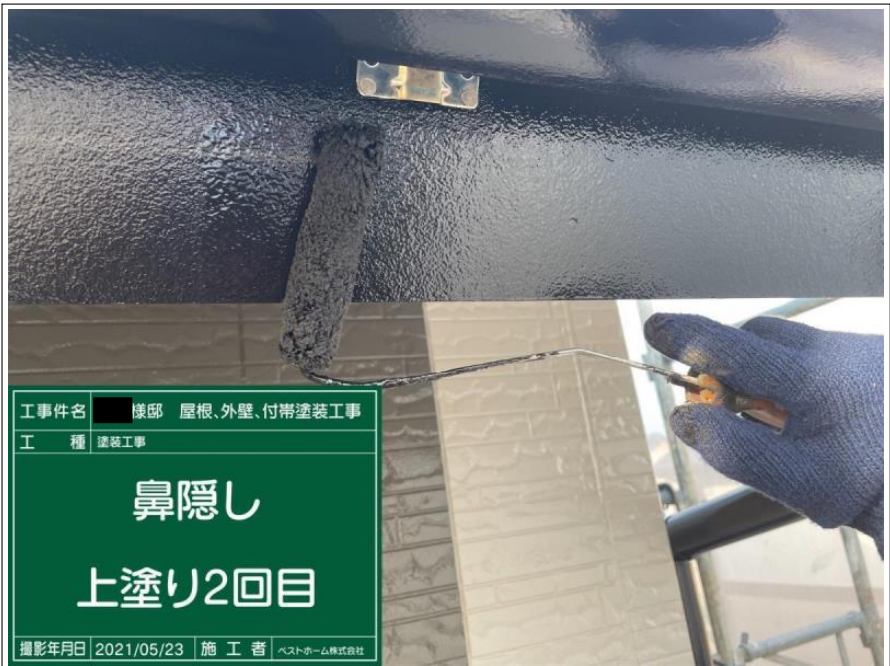
鼻隠し

上塗り 2 回目

施工中

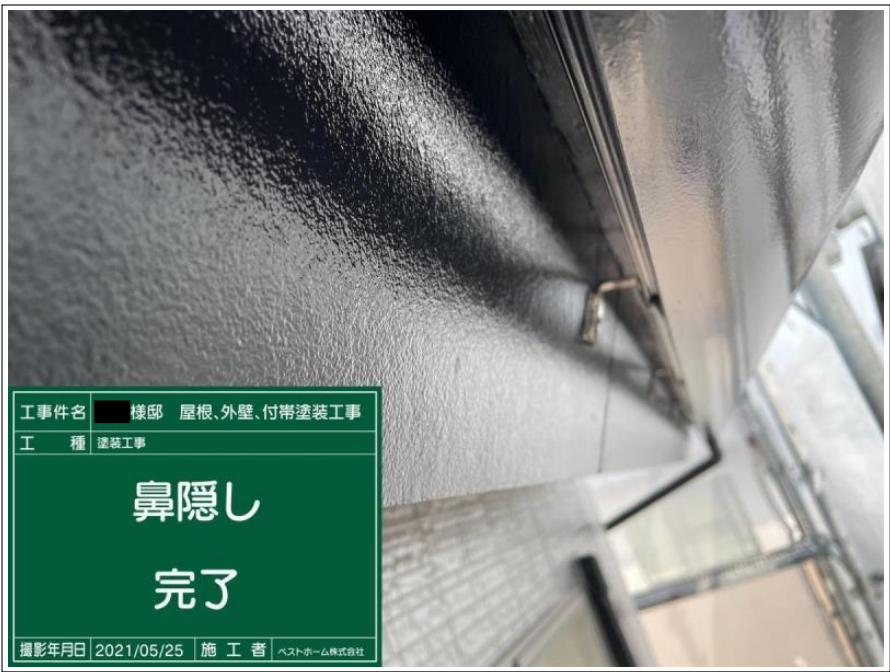
鼻隠し

施工完了

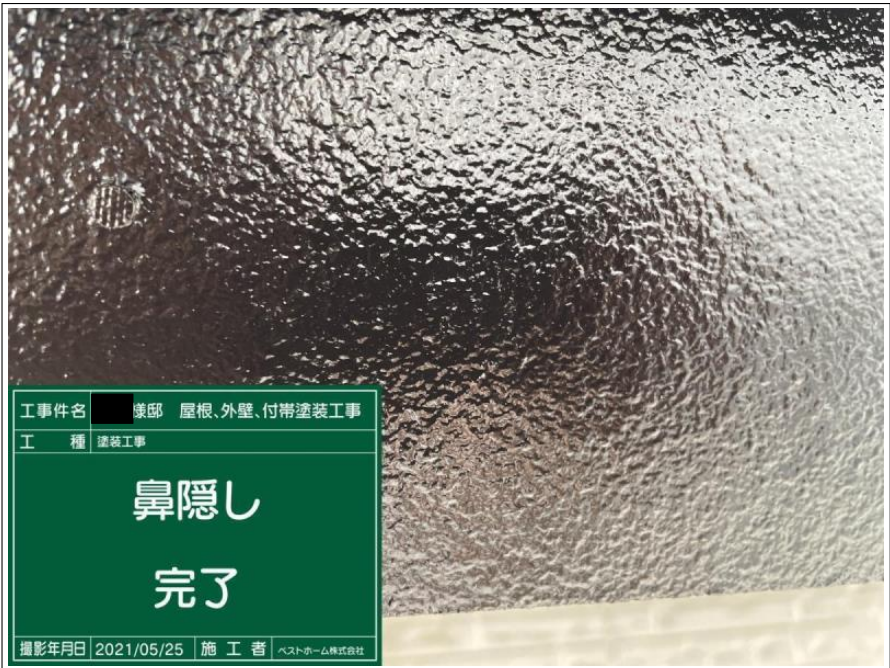
鼻隠し

施工完了

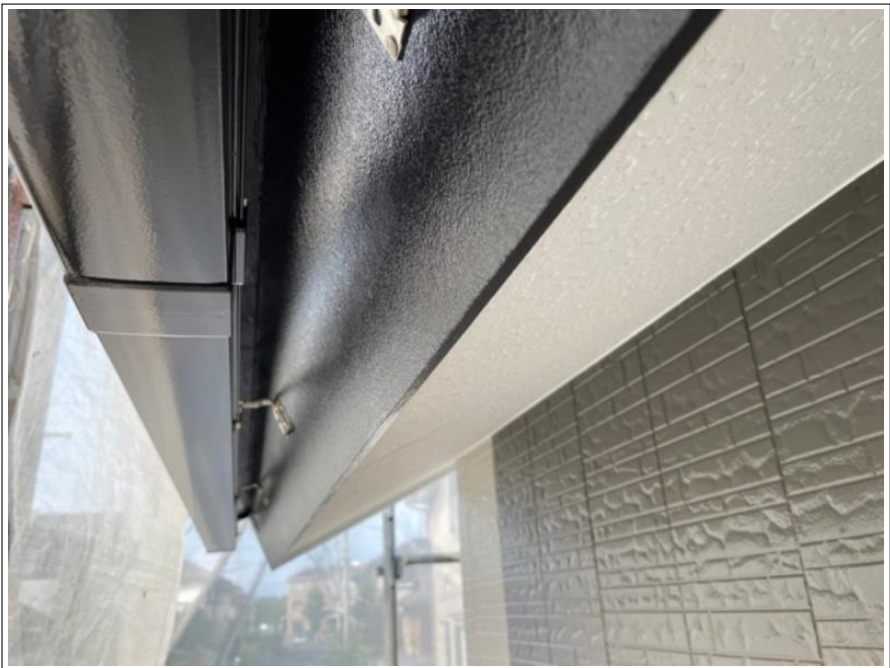
鼻隠し

施工完了

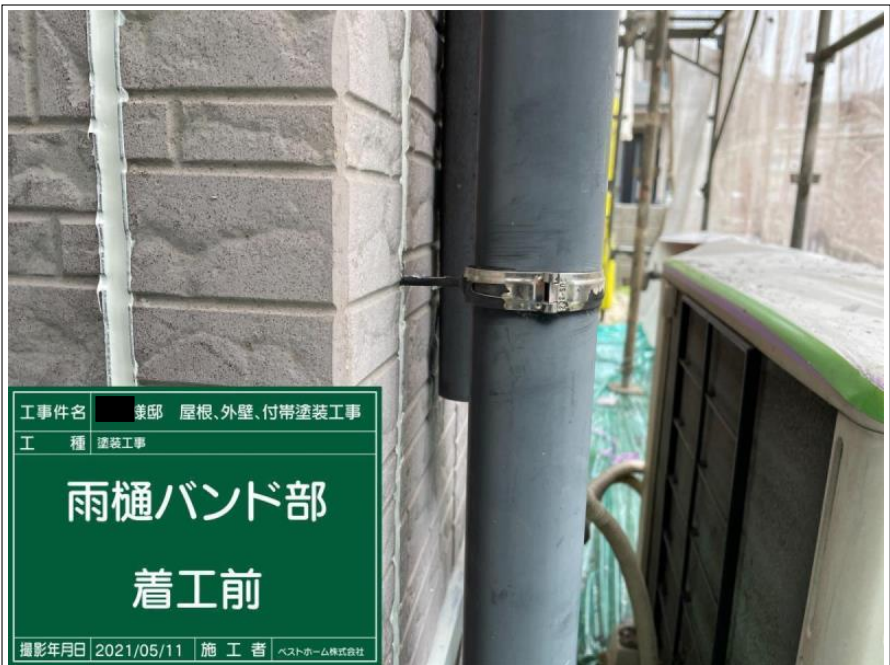
雨樋 バンド部

施工前

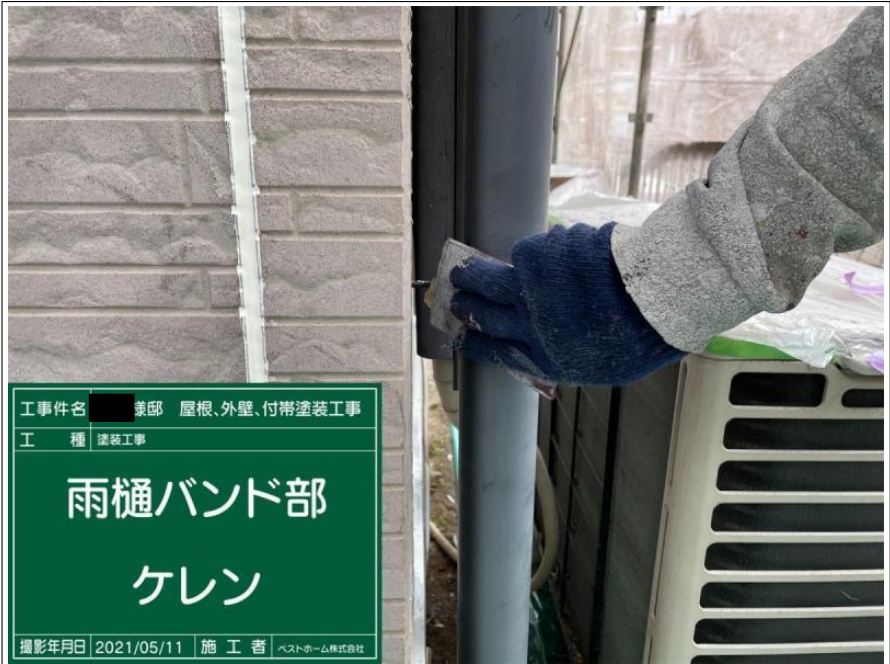
雨樋 バンド部

下地処理

ケレン中

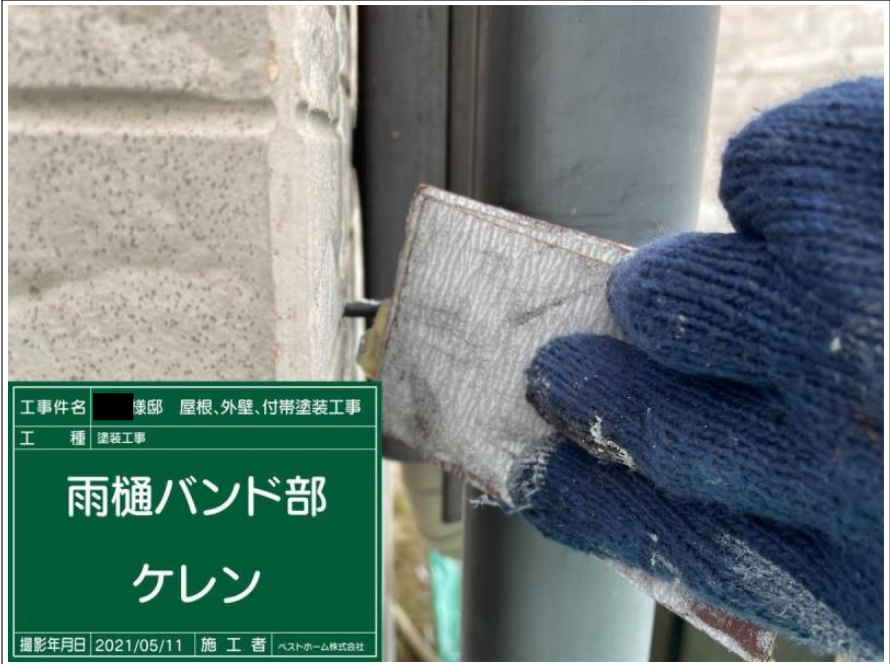
雨樋 バンド部

下地処理

ケレン中

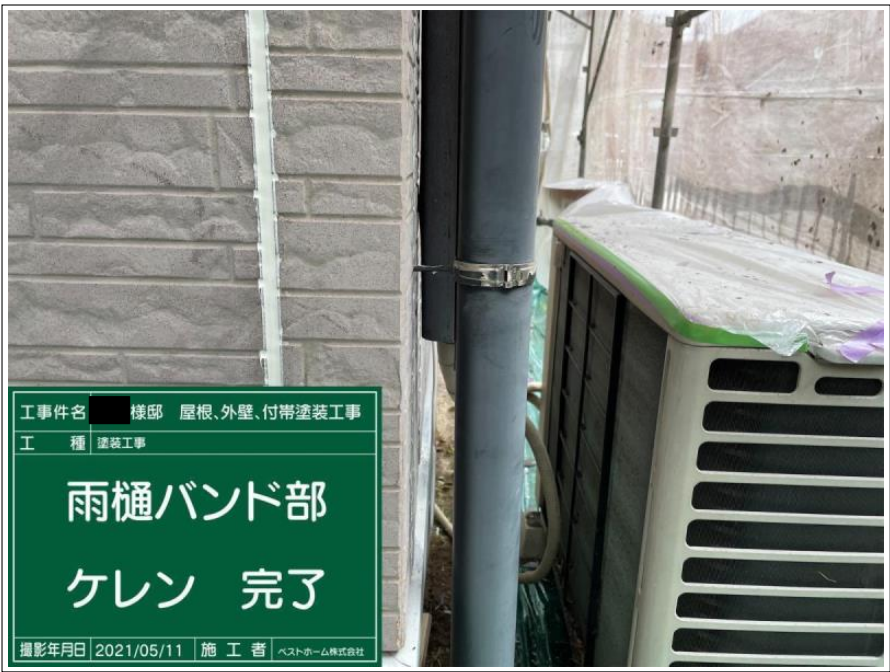
雨樋 バンド部

下地処理

ケレン完了

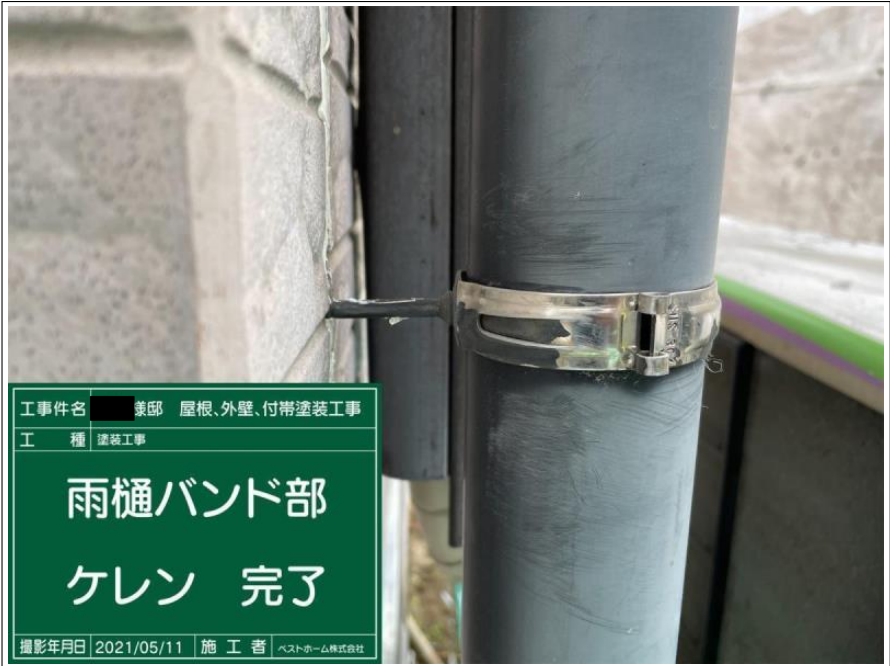
雨樋 バンド部

下地処理

ケレン完了

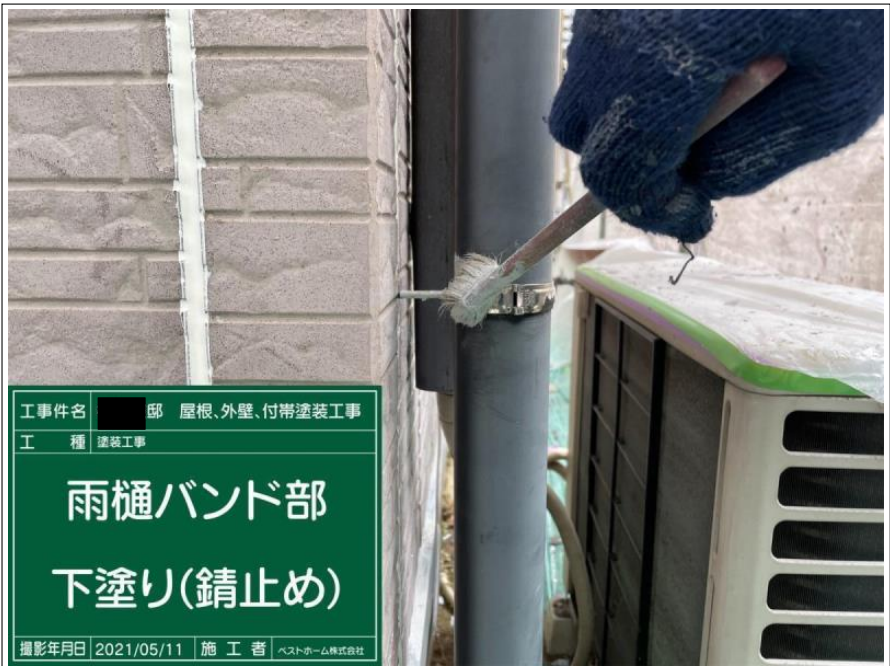
雨樋 バンド部

下地処理

錆止め塗布

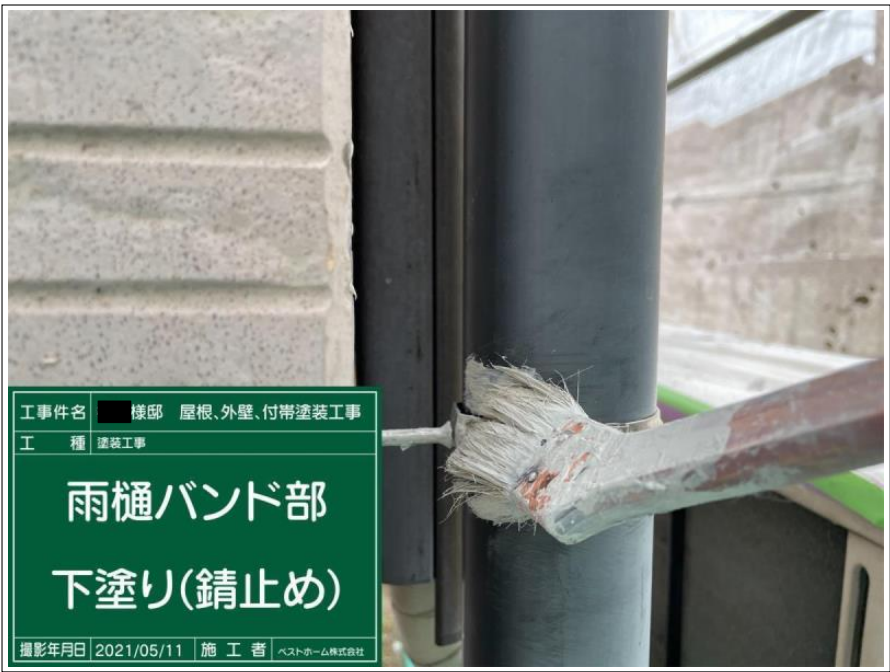
雨樋 バンド部

下地処理

錆止め塗布

施工中
