工事写真報告書

工事名 様邸

工事箇所 屋根・外壁・付帯 塗装工事

工事施工者 ベストホーム株式会社

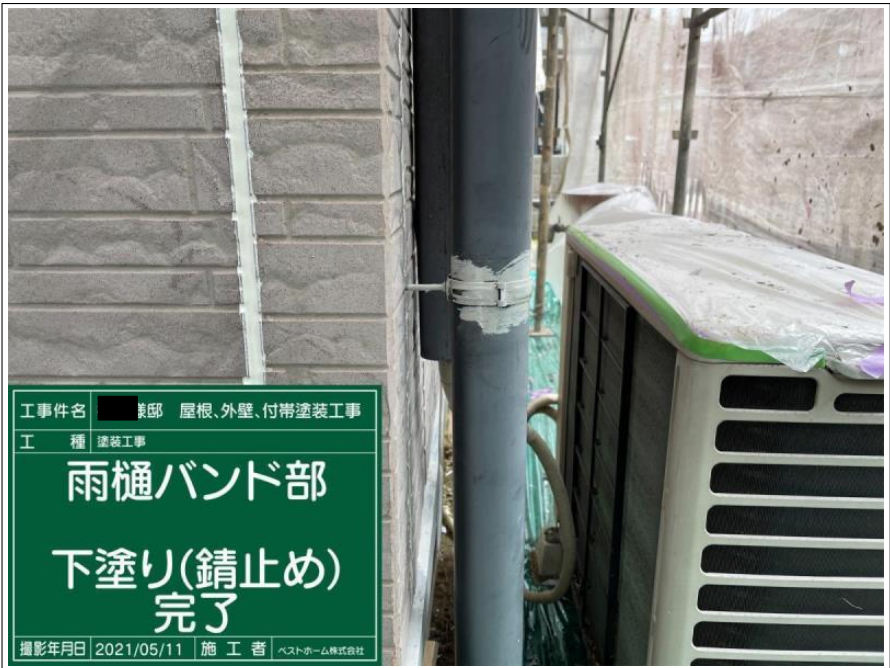
雨樋 バンド部

下地処理

錆止め塗布

完了

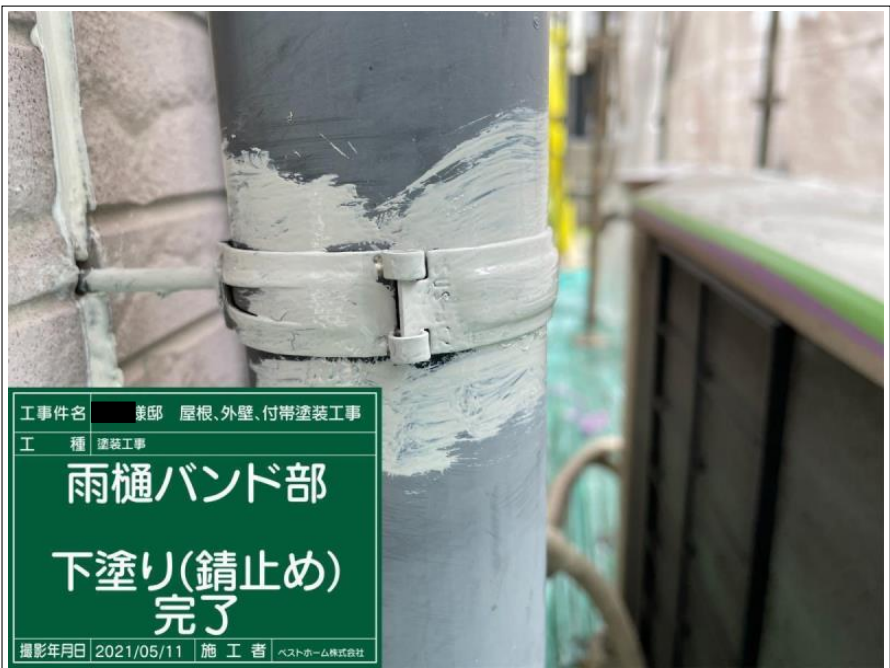
雨樋 バンド部

下地処理

錆止め塗布

完了

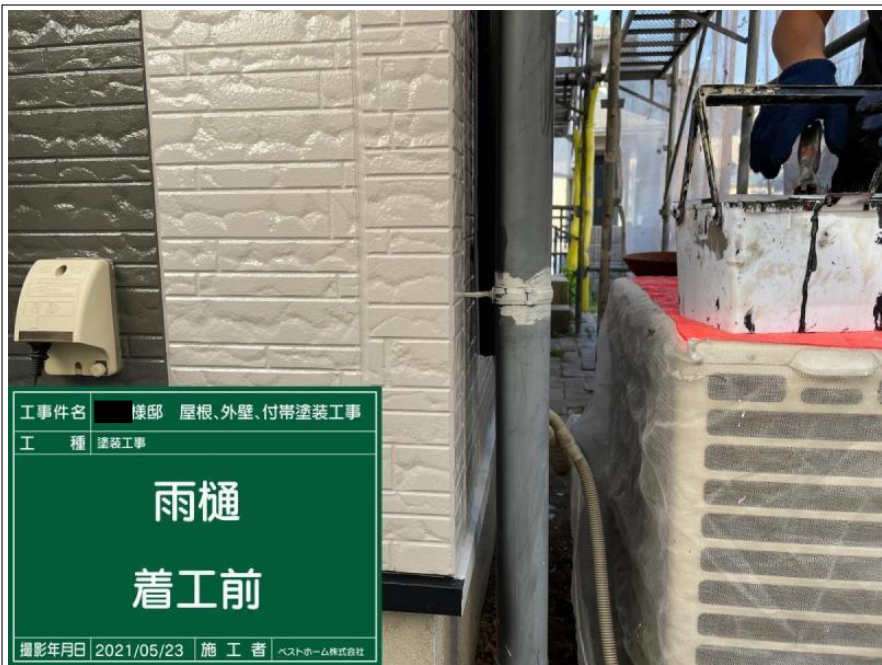
雨樋

施工前

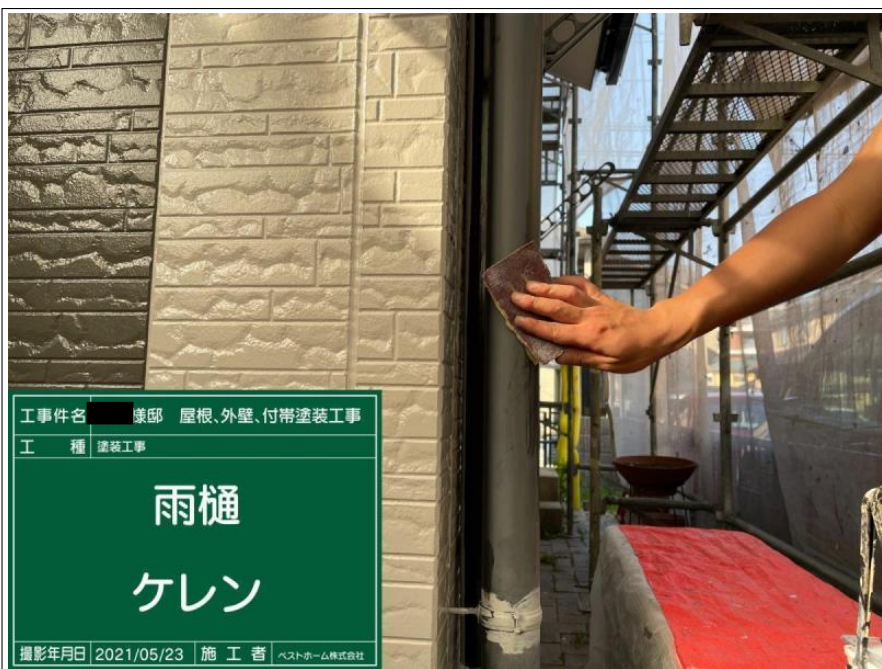
雨樋

下地処理

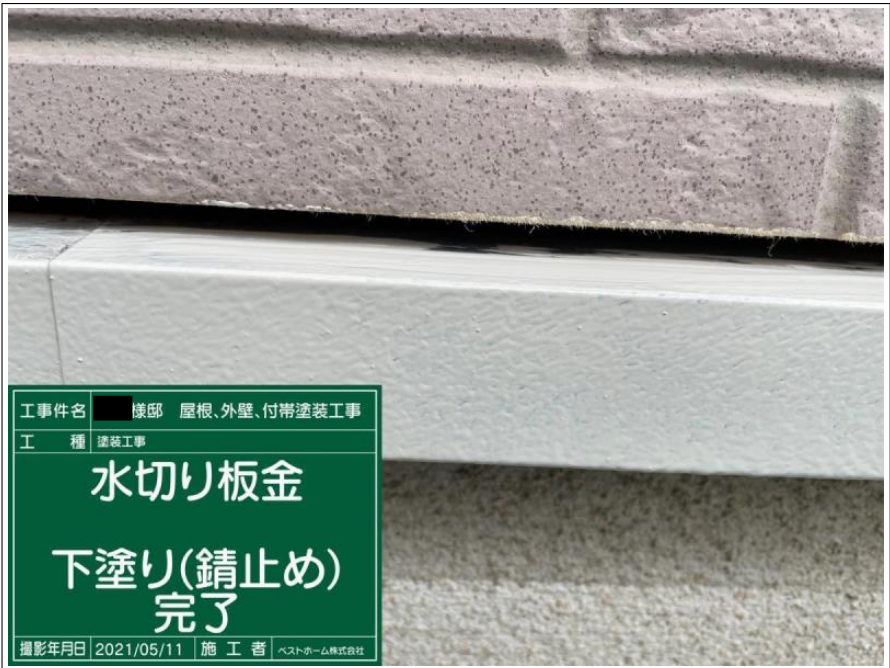
水切り

下地処理

錆止め塗布

完了

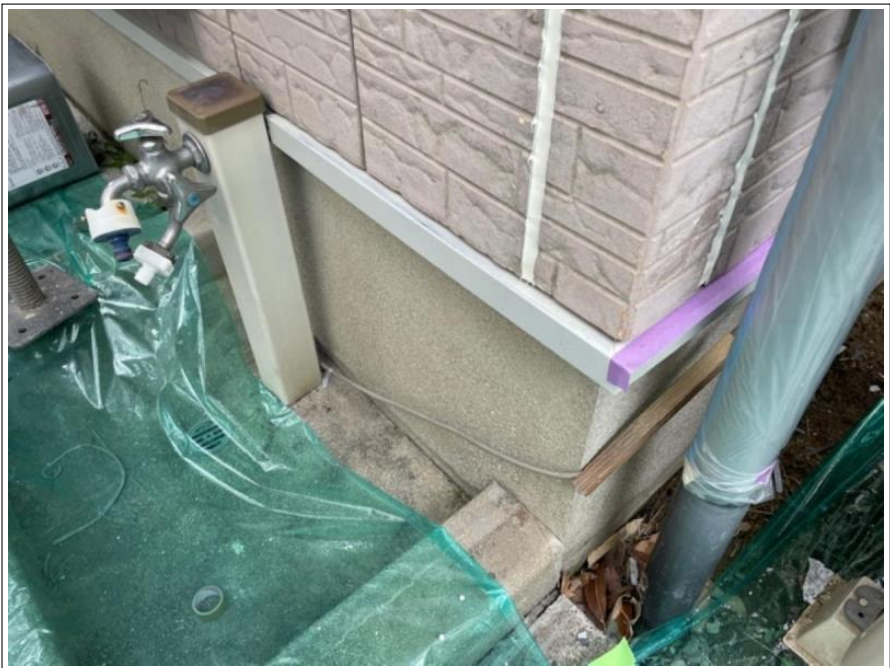
水切り

下地処理

錆止め塗布

完了

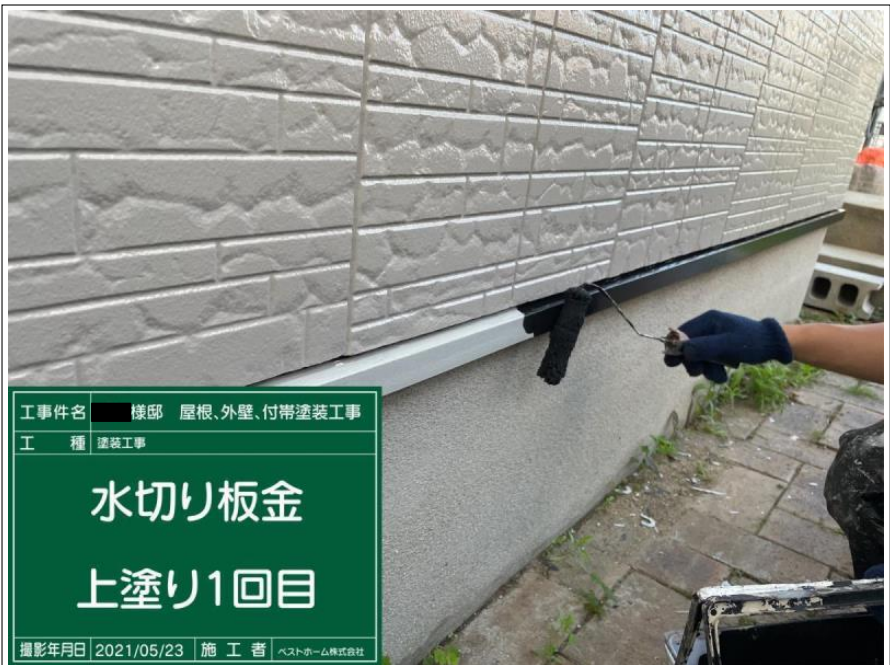
水切り

上塗り 1 回目

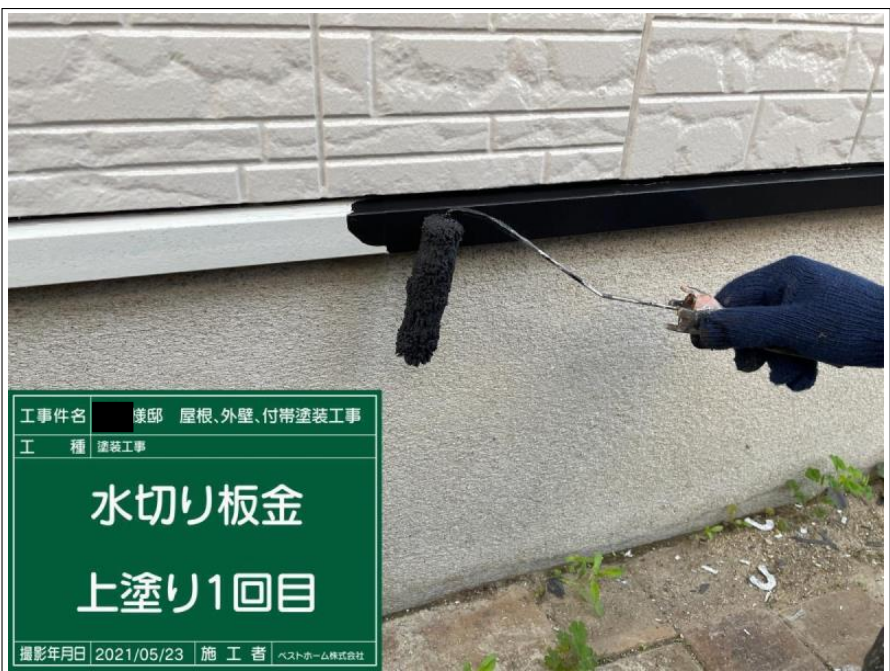
水切り

上塗り 1 回目

施工中

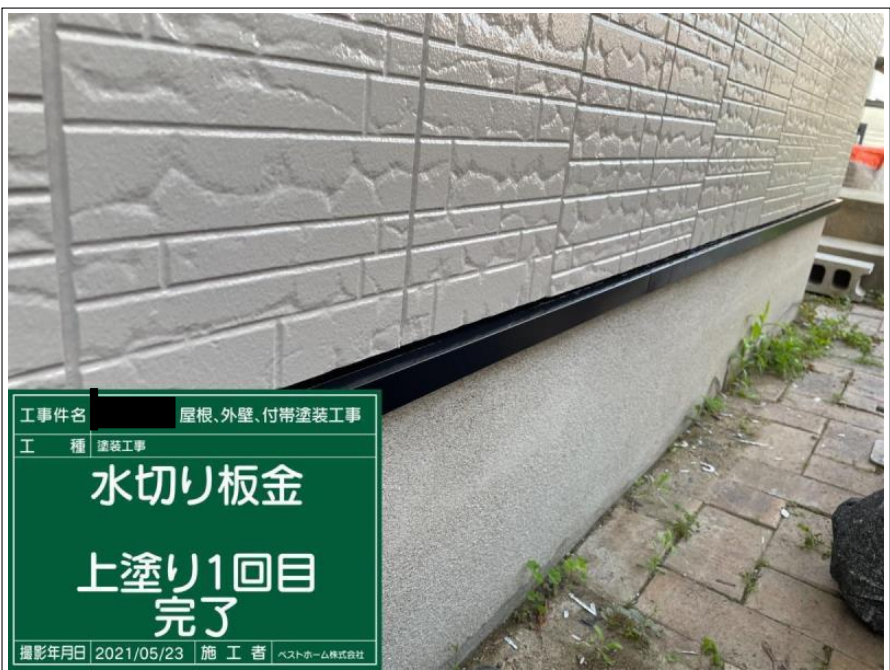
水切り

上塗り 1 回目

完了

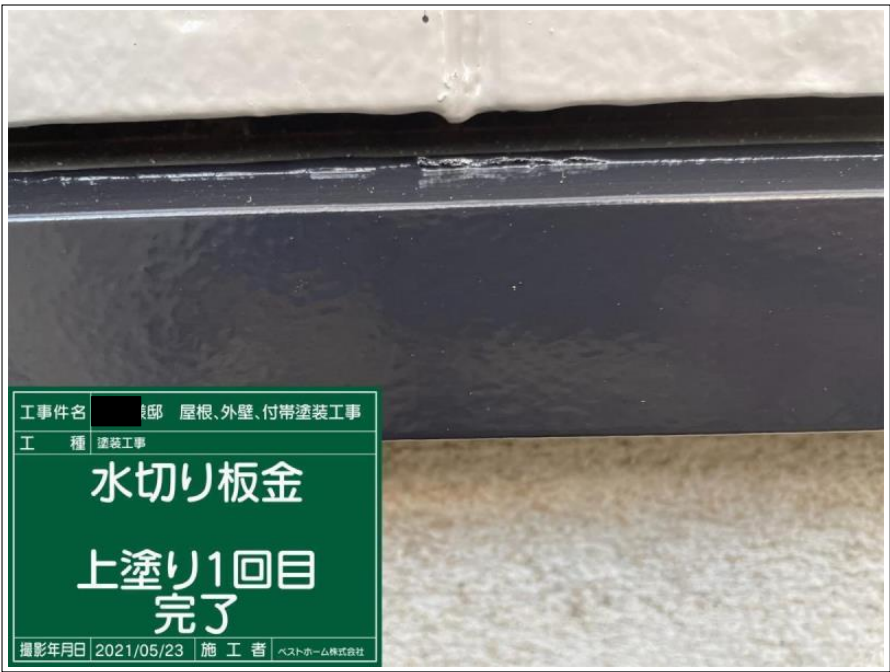
水切り

上塗り 1 回目

完了

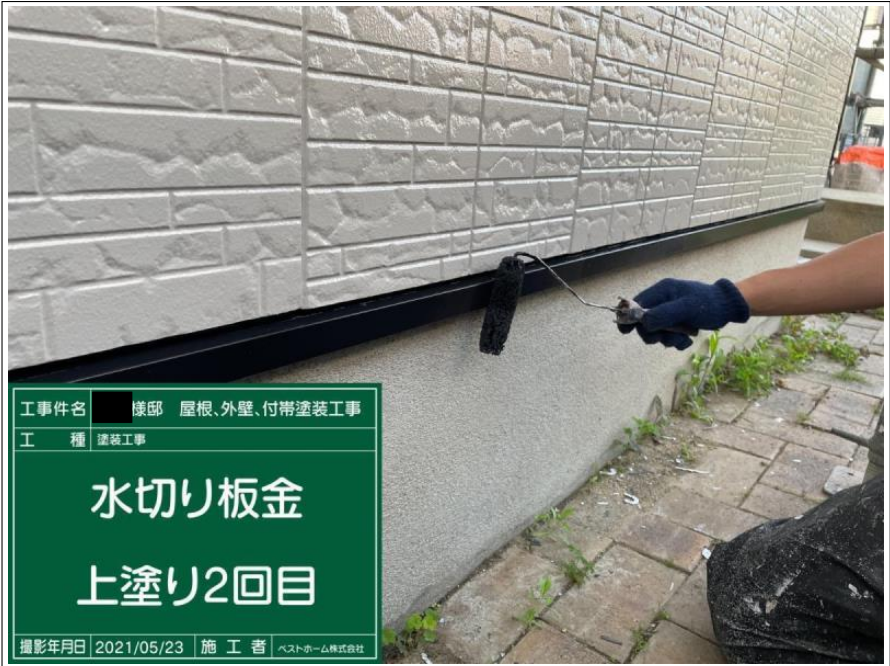
水切り

上塗り 2 回目

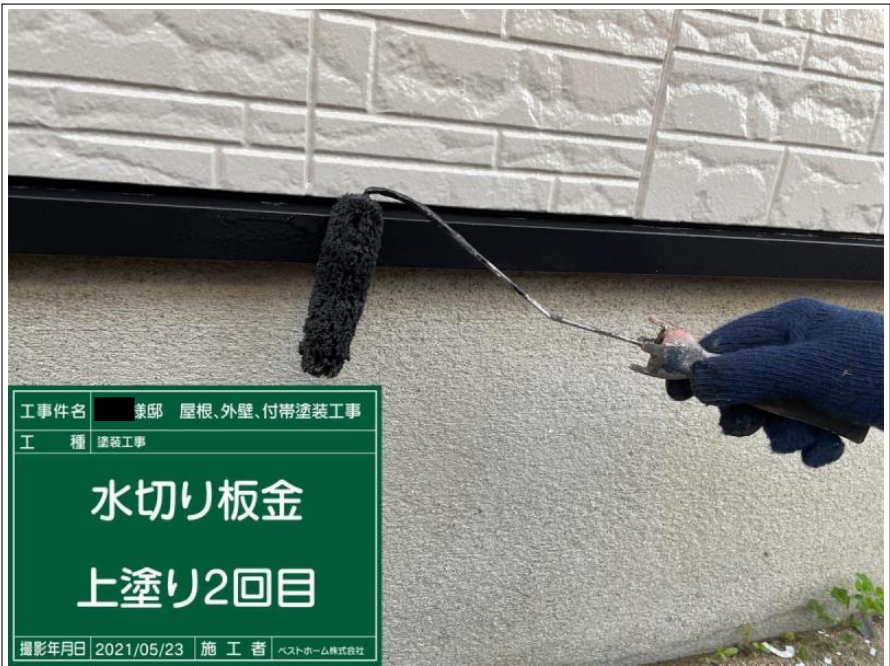
水切り

上塗り 2 回目

施工中

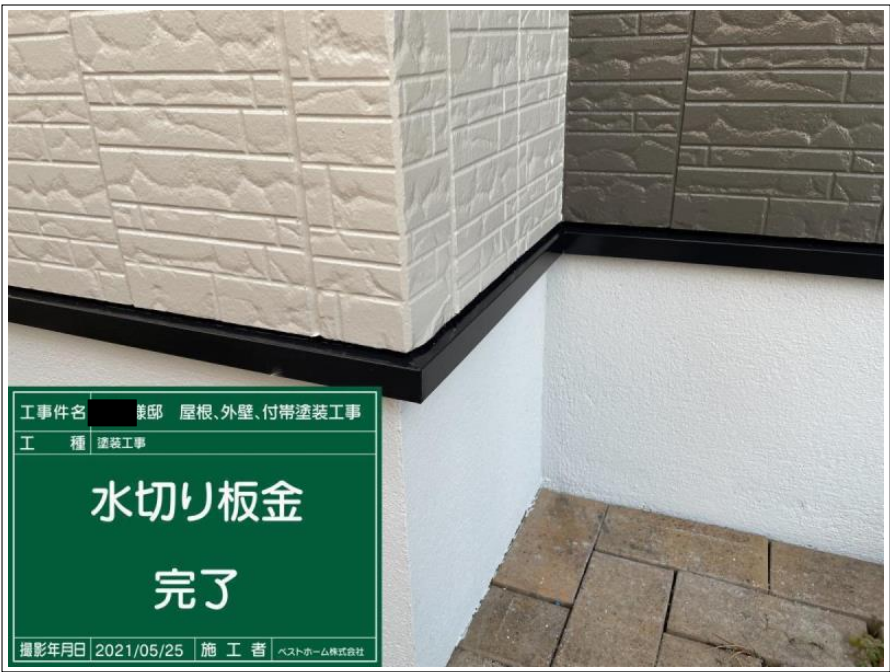
水切り

施工完了

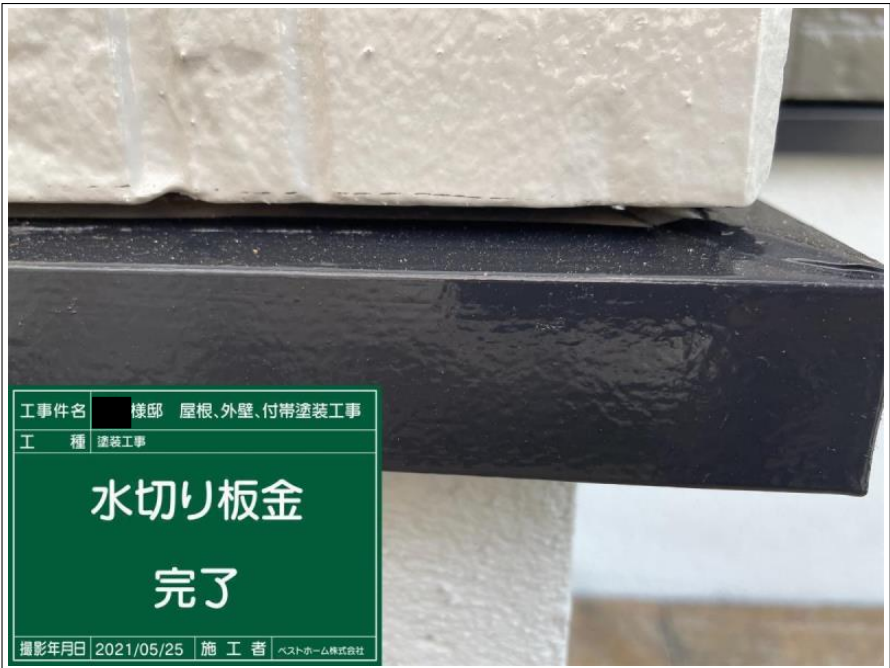
水切り

施工完了

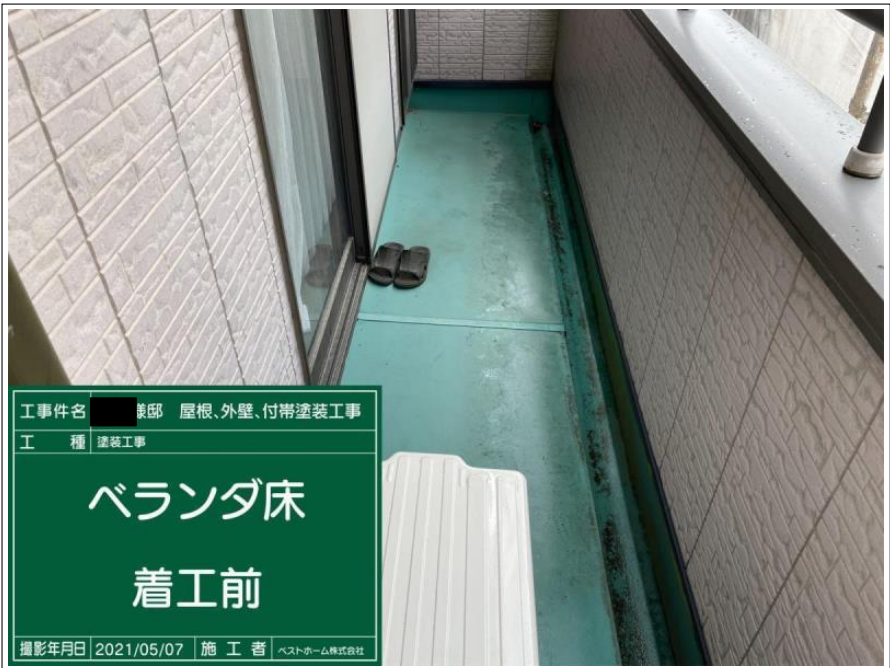
ベランダ床

施工前

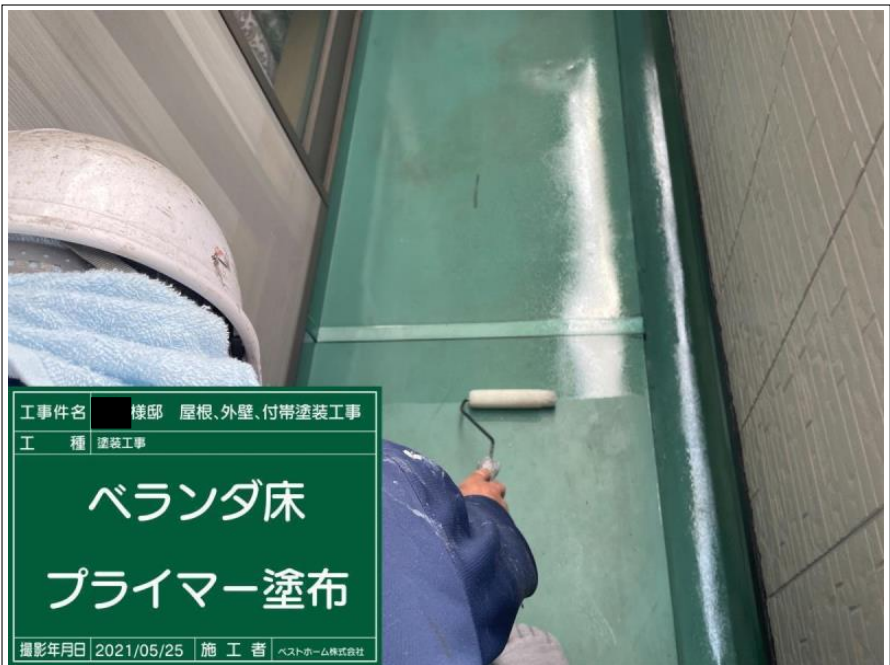
ベランダ床

プライマー塗布

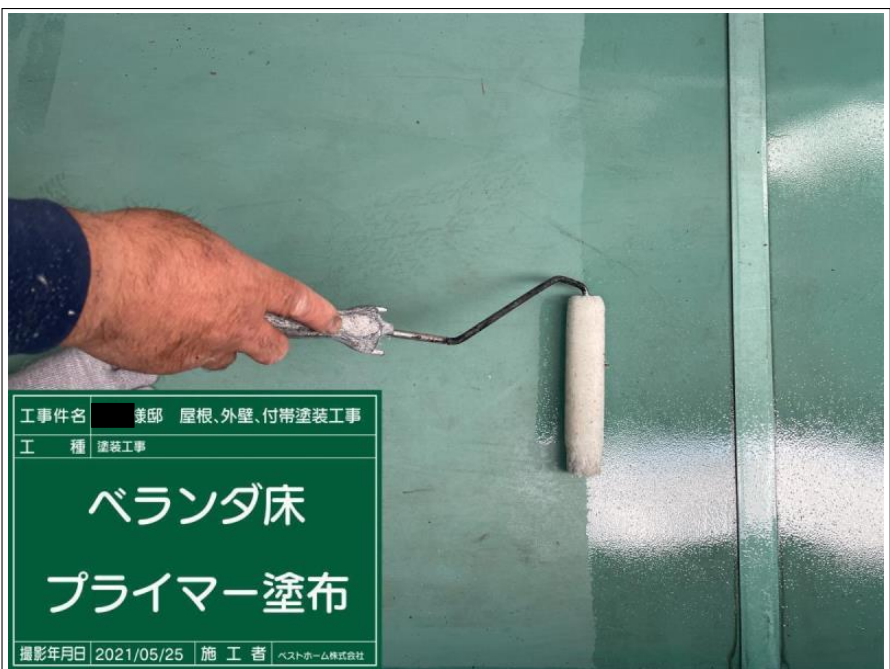
ベランダ床

プライマー塗布

施工中

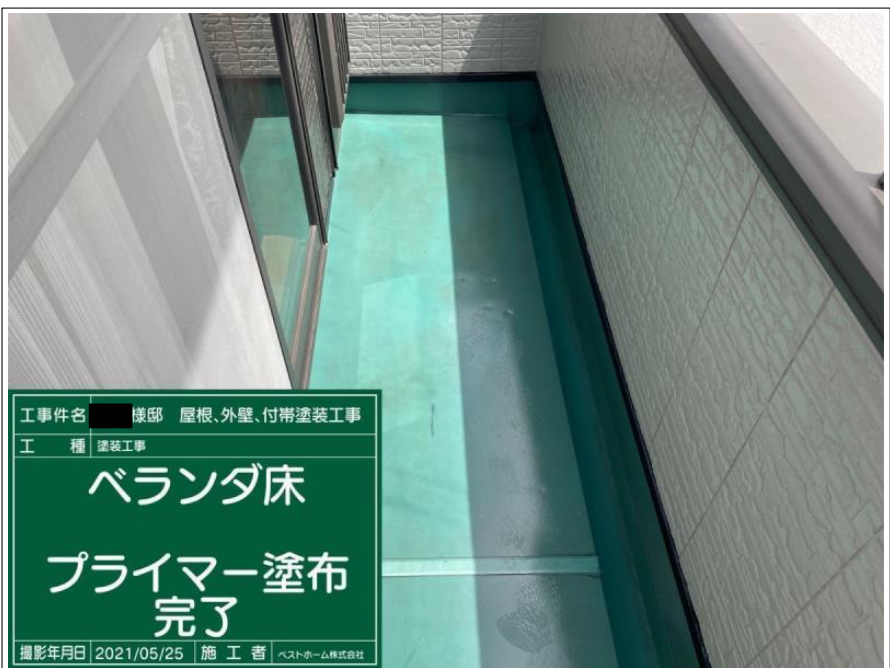
ベランダ床

プライマー塗布

完了

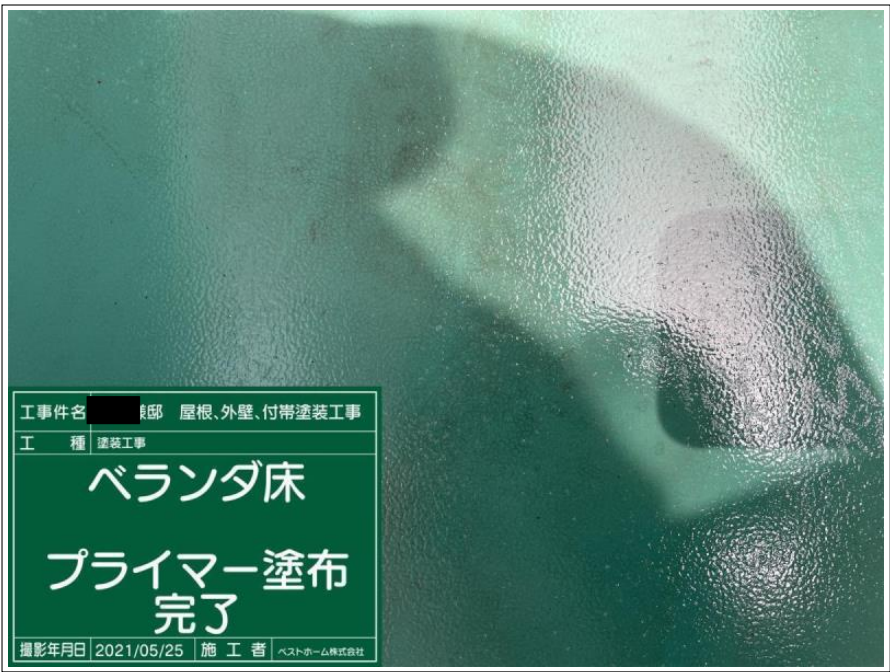
ベランダ床

プライマー塗布

完了

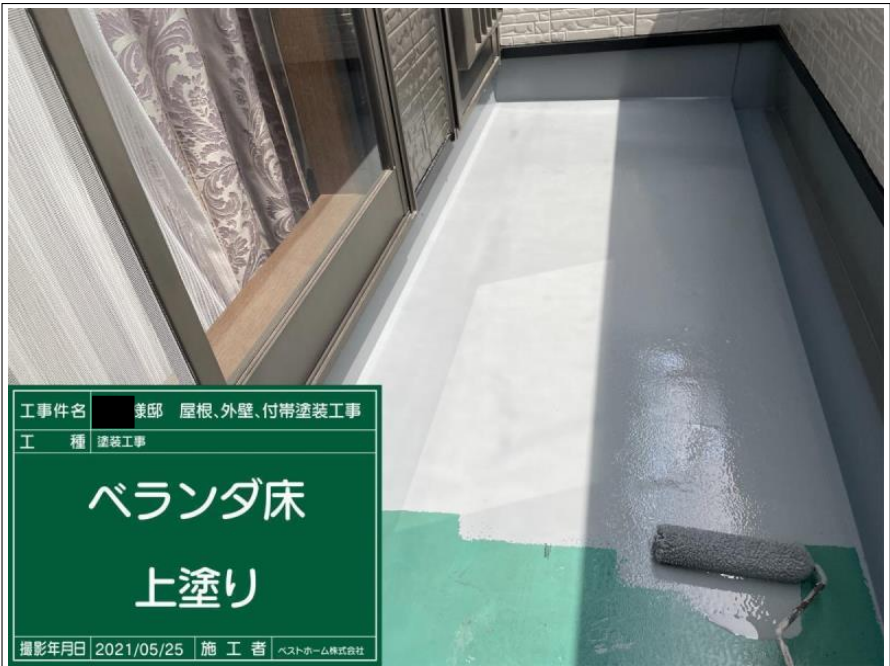
ベランダ床

上塗り

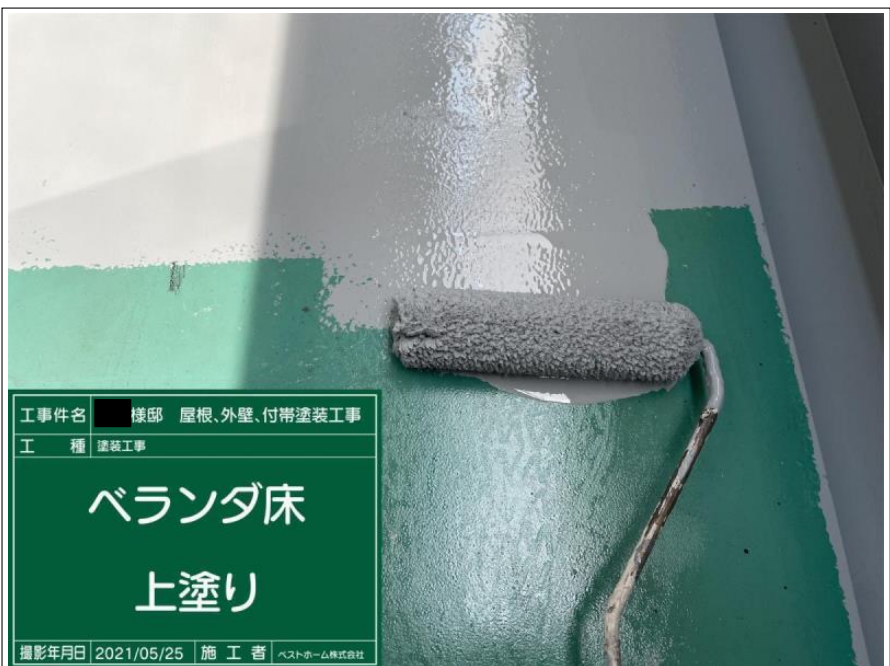
ベランダ床

上塗り

施工中

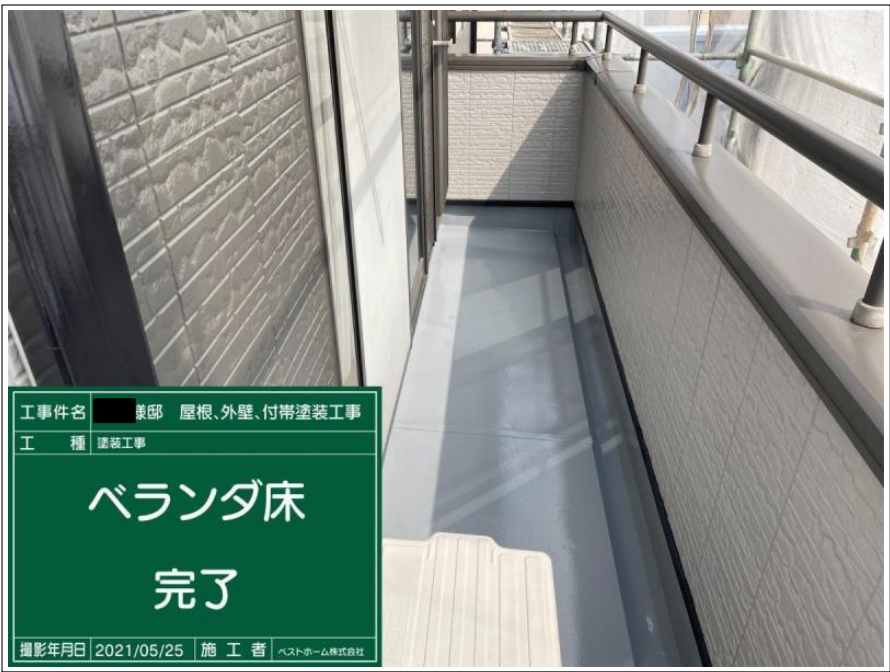
ベランダ床

施工完了

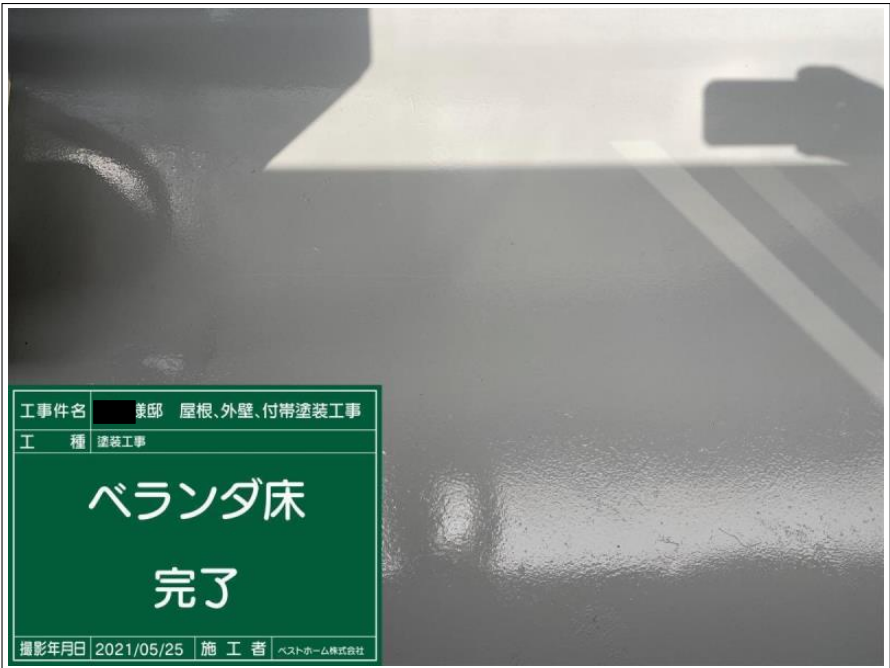
ベランダ床

施工完了

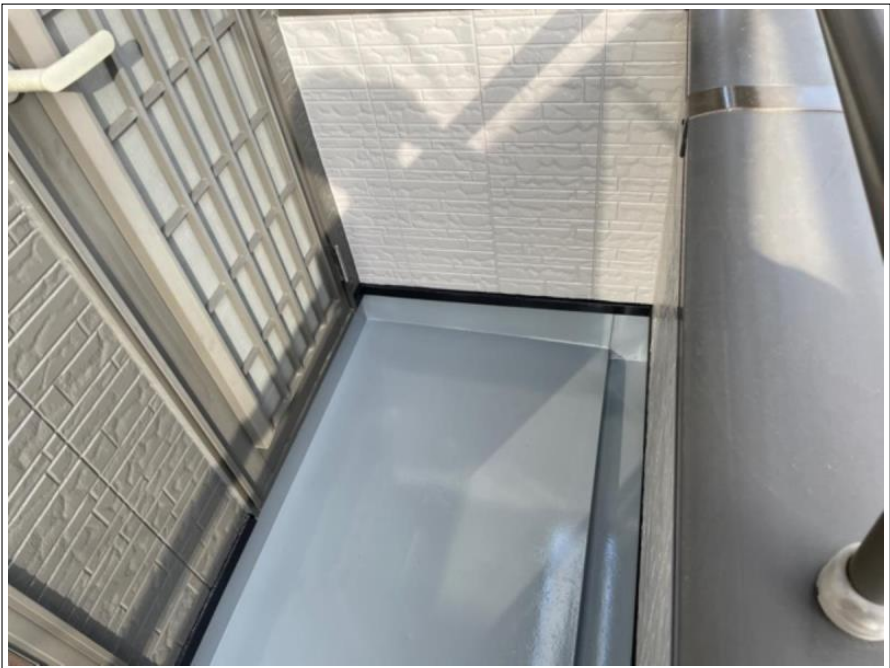
ベランダ床

施工完了

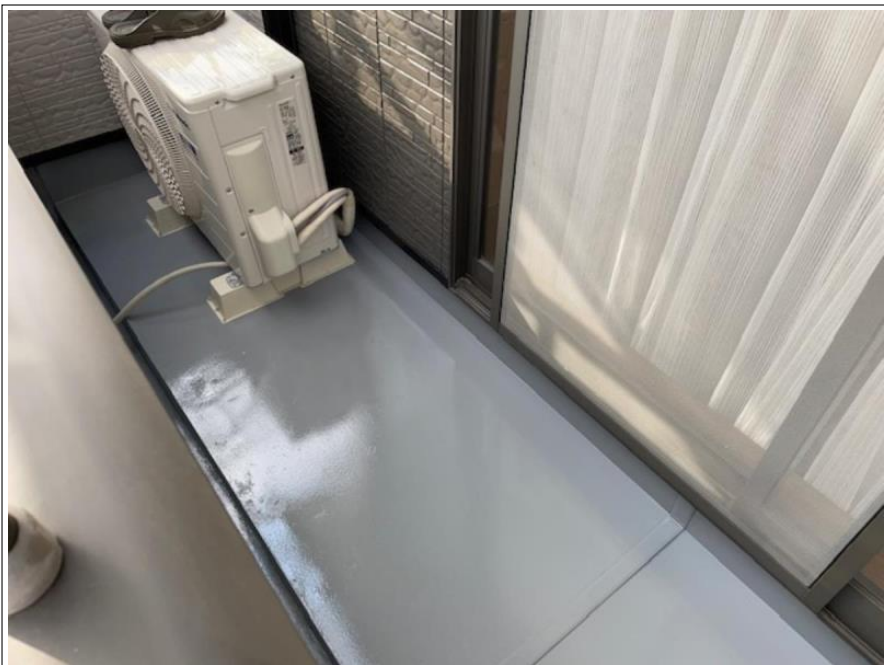
ベランダ床

施工完了

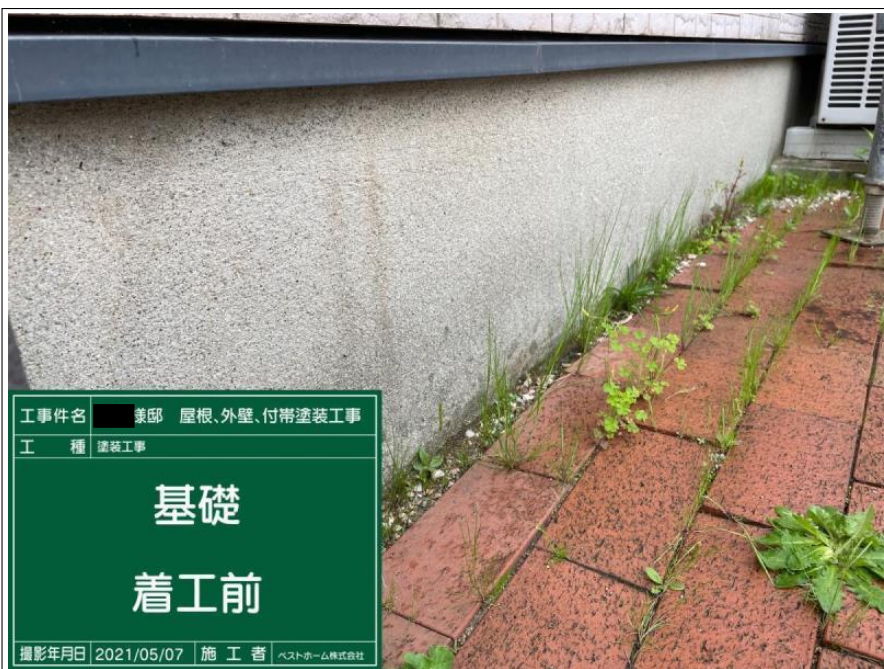
基礎

施工前

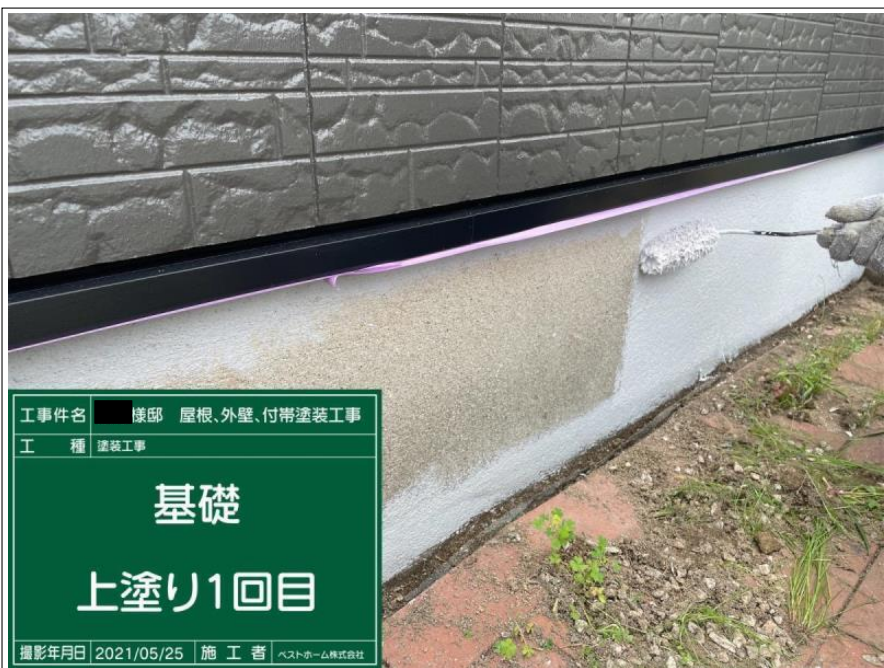
基礎

上塗り1回目

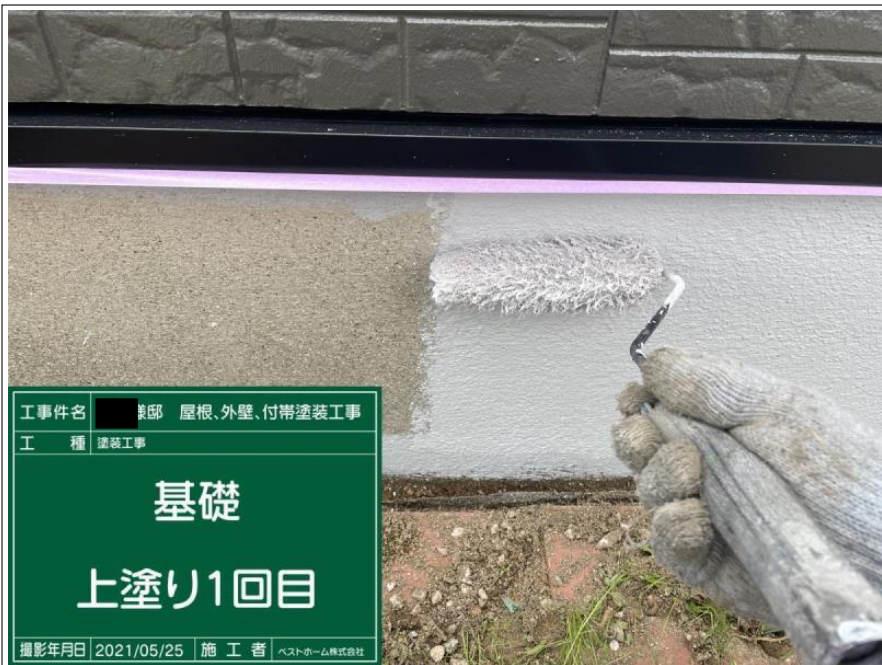
基礎

上塗り 1 回目

施工中

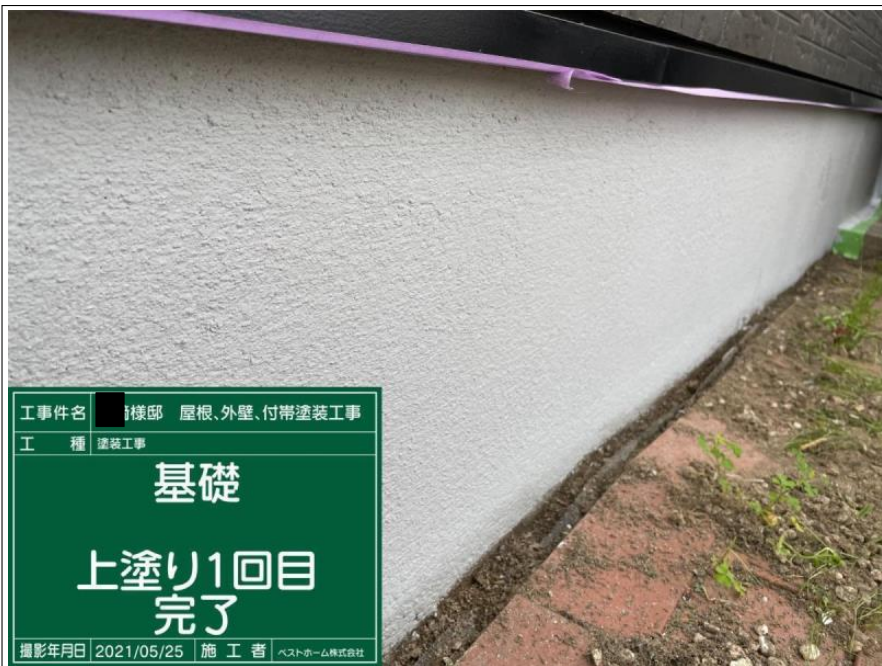
基礎

上塗り 1 回目

完了

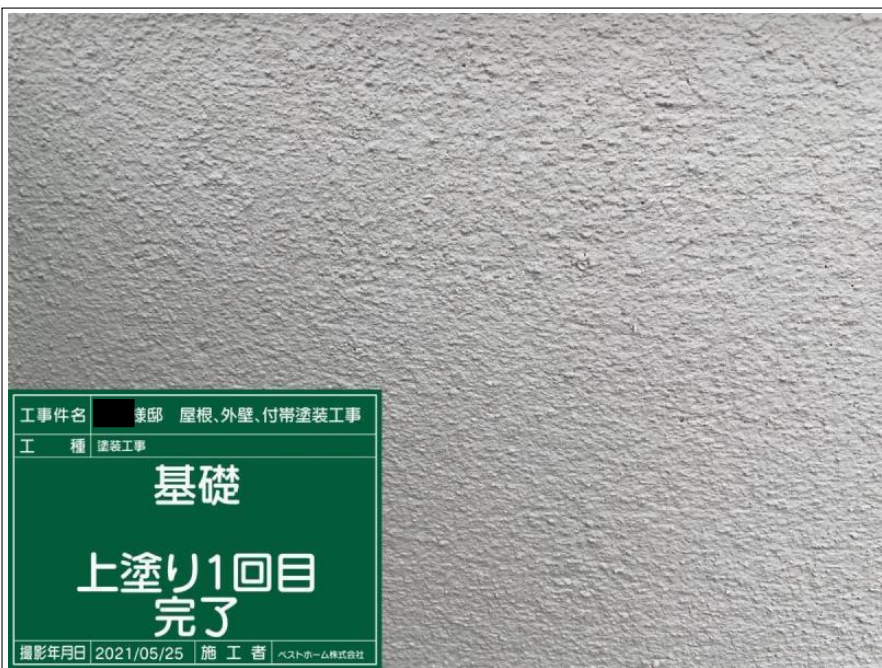
基礎

上塗り 1 回目

完了

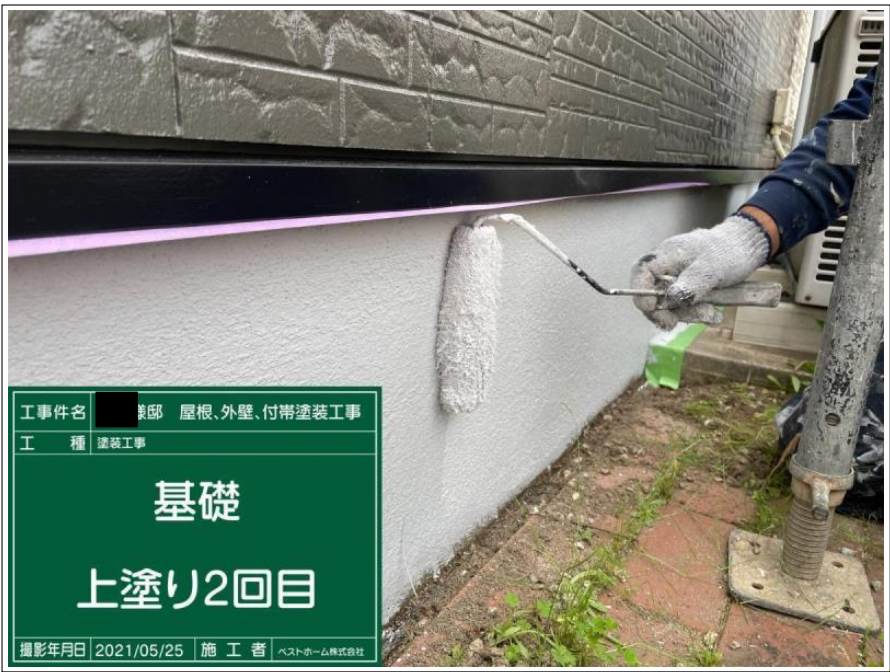
基礎

上塗り 2回目

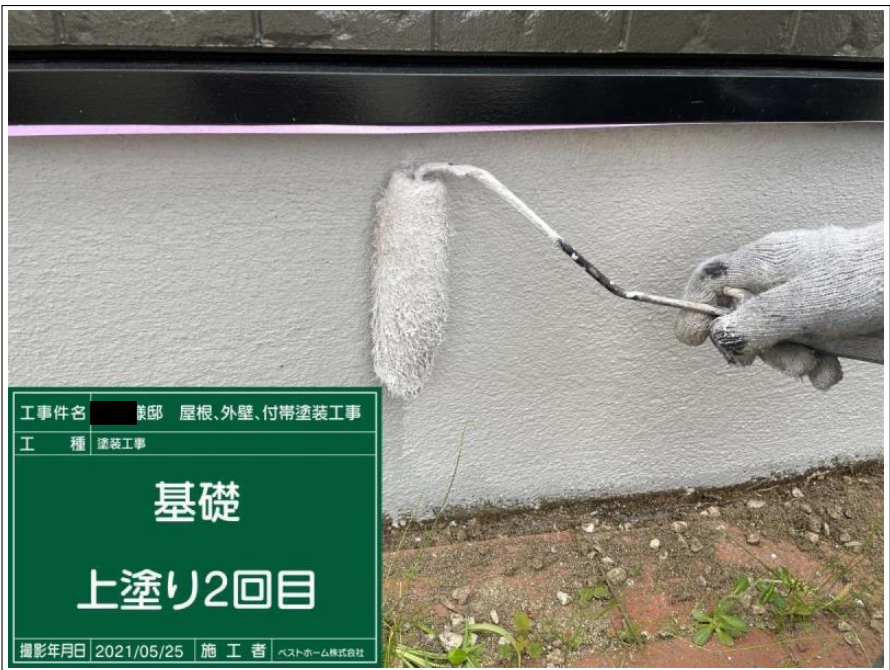
基礎

上塗り 2回目

施工中

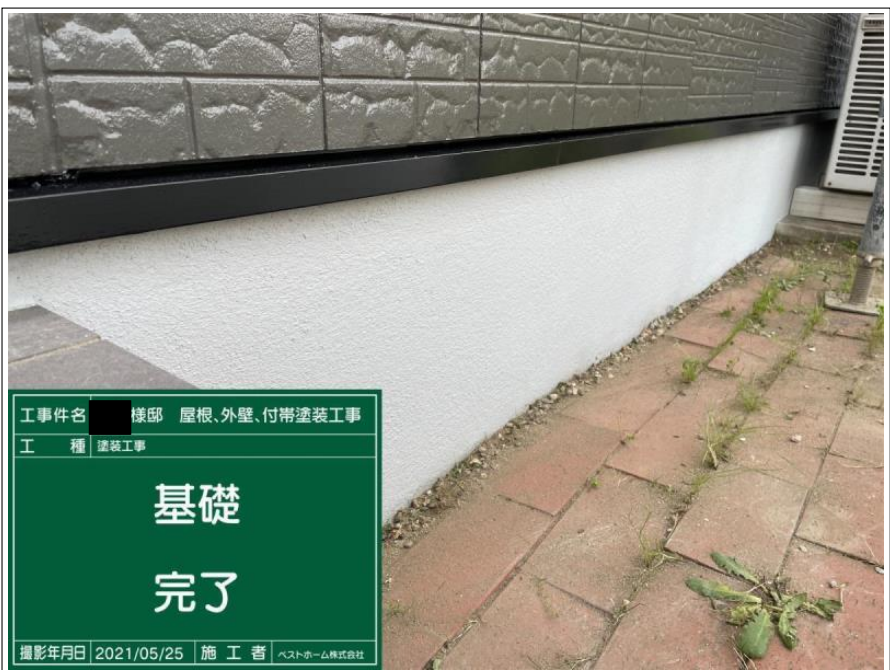
基礎

施工完了

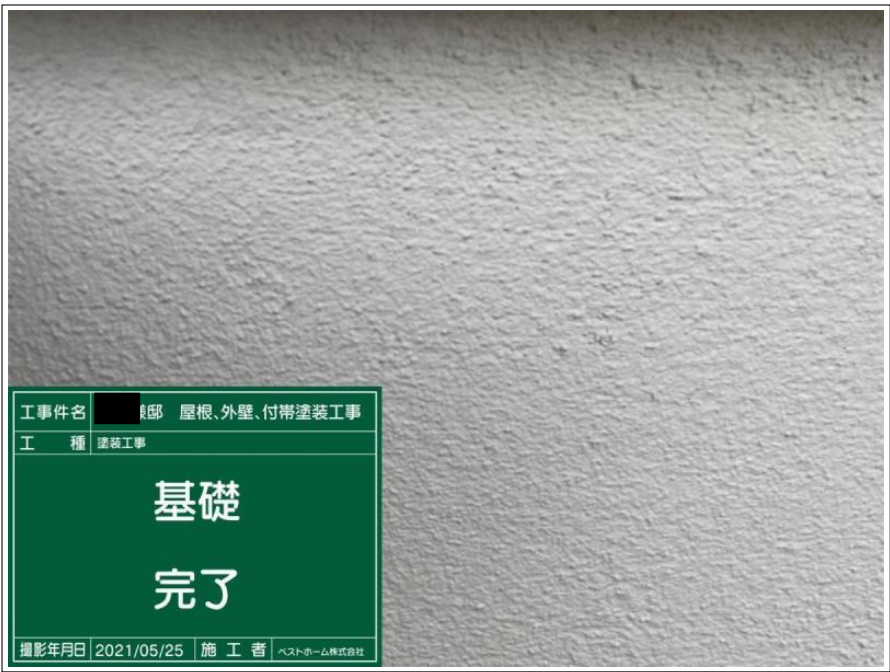
基礎

施工完了

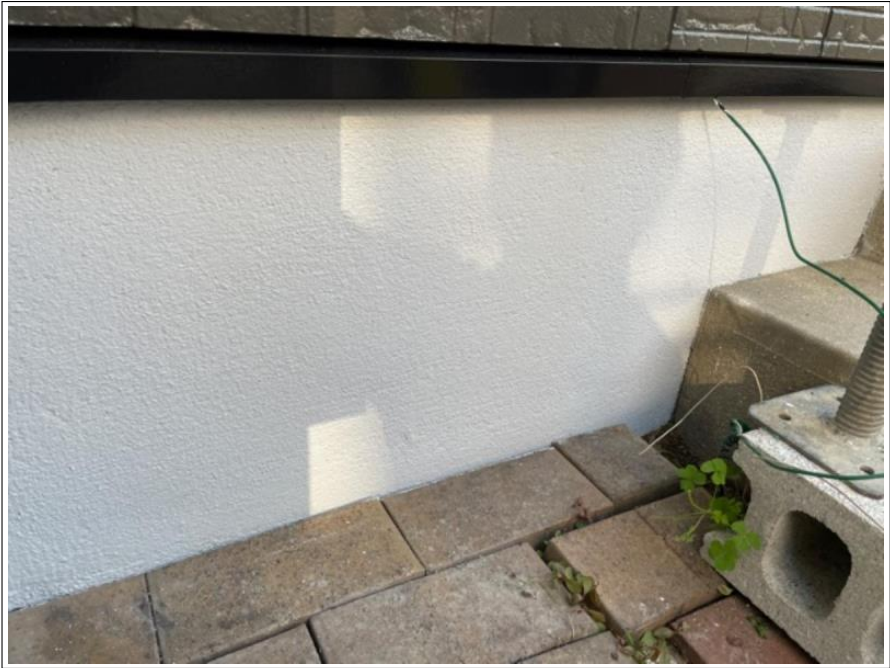
基礎

施工完了

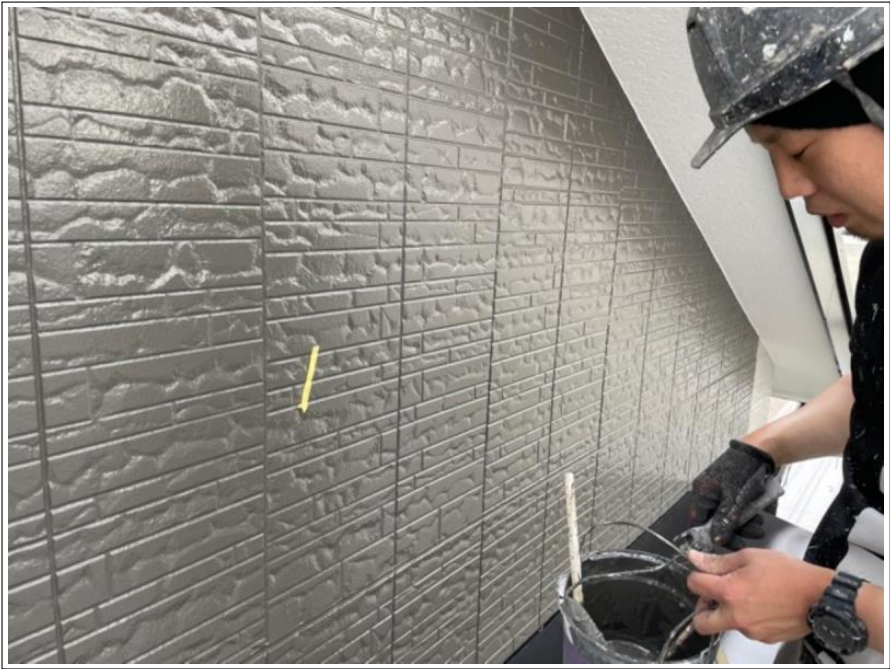
完了検査

手直し

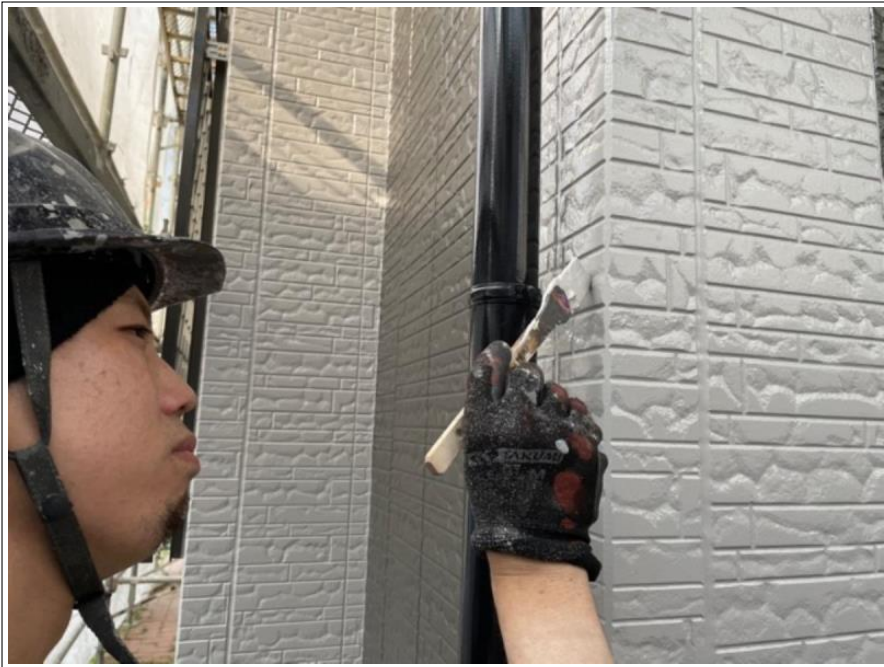
完了検査

手直し

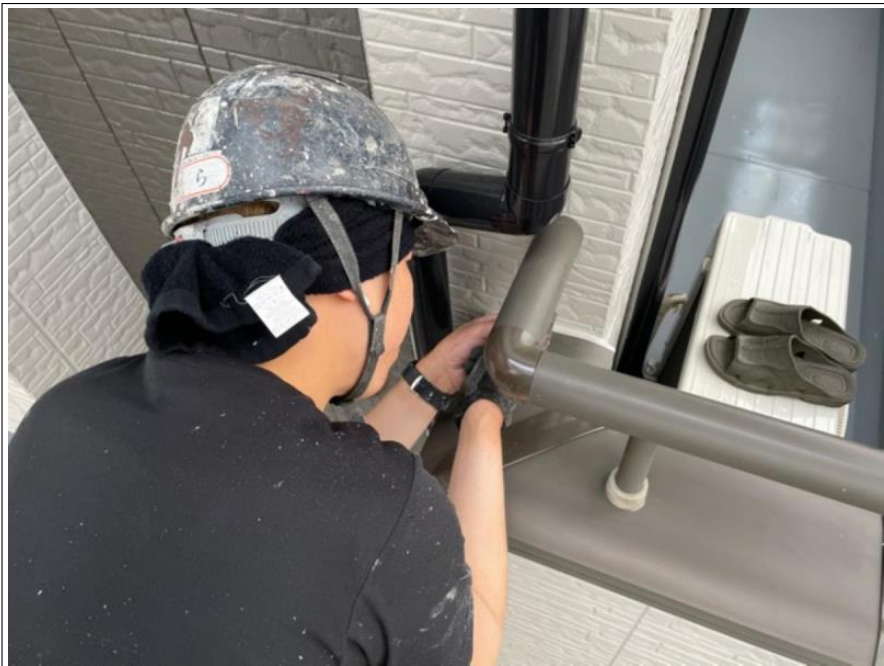
完了検査

手直し

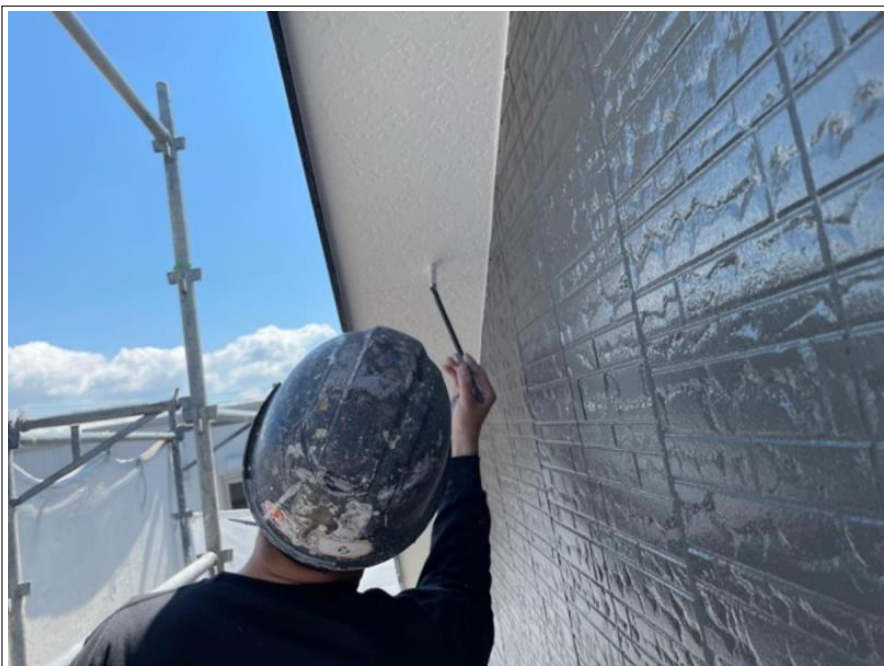
完了検査

手直し
