工事写真報告書

工事名 様邸

工事箇所 屋根・外壁・付帯 塗装工事

工事施工者 ベストホーム株式会社

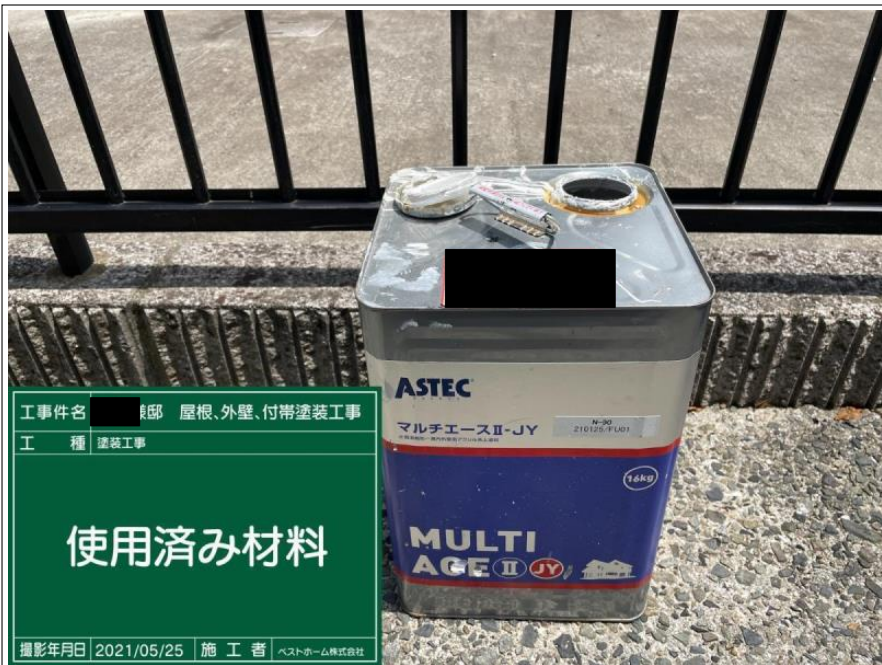
軒天 塗材

マルチエースII-JY

色：N-90

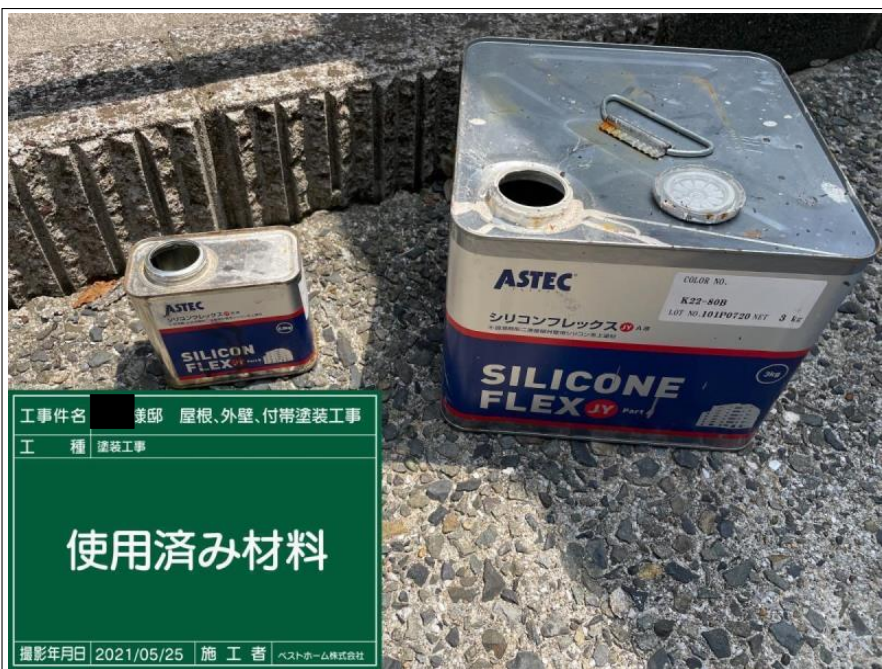
付帯 中塗材

シリコンフレックスJY

色：22-80B

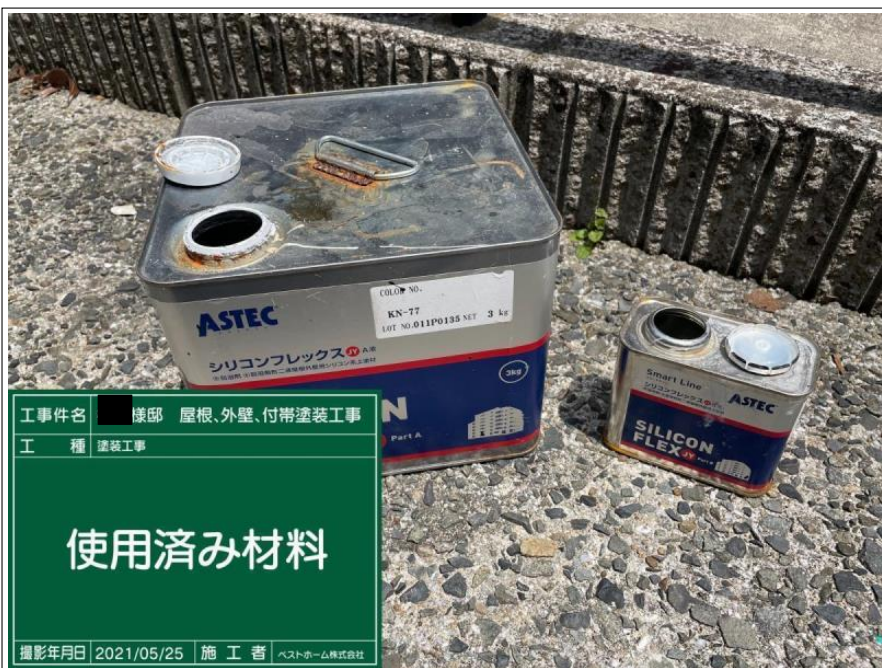
付帯 中塗材

シリコンフレックスJY

色：N-77

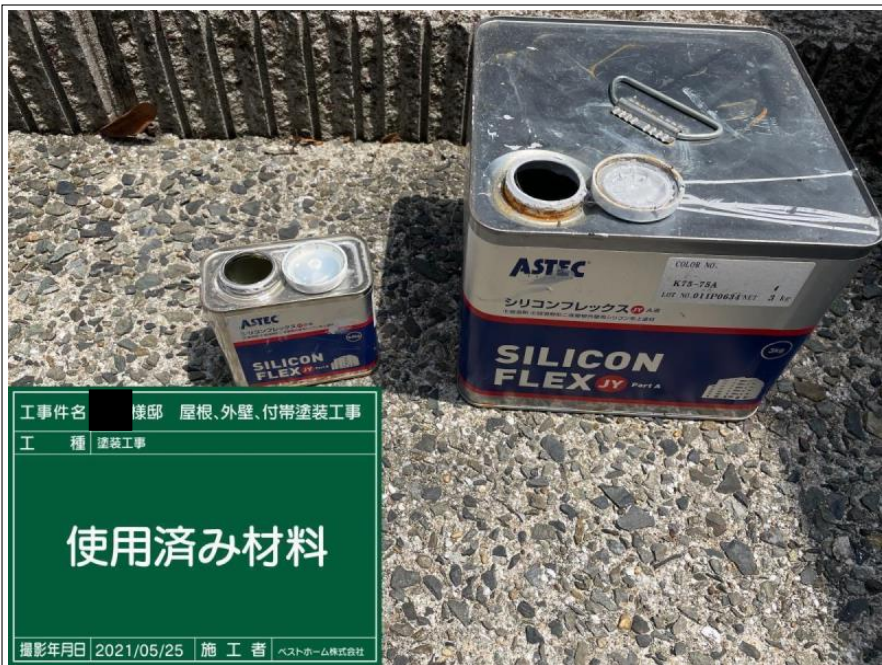
付帯 中塗材

シリコンフレックスJY

色 : 75-75 A

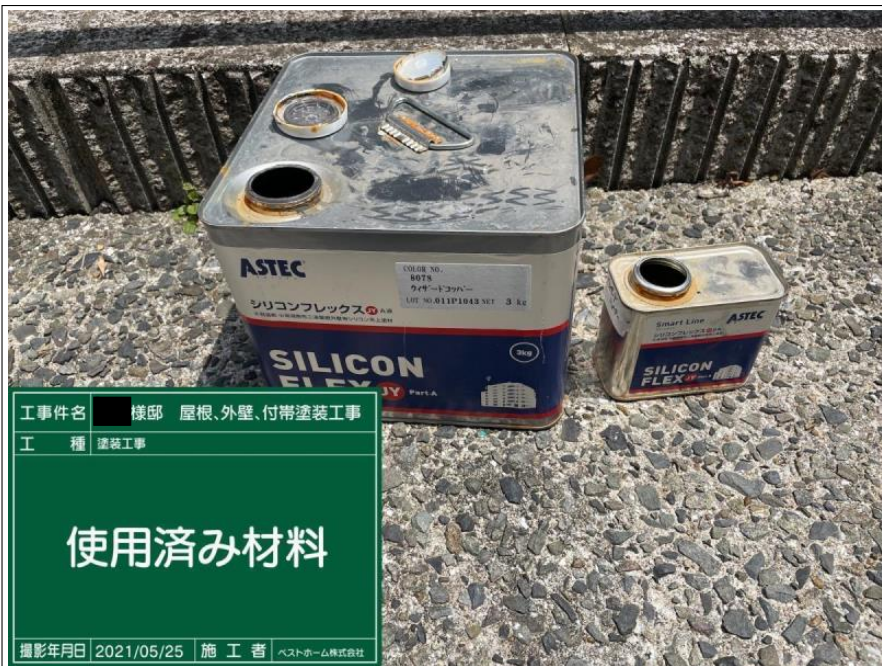
付帯 中塗材

シリコンフレックスJY

色 : ウィザードコッパー

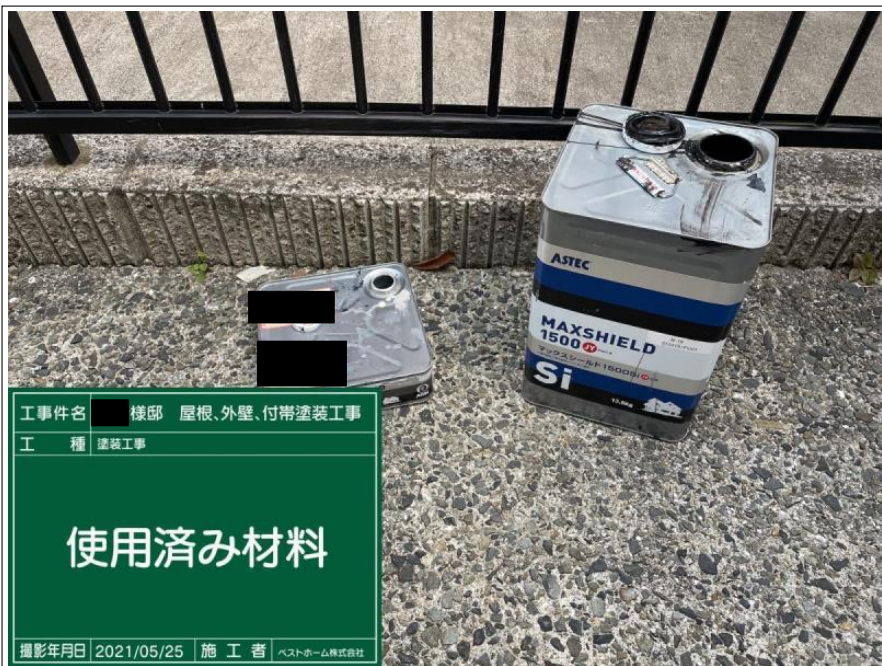
付帯 上塗材

マックスシールド1500 Si-JY

色 : N-15

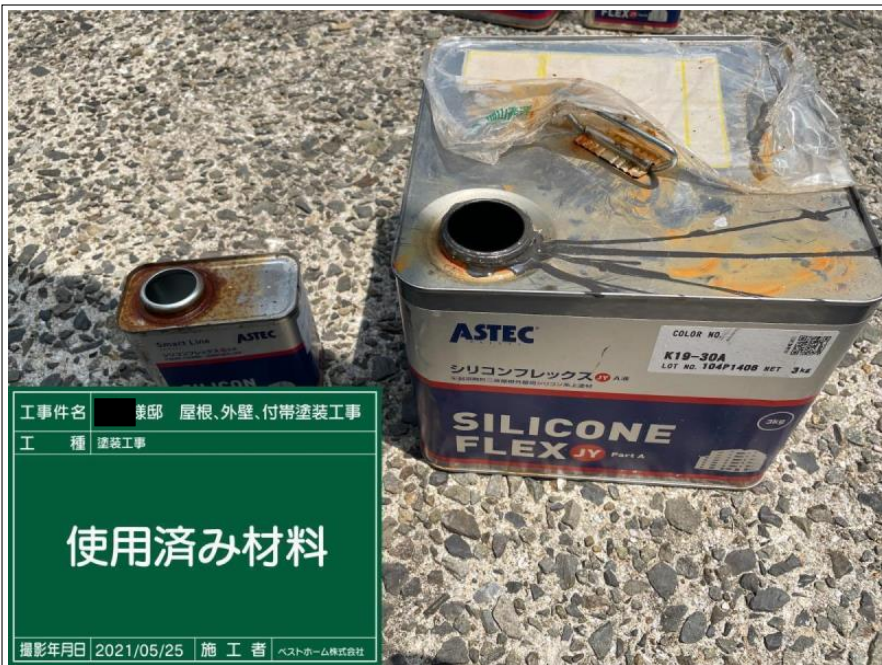
付帯 上塗材

シリコンフレックスJY

色：19-30A

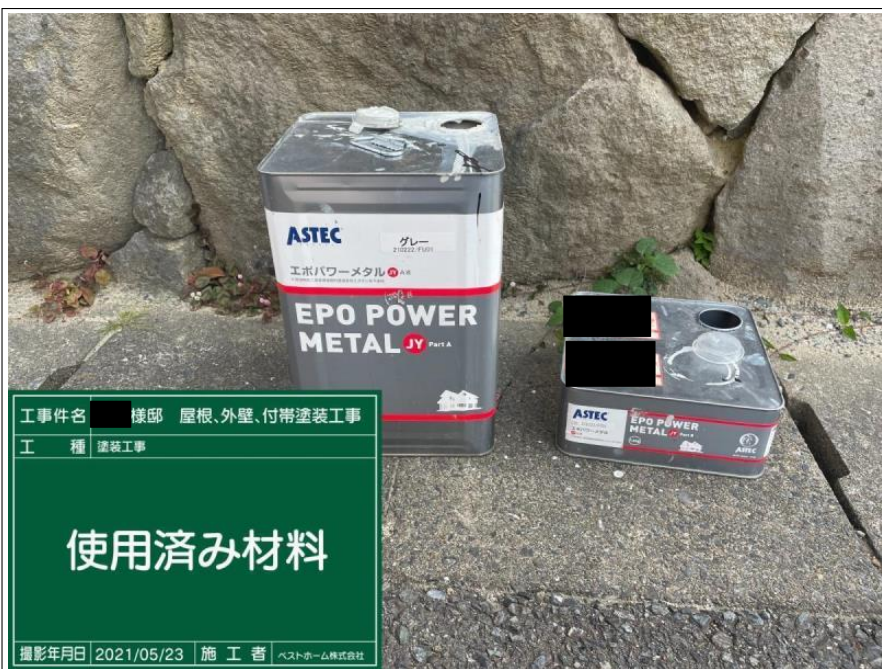
鉄部 錆止め材

エポパワーメタルJY

色：グレー

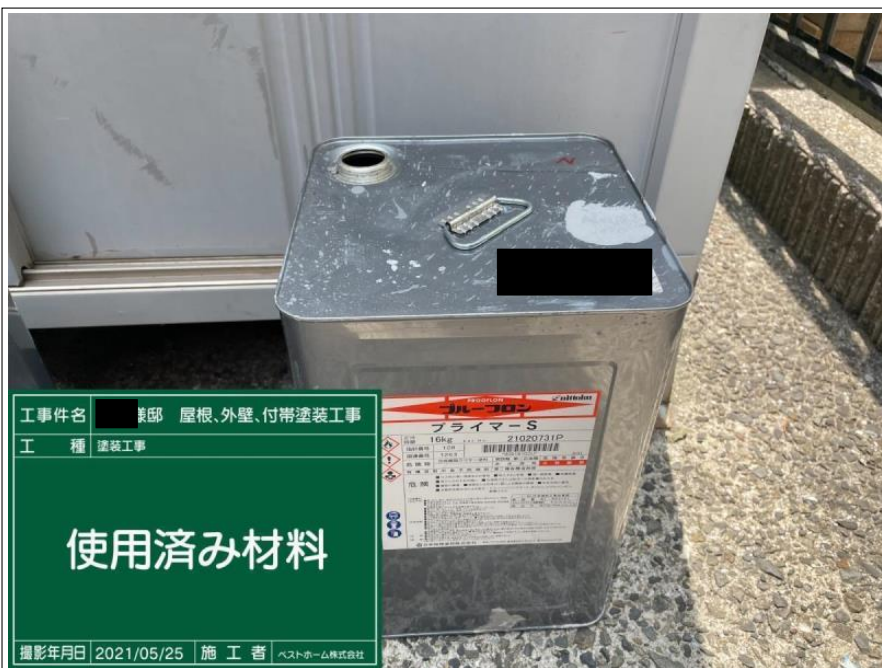
ベランダ床 プライマー

ブルーフロンプライマーS

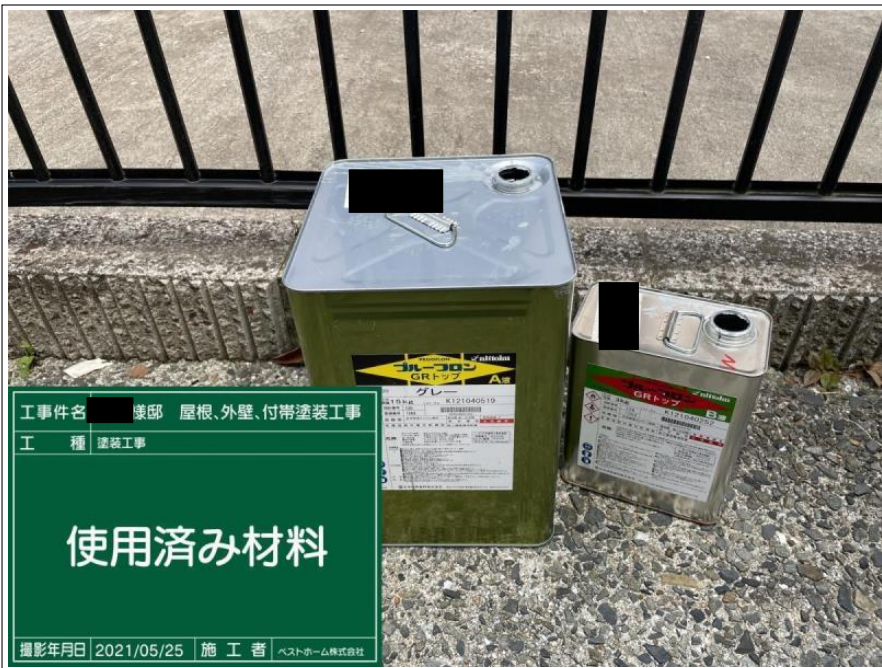
ベランダ床 上塗材

ブルーフロンGRトップ

色：グレー

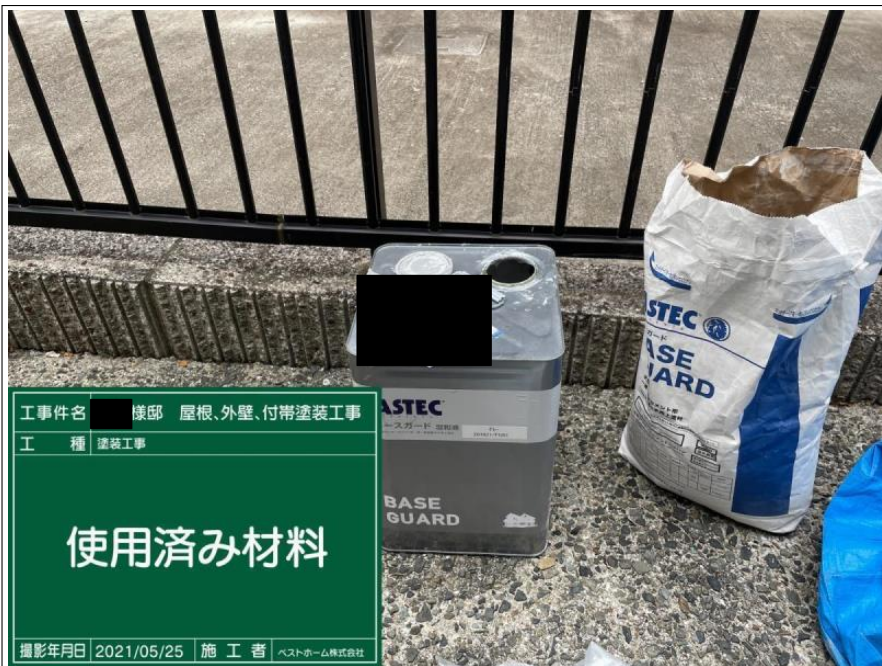
基礎 塗材

ベースガード

色：N-82

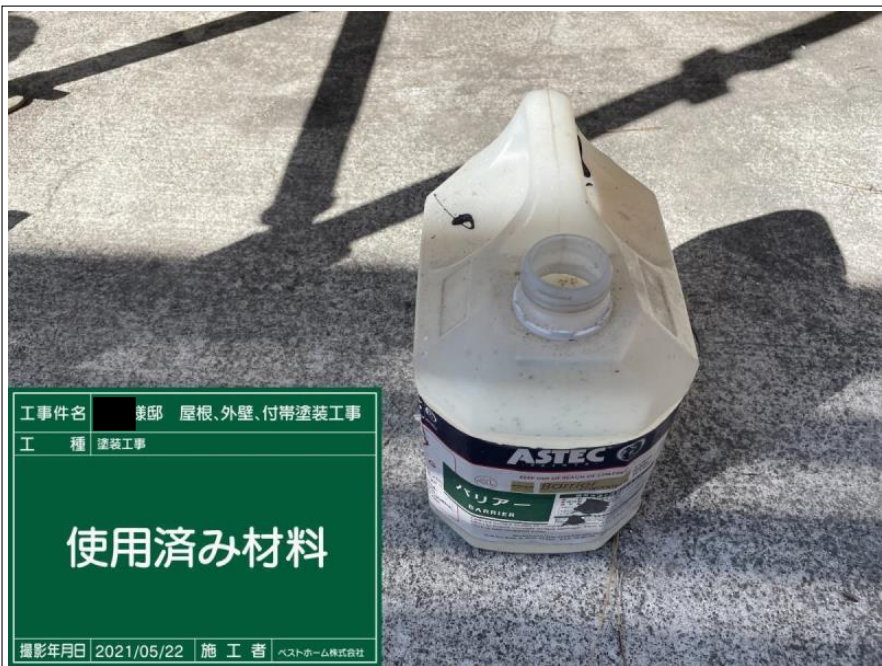
防カビ下塗材

バリヤー

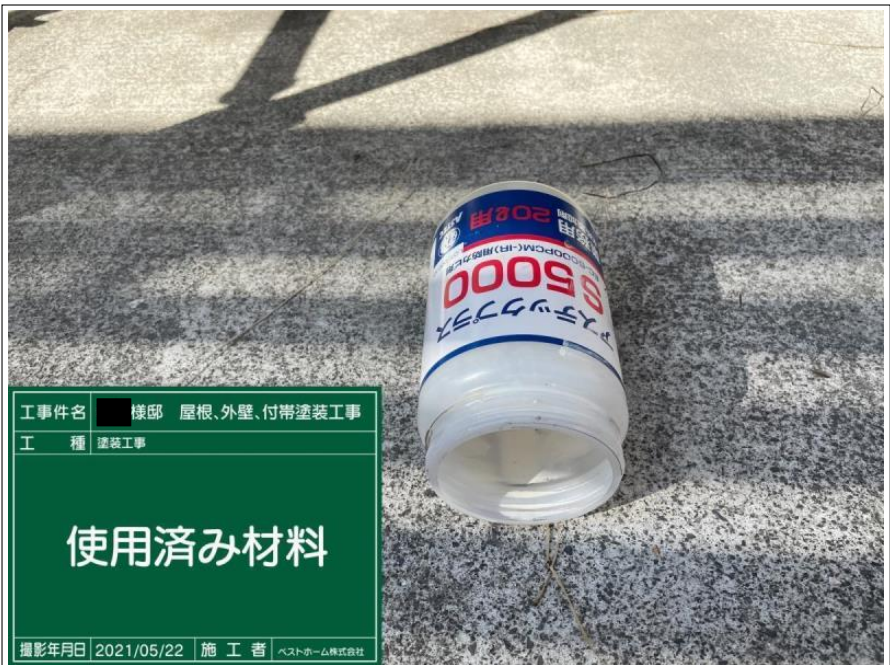
防カビ添加材

アステックプラスS5000

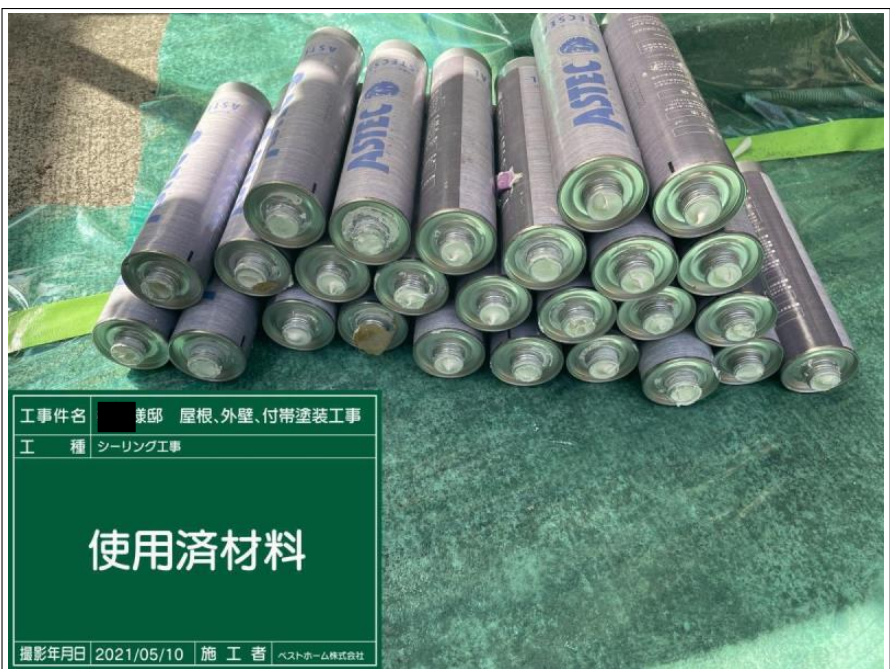
シーリング材

アステックシール2000

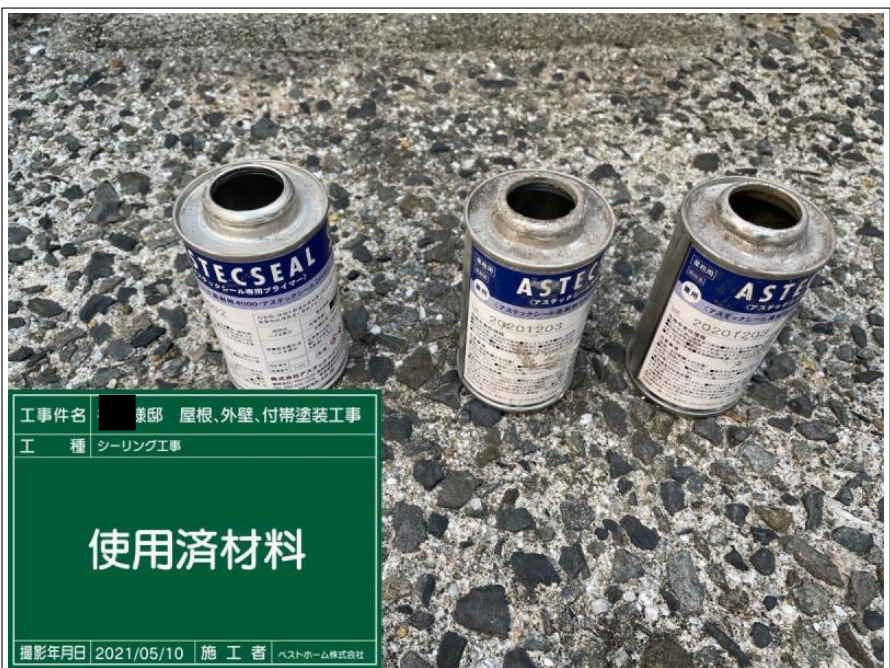
シーリング材

アステックシール専用プライマー
