# 工事写真報告書

工事名 様邸

工事箇所 屋根・外壁・付帯 塗装 及び その他改修工事

工事施工者 ベストホーム株式会社

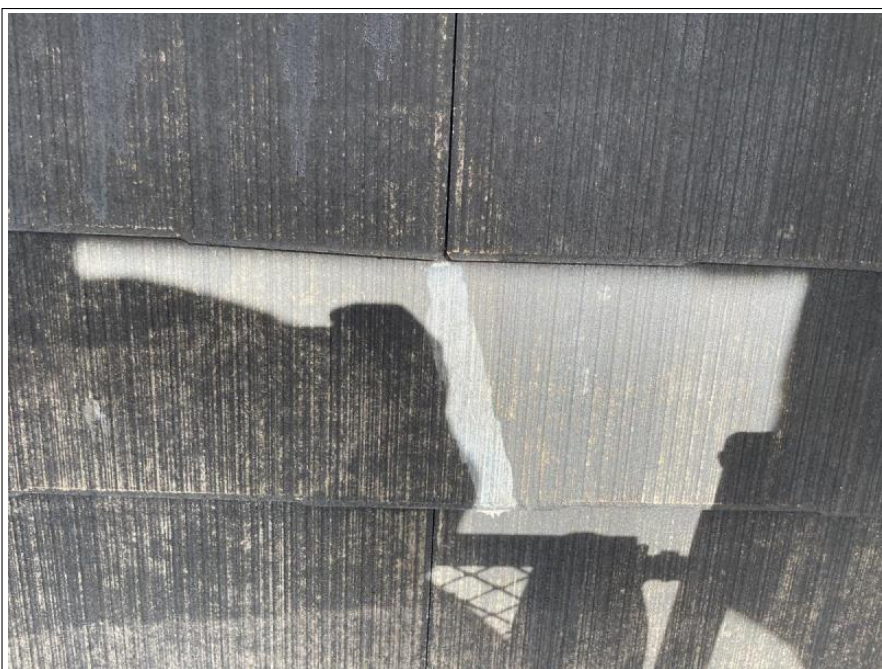
屋根 クラック部 \_\_\_\_\_

補修完了 \_\_\_\_\_

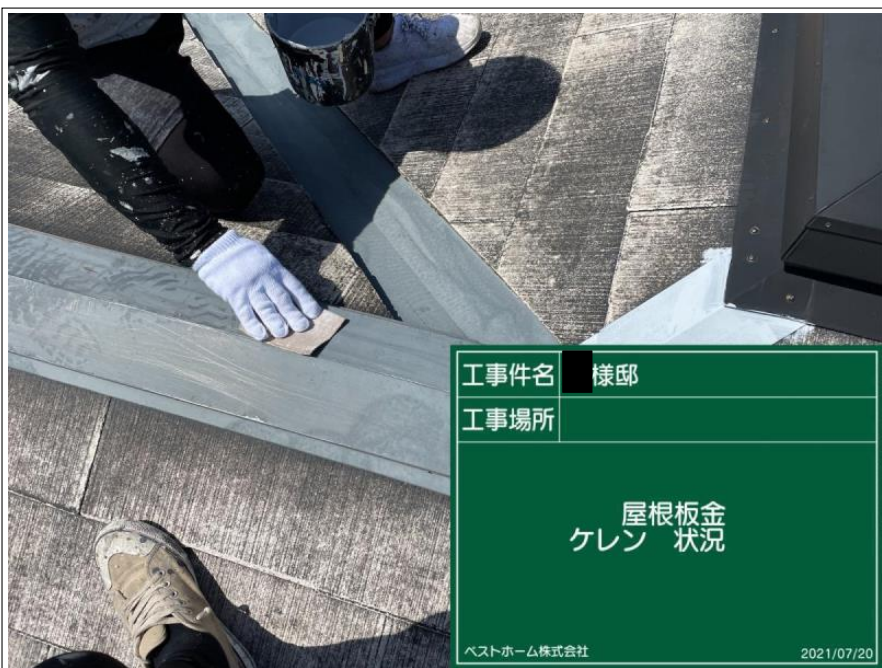
屋根 板金部 \_\_\_\_\_

下地処理 \_\_\_\_\_

ケレン中 \_\_\_\_\_

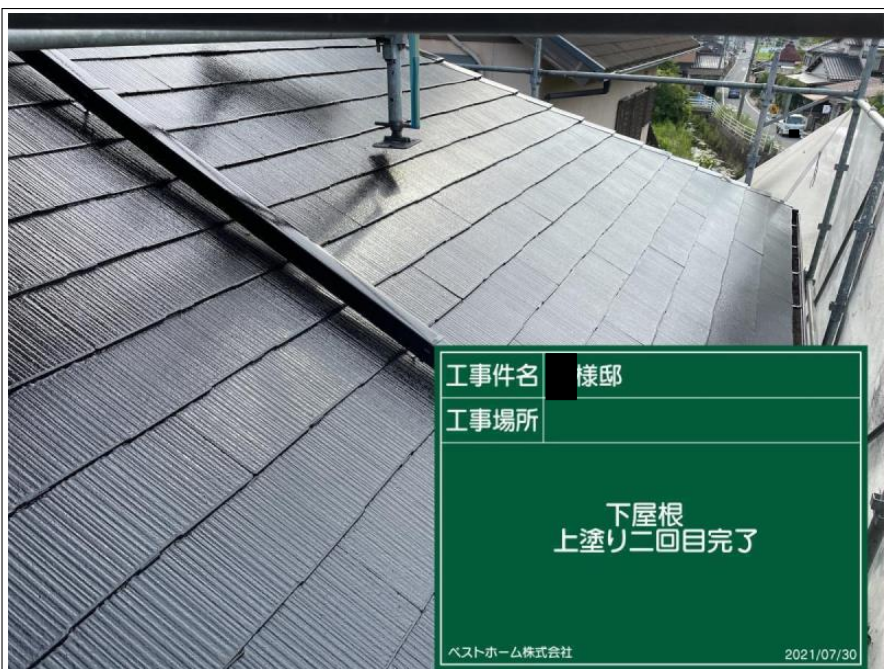
上塗り 2回目

完了

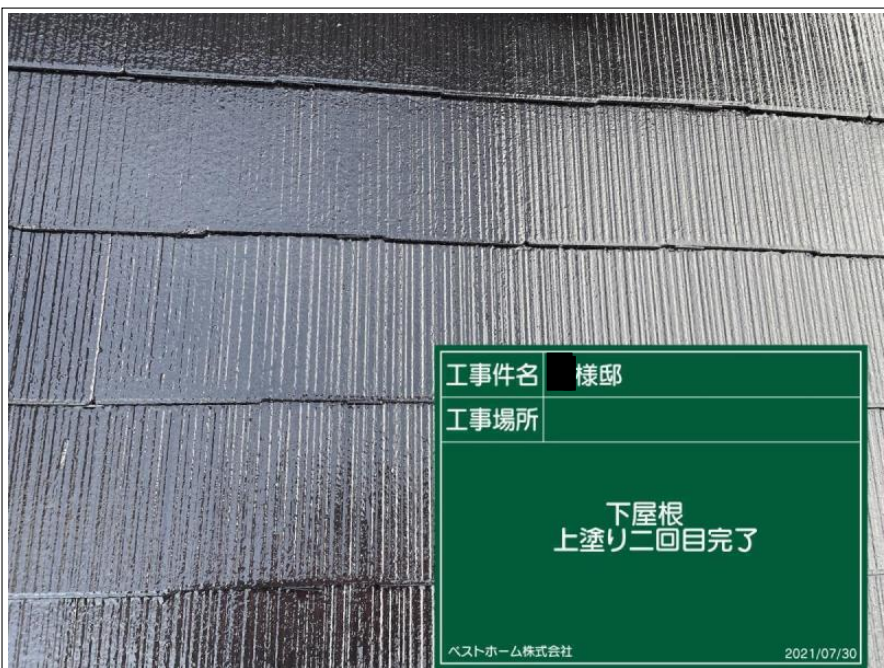
下屋根

上塗り 2回目

完了

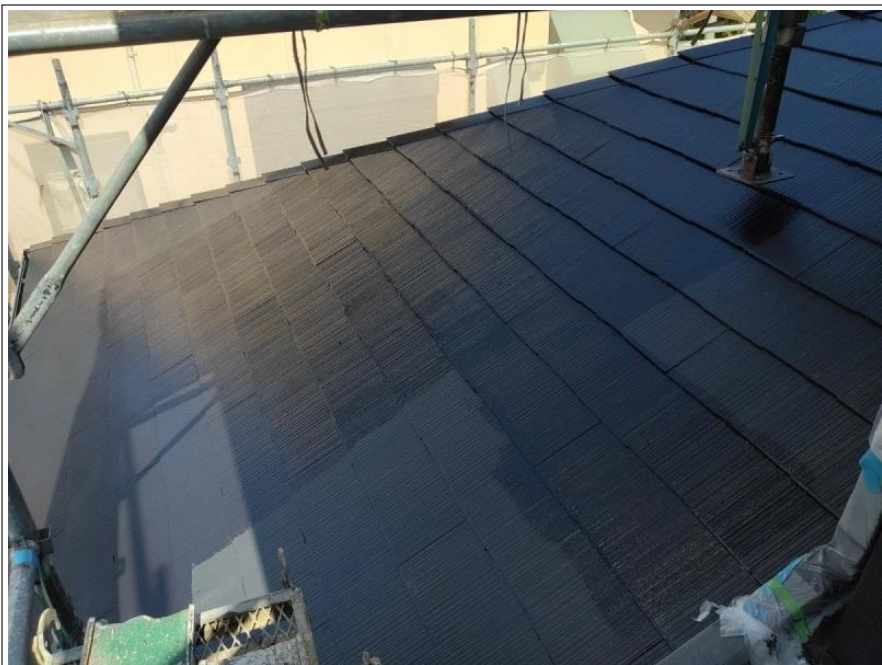
下屋根

上塗り 2回目

完了

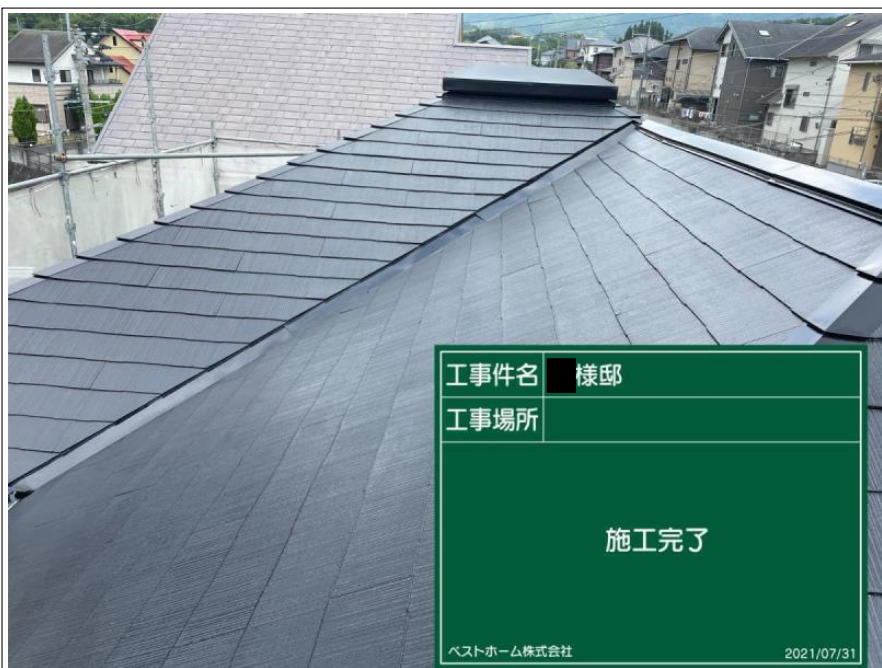
大屋根

施工完了

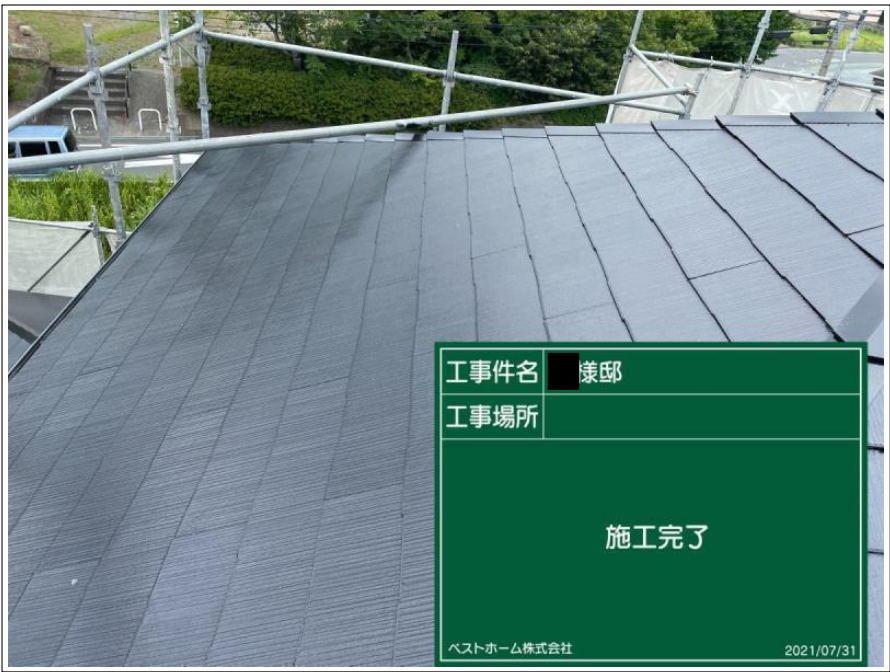
大屋根

施工完了

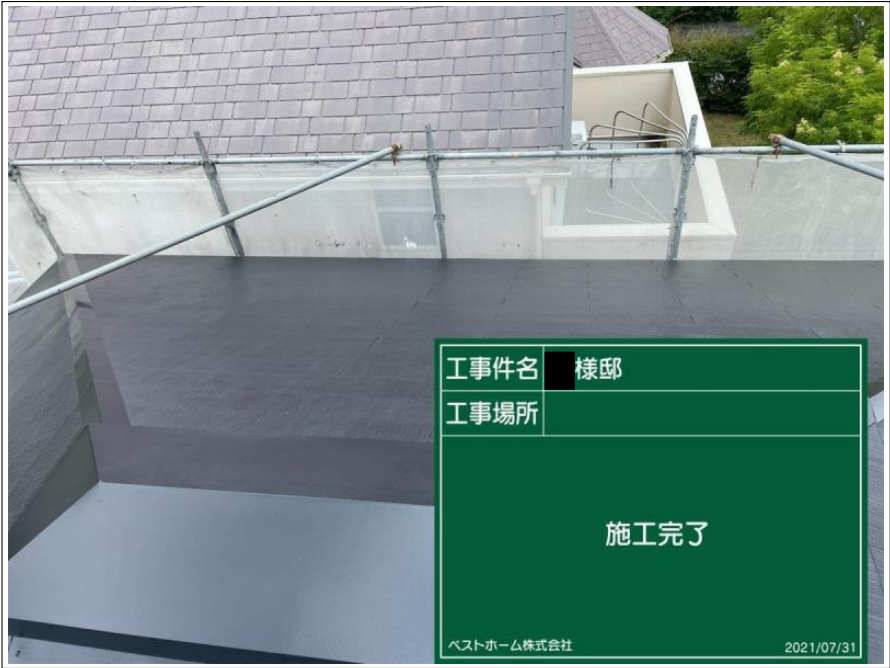
大屋根

施工完了

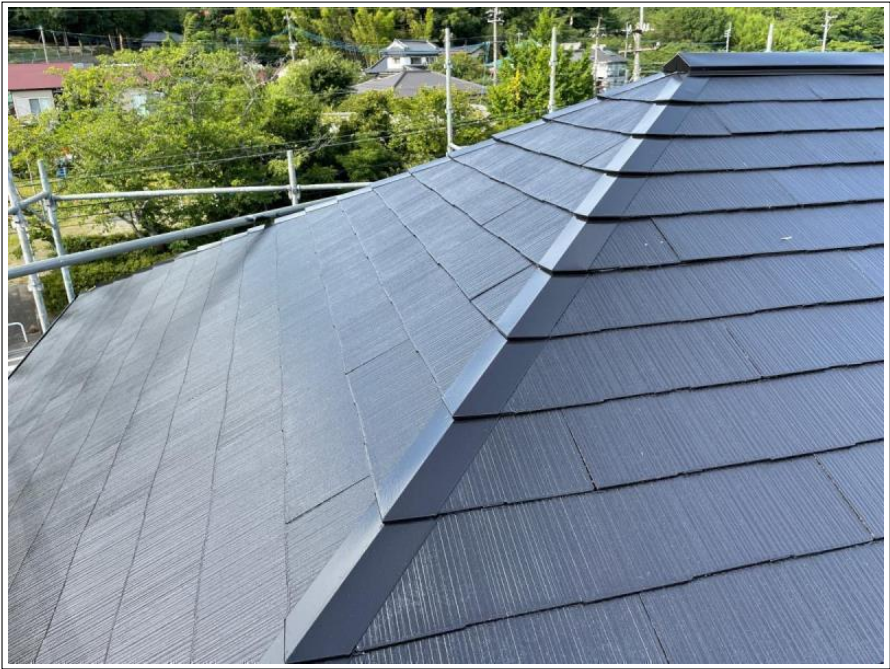
大屋根

施工完了

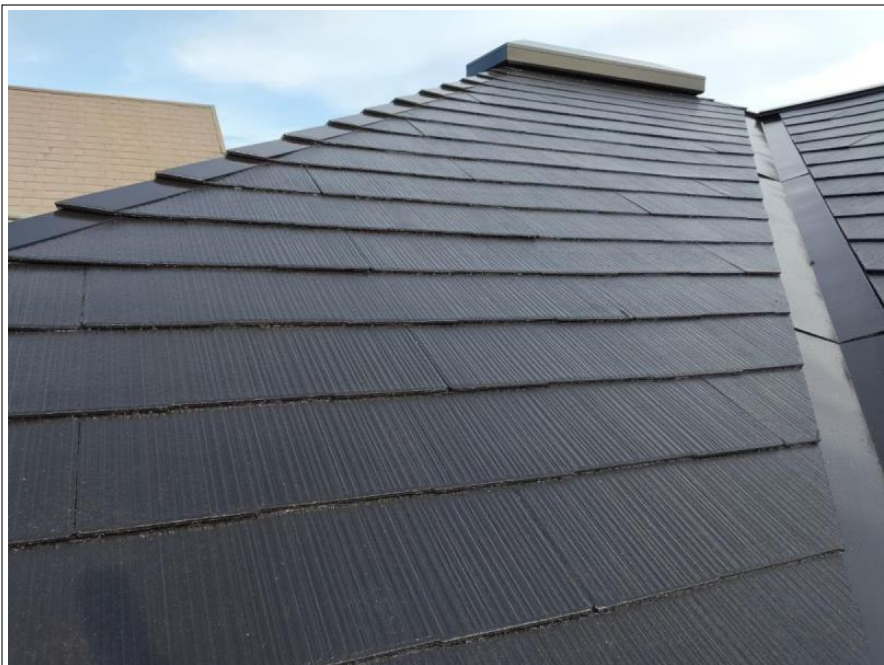
大屋根

施工完了

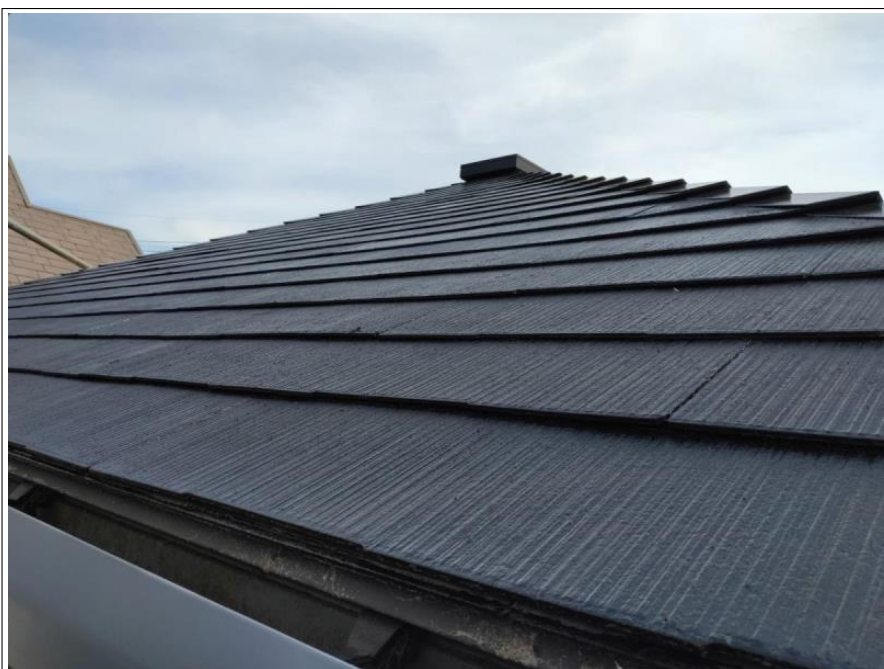
大屋根

施工完了

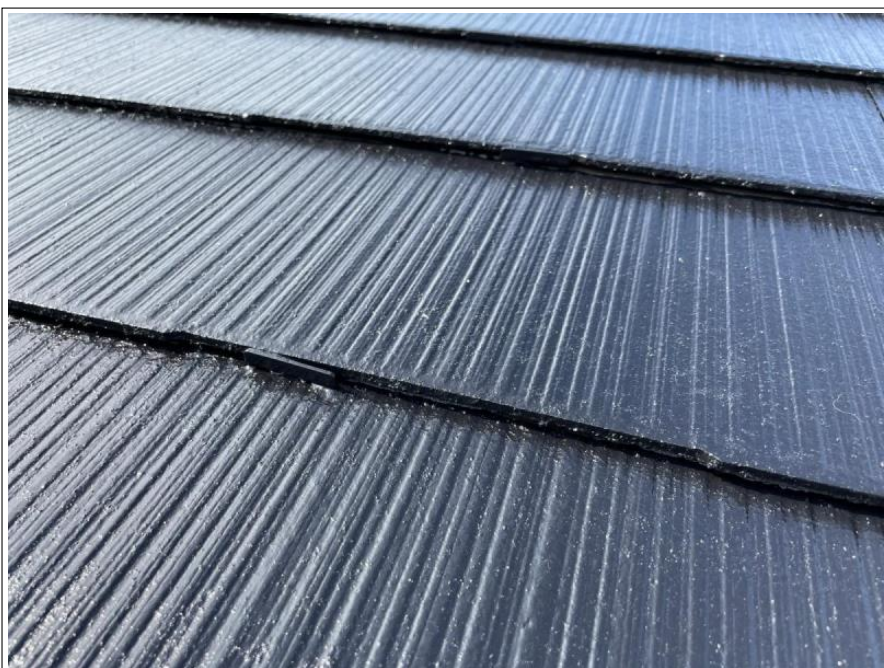
大屋根

施工完了

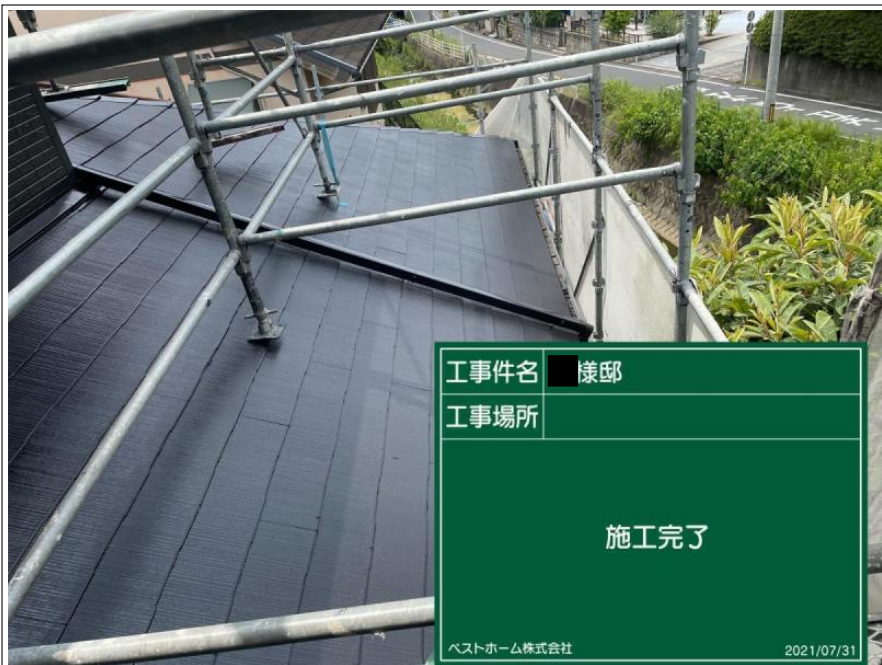
大屋根

施工完了

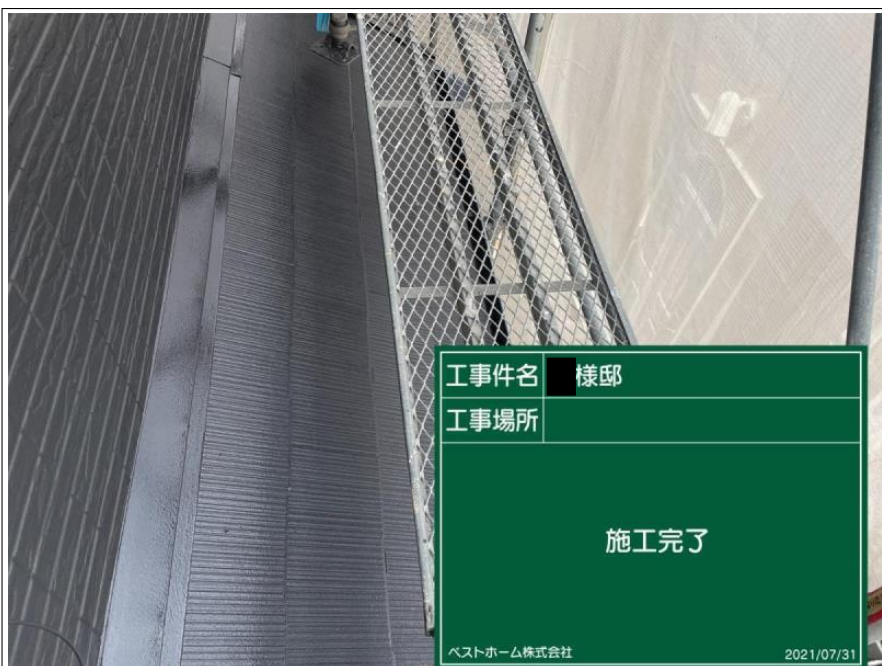
下屋根

施工完了

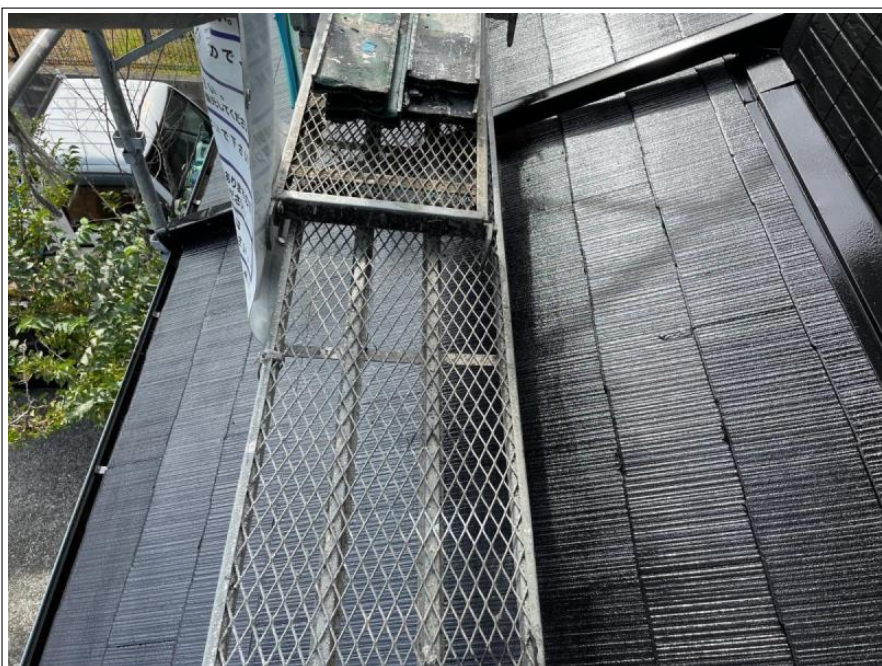
下屋根

施工完了

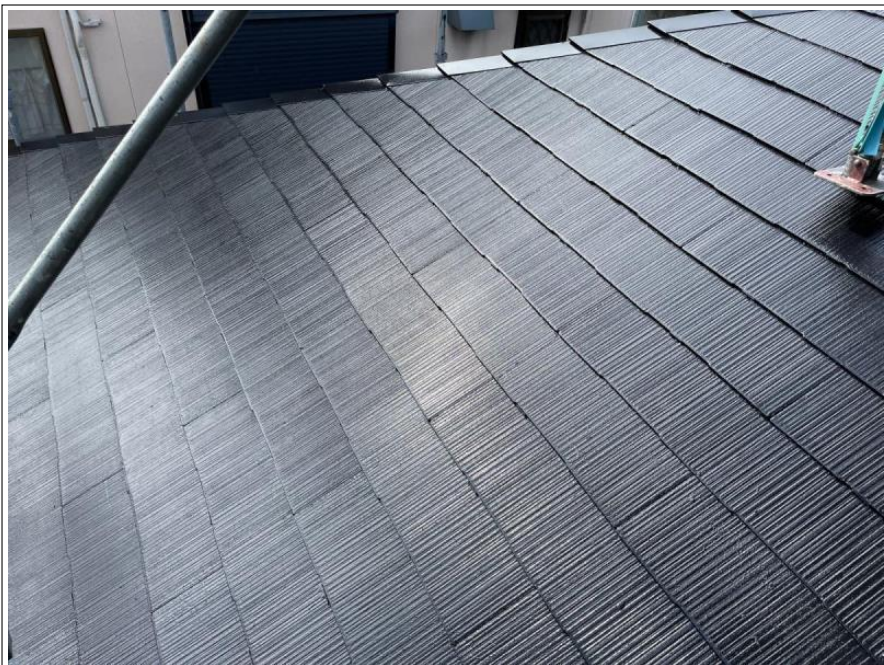
下屋根

施工完了

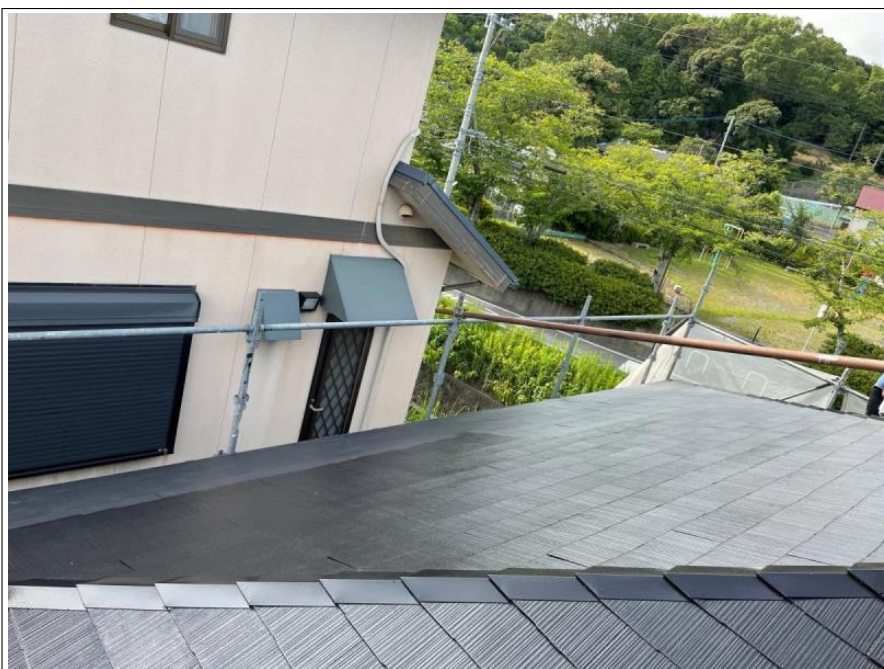
下屋根

施工完了

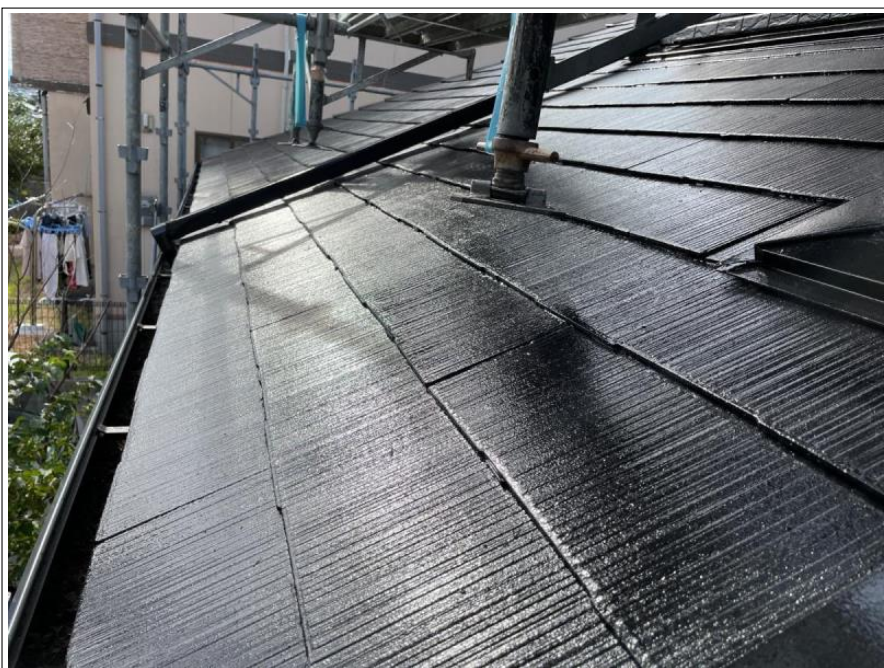
下屋根

施工完了

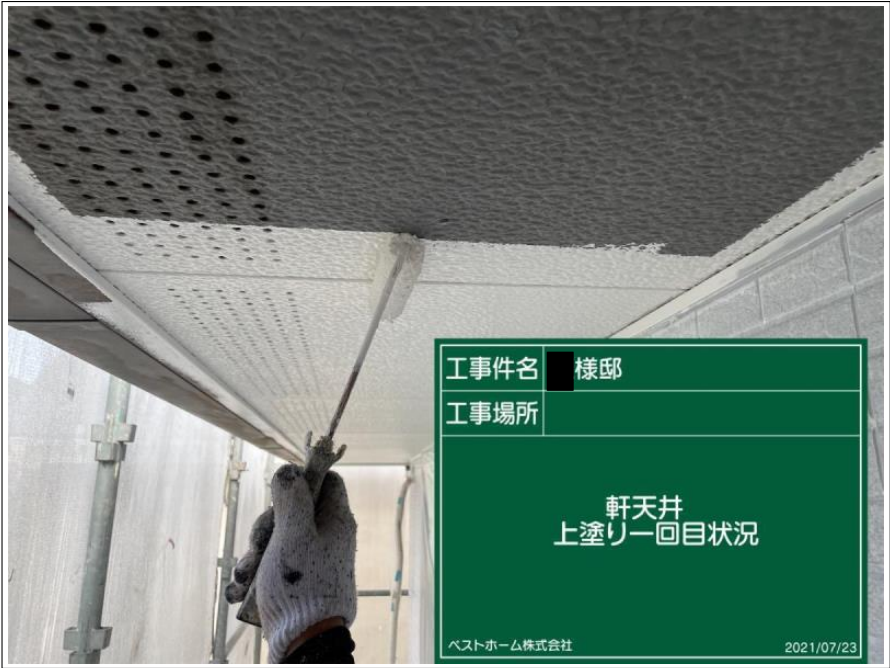
軒天

上塗り 1 回目

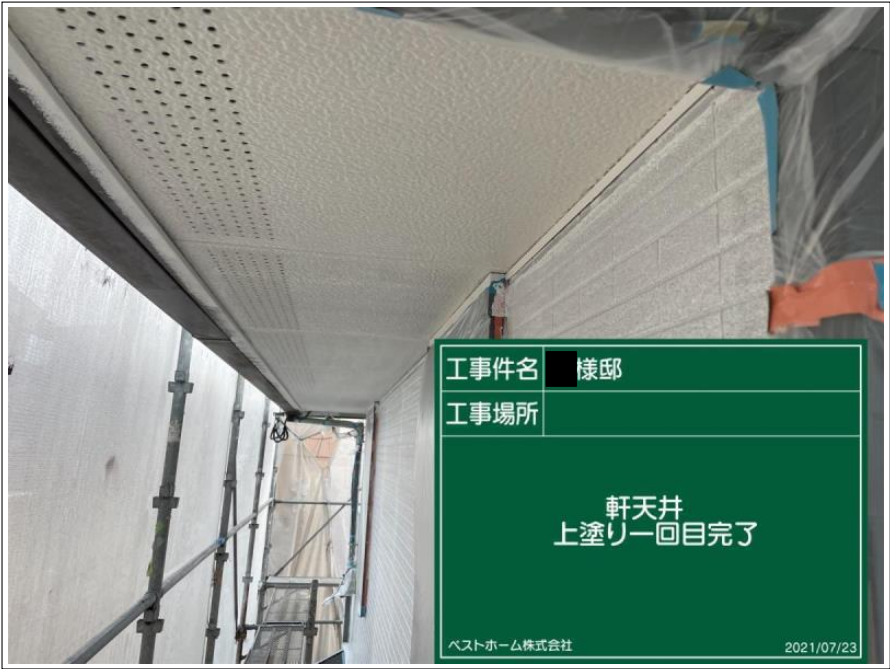
軒天

上塗り 1 回目

施工中

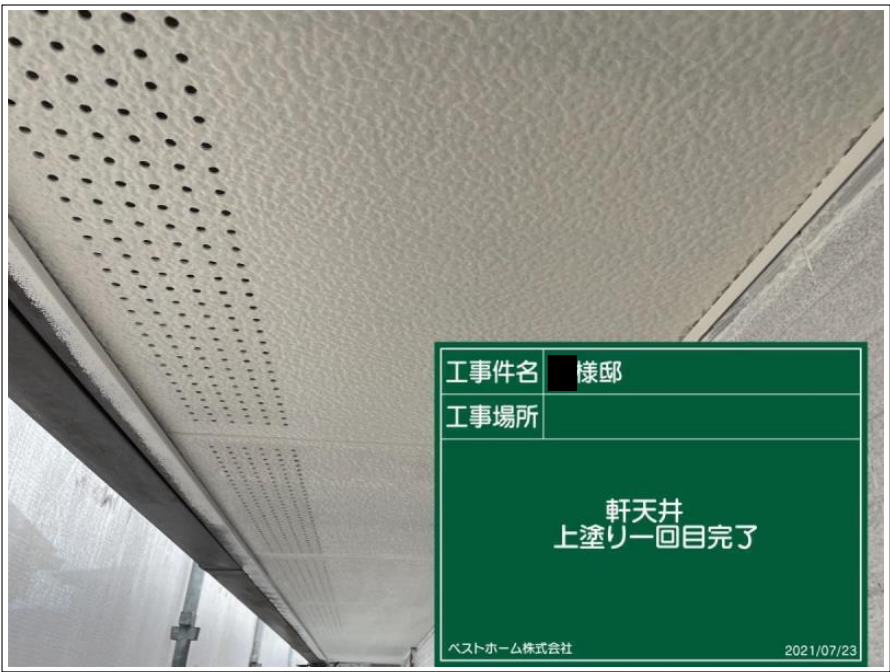
軒天

上塗り 1 回目

完了

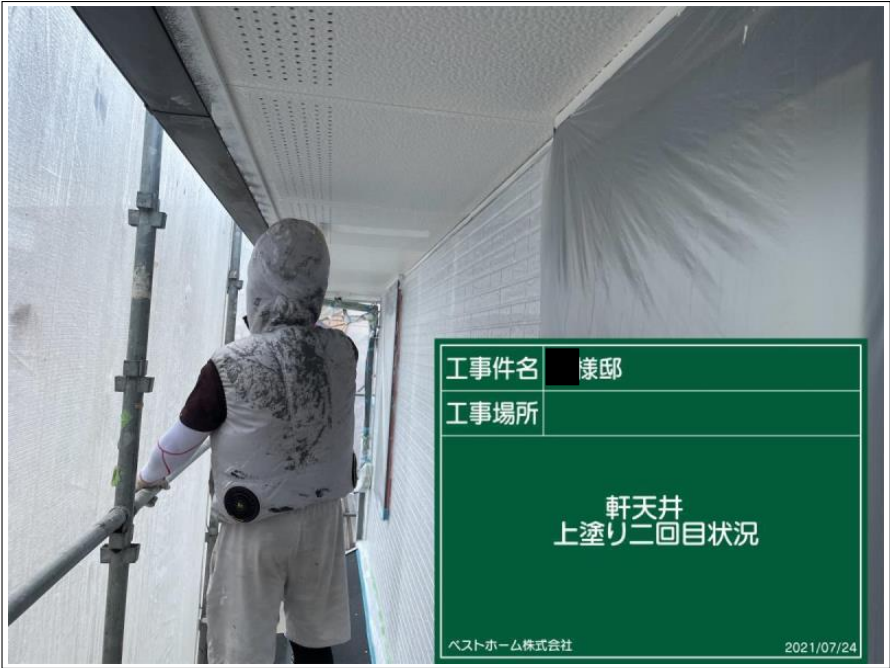
軒天

上塗り 1 回目

完了

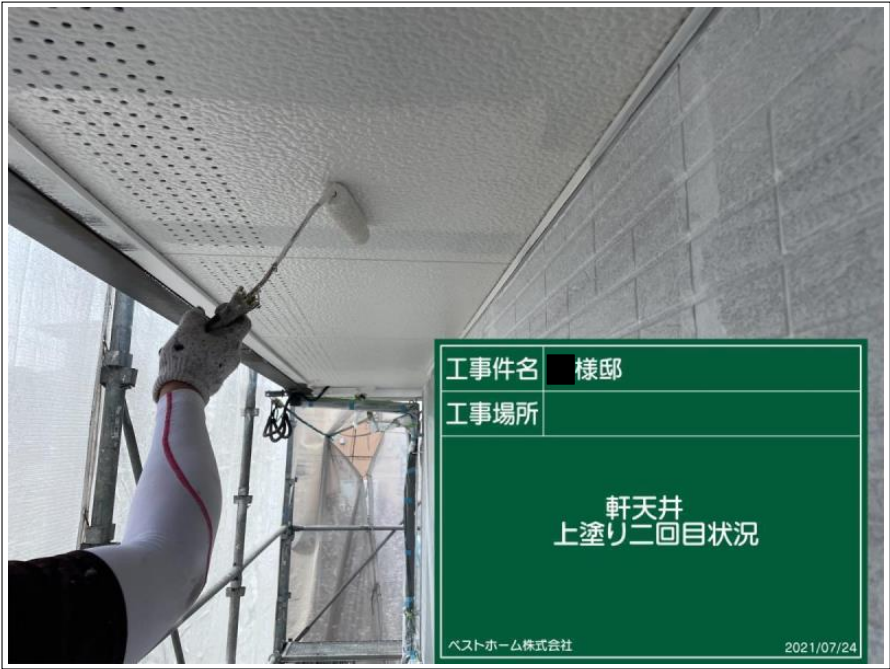
軒天

上塗り 2 回目

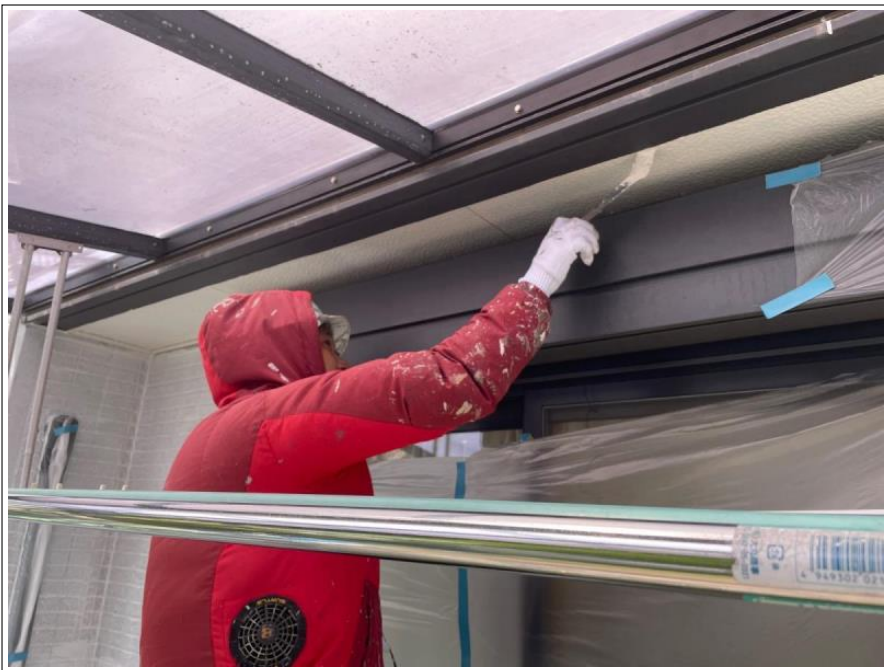
軒天

上塗り 2 回目

施工中

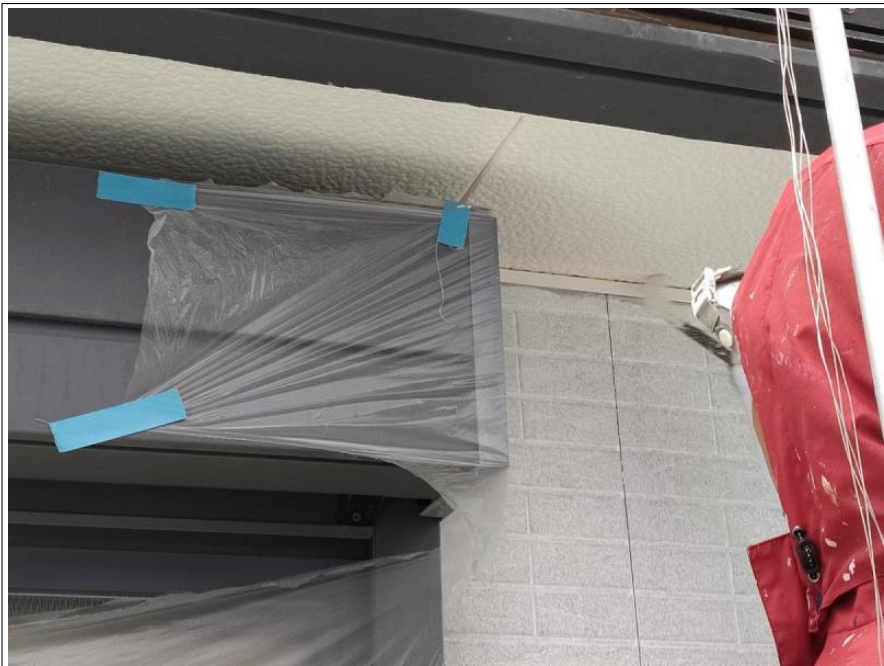
軒天

上塗り 2回目

施工中

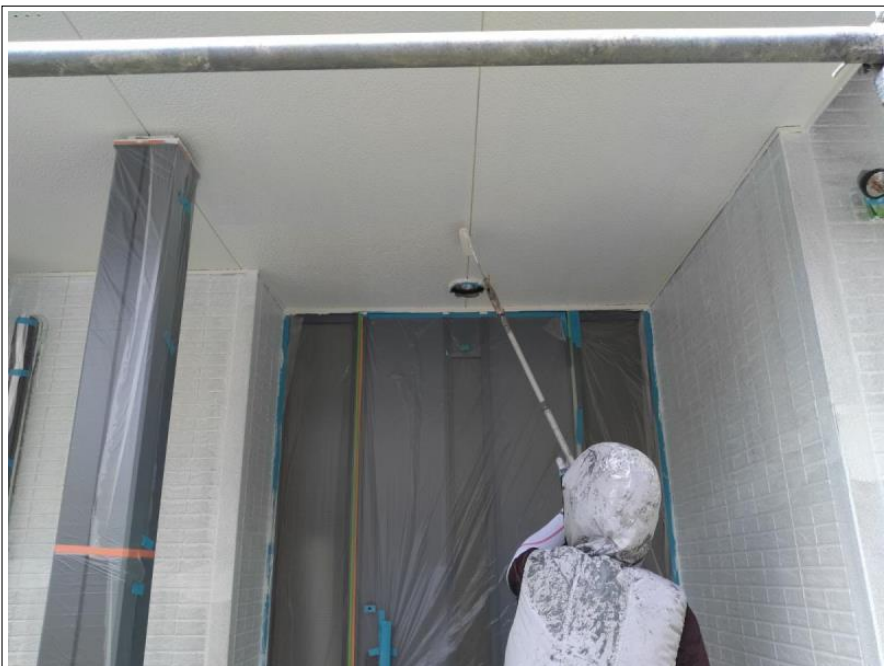
軒天

上塗り 2回目

施工中

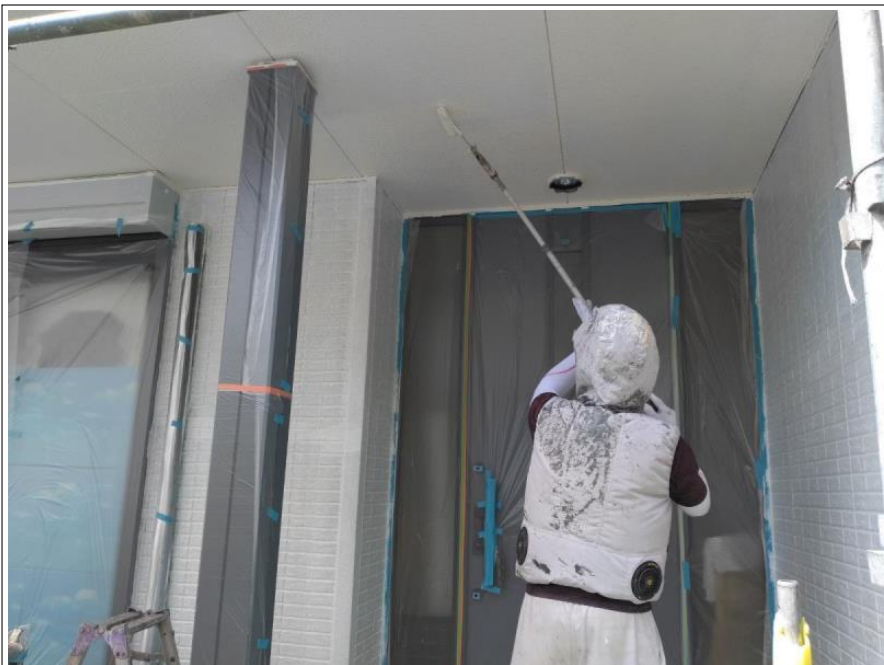
軒天

上塗り 2回目

施工中

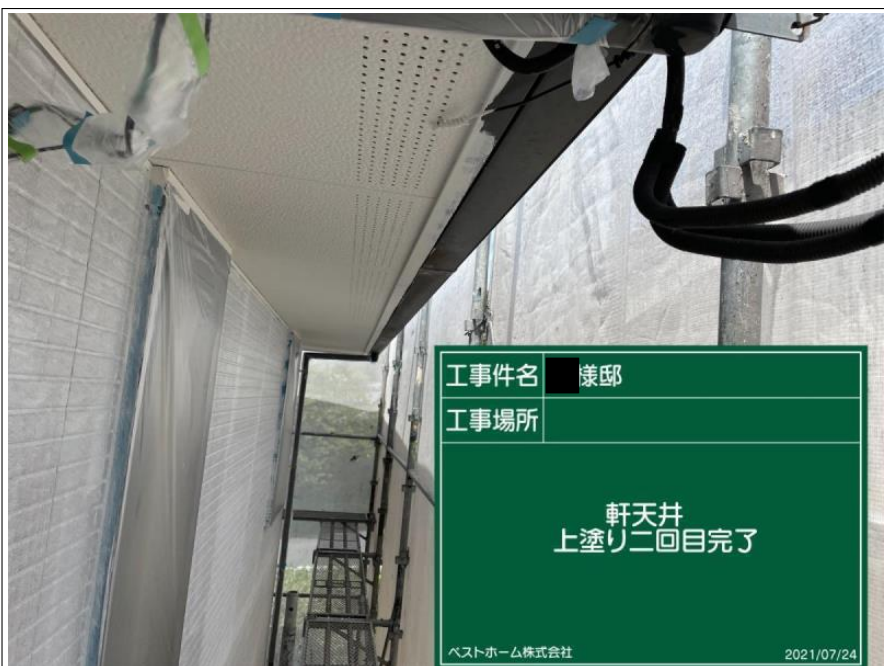
軒天

上塗り 2回目

施工中

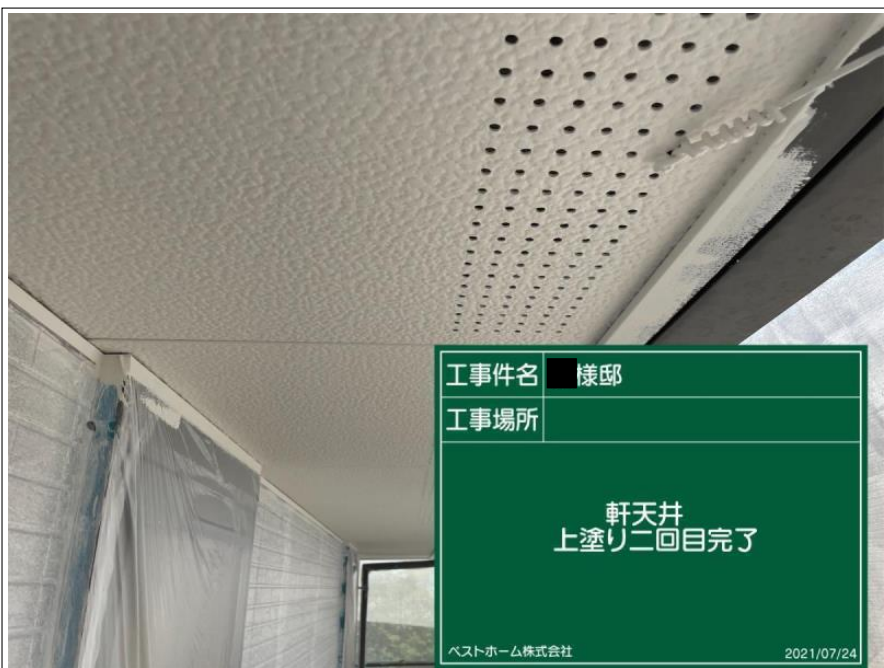
軒天

上塗り 2回目

完了

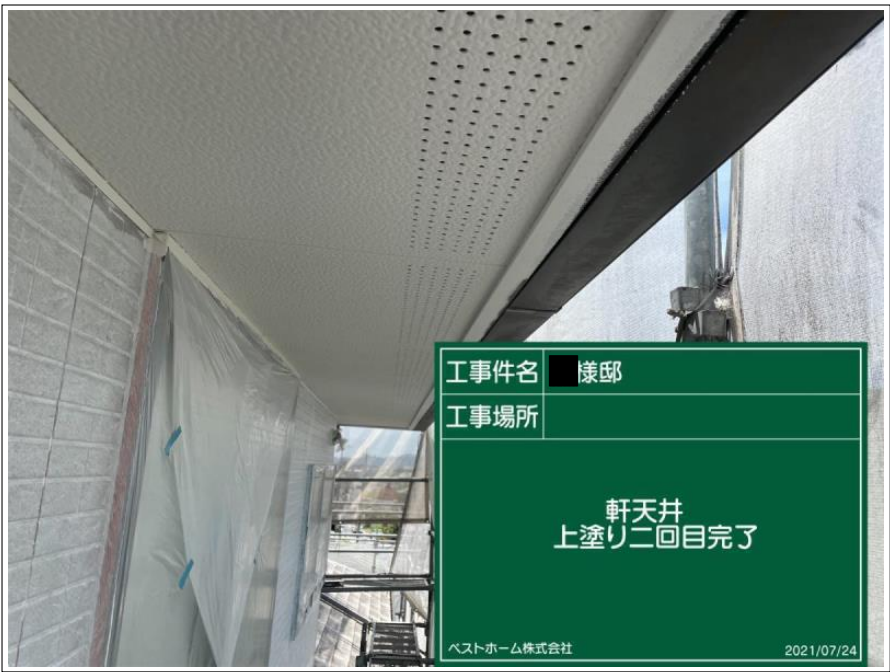
軒天

上塗り 2回目

完了

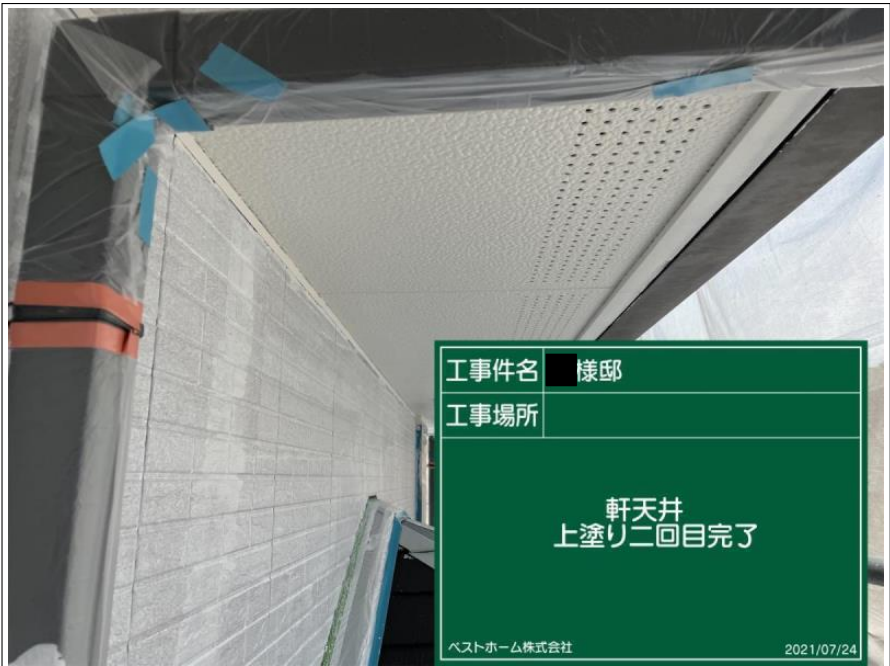
軒天井

上塗り2回目

完了

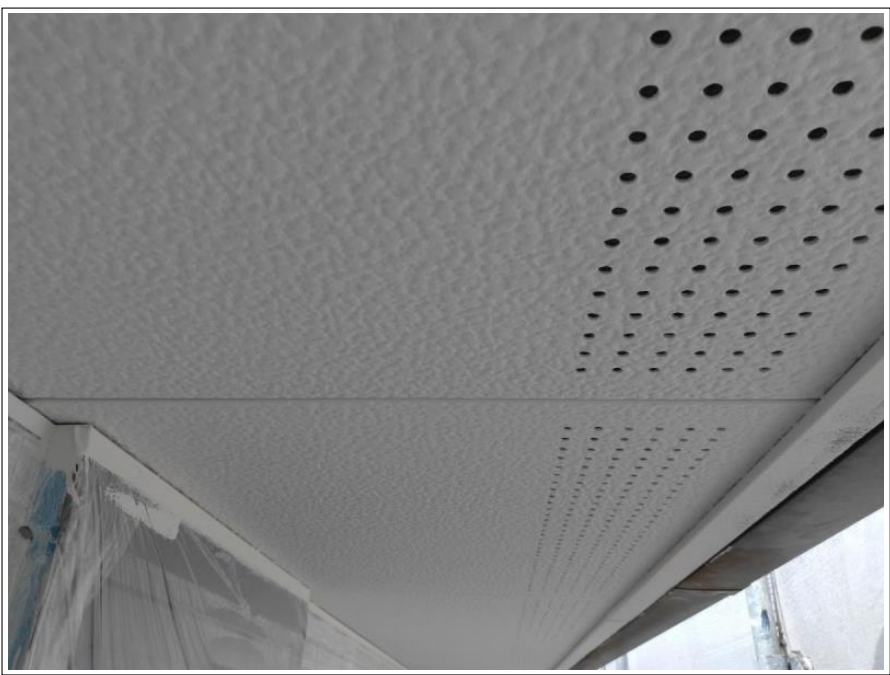
軒天井

上塗り2回目

完了

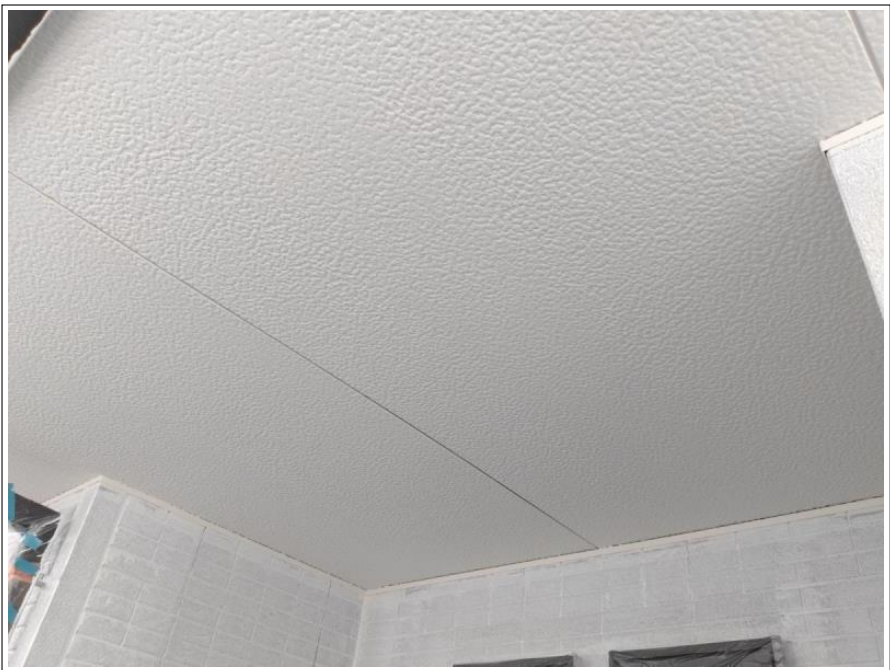
軒天井

上塗り2回目

完了

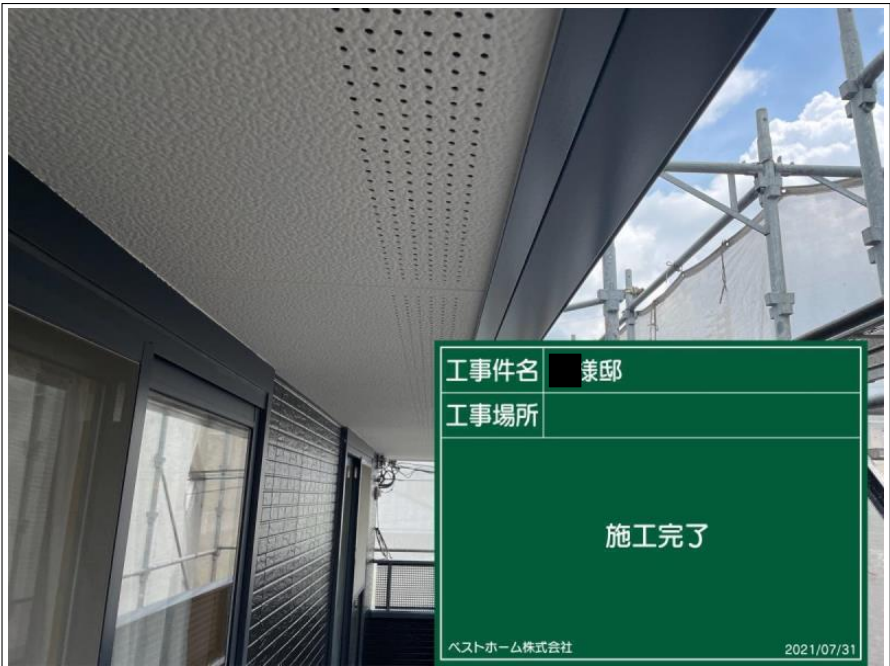
軒天

上塗り 2回目

完了

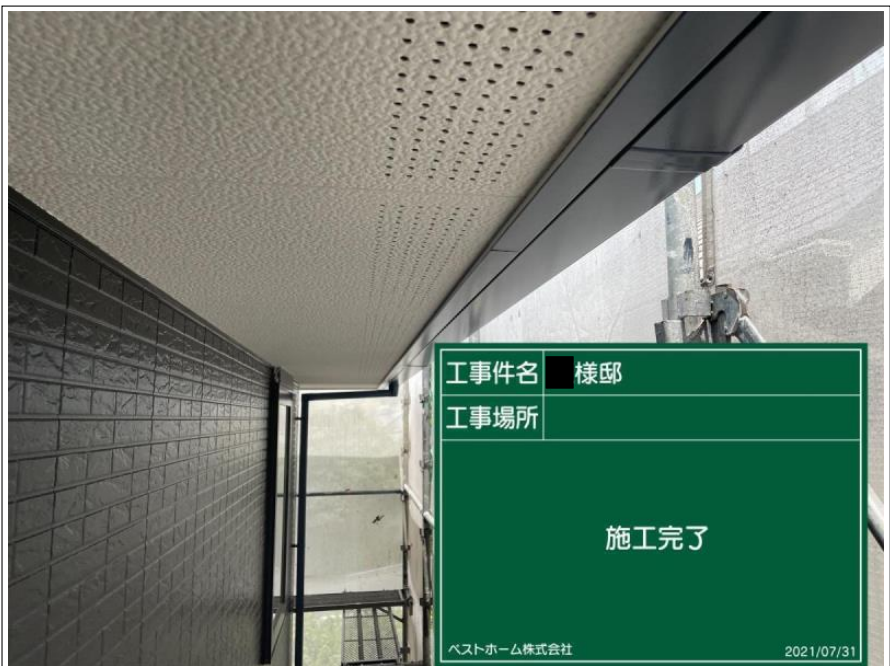
軒天

施工完了

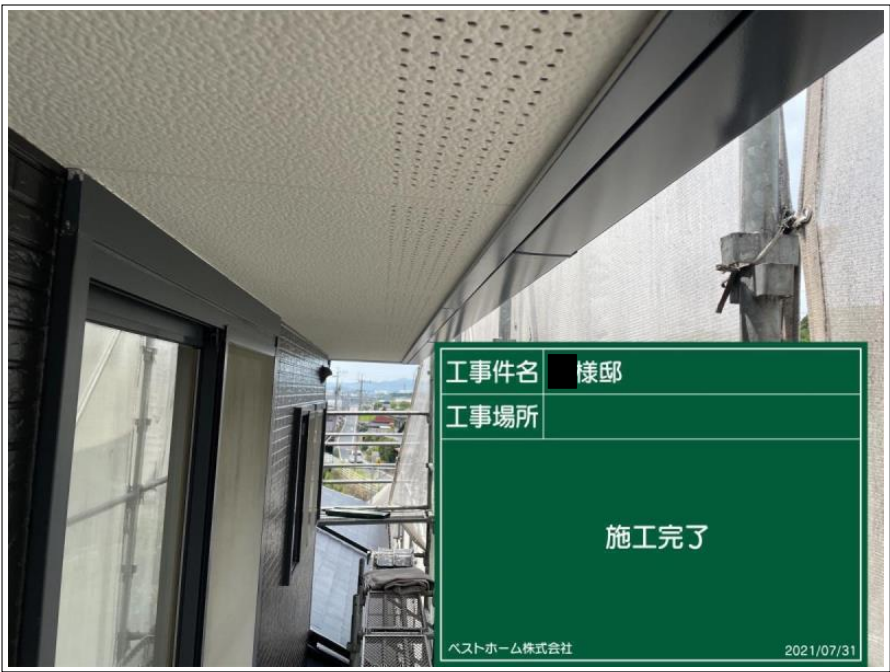
軒天

施工完了

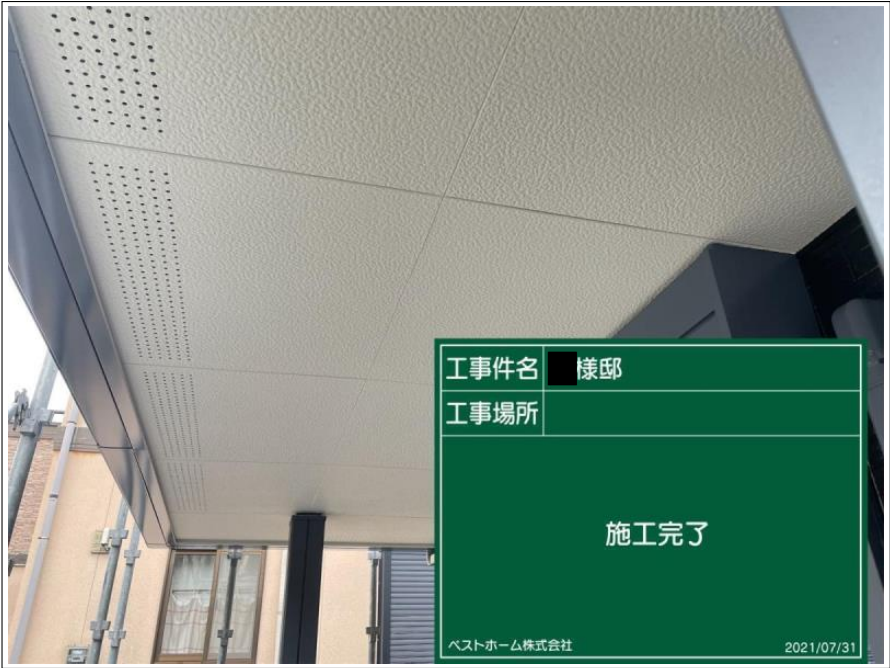
軒天

施工完了

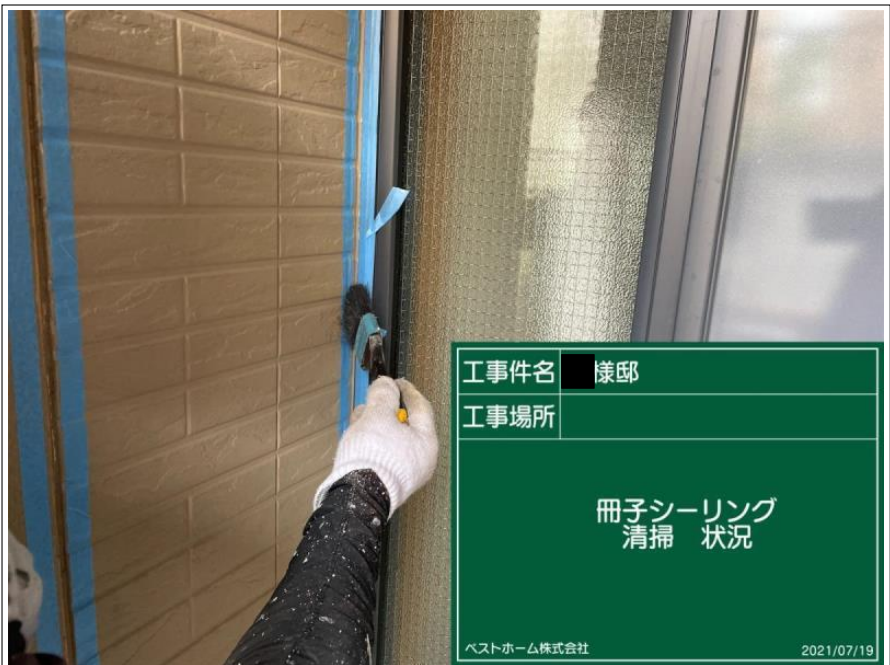
サッシ周りシーリング打ち増し

施工前

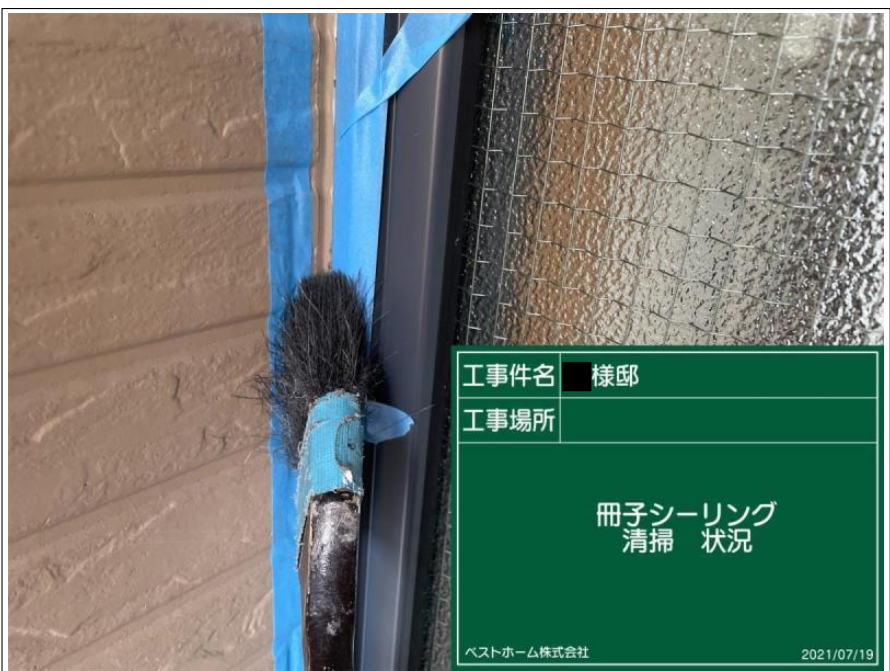
サッシ周りシーリング打ち増し

清掃
