# 工事写真報告書

工事名 様邸

工事箇所 屋根・外壁・付帯 塗装 及び その他改修工事

工事施工者 ベストホーム株式会社

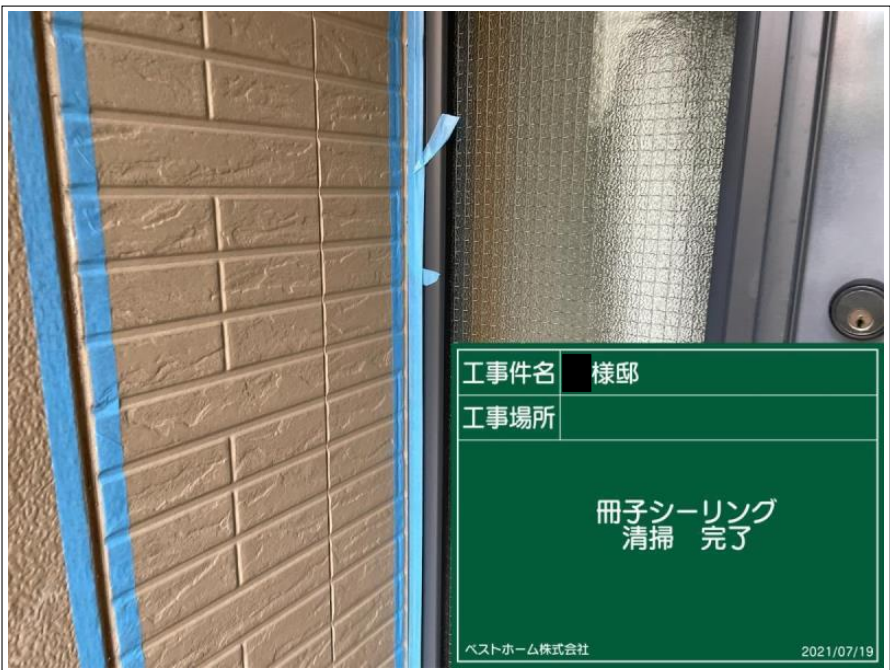
工事件名	様邸
工事場所	
<b>冊子シーリング 清掃 完了</b>	
<small>ベストホーム株式会社 2021/07/19</small>

サッシ周りシーリング打ち増し

清掃

完了

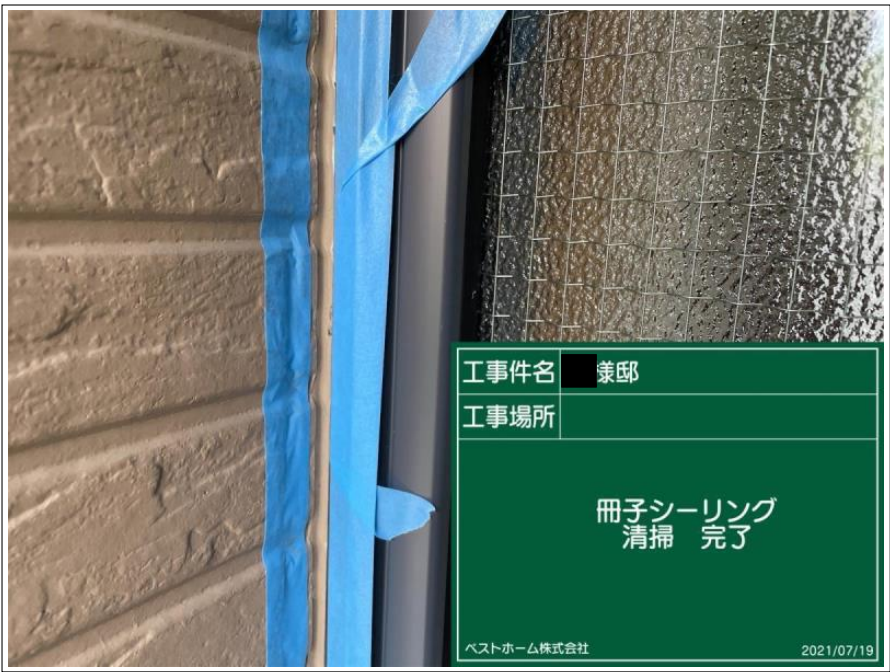
サッシ周りシーリング打ち増し

清掃

完了

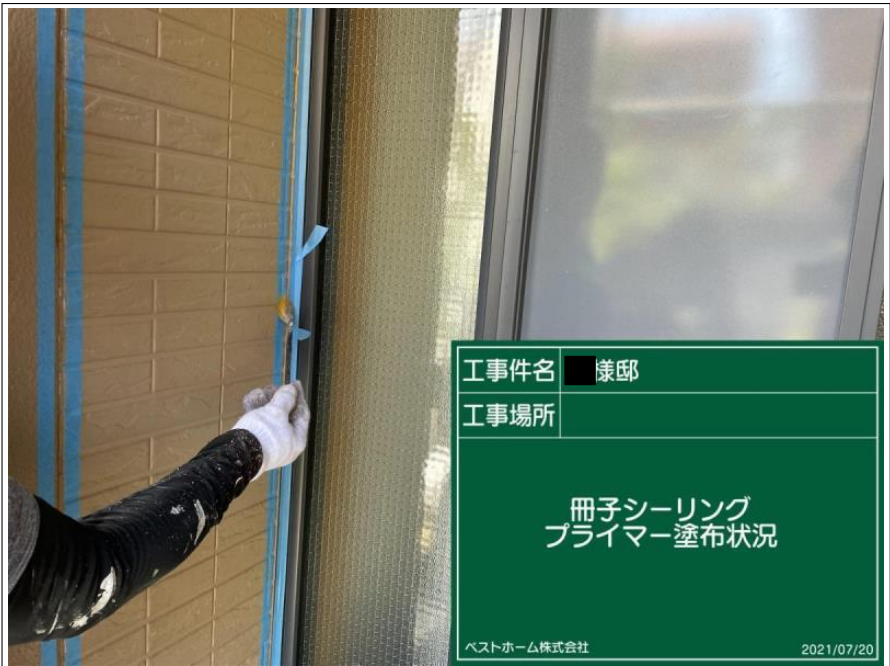
サッシ周りシーリング打ち増し

プライマー塗布

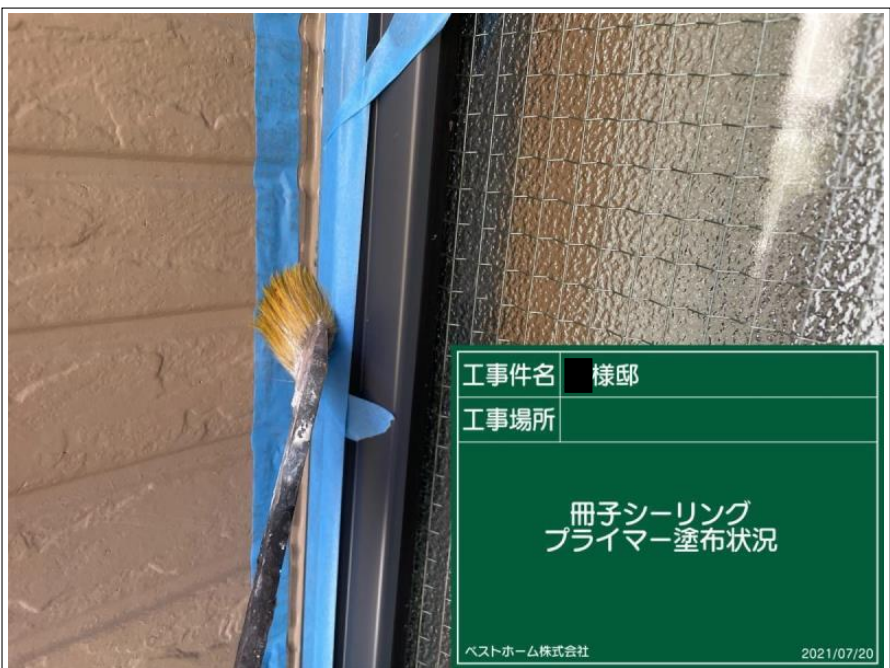
サッシ周りシーリング打ち増し

プライマー塗布

施工中

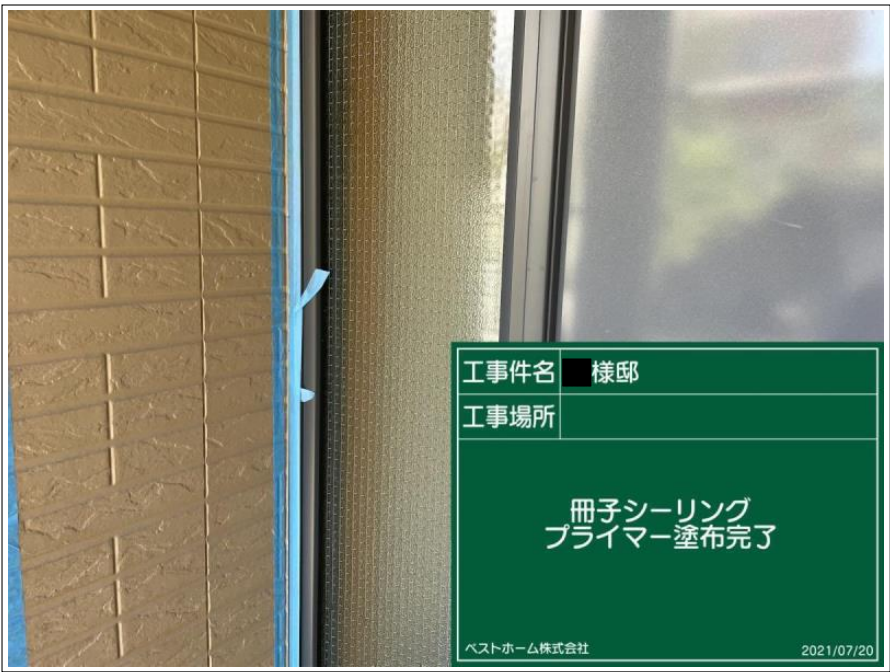
サッシ周りシーリング打ち増し

プライマー塗布

完了

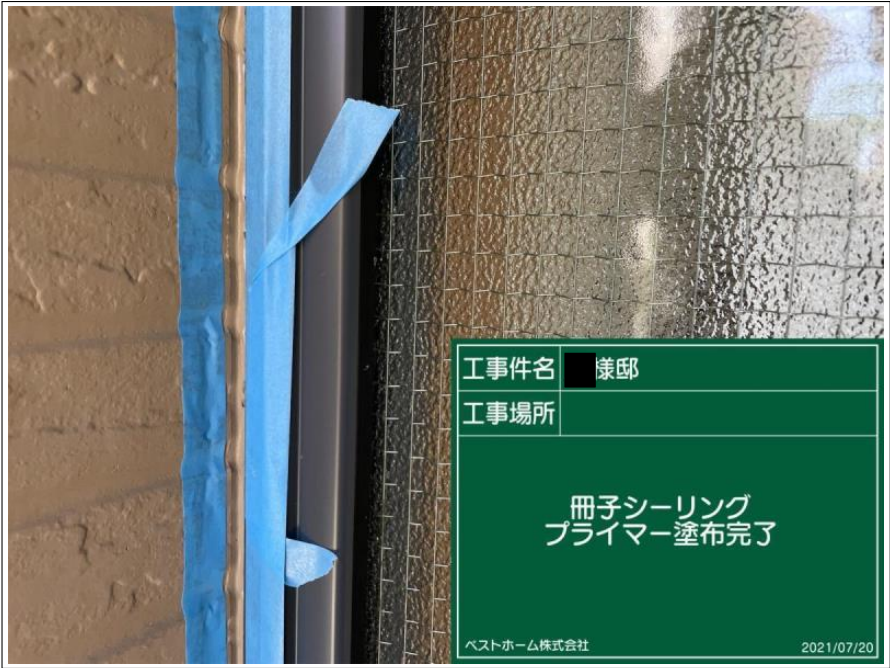
サッシ周りシーリング打ち増し

プライマー塗布

完了

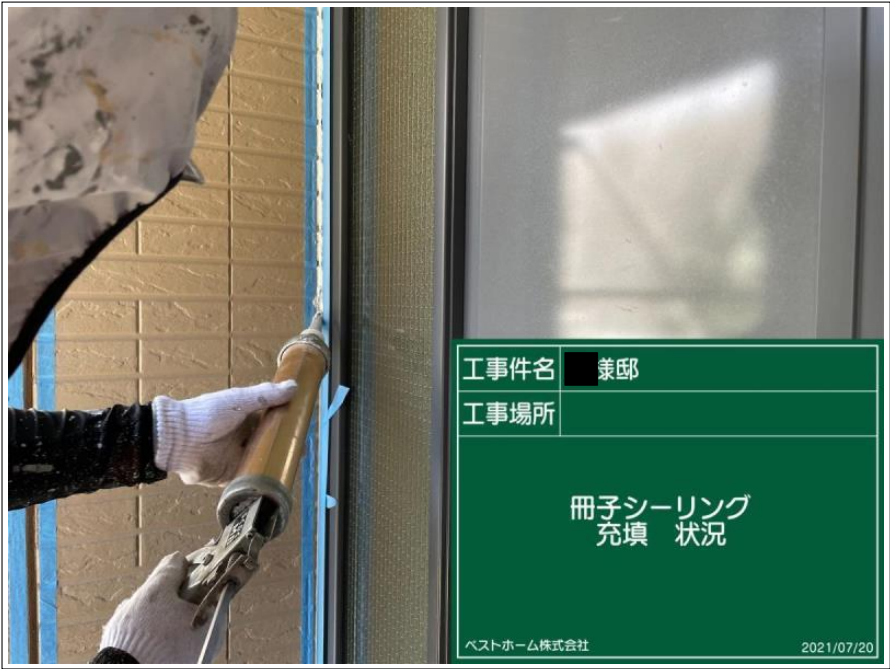
サッシ周りシーリング打ち増し

シーリング打ち

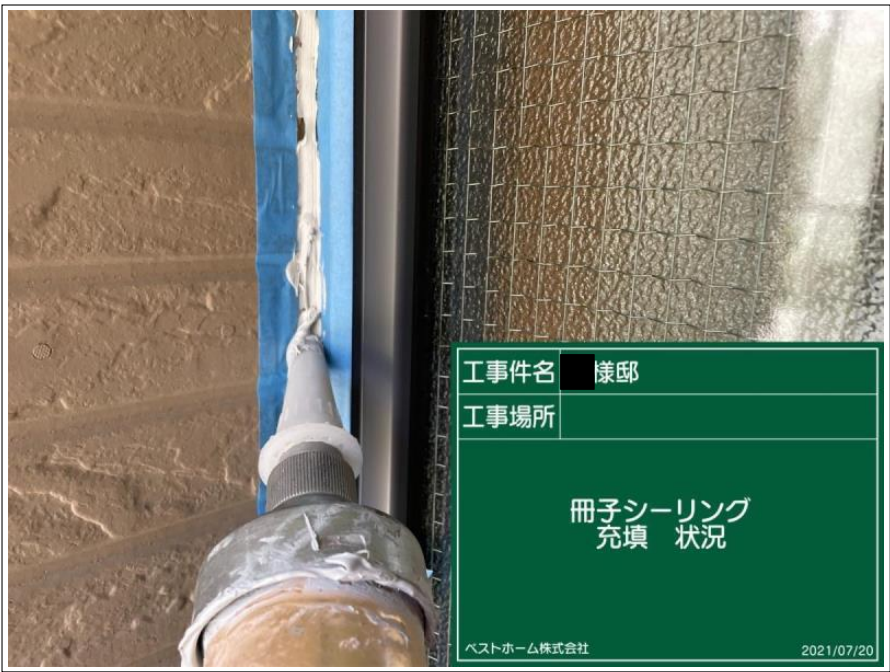
工事件名 **様邸**  
 工事場所  
**冊子シーリング  
 充填 状況**  
 ヘストホーム株式会社 2021/07/20

サッシ周りシーリング打ち増し

シーリング打ち

施工中

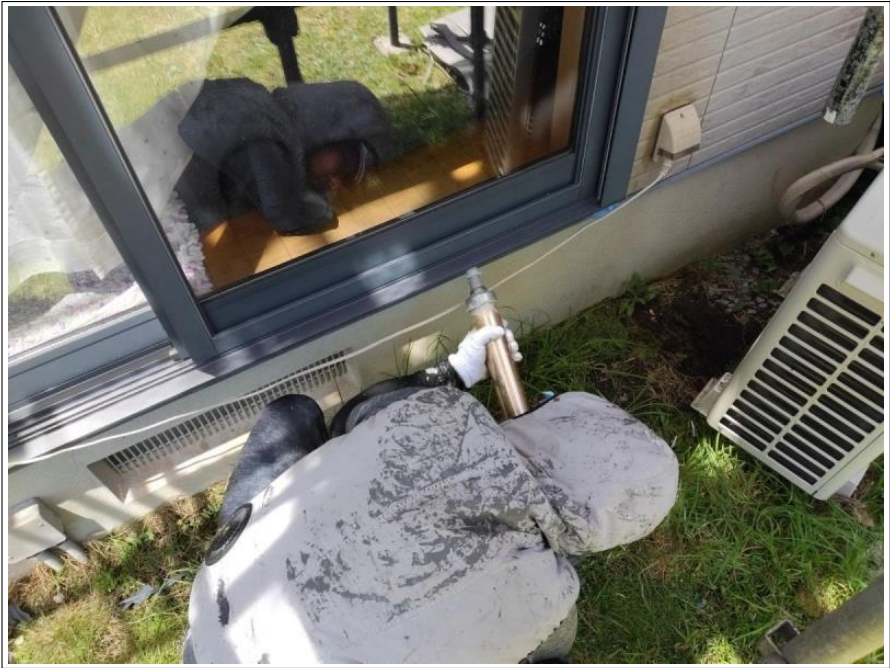
サッシ周りシーリング打ち増し

シーリング打ち

施工中

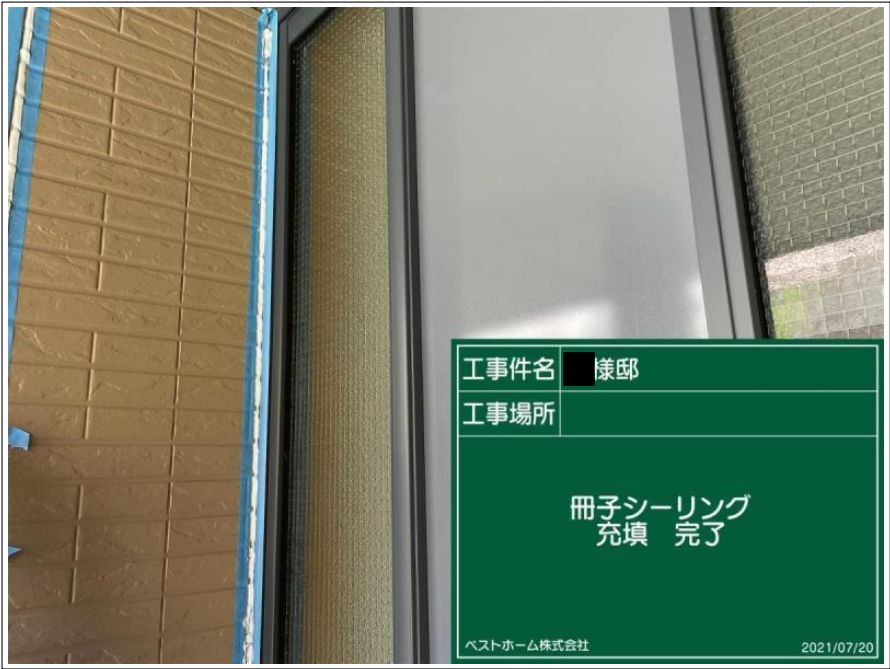
工事件名 **様邸**  
 工事場所  
**冊子シーリング  
 充填 完了**  
 ヘストホーム株式会社 2021/07/20

サッシ周りシーリング打ち増し

シーリング打ち

完了

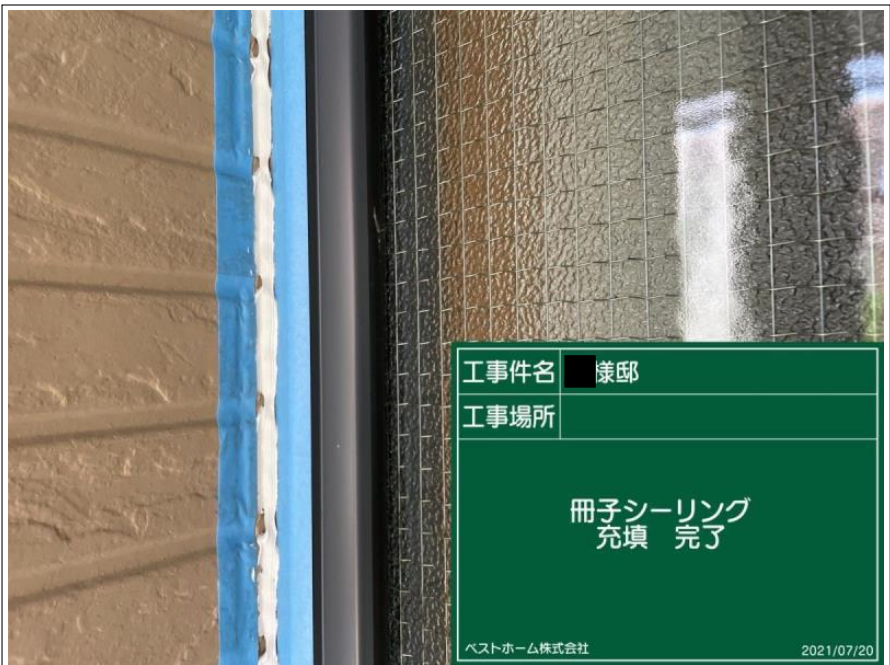
サッシ周りシーリング打ち増し

シーリング打ち

完了

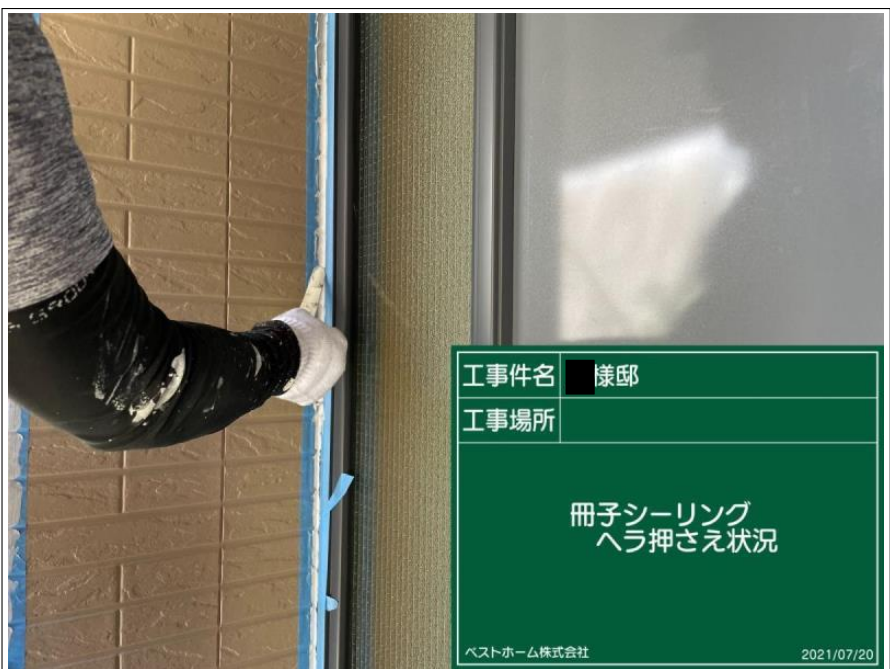
サッシ周りシーリング打ち増し

シーリングヘラ押さえ

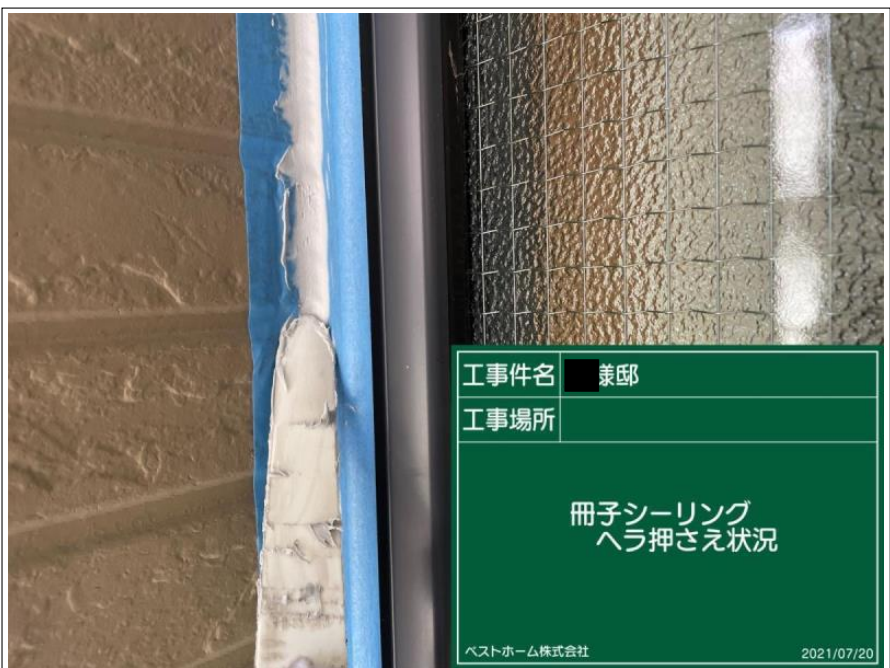
サッシ周りシーリング打ち増し

シーリングヘラ押さえ

施工中

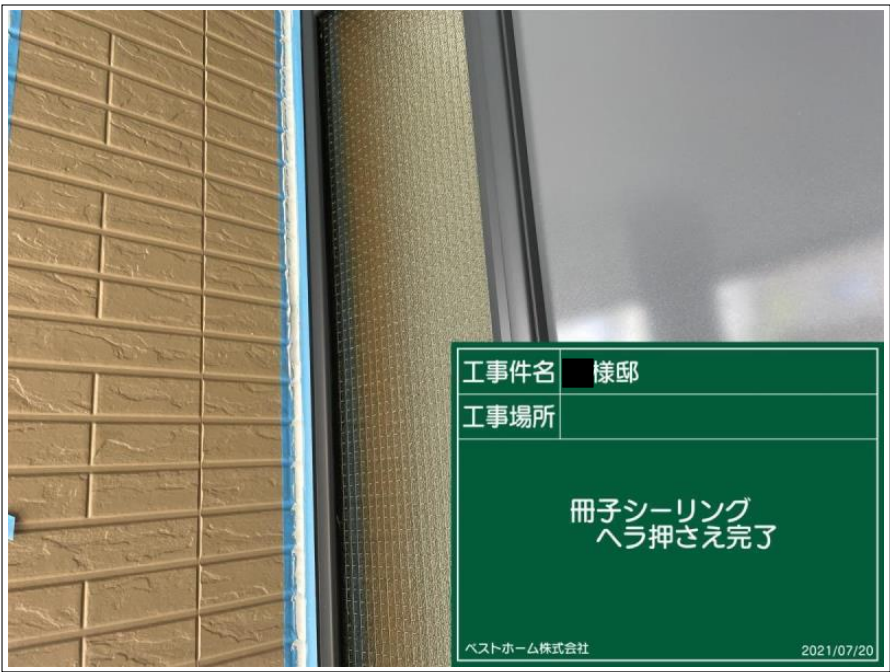
工事件名	様邸
工事場所	
<b>冊子シーリング ヘラ押さえ完了</b>	
<small>ベストホーム株式会社 2021/07/20</small>

サッシ周りシーリング打ち増し

シーリングヘラ押さえ

完了

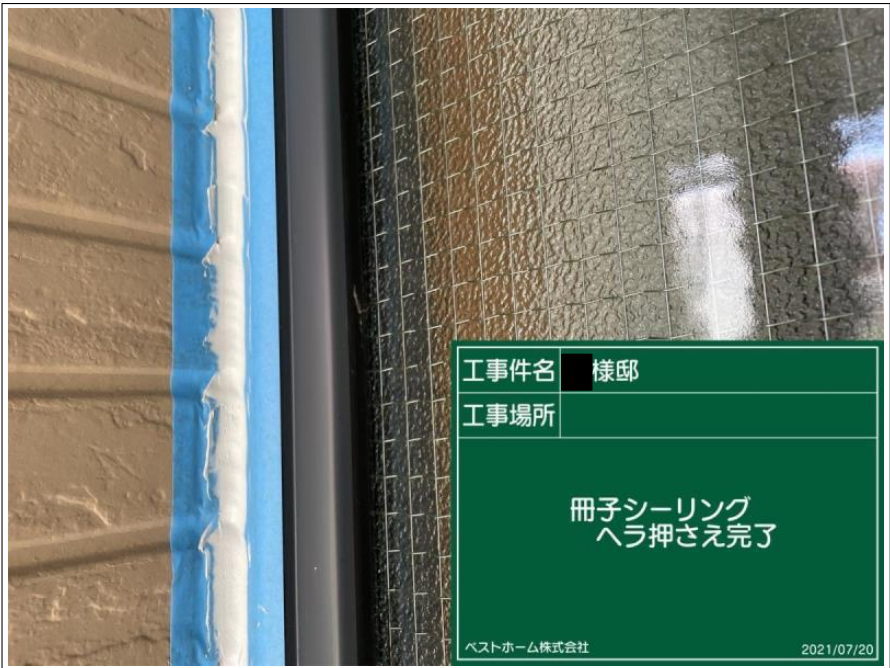
工事件名	様邸
工事場所	
<b>冊子シーリング ヘラ押さえ完了</b>	
<small>ベストホーム株式会社 2021/07/20</small>

サッシ周りシーリング打ち増し

シーリングヘラ押さえ

完了

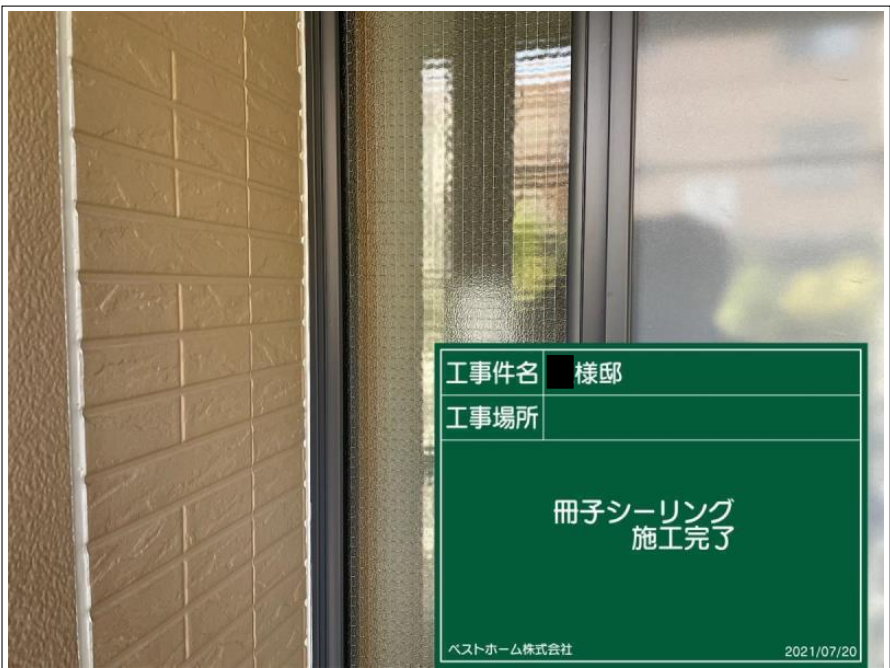
工事件名	様邸
工事場所	
<b>冊子シーリング 施工完了</b>	
<small>ベストホーム株式会社 2021/07/20</small>

サッシ周りシーリング打ち増し

施工完了

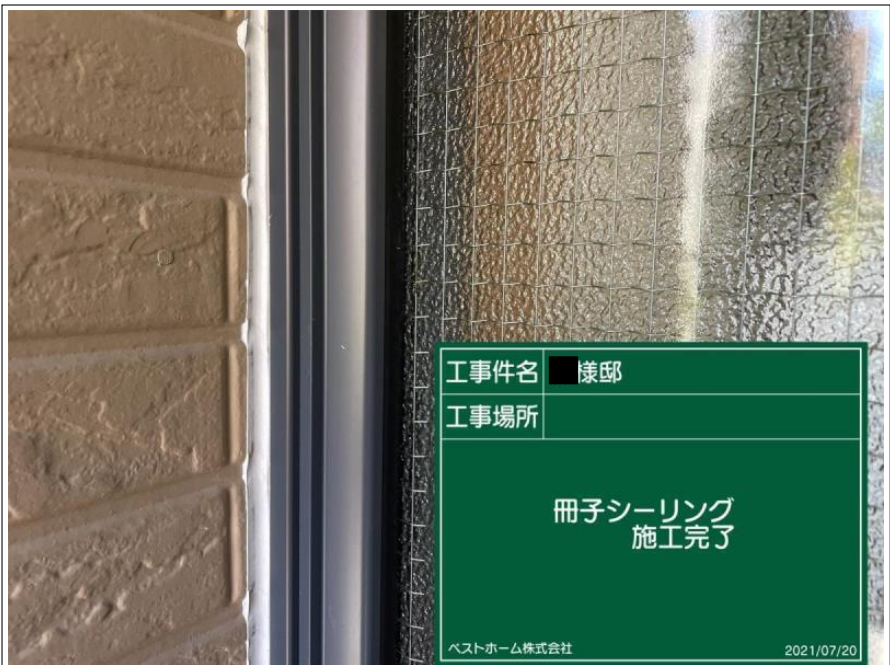
サッシ周りシーリング打ち増し

施工完了

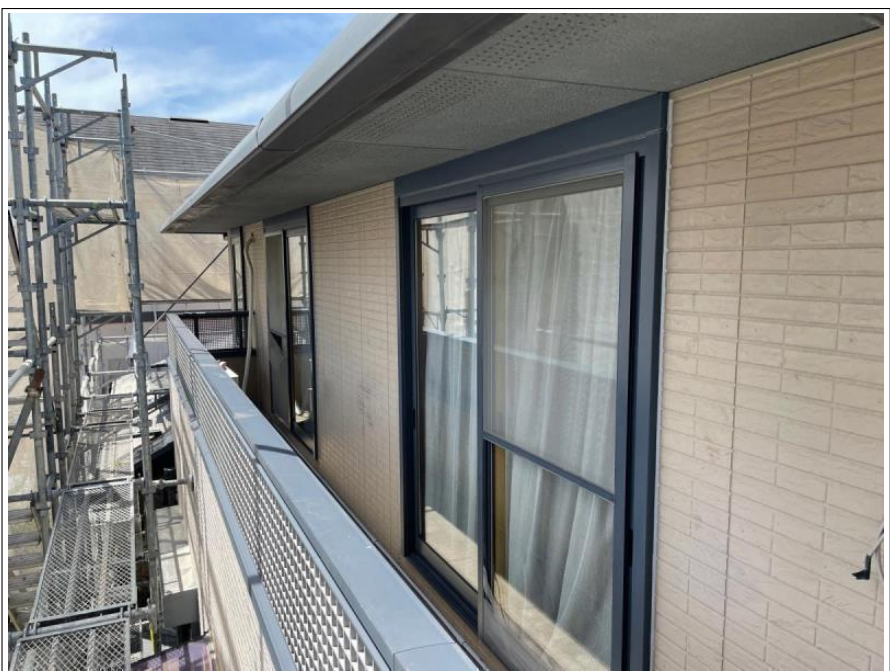
サッシ周りシーリング打ち増し

施工完了

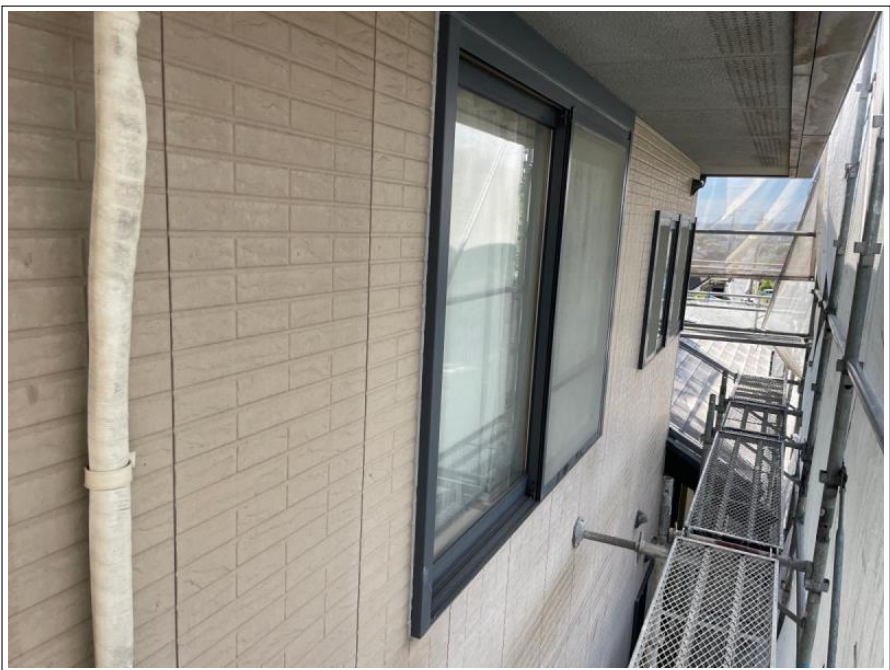
サッシ周りシーリング打ち増し

施工完了

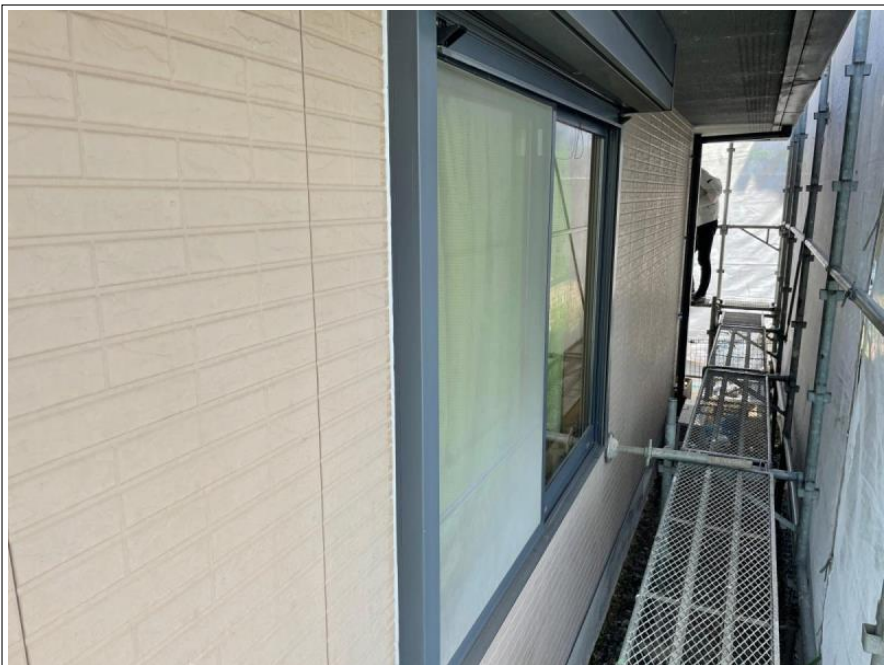
サッシ周りシーリング打ち増し

施工完了

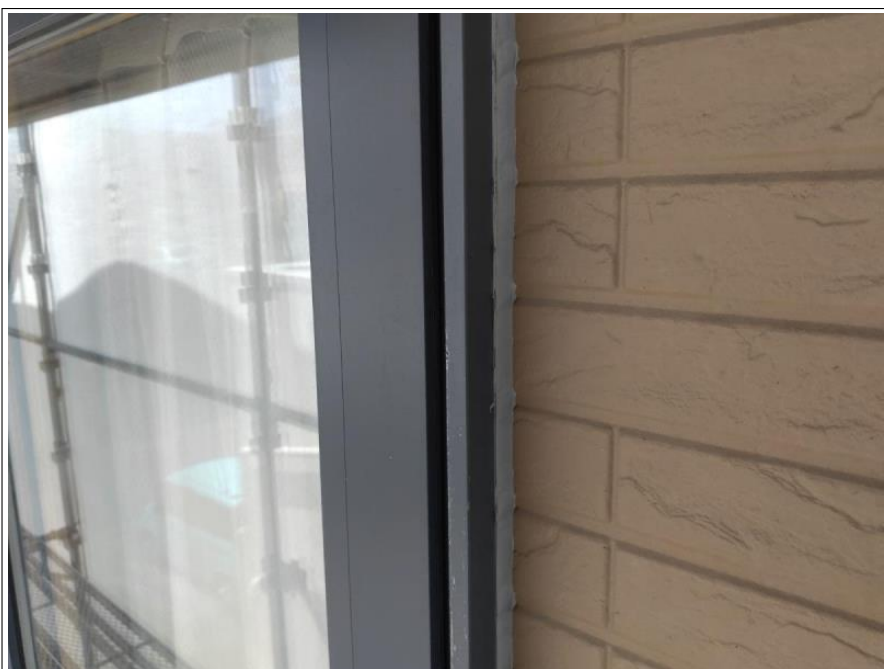
サッシ周りシーリング打ち増し

施工完了

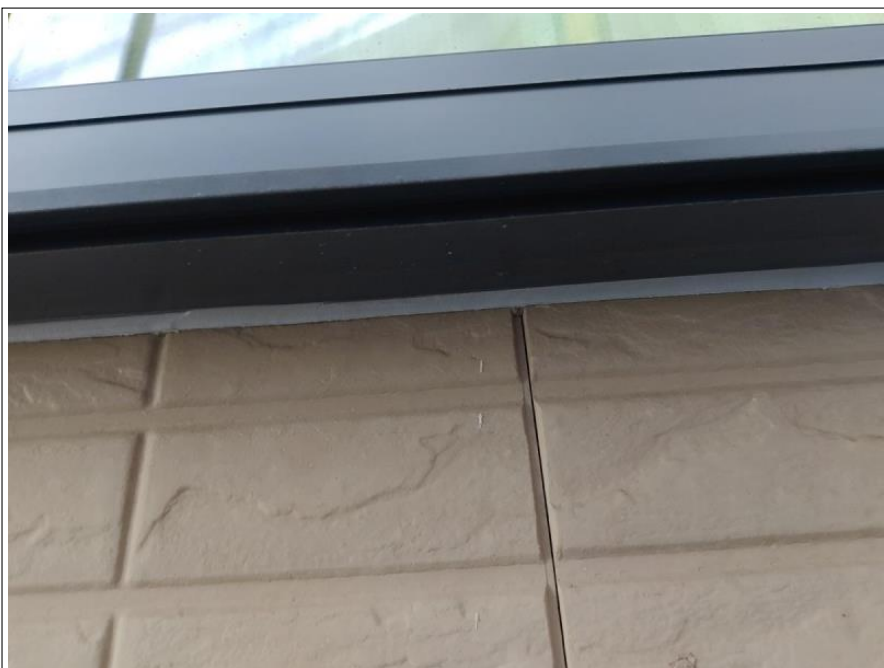
サッシ周りシーリング打ち増し

施工完了

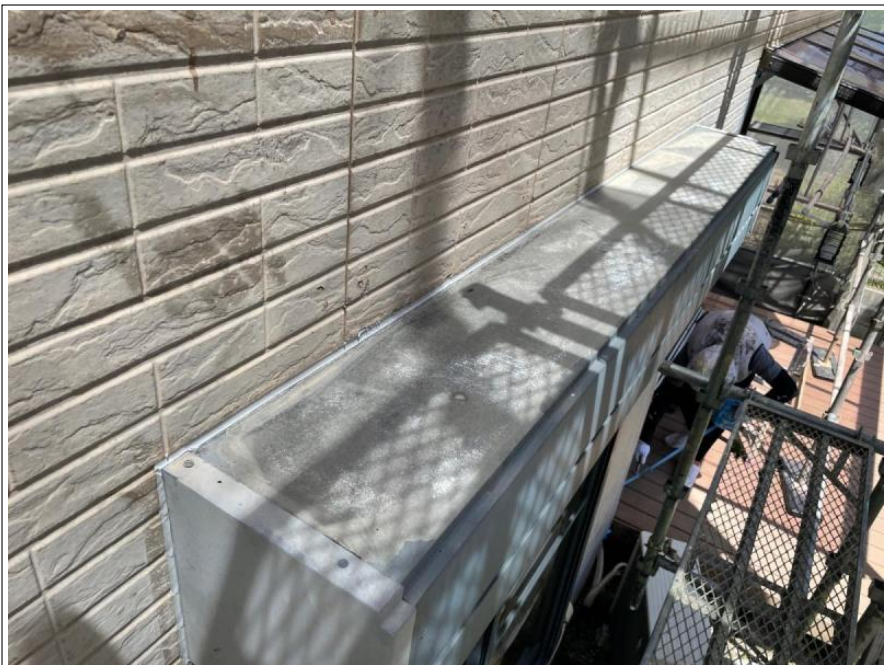
シーリング打ち増し

施工完了

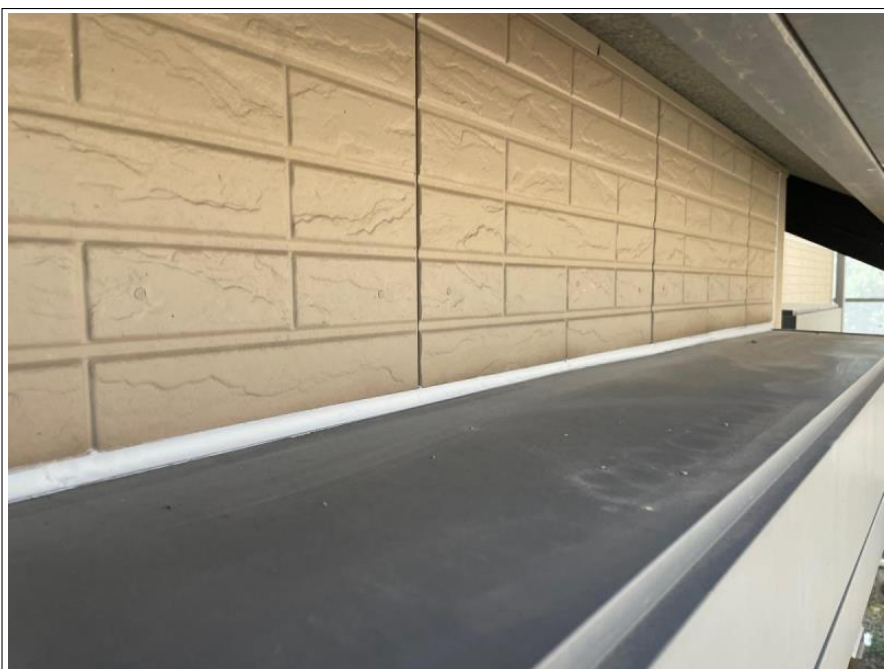
シーリング打ち増し

施工完了

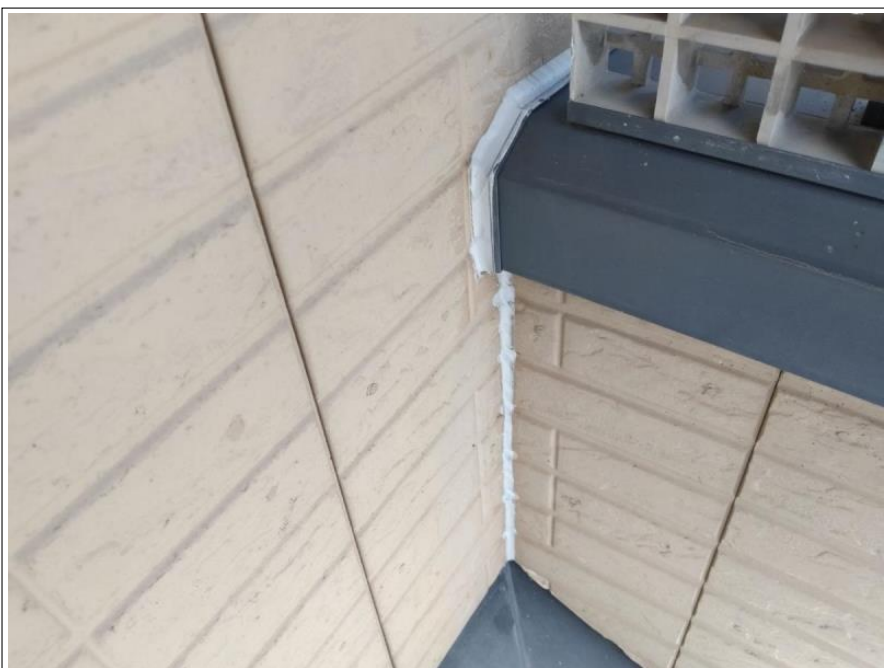
シーリング打ち増し

施工完了

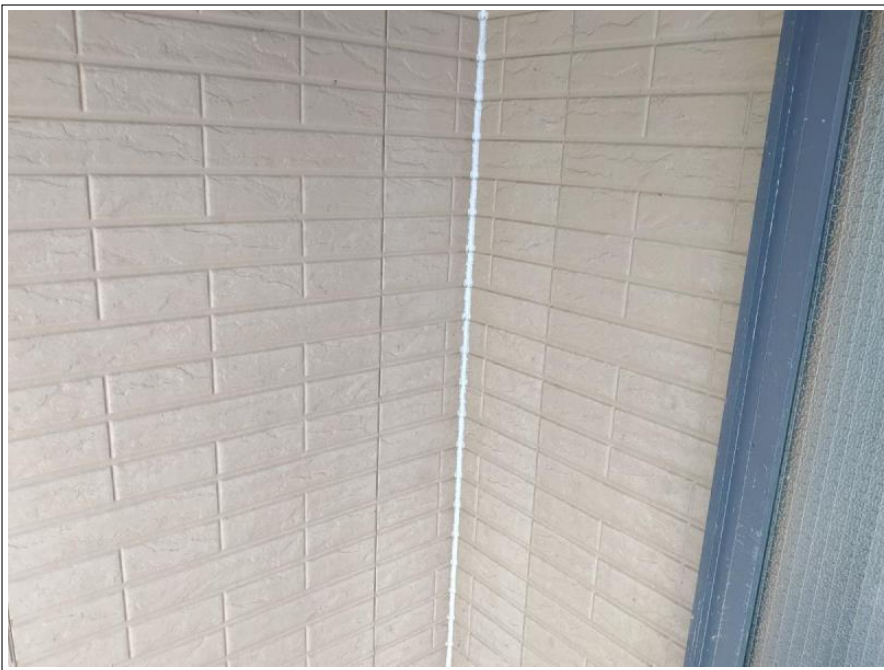
シーリング打ち増し

施工完了

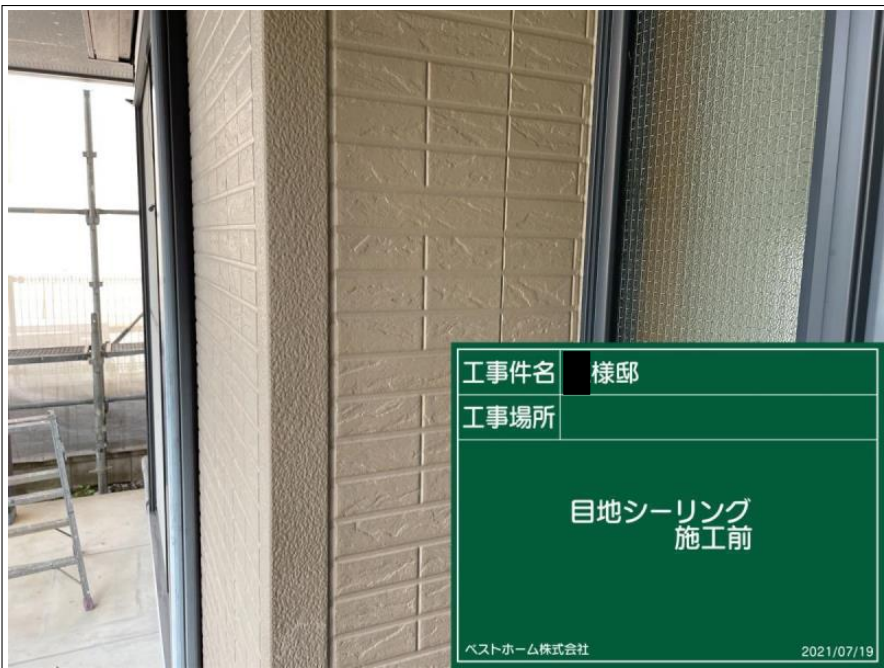
シーリング打ち替え

施工前

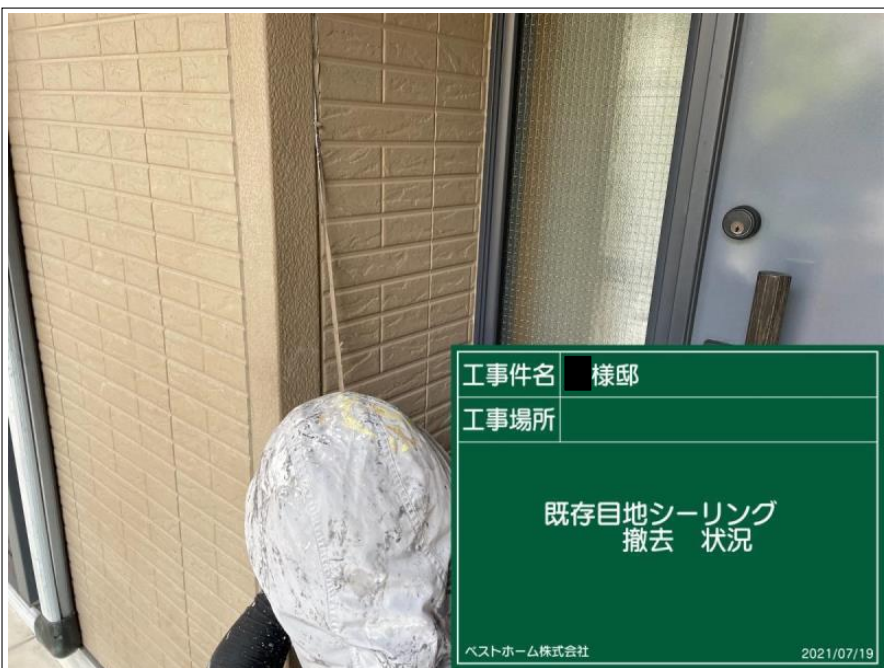
シーリング打ち替え

既存シーリング材撤去

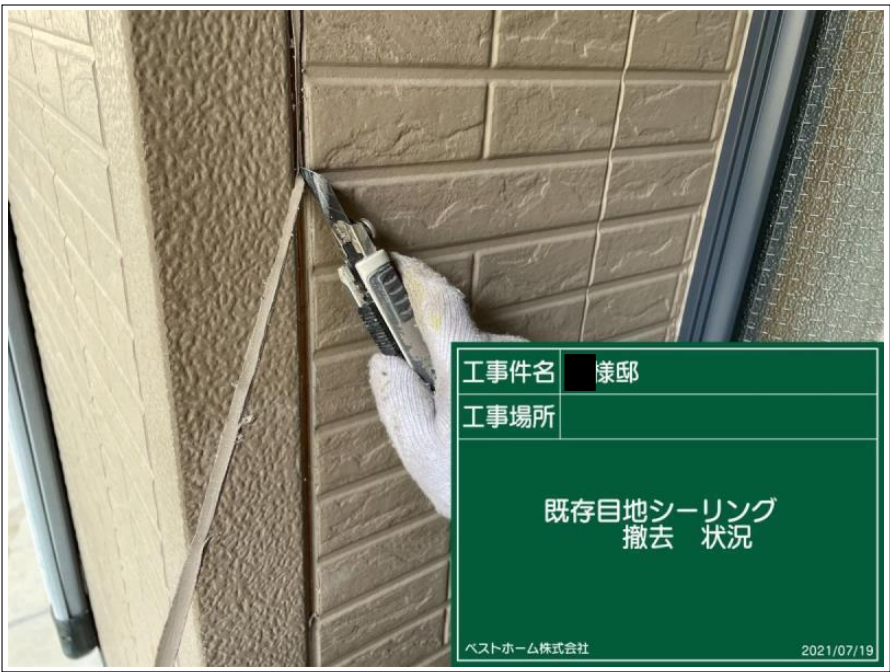
工事件名	様邸
工事場所	
既存目地シーリング 撤去 状況	
ベストホーム株式会社	
2021/07/19

シーリング打ち替え

既存シーリング材撤去

施工中

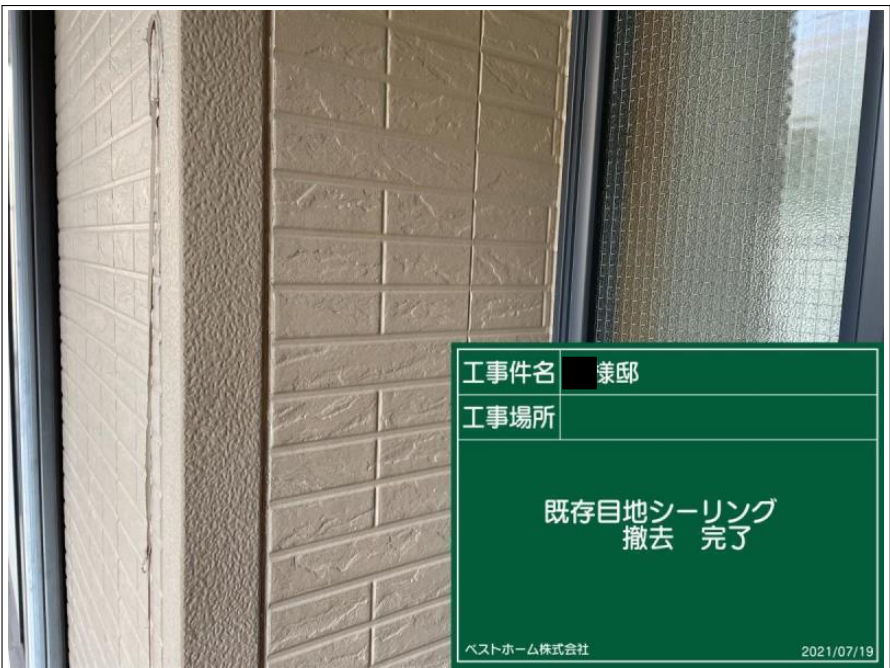
工事件名	様邸
工事場所	
既存目地シーリング 撤去 完了	
ベストホーム株式会社	
2021/07/19

シーリング打ち替え

既存シーリング材撤去

完了

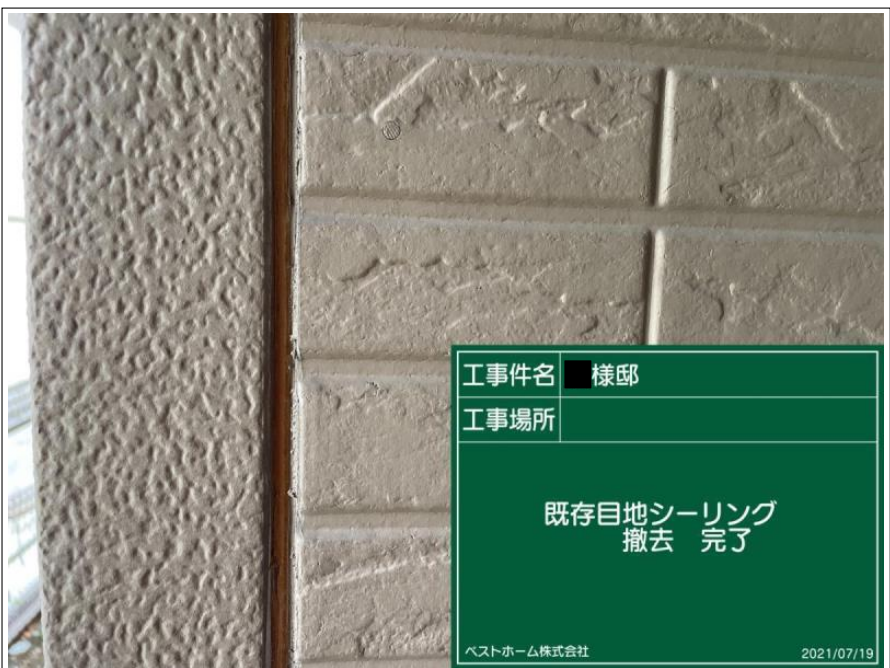
工事件名	様邸
工事場所	
既存目地シーリング 撤去 完了	
ベストホーム株式会社	
2021/07/19

シーリング打ち替え

既存シーリング材撤去

完了

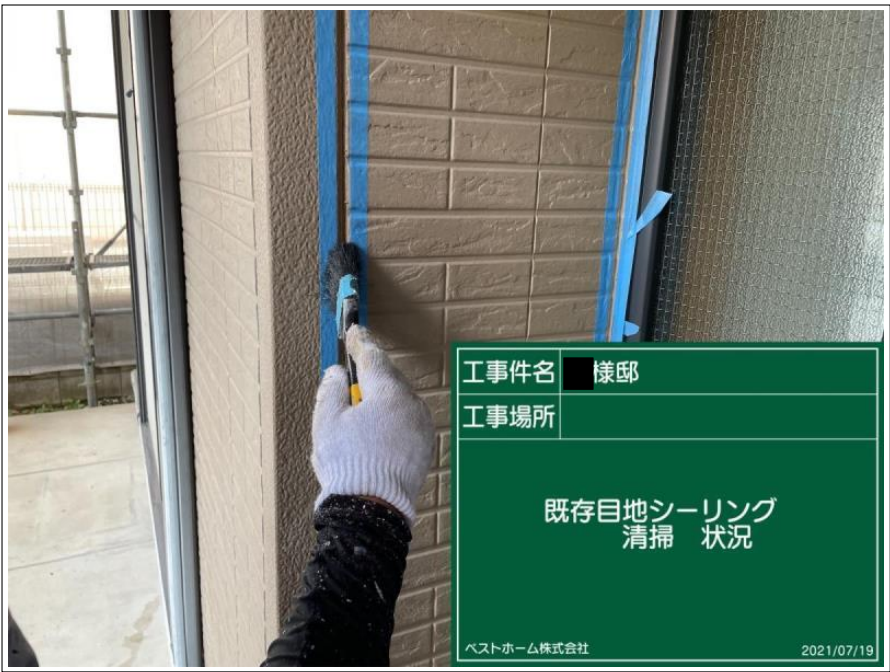
既存目地シーリング  
 清掃 状況

シーリング打ち替え

清掃

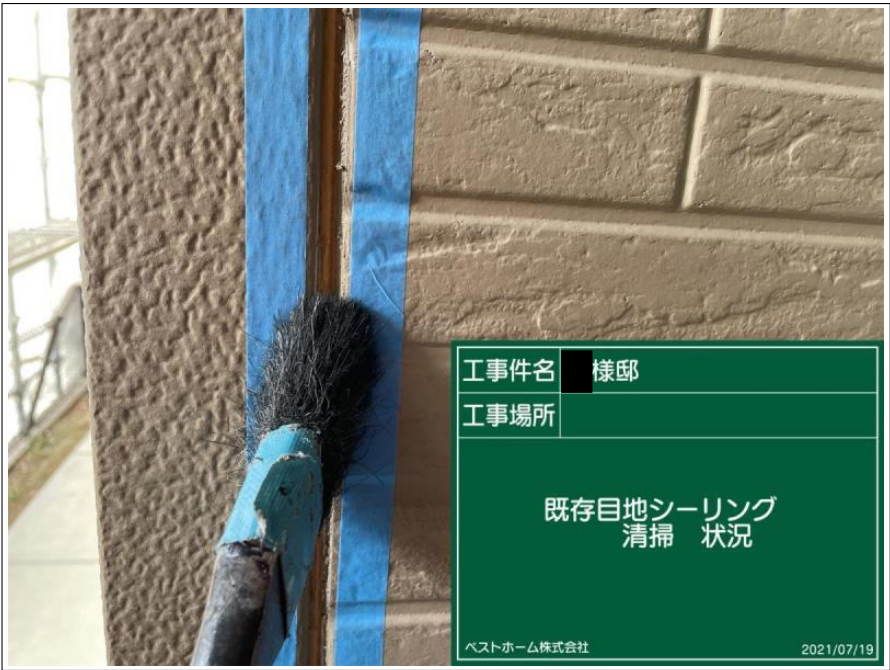
既存目地シーリング  
 清掃 状況

シーリング打ち替え

清掃

施工中

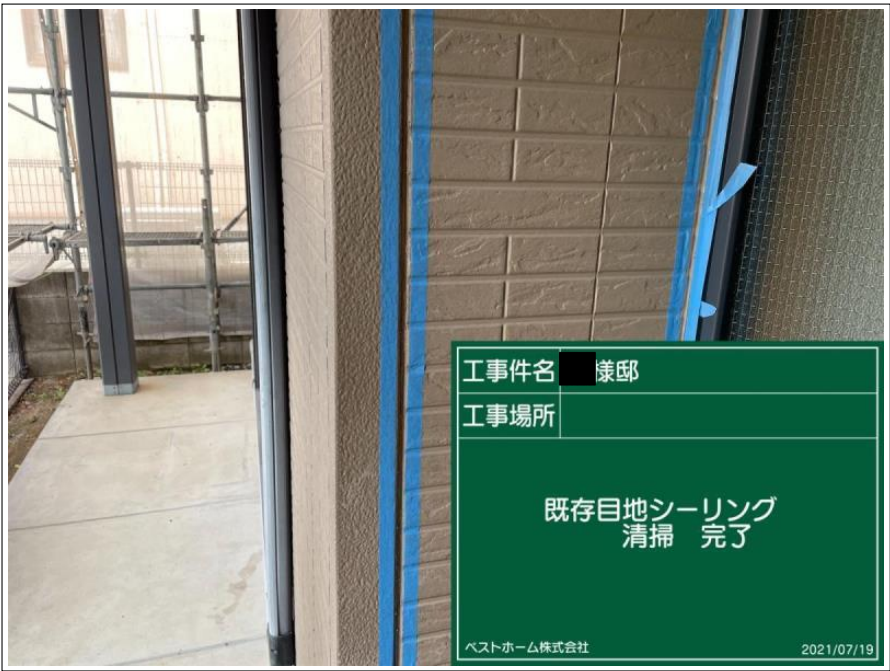
既存目地シーリング  
 清掃 完了

シーリング打ち替え

清掃

完了

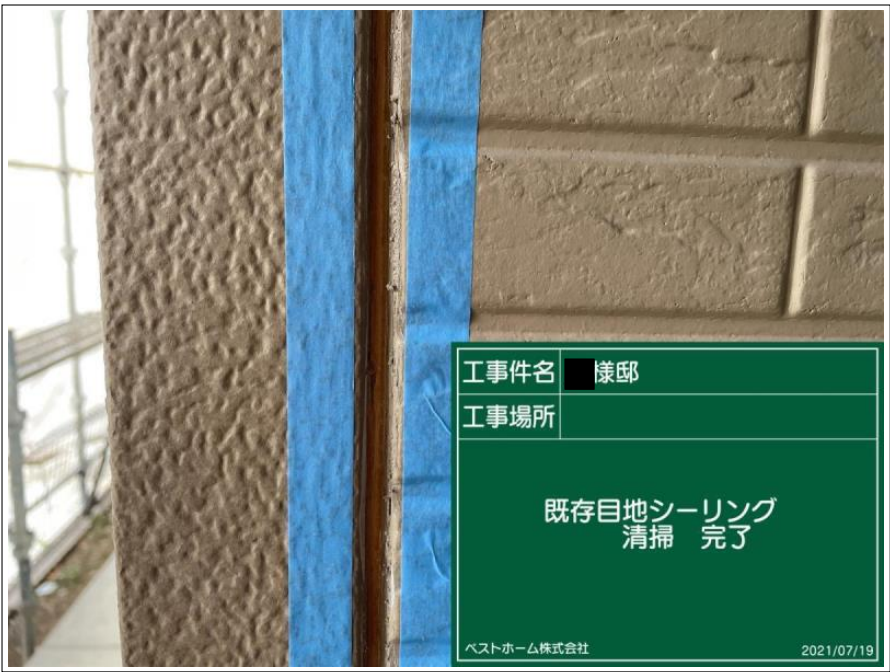
工事件名 様邸  
工事場所  
既存目地シーリング  
清掃 完了  
ベストホーム株式会社 2021/07/19

シーリング打ち替え

清掃

完了

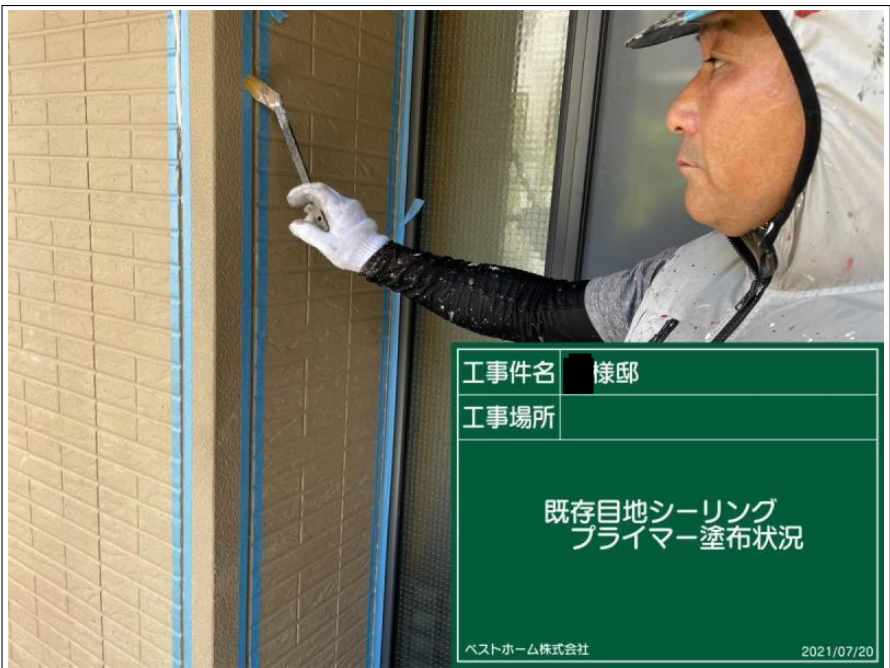
工事件名 様邸  
工事場所  
既存目地シーリング  
プライマー塗布状況  
ベストホーム株式会社 2021/07/20

シーリング打ち替え

プライマー塗布

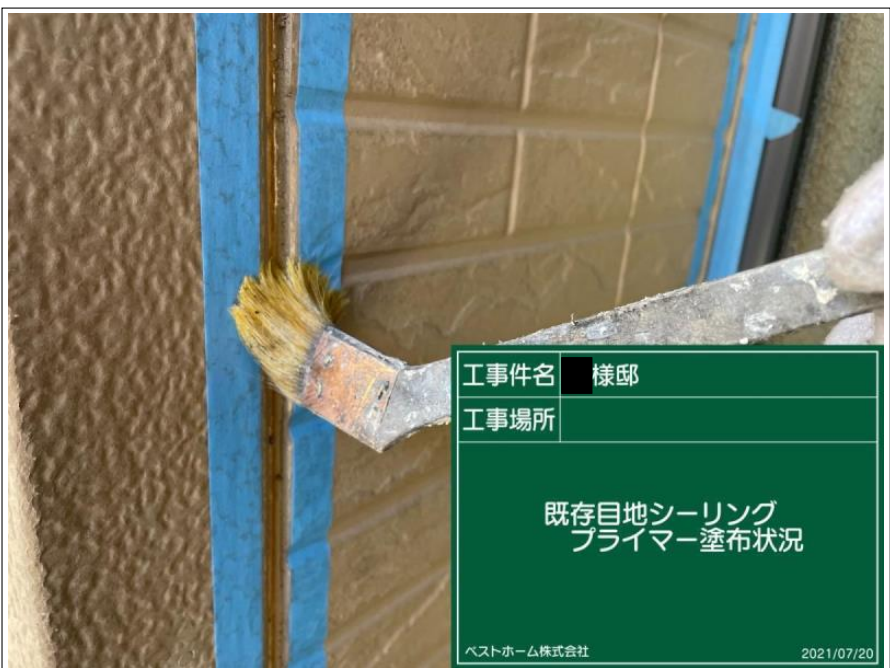
工事件名 様邸  
工事場所  
既存目地シーリング  
プライマー塗布状況  
ベストホーム株式会社 2021/07/20

シーリング打ち替え

プライマー塗布

施工中

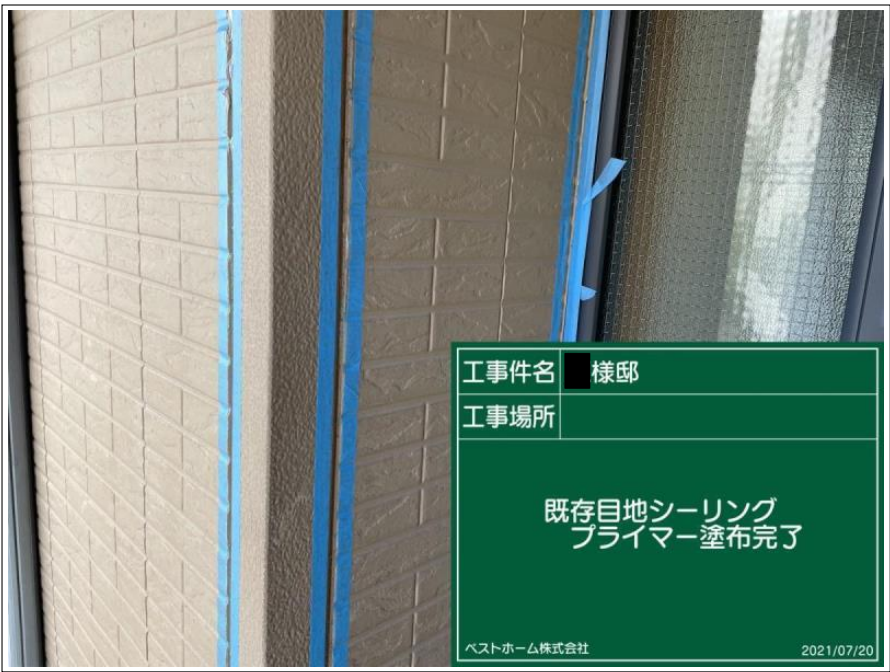
工事件名 様邸  
工事場所  
既存目地シーリング  
プライマー塗布完了  
ベストホーム株式会社 2021/07/20

シーリング打ち替え

プライマー塗布

完了
