# 工事写真報告書

工事名 様邸

工事箇所 屋根・外壁・付帯 塗装 及び その他改修工事

工事施工者 ベストホーム株式会社

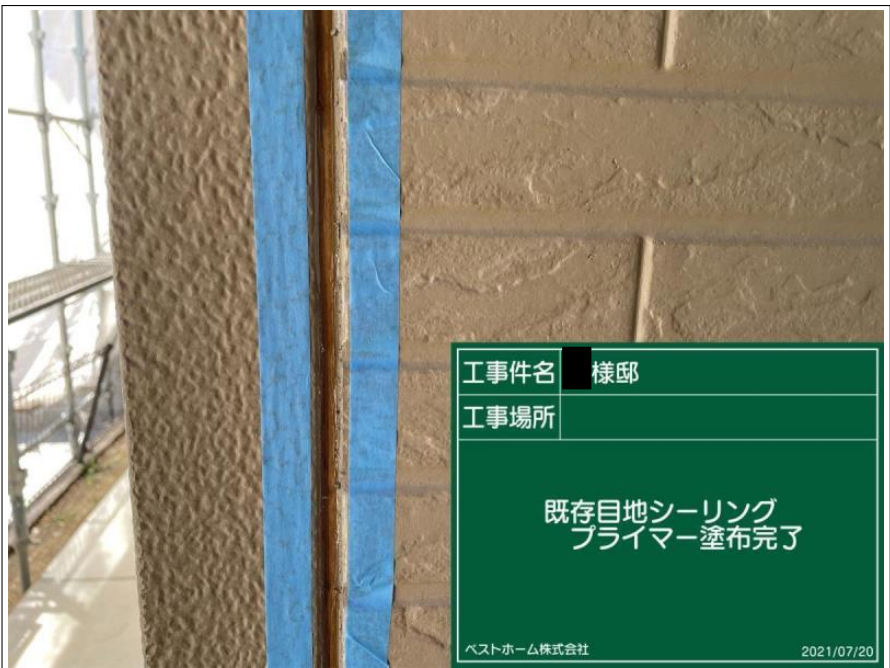
工事件名 様邸  
工事場所  
既存目地シーリング  
プライマー塗布完了  
ベストホーム株式会社 2021/07/20

シーリング打ち替え

プライマー塗布

完了

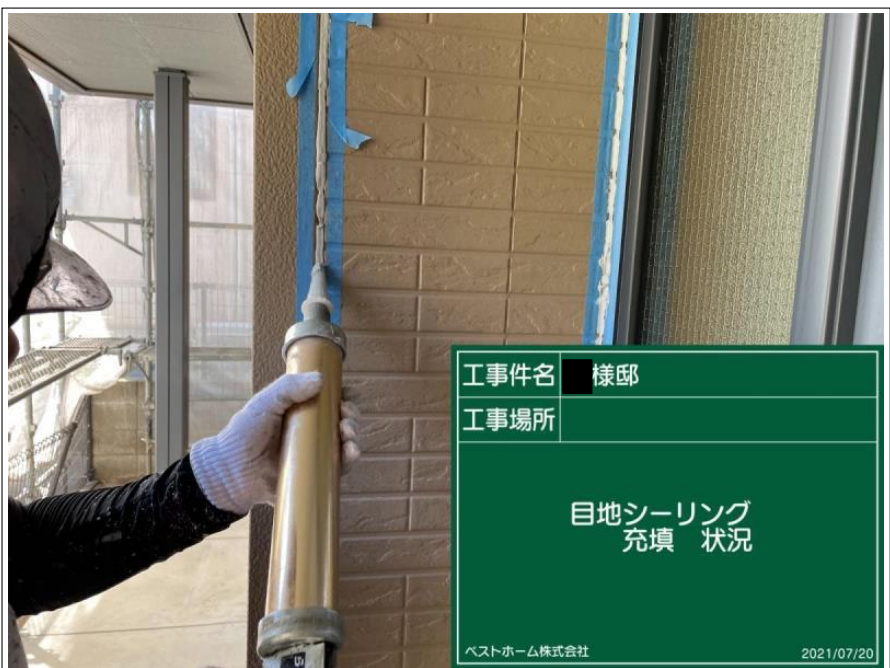
工事件名 様邸  
工事場所  
目地シーリング  
充填 状況  
ベストホーム株式会社 2021/07/20

シーリング打ち替え

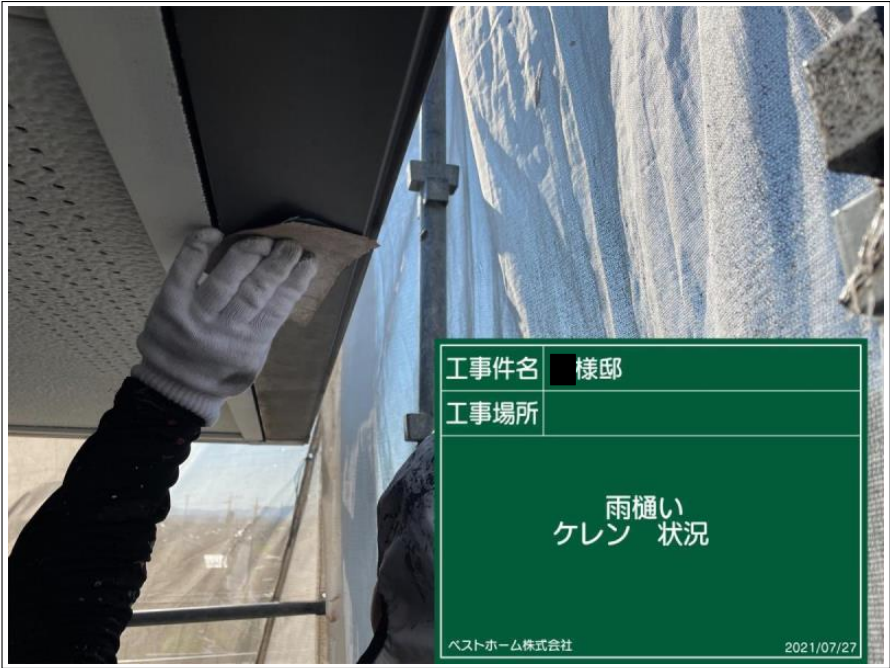
雨樋

工事件名	様邸
工事場所	
雨樋い ケレン 状況	
ベストホーム株式会社	
2021/07/27

下地処理

ケレン中

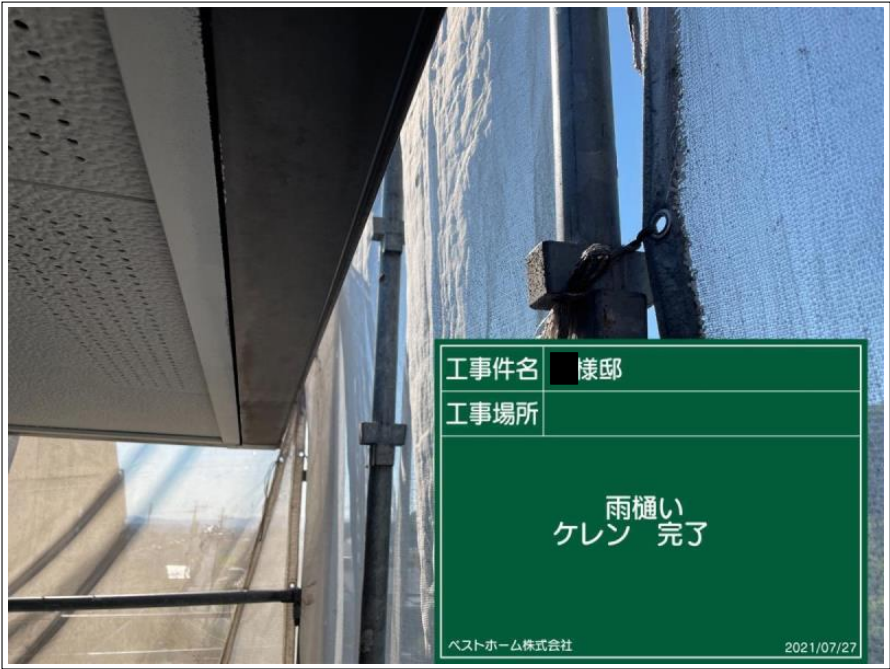
雨樋

工事件名	様邸
工事場所	
雨樋い ケレン 状況	
ベストホーム株式会社	
2021/07/27

下地処理

ケレン中

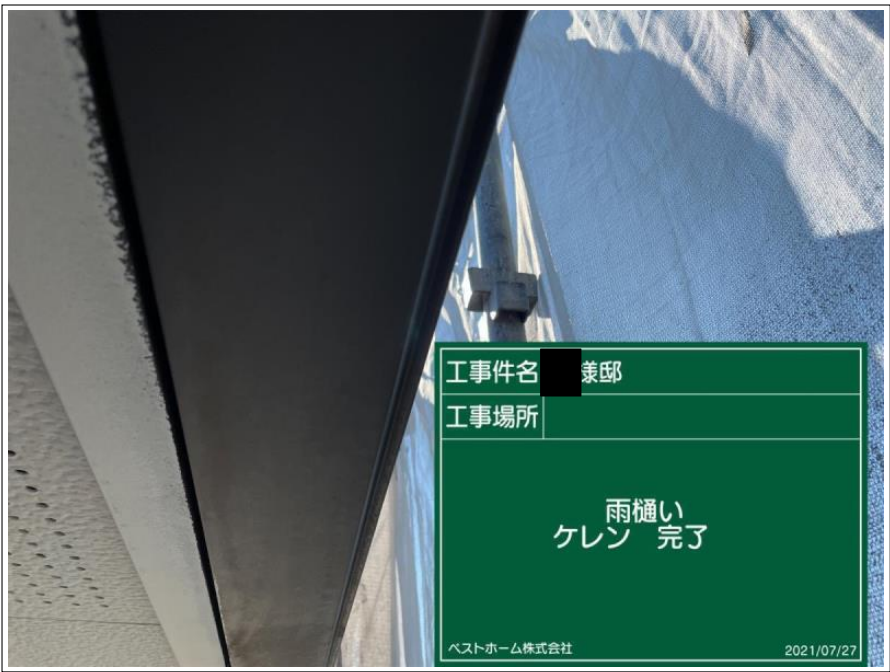
雨樋

工事件名	様邸
工事場所	
雨樋い ケレン 完了	
ベストホーム株式会社	
2021/07/27

下地処理

ケレン完了

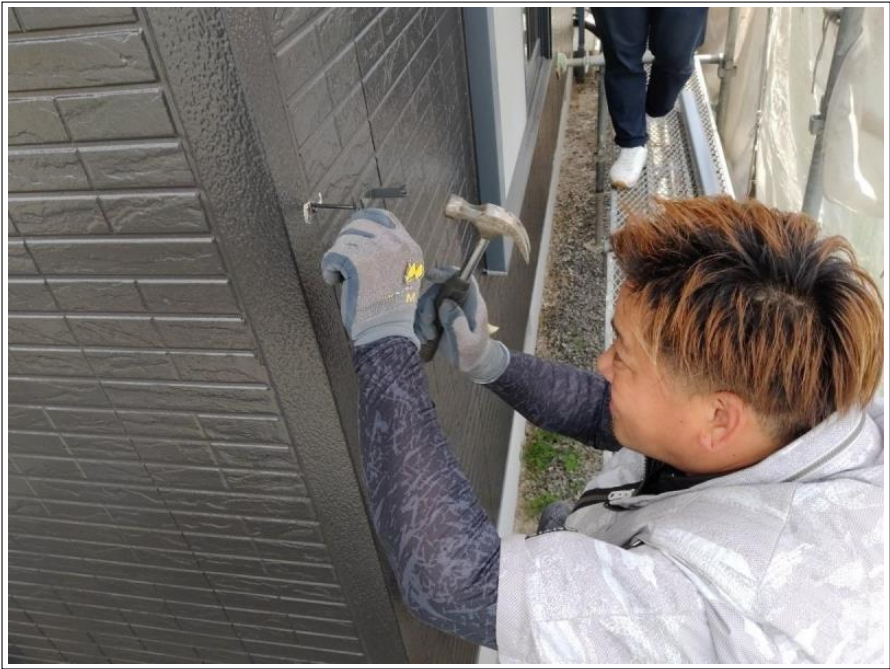
雨樋 一部交換工事

既存樋撤去

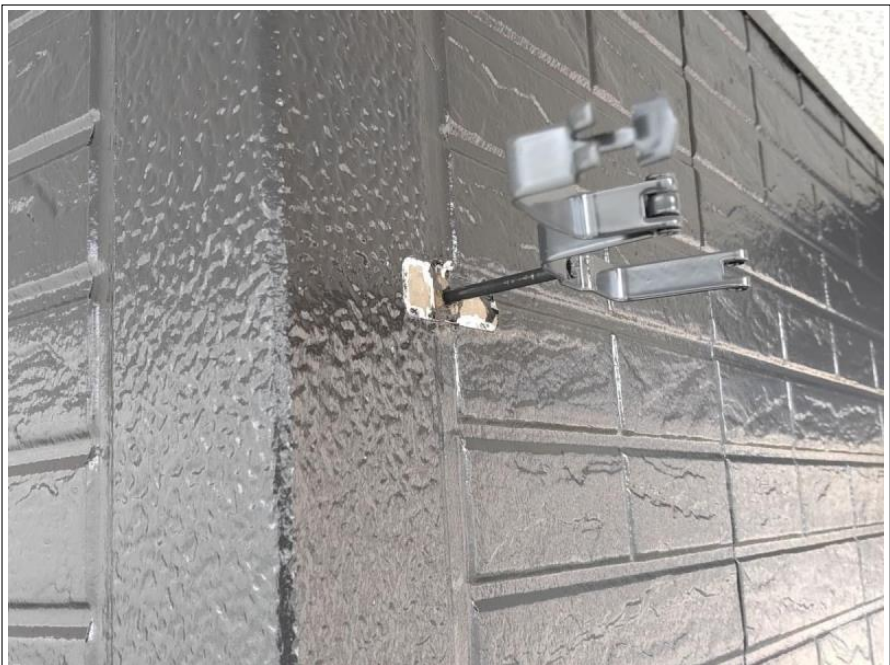
雨樋 一部交換工事

新規樋金具取付

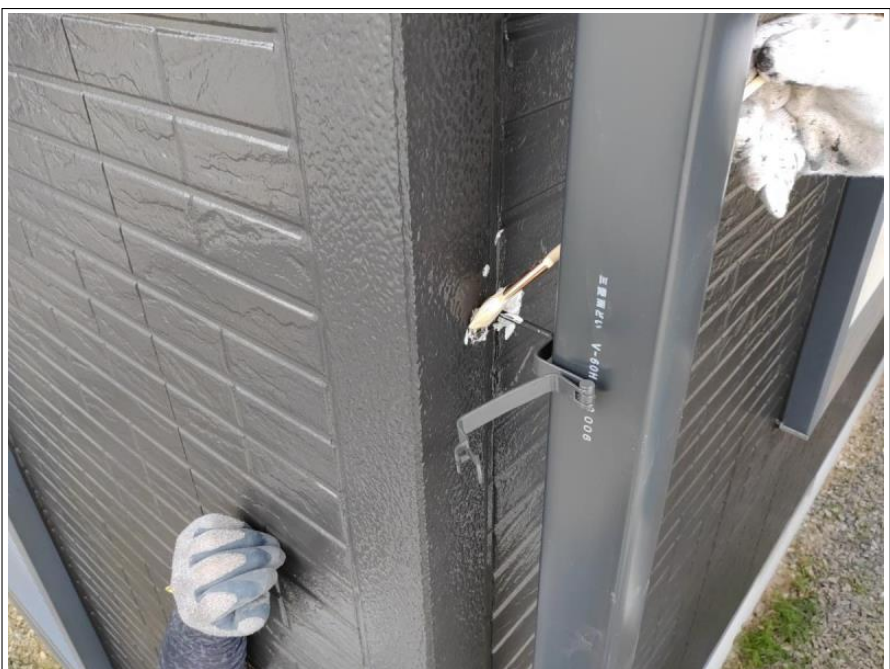
雨樋 一部交換工事

新規樋金具取付

完了

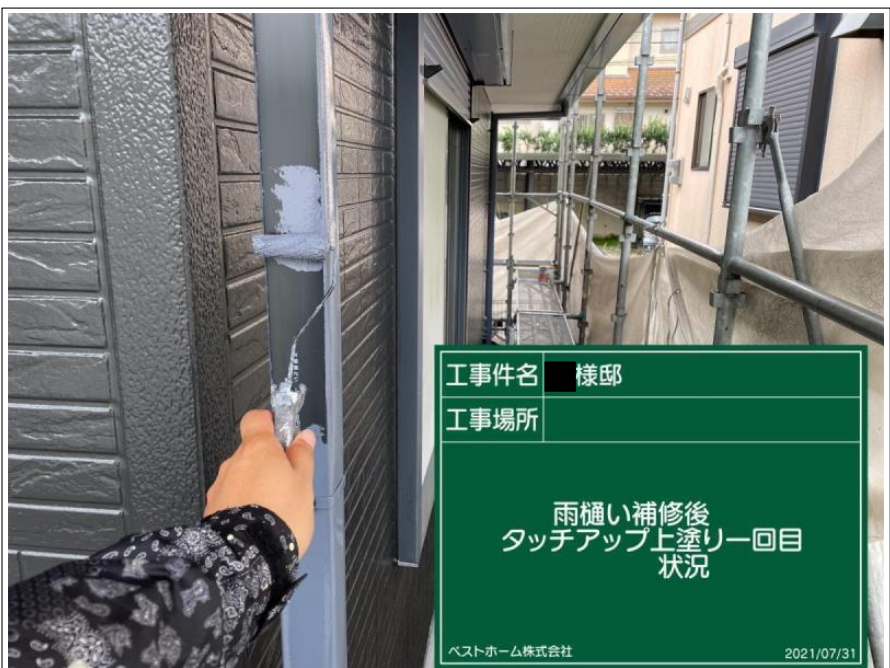
雨樋 一部交換工事

新規樋金具取付部分

タッチアップ下塗り

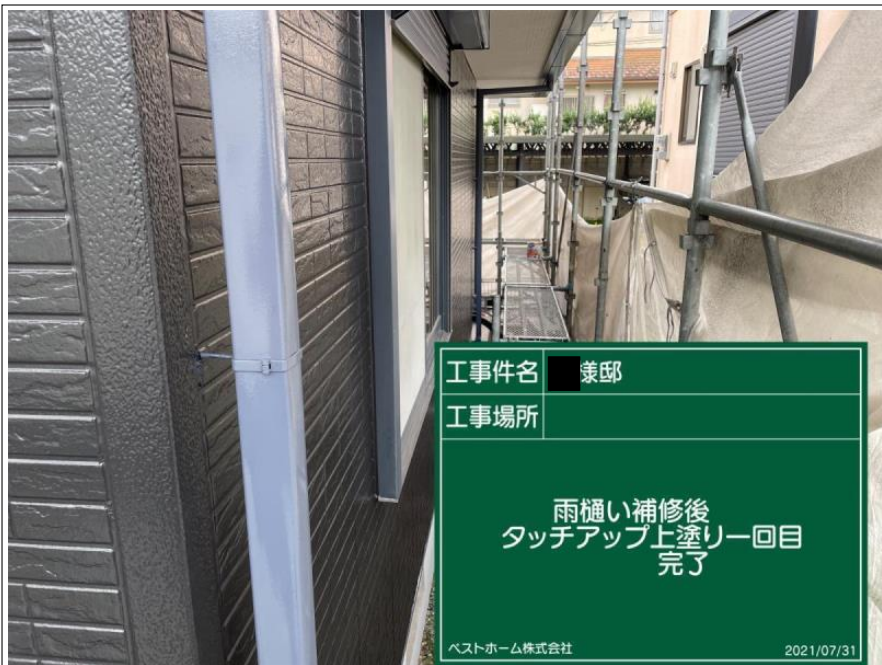
雨樋

雨樋い補修後  
タッチアップ上塗り一回目  
状況

雨樋交換工事後

タッチアップ上塗り1回目

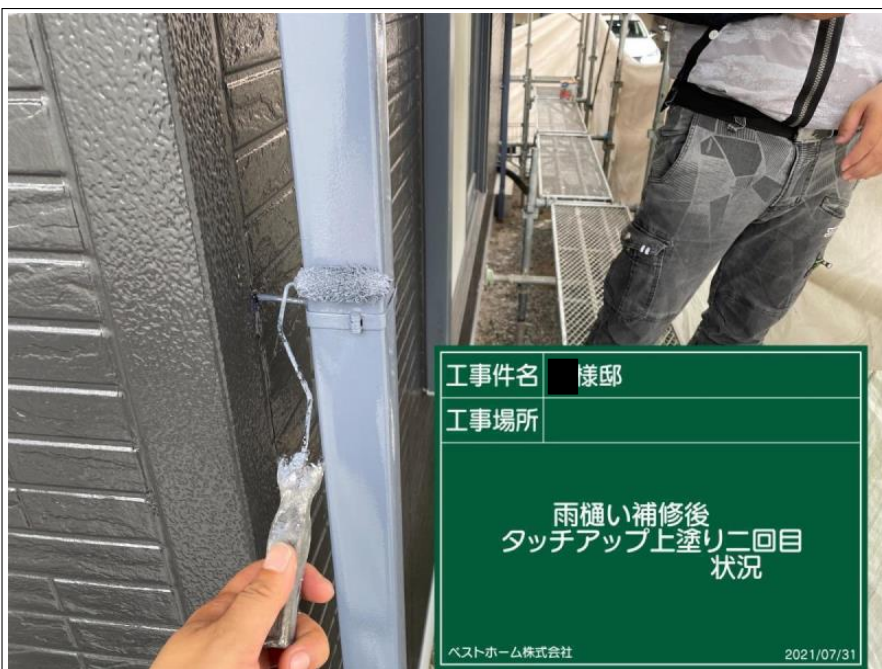
雨樋

雨樋い補修後  
 タッチアップ上塗り一回目  
 完了

雨樋交換工事後

タッチアップ上塗り1回目

完了

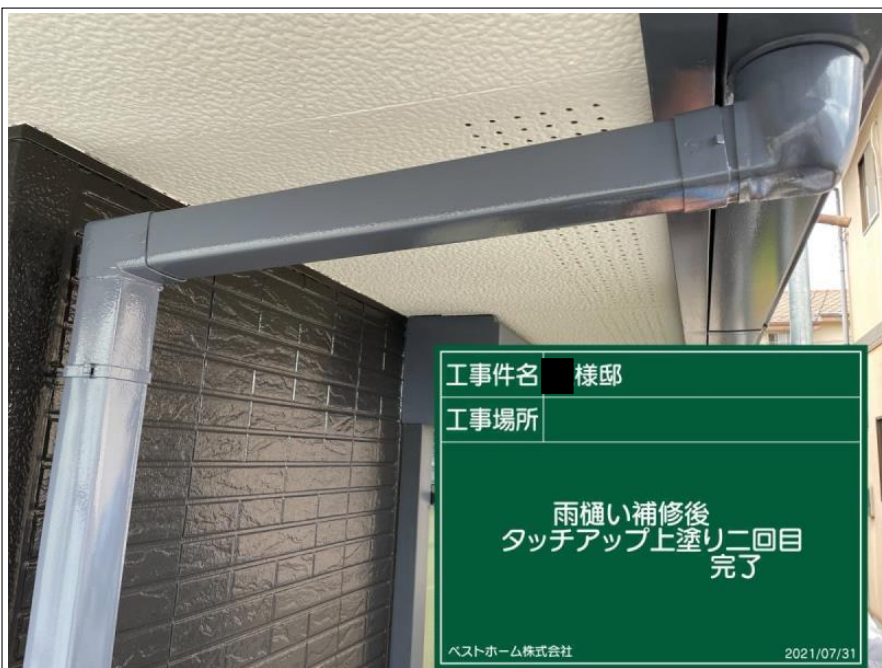
雨樋

雨樋い補修後  
 タッチアップ上塗り二回目  
 状況

雨樋交換後

タッチアップ上塗り2回目

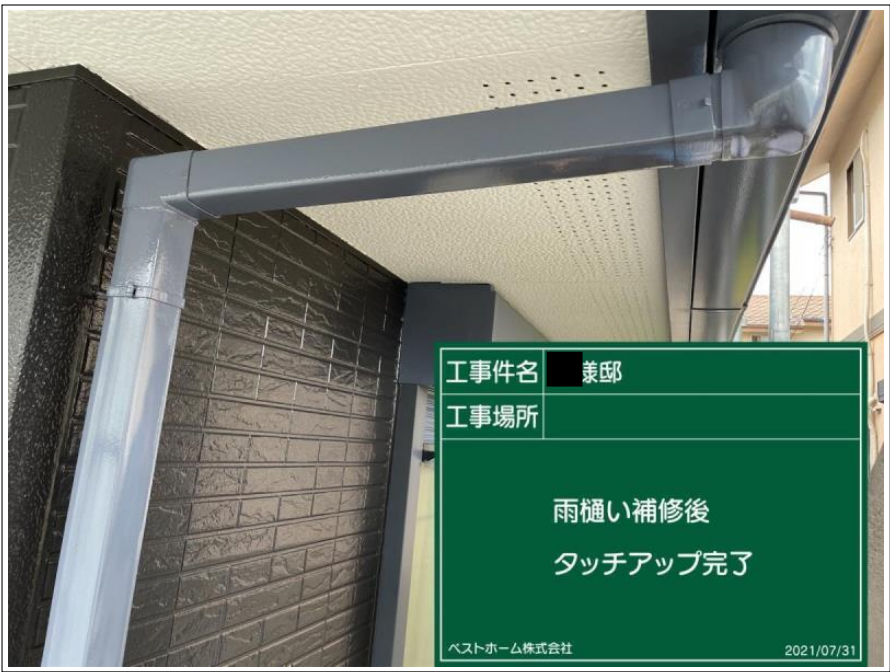
雨樋

雨樋い補修後  
 タッチアップ上塗り二回目  
 完了

雨樋交換後

タッチアップ上塗り2回目

完了

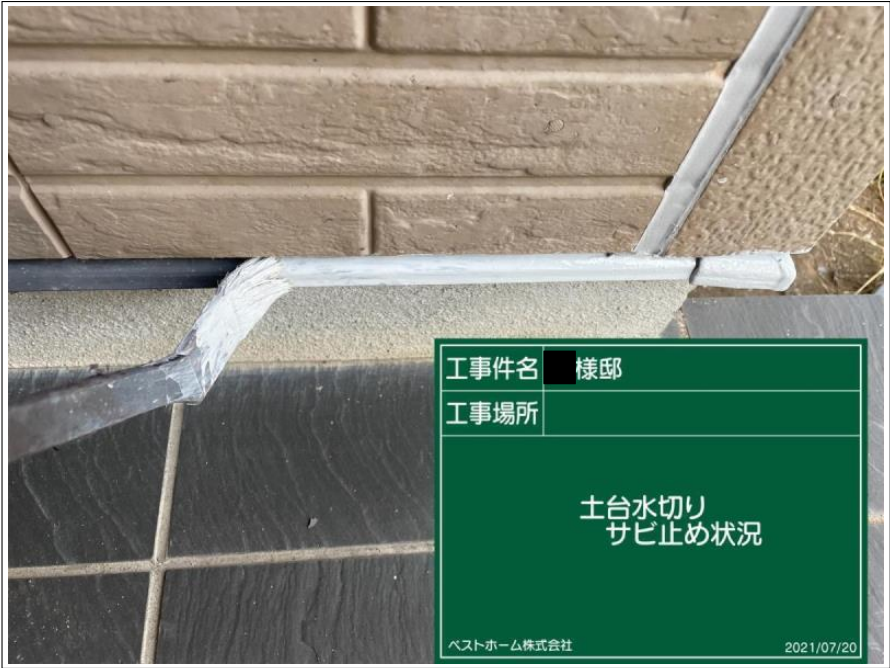
工事件名	様邸
工事場所	
土台水切り サビ止め状況	
ベストホーム株式会社	
2021/07/20

水切り

下地処理

錆止め塗布

施工中

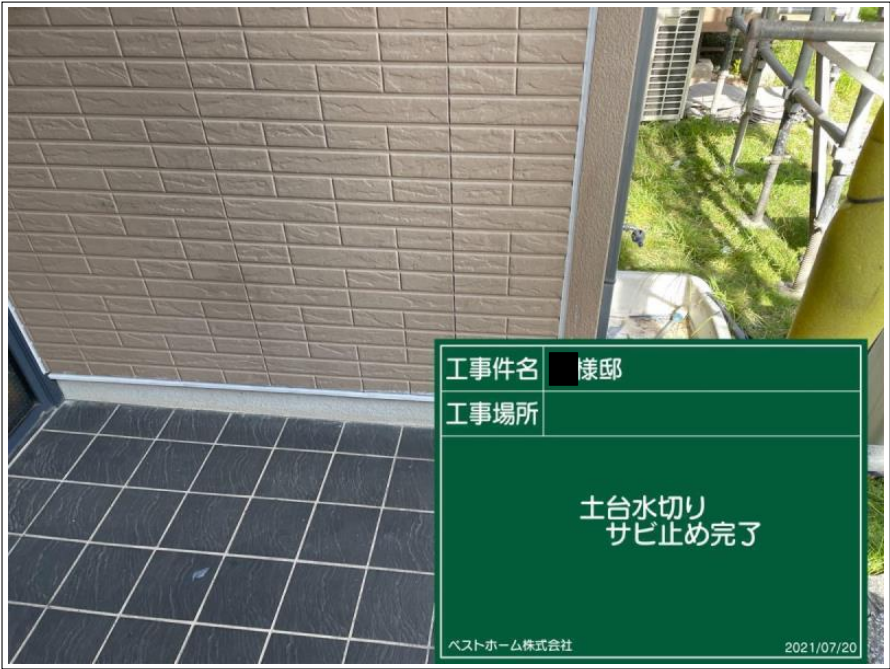
工事件名	様邸
工事場所	
土台水切り サビ止め完了	
ベストホーム株式会社	
2021/07/20

水切り

下地処理

錆止め塗布

完了

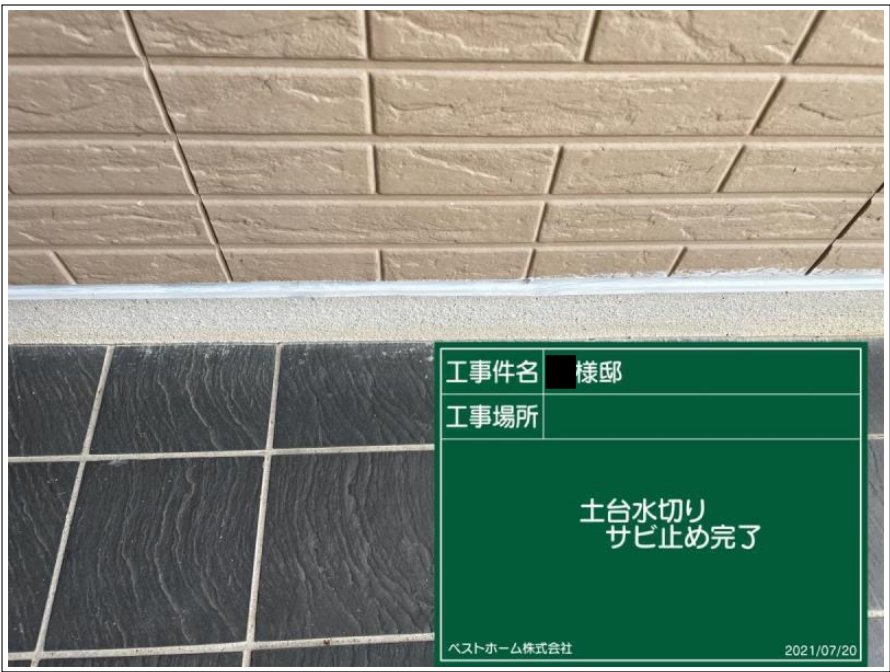
水切り

下地処理

錆止め塗布

完了

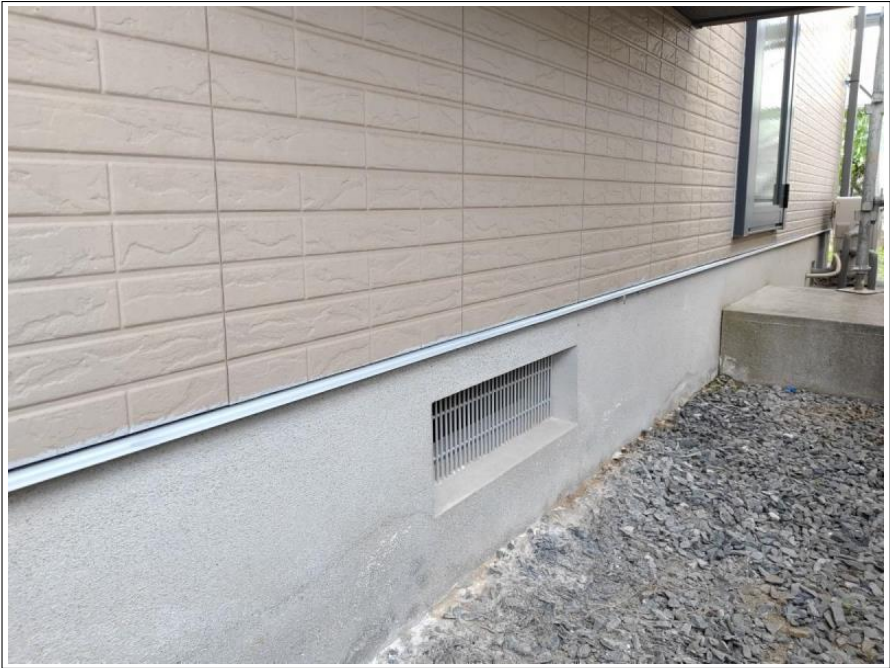
水切り

下地処理

錆止め塗布

完了

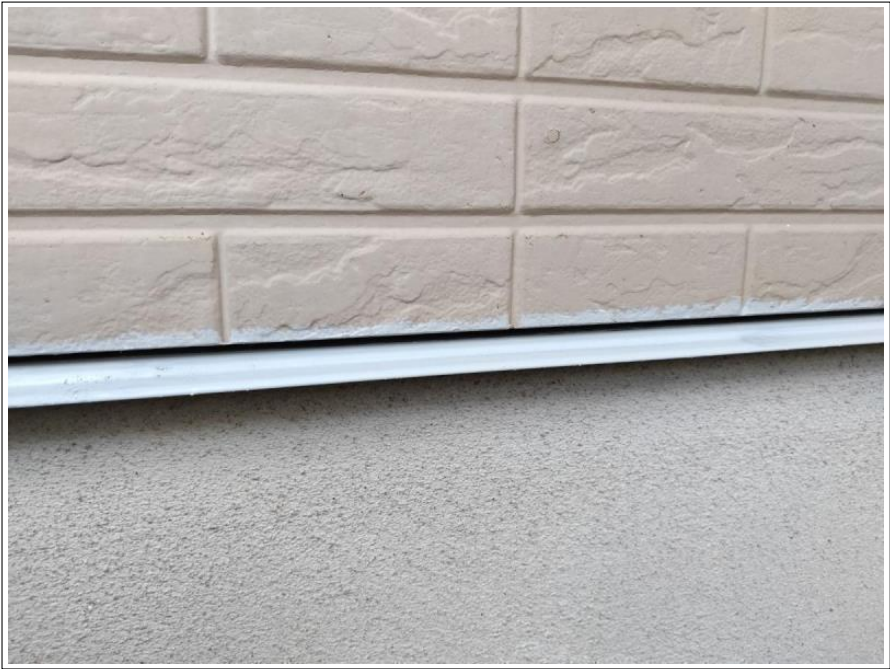
水切り

下地処理

錆止め塗布

完了

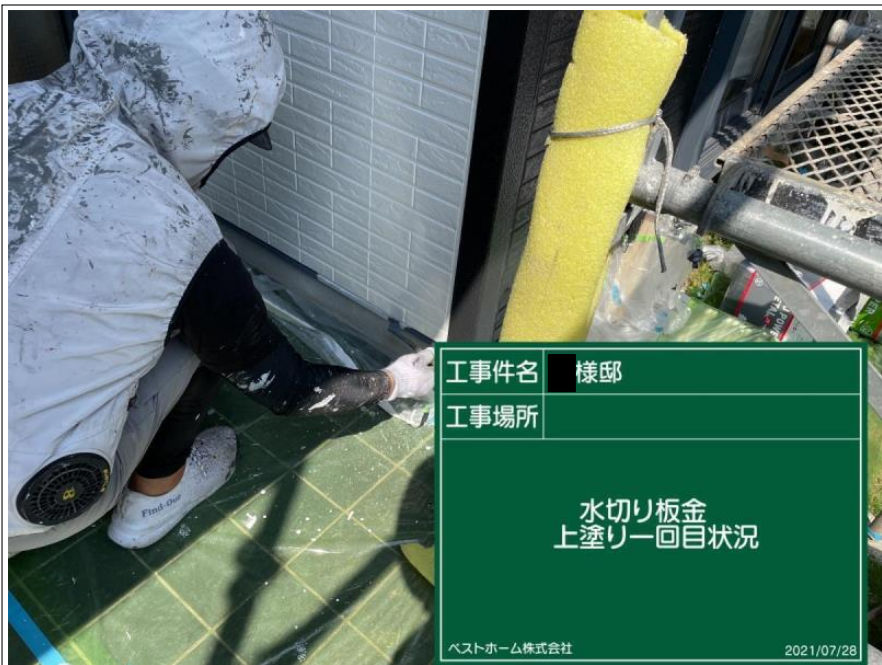
水切り

上塗り 1回目

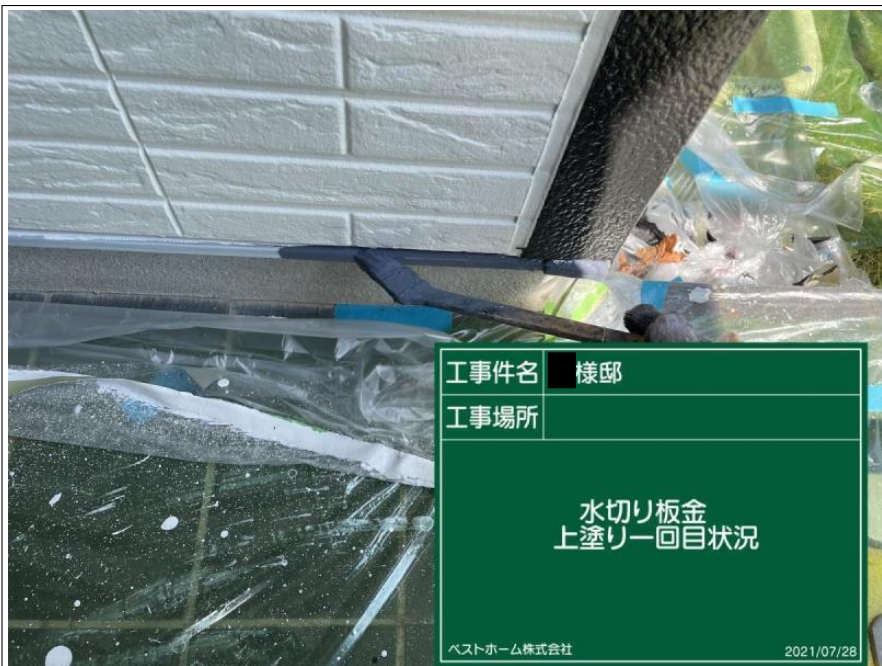
水切り

上塗り 1回目

施工中

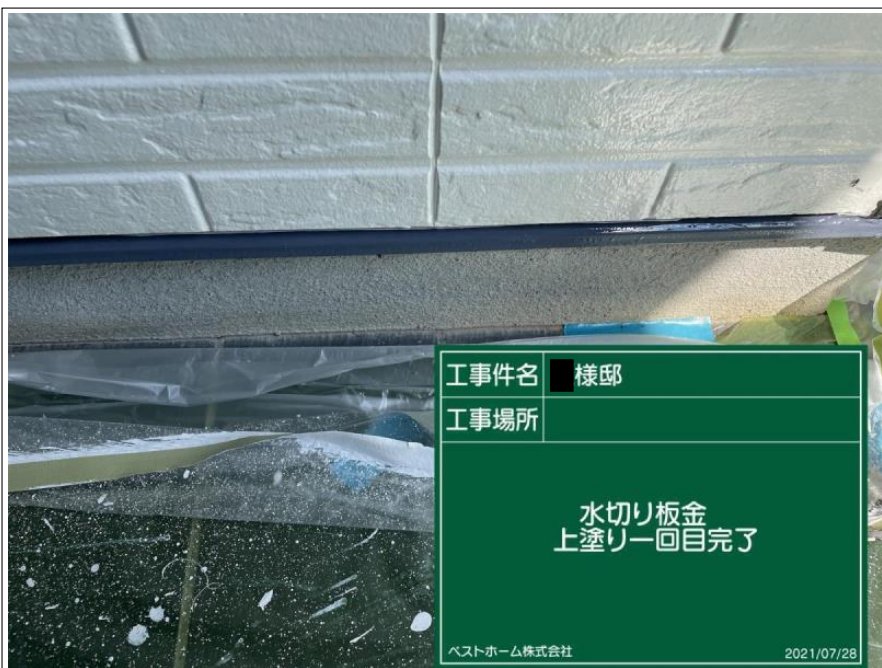
水切り

上塗り 1回目

完了

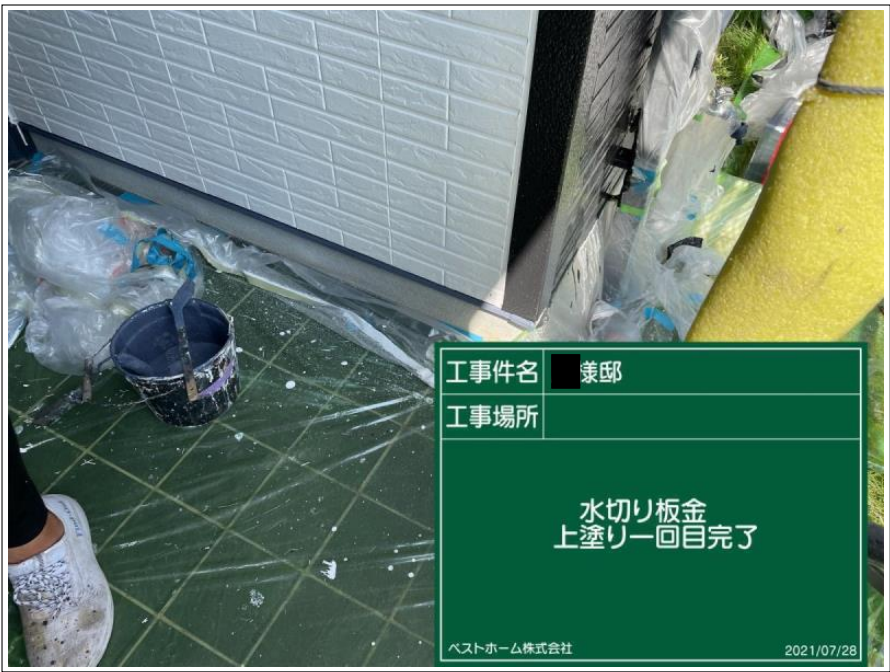
工事件名 様邸  
 工事場所  
 水切り板金  
 上塗り一回目完了  
 ベストホーム株式会社 2021/07/28

水切り

上塗り 1 回目

完了

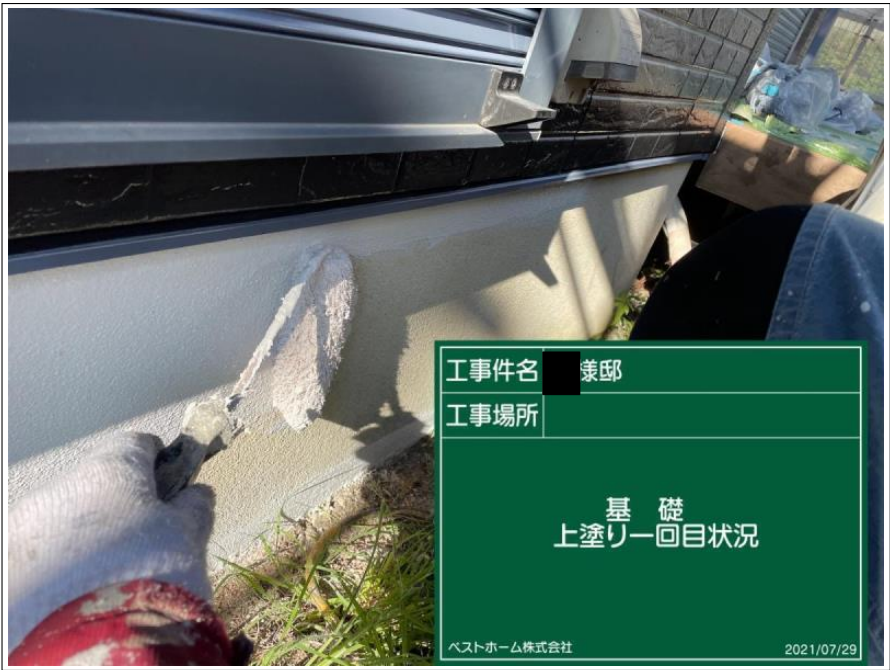
工事件名 様邸  
 工事場所  
 基礎  
 上塗り一回目状況  
 ベストホーム株式会社 2021/07/29

基礎

上塗り 1 回目

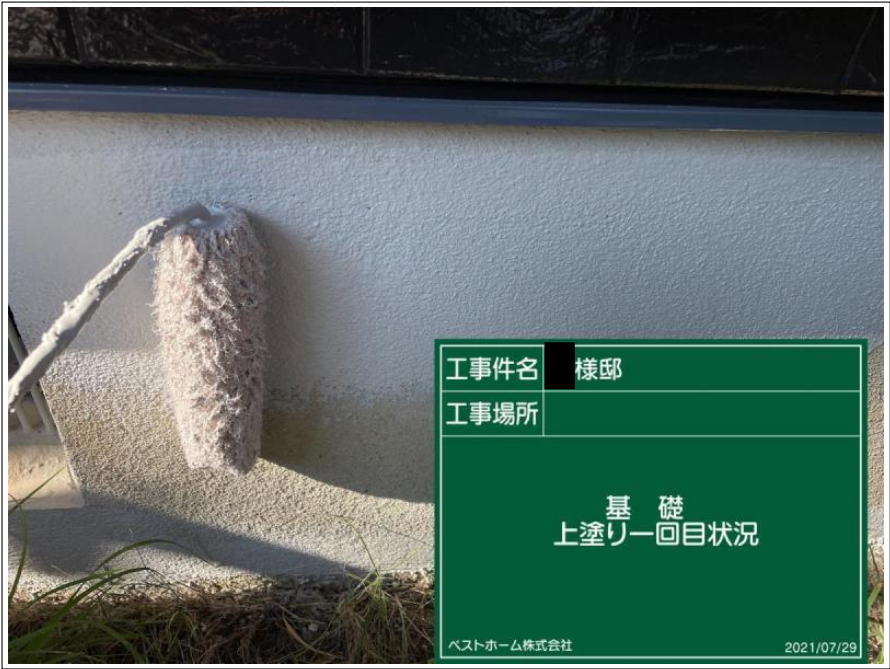
工事件名 様邸  
 工事場所  
 基礎  
 上塗り一回目状況  
 ベストホーム株式会社 2021/07/29

基礎

上塗り 1 回目

施工中

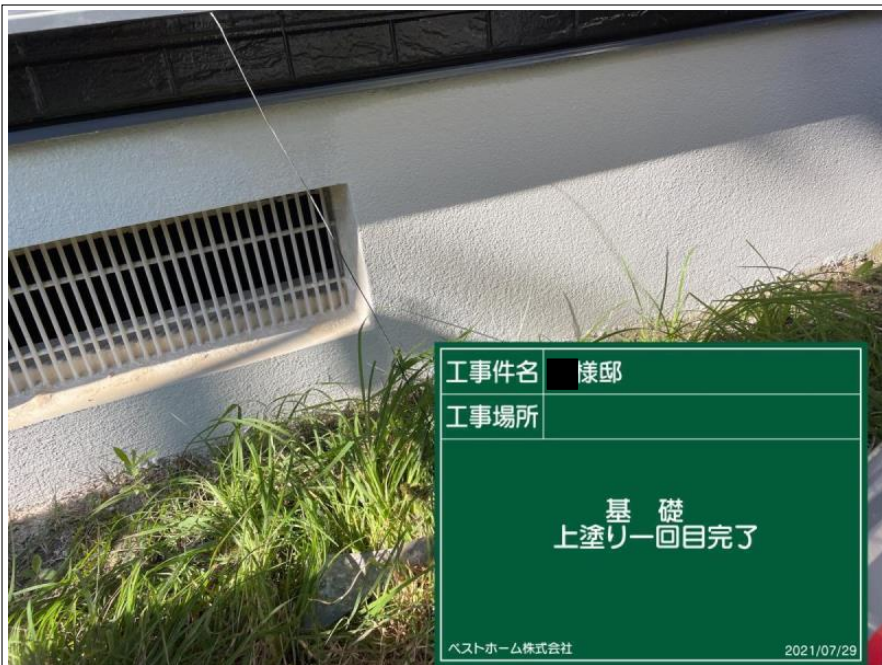
基礎

上塗り 1 回目

完了

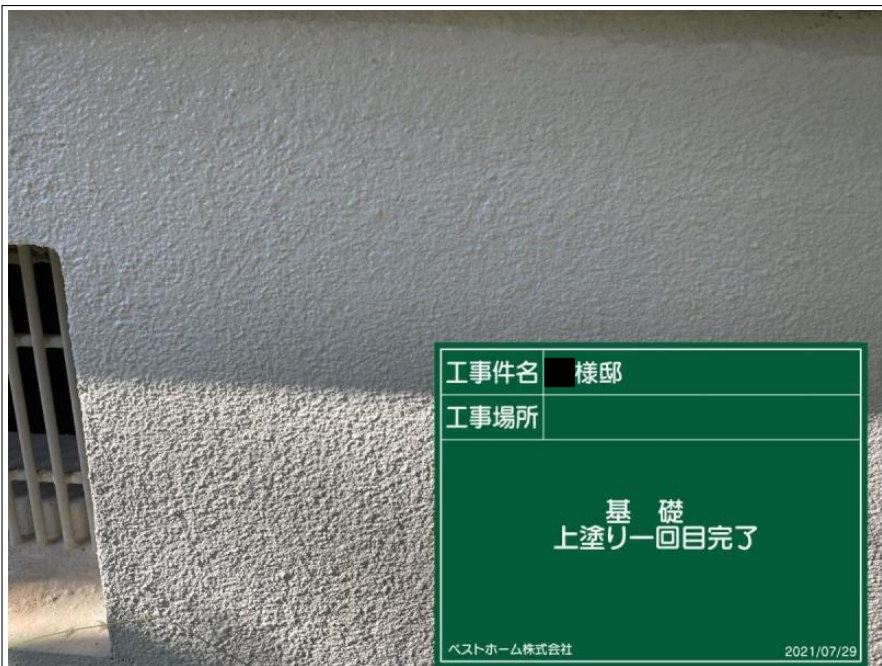
基礎

上塗り 1 回目

完了

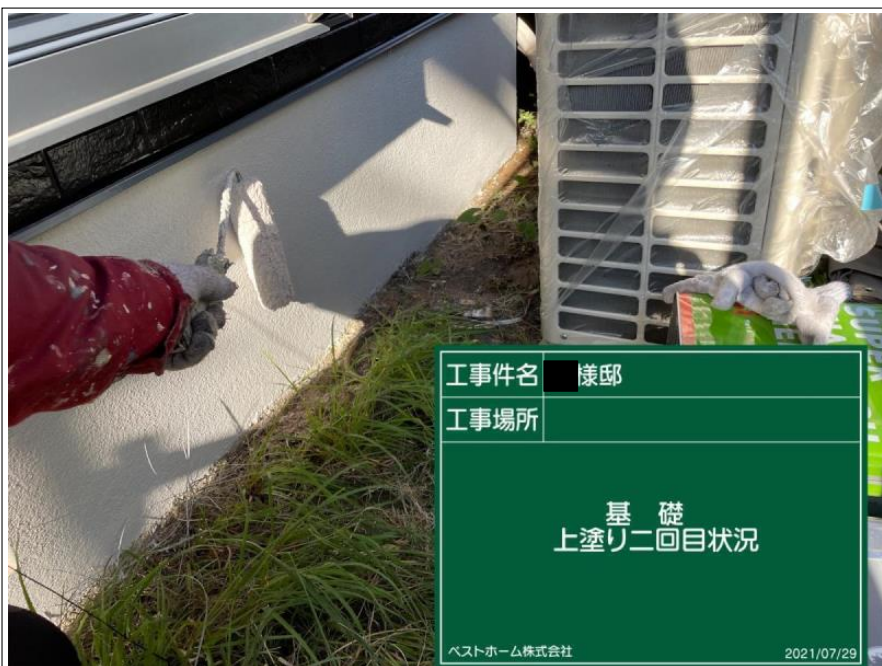
基礎

上塗り 2 回目

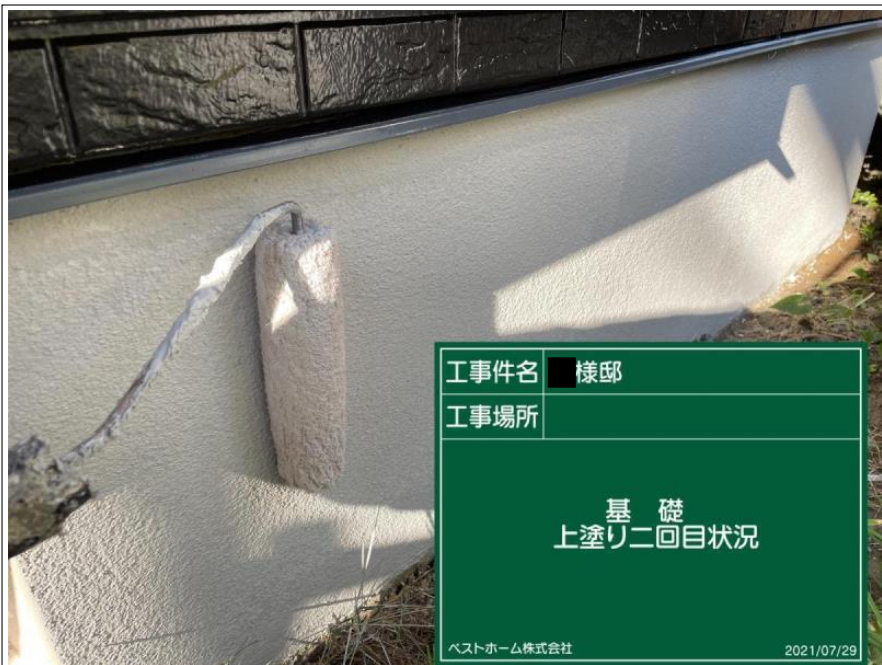
基礎

上塗り 2回目

施工中

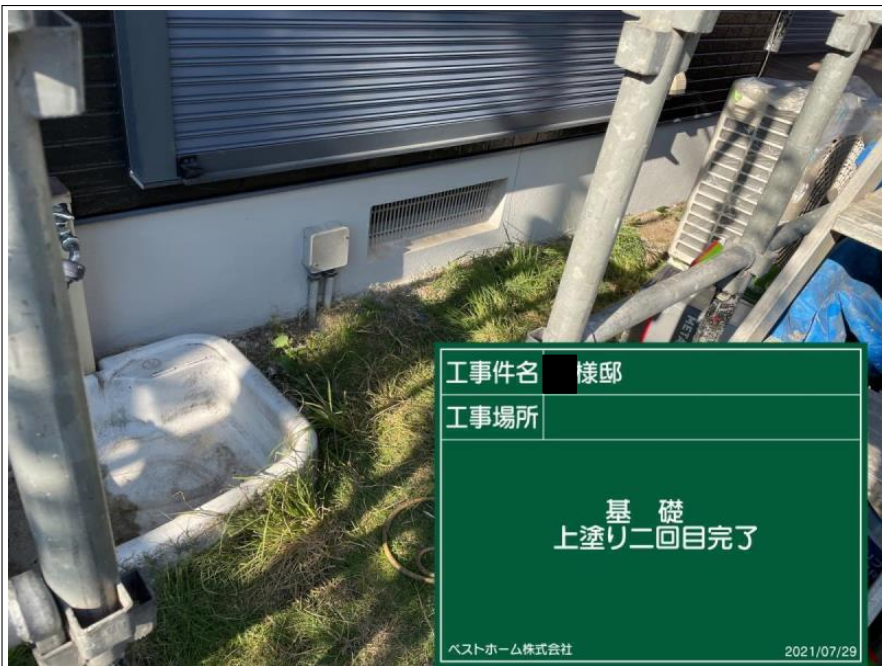
基礎

上塗り 2回目

完了

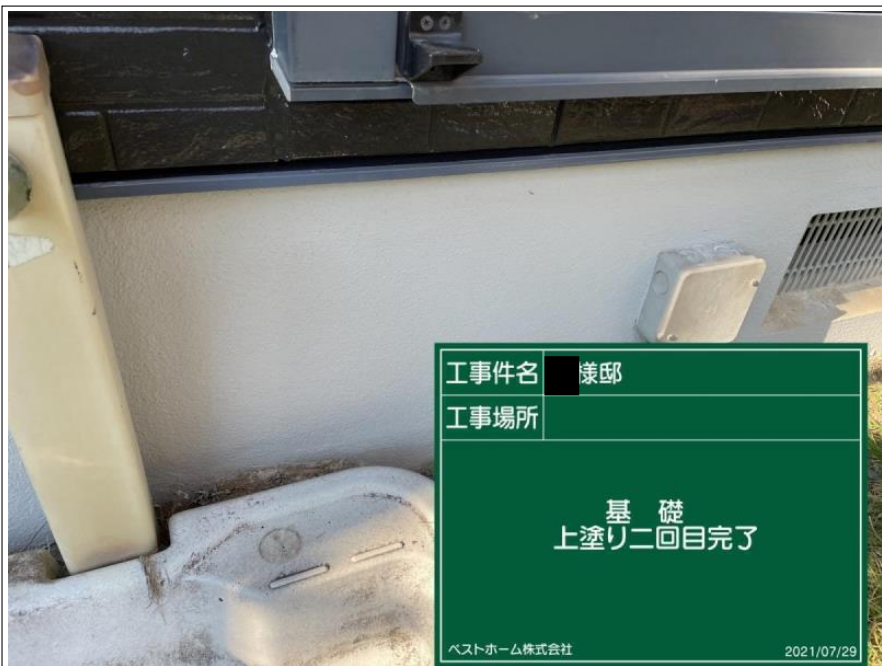
基礎

上塗り 2回目

完了

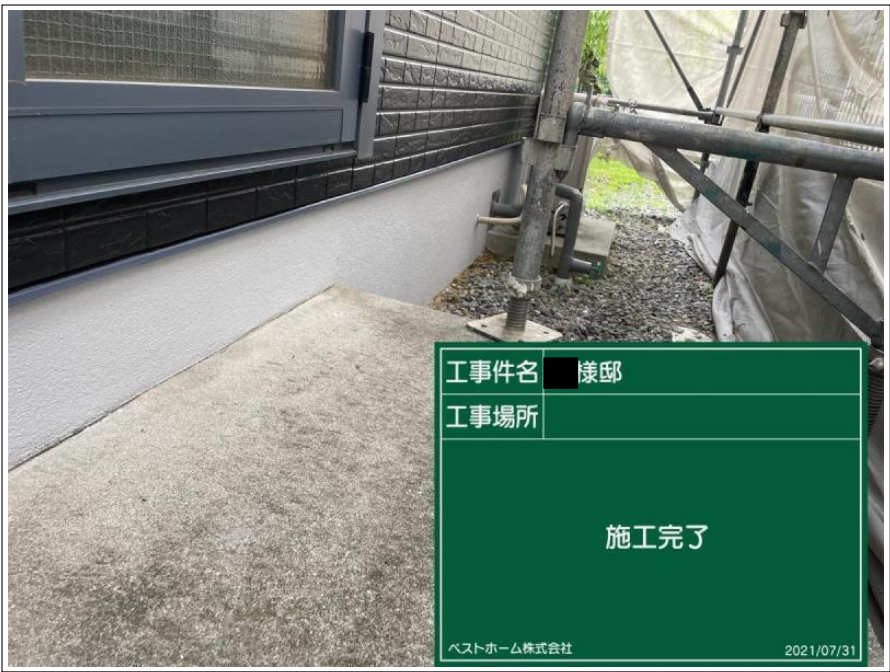
基礎

施工完了

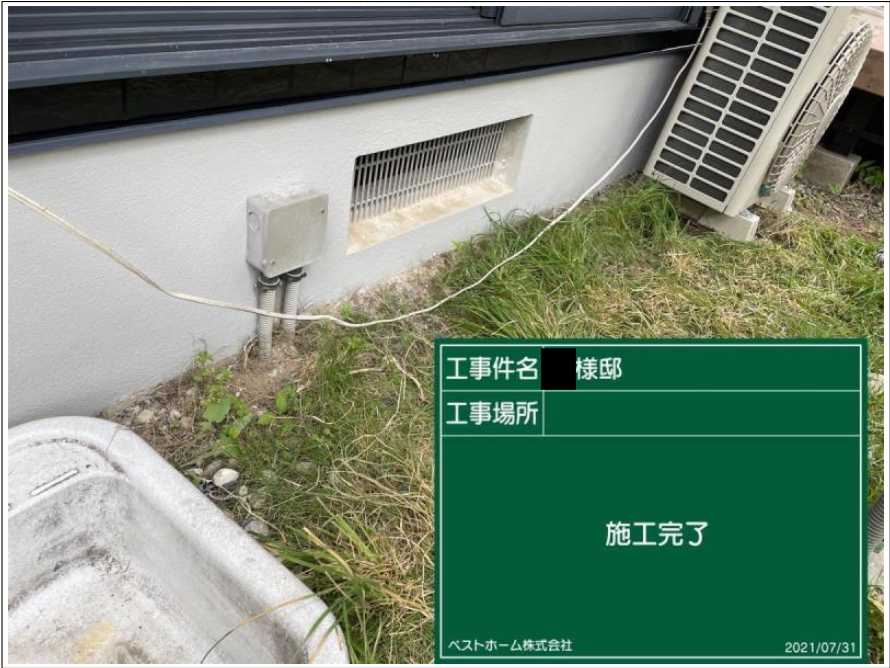
基礎

施工完了

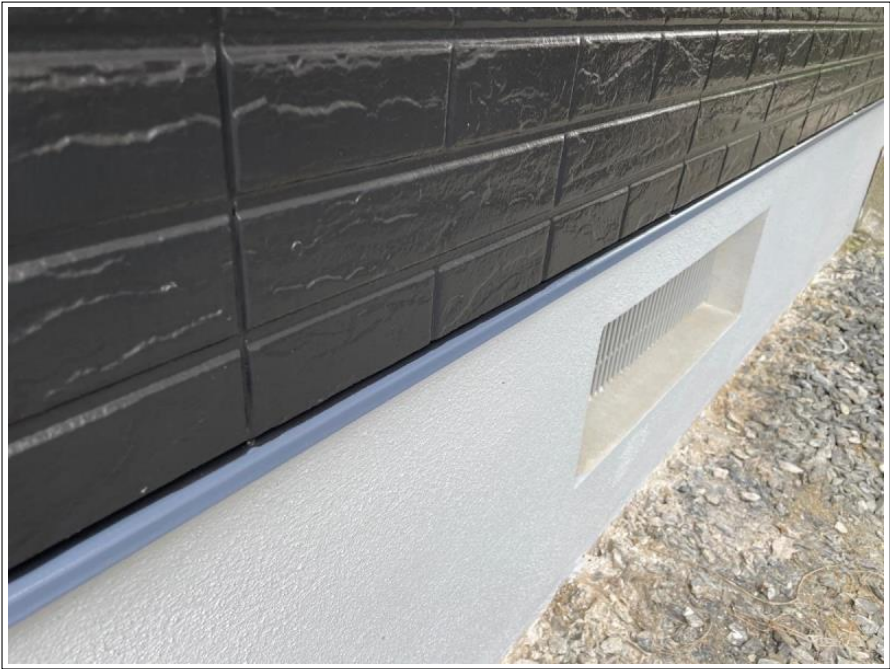
基礎

施工完了

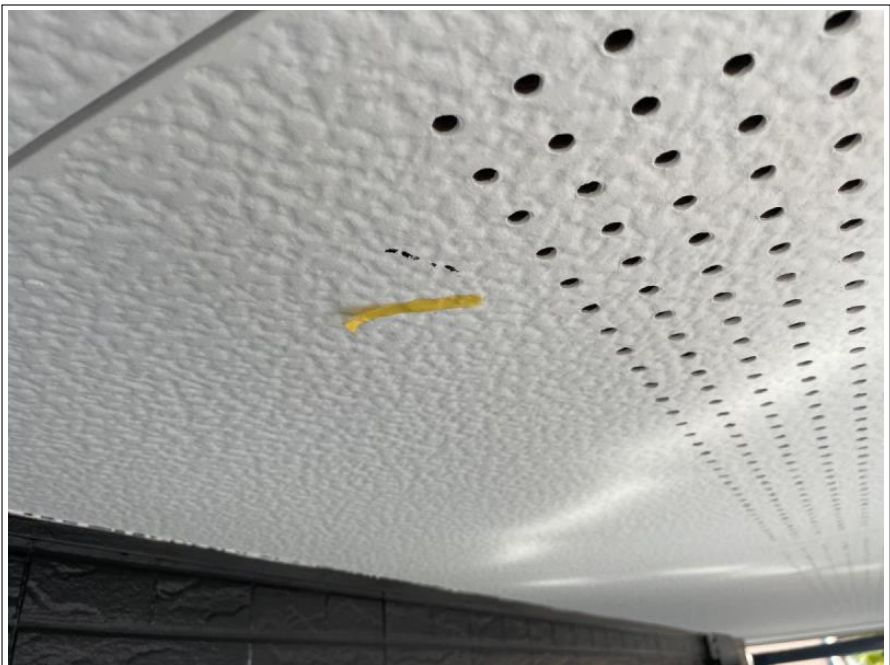
完了検査

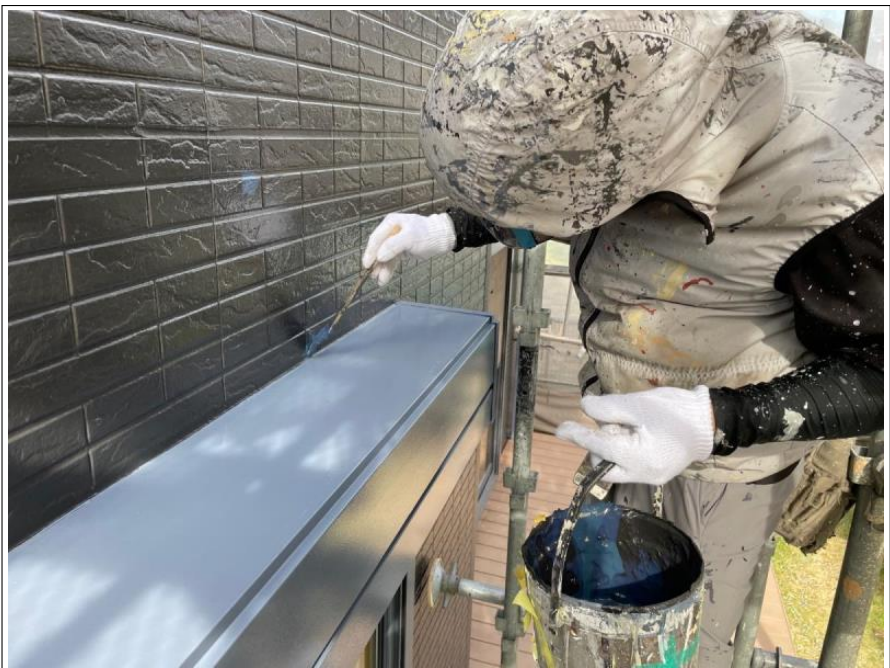
完了検査

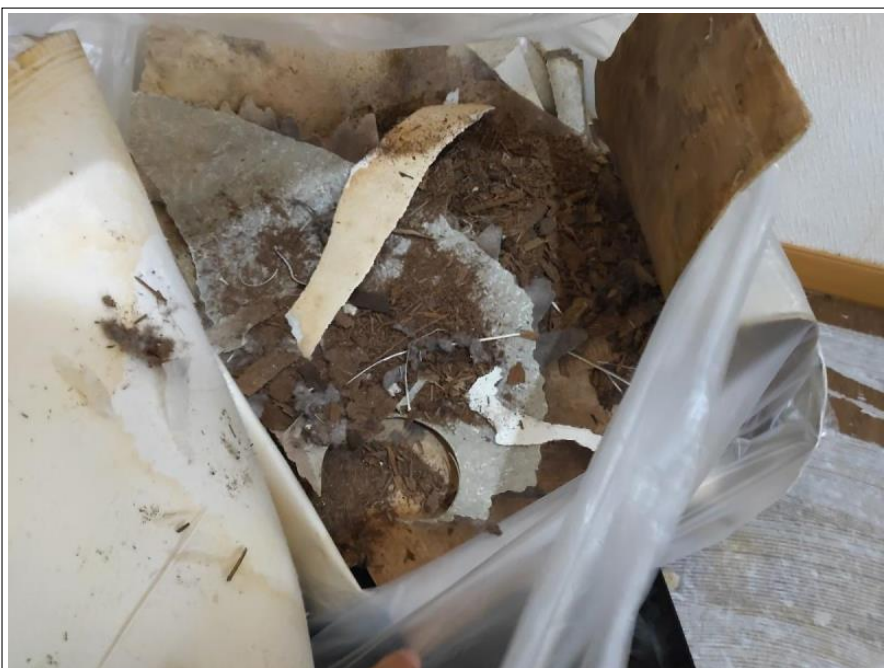
洗面所 CF貼り替え工事

既存クッションフロア材撤去

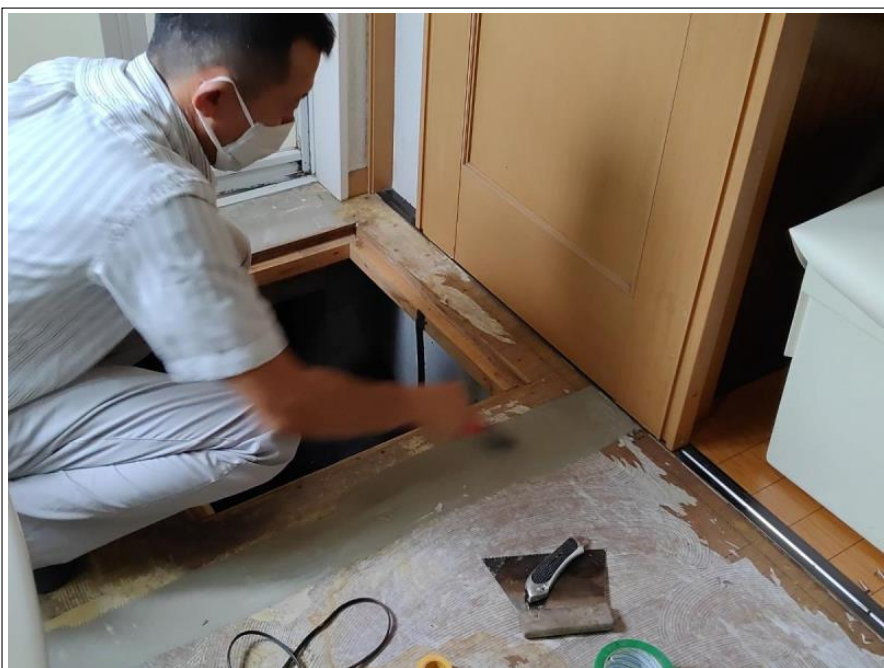
洗面所 CF 貼り替え工事

下地補修

施工中

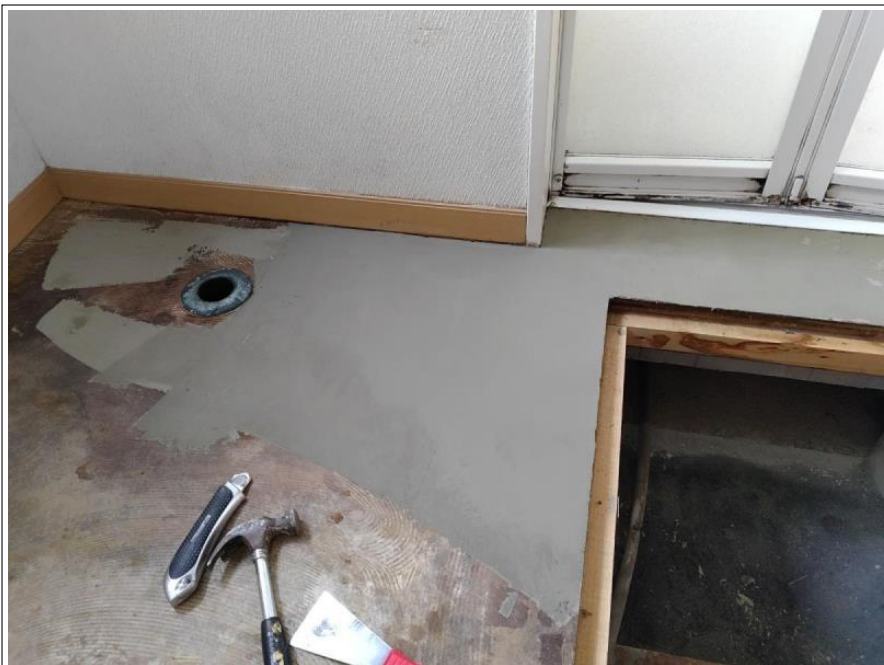
洗面所 CF貼り替え工事

下地補修

施工中
