# 工事写真報告書

工事名 様邸

工事箇所 屋根・外壁・付帯 塗装 及び その他改修工事

工事施工者 ベストホーム株式会社

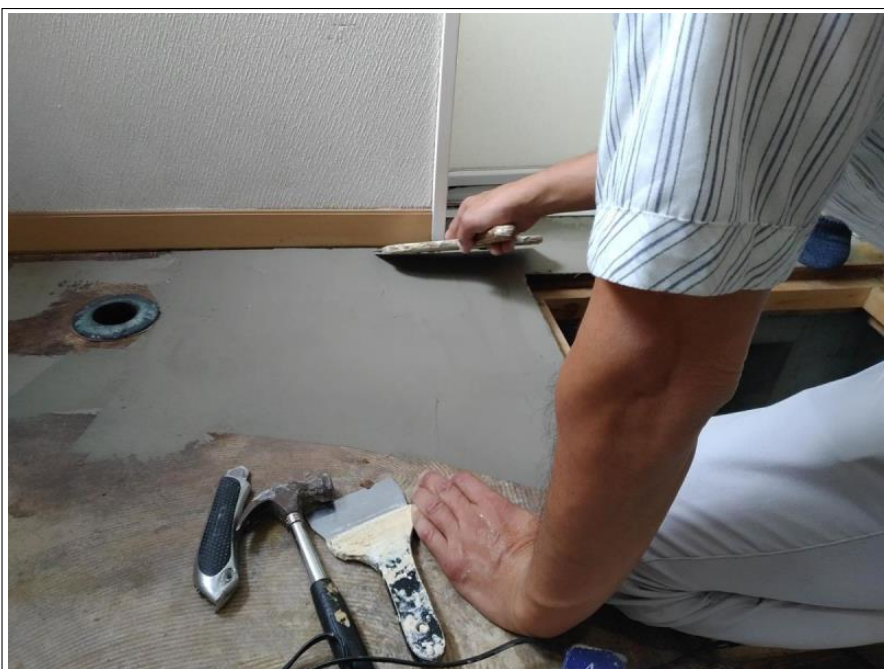
洗面所 CF貼り替え工事

下地補修

施工中

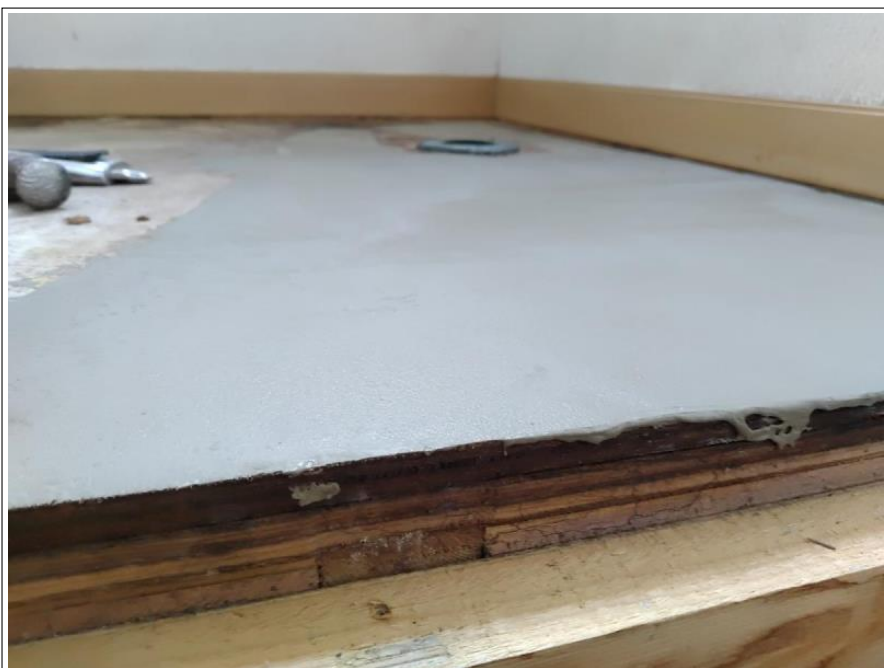
洗面所 CF貼り替え工事

下地補修

完了

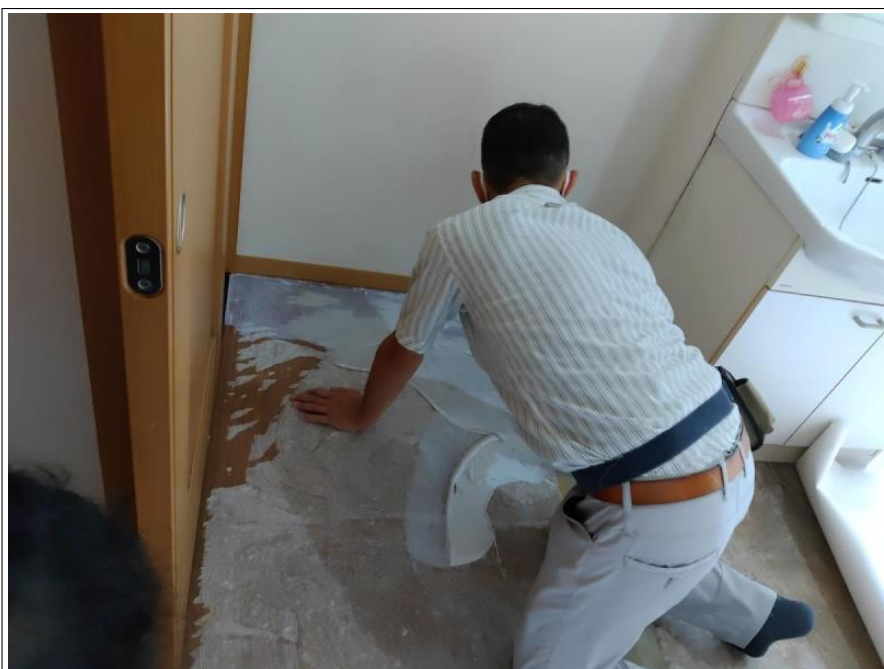
洗面所 CF貼り替え工事

新規クッションフロア貼り

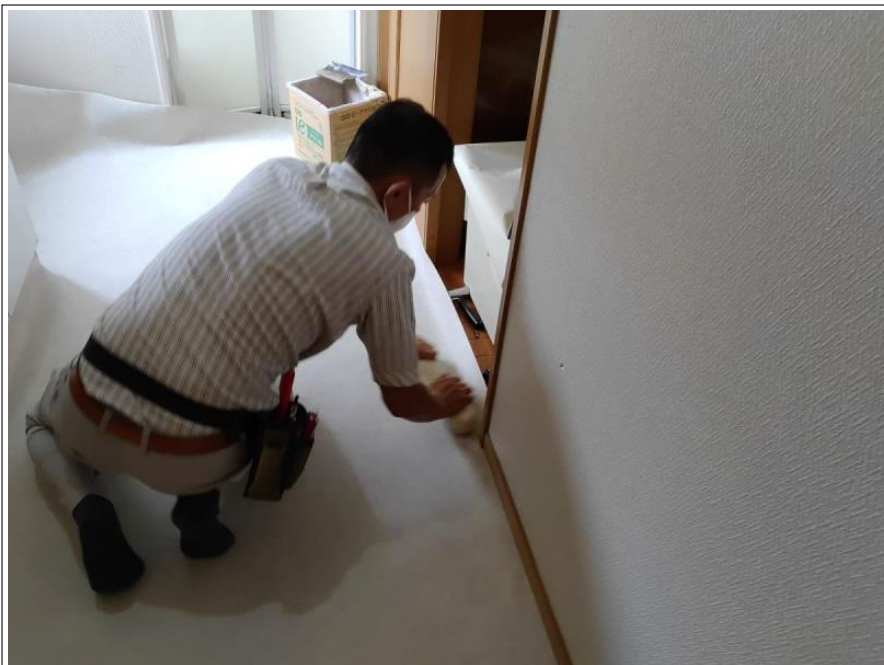
洗面所 CF貼り替え工事

新規クッションフロア貼り

施工中

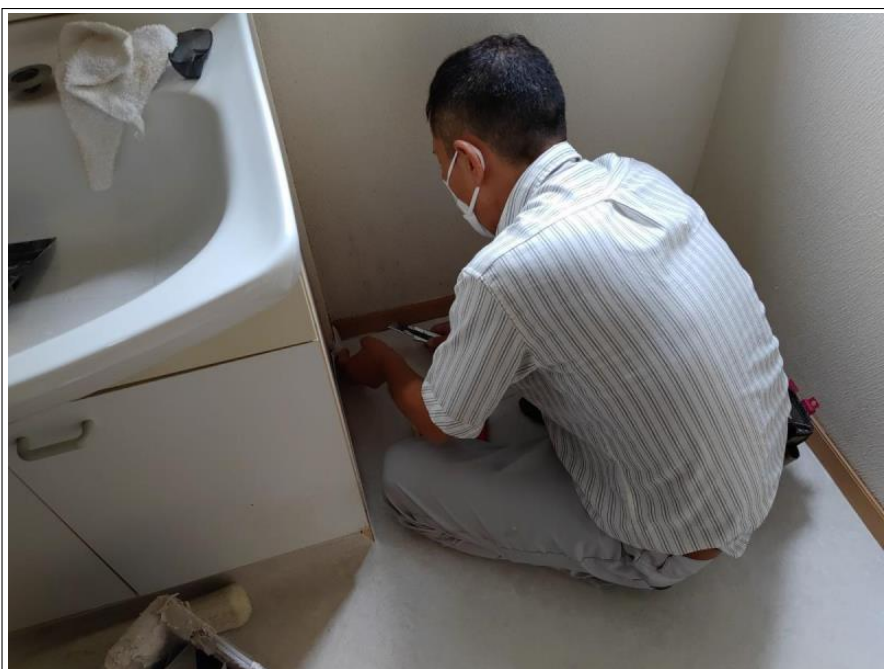
洗面所 CF貼り替え工事

新規クッションフロア貼り

施工中
