工事写真報告書

工事名 様邸

工事箇所 住宅塗装 及び 増築部雨漏れ補修工事

工事施工者 ベストホーム株式会社

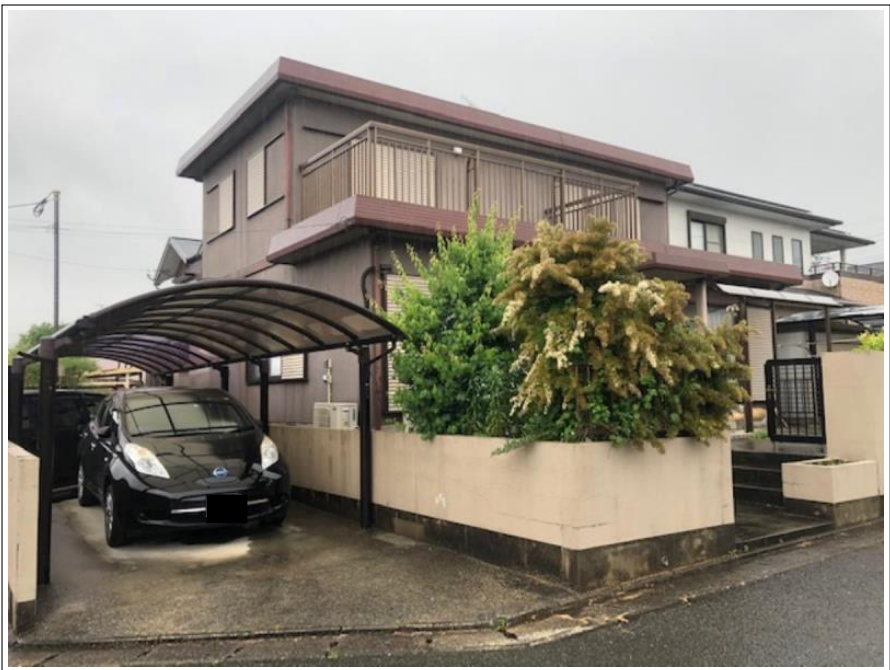
施工前

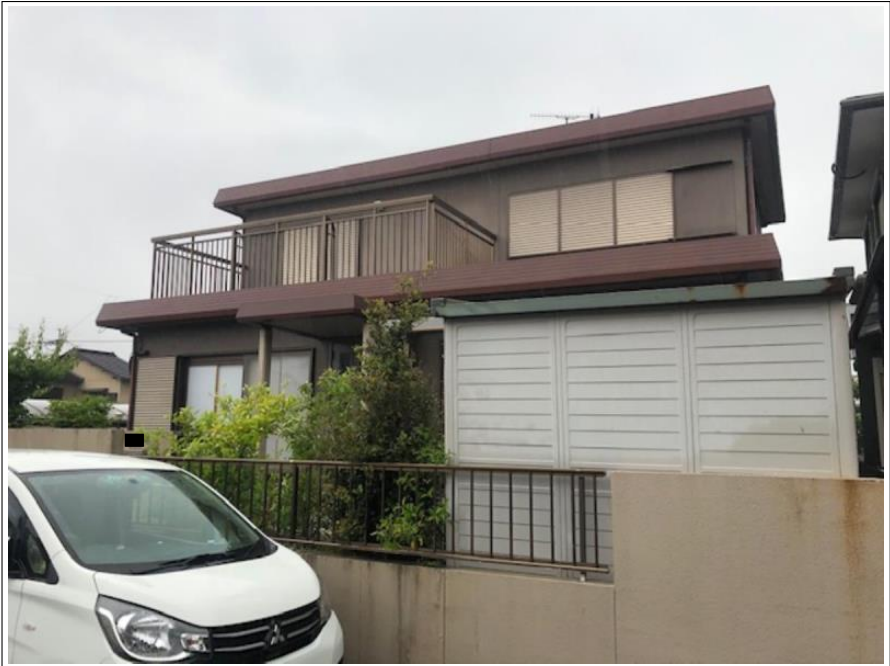
施工前

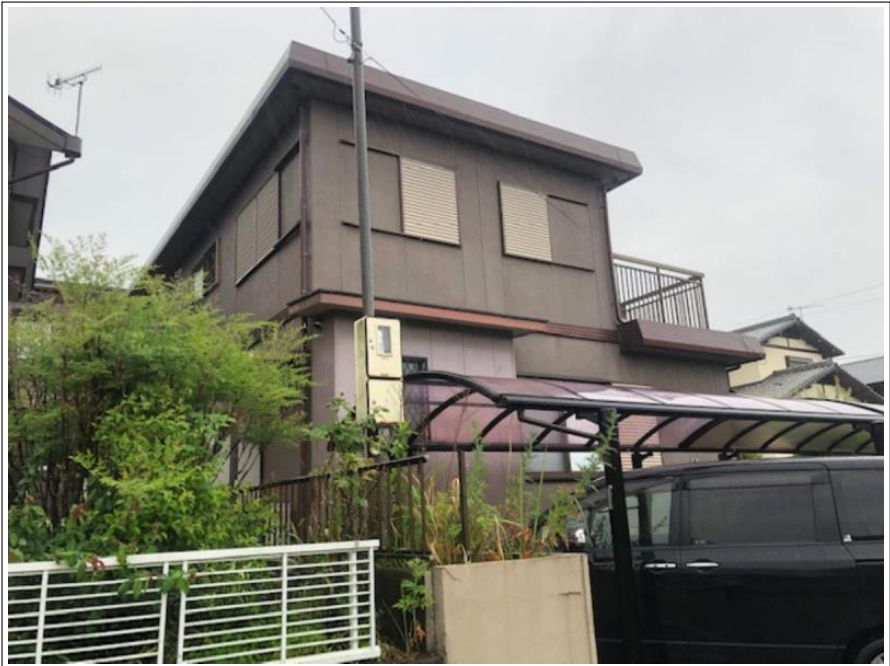
施工前

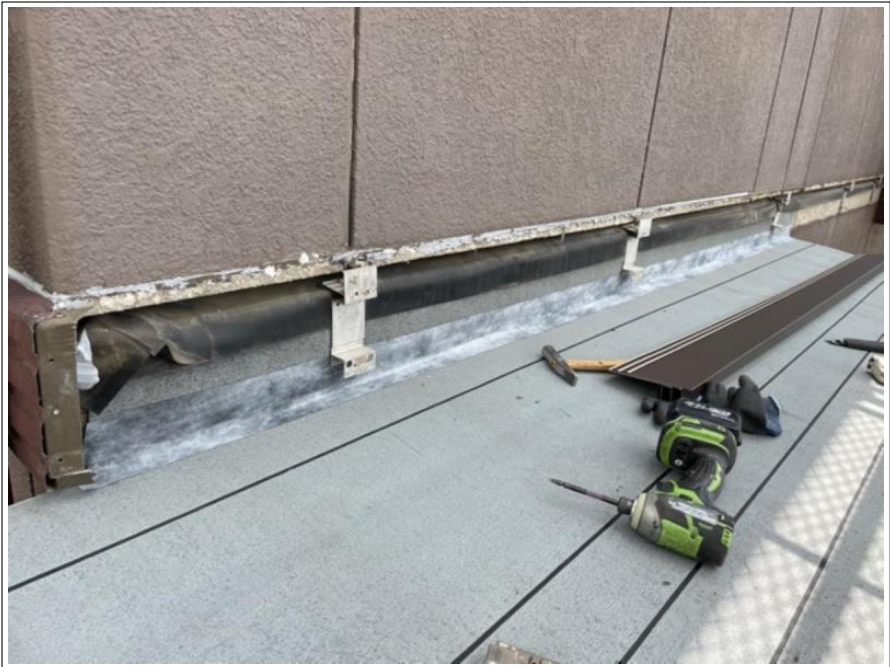
増築部 雨漏れ改修工事

幕板固定金具取付け

完了

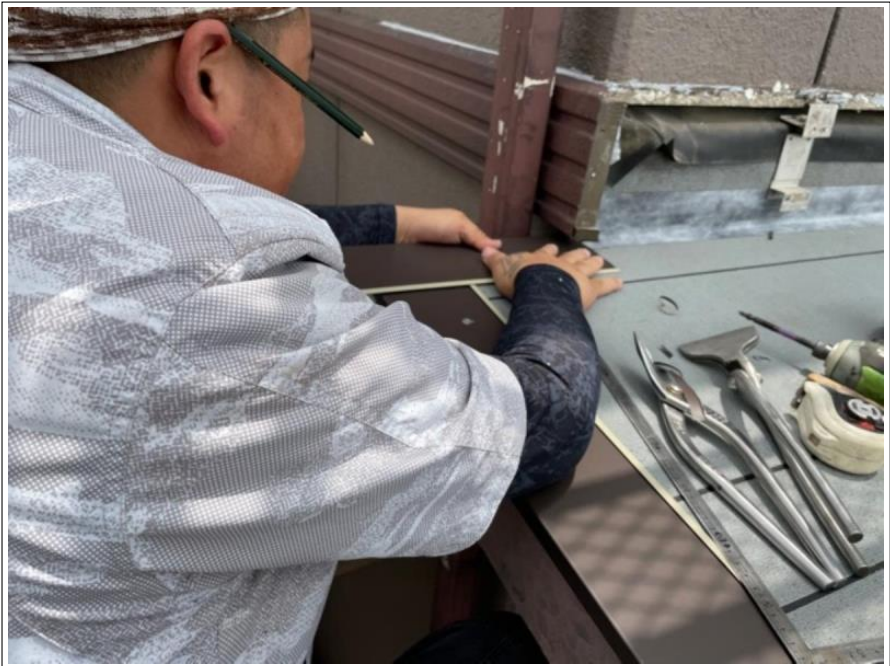
増築部 雨漏れ改修工事

新規ガルバリウム鋼板貼り

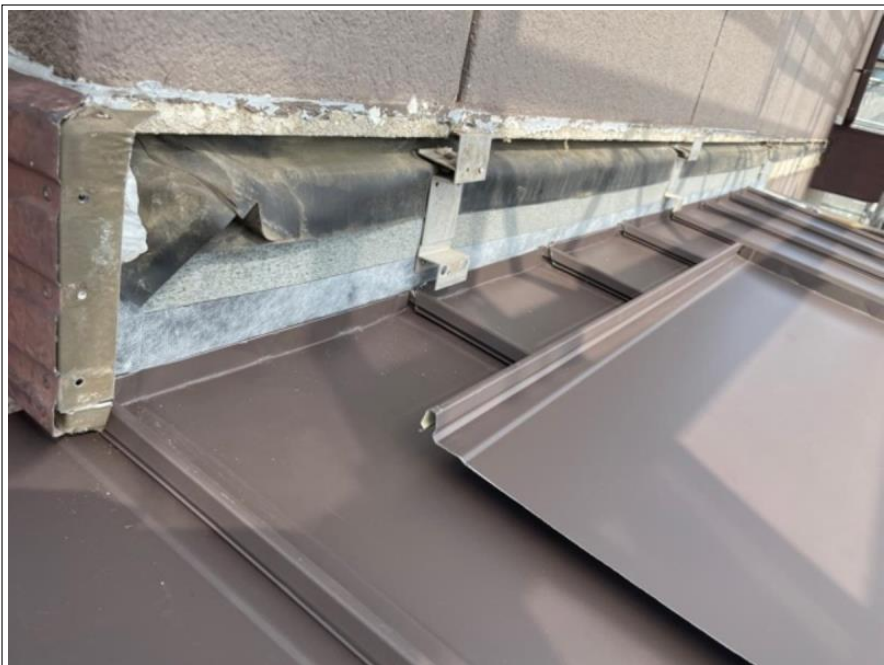
増築部 雨漏れ改修工事

新規ガルバリウム鋼板貼り

施工中

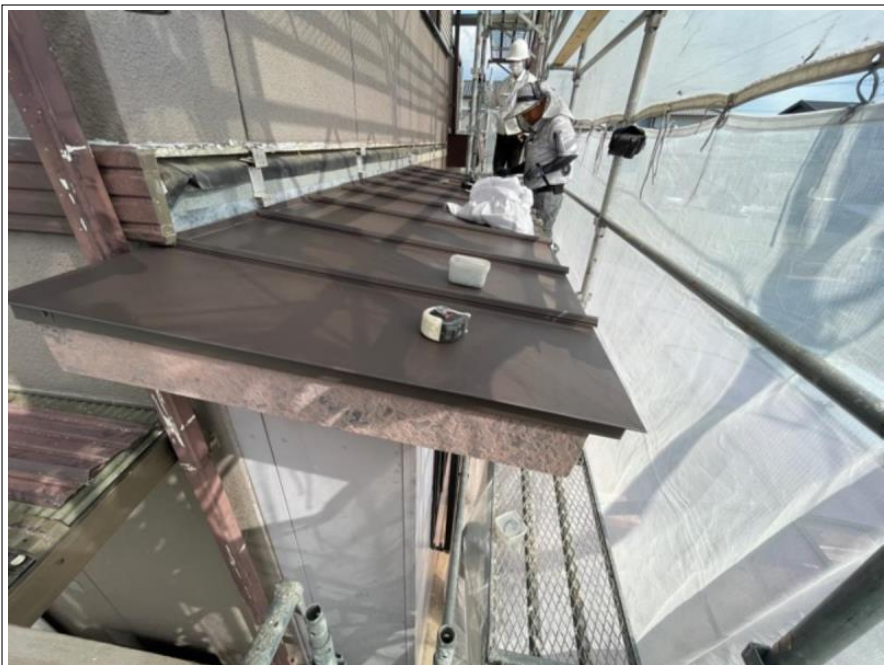
増築部 雨漏れ改修工事

新規ガルバリウム鋼板貼り

施工中

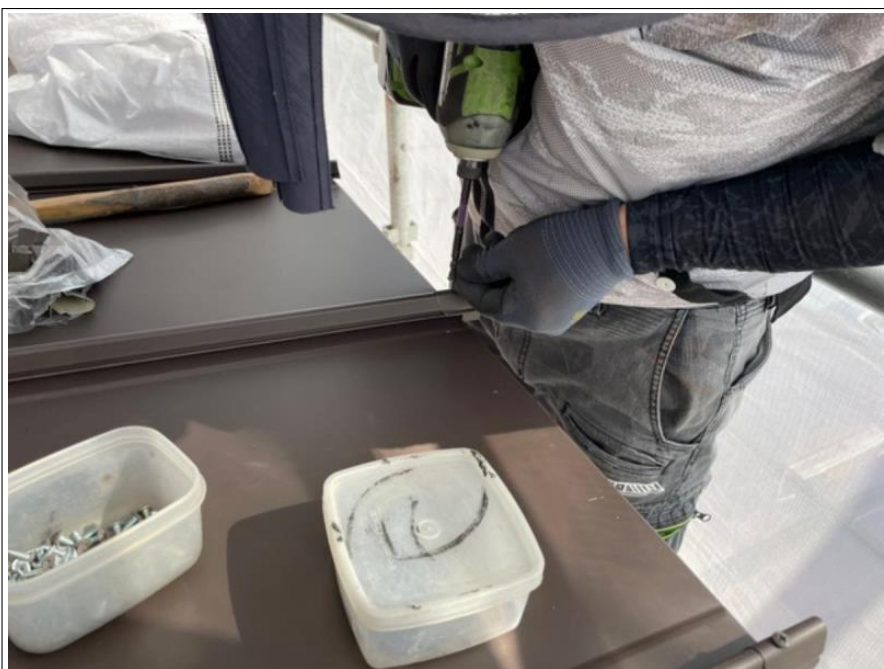
増築部 雨漏れ改修工事

新規ガルバリウム鋼板貼り

施工中

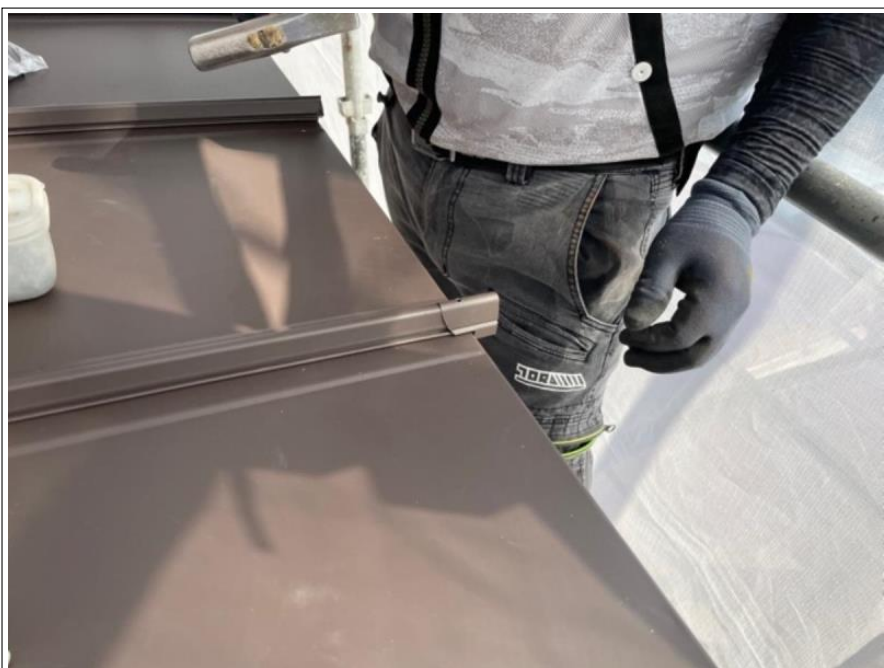
増築部 雨漏れ改修工事

新規ガルバリウム鋼板貼り

施工中

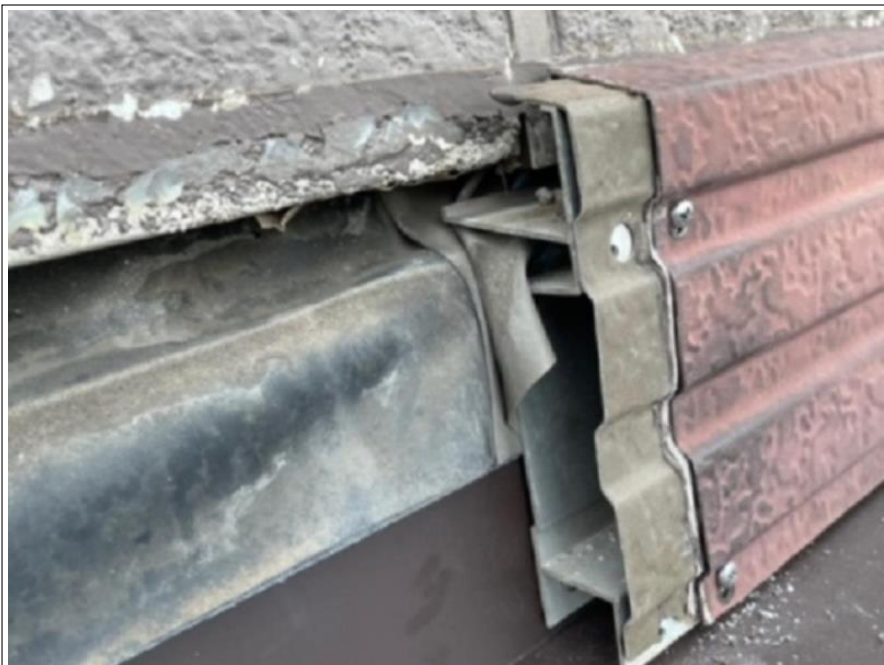
増築部 雨漏れ改修工事

幕板再設置

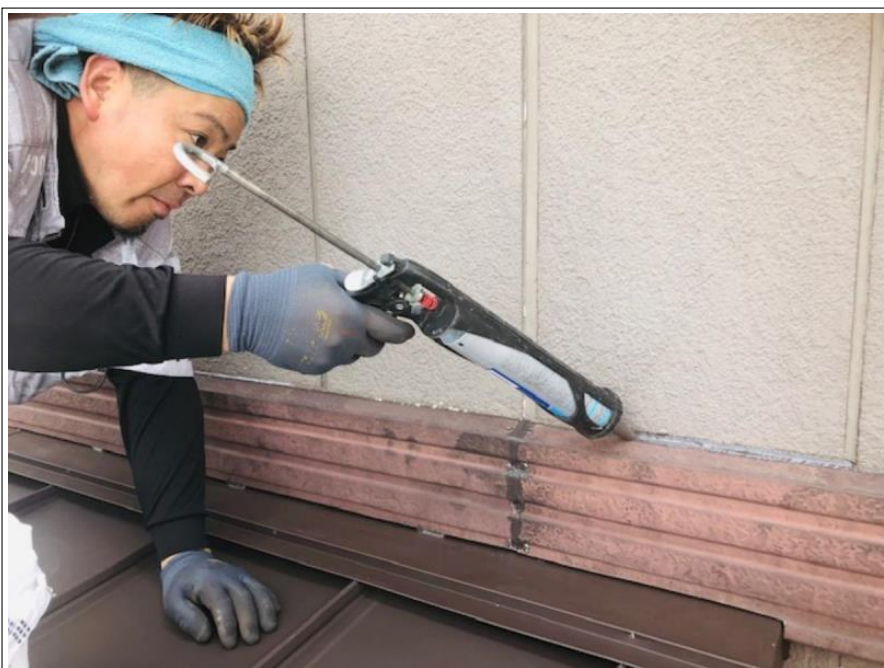
増築部 雨漏れ改修工事

幕板上シーリング打ち

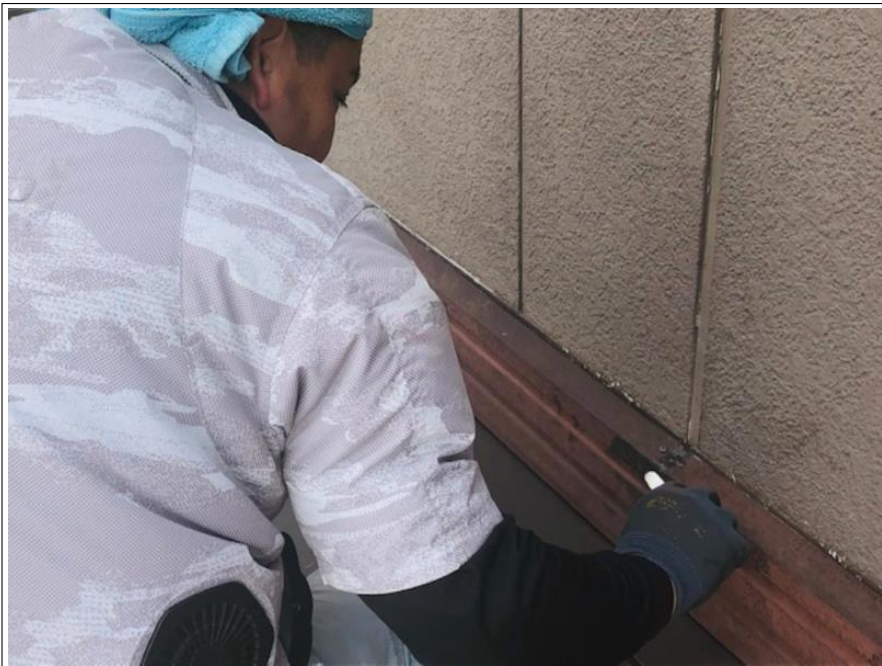
増築部 雨漏れ改修工事

幕板上シーリング打ち

施工中

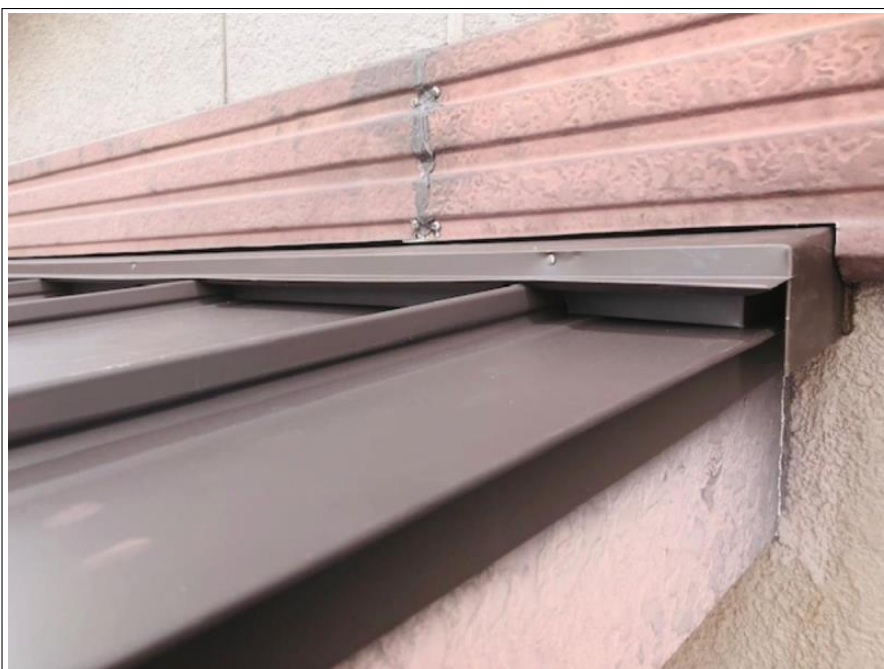
増築部 雨漏れ改修工事

施工完了

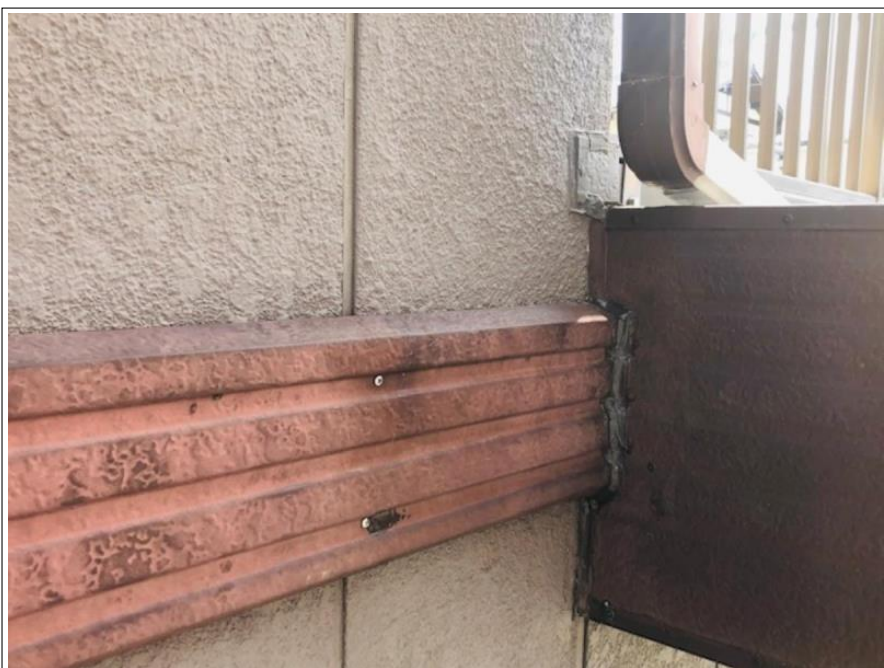
増築部 雨漏れ改修工事

施工完了

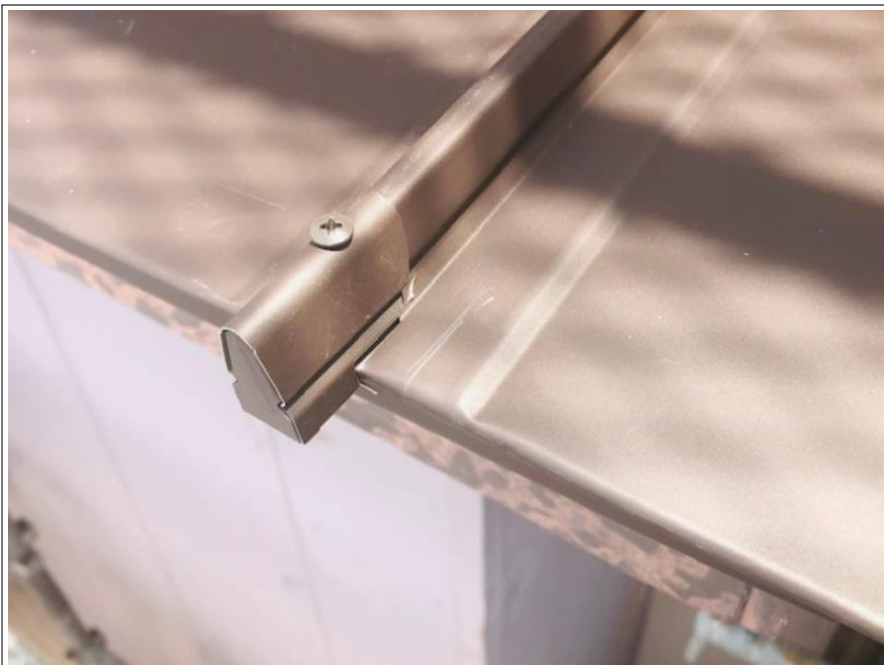
増築部 雨漏れ改修工事

施工完了

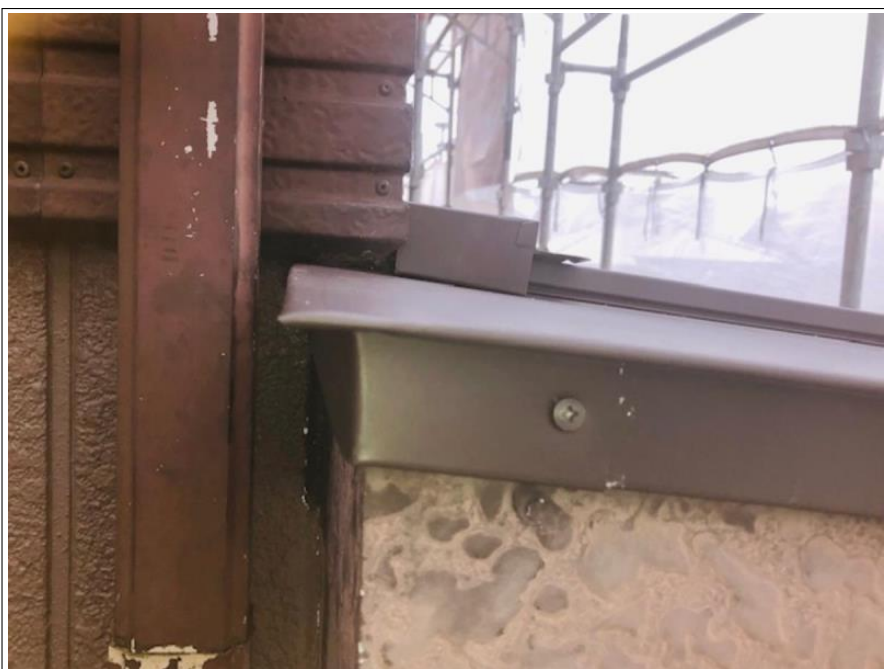
増築部 雨漏れ改修工事

施工完了

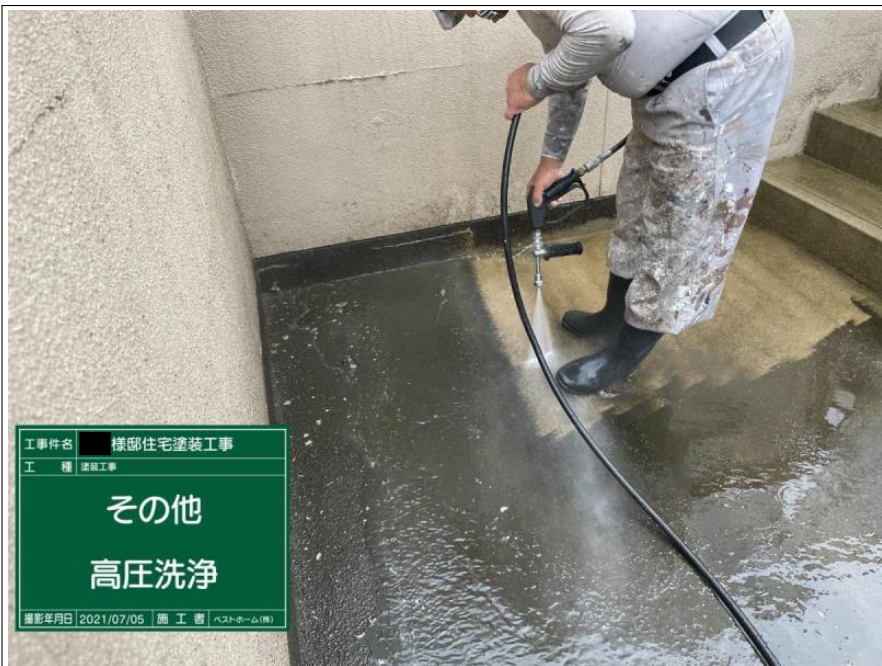
高圧洗浄

コンクリート土間

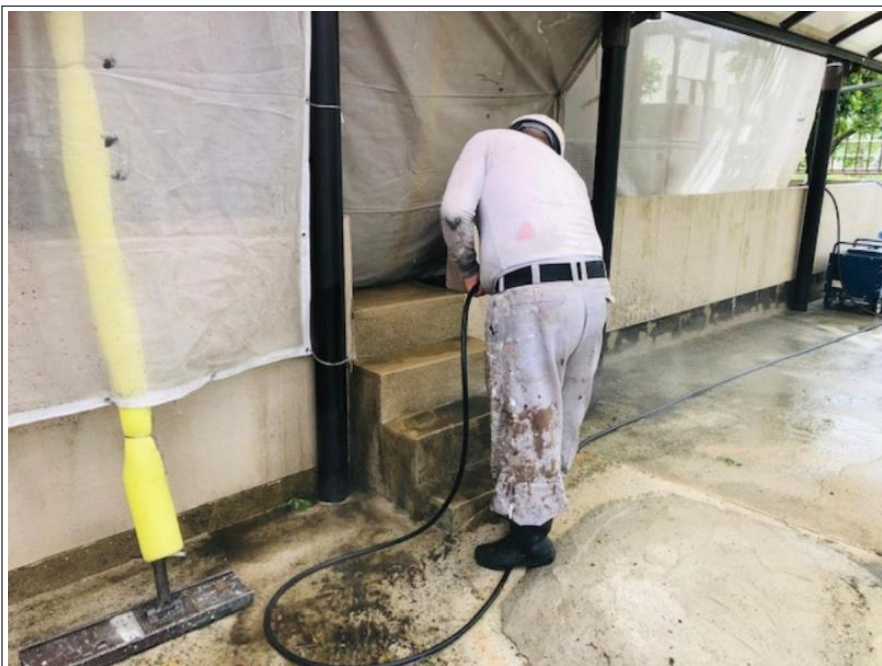
高圧洗浄

コンクリート土間

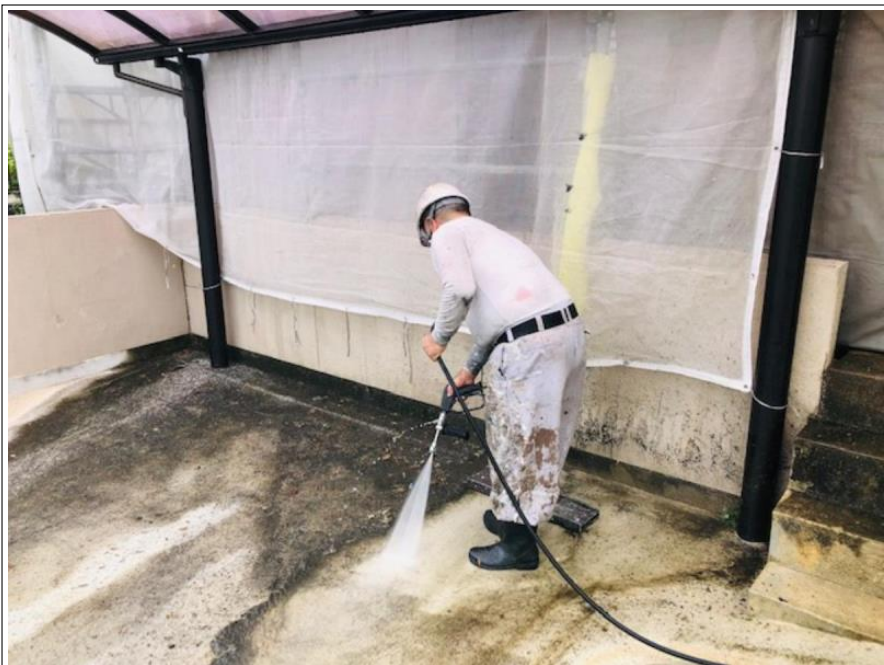
高圧洗浄

コンクリート土間

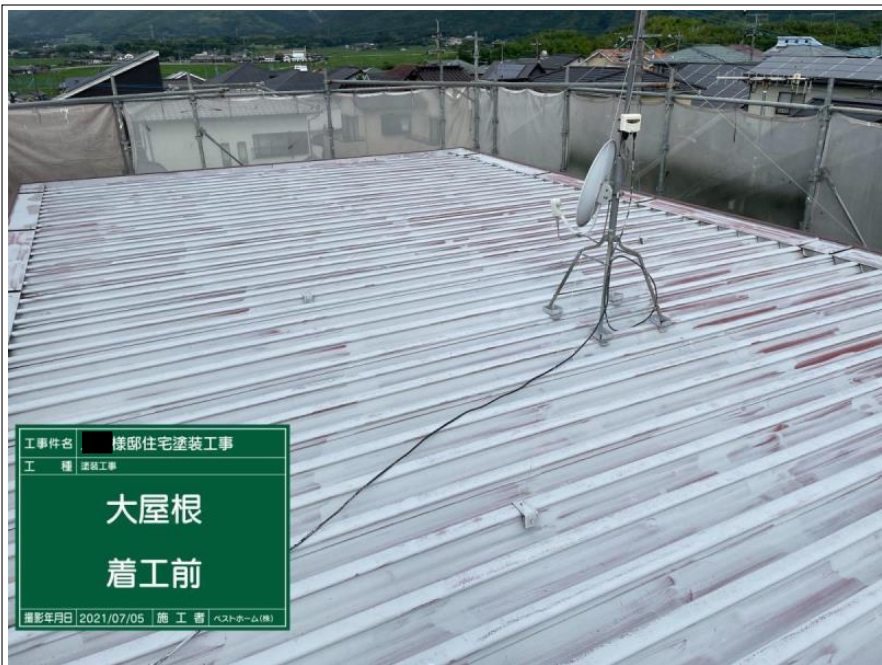
工事件名 様邸住宅塗装工事
 工 種 塗装工事
大屋根
着工前
 撮影年月日 2021/07/05 施 工 者 ヘストホーム(株)

施工前

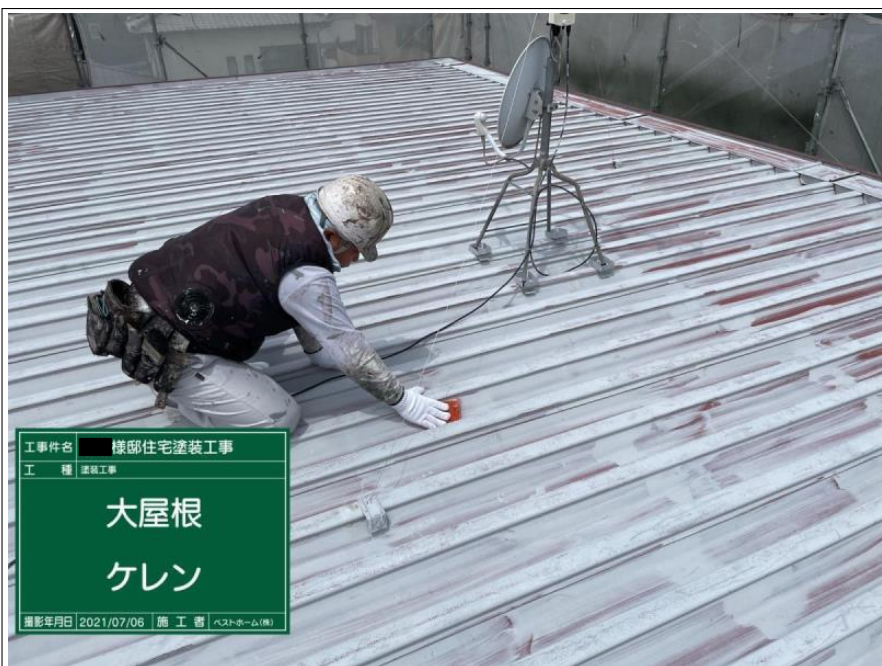
工事件名 様邸住宅塗装工事
 工 種 塗装工事
大屋根
ケレン
 撮影年月日 2021/07/06 施 工 者 ヘストホーム(株)

下地処理

ケレン中

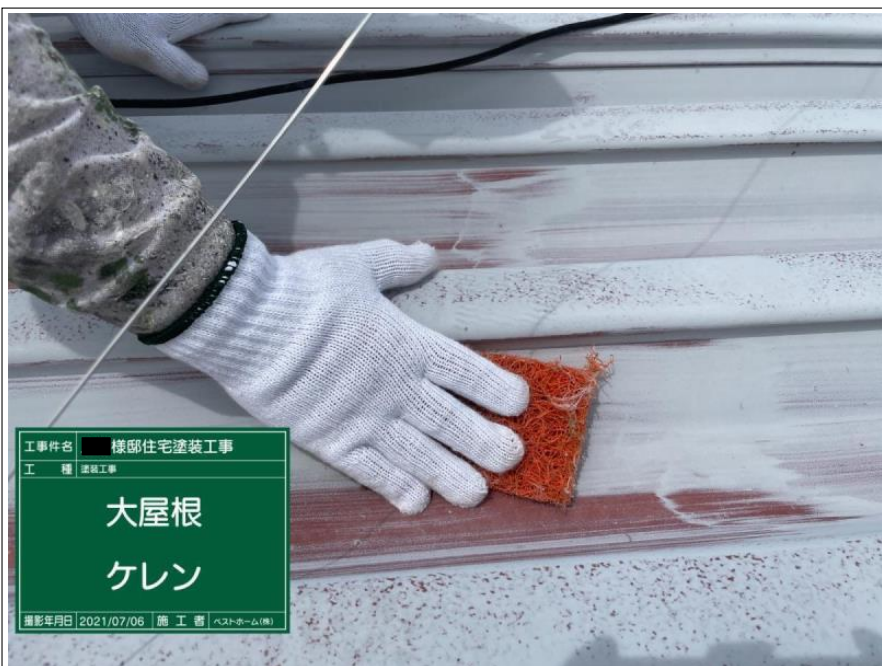
工事件名 様邸住宅塗装工事
 工 種 塗装工事
大屋根
ケレン
 撮影年月日 2021/07/06 施 工 者 ヘストホーム(株)

下地処理

ケレン中

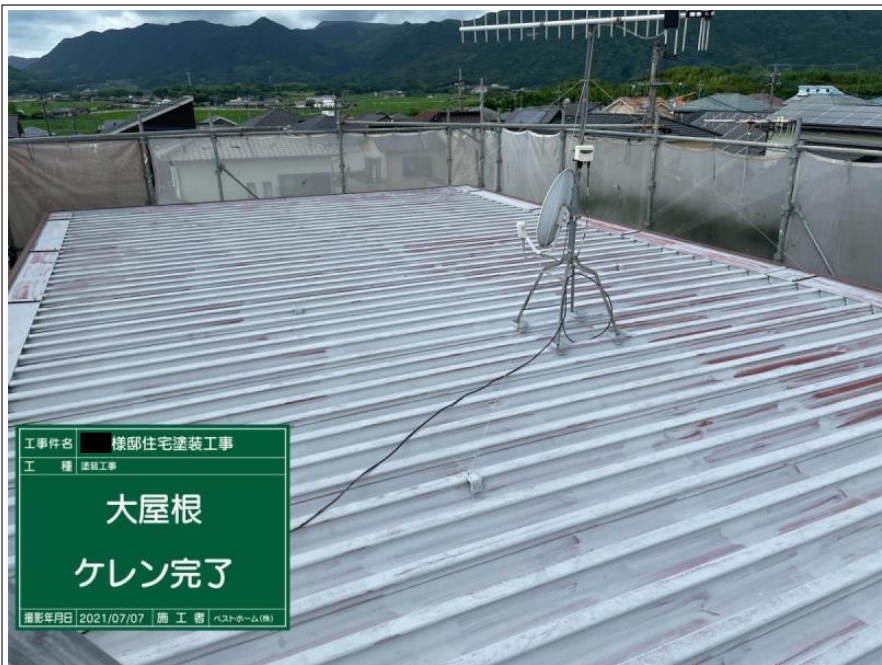
工事件名 様邸住宅塗装工事
 工種 塗装工事
大屋根
ケレン完了
 撮影年月日 2021/07/07 施工者 ヘストホーム(株)

下地処理

ケレン完了

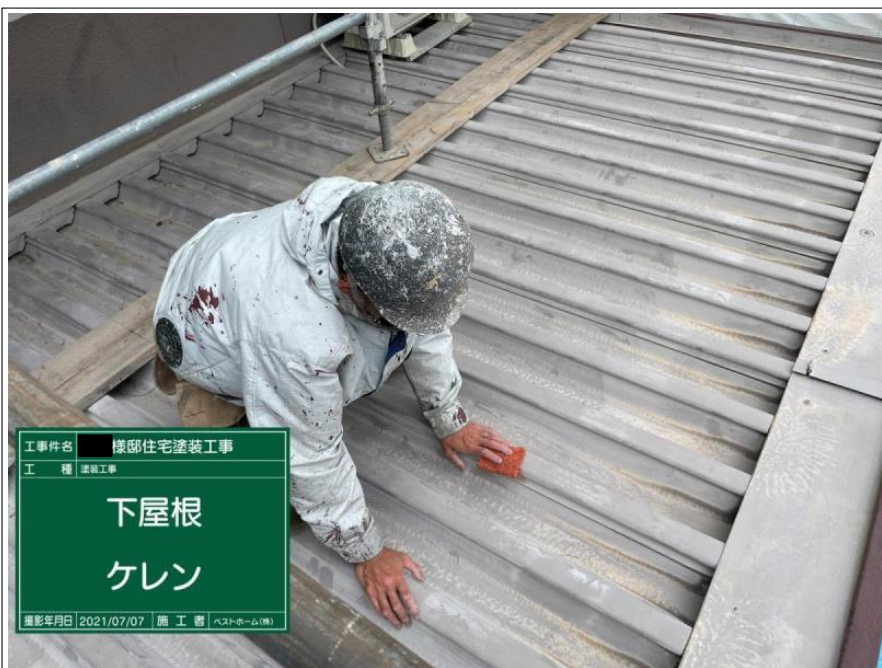
工事件名 様邸住宅塗装工事
 工種 塗装工事
下屋根
ケレン
 撮影年月日 2021/07/07 施工者 ヘストホーム(株)

下地処理

ケレン中

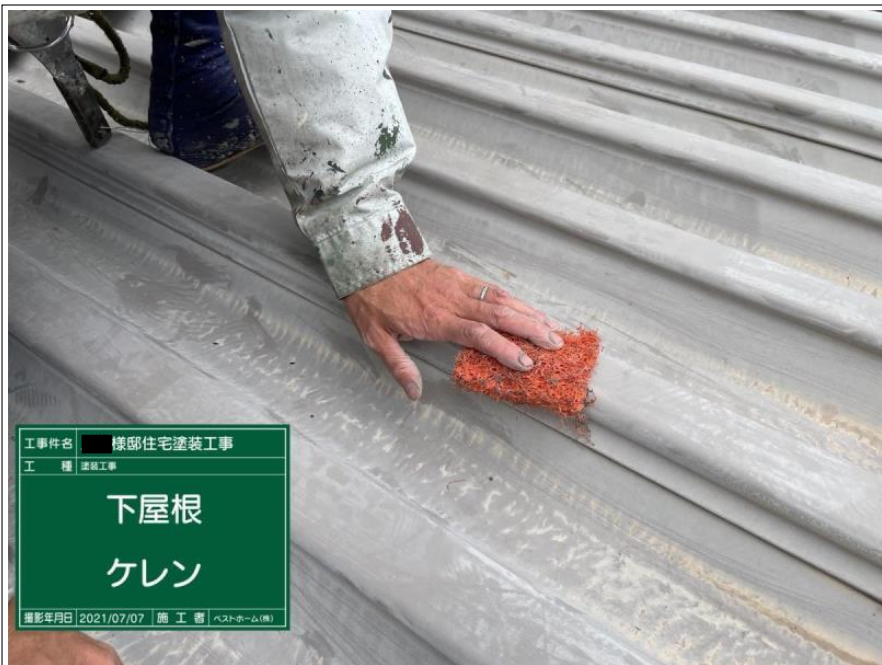
下屋根

工事件名 棟部住宅塗装工事
 工種 塗装工事
**下屋根
 ケレン**
 撮影年月日 2021/07/07 施工者 ヘストホーム(株)

下地処理

ケレン中

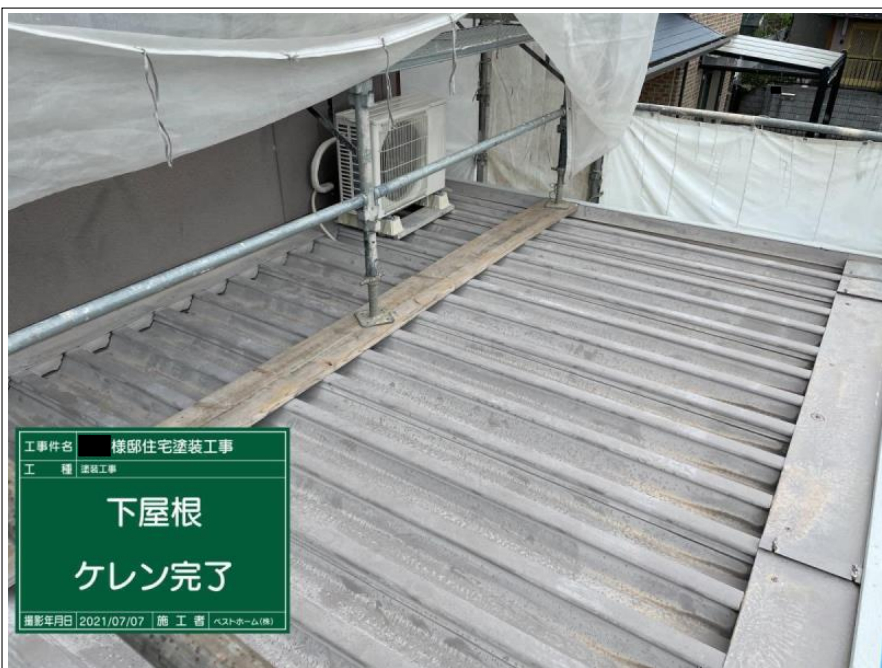
下屋根

工事件名 棟部住宅塗装工事
 工種 塗装工事
**下屋根
 ケレン完了**
 撮影年月日 2021/07/07 施工者 ヘストホーム(株)

下地処理

ケレン完了

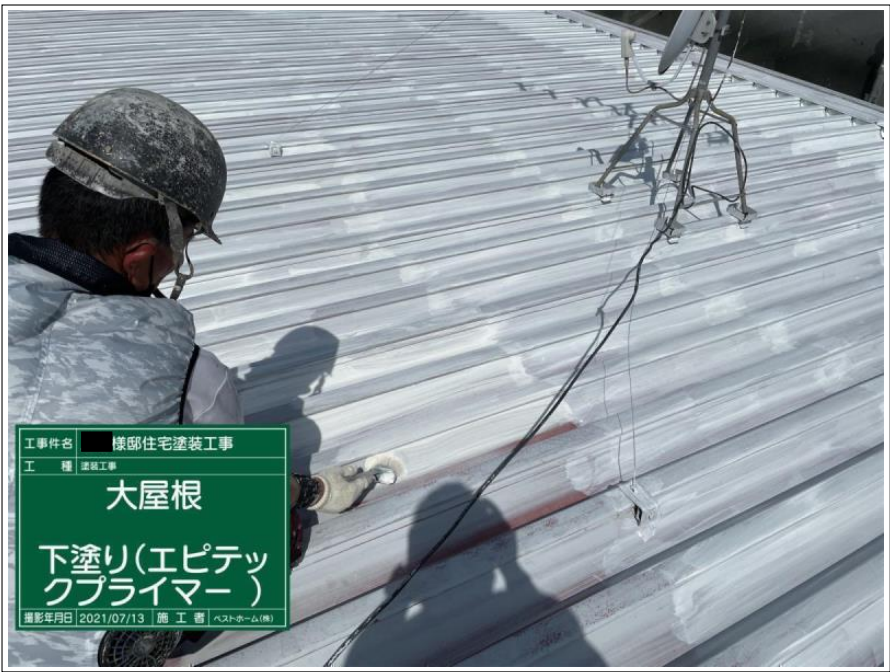
工事件名 棟部住宅塗装工事
工種 塗装工事
大屋根
下塗り(エピテックプライマー)
撮影年月日 2021/07/13 | 施工者 | ハストホーム(株)

下塗り

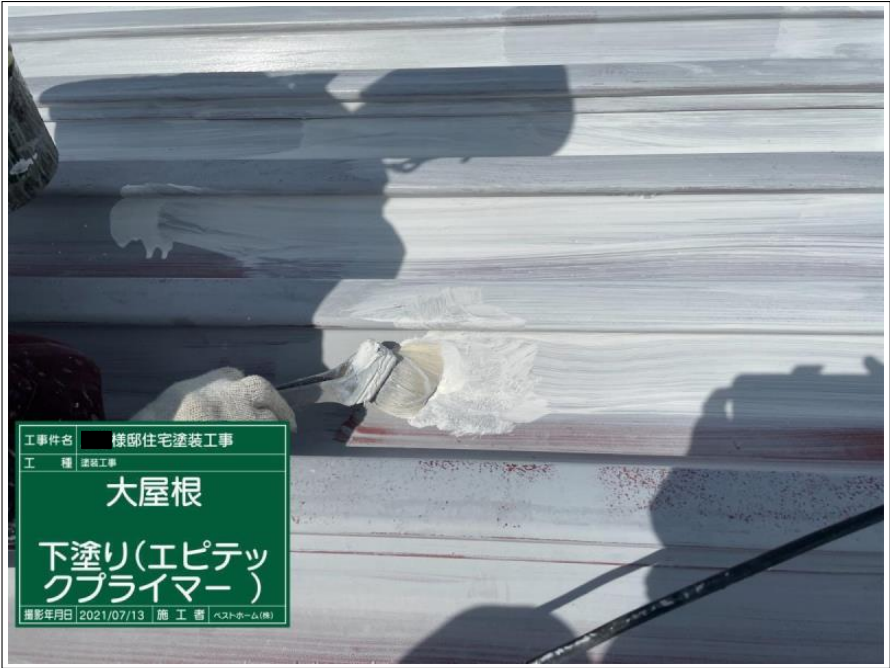
工事件名 棟部住宅塗装工事
工種 塗装工事
大屋根
下塗り(エピテックプライマー)
撮影年月日 2021/07/13 | 施工者 | ハストホーム(株)

下塗り

施工中

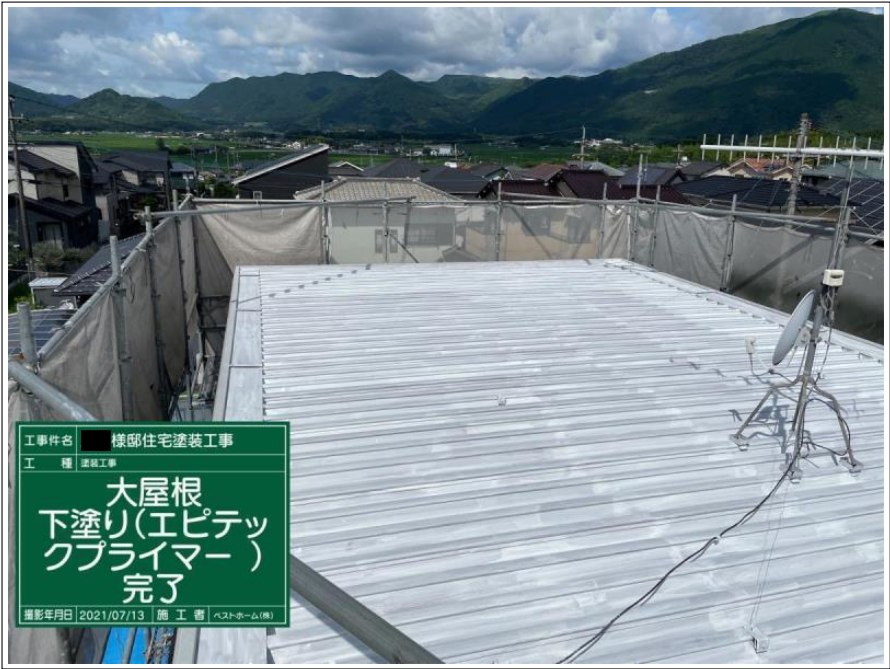
工事件名 棟部住宅塗装工事
工種 塗装工事
大屋根
下塗り(エピテックプライマー)
完了
撮影年月日 2021/07/13 | 施工者 | ハストホーム(株)

下塗り

完了

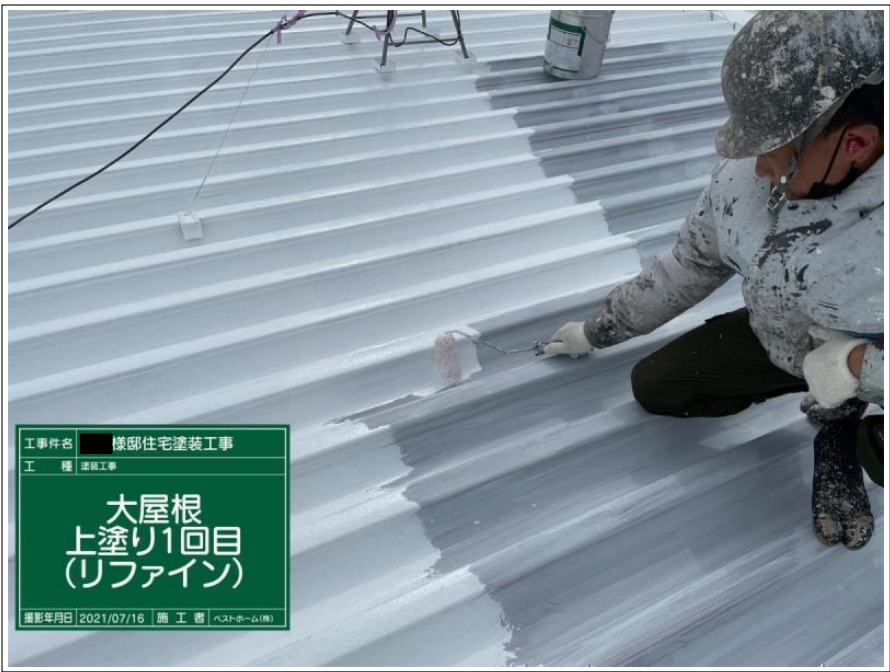
大屋根

工事件名 様邸住宅塗装工事
 工 種 塗装工事
**大屋根
 上塗り1回目
 (リファイン)**
 撮影年月日 2021/07/16 | 施 工 者 ベストホーム(株)

上塗り1回目

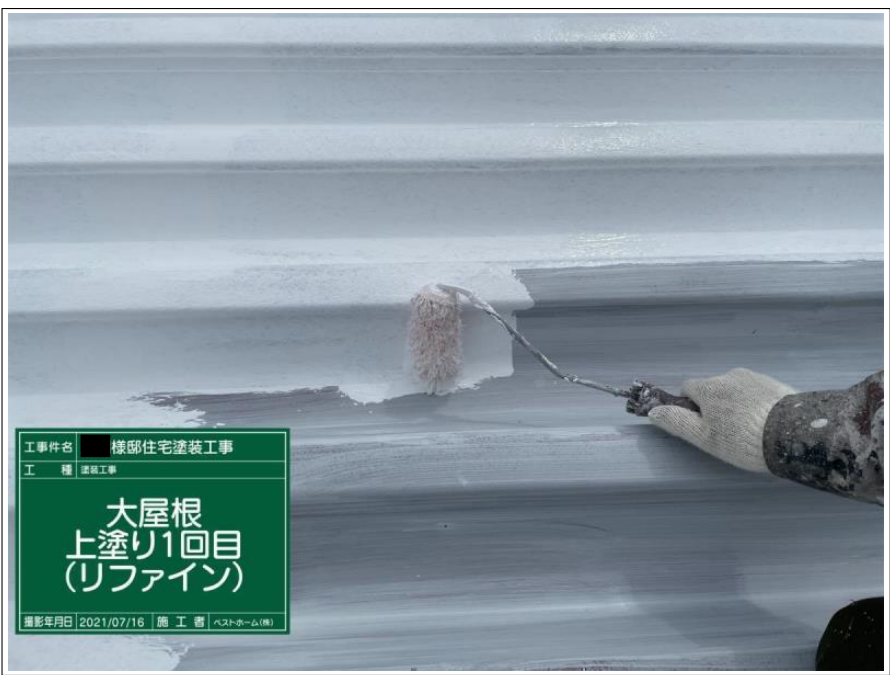
大屋根

工事件名 様邸住宅塗装工事
 工 種 塗装工事
**大屋根
 上塗り1回目
 (リファイン)**
 撮影年月日 2021/07/16 | 施 工 者 ベストホーム(株)

上塗り1回目

施工中

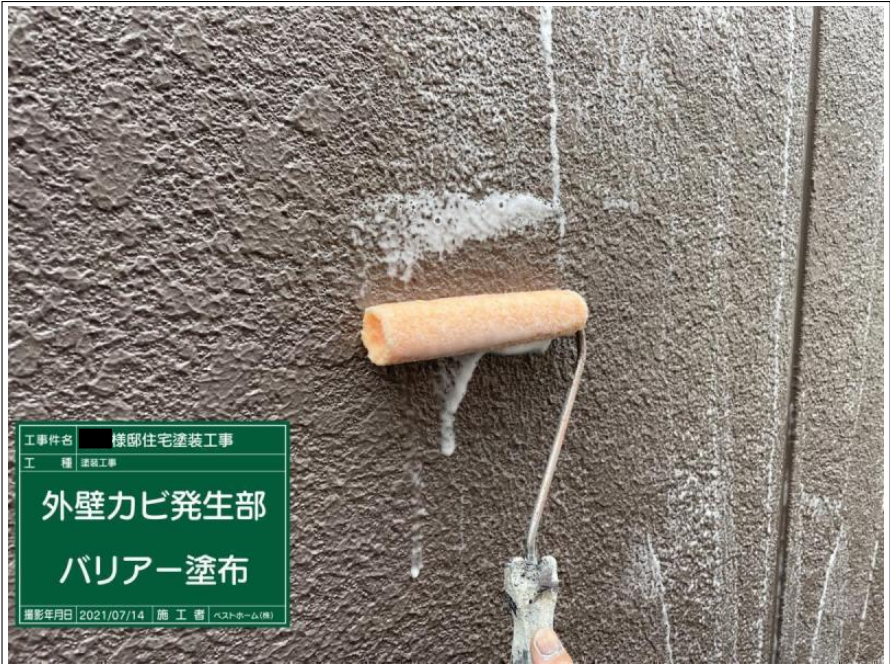
外壁 カビ発生部

防カビ下塗り

バリアー塗布

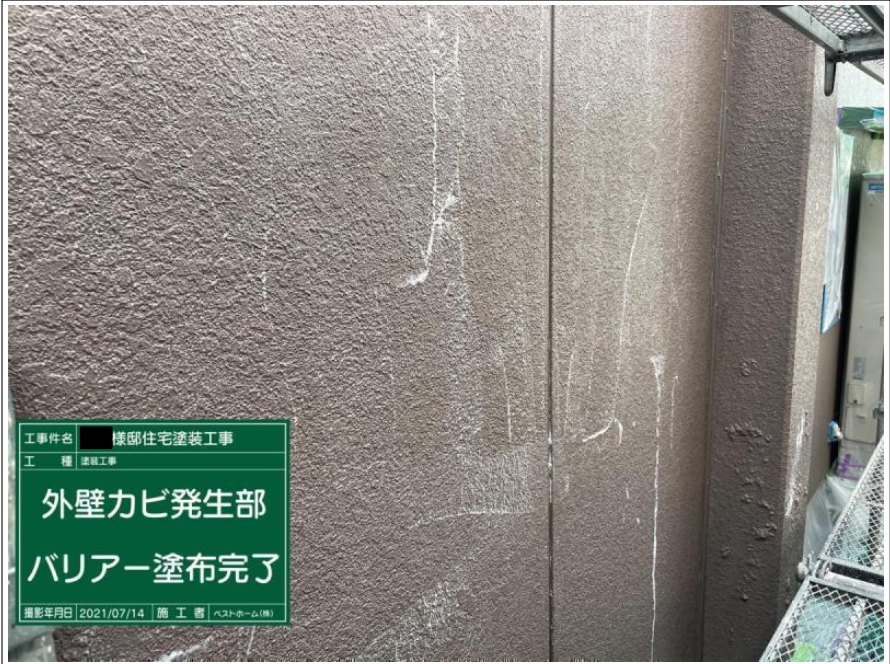
外壁 カビ発生部

防カビ下塗り

バリアー塗布

施工中

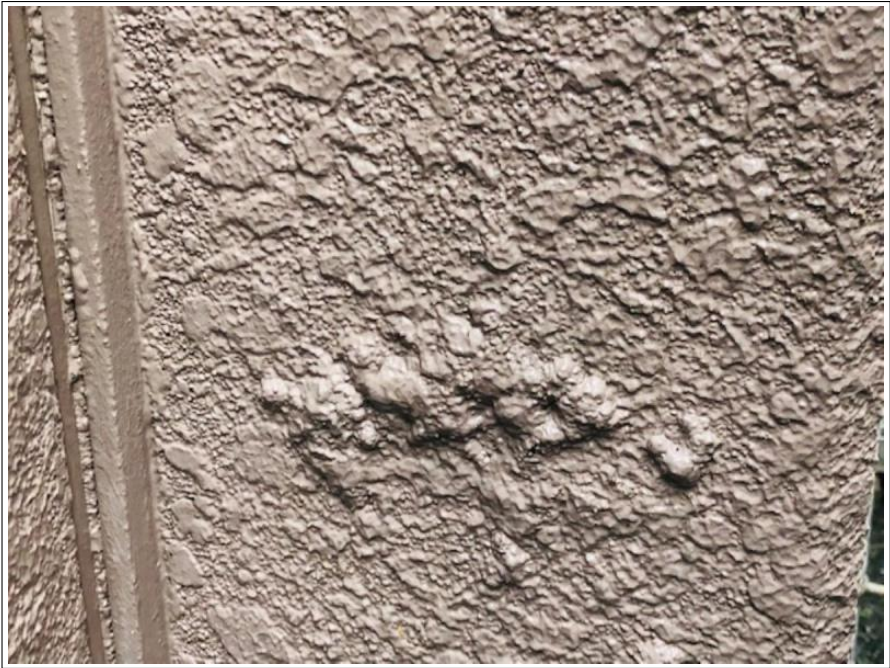
外壁 塗膜浮部

施工前

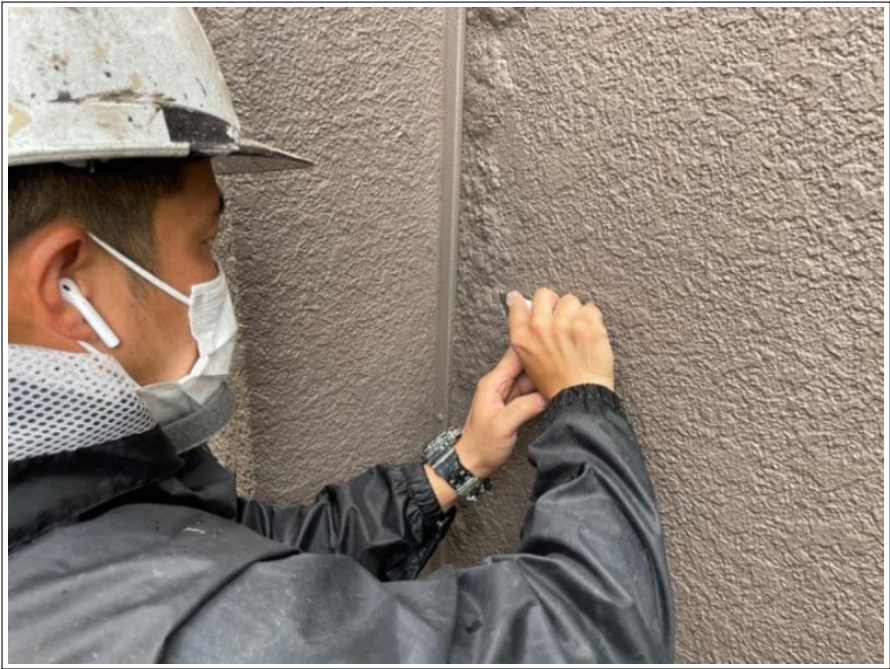
外壁 塗膜浮部

塗膜浮部

ハツリ

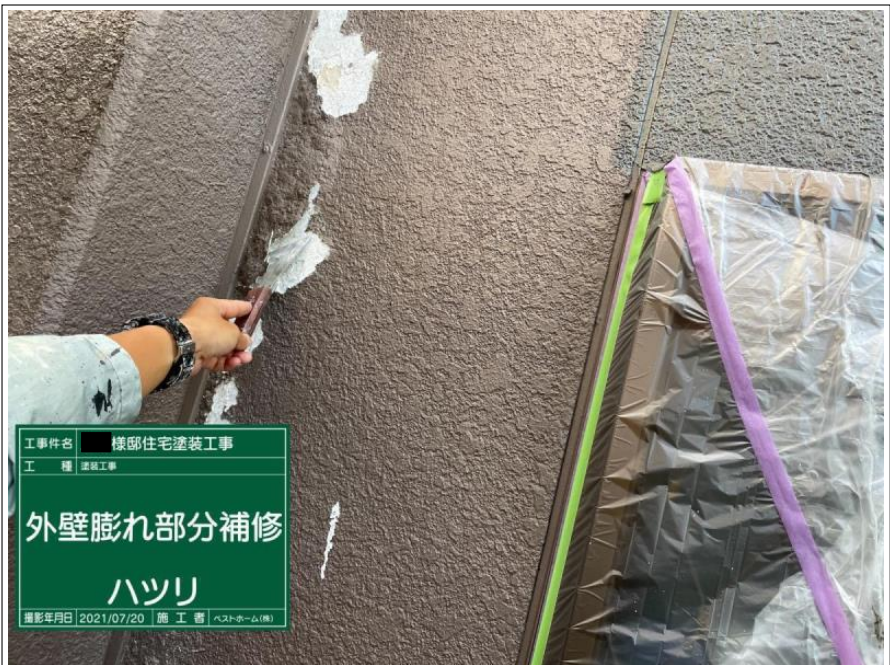
外壁 塗膜浮部

塗膜浮部

ハツリ

施工中

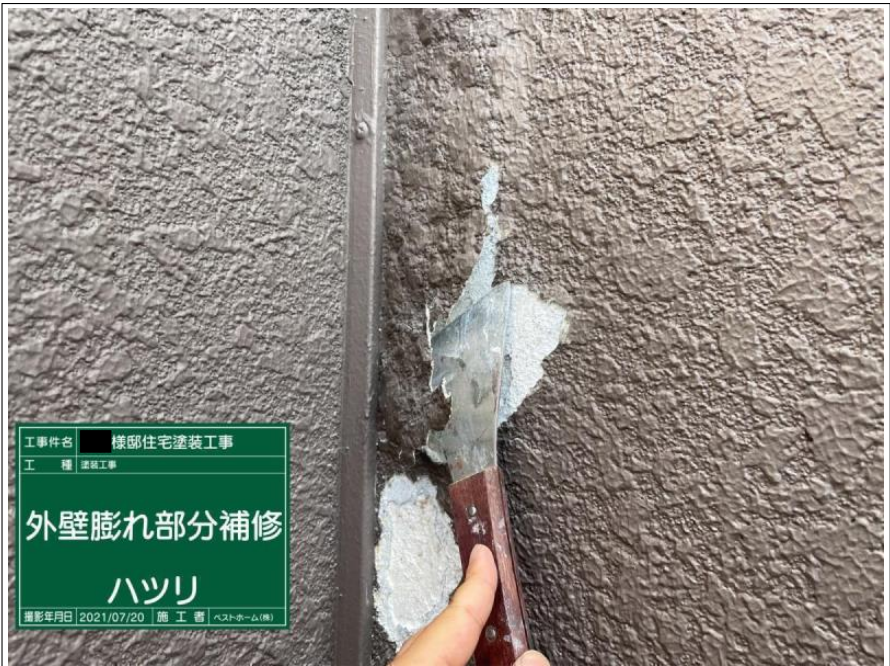
外壁 塗膜浮部

塗膜浮部

ハツリ

施工中

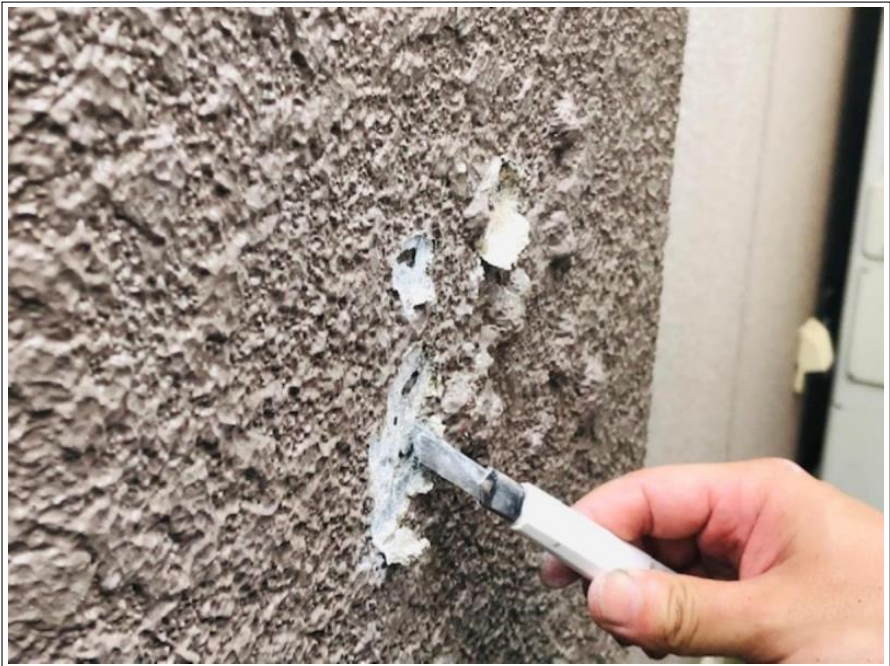
外壁 塗膜浮部

塗膜浮部

ハツリ

施工中
