工事写真報告書

工事名 様邸

工事箇所 住宅塗装 及び 増築部雨漏れ補修工事

工事施工者 ベストホーム株式会社

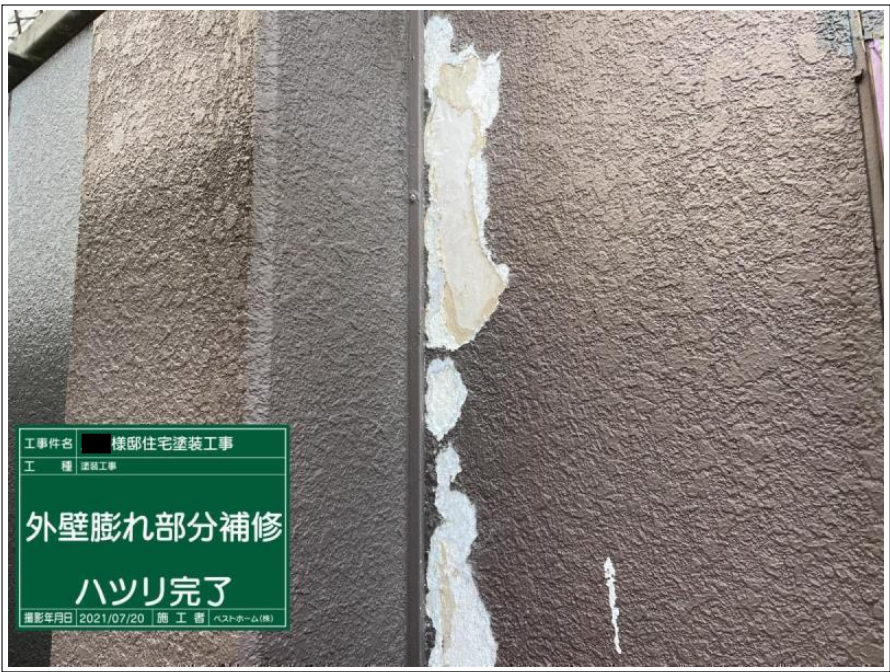
外壁 塗膜浮部

塗膜浮部

ハツリ

完了

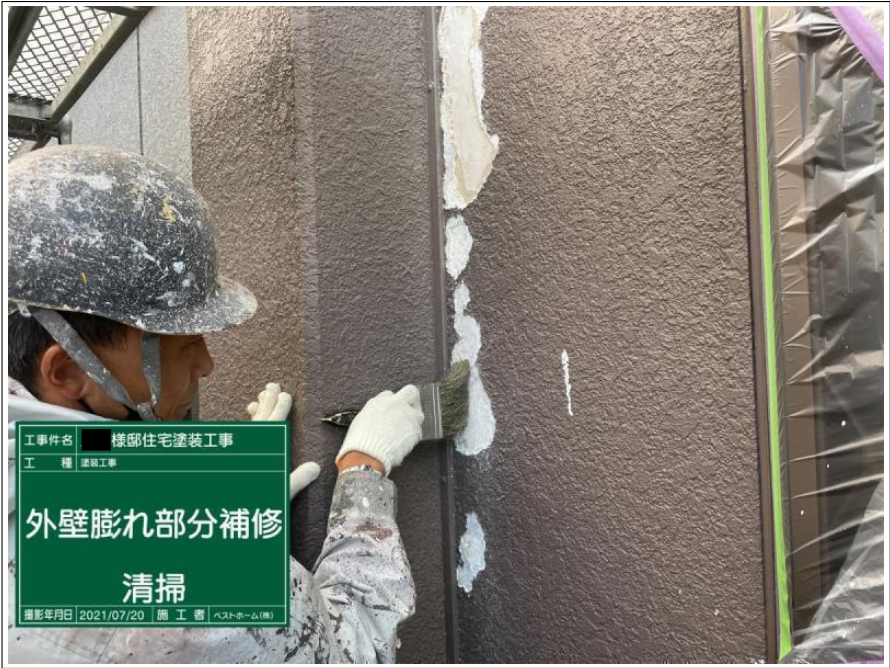
外壁 塗膜浮部

清掃

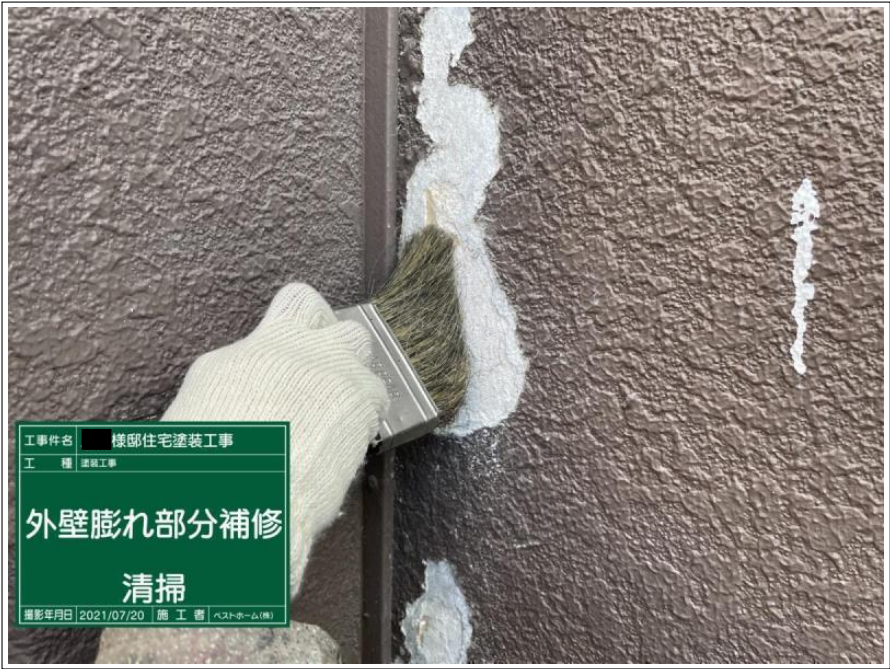
外壁 塗膜浮部

清掃

施工中

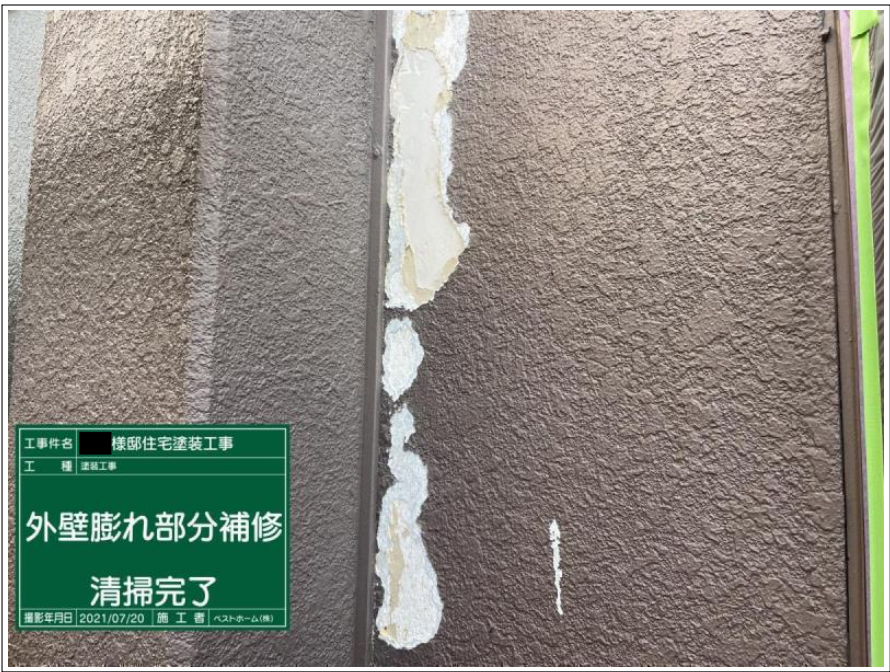
外壁 塗膜浮部

工事件名 棟部住宅塗装工事
 工 種 塗装工事
外壁膨れ部分補修
清掃完了
 撮影年月日 2021/07/20 | 施 工 者 | ハストホーム(株)

清掃

完了

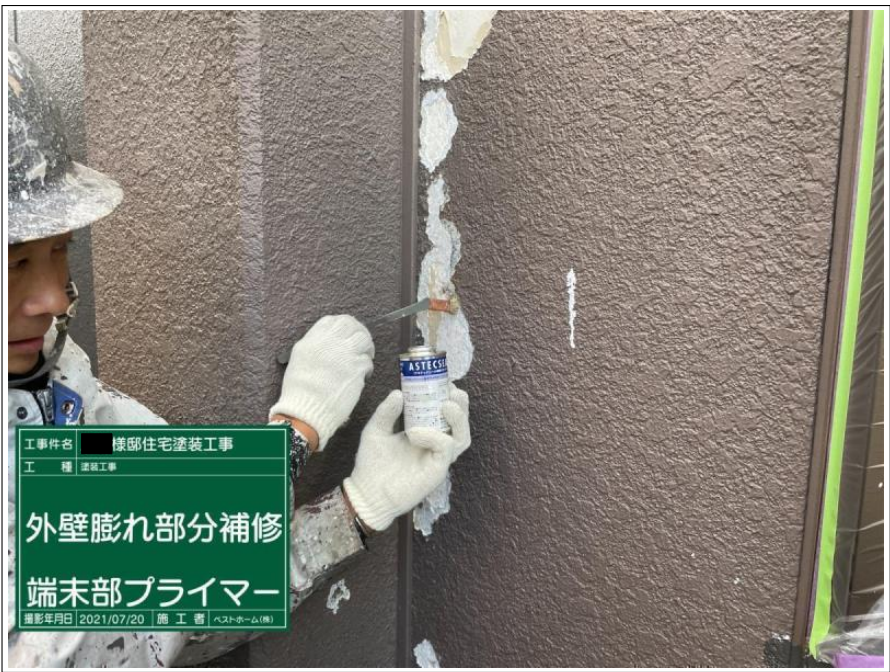
外壁 塗膜浮部

工事件名 棟部住宅塗装工事
 工 種 塗装工事
外壁膨れ部分補修
端末部プライマー
 撮影年月日 2021/07/20 | 施 工 者 | ハストホーム(株)

端末部プライマー塗布

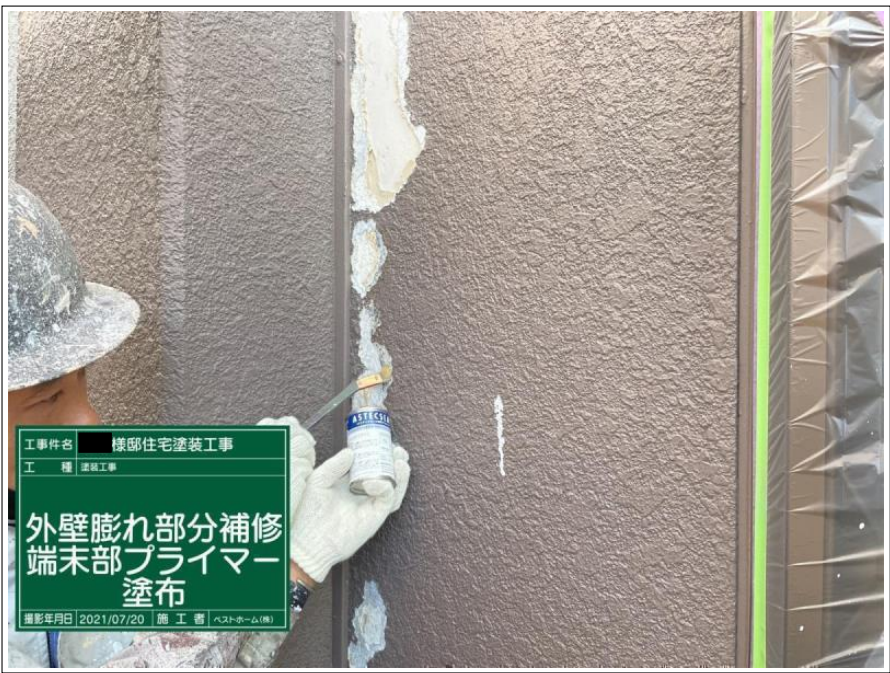
外壁 塗膜浮部

工事件名 棟部住宅塗装工事
 工 種 塗装工事
外壁膨れ部分補修
端末部プライマー
塗布
 撮影年月日 2021/07/20 | 施 工 者 | ハストホーム(株)

端末部プライマー塗布

施工中

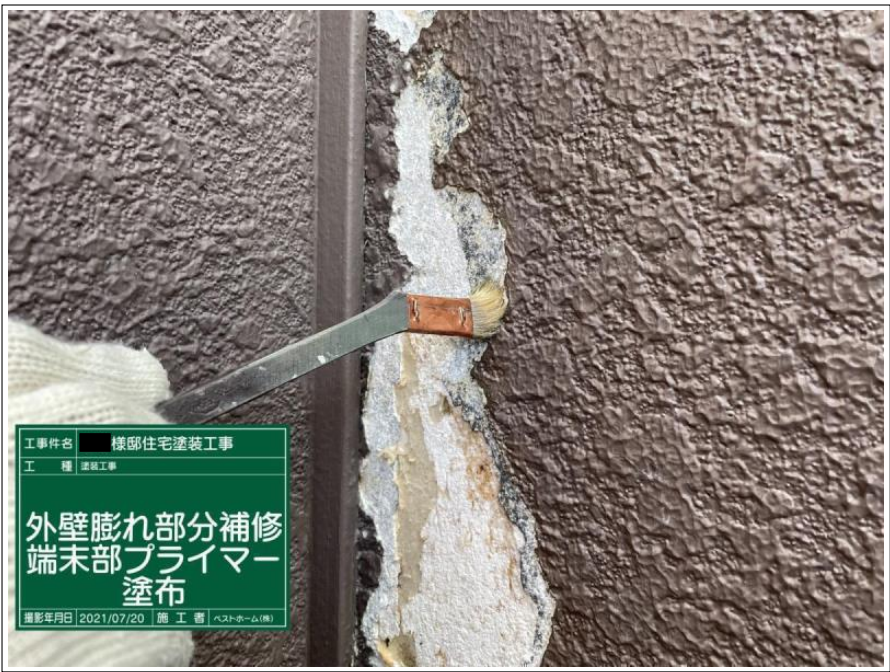
外壁 塗膜浮部

工事件名 様邸住宅塗装工事
 工 種 塗装工事
**外壁膨れ部分補修
 端末部プライマー
 塗布**
 撮影年月日 2021/07/20 | 施 工 者 | ハストホーム(株)

端末部プライマー塗布

施工中

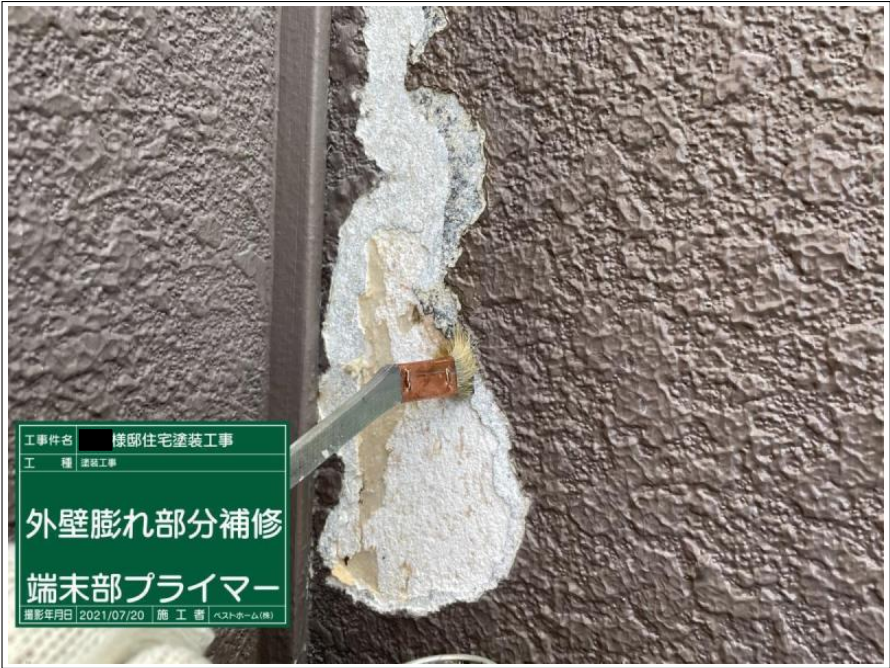
外壁 塗膜浮部

工事件名 様邸住宅塗装工事
 工 種 塗装工事
**外壁膨れ部分補修
 端末部プライマー**
 撮影年月日 2021/07/20 | 施 工 者 | ハストホーム(株)

端末部プライマー塗布

施工中

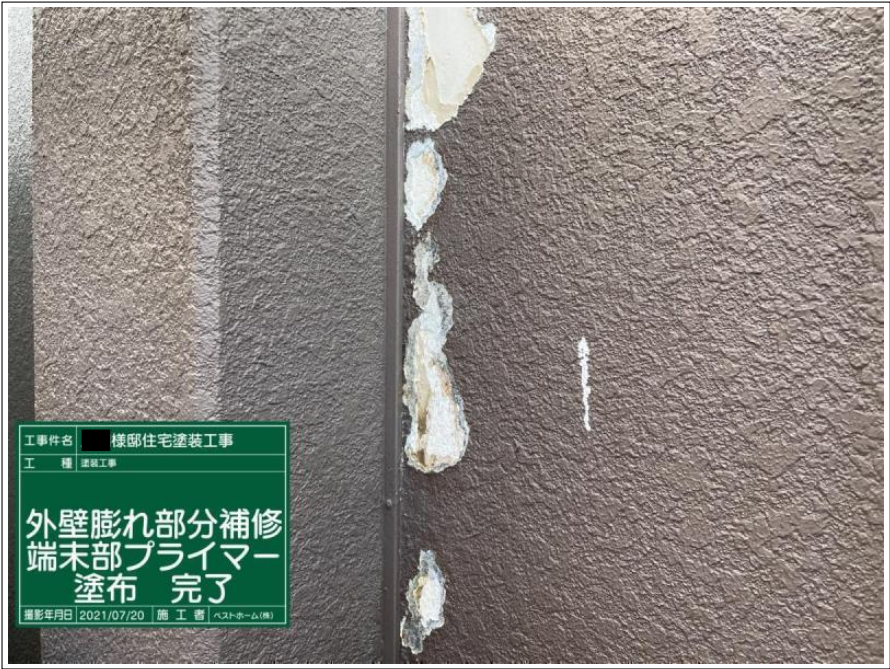
外壁 塗膜浮部

工事件名 様邸住宅塗装工事
 工 種 塗装工事
**外壁膨れ部分補修
 端末部プライマー
 塗布 完了**
 撮影年月日 2021/07/20 | 施 工 者 | ハストホーム(株)

端末部プライマー塗布

完了

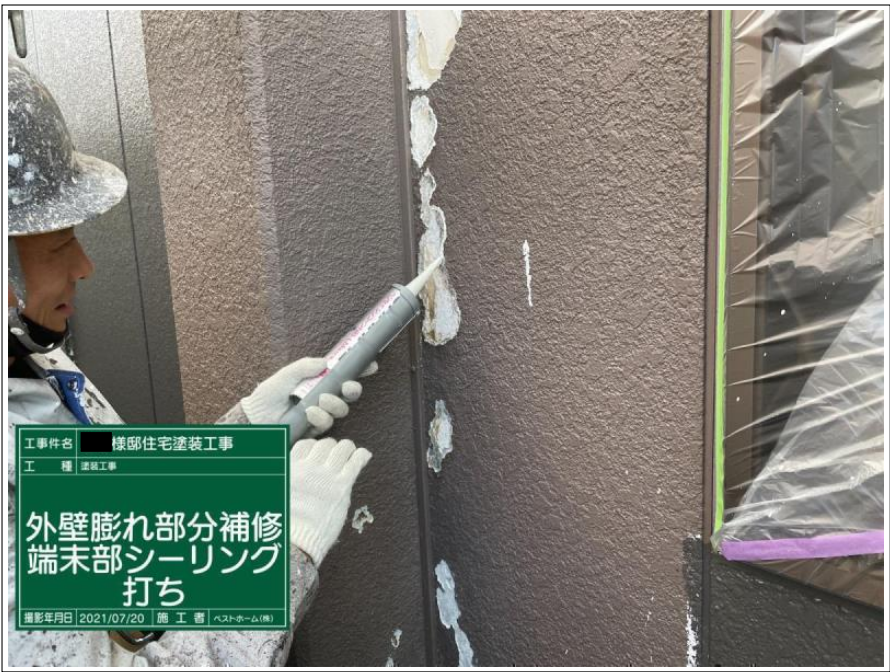
外壁 塗膜浮部

工事件名 様邸住宅塗装工事
 工 種 塗装工事
**外壁膨れ部分補修
 端末部シーリング
 打ち**
 撮影年月日 2021/07/20 | 施 工 者 | ヘストホーム(株)

端末部シーリング打ち

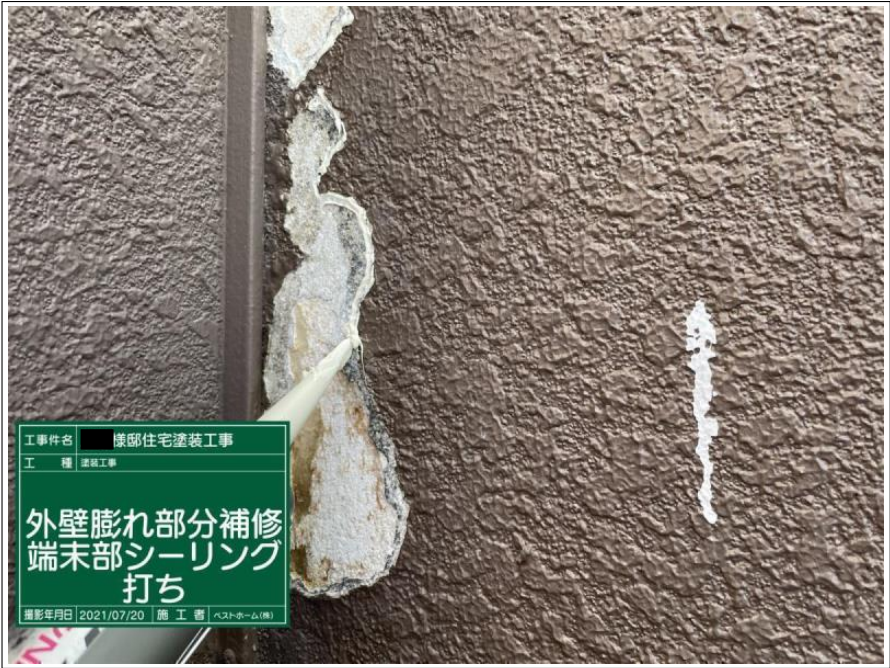
外壁 塗膜浮部

工事件名 様邸住宅塗装工事
 工 種 塗装工事
**外壁膨れ部分補修
 端末部シーリング
 打ち**
 撮影年月日 2021/07/20 | 施 工 者 | ヘストホーム(株)

端末部シーリング打ち

施工中

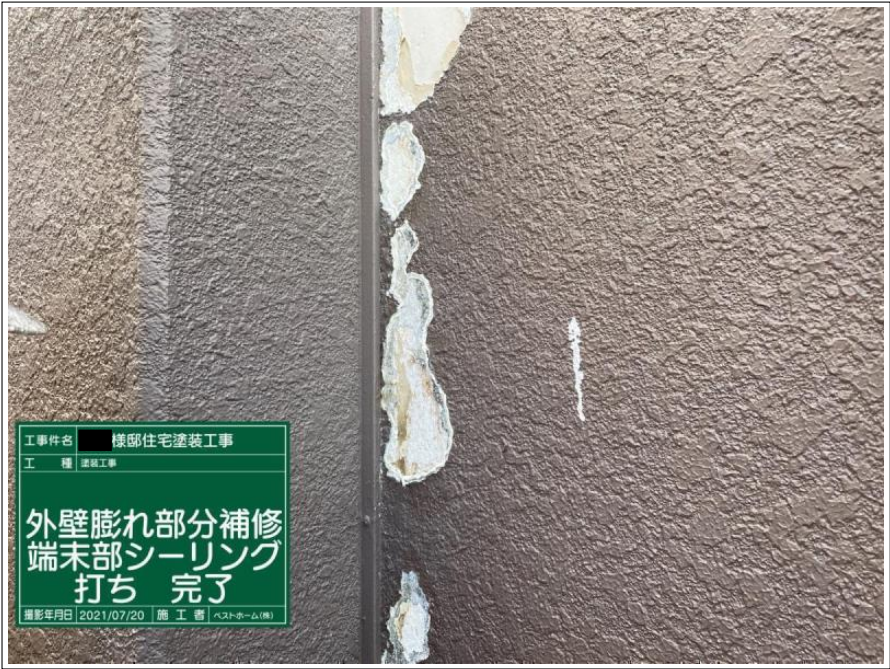
外壁 塗膜浮部

工事件名 様邸住宅塗装工事
 工 種 塗装工事
**外壁膨れ部分補修
 端末部シーリング
 打ち 完了**
 撮影年月日 2021/07/20 | 施 工 者 | ヘストホーム(株)

端末部シーリング打ち

完了

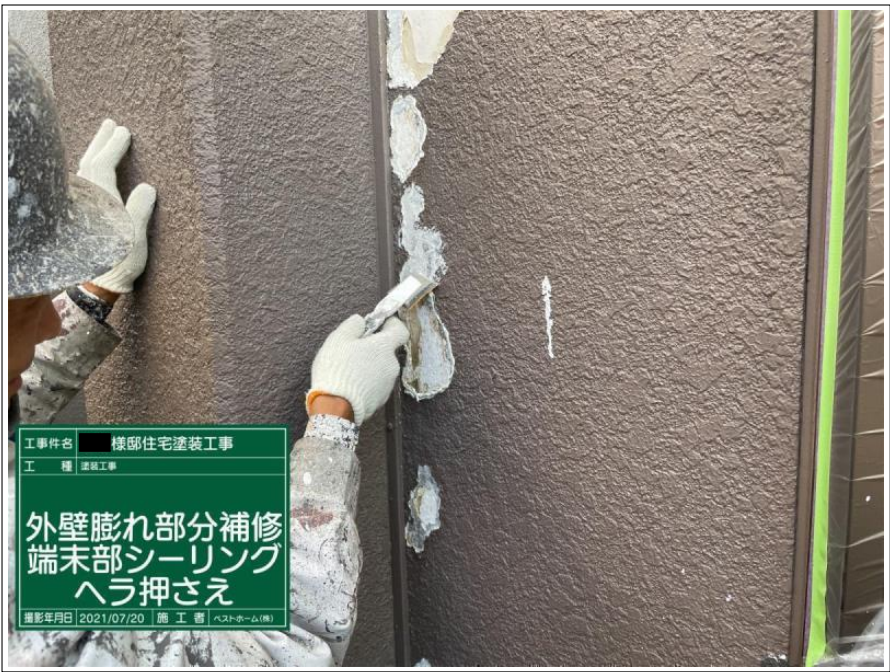
外壁 塗膜浮部

工事件名 様邸住宅塗装工事
 工種 塗装工事
**外壁膨れ部分補修
 端末部シーリング
 ヘラ押さえ**
 撮影年月日 2021/07/20 | 施工者 ヘストホーム(株)

端末部シーリングヘラ押さえ

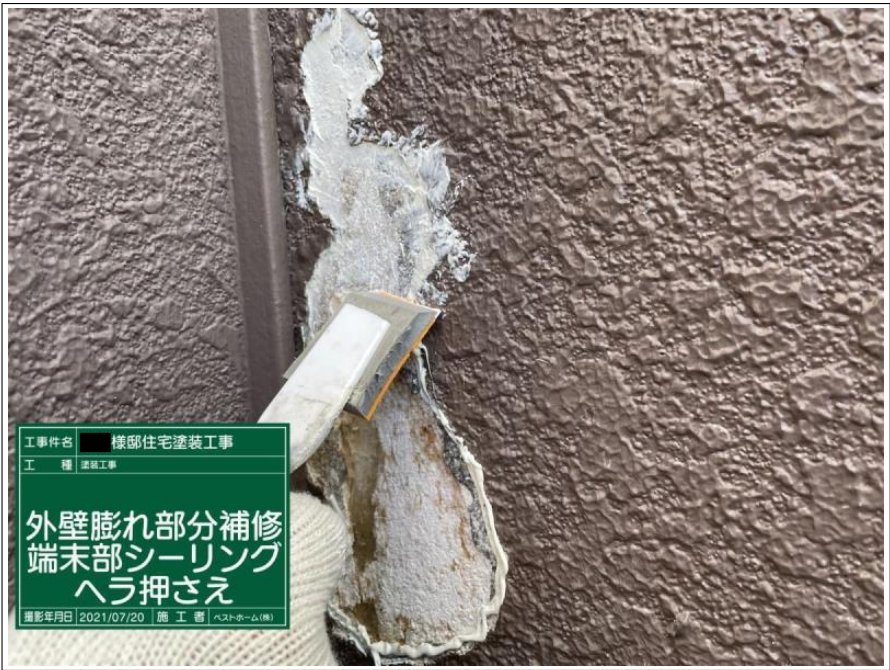
外壁 塗膜浮部

工事件名 様邸住宅塗装工事
 工種 塗装工事
**外壁膨れ部分補修
 端末部シーリング
 ヘラ押さえ**
 撮影年月日 2021/07/20 | 施工者 ヘストホーム(株)

端末部シーリングヘラ押さえ

施工中

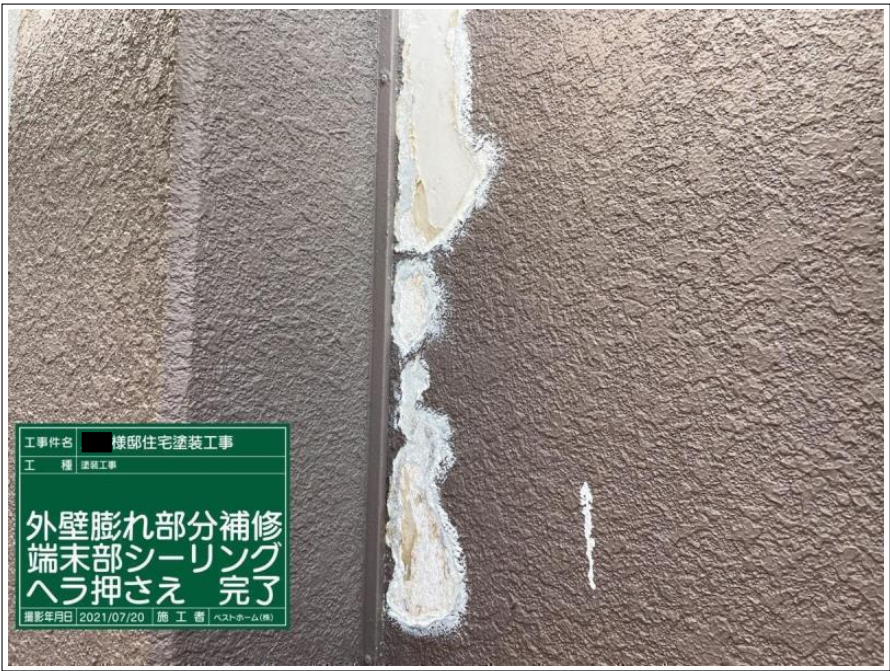
外壁 塗膜浮部

工事件名 様邸住宅塗装工事
 工種 塗装工事
**外壁膨れ部分補修
 端末部シーリング
 ヘラ押さえ 完了**
 撮影年月日 2021/07/20 | 施工者 ヘストホーム(株)

端末部シーリングヘラ押さえ

完了

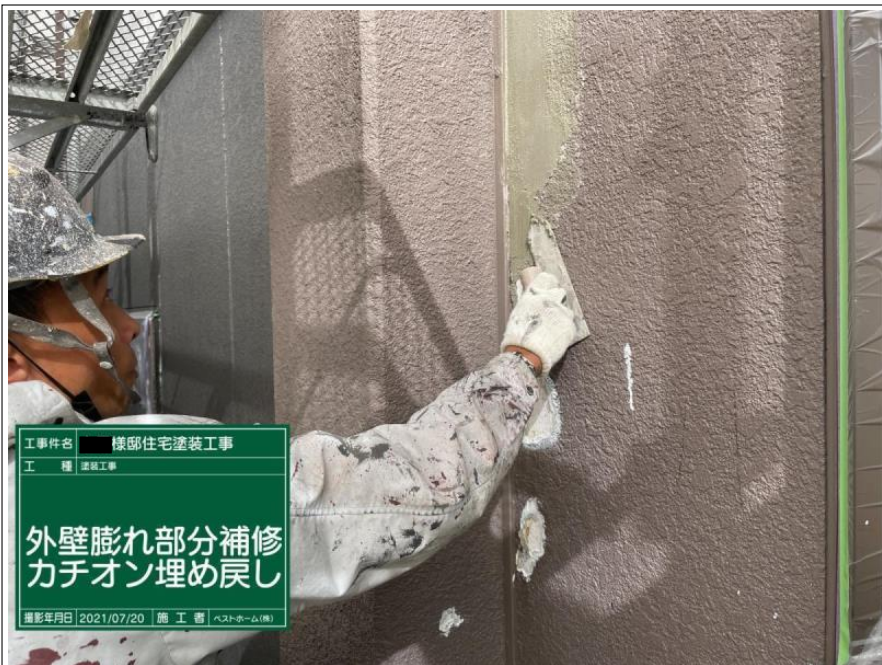
外壁 塗膜浮部

工事件名 様邸住宅塗装工事
 工種 塗装工事
**外壁膨れ部分補修
 カチオン埋め戻し**
 撮影年月日 2021/07/20 | 施工者 ヘストホーム(株)

カチオン埋め戻し

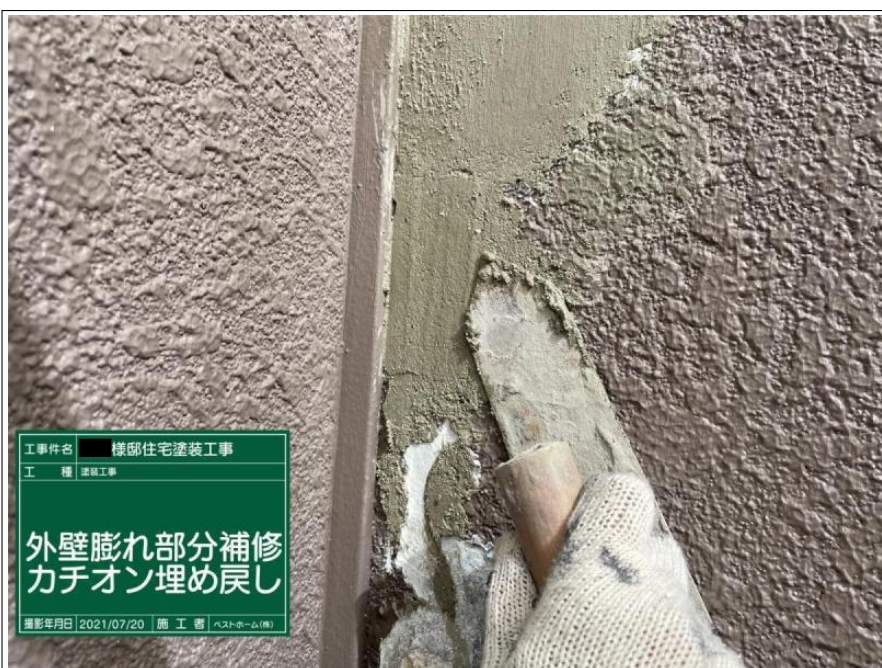
外壁 塗膜浮部

工事件名 様邸住宅塗装工事
 工種 塗装工事
**外壁膨れ部分補修
 カチオン埋め戻し**
 撮影年月日 2021/07/20 | 施工者 ヘストホーム(株)

カチオン埋め戻し

施工中

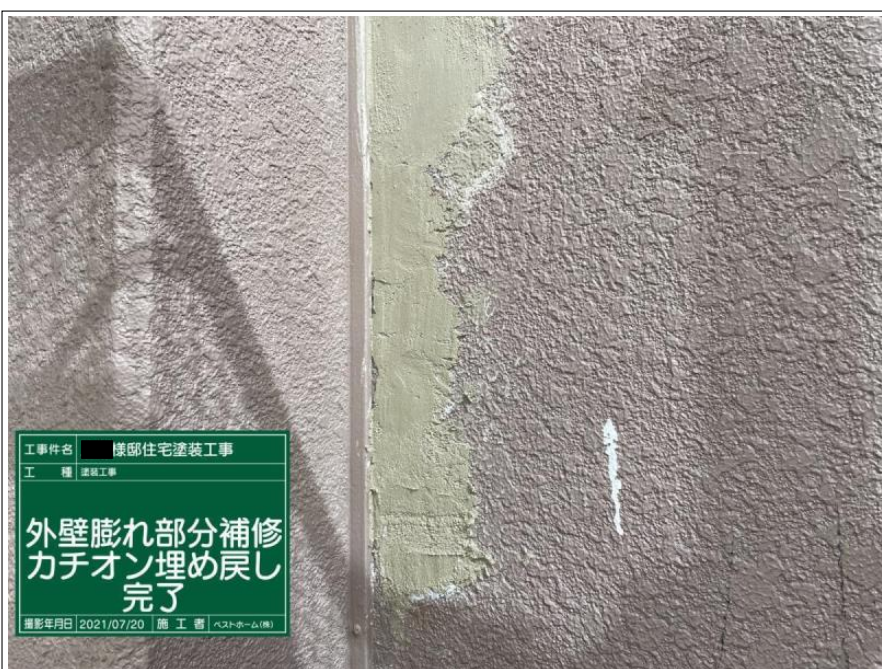
外壁 塗膜浮部

工事件名 様邸住宅塗装工事
 工種 塗装工事
**外壁膨れ部分補修
 カチオン埋め戻し
 完了**
 撮影年月日 2021/07/20 | 施工者 ヘストホーム(株)

カチオン埋め戻し

完了

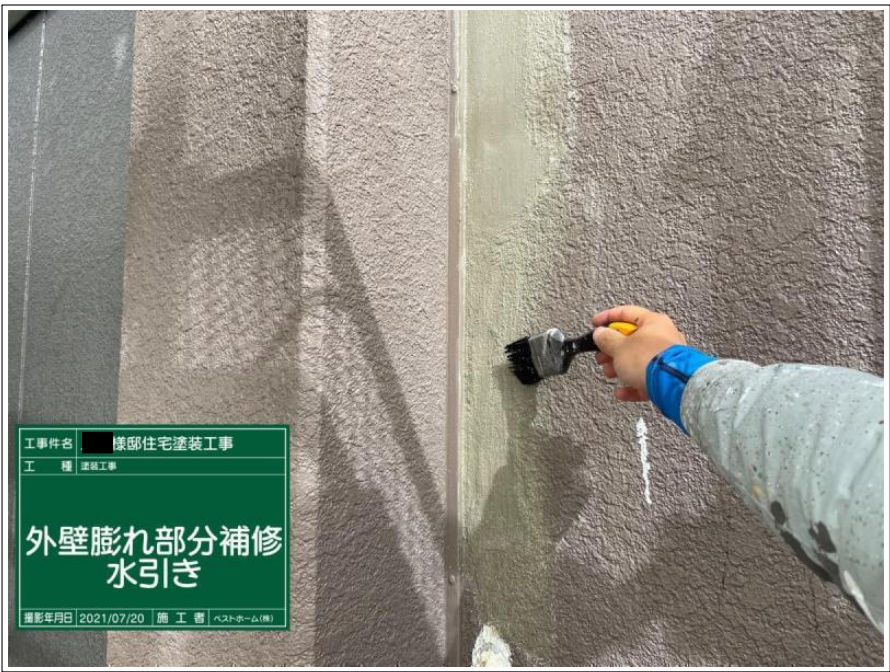
外壁 塗膜浮部

工事件名 様邸住宅塗装工事
 工 種 塗装工事
**外壁膨れ部分補修
水引き**
 撮影年月日 2021/07/20 施 工 者 ヘストホーム(株)

水引き

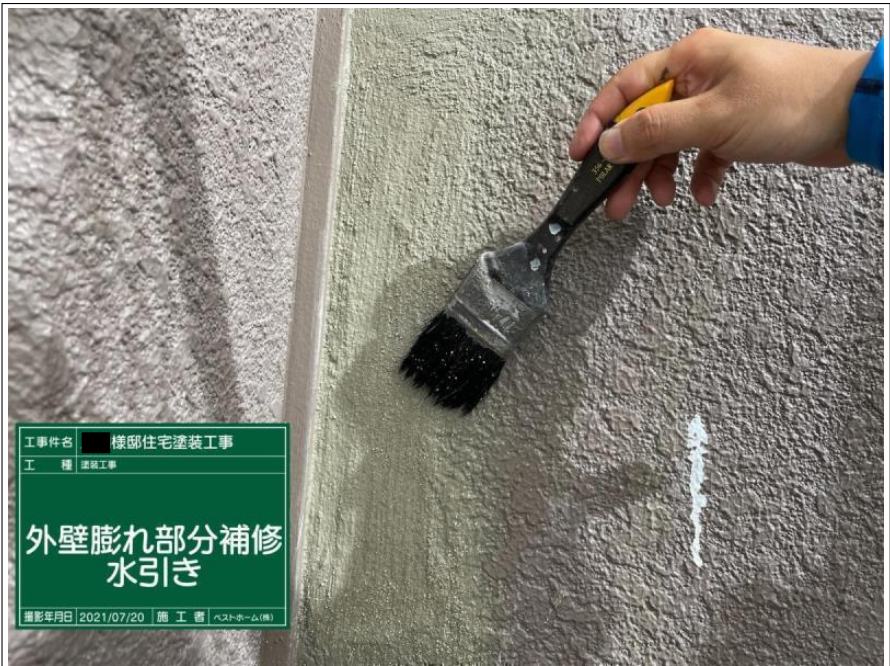
外壁 塗膜浮部

工事件名 様邸住宅塗装工事
 工 種 塗装工事
**外壁膨れ部分補修
水引き**
 撮影年月日 2021/07/20 施 工 者 ヘストホーム(株)

水引き

施工中

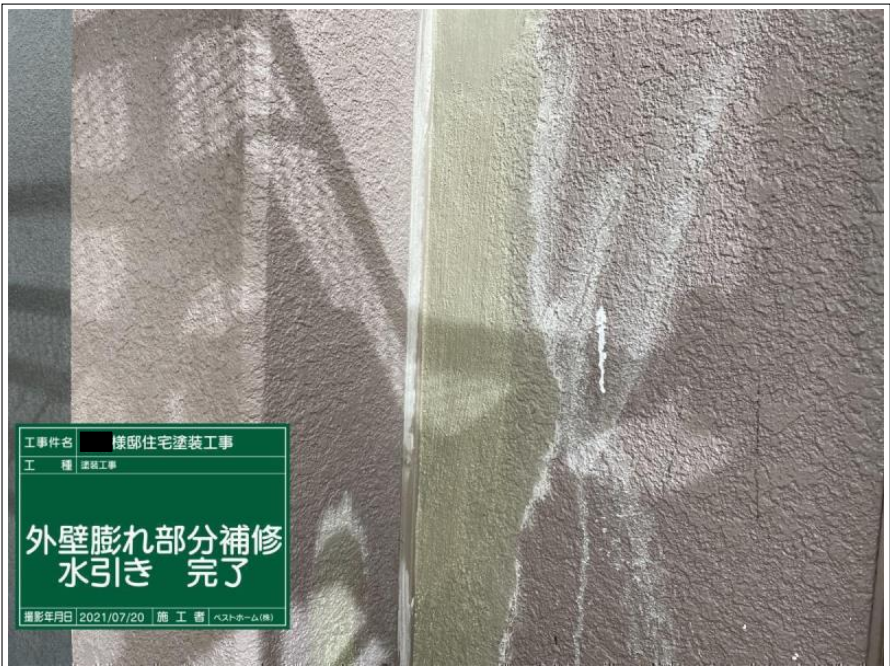
外壁 塗膜浮部

工事件名 様邸住宅塗装工事
 工 種 塗装工事
**外壁膨れ部分補修
水引き 完了**
 撮影年月日 2021/07/20 施 工 者 ヘストホーム(株)

水引き

完了

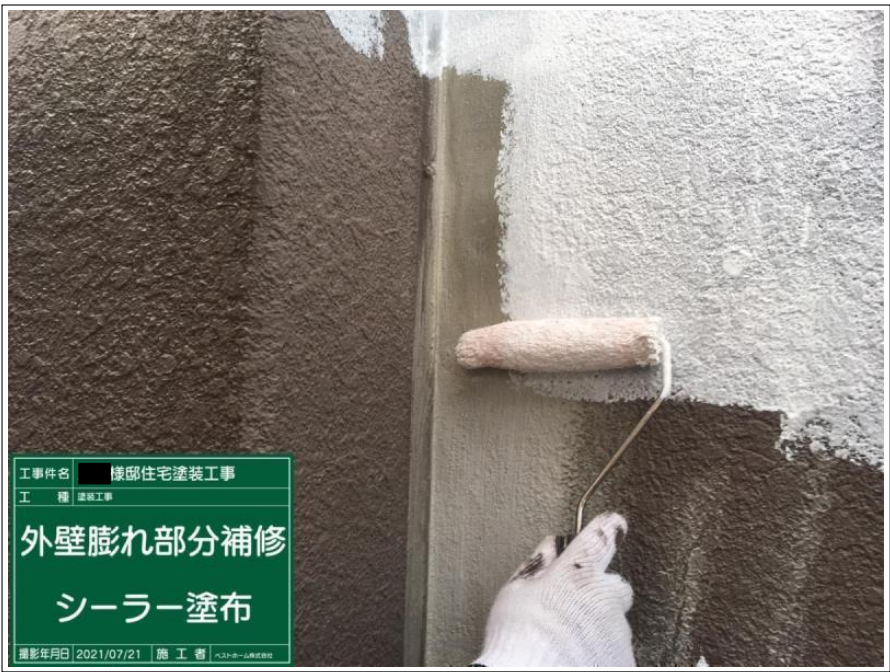
外壁 塗膜浮部

工事件名 様邸住宅塗装工事
 工種 塗装工事
外壁膨れ部分補修
シーラー塗布
 撮影年月日 2021/07/21 施工者 ベストホーム株式会社

下塗り

施工中

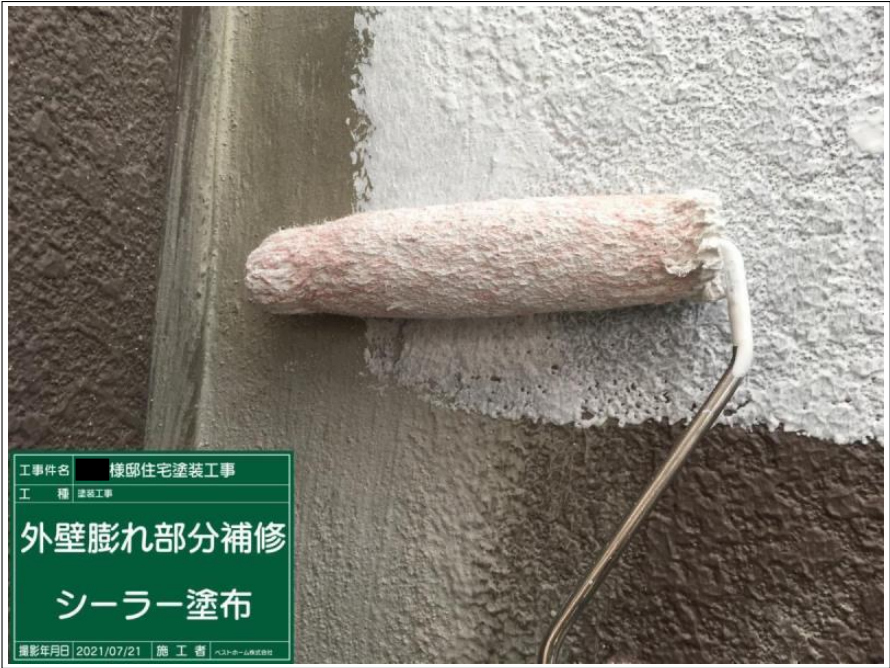
外壁 塗膜浮部

工事件名 様邸住宅塗装工事
 工種 塗装工事
外壁膨れ部分補修
シーラー塗布
 撮影年月日 2021/07/21 施工者 ベストホーム株式会社

下塗り

施工中

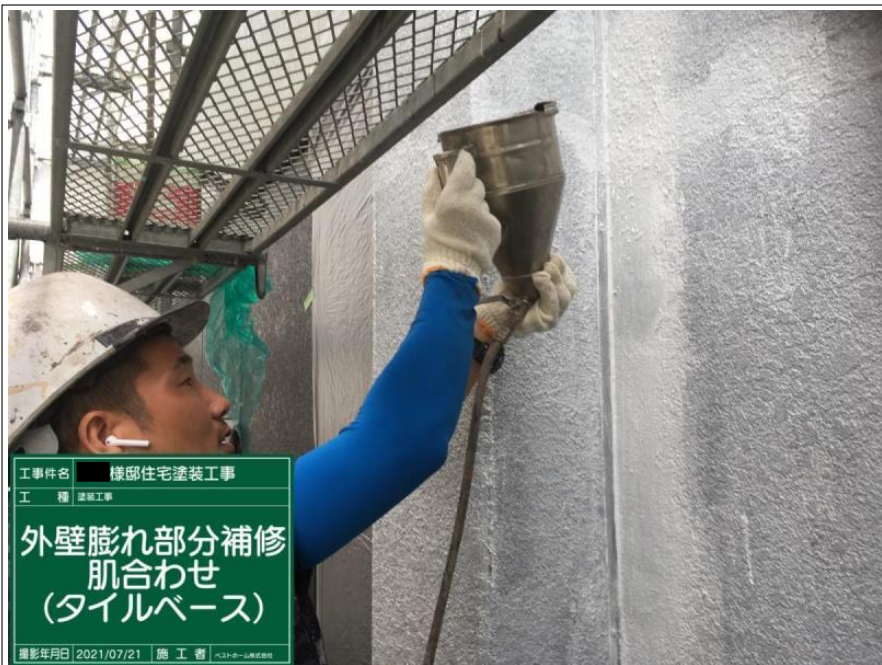
外壁 塗膜浮部

工事件名 棟邸住宅塗装工事
 工 種 塗装工事
**外壁膨れ部分補修
 肌合わせ
 (タイルベース)**
 撮影年月日 2021/07/21 | 施 工 者 ペコホームサービス株式会社

肌合わせ (タイルベース)

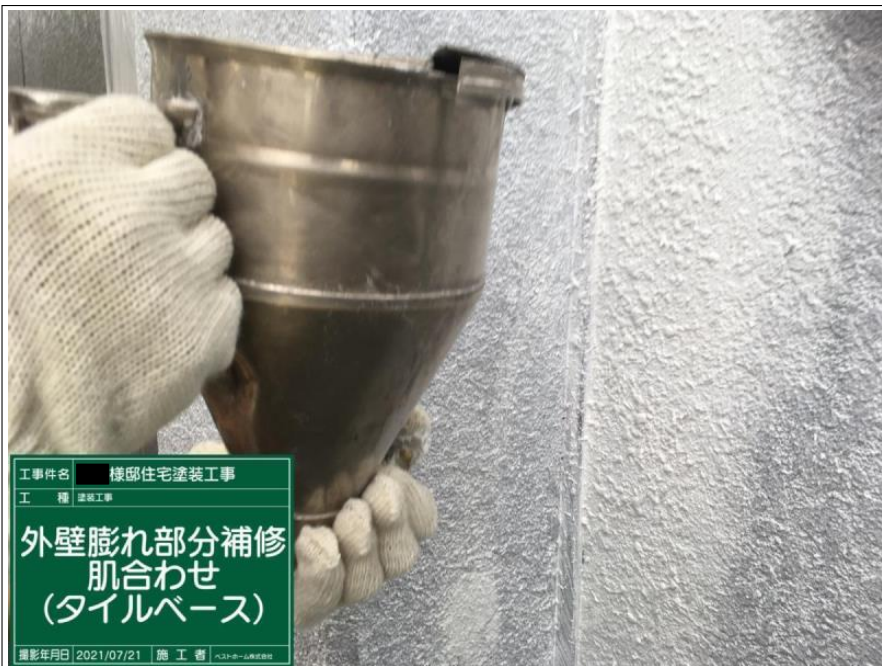
外壁 塗膜浮部

工事件名 棟邸住宅塗装工事
 工 種 塗装工事
**外壁膨れ部分補修
 肌合わせ
 (タイルベース)**
 撮影年月日 2021/07/21 | 施 工 者 ペコホームサービス株式会社

肌合わせ (タイルベース)

施工中

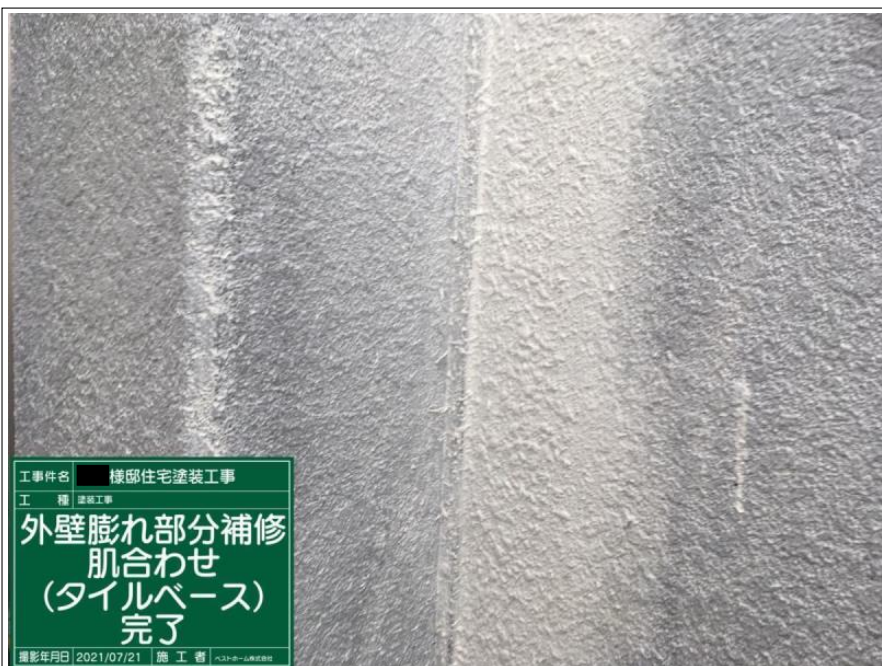
外壁 塗膜浮部

工事件名 棟邸住宅塗装工事
 工 種 塗装工事
**外壁膨れ部分補修
 肌合わせ
 (タイルベース)
 完了**
 撮影年月日 2021/07/21 | 施 工 者 ペコホームサービス株式会社

肌合わせ (タイルベース)

完了

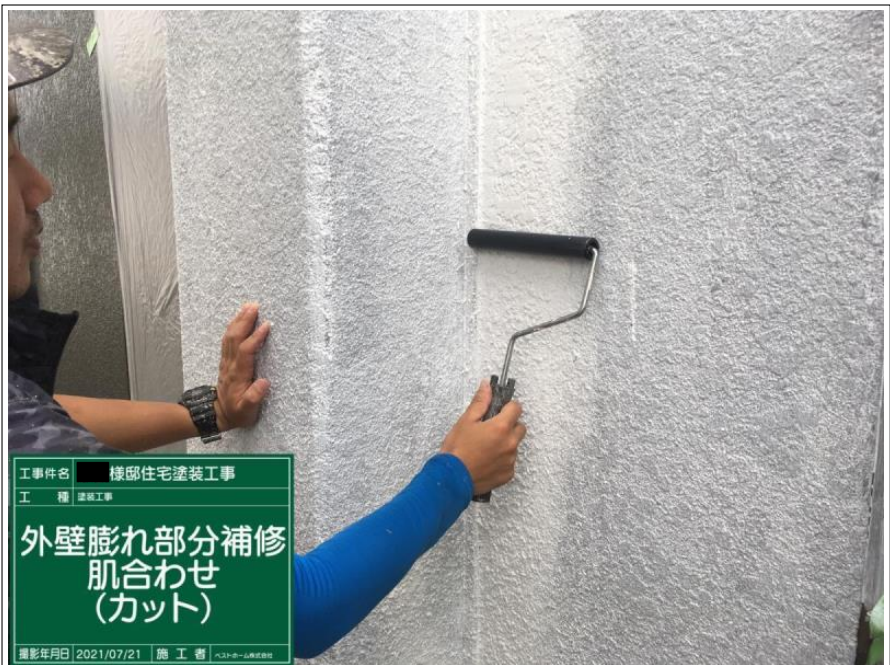
外壁 塗膜浮部

肌合わせ (カット)

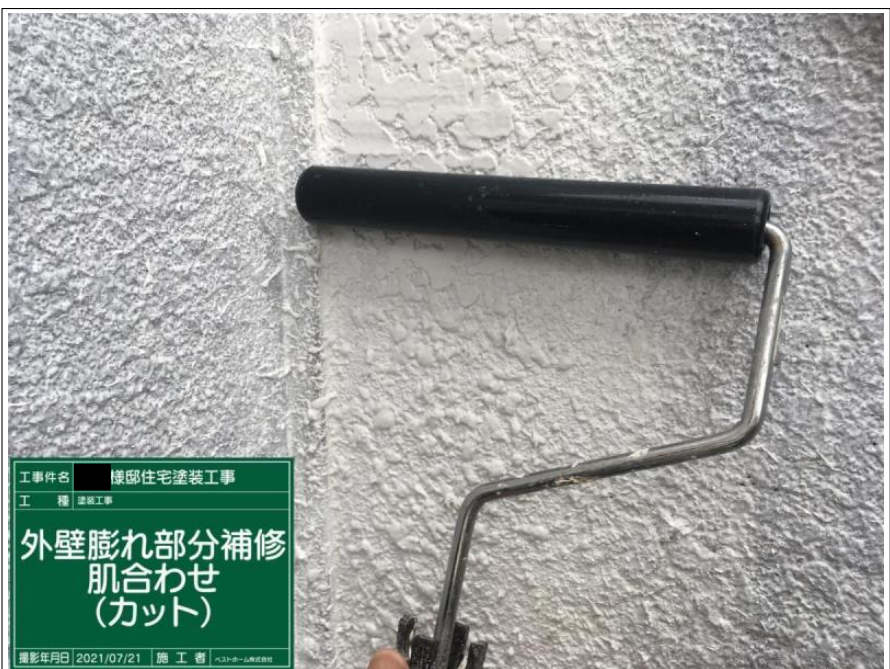
外壁 塗膜浮部

肌合わせ (カット)

施工中

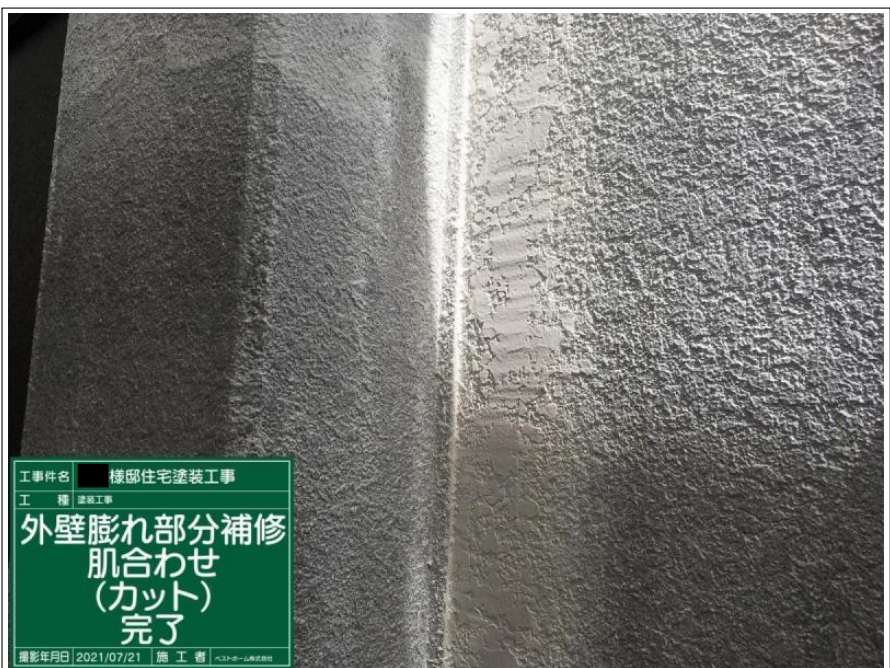
外壁 塗膜浮部

肌合わせ (カット)

完了

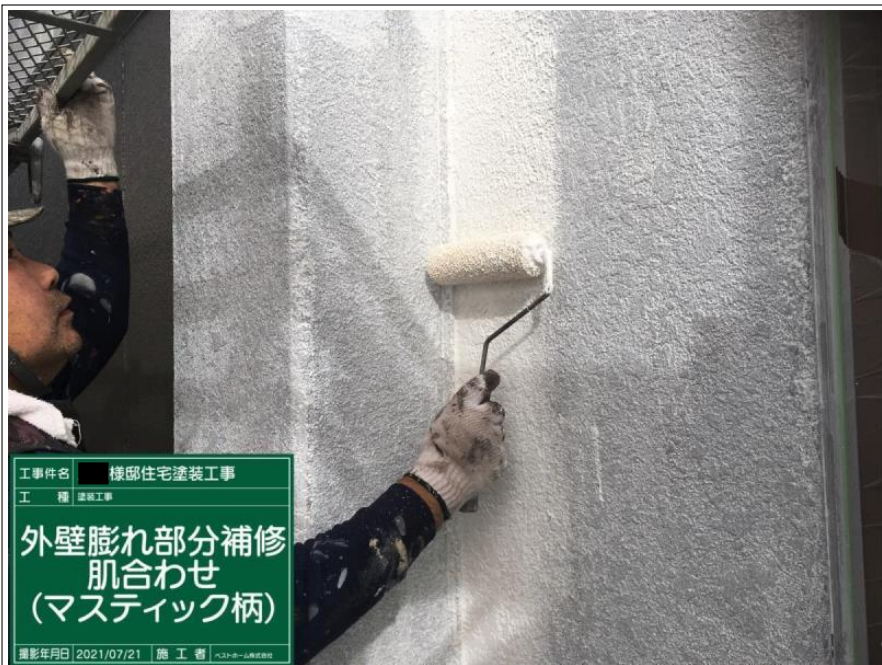
外壁 塗膜浮部

肌合わせ (マスティック柄)

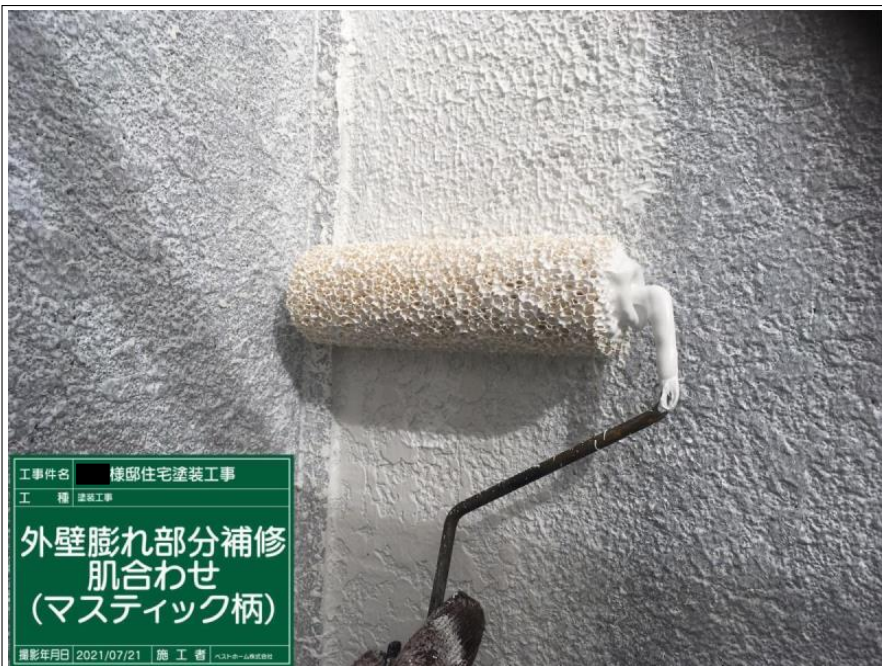
外壁 塗膜浮部

肌合わせ (マスティック柄)

施工中

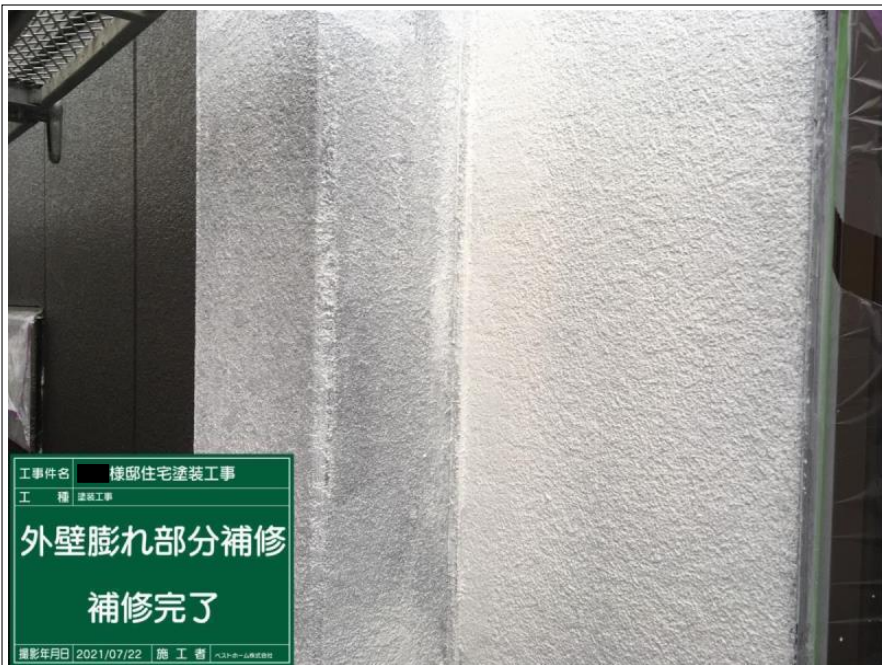
外壁 塗膜浮部

補修

完了

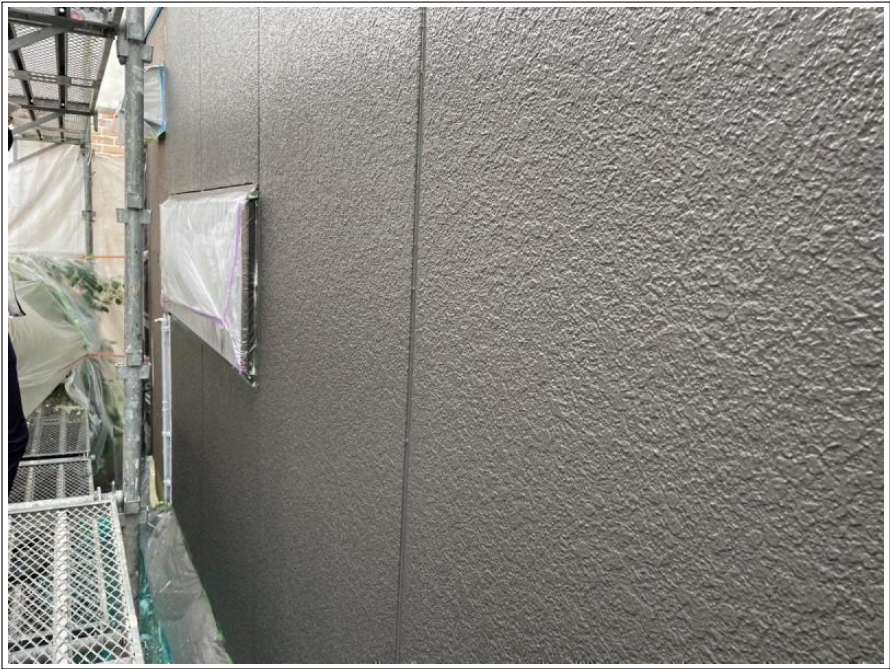
外壁 1階 (北面)

上塗り 1回目

完了

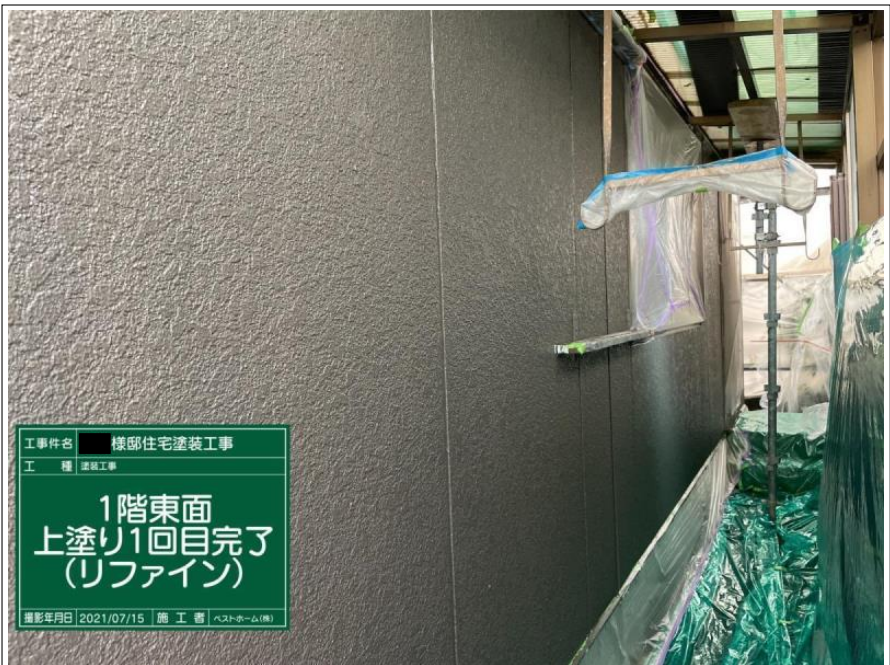
外壁 1階（東面）

上塗り1回目

完了

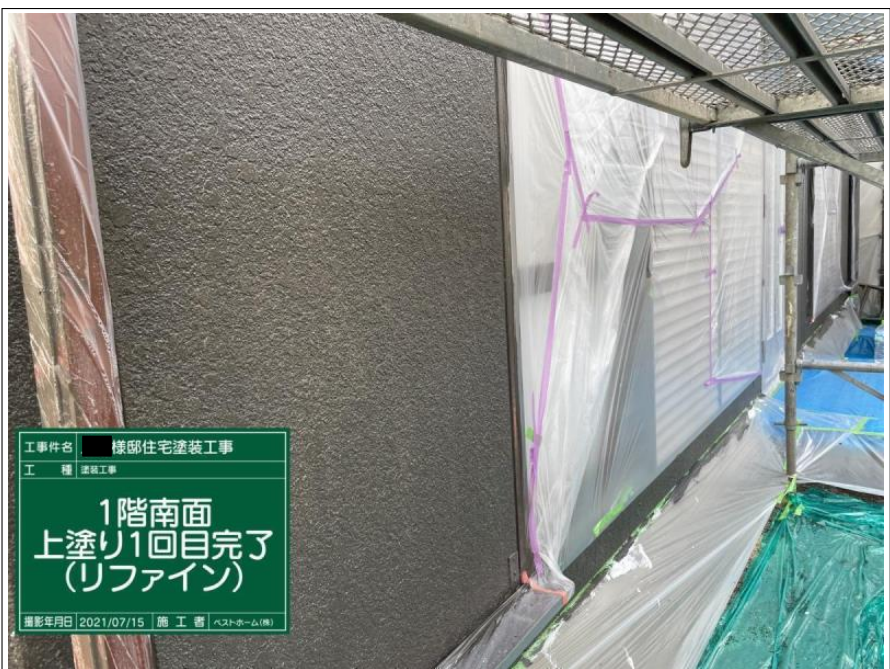
外壁 1階（南面）

上塗り1回目

完了

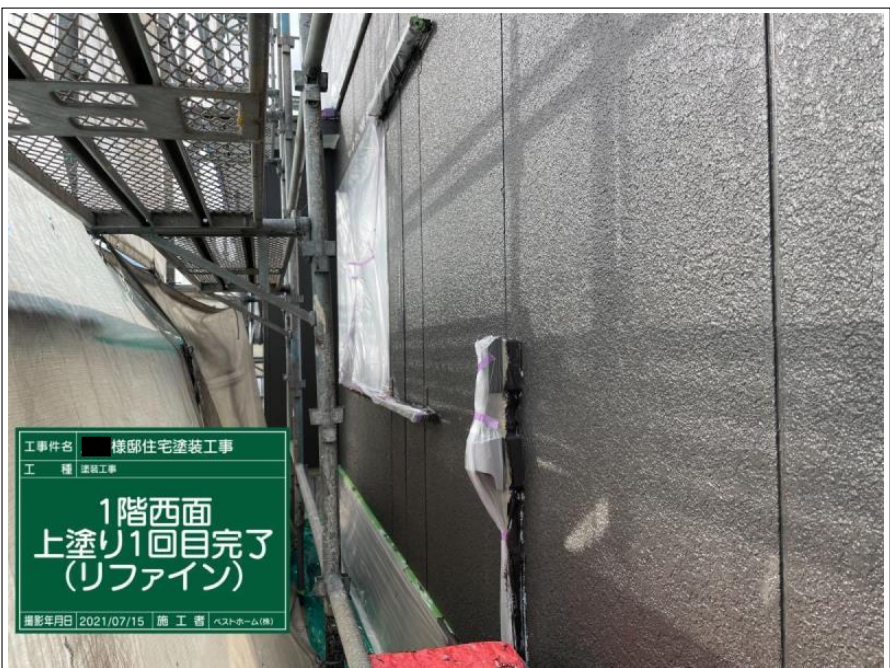
外壁 1階（西面）

上塗り1回目

完了

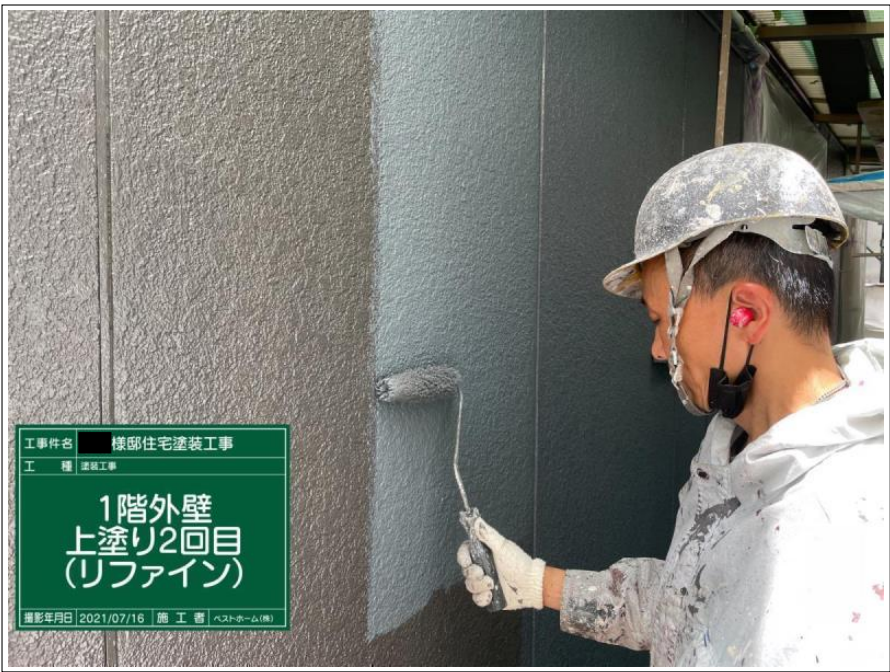
外壁 1階

工事件名 様邸住宅塗装工事
 工 種 塗装工事
**1階外壁
 上塗り2回目
 (リファイン)**
 撮影年月日 2021/07/16 | 施 工 者 ベストホーム(株)

上塗り2回目

施工中

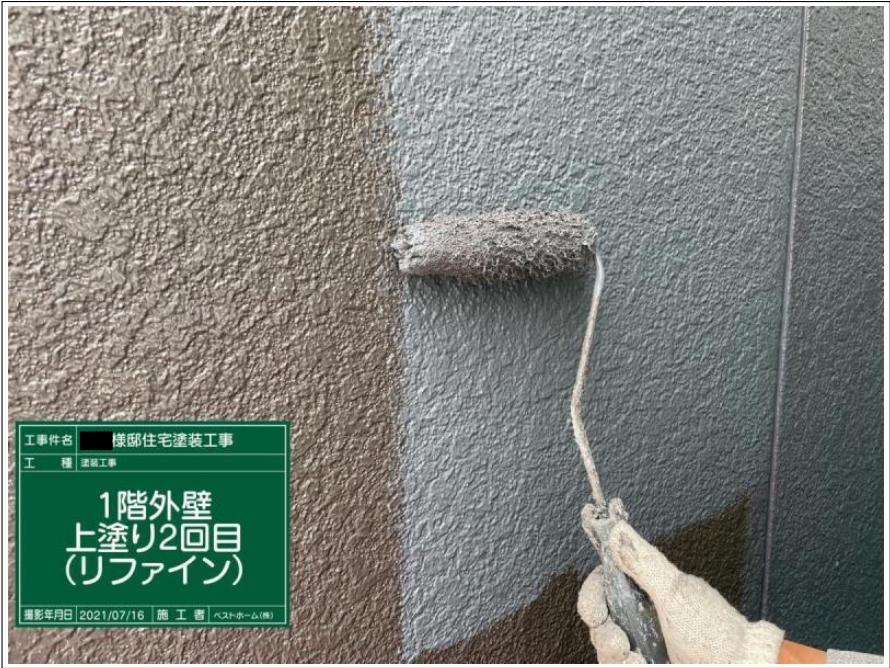
外壁 1階

工事件名 様邸住宅塗装工事
 工 種 塗装工事
**1階外壁
 上塗り2回目
 (リファイン)**
 撮影年月日 2021/07/16 | 施 工 者 ベストホーム(株)

上塗り2回目

施工中
