工事写真報告書

工事名 様邸

工事箇所 住宅塗装 及び 増築部雨漏れ補修工事

工事施工者 ベストホーム株式会社

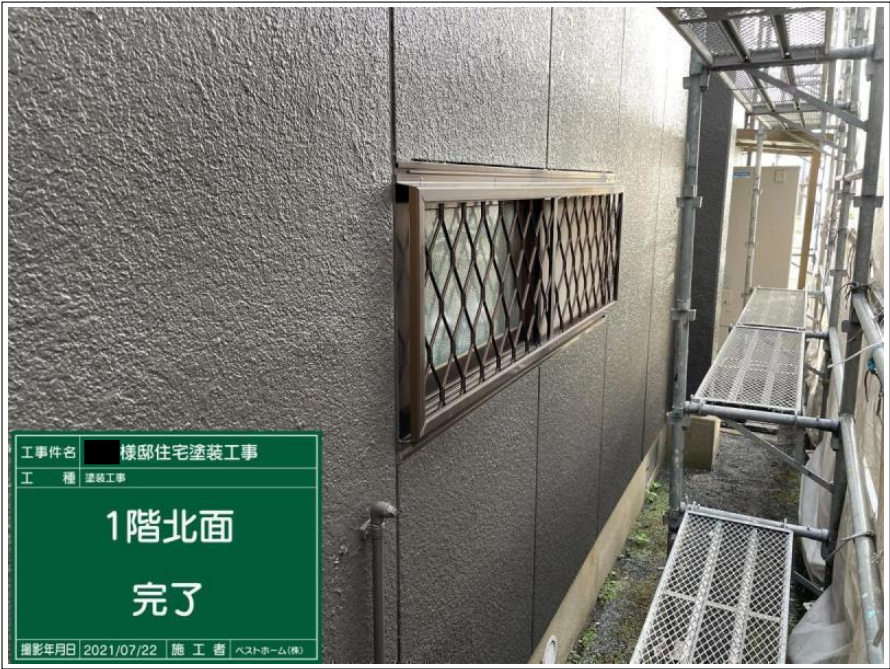
外壁 1階 (北面)

工事件名 様邸住宅塗装工事
 工 種 塗装工事
**1階北面
 完了**
 撮影年月日 2021/07/22 | 施 工 者 ベストホーム(株)

施工完了

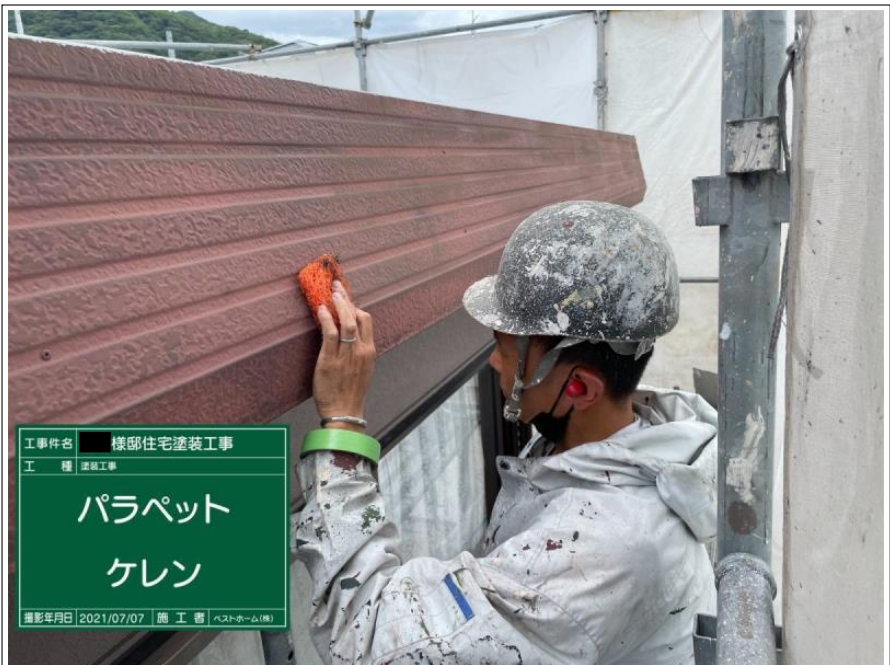
パラペット

工事件名 様邸住宅塗装工事
 工種 塗装工事
**パラペット
 ケレン**
 撮影年月日 2021/07/07 施工者 ベストホーム(株)

下地処理

ケレン中

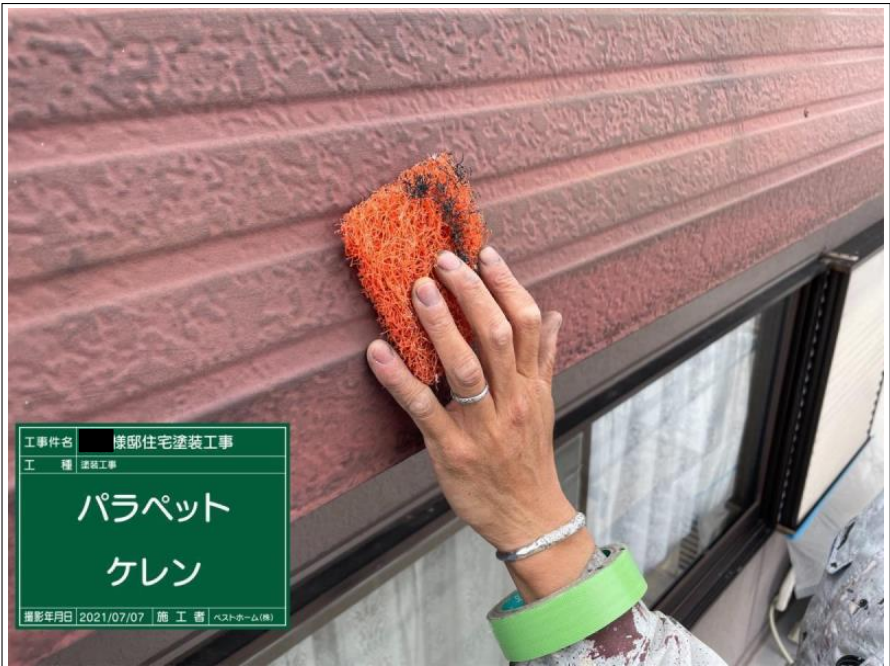
パラペット

工事件名 様邸住宅塗装工事
 工種 塗装工事
**パラペット
 ケレン**
 撮影年月日 2021/07/07 施工者 ベストホーム(株)

下地処理

ケレン中

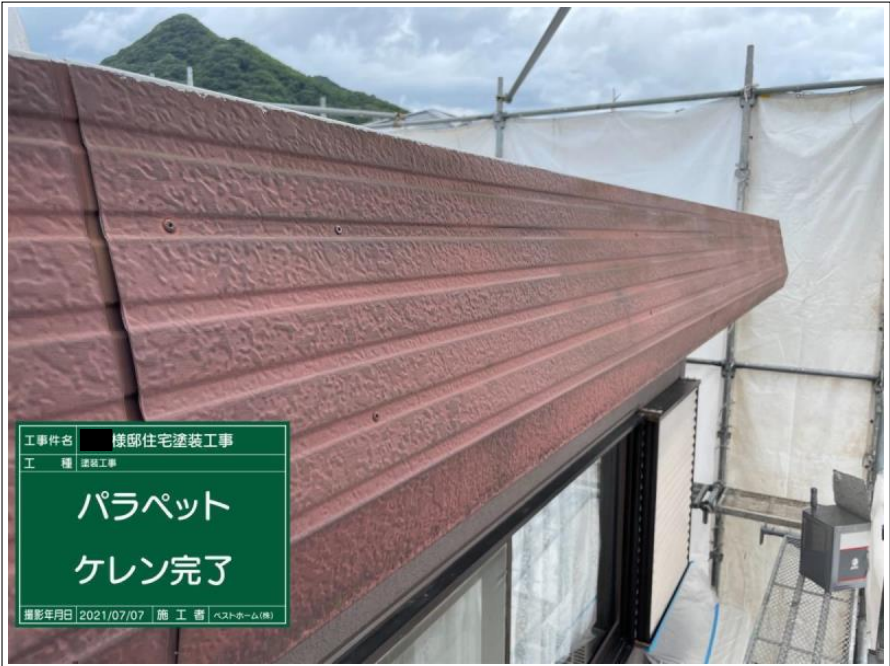
パラペット

工事件名 様邸住宅塗装工事
 工種 塗装工事
**パラペット
 ケレン完了**
 撮影年月日 2021/07/07 施工者 ベストホーム(株)

下地処理

ケレン完了

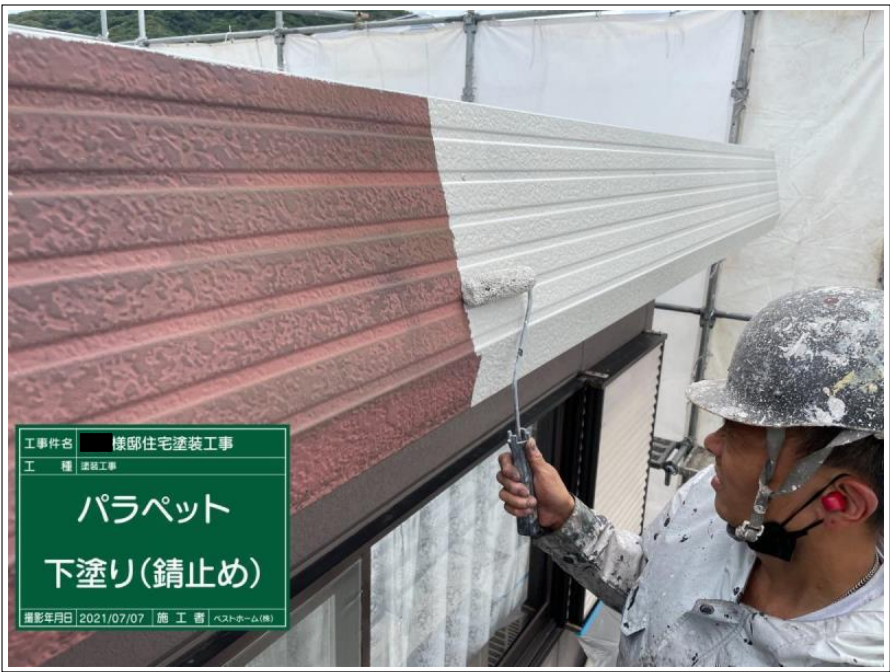
工事件名 様邸住宅塗装工事
工 種 塗装工事
パラペット
下塗り(錆止め)
撮影年月日 2021/07/07 | 施 工 者 ベストホーム(株)

下地処理

錆止め塗布

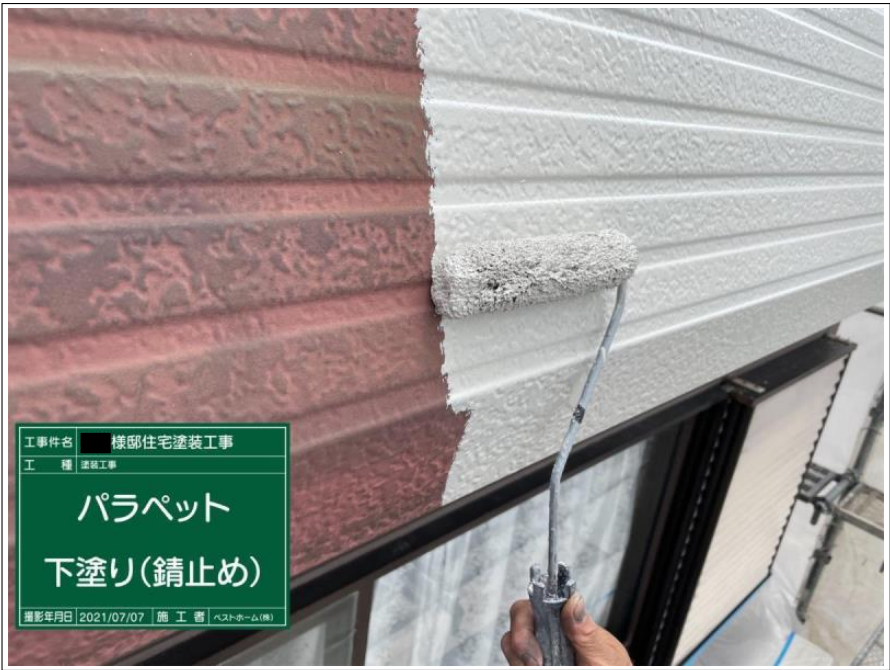
工事件名 様邸住宅塗装工事
工 種 塗装工事
パラペット
下塗り(錆止め)
撮影年月日 2021/07/07 | 施 工 者 ベストホーム(株)

下地処理

錆止め塗布

施工中

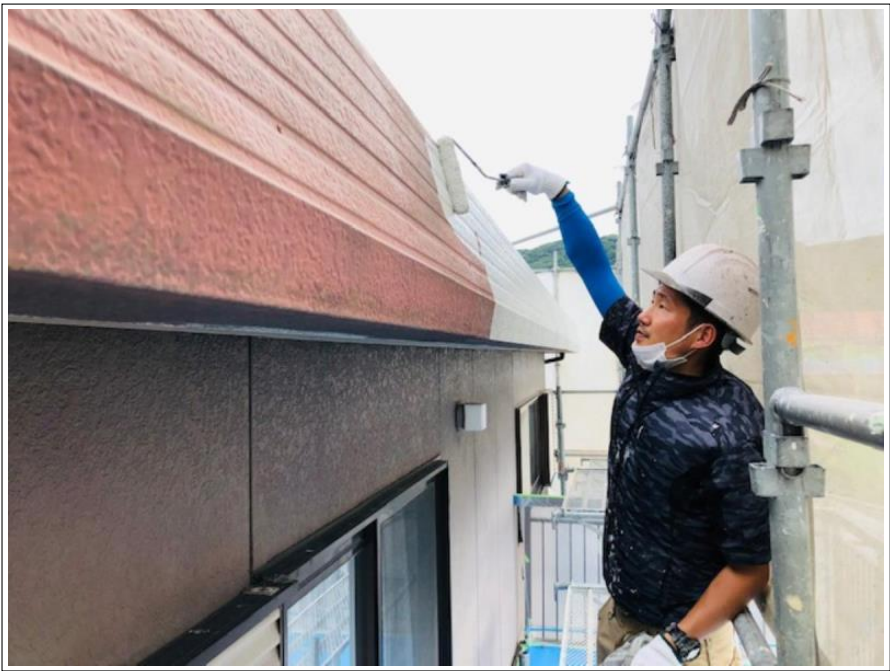
工事件名 様邸住宅塗装工事
工 種 塗装工事
パラペット
下塗り(錆止め)
撮影年月日 2021/07/07 | 施 工 者 ベストホーム(株)

下地処理

錆止め塗布

施工中

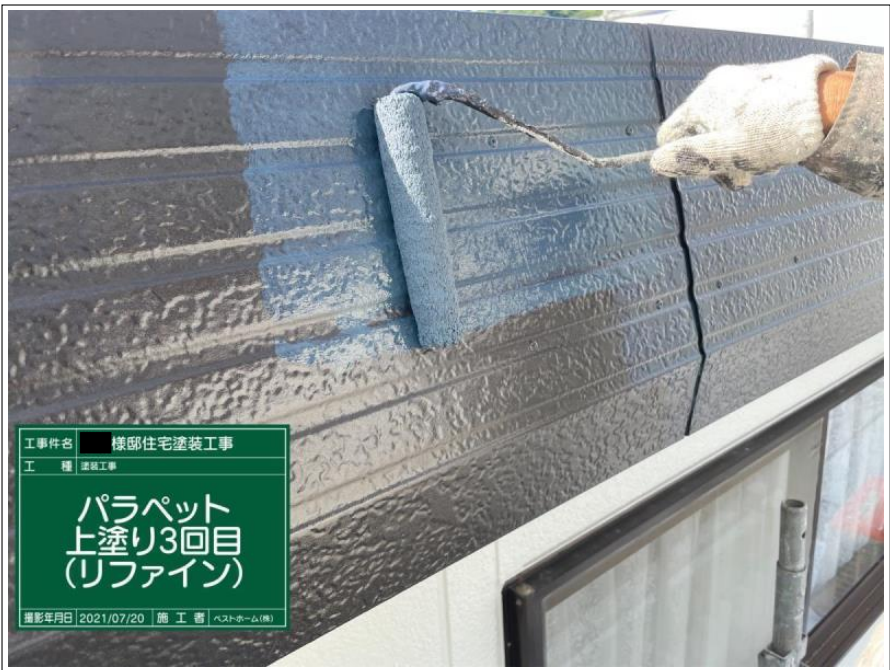
パラペット

上塗り3回目

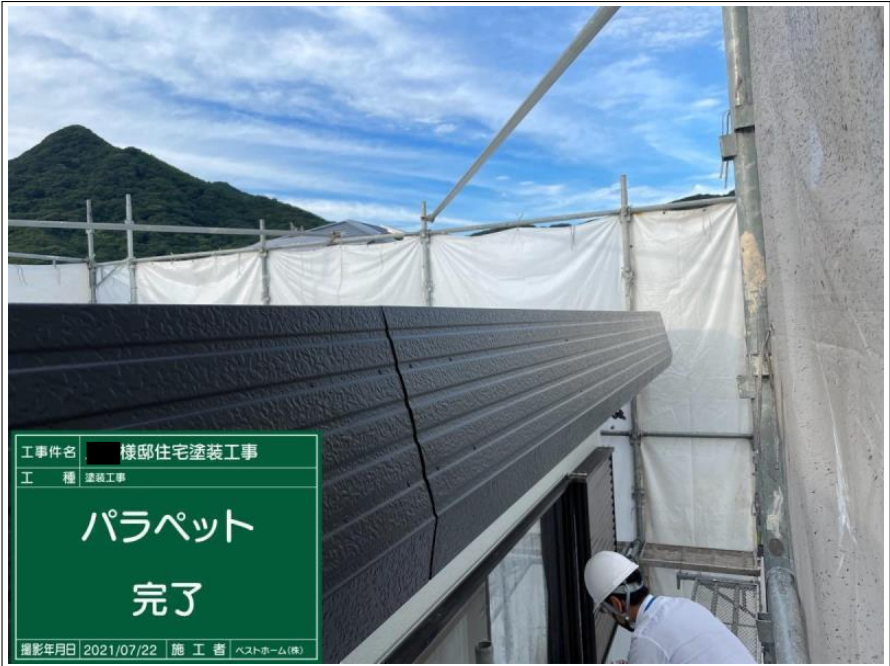
パラペット

上塗り3回目

施工中

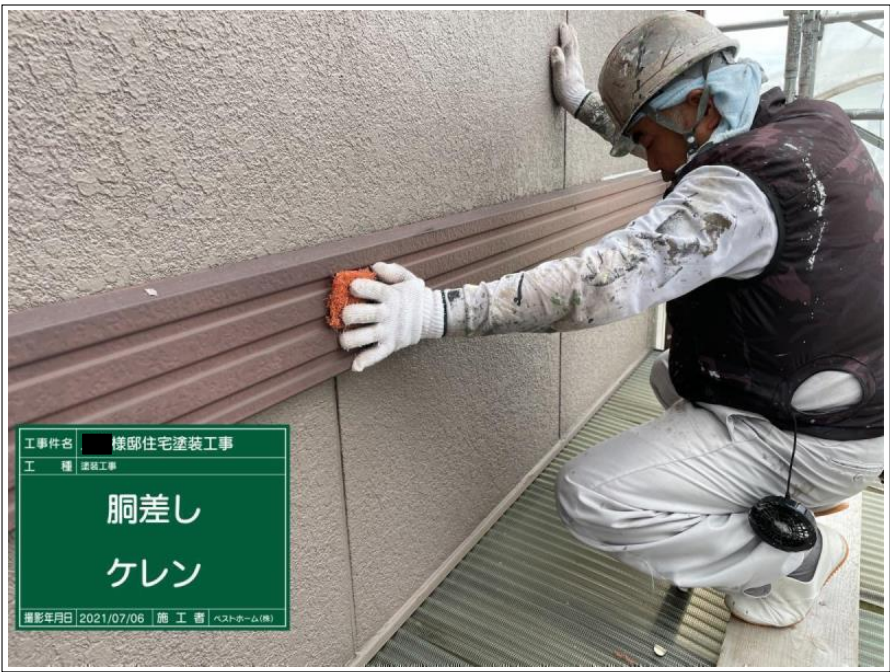
胴差し

施工前

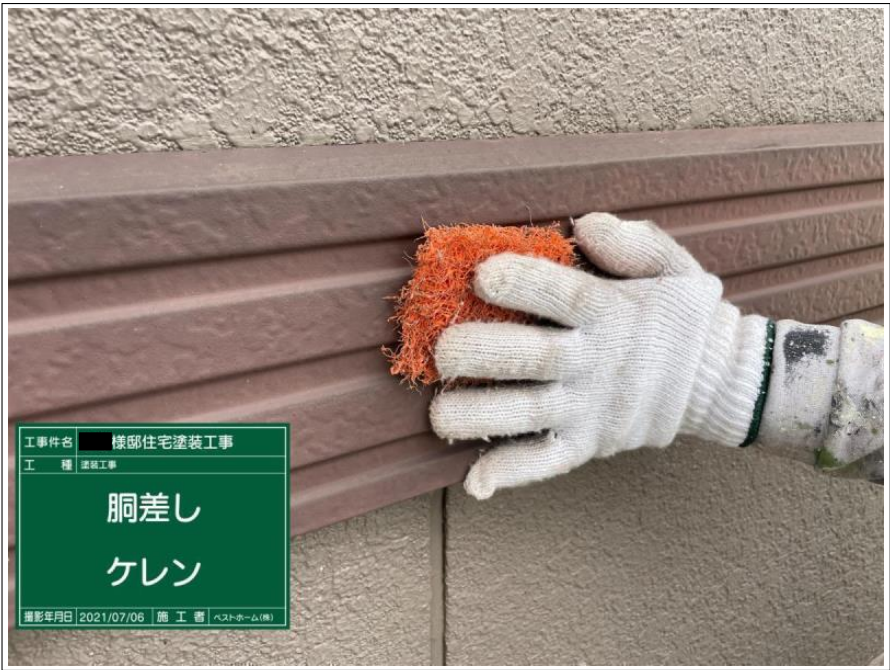
胴差し

下地処理

ケレン中

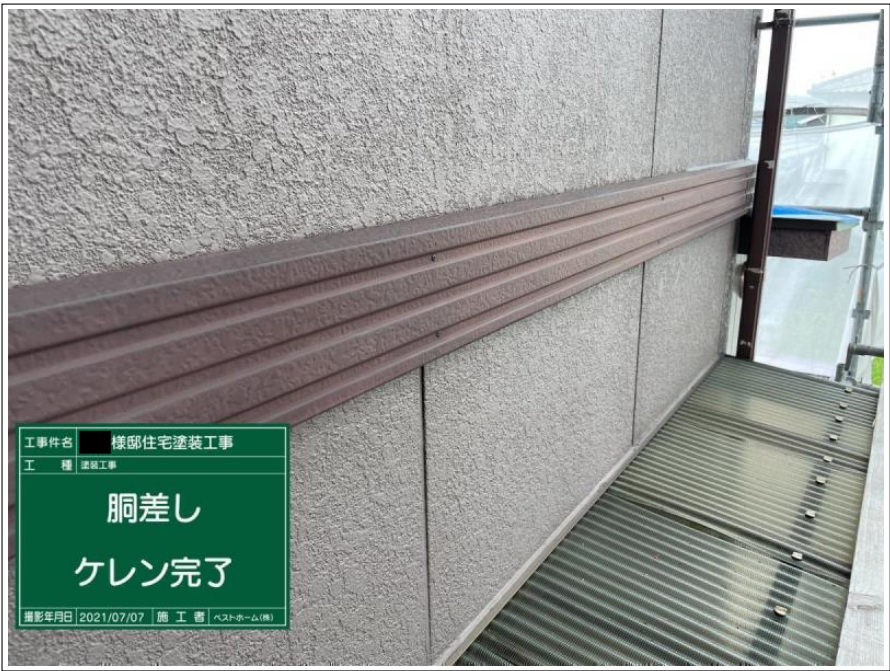
胴差し

下地処理

ケレン中

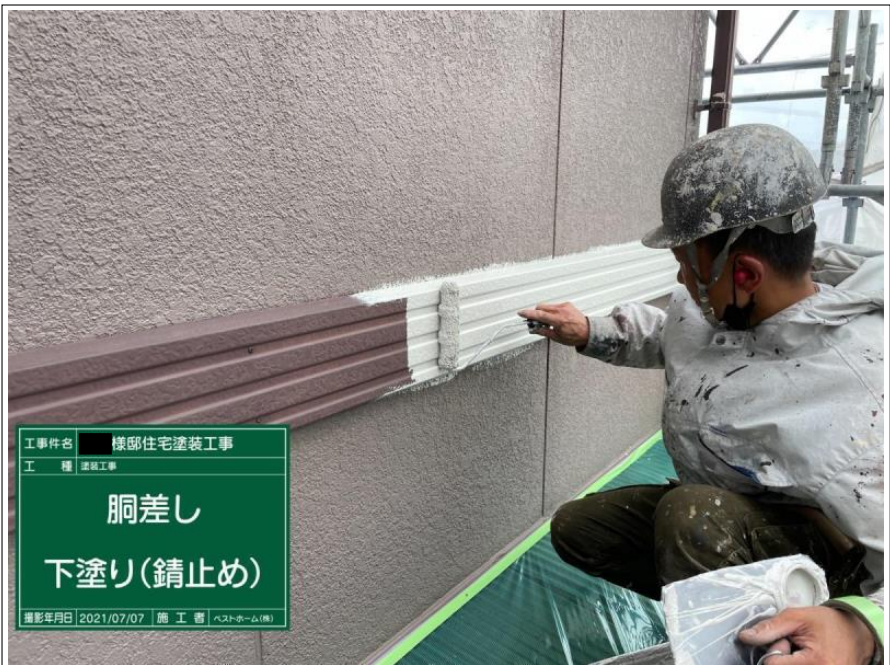
胴差し

下地処理

ケレン完了

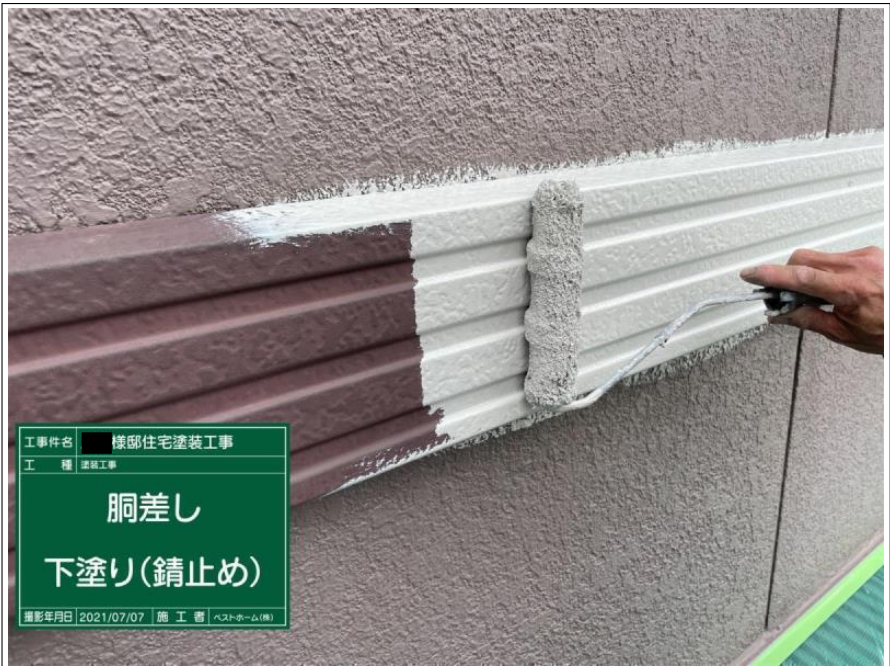
胴差し _____
 下地処理 _____
 錆止め塗布 _____

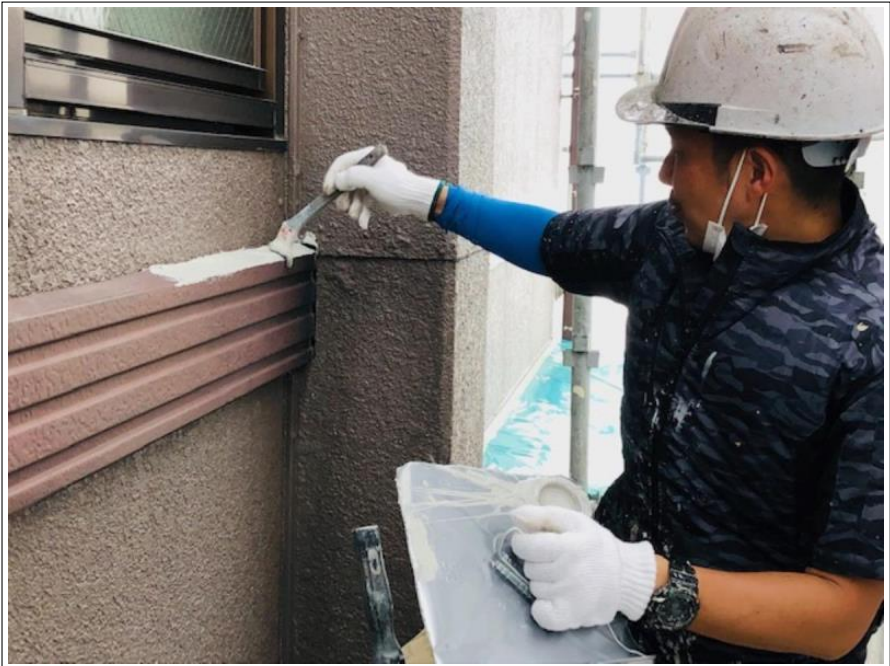
胴差し _____
 下地処理 _____
 錆止め塗布 _____
 施工中 _____

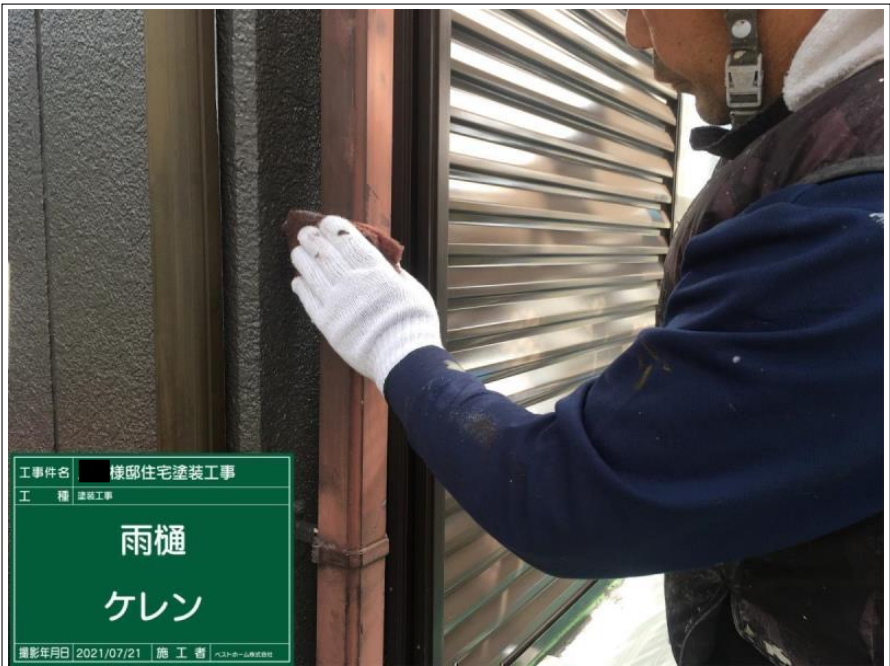
雨樋

施工前

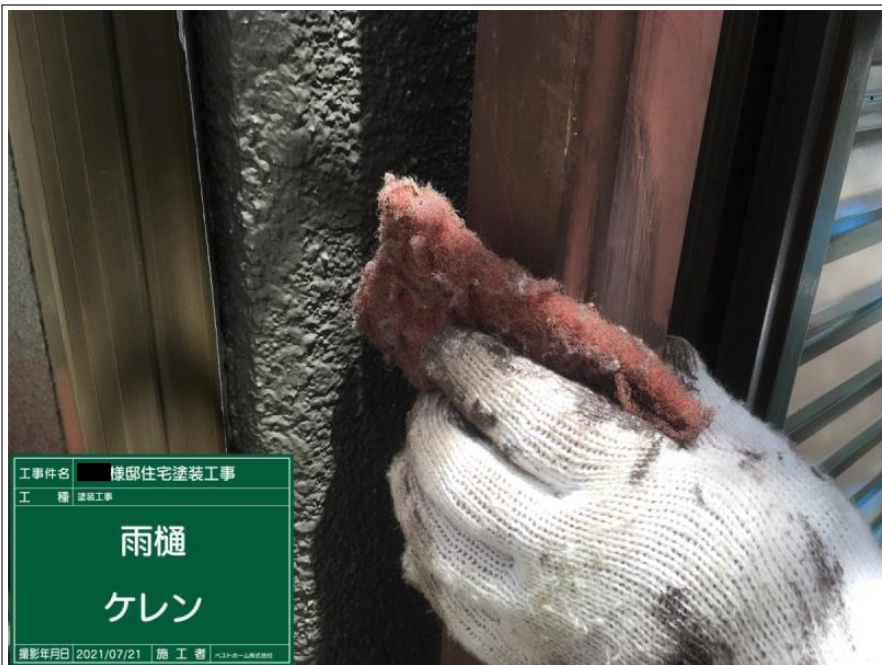
雨樋

下地処理

ケレン中

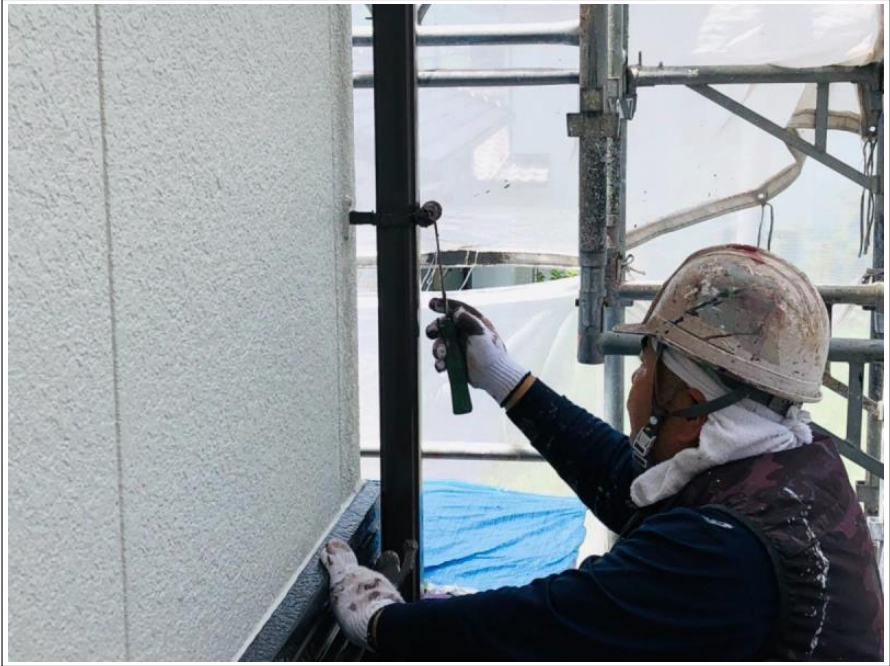
上塗り2回目

施工中

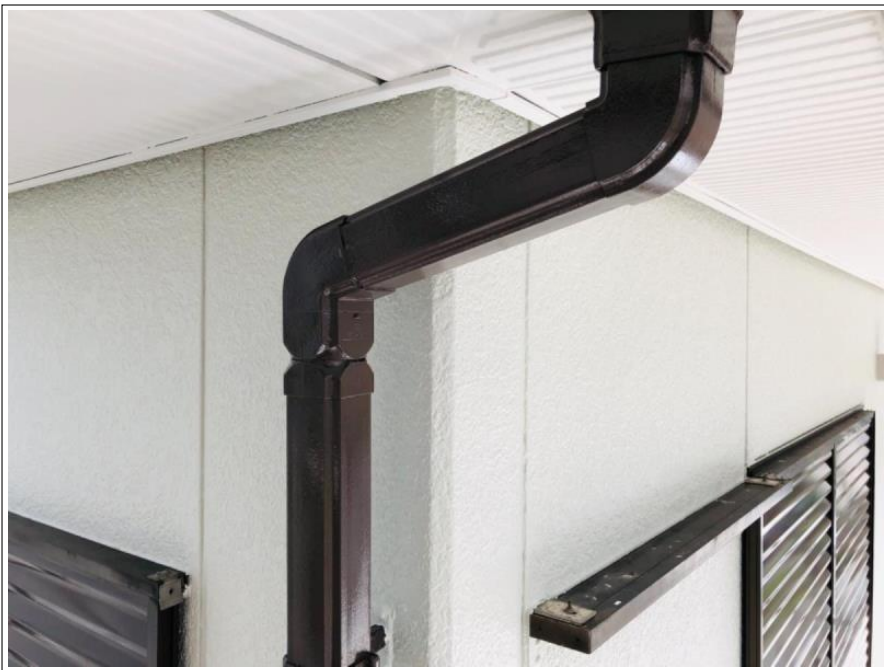
雨樋

施工完了

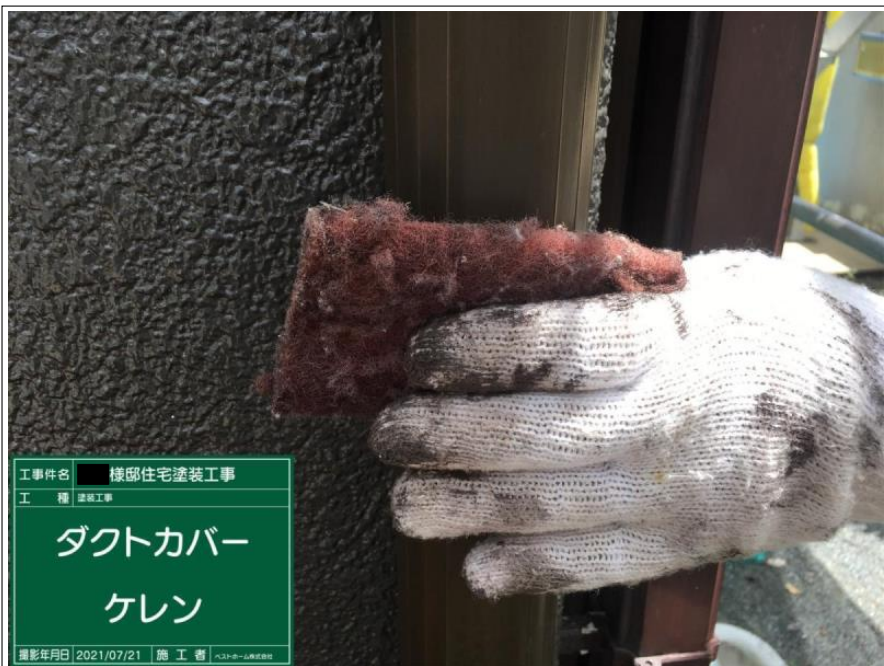
ダクトカバー

施工前

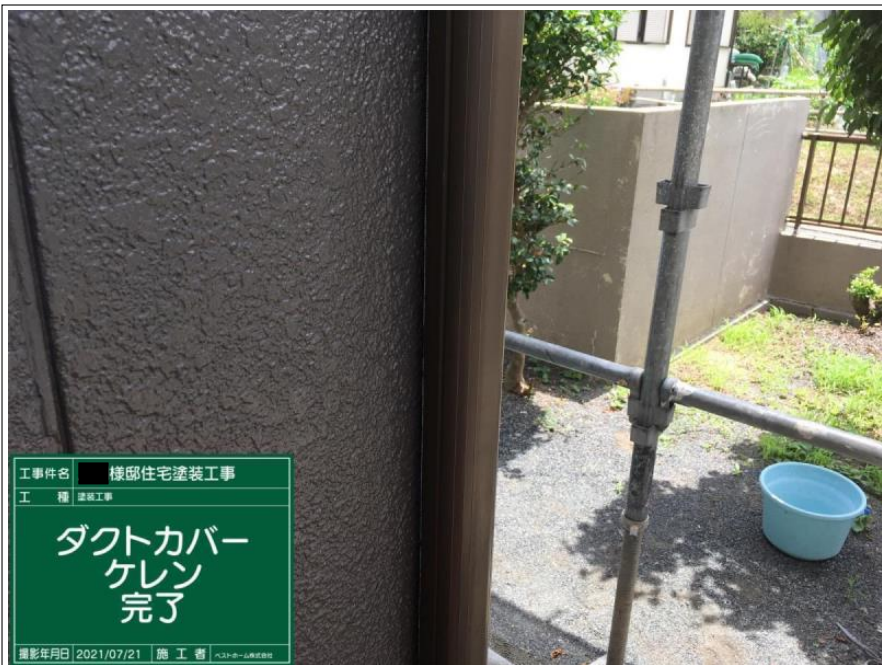
ダクトカバー

下地処理

ケレン中

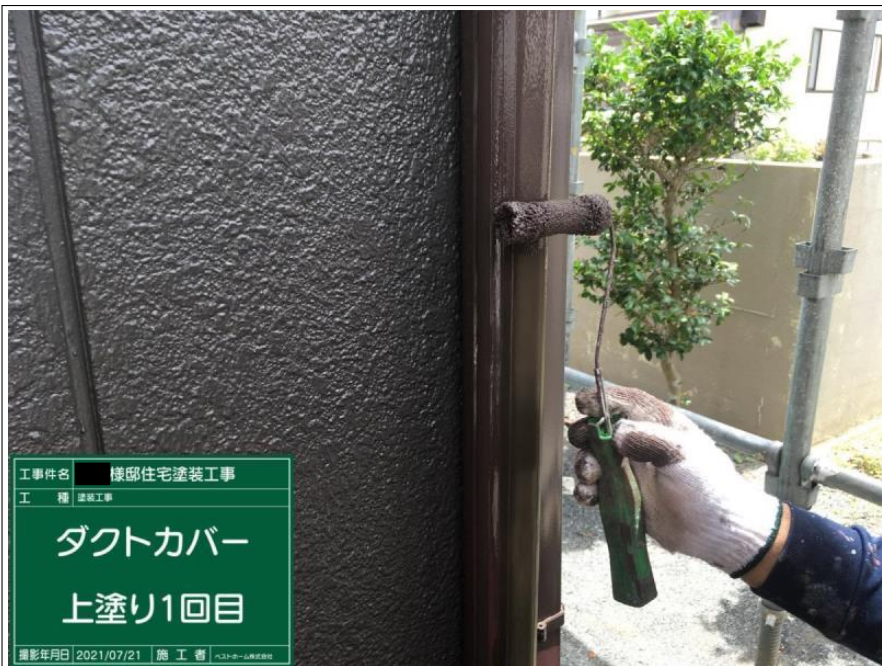
ダクトカバー

下地処理

ケレン完了

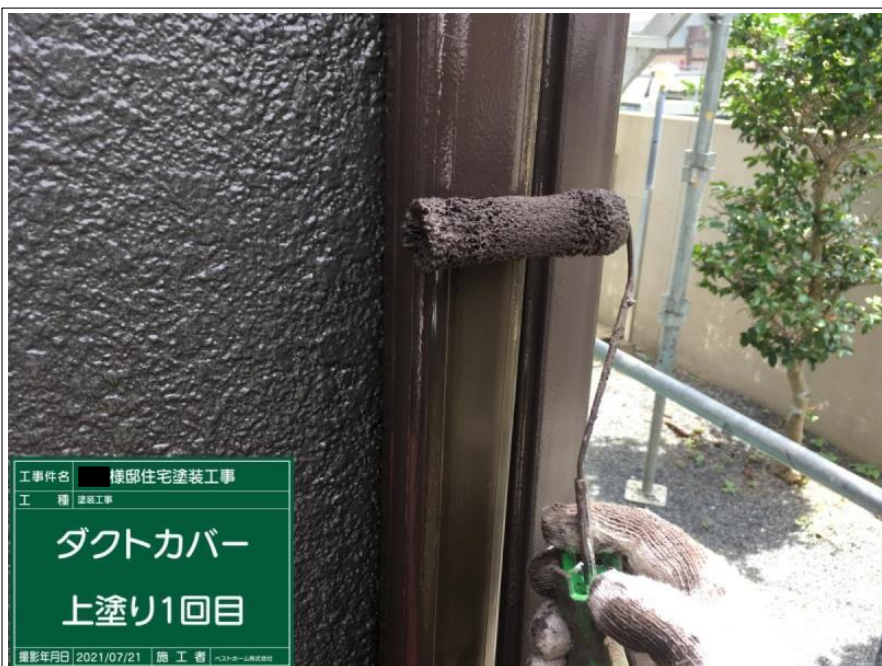
ダクトカバー

上塗り 1回目

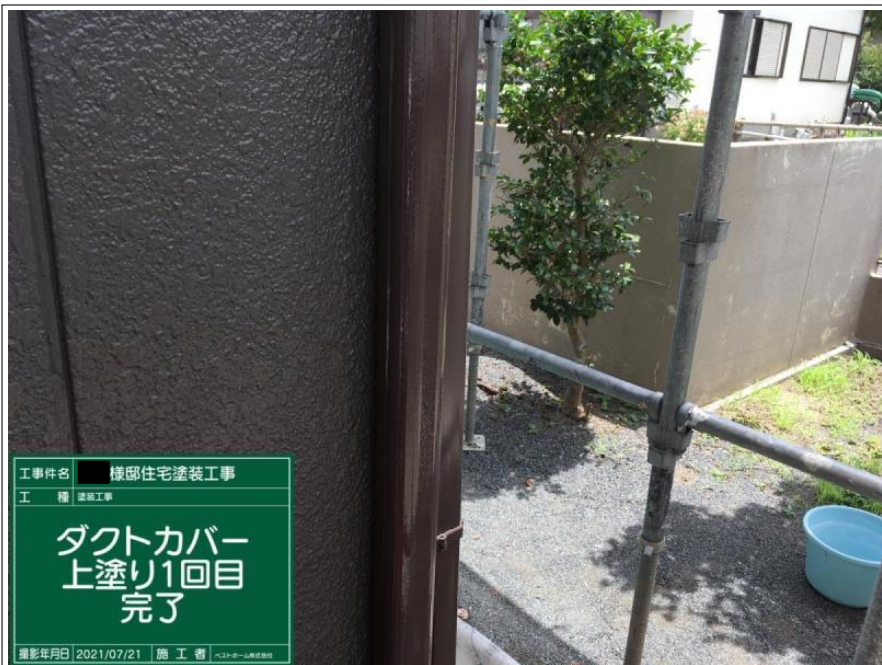
ダクトカバー

上塗り 1回目

施工中

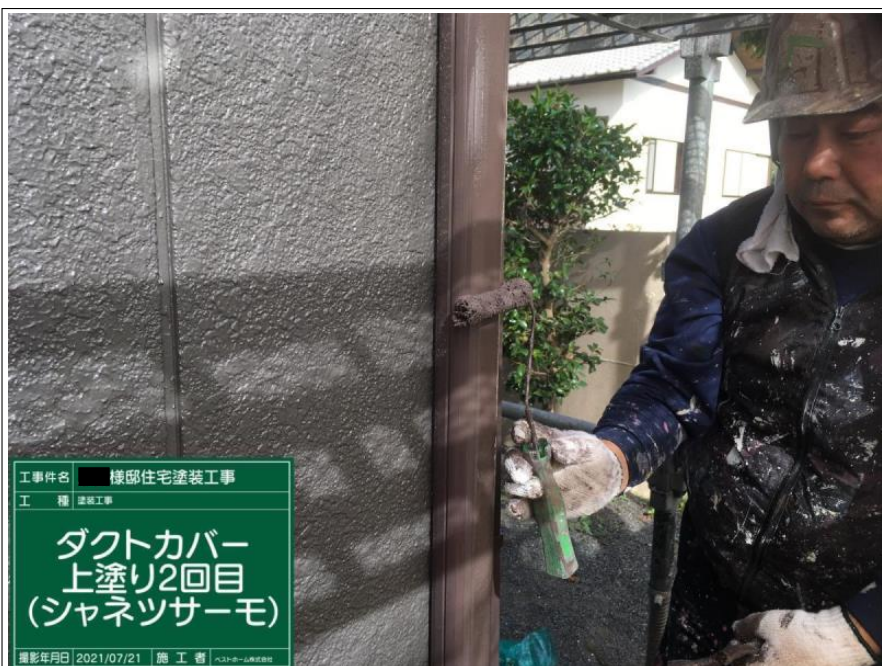
ダクトカバー

上塗り 1 回目

完了

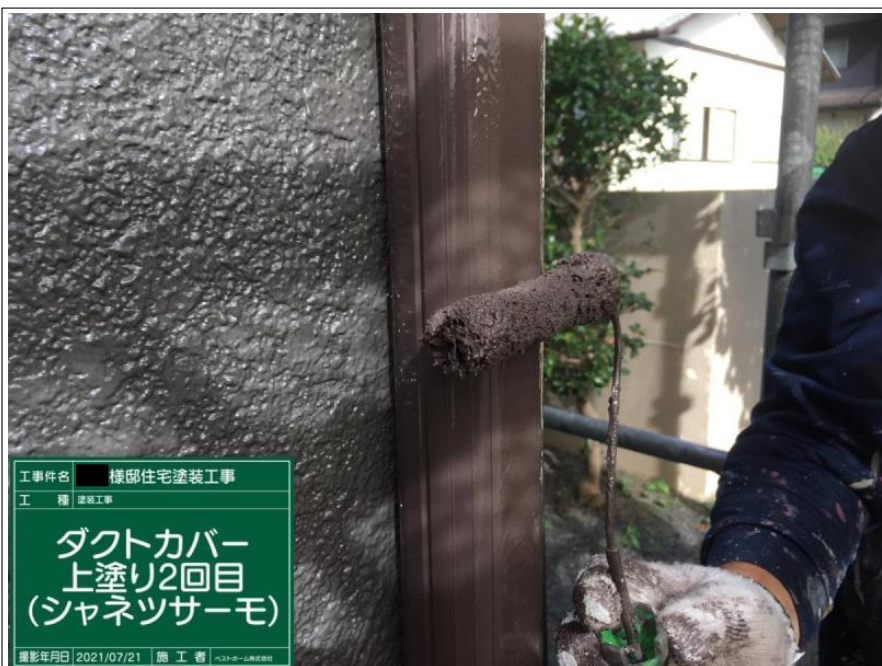
ダクトカバー

上塗り 2 回目

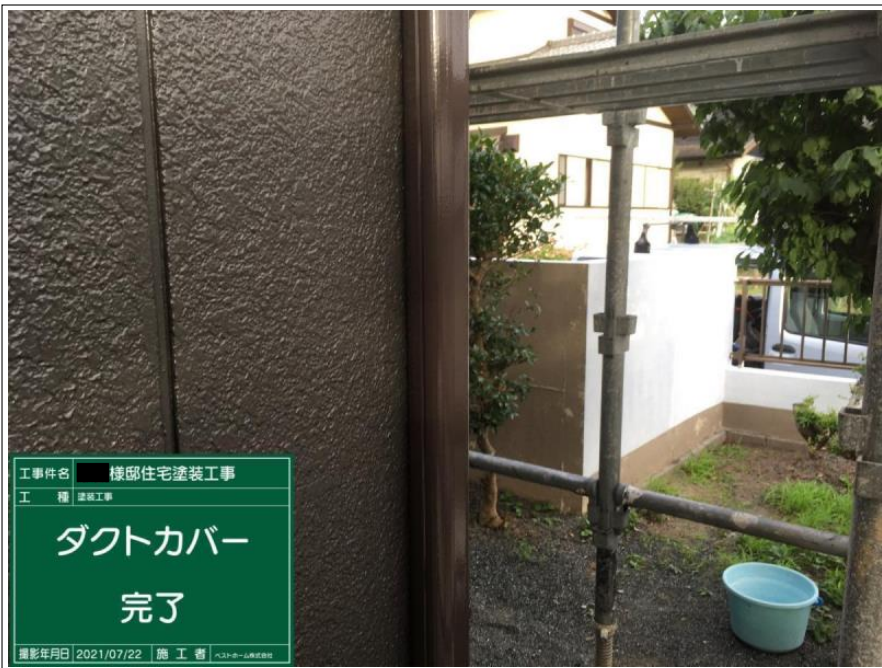
ダクトカバー

上塗り 2 回目

施工中

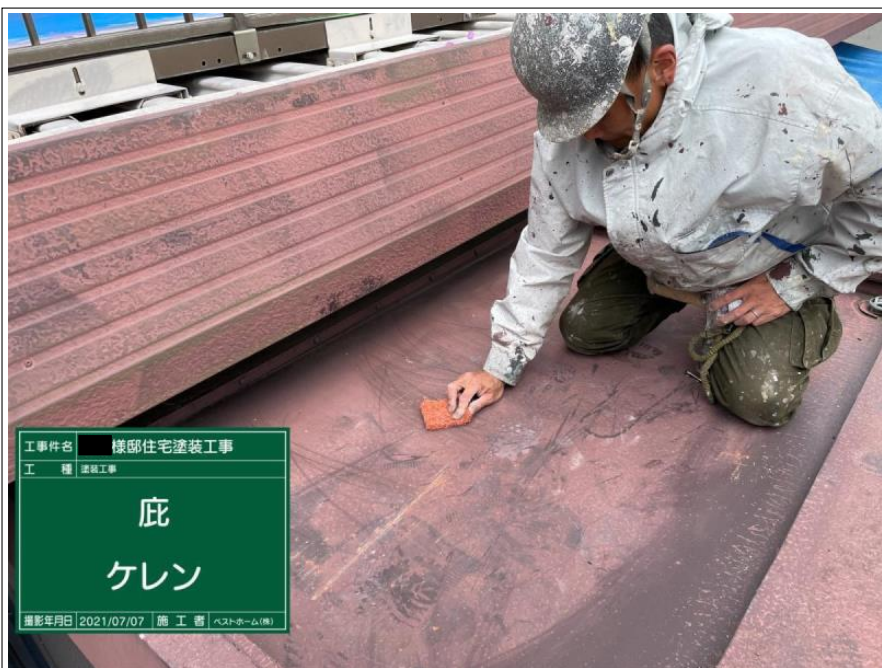
庇

施工前

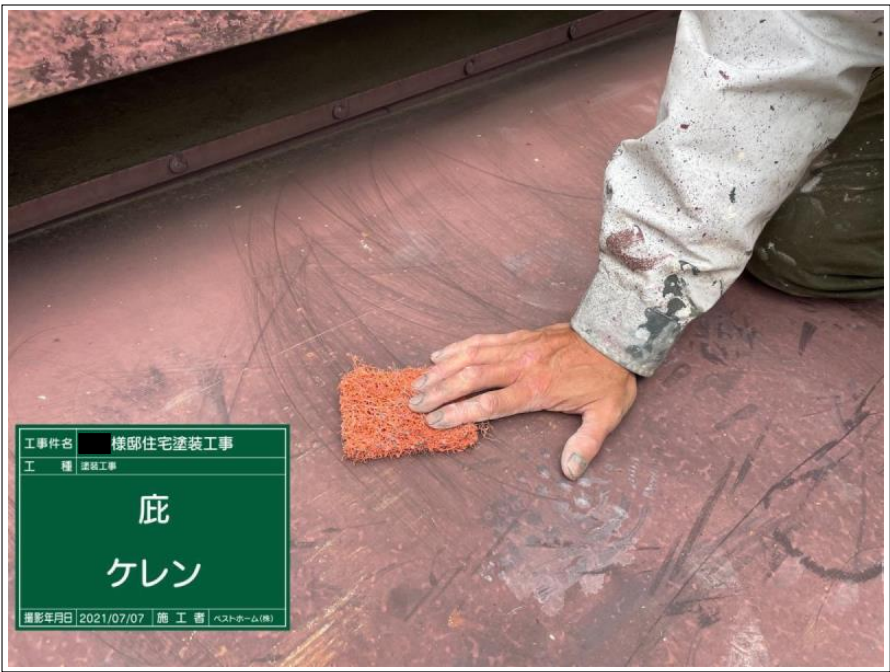
庇

下地処理

ケレン中

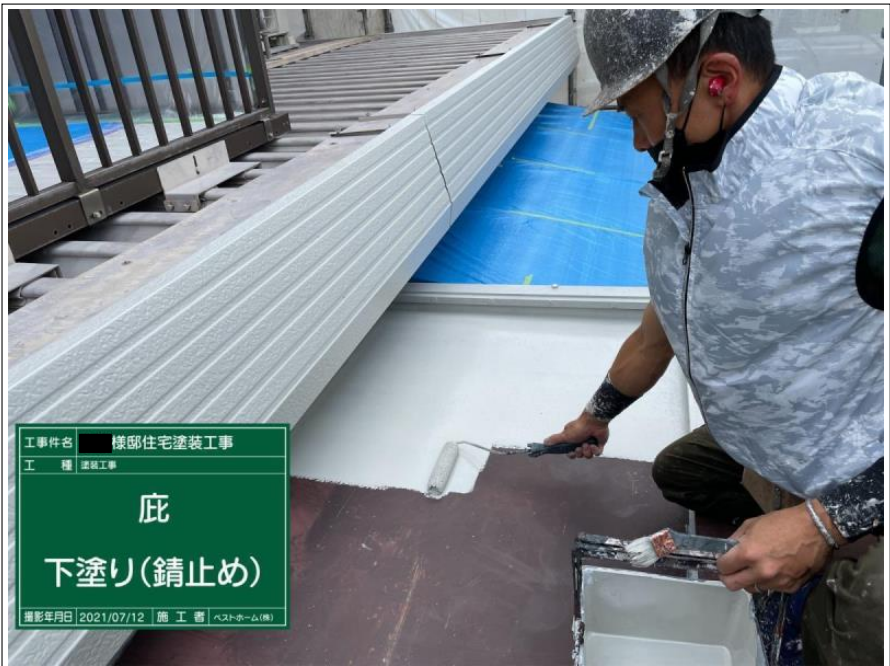
庇

下地処理

ケレン完了

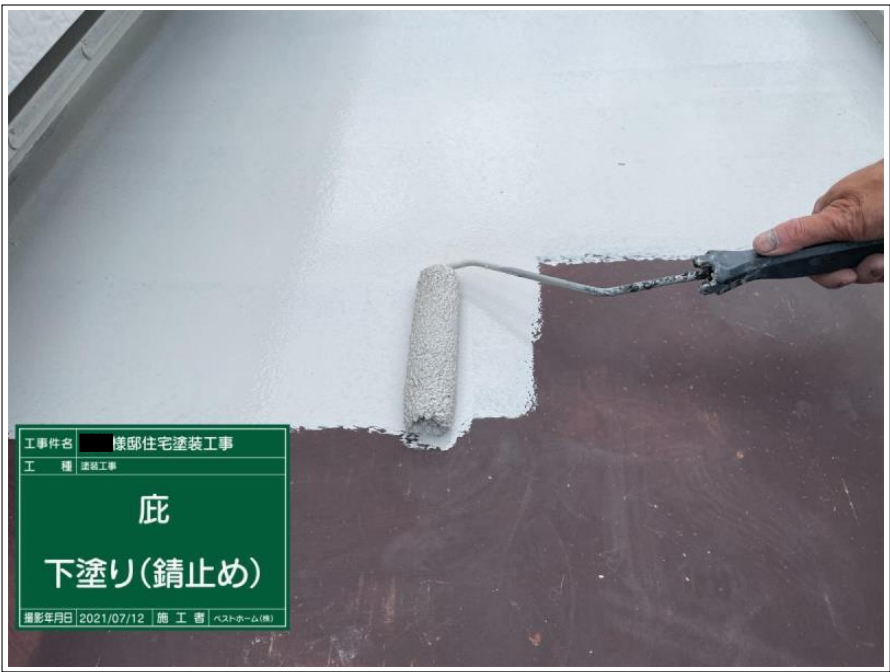
庇

下地処理

錆止め塗布

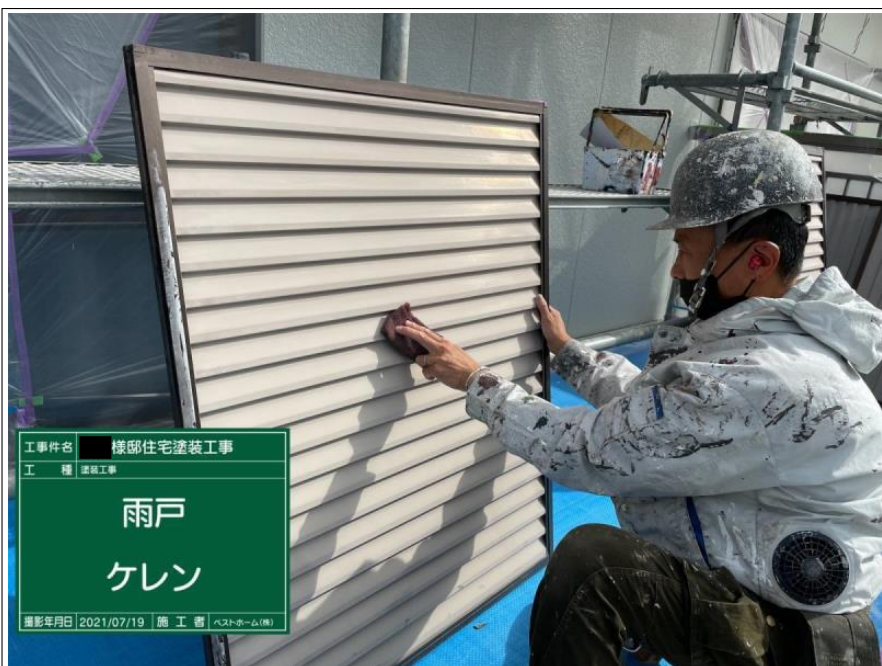
雨戸

施工前

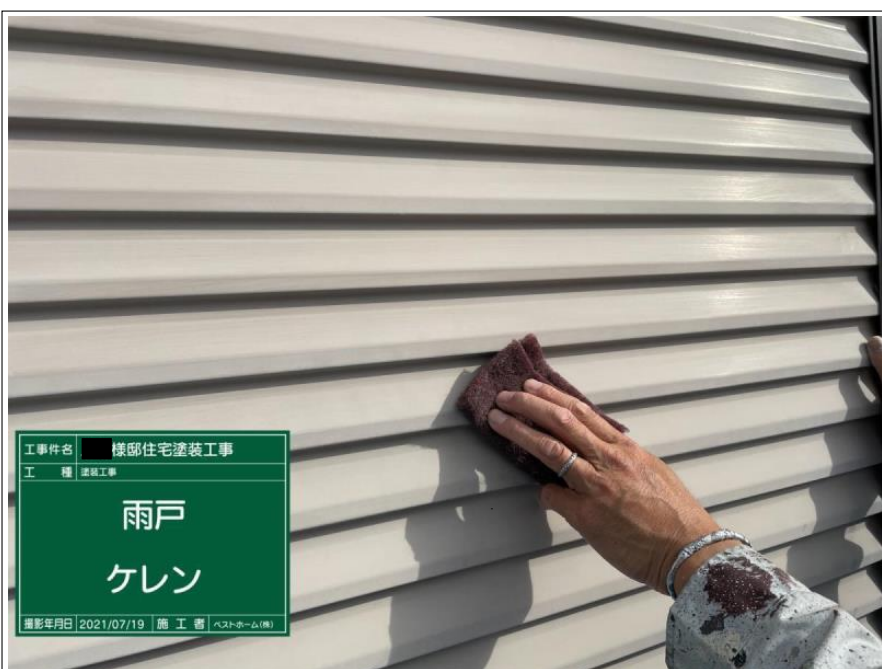
雨戸

下地処理

ケレン中

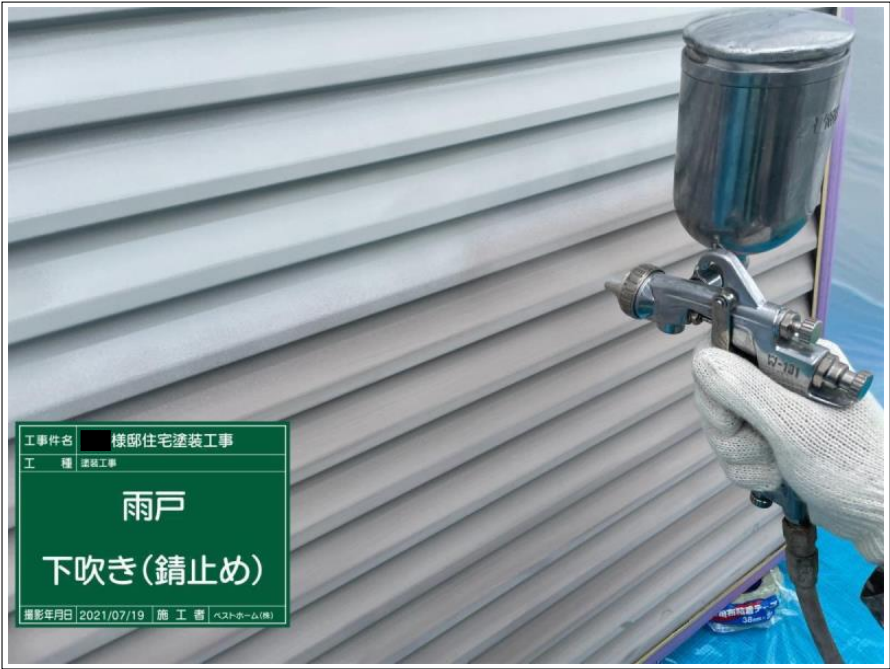
雨戸

下地処理

錆止め塗布

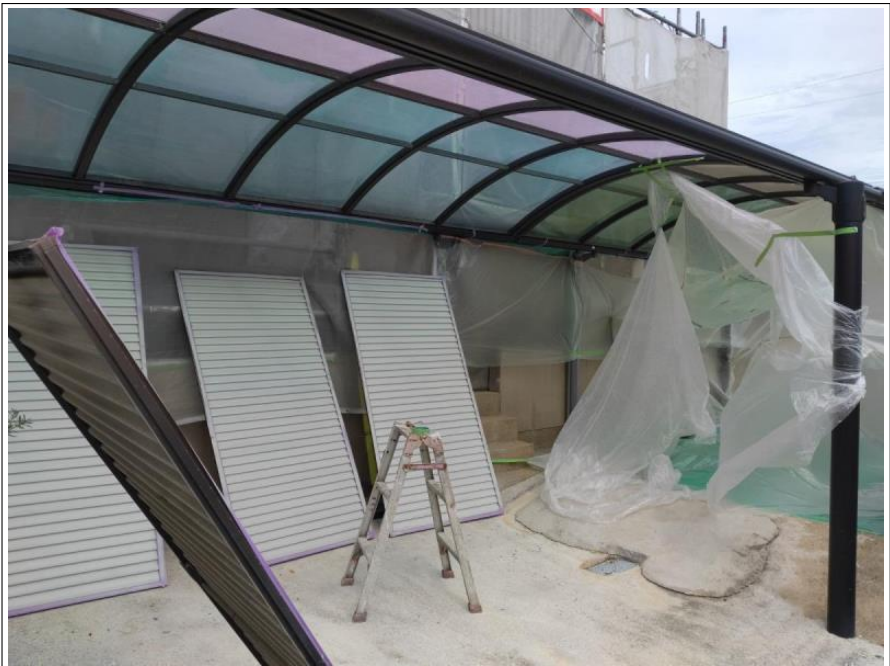
雨戸

下地処理

錆止め塗布

完了

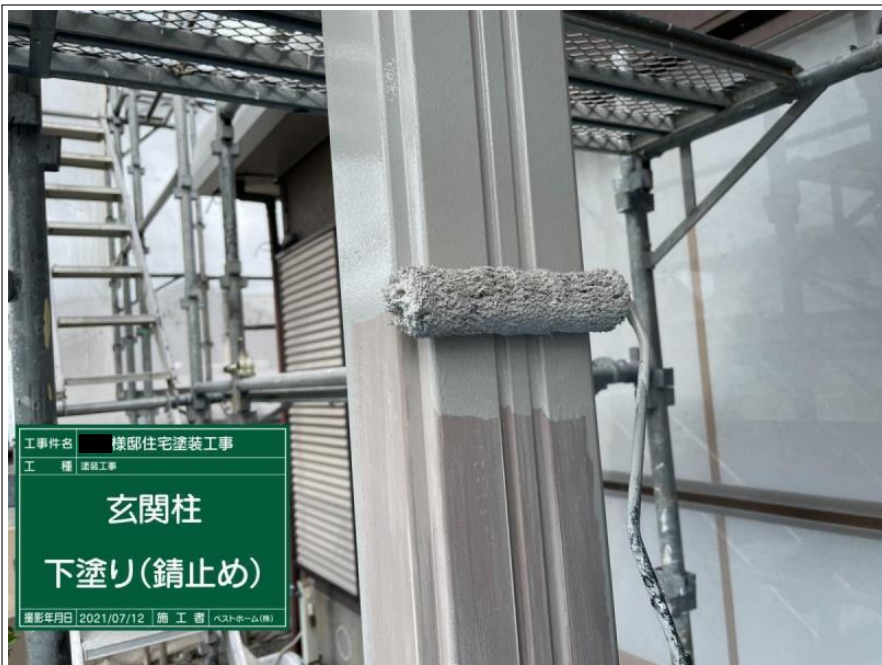
工事件名 様邸住宅塗装工事
 工種 塗装工事
玄関柱
下塗り(錆止め)
 撮影年月日 2021/07/12 | 施工者 ハストホーム(株)

下地処理

錆止め塗布

施工中

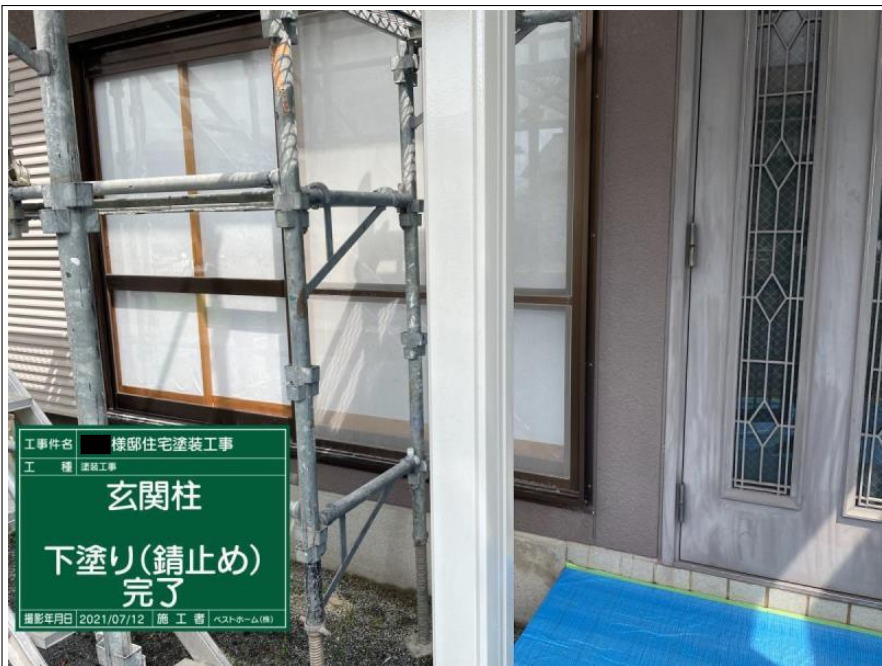
工事件名 様邸住宅塗装工事
 工種 塗装工事
玄関柱
下塗り(錆止め)
完了
 撮影年月日 2021/07/12 | 施工者 ハストホーム(株)

下地処理

錆止め塗布

完了

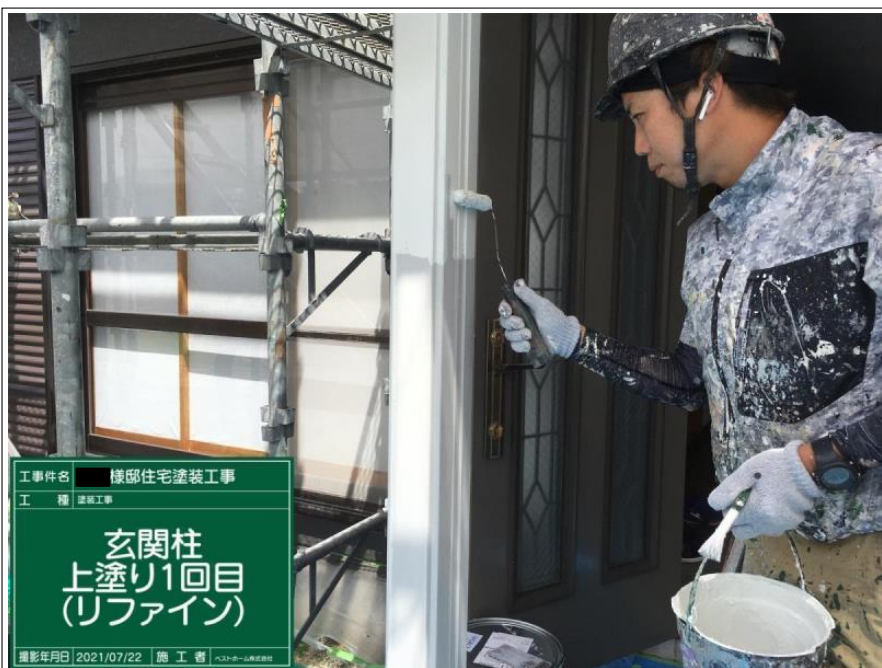
工事件名 様邸住宅塗装工事
 工種 塗装工事
玄関柱
上塗り1回目
(リファイン)
 撮影年月日 2021/07/22 | 施工者 ハストホーム(株)

上塗り 1回目
