工事写真報告書

工事名 様邸

工事箇所 住宅塗装 及び 増築部雨漏れ補修工事

工事施工者 ベストホーム株式会社

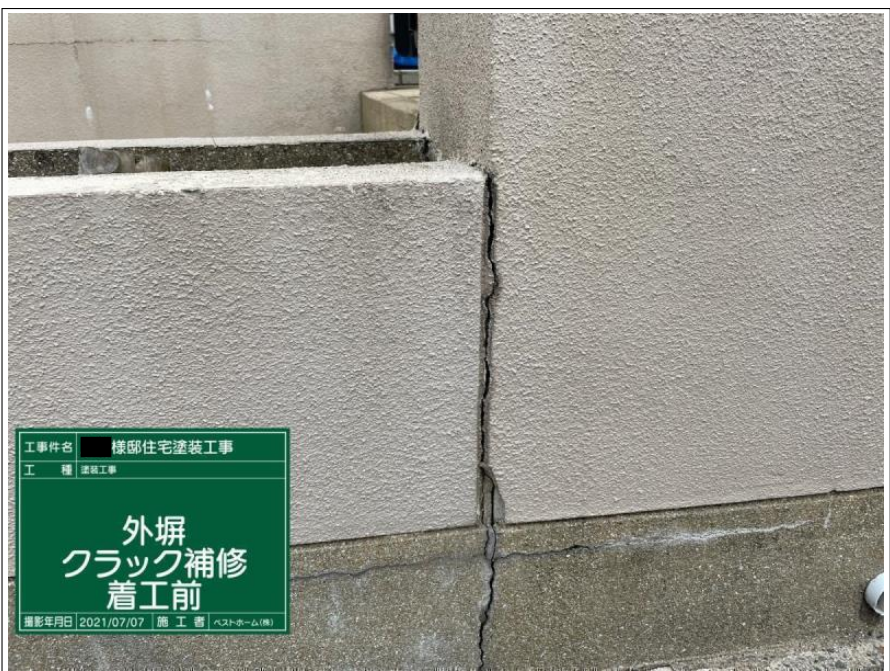
塀 クラック部

施工前

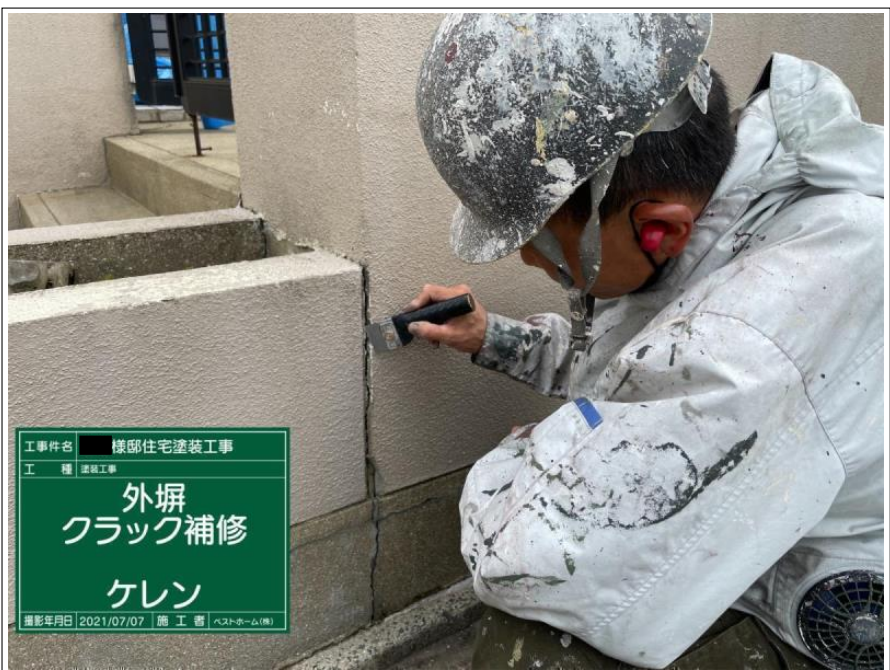
塀 クラック部

下地処理

ケレン中

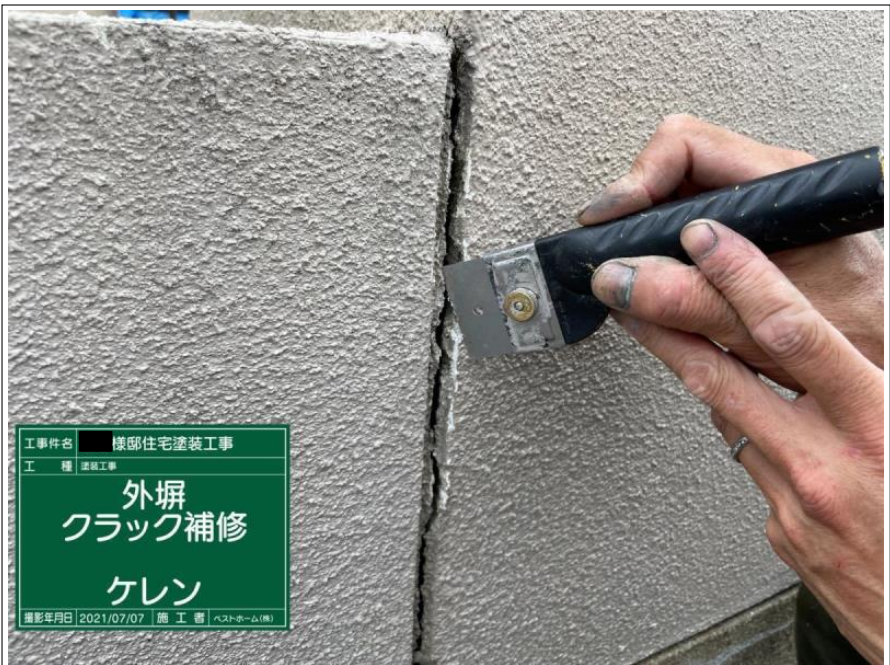
塀 クラック部

工事件名 様邸住宅塗装工事
 工 種 塗装工事
**外塀
 クラック補修
 ケレン**
 撮影年月日 2021/07/07 | 施 工 者 | ヘストホーム(株)

下地処理

ケレン中

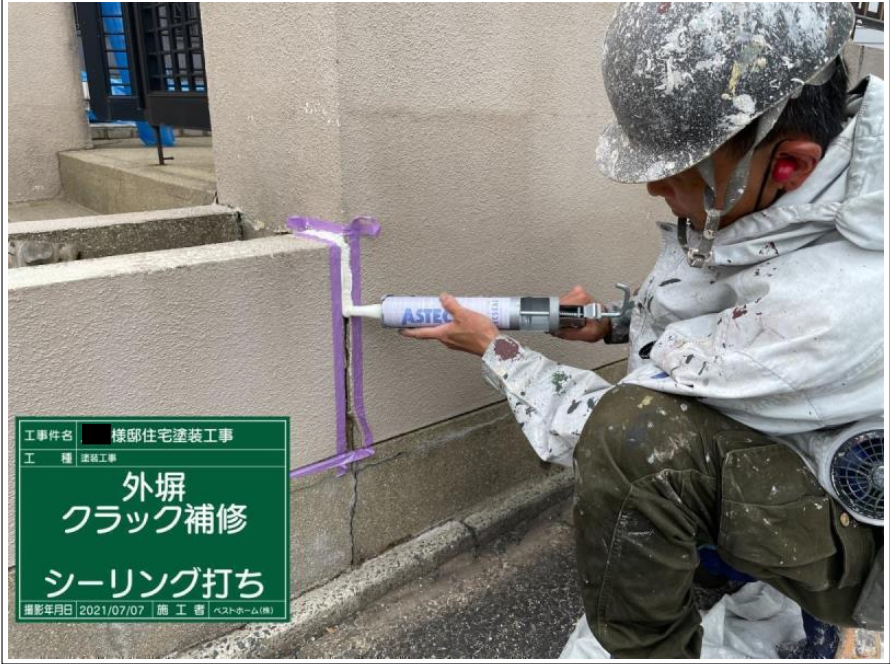
塀 クラック部

工事件名 様邸住宅塗装工事
工 種 塗装工事
外塀
クラック補修
シーリング打ち
撮影年月日 2021/07/07 施 工 者 ヘストホーム(株)

シーリング打ち

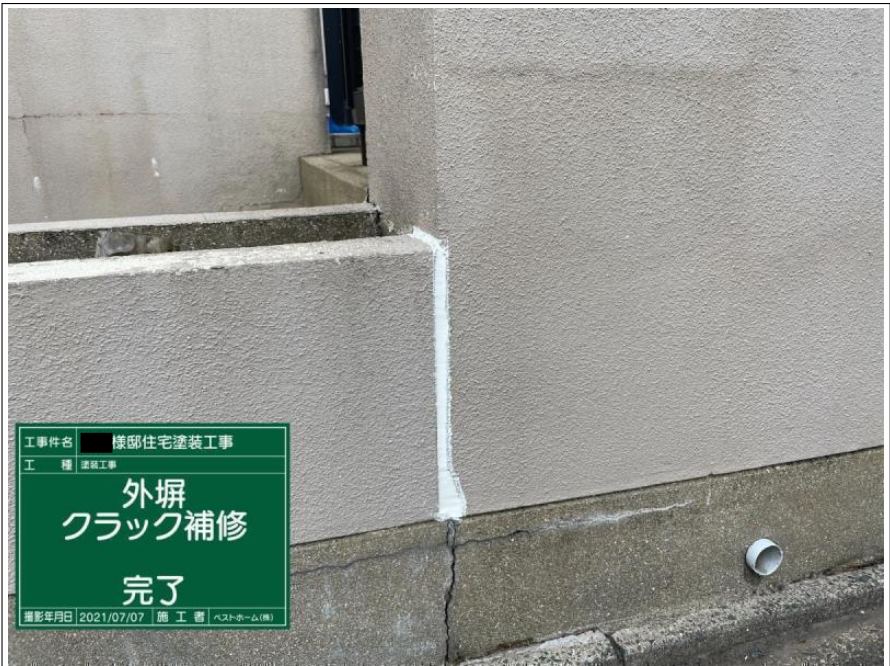
塀 クラック部

工事件名 様邸住宅塗装工事
工 種 塗装工事
外塀
クラック補修
完了
撮影年月日 2021/07/07 施 工 者 ベストホーム(株)

補修

完了

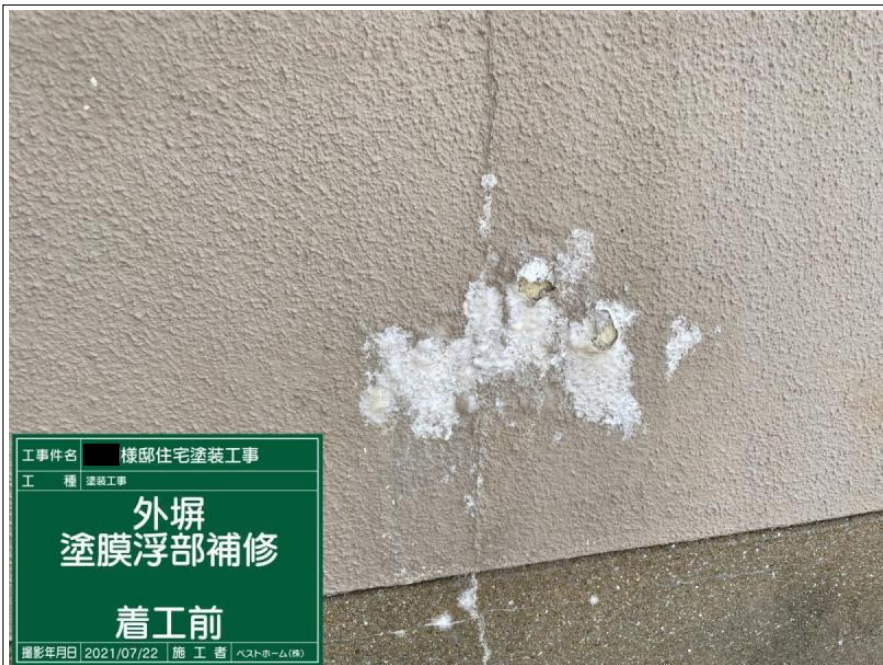
塀 塗膜浮部

施工前

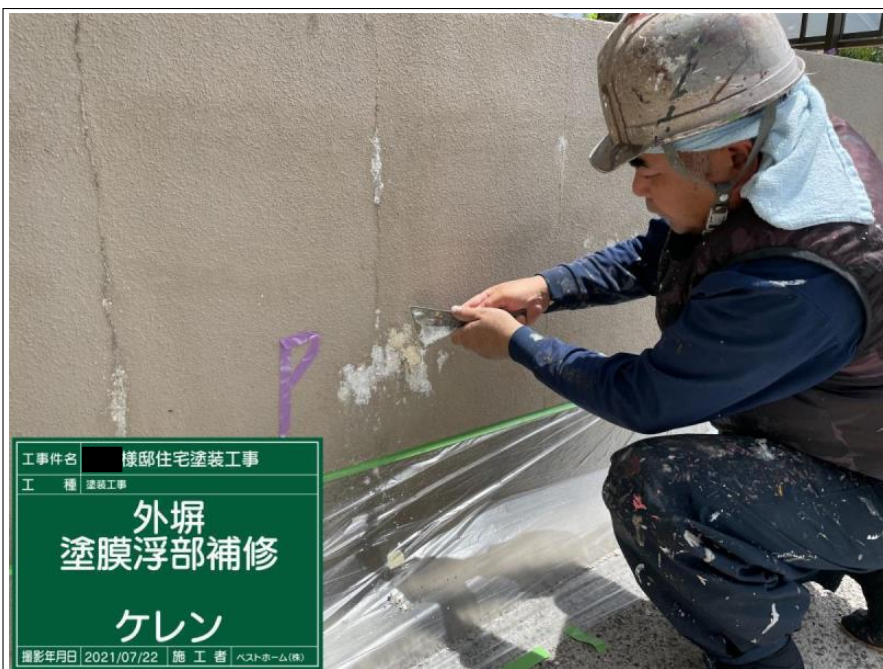
塀 塗膜浮部

下地処理

ケレン中

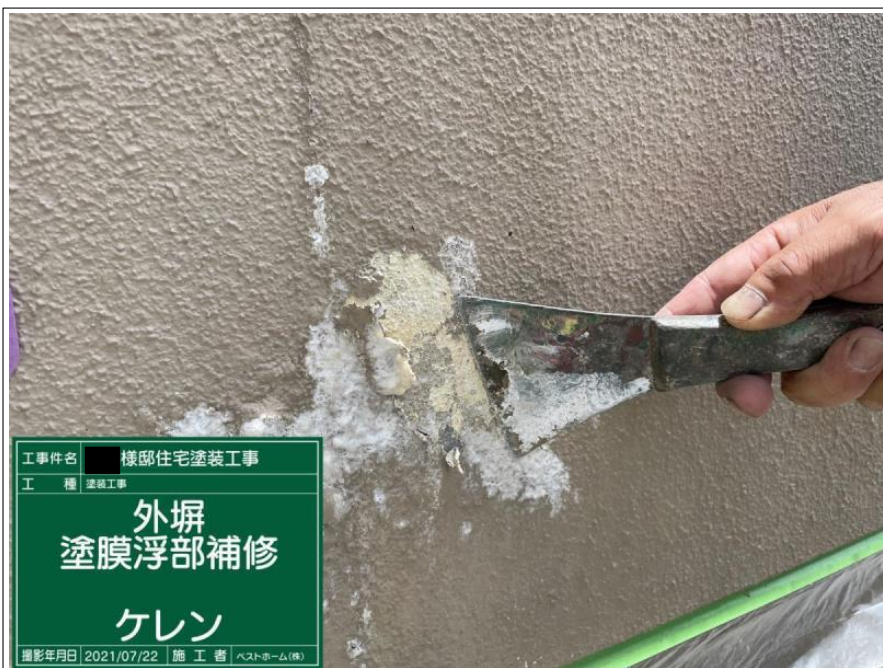
塀 塗膜浮部

下地処理

ケレン中

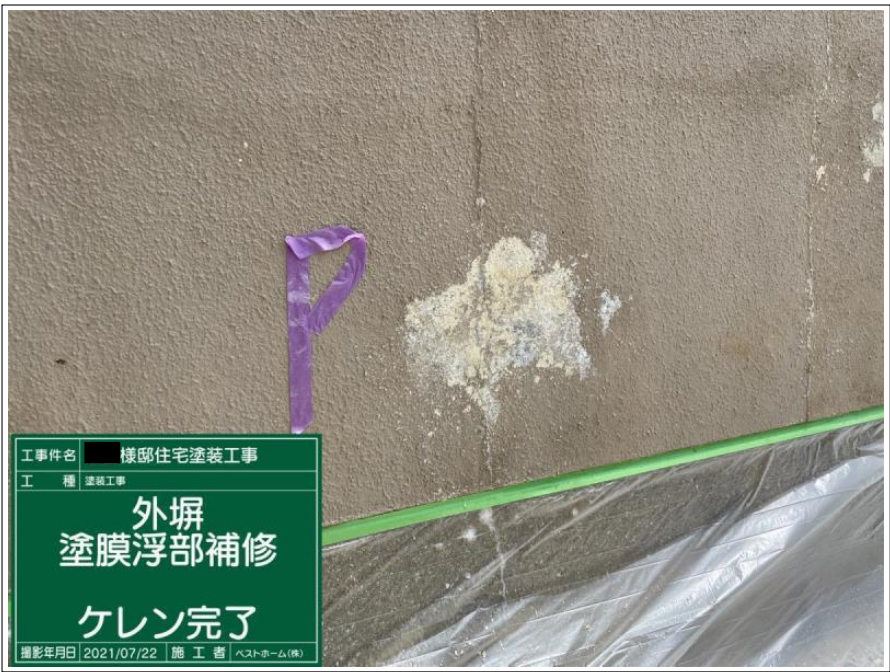
塀 塗膜浮部

下地処理

ケレン完了

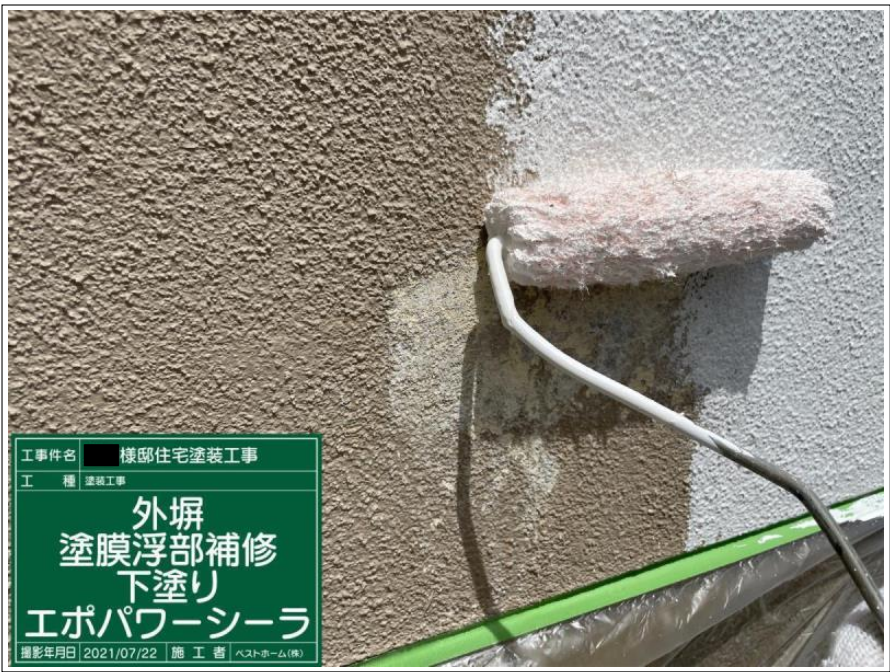
工事件名 様邸住宅塗装工事
工 種 塗装工事
外塀
塗膜浮部補修
下塗り
エポパワーシーラ
撮影年月日 2021/07/22 | 施 工 者 | ベストホーム(株)

塀 塗膜浮部

下塗り

施工中

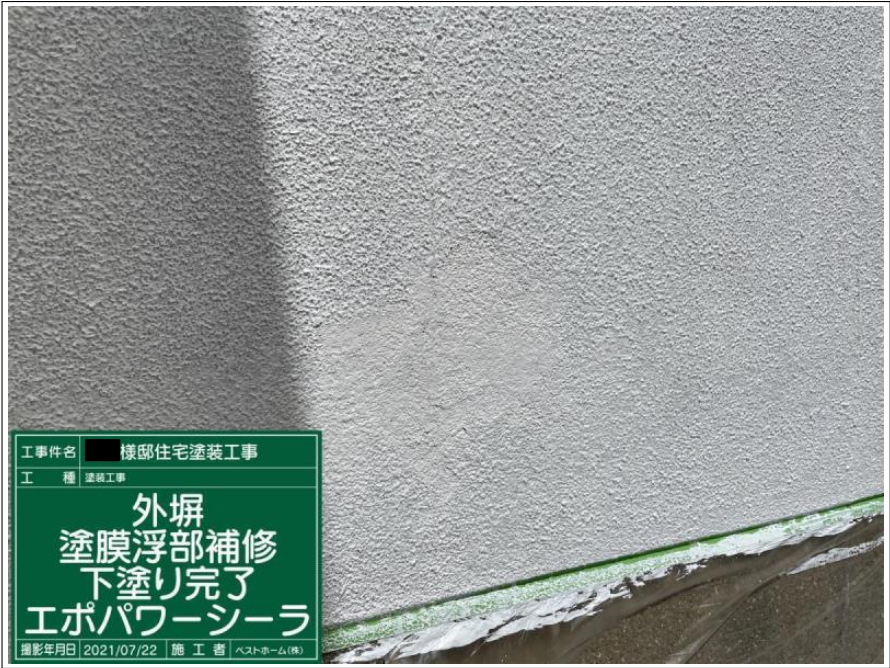
工事件名 様邸住宅塗装工事
工 種 塗装工事
外塀
塗膜浮部補修
下塗り完了
エポパワーシーラ
撮影年月日 2021/07/22 | 施 工 者 | ベストホーム(株)

塀 塗膜浮部

下塗り

完了

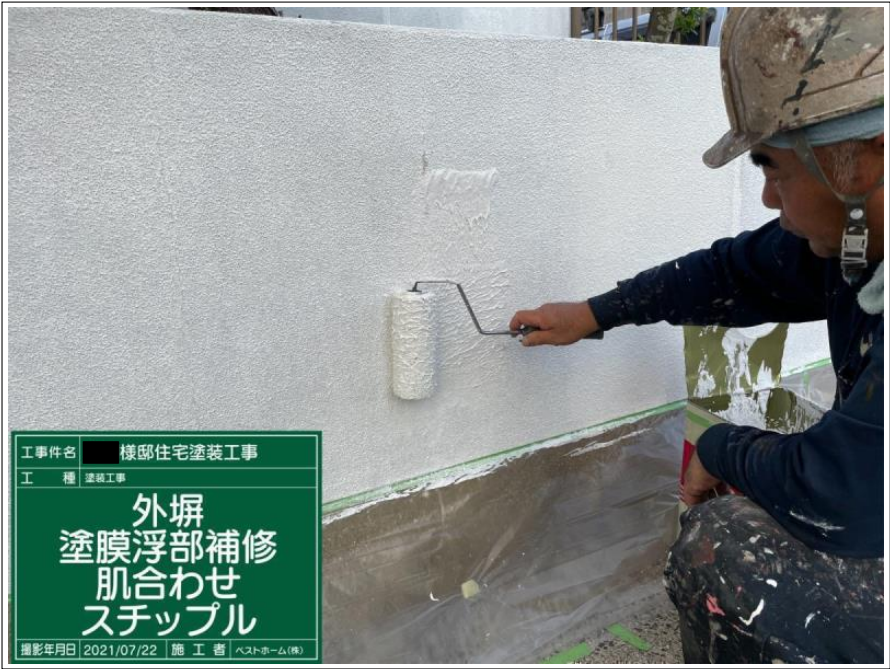
工事件名 様邸住宅塗装工事
工 種 塗装工事
外塀
塗膜浮部補修
肌合わせ
スチップル
撮影年月日 2021/07/22 | 施 工 者 | ベストホーム(株)

塀 塗膜浮部

肌合わせ (スチップル)

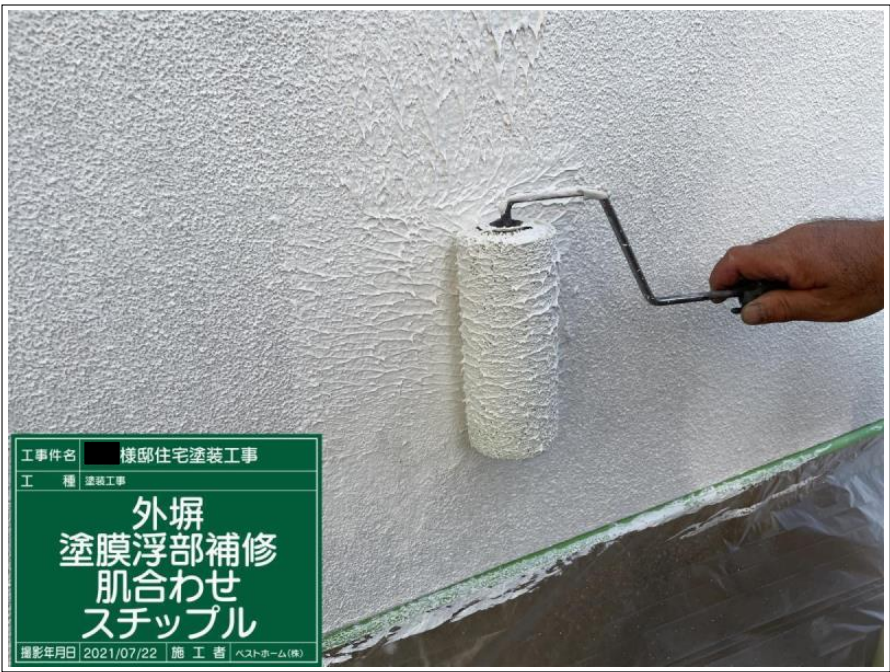
工 事 件 名 様邸住宅塗装工事
 工 種 塗装工事
**外塀
 塗膜浮部補修
 肌合わせ
 ステップル**
 撮影年月日 2021/07/22 施 工 者 ヘストホーム(株)

塀 塗膜浮部

肌合わせ (ステップル)

施工中

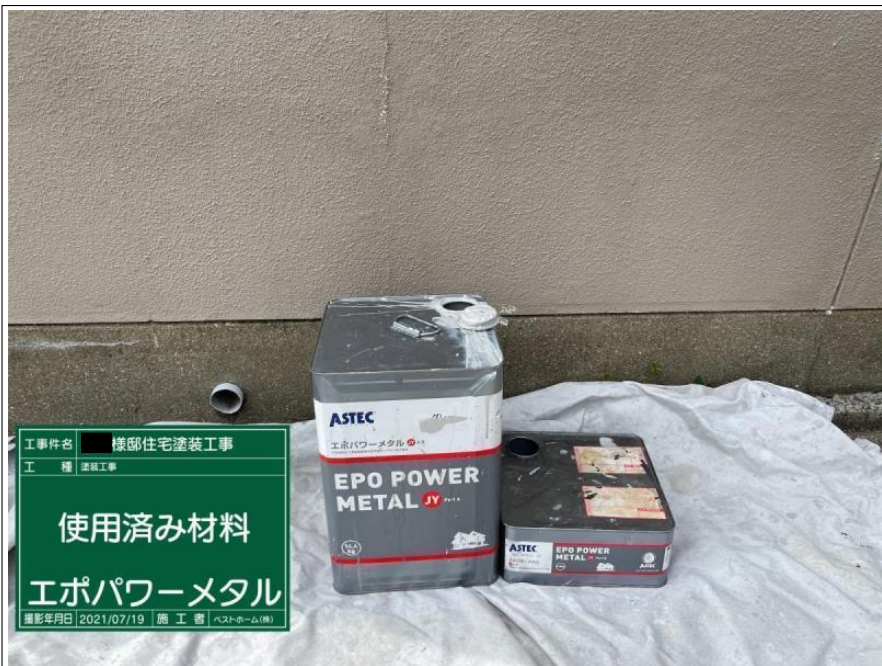
鉄部 錆止材

エポパワーメタルJY

色 : グレー

使用済み写真

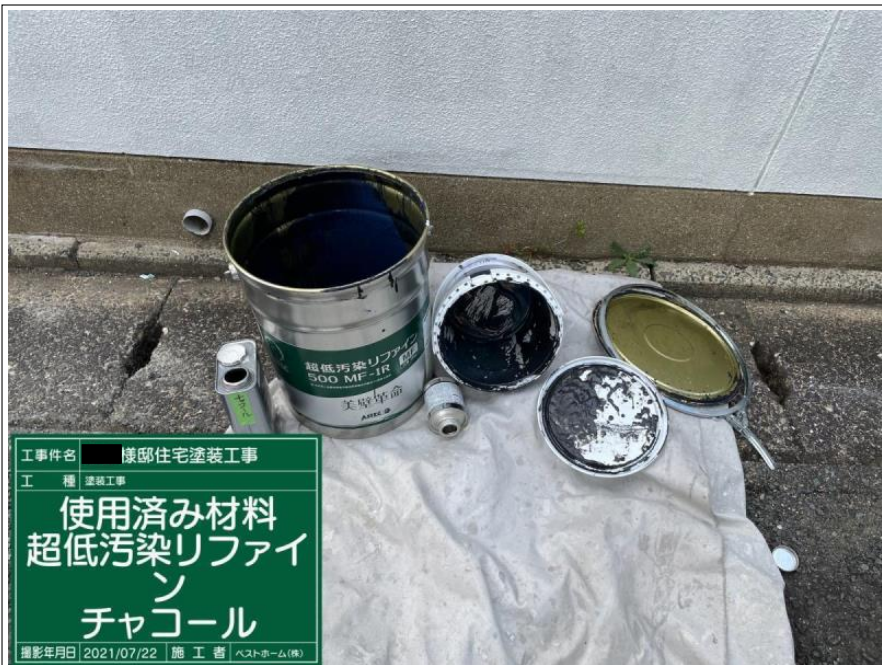
工事件名 様邸住宅塗装工事
 工 種 塗装工事
使用済み材料
超低汚染リファイン
チャコール
 撮影年月日 2021/07/22 施 工 者 | ハストホーム(株)

付帯 塗材

超低汚染リファイン500MF-IR

色：チャコール

空缶・使用済み写真

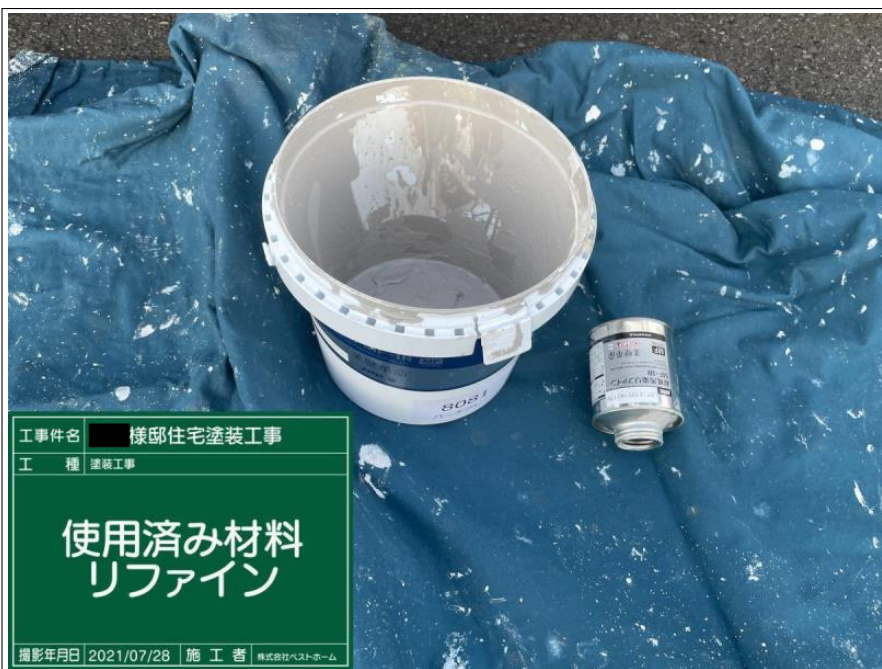
工事件名 様邸住宅塗装工事
 工 種 塗装工事
使用済み材料
リファイン
 撮影年月日 2021/07/28 施 工 者 | 株式会社ハストホーム

塀 上塗材

超低汚染リファイン1000MF-IR

色：バーチグレー

使用済み写真

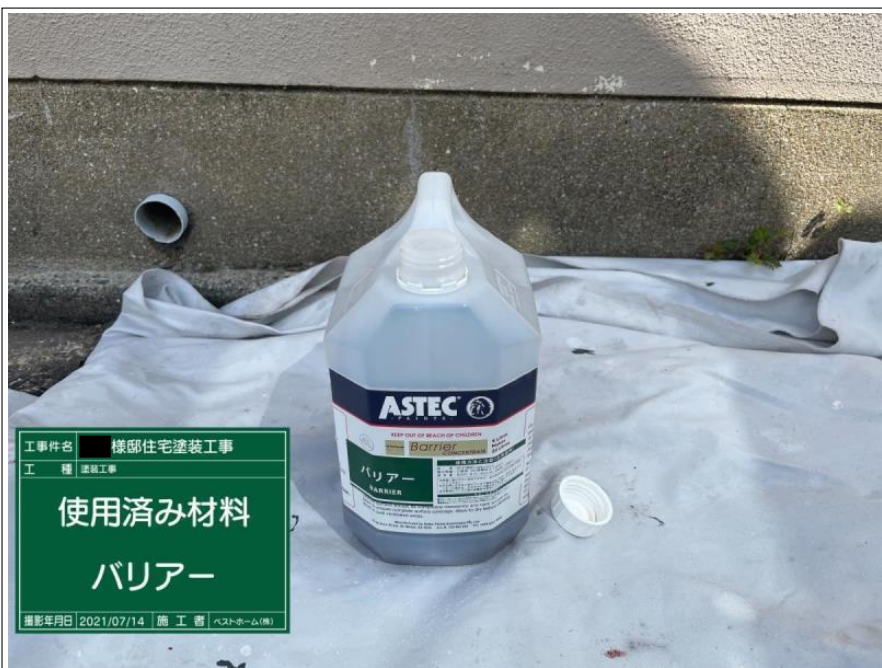
工事件名 様邸住宅塗装工事
 工 種 塗装工事
使用済み材料
バリアー
 撮影年月日 2021/07/14 施 工 者 | ハストホーム(株)

防カビ下塗り材

バリアー

使用済み写真

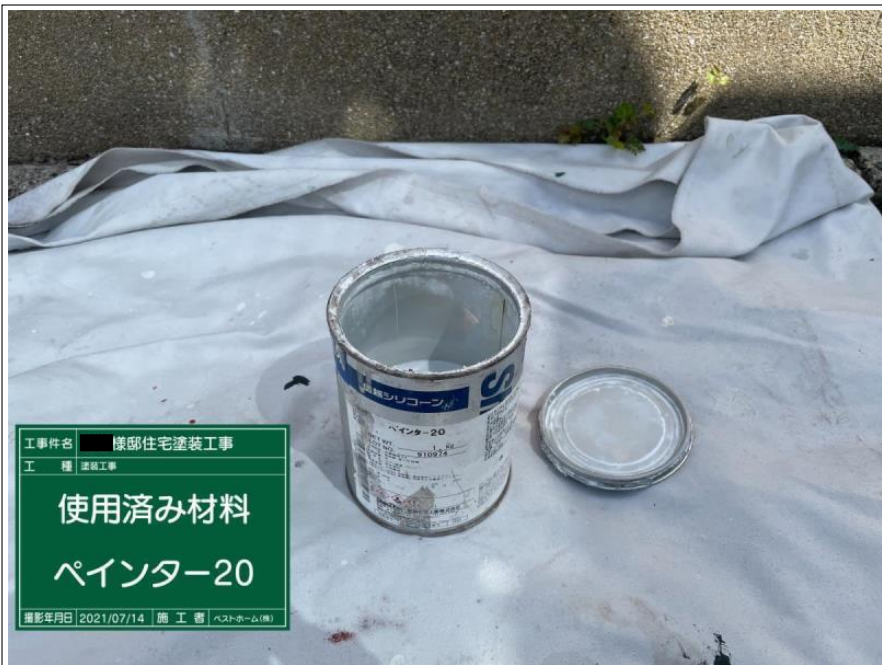
逆プライマー材

ペインター20

使用済み写真

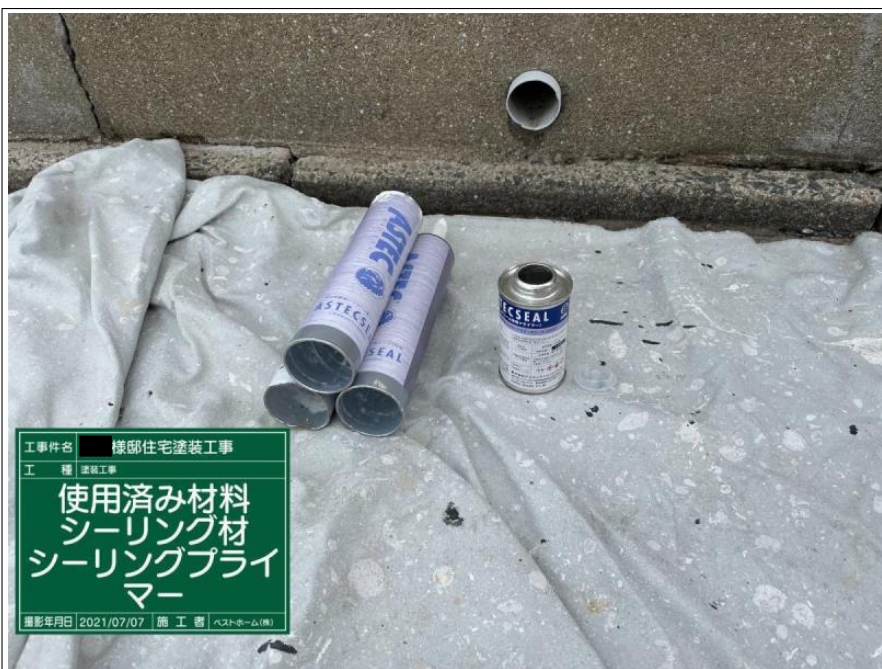
シーリング材

アステックシール

アステック専用プライマー

使用済み写真

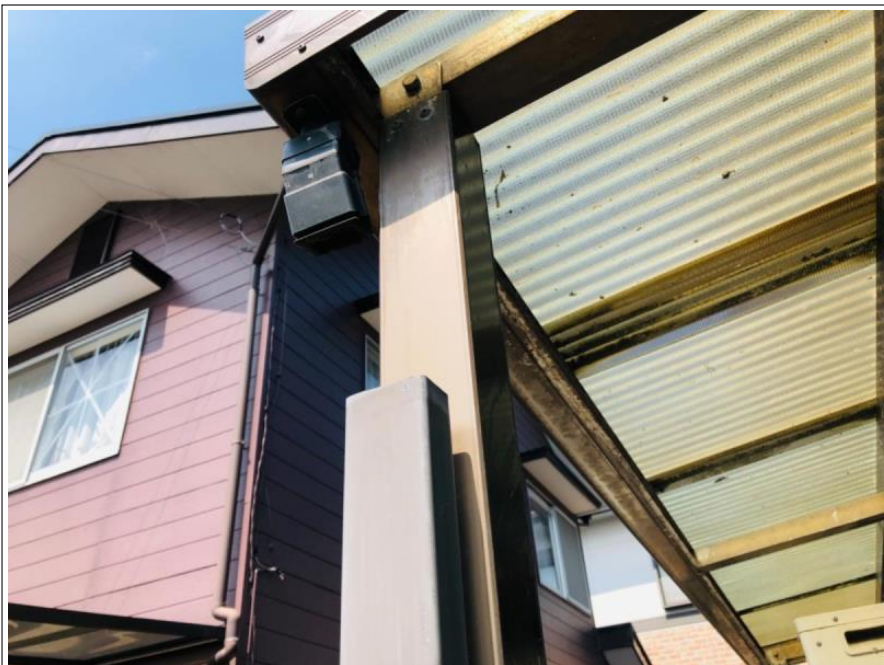
樋取付工事

施工前

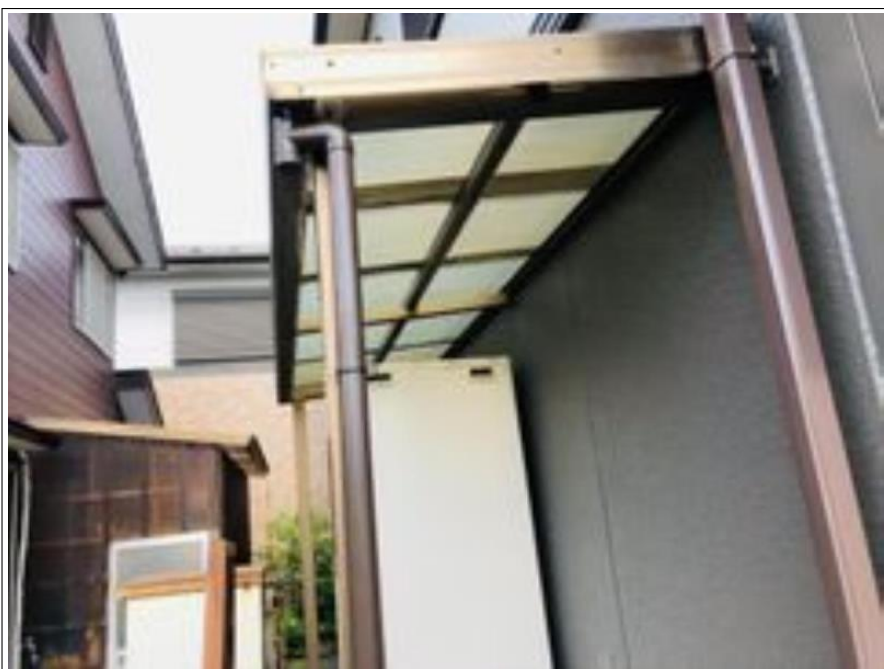
樋取付工事

取付完了

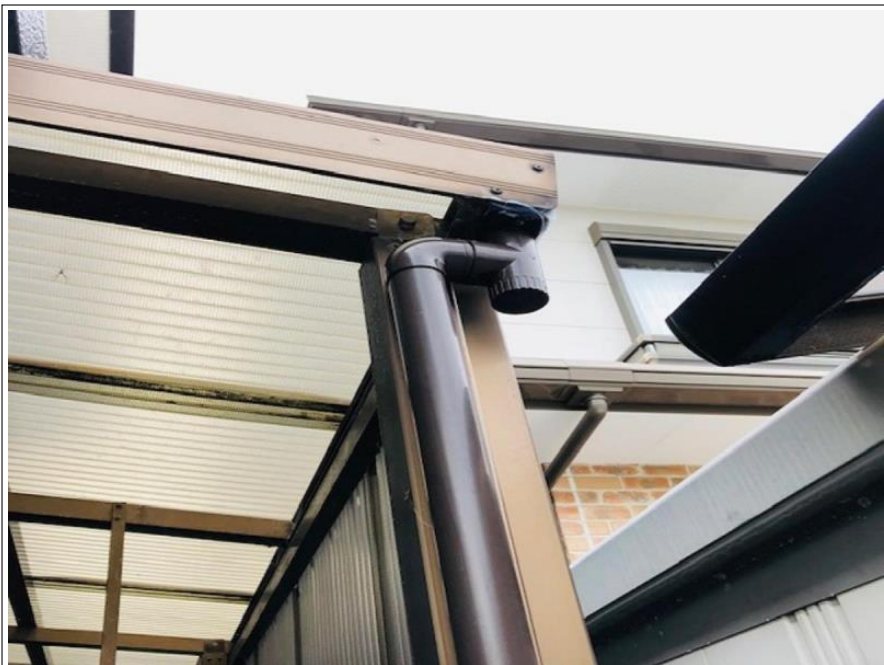
樋取付工事

取付完了

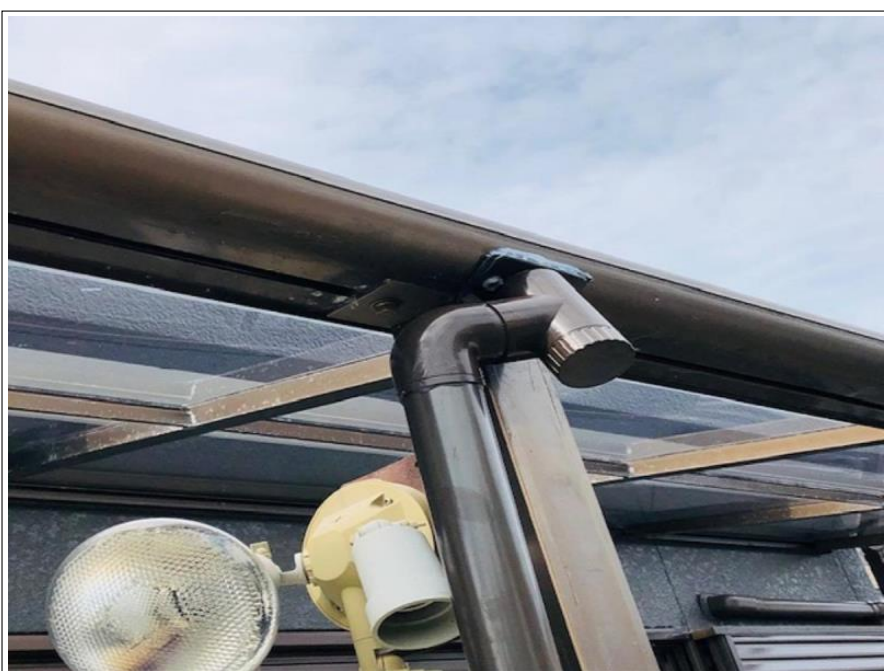
樋取付工事

取付完了

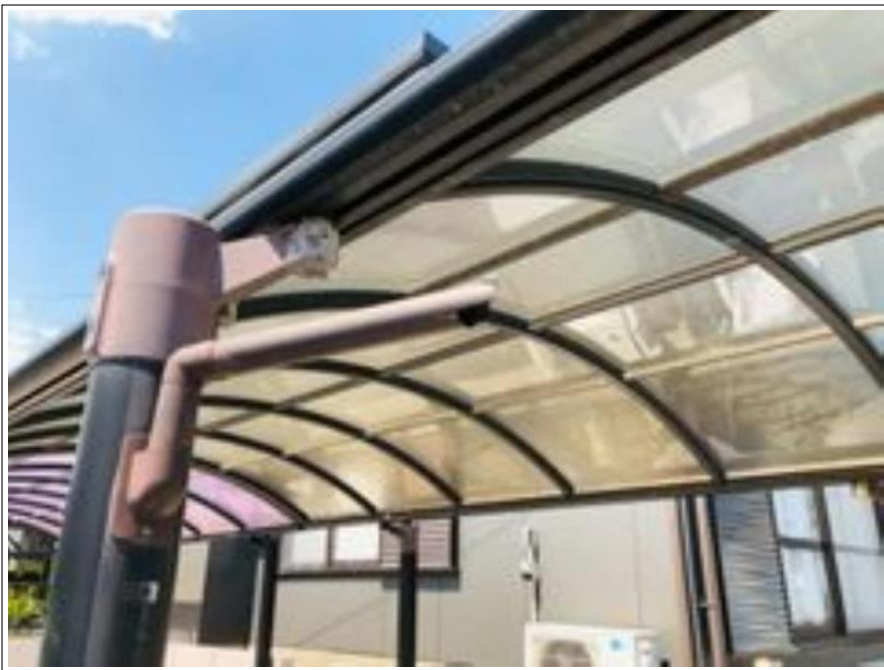
樋取付工事

カーポート

施工前

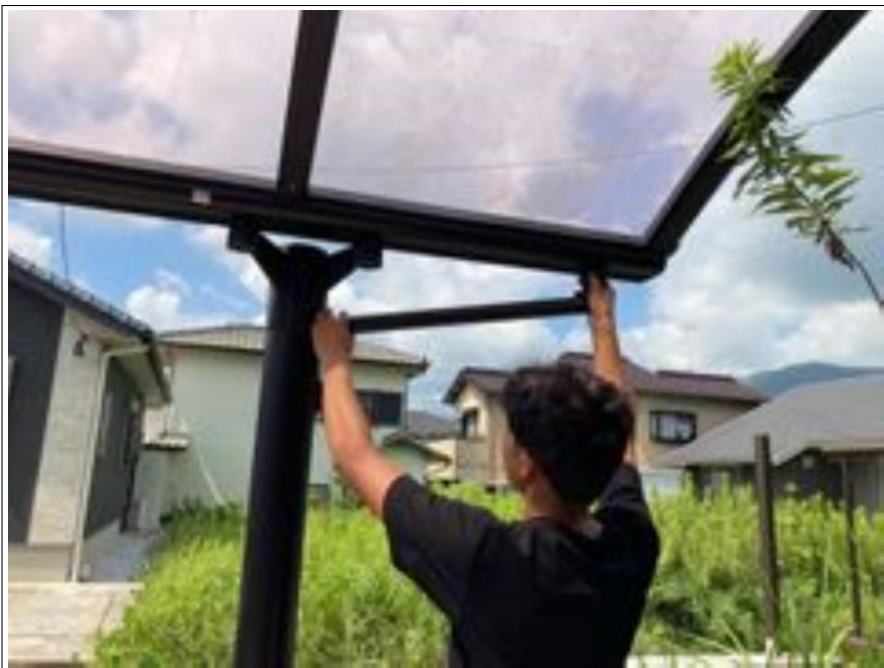
樋取付工事

カーポート

施工中

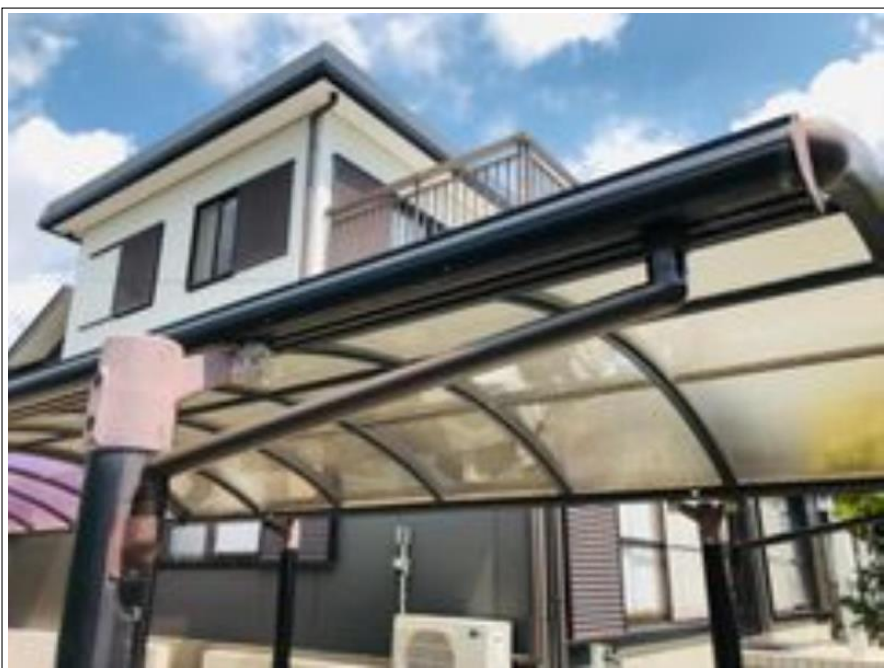
樋取付工事

カーポート

取付完了

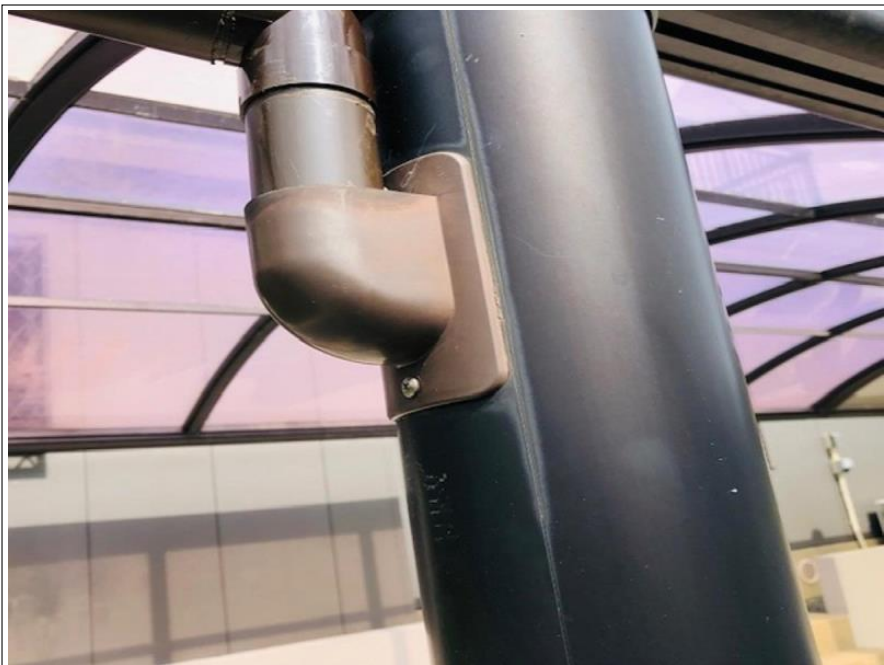
樋取付工事

カーポート

取付完了

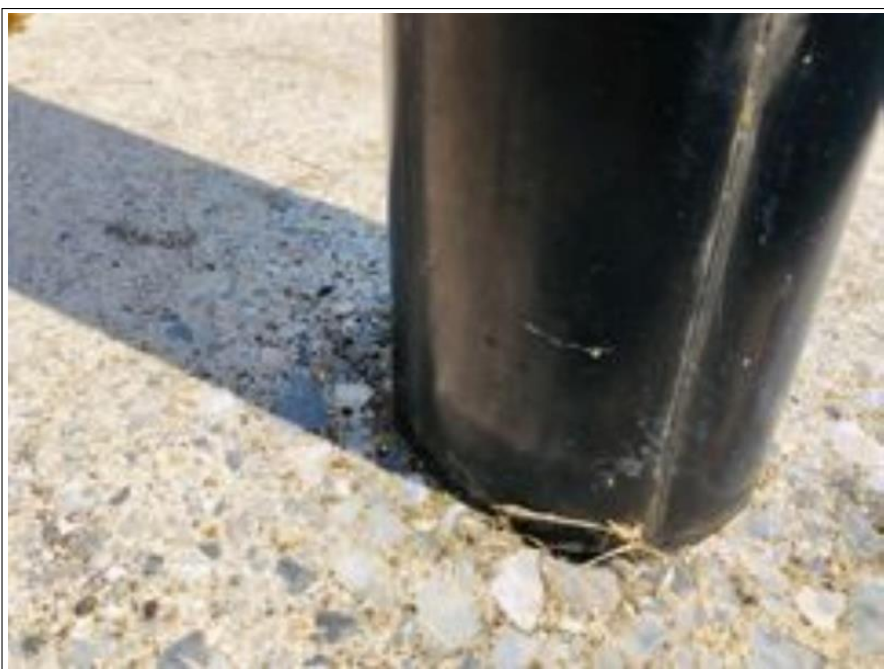
樋取付工事

カーポート支柱

穴開け

施工前

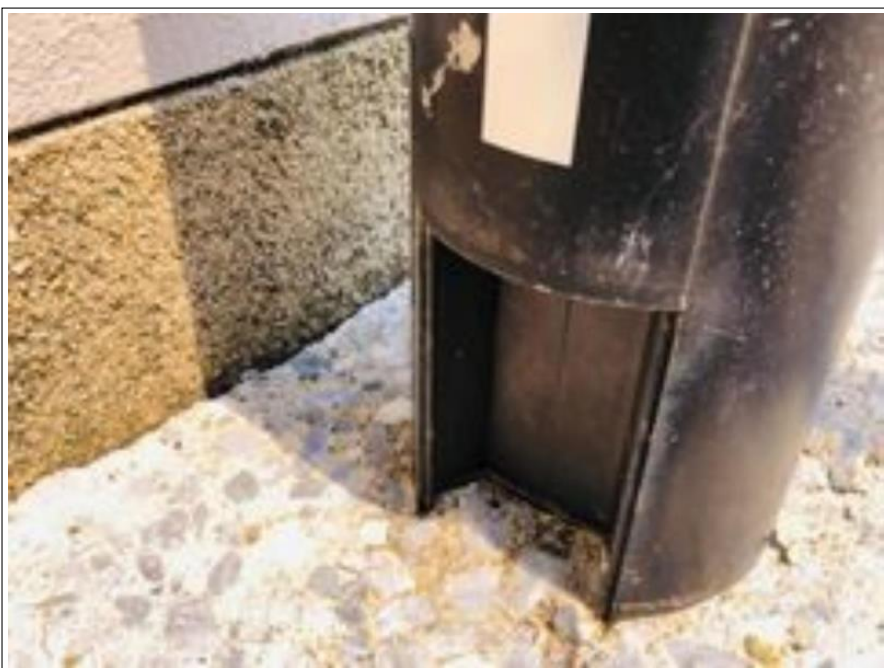
樋取付工事

カーポート支柱

穴開け

完了

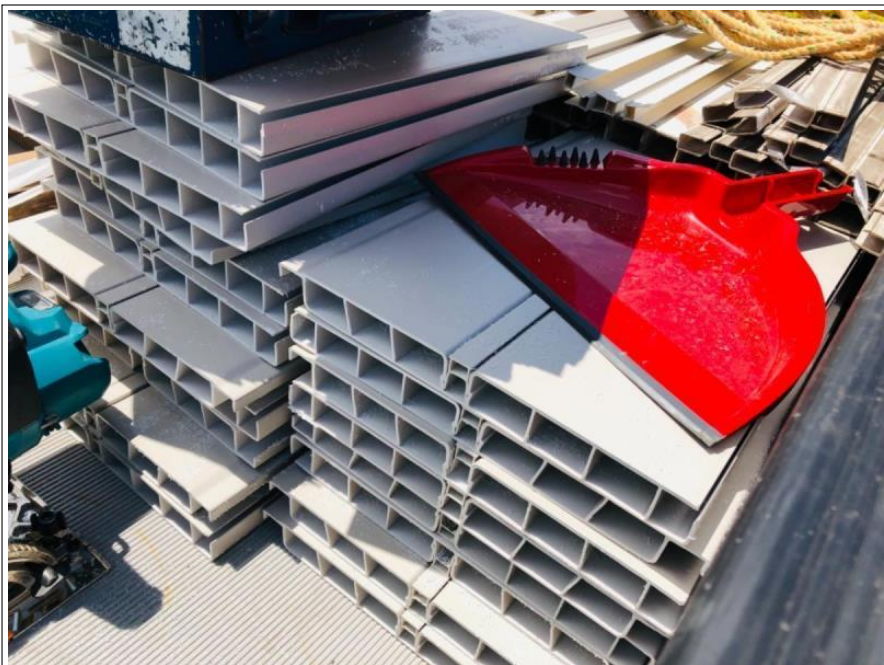
ベランダ床張替え

施工中

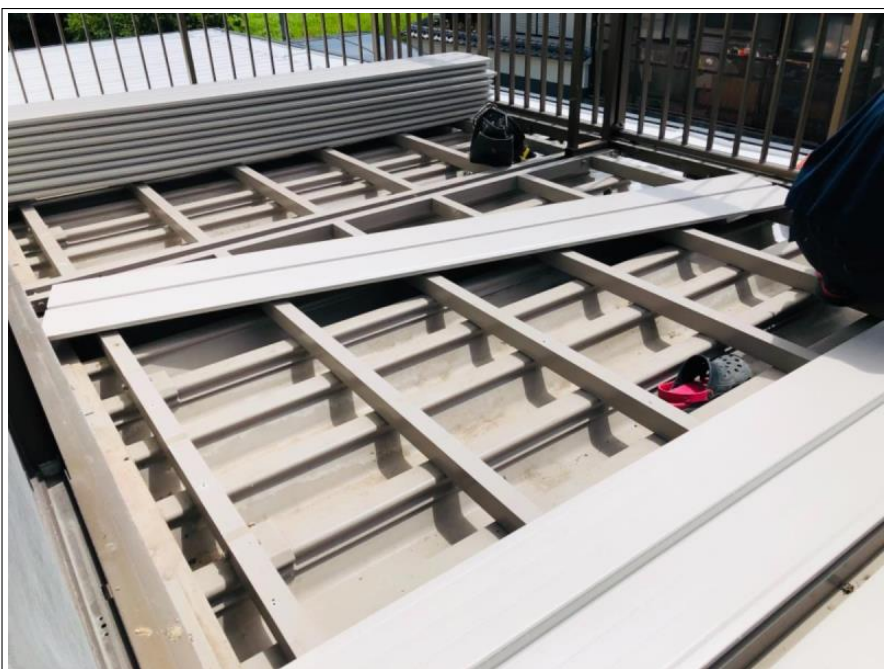
ベランダ床張替え

施工中

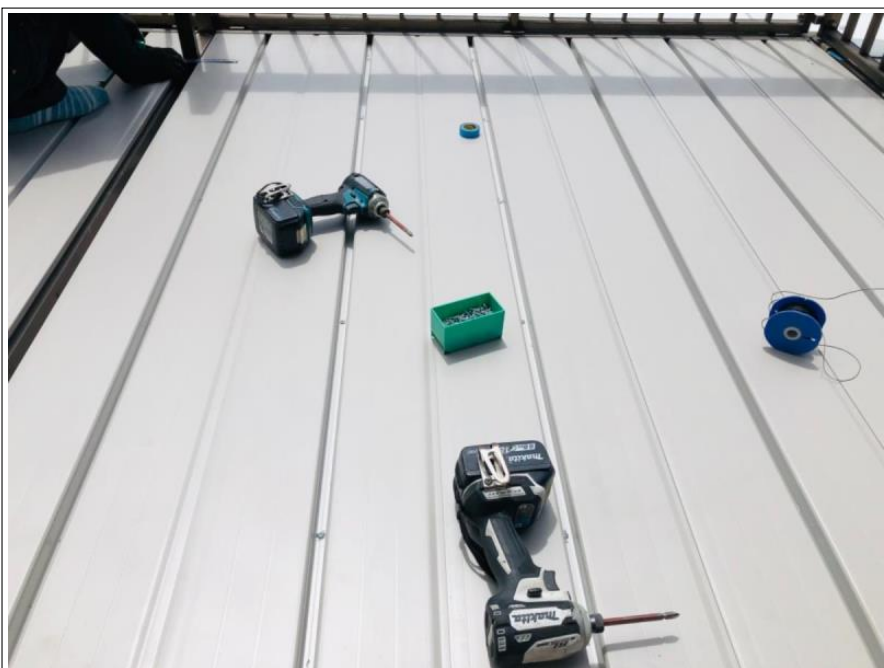
ベランダ床張替え

施工中

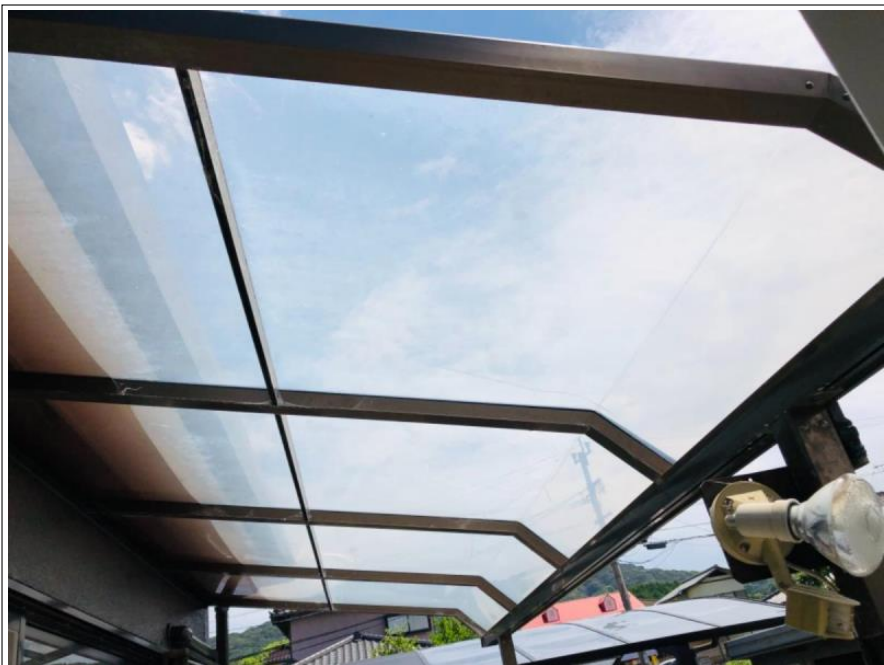
テラス屋根取替え

施工前

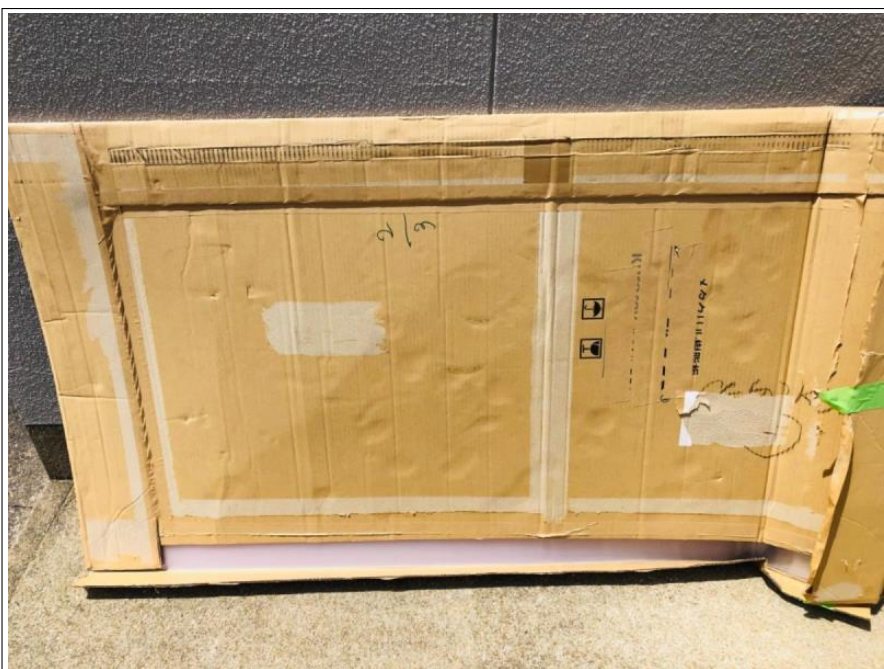
テラス屋根取替え

材料搬入

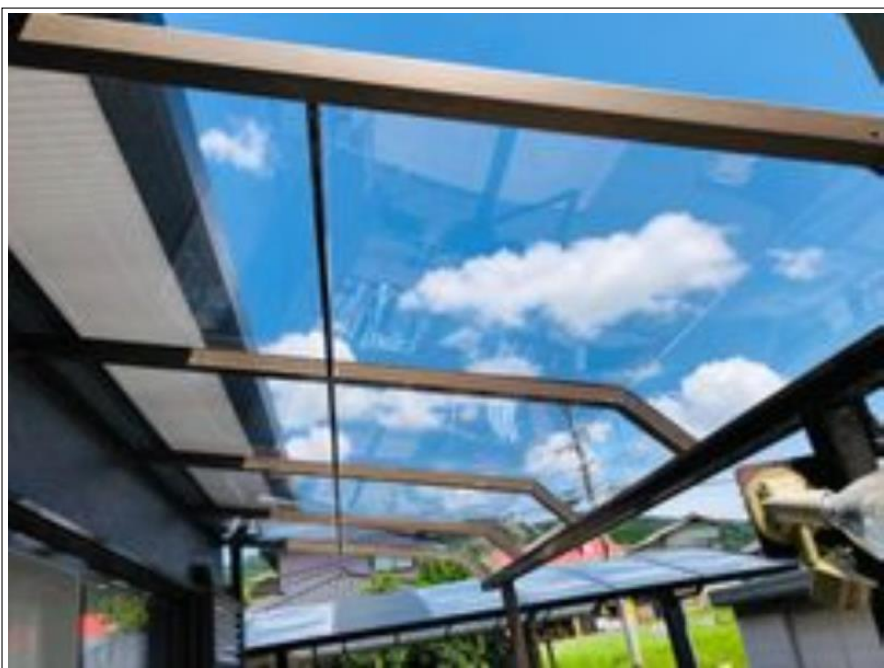
テラス屋根取替え

取替え

完了
