# 工事写真報告書

工事名 永嶋様邸

工事箇所 屋根・外壁塗装、LDKクロス張替え工事

工事施工者 ベストホーム株式会社

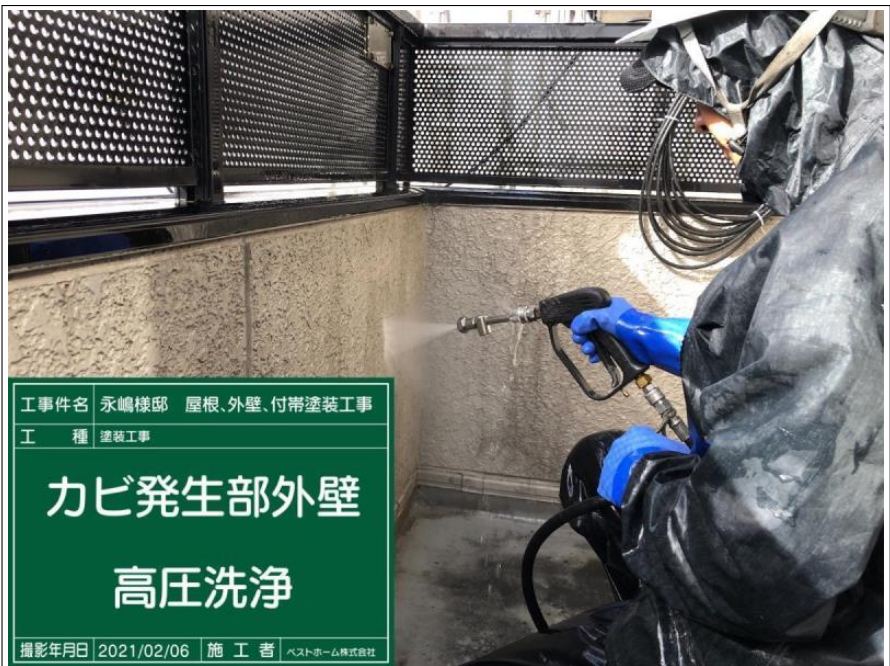
カビ発生部外壁

外壁カビ発生部

高圧洗浄

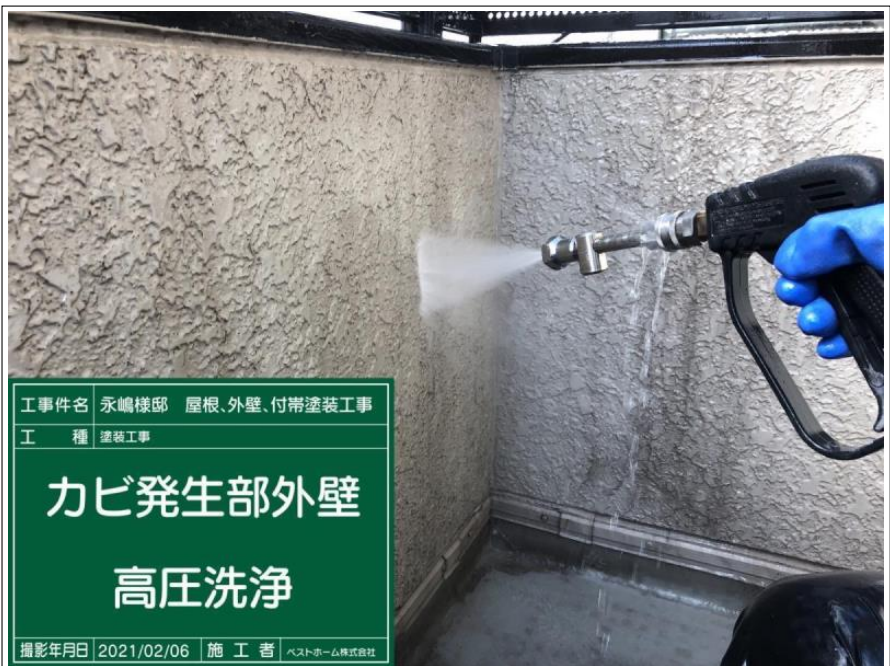
カビ発生部外壁

外壁カビ発生部

高圧洗浄

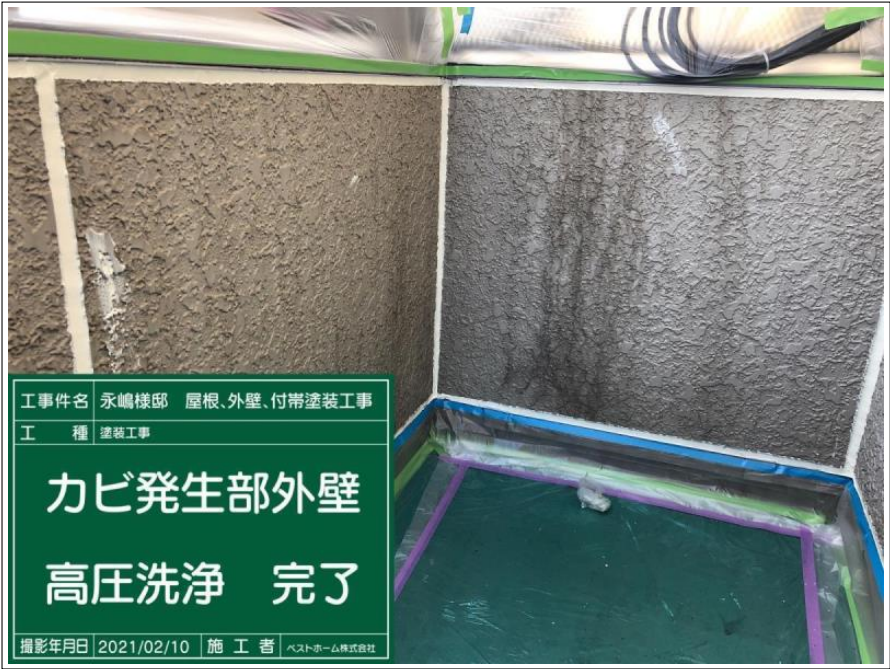
外壁カビ発生部

高圧洗浄

完了

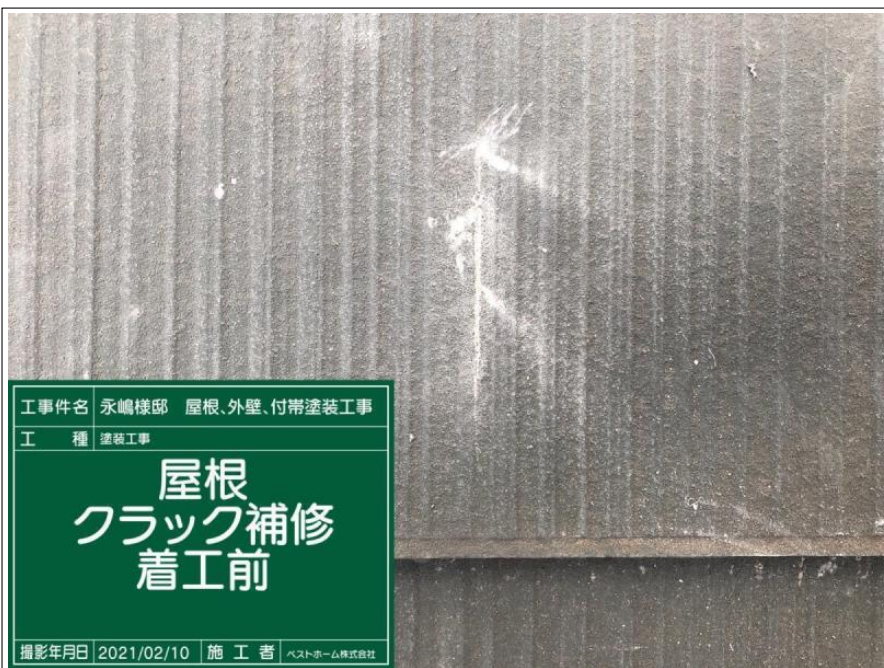
屋根 クラック部

施工前

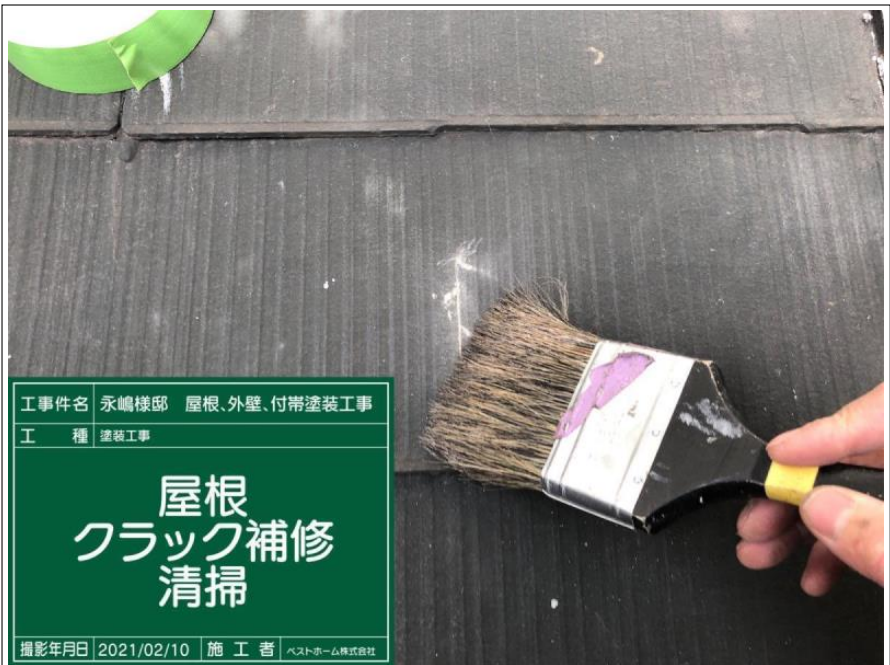
屋根 クラック部

清掃

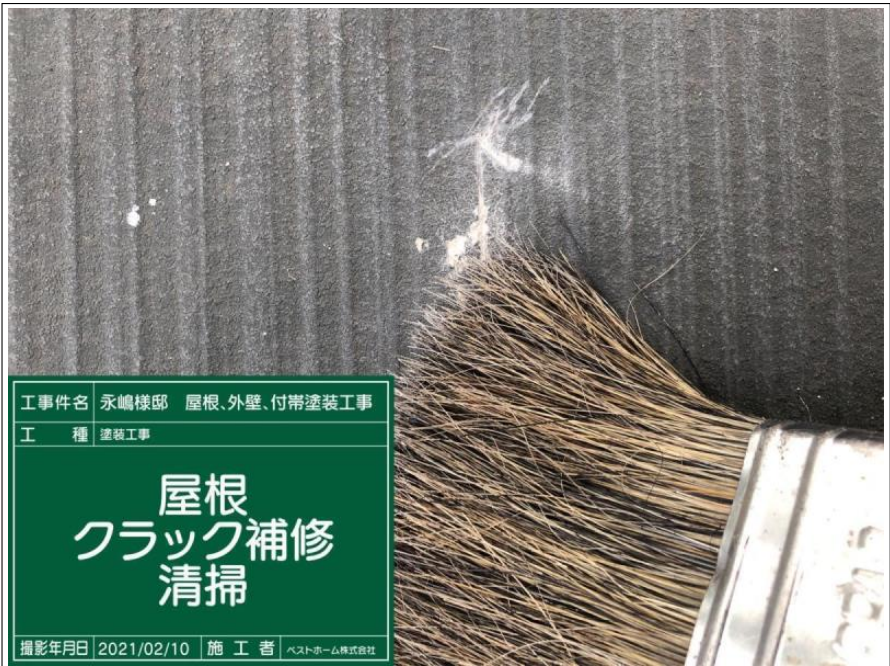
屋根 クラック部

清掃

施工中

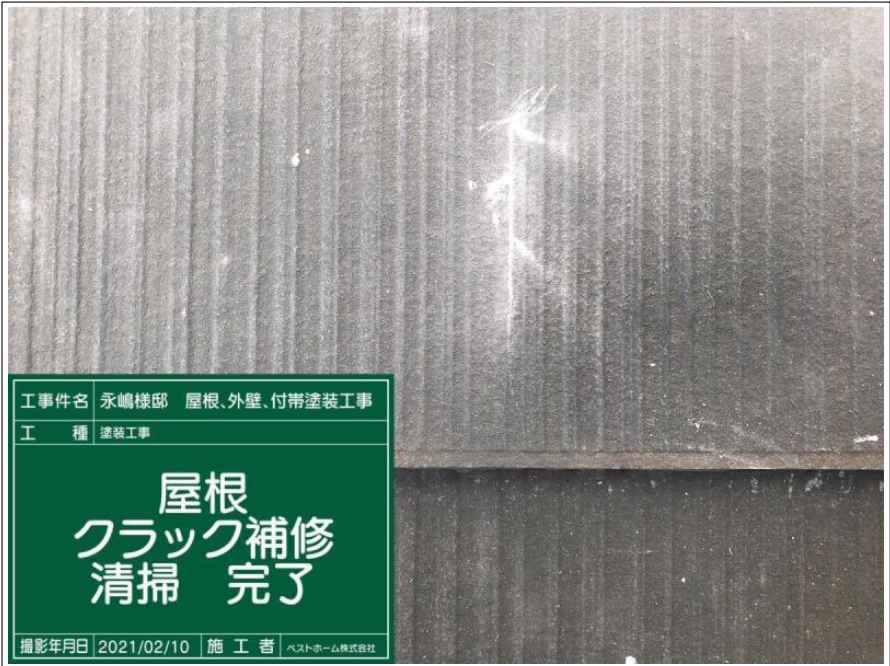
屋根 クラック部

清掃

完了

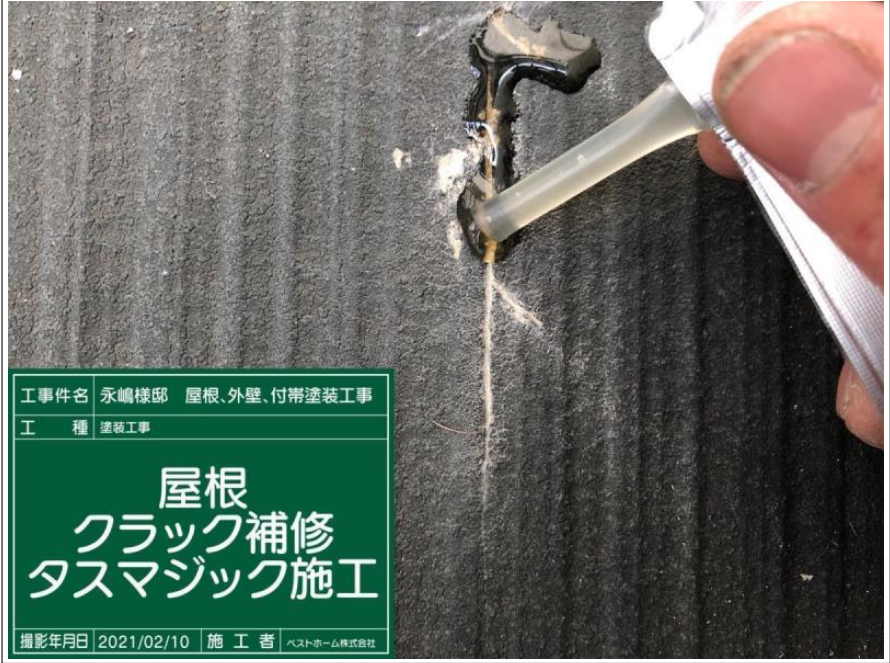
屋根 クラック部

**屋根  
 クラック補修  
 タスマジック施工**

タスマジック補修

施工中

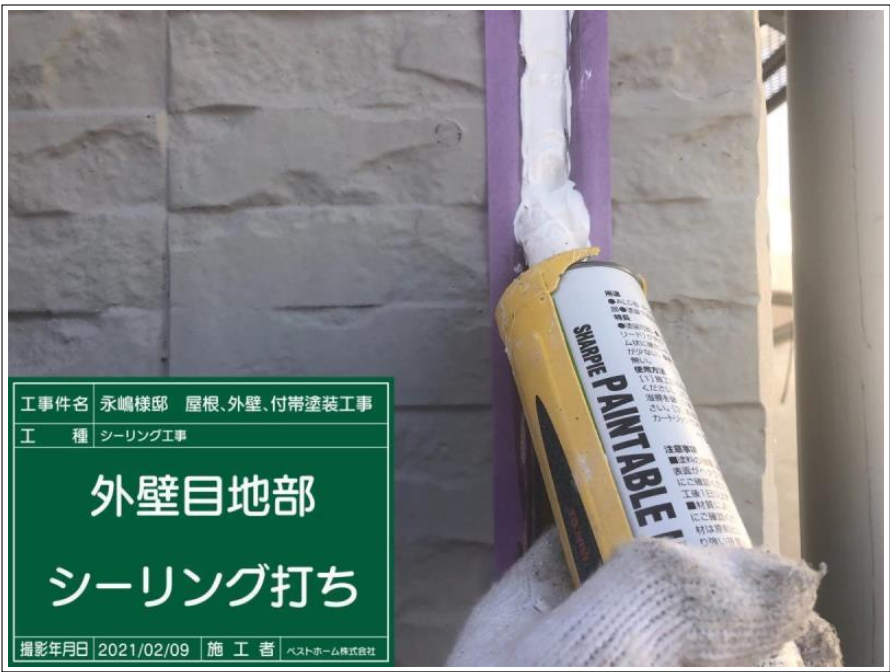
工事件名 永嶋様邸 屋根、外壁、付帯塗装工事  
 工 種 シーリング工事  
**外壁目地部  
 シーリング打ち**  
 撮影年月日 2021/02/09 施 工 者 ベストホーム株式会社

シーリング打ち替え

シーリング充填

施工中

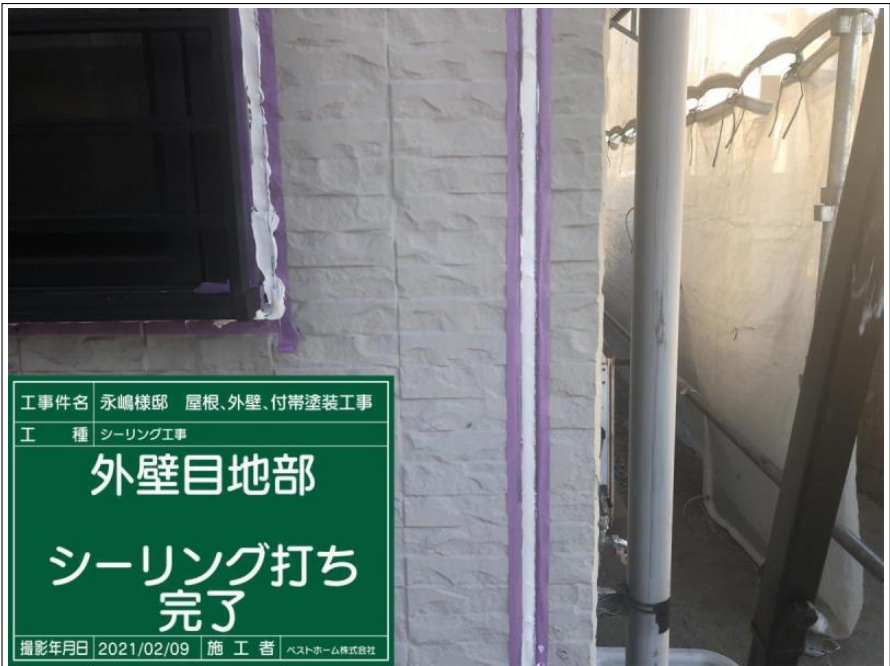
工事件名 永嶋様邸 屋根、外壁、付帯塗装工事  
 工 種 シーリング工事  
**外壁目地部  
 シーリング打ち  
 完了**  
 撮影年月日 2021/02/09 施 工 者 ベストホーム株式会社

シーリング打ち替え

シーリング充填

完了

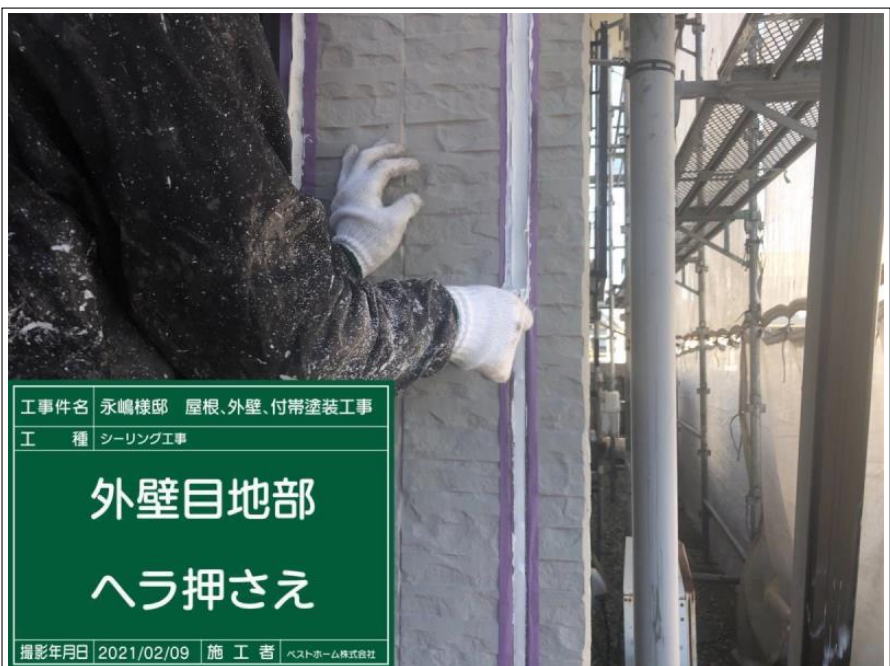
工事件名 永嶋様邸 屋根、外壁、付帯塗装工事  
 工 種 シーリング工事  
**外壁目地部  
 へら押さえ**  
 撮影年月日 2021/02/09 施 工 者 ベストホーム株式会社

シーリング打ち替え

シーリングへら押さえ

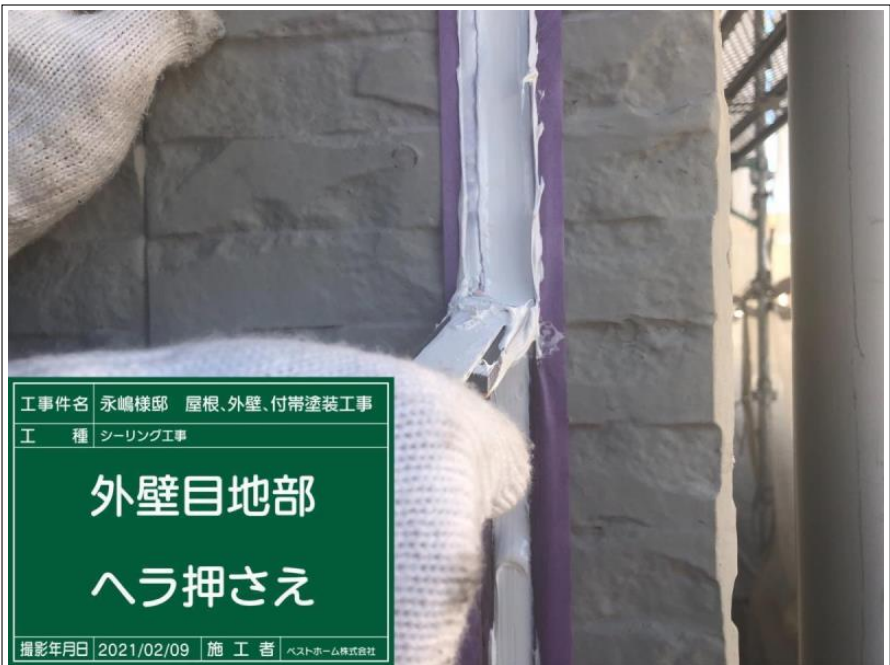
外壁目地部  
へら押さえ

シーリング打ち替え

シーリングへら押さえ

施工中

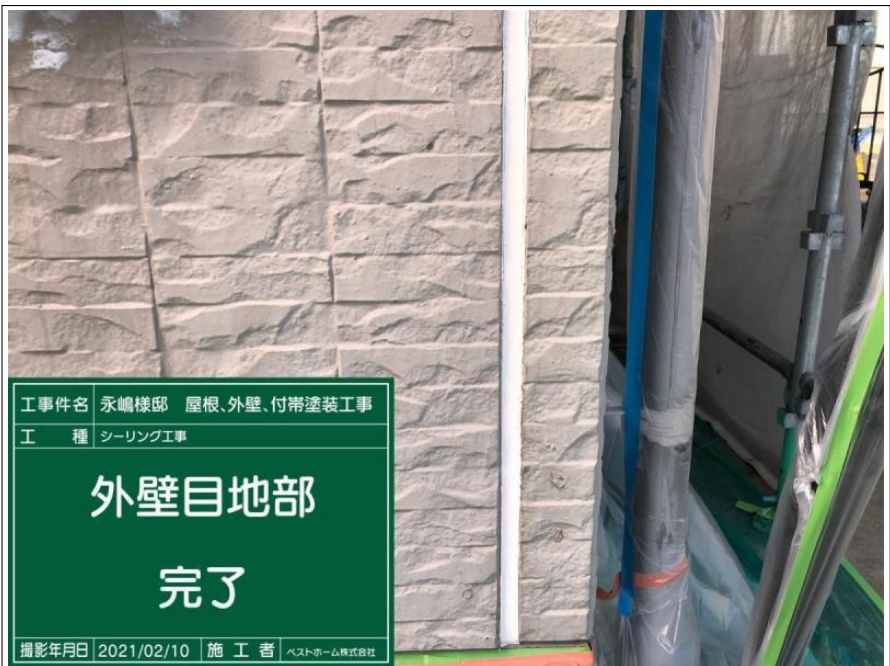
外壁目地部  
完了

シーリング打ち替え

施工完了

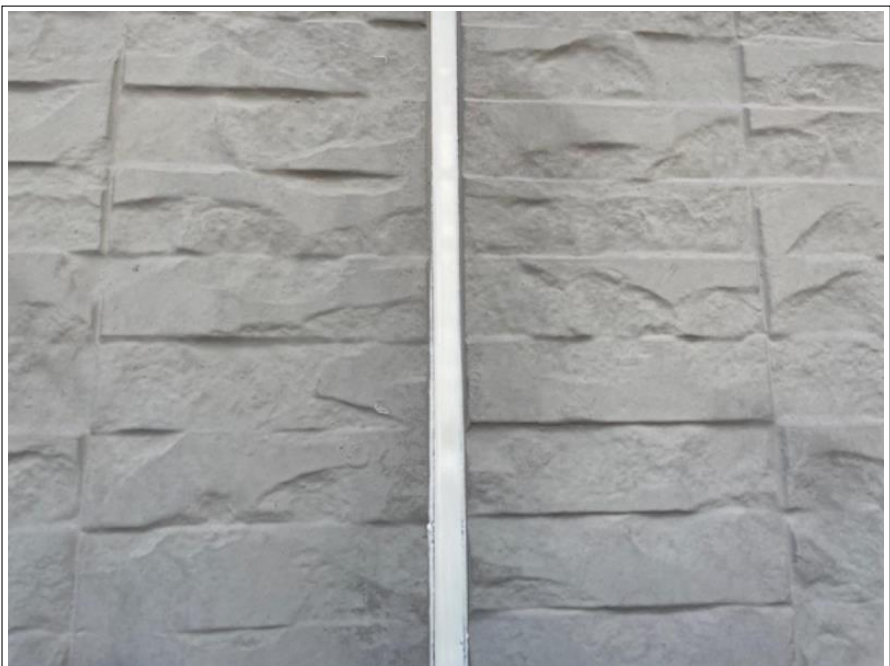
シーリング打ち替え

施工完了

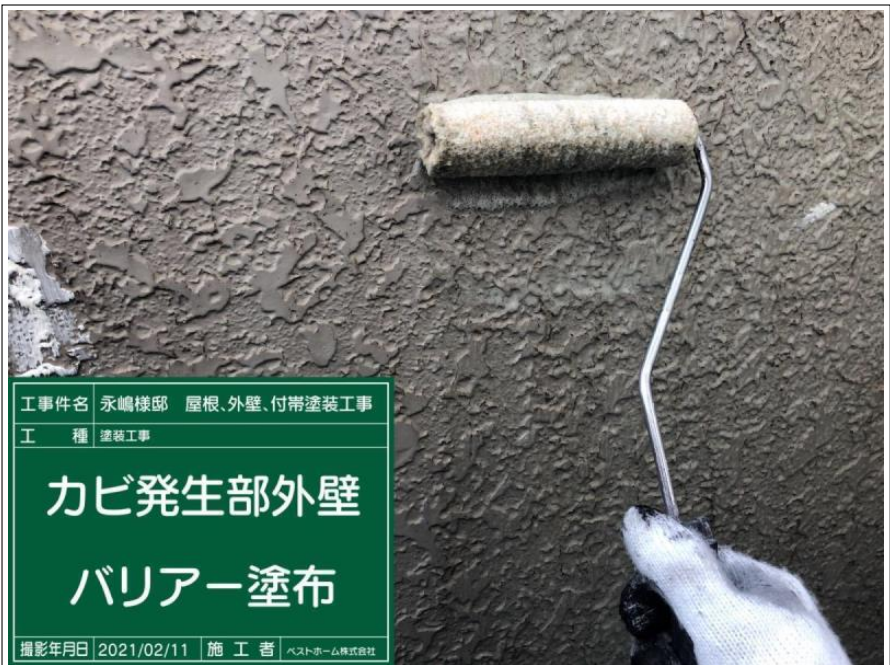
カビ発生部外壁

バリアー塗布

外壁 カビ発生部

防カビ下塗り

施工中

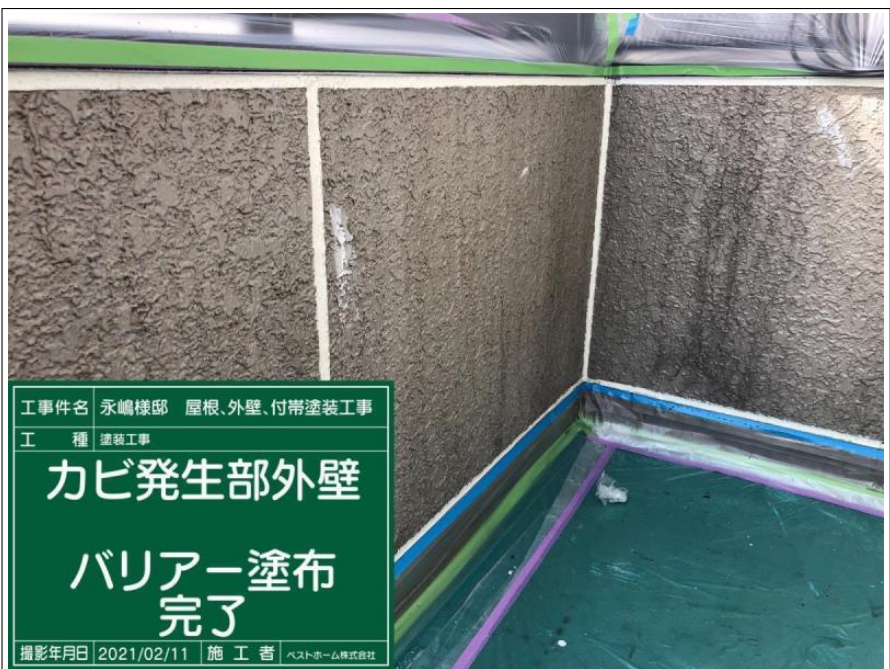
カビ発生部外壁

バリアー塗布  
完了

外壁 カビ発生部

防カビ下塗り

バリアー塗布

完了

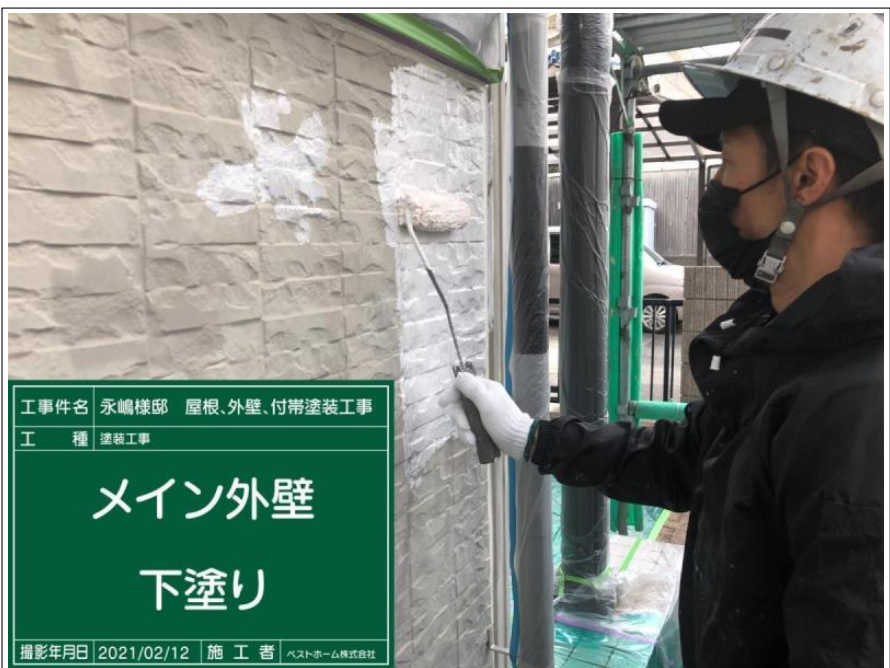
メイン外壁

下塗り

外壁 メイン部

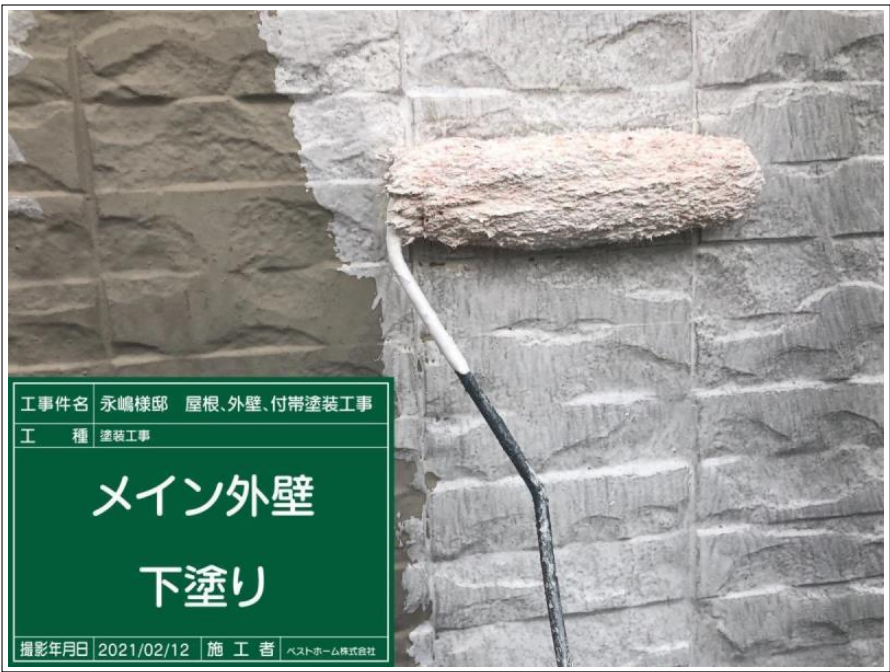
## メイン外壁

### 下塗り

## 外壁 メイン部

下塗り

施工中

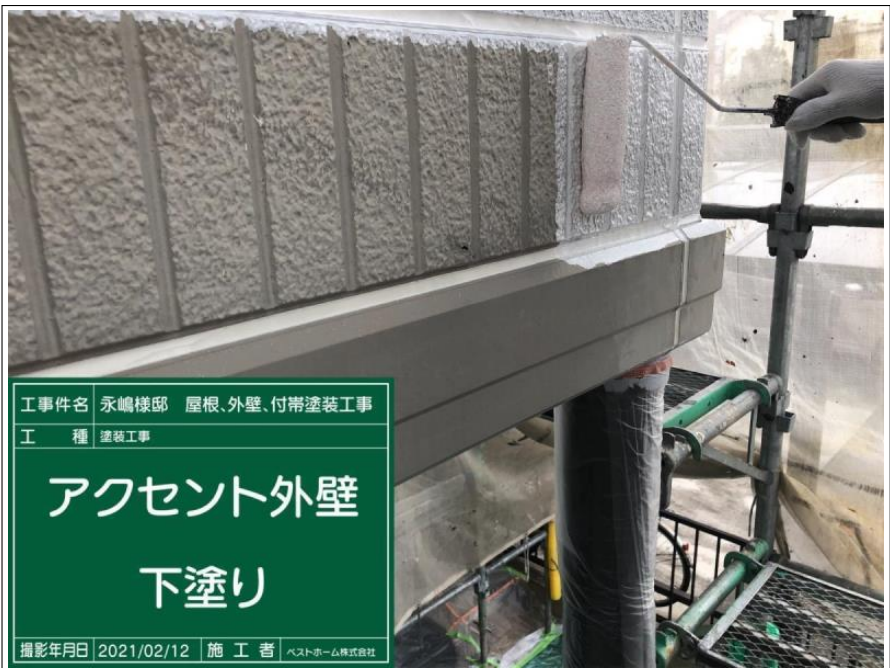
## アクセント外壁

### 下塗り

## 外壁 アクセント部

下塗り

施工中

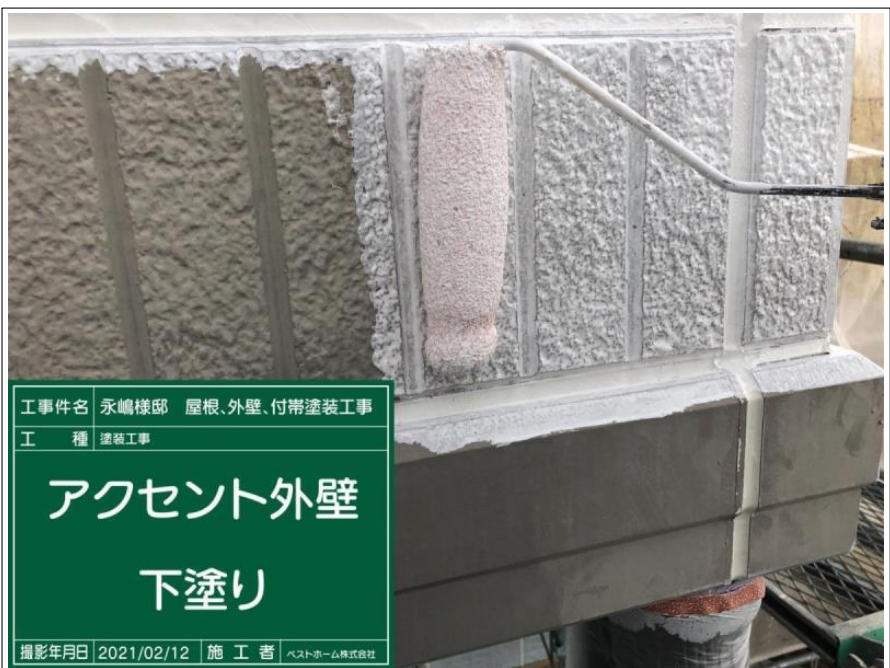
## アクセント外壁

### 下塗り

## 外壁 アクセント部

下塗り

施工中

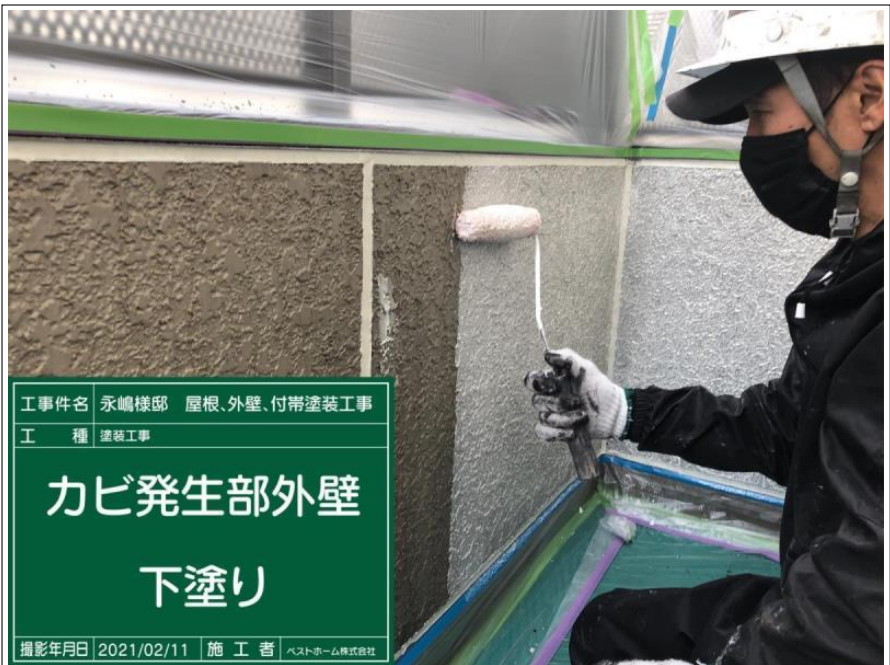
カビ発生部外壁

下塗り

外壁 カビ発生部

施工中

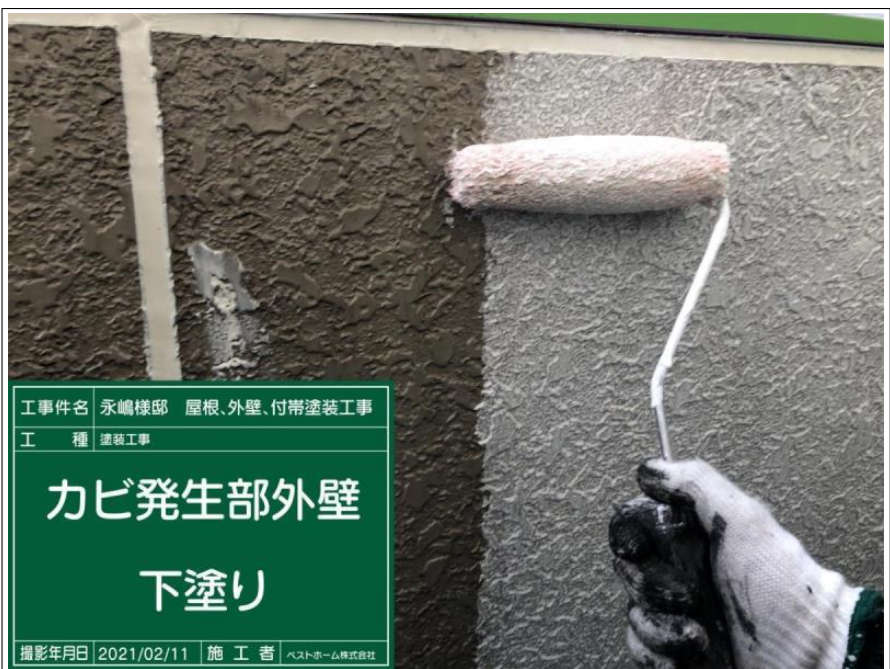
カビ発生部外壁

下塗り

外壁 カビ発生部

施工中

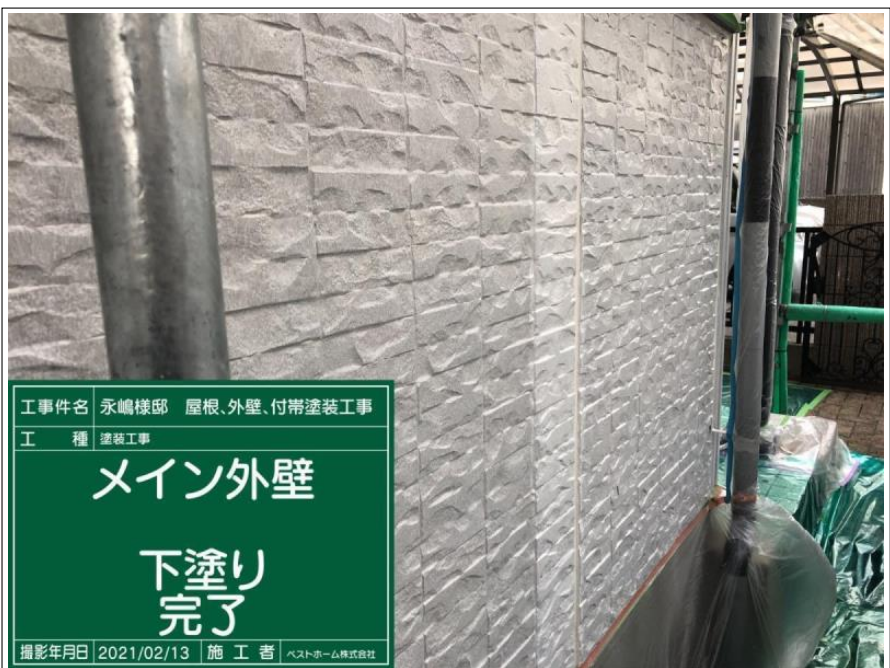
メイン外壁

下塗り  
完了

外壁 メイン部

下塗り

完了

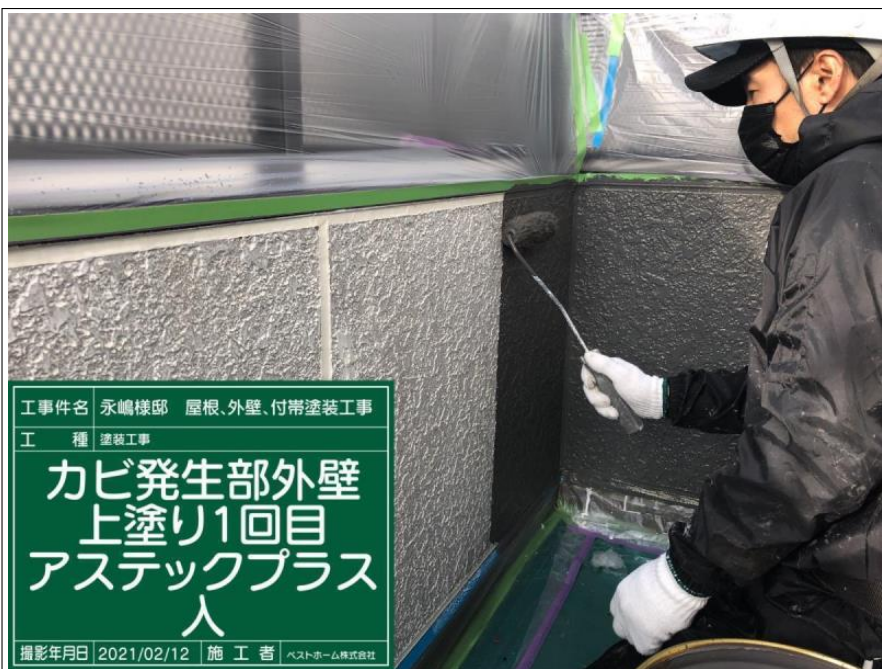
外壁 カビ発生部

**カビ発生部外壁**  
**上塗り1回目**  
**アステックプラス**  
**人**

上塗り 1回目

施工中

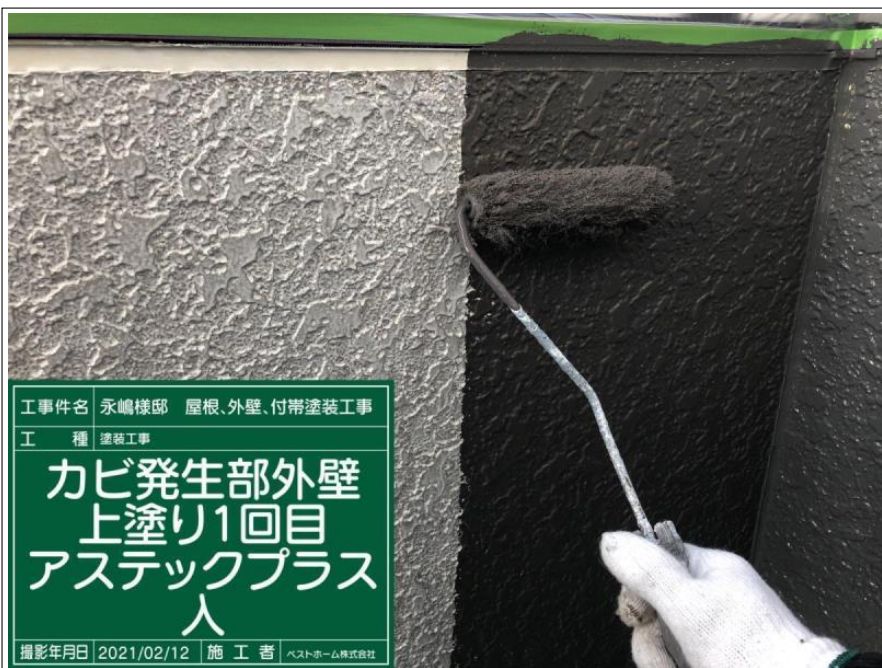
外壁 カビ発生部

**カビ発生部外壁**  
**上塗り1回目**  
**アステックプラス**  
**人**

上塗り 1回目

施工中

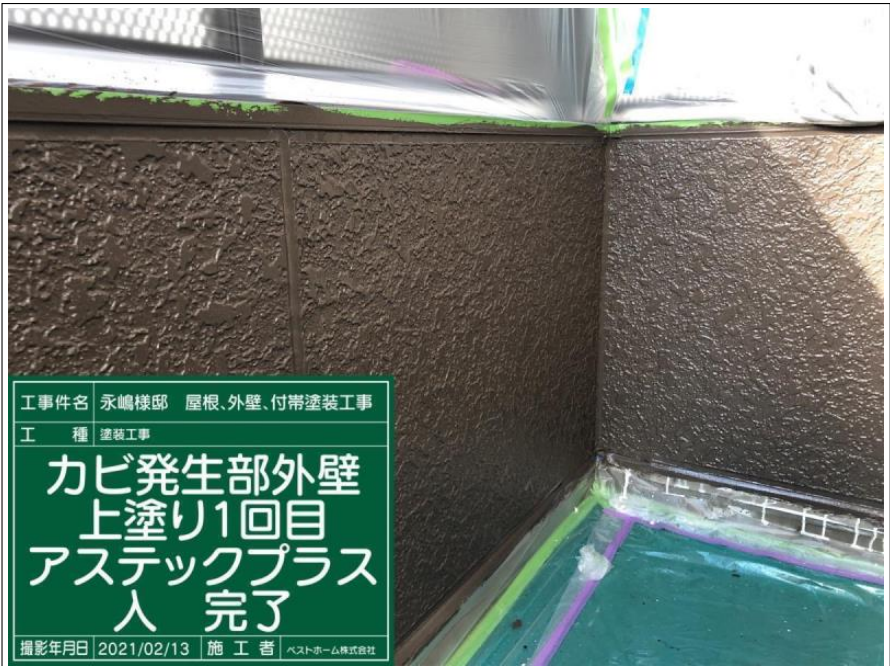
外壁 カビ発生部

上塗り1回目

完了

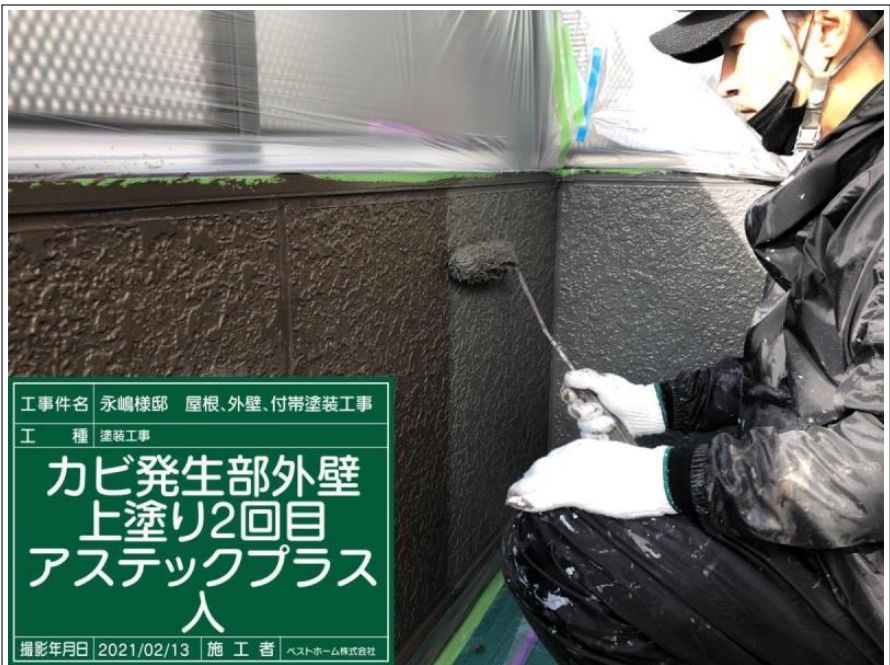
外壁 カビ発生部

上塗り2回目

施工中

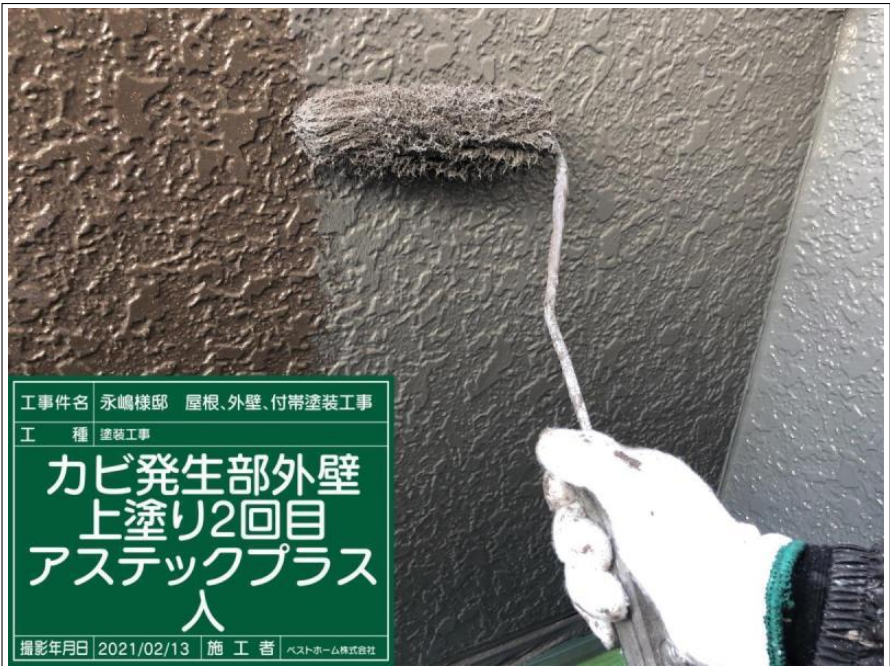
外壁 カビ発生部

上塗り2回目

施工中

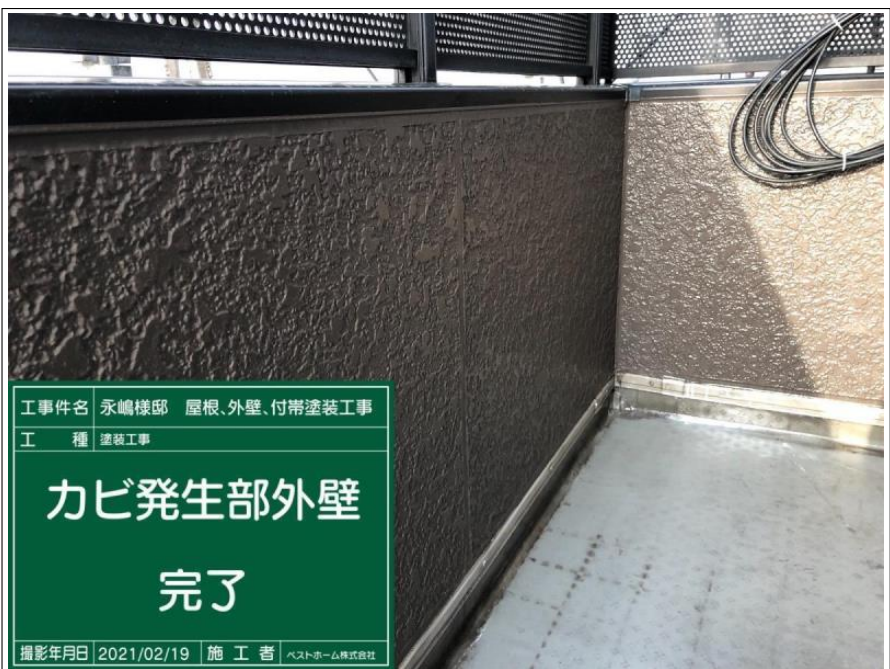
外壁 カビ発生部

施工完了

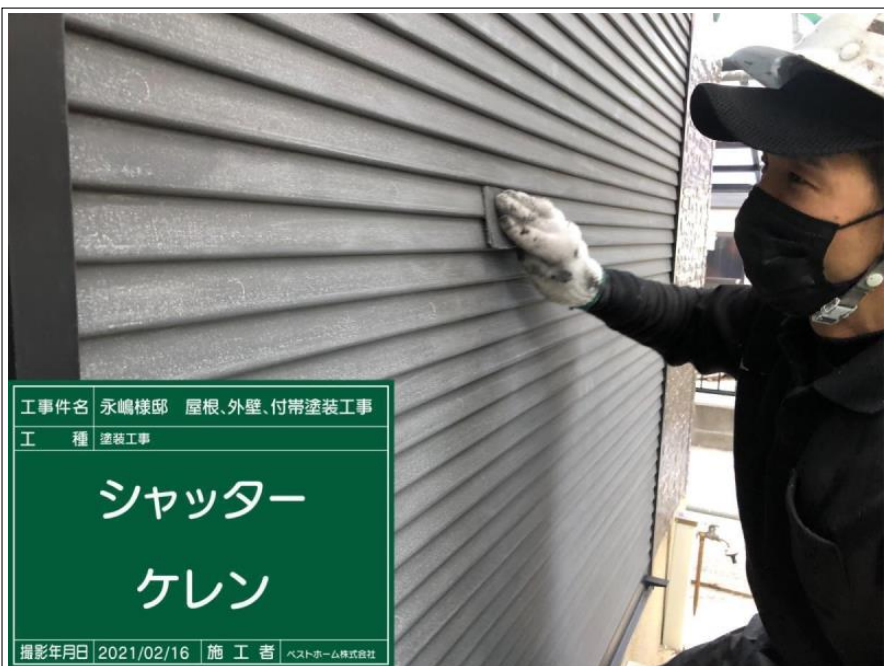
シャッター  
ケレン

下地処理

ケレン中

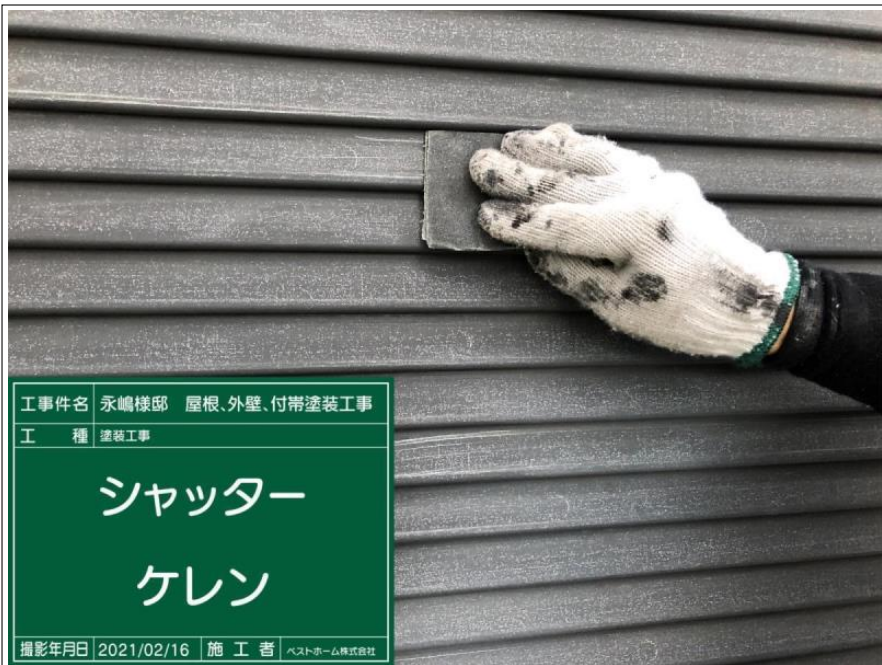
## シャッター ケレン

下地処理

ケレン中

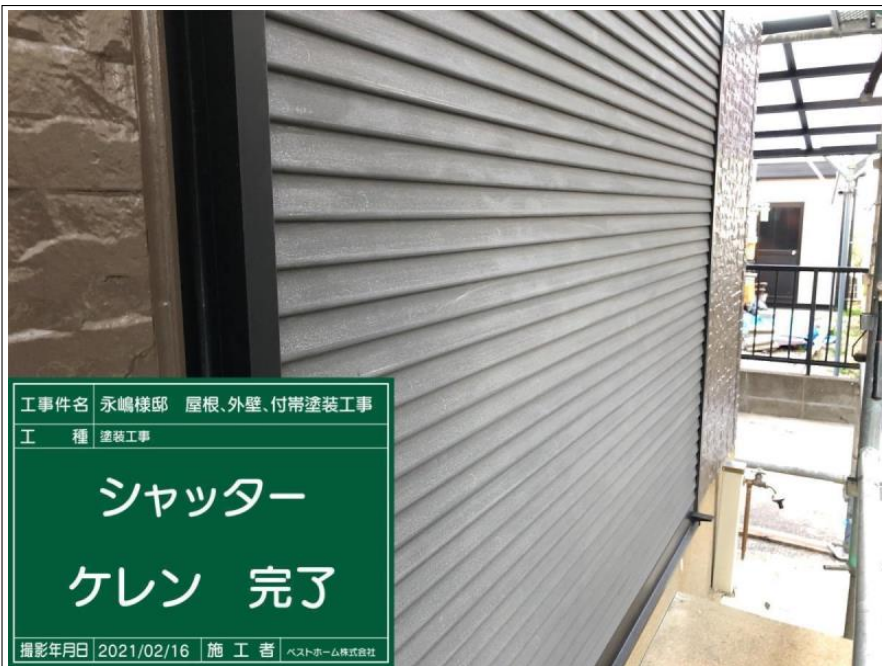
## シャッター ケレン 完了

ケレン完了

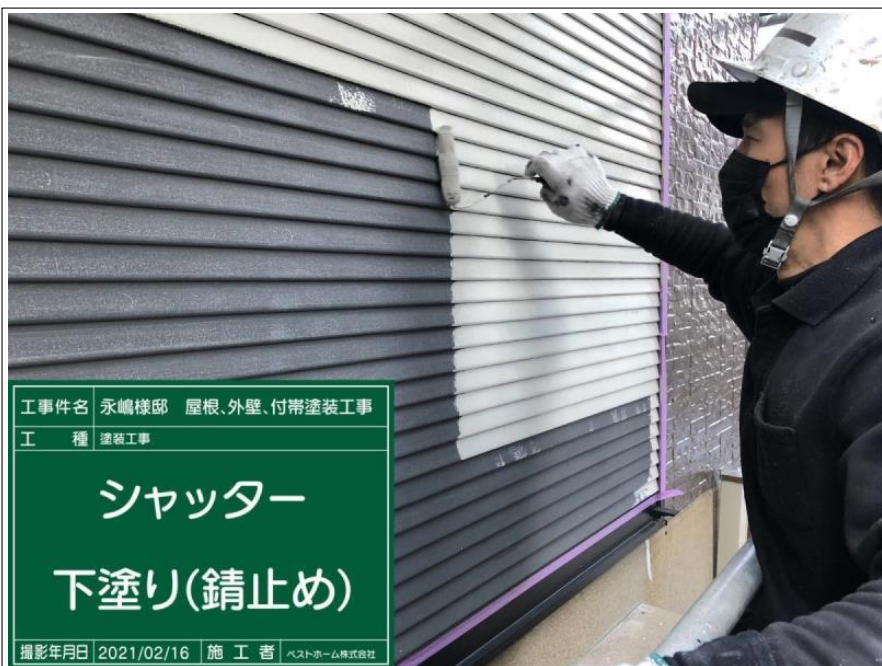
## シャッター 下塗り(錆止め)

錆止め塗布

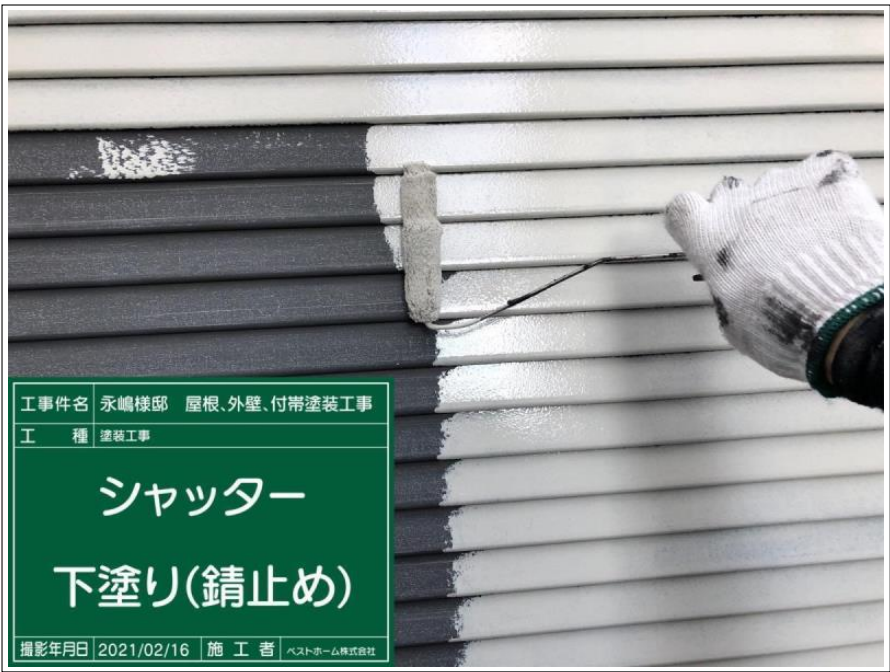
錆止め塗布

施工中

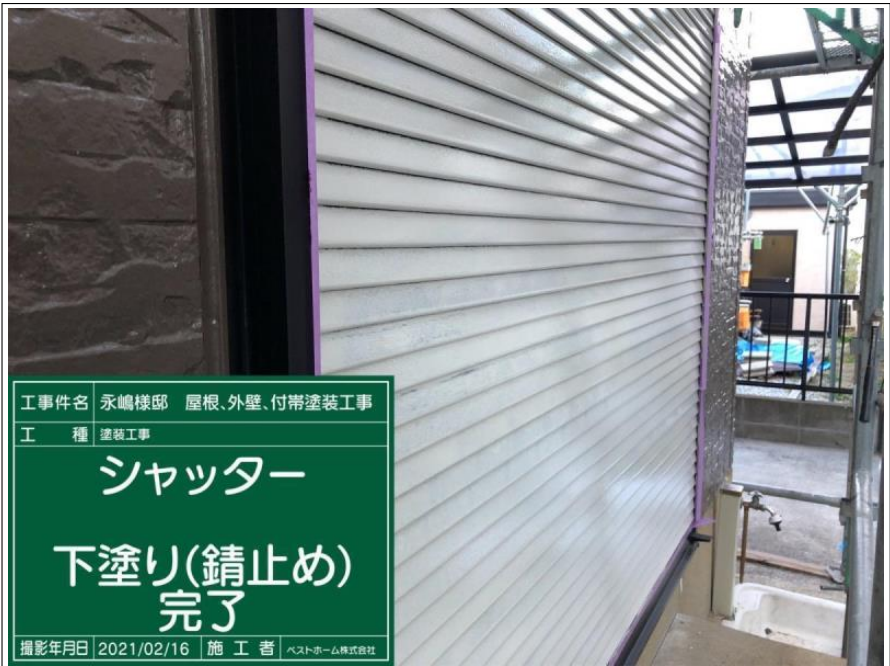
錆止め塗布

完了

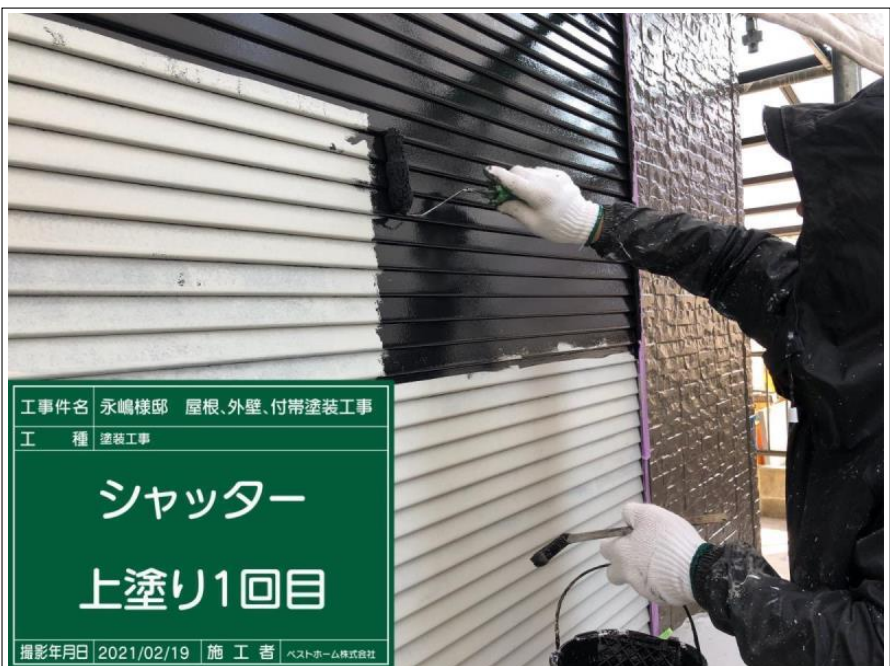
上塗り 1回目

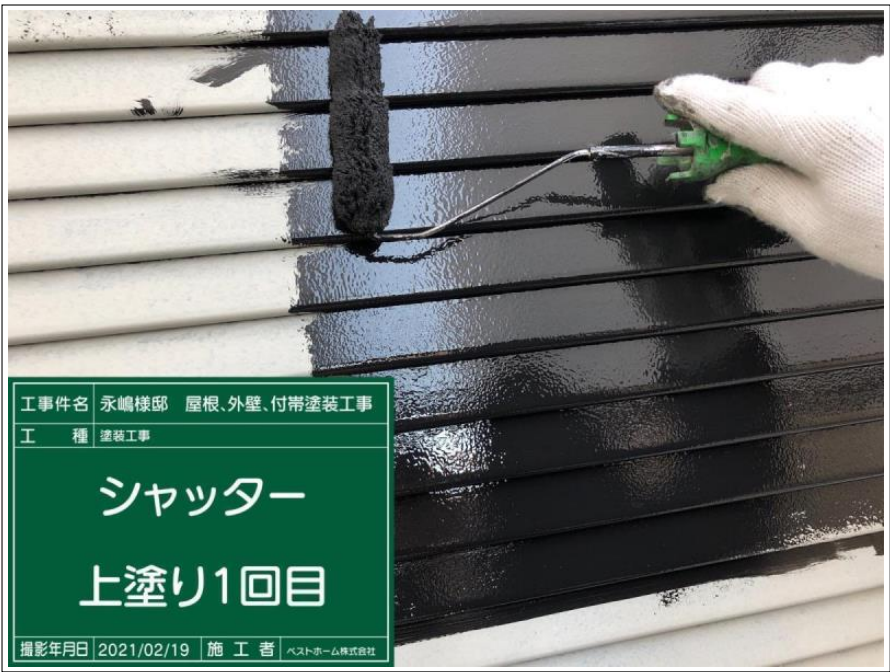
上塗り1回目

施工中

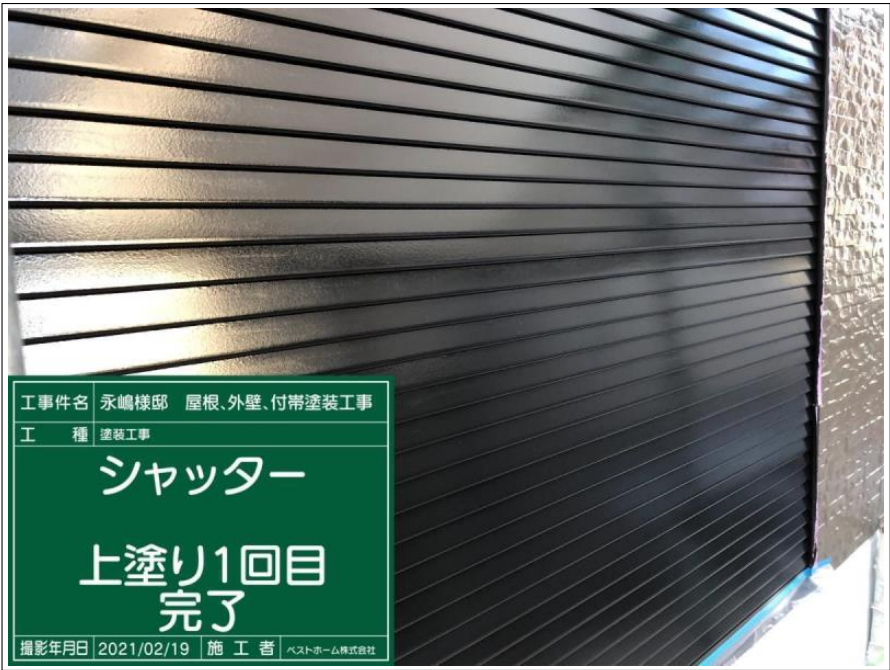
上塗り1回目

完了
