# 工事写真報告書

工事名 永嶋様邸

工事箇所 屋根・外壁塗装、LDKクロス張替え工事

工事施工者 ベストホーム株式会社

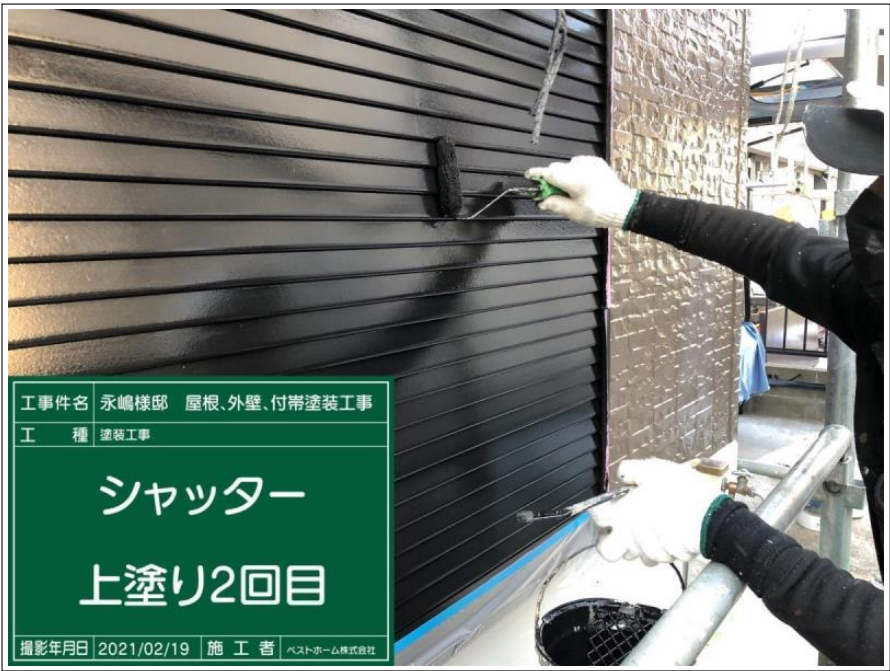
上塗り2回目

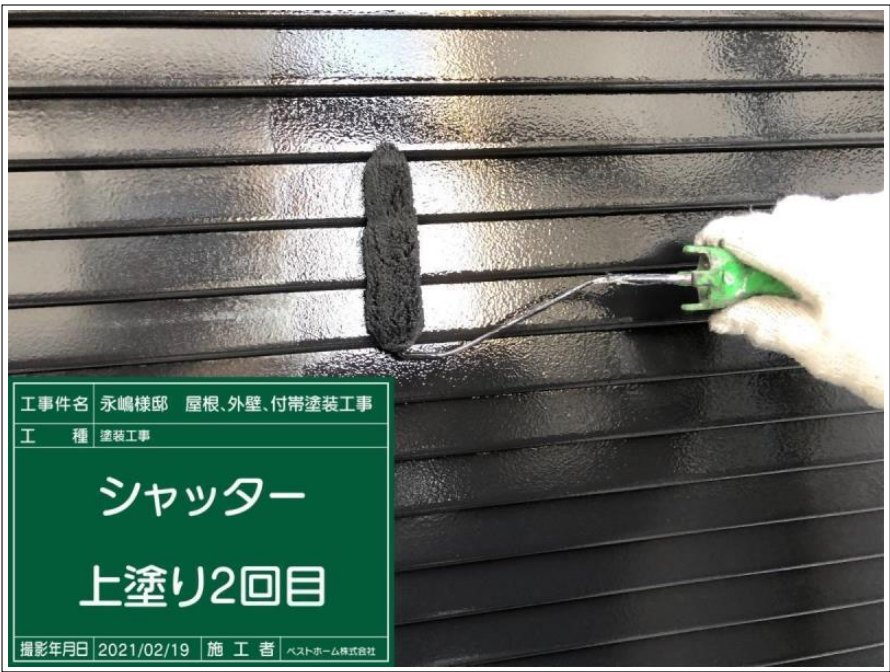
シャッター  
上塗り2回目

施工中

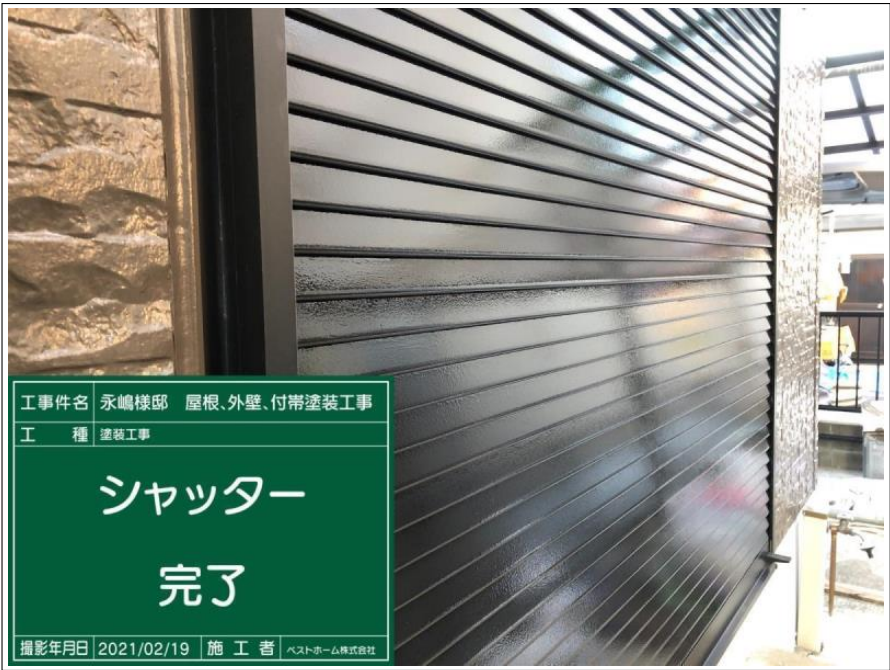
シャッター  
完了

施工完了

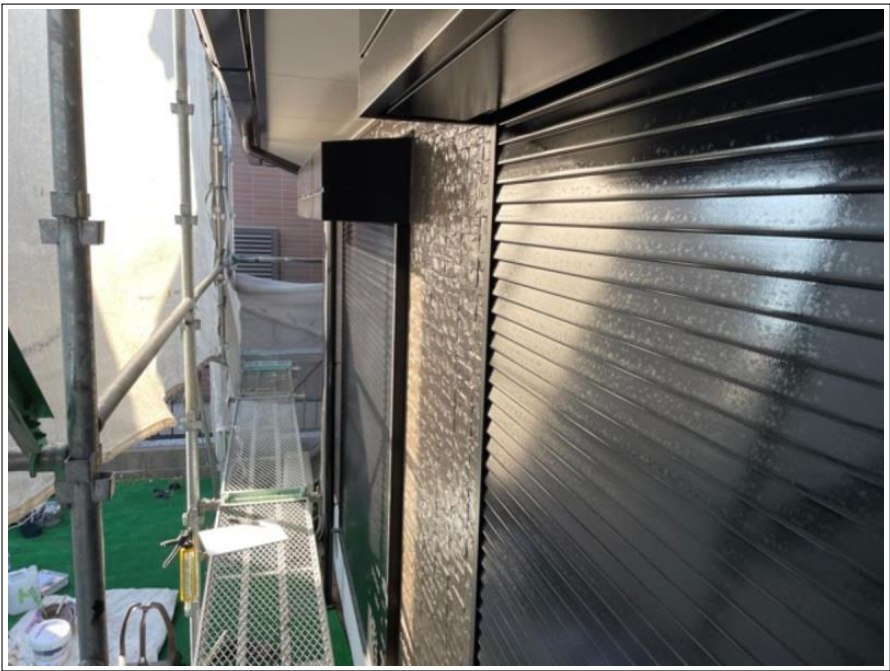
施工完了

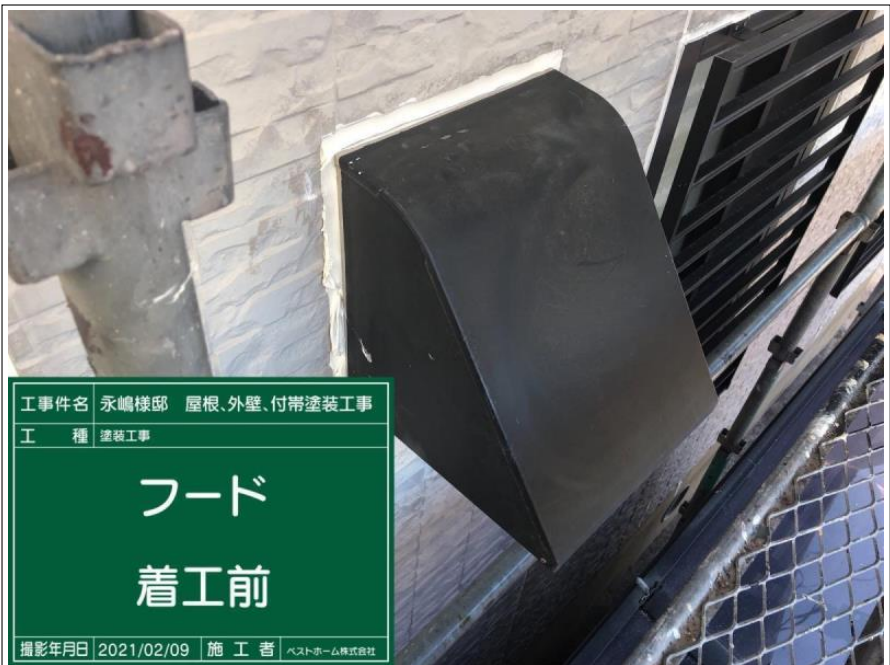
フード  
着工前

施工前

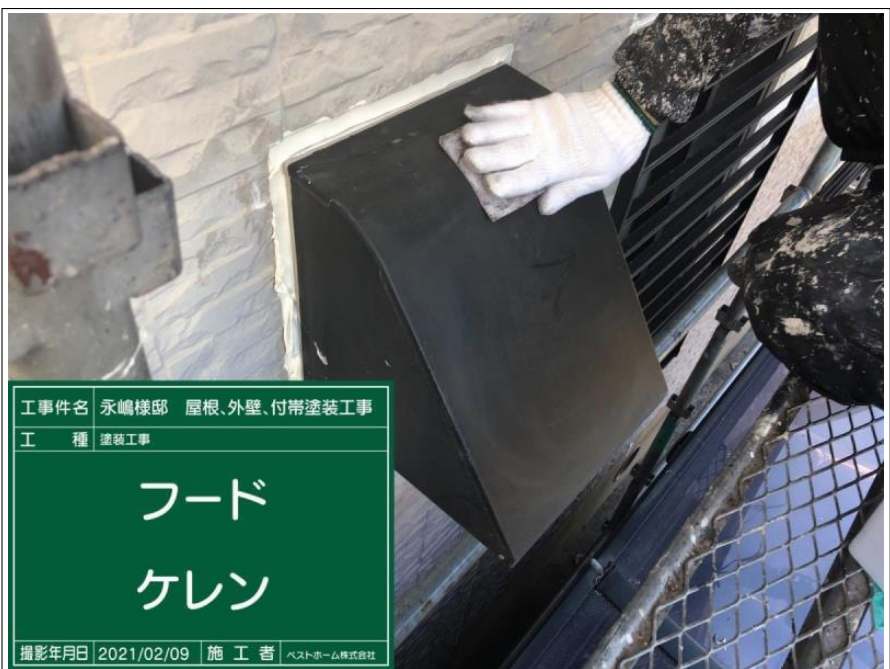
フード  
ケレン

ケレン中

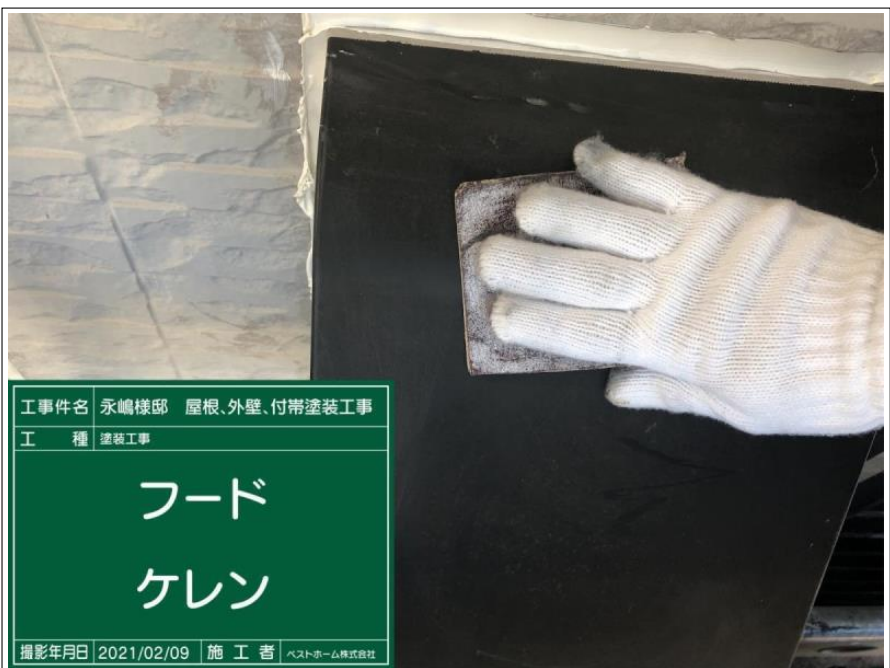
フード  
ケレン

ケレン中

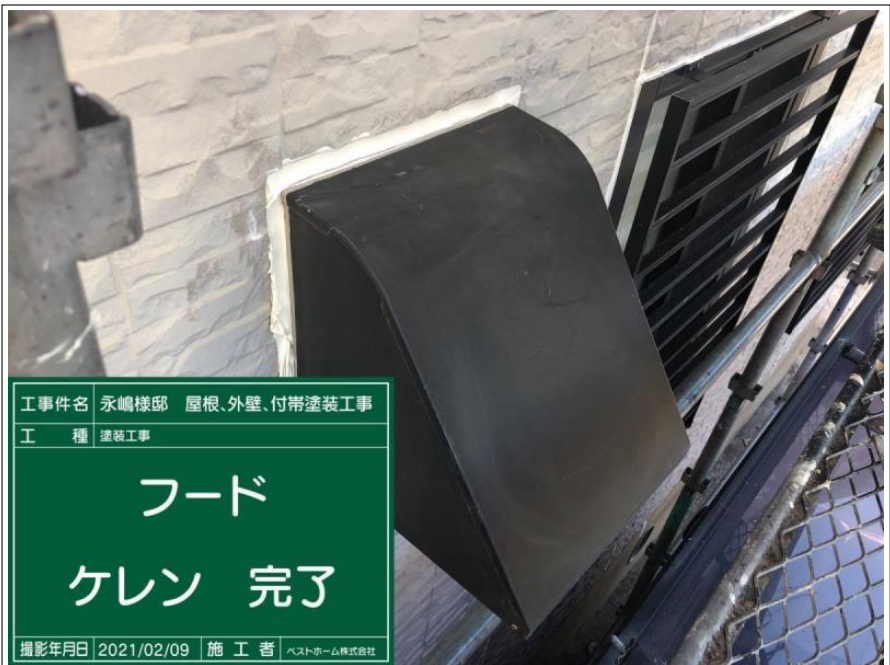
フード  
ケレン 完了

ケレン完了

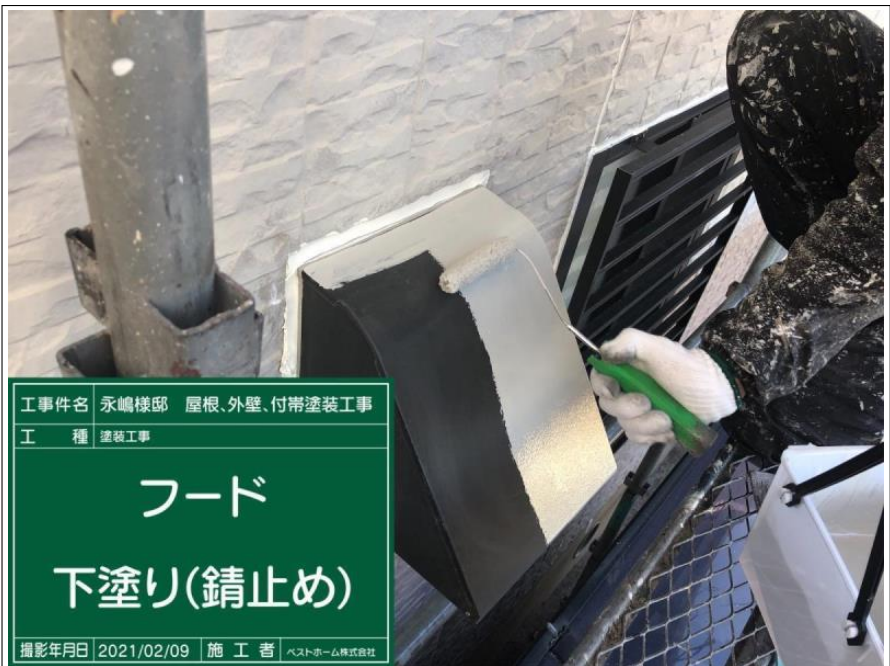
フード  
下塗り(錆止め)

錆止め塗布

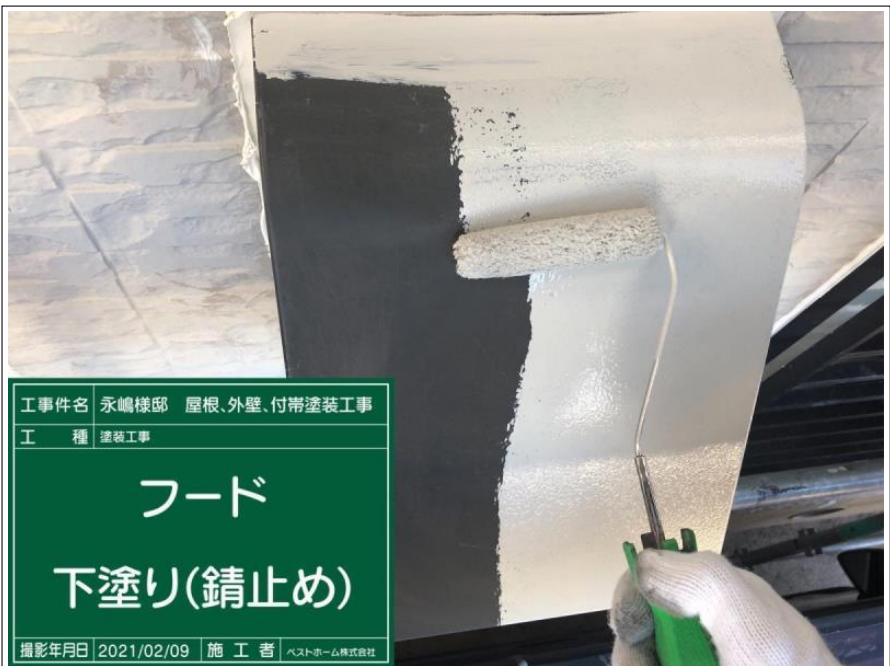
フード  
下塗り(錆止め)

施工中

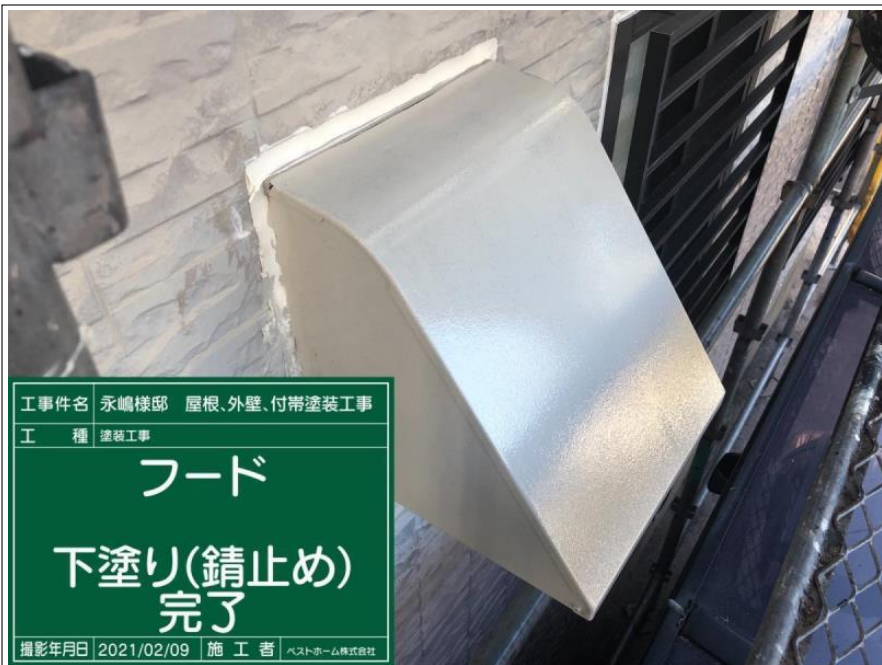
錆止め塗布

完了

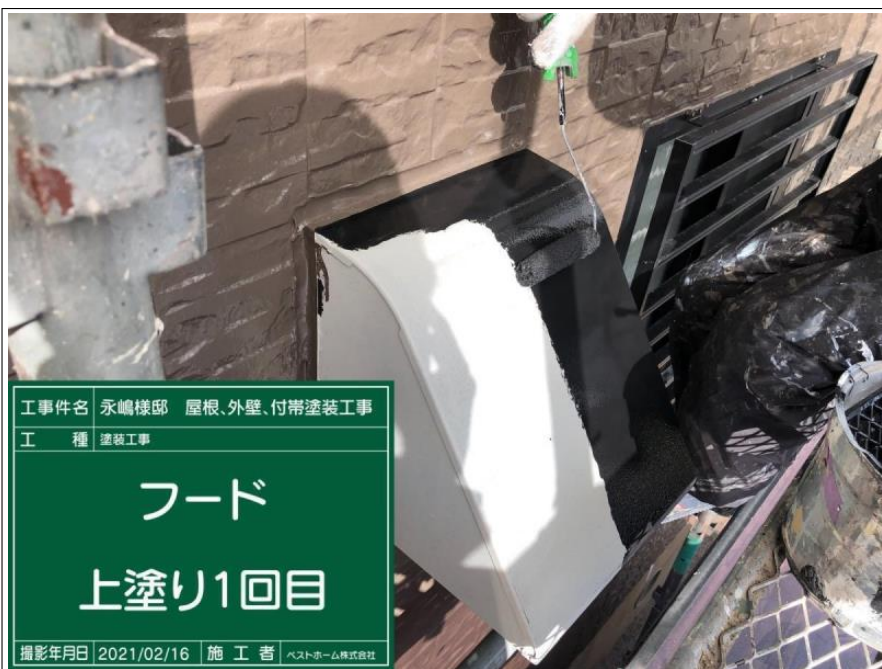
上塗り1回目

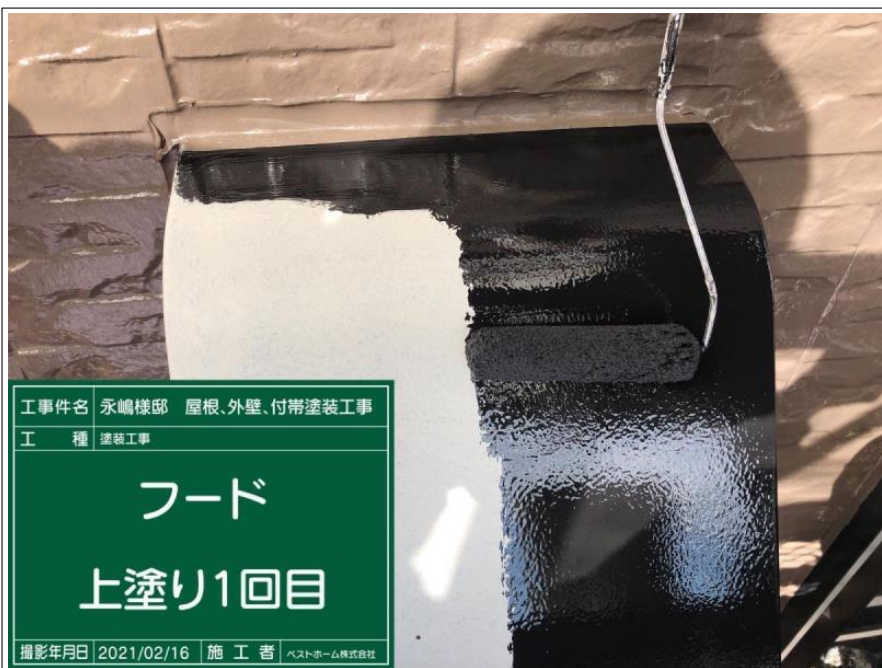
上塗り1回目

施工中

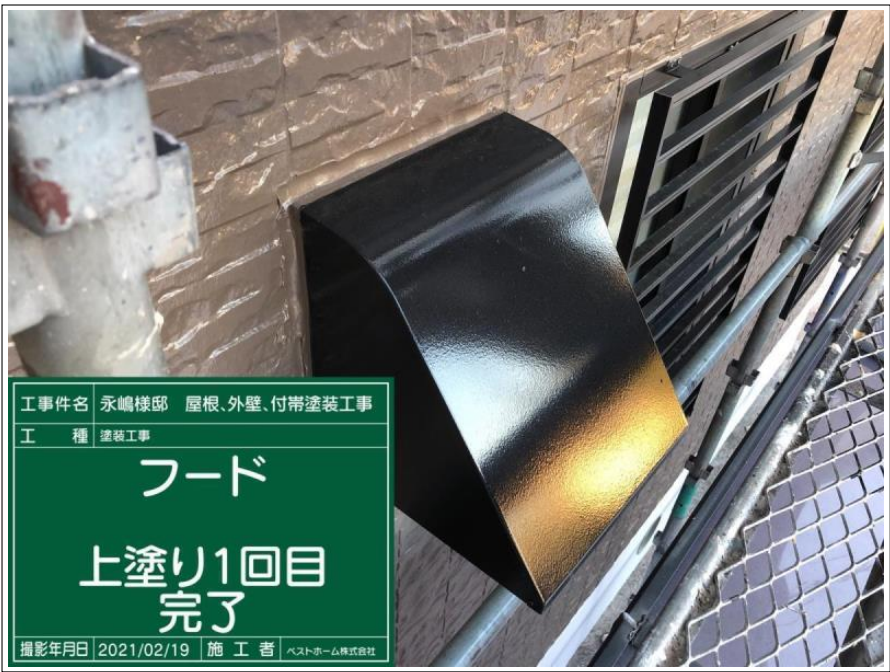
上塗り1回目

完了

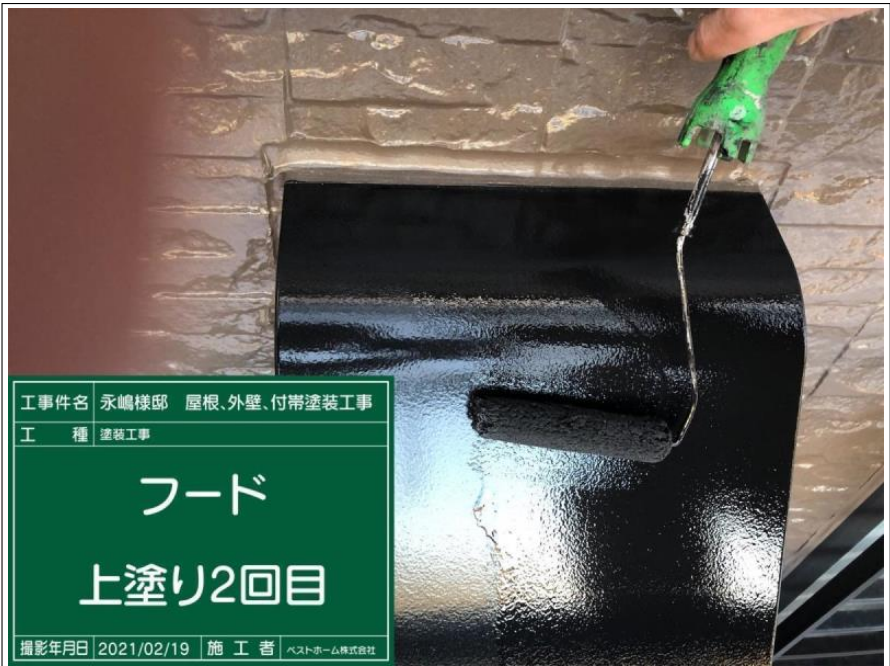
上塗り2回目

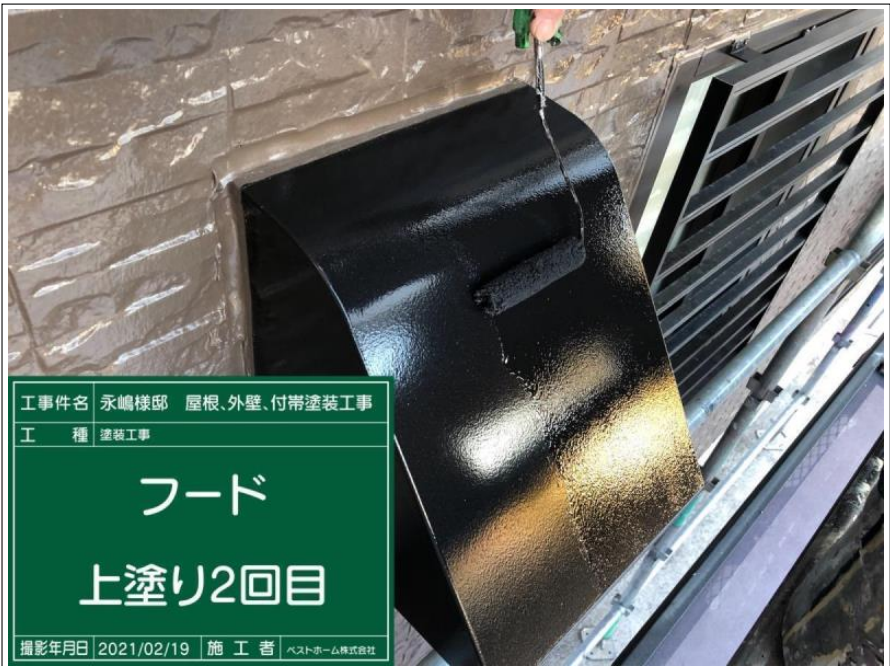
上塗り2回目

施工中

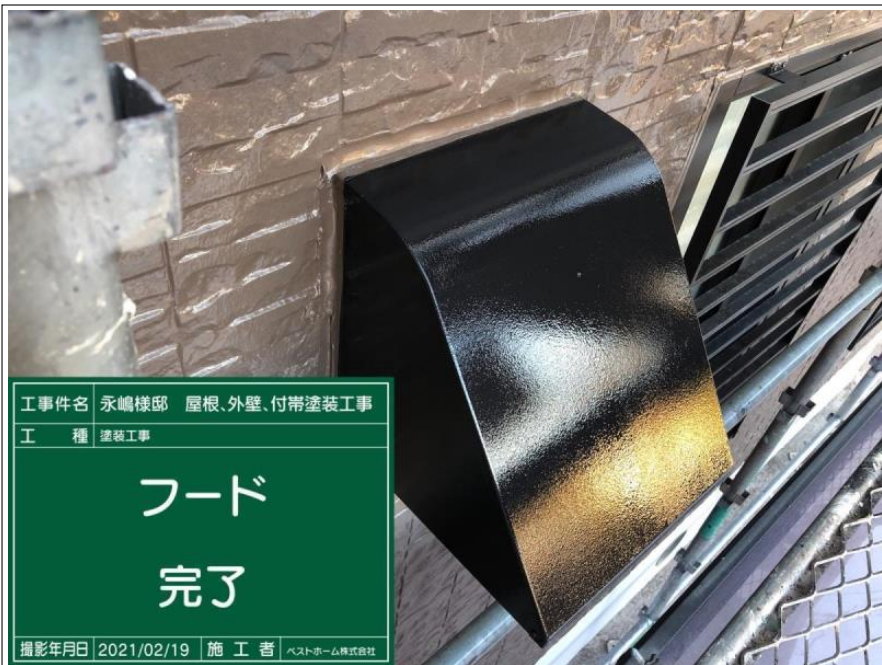
フード  
完了

施工完了

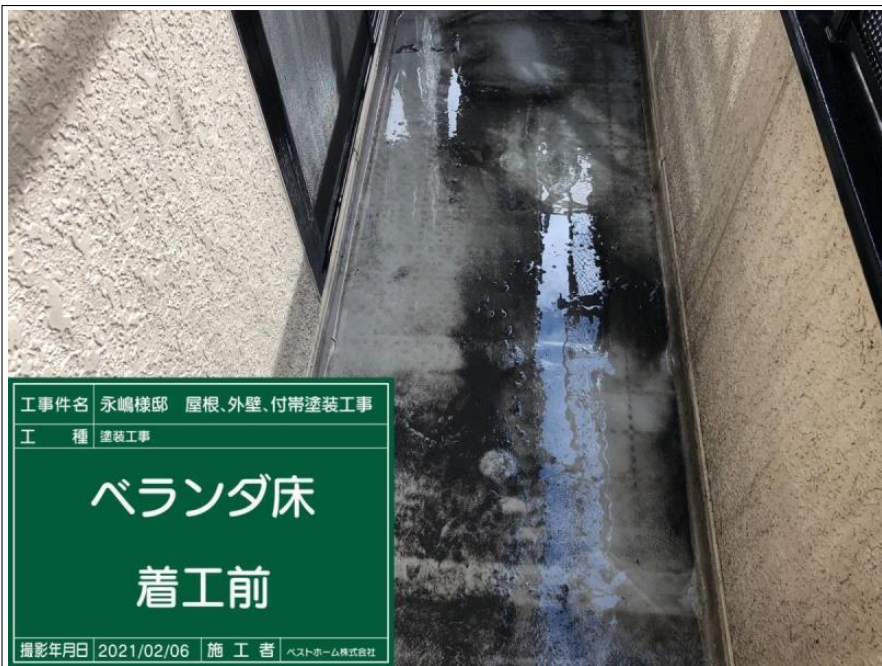
ベランダ床  
着工前

施工前

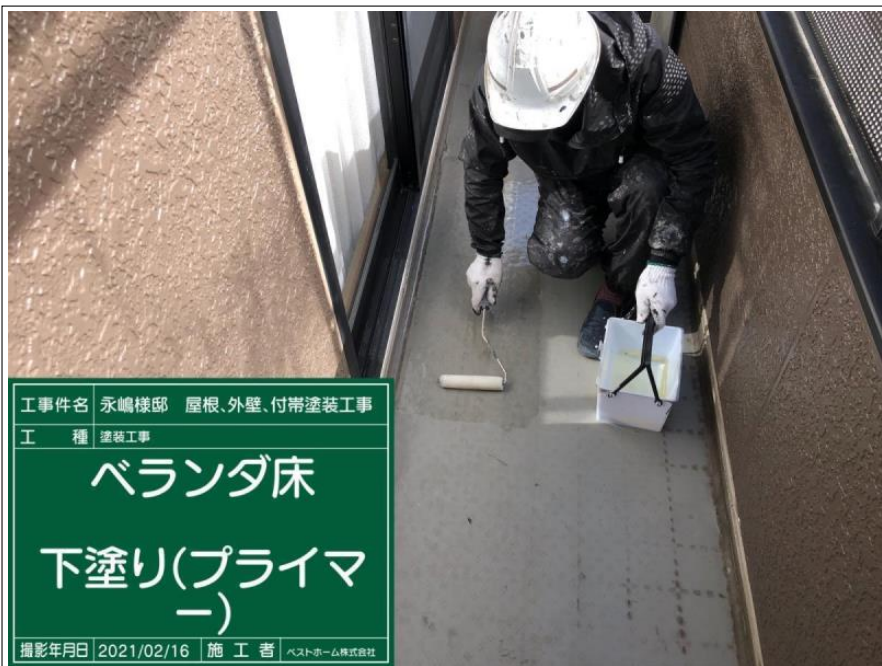
ベランダ床  
下塗り(プライマ  
ー)

下塗り

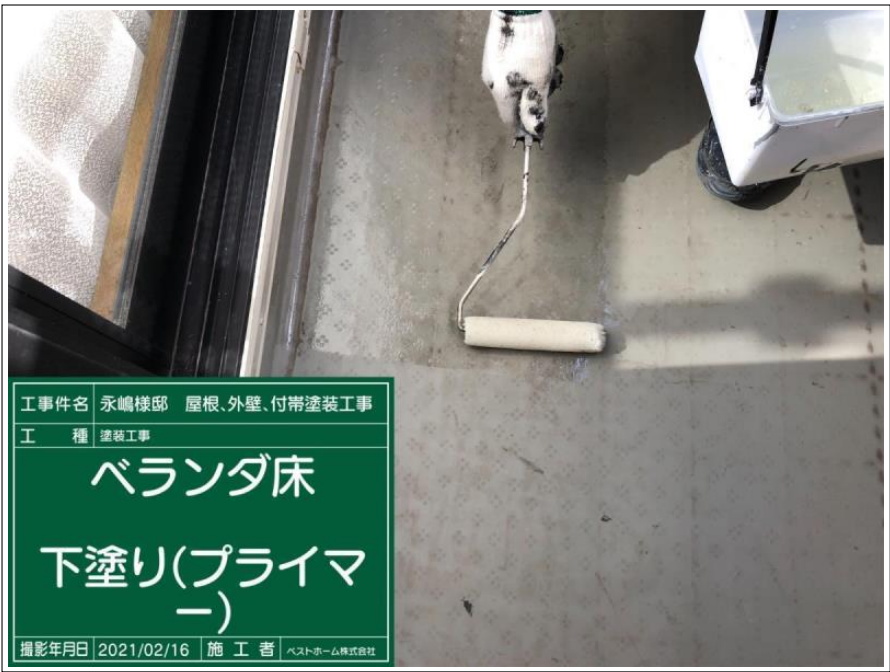
下塗り(プライマ  
ー)

施工中

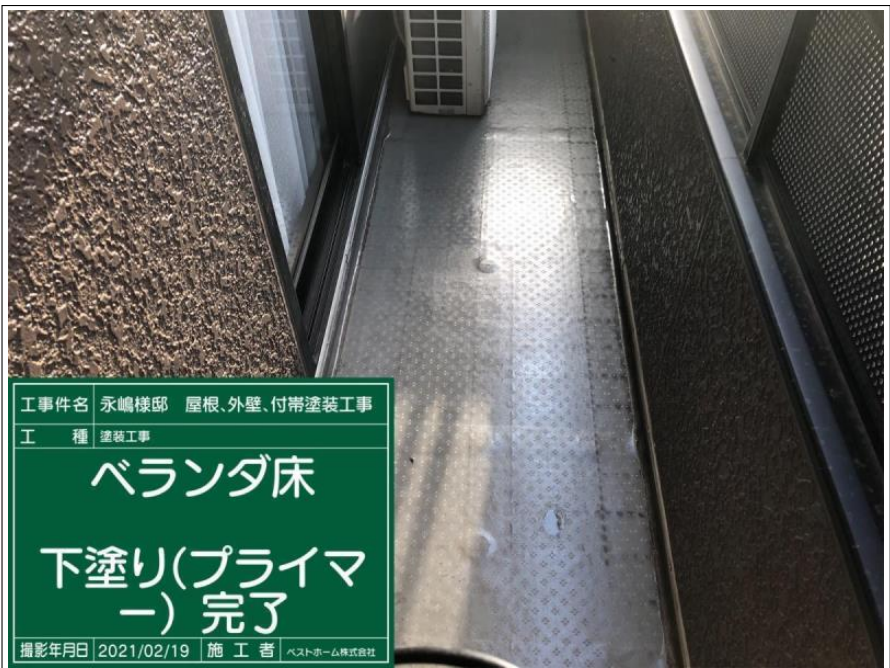
下塗り(プライマ  
ー) 完了

完了

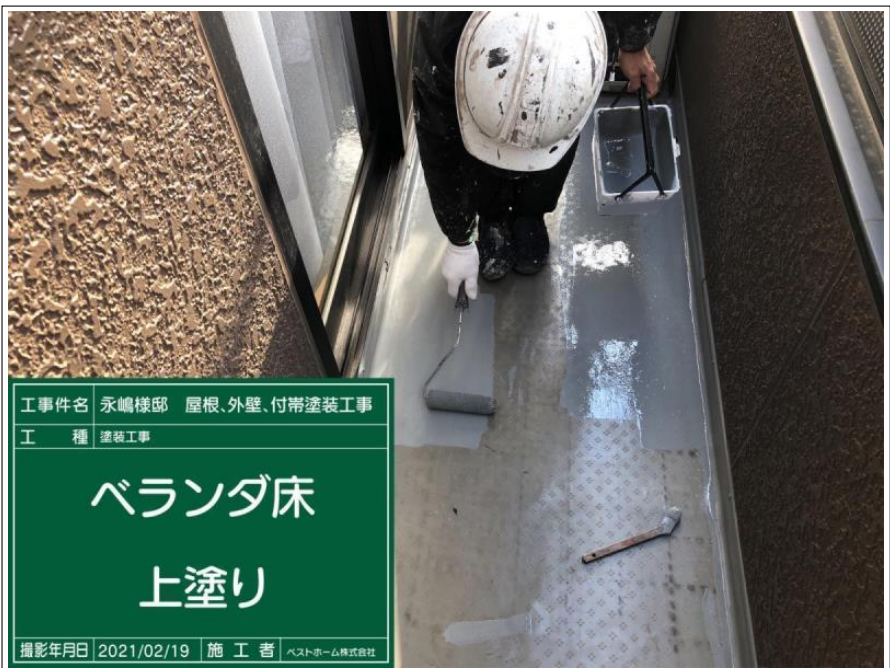
上塗り

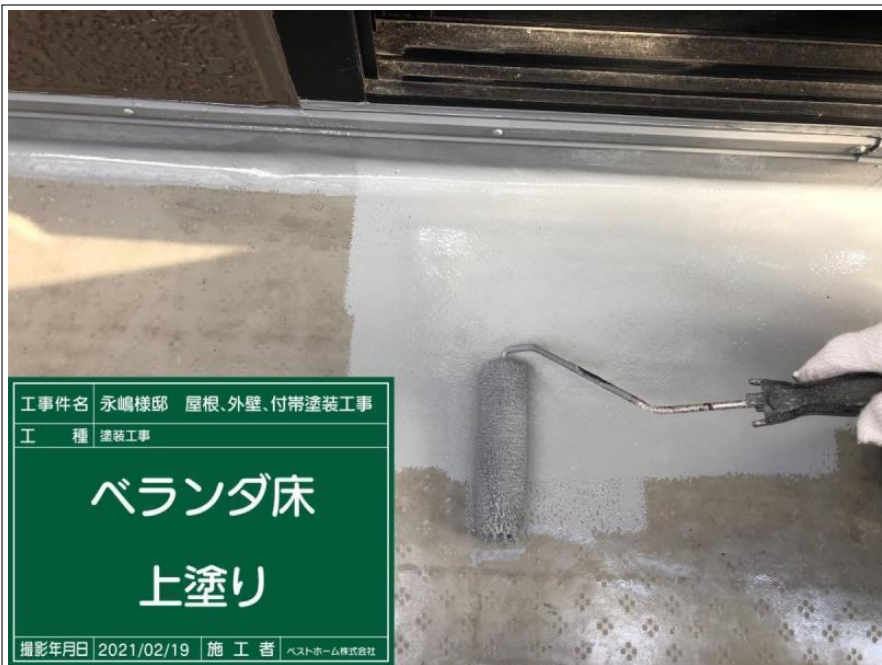
# ベランダ床 上塗り

施工中

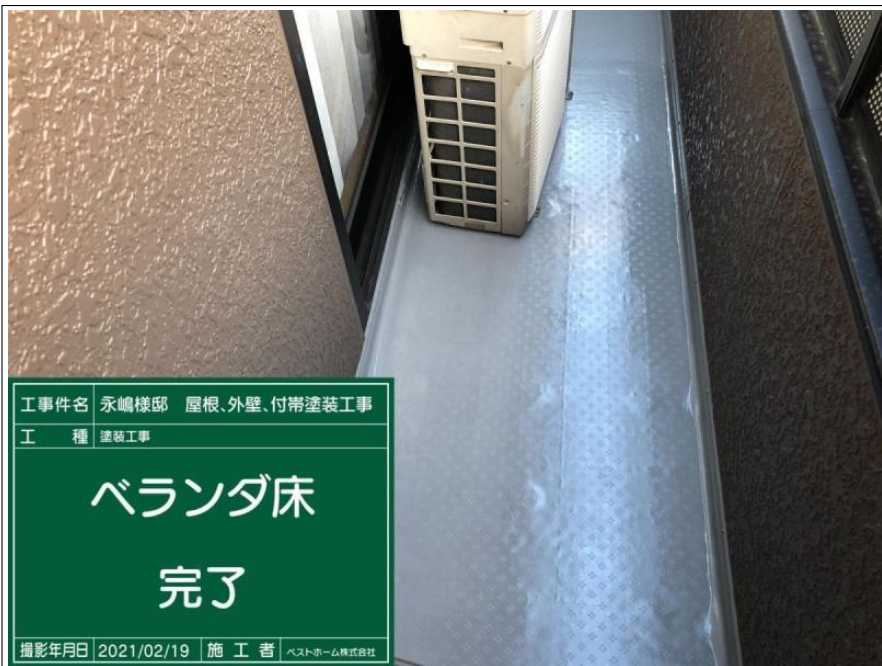
# ベランダ床 完了

施工完了

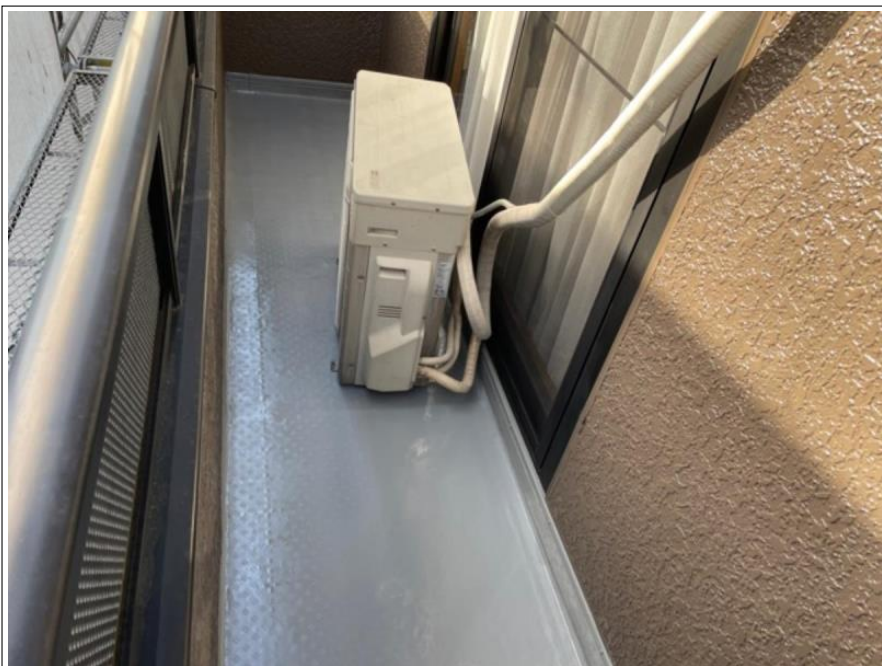
施工完了

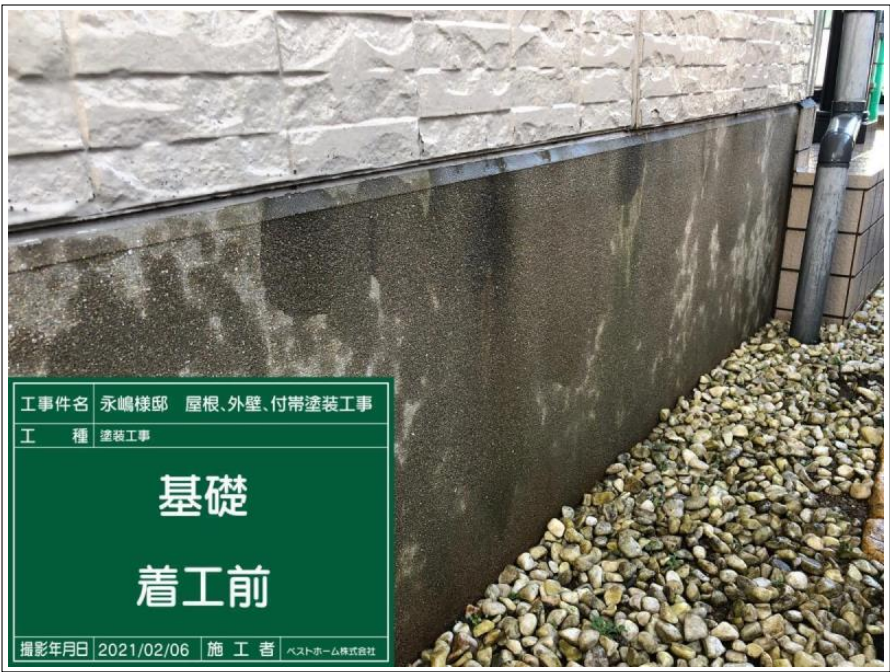
基礎 \_\_\_\_\_

施工前 \_\_\_\_\_

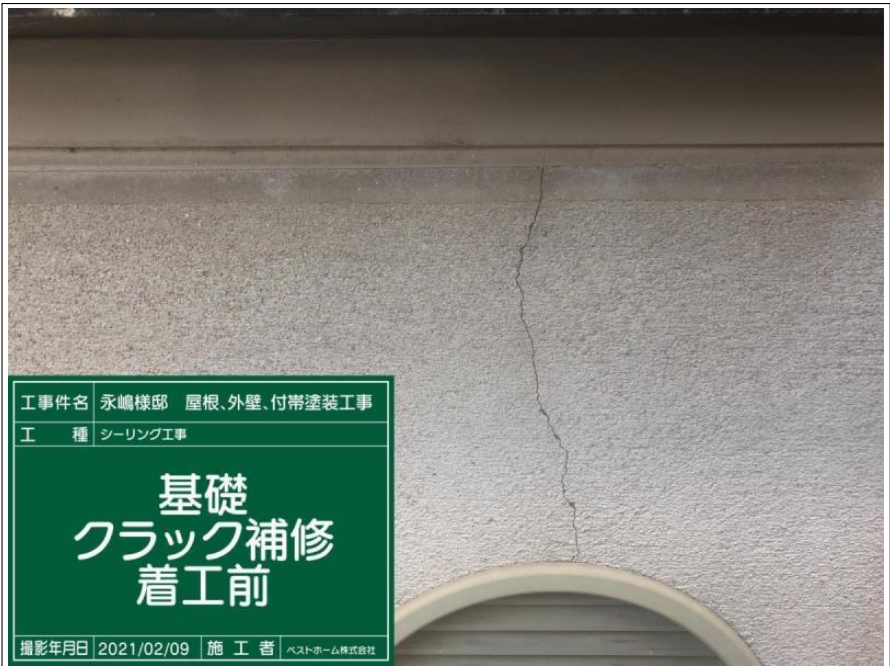
基礎 クラック部 \_\_\_\_\_

施工前 \_\_\_\_\_

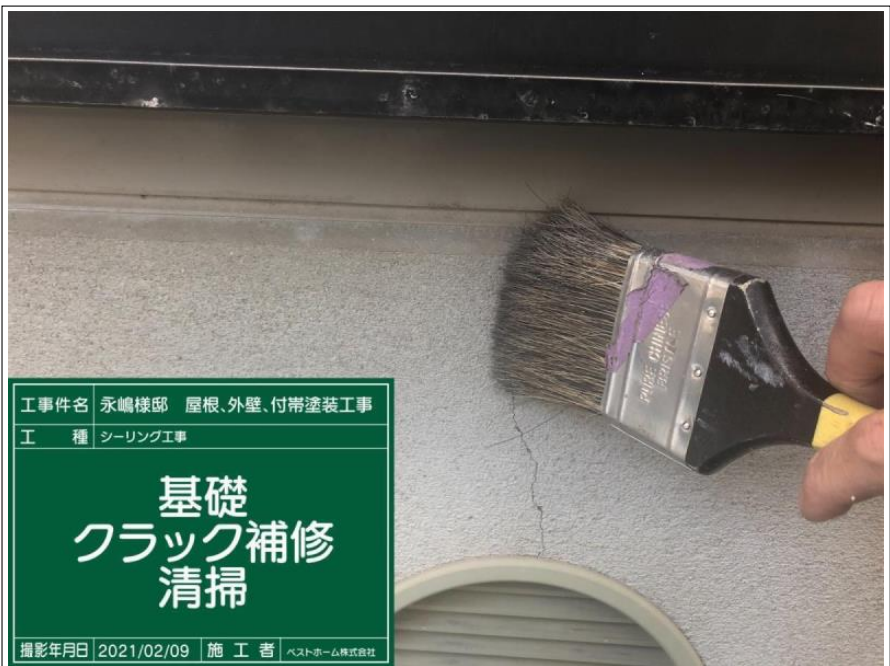
基礎 クラック部 \_\_\_\_\_

清掃 \_\_\_\_\_

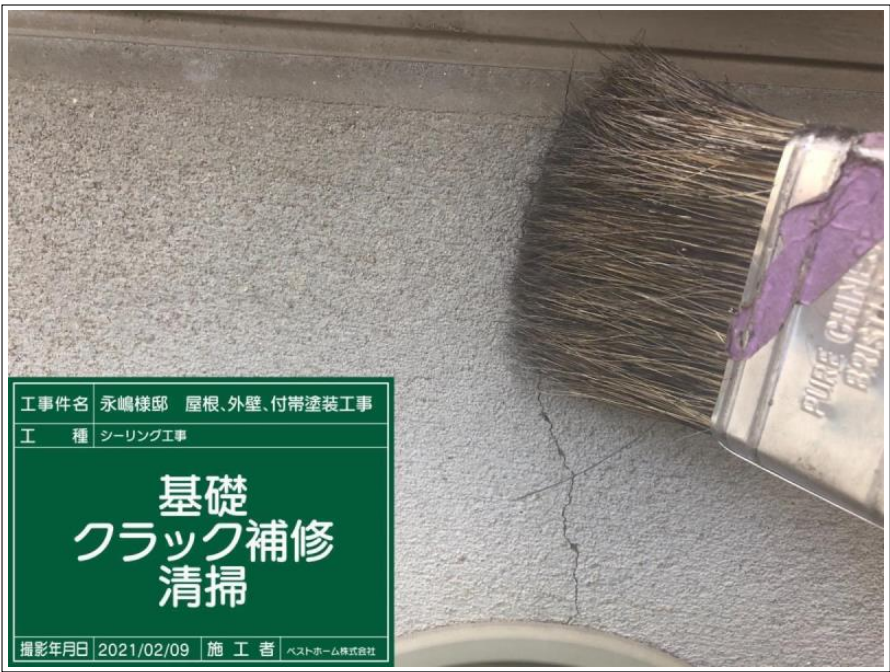
**基礎  
クラック補修  
清掃**

施工中

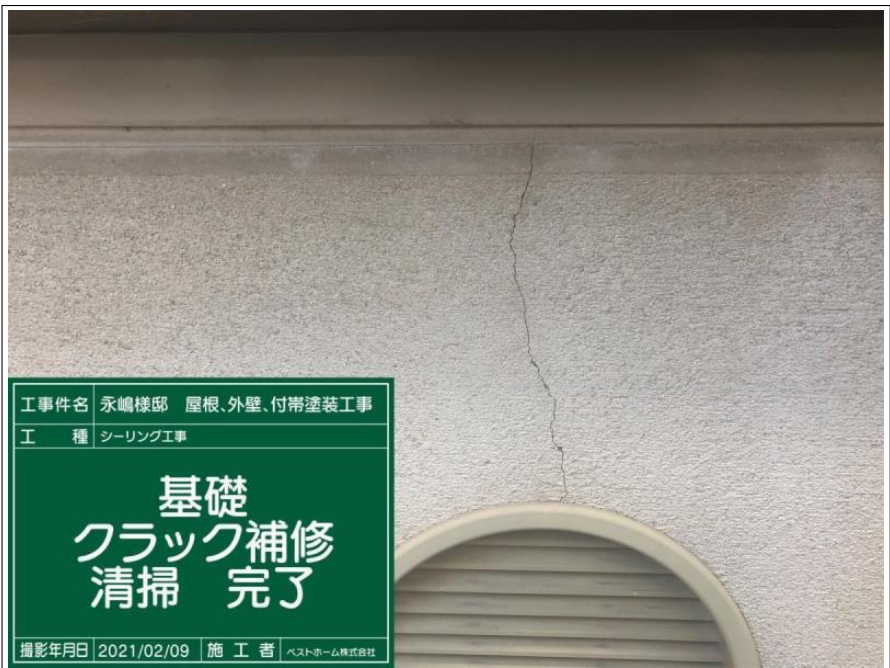
**基礎  
クラック補修  
清掃 完了**

完了

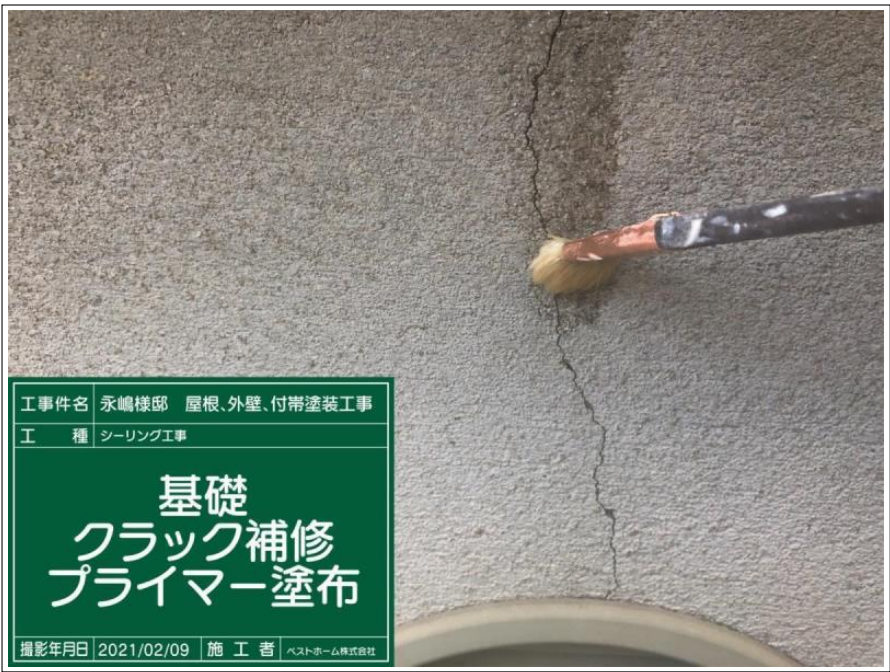
**基礎  
クラック補修  
プライマー塗布**

基礎 クラック部

プライマー塗布

施工中

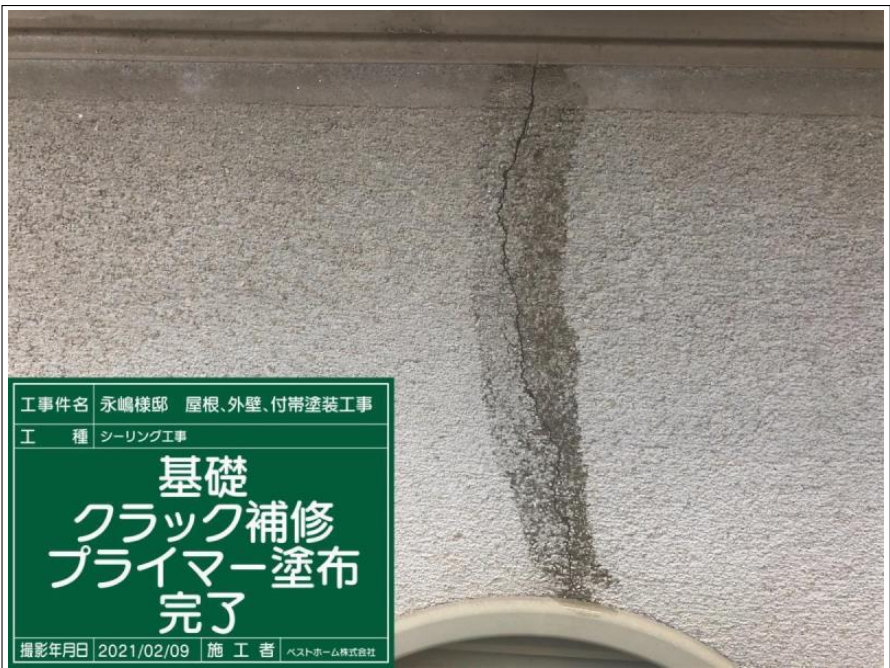
**基礎  
クラック補修  
プライマー塗布  
完了**

基礎 クラック部

プライマー塗布

完了

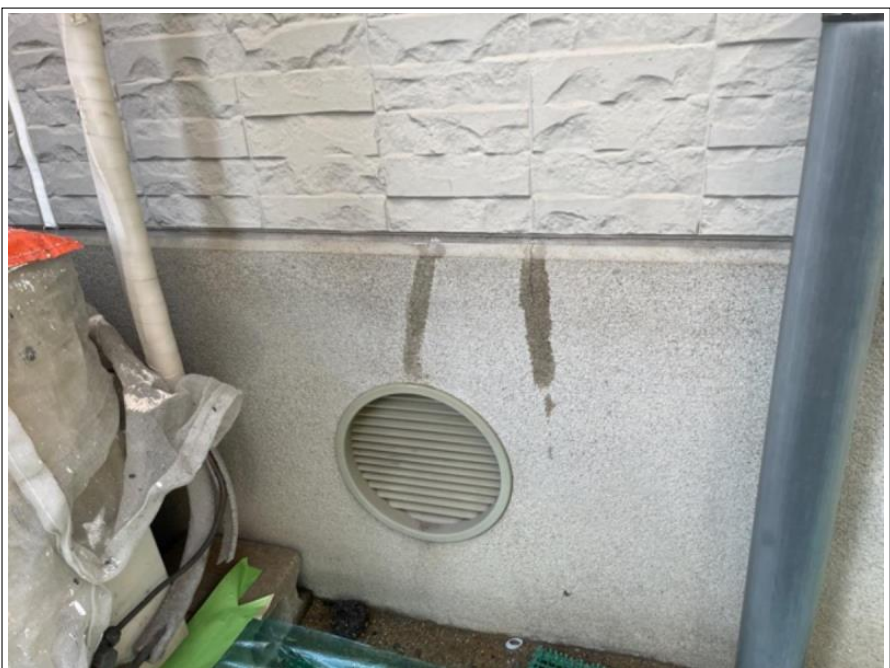
基礎 クラック部

プライマー塗布

完了

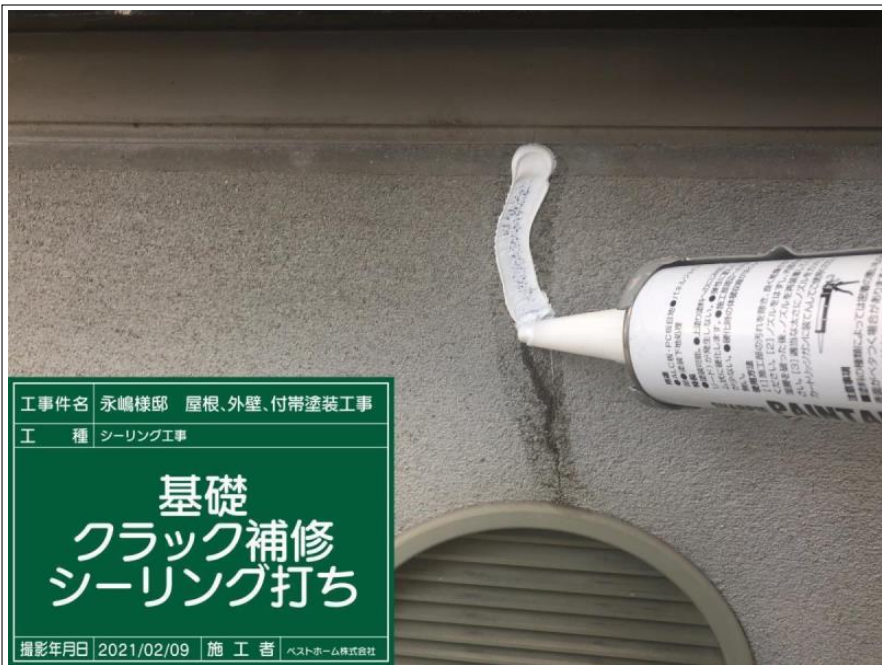
基礎 クラック部

シーリング打ち

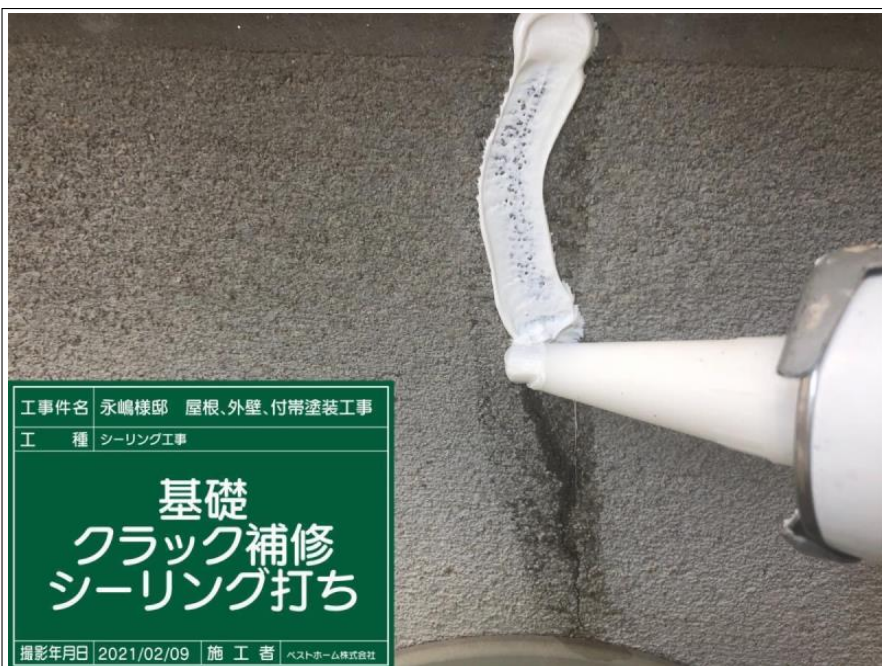
基礎 クラック部

シーリング打ち

施工中

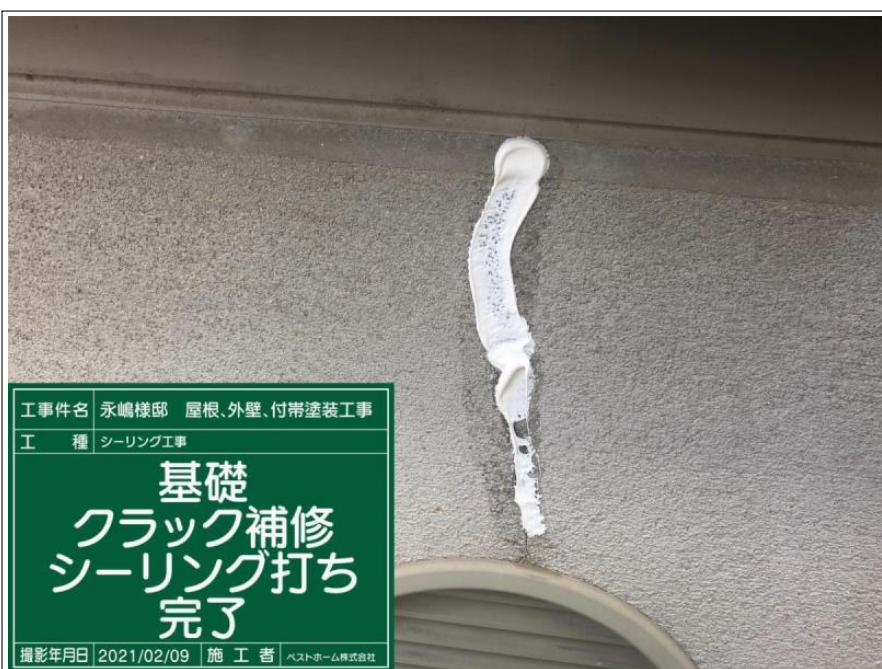
基礎 クラック部

シーリング打ち

完了

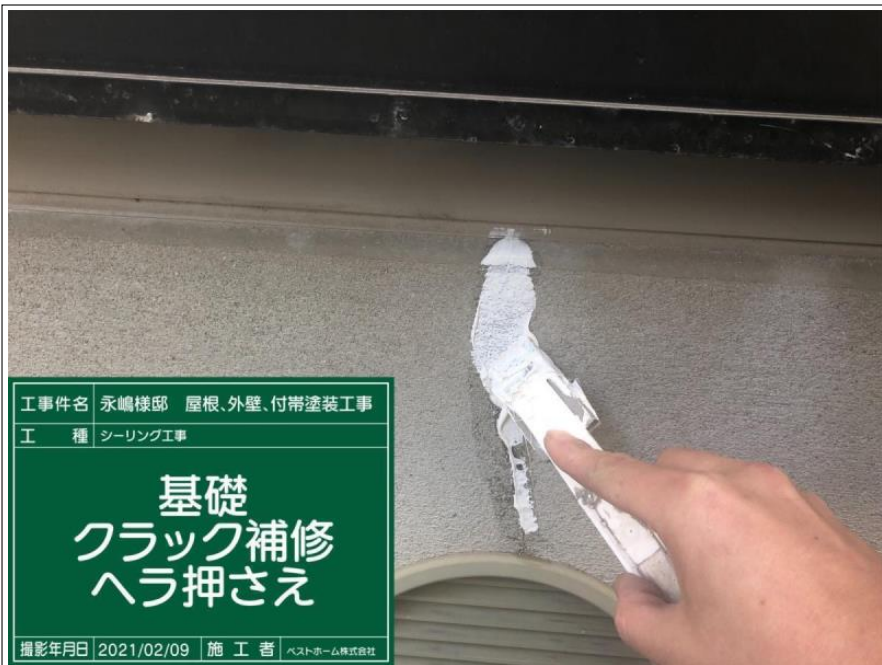
基礎 クラック部

シーリングヘラ押さえ

施工中

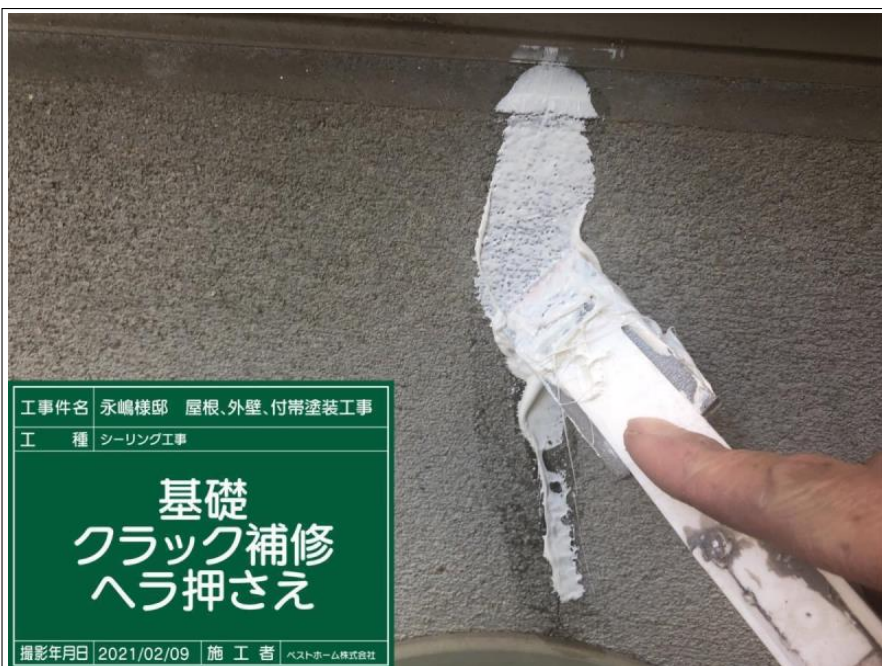
基礎 クラック部

シーリング補修

完了

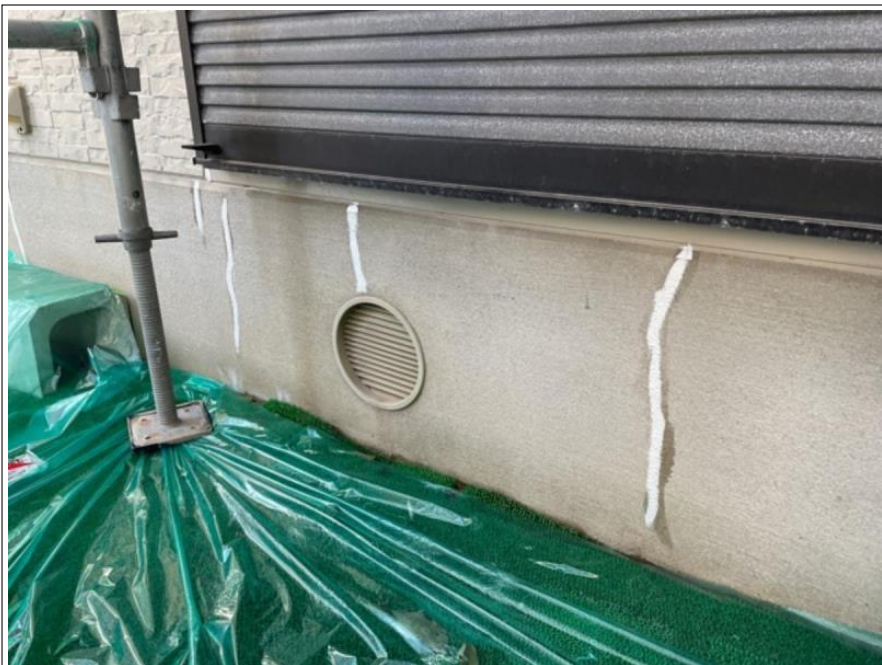
基礎 クラック部

シーリング補修

完了
