# 工事写真報告書

工事名 永嶋様邸

工事箇所 屋根・外壁塗装、LDKクロス張替え工事

工事施工者 ベストホーム株式会社

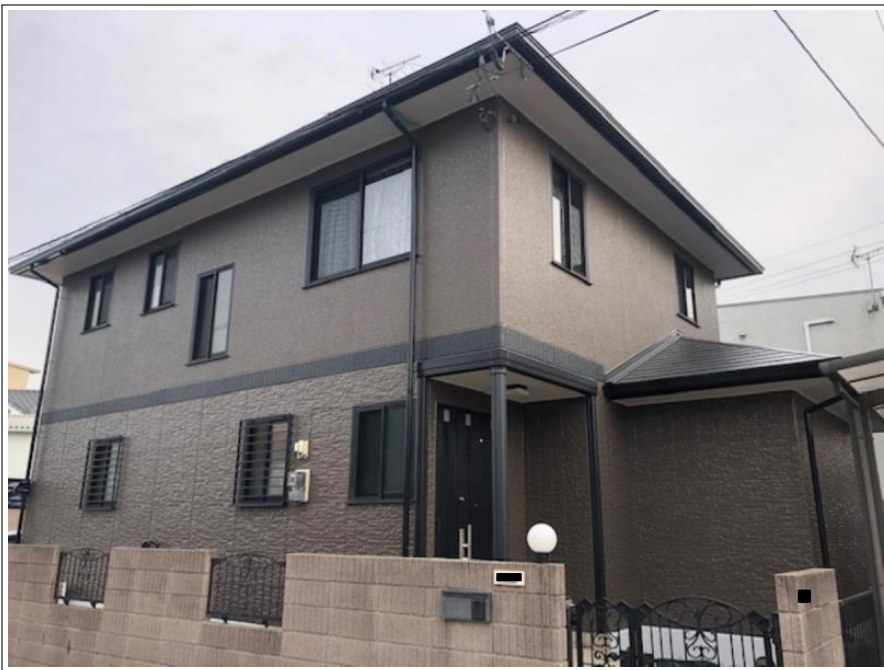
施工完了

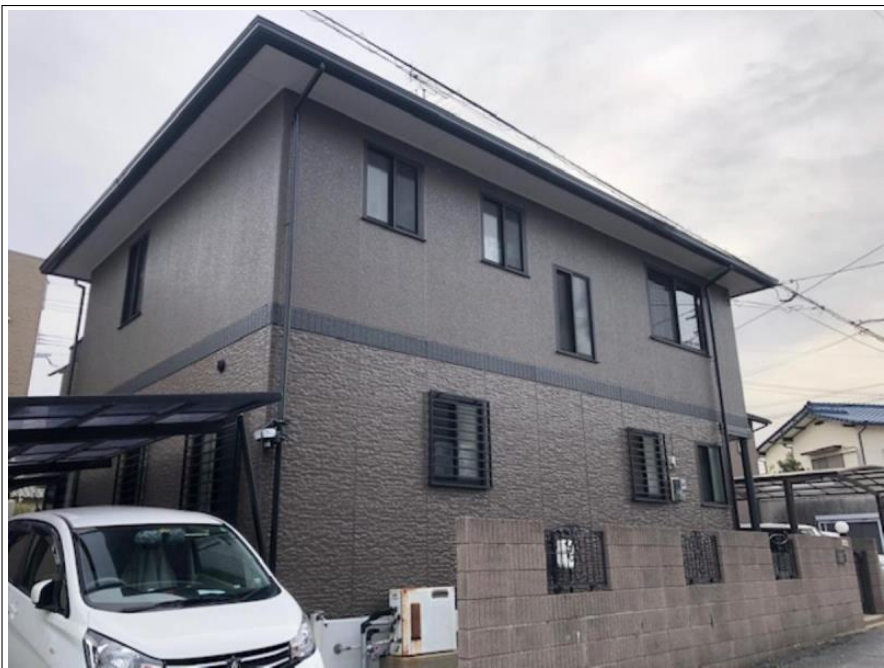
施工完了

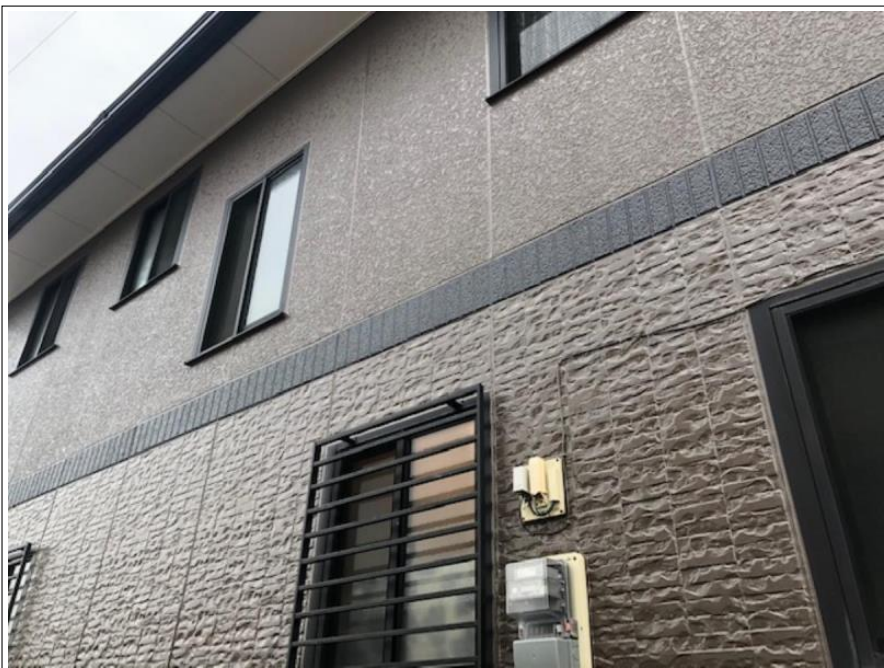
施工完了

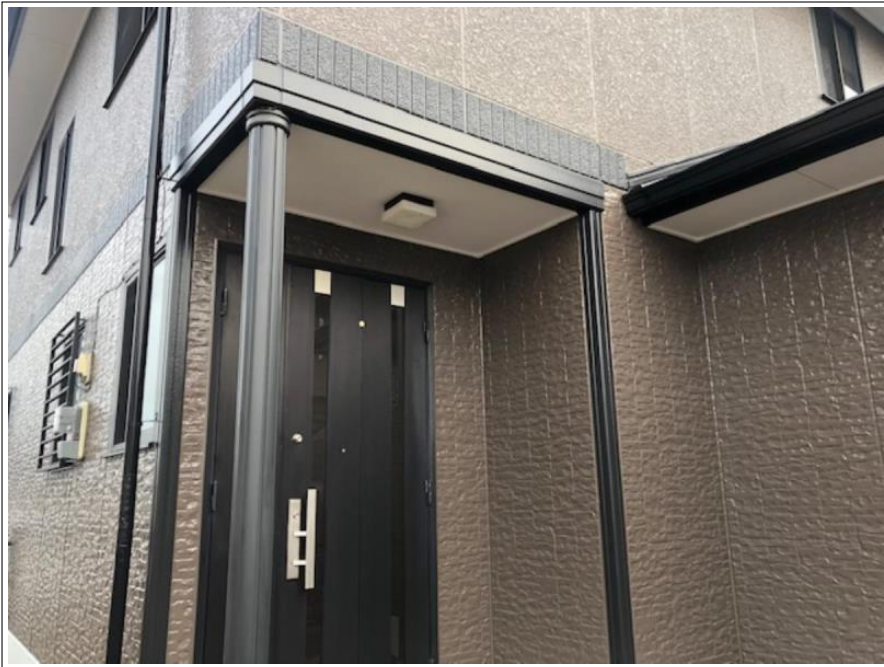
施工完了

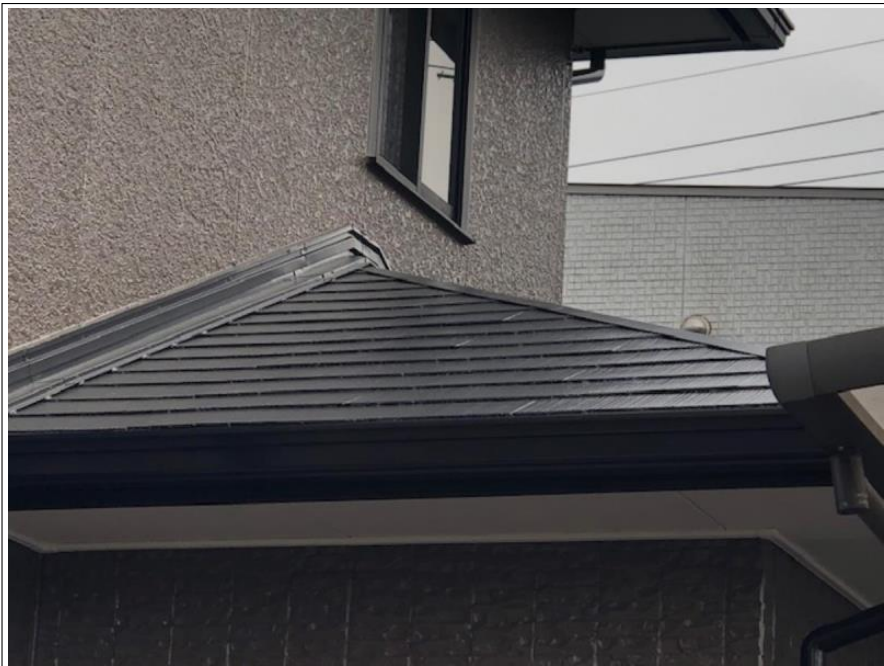
施工完了

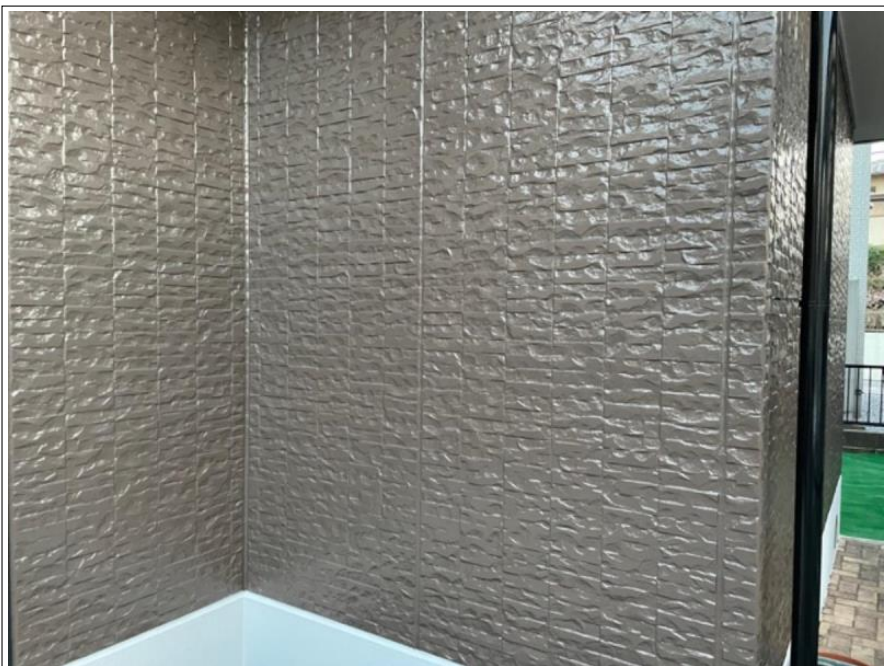
施工完了

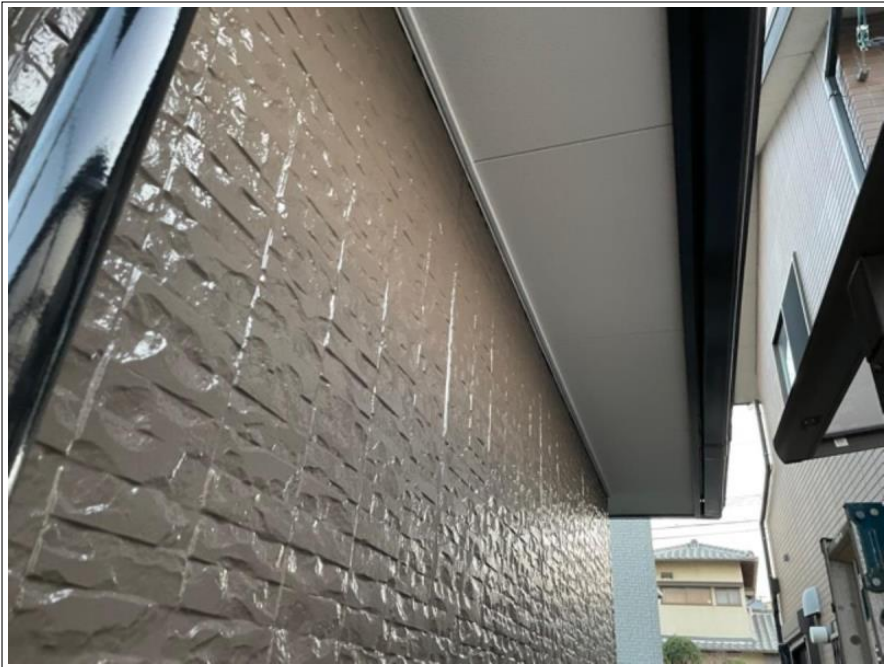
施工完了

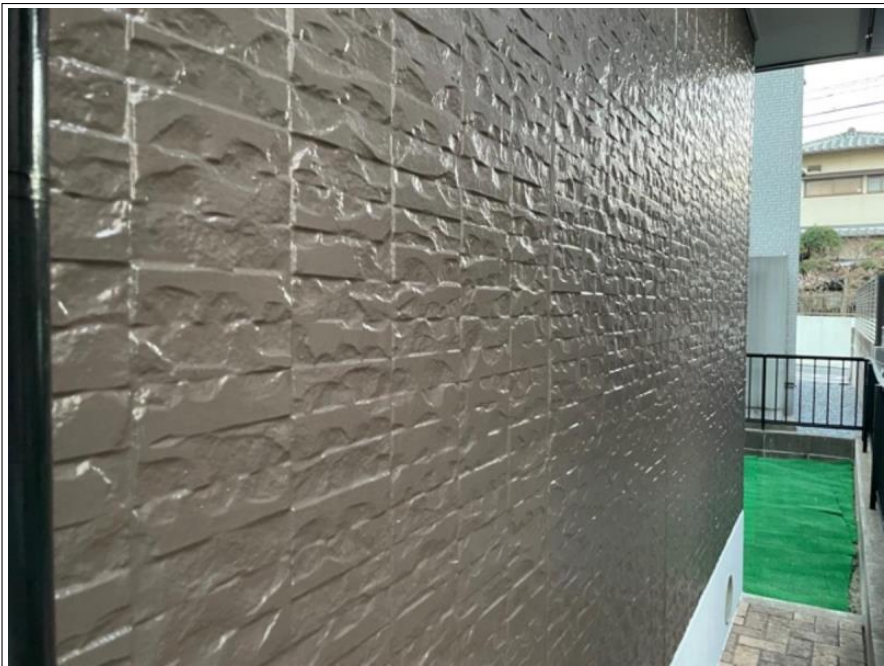
施工完了

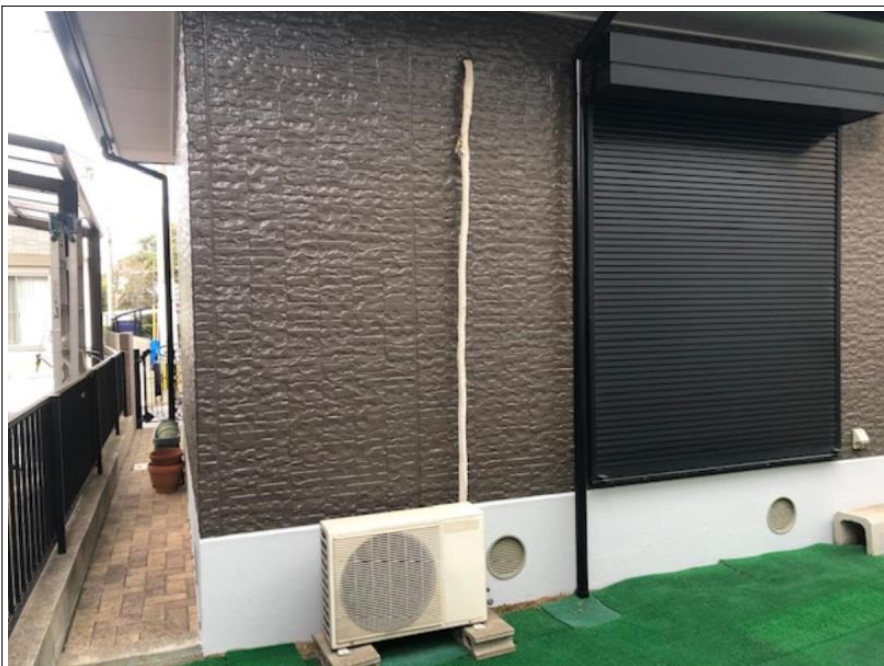
施工完了

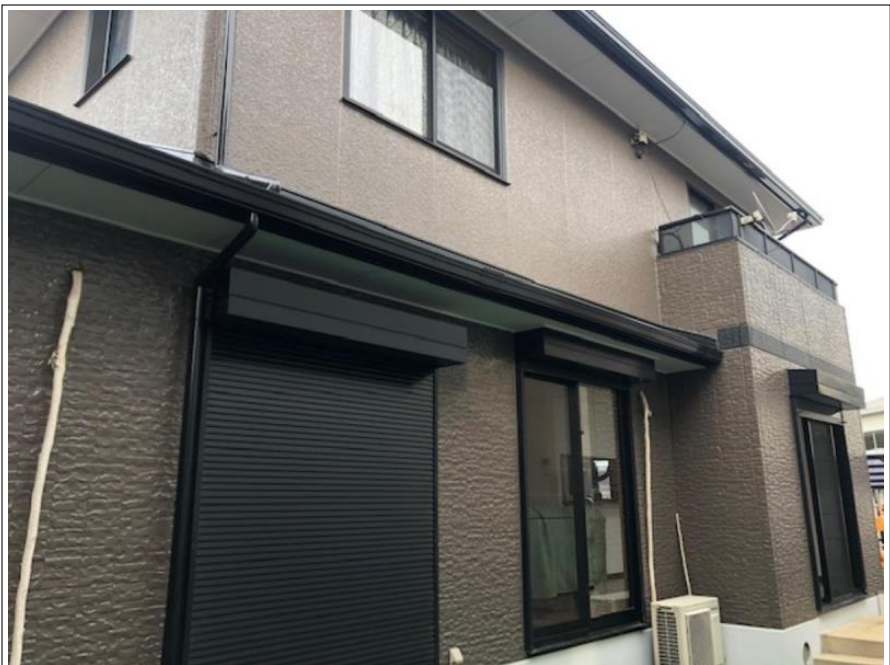
施工完了

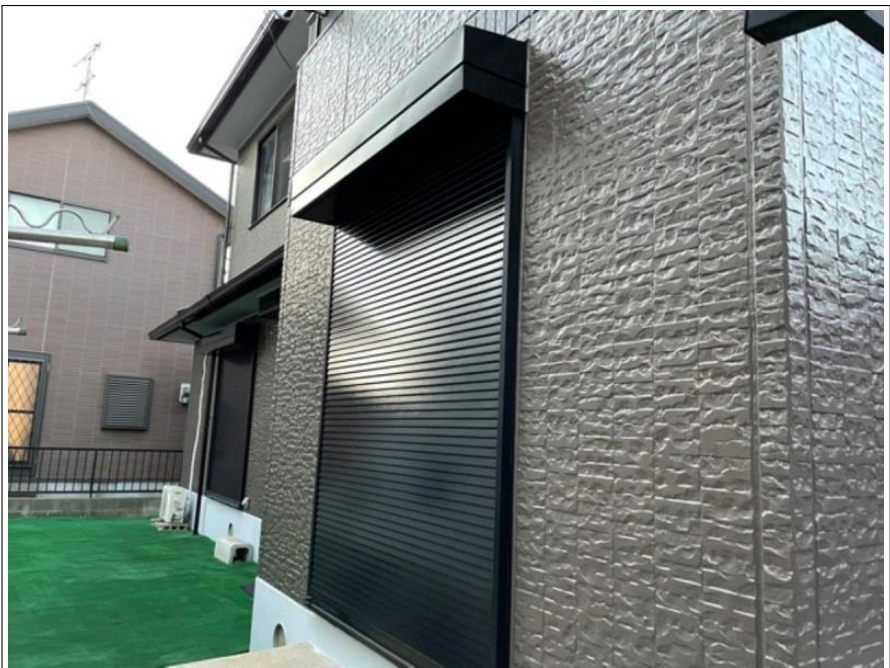
施工完了

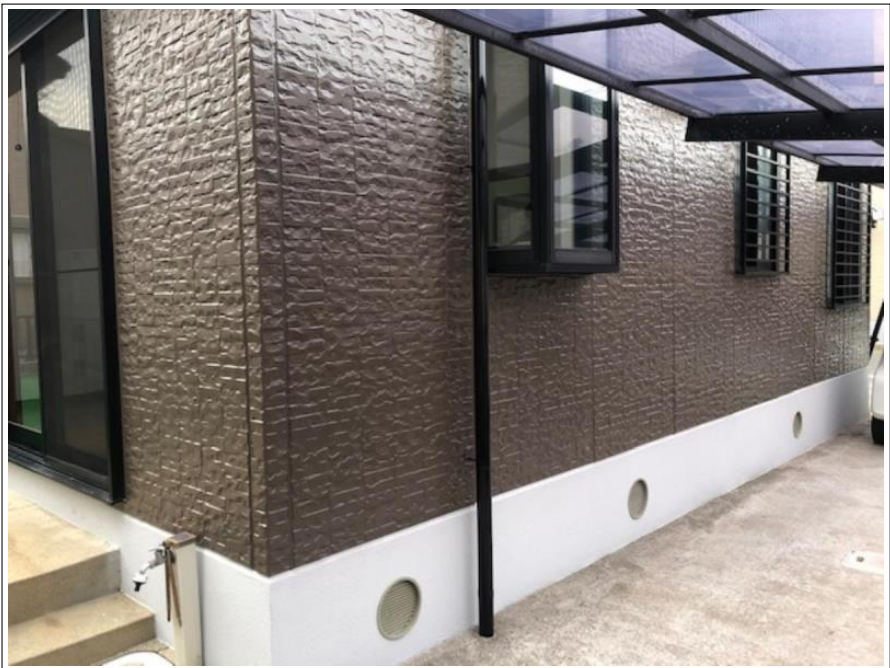
施工完了
