工事写真報告書

工事箇所 住宅 外部改修工事

工事住所 北九州市 若松区 二島

工事施工者 ベストホーム株式会社

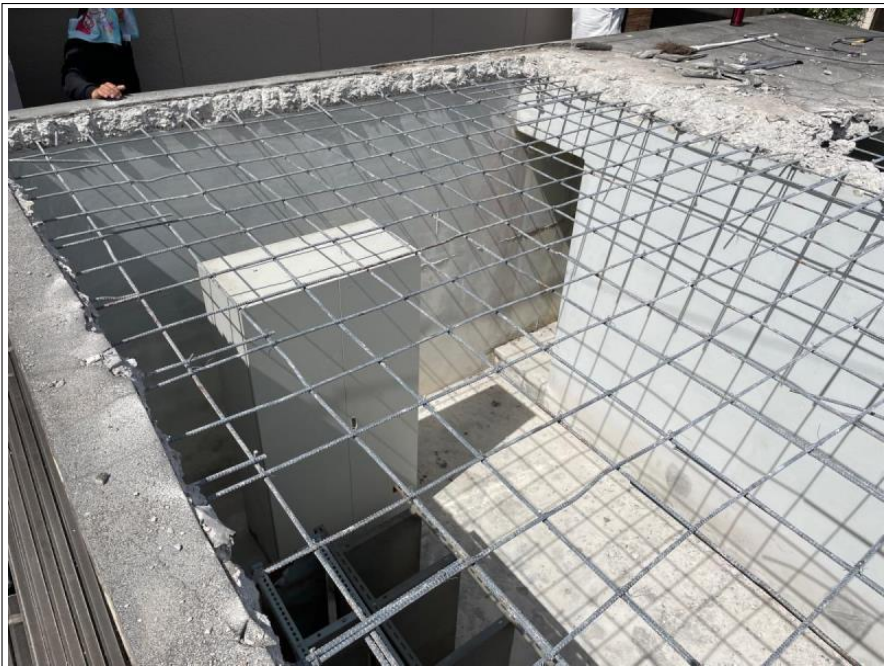
車庫改修工事

車庫天井スラブ解体撤去

施工中

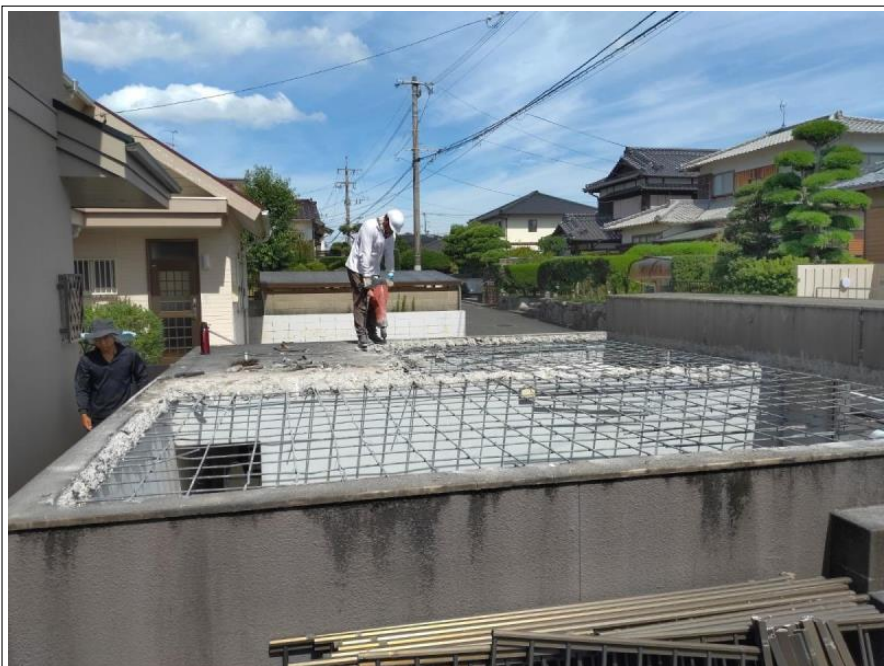
車庫改修工事

車庫天井スラブ解体撤去

施工中

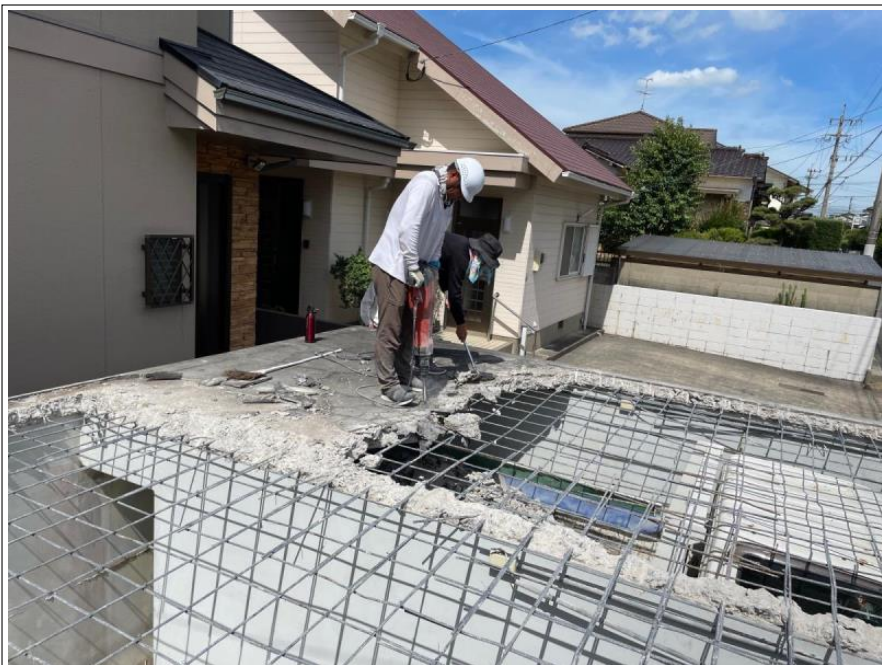
車庫改修工事

車庫天井スラブ解体撤去

施工中

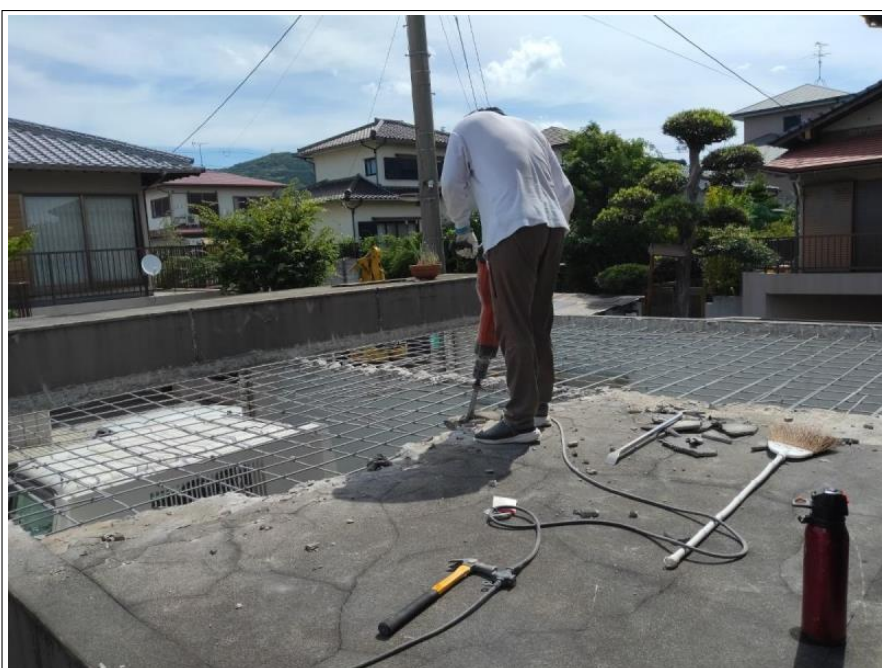
車庫改修工事

車庫天井スラブ解体撤去

施工中

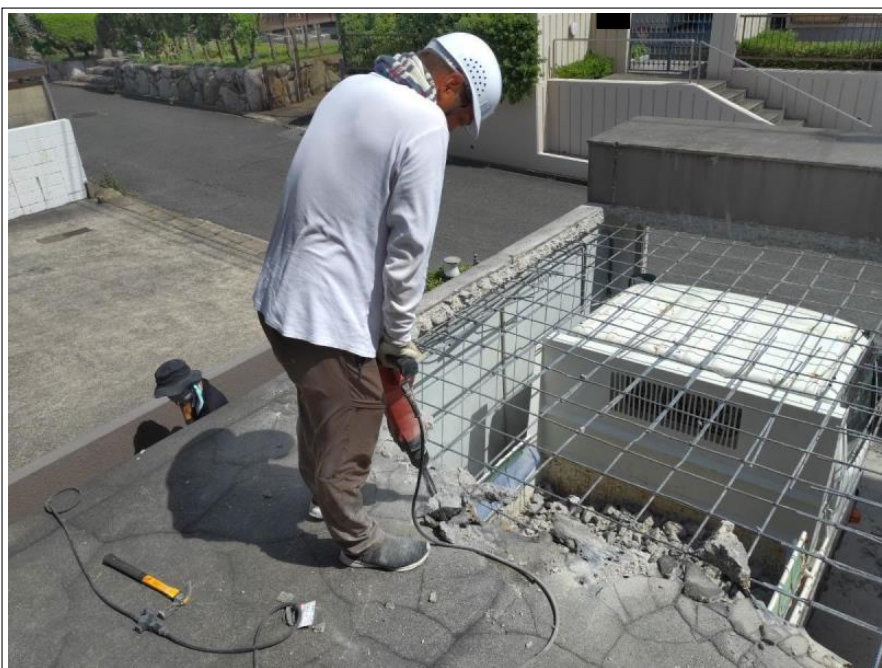
車庫改修工事

車庫天井スラブ解体撤去

施工中

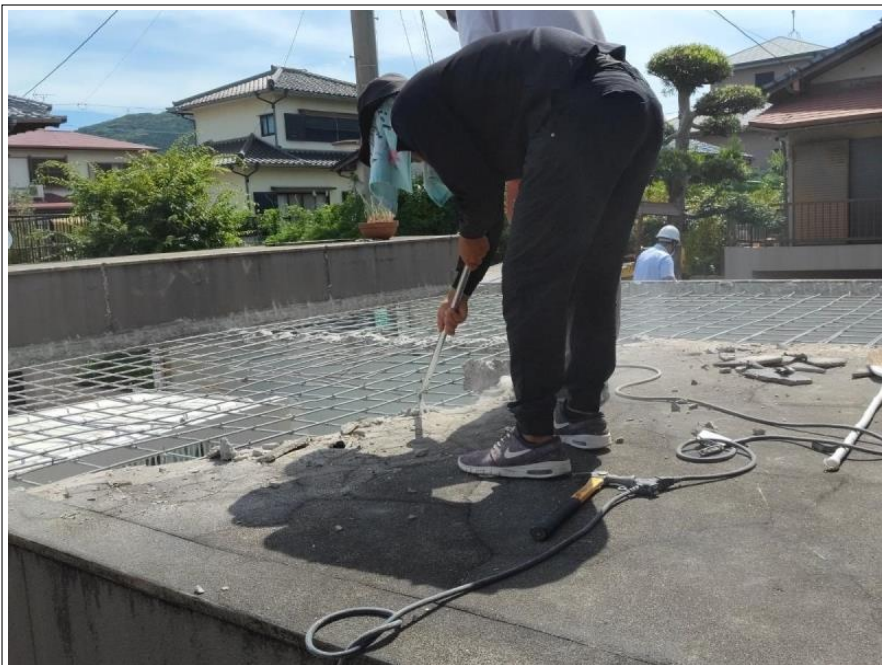
車庫改修工事

車庫天井スラブ解体撤去

施工中

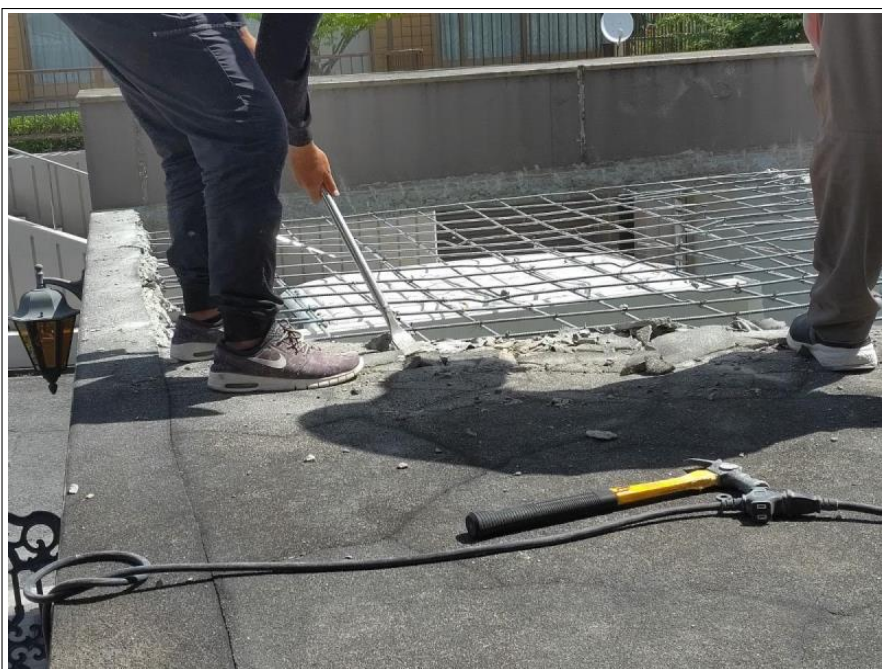
車庫改修工事

車庫天井スラブ解体撤去

施工中

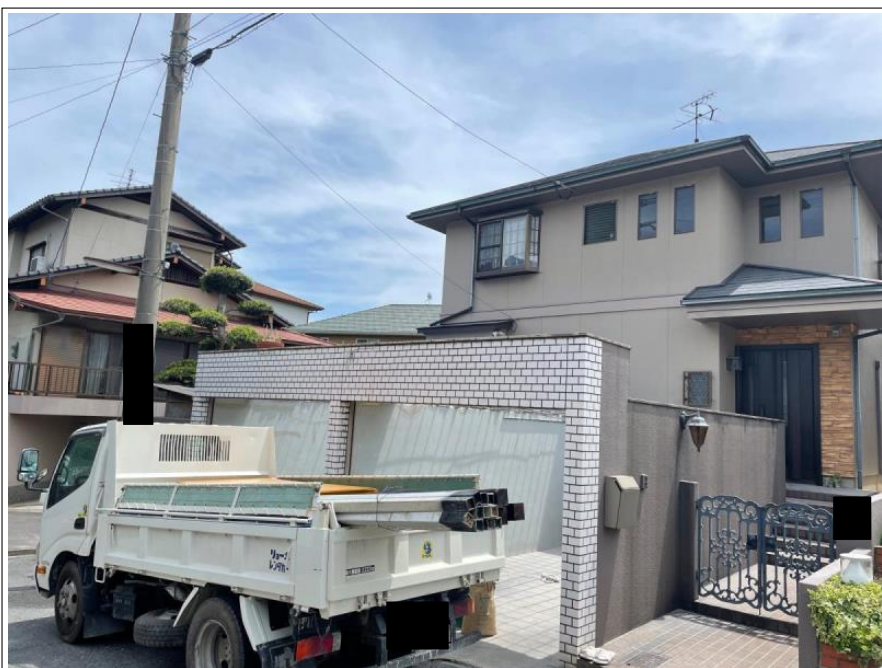
車庫改修工事

車庫天井スラブ解体撤去

完了

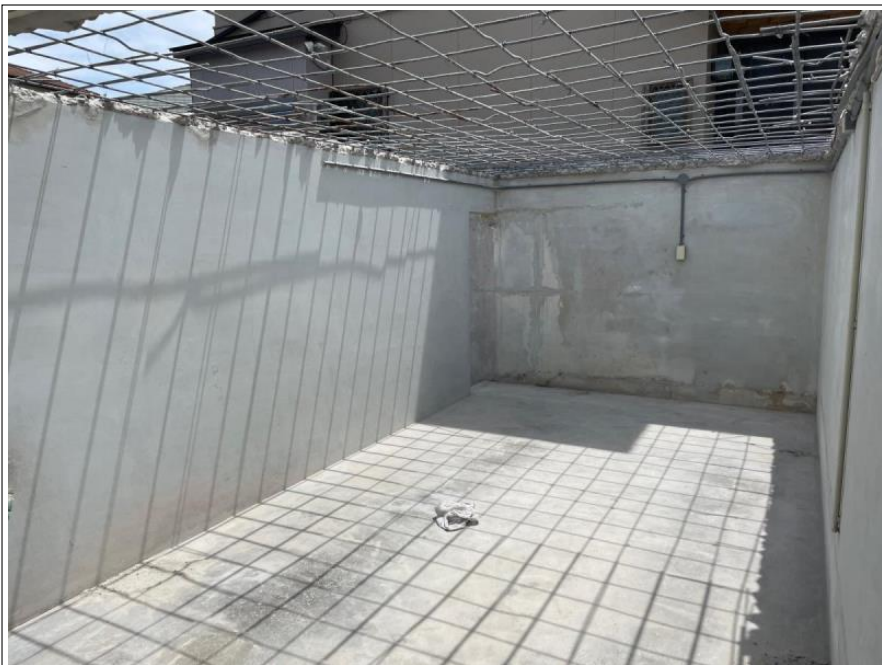
車庫改修工事

車庫天井スラブ解体撤去

完了

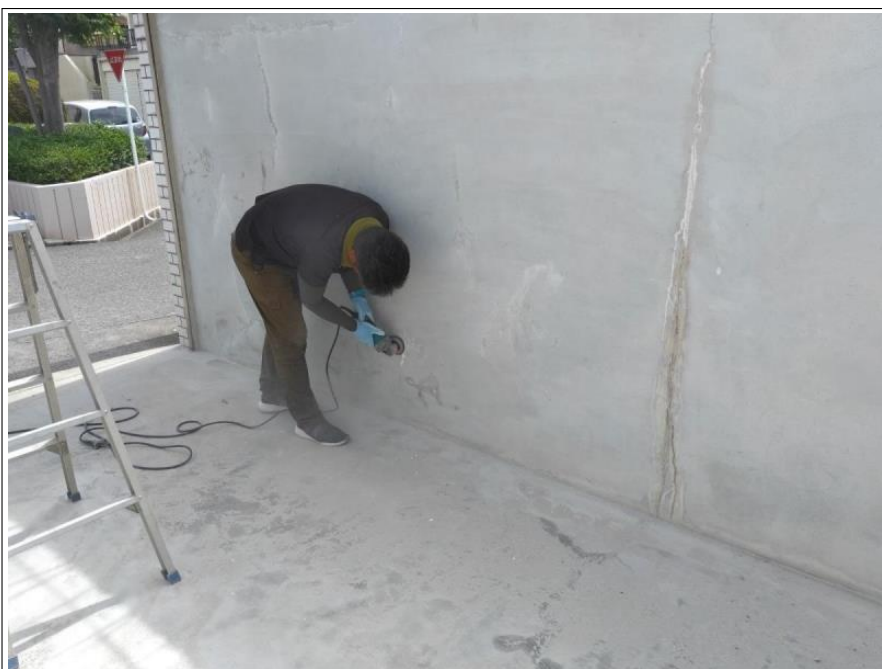
車庫改修工事

車庫内壁補修

下地処理

ケレン中

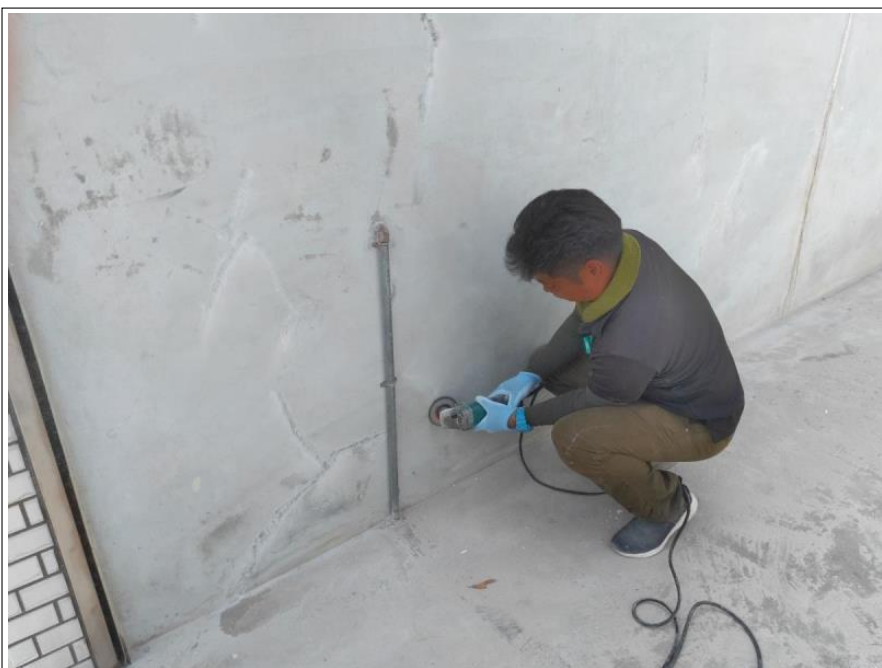
車庫改修工事

車庫内壁補修

下地処理

ケレン中

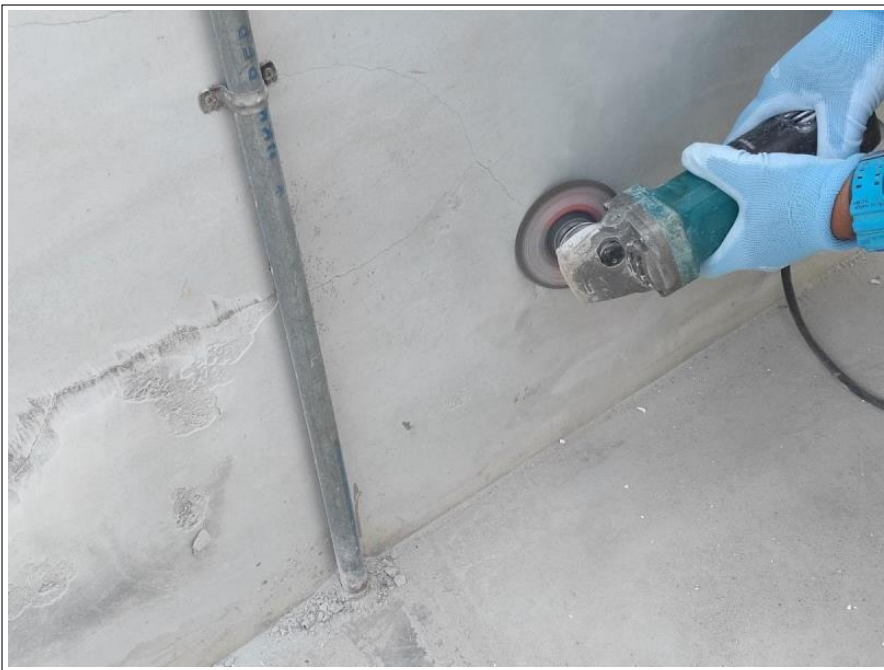
車庫改修工事

車庫内壁補修

下地処理

ケレン中

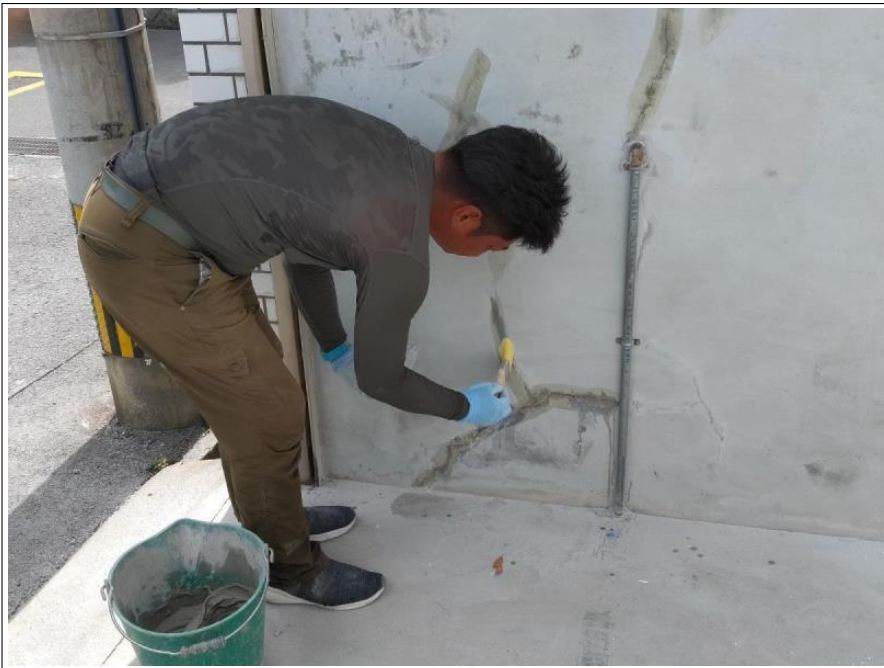
車庫改修工事

車庫内壁補修

プライマー塗布

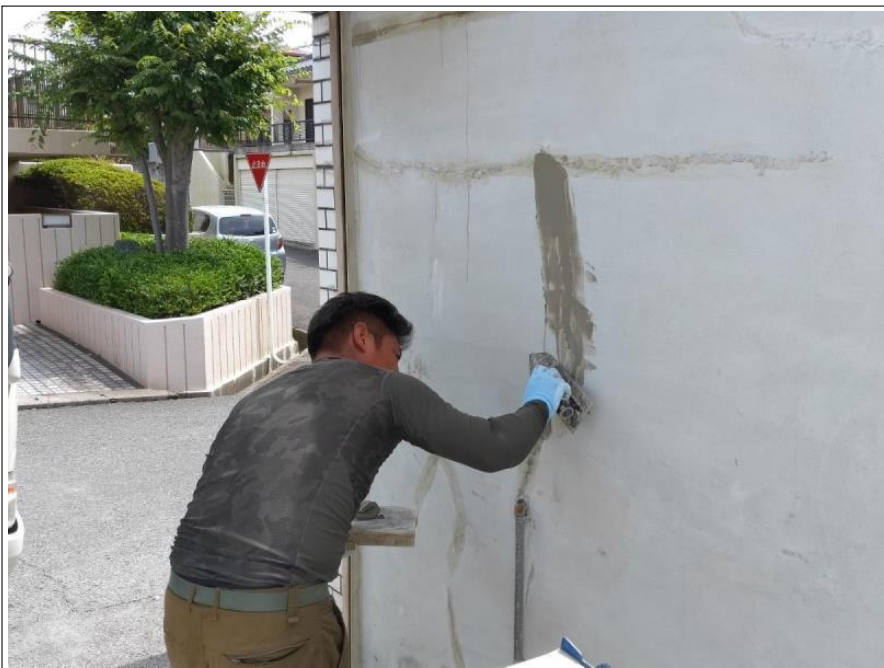
車庫改修工事

車庫内壁補修

モルタル塗付け

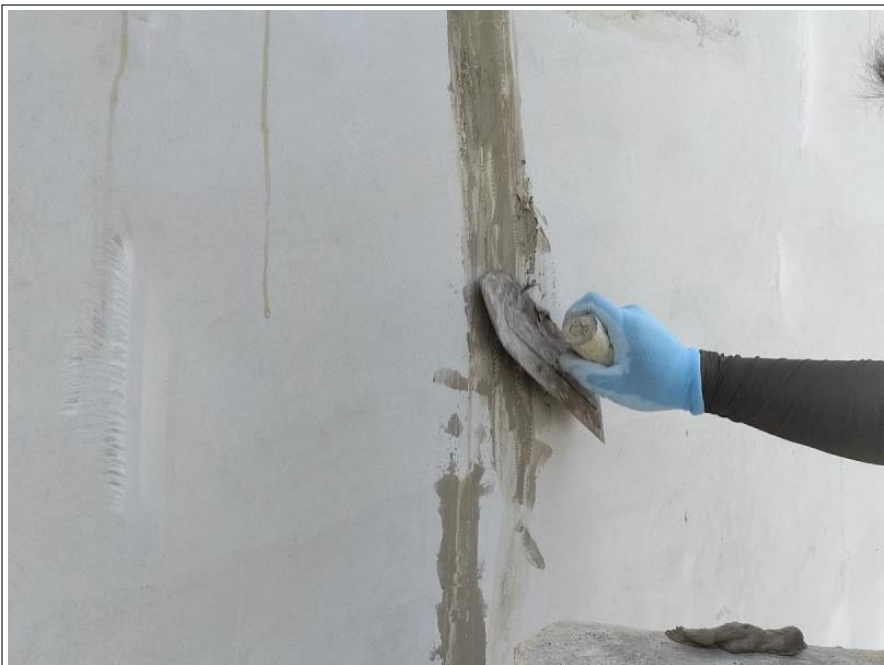
車庫改修工事

車庫内壁補修

モルタル塗付け

施工中

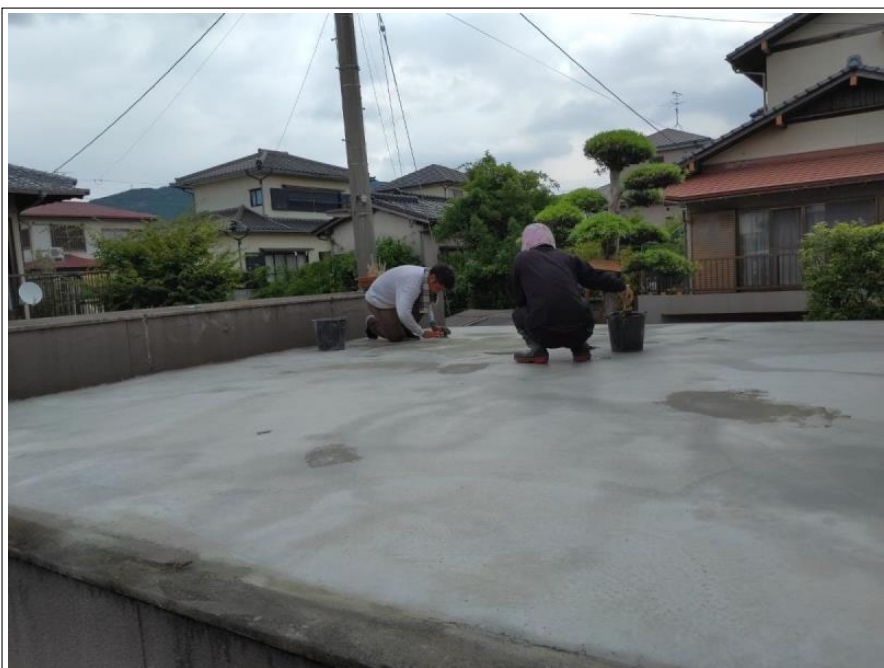
車庫改修工事

車庫屋根クラック部

モルタル補修

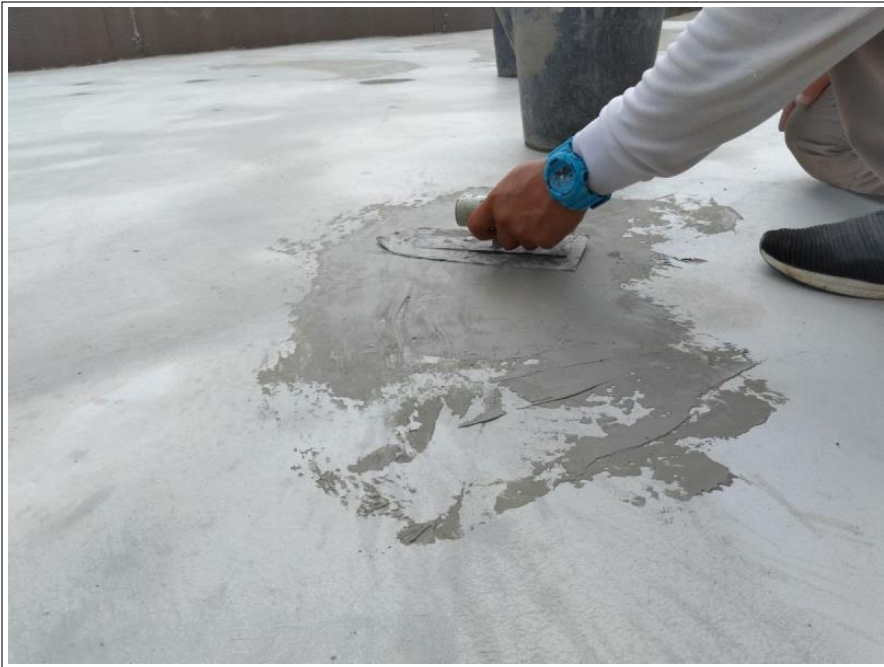
車庫改修工事

車庫屋根クラック部

モルタル補修

施工中

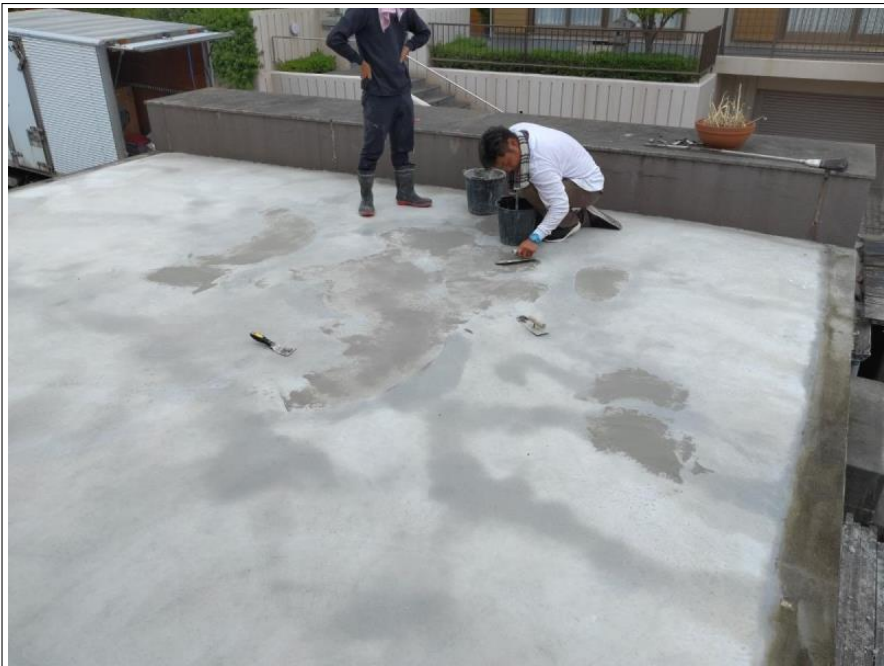
車庫改修工事

車庫屋根クラック部

モルタル補修

施工中

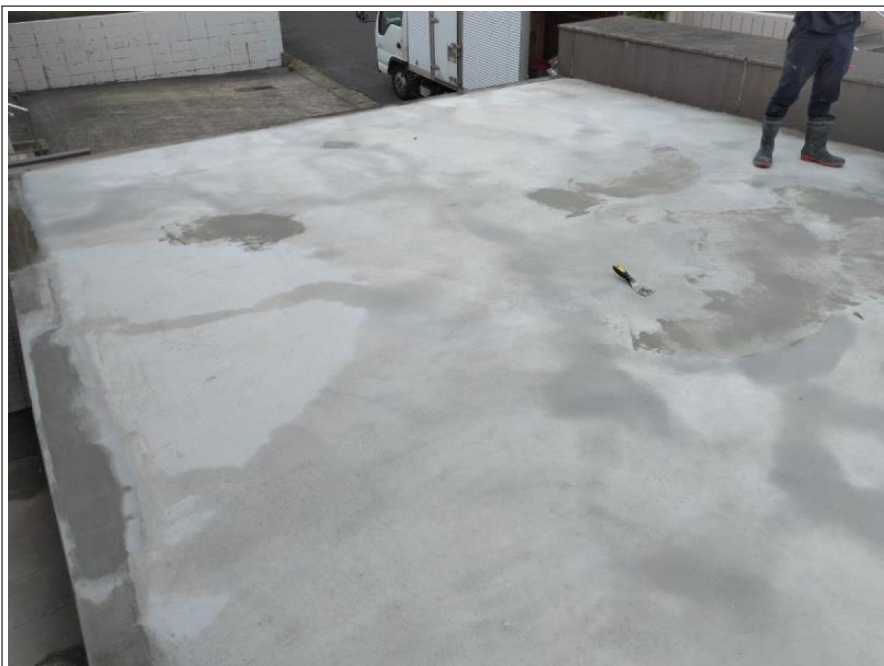
車庫改修工事

車庫屋根クラック部

モルタル補修

完了

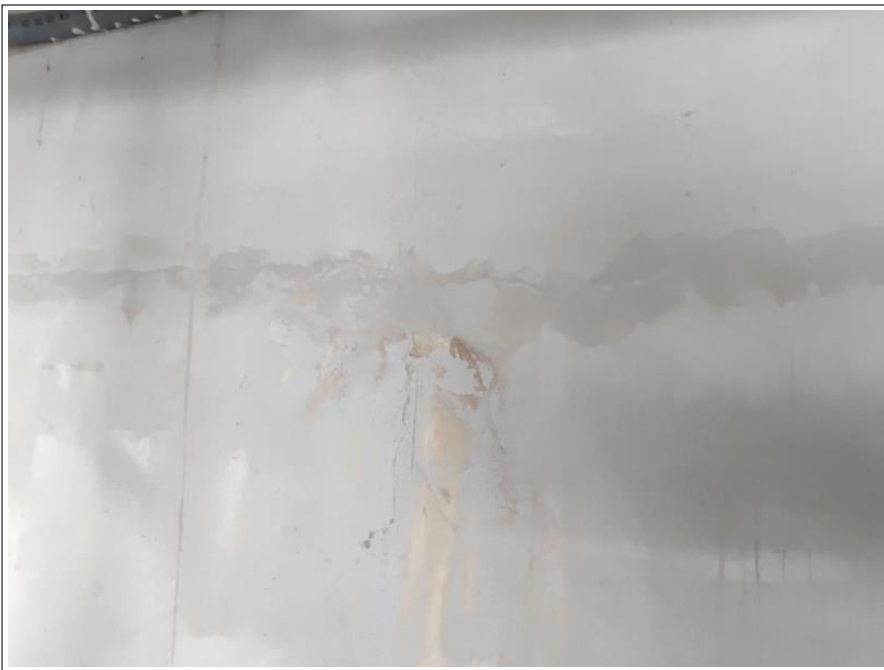
車庫改修工事

車庫内壁

モルタル補修

完了

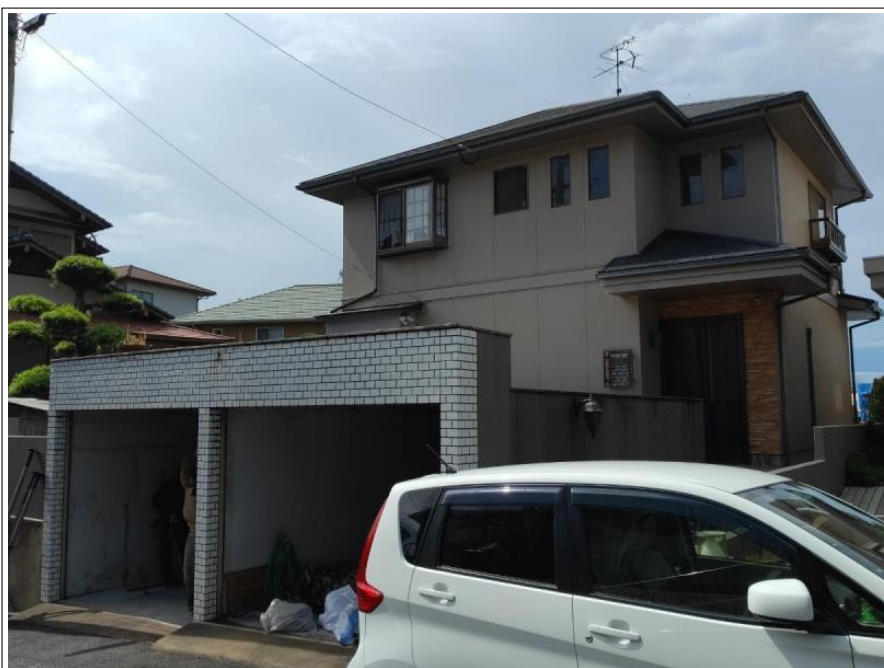
車庫改修工事

コンクリート型枠撤去

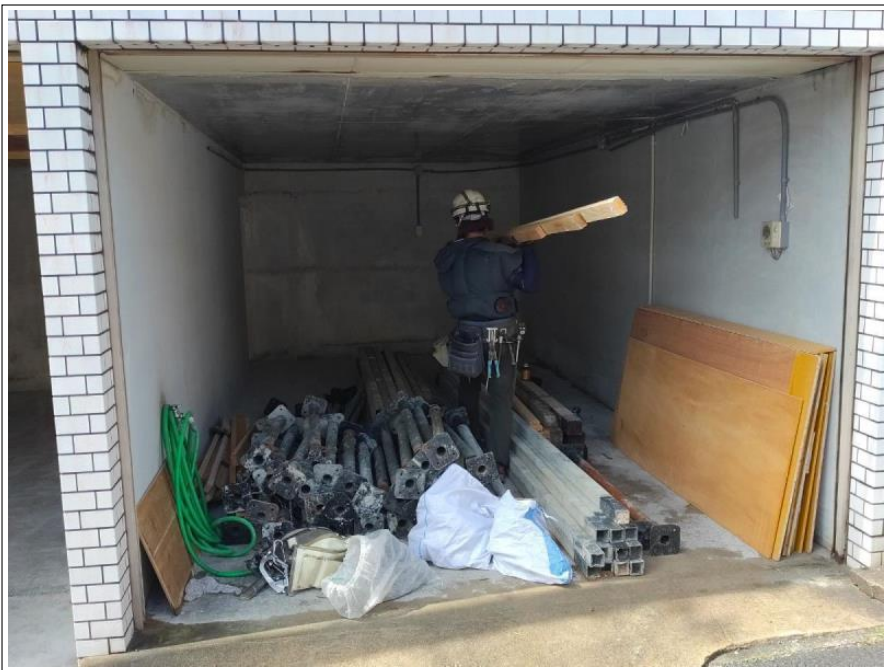
車庫改修工事

コンクリート型枠撤去

施工中

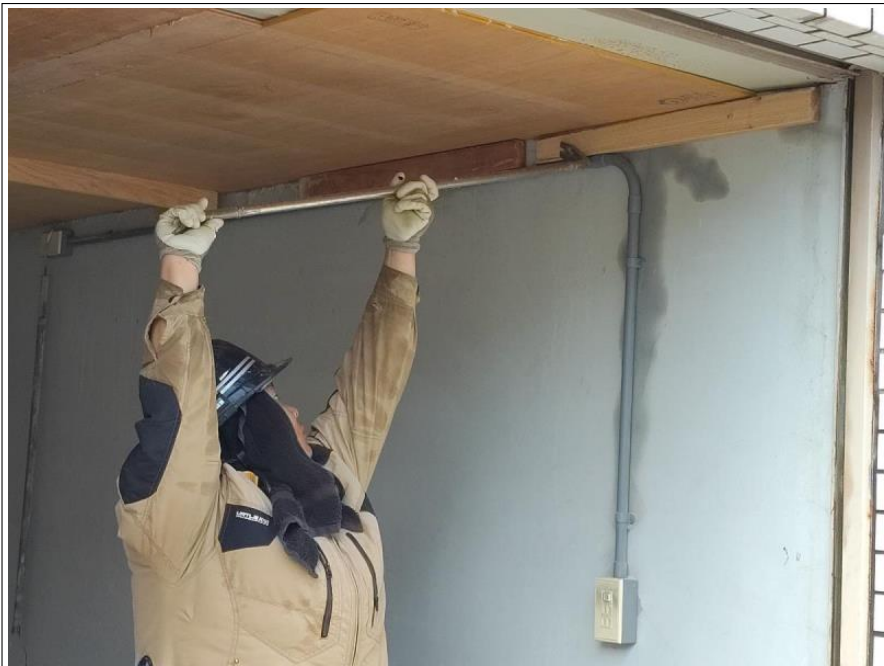
車庫改修工事

コンクリート型枠撤去

施工中

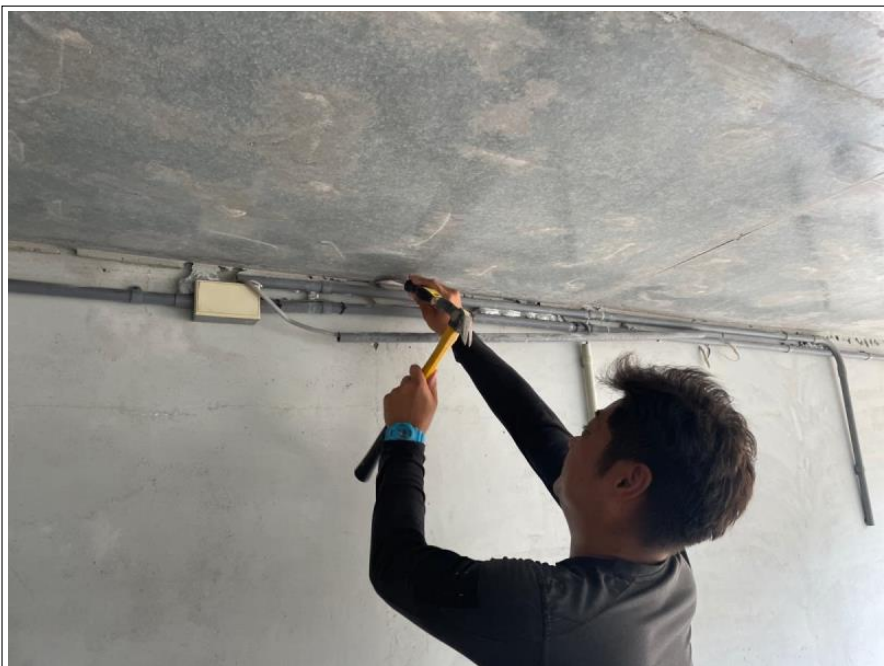
車庫改修工事

コンクリート型枠撤去後

仕上げ補修

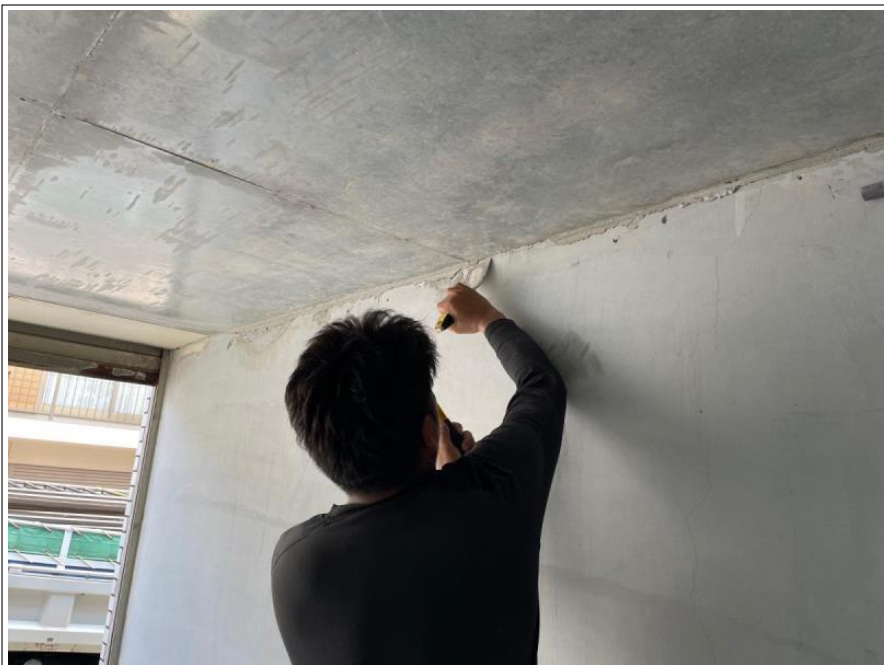
車庫改修工事

コンクリート型枠撤去後

仕上げ補修

施工中

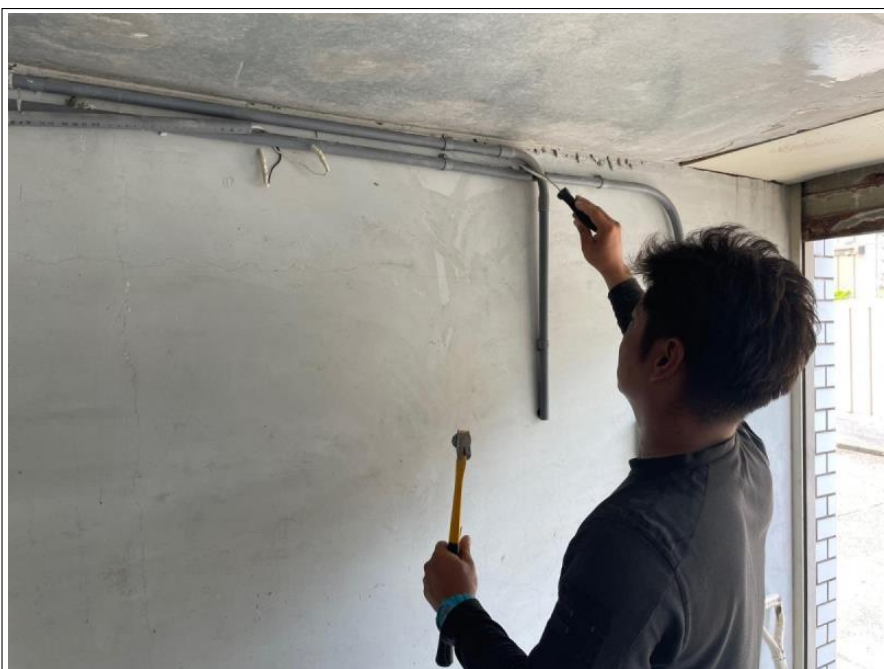
車庫改修工事

コンクリート型枠撤去後

仕上げ補修

施工中

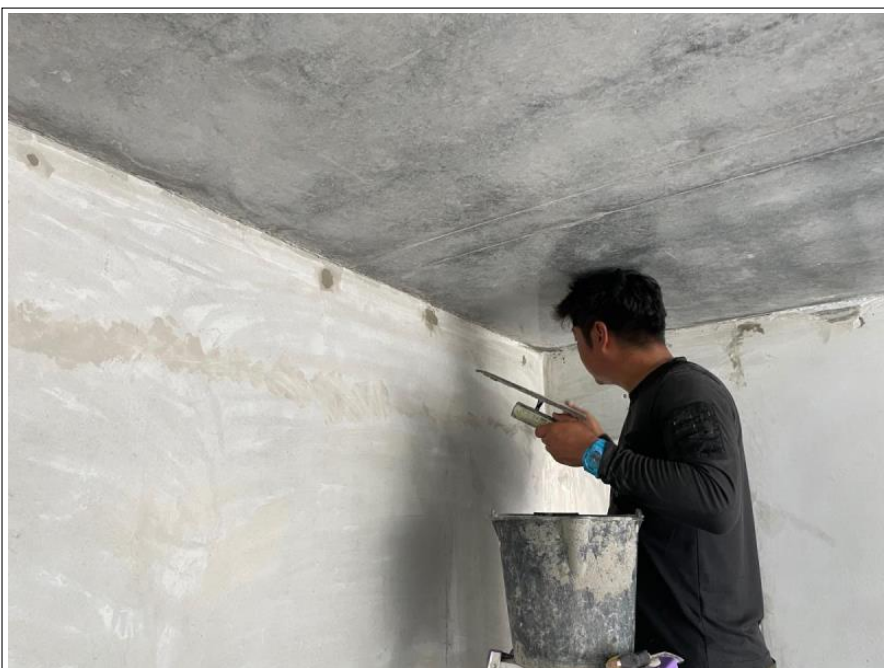
車庫改修工事

コンクリート型枠撤去後

仕上げ補修

施工中

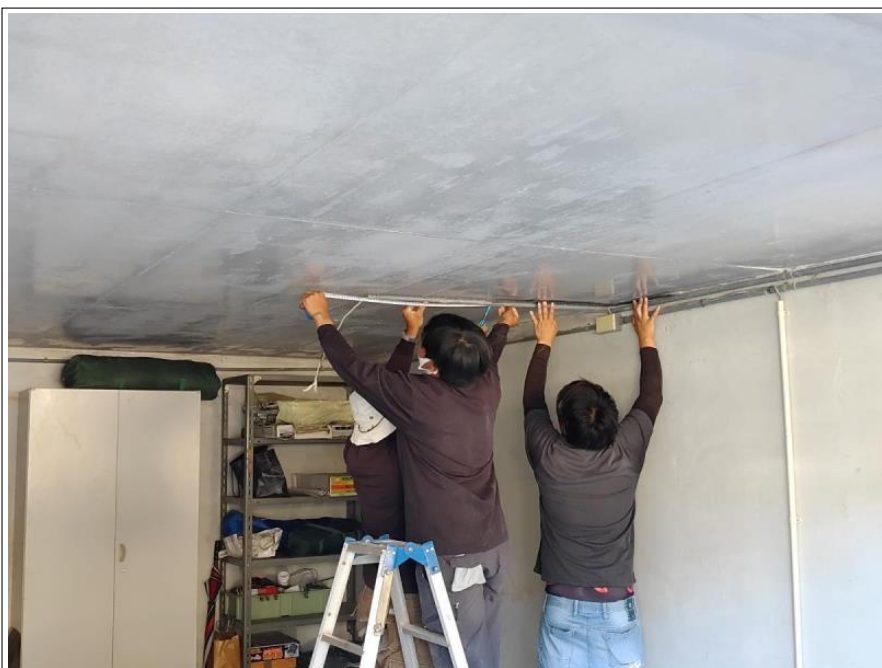
車庫改修工事

照明取付け

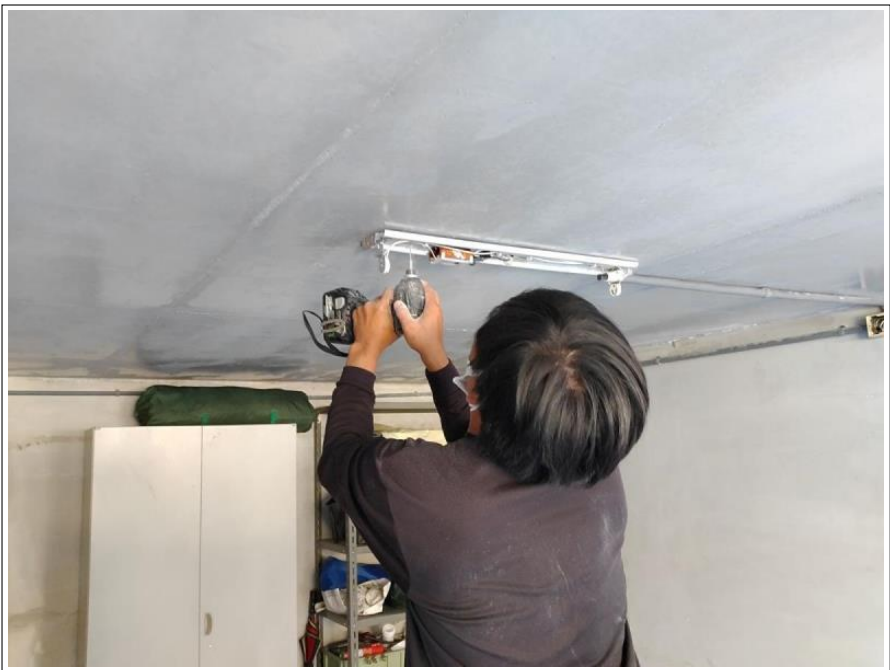
車庫改修工事

照明取付け

施工中

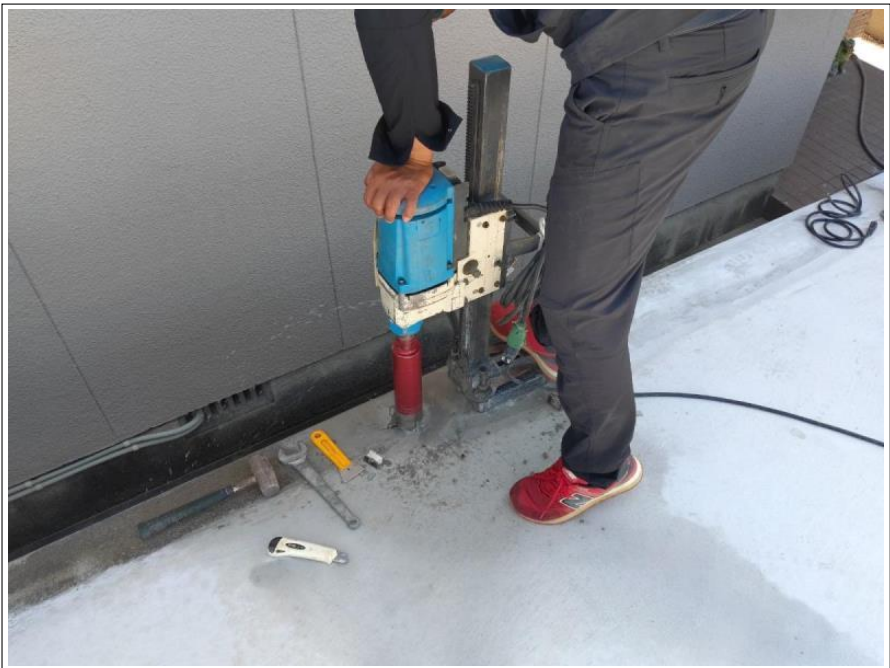
車庫上フェンス取り付け工事

フェンス柱設置部

コア抜き

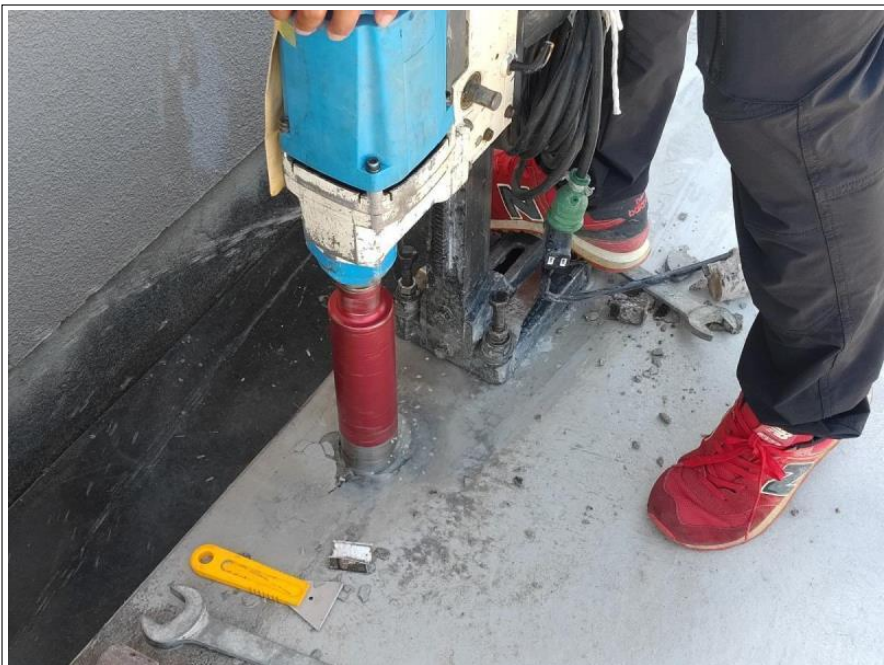
車庫上フェンス取り付け工事

フェンス柱設置部

コア抜き

施工中

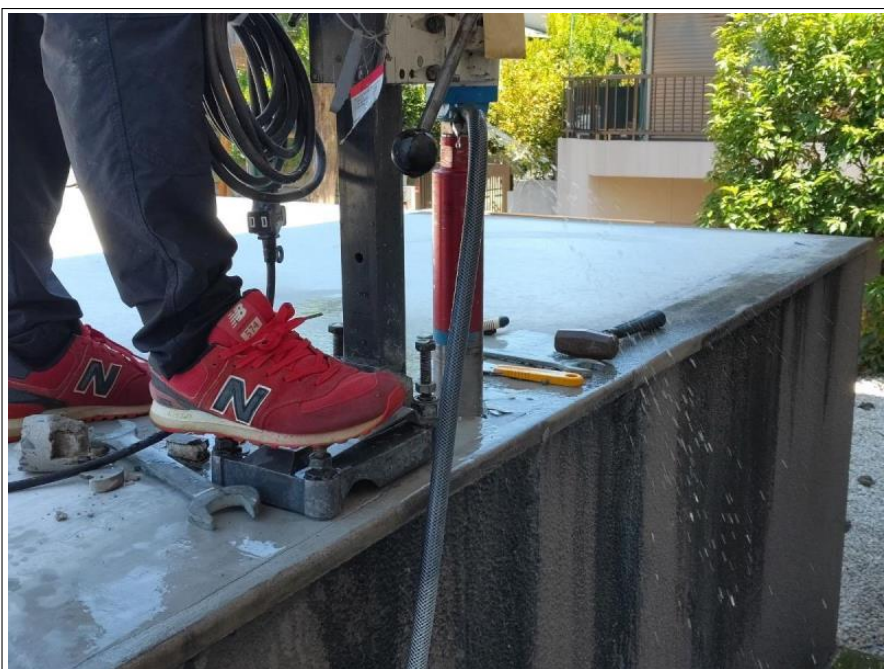
車庫上フェンス取り付け工事

フェンス柱設置部

コア抜き

施工中

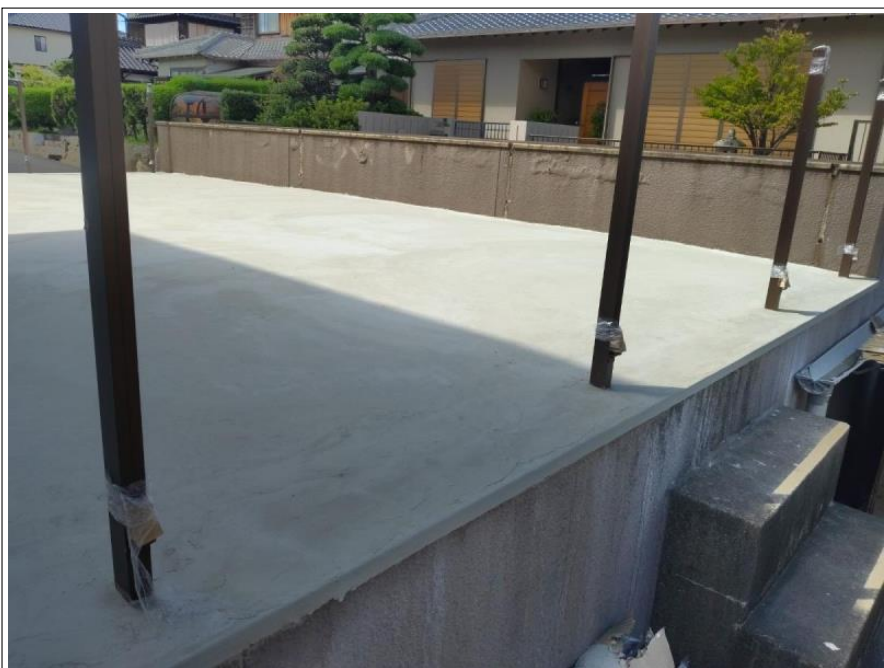
車庫上フェンス取り付け工事

柱根元部モルタル補修

完了

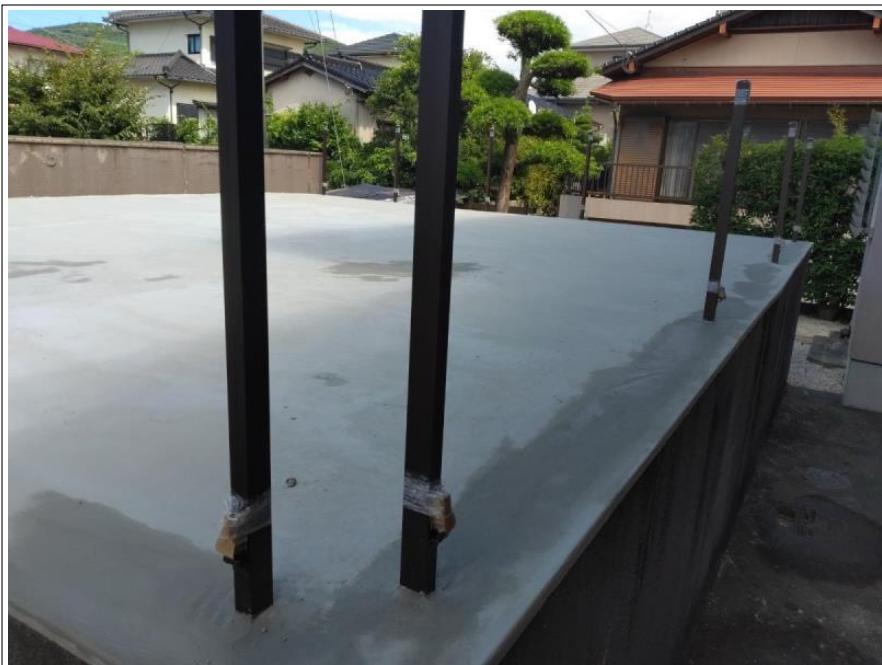
車庫上フェンス取り付け工事

柱根元部モルタル補修

完了

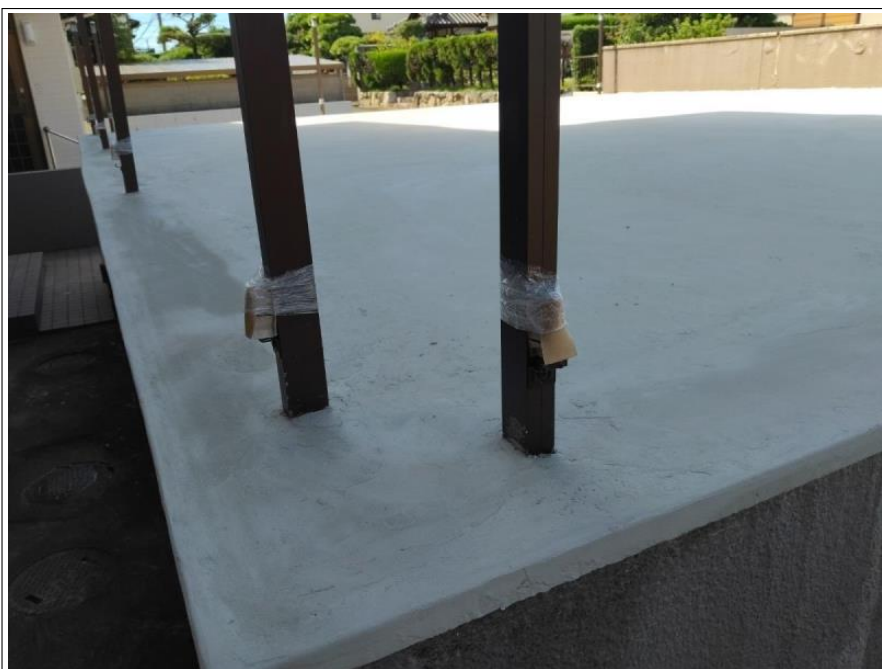
車庫上フェンス取り付け工事

柱根元部モルタル補修

完了

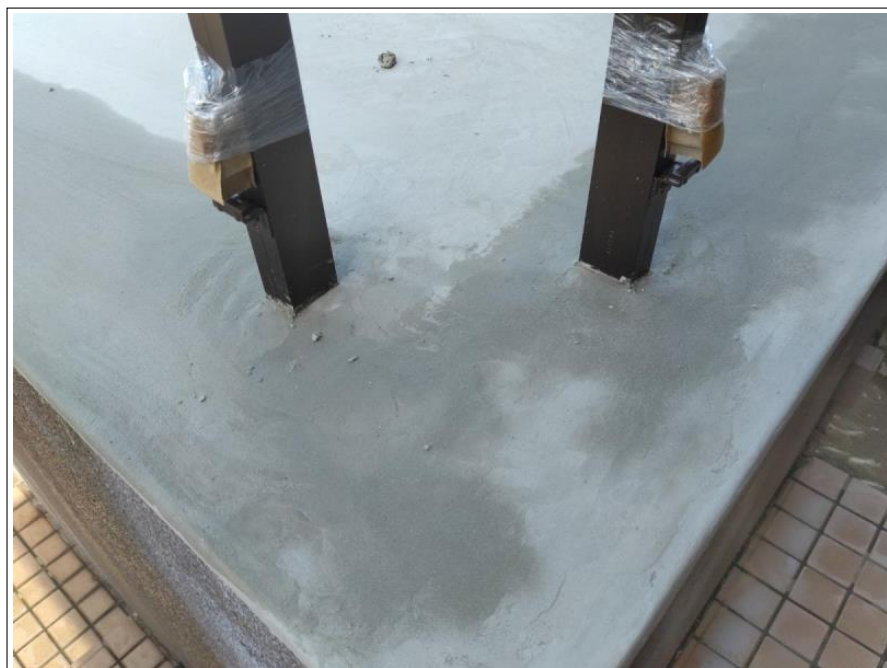
車庫上フェンス取り付け工事

柱根元部モルタル補修

完了

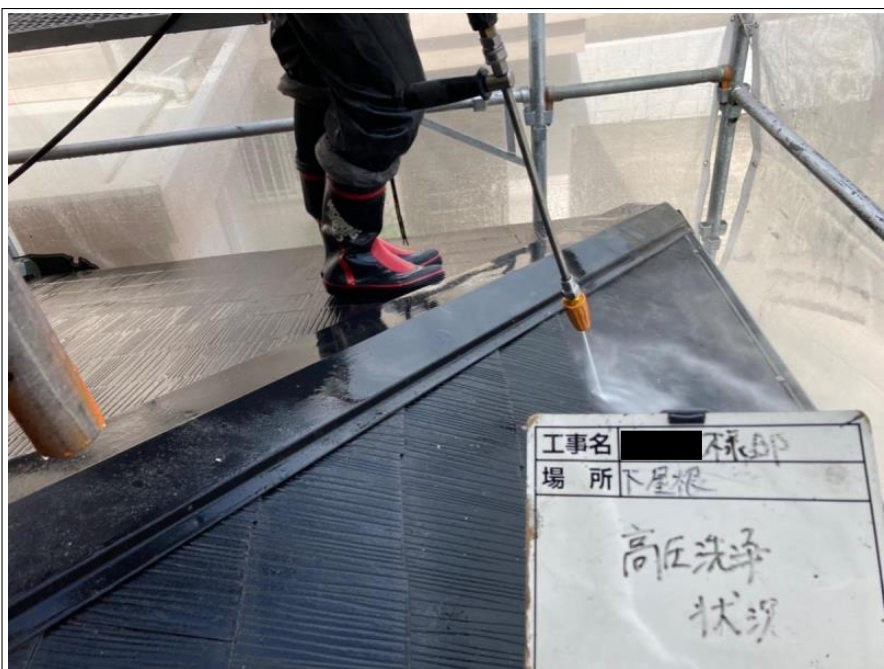
高圧洗浄

屋根

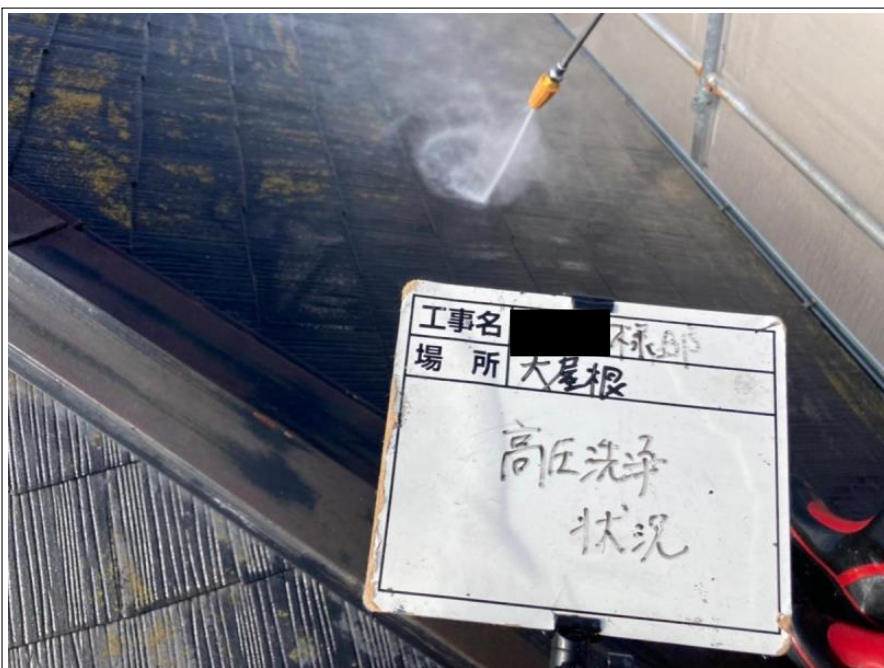
高圧洗浄

屋根

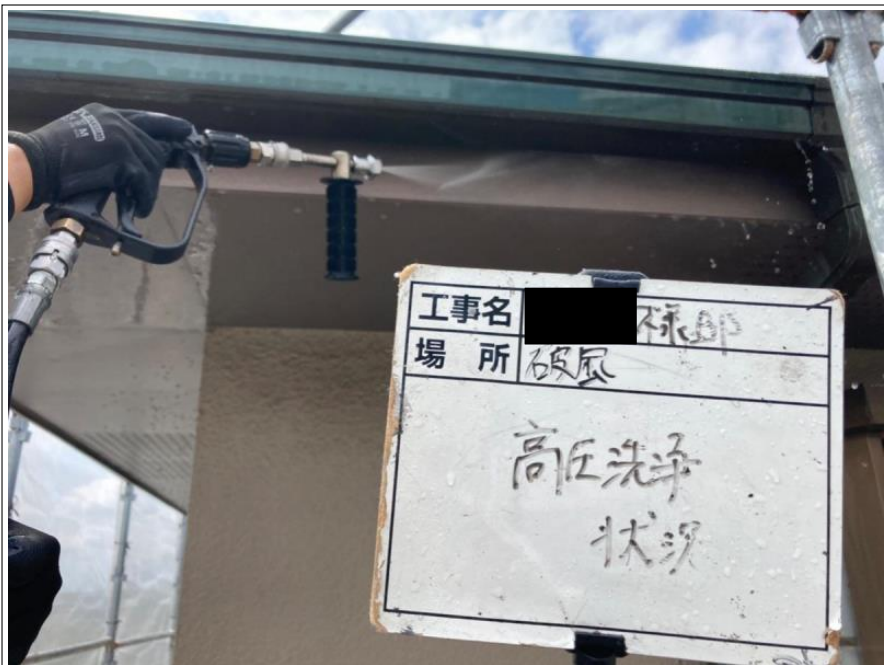
高圧洗浄

鼻隠し
