工事写真報告書

工事箇所 住宅 外部改修工事

工事住所 北九州市 若松区 二島

工事施工者 ベストホーム株式会社

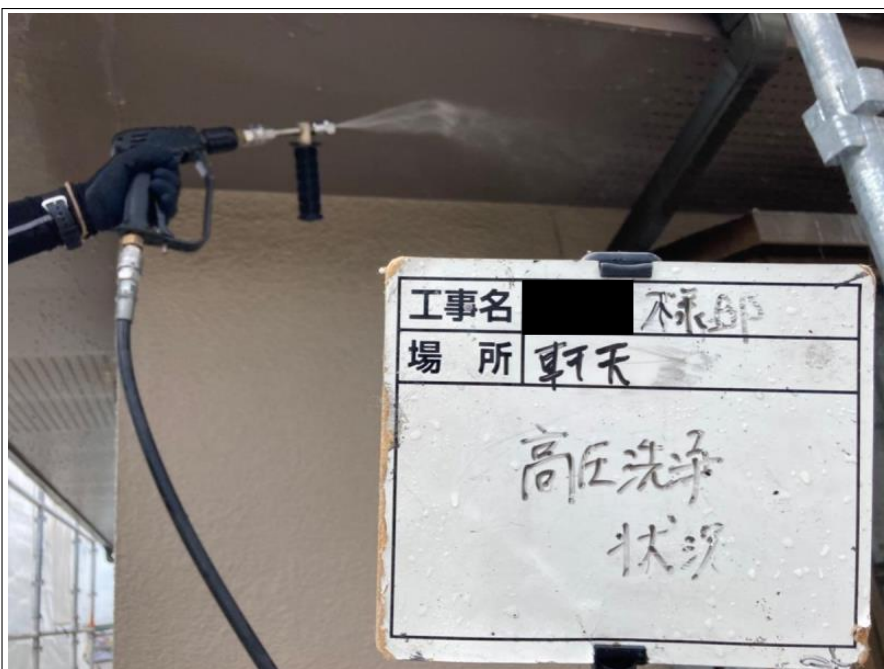
高圧洗浄

軒天

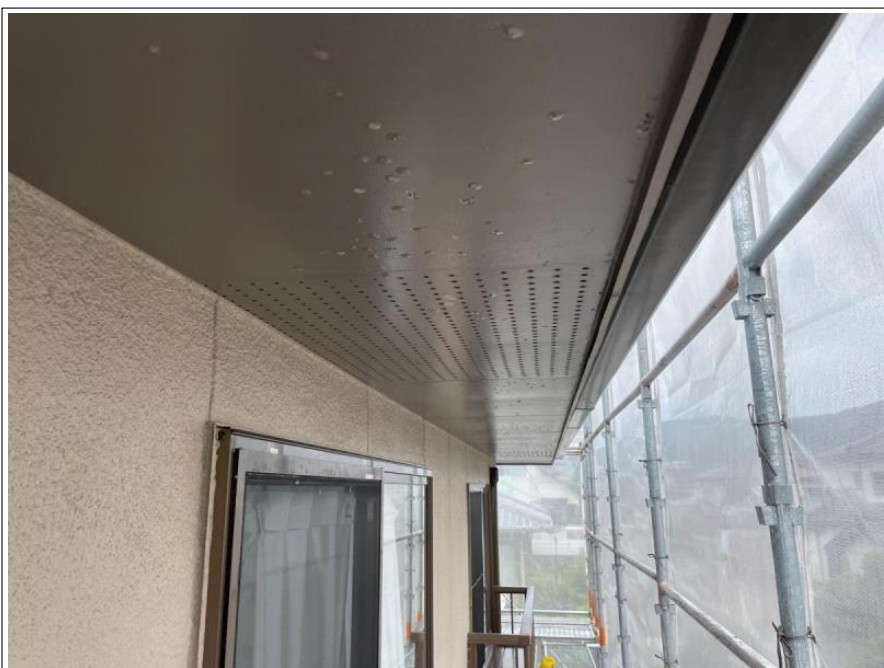
高圧洗浄

軒天

完了

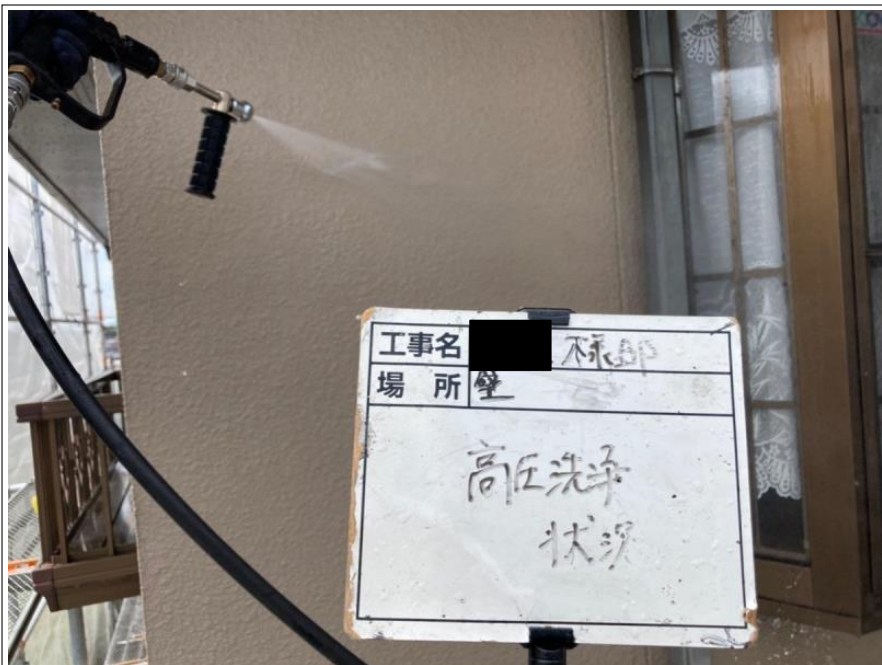
高压洗浄

外壁

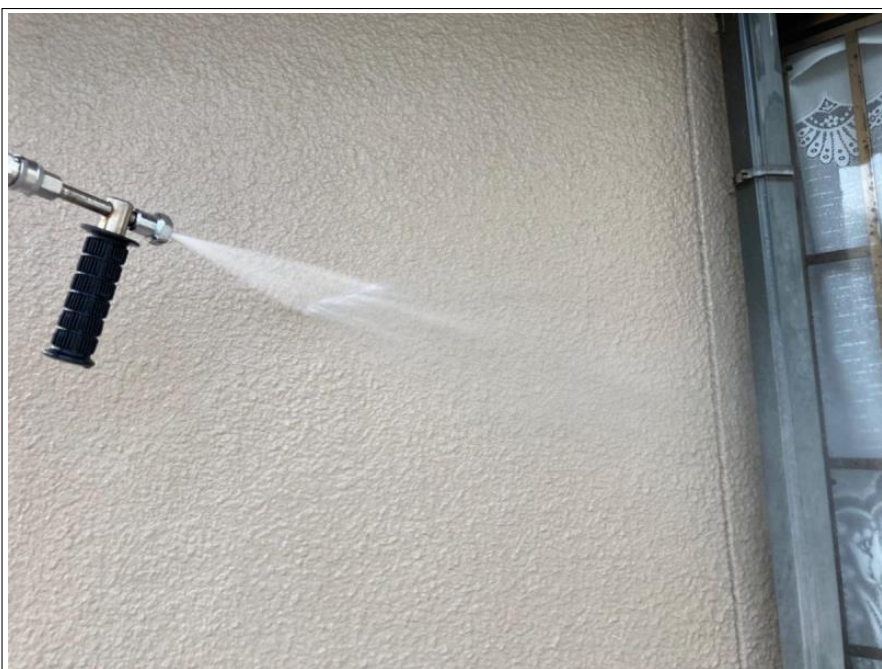
高压洗浄

外壁

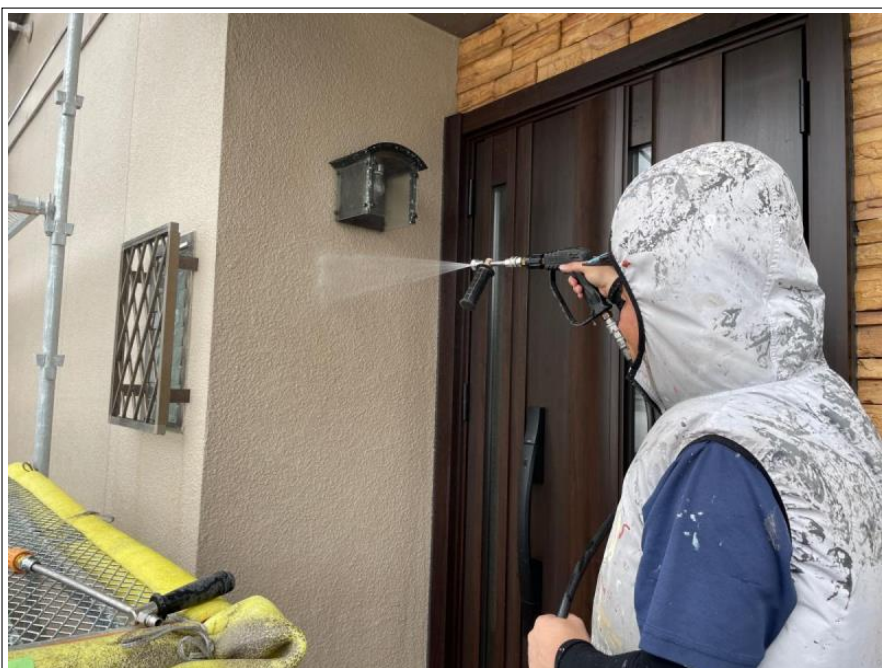
高压洗浄

外壁

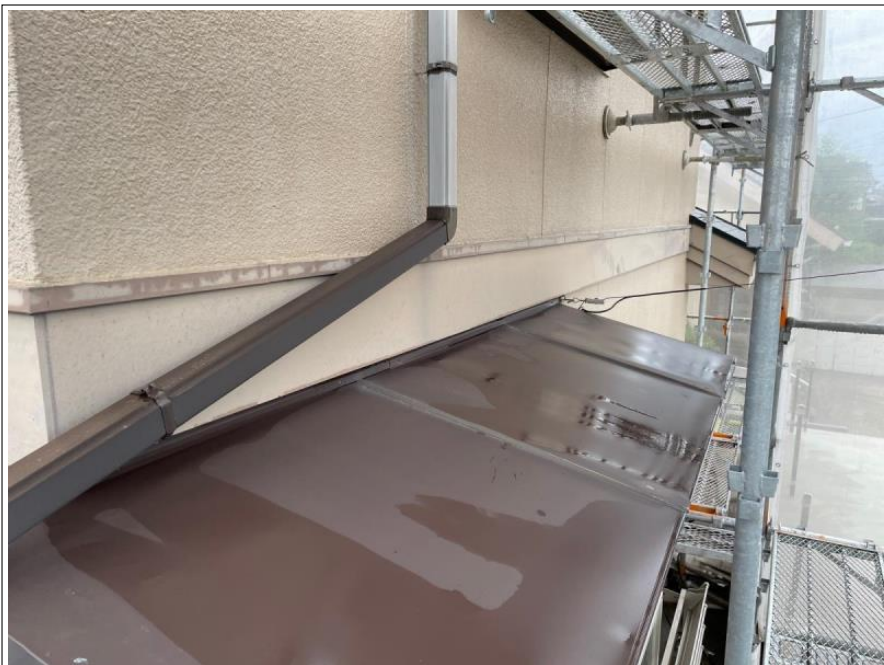
高压洗净

小庇

完了

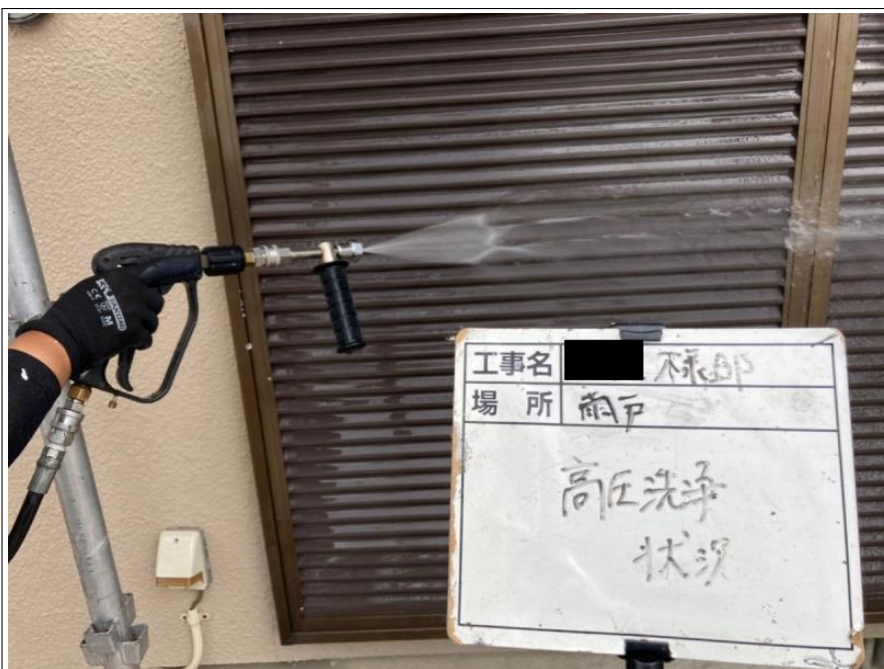
高压洗净

雨戸

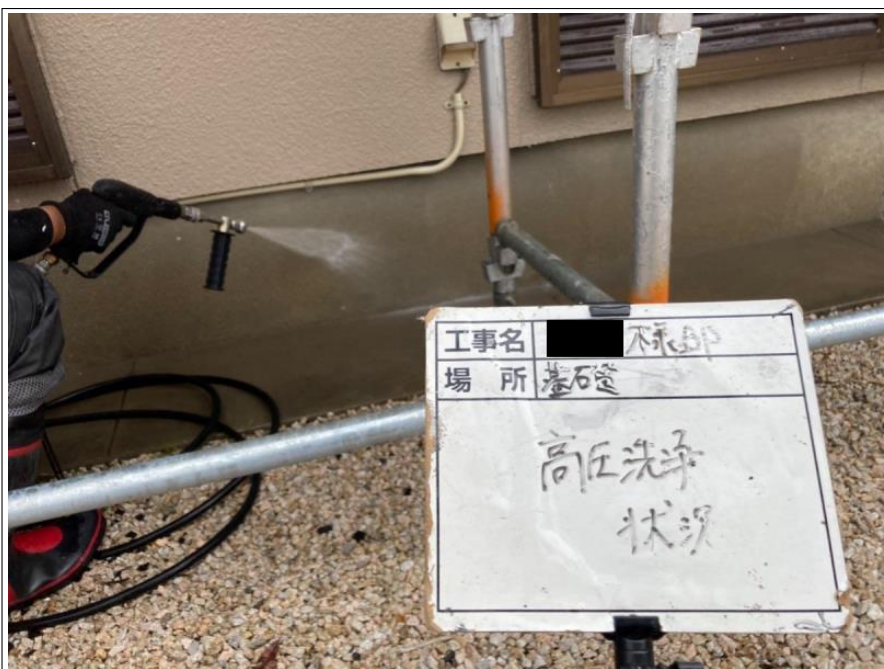
高圧洗浄

基礎

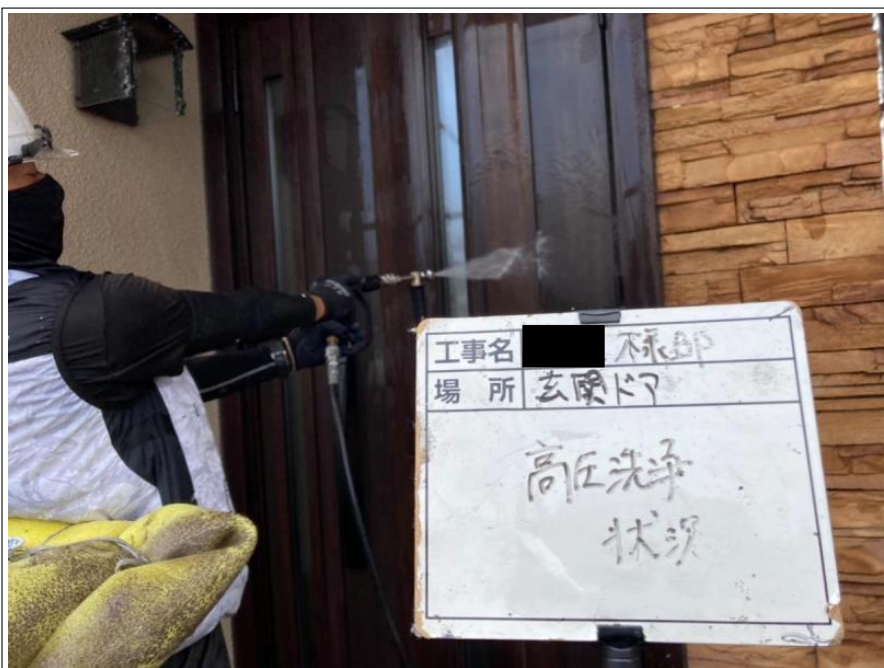
高圧洗浄

玄関ドア

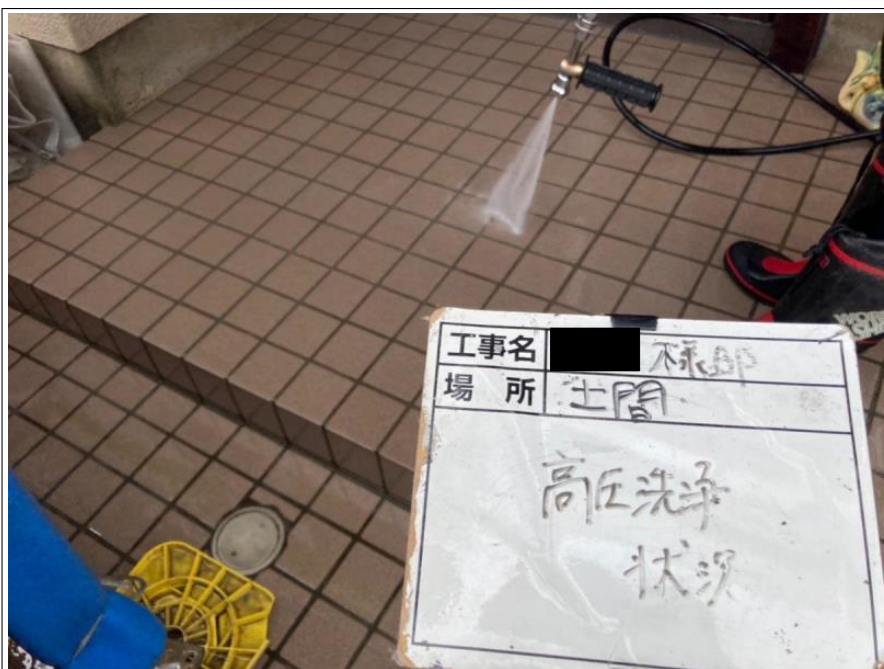
高圧洗浄

玄関タイル土間

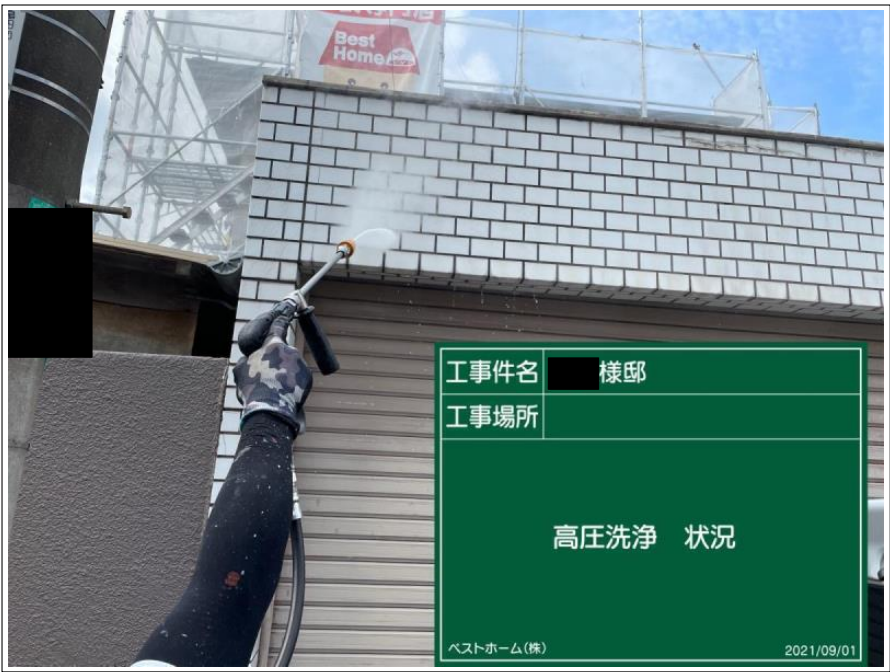
高圧洗浄

車庫タイル部分

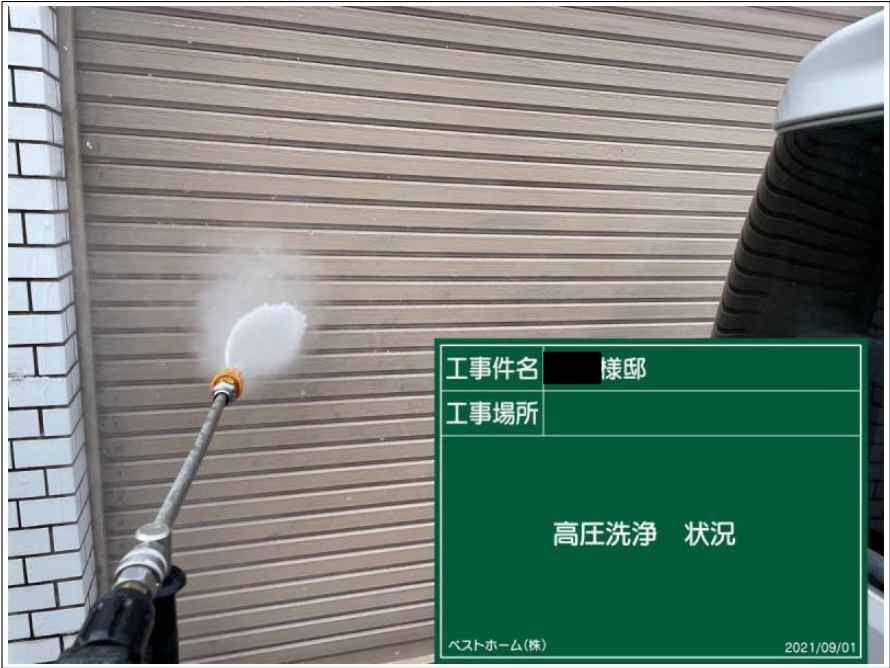
高圧洗浄

車庫シャッター

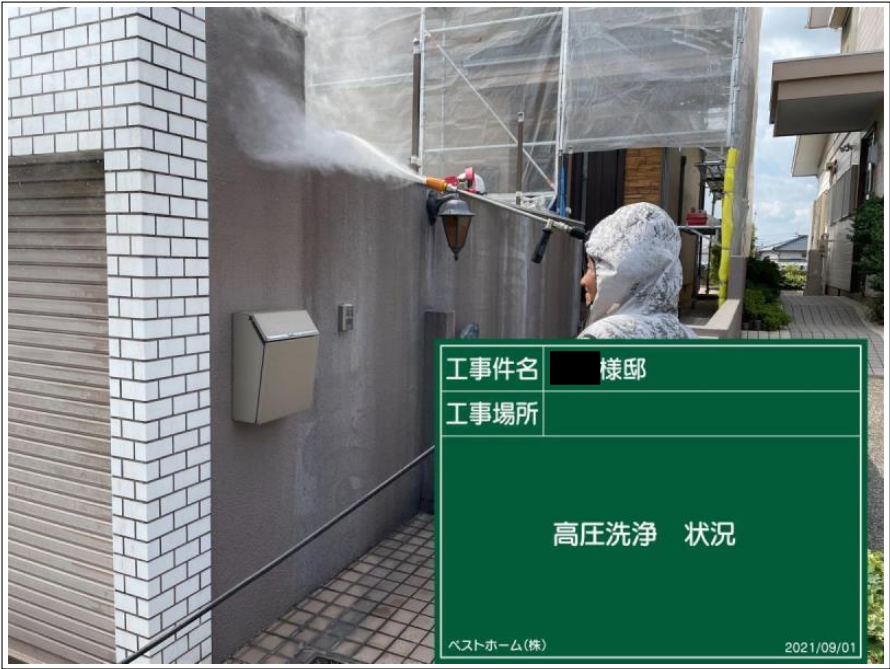
高圧洗浄

塀

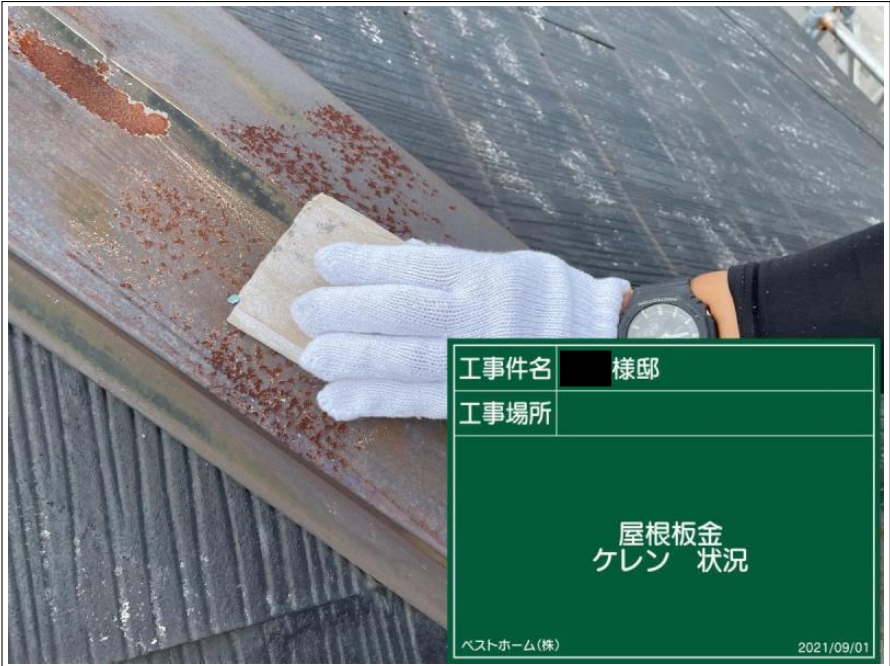
屋根板金
ケレン 状況

屋根 板金部

下地処理

ケレン中

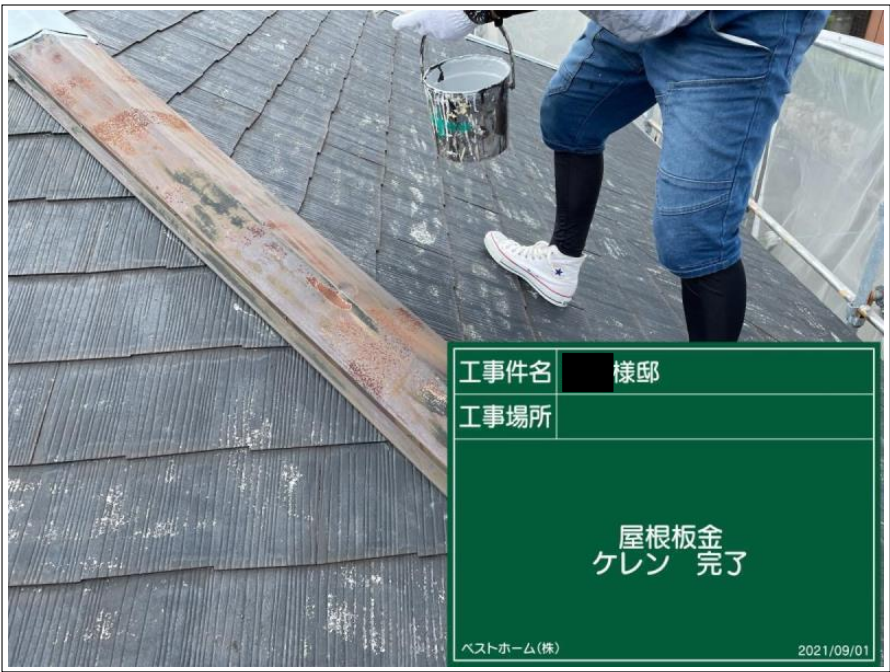
屋根板金
ケレン 完了

屋根 板金部

下地処理

ケレン完了

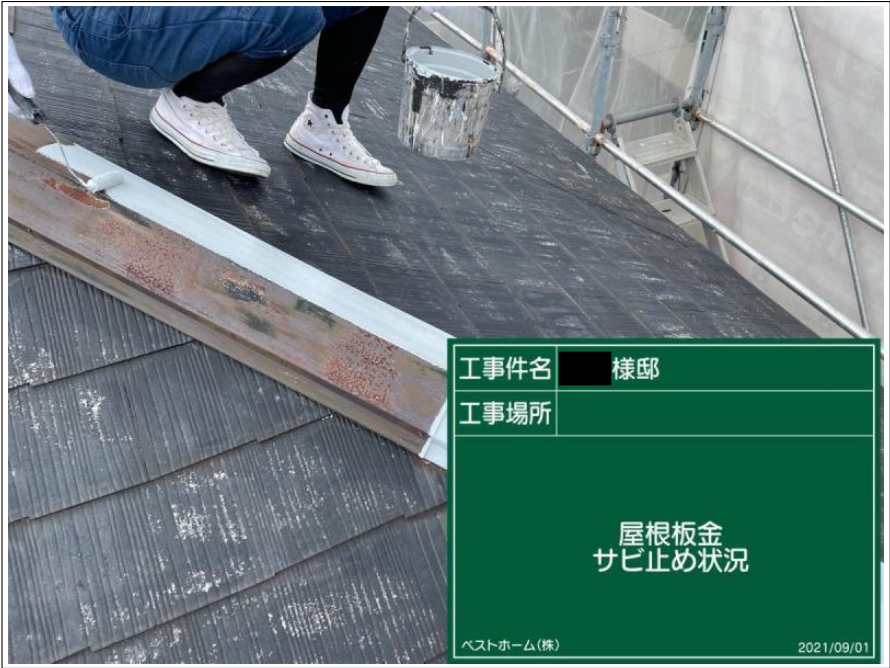
工事件名	様邸
工事場所	
屋根板金 サビ止め状況	
<small>ベストホーム(株) 2021/09/01</small>

屋根 板金部

下地処理

錆止め塗布

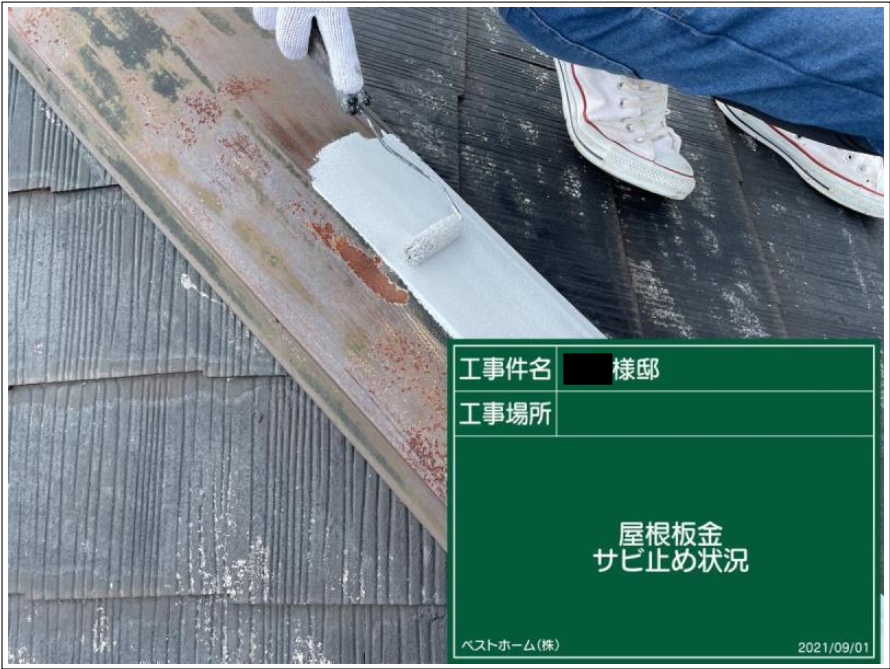
工事件名	様邸
工事場所	
屋根板金 サビ止め状況	
<small>ベストホーム(株) 2021/09/01</small>

屋根 板金部

下地処理

錆止め塗布

施工中

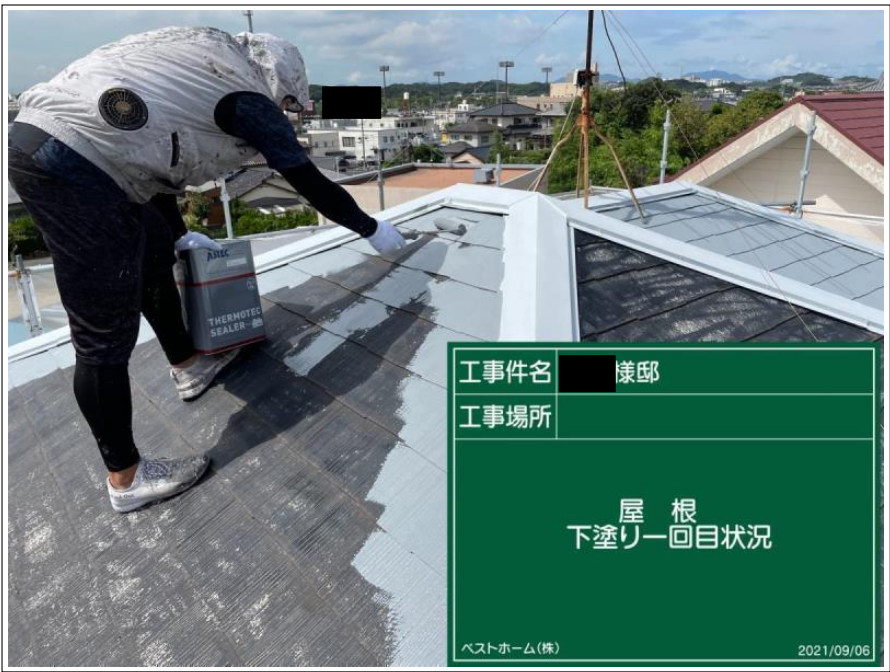
工事件名	様邸
工事場所	
屋 根 下塗り一回目状況	
<small>ベストホーム(株) 2021/09/06</small>

大屋根

下塗り 1 回目

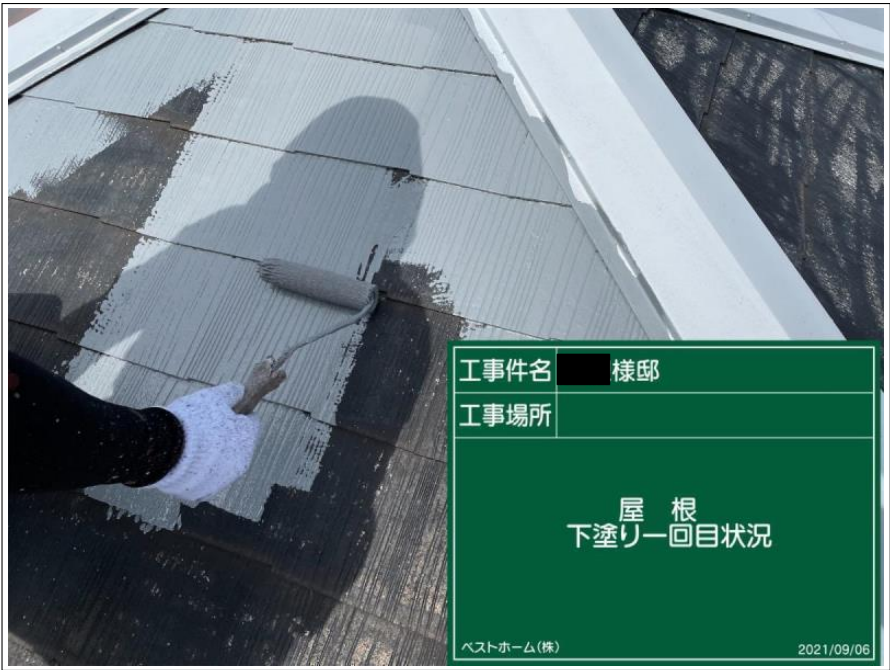
工事件名	様邸
工事場所	
屋 根 下塗り一回目状況	
<small>ベストホーム(株) 2021/09/06</small>

大屋根

下塗り 1 回目

施工中

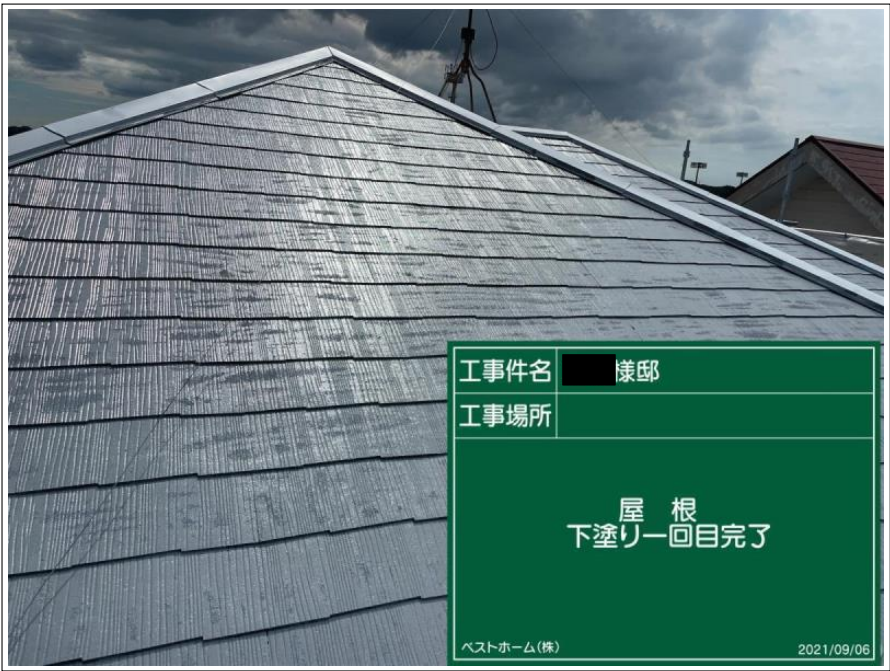
工事件名	様邸
工事場所	
屋 根 下塗り一回目完了	
<small>ベストホーム(株) 2021/09/06</small>

大屋根

下塗り 1 回目

完了

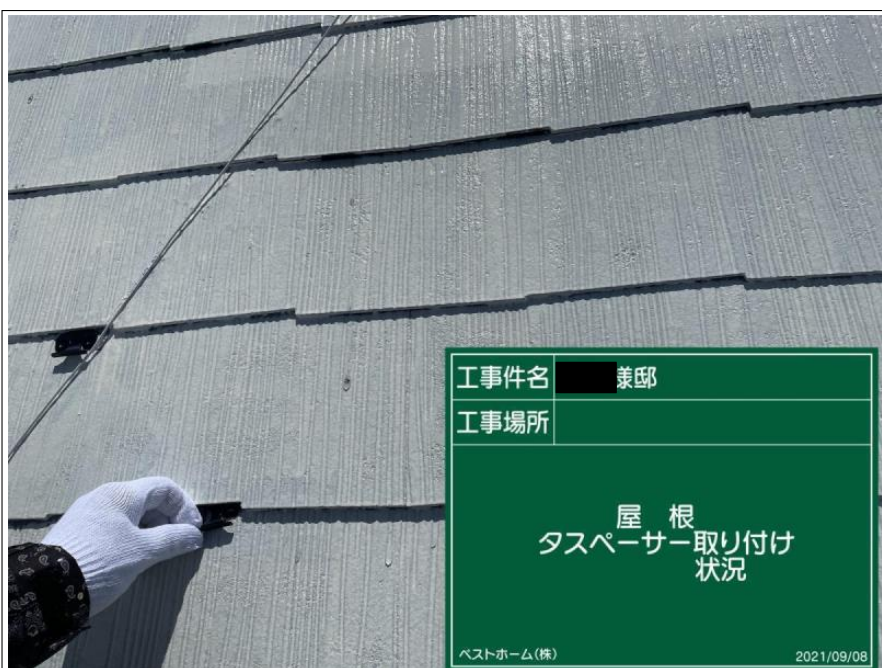
屋根 縁切り

タスペーサー設置

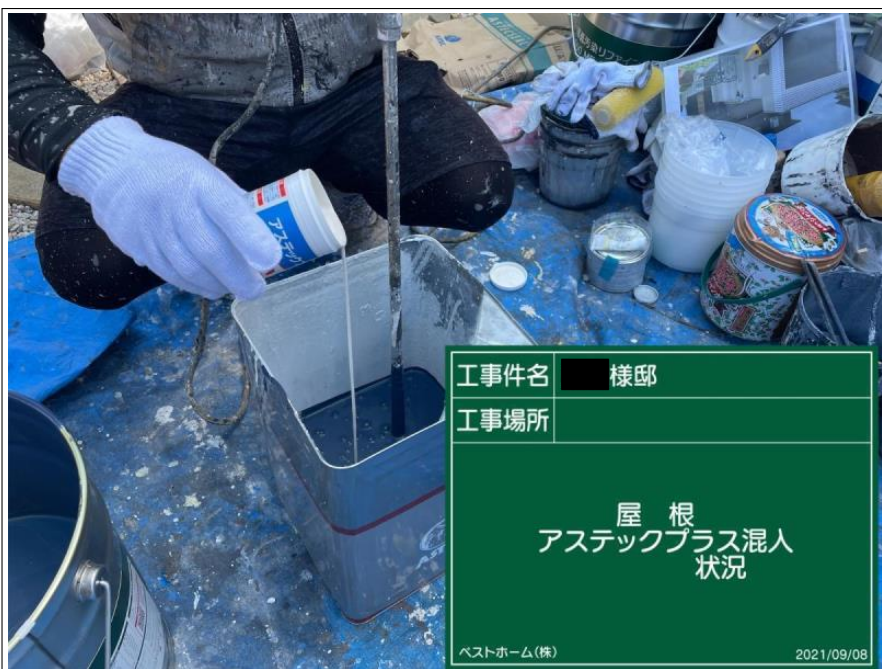
工事件名 ■ 様邸
 工事場所

屋根
 アステックプラス混入
 状況

屋根

防カビ添加材：アステックプラスS

混入攪拌

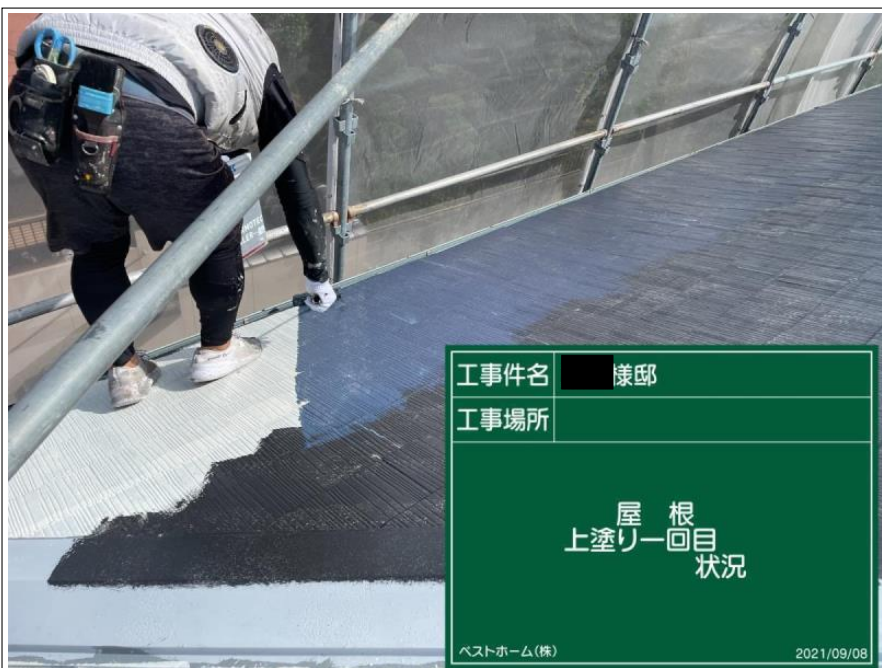
工事件名 ■ 様邸
 工事場所

屋根
 上塗り一回目
 状況

大屋根

上塗り 1回目

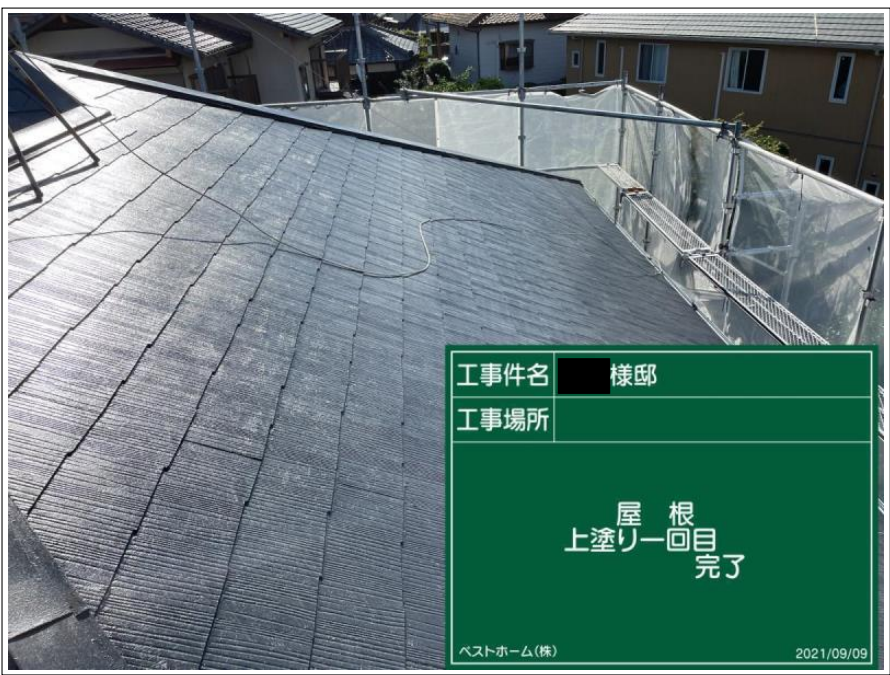
大屋根

上塗り 1 回目

完了

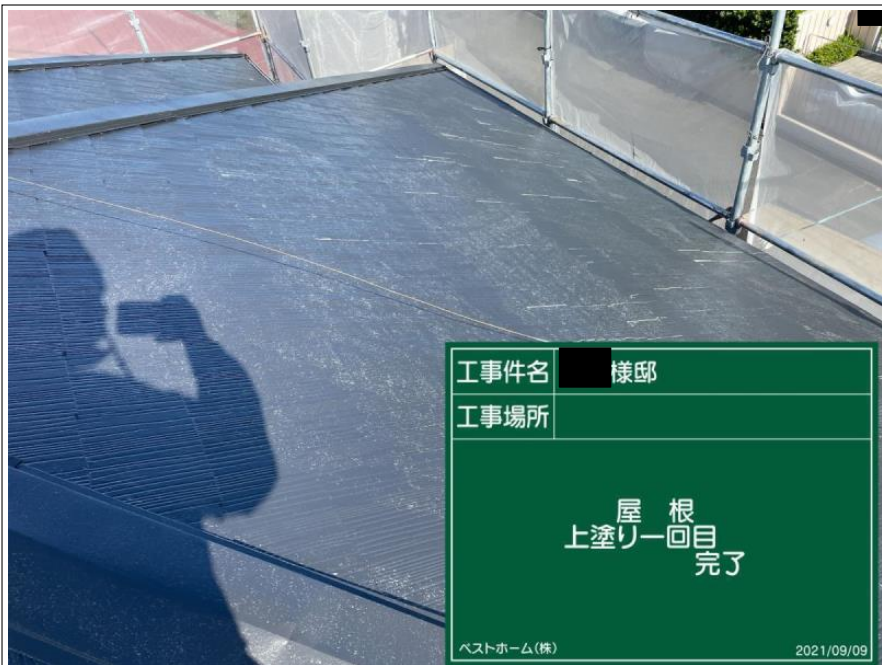
大屋根

上塗り 1 回目

完了

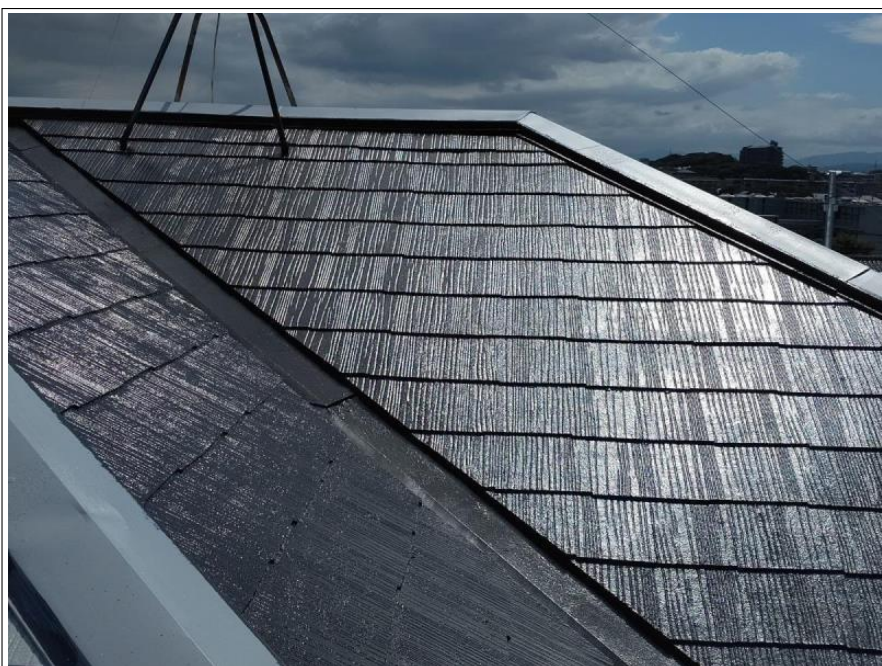
大屋根

上塗り 1 回目

完了

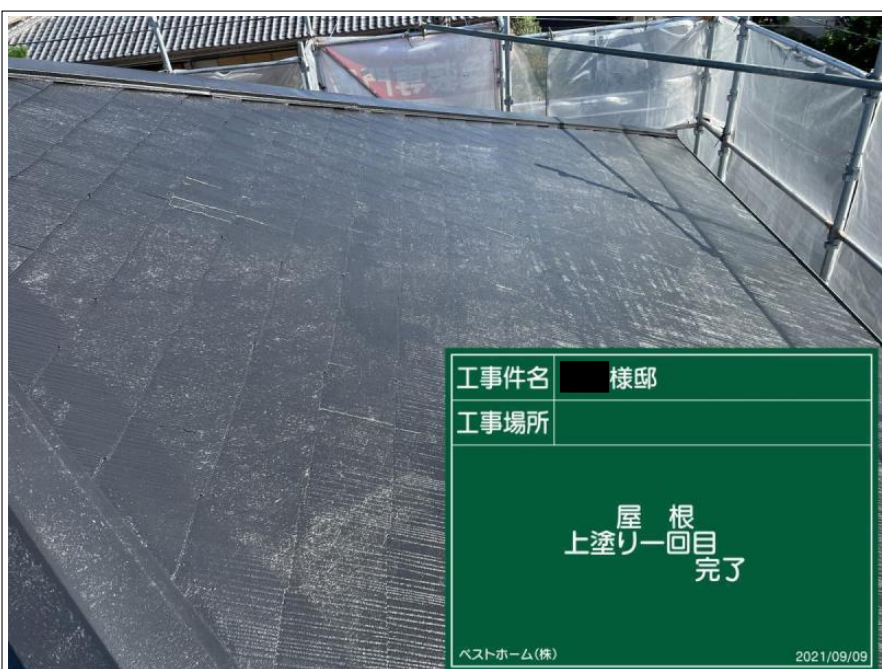
大屋根

上塗り 1 回目

完了

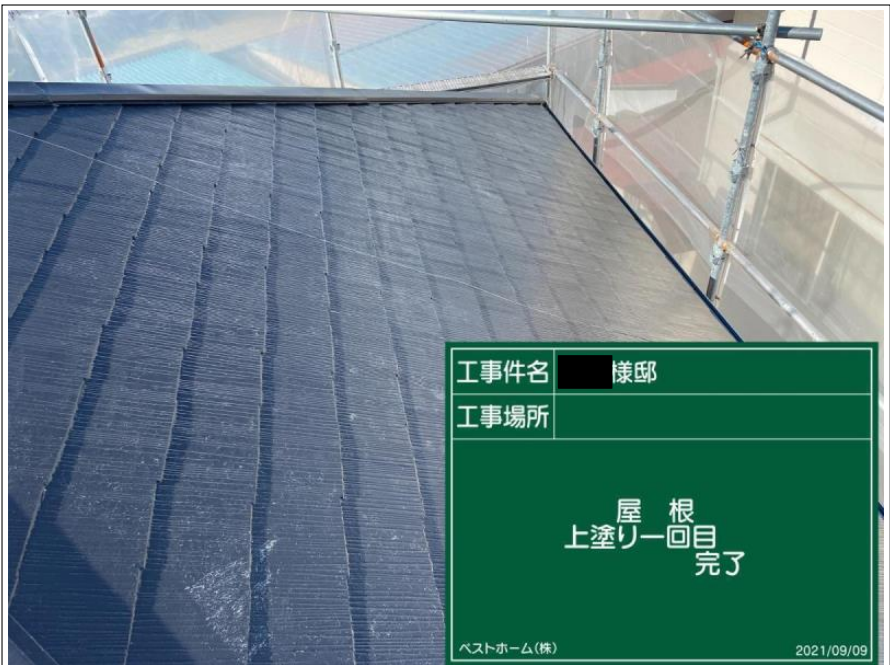
大屋根

上塗り 1 回目

完了

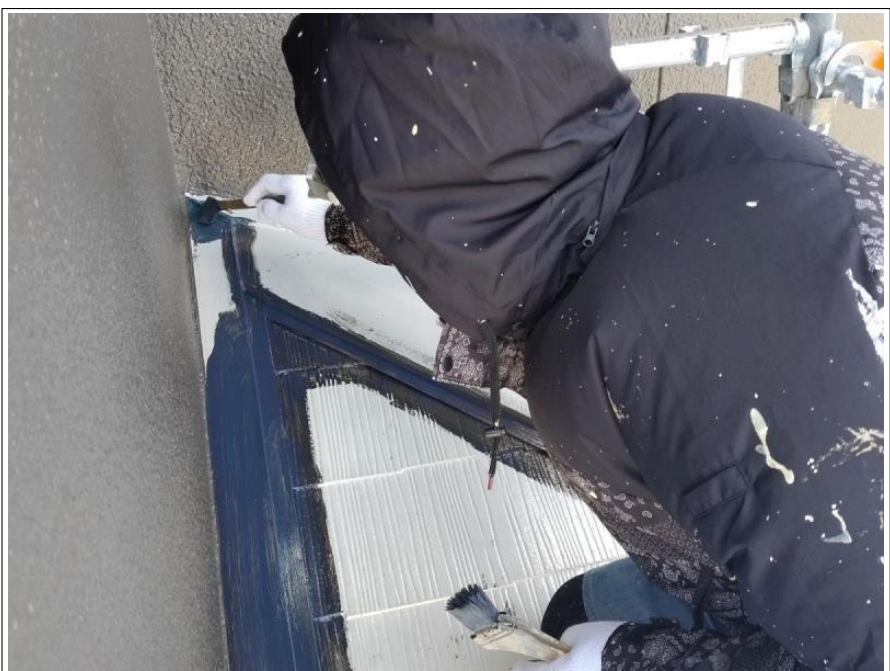
下屋根

上塗り 1 回目

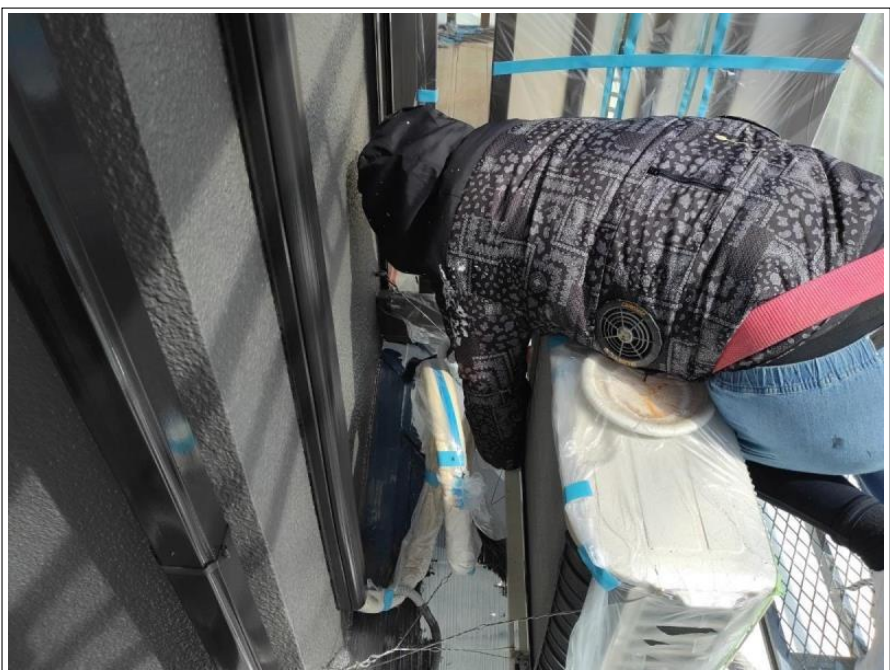
下屋根

上塗り 1 回目

施工中

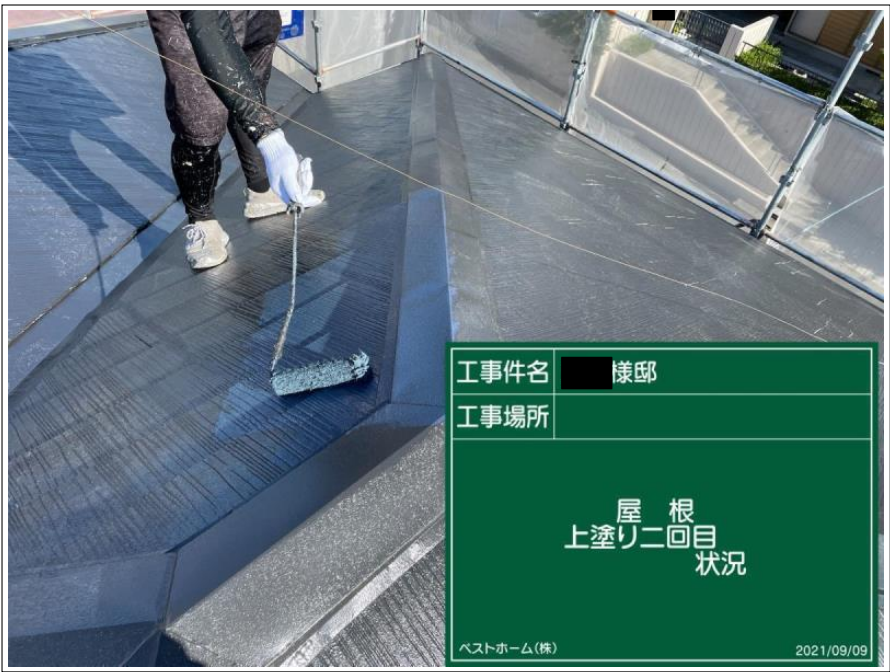
大屋根

上塗り 2回目

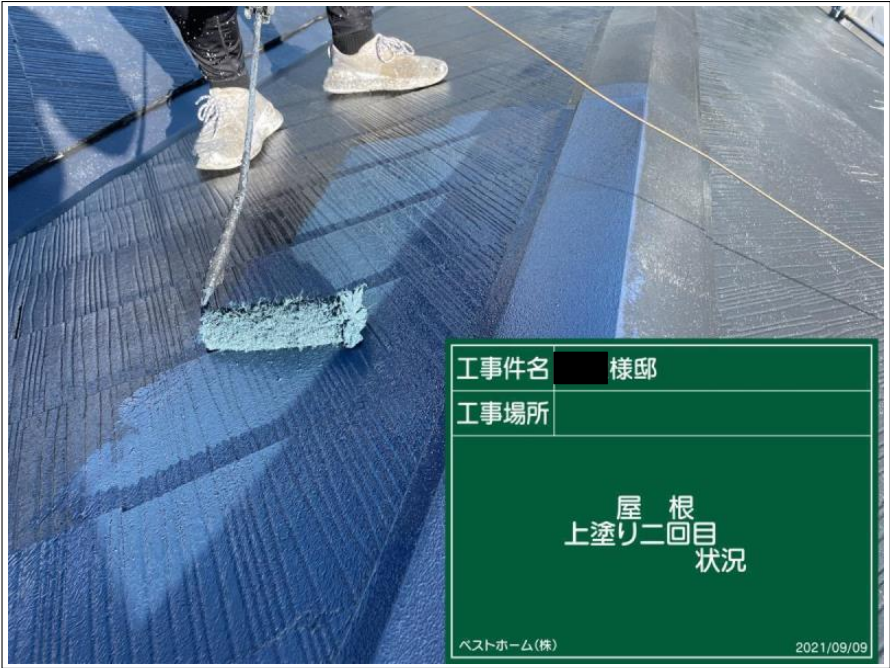
大屋根

上塗り 2回目

施工中

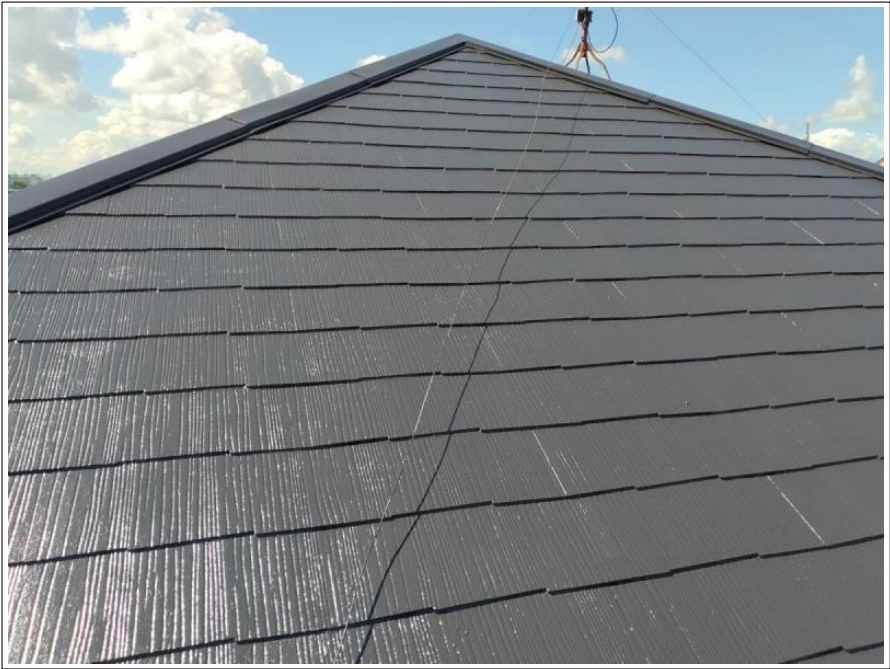
大屋根

上塗り 2回目

完了

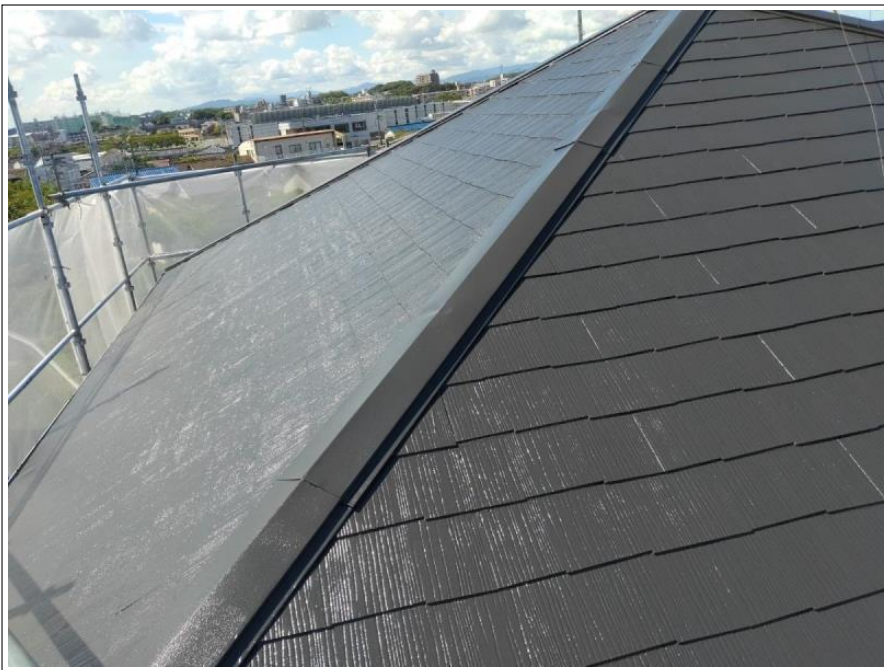
大屋根

上塗り 2回目

完了

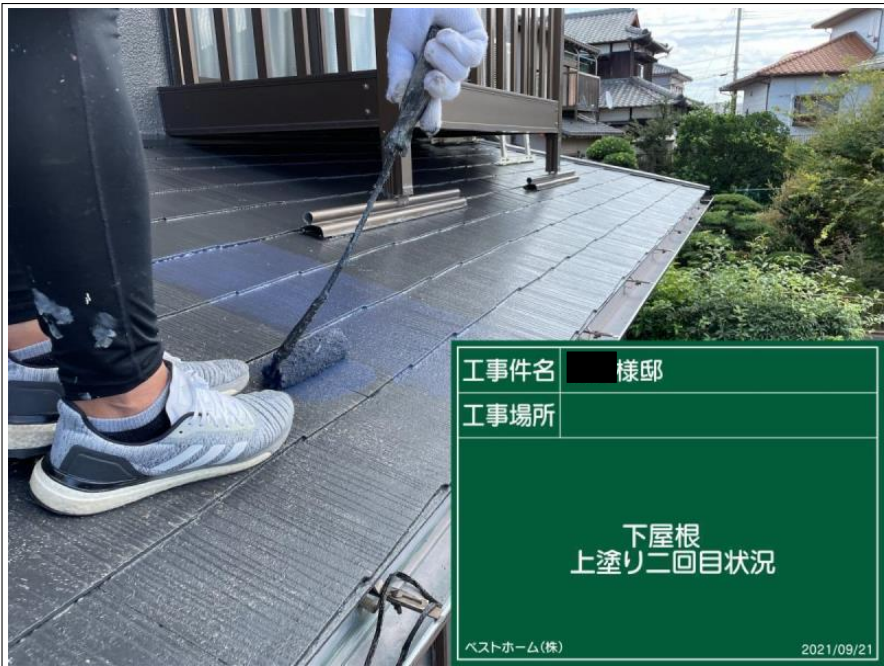
下屋根

上塗り 2回目

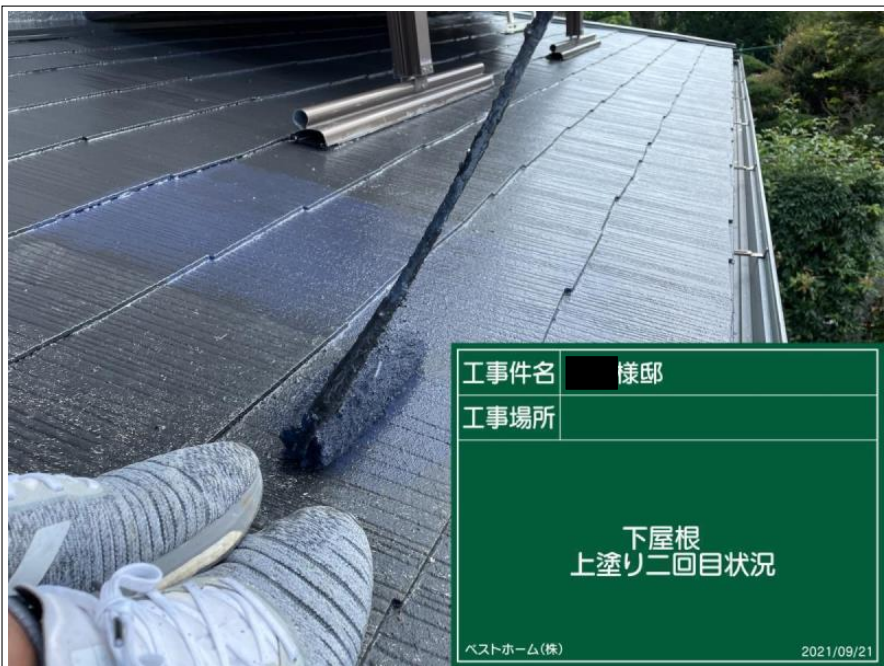
下屋根

上塗り 2回目

施工中

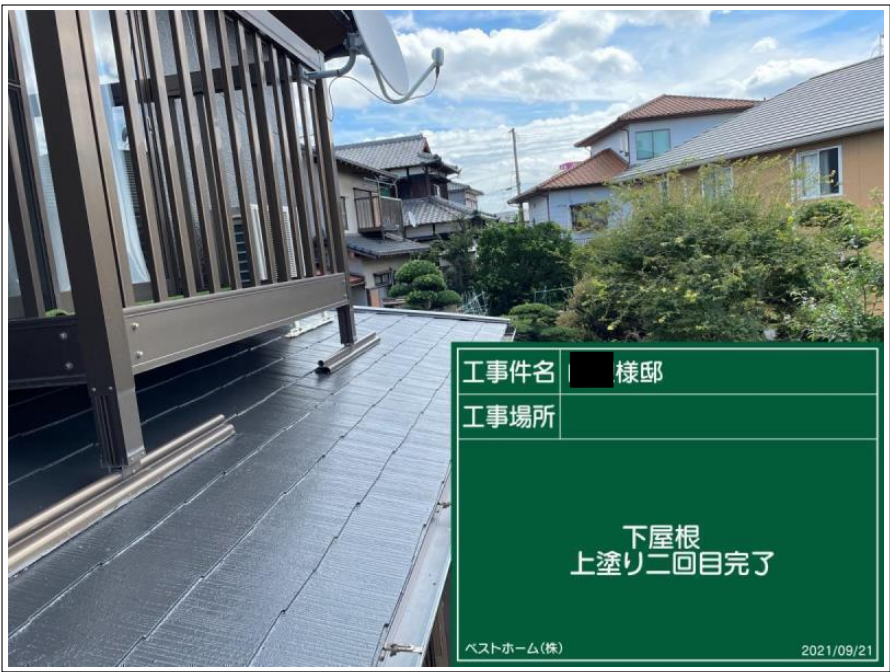
下屋根

上塗り 2回目

完了

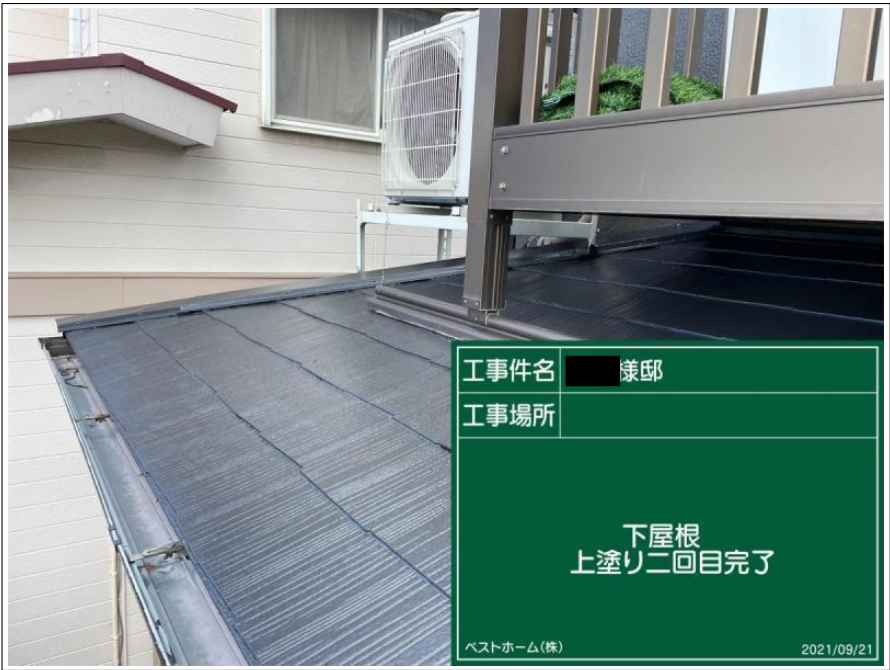
下屋根

上塗り 2回目

完了

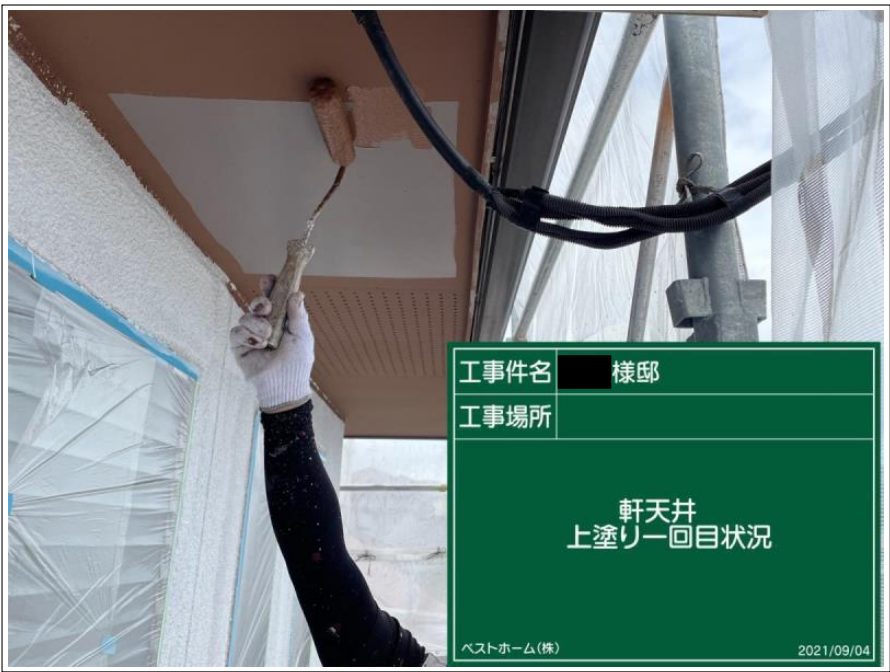
軒天

上塗り 1 回目
