工事写真報告書

工事箇所 住宅 外部改修工事

工事住所 北九州市 若松区 二島

工事施工者 ベストホーム株式会社

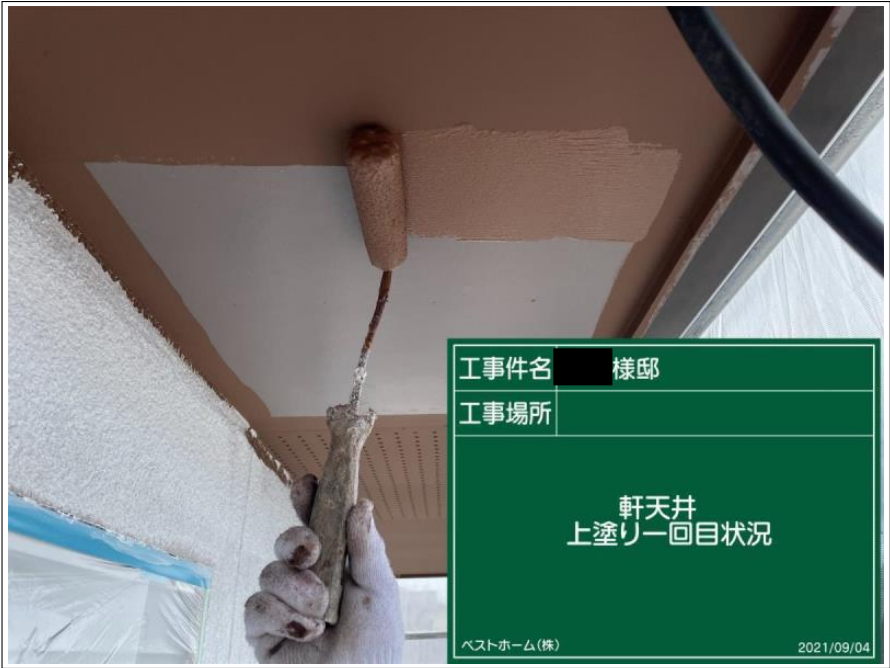
軒天

上塗り 1 回目

施工中

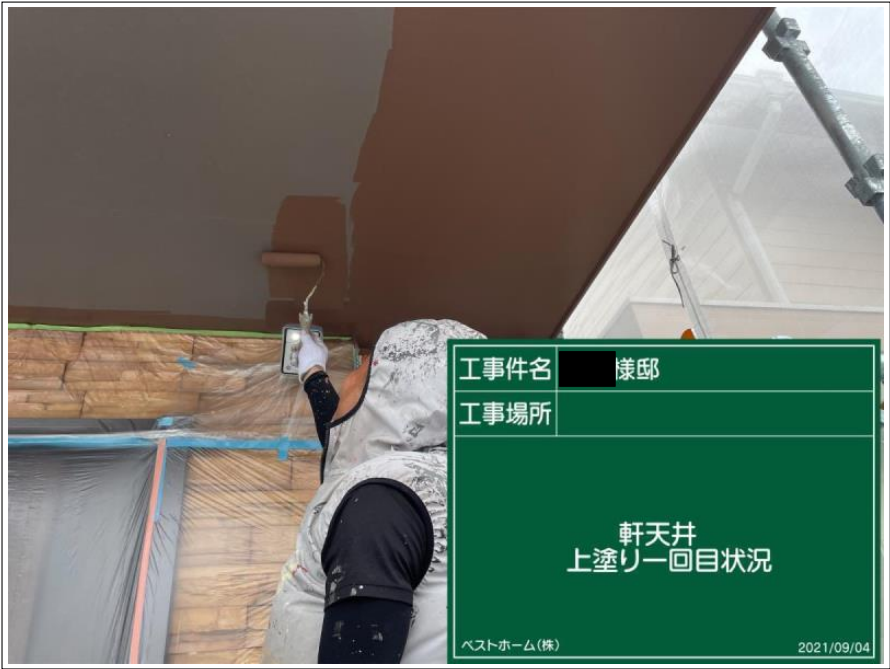
軒天

上塗り 1 回目

施工中

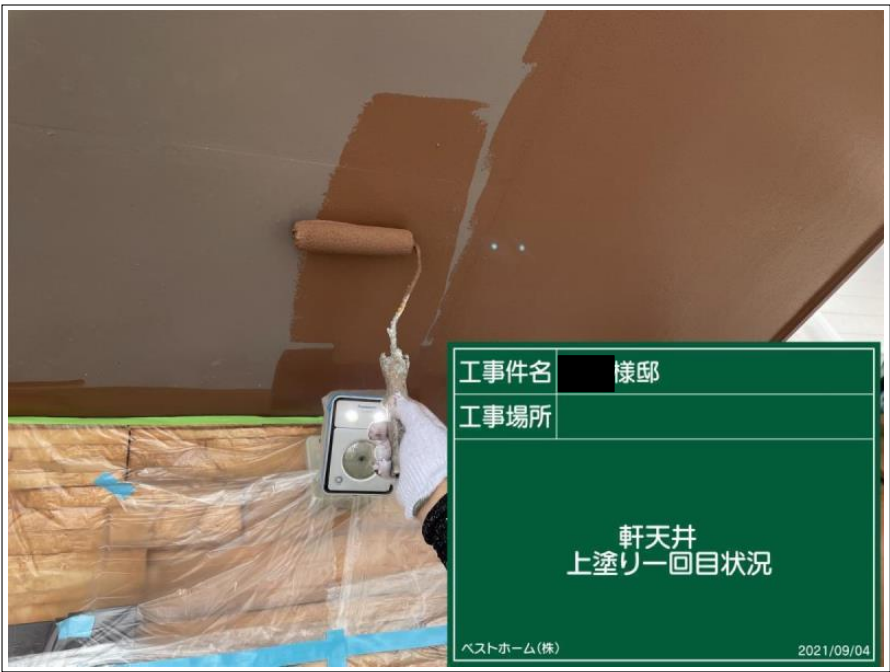
軒天

上塗り 1 回目

施工中

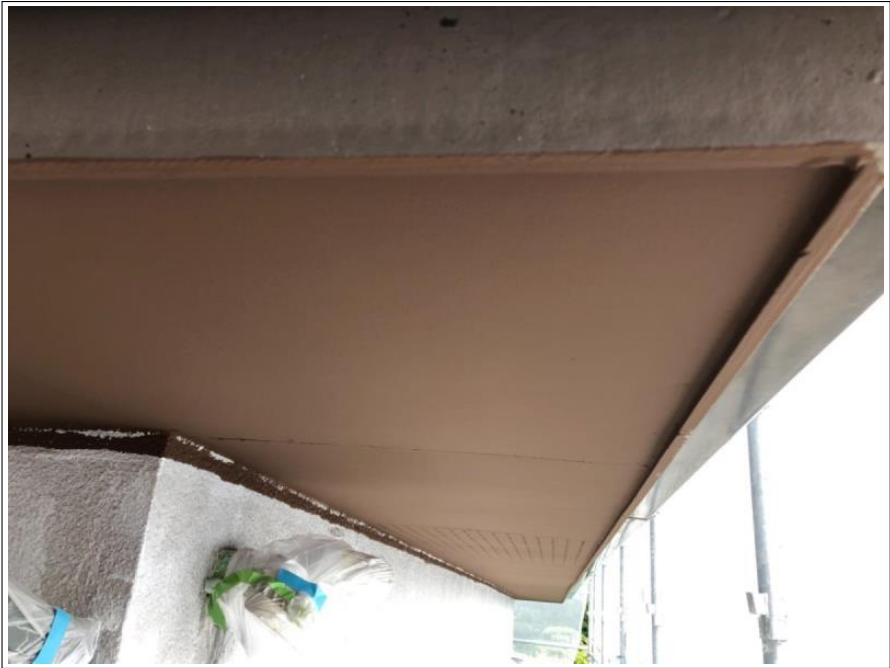
軒天

上塗り 1 回目

完了

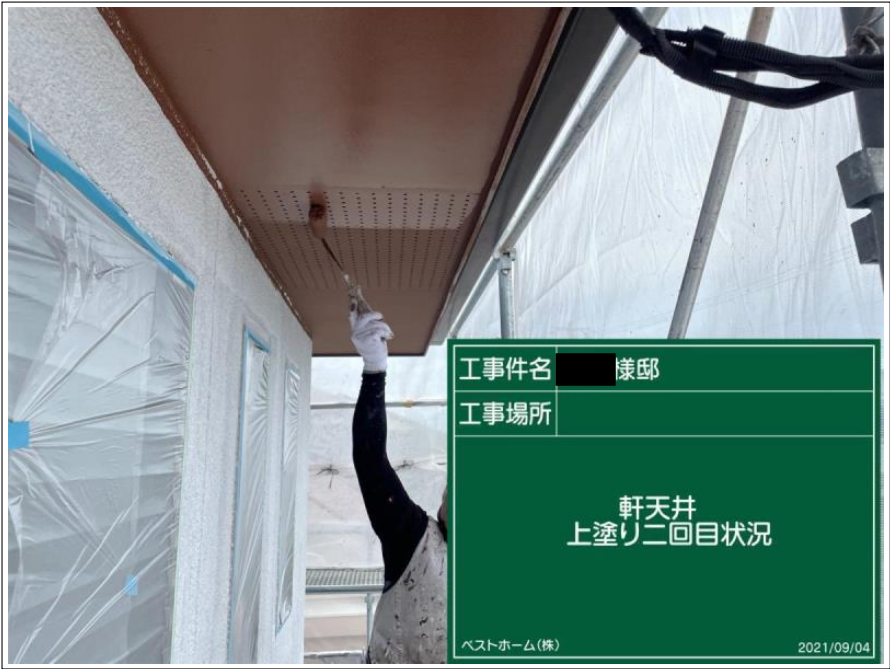
軒天

上塗り 2 回目

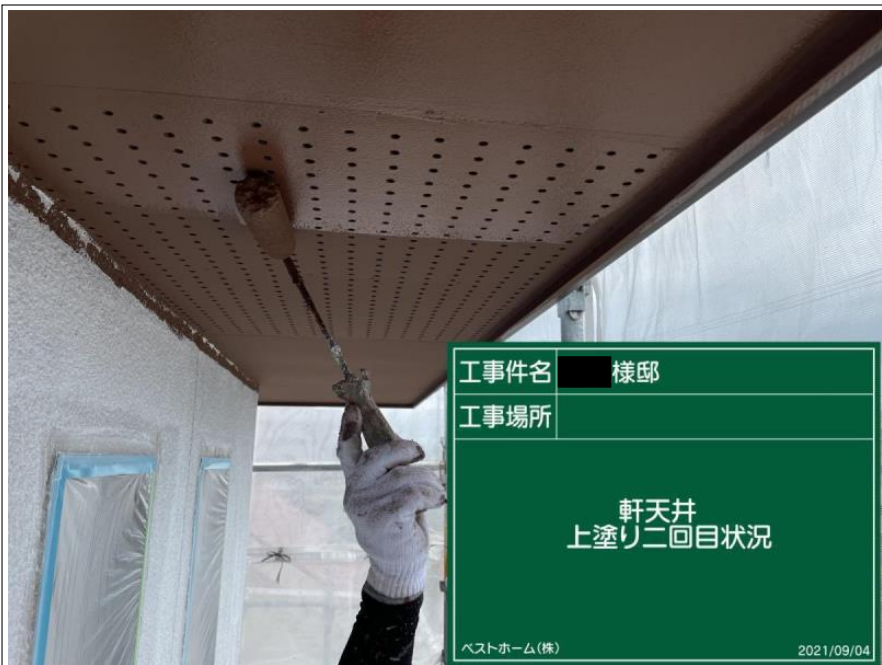
軒天

上塗り 2回目

施工中

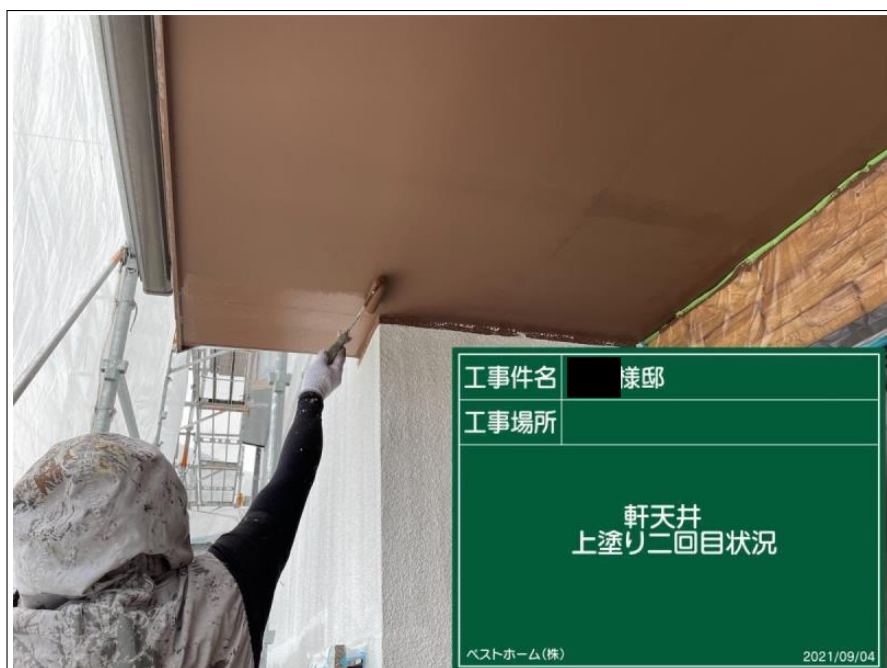
軒天

上塗り 2回目

施工中

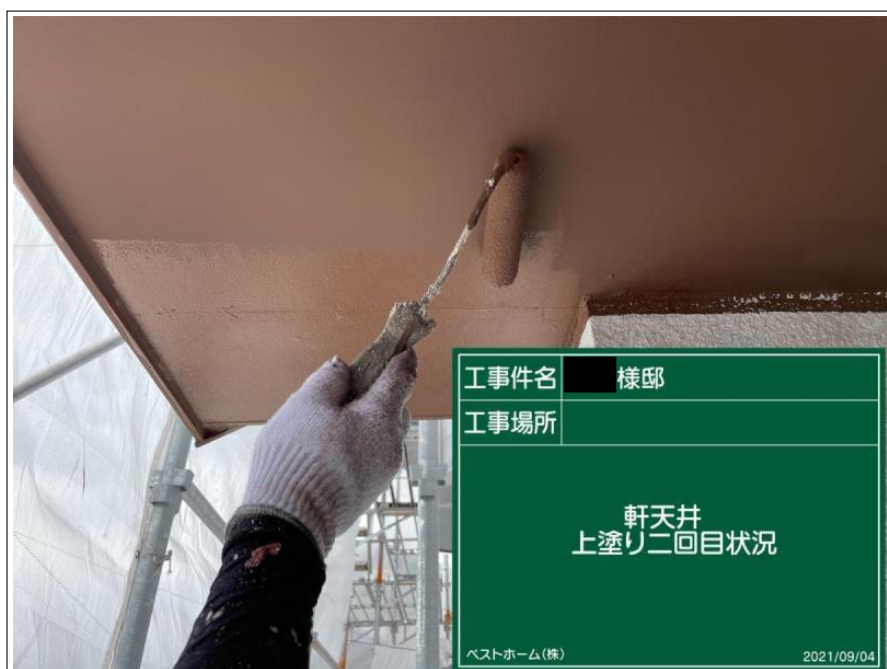
軒天

上塗り 2回目

施工中

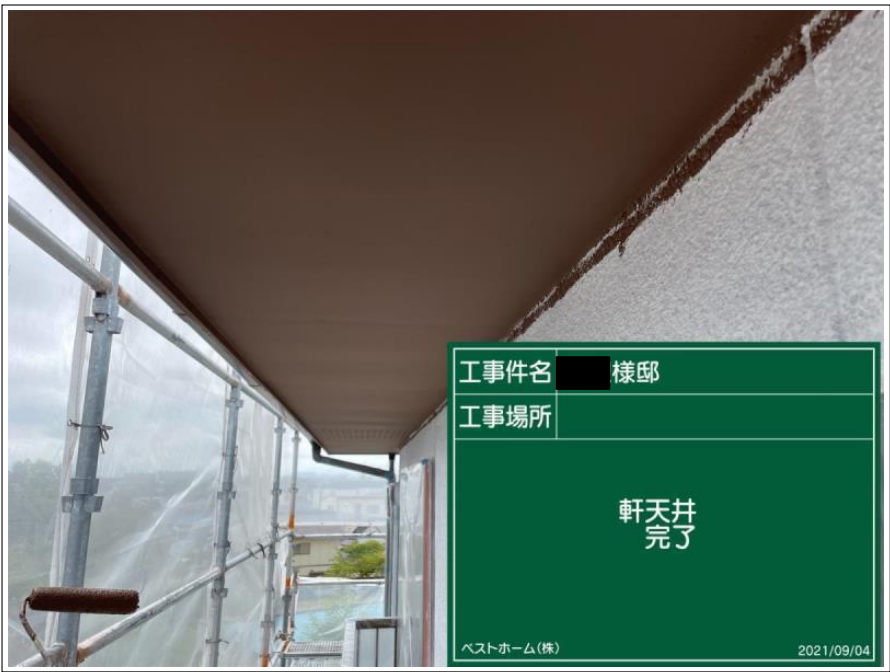
軒天

工事件名	様邸
工事場所	
軒天井 完了	
ベストホーム(株) 2021/09/04

上塗り 2回目

完了

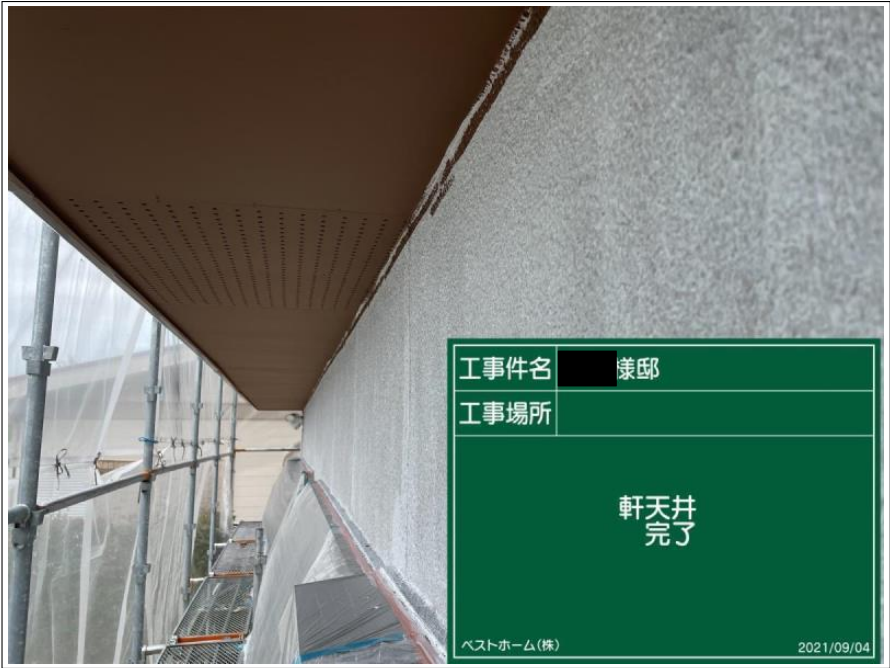
軒天

工事件名	様邸
工事場所	
軒天井 完了	
ベストホーム(株) 2021/09/04

上塗り 2回目

完了

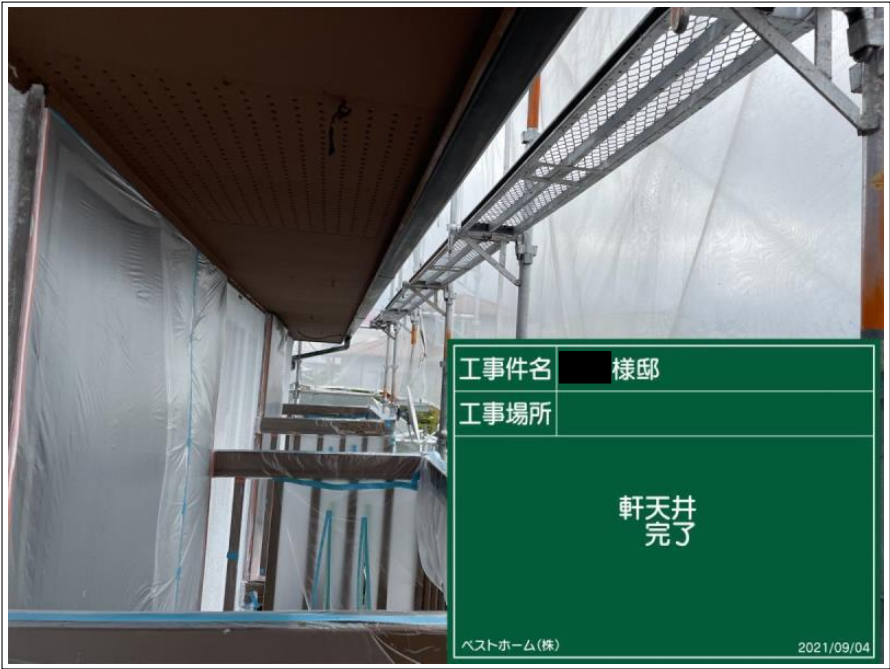
軒天

工事件名	様邸
工事場所	
軒天井 完了	
ベストホーム(株) 2021/09/04

上塗り 2回目

完了

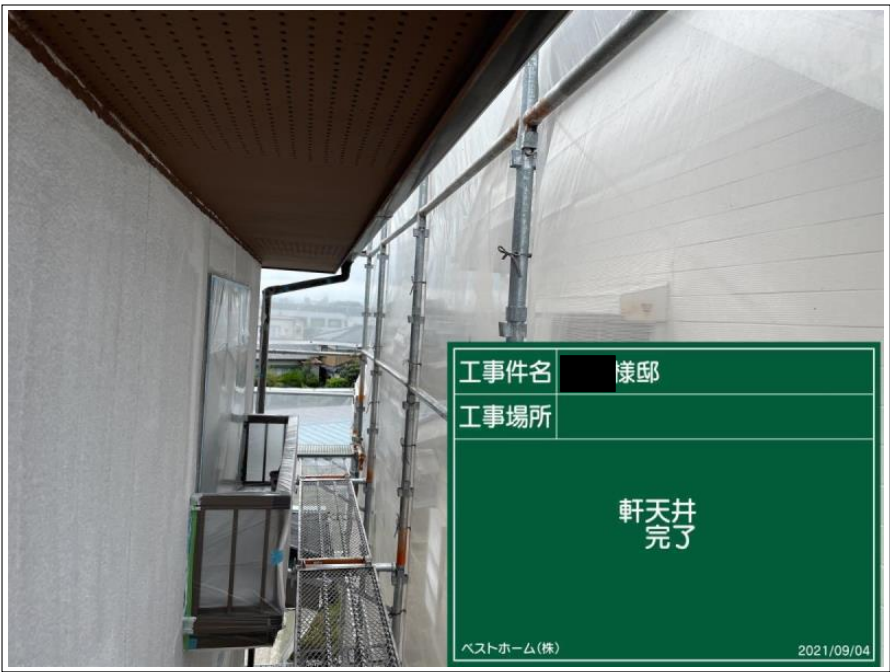
軒天

上塗り 2回目

完了

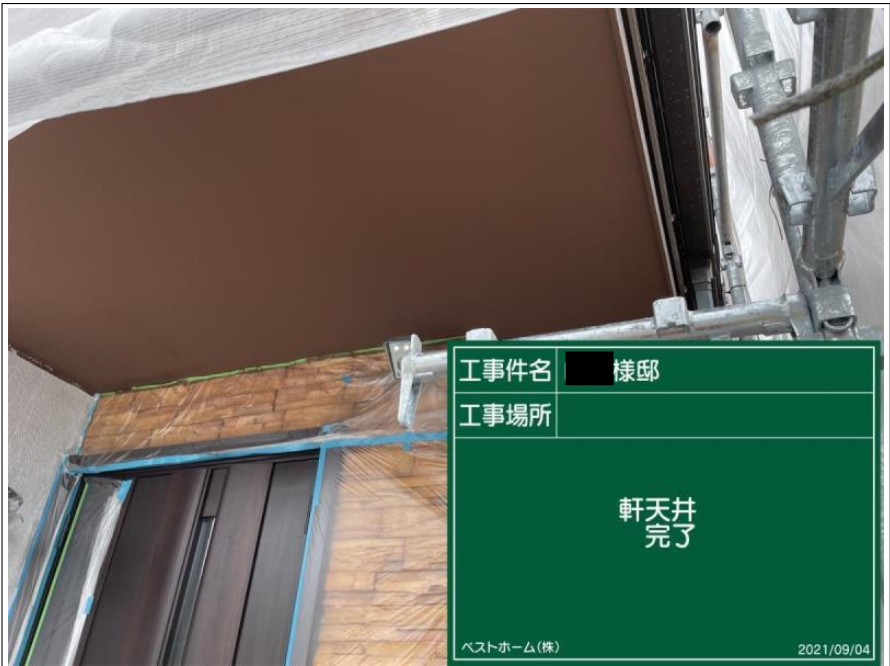
軒天

上塗り 2回目

完了

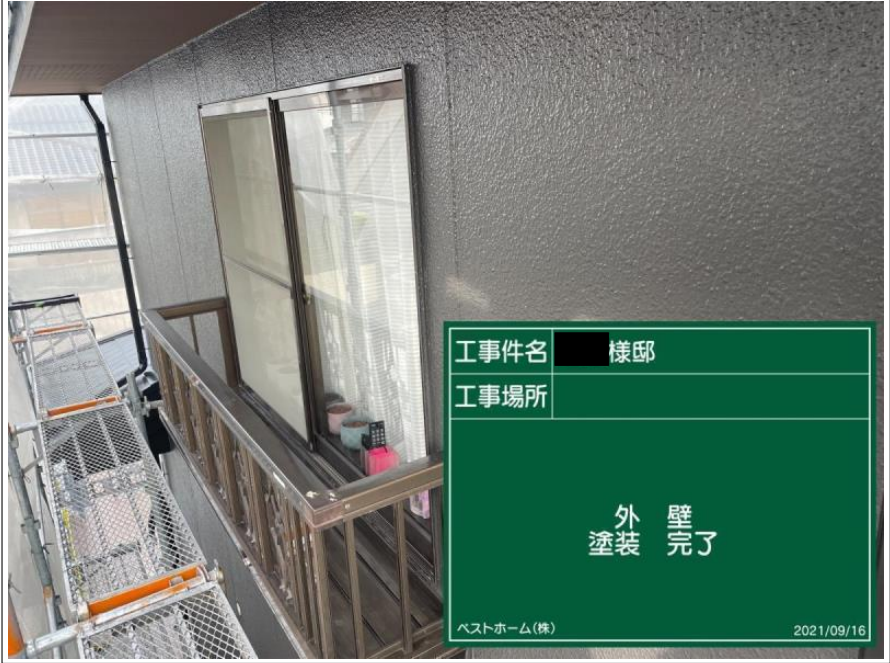
工事件名 ■様邸
工事場所
外 壁 塗 装 完 了
ベストホーム(株) 2021/09/16

外壁
施工完了

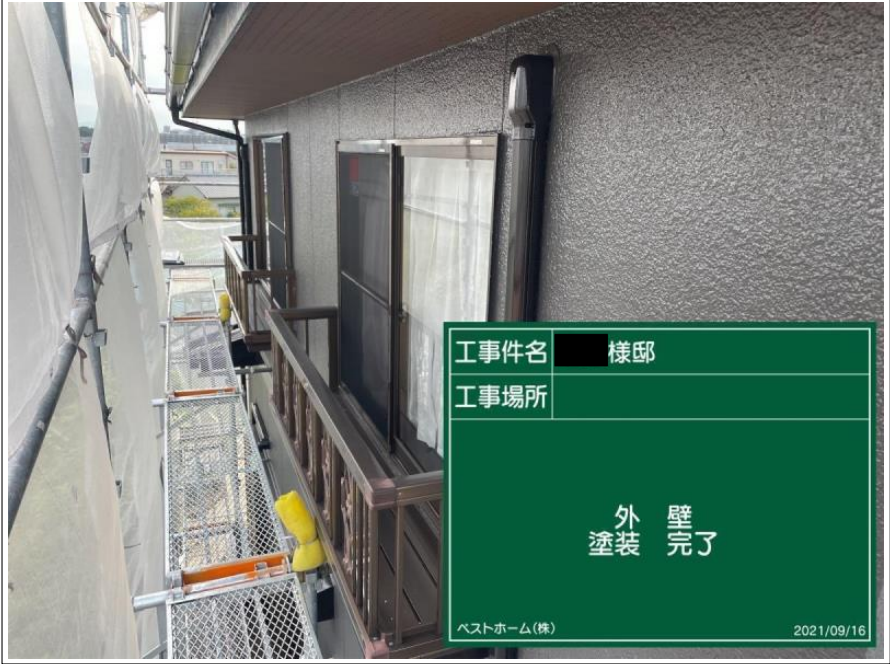
工事件名 ■様邸
工事場所
外 壁 塗 装 完 了
ベストホーム(株) 2021/09/16

外壁
施工完了

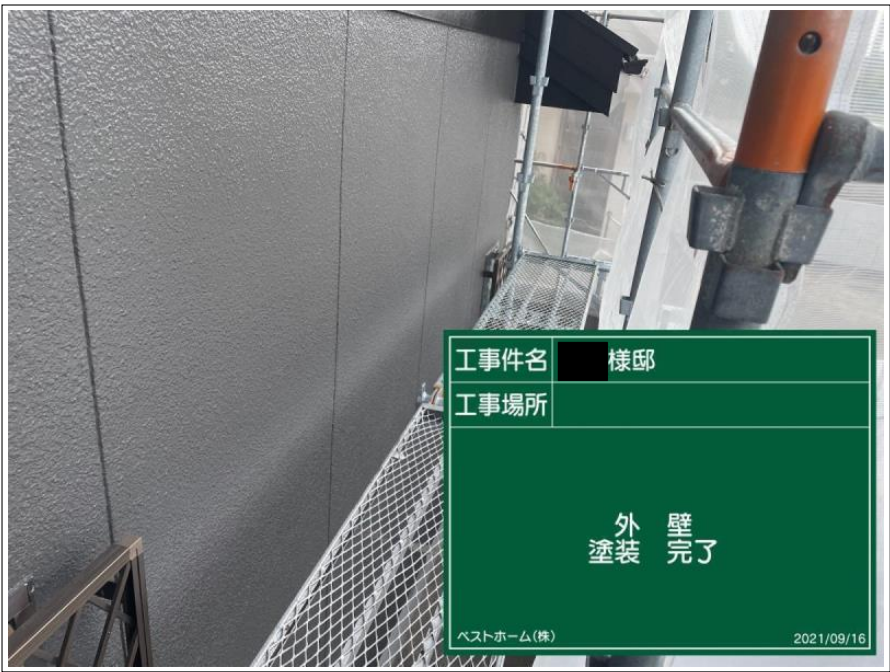
工事件名 ■様邸
工事場所
外 壁 塗 装 完 了
ベストホーム(株) 2021/09/16

外壁
施工完了

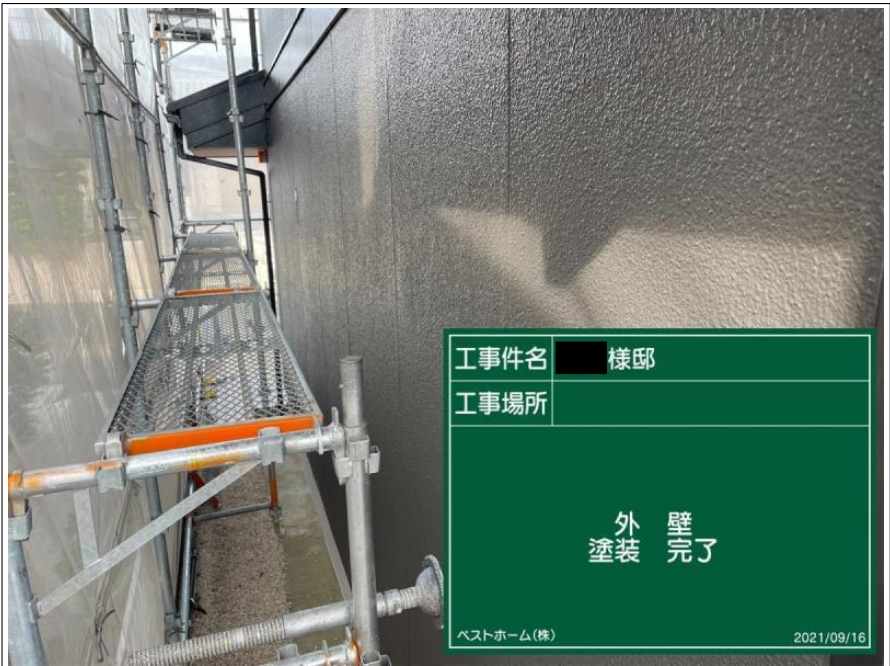
工事件名 ■様邸
 工事場所
 外 壁
 塗装 完了
 ベストホーム(株) 2021/09/16

外壁 _____
 施工完了 _____

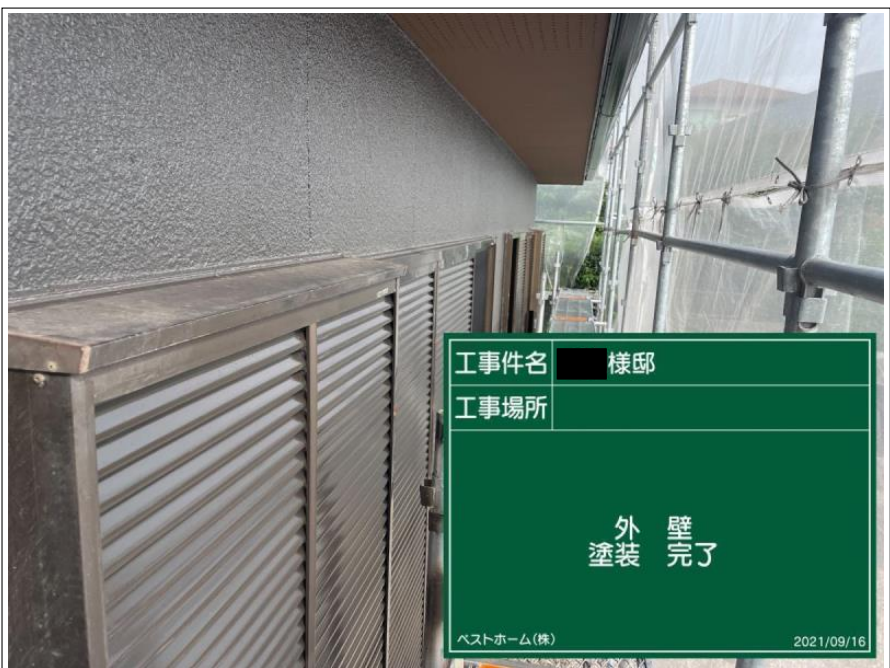
工事件名 ■様邸
 工事場所
 外 壁
 塗装 完了
 ベストホーム(株) 2021/09/16

外壁 _____
 施工完了 _____

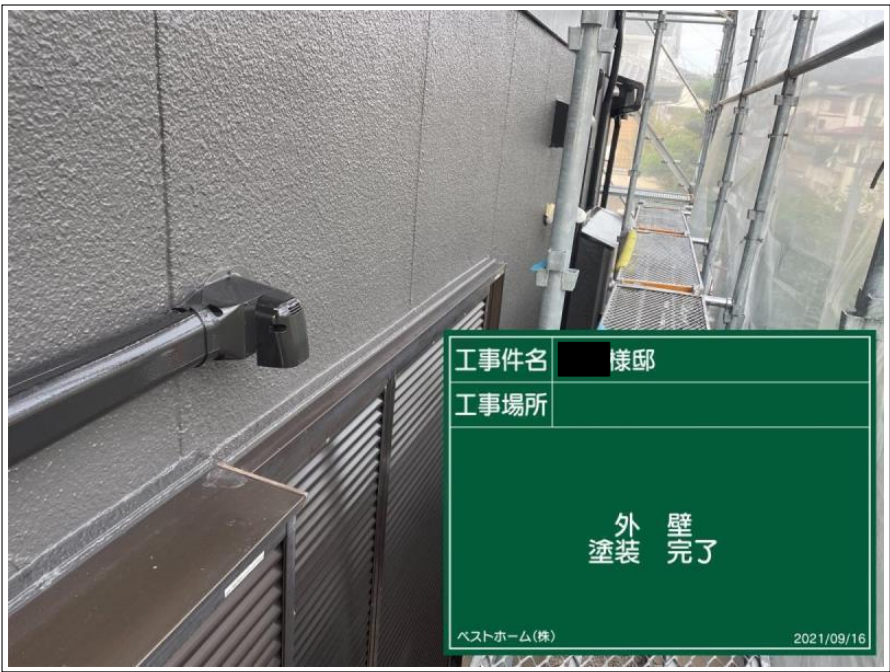
工事件名 ■様邸
 工事場所
 外 壁
 塗装 完了
 ベストホーム(株) 2021/09/16

外壁 _____
 施工完了 _____

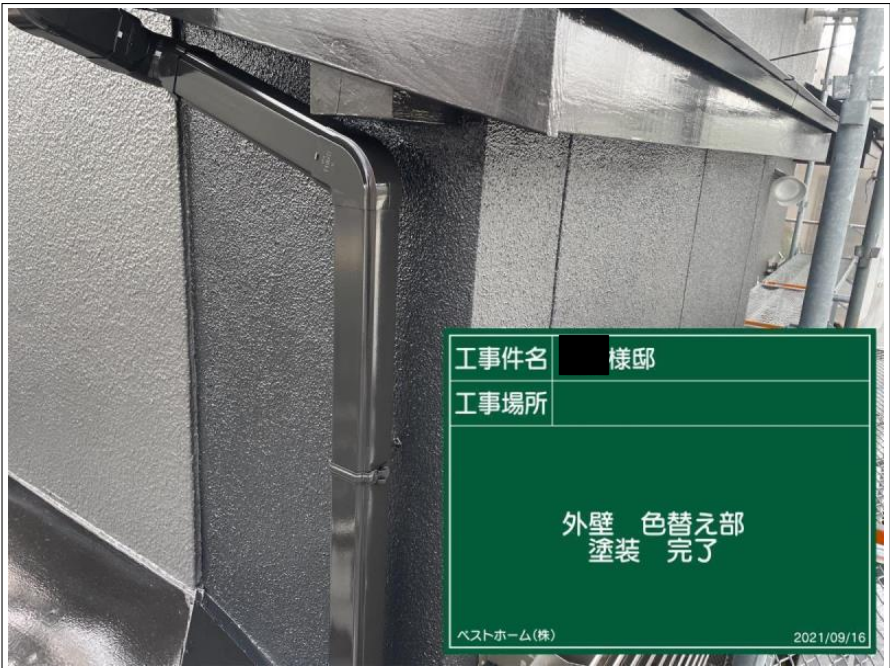
外壁

施工完了

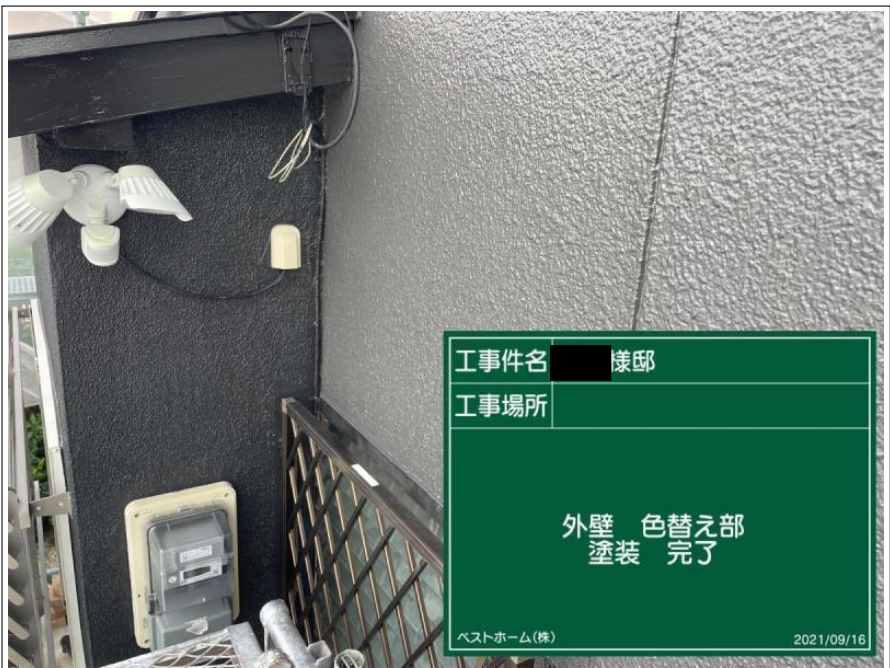
外壁

施工完了

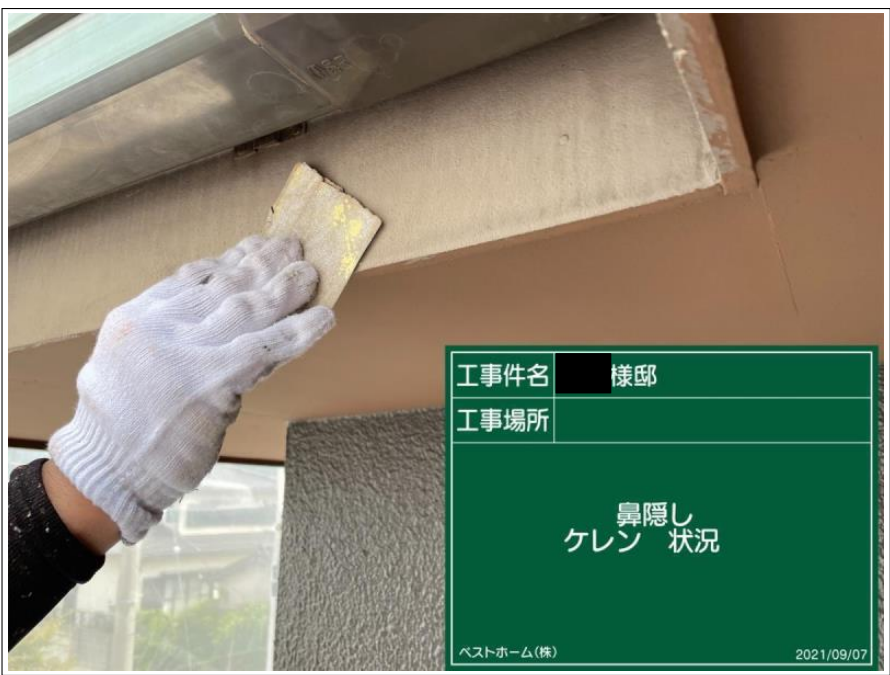
工事件名	様邸
工事場所	
鼻隠し ケレン 状況	
ベストホーム(株) 2021/09/07

鼻隠し

下地処理

ケレン中

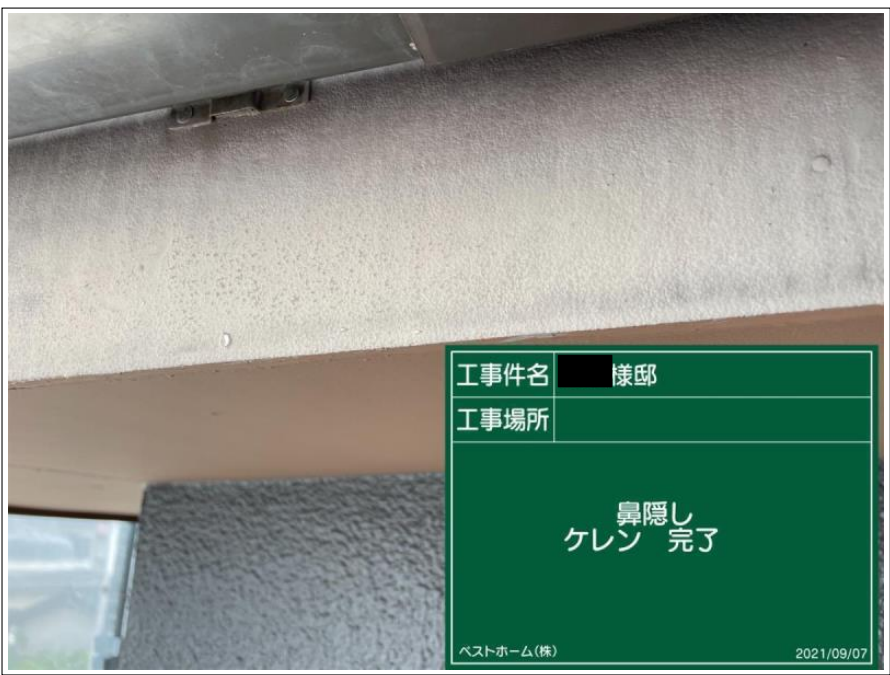
工事件名	様邸
工事場所	
鼻隠し ケレン 状況	
ベストホーム(株) 2021/09/07

鼻隠し

下地処理

ケレン中

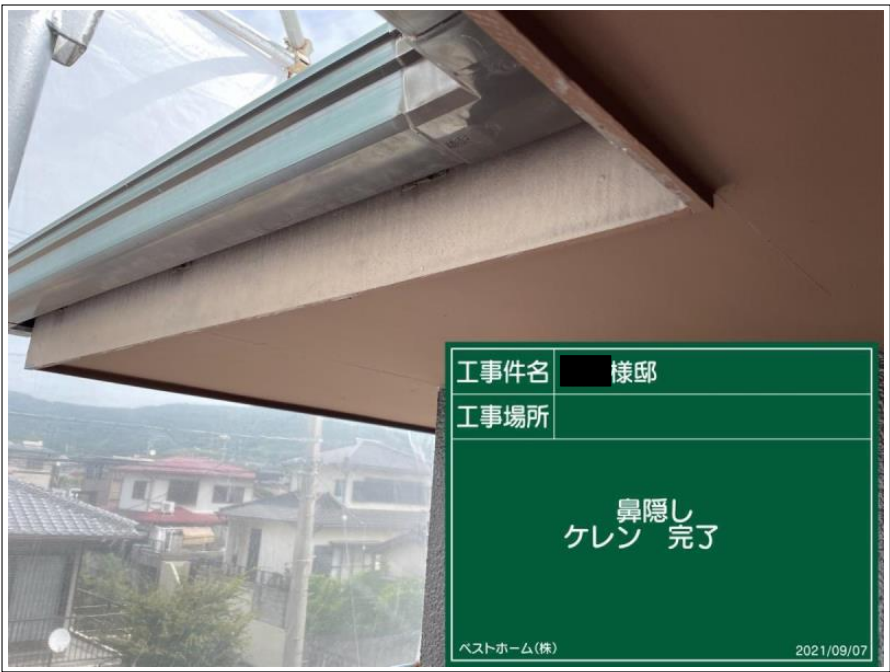
工事件名	様邸
工事場所	
鼻隠し ケレン 完了	
ベストホーム(株) 2021/09/07

鼻隠し

下地処理

ケレン完了

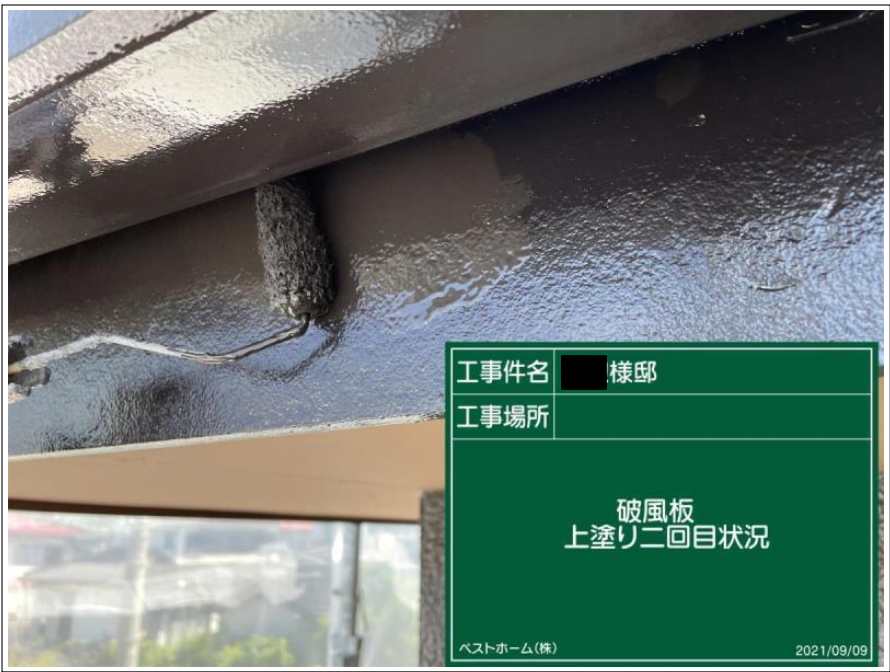
工事件名	兼邸
工事場所	
破風板 上塗り二回目状況	
ベストホーム(株)	
2021/09/09

鼻隠し

上塗り 2回目

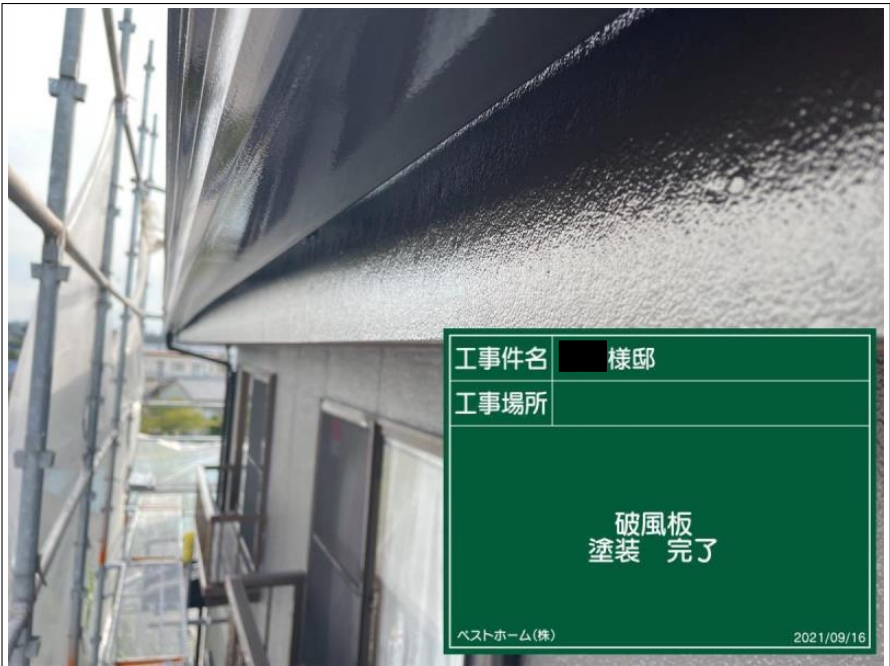
工事件名	様邸
工事場所	
破風板 上塗り二回目状況	
ベストホーム(株) 2021/09/09

鼻隠し

上塗り 2回目

施工中

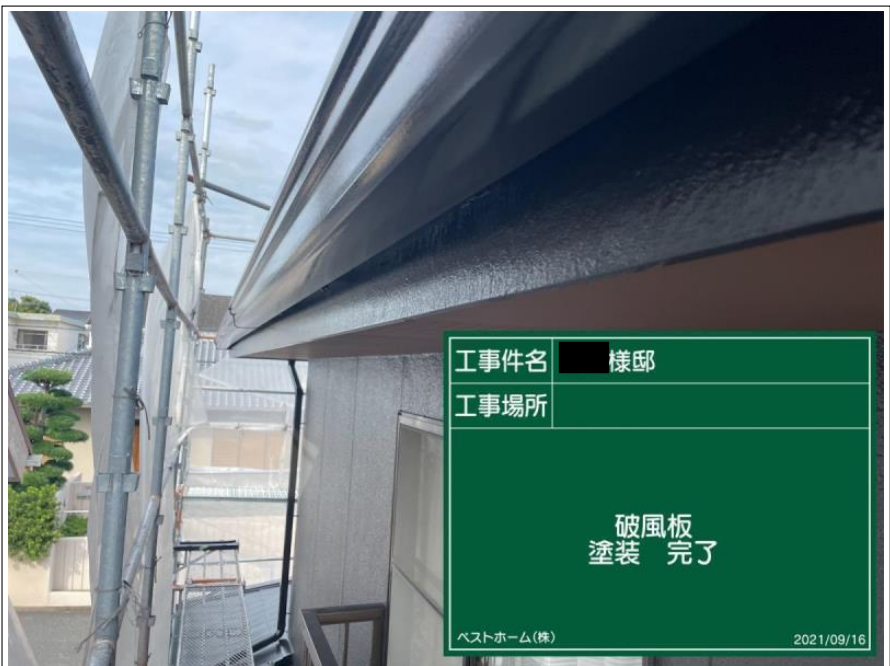
工事件名	様邸
工事場所	
破風板 塗装 完了	
ベストホーム(株) 2021/09/16

鼻隠し

施工完了

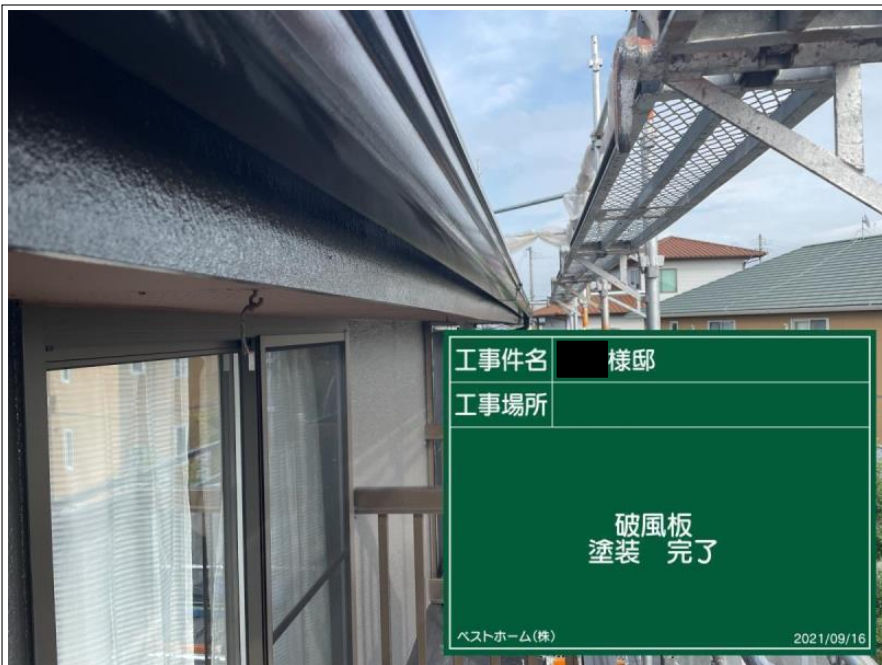
工事件名	様邸
工事場所	
破風板 塗装 完了	
ベストホーム(株) 2021/09/16

鼻隠し

施工完了

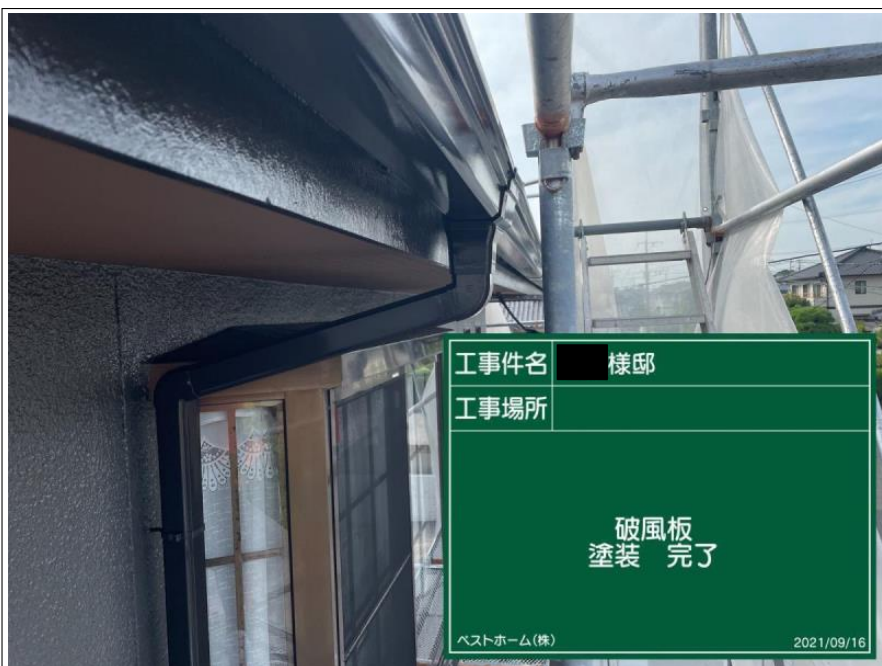
鼻隠し

施工完了

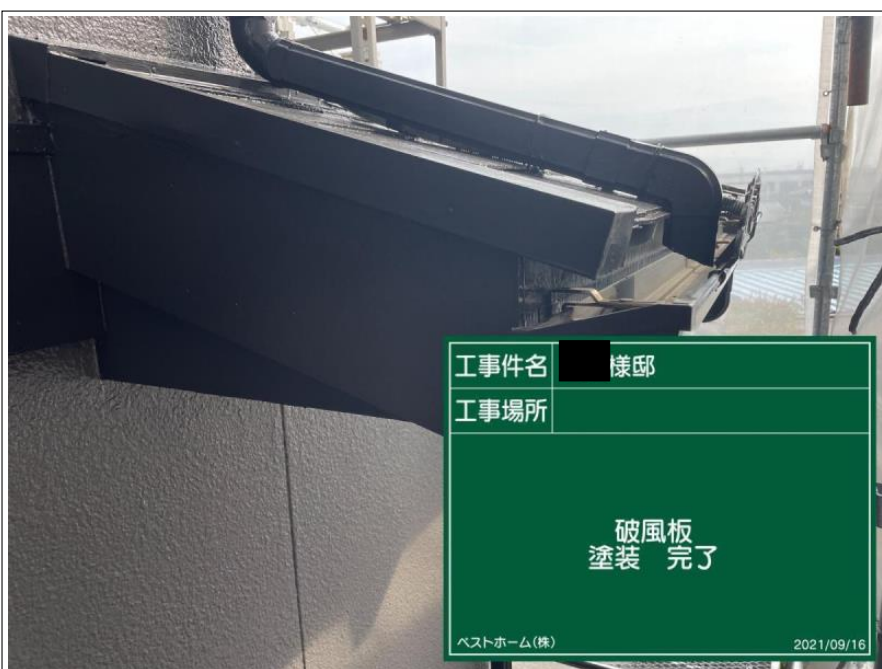
鼻隠し

施工完了

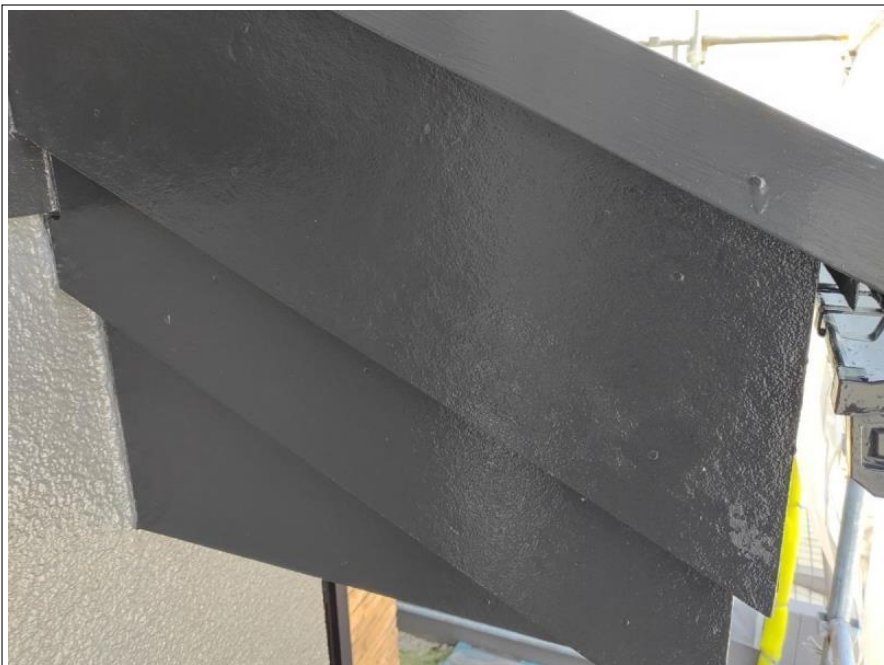
破風

施工完了

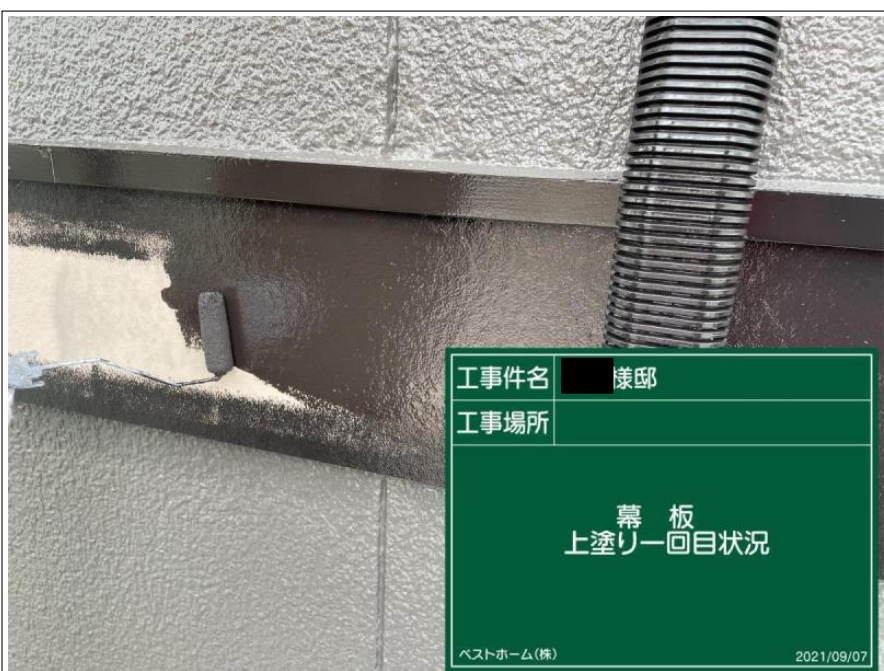
幕板

上塗り 1回目

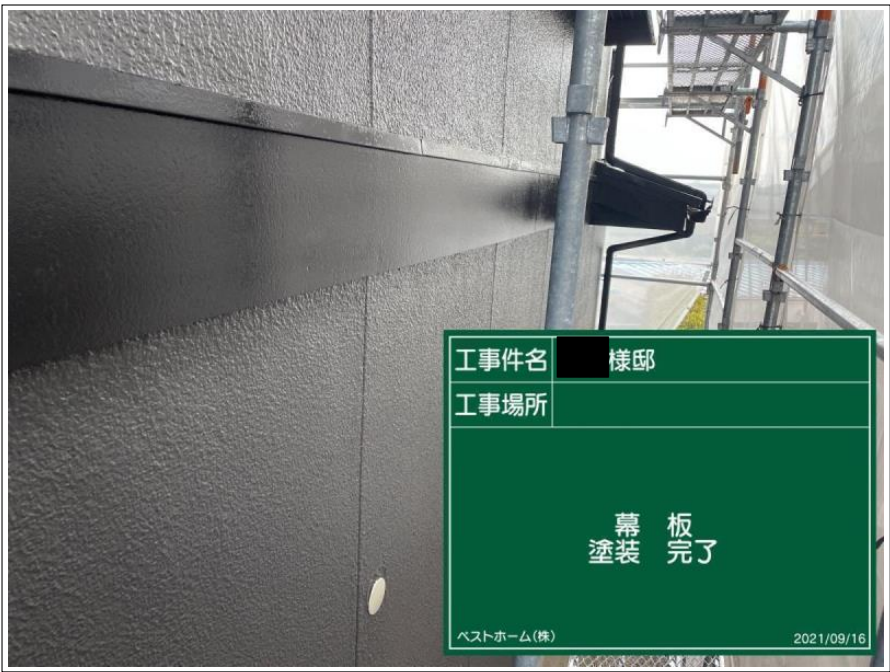
幕板

上塗り 1回目

施工中

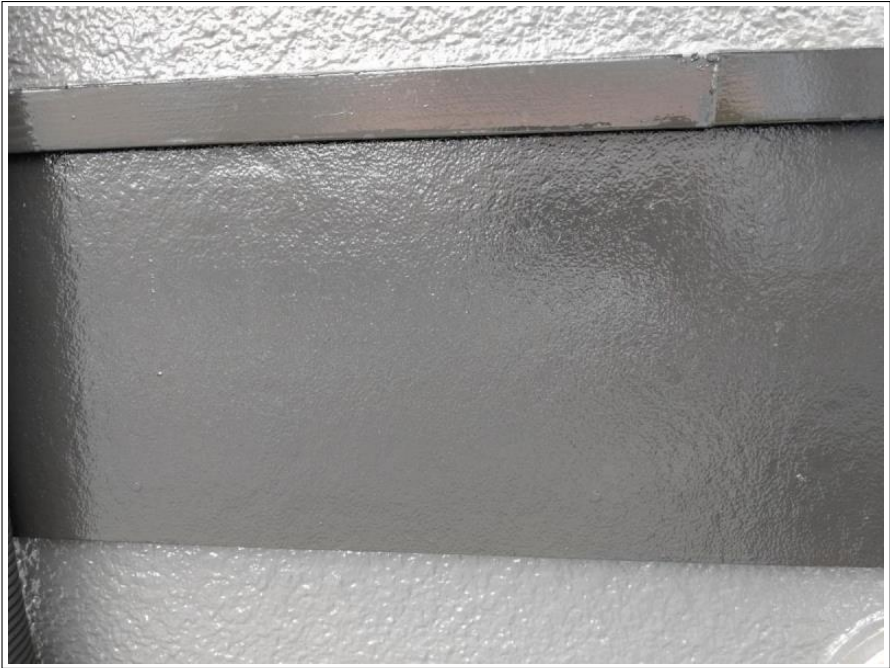
幕板

施工完了

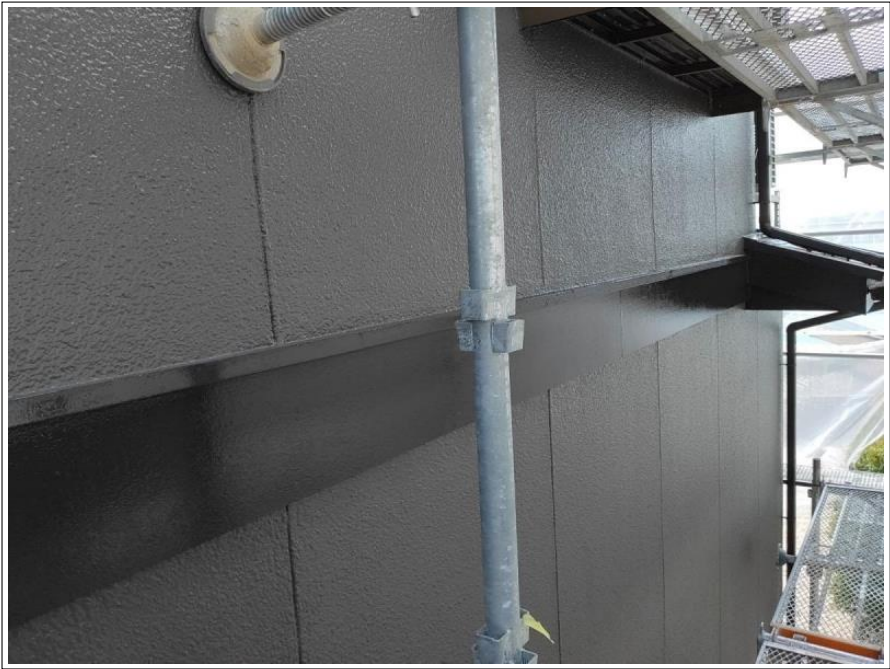
幕板

施工完了

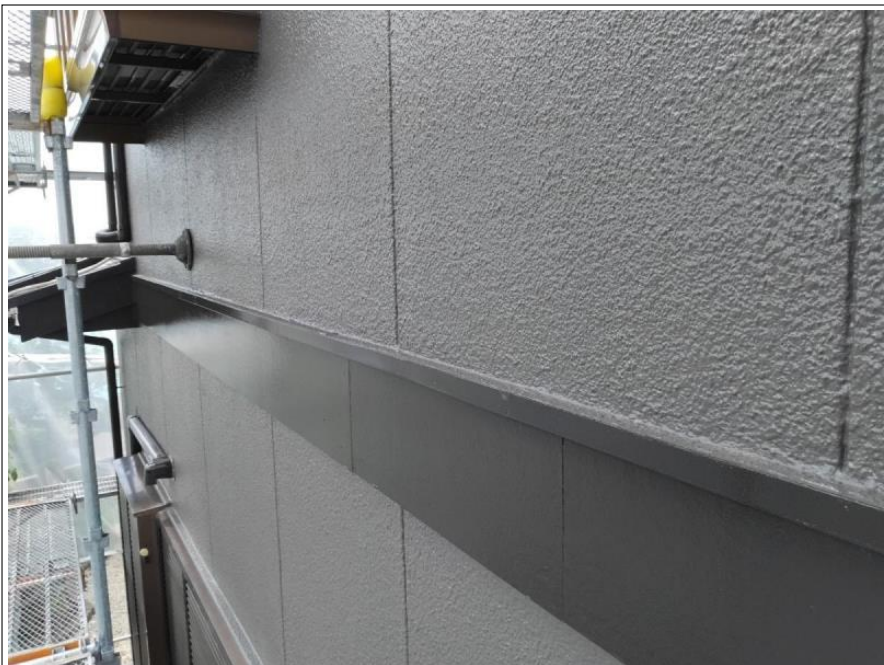
幕板

施工完了

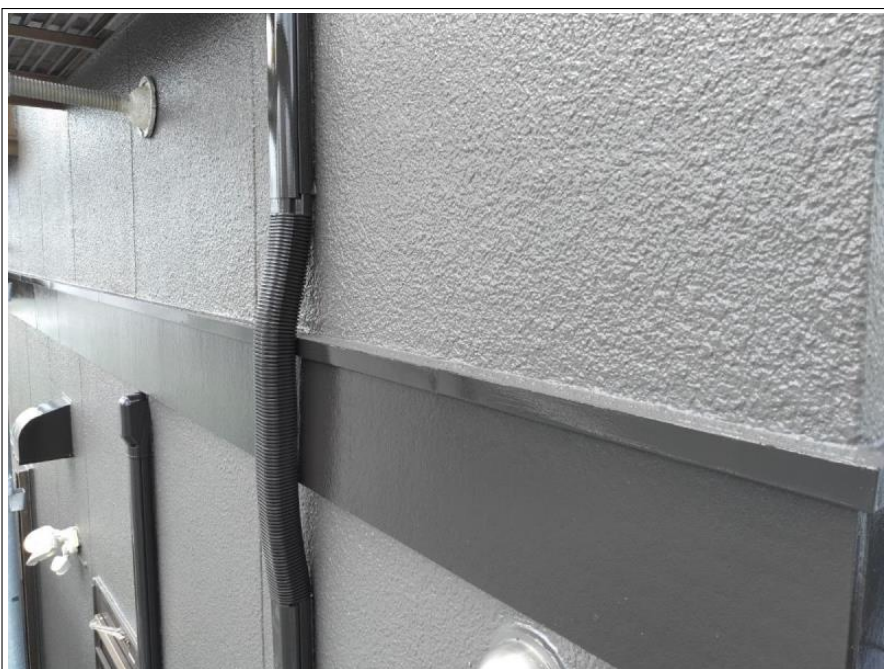
幕板

施工完了

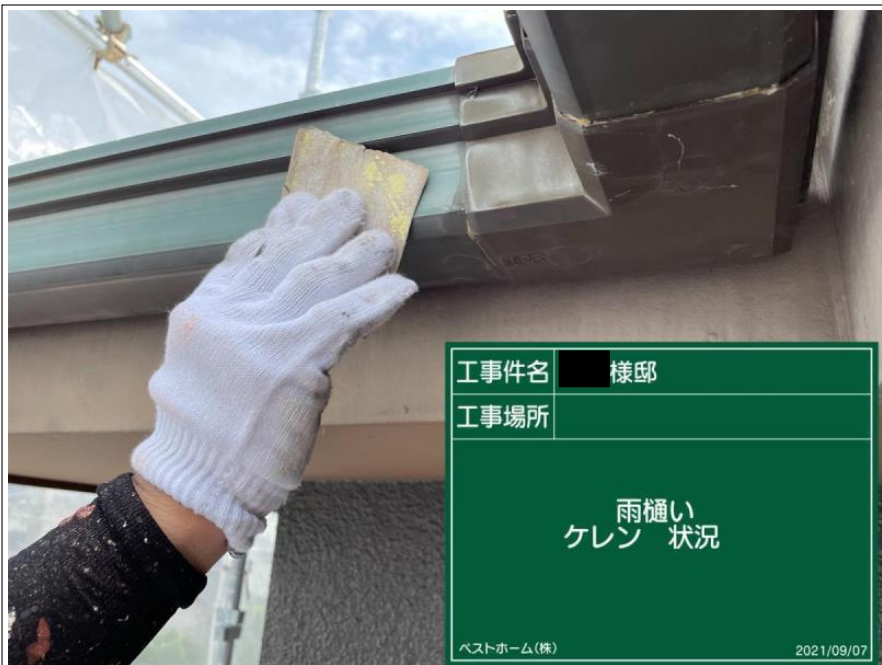
雨樋

下地処理

ケレン中

工事件名	様邸
工事場所	
雨樋い ケレン 状況	
ベストホーム(株)	
2021/09/07
