工事写真報告書

工事箇所 住宅 外部改修工事

工事住所 北九州市 若松区 二島

工事施工者 ベストホーム株式会社

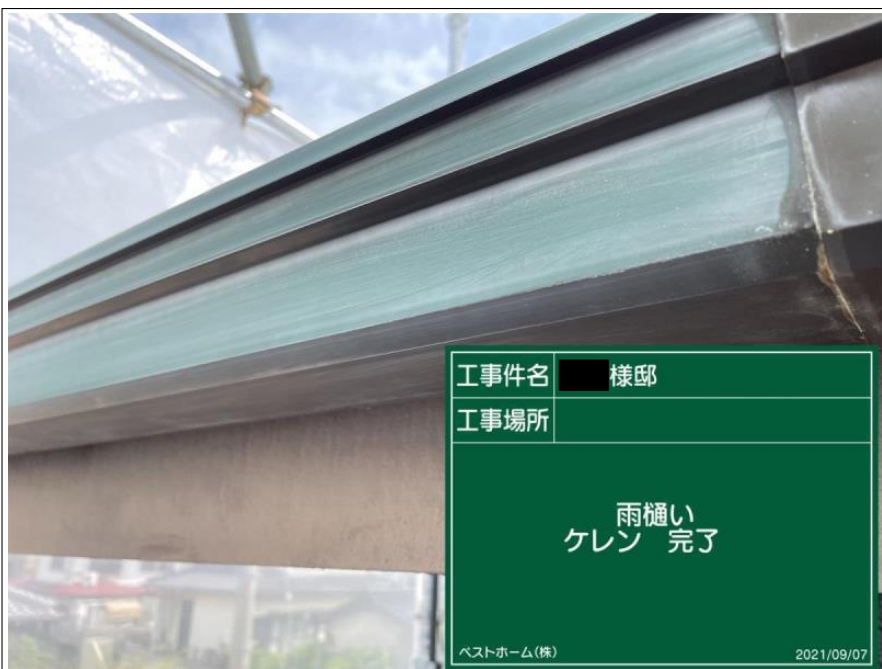
工事件名	様邸
工事場所	
雨樋い ケレン 状況	
ベストホーム(株) 2021/09/07

雨樋

下地処理

ケレン中

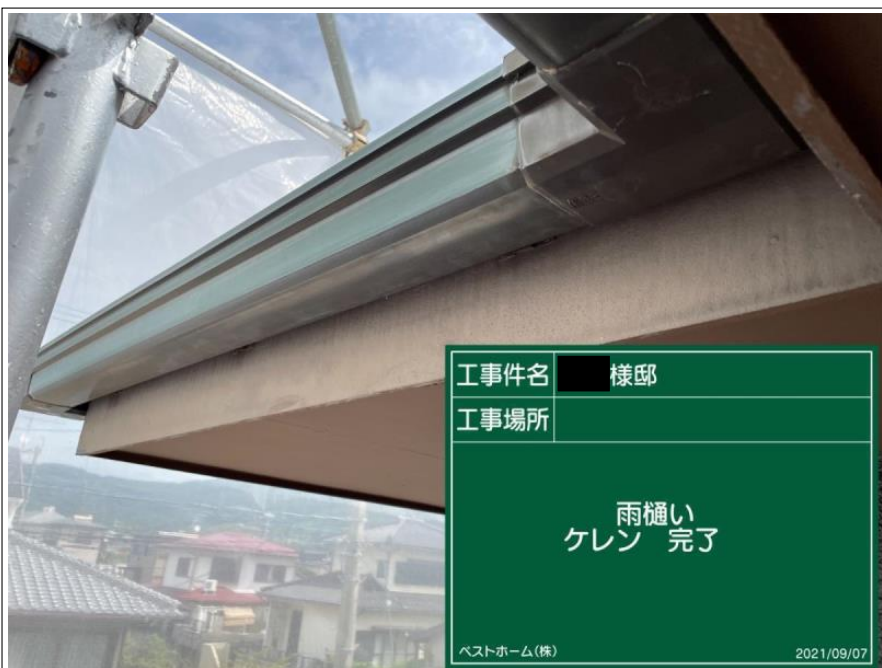
工事件名	様邸
工事場所	
雨樋い ケレン 完了	
ベストホーム(株) 2021/09/07

雨樋

下地処理

ケレン完了

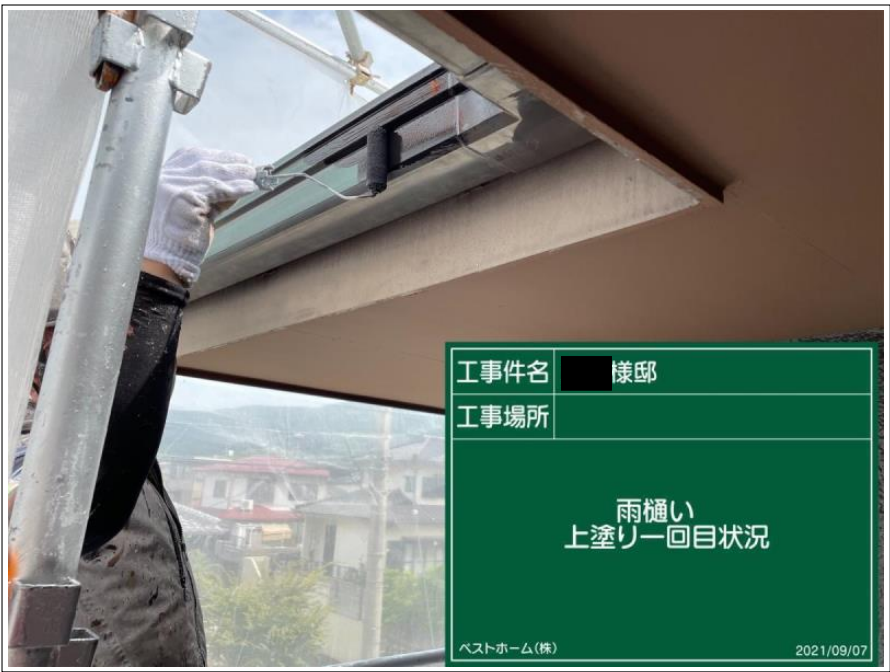
工事件名	様邸
工事場所	
雨樋い ケレン 完了	
ベストホーム(株) 2021/09/07

雨樋

下地処理

ケレン完了

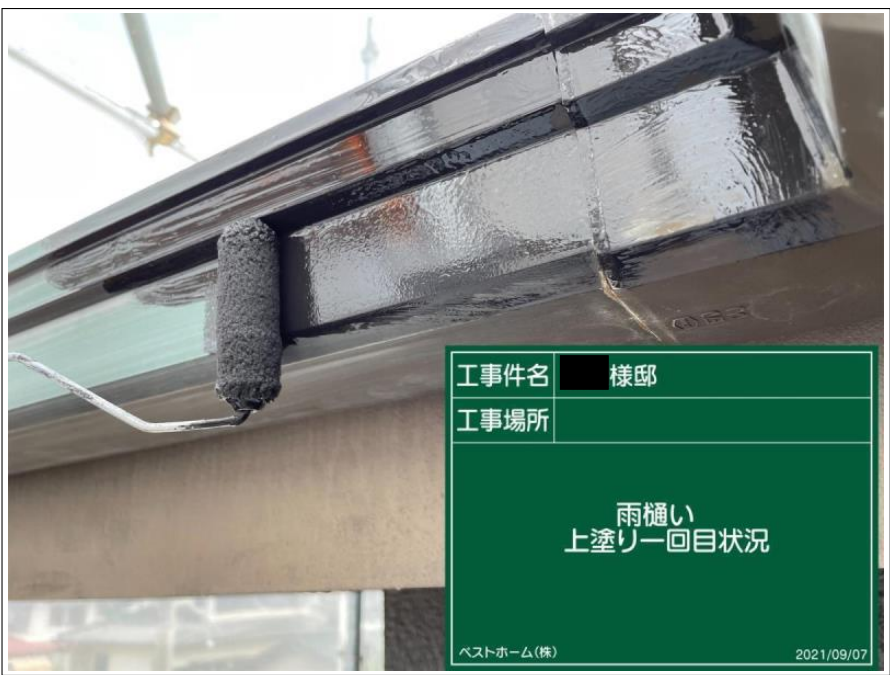
工事件名	様邸
工事場所	
雨樋い 上塗り一回目状況	
ベストホーム(株) 2021/09/07

雨樋

上塗り 1 回目

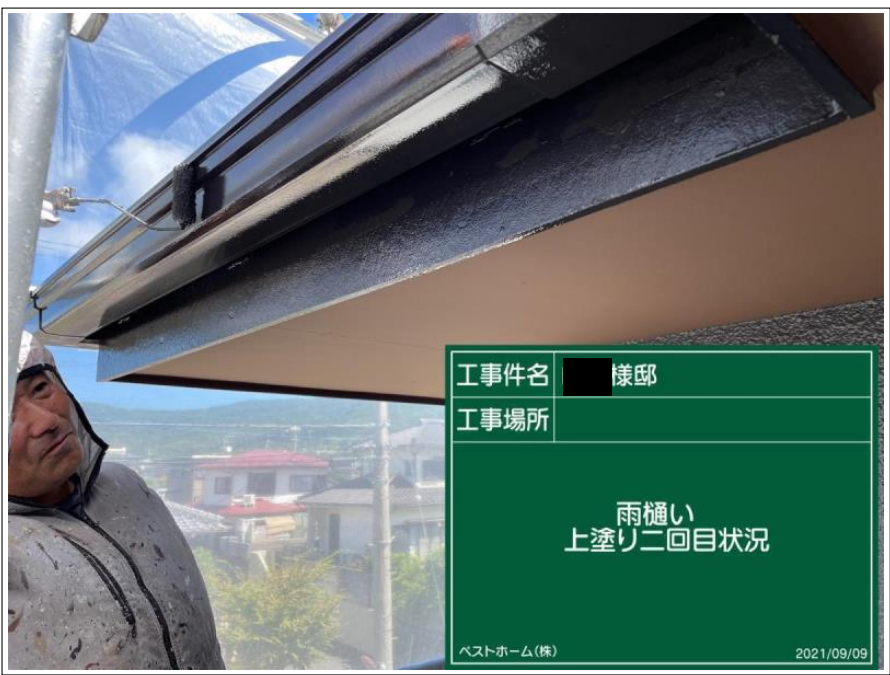
工事件名	様邸
工事場所	
雨樋い 上塗り一回目状況	
ベストホーム(株) 2021/09/07

雨樋

上塗り 1 回目

施工中

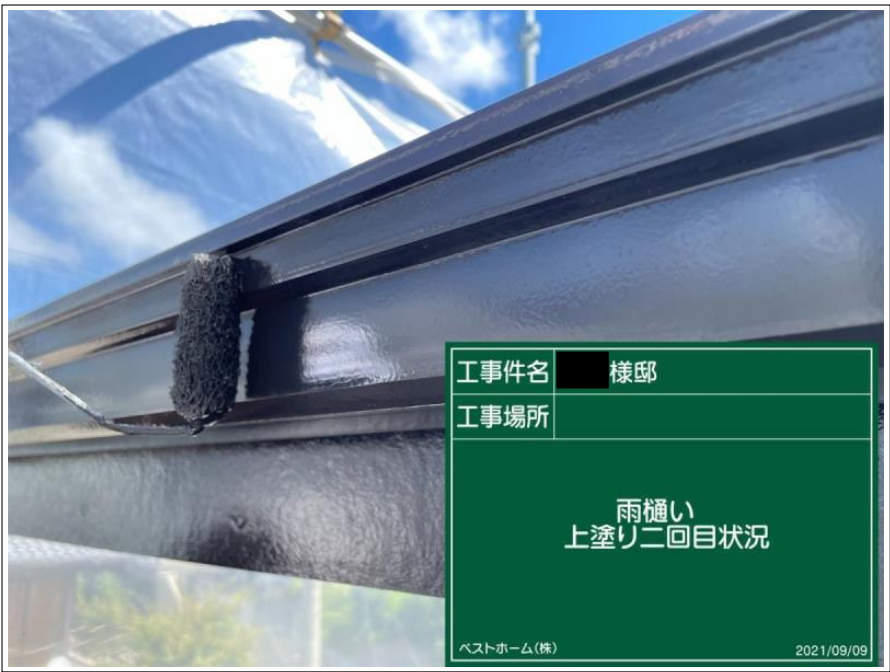
工事件名	様邸
工事場所	
雨樋い 上塗り二回目状況	
ベストホーム(株) 2021/09/09

雨樋

上塗り 2 回目

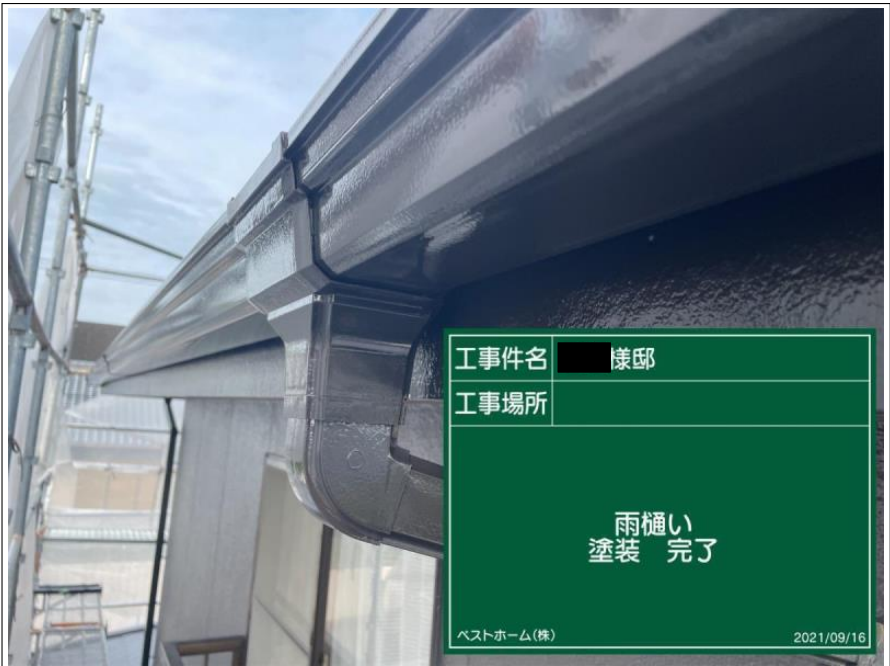
工事件名 ■ 様邸
工事場所

雨樋い
上塗り二回目状況

雨樋

上塗り 2回目

施工中

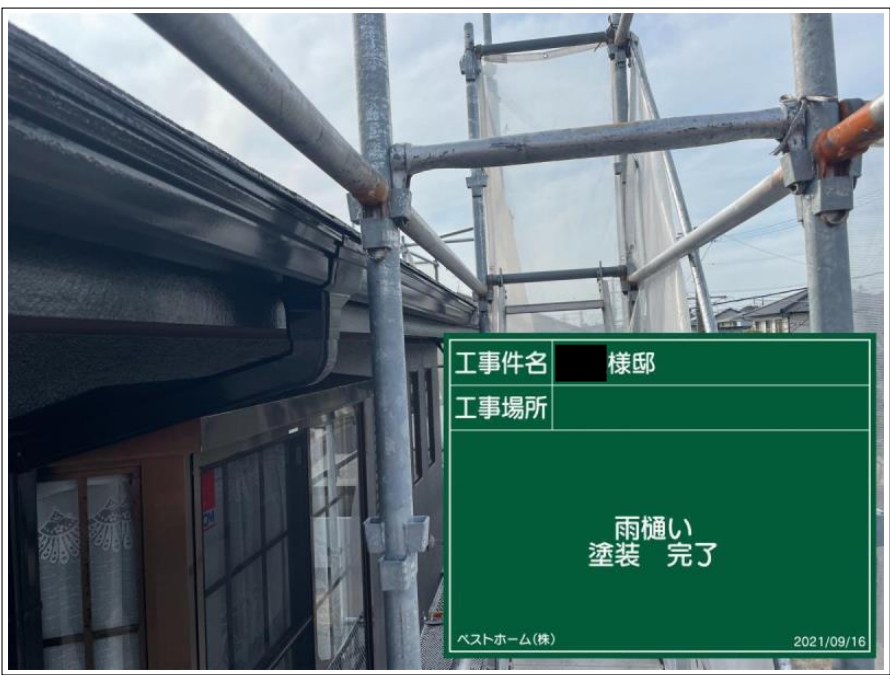
工事件名 ■ 様邸
工事場所

雨樋い
塗装 完了

ベストホーム(株) 2021/09/16

雨樋

施工完了

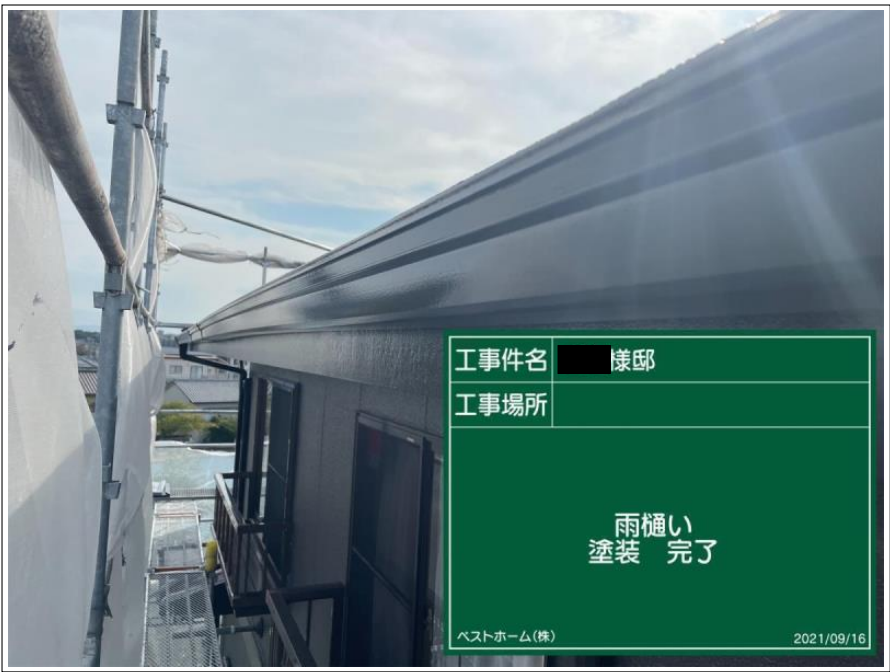
工事件名 ■様邸
工事場所
雨樋い
塗装 完了
ベストホーム(株) 2021/09/16

雨樋

施工完了

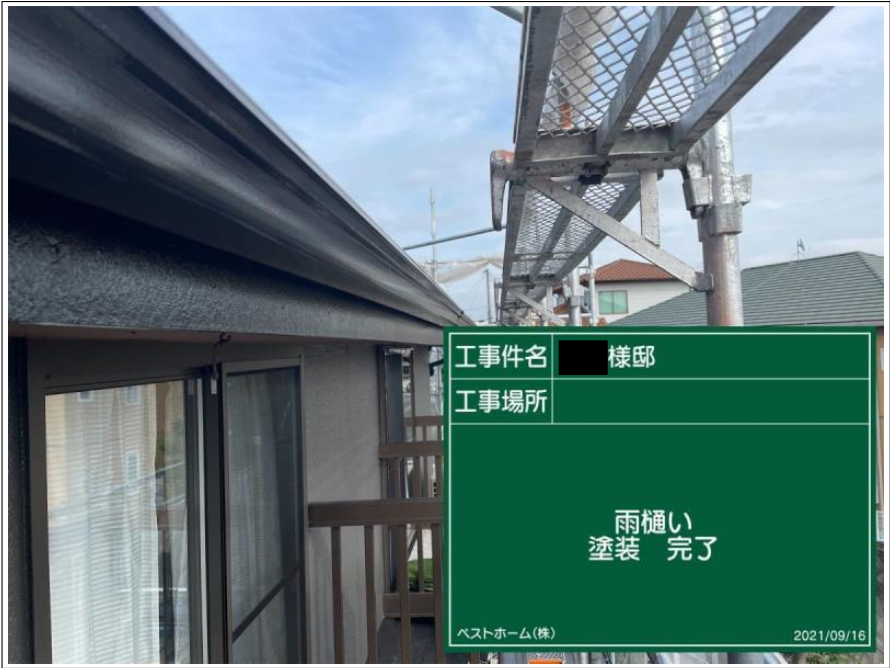
工事件名 ■様邸
工事場所
雨樋い
塗装 完了
ベストホーム(株) 2021/09/16

雨樋

施工完了

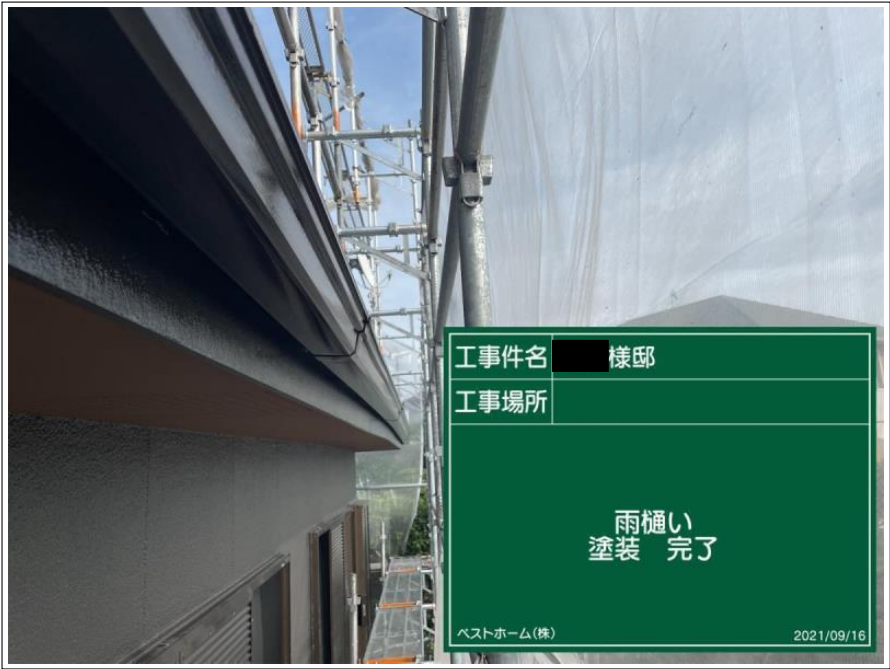
工事件名 ■様邸
工事場所
雨樋い
塗装 完了
ベストホーム(株) 2021/09/16

雨樋

施工完了

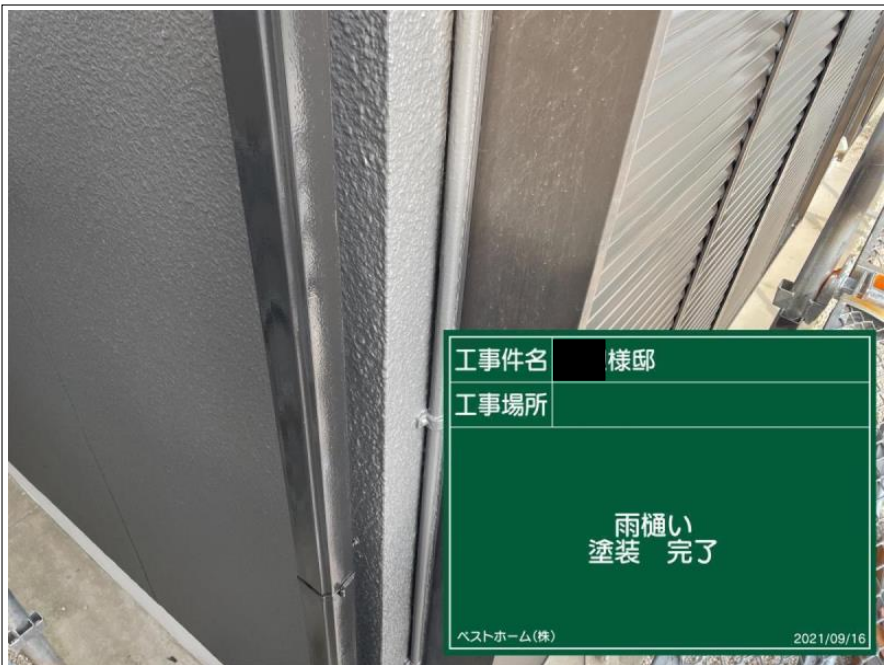
雨樋

施工完了

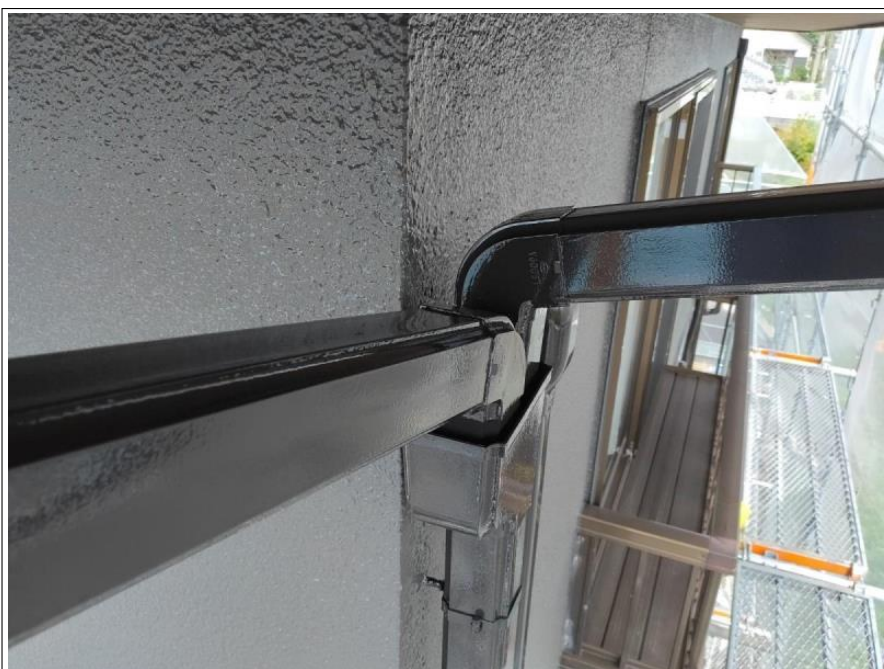
雨樋

施工完了

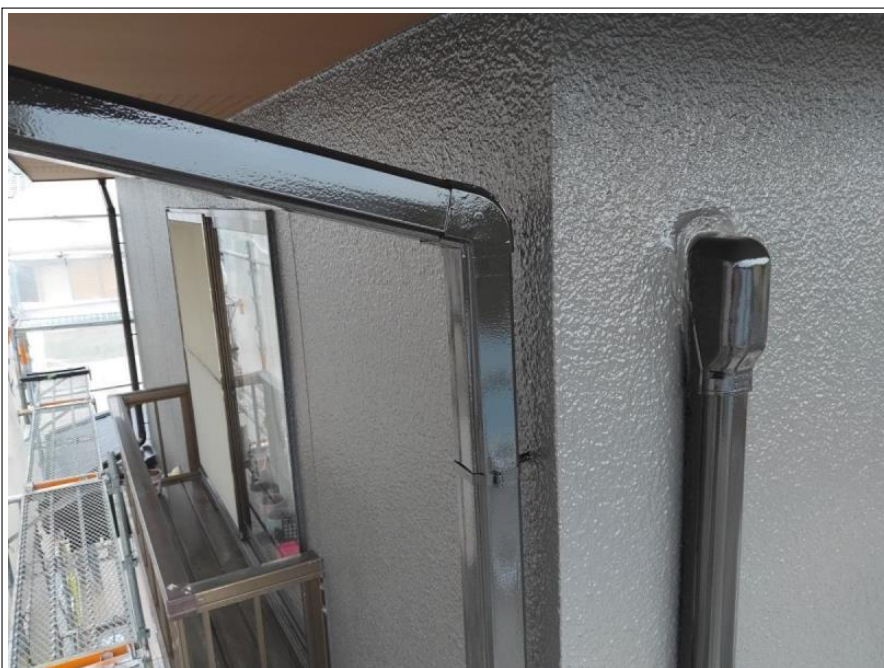
雨樋

施工完了

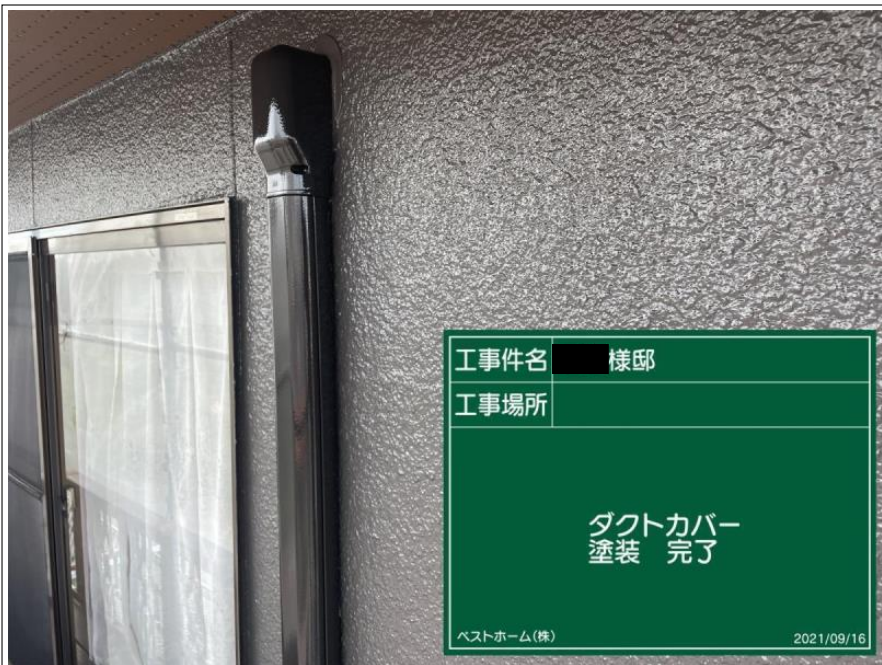
ダクトカバー

施工完了

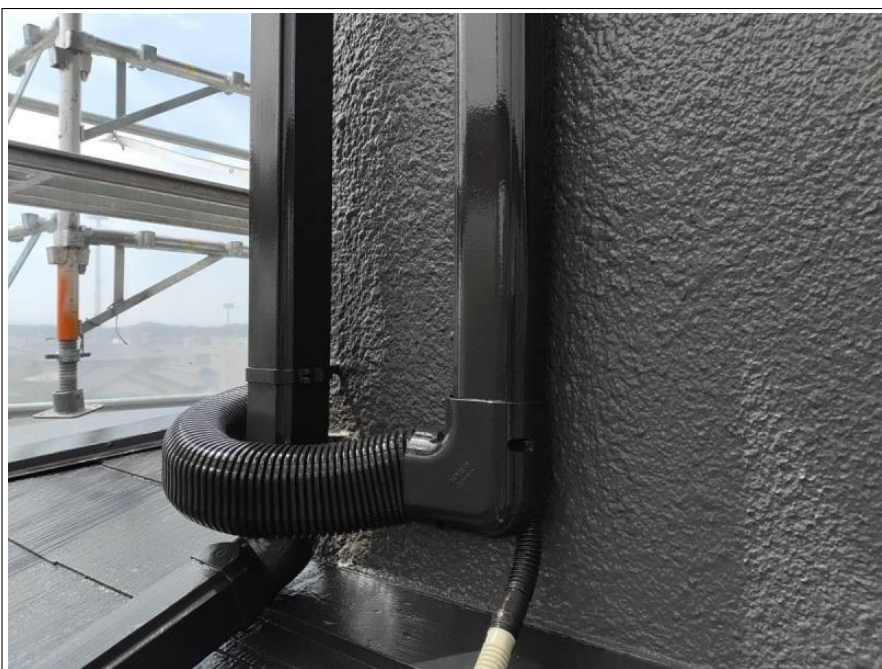
ダクトカバー

施工完了

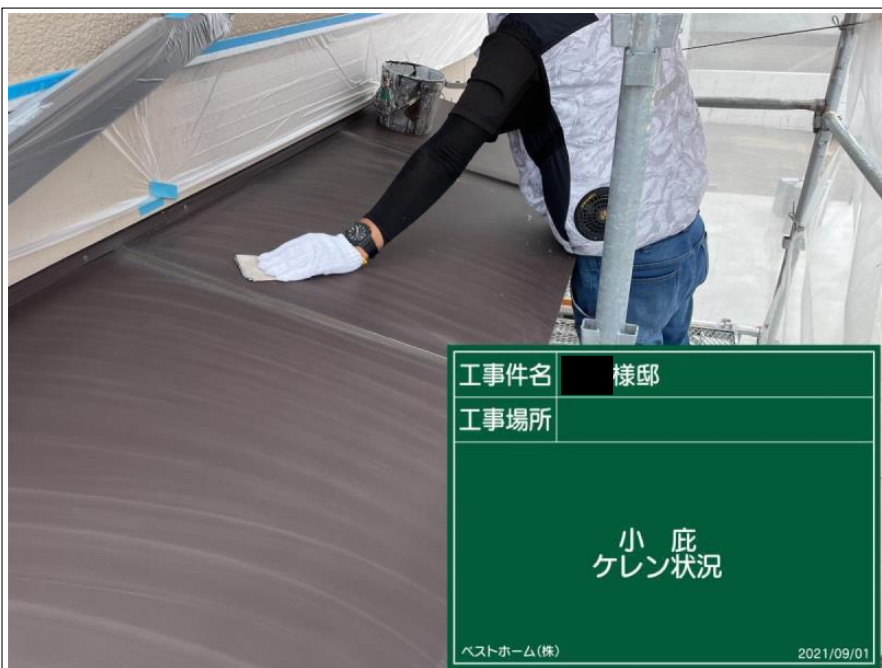
小庇

下地処理

ケレン中

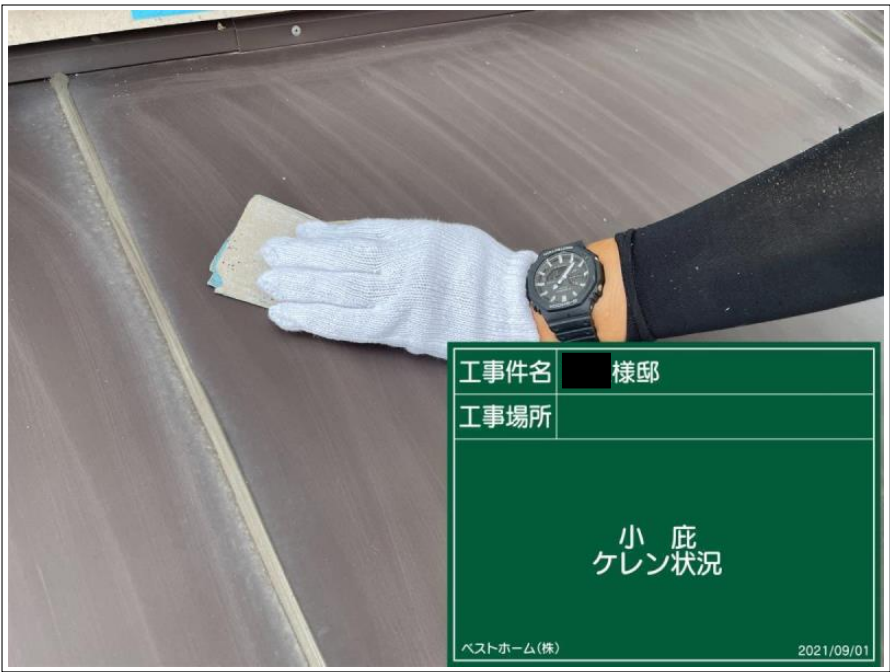
工事件名	様邸
工事場所	
小 庇 ケレン状況	
ベストホーム(株) 2021/09/01

小庇

下地処理

ケレン中

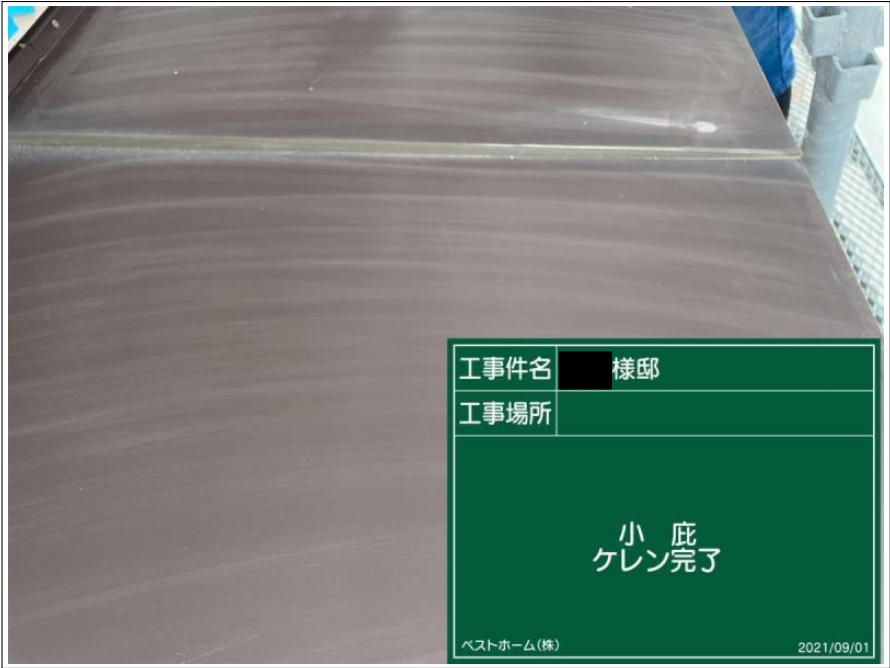
工事件名	様邸
工事場所	
小 庇 ケレン完了	
ベストホーム(株) 2021/09/01

小庇

下地処理

ケレン完了

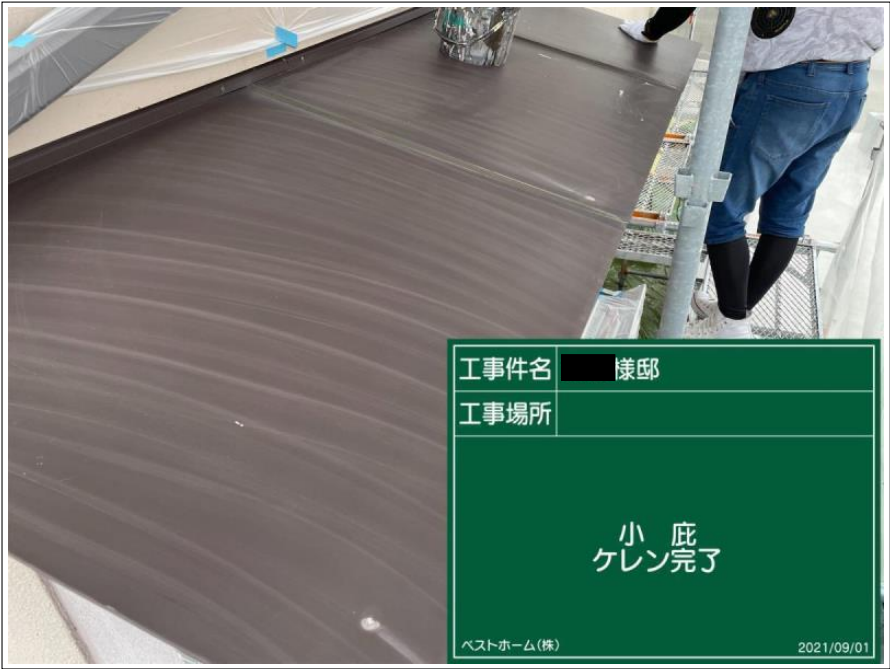
工事件名	様邸
工事場所	
小 庇 ケレン完了	
ベストホーム(株) 2021/09/01

小庇

下地処理

ケレン完了

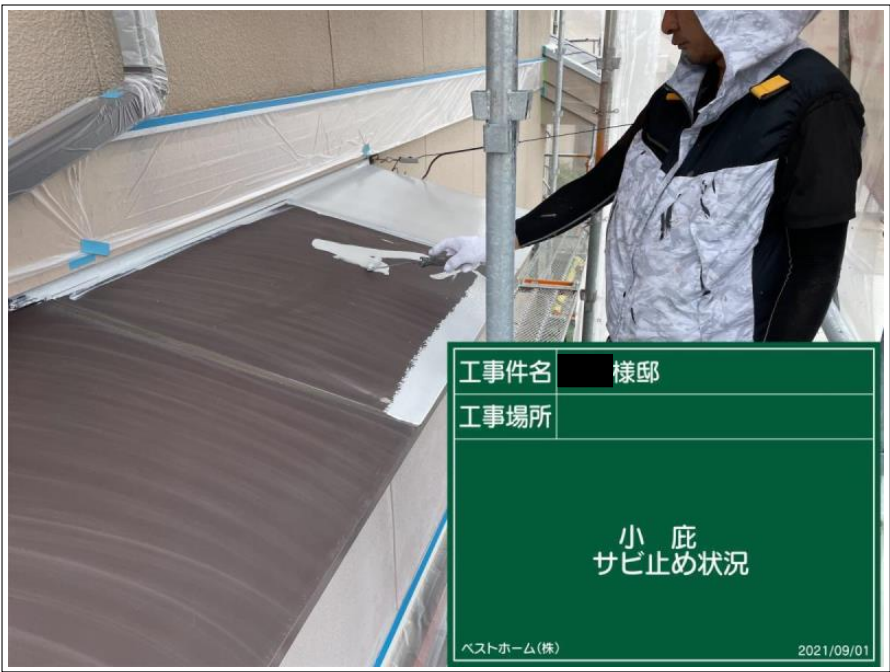
工事件名	様邸
工事場所	
小 庇 サビ止め状況	
ベストホーム(株) 2021/09/01

小庇

下地処理

錆止め塗布

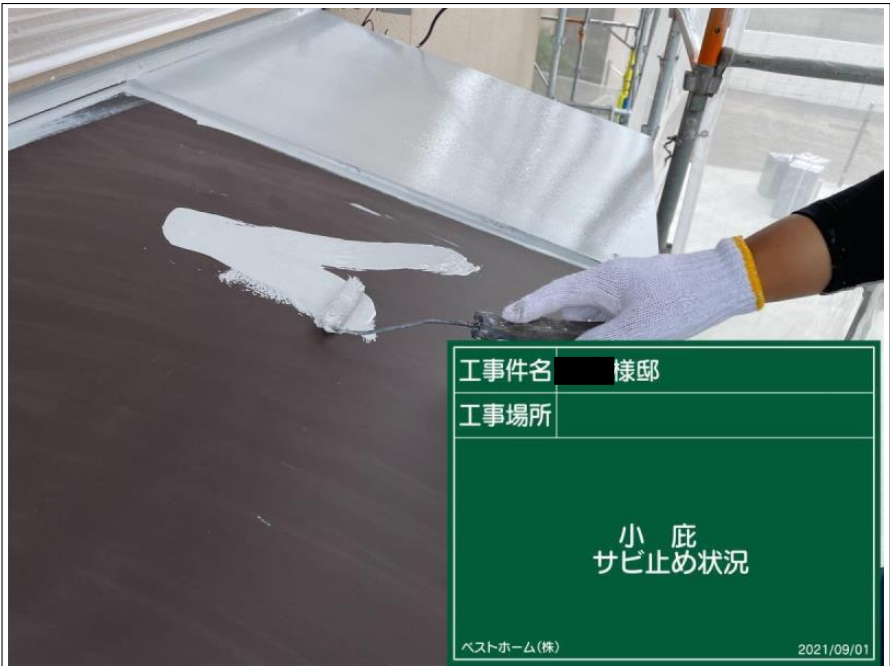
工事件名	様邸
工事場所	
小 庇 サビ止め状況	
ベストホーム(株) 2021/09/01

小庇

下地処理

錆止め塗布

施工中

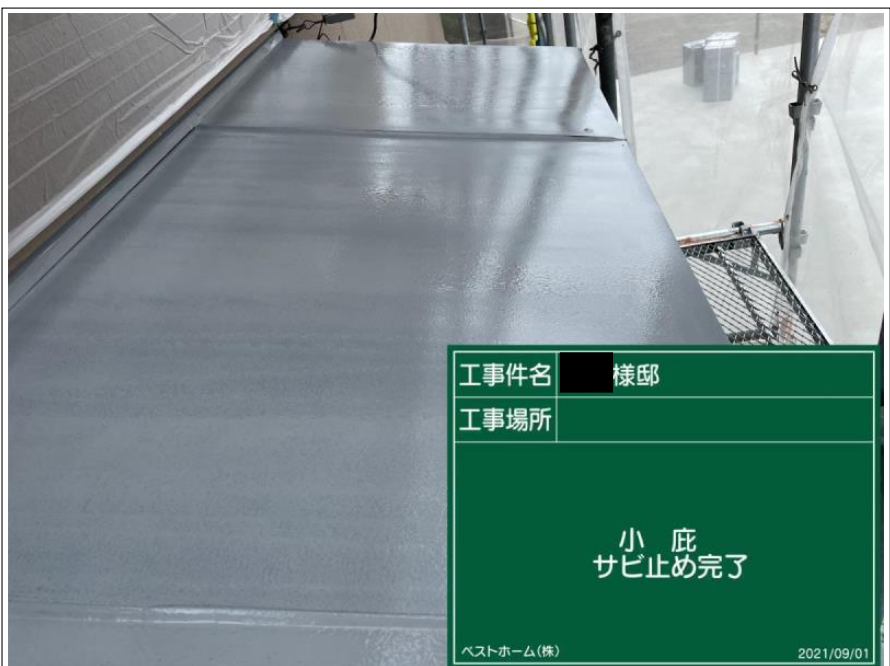
工事件名	様邸
工事場所	
小 庇 サビ止め完了	
ベストホーム(株) 2021/09/01

小庇

下地処理

錆止め塗布

完了

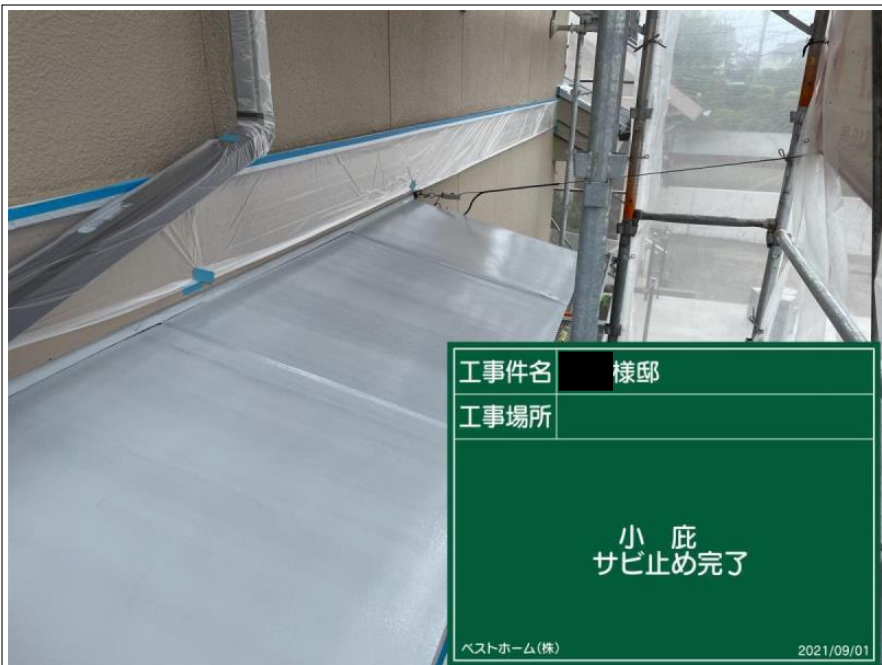
小庇

下地処理

錆止め塗布

完了

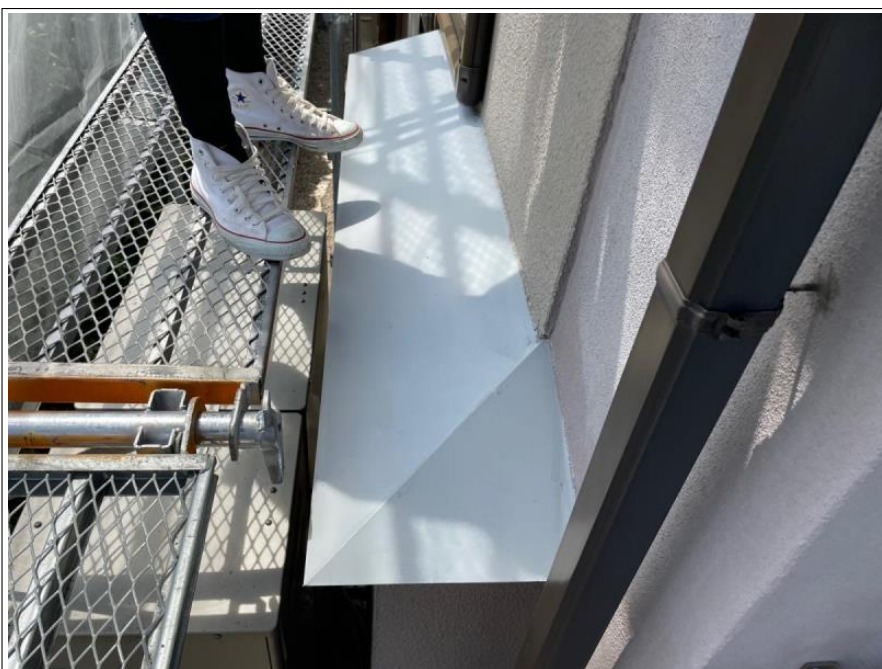
小庇

下地処理

錆止め塗布

完了

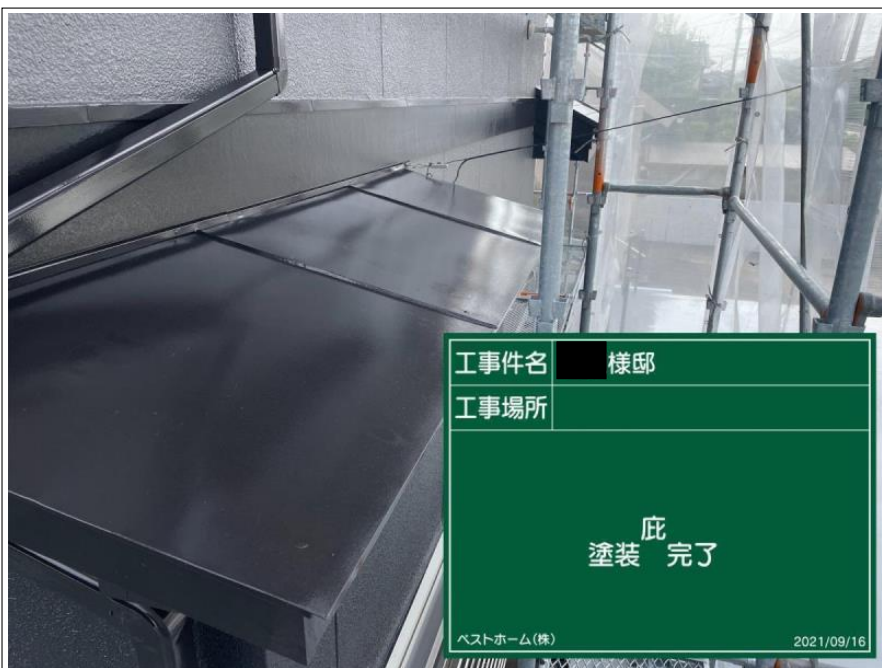
小庇

施工完了

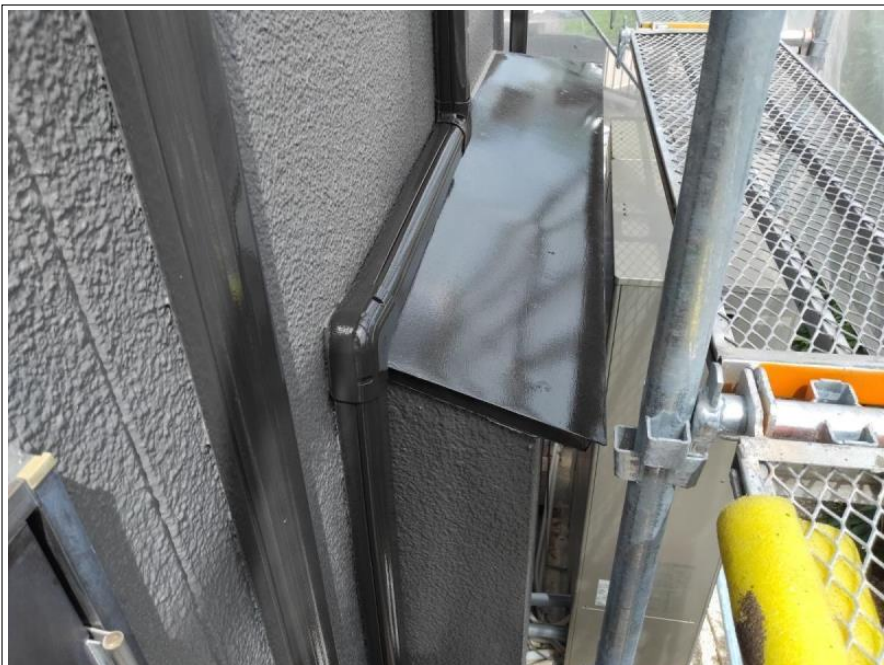
小庇

施工完了

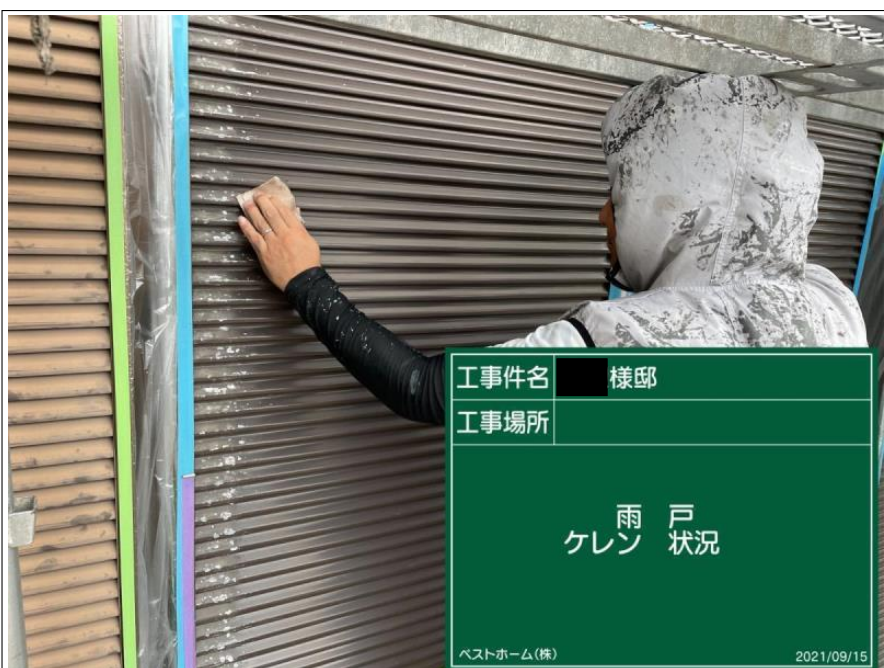
雨戸

下地処理

ケレン中

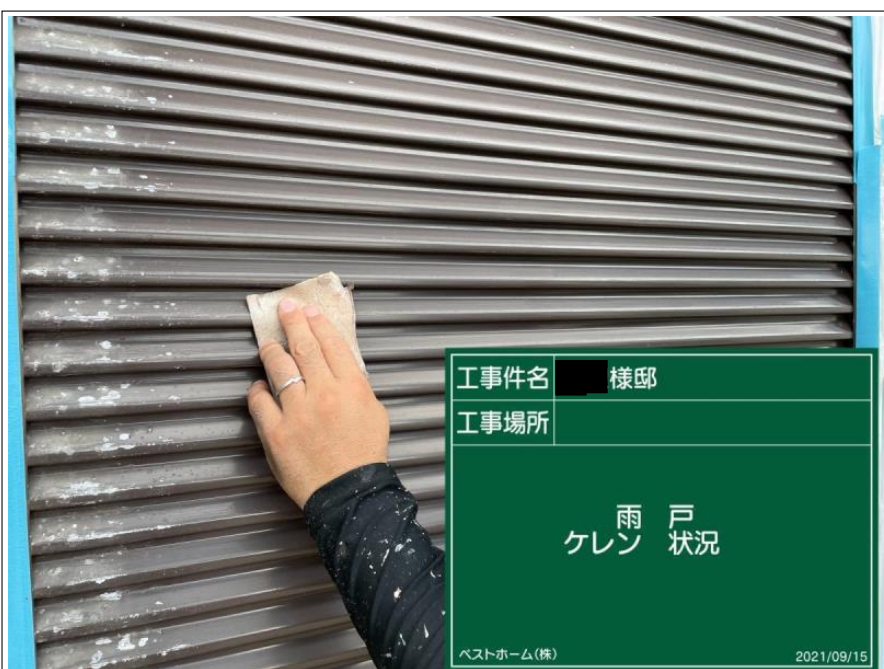
雨戸

下地処理

ケレン中

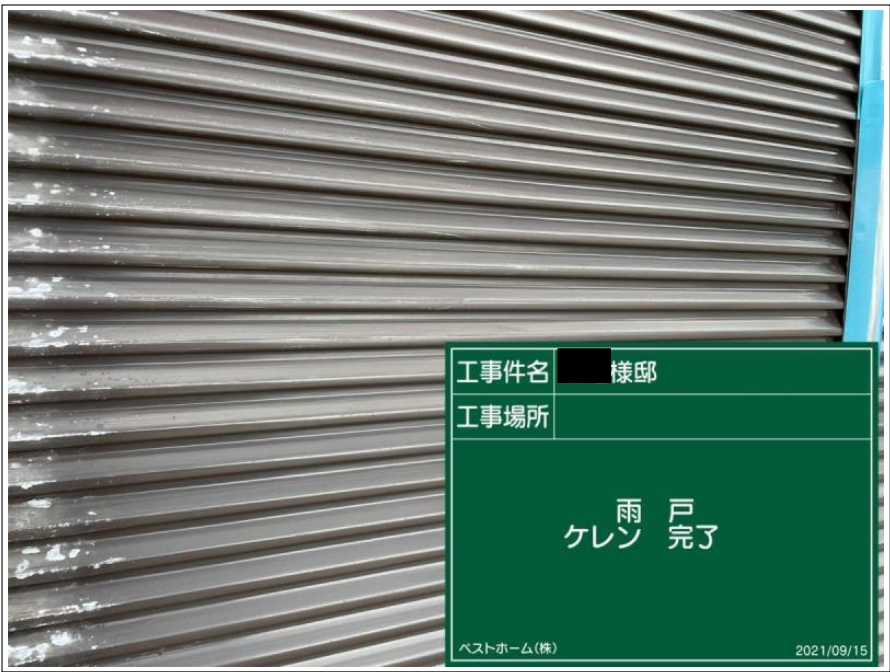
雨戸

下地処理

ケレン完了

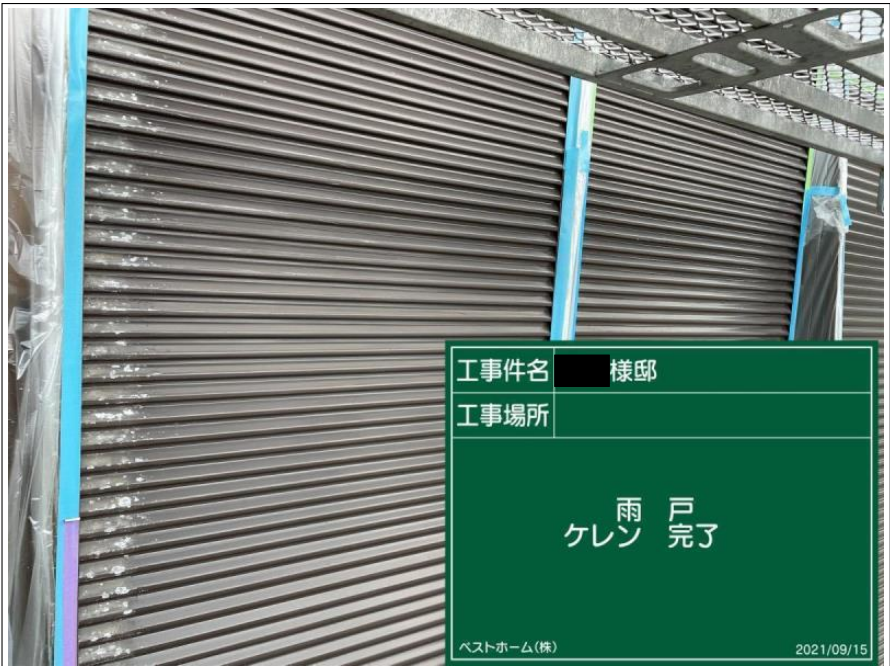
雨戸

下地処理

ケレン完了

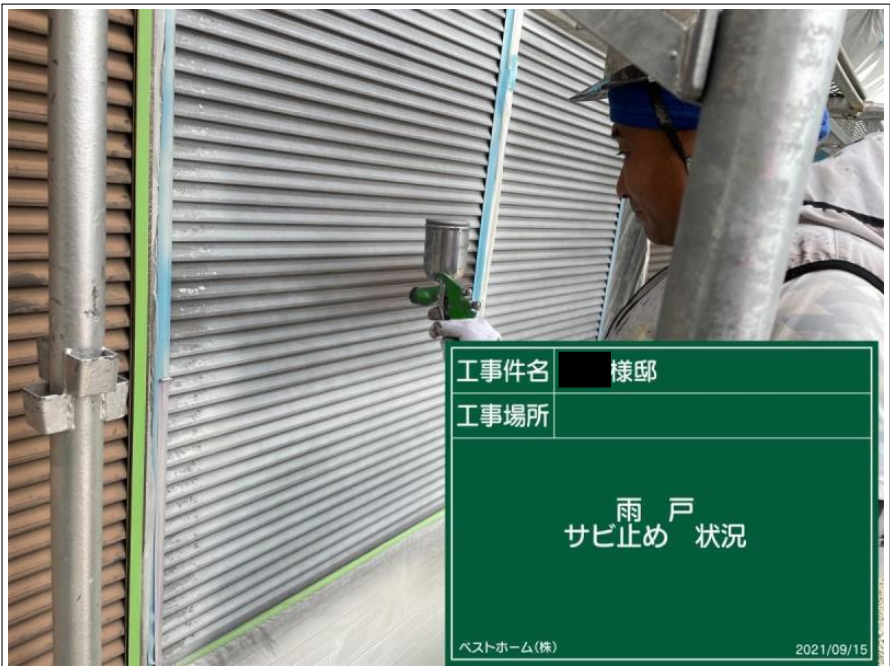
雨戸

下地処理

錆止め塗布

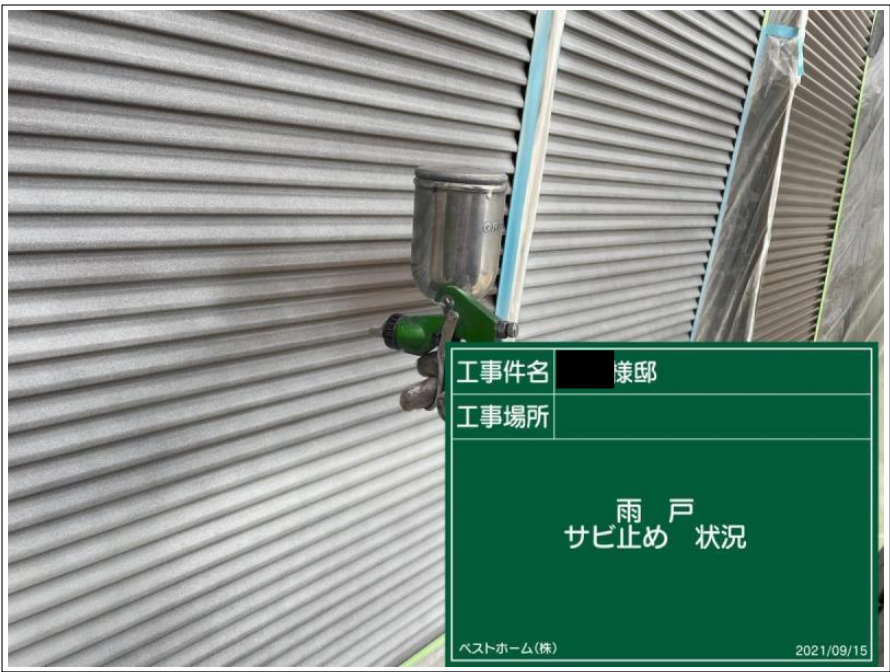
工事件名	様邸
工事場所	
雨戸 サビ止め 状況	
ベストホーム(株) 2021/09/15

雨戸

下地処理

錆止め塗布

施工中

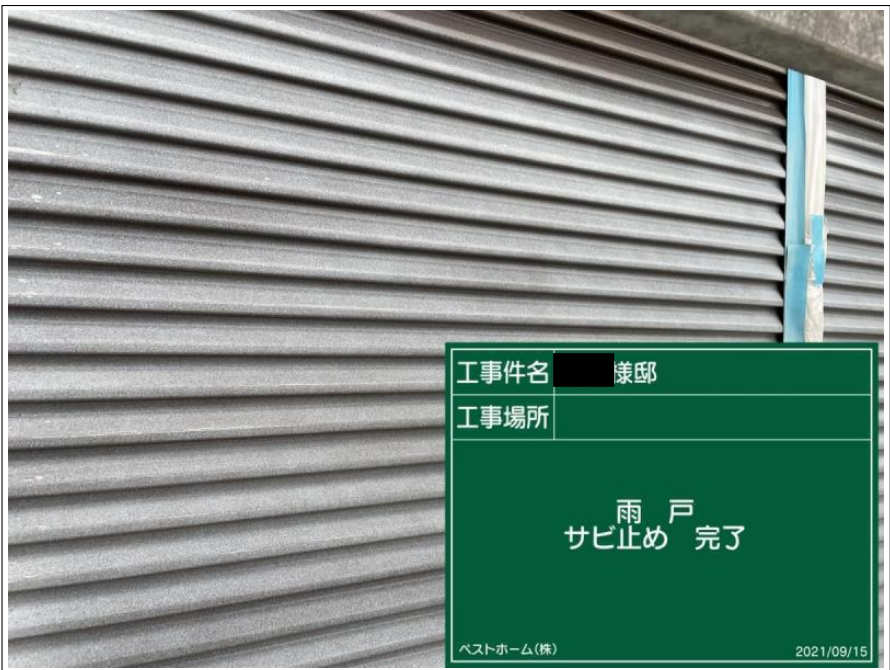
工事件名	様邸
工事場所	
雨戸 サビ止め 完了	
ベストホーム(株) 2021/09/15

雨戸

下地処理

錆止め塗布

完了

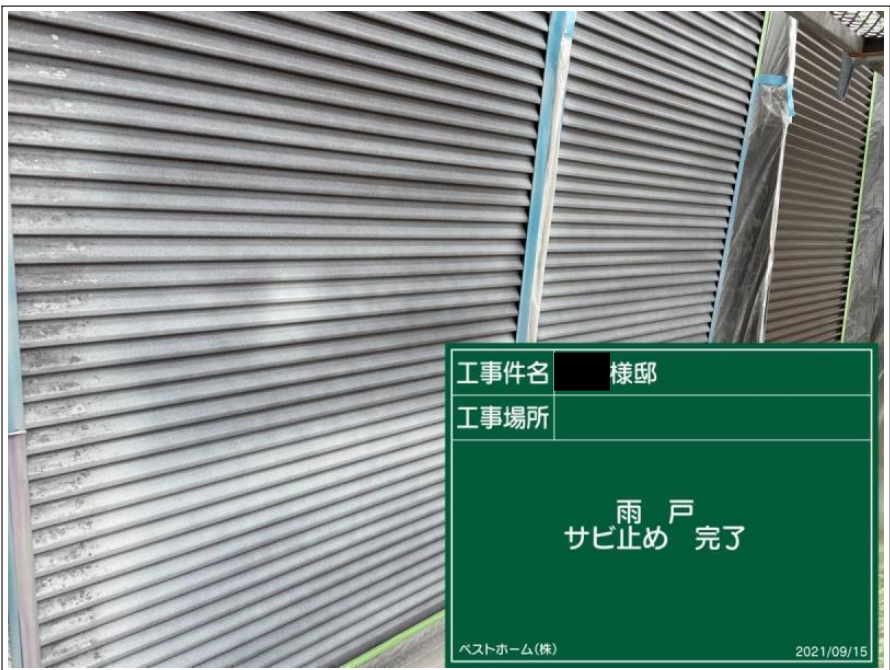
工事件名	様邸
工事場所	
雨戸 サビ止め 完了	
ベストホーム(株) 2021/09/15

雨戸

下地処理

錆止め塗布

完了

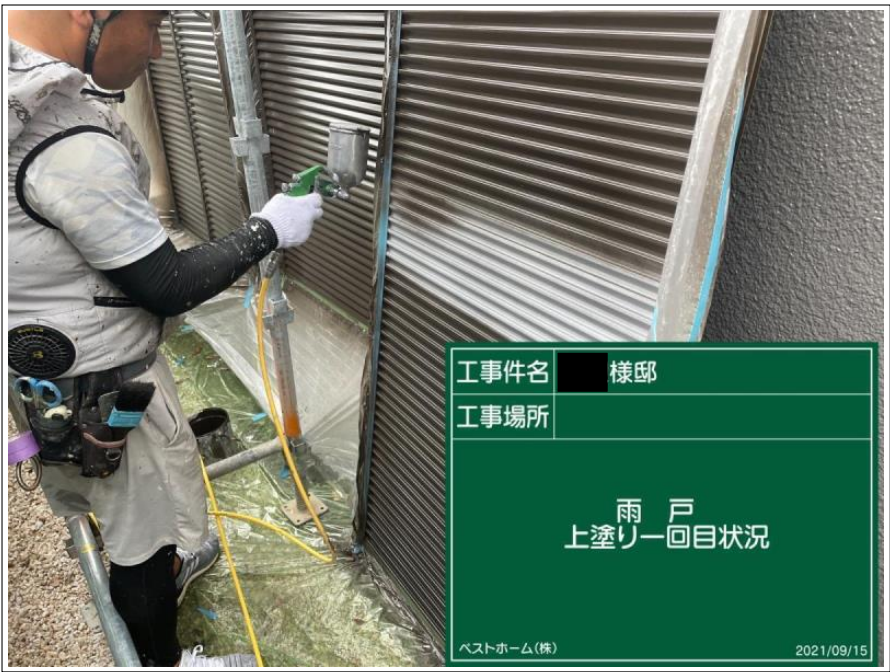
工事件名 ■ 様邸
 工事場所

雨 戸
 上塗り一回目状況

ベストホーム(株) 2021/09/15

雨戸

上塗り 1 回目

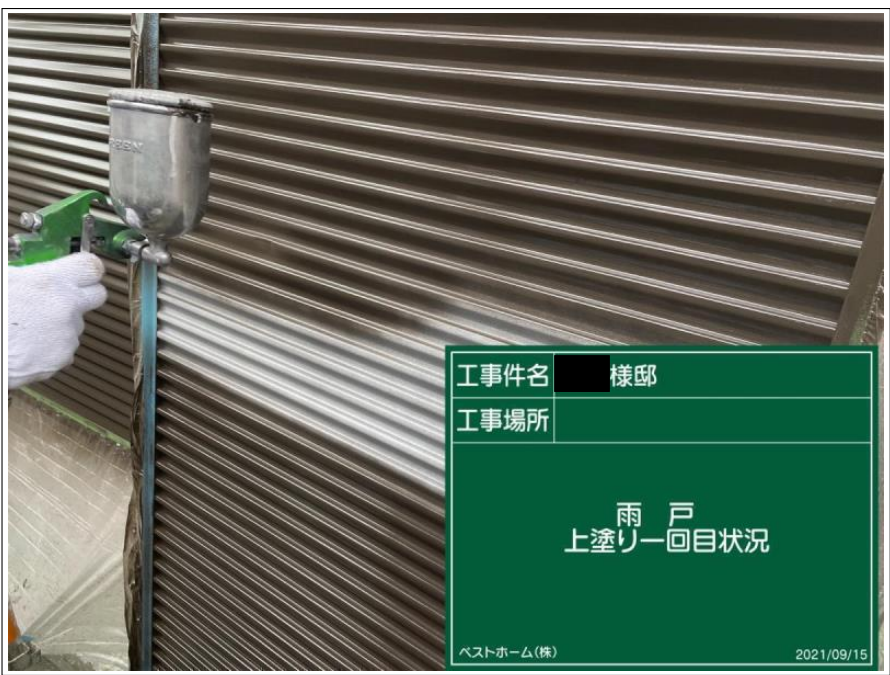
工事件名 ■ 様邸
 工事場所

雨 戸
 上塗り一回目状況

ベストホーム(株) 2021/09/15

雨戸

上塗り 1 回目

施工中

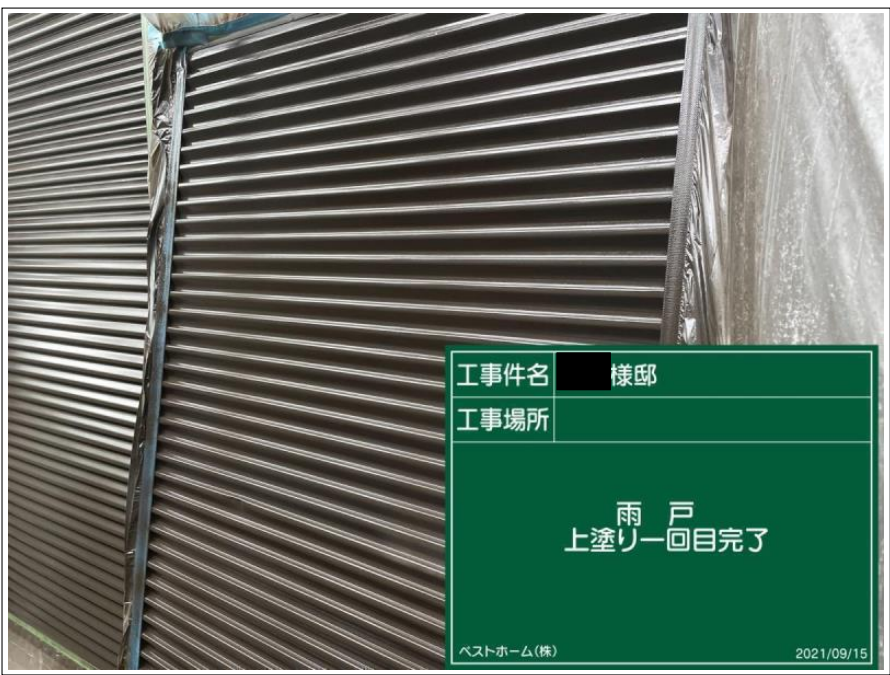
工事件名 ■ 様邸
 工事場所

雨 戸
 上塗り一回目完了

ベストホーム(株) 2021/09/15

雨戸

上塗り 1 回目

完了
