工事写真報告書

工事箇所 住宅 外部改修工事

工事住所 北九州市 若松区 二島

工事施工者 ベストホーム株式会社

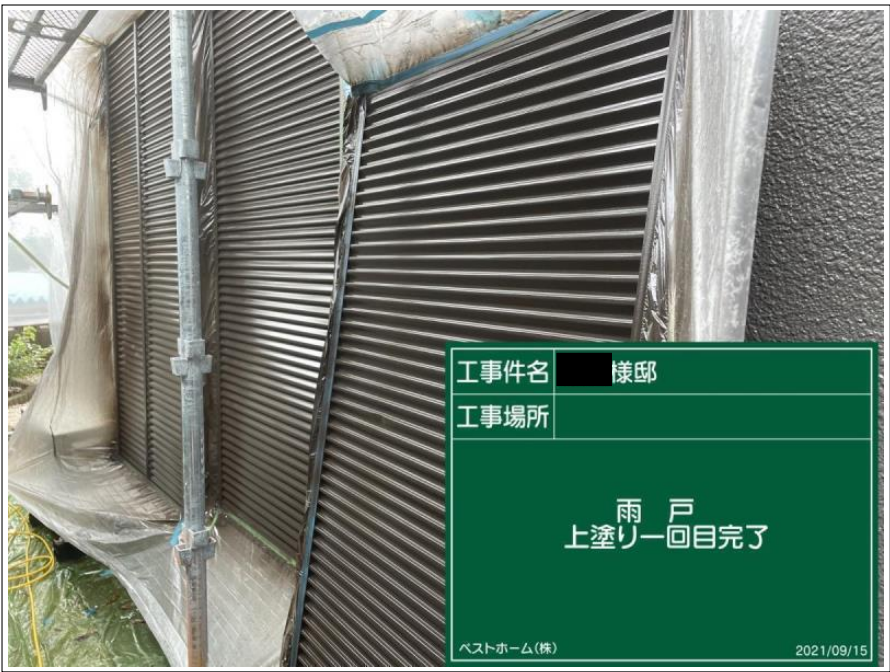
雨戸

上塗り 1 回目

完了

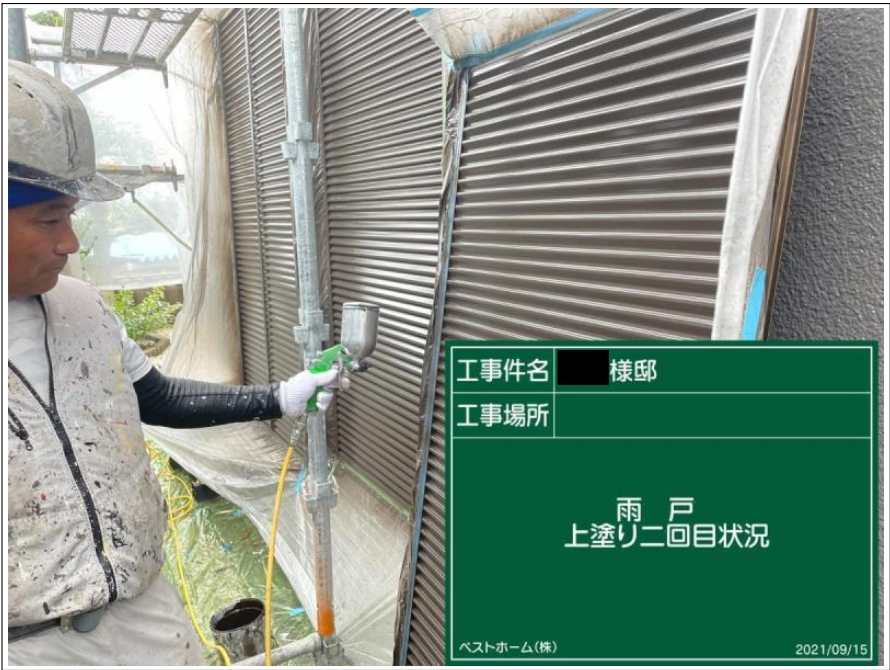
雨戸

上塗り 2 回目

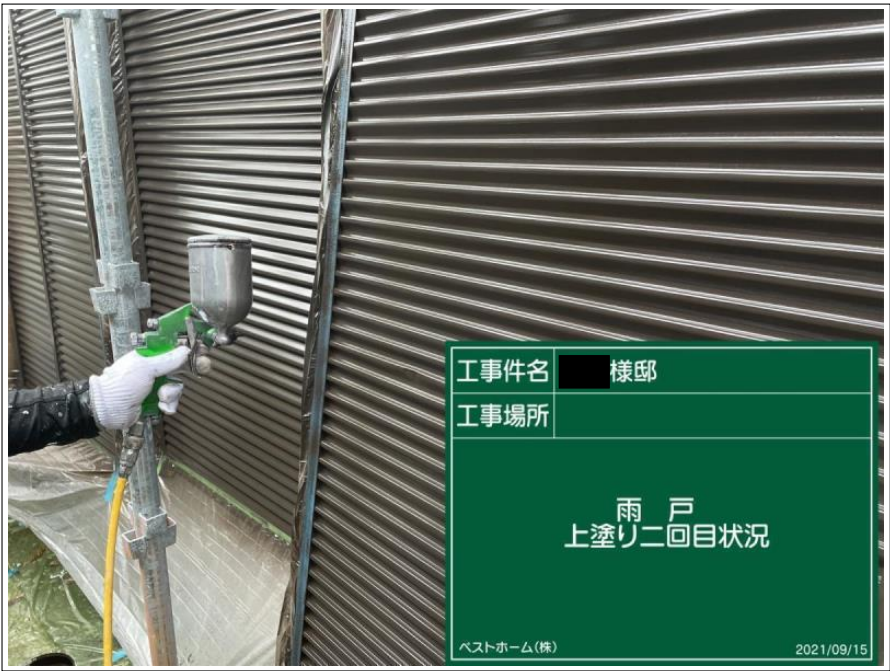
雨戸

上塗り 2 回目

施工中

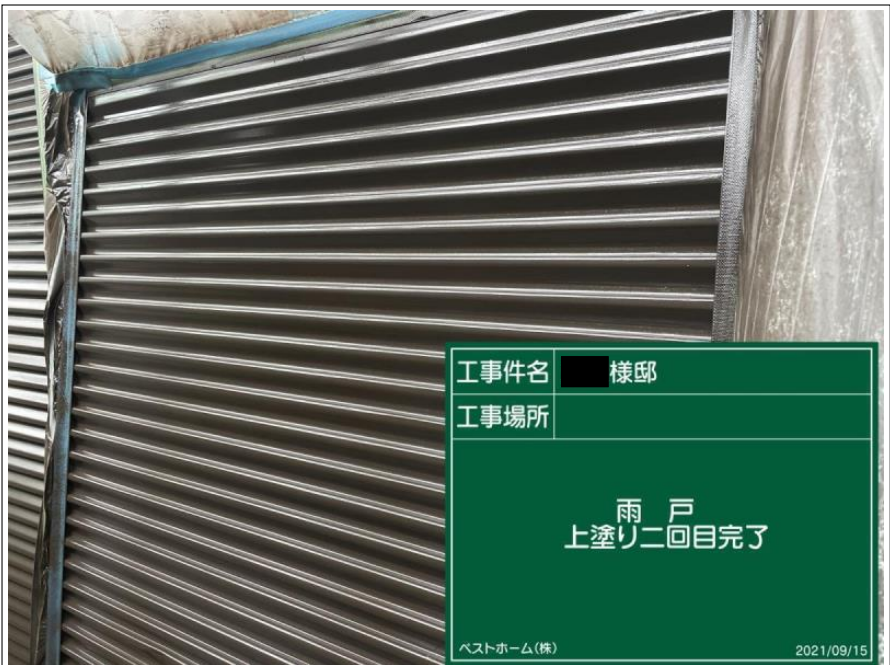
雨戸

上塗り 2回目

完了

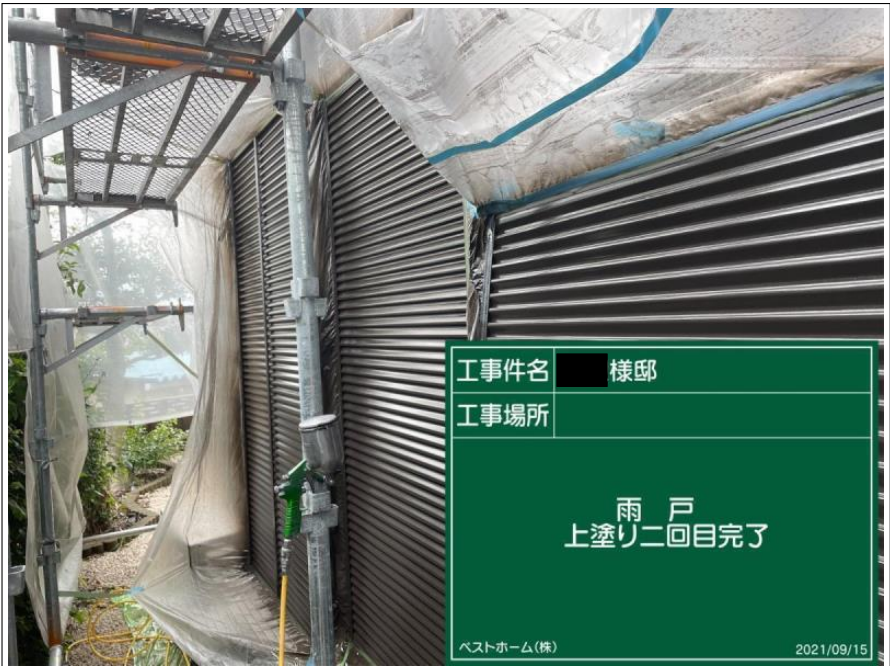
雨戸

上塗り 2回目

完了

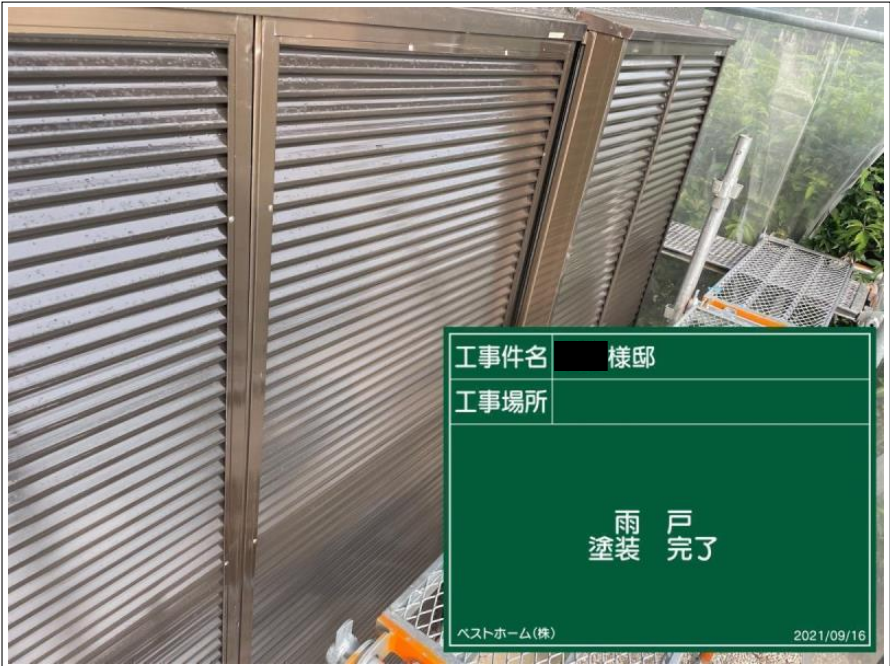
雨戸

施工完了

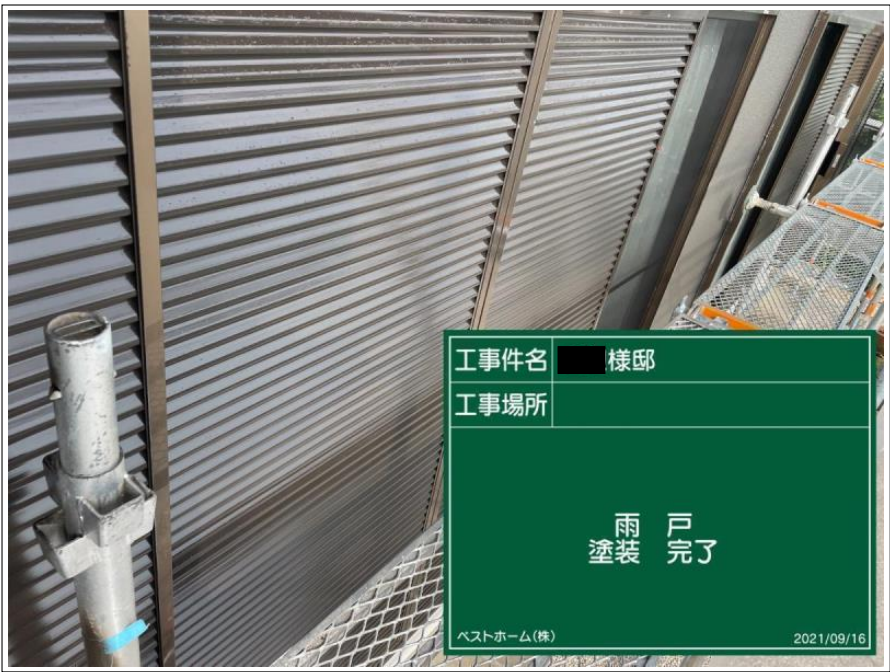
工事件名 ■様邸
工事場所
雨戸 塗装完了
ベストホーム(株) 2021/09/16

雨戸
施工完了

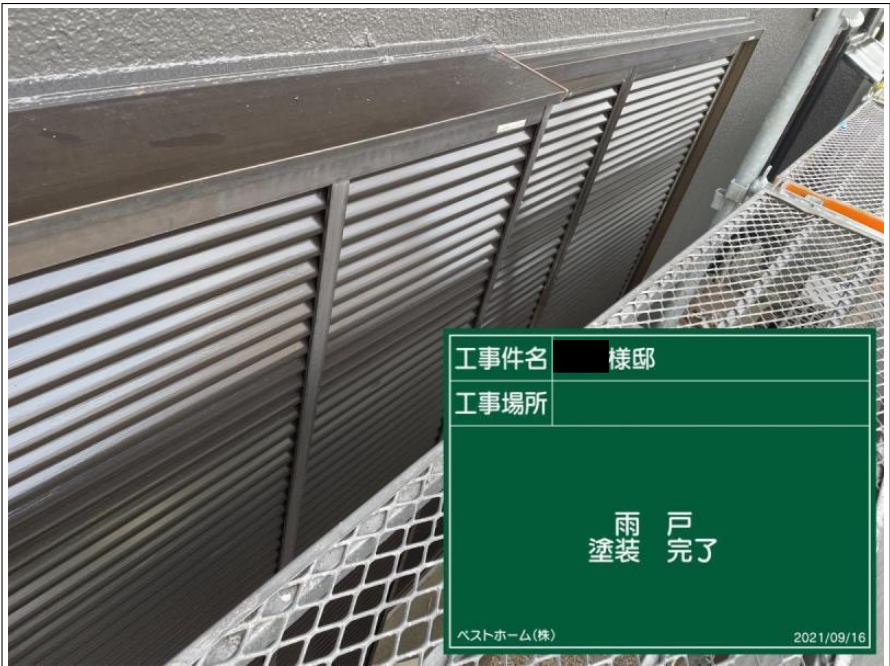
工事件名 ■様邸
工事場所
雨戸 塗装完了
ベストホーム(株) 2021/09/16

雨戸
施工完了

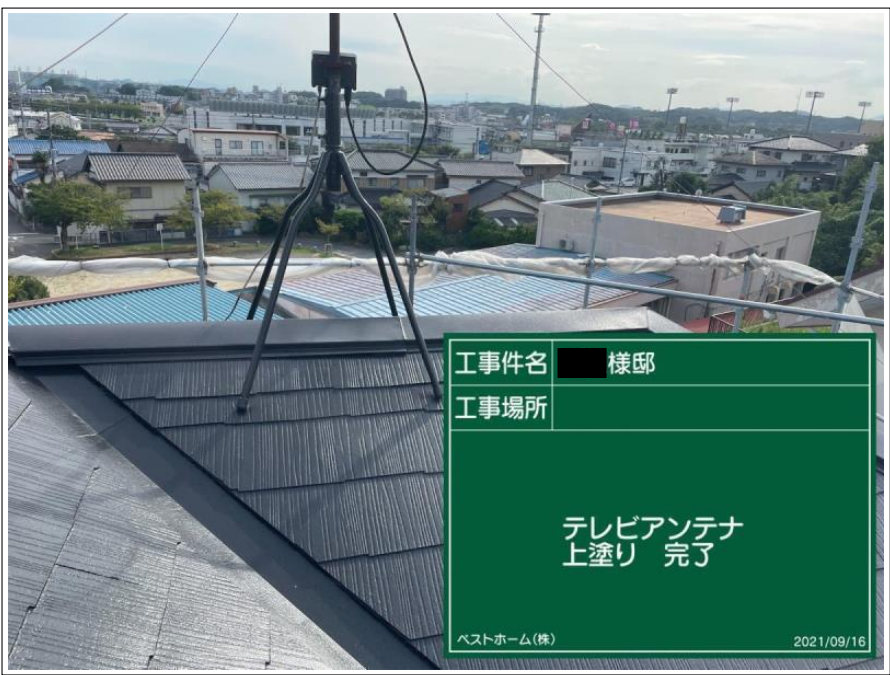
工事件名 ■様邸
工事場所
テレビアンテナ 上塗り完了
ベストホーム(株) 2021/09/16

テレビアンテナ
施工完了

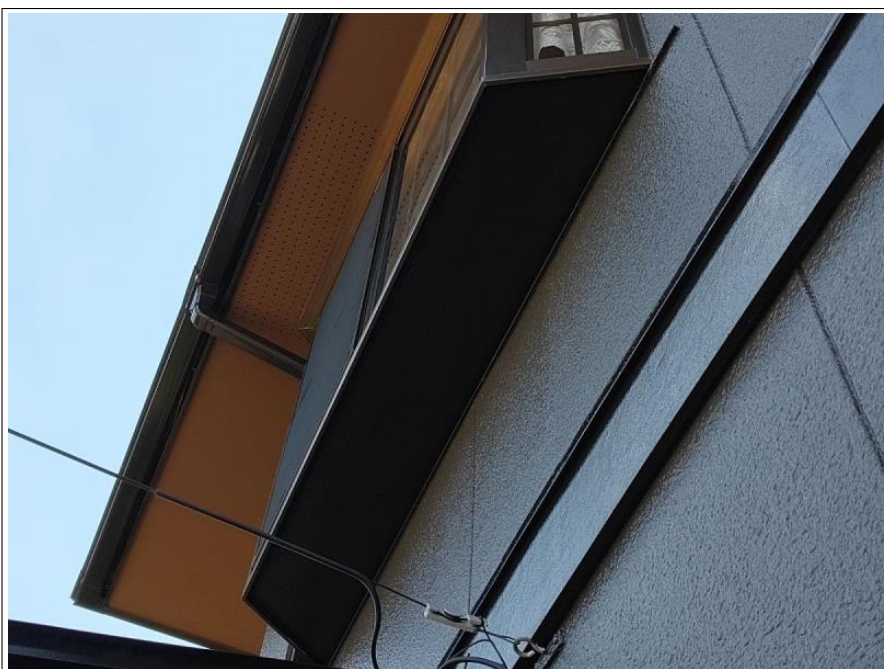
換気フード

施工完了

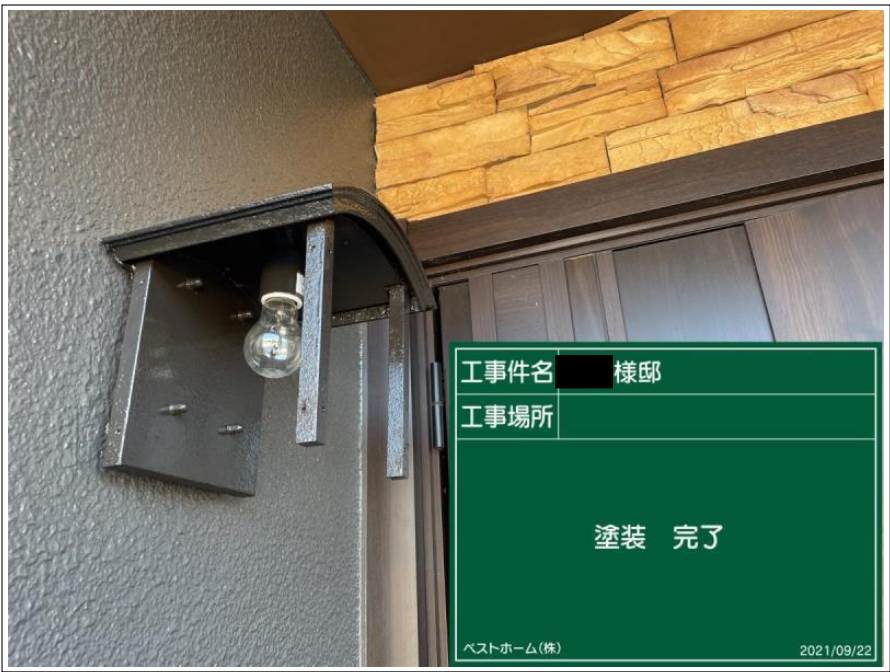
玄関 照明器具

施工前

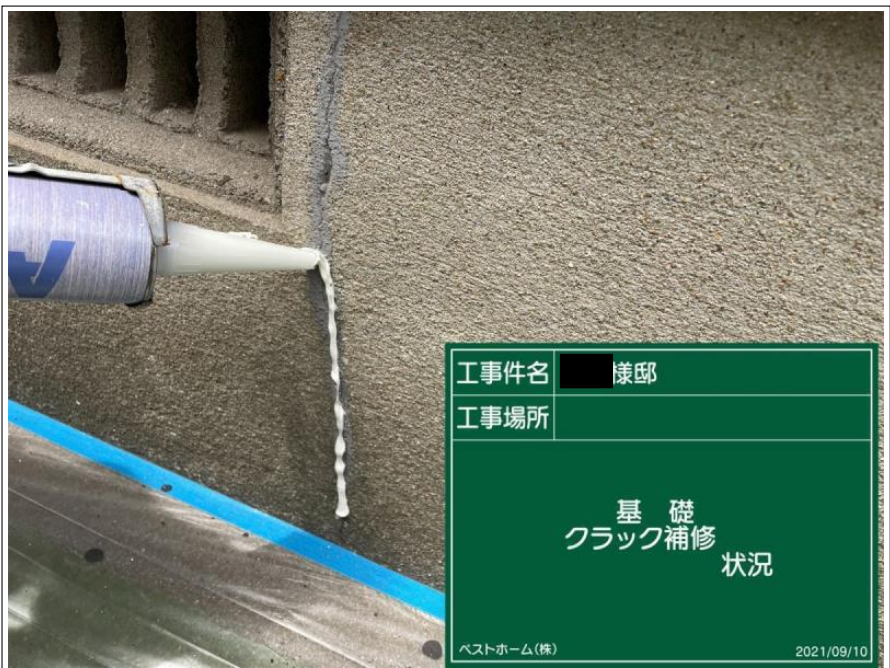
基礎 クラック部

シーリング補修

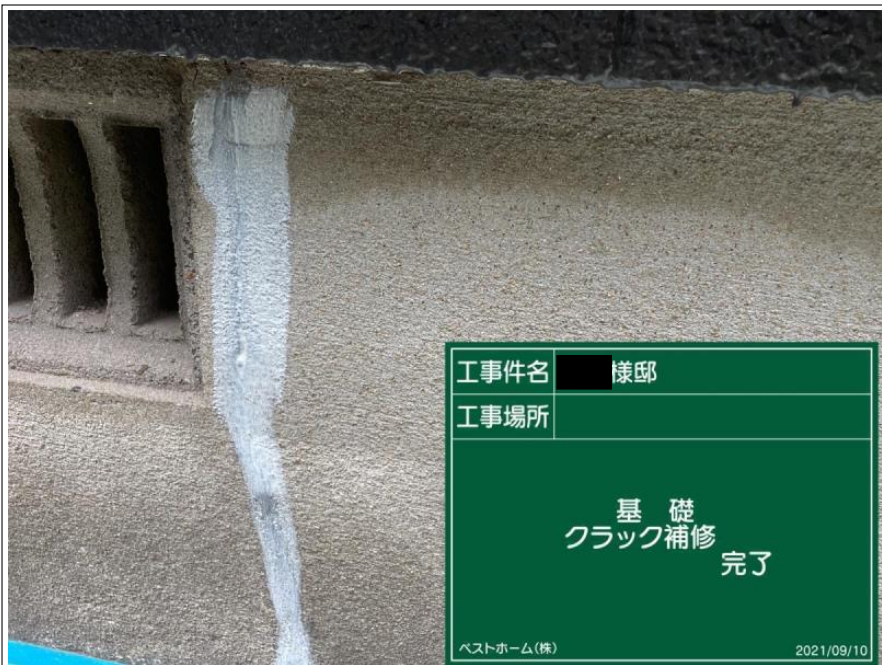
基礎 クラック部

施工中

シーリング補修

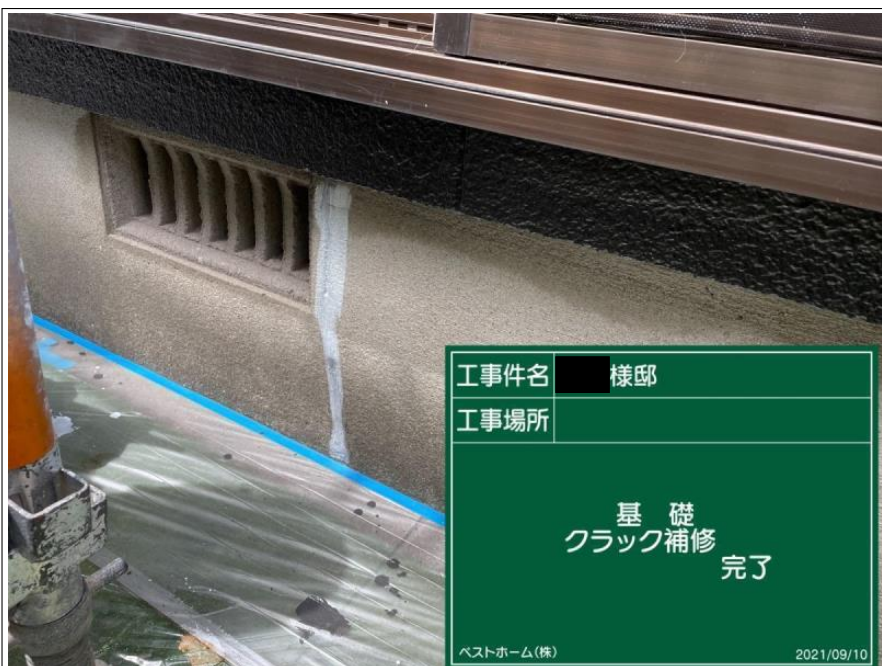
基礎 クラック部

完了

シーリング補修

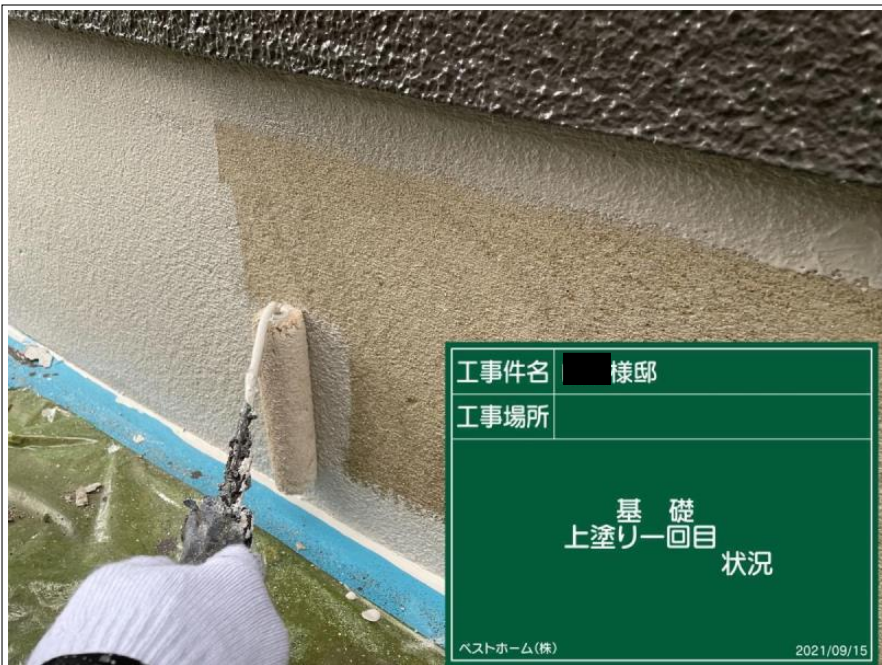
基礎

上塗り1回目

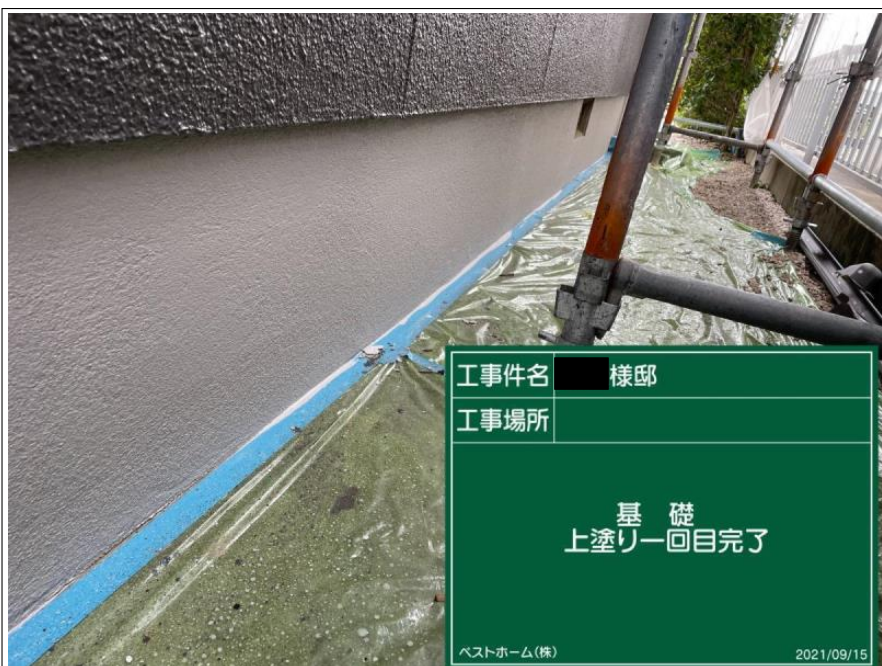
基礎

上塗り1回目

施工中

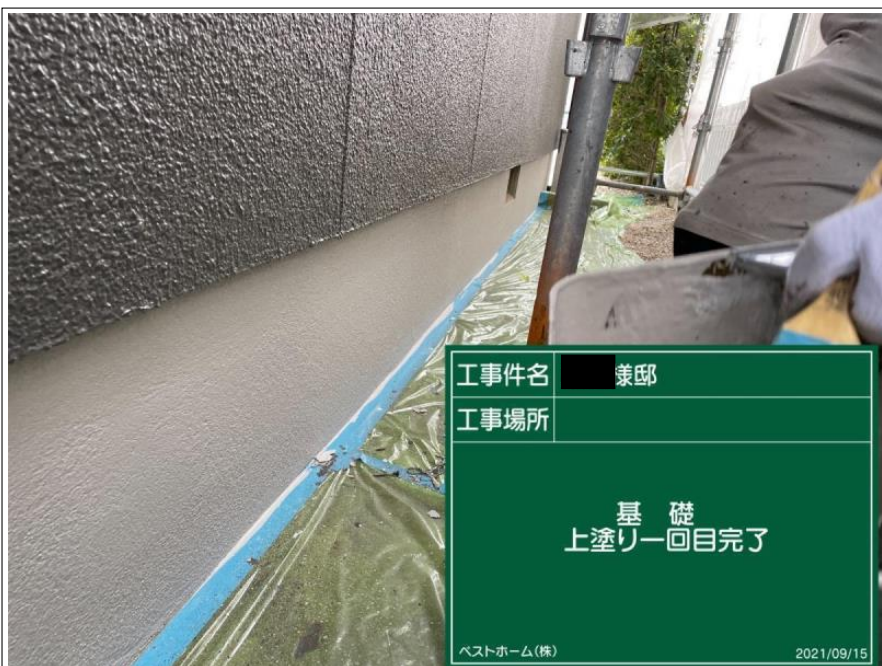
基礎

上塗り1回目

完了

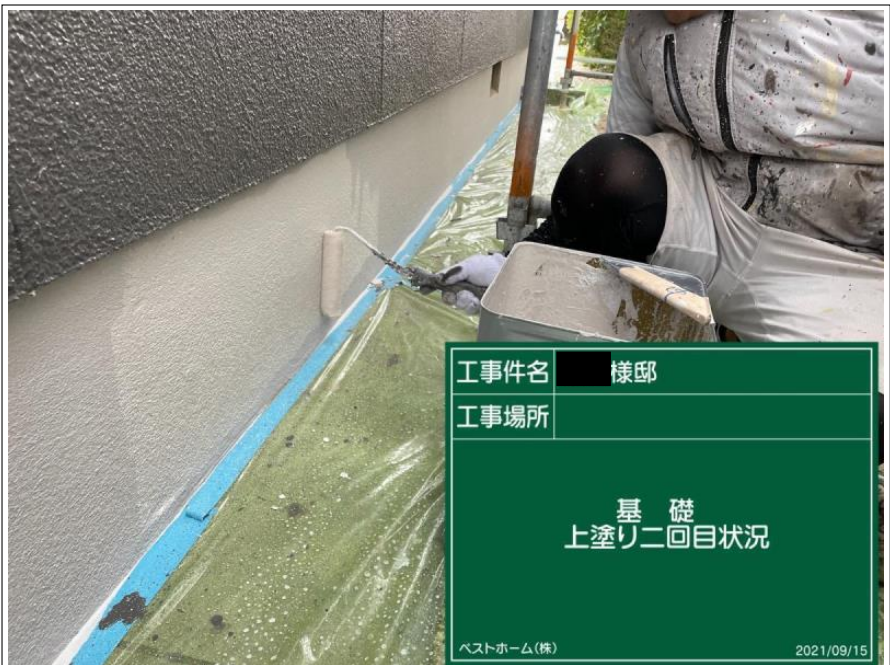
基礎

上塗り1回目

完了

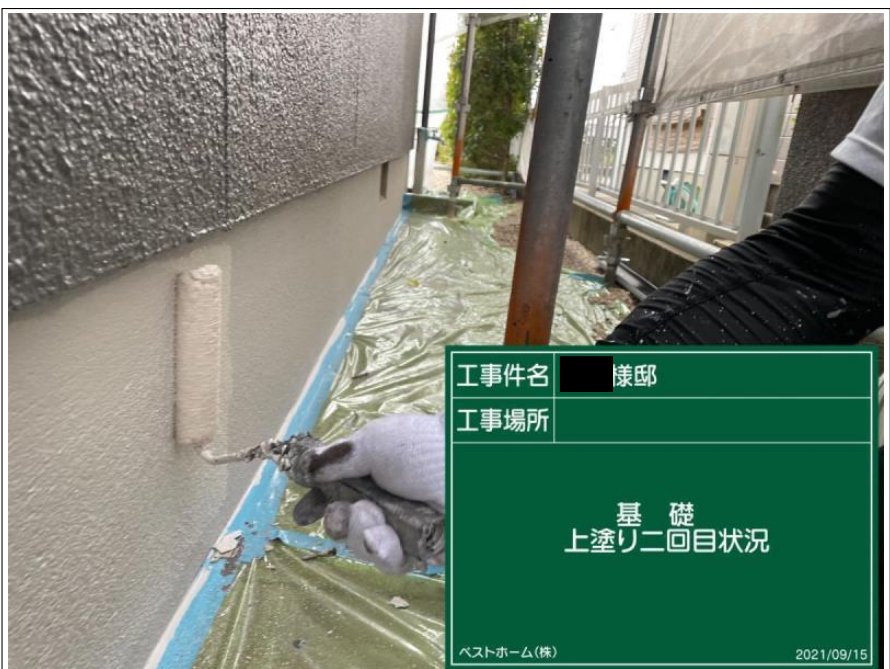
基礎

上塗り 2回目

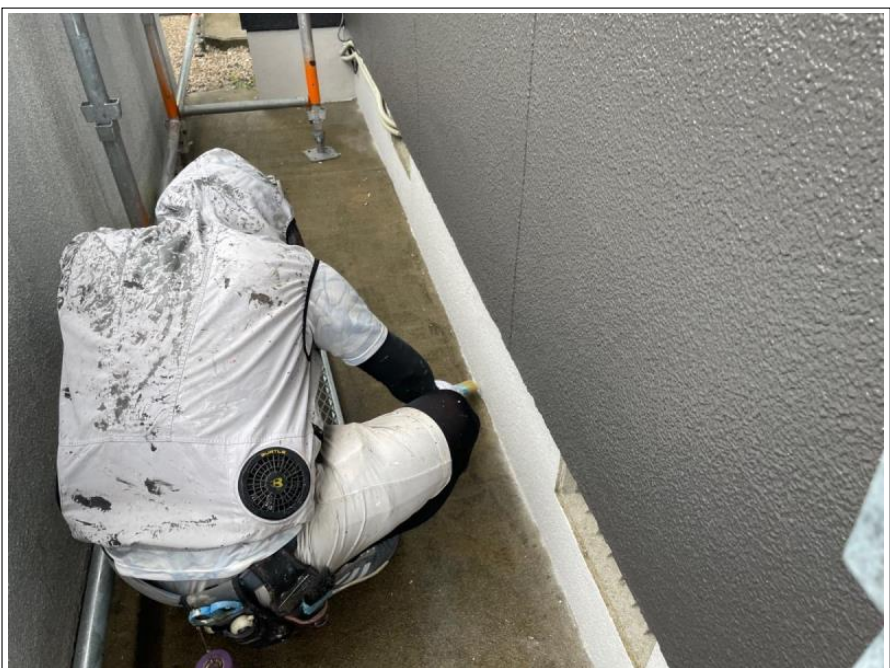
基礎

上塗り 2回目

施工中

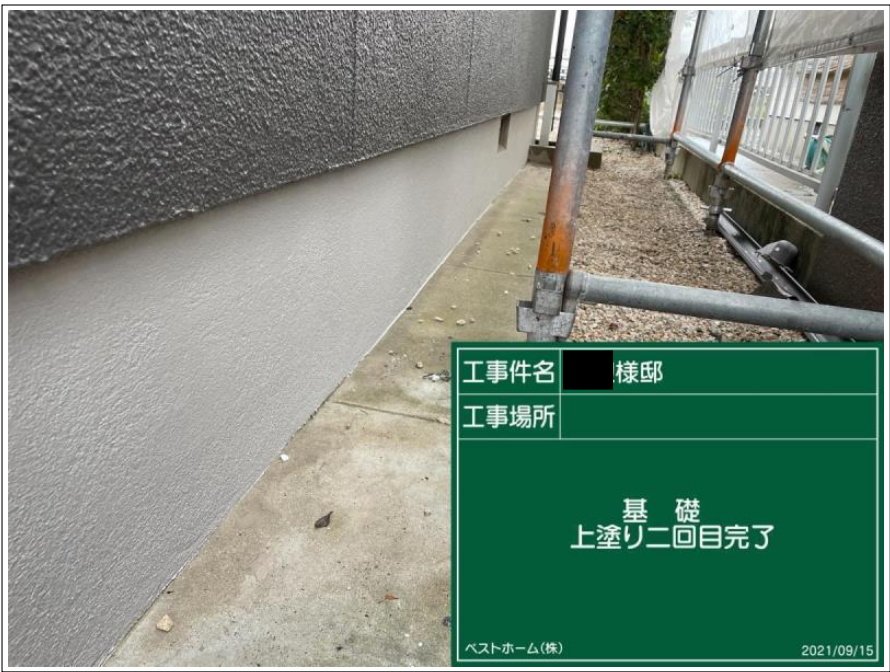
基礎

上塗り 2回目

施工中

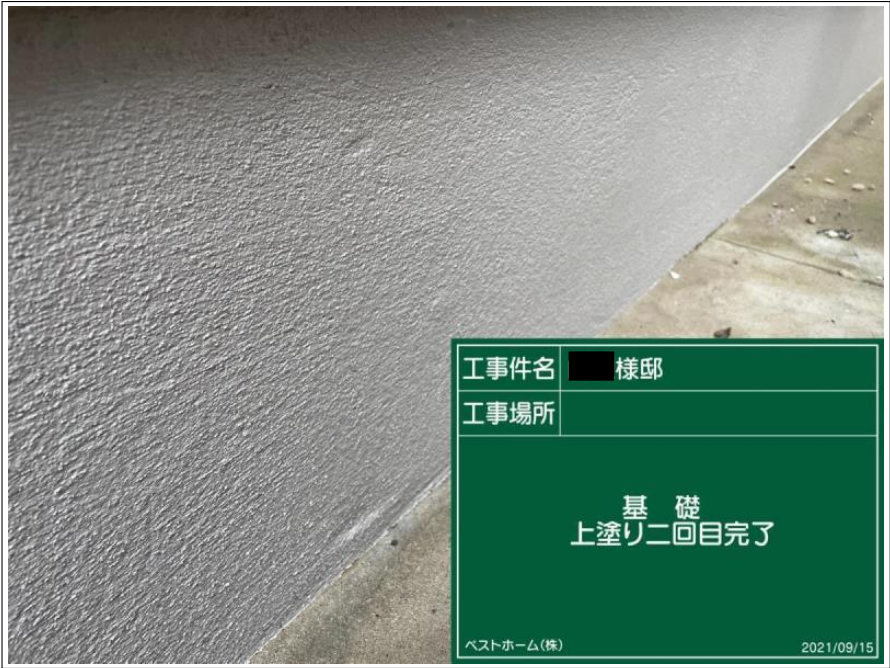
基礎

上塗り 2回目

完了

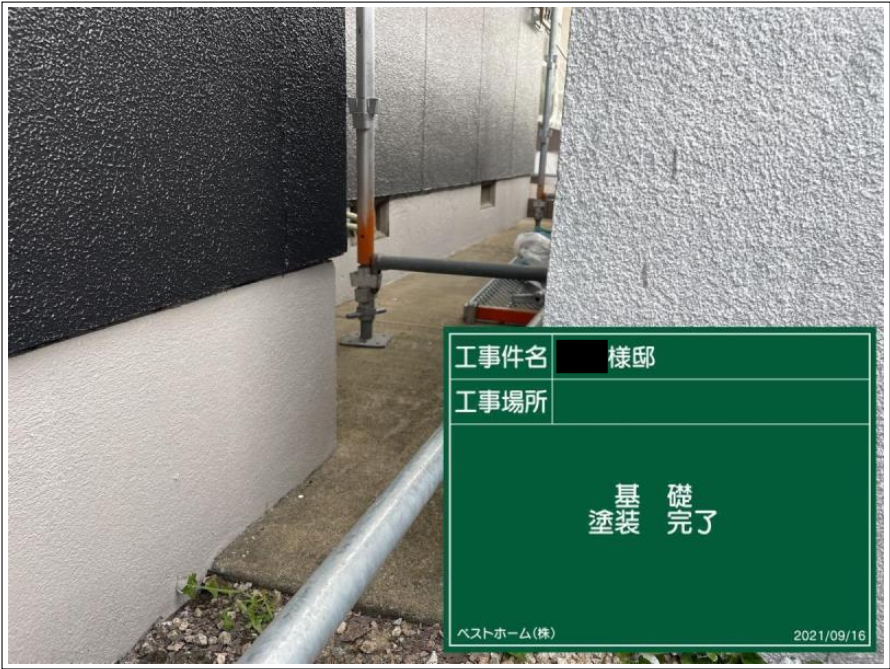
基礎

上塗り 2回目

完了

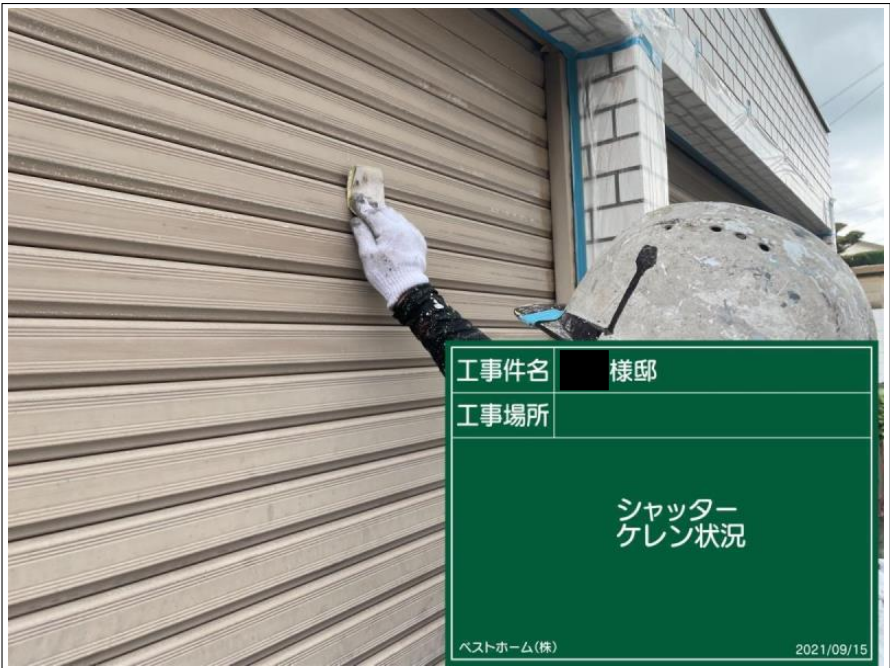
車庫 シャッター

下地処理

ケレン中

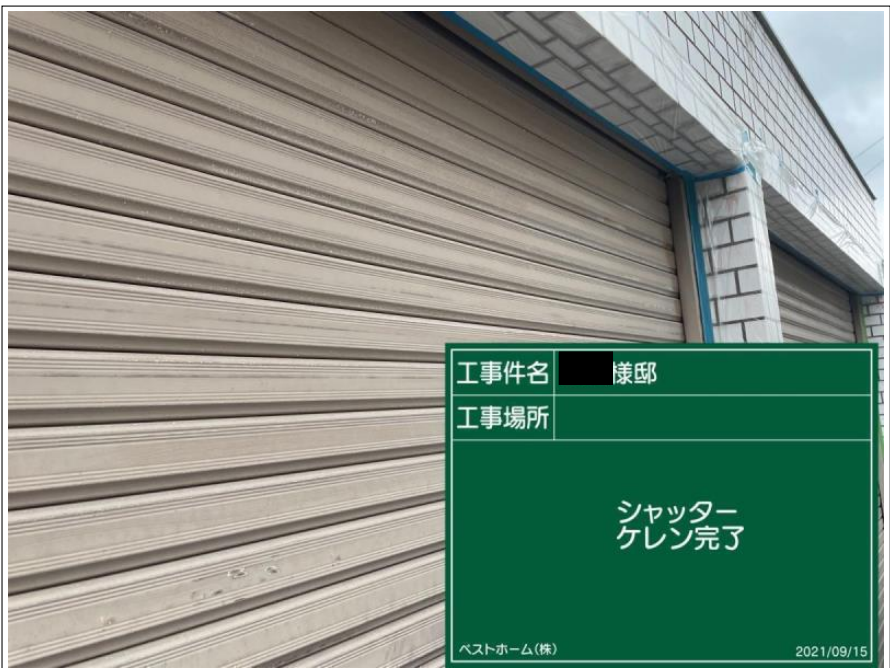
車庫 シャッター

下地処理

ケレン中

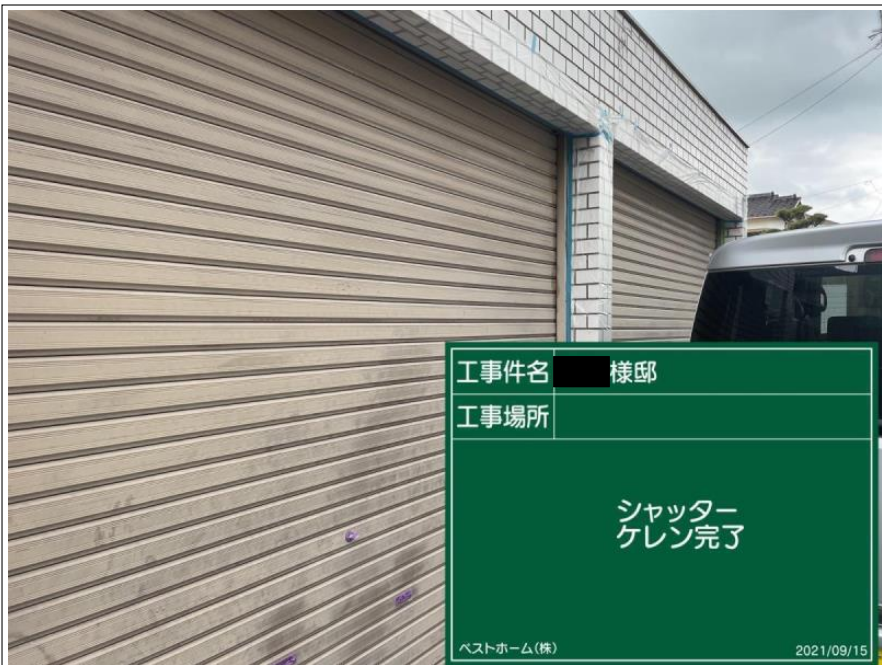
車庫 シャッター

下地処理

ケレン完了

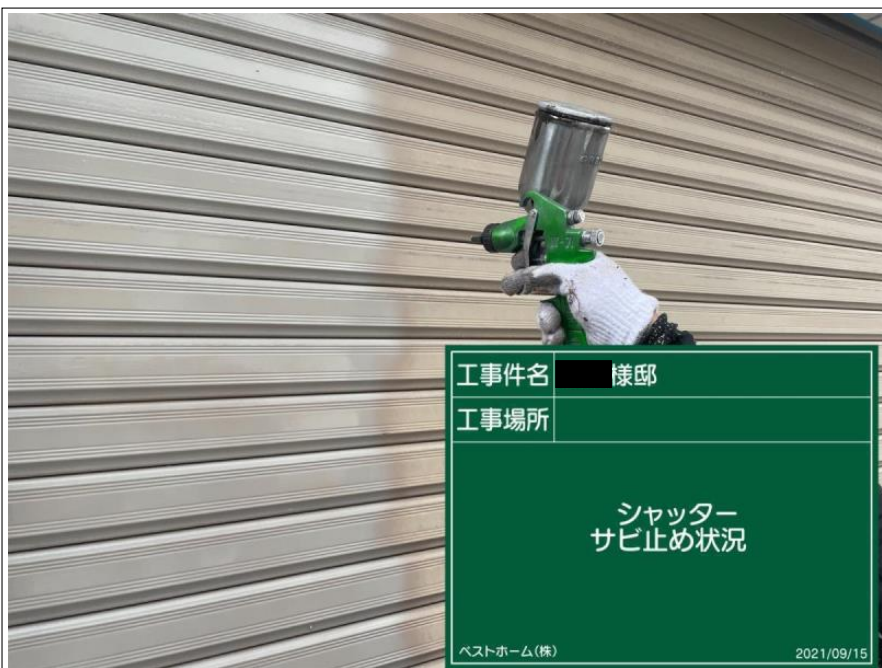
車庫 シャッター

下地処理

錆止め塗布

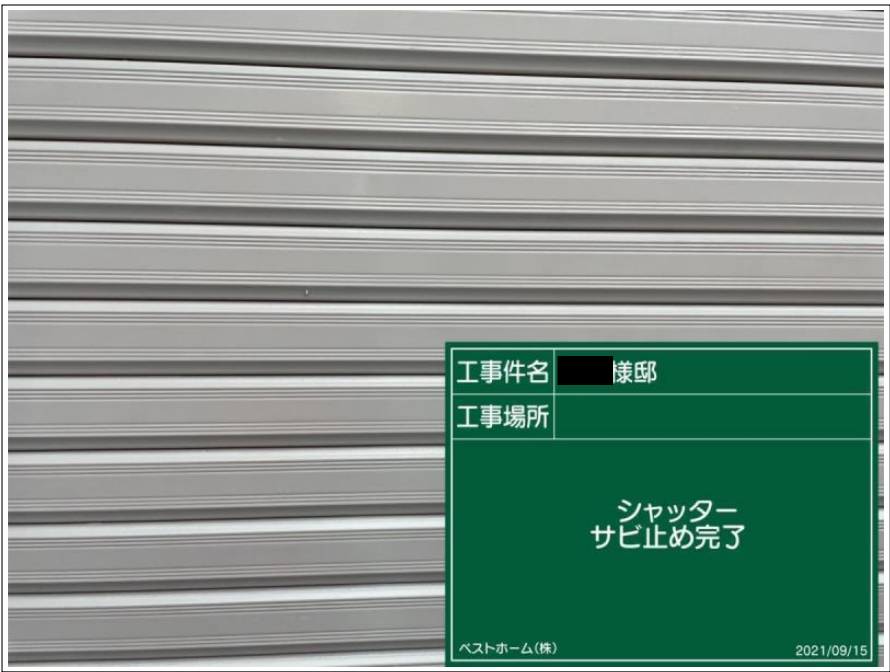
車庫 シャッター

下地処理

錆止め塗布

施工中

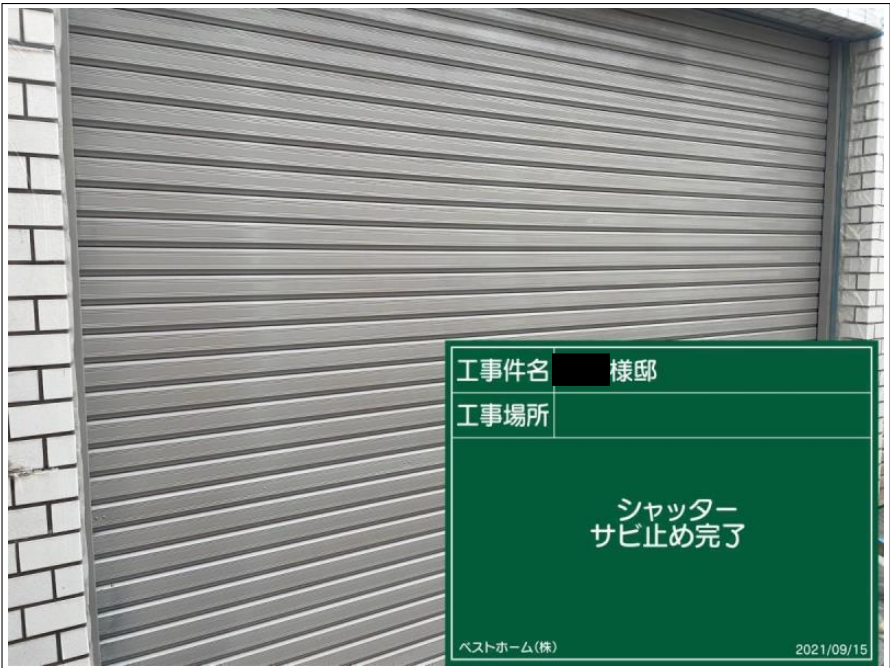
車庫 シャッター

下地処理

錆止め塗布

完了

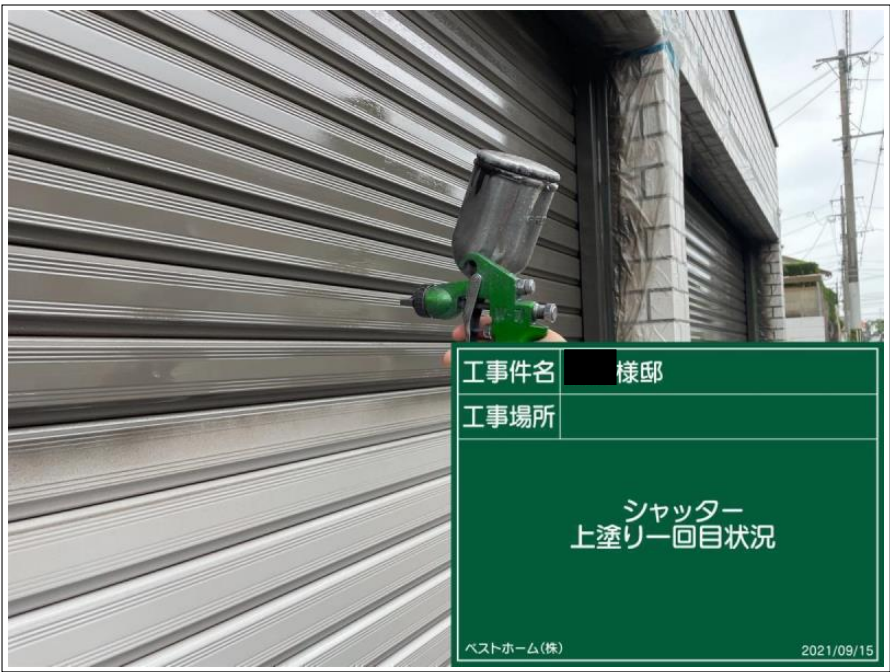
車庫 シャッター

上塗り1回目

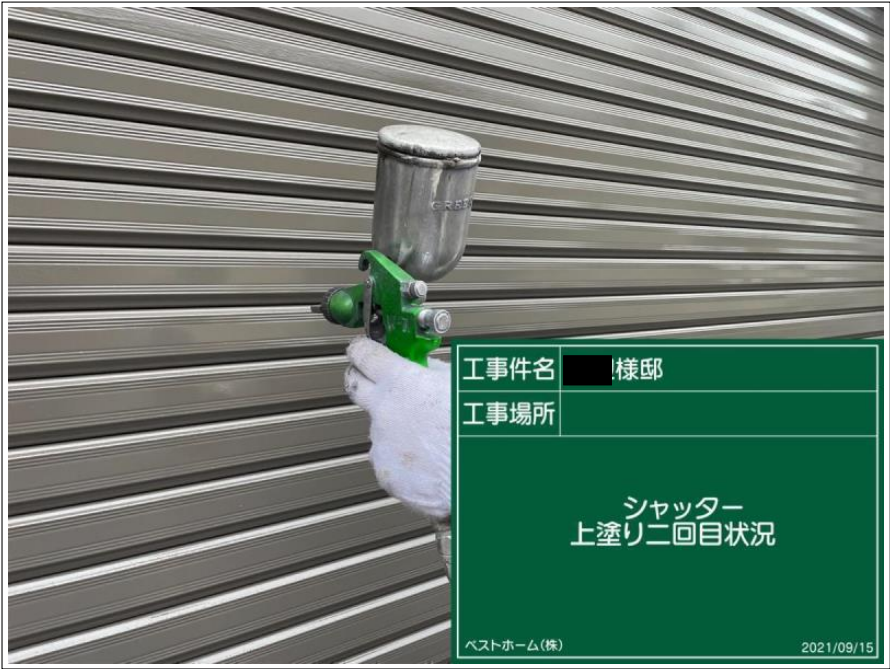
車庫 シャッター

上塗り 2回目

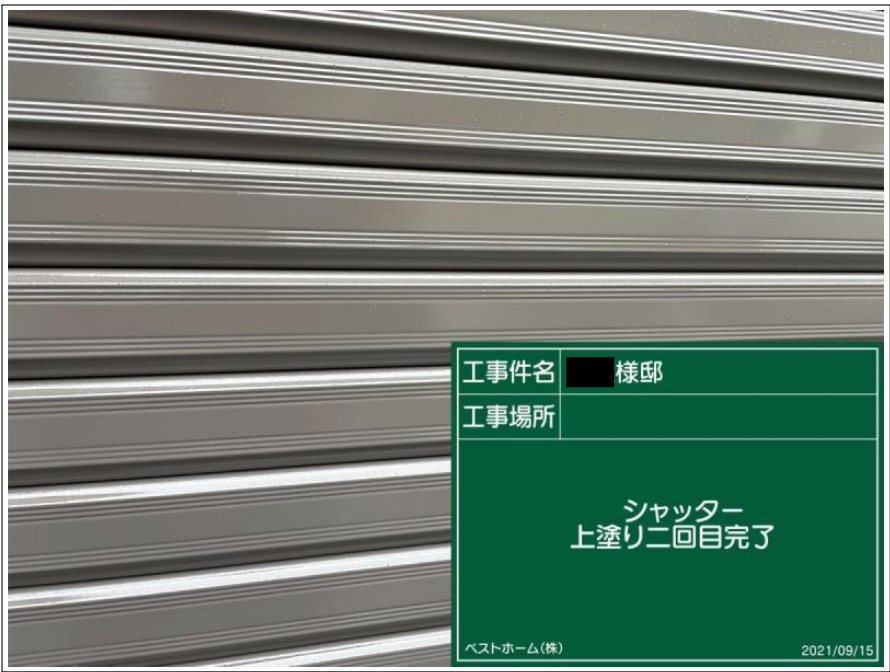
車庫 シャッター

上塗り 2回目

施工中

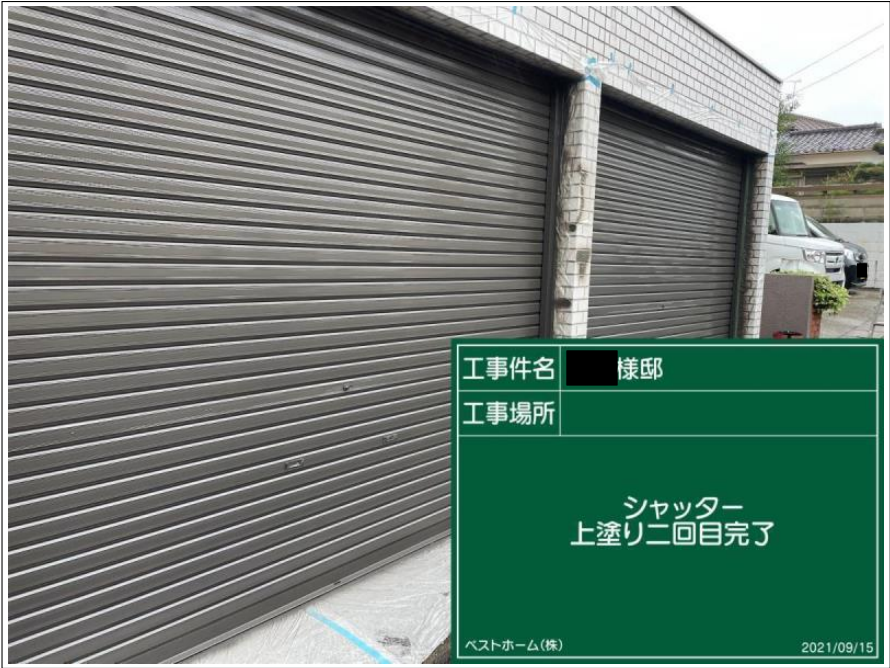
車庫 シャッター

上塗り 2回目

完了

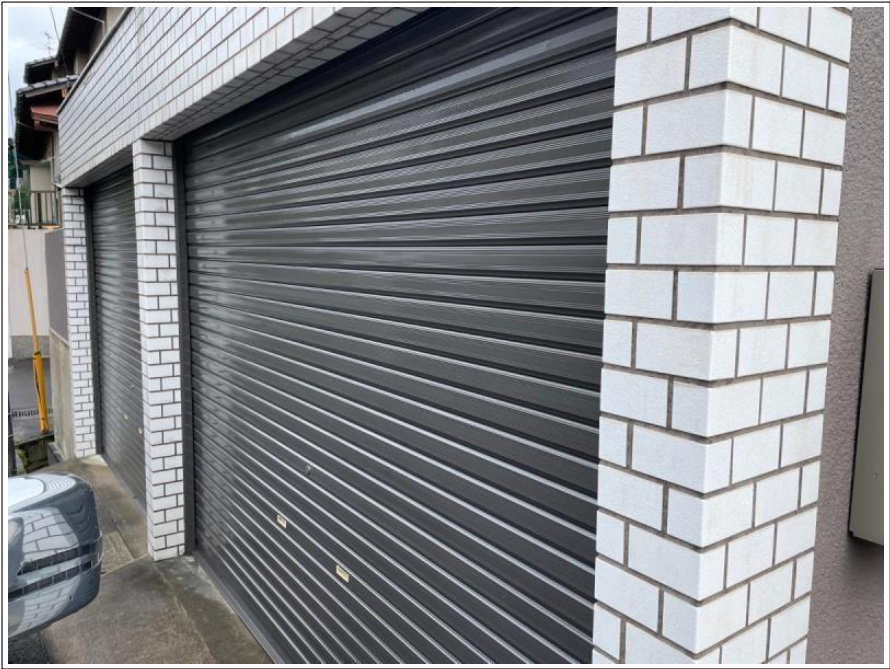
車庫 シャッター

上塗り 2回目

完了

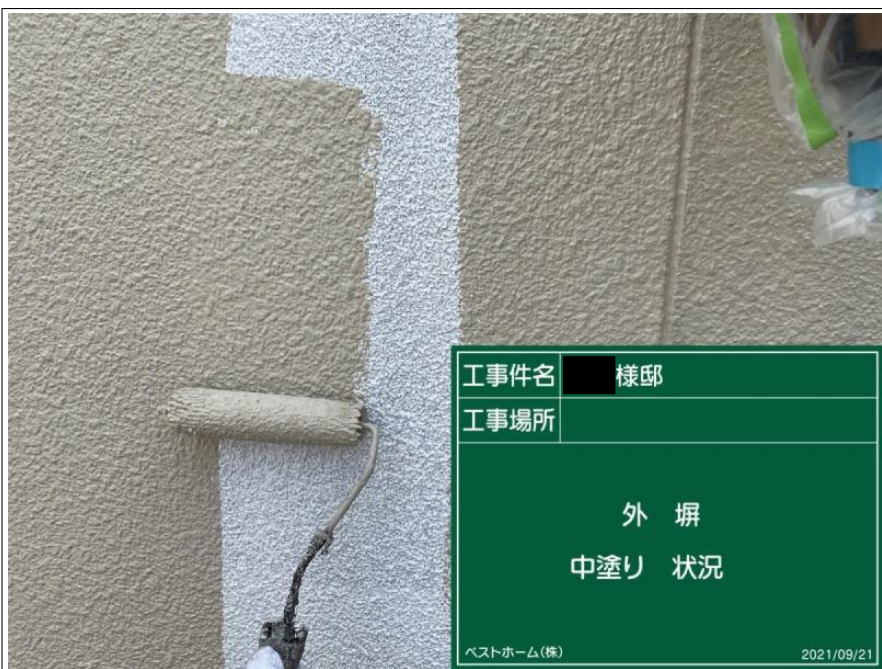
塀

上塗り 1回目

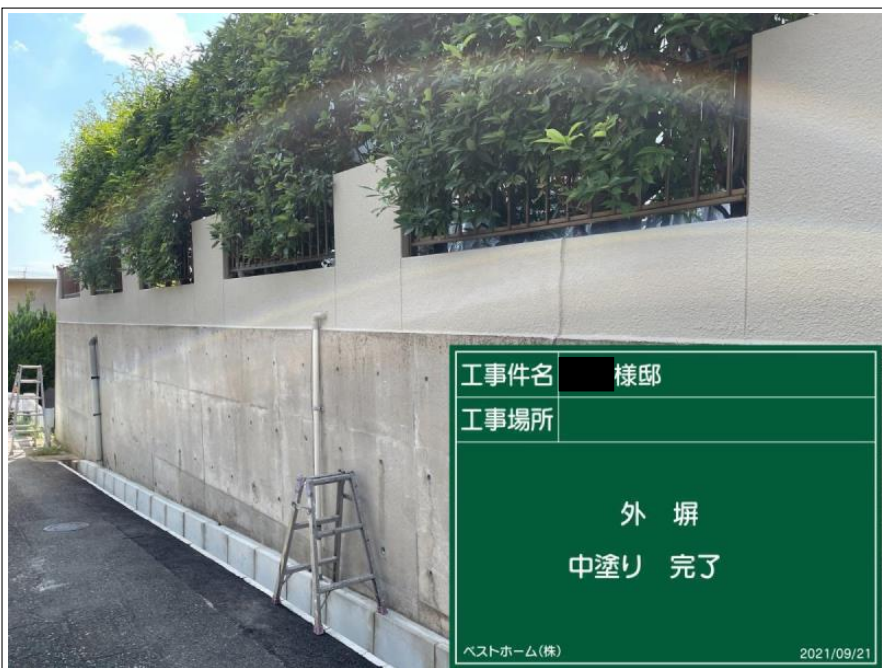
塀

上塗り 1回目

施工中

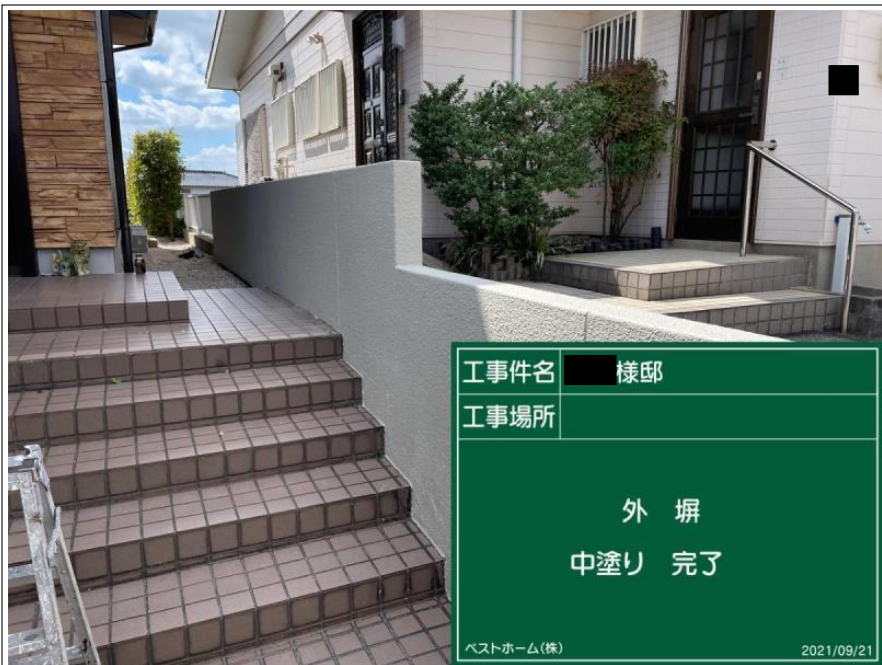
塀

上塗り 1回目

完了

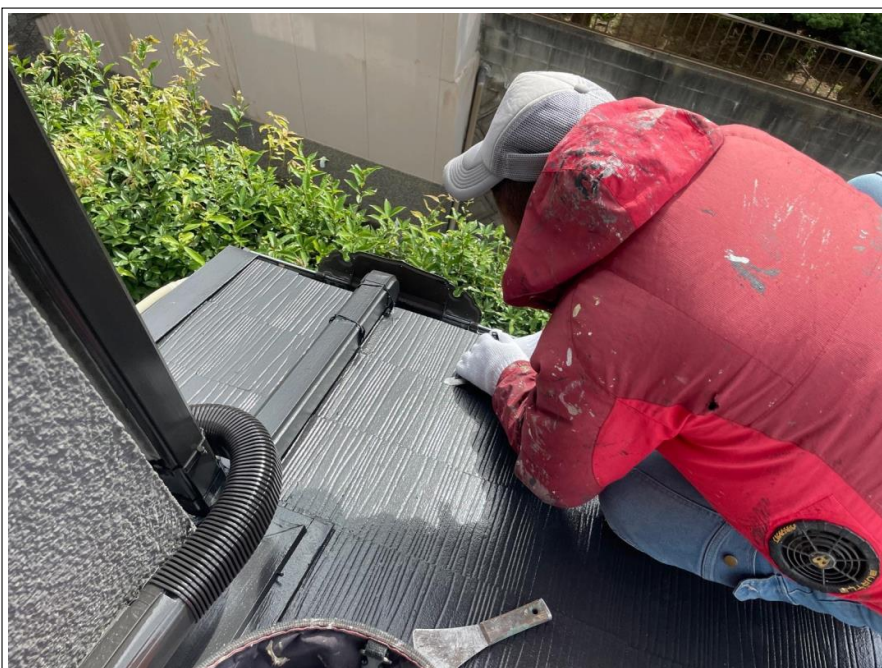
手直し工事

下屋根

タスペーサー挿入

施工中

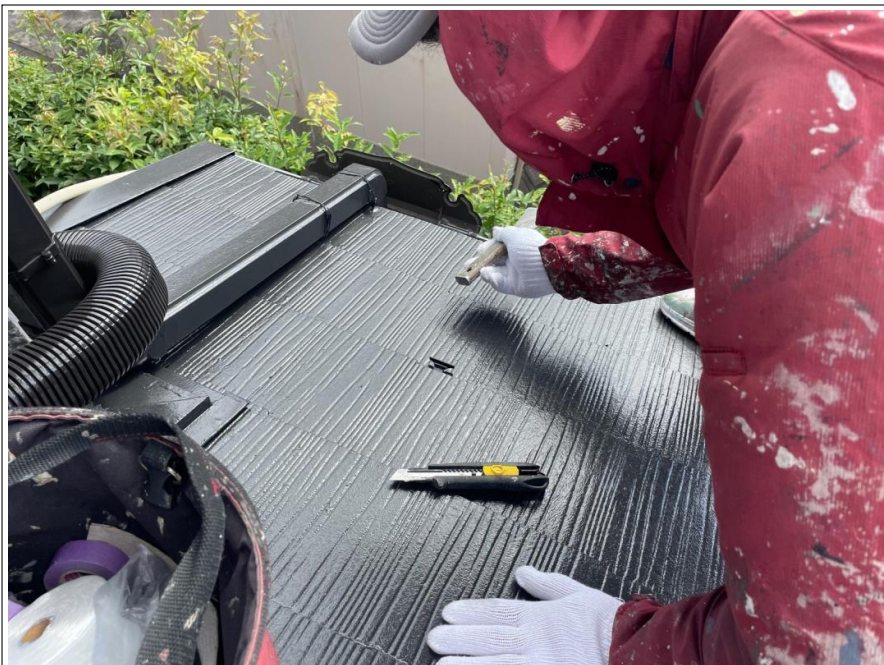
手直し工事

下屋根

タスペーサー挿入

施工中
