工事写真報告書

工事箇所 住宅 外部改修工事

工事住所 北九州市 若松区 二島

工事施工者 ベストホーム株式会社

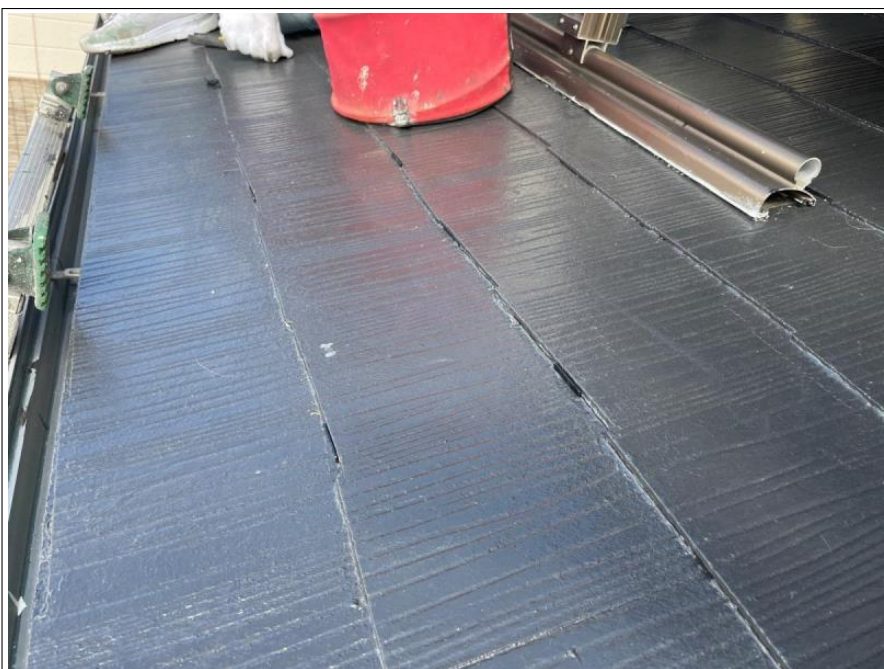
手直し工事

下屋根

タスペーサー挿入

施工中

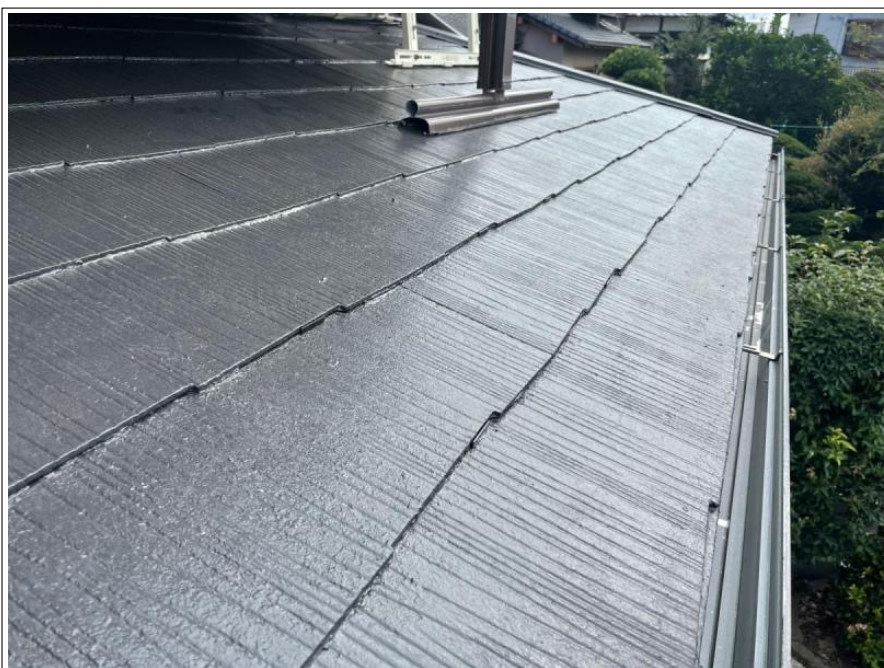
タスペーサー挿入

施工中

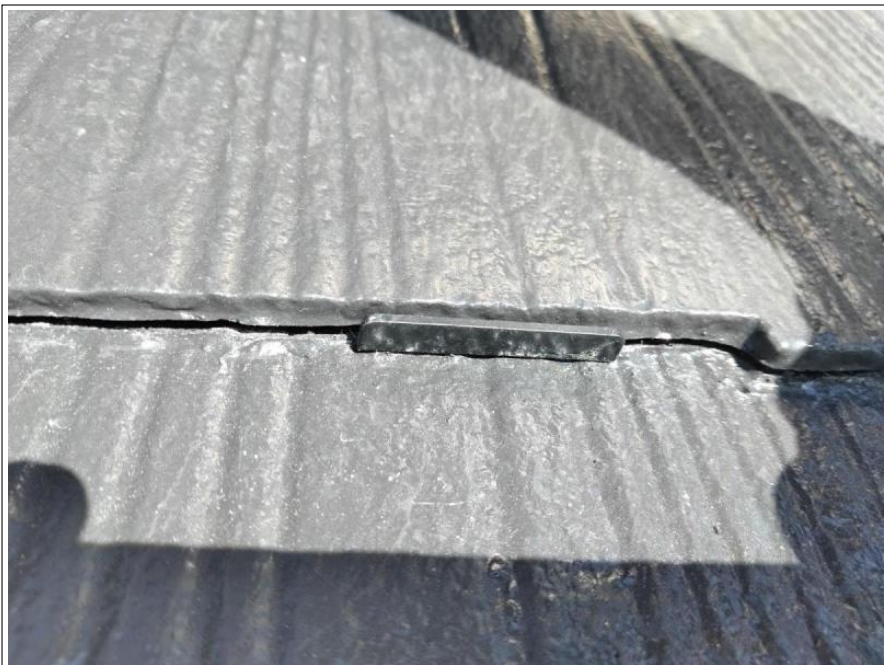
手直し工事

下屋根

タスペーサー挿入

完了

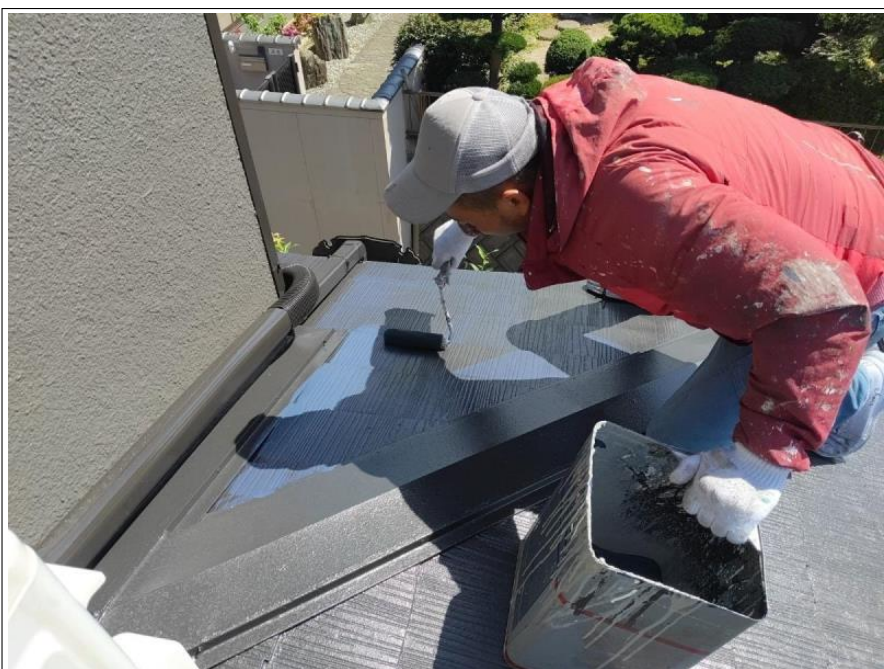
手直し工事

下屋根

タスペーサー挿入

完了

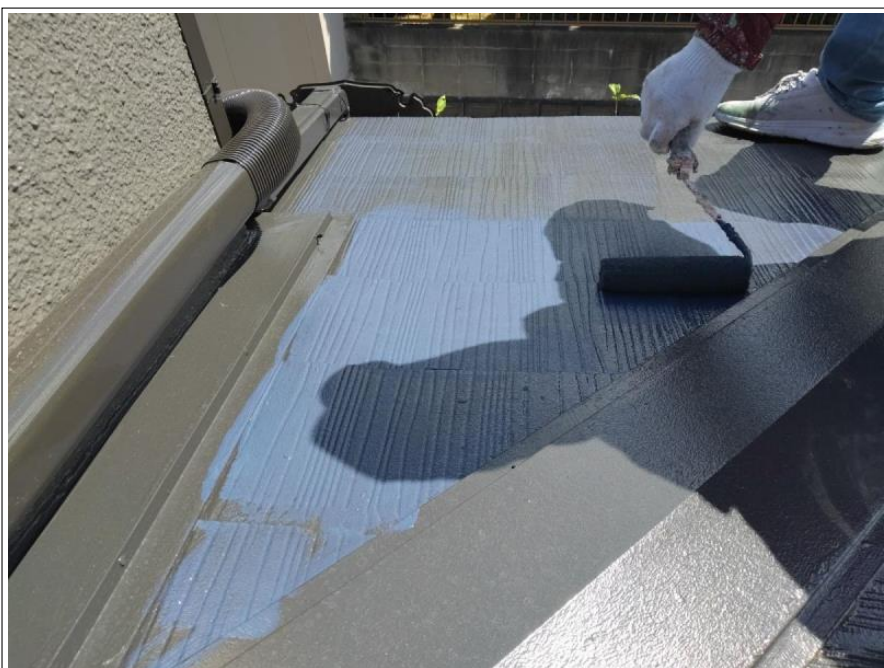
手直し工事

下屋根

タスペーサー挿入後

再塗装

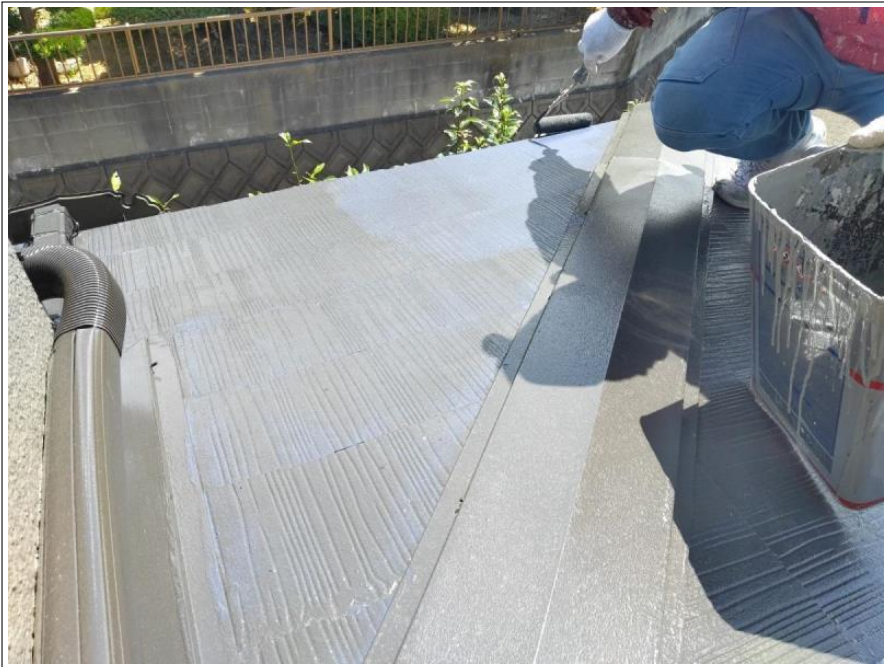
手直し工事

下屋根

タスペーサー挿入後

再塗装

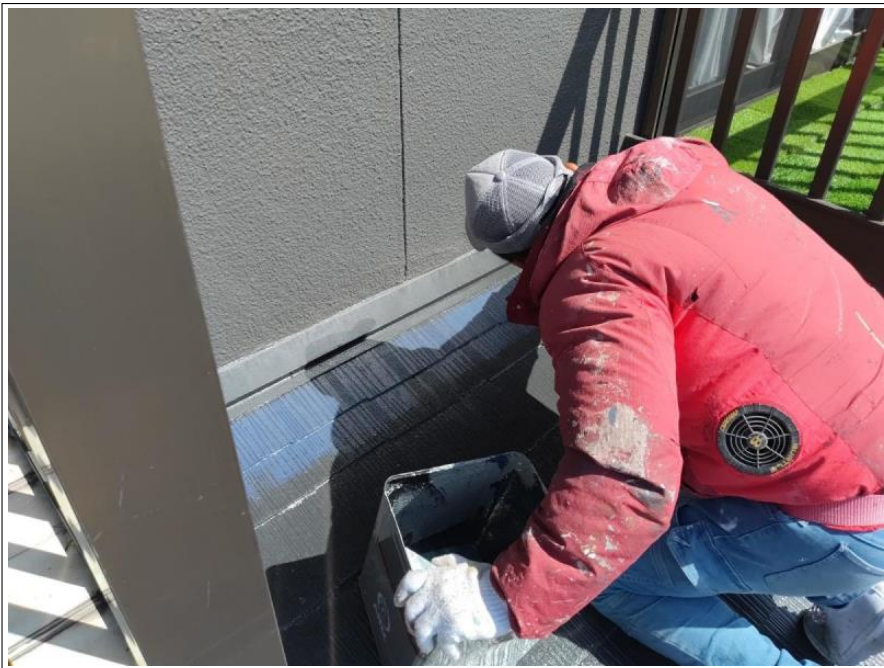
手直し工事

下屋根

タスペーサー挿入後

再塗装

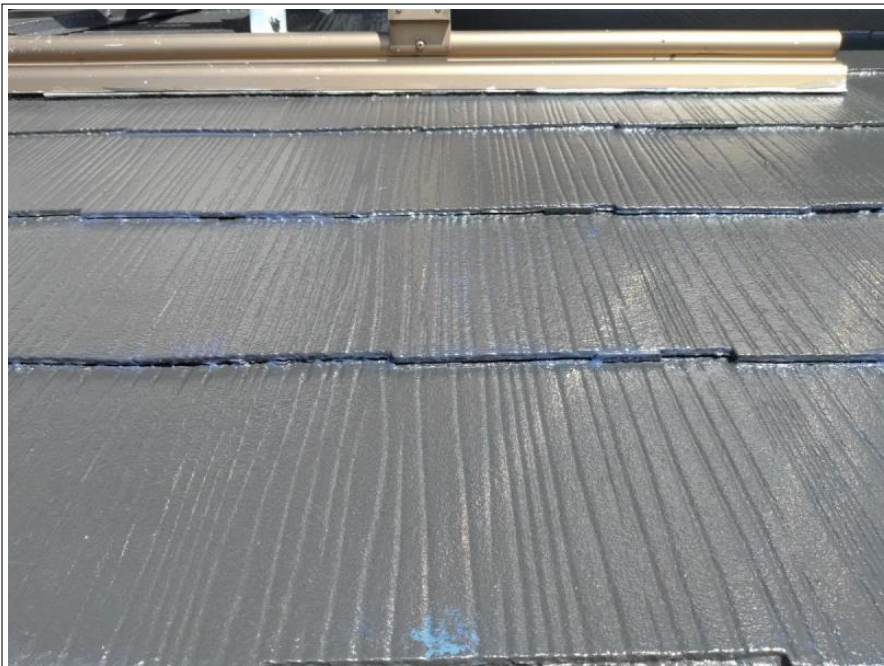
手直し工事

下屋根

タスペーサー挿入後

再塗装

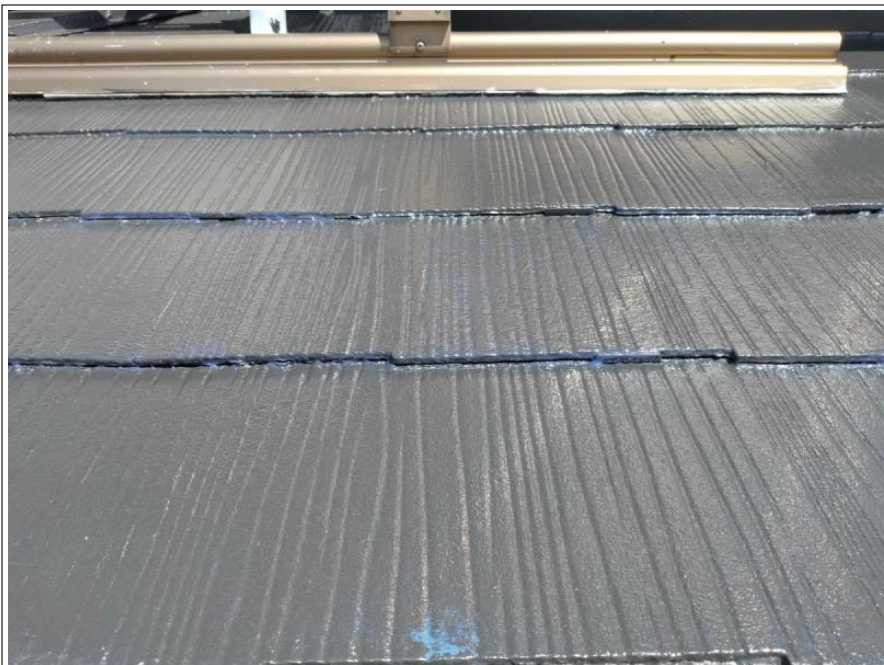
手直し工事

下屋根

タスペーサー挿入後

再塗装完了

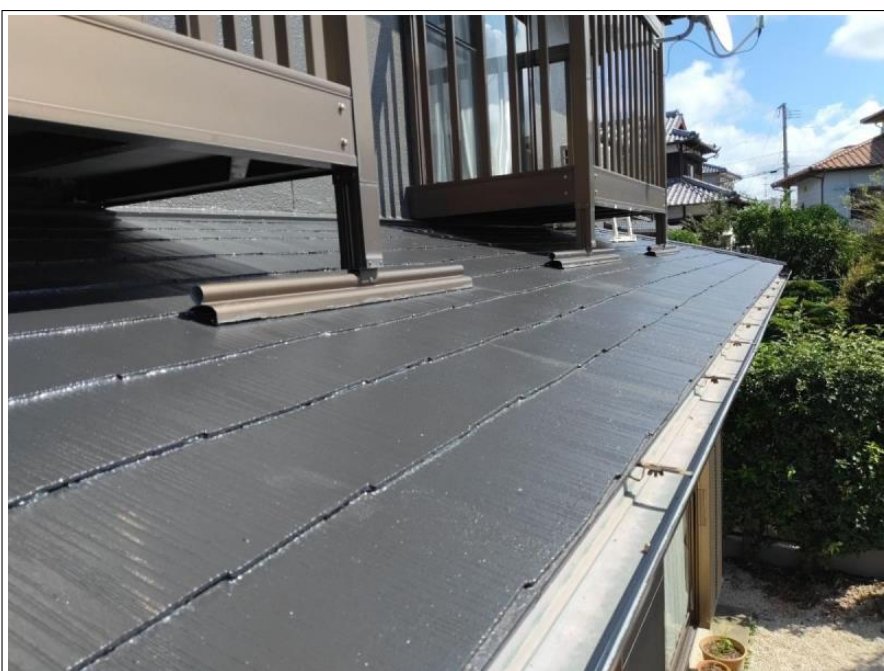
手直し工事

下屋根

タスペーサー挿入後

再塗装完了

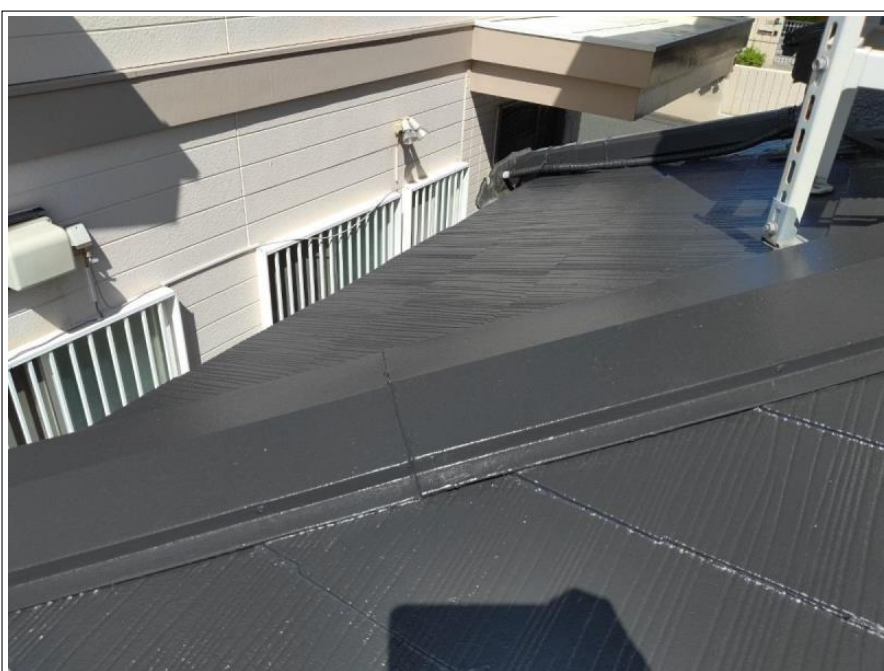
手直し工事

下屋根

タスペーサー挿入後

再塗装完了

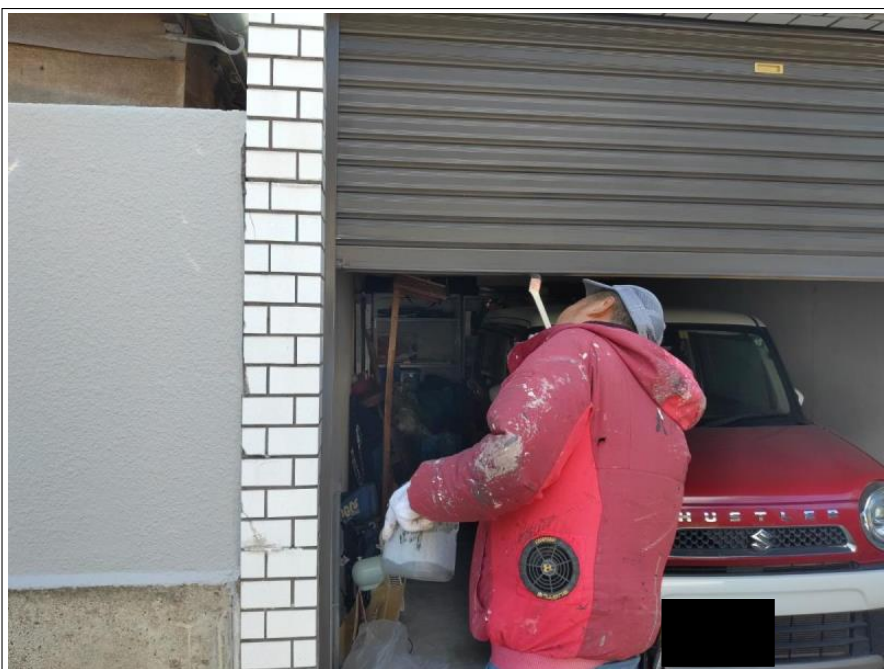
手直し工事

シャッター

補修

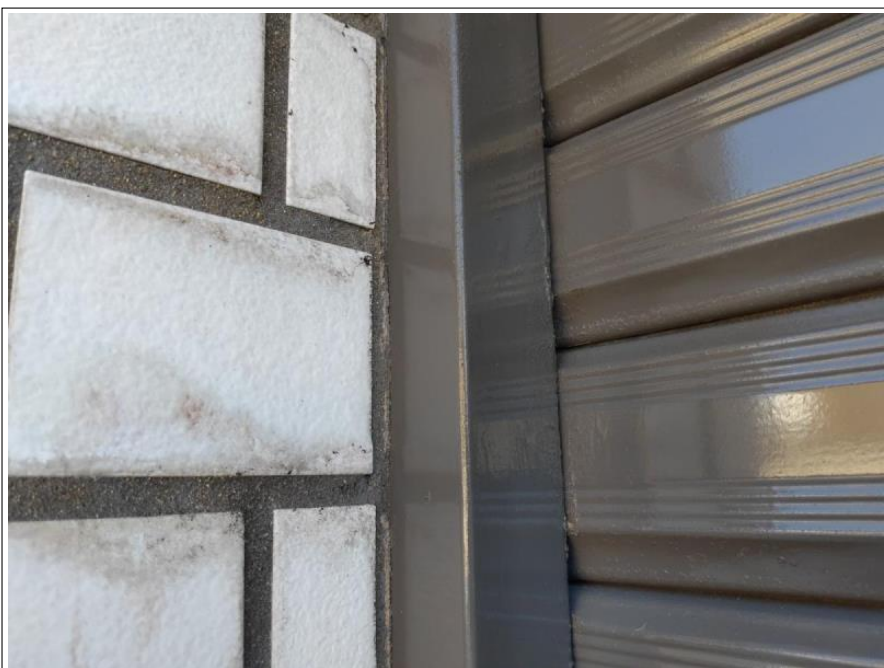
手直し工事

シャッター

補修

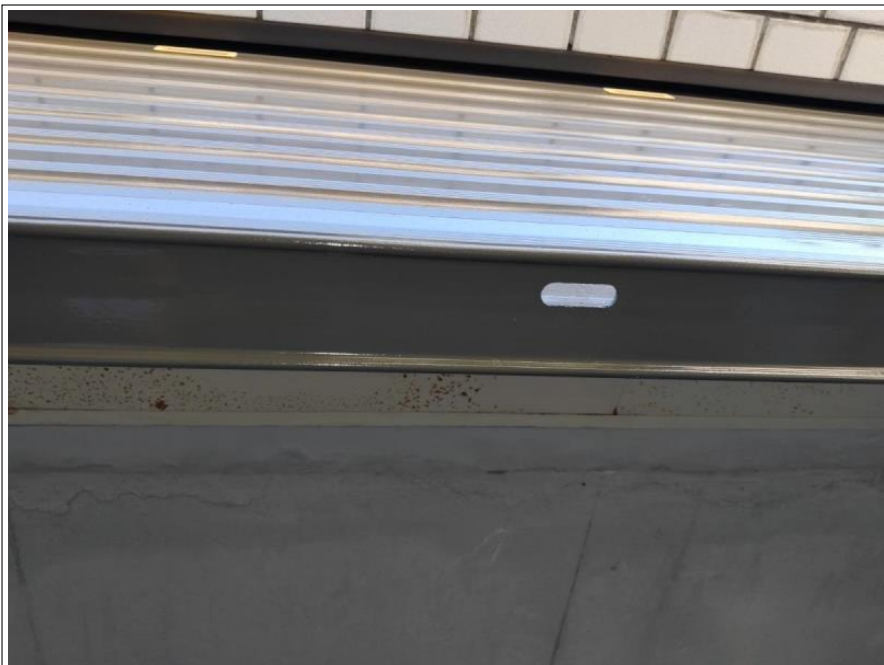
手直し工事

シャッター

補修

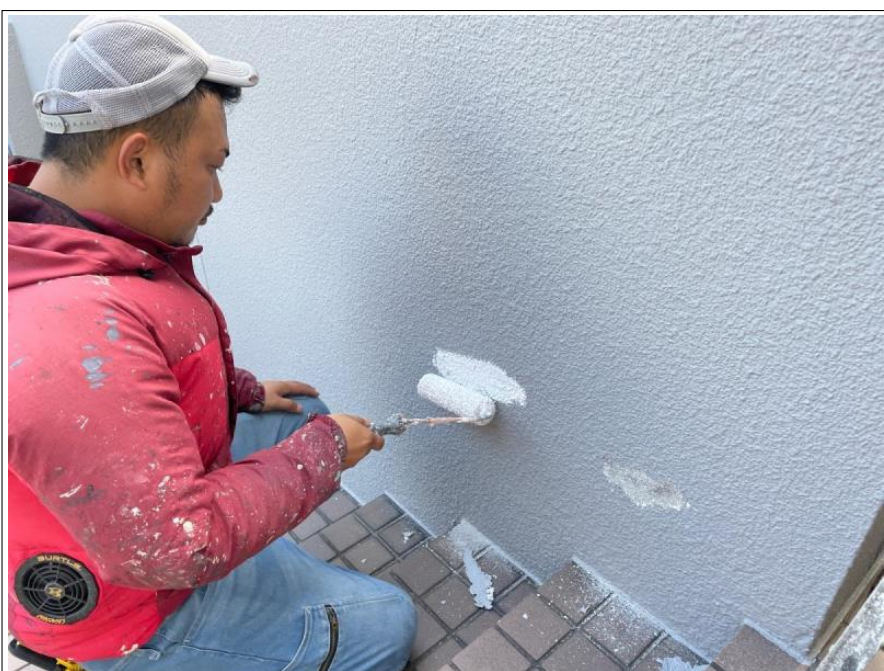
手直し工事

シャッター

補修完了

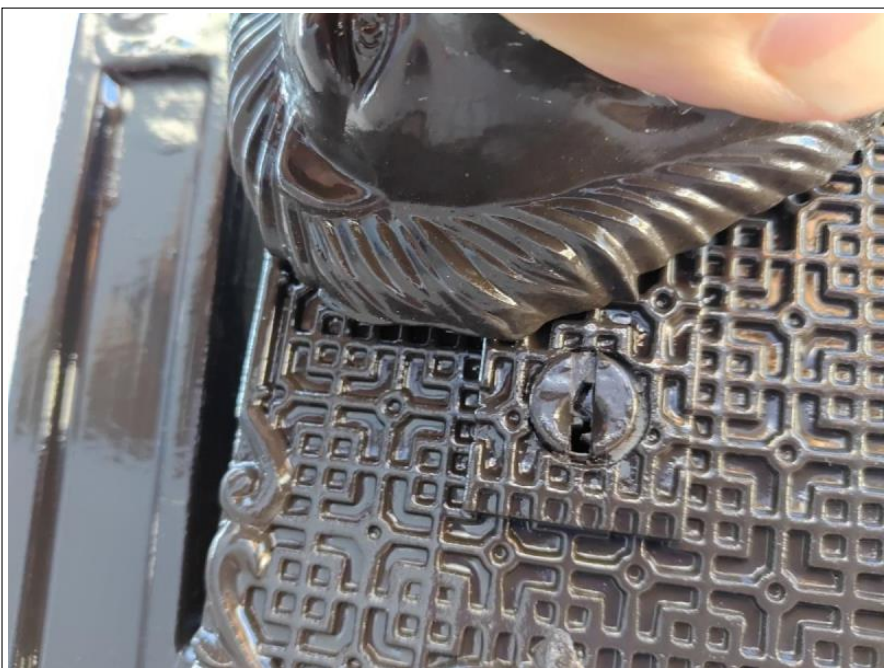
門扉

手直し工事

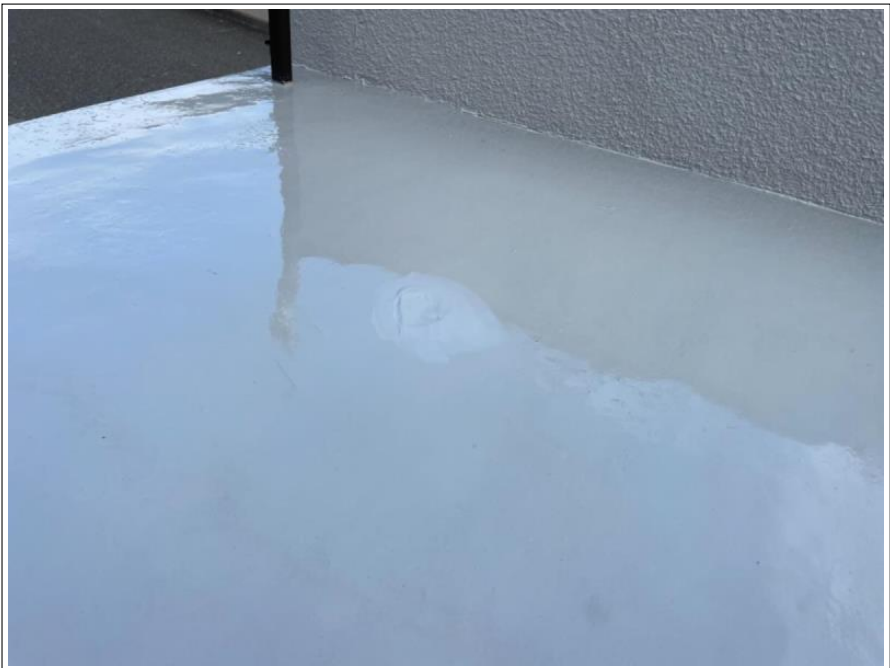
手直し工事

車庫上防水 浮き部

シーリングヘラ押さえ

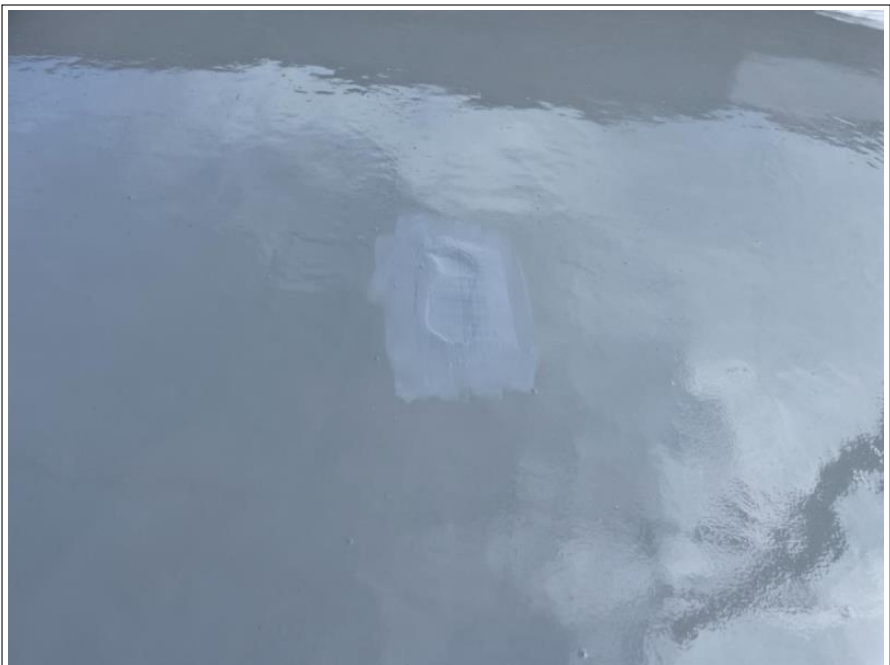
手直し工事

車庫上防水 浮き部

シーリング打ち

完了

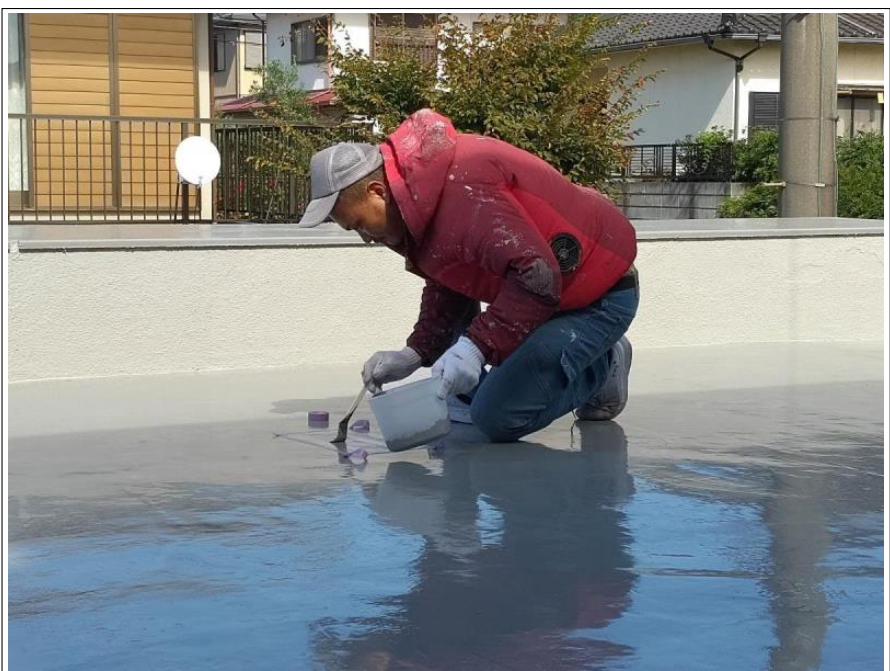
手直し工事

車庫上防水 浮き部

シーリング打ち

完了

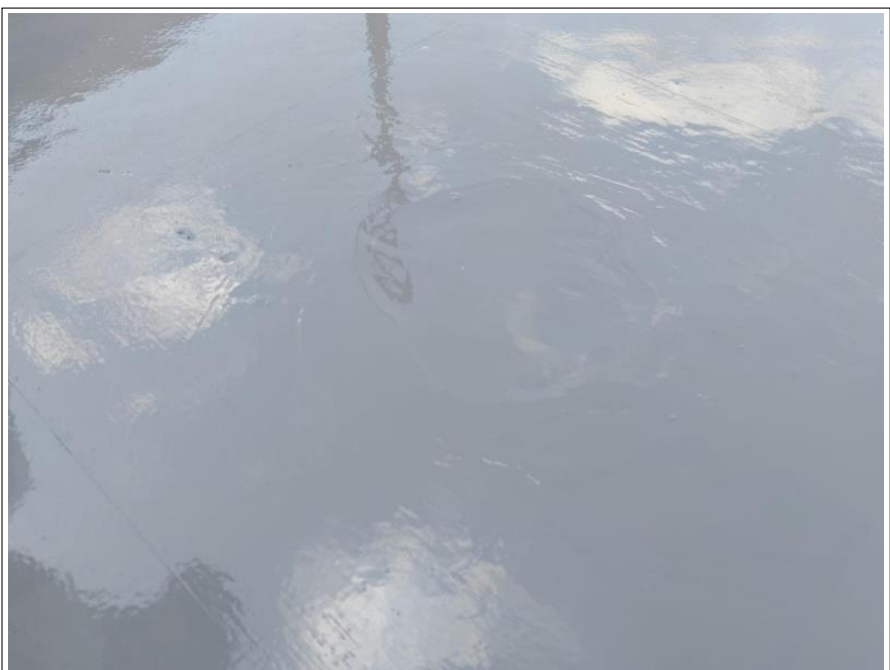
手直し工事

車庫上防水 浮き部

上塗り

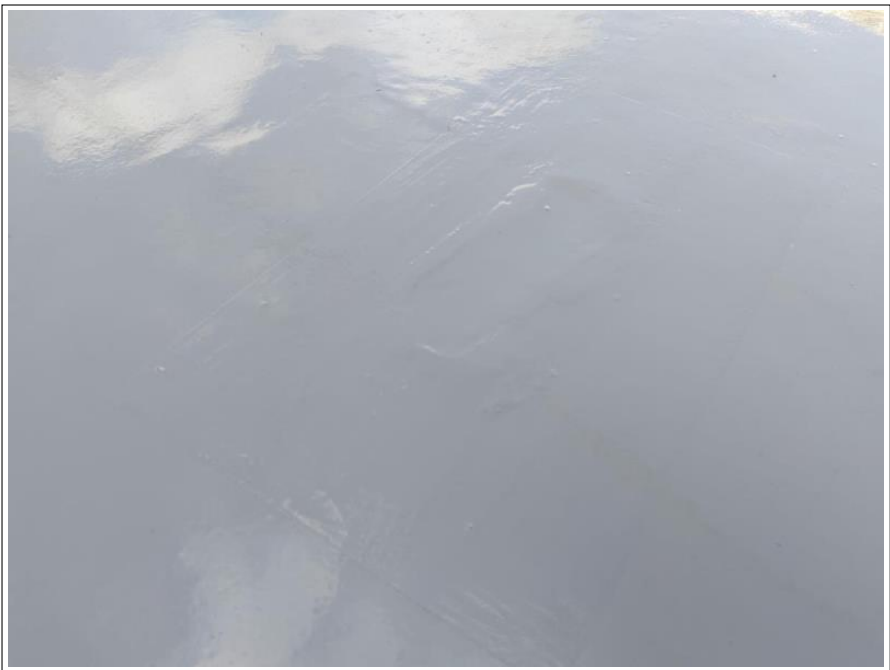
手直し工事

車庫上防水 浮き部

補修完了

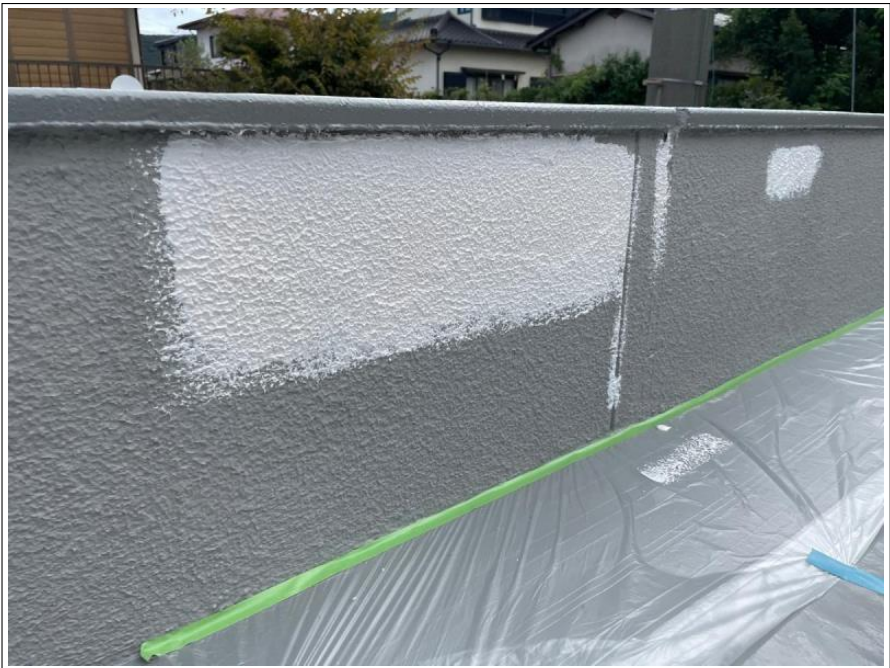
手直し工事

車庫上防水 浮き部

補修完了

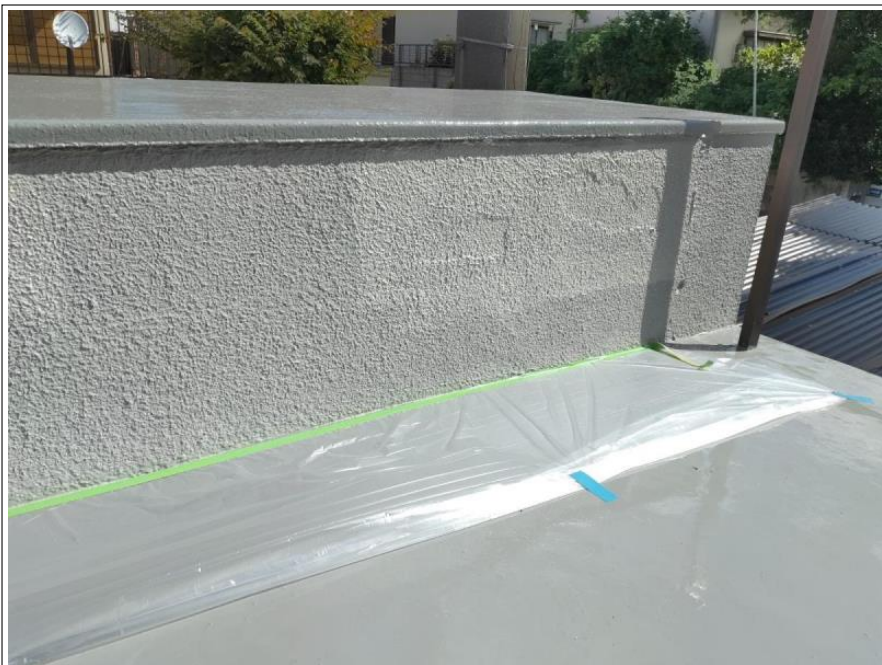
手直し工事

車庫上防水立上り 浮き部

上塗り

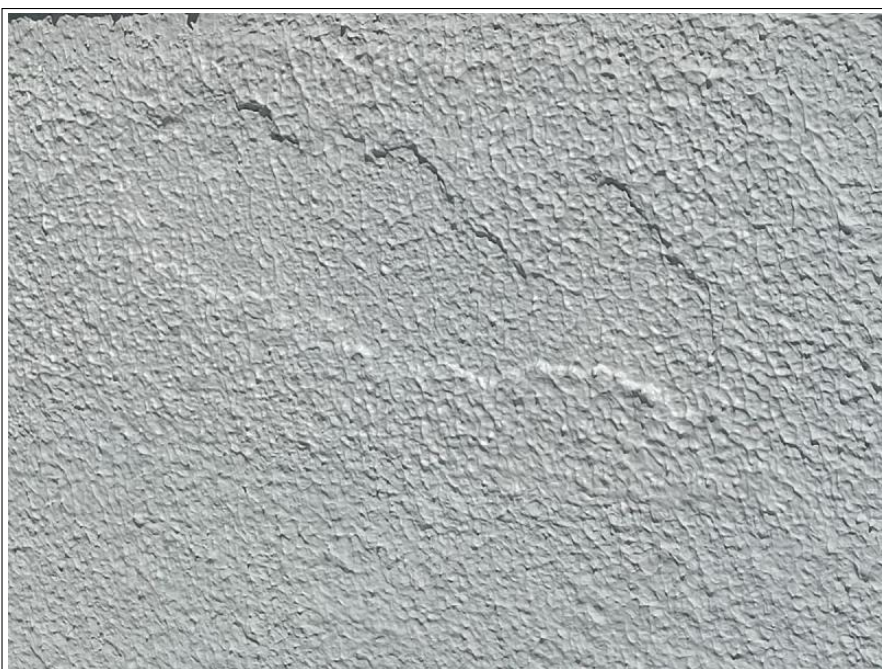
手直し工事

車庫上防水立上り 浮き部

補修完了

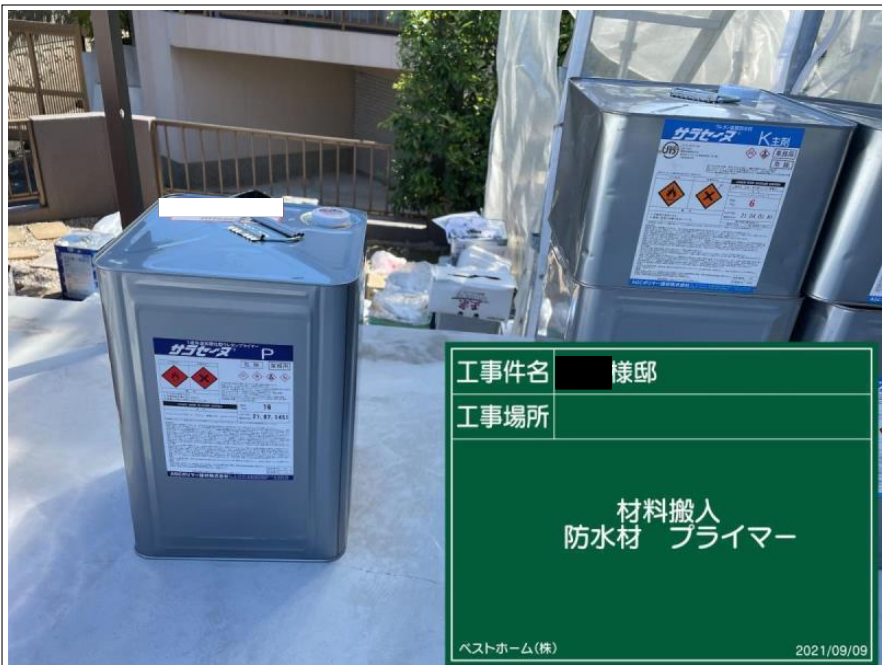
工事件名 ■ 様邸
 工事場所

材料搬入
 防水材 プライマー

車庫防水材 プライマー

1成分湿気硬化型ウレタンプライ
 マー

サラセーヌ P

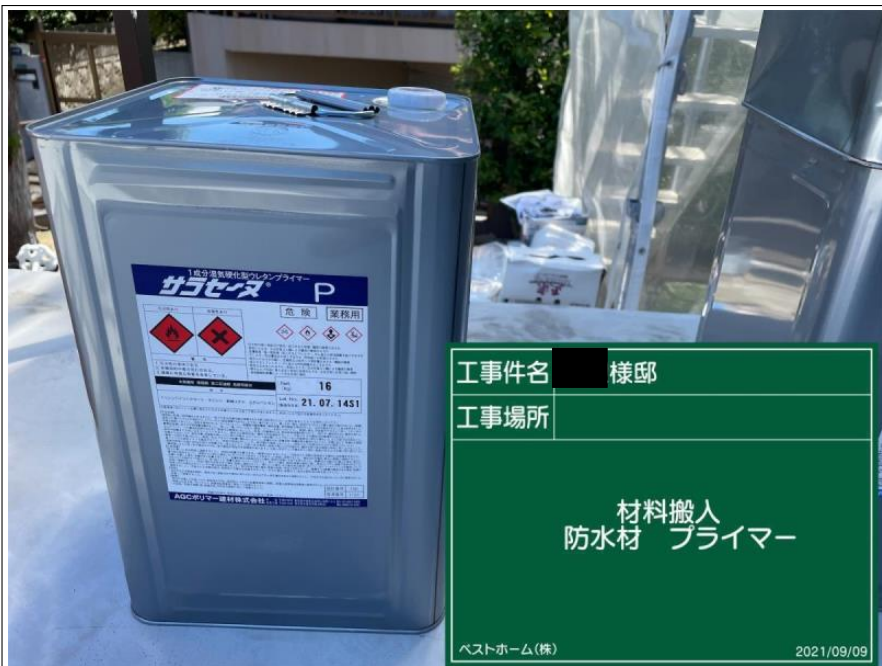
工事件名 ■ 様邸
 工事場所

材料搬入
 防水材 プライマー

車庫防水材 プライマー

同上

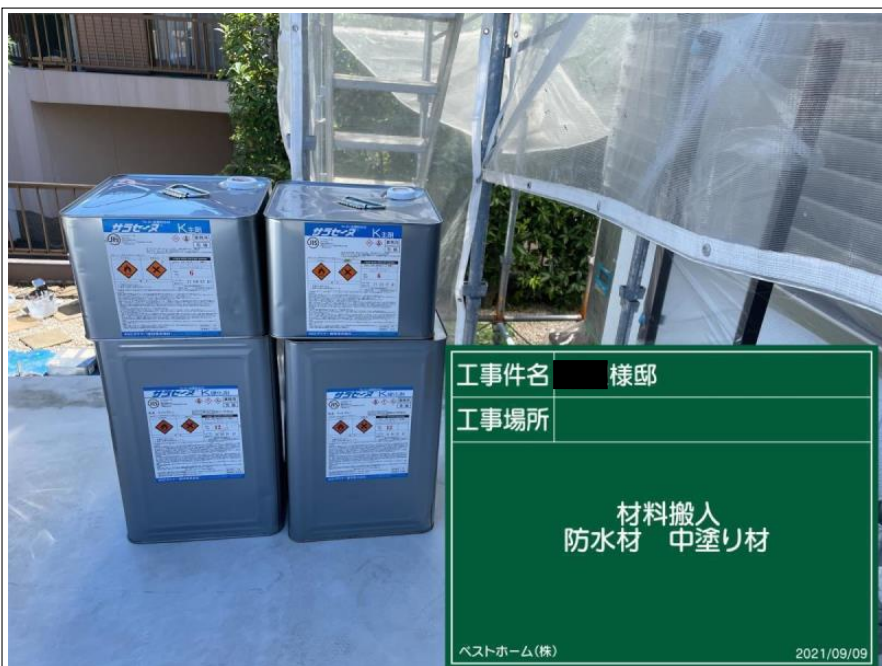
工事件名 ■ 様邸
 工事場所

材料搬入
 防水材 中塗り材

車庫防水材 上塗材

ウレタン塗膜防水材

サラセーヌ K

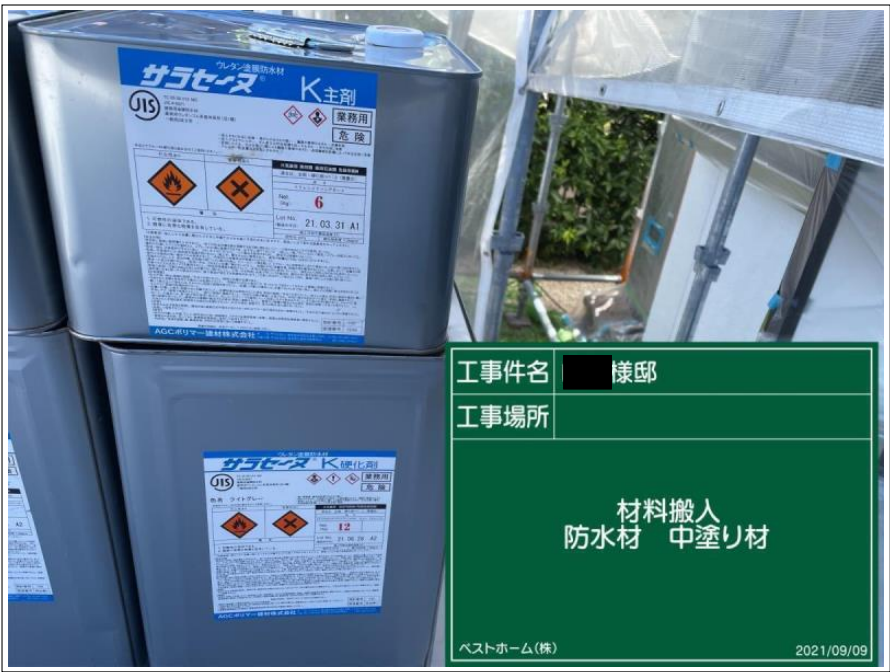
工事件名	様邸
工事場所	
材料搬入 防水材料 中塗り材	
ベストホーム(株) 2021/09/09

車庫防水材料 上塗材

同上

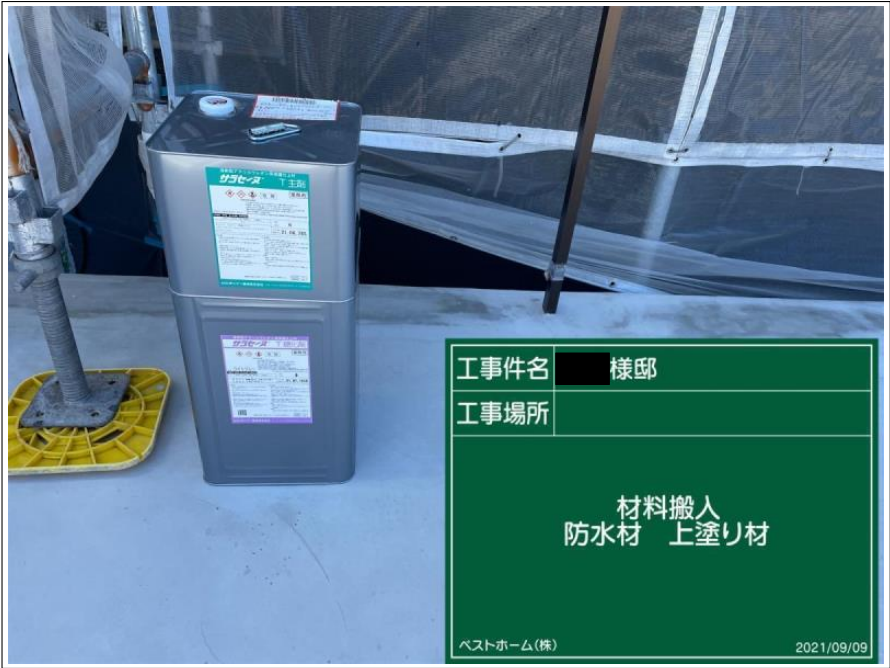
工事件名	様邸
工事場所	
材料搬入 防水材料 上塗り材	
ベストホーム(株) 2021/09/09

車庫防水材料 上塗材

溶剤型アクリルウレタン系保護仕上げ材

サラセーヌ T

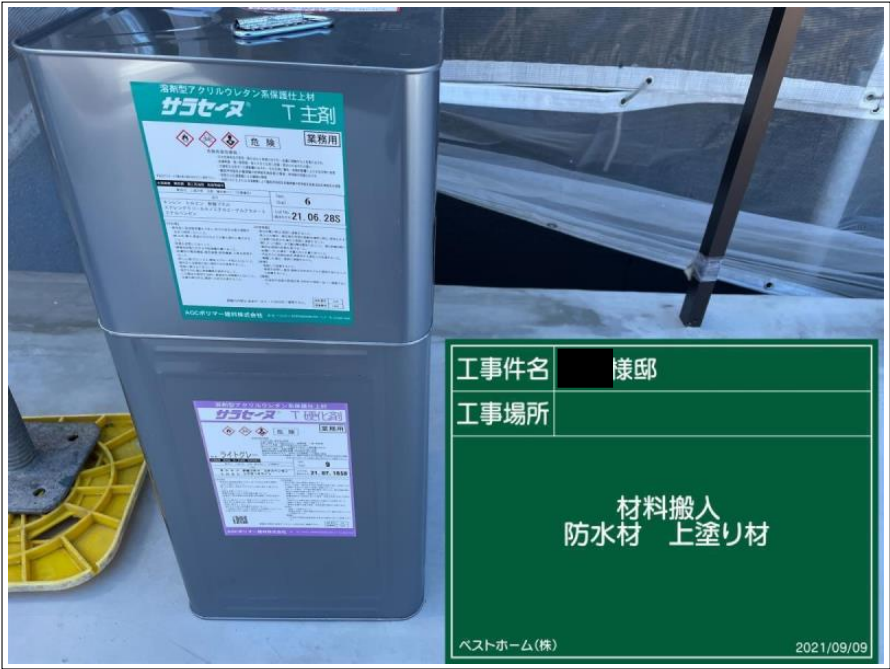
工事件名	様邸
工事場所	
材料搬入 防水材料 上塗り材	
ベストホーム(株) 2021/09/09

車庫防水材料 上塗材

同上

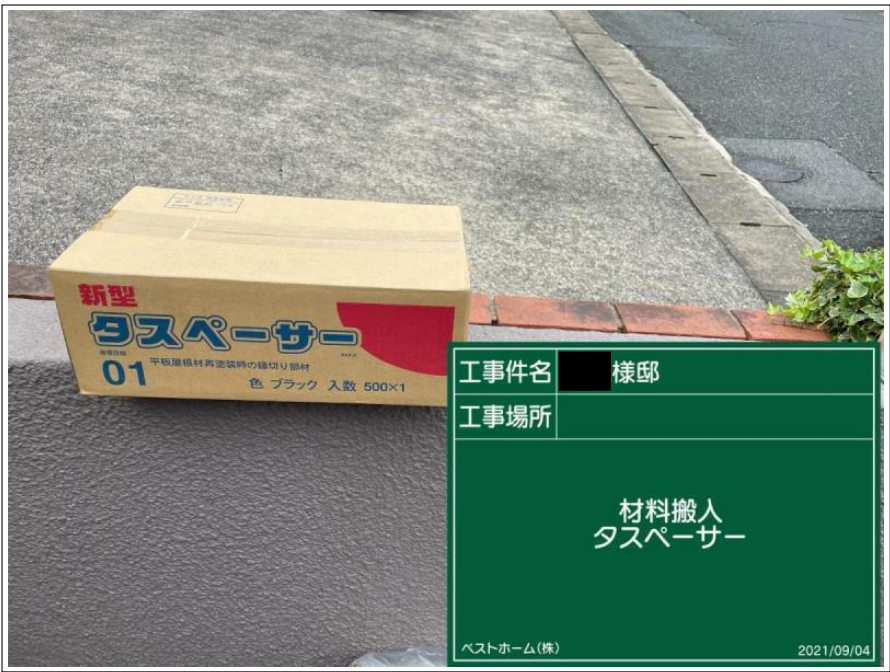
工事件名	様邸
工事場所	
材料搬入 タスペーサー	
ベストホーム(株) 2021/09/04

屋根 縁切り材

タスペーサー

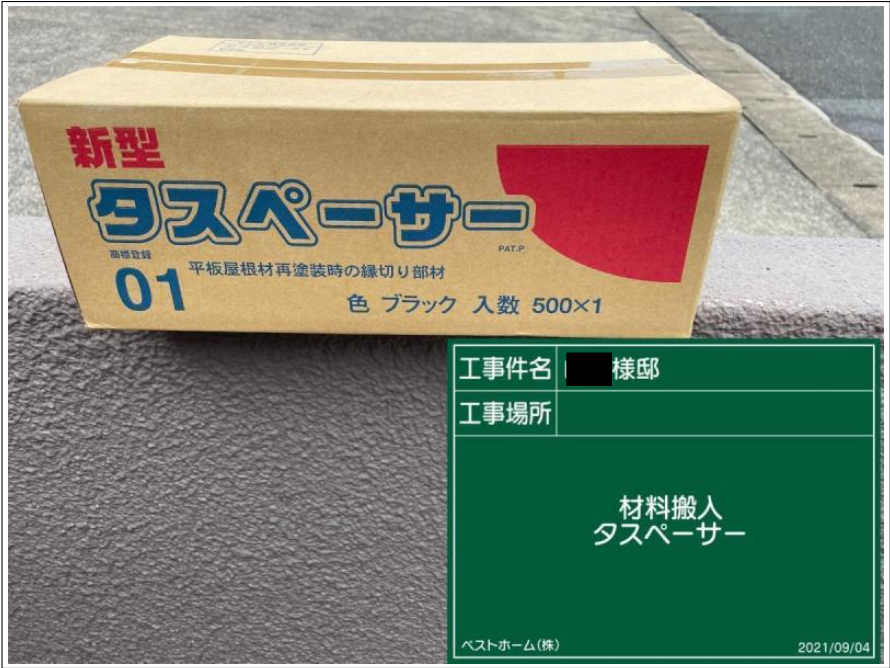
工事件名	様邸
工事場所	
材料搬入 タスペーサー	
ベストホーム(株) 2021/09/04

屋根 縁切り材

同上

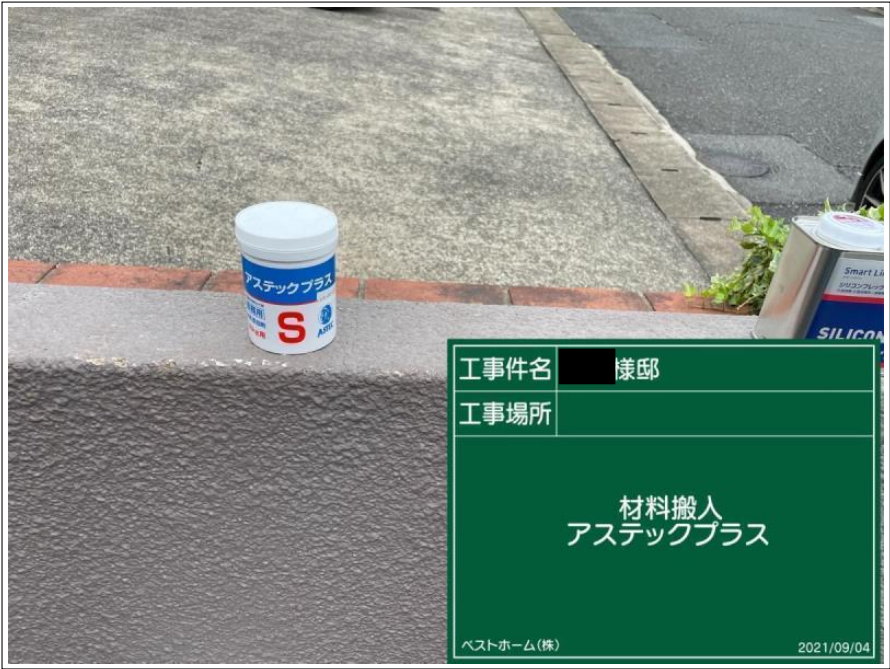
工事件名	様邸
工事場所	
材料搬入 アステックプラス	
ベストホーム(株) 2021/09/04

防カビ添加材

アステックプラスS

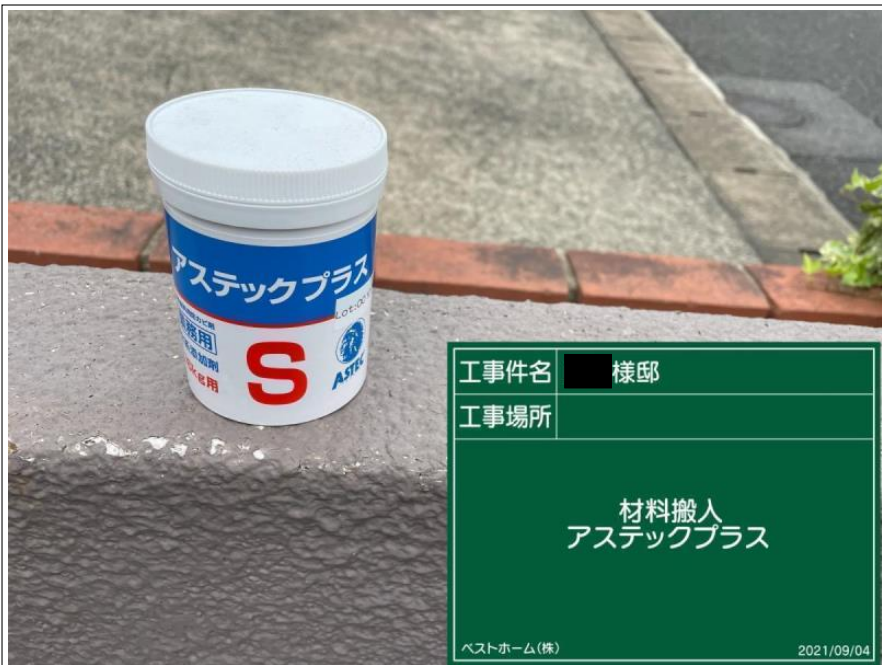
工事件名	様邸
工事場所	
材料搬入 アステックプラス	
ベストホーム(株) 2021/09/04

防カビ添加材

同上

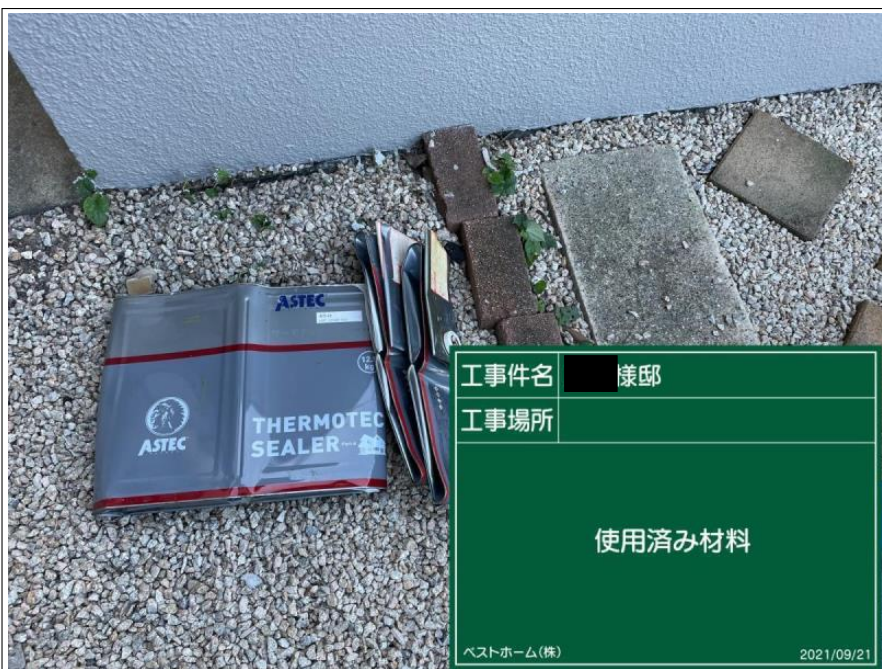
工事件名	様邸
工事場所	
使用済み材料	
ベストホーム(株) 2021/09/21

屋根 下塗材

サーモテックシーラー

色：ホワイト，グレー

空缶写真

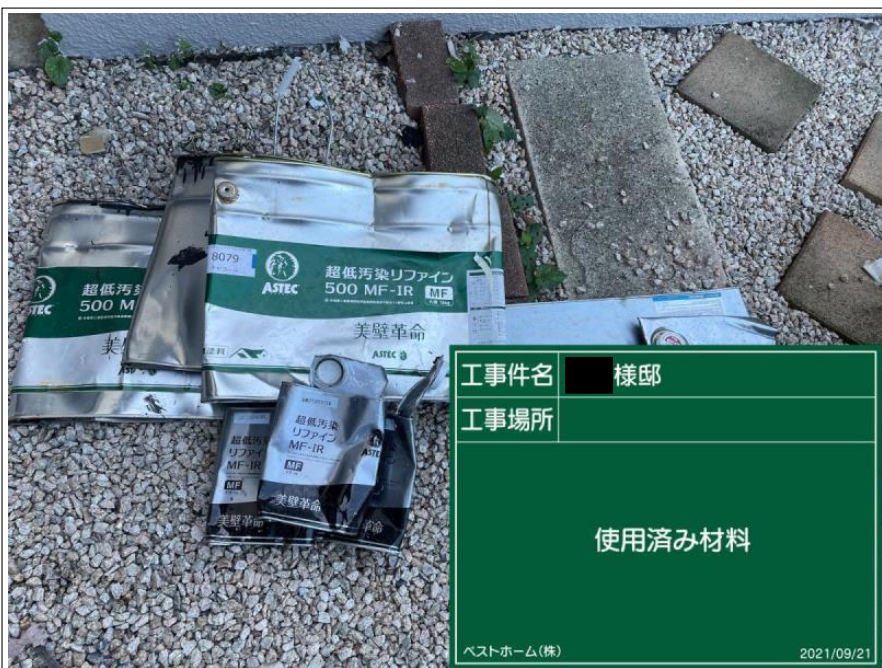
工事件名	様邸
工事場所	
使用済み材料	
ベストホーム(株) 2021/09/21

屋根 上塗材

超低汚染リファイン500MF-IR

色：チャコール

空缶写真

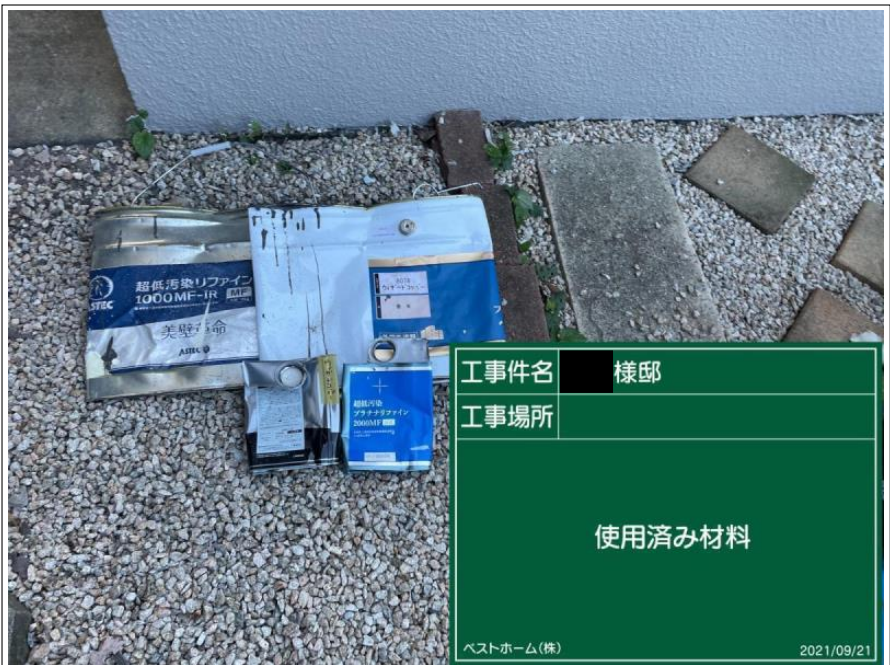
工事件名	様邸
工事場所	
使用済み材料	
ベストホーム(株) 2021/09/21

外壁 中・上塗材

超低汚染リファイン1000MF-IR
超低汚染プラチナリファイン2000MF

色：ウィザードコッパー

空缶写真

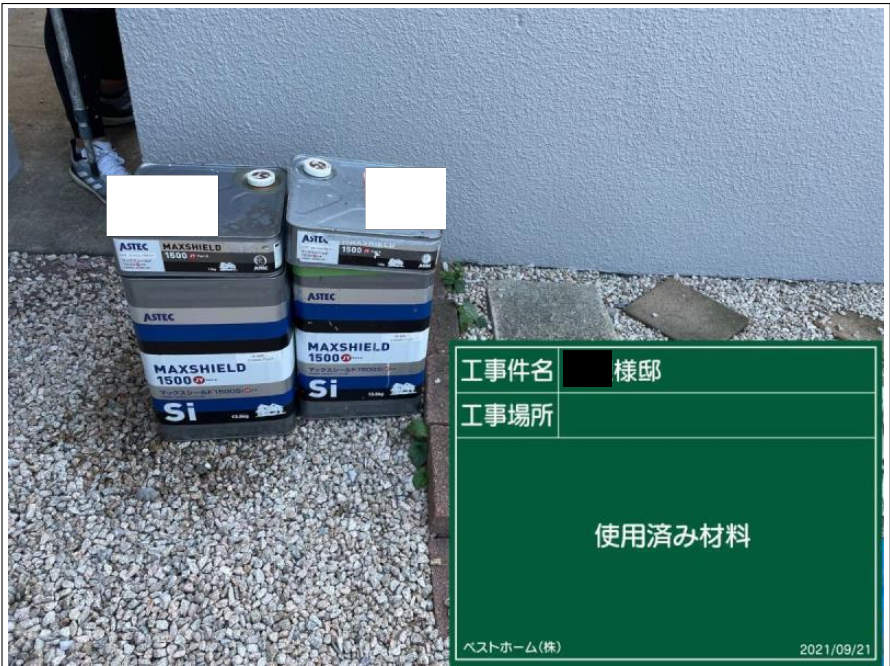
工事件名	様邸
工事場所	
使用済み材料	
ベストホーム(株) 2021/09/21

付帯 塗材

マックスシールド1500 Si-JY

色：19-20 B

使用済み写真
