工事写真報告書

工事箇所 住宅 外部改修工事

工事住所 北九州市 若松区 二島

工事施工者 ベストホーム株式会社

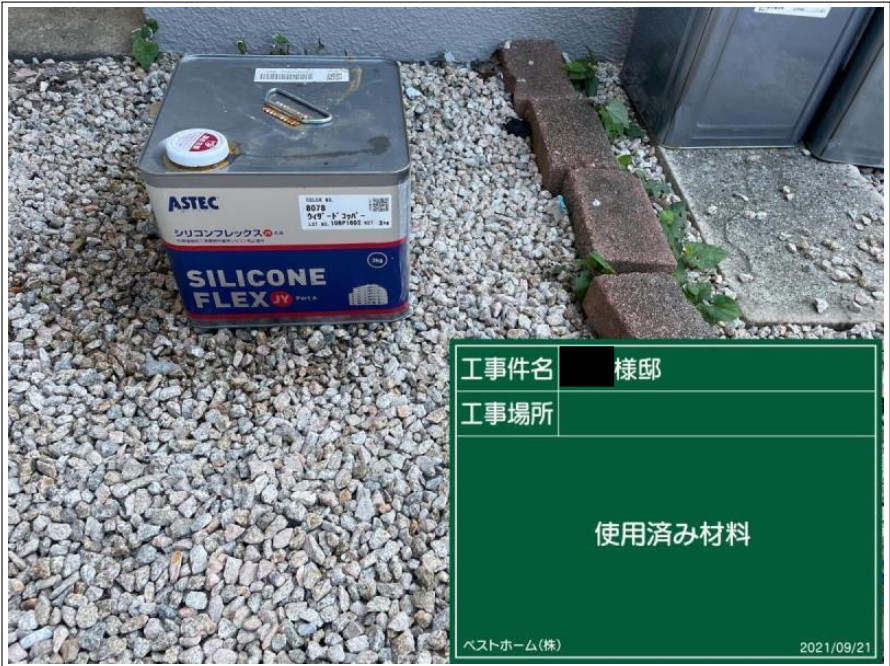
工事件名	様邸
工事場所	
使用済み材料	
ベストホーム(株) 2021/09/21

付帯 塗材

シリコンフレックスJY

色：ウィザードコッパー

使用済み写真

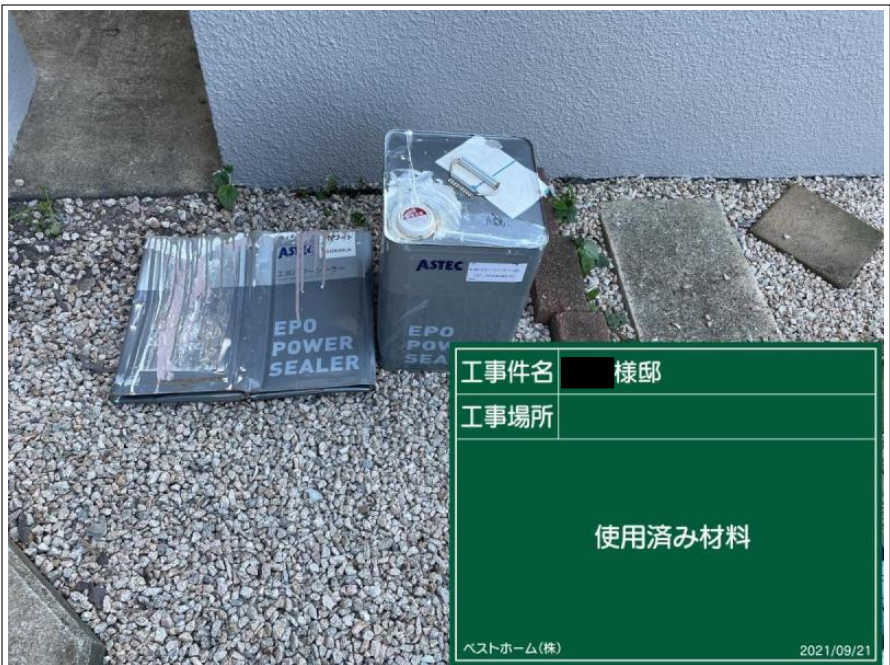
工事件名	様邸
工事場所	
使用済み材料	
ベストホーム(株) 2021/09/21

塀 下塗材

エポパワーシーラー

色：ホワイト

空缶，使用済み写真

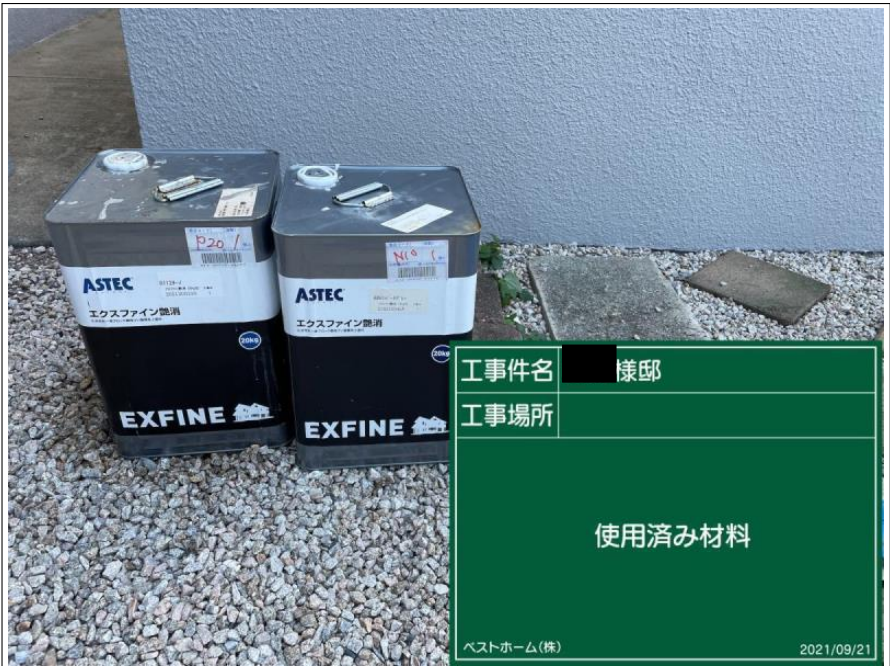
工事件名	様邸
工事場所	
使用済み材料	
ベストホーム(株) 2021/09/21

塀 中・上塗材

エクسفライン艶消

色：チーノ，バーチグレー

使用済み写真

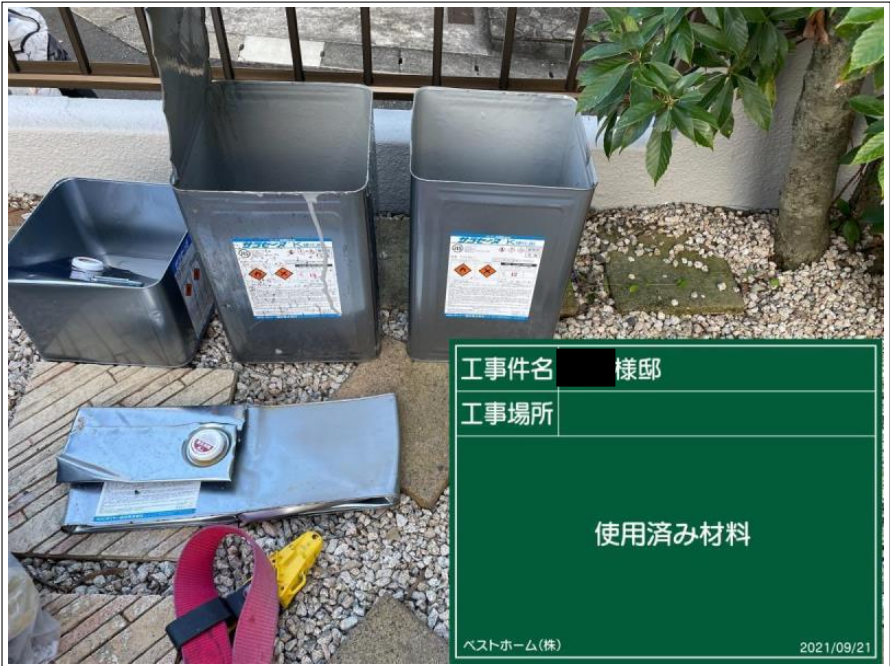
工事件名	様邸
工事場所	
使用済み材料	
ベストホーム(株) 2021/09/21

車庫防水材 上塗材

ウレタン塗膜防水材

サラセーヌ K

空缶，使用済み写真

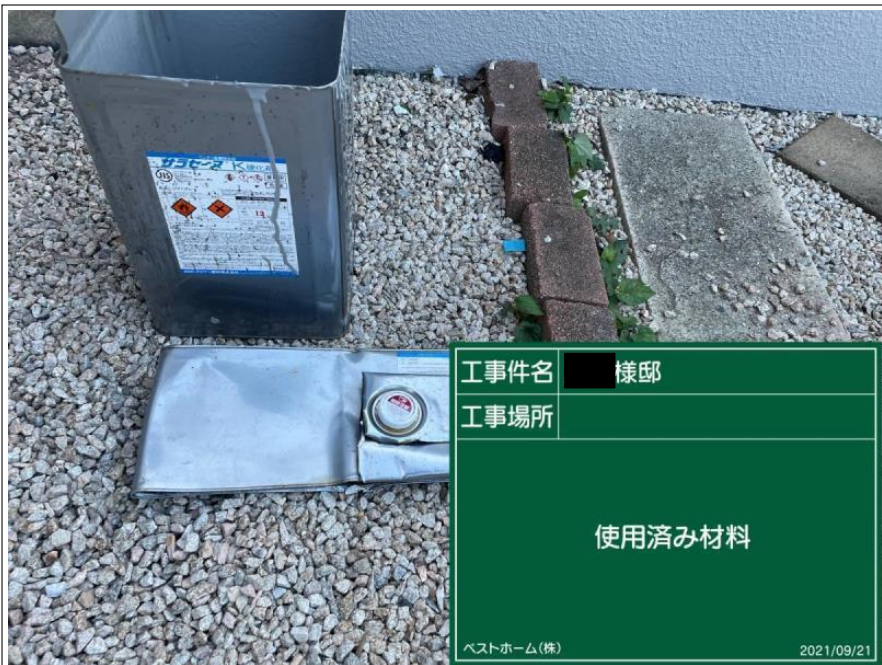
車庫防水材 上塗材

同上

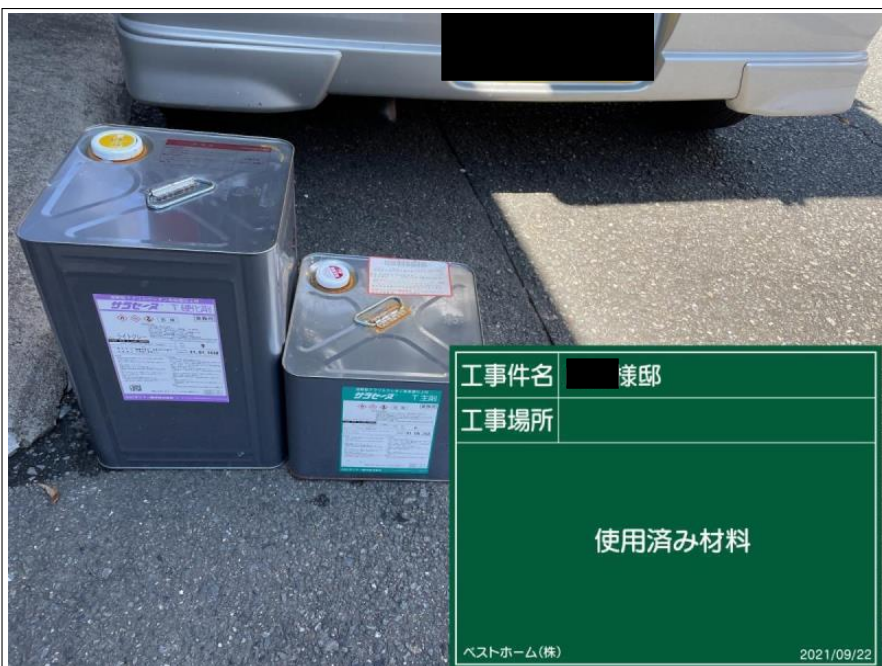
車庫防水材 上塗材

溶剤型アクリルウレタン系保護仕上げ材

サラセーヌ T

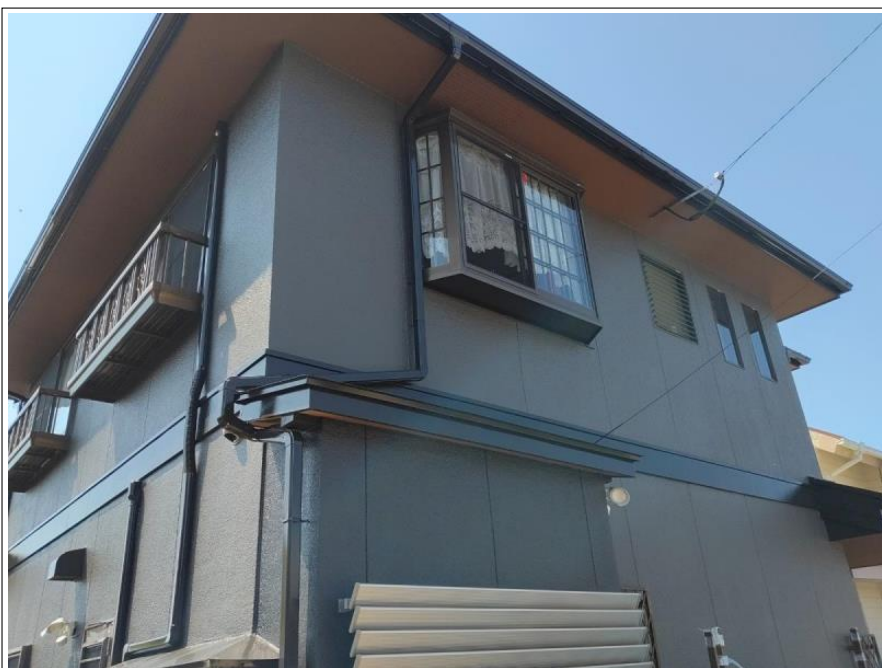
施工完了

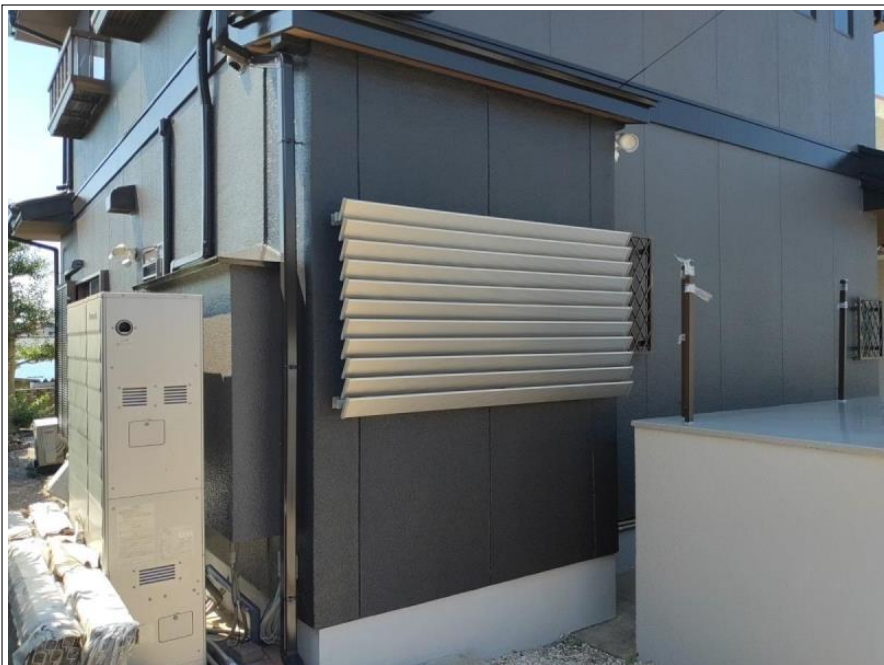
施工完了

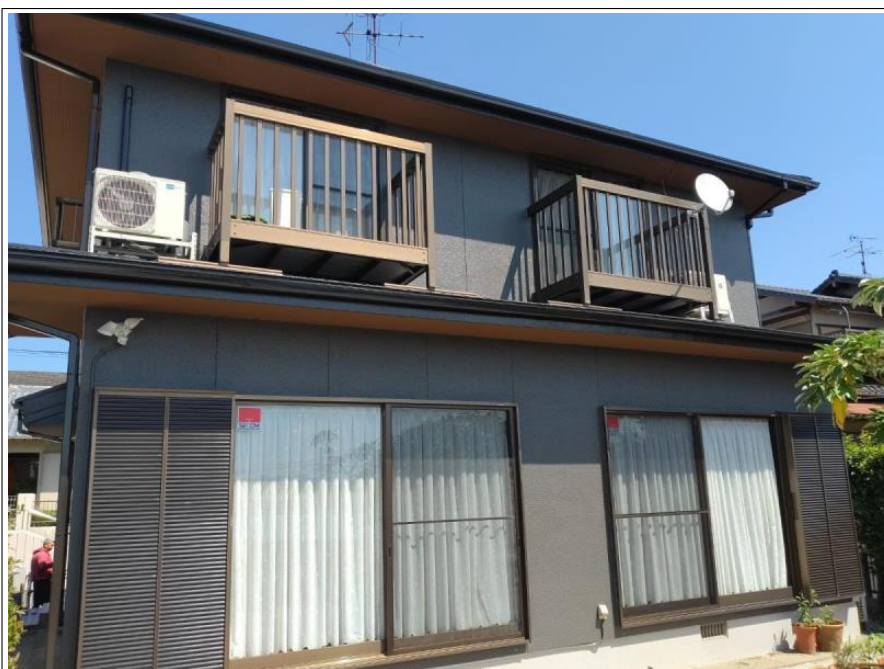
施工完了

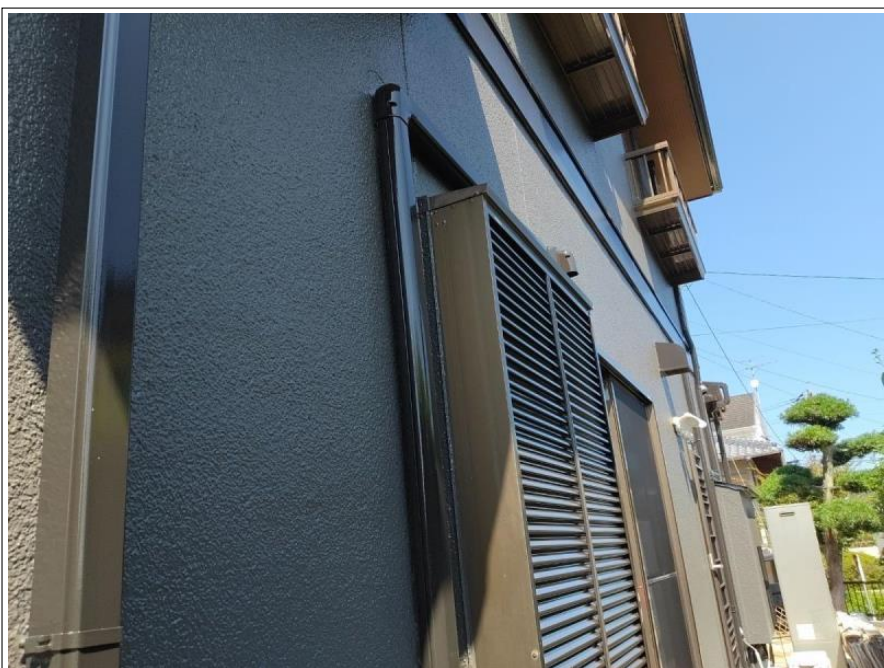
施工完了
