# 工事写真報告書

工事箇所 外壁・付帯・防水部 塗装工事

工事住所 北九州市 小倉南区 朽網東

工事施工者 ベストホーム株式会社

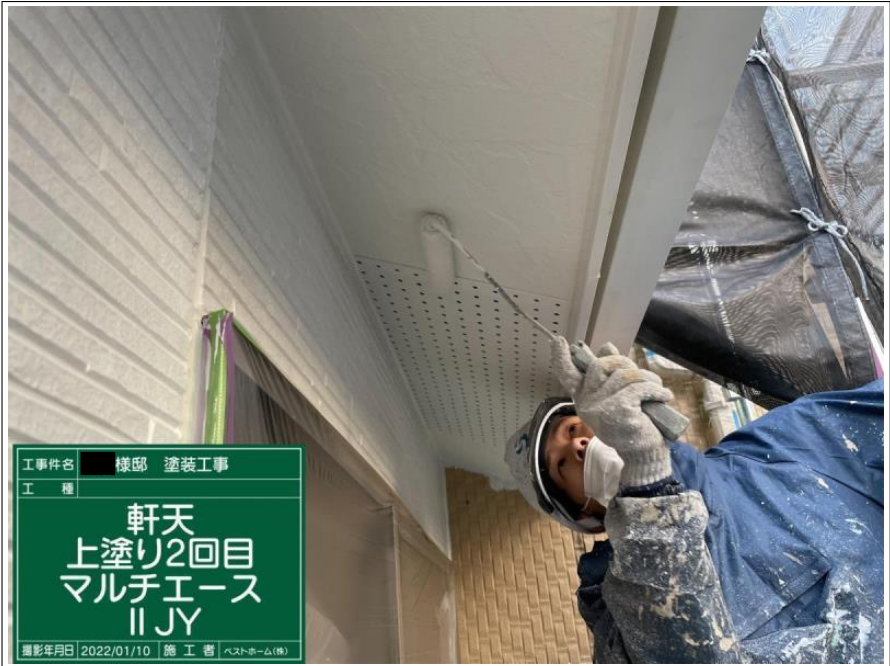
軒天

上塗り 2 回目

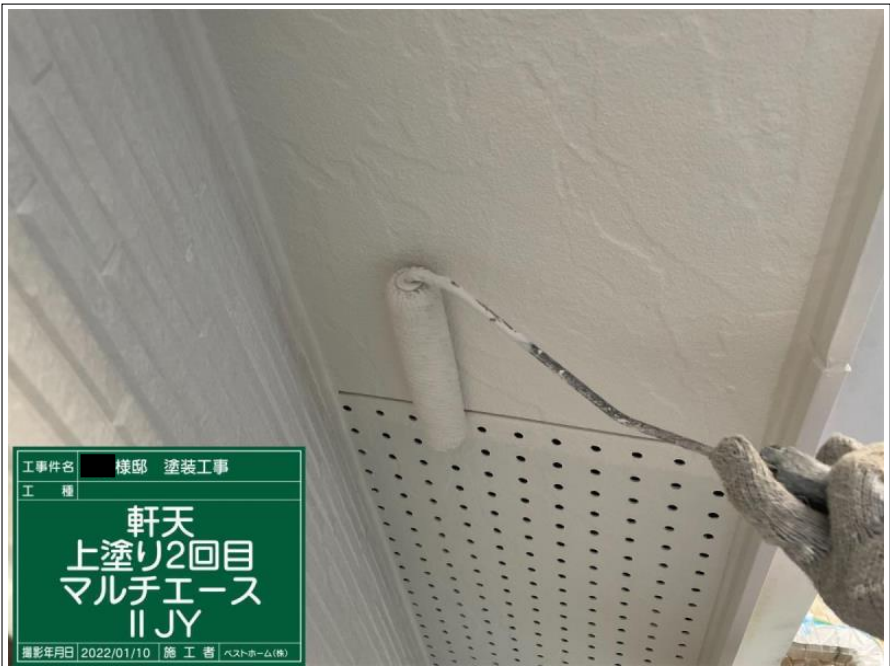
軒天

上塗り 2 回目

施工中

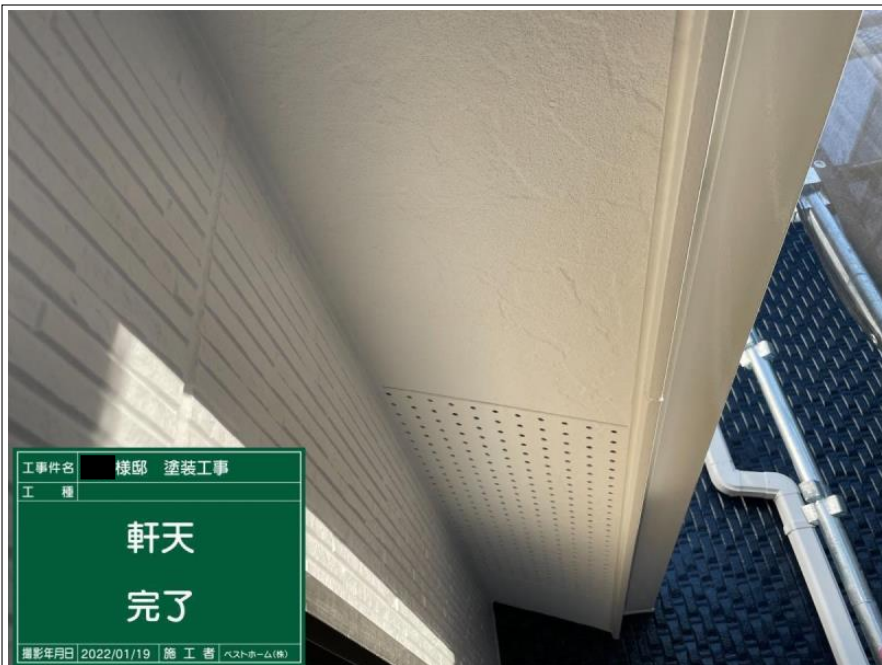
軒天

施工完了

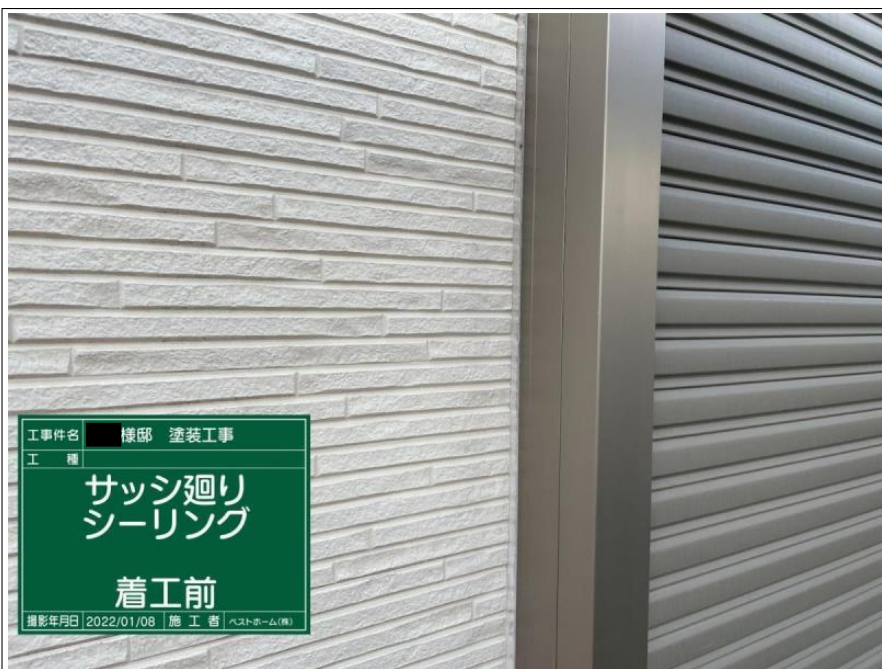
シーリング打ち増し

施工前

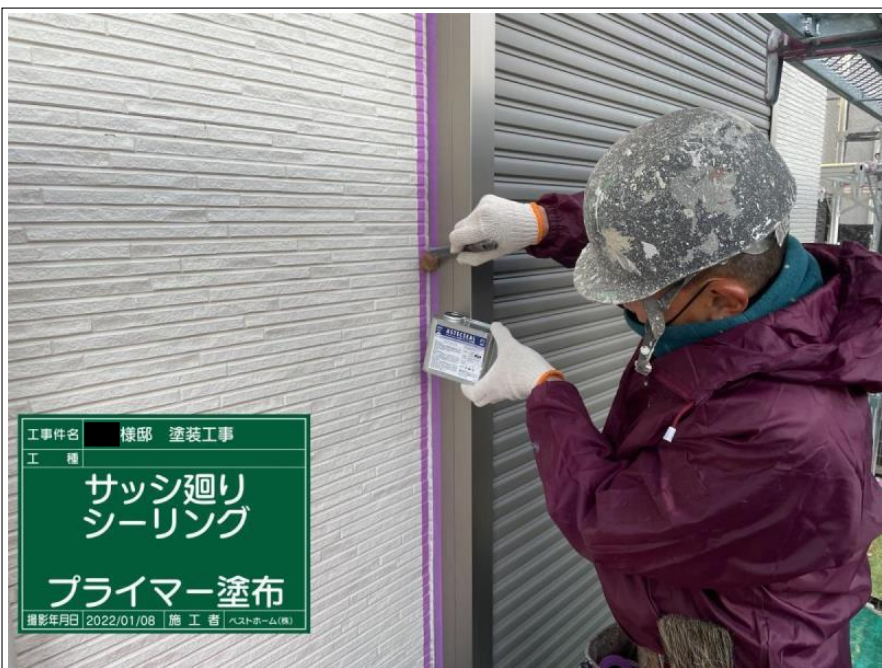
シーリング打ち増し

プライマー塗布

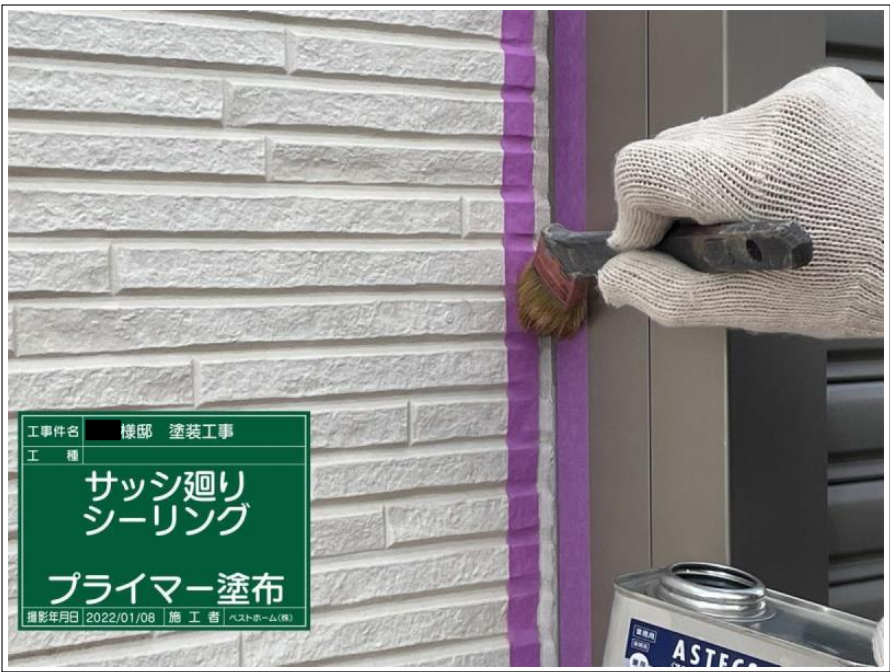
シーリング打ち増し

プライマー塗布

施工中

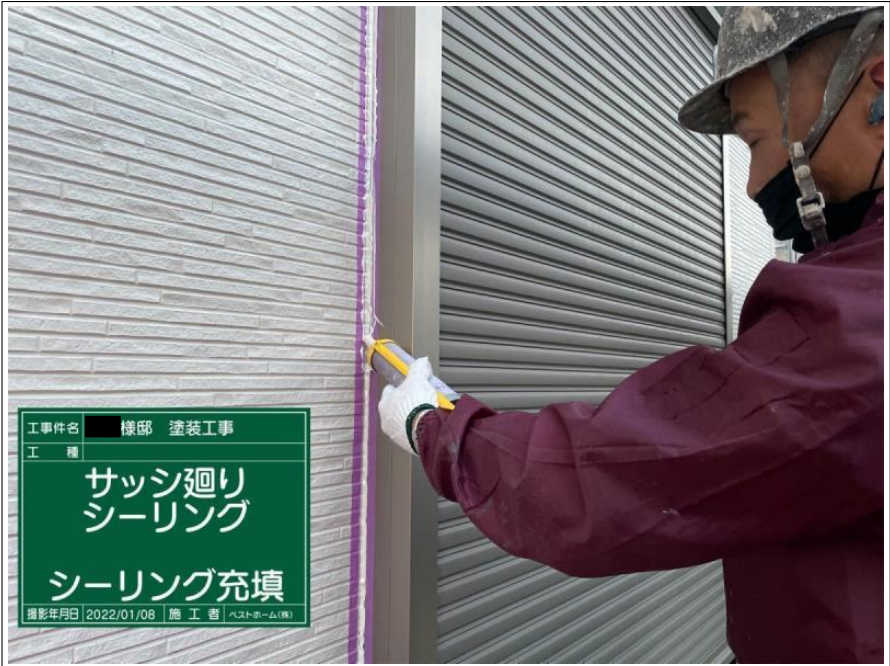
シーリング打ち増し

シーリング打ち

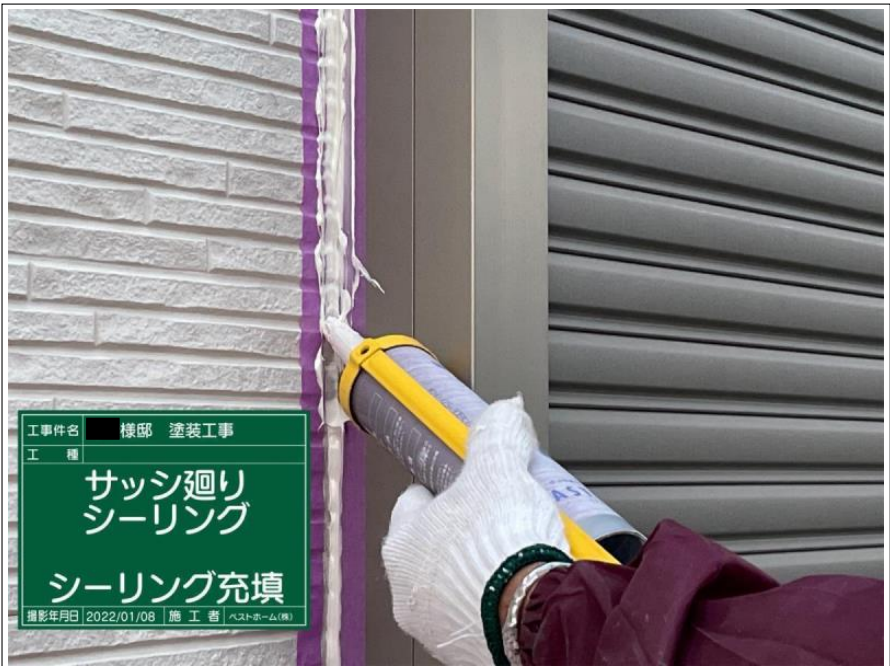
シーリング打ち増し

シーリング打ち

施工中

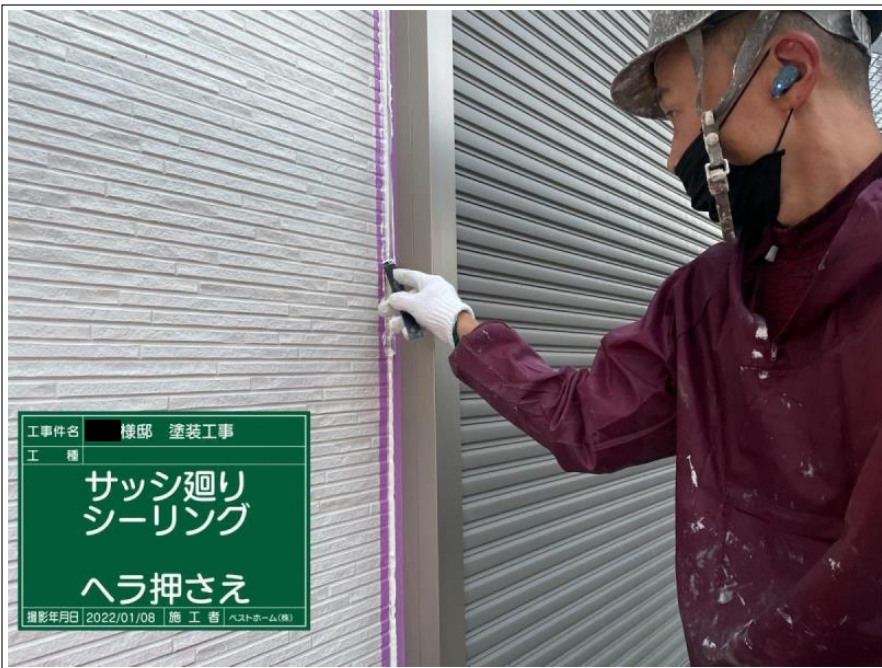
シーリング打ち増し

シーリングヘラ押さえ

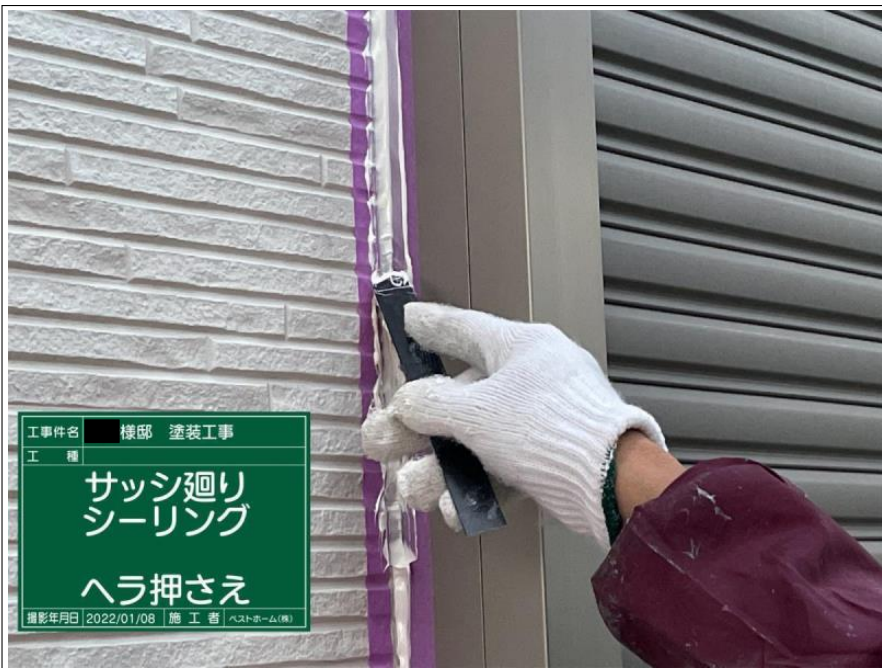
シーリング打ち増し

シーリングヘラ押さえ

施工中

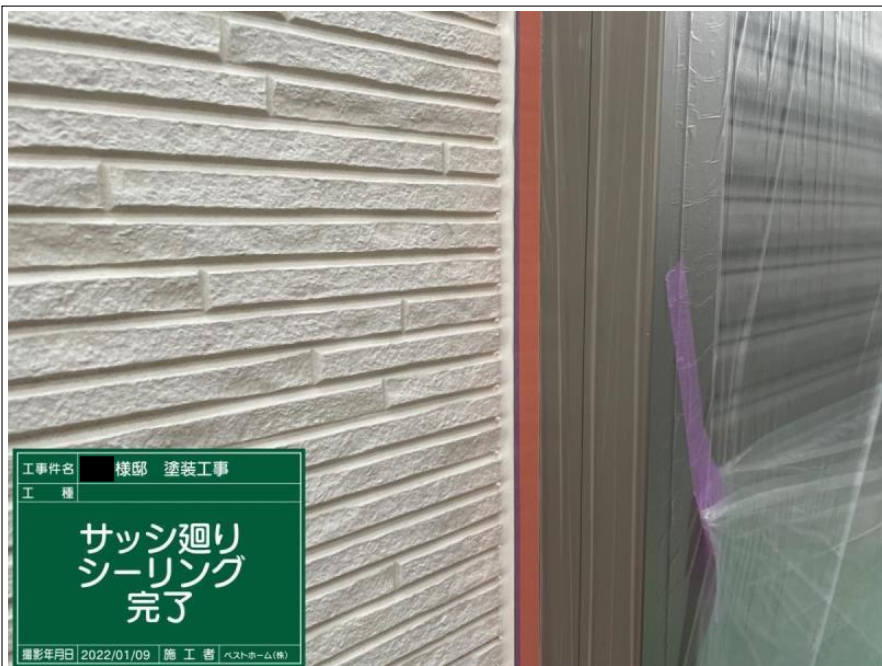
シーリング打ち増し

施工完了

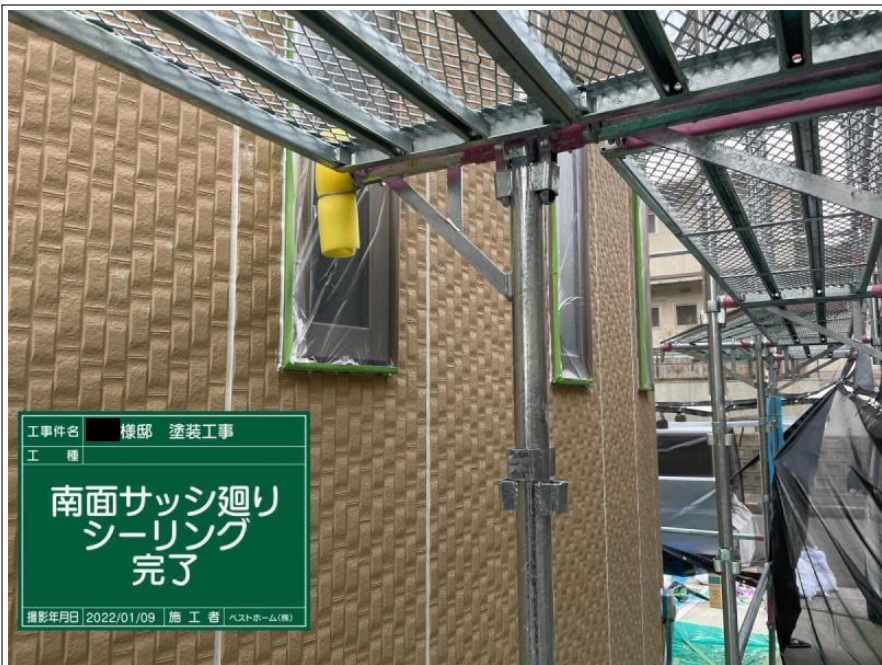
外壁（南面）

シーリング打ち増し

施工完了

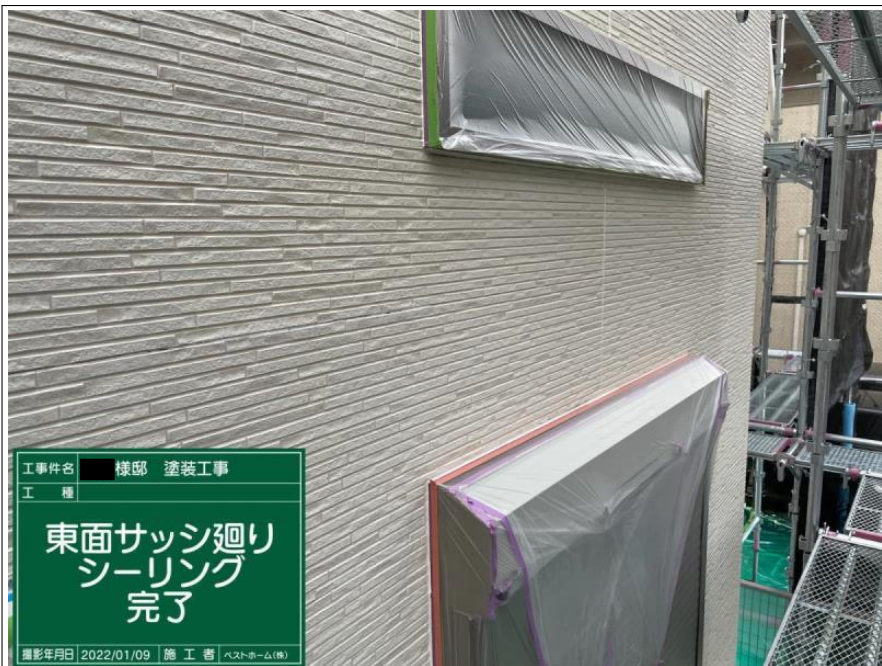
外壁（東面）

シーリング打ち増し

施工完了

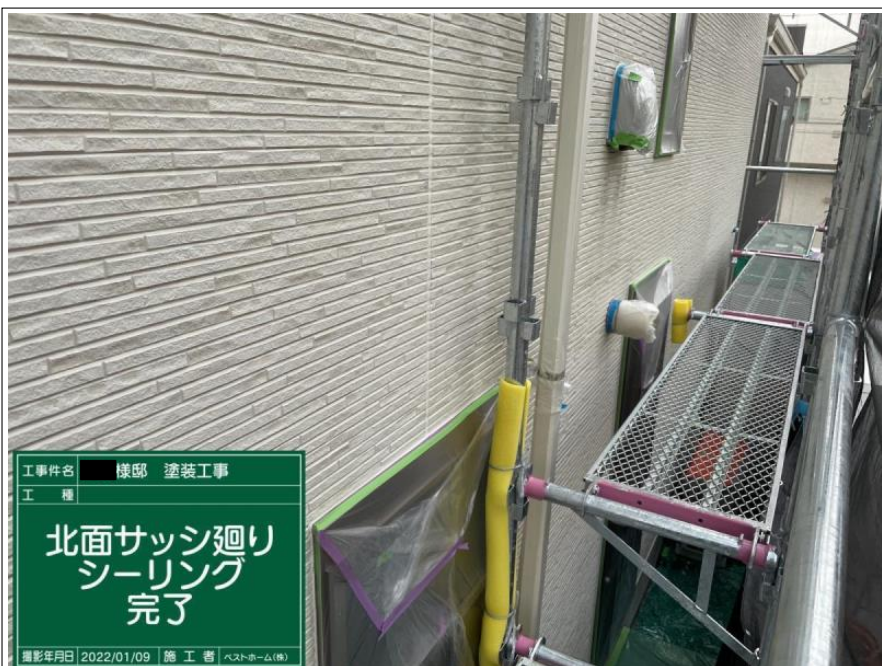
外壁（北面）

シーリング打ち増し

施工完了

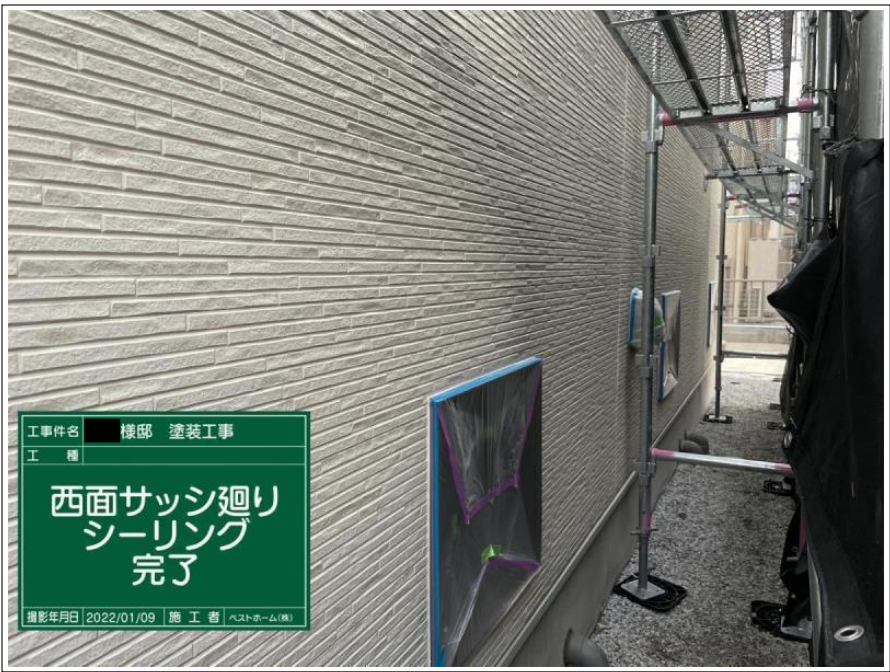
外壁（西面）

シーリング打ち増し

施工完了

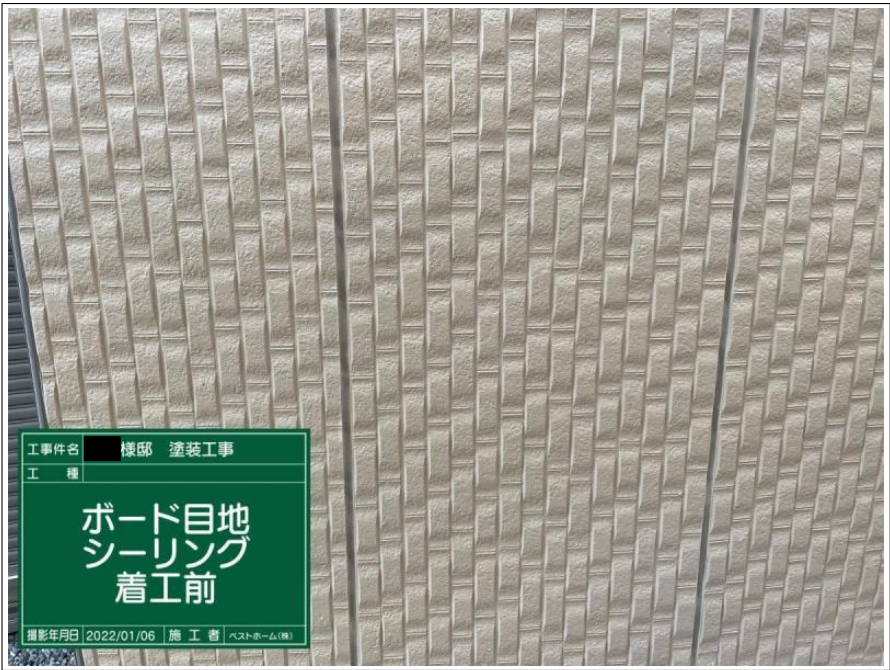
シーリング打ち替え

施工前

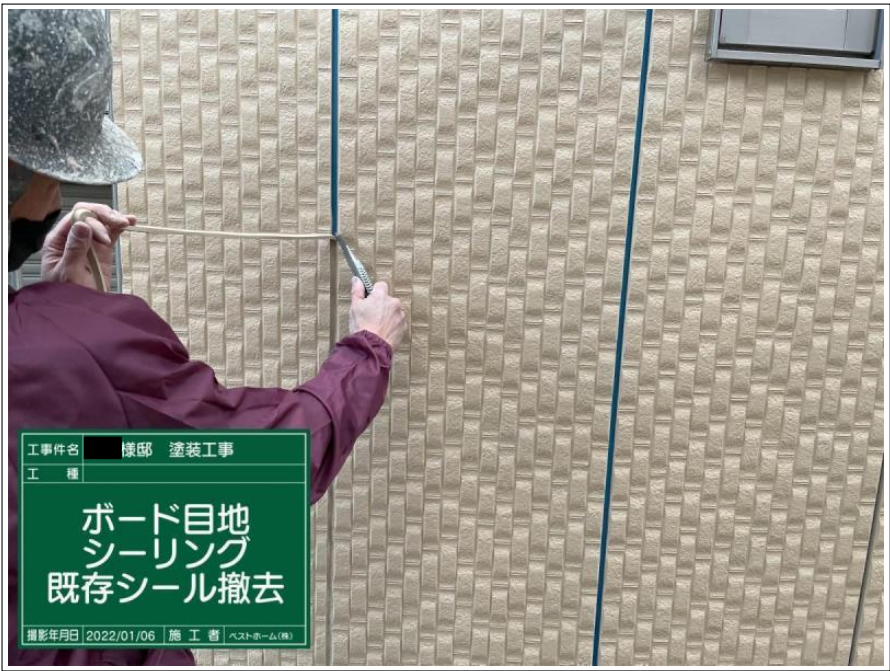
シーリング打ち替え

既存シーリング材撤去

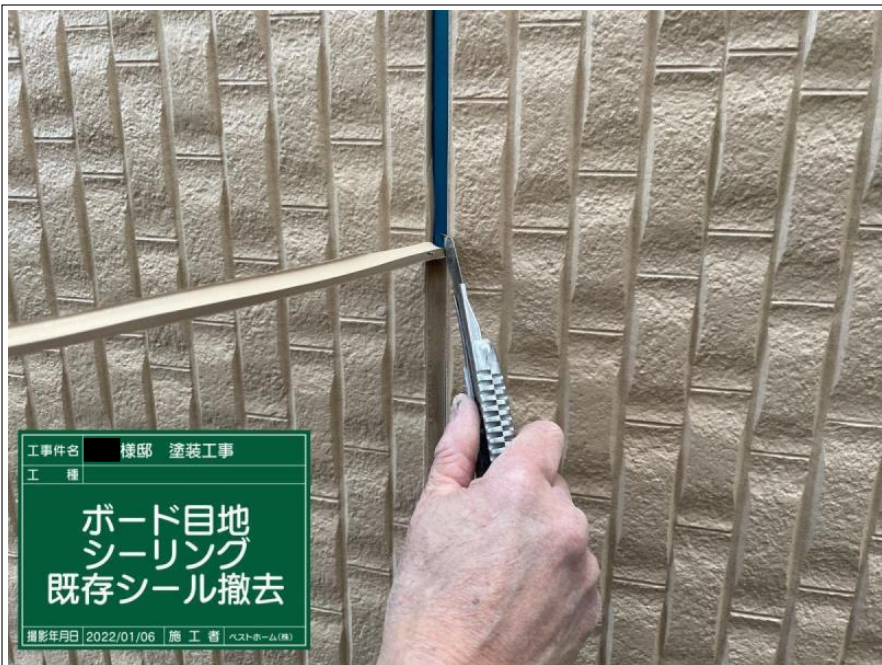
シーリング打ち替え

既存シーリング材撤去

施工中

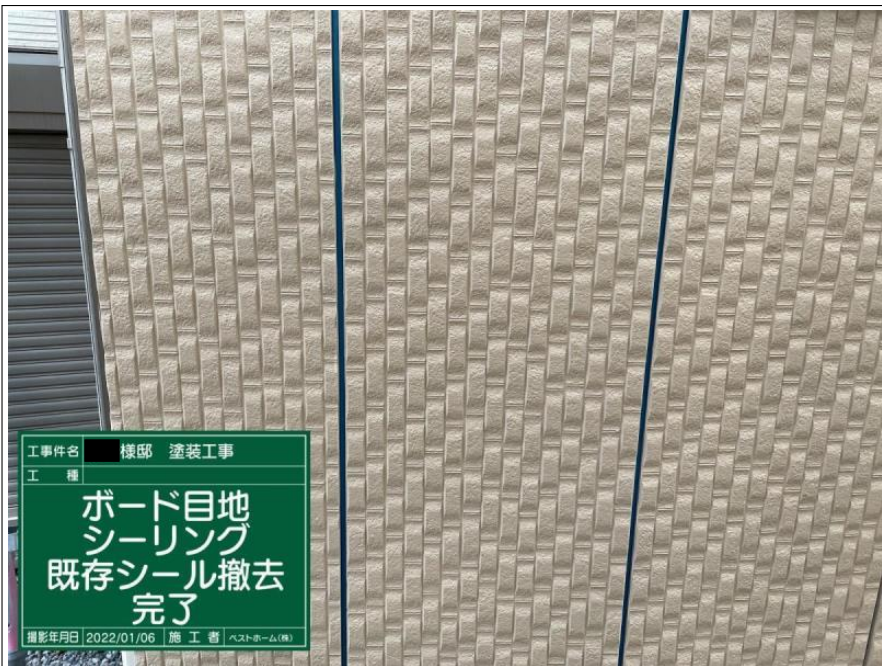
シーリング打ち替え

既存シーリング材撤去

完了

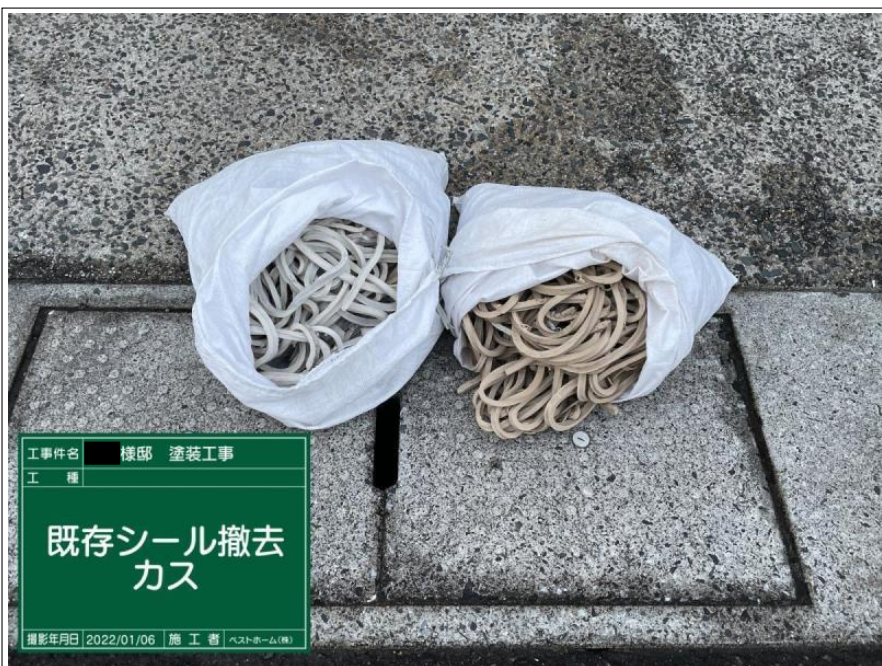
シーリング打ち替え

既存シーリング材撤去

完了

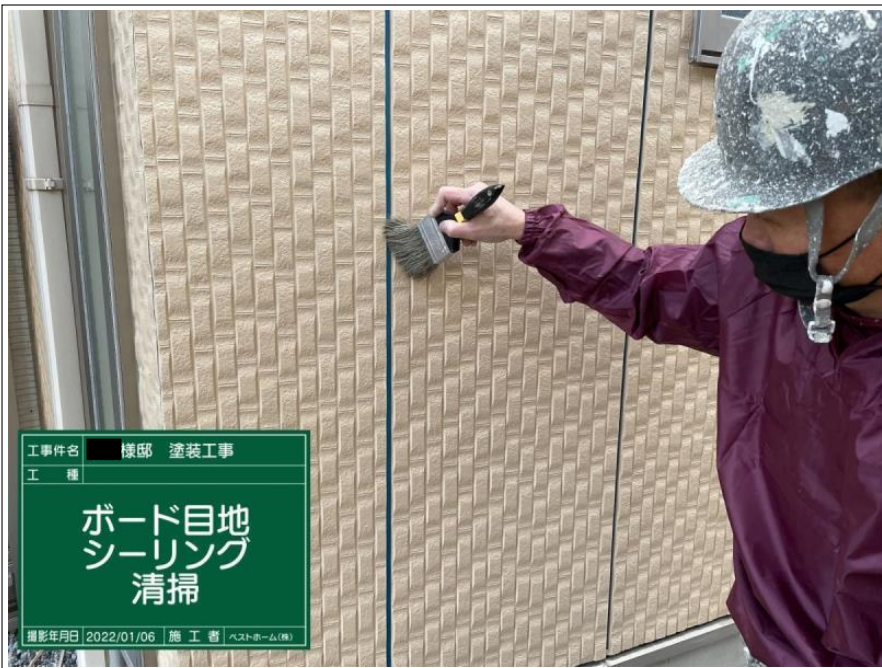
シーリング打ち替え

清掃

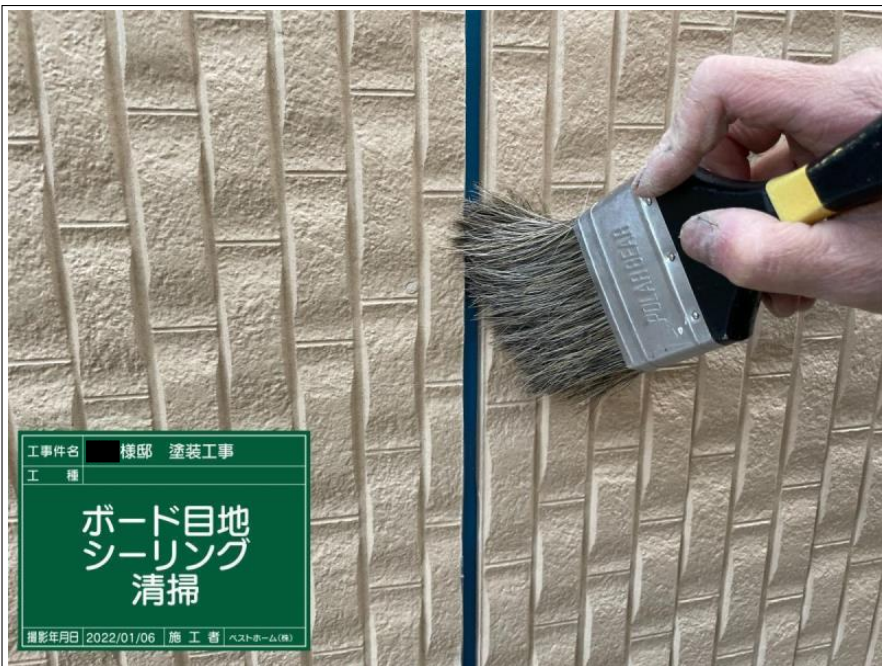
シーリング打ち替え

清掃

施工中

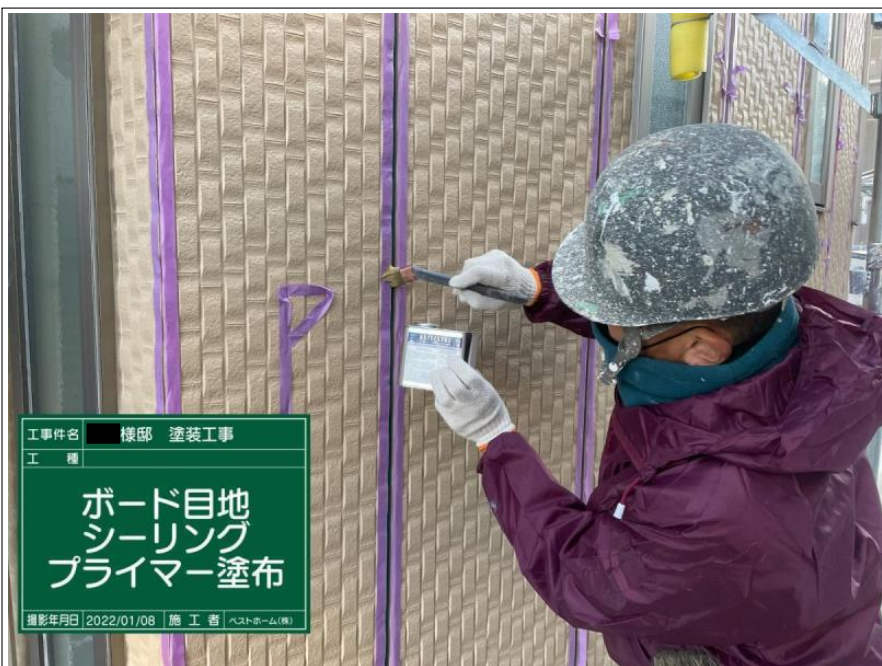
シーリング打ち替え

プライマー塗布

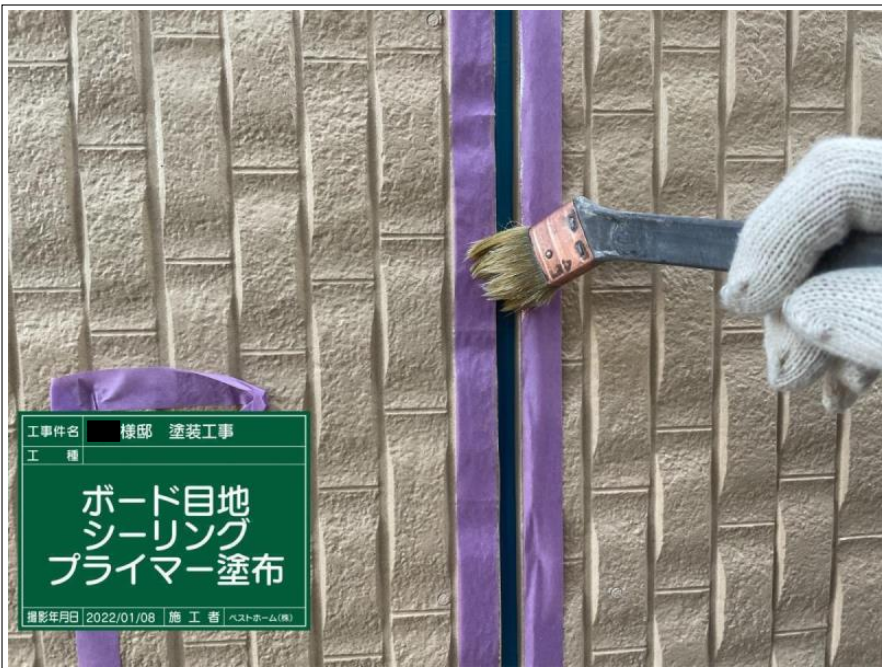
シーリング打ち替え

プライマー塗布

施工中

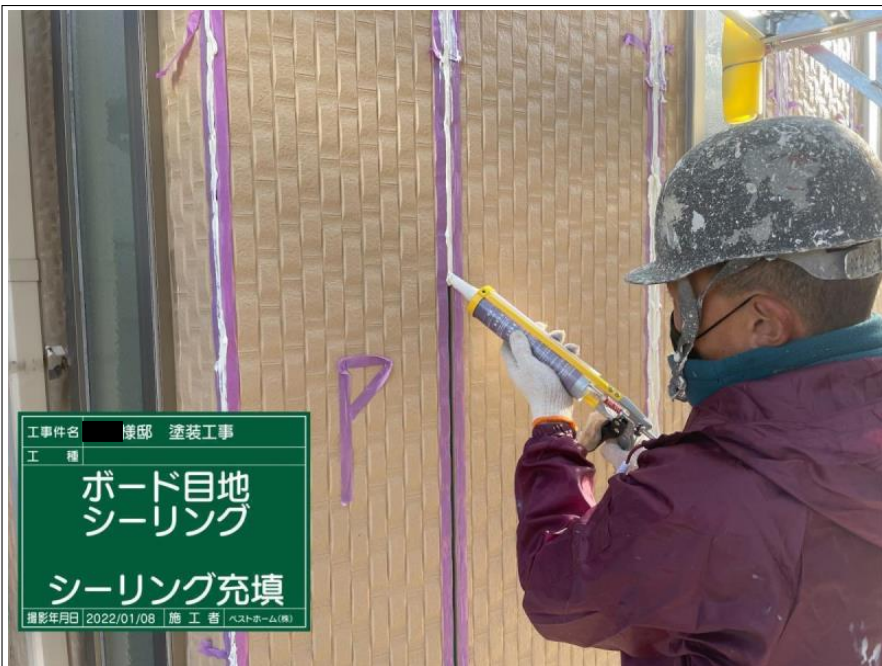
シーリング打ち替え

シーリング充填

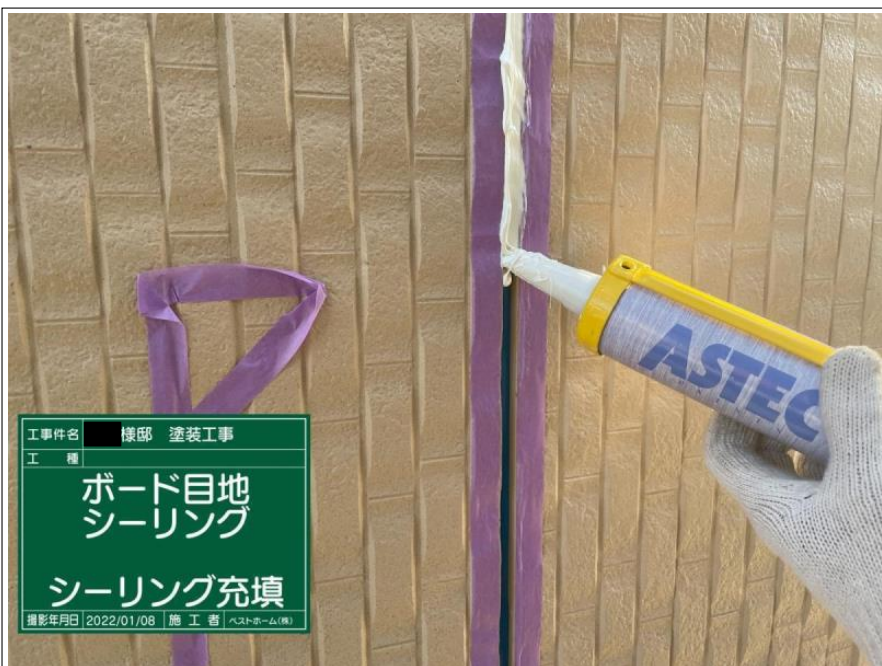
シーリング打ち替え

シーリング充填

施工中

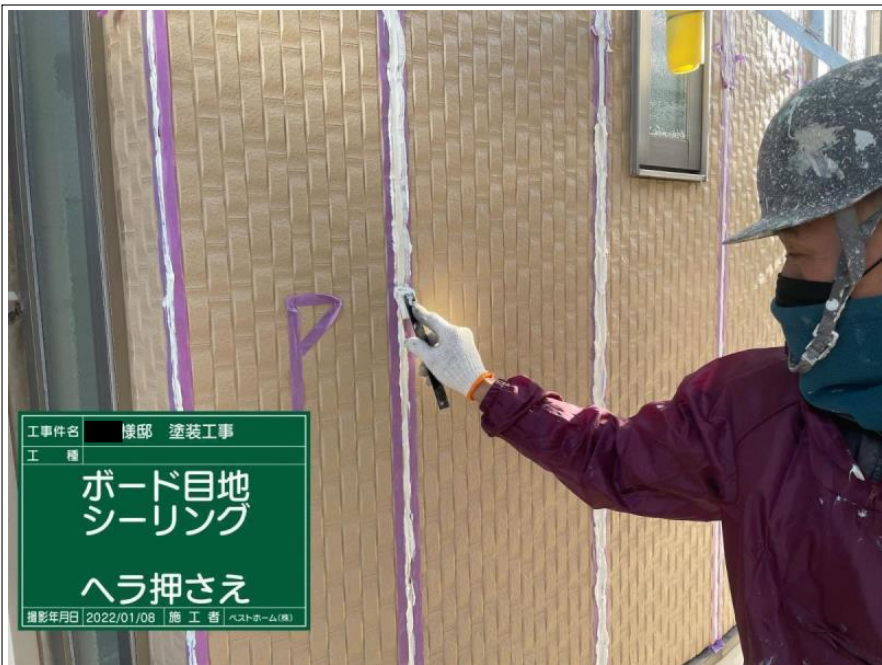
シーリング打ち替え

シーリングヘラ押さえ

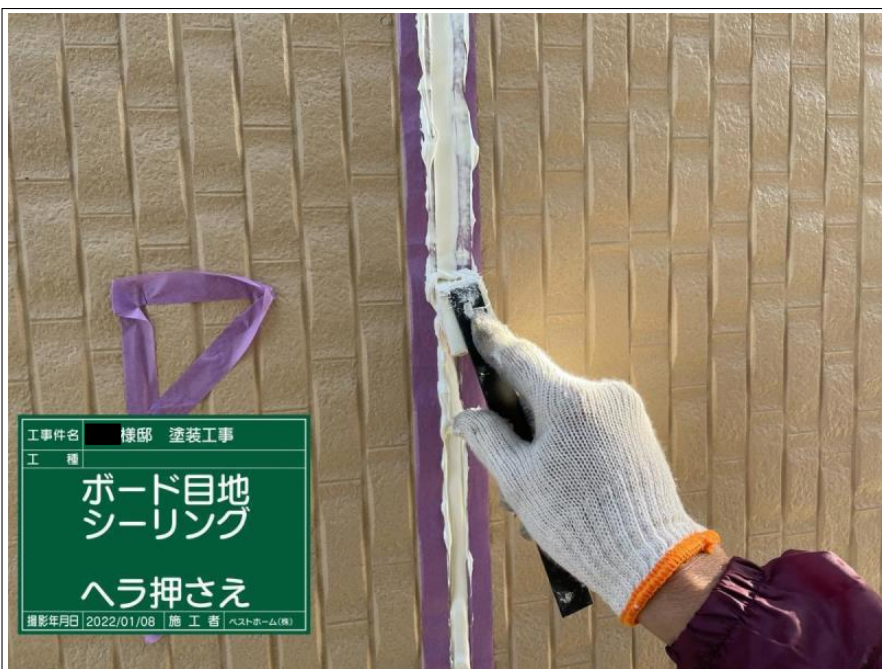
シーリング打ち替え

シーリングヘラ押さえ

施工中

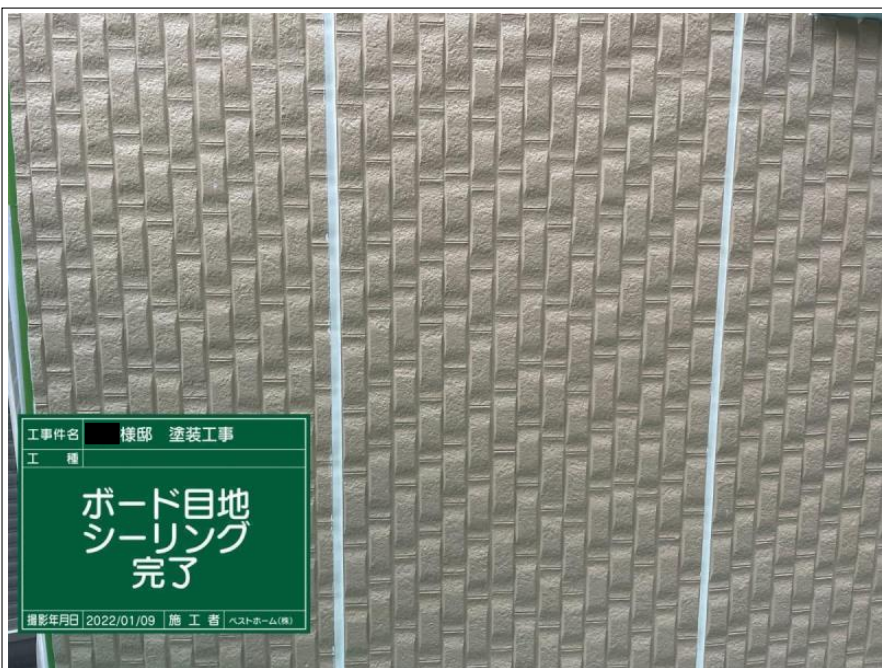
シーリング打ち替え

施工完了

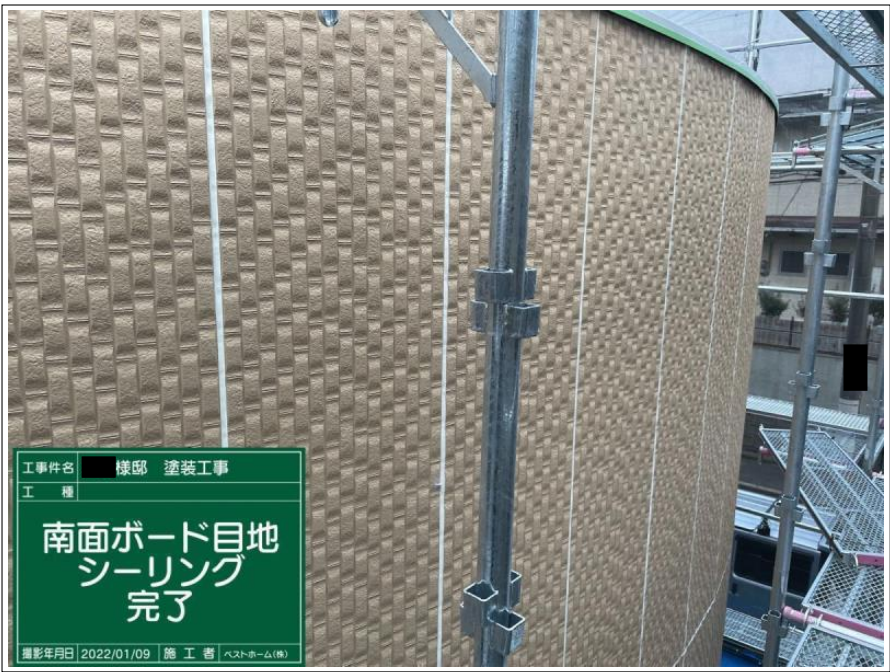
外壁（南面）

シーリング打ち替え

施工完了

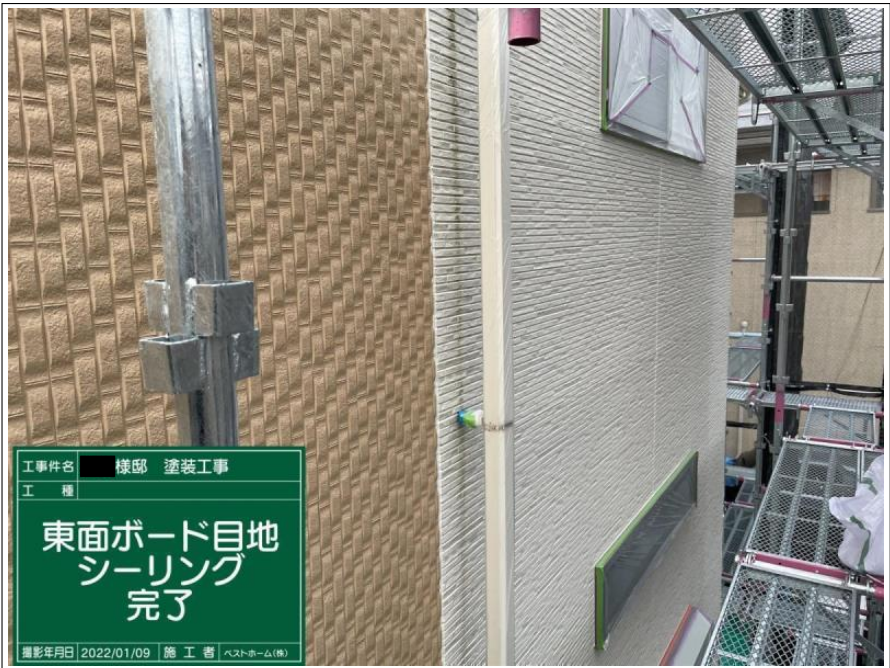
外壁（東面）

シーリング打ち替え

施工完了

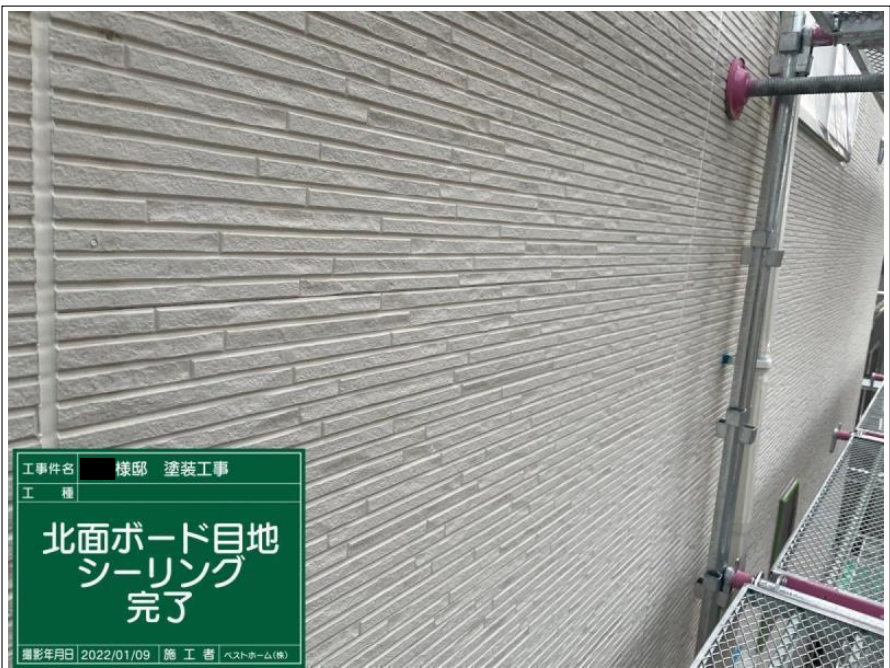
外壁（北面）

シーリング打ち替え

施工完了

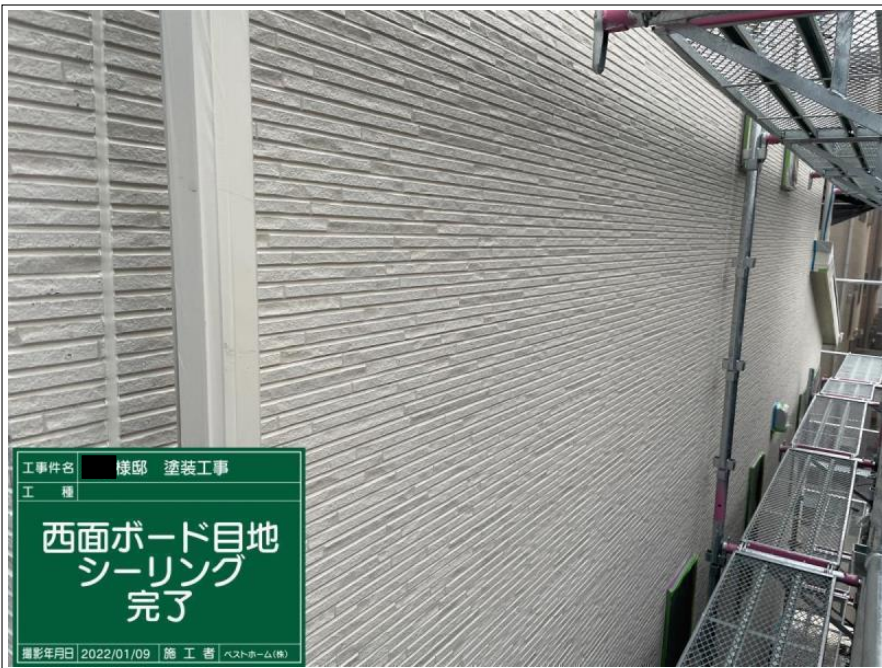
外壁（西面）

シーリング打ち替え

施工完了

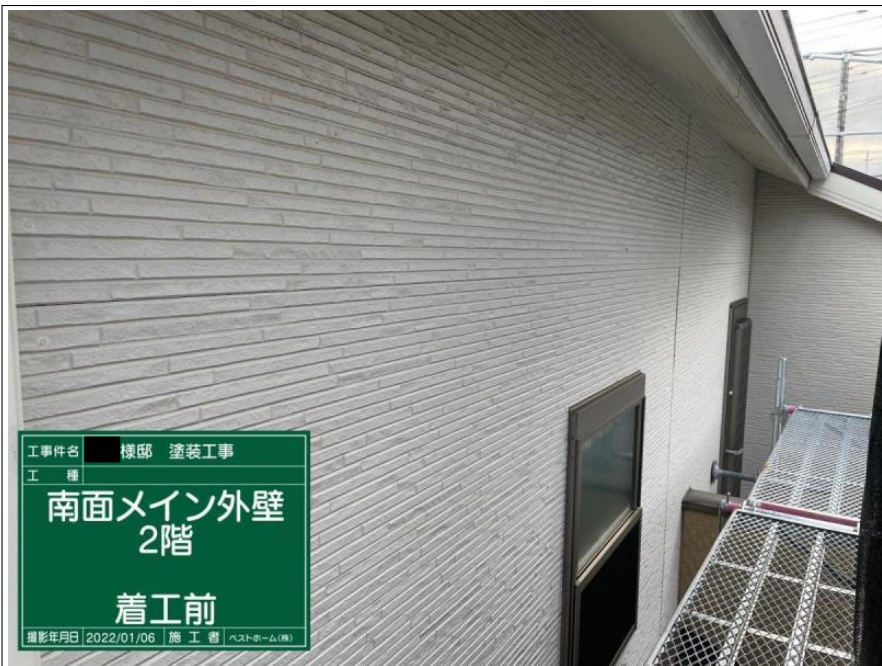
外壁 2階（南面）

施工前

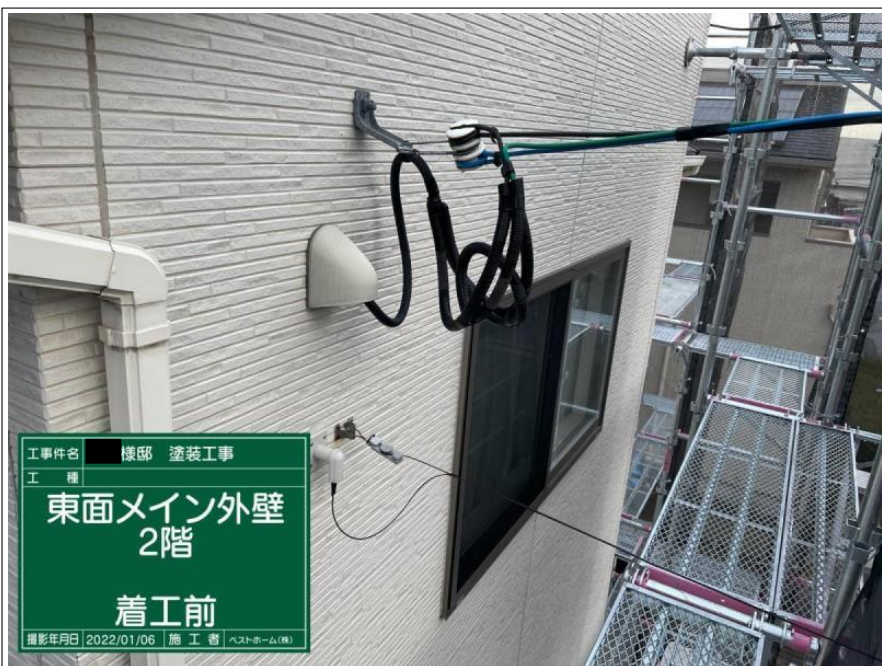
外壁 2階（東面）

施工前

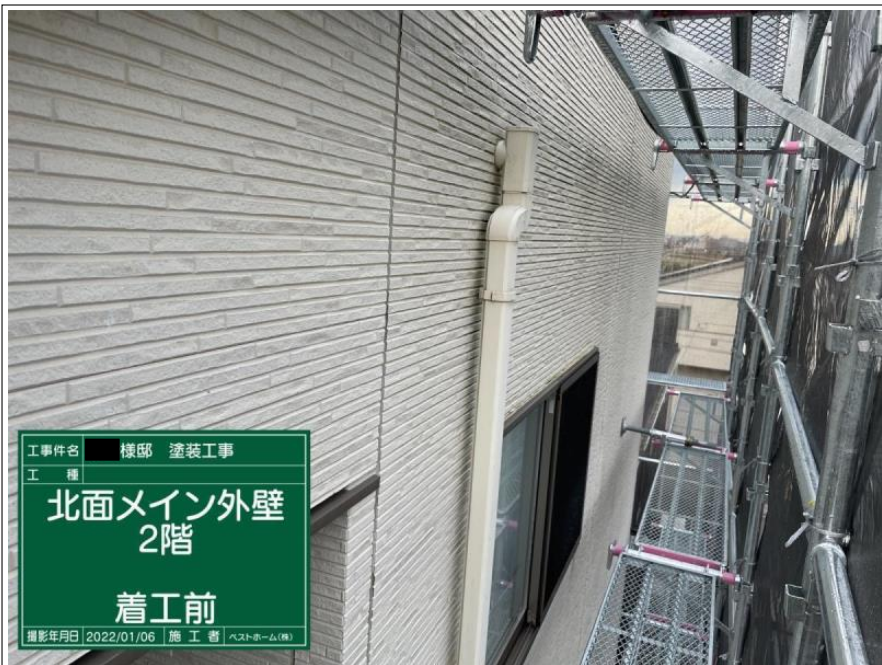
外壁 2階 (北面)

施工前

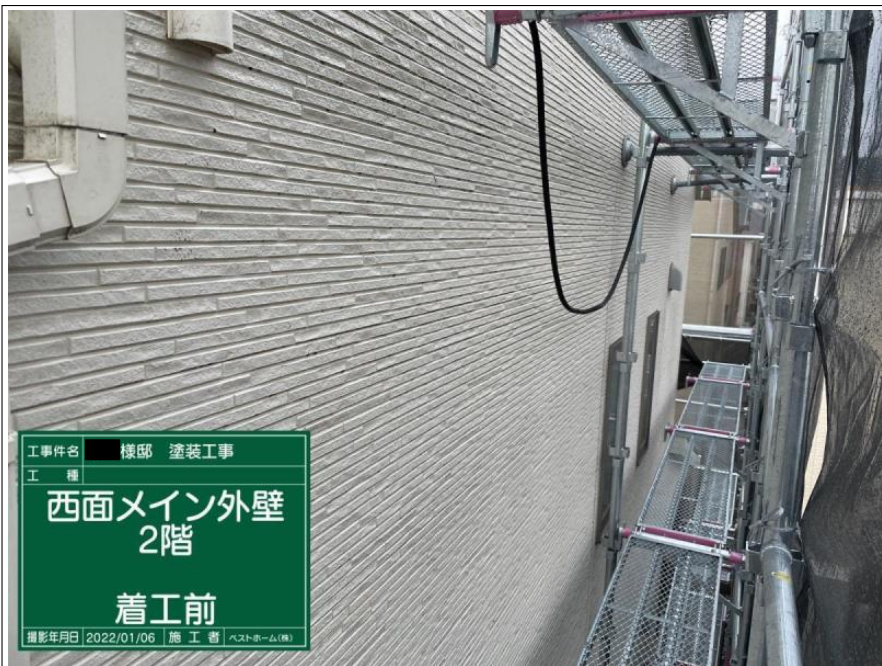
外壁 2階 (西面)

施工前

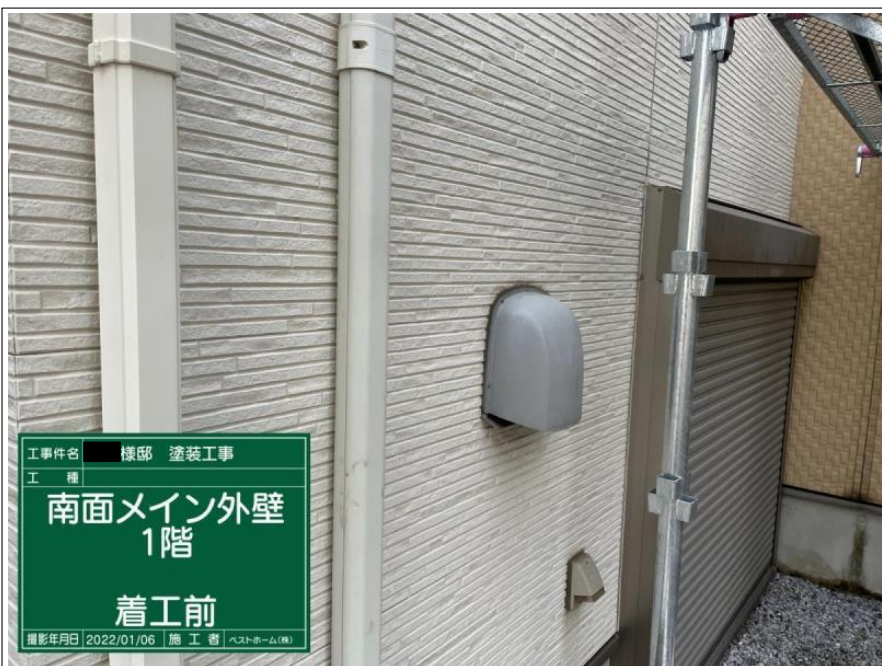
外壁 1階 (南面)

施工前

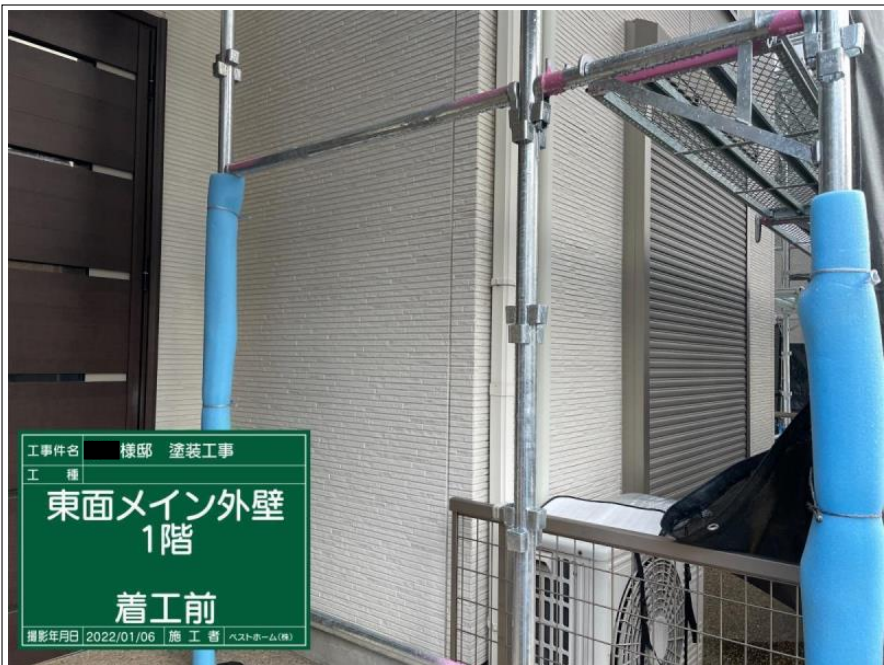
外壁 1階 (東面)

施工前
