# 工事写真報告書

工事箇所 外壁・付帯・防水部 塗装工事

工事住所 北九州市 小倉南区 朽網東

工事施工者 ベストホーム株式会社

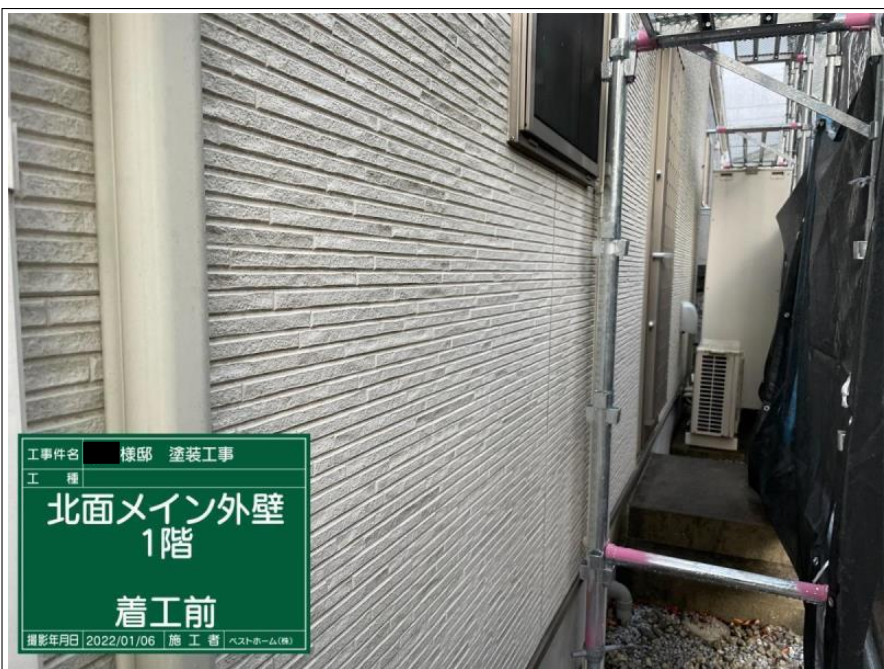
外壁 1階 (北面)

施工前

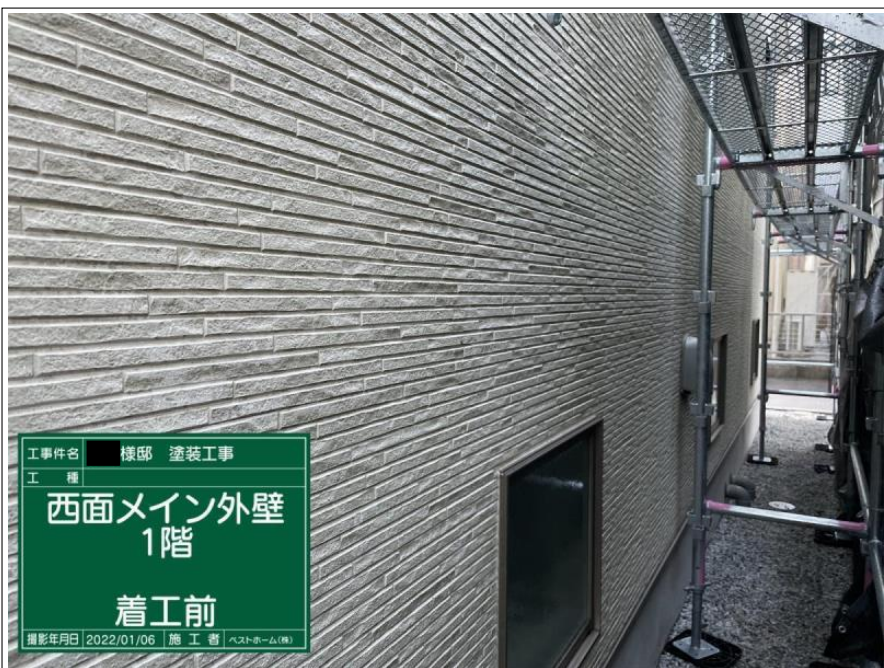
外壁 1階 (西面)

施工前

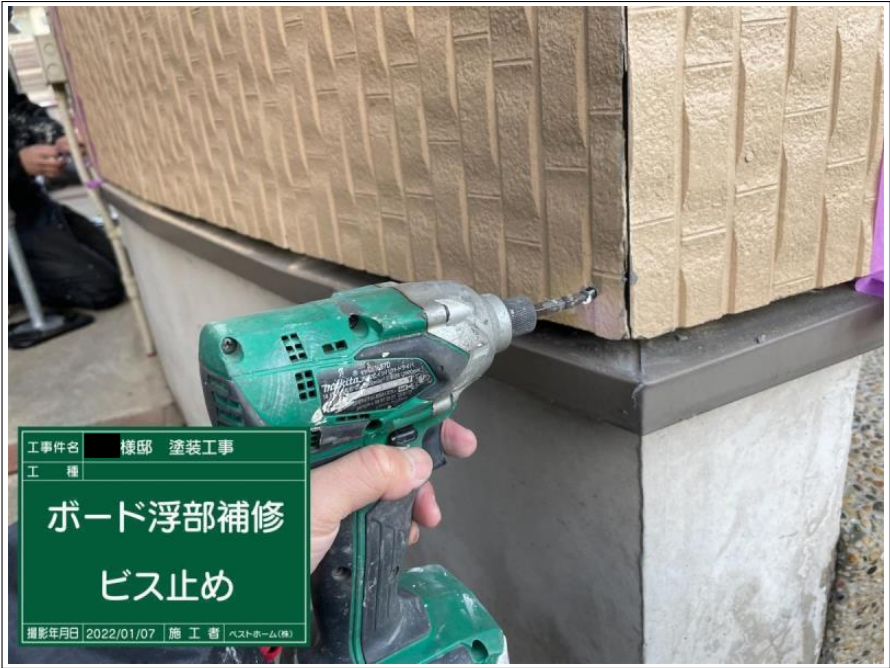
外壁 ボード浮き部

ビス止め

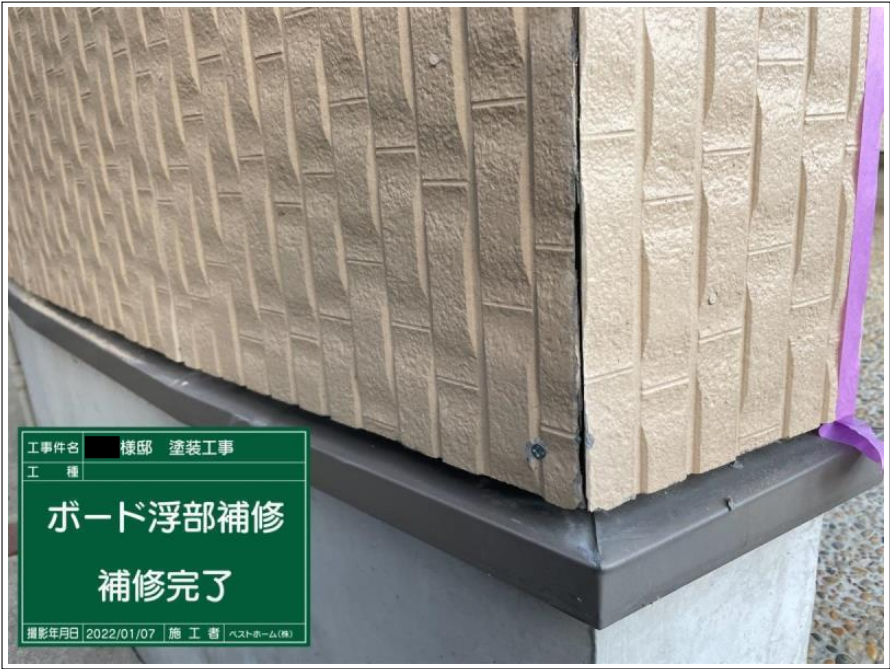
外壁 ボード浮き部

ビス止め

完了

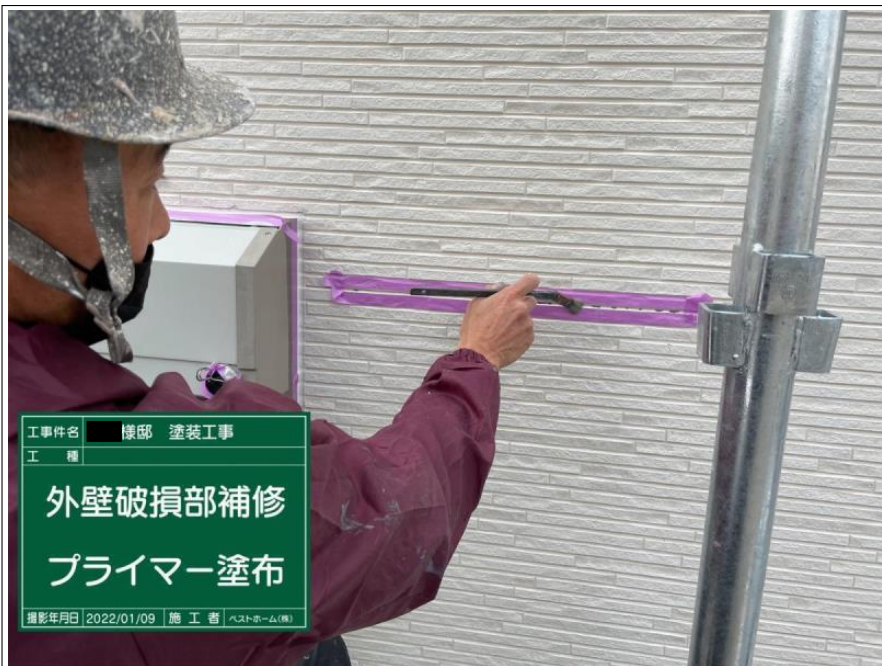
外壁 破損部①

プライマー塗布

施工中

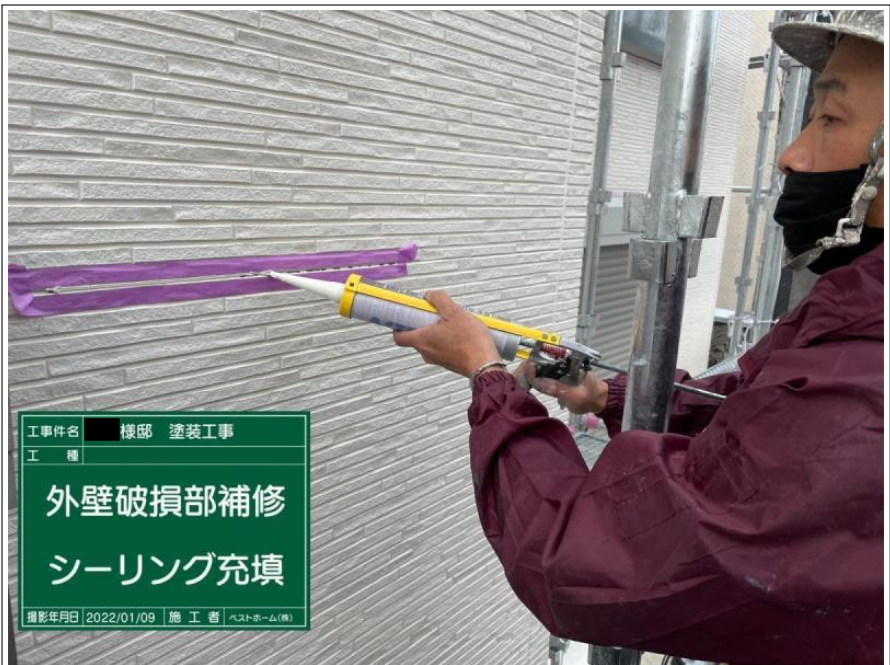
外壁 破損部①

工事件名 様邸 塗装工事  
 工 種  
**外壁破損部補修**  
**シーリング充填**  
 撮影年月日 2022/01/09 施 工 者 ヘストホーム(株)

シーリング充填

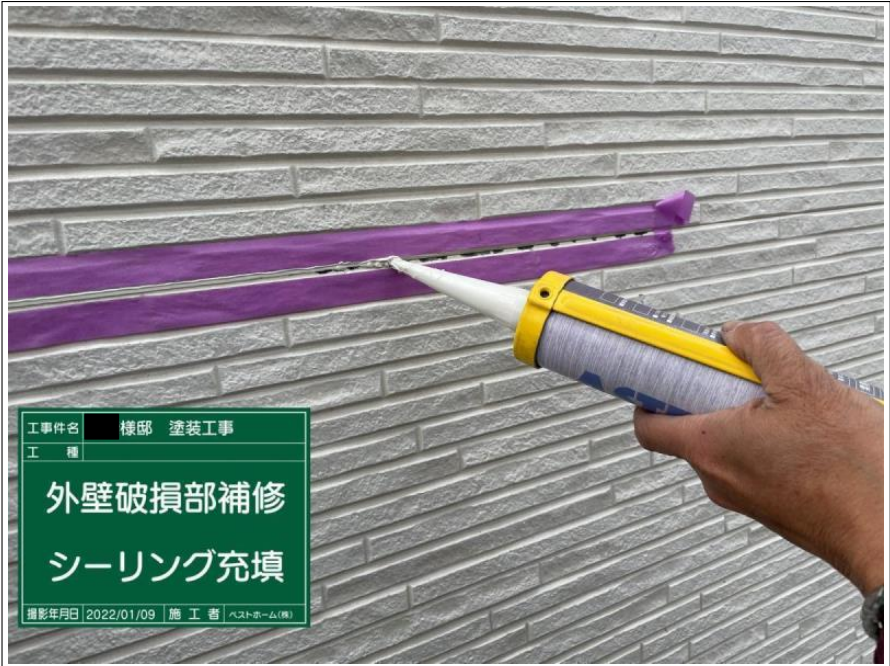
外壁 破損部①

工事件名 様邸 塗装工事  
 工 種  
**外壁破損部補修**  
**シーリング充填**  
 撮影年月日 2022/01/09 施 工 者 ヘストホーム(株)

シーリング充填

施工中

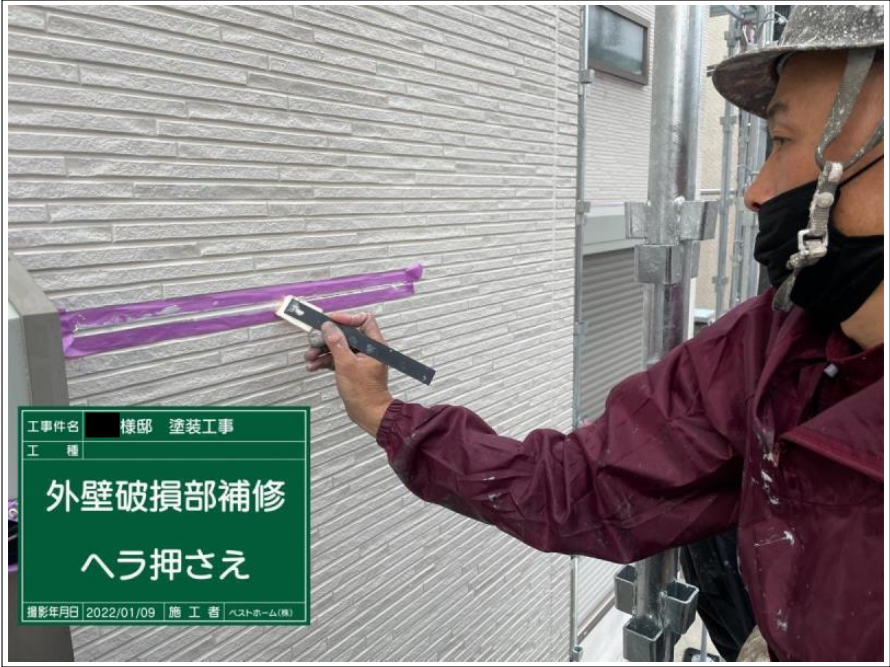
外壁 破損部①

工事件名 様邸 塗装工事  
 工 種  
**外壁破損部補修**  
**ヘラ押さえ**  
 撮影年月日 2022/01/09 施 工 者 ヘストホーム(株)

シーリングヘラ押さえ

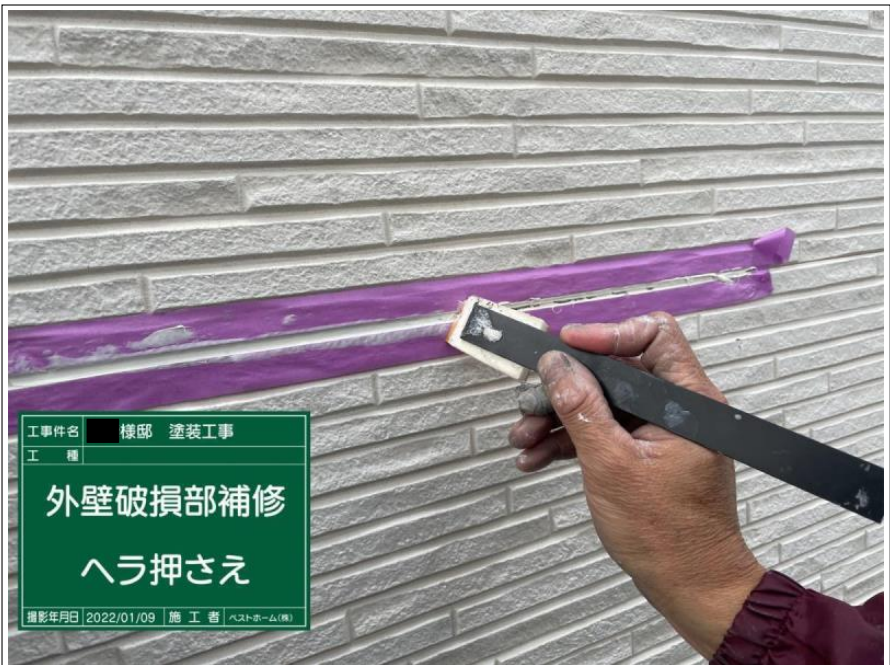
外壁 破損部①

工事件名 棟邸 塗装工事  
 工 種  
**外壁破損部補修**  
**ヘラ押さえ**  
 撮影年月日 2022/01/09 施 工 者 ヘストホーム(株)

シーリングヘラ押さえ

施工中

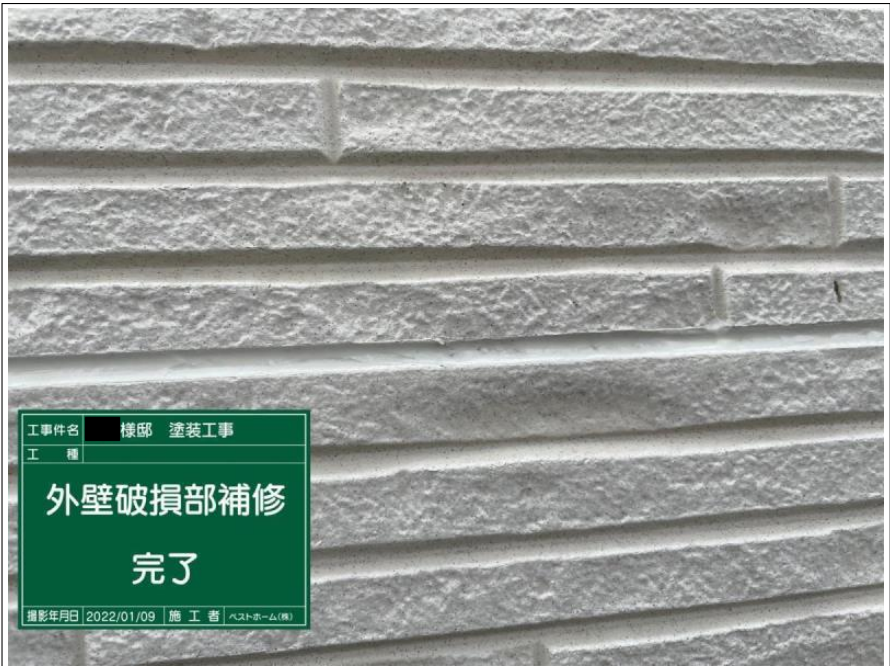
外壁 破損部①

工事件名 棟邸 塗装工事  
 工 種  
**外壁破損部補修**  
**完了**  
 撮影年月日 2022/01/09 施 工 者 ヘストホーム(株)

施工完了

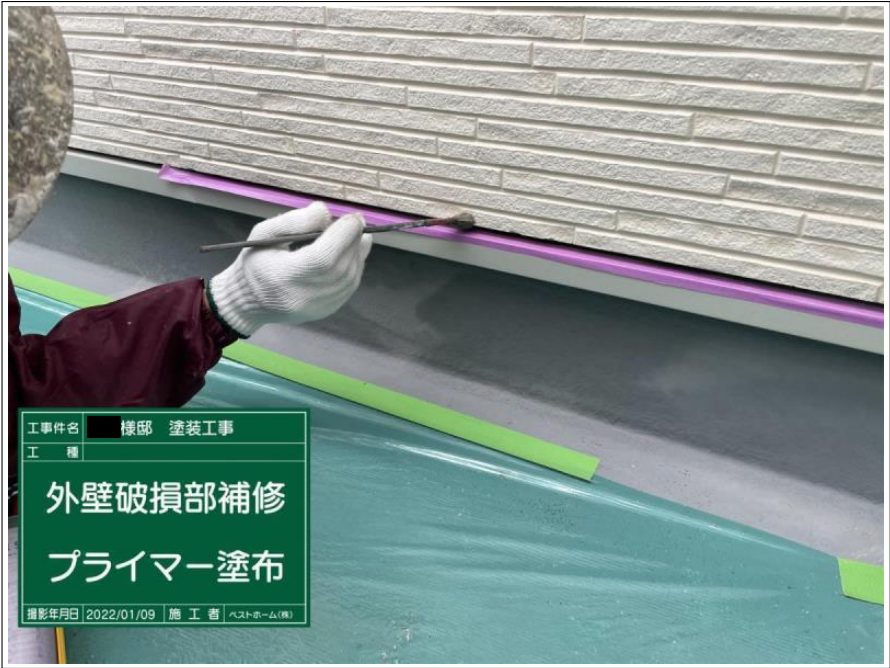
外壁 破損部②

プライマー塗布

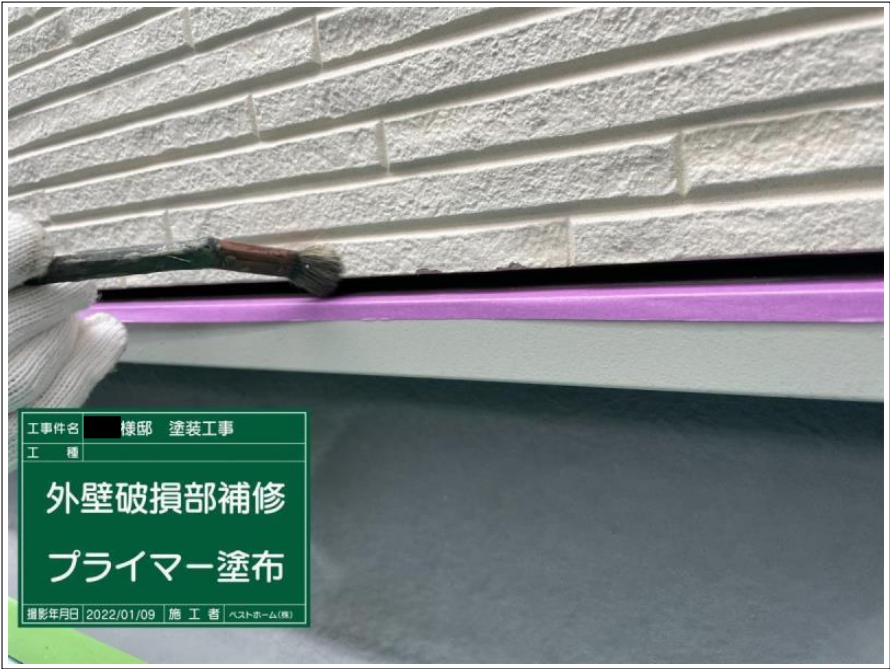
外壁 破損部②

プライマー塗布

施工中

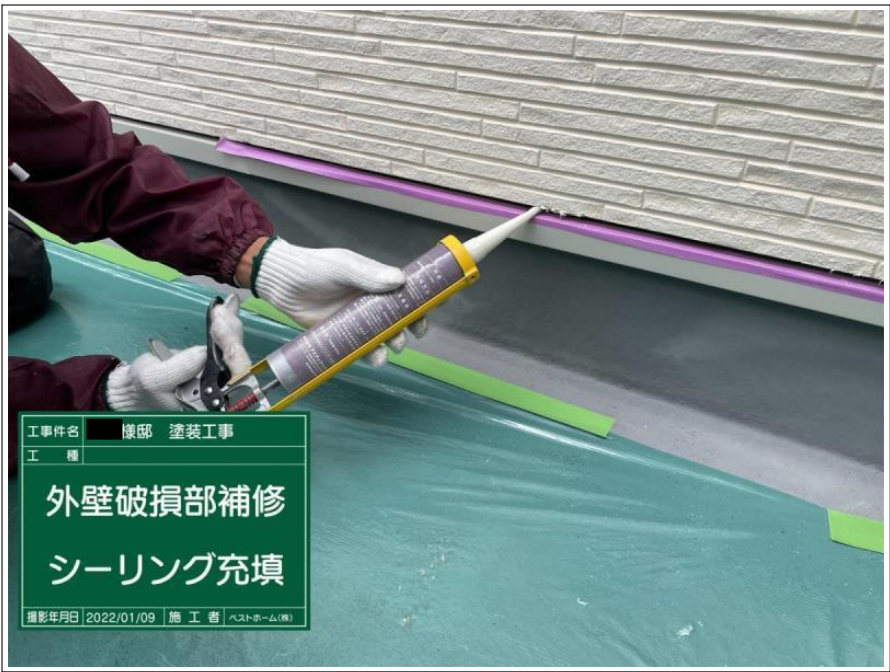
外壁 破損部②

工事件名 様邸 塗装工事  
工 種  
外壁破損部補修  
シーリング充填  
撮影年月日 2022/01/09 施 工 者 ヘストホーム(株)

シーリング充填

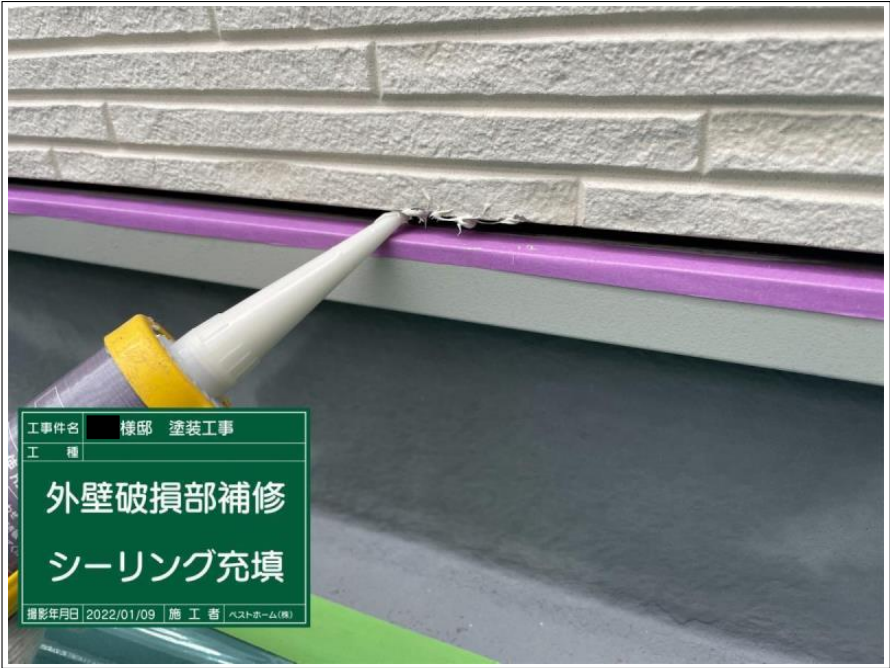
外壁 破損部②

工事件名 様邸 塗装工事  
工 種  
外壁破損部補修  
シーリング充填  
撮影年月日 2022/01/09 施 工 者 ヘストホーム(株)

シーリング充填

施工中

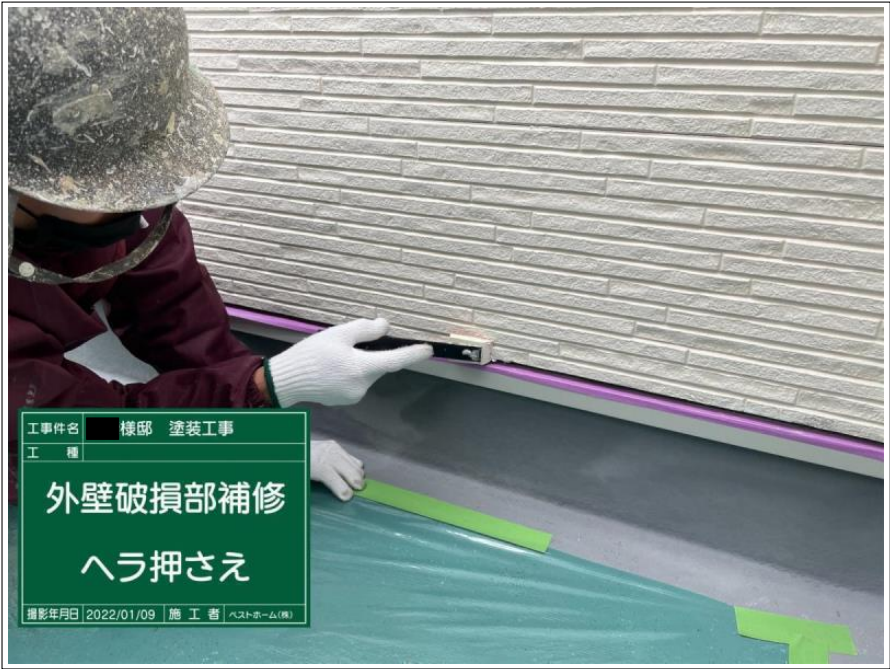
外壁 破損部②

工事件名 様邸 塗装工事  
工 種  
外壁破損部補修  
へら押さえ  
撮影年月日 2022/01/09 施 工 者 ヘストホーム(株)

シーリングへら押さえ

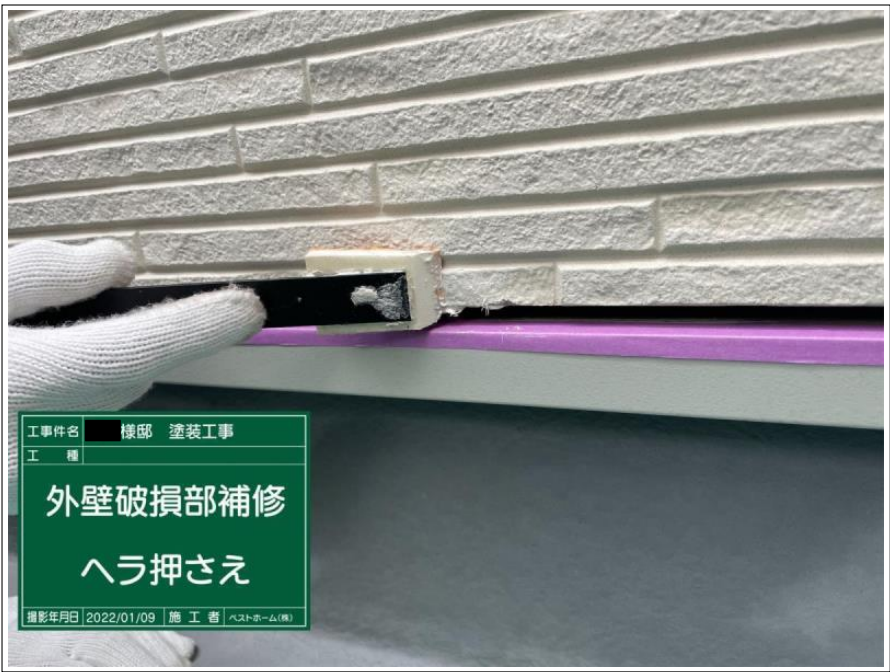
外壁 破損部②

工事件名 様邸 塗装工事  
 工 種  
**外壁破損部補修**  
**ヘラ押さえ**  
 撮影年月日 2022/01/09 施 工 者 ヘストホーム(株)

シーリングヘラ押さえ

施工中

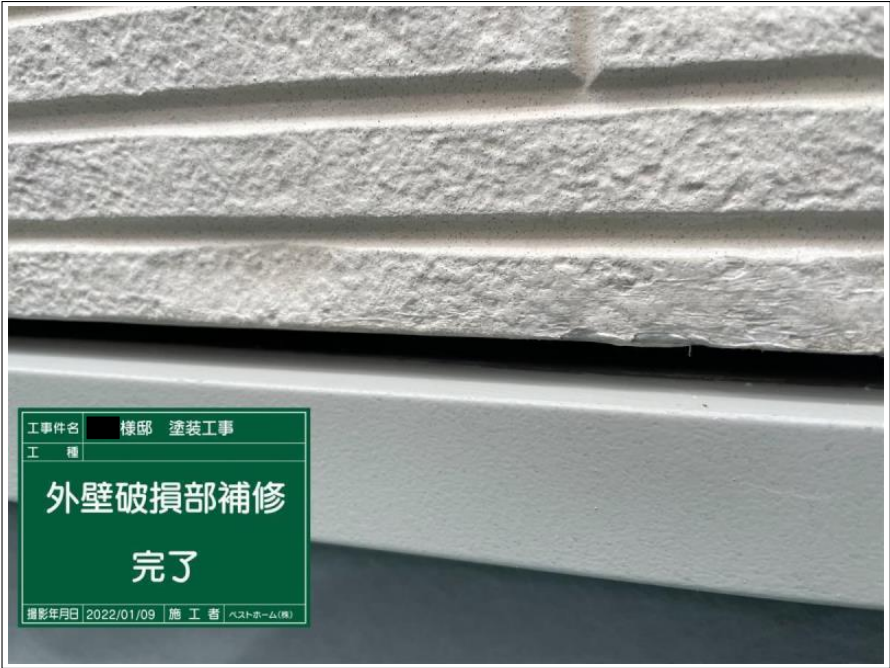
外壁 破損部②

工事件名 様邸 塗装工事  
 工 種  
**外壁破損部補修**  
**完了**  
 撮影年月日 2022/01/09 施 工 者 ヘストホーム(株)

施工完了

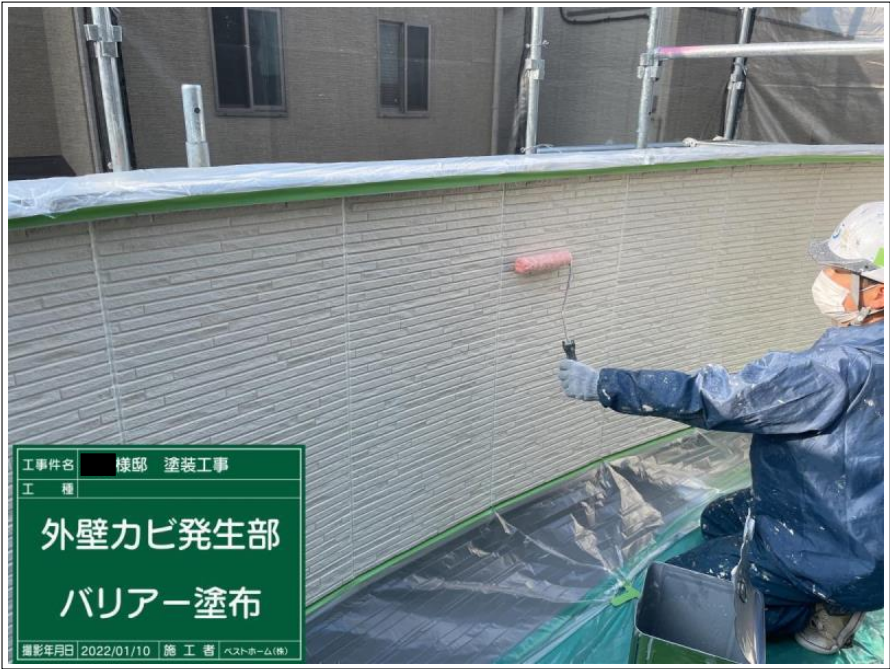
外壁 カビ発生部①

工事件名 様邸 塗装工事  
 工 種  
**外壁カビ発生部**  
**バリアー塗布**  
 撮影年月日 2022/01/10 施 工 者 ヘストホーム(株)

防カビ下塗り

バリアー塗布

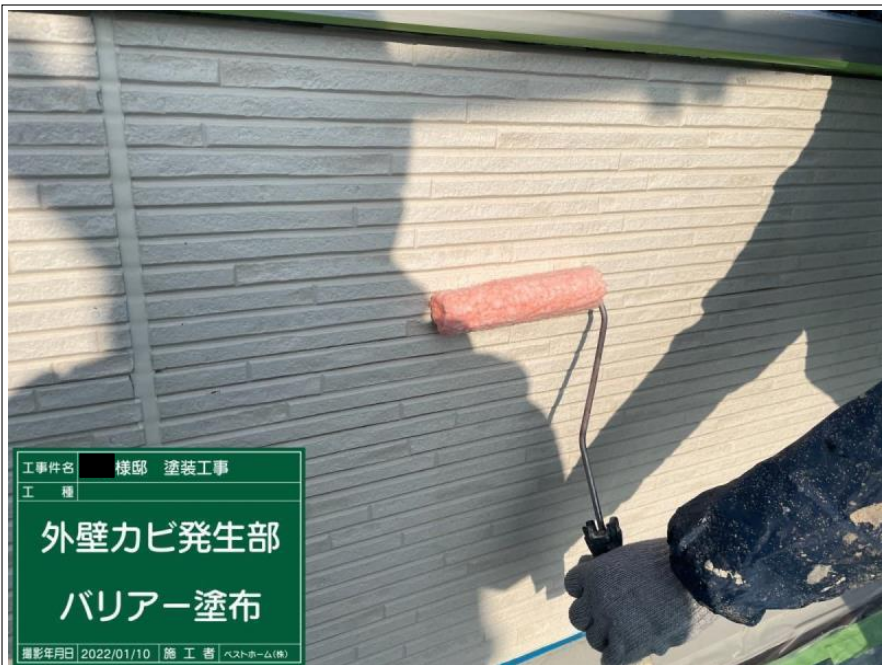
外壁 カビ発生部①

工事件名 棟邸 塗装工事  
 工種  
**外壁カビ発生部**  
**バリアー塗布**  
 撮影年月日 2022/01/10 施工者 ペストホーム(株)

防カビ下塗り

バリアー塗布

施工中

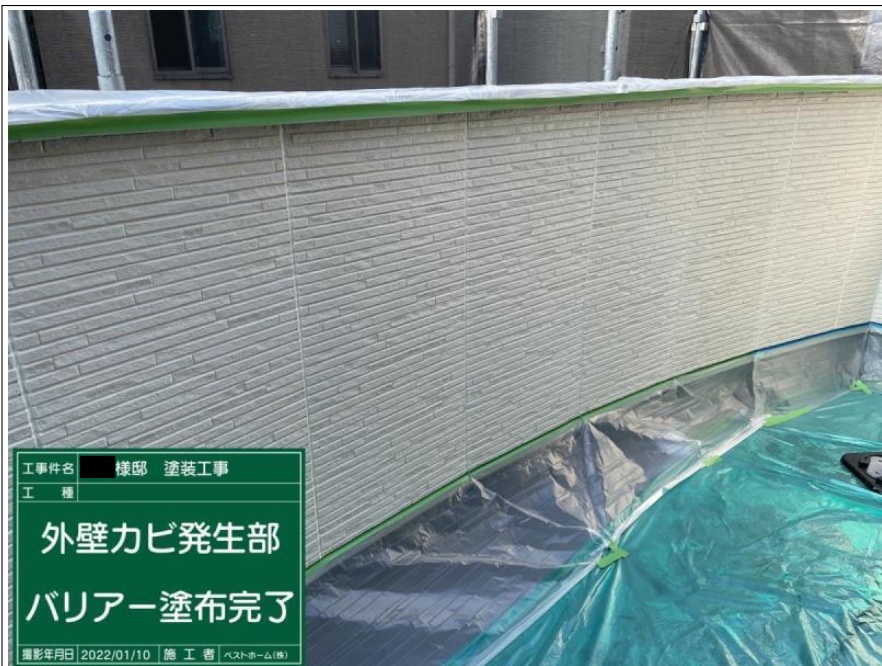
外壁 カビ発生部①

工事件名 棟邸 塗装工事  
 工種  
**外壁カビ発生部**  
**バリアー塗布完了**  
 撮影年月日 2022/01/10 施工者 ペストホーム(株)

防カビ下塗り

バリアー塗布

完了

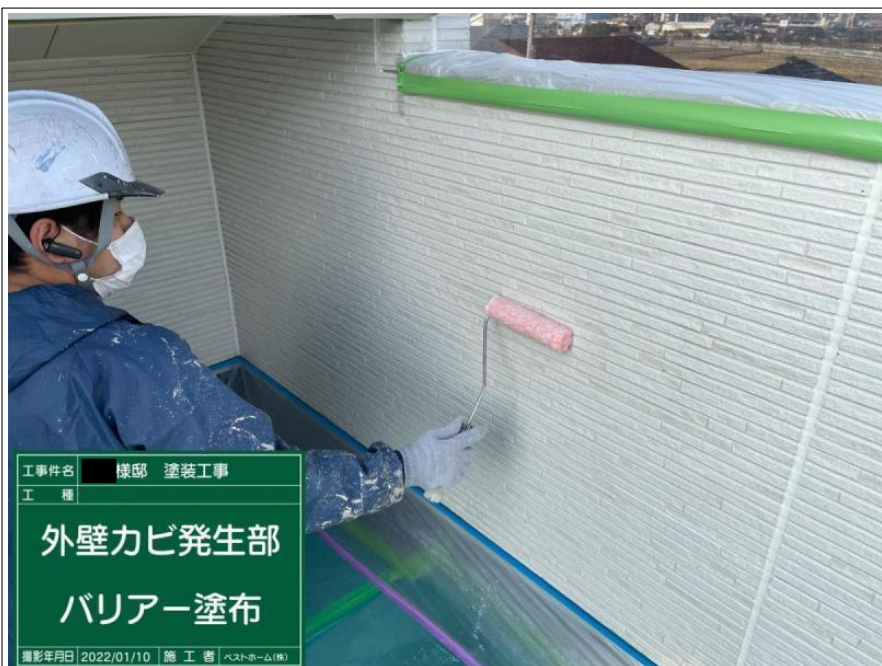
外壁 カビ発生部②

工事件名 棟邸 塗装工事  
 工種  
**外壁カビ発生部**  
**バリアー塗布**  
 撮影年月日 2022/01/10 施工者 ペストホーム(株)

防カビ下塗り

バリアー塗布

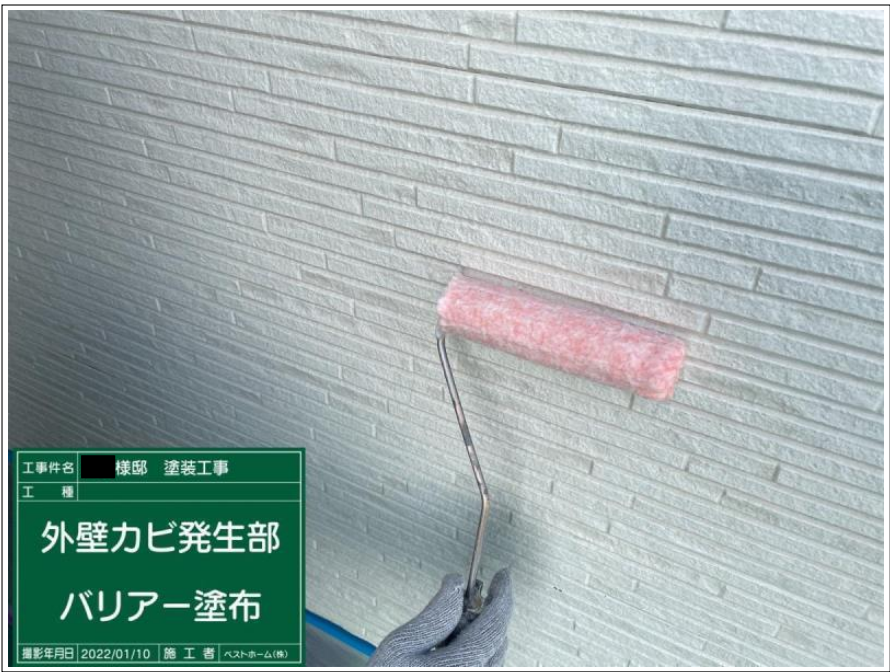
外壁 カビ発生部②

防カビ下塗り

バリアー塗布

施工中

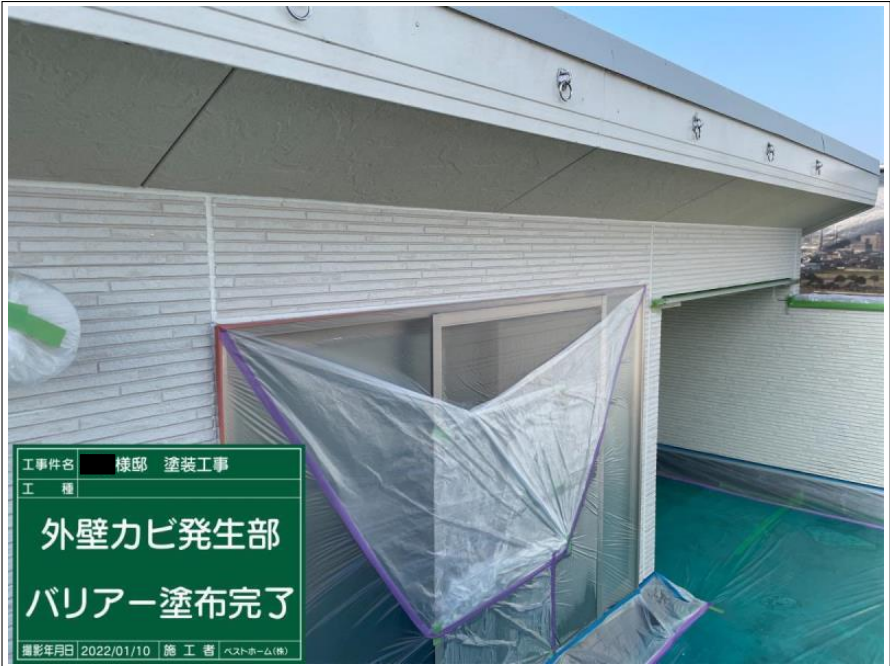
外壁 カビ発生部②

防カビ下塗り

バリアー塗布

完了

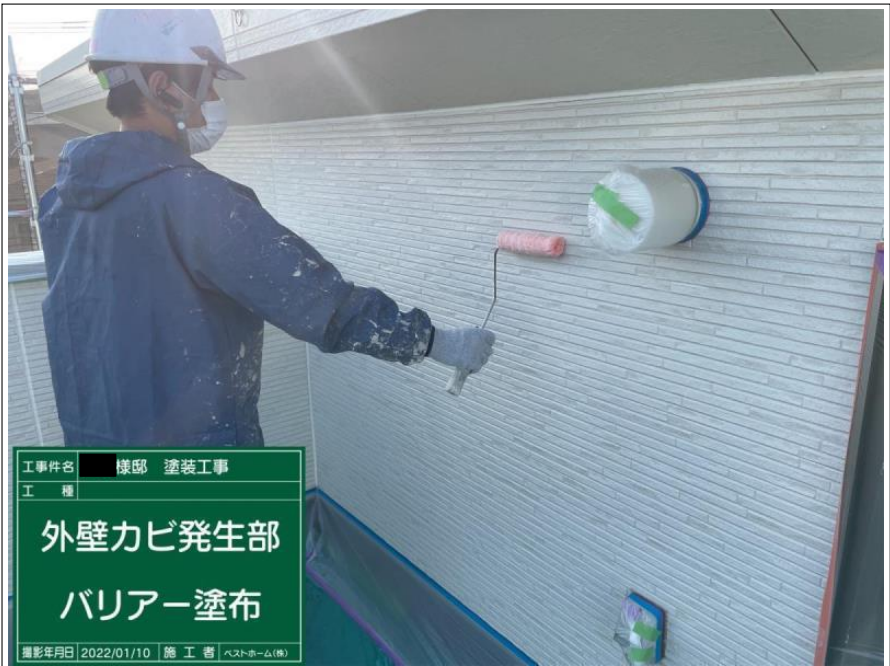
外壁 カビ発生部③

防カビ下塗り

バリアー塗布

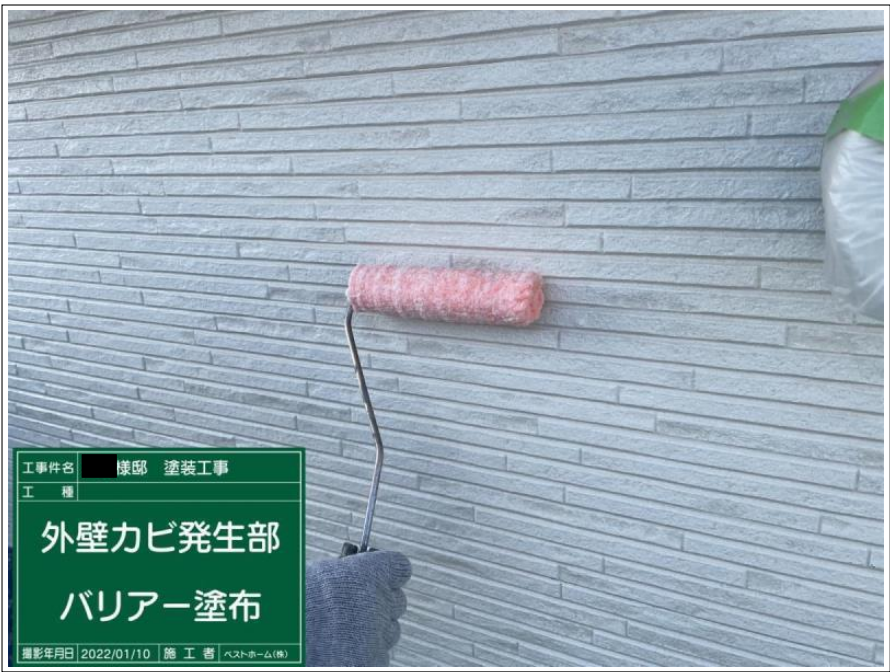
外壁 カビ発生部③

工事件名 様邸 塗装工事  
 工 種  
**外壁カビ発生部**  
**バリアー塗布**  
 撮影年月日 2022/01/10 施 工 者 ベストホーム(株)

防カビ下塗り

バリアー塗布

施工中

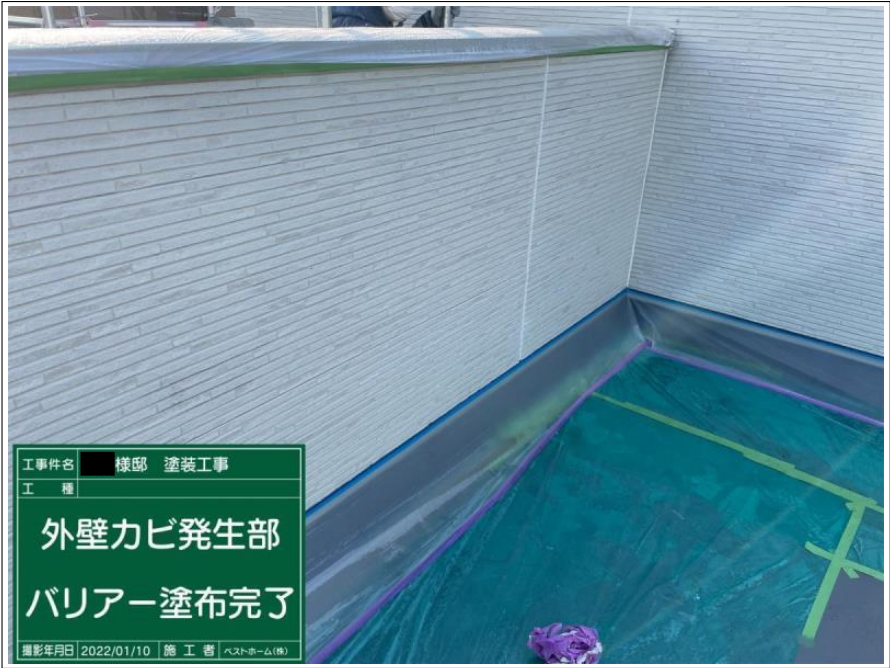
外壁 カビ発生部③

工事件名 様邸 塗装工事  
 工 種  
**外壁カビ発生部**  
**バリアー塗布完了**  
 撮影年月日 2022/01/10 施 工 者 ベストホーム(株)

防カビ下塗り

バリアー塗布

完了

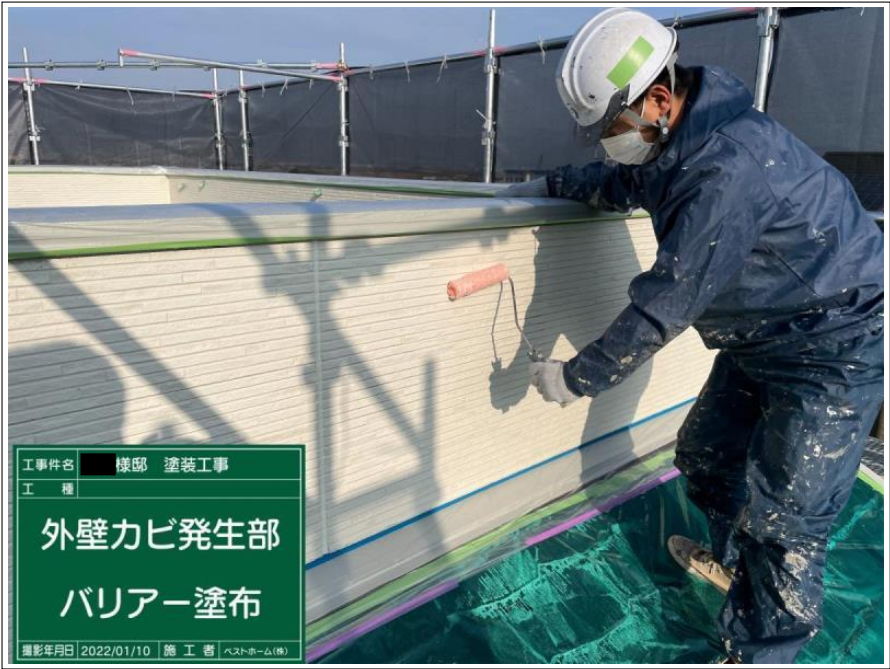
外壁 カビ発生部④

工事件名 様邸 塗装工事  
 工 種  
**外壁カビ発生部**  
**バリアー塗布**  
 撮影年月日 2022/01/10 施 工 者 ベストホーム(株)

防カビ下塗り

バリアー塗布

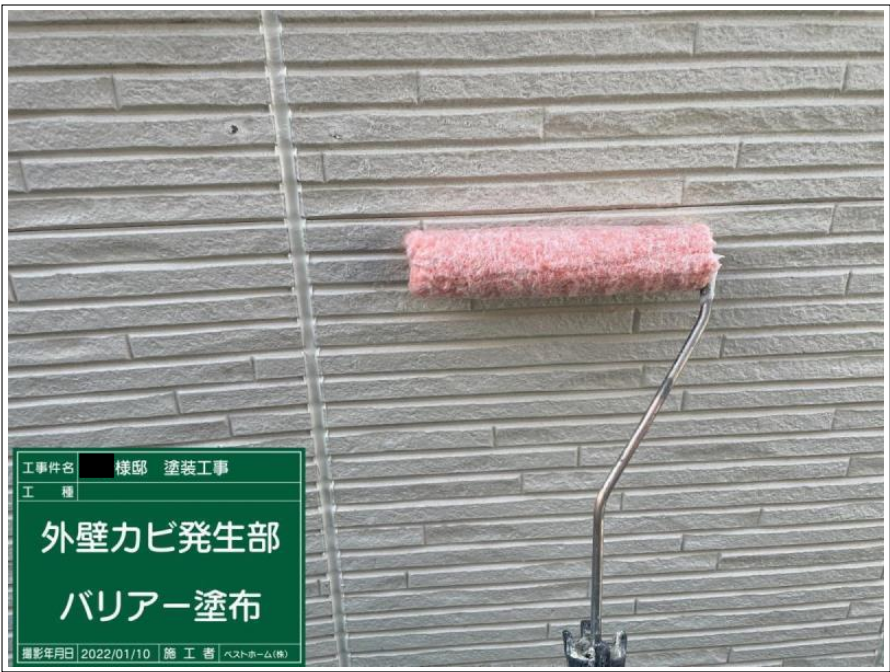
外壁 カビ発生部④

防カビ下塗り

バリアー塗布

施工中

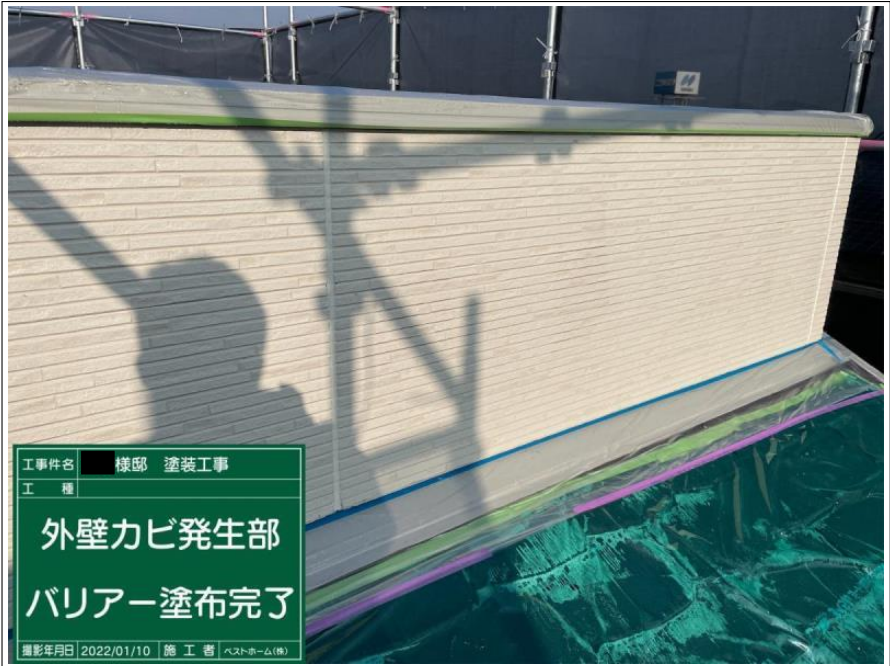
外壁 カビ発生部④

防カビ下塗り

バリアー塗布

完了

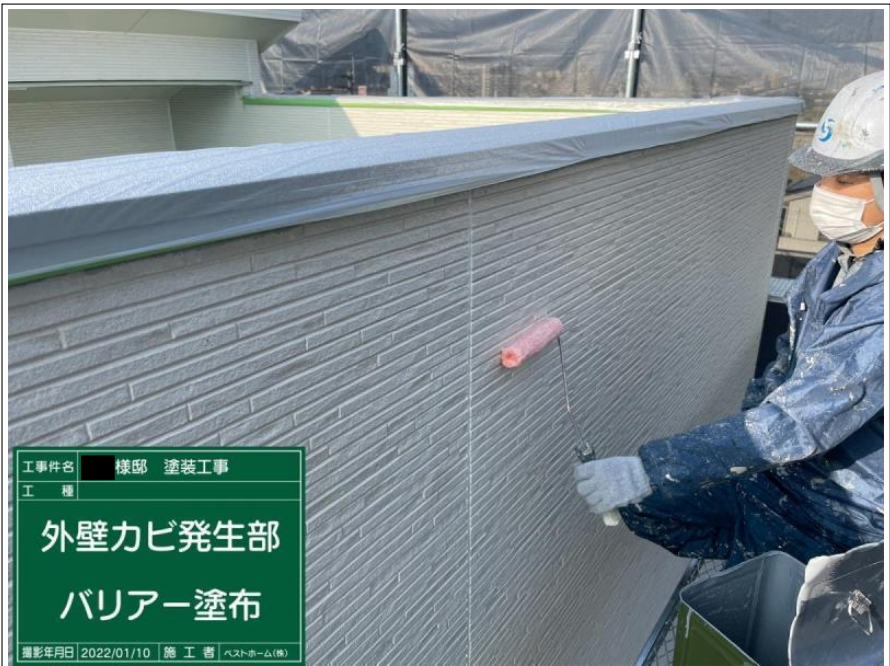
外壁 カビ発生部⑤

防カビ下塗り

バリアー塗布

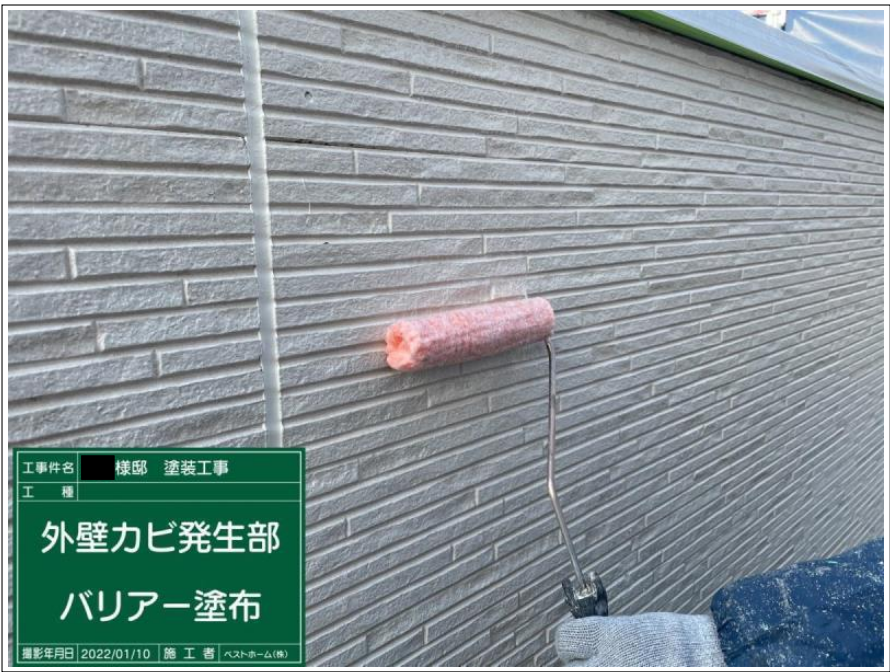
外壁 カビ発生部⑤

工事件名 ■ 様邸 塗装工事  
 工 種  
**外壁カビ発生部**  
**バリアー塗布**  
 撮影年月日 2022/01/10 施 工 者 ベストホーム(株)

防カビ下塗り

バリアー塗布

施工中

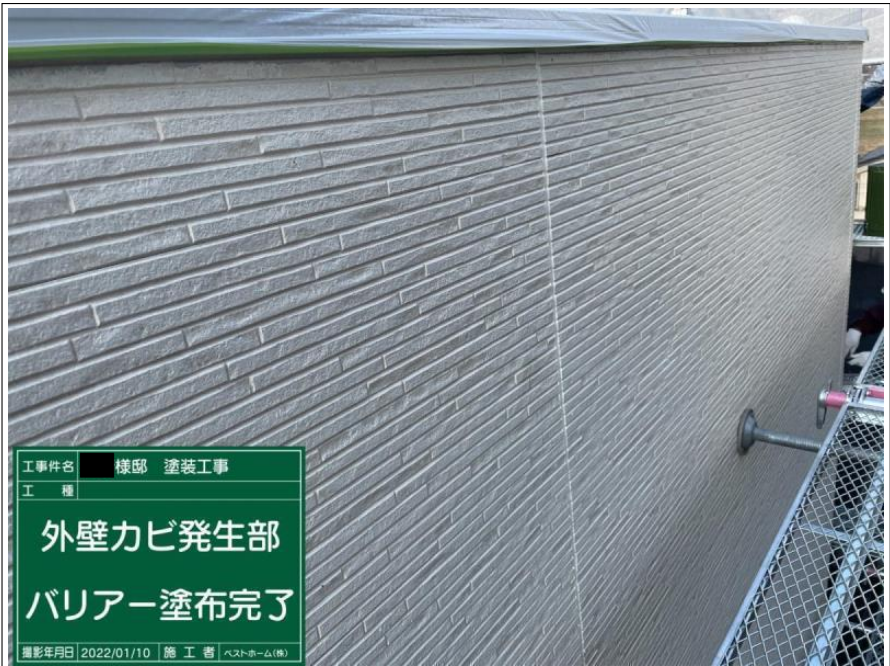
外壁 カビ発生部⑤

工事件名 ■ 様邸 塗装工事  
 工 種  
**外壁カビ発生部**  
**バリアー塗布完了**  
 撮影年月日 2022/01/10 施 工 者 ベストホーム(株)

防カビ下塗り

バリアー塗布

完了

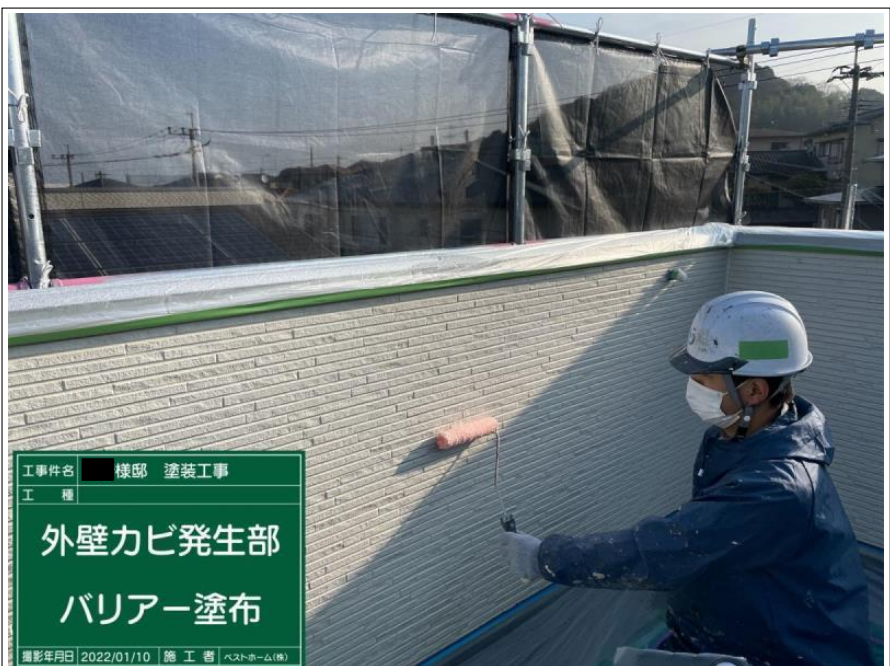
外壁 カビ発生部⑥

工事件名 ■ 様邸 塗装工事  
 工 種  
**外壁カビ発生部**  
**バリアー塗布**  
 撮影年月日 2022/01/10 施 工 者 ベストホーム(株)

防カビ下塗り

バリアー塗布

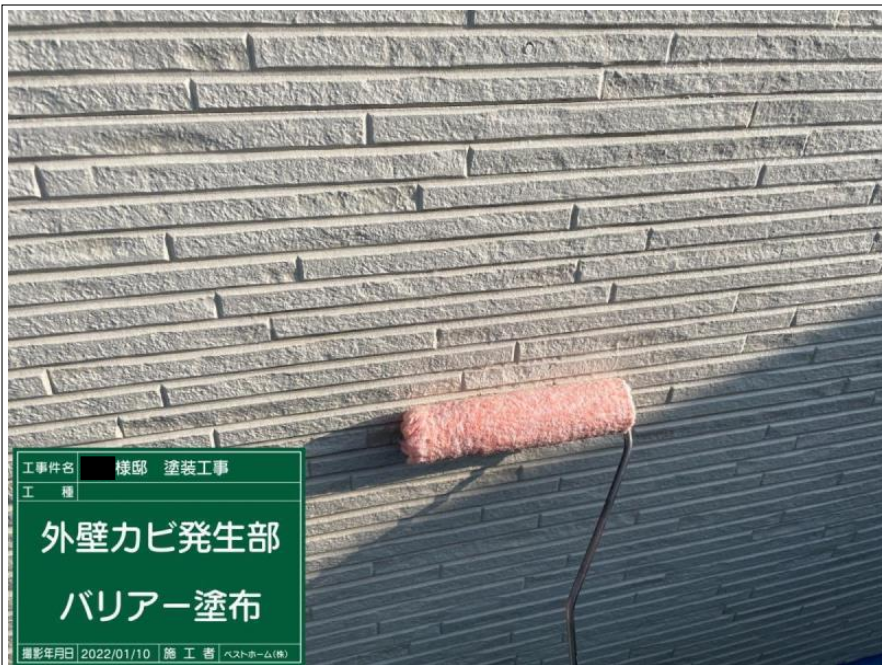
外壁 カビ発生部⑥

防カビ下塗り

バリアー塗布

施工中

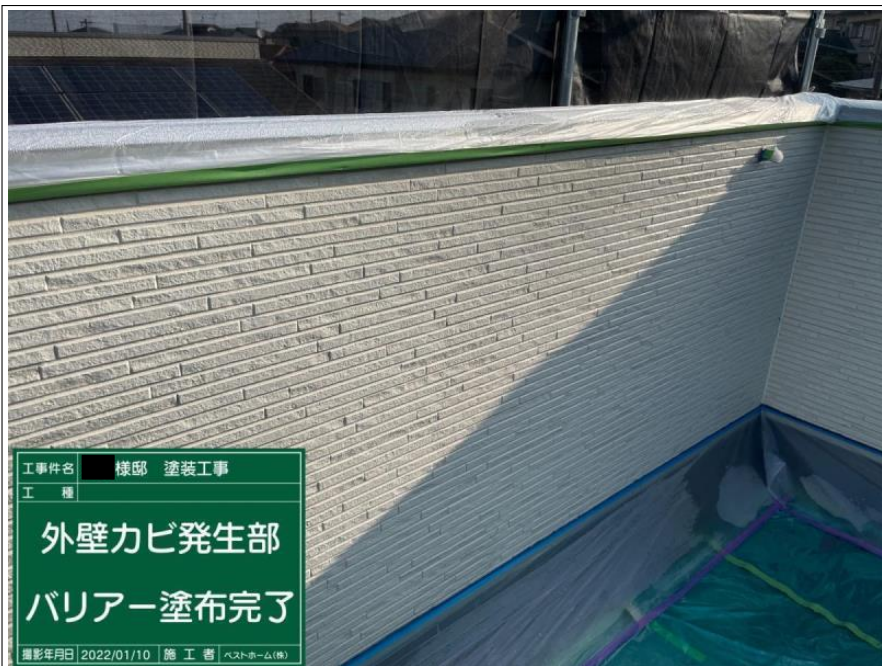
外壁 カビ発生部⑥

防カビ下塗り

バリアー塗布

完了

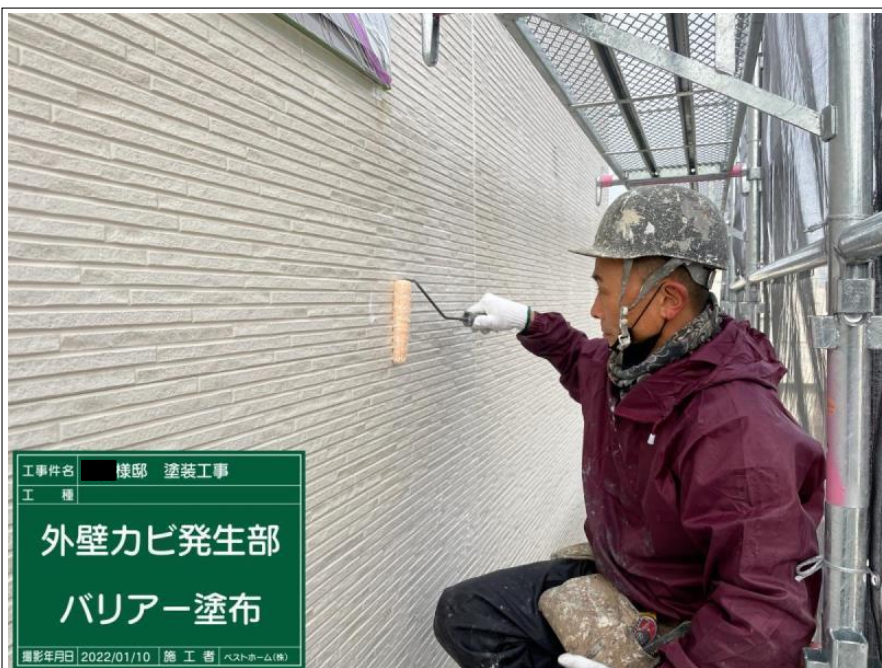
外壁 カビ発生部⑦

防カビ下塗り

バリアー塗布

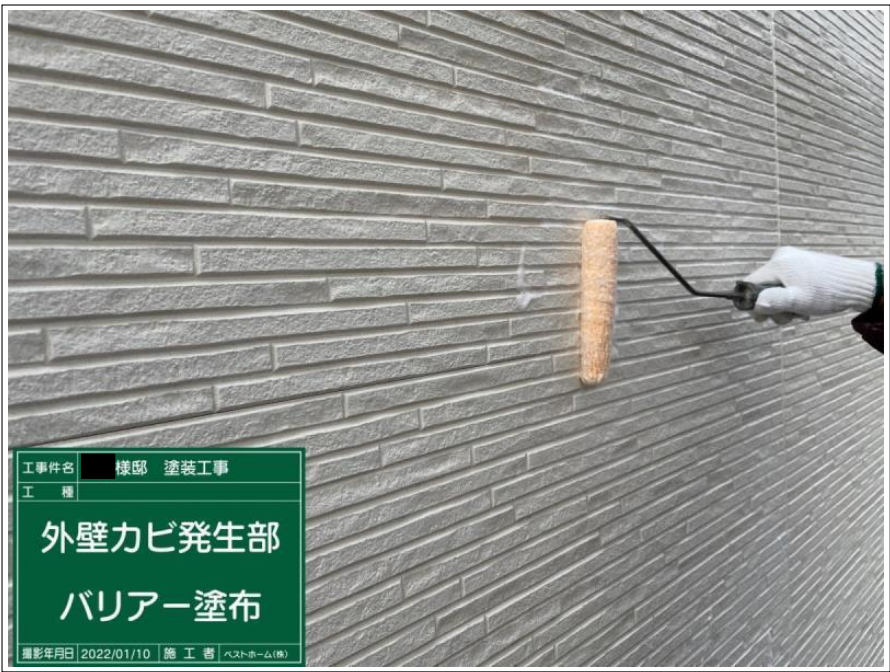
外壁 カビ発生部⑦

工事件名 ■ 様邸 塗装工事  
 工 種  
**外壁カビ発生部**  
**バリアー塗布**  
 撮影年月日 2022/01/10 施 工 者 ベストホーム(株)

防カビ下塗り

バリアー塗布

施工中

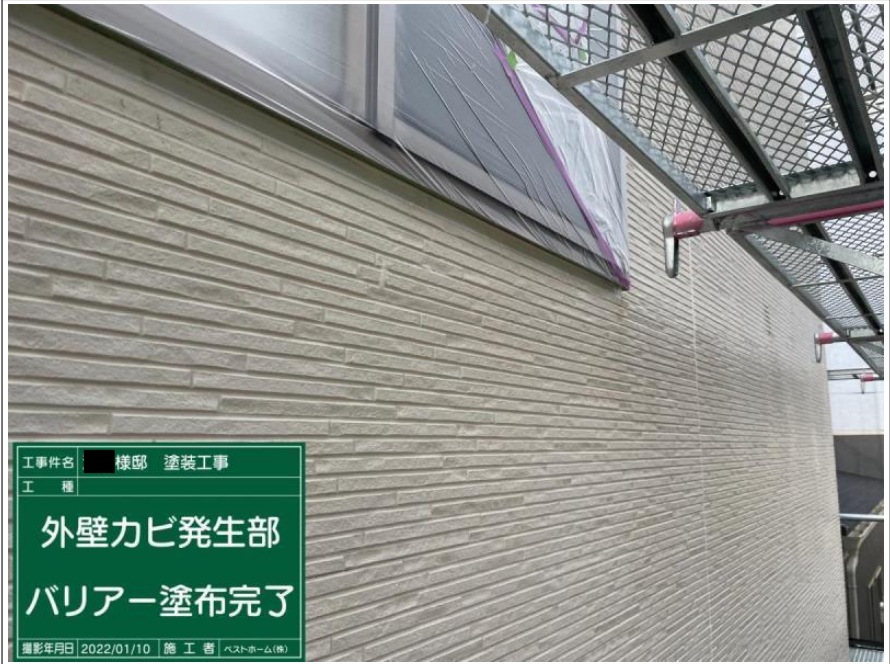
外壁 カビ発生部⑦

工事件名 ■ 様邸 塗装工事  
 工 種  
**外壁カビ発生部**  
**バリアー塗布完了**  
 撮影年月日 2022/01/10 施 工 者 ベストホーム(株)

防カビ下塗り

バリアー塗布

完了
