# 工事写真報告書

工事箇所 外壁・付帯・防水部 塗装工事

工事住所 北九州市 小倉南区 朽網東

工事施工者 ベストホーム株式会社

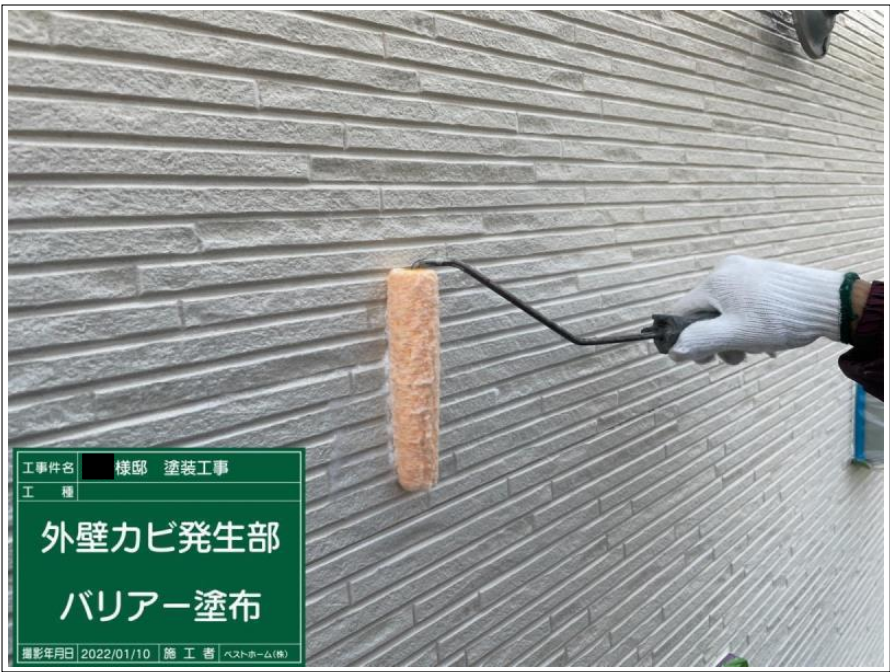
外壁 カビ発生部⑧

防カビ下塗り

バリアー塗布

施工中

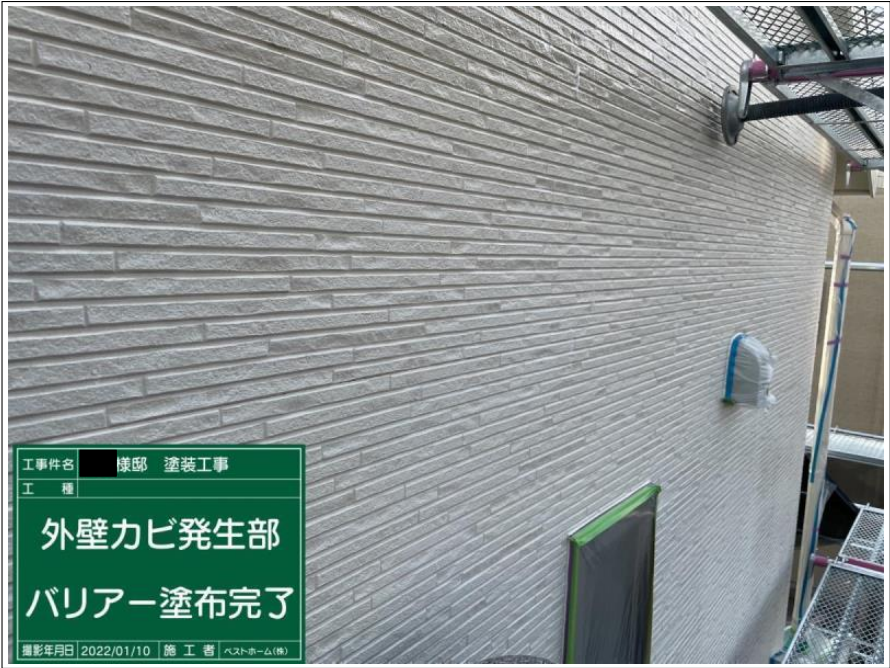
外壁 カビ発生部⑧

防カビ下塗り

バリアー塗布

完了

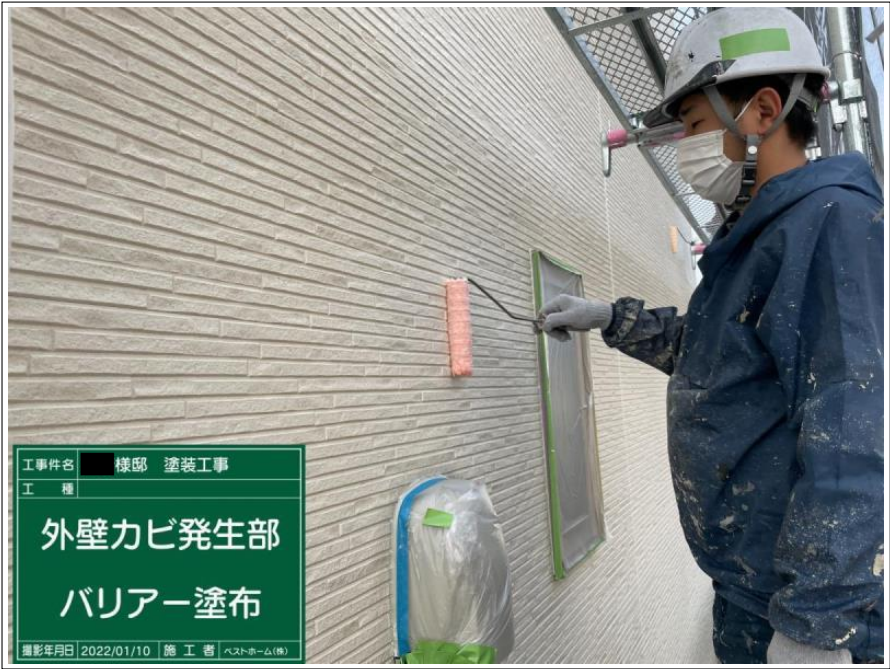
外壁 カビ発生部⑨

防カビ下塗り

バリアー塗布

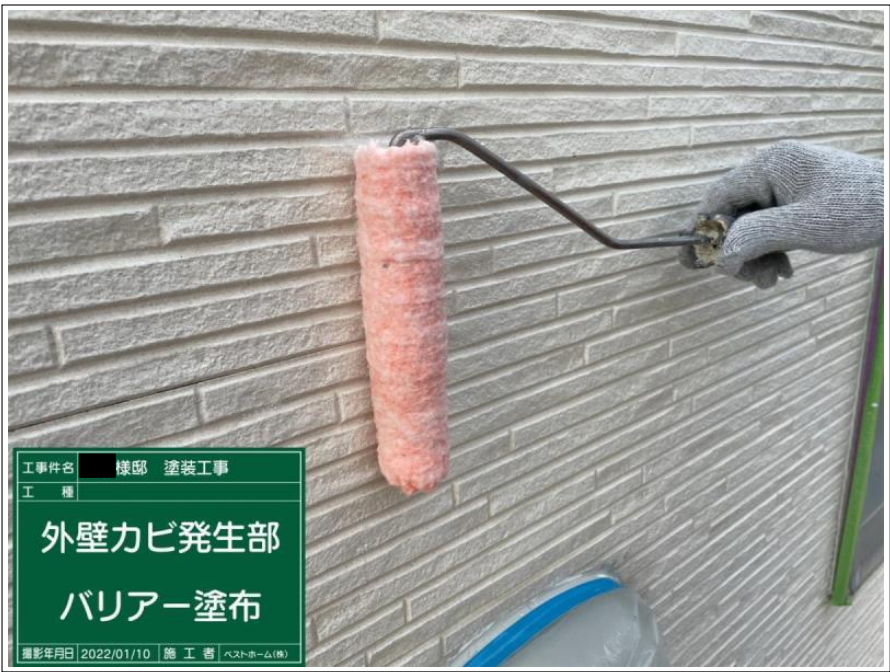
外壁 カビ発生部⑨

防カビ下塗り

バリアー塗布

施工中

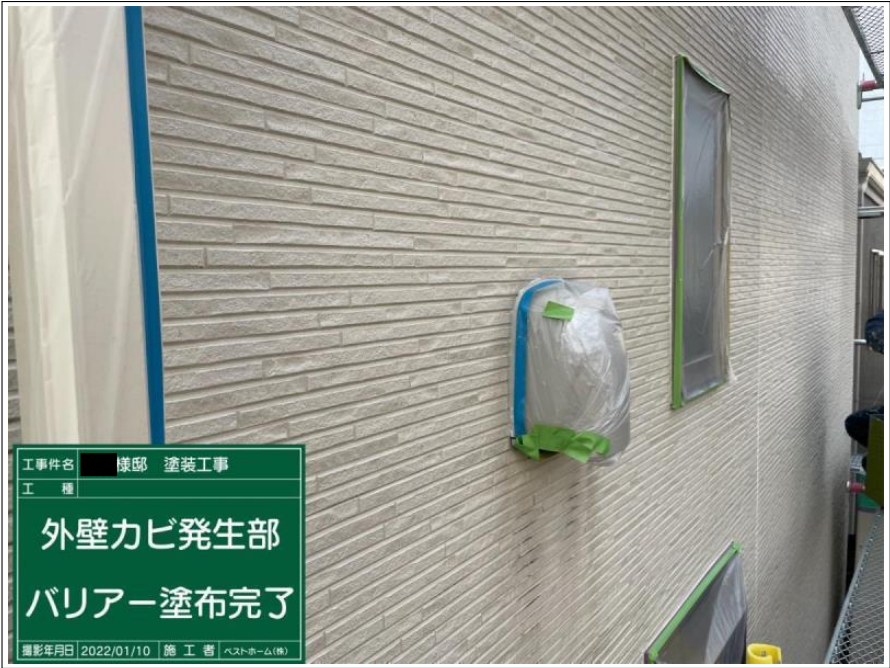
外壁 カビ発生部⑨

防カビ下塗り

バリアー塗布

完了

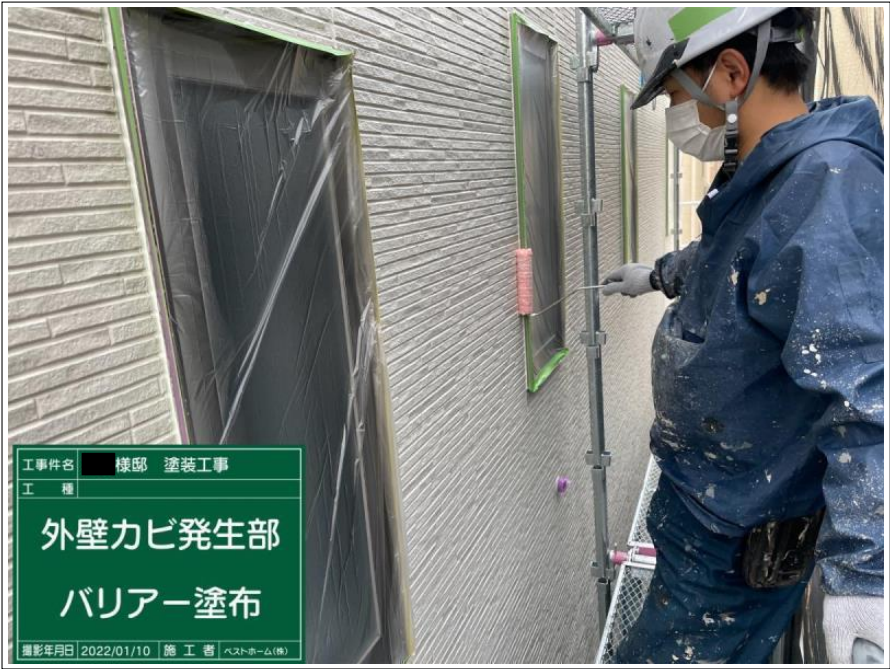
外壁 カビ発生部⑩

防カビ下塗り

バリアー塗布

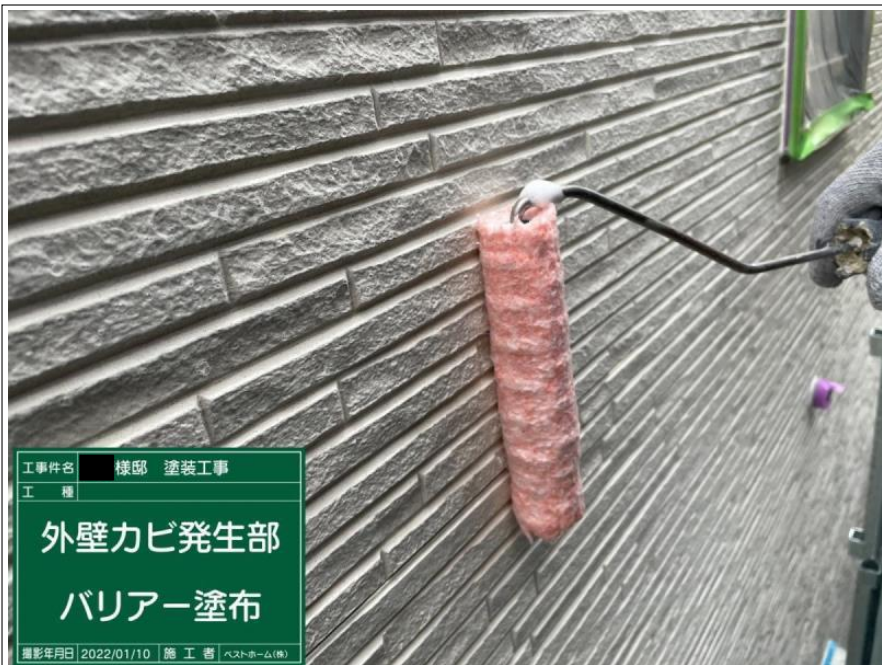
外壁 カビ発生部⑩

防カビ下塗り

バリアー塗布

施工中

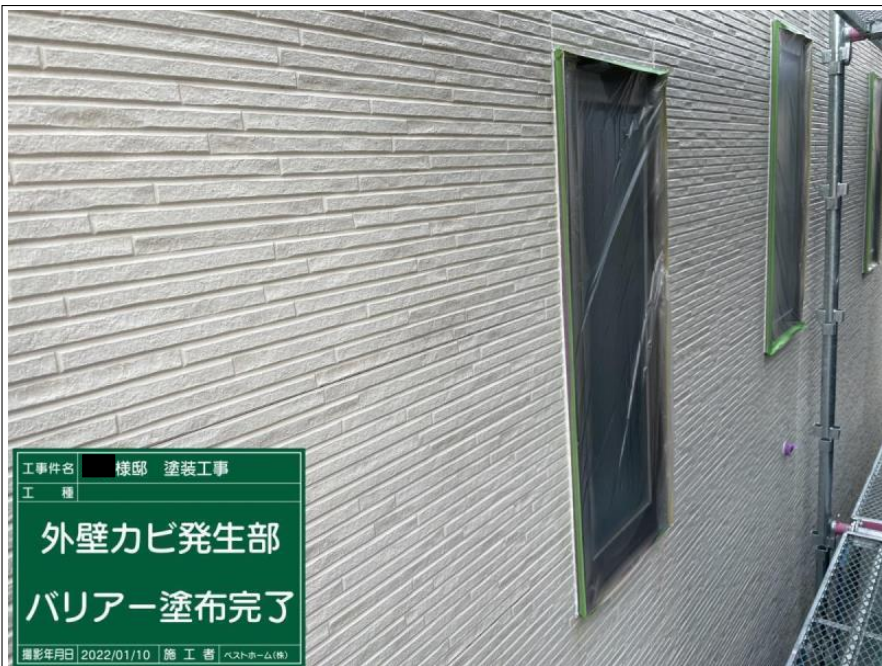
外壁 カビ発生部⑩

防カビ下塗り

バリアー塗布

完了

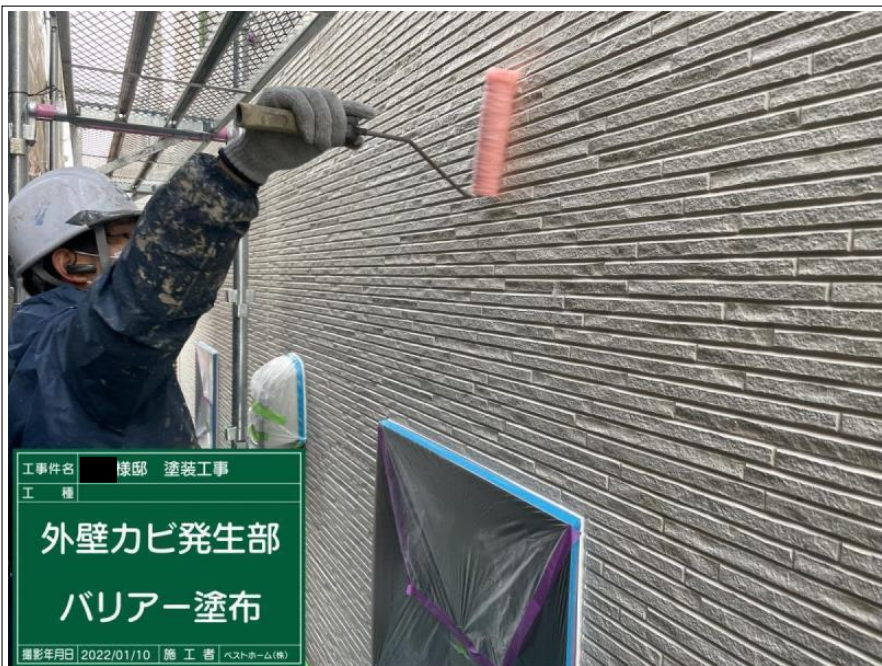
外壁 カビ発生部⑪

防カビ下塗り

バリアー塗布

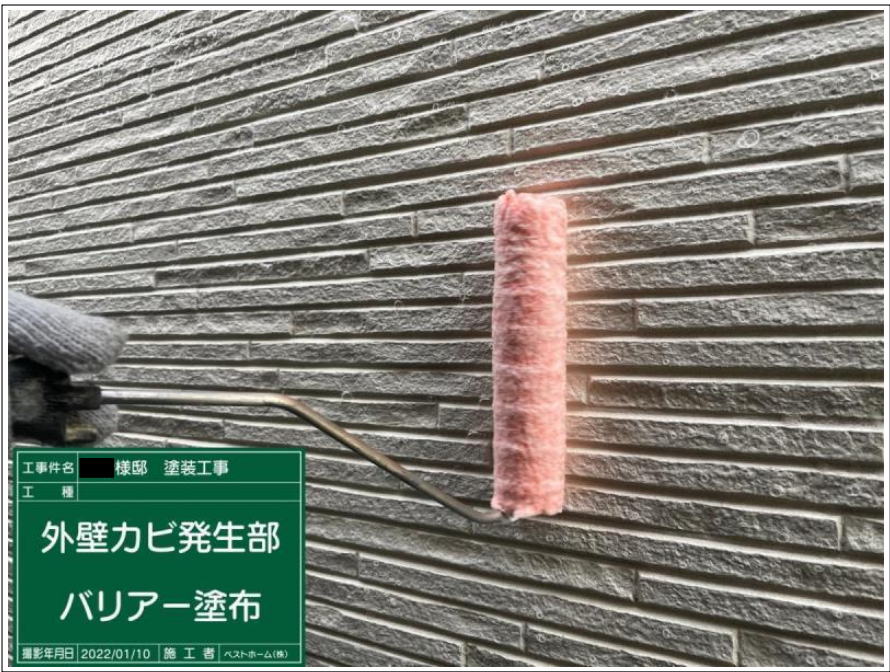
外壁 カビ発生部⑪

防カビ下塗り

バリアー塗布

施工中

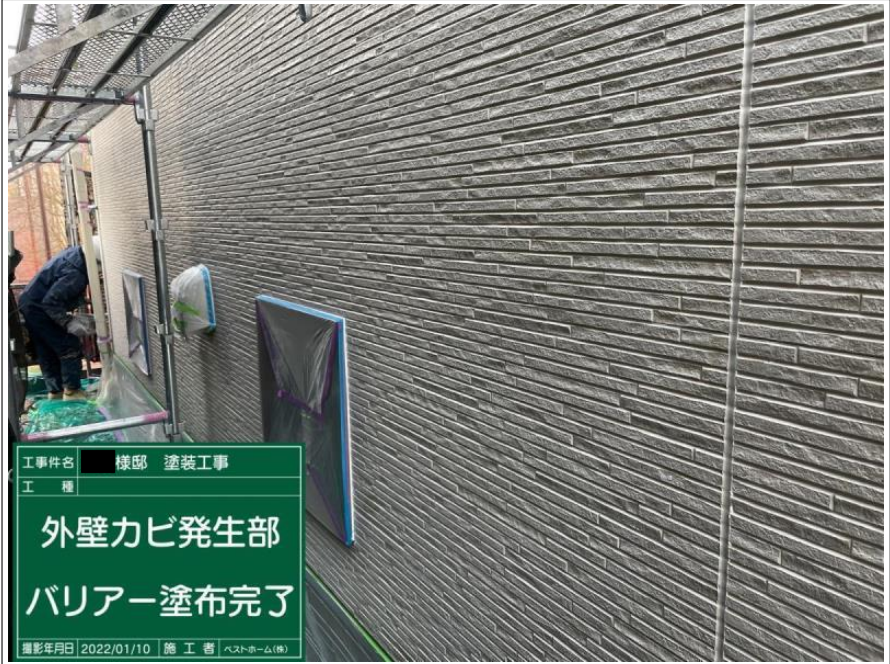
外壁 カビ発生部⑪

防カビ下塗り

バリアー塗布

完了

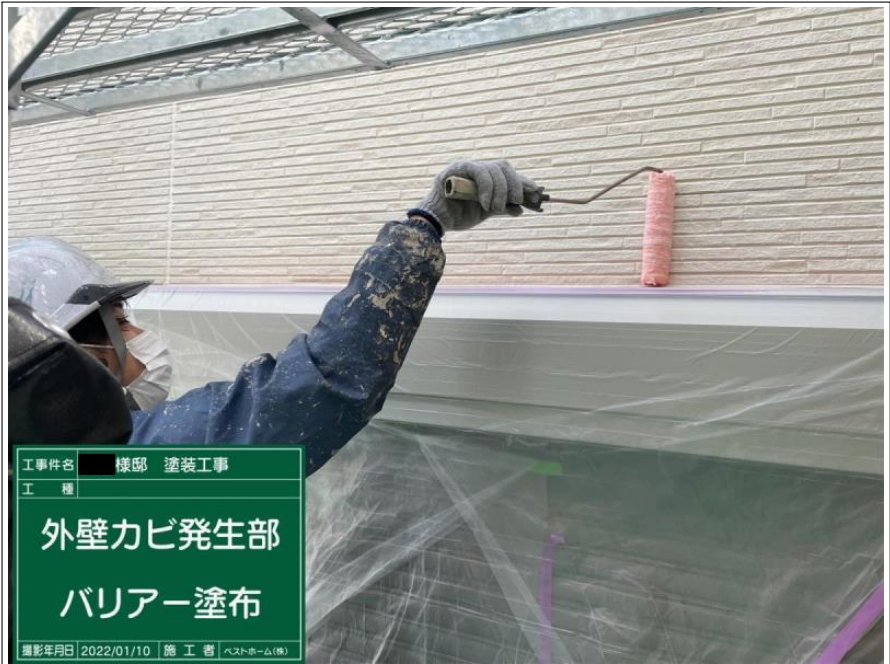
外壁 カビ発生部⑫

防カビ下塗り

バリアー塗布

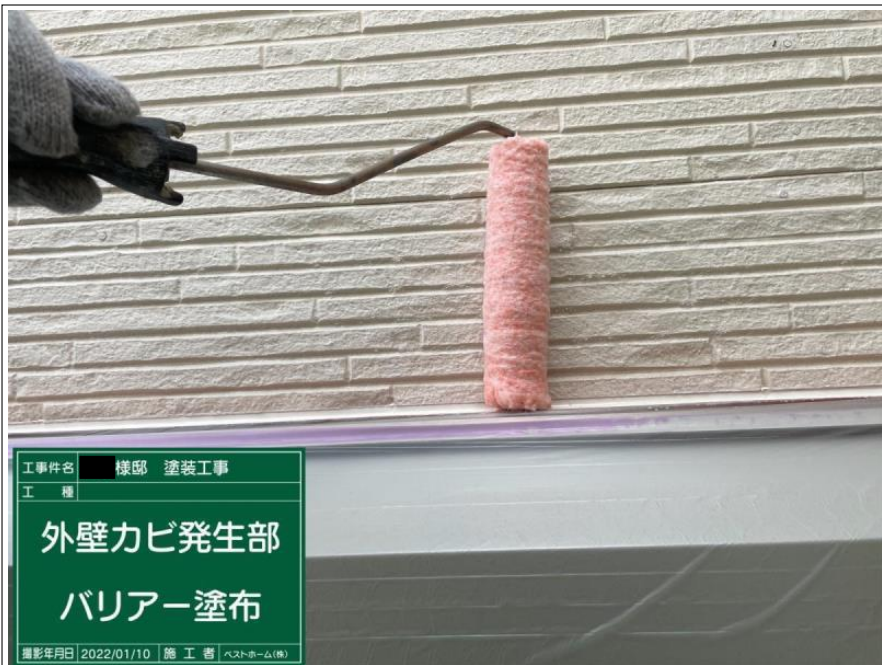
外壁 カビ発生部⑫

防カビ下塗り

バリアー塗布

施工中

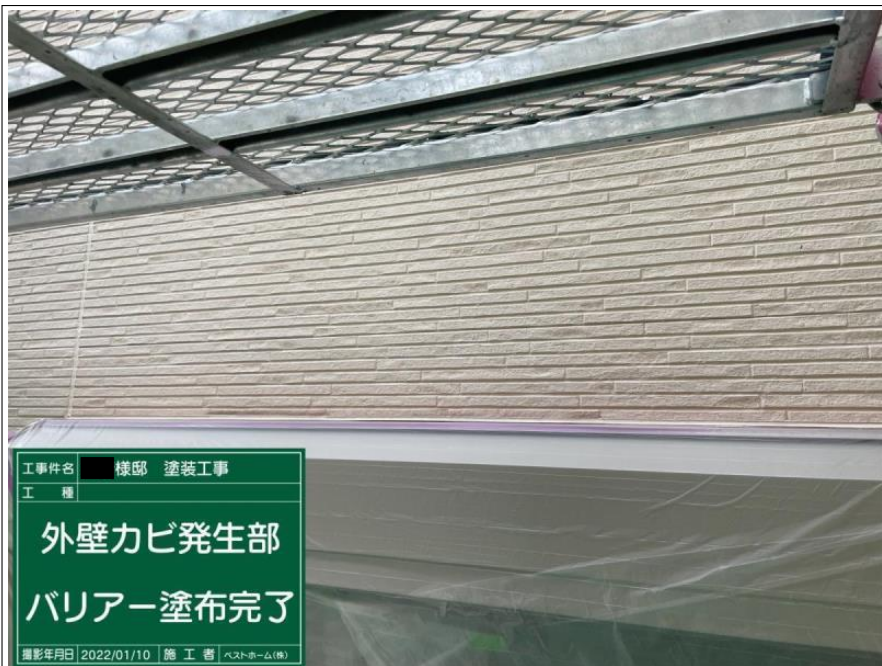
外壁 カビ発生部⑫

防カビ下塗り

バリアー塗布

完了

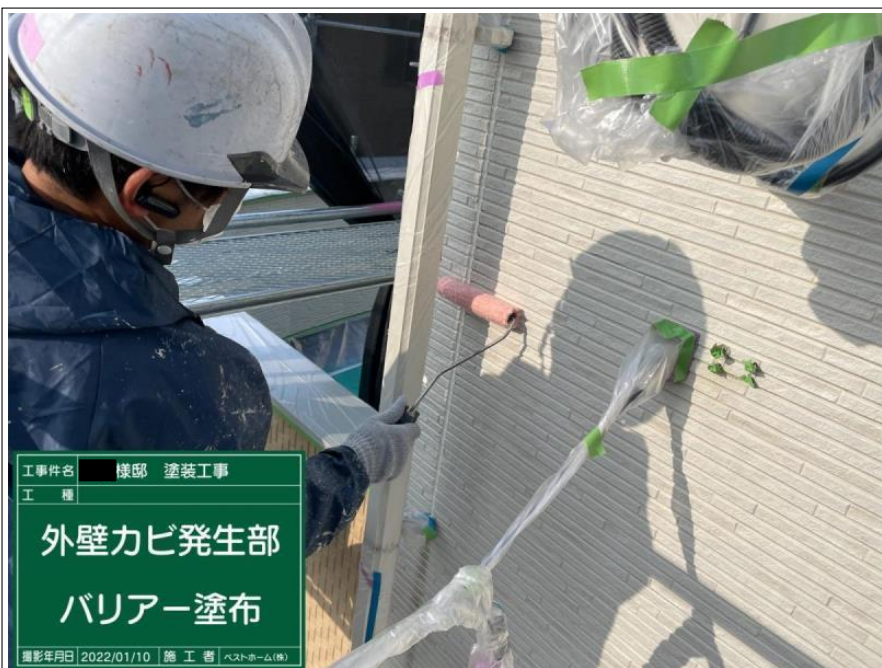
外壁 カビ発生部⑬

防カビ下塗り

バリアー塗布

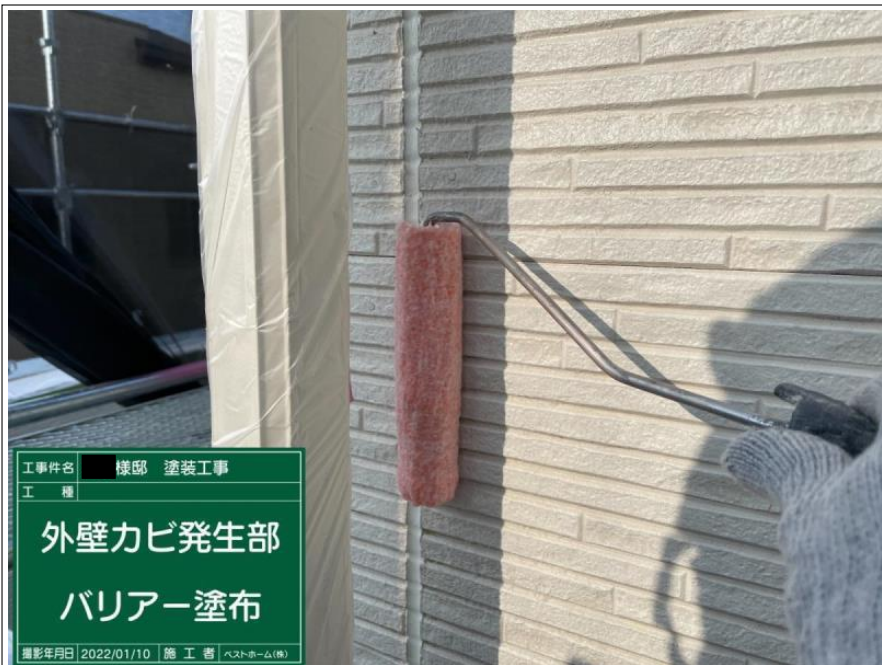
外壁 カビ発生部⑬

防カビ下塗り

バリアー塗布

施工中

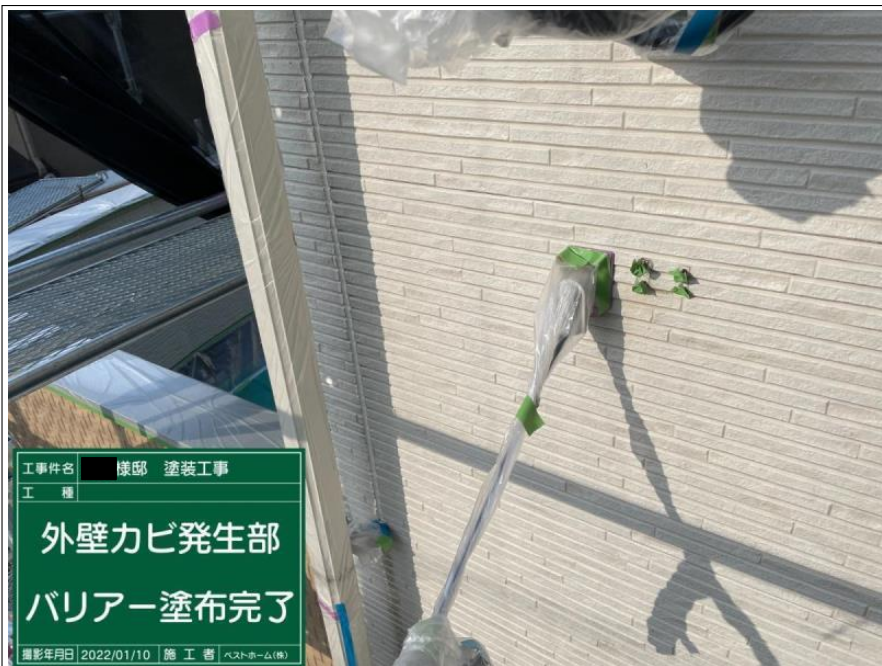
外壁 カビ発生部⑬

防カビ下塗り

バリアー塗布

完了

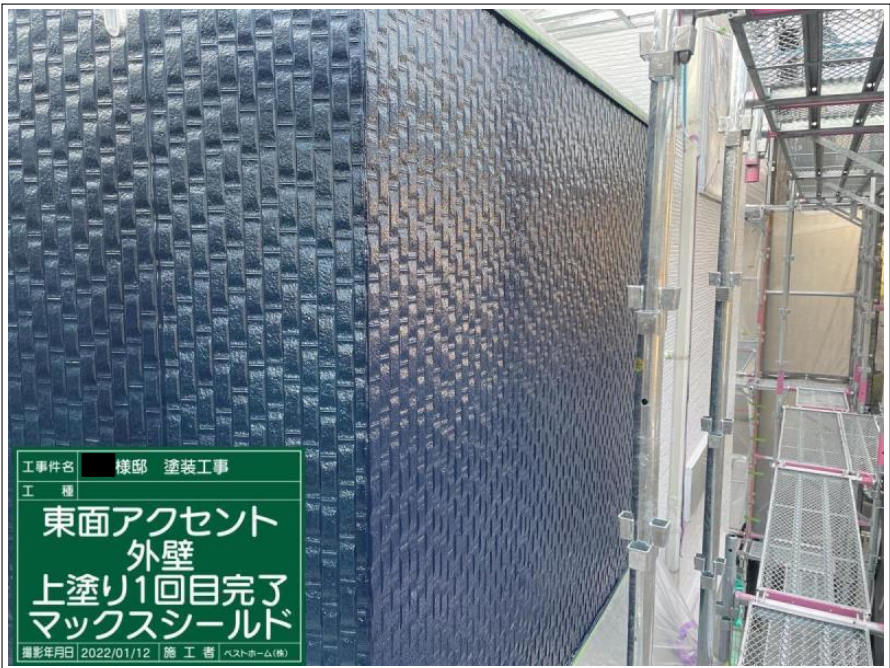
外壁アクセント部 (東面)

上塗り 1 回目

完了

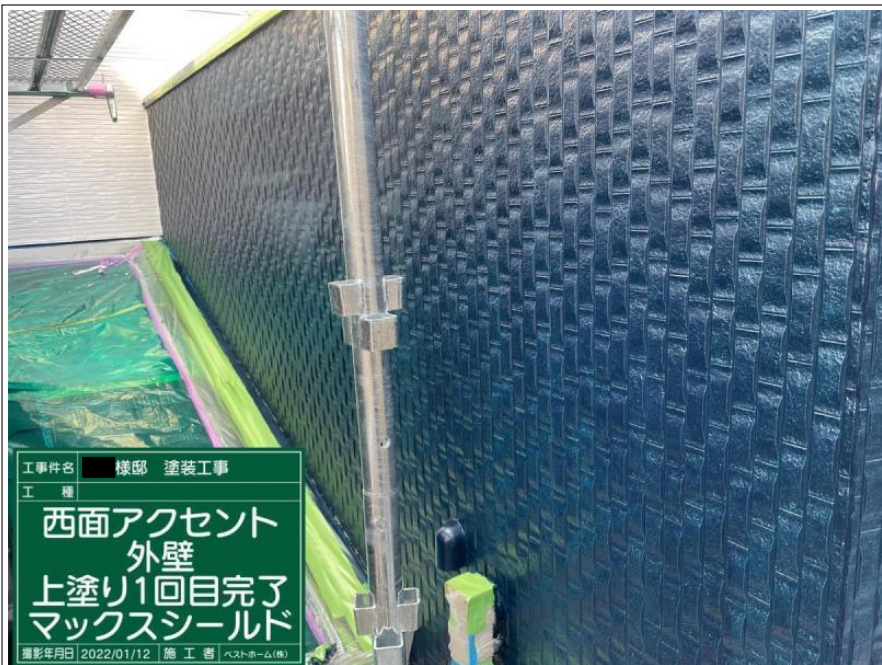
外壁アクセント部（西面）

上塗り1回目

完了

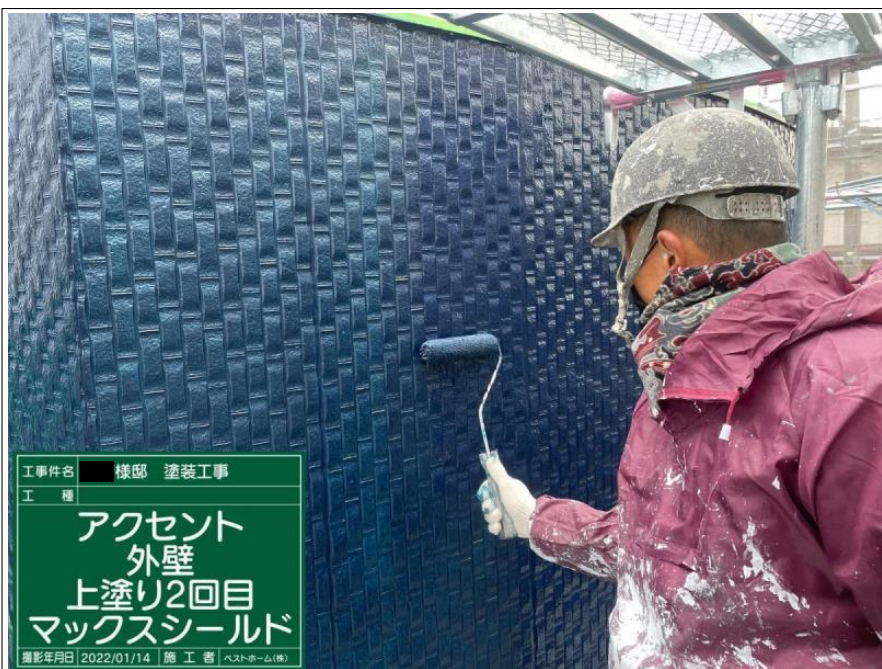
外壁アクセント部

上塗り2回目

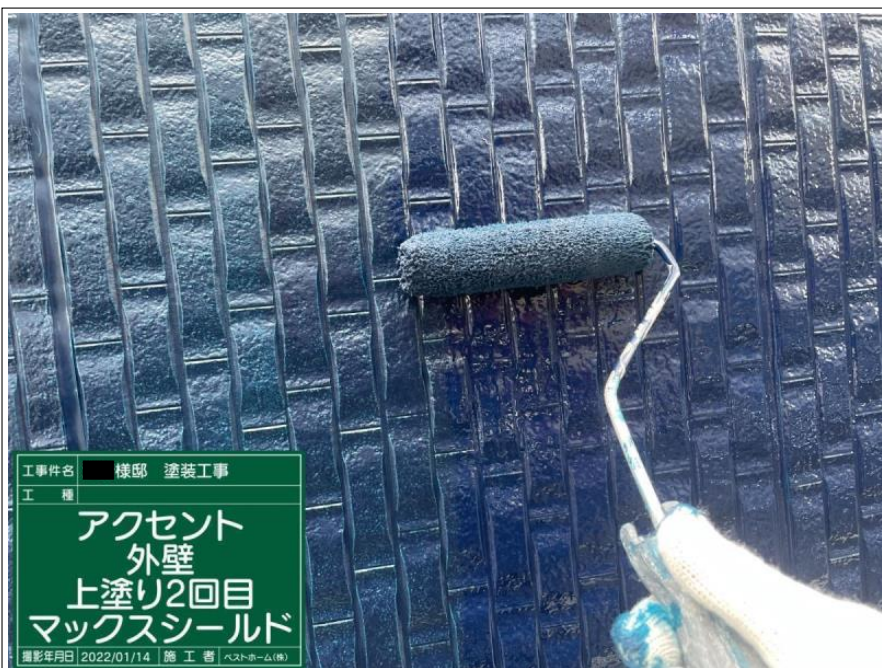
外壁アクセント部

上塗り2回目

施工中

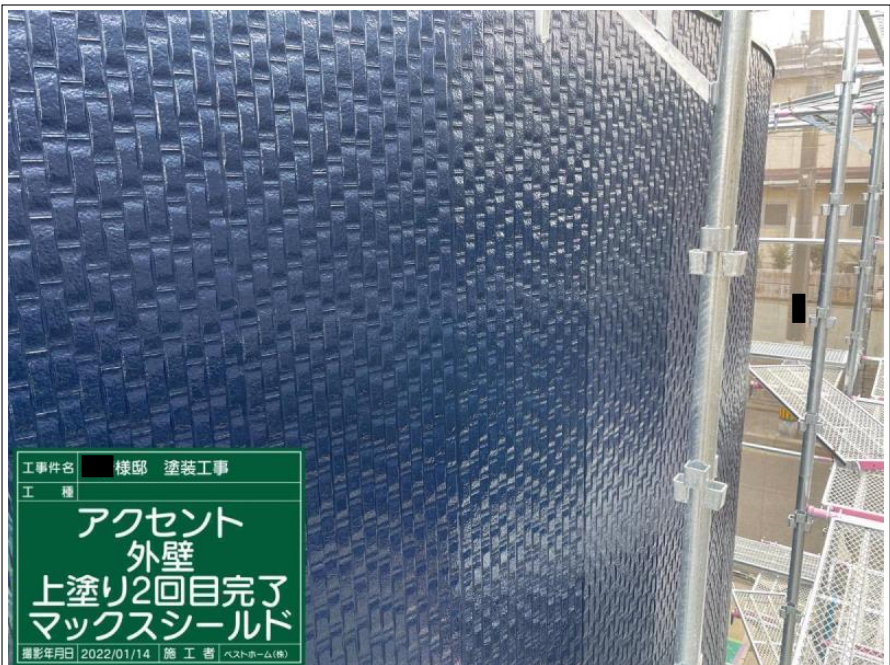
外壁アクセント部

上塗り2回目

完了

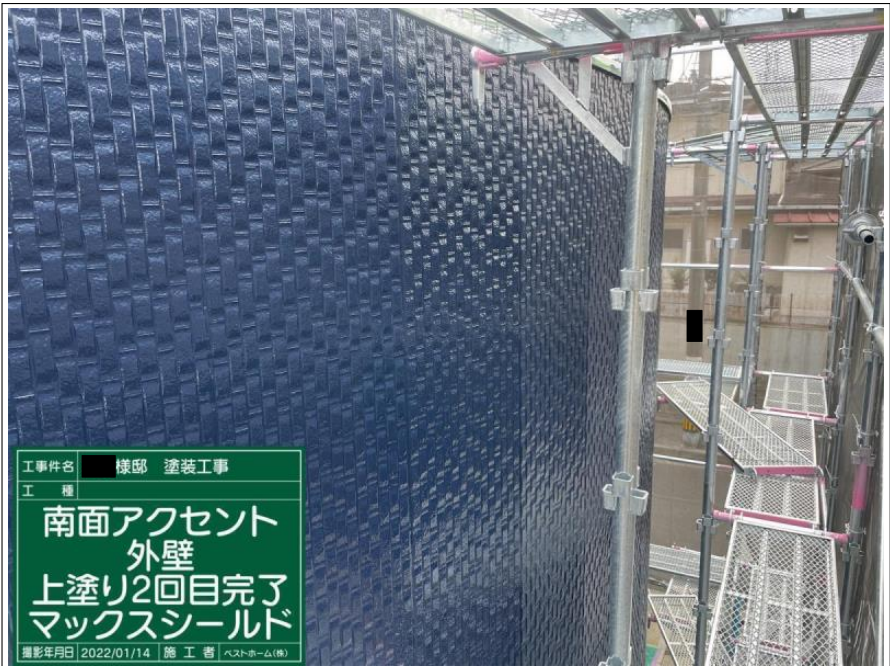
外壁アクセント部（南面）

上塗り2回目

完了

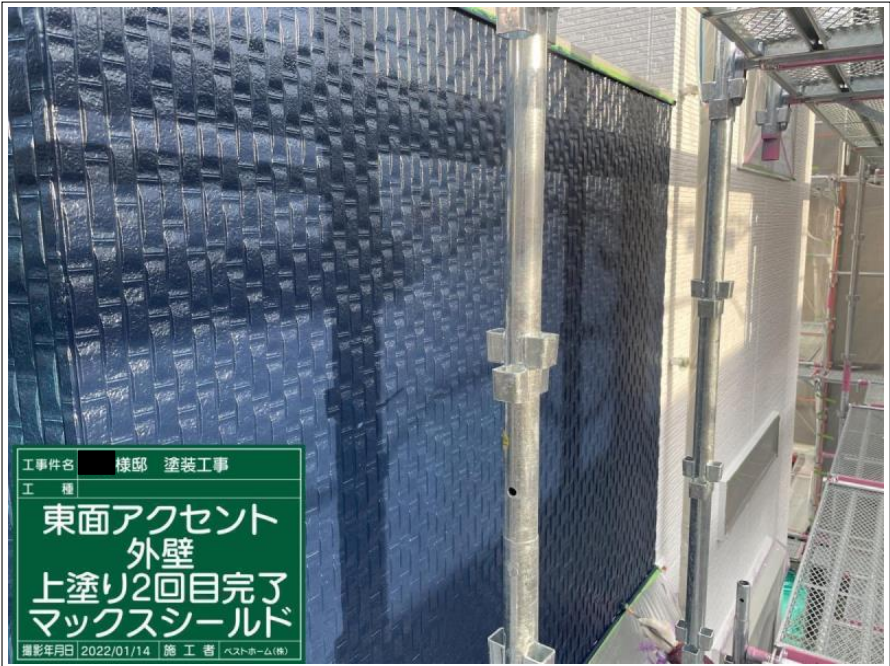
外壁アクセント部（東面）

上塗り2回目

完了

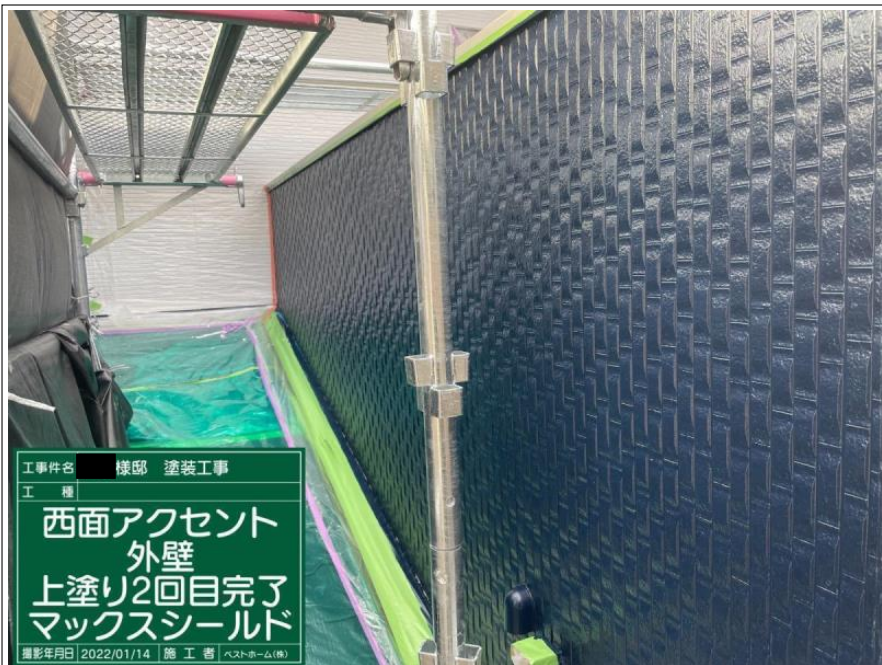
外壁アクセント部 (西面)

上塗り 2 回目

完了

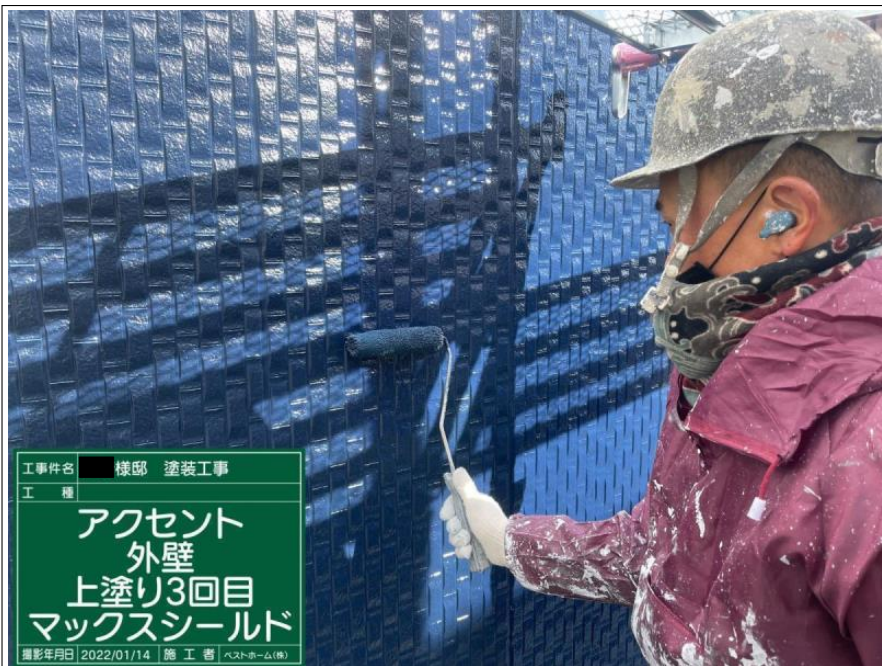
外壁アクセント部

上塗り 3 回目

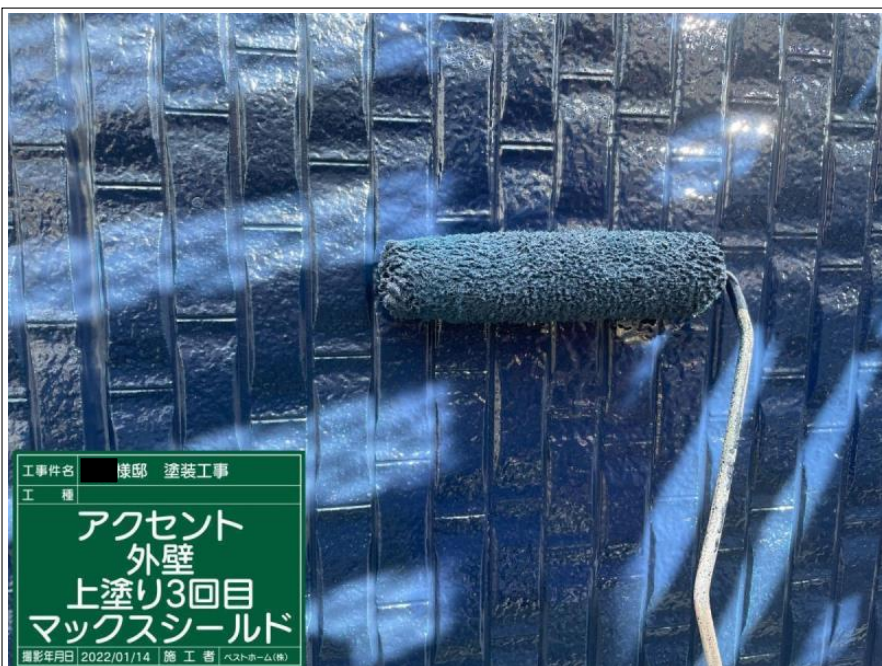
外壁アクセント部

上塗り 3 回目

施工中

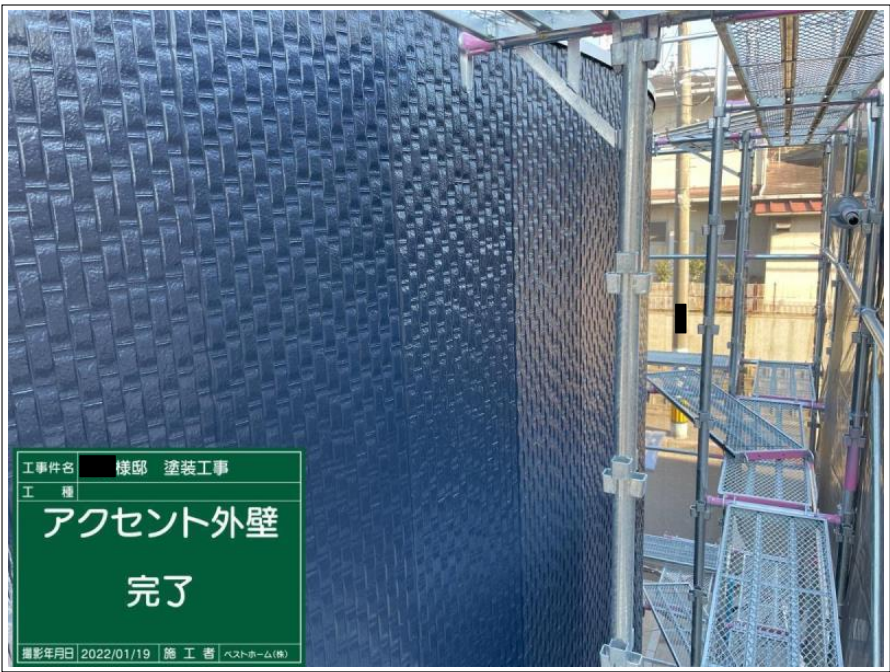
外壁アクセント部

上塗り 3回目

完了

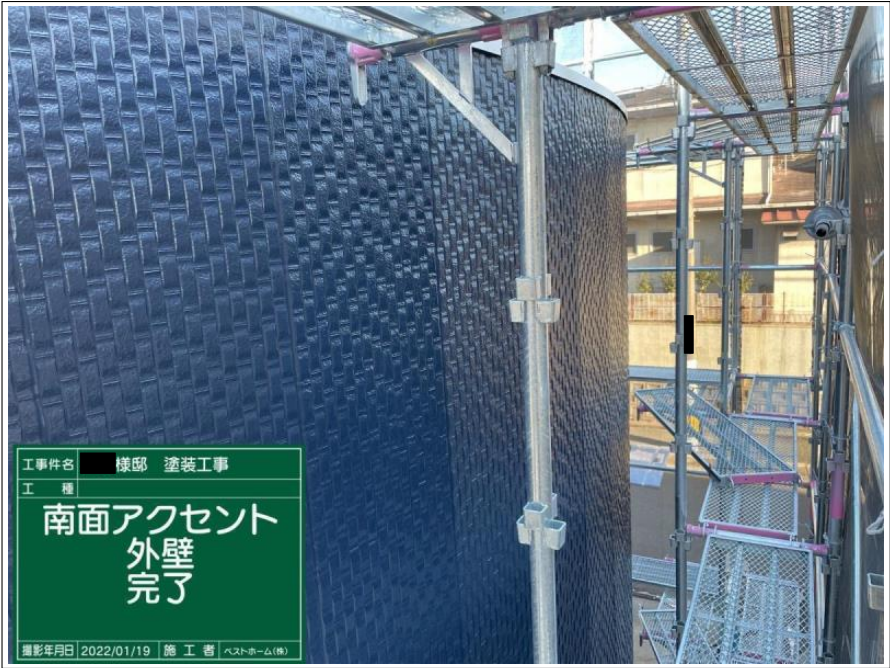
外壁アクセント部 (南面)

施工完了

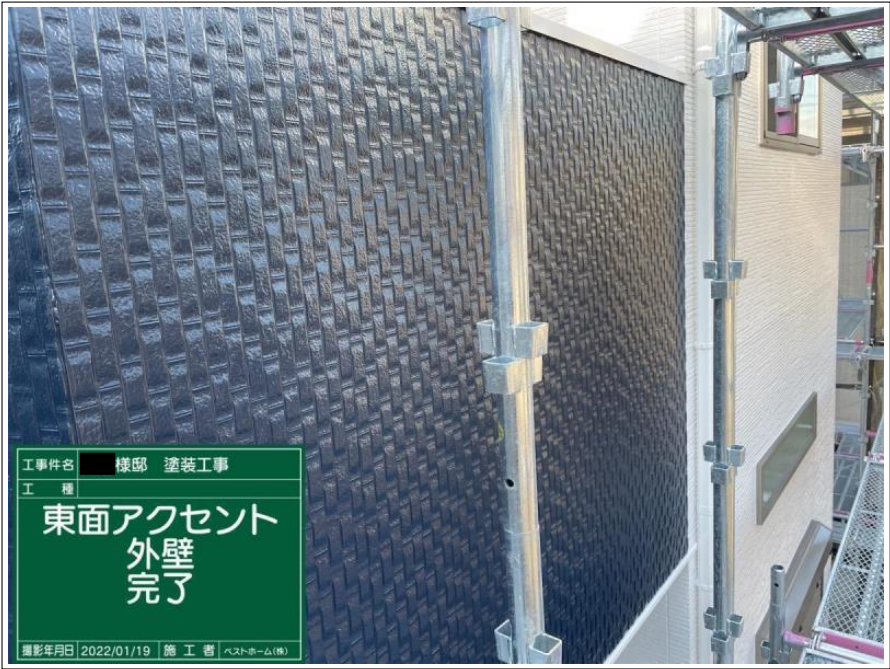
外壁アクセント部 (東面)

施工完了

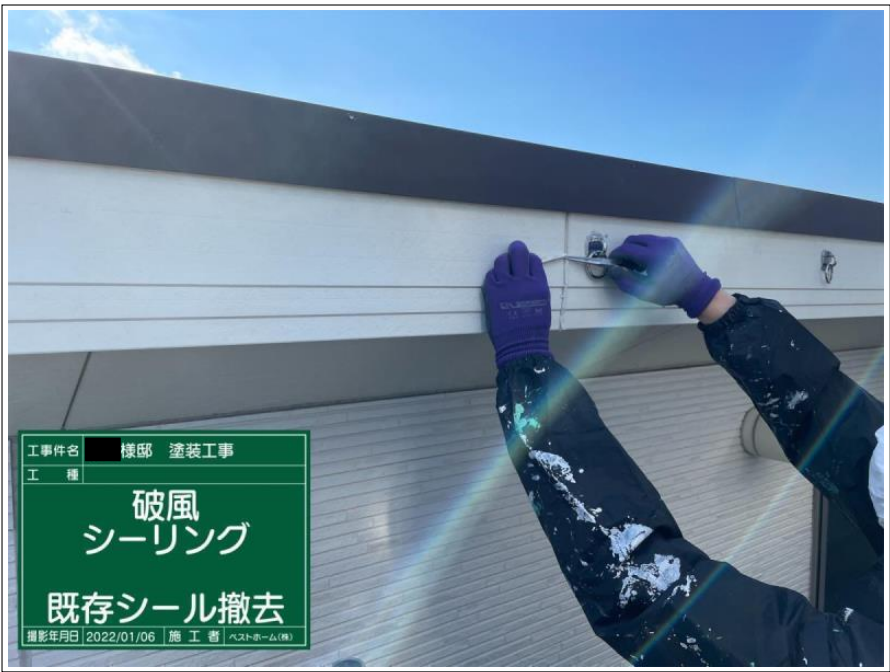
破風 目地部

既存シーリング材撤去

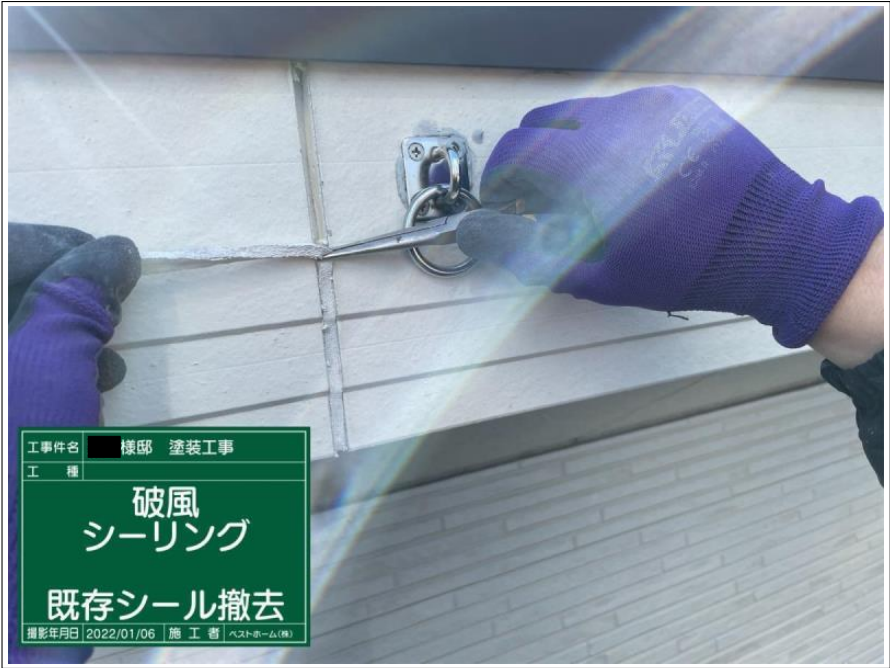
破風 目地部

既存シーリング材撤去

施工中

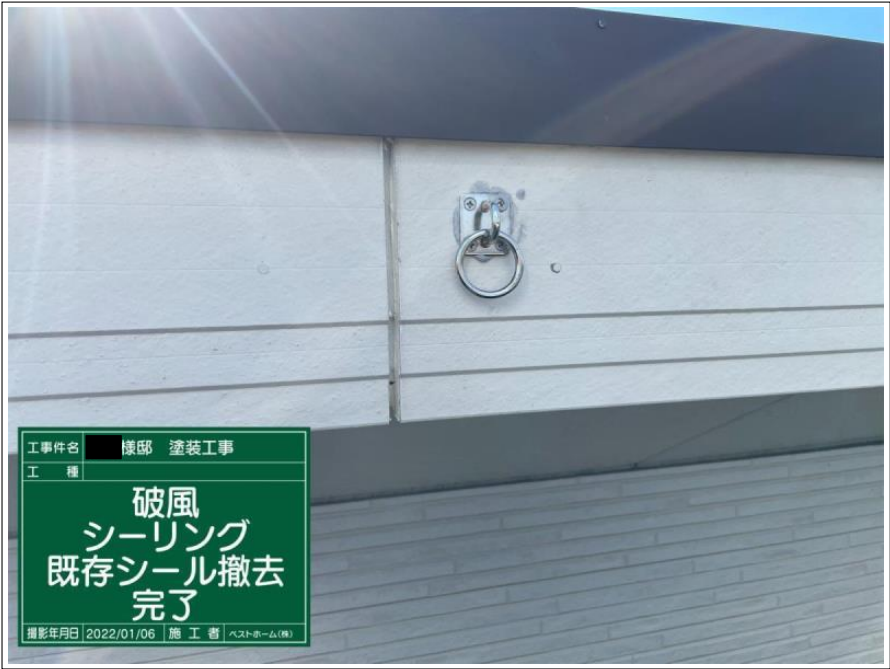
破風 目地部

既存シーリング材撤去

完了

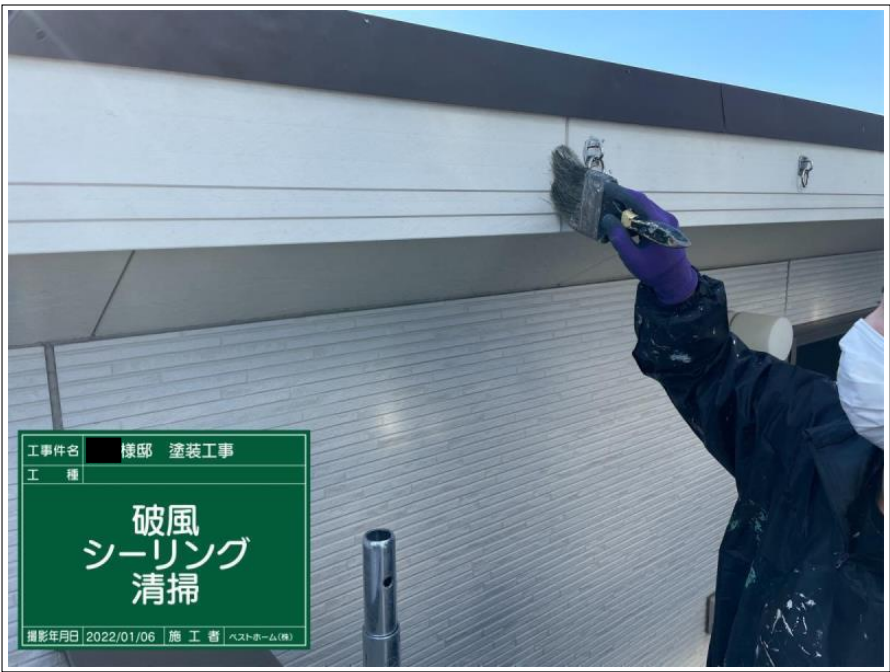
破風 目地部

清掃

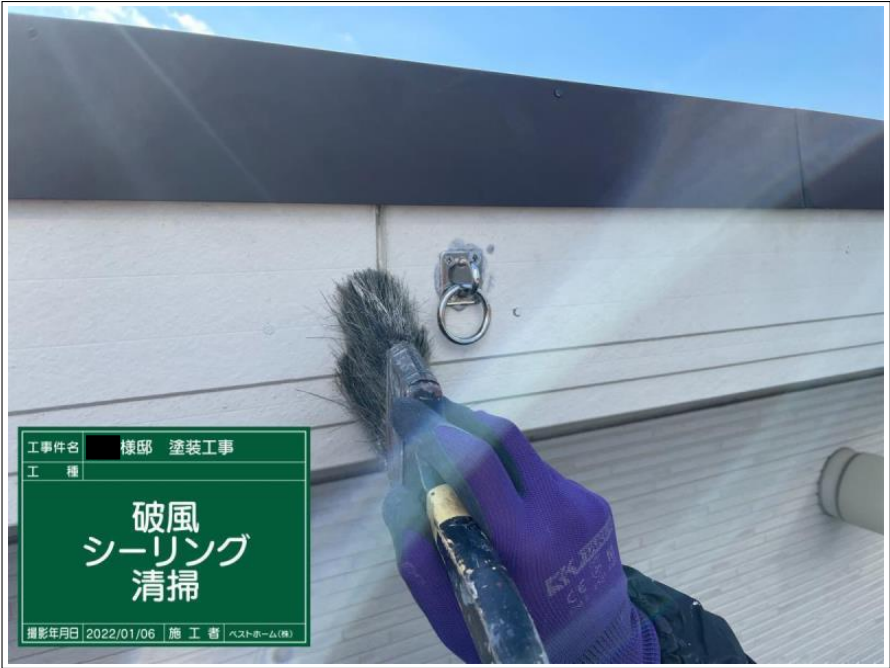
破風 目地部

清掃

施工中

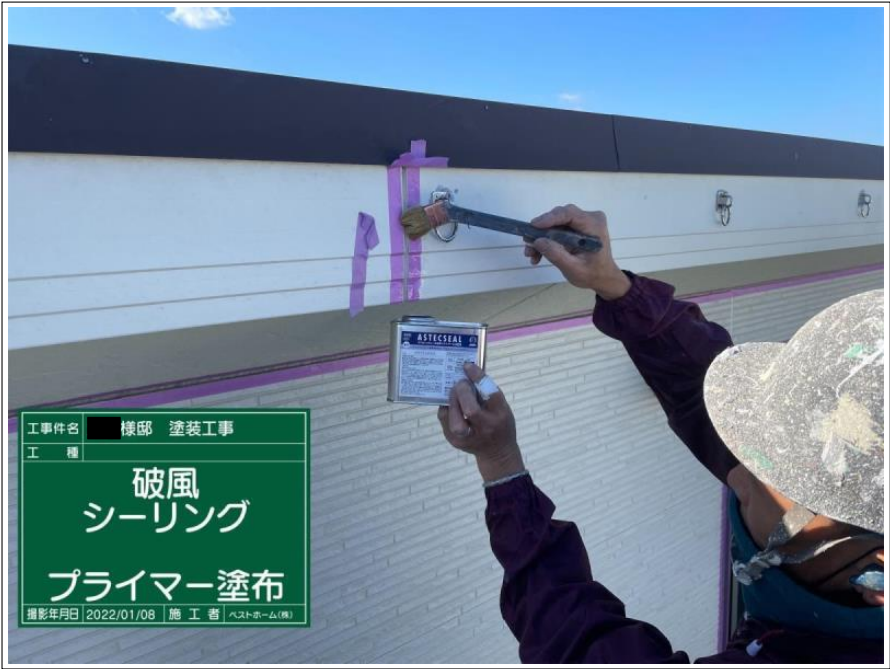
破風 目地部

プライマー塗布

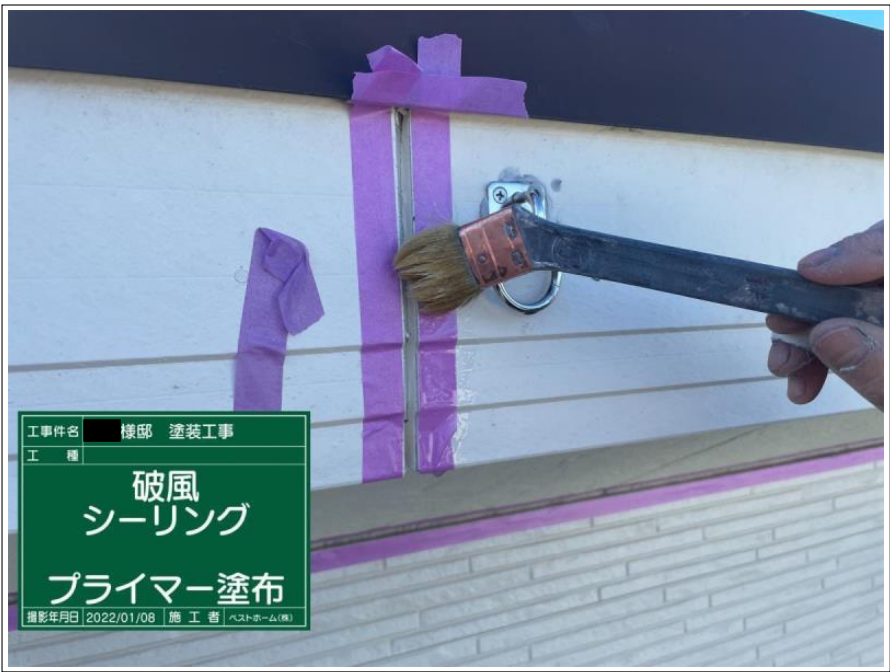
破風 目地部

プライマー塗布

施工中

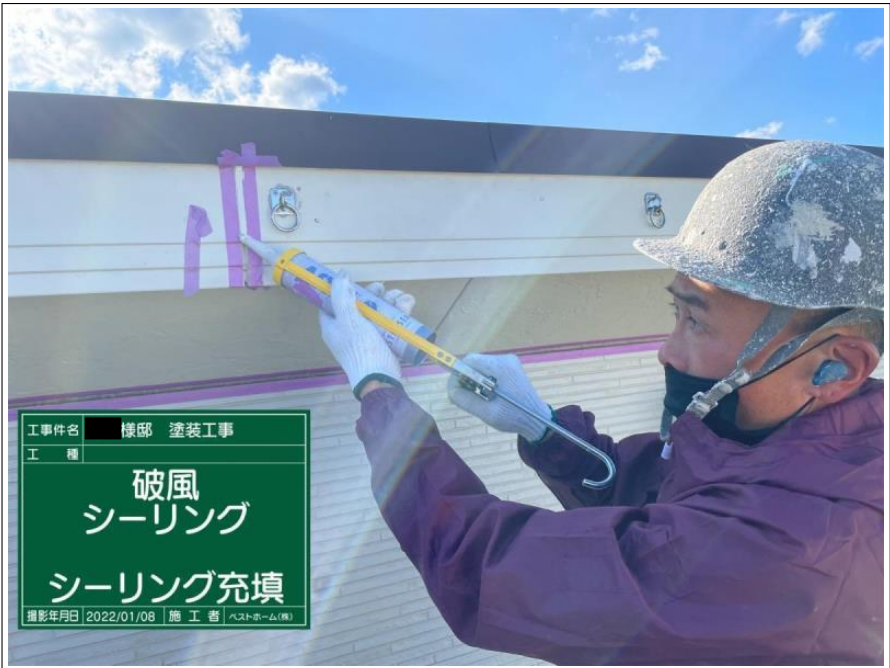
破風 目地部

シーリング充填

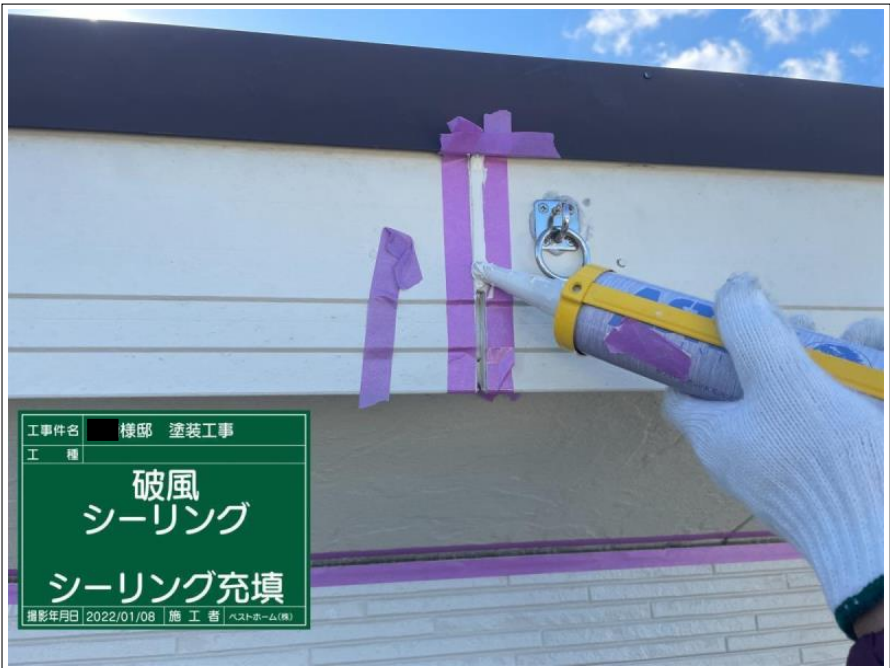
破風 目地部

シーリング充填

施工中
