# 工事写真報告書

工事箇所 外壁・付帯・防水部 塗装工事

工事住所 北九州市 小倉南区 朽網東

工事施工者 ベストホーム株式会社

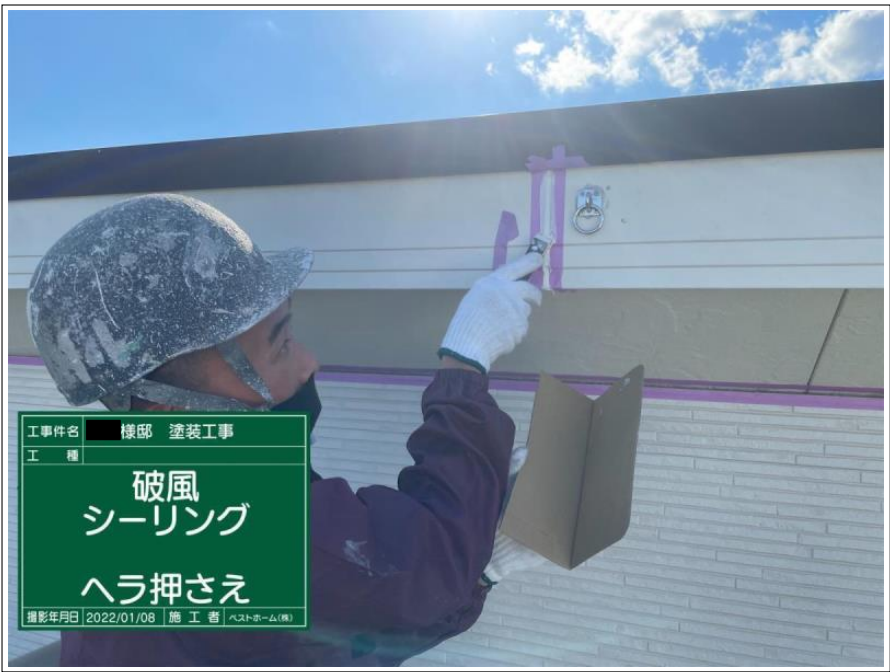
破風 目地部

シーリングへら押さえ

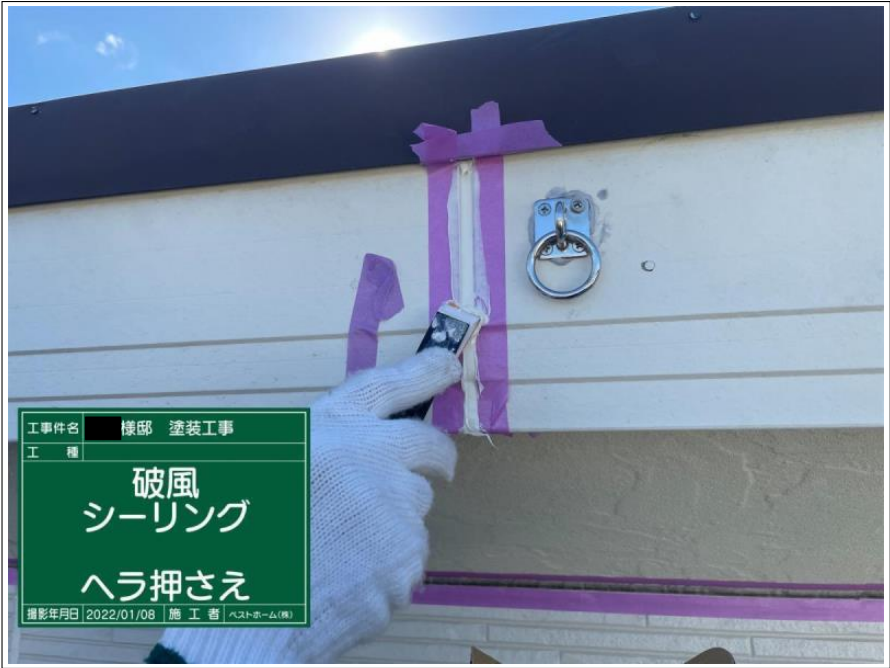
破風 目地部

シーリングへら押さえ

施工中

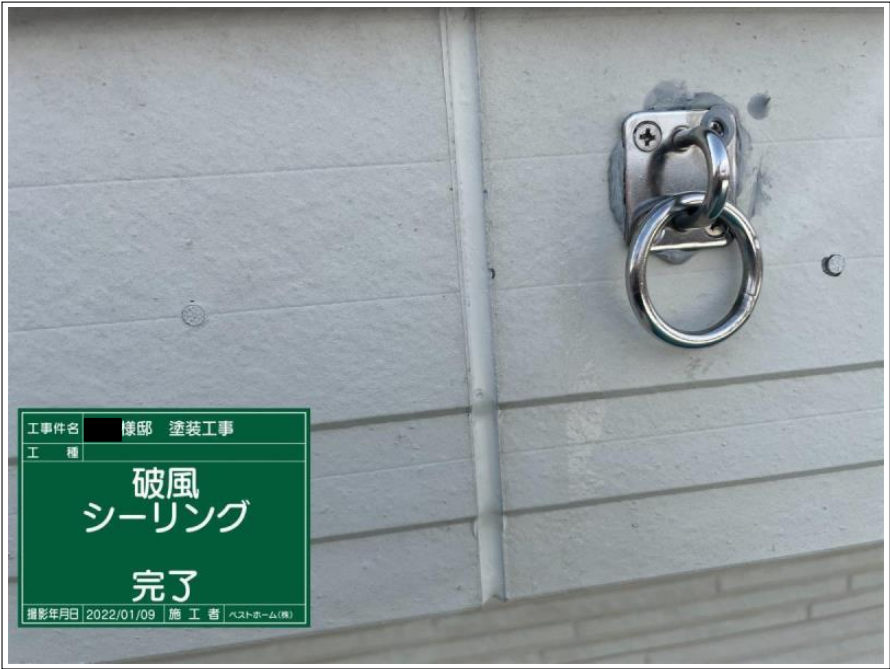
破風 目地部

施工完了

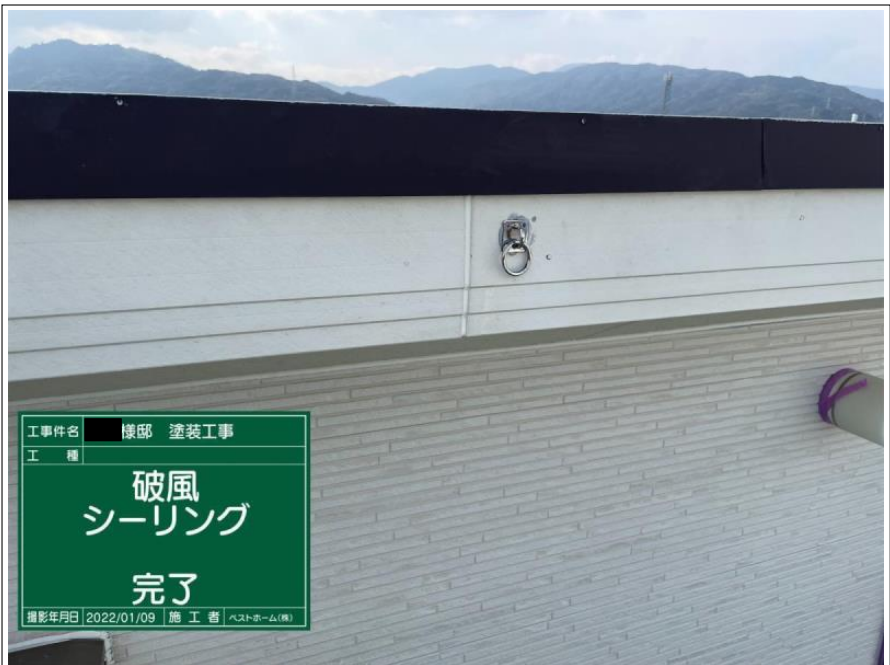
破風 目地部

施工完了

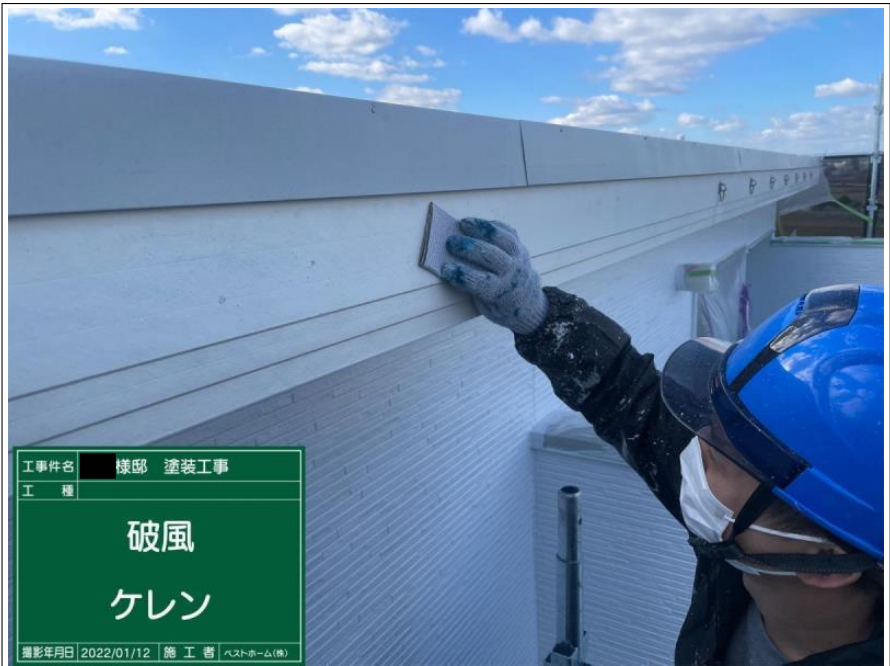
破風

下地処理

ケレン中

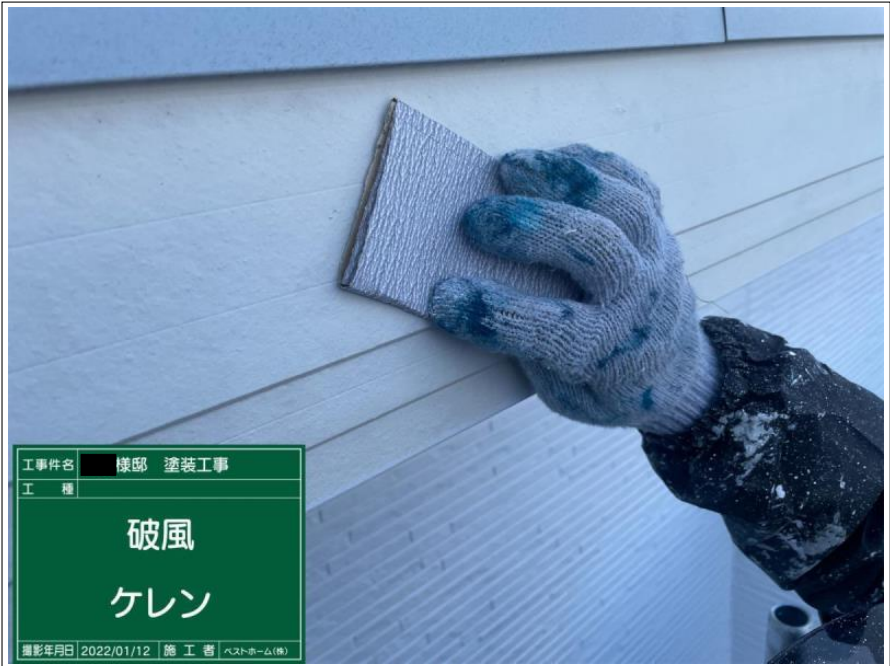
破風

下地処理

ケレン中

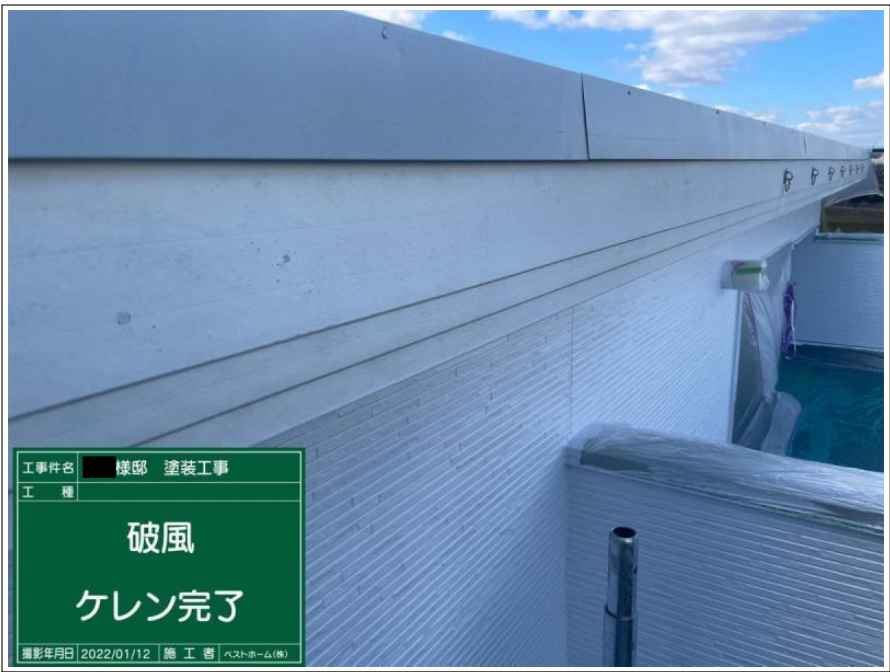
破風

下地処理

ケレン完了

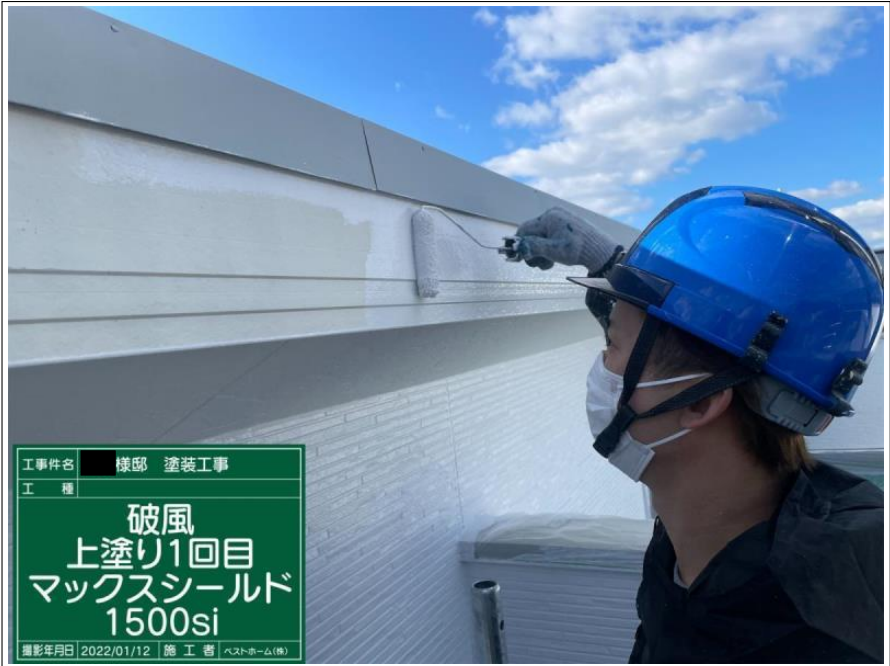
破風

上塗り 1回目

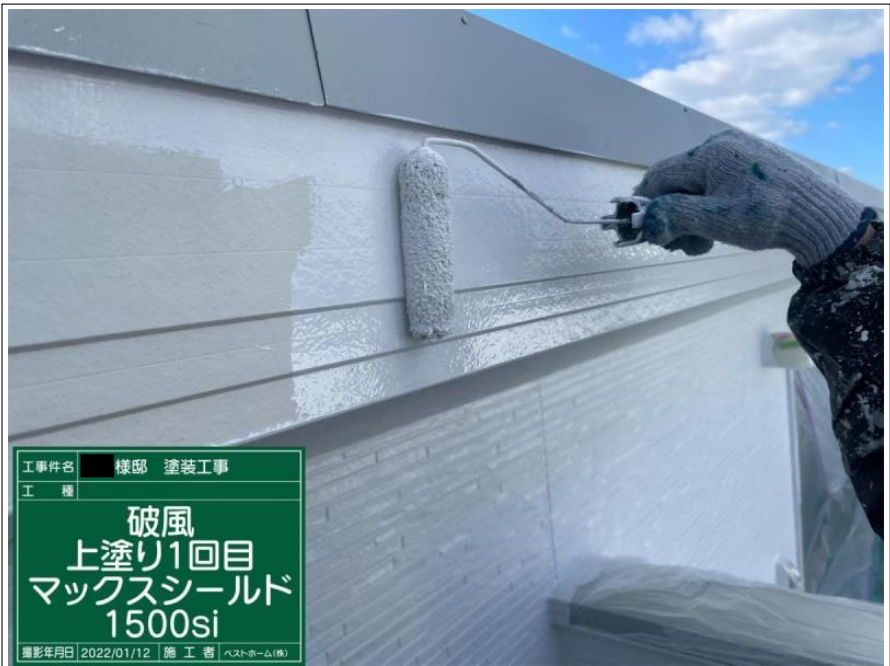
破風

上塗り 1回目

施工中

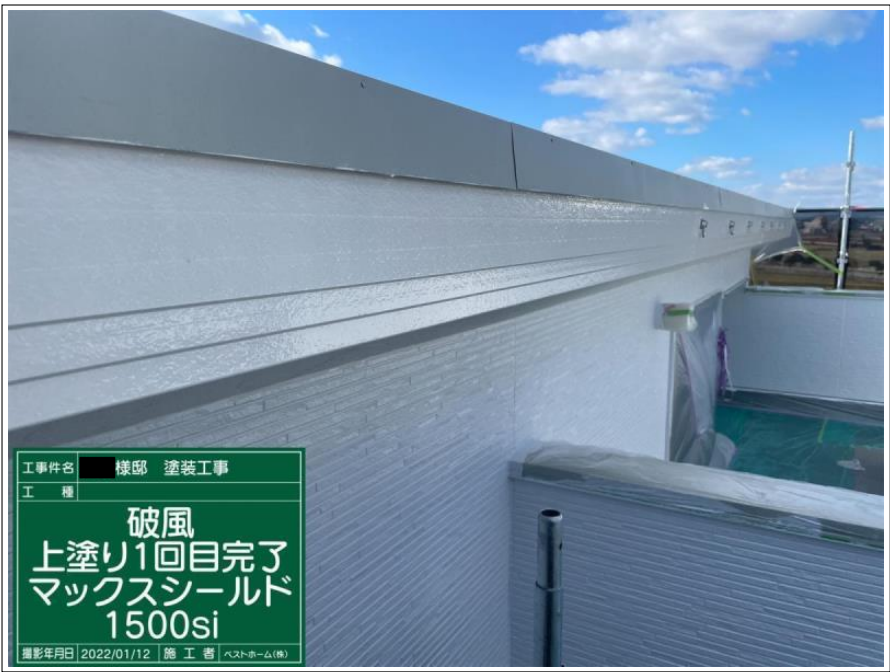
破風

上塗り 1 回目

完了

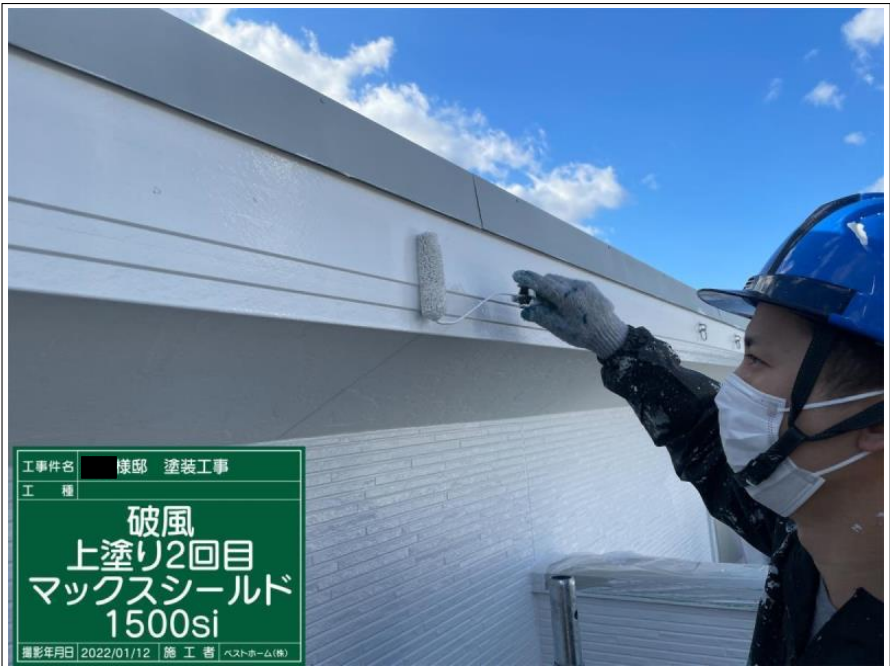
破風

上塗り 2 回目

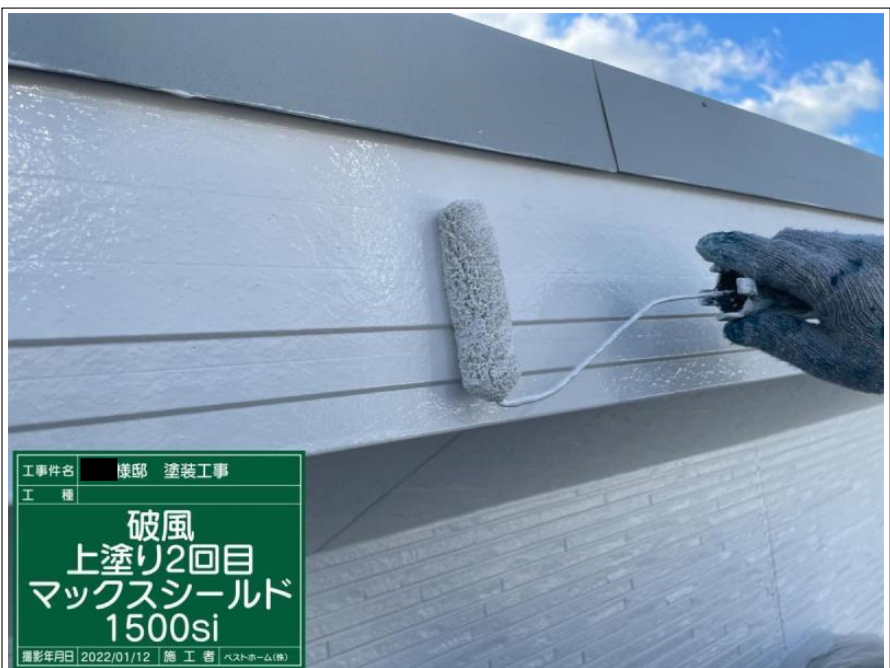
破風

上塗り 2 回目

施工中

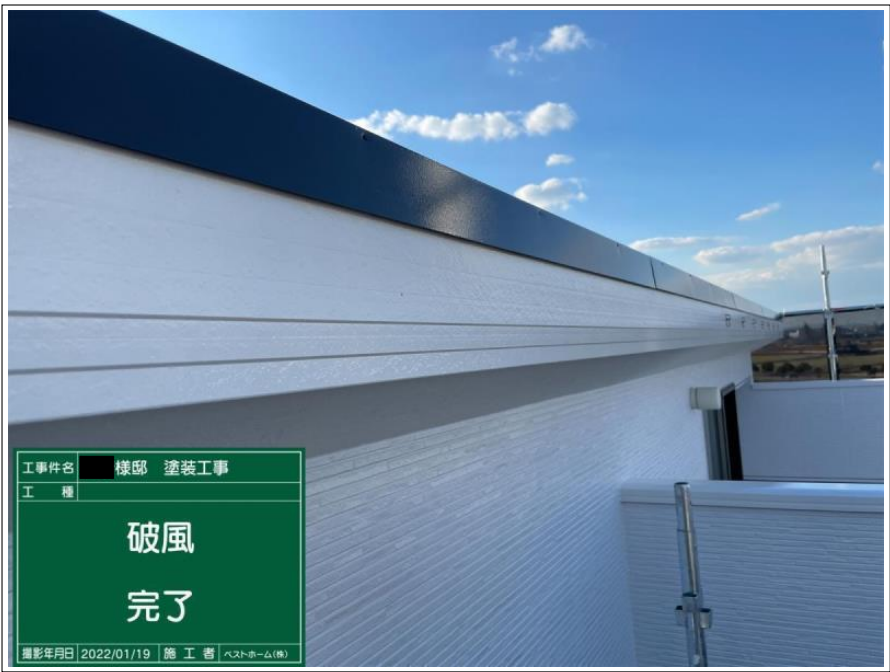
破風

施工完了

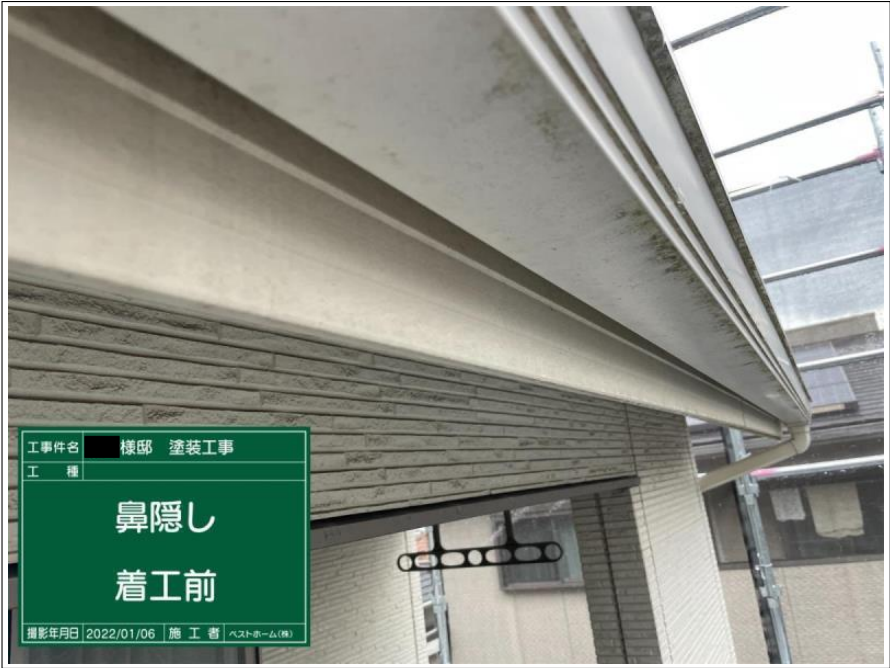
鼻隠し

施工前

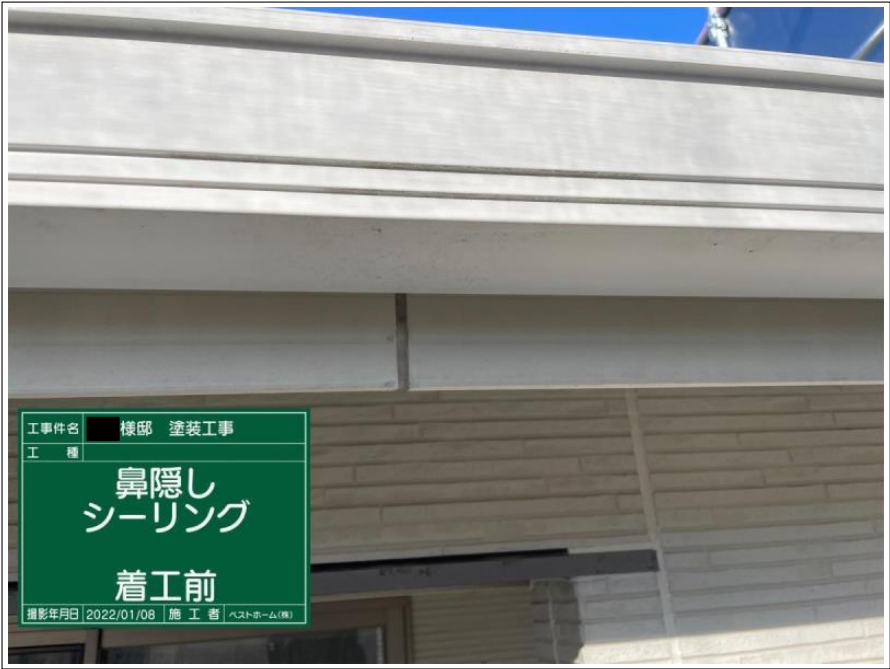
鼻隠し 目地部

施工前

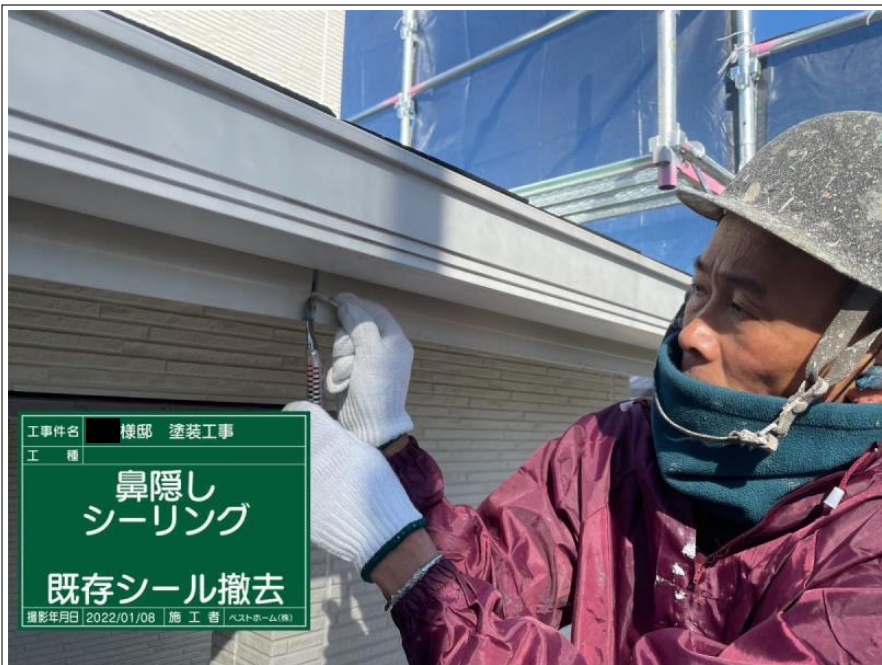
鼻隠し 目地部

既存シーリング材撤去

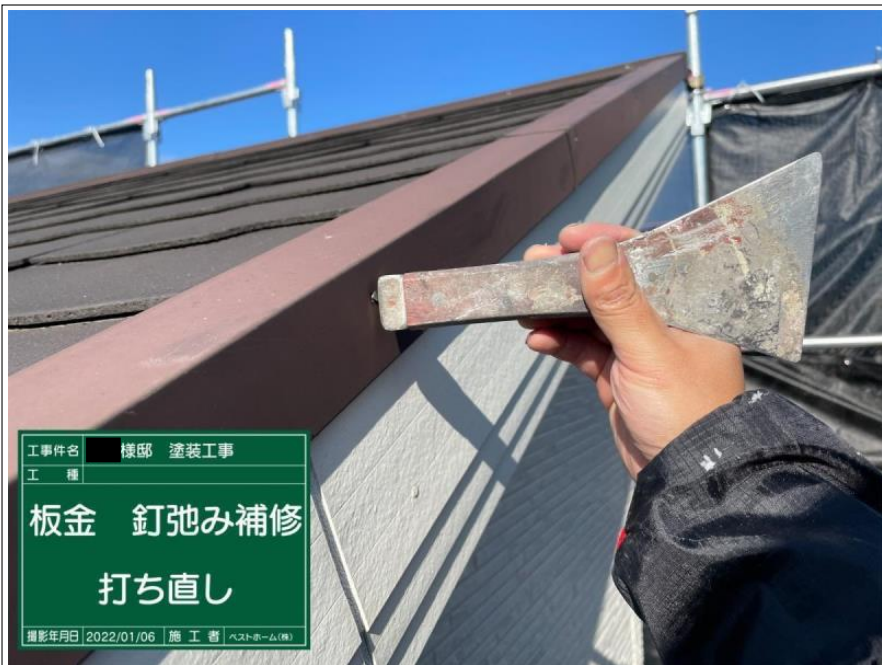
屋根 板金部 釘浮き部

施工前

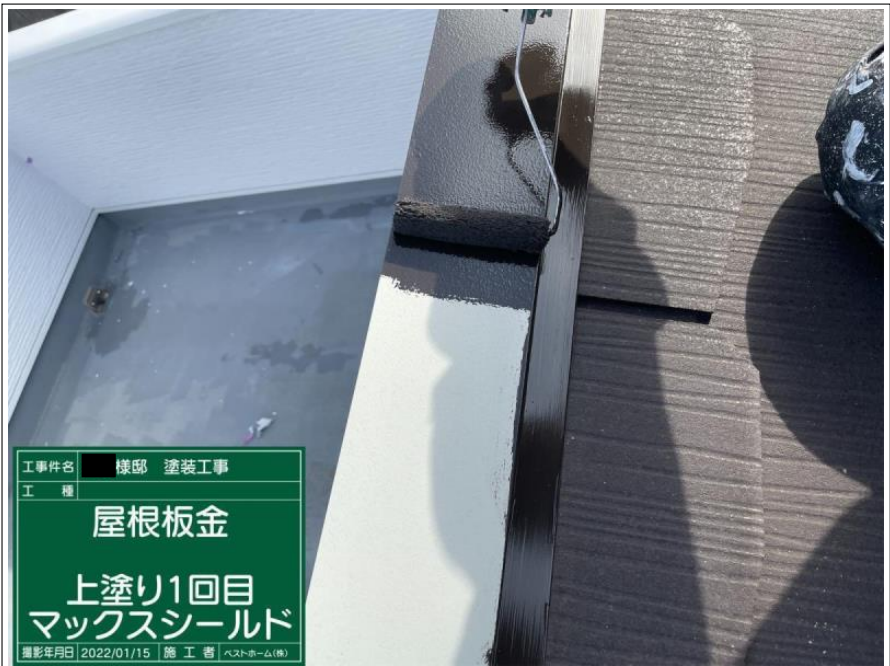
屋根 板金部

上塗り1回目

施工中

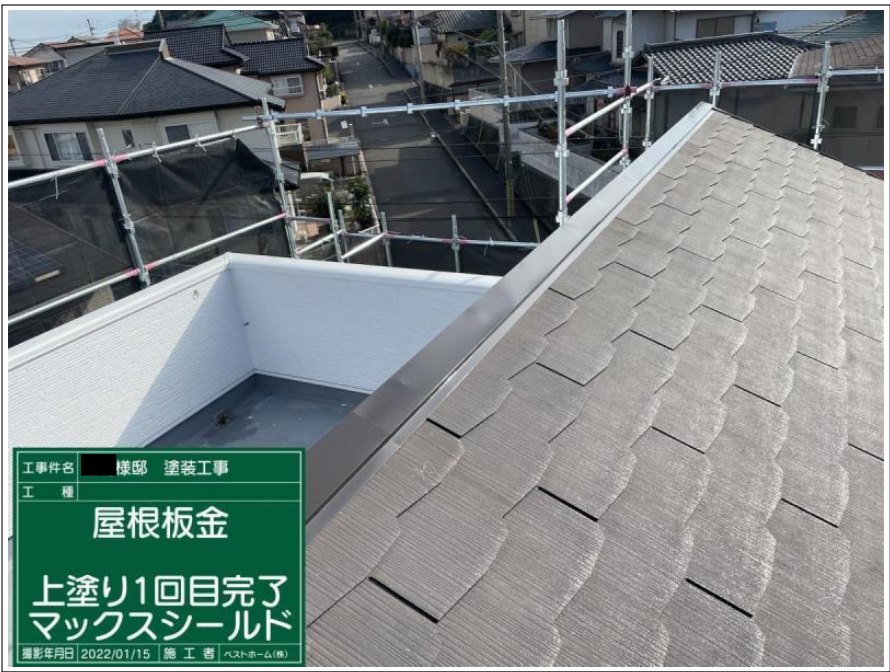
屋根 板金部

工事件名 棟邸 塗装工事  
 工 種 屋根板金  
**屋根板金**  
**上塗り1回目完了**  
**マックスシールド**  
 撮影年月日 2022/01/15 施 工 者 ベストホーム(株)

上塗り 1 回目

完了

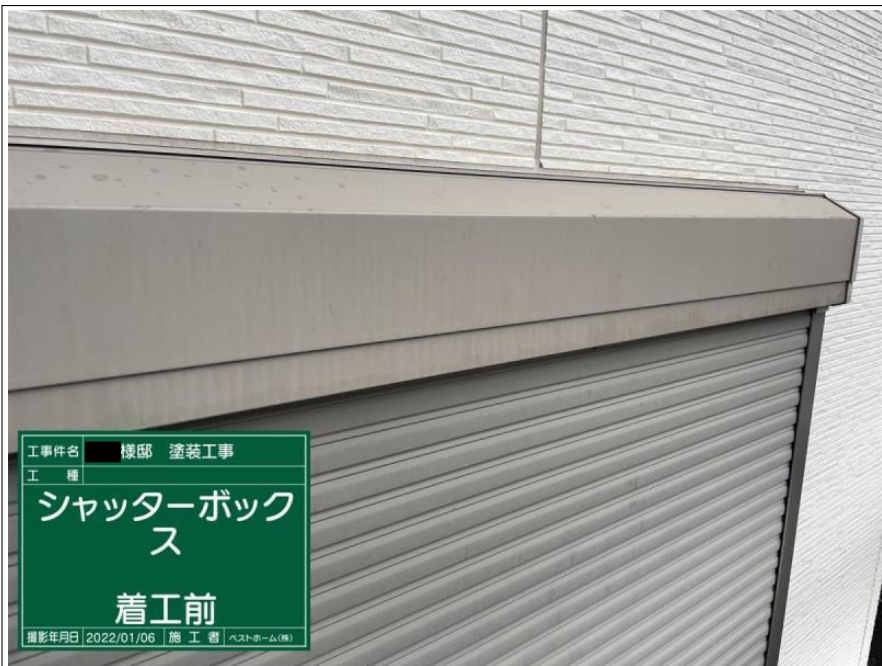
シャッターボックス

工事件名 棟邸 塗装工事  
工 種  
シャッターボック  
ス  
着工前  
撮影年月日 2022/01/06 施 工 者 ベストホーム(株)

施工前

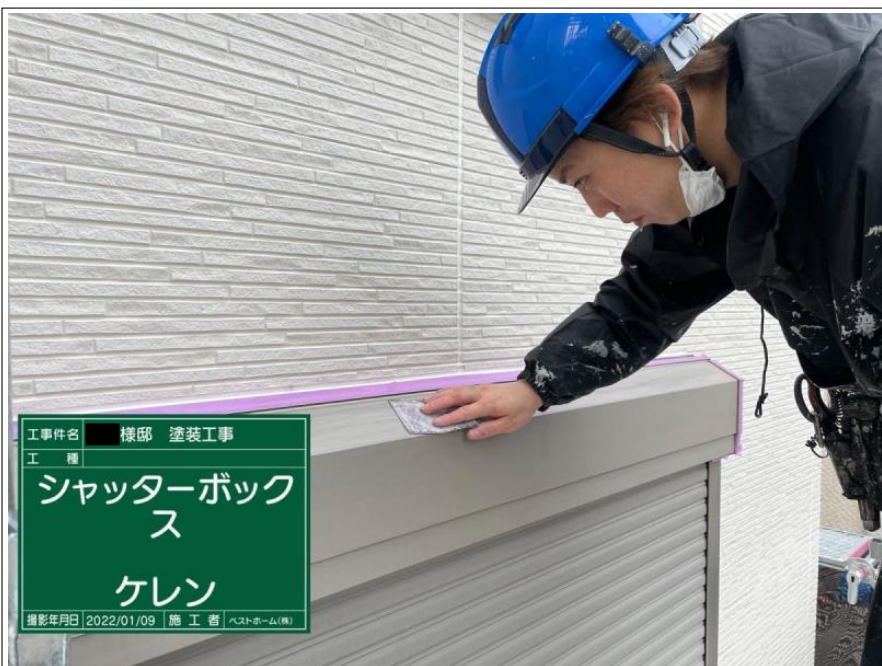
シャッターボックス

工事件名 棟邸 塗装工事  
工 種  
シャッターボック  
ス  
ケレン  
撮影年月日 2022/01/09 施 工 者 ベストホーム(株)

下地処理

ケレン中

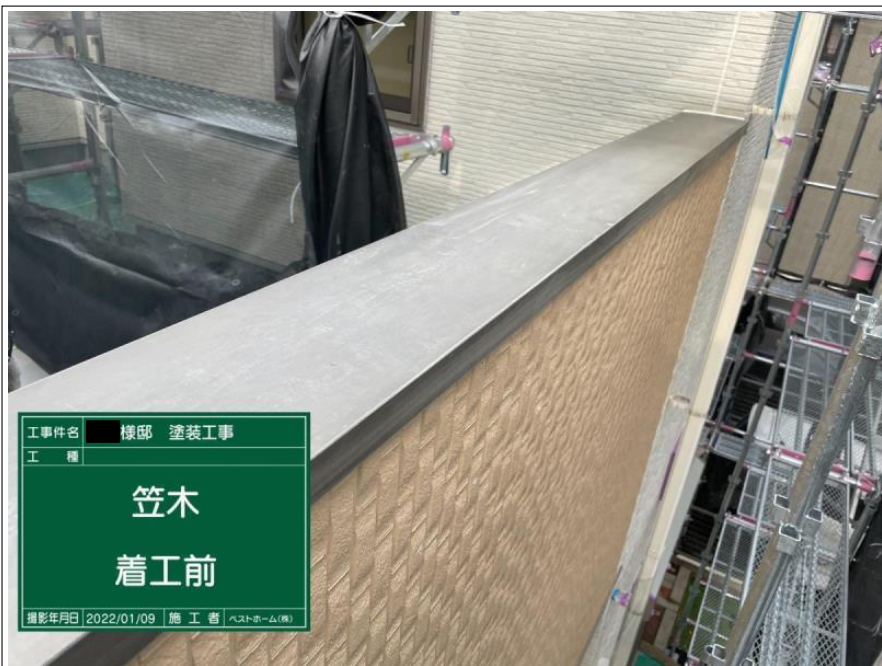
笠木

工事件名 棟邸 塗装工事  
 工種  
**笠木**  
**着工前**  
 撮影年月日 2022/01/09 施工者 ベストホーム(株)

施工前

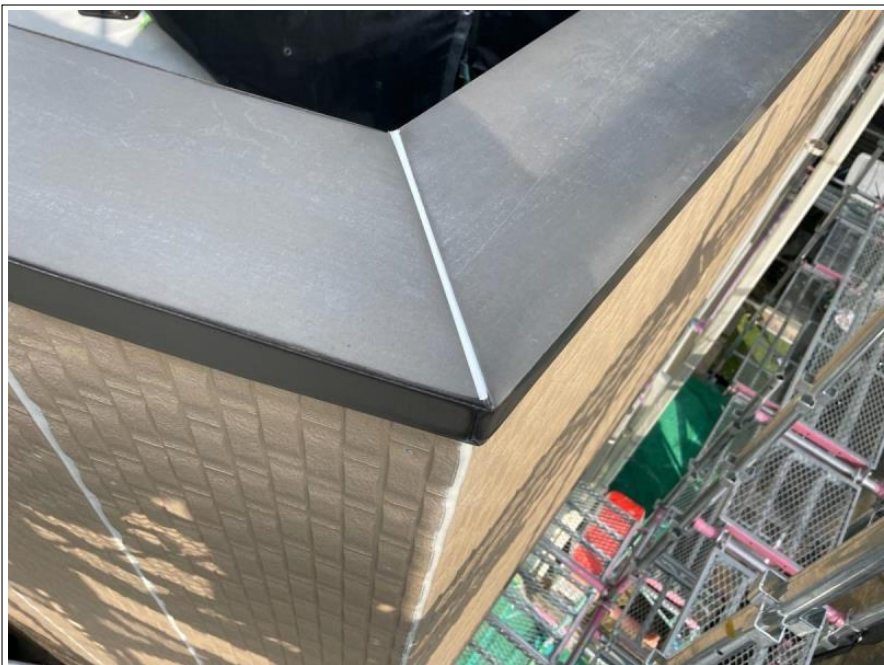
笠木 目地部

シーリング打ち

完了

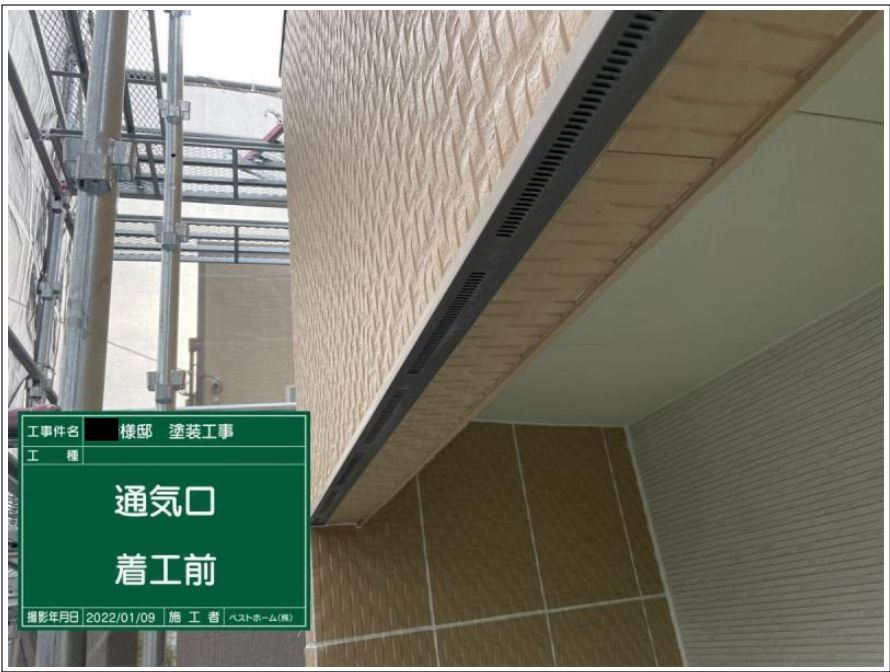
通気口

施工前

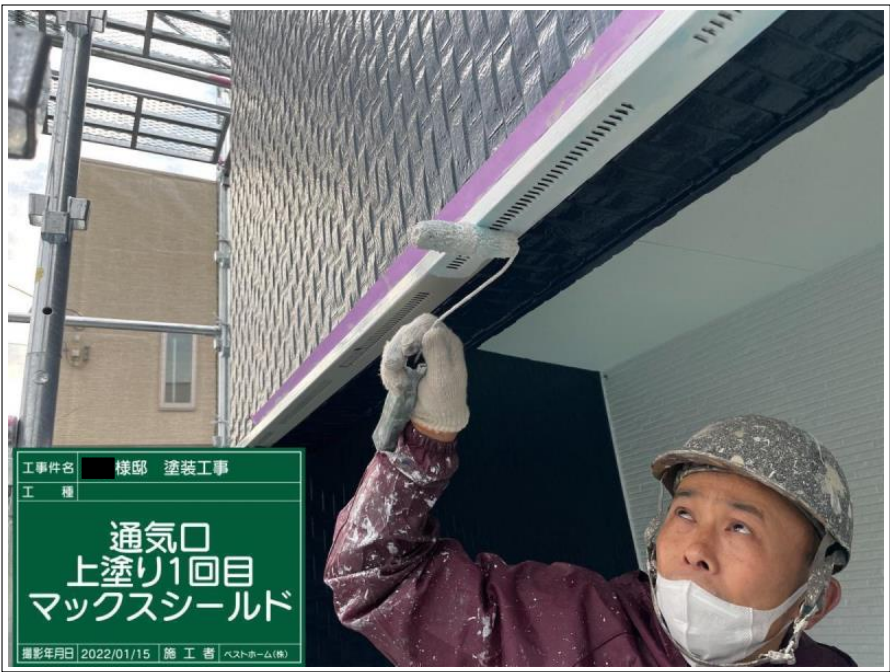
通気口

工事件名 様邸 塗装工事  
 工 種  
**通気口  
 上塗り1回目  
 マックスシールド**  
 撮影年月日 2022/01/15 施 工 者 ベストホーム(株)

上塗り 1 回目

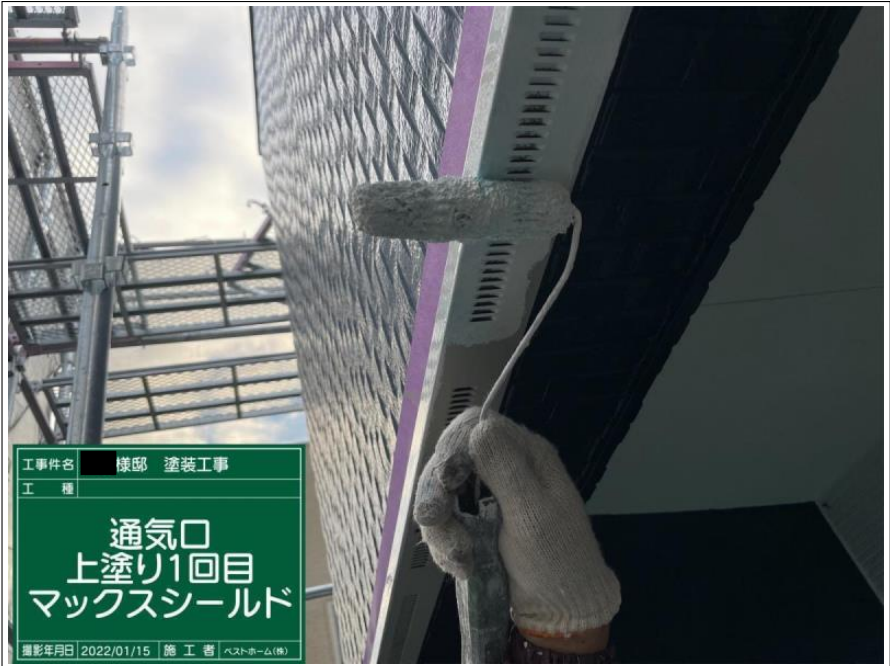
通気口

工事件名 様邸 塗装工事  
 工 種  
**通気口  
 上塗り1回目  
 マックスシールド**  
 撮影年月日 2022/01/15 施 工 者 ベストホーム(株)

上塗り 1 回目

施工中

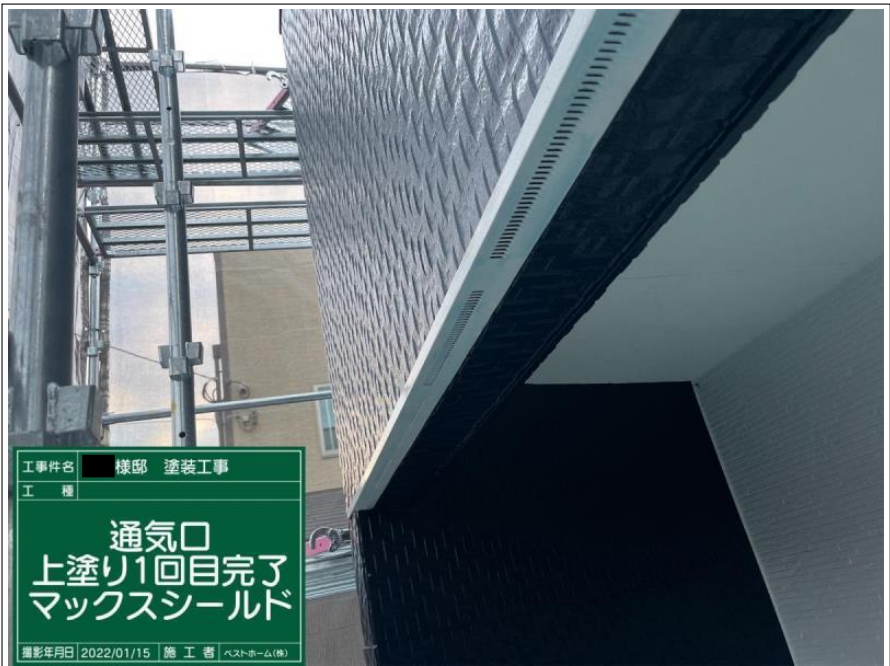
通気口

工事件名 様邸 塗装工事  
 工 種  
**通気口  
 上塗り1回目完了  
 マックスシールド**  
 撮影年月日 2022/01/15 施 工 者 ベストホーム(株)

上塗り 1 回目

完了

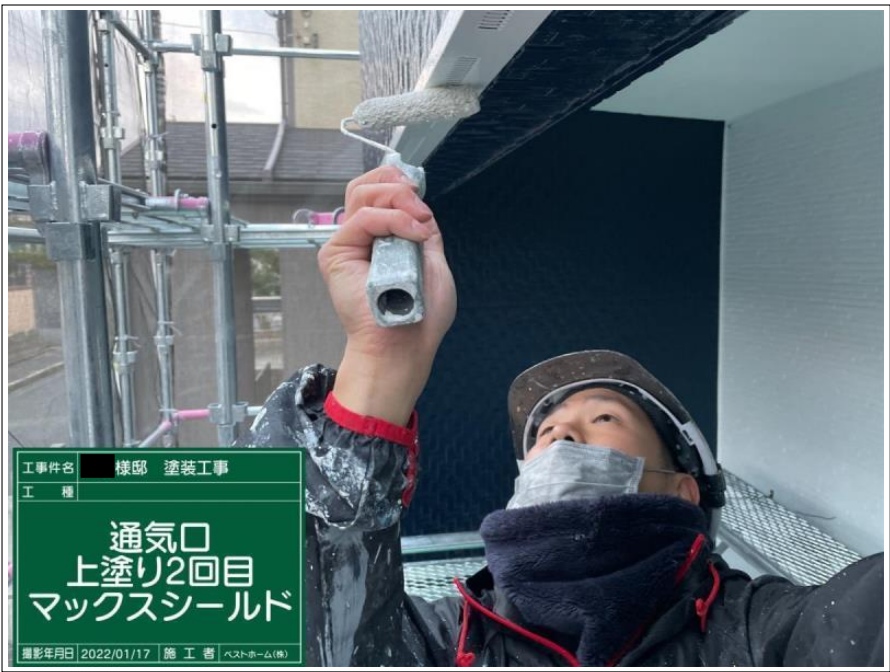
工事件名 様邸 塗装工事  
工 種  
通気口  
上塗り2回目  
マックスシールド  
撮影年月日 2022/01/17 施 工 者 ベストホーム(株)

上塗り 2回目

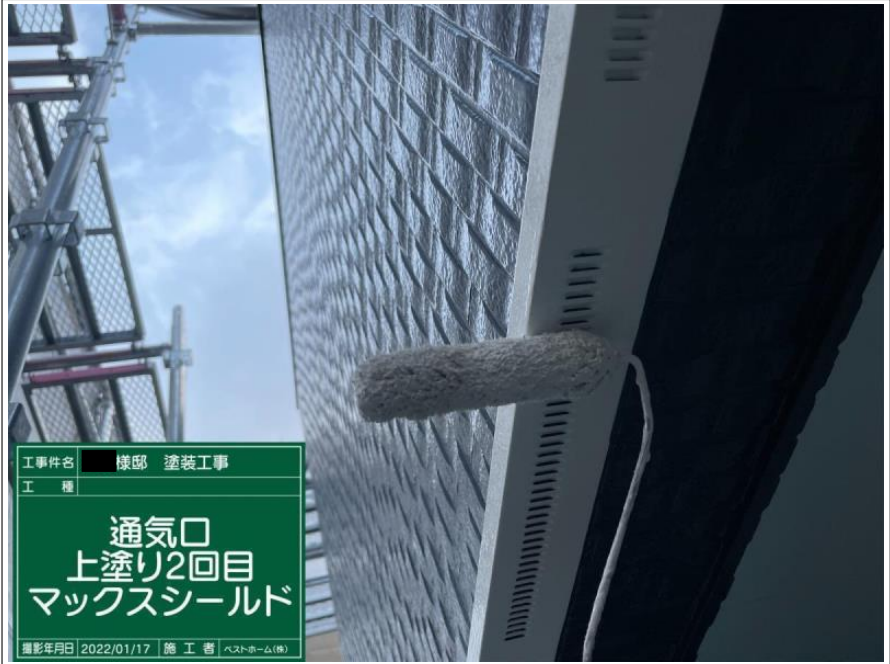
工事件名 様邸 塗装工事  
工 種  
通気口  
上塗り2回目  
マックスシールド  
撮影年月日 2022/01/17 施 工 者 ベストホーム(株)

上塗り 2回目

施工中

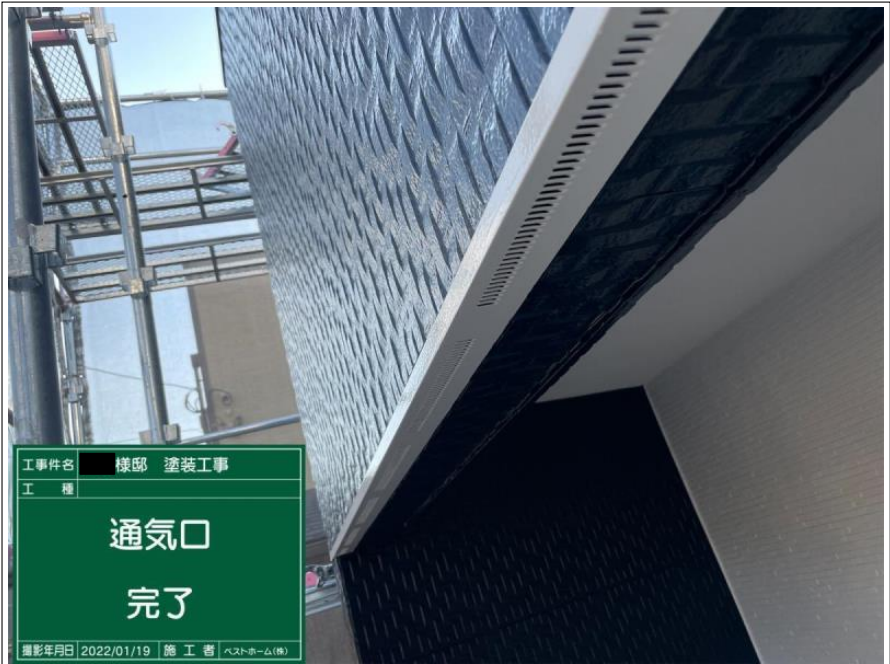
工事件名 様邸 塗装工事  
工 種  
通気口  
完了  
撮影年月日 2022/01/19 施 工 者 ベストホーム(株)

施工完了

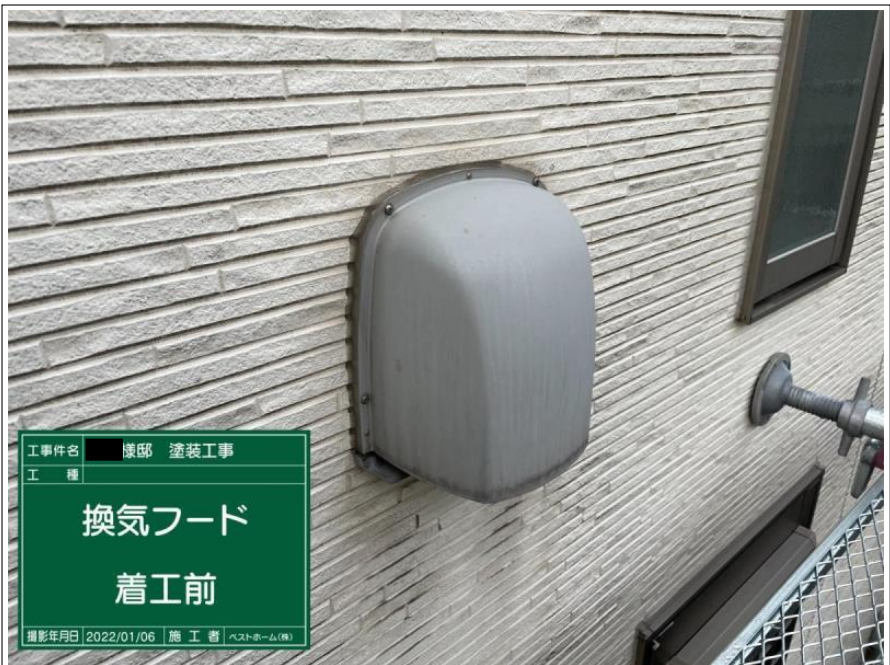
換気フード

施工前

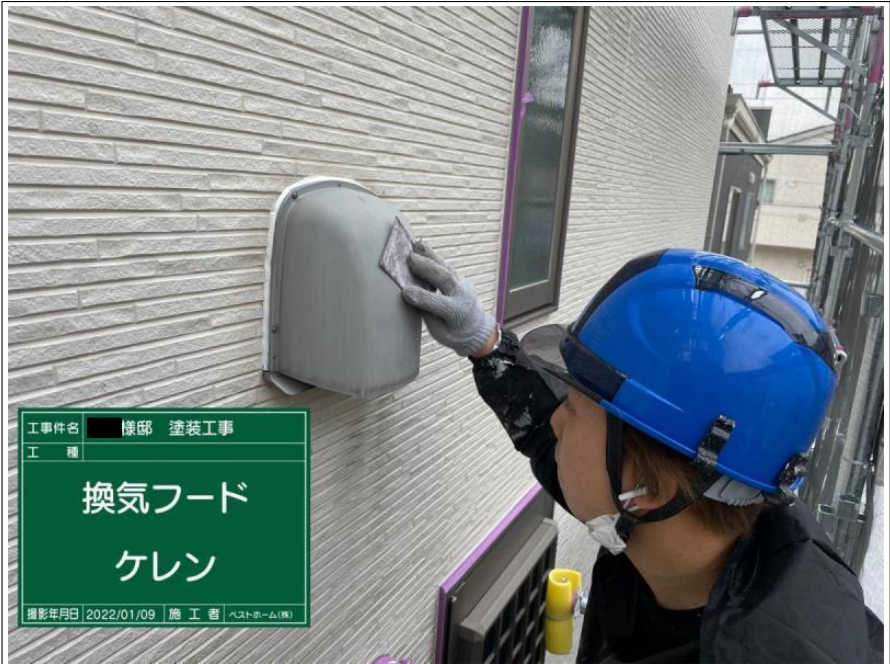
換気フード

下地処理

ケレン中

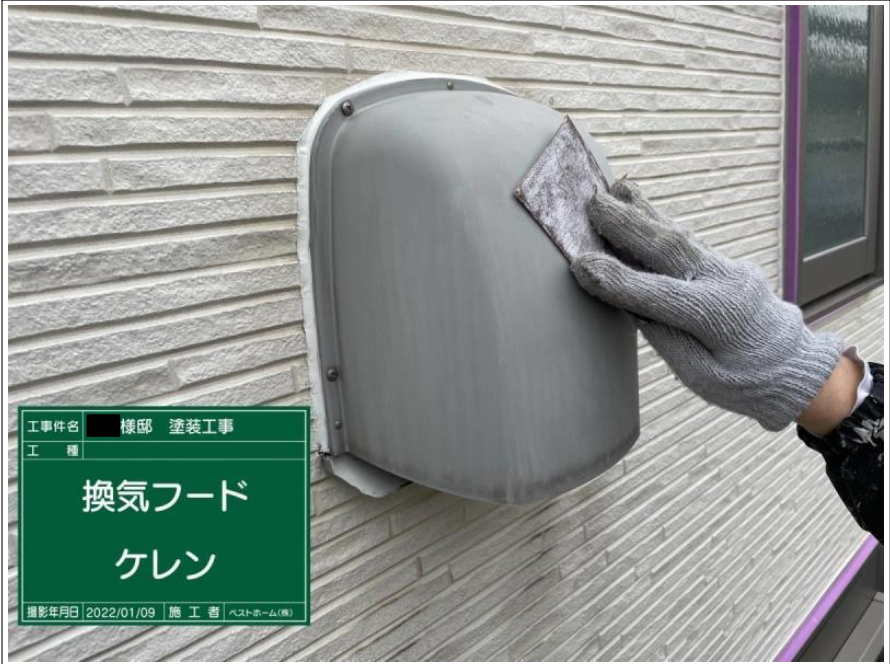
換気フード

下地処理

ケレン中

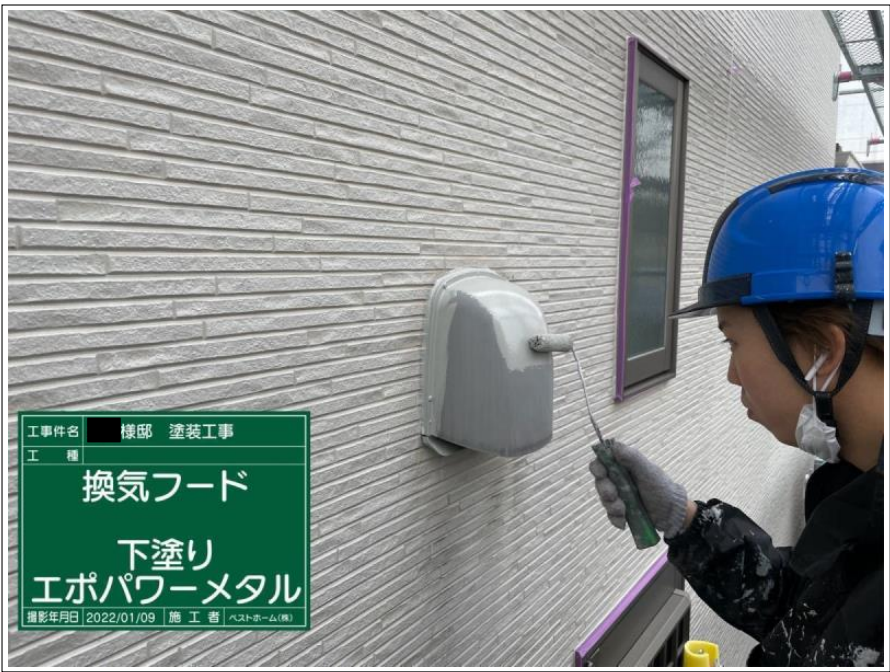
換気フード

下地処理

錆止め塗布

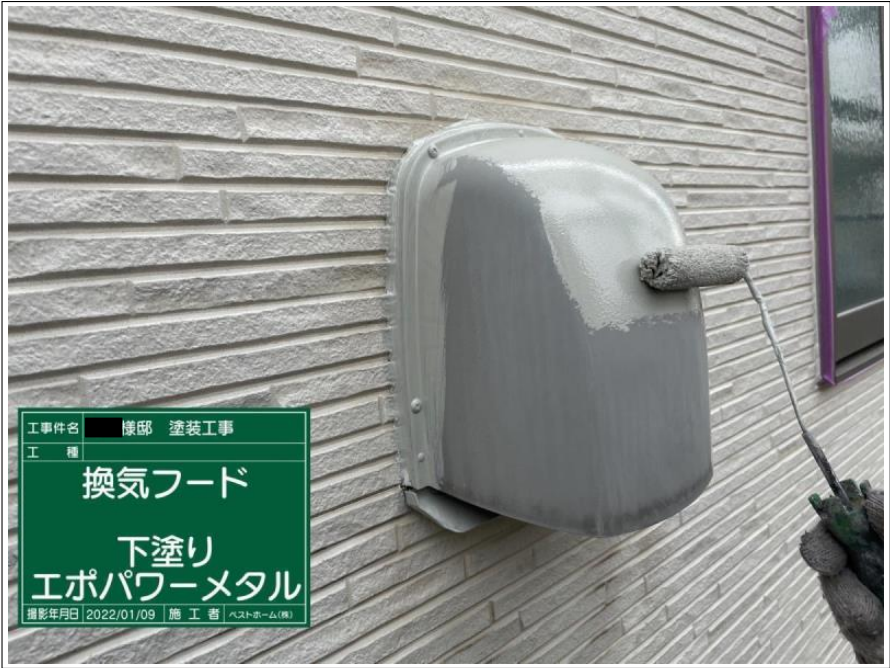
換気フード

下地処理

錆止め塗布

施工中

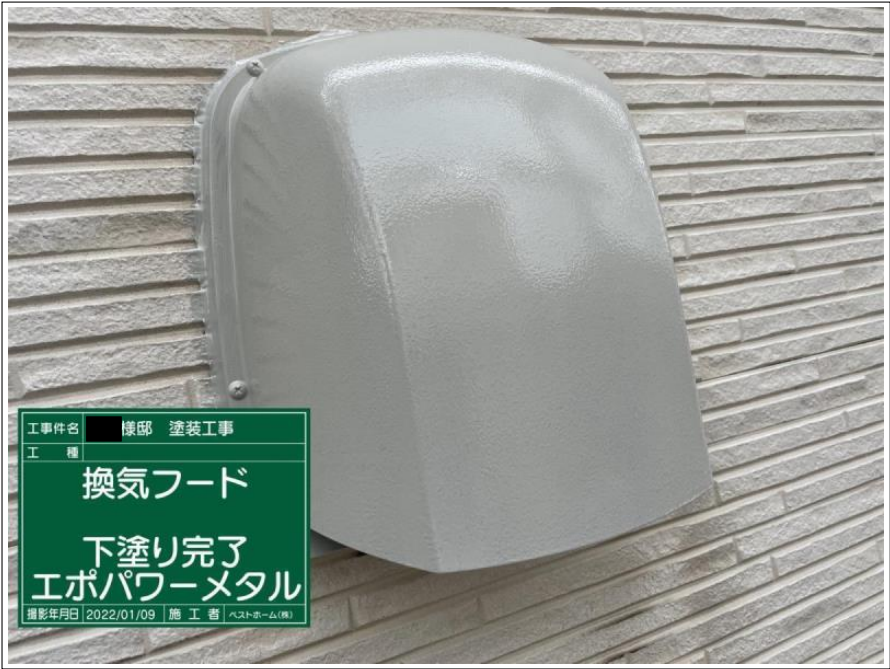
換気フード

下地処理

錆止め塗布

完了

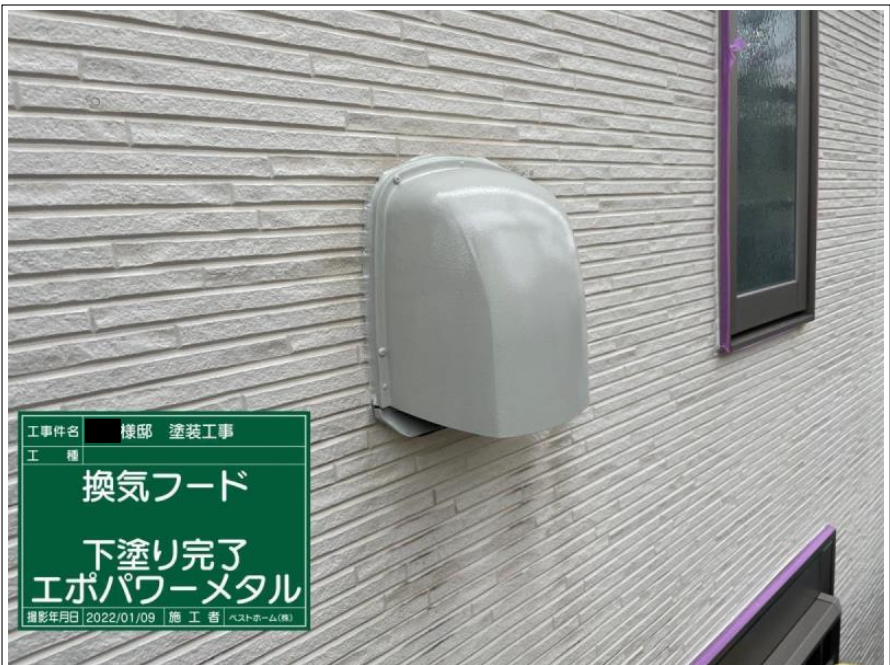
換気フード

工事件名 様邸 塗装工事  
工 種  
**換気フード**  
下塗り完了  
エポパワーメタル  
撮影年月日 2022/01/09 施 工 者 ベストホーム(株)

下地処理

錆止め塗布

完了

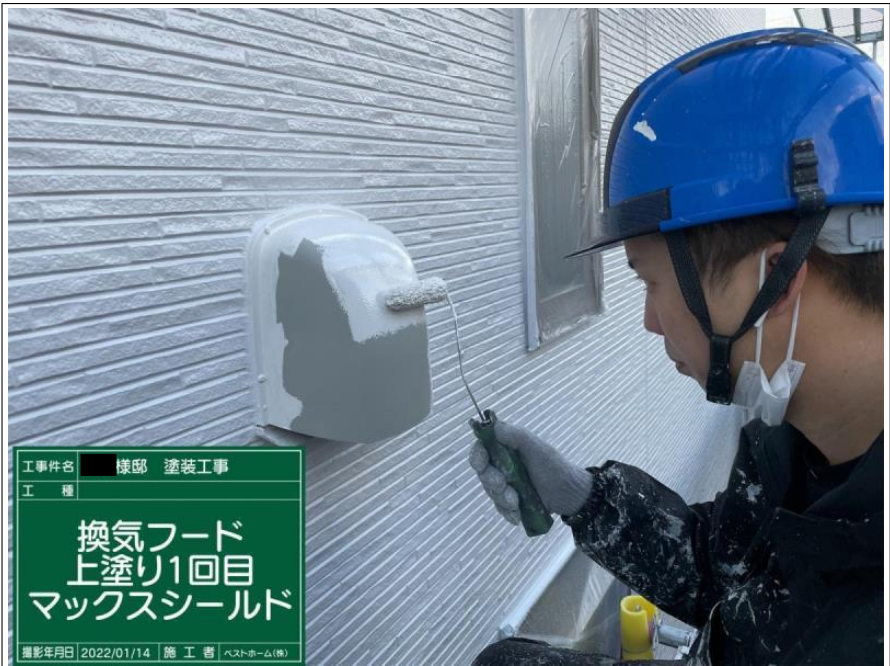
換気フード

工事件名 様邸 塗装工事  
工 種  
**換気フード**  
上塗り1回目  
マックスシールド  
撮影年月日 2022/01/14 施 工 者 ベストホーム(株)

上塗り 1回目
