# 工事写真報告書

工事箇所 外壁・付帯・防水部 塗装工事

工事住所 北九州市 小倉南区 朽網東

工事施工者 ベストホーム株式会社

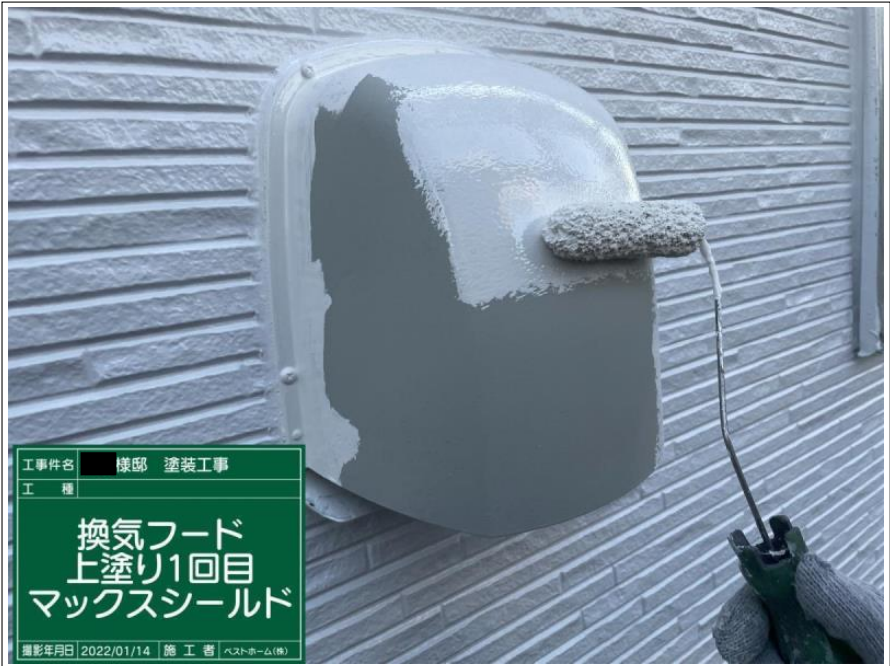
換気フード

工事件名 様邸 塗装工事  
工 種  
**換気フード**  
上塗り1回目  
マックスシールド  
撮影年月日 2022/01/14 施 工 者 ベストホーム(株)

上塗り 1回目

施工中

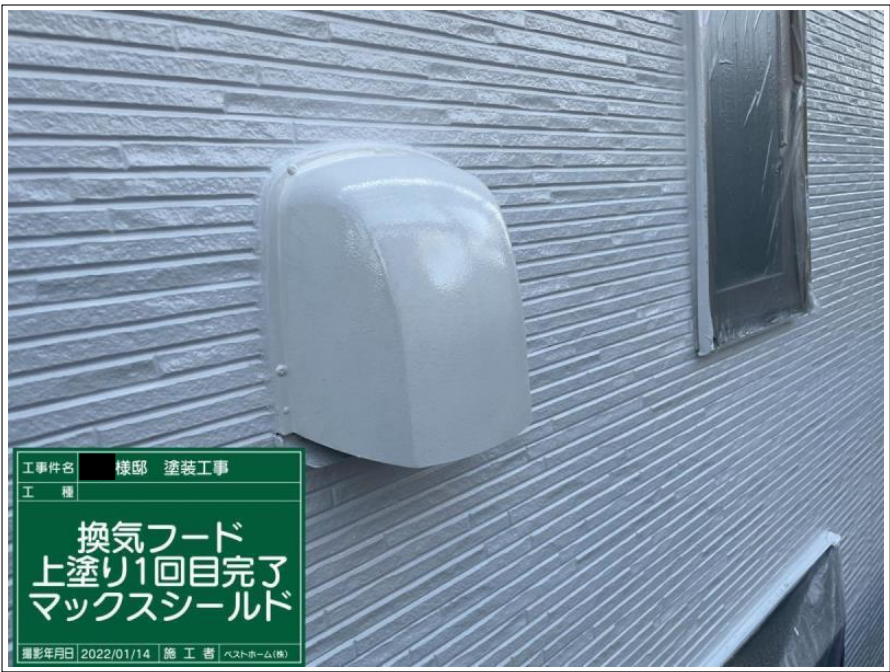
換気フード

上塗り 1 回目

完了

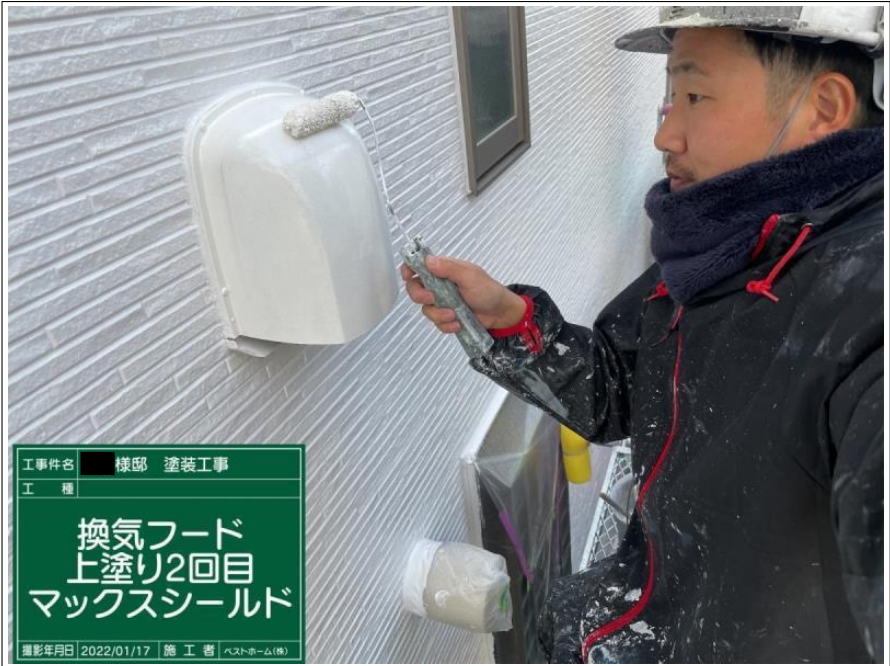
換気フード

上塗り 2 回目

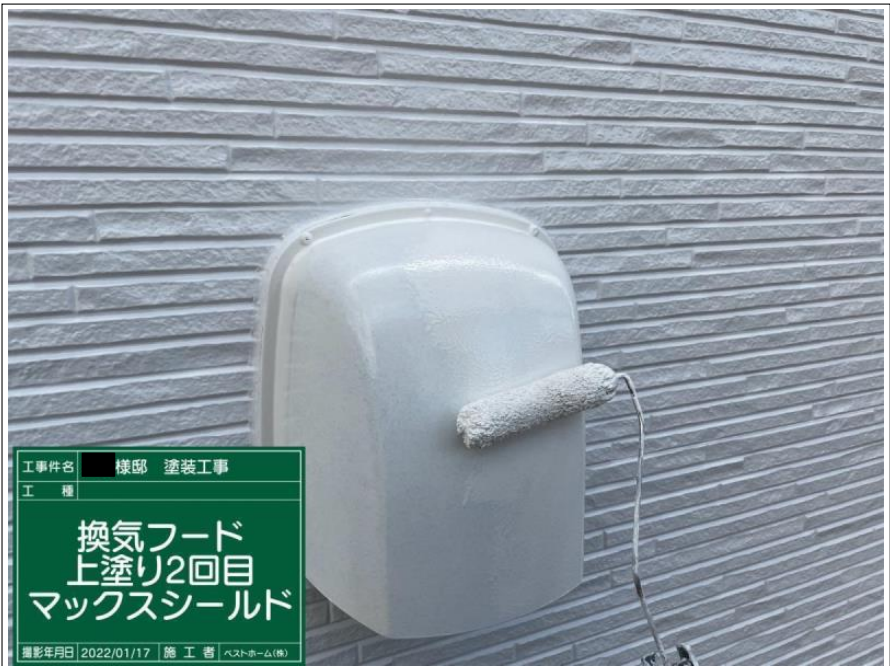
換気フード

上塗り 2 回目

施工中

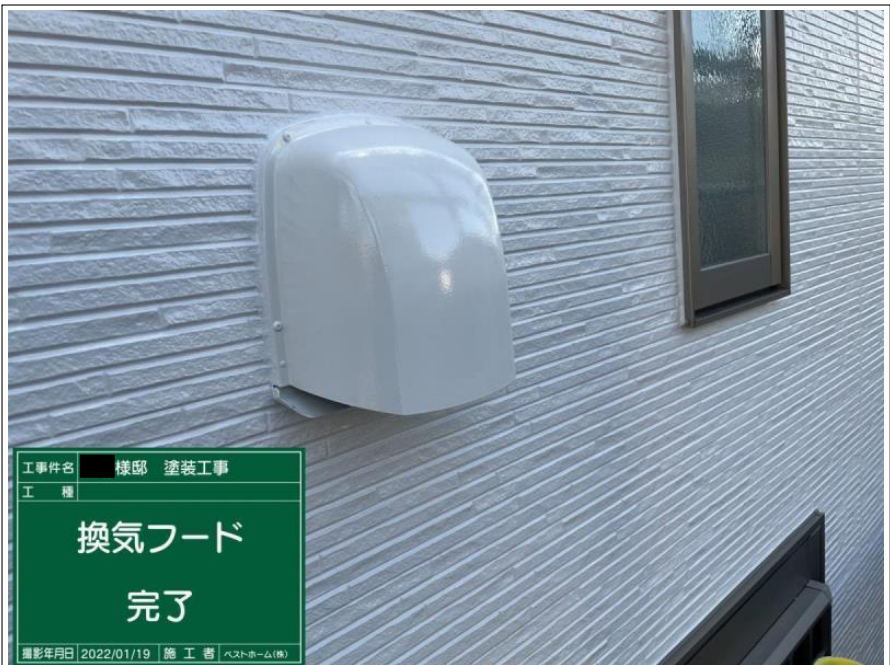
換気フード

工事件名 棟邸 塗装工事  
 工 種  
**換気フード  
 完了**  
 撮影年月日 2022/01/19 施 工 者 ベストホーム(株)

施工完了

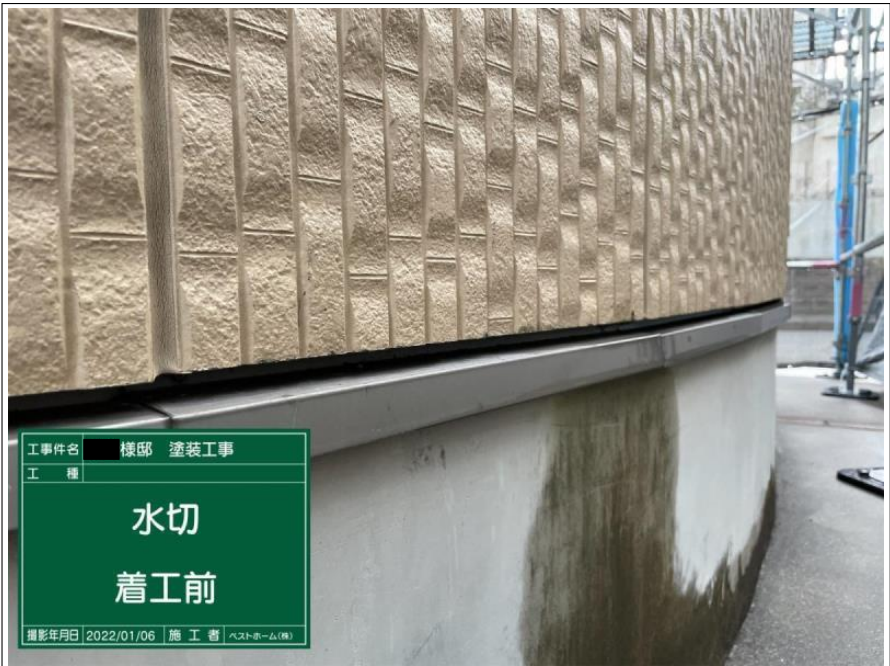
水切り

工事件名 棟邸 塗装工事  
 工 種  
**水切  
 着工前**  
 撮影年月日 2022/01/06 施 工 者 ベストホーム(株)

施工前

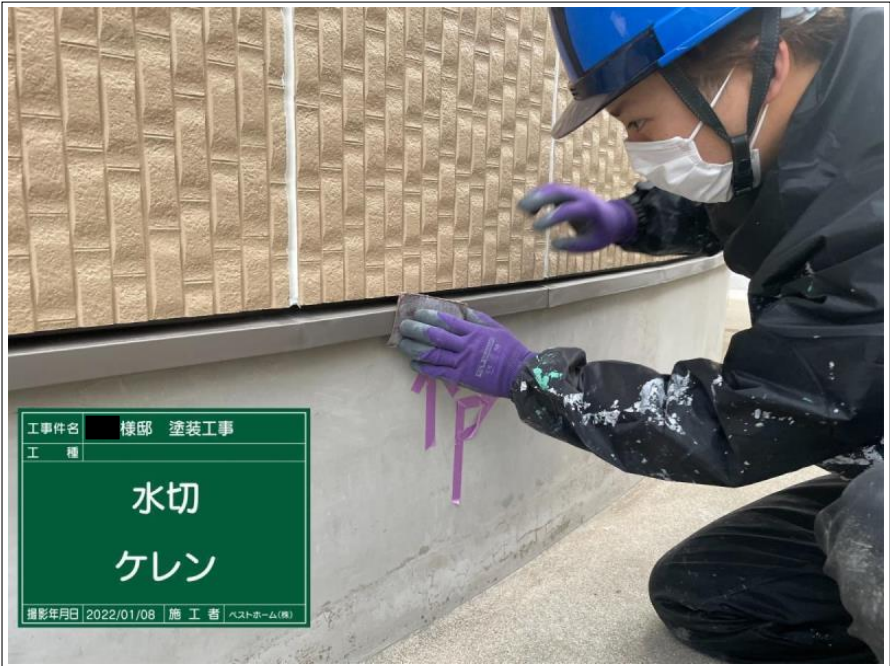
水切り

工事件名 棟邸 塗装工事  
 工 種  
**水切  
 ケレン**  
 撮影年月日 2022/01/08 施 工 者 ベストホーム(株)

下地処理

ケレン中

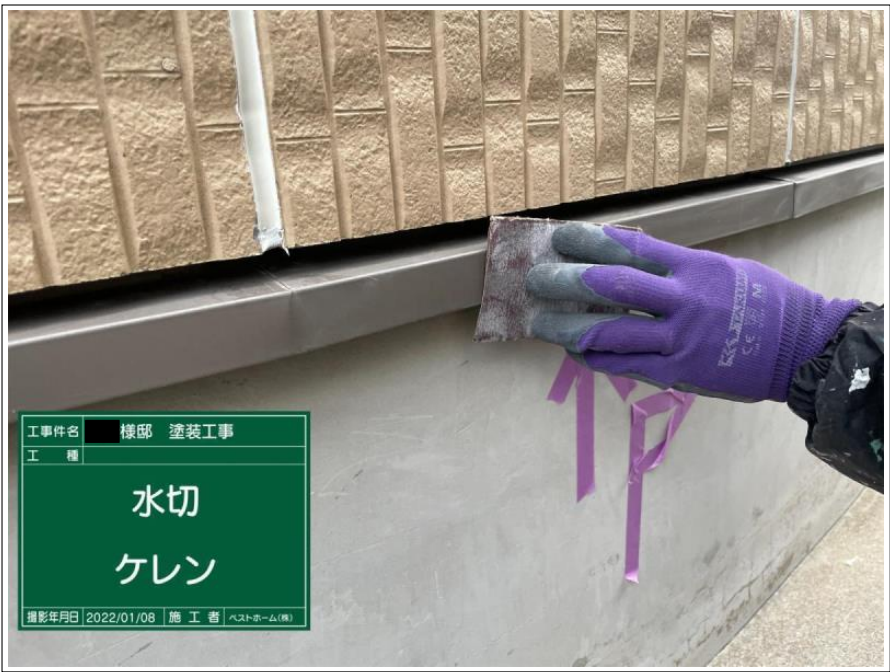
水切り

工事件名 棟邸 塗装工事  
 工 種  
**水切**  
**ケレン**  
 撮影年月日 2022/01/08 施 工 者 ベストホーム(株)

下地処理

ケレン中

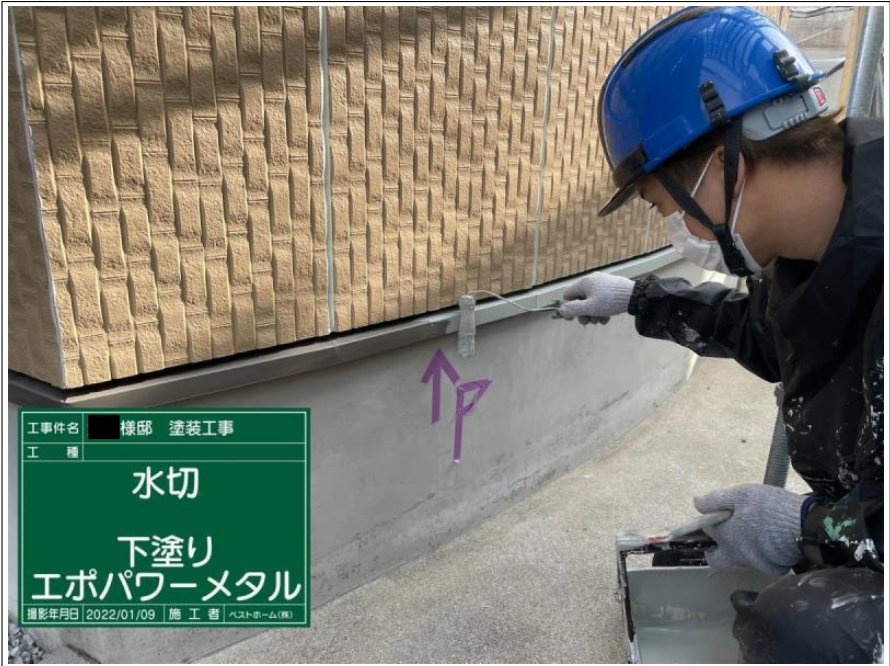
水切り

工事件名 棟邸 塗装工事  
 工 種  
**水切**  
**下塗り**  
**エポパワーメタル**  
 撮影年月日 2022/01/09 施 工 者 ベストホーム(株)

下地処理

錆止め塗布

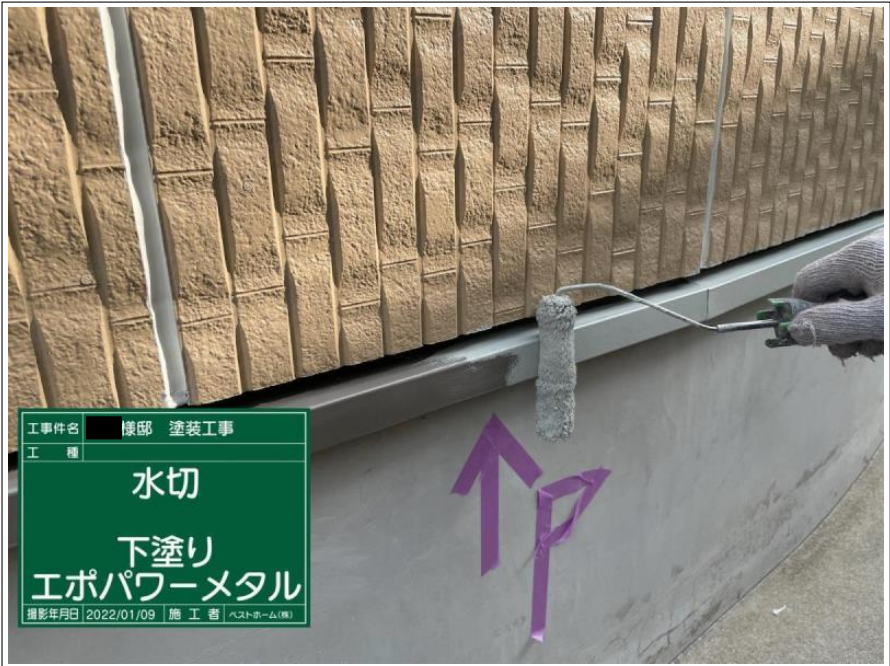
水切り

工事件名 棟邸 塗装工事  
 工 種  
**水切**  
**下塗り**  
**エポパワーメタル**  
 撮影年月日 2022/01/09 施 工 者 ベストホーム(株)

下地処理

錆止め塗布

施工中

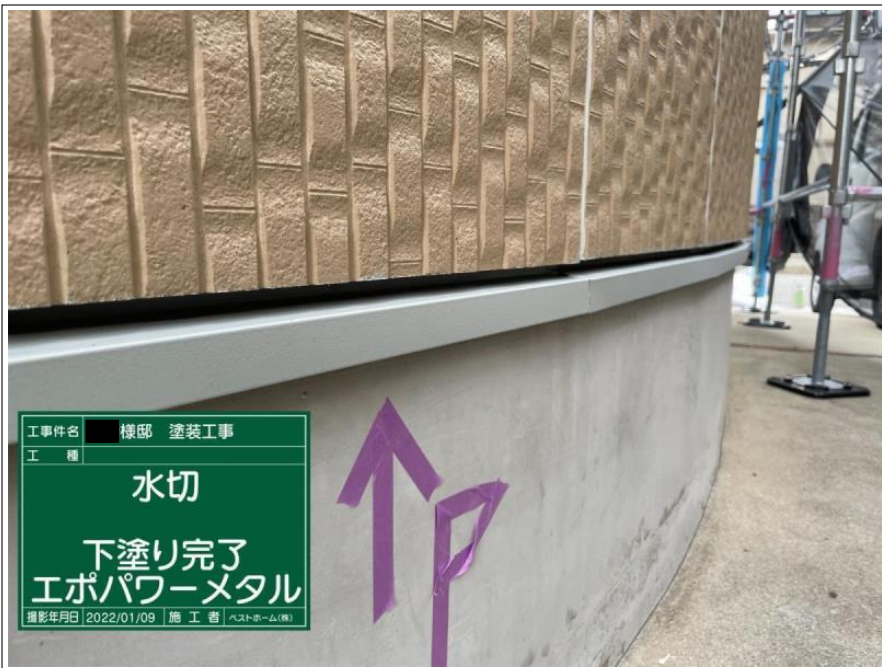
水切り

工事件名 様邸 塗装工事  
 工 種  
**水切**  
 下塗り完了  
 エポパワーメタル  
 撮影年月日 2022/01/09 施 工 者 ベストホーム(株)

下地処理

錆止め塗布

完了

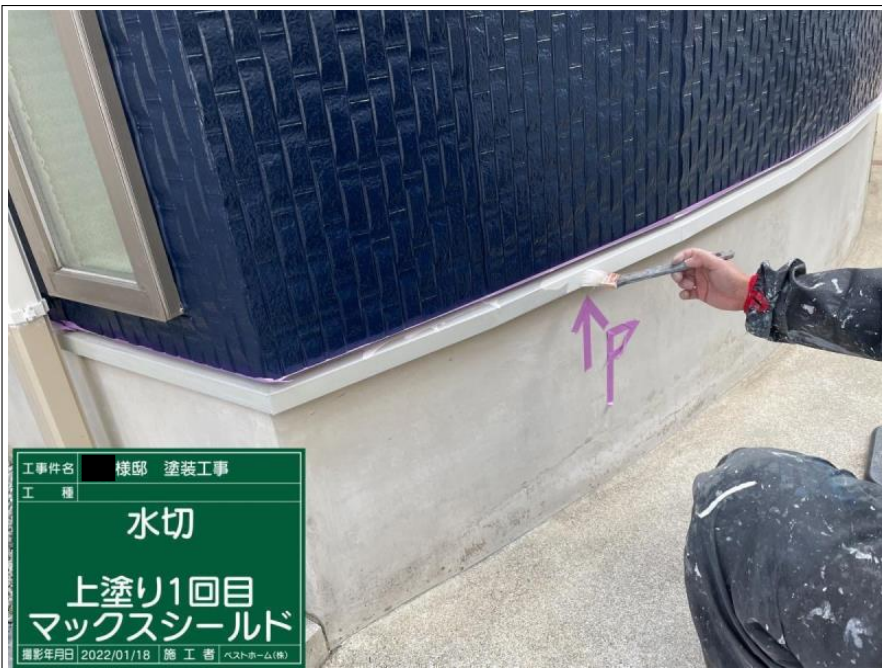
水切り

工事件名 様邸 塗装工事  
 工 種  
**水切**  
 上塗り1回目  
 マックスシールド  
 撮影年月日 2022/01/18 施 工 者 ベストホーム(株)

上塗り 1回目

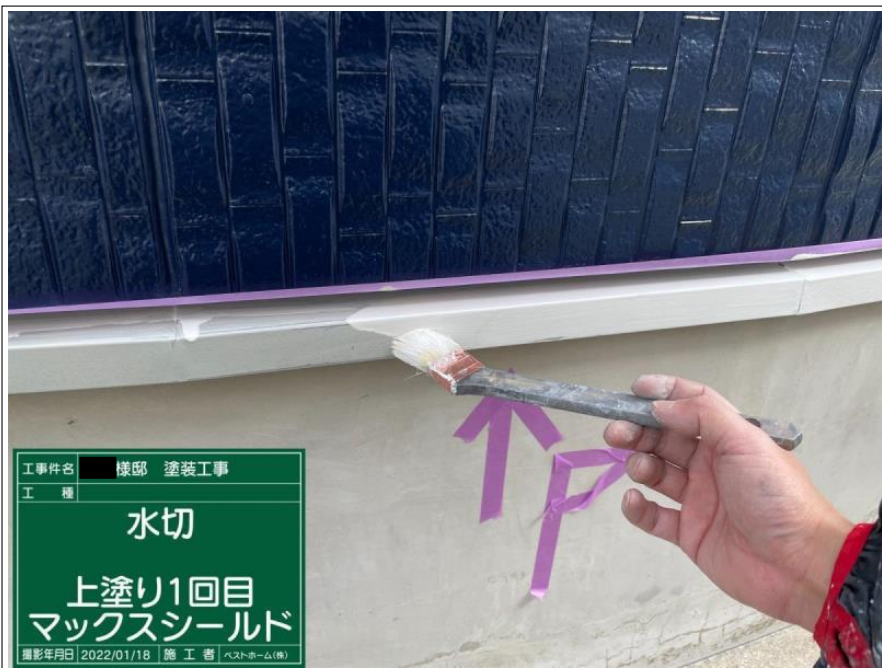
水切り

工事件名 様邸 塗装工事  
 工 種  
**水切**  
 上塗り1回目  
 マックスシールド  
 撮影年月日 2022/01/18 施 工 者 ベストホーム(株)

上塗り 1回目

施工中

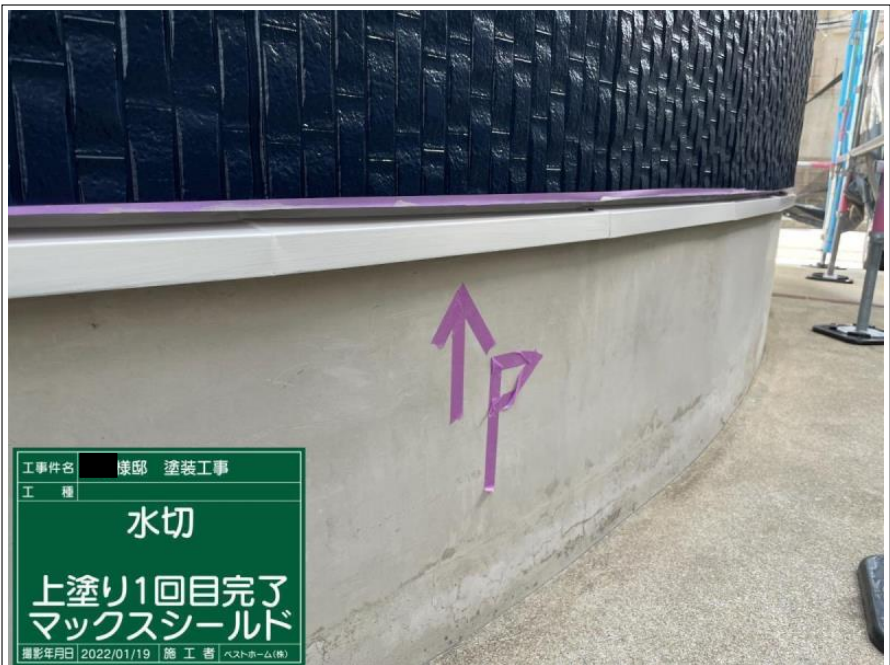
水切り

上塗り 1 回目

完了

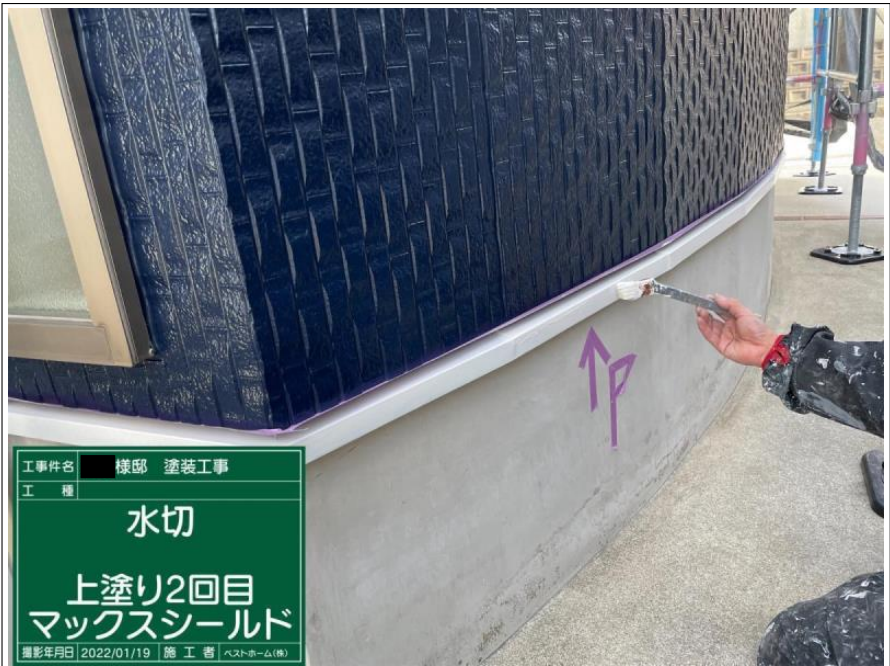
水切り

上塗り 2 回目

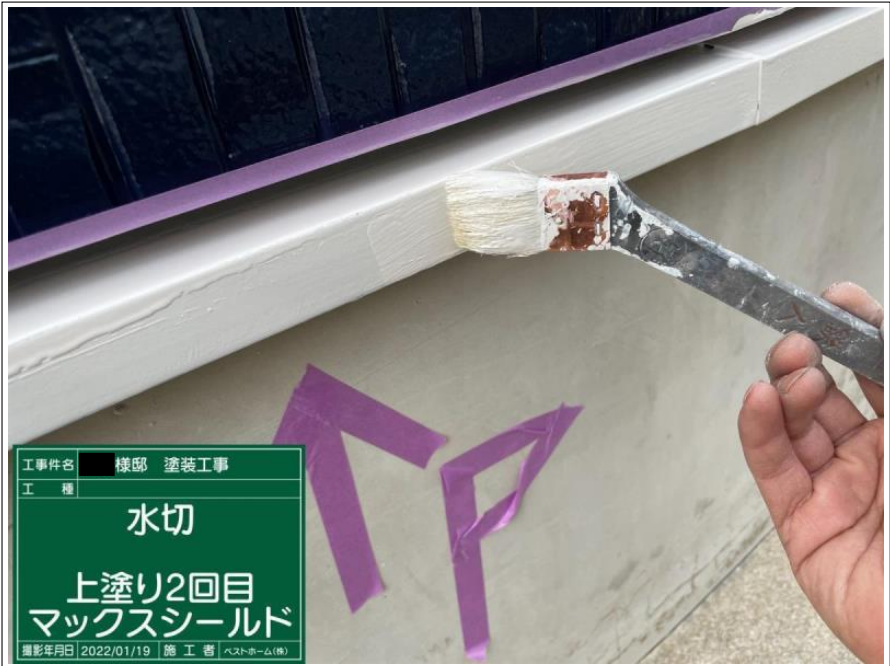
水切り

上塗り 2 回目

施工中

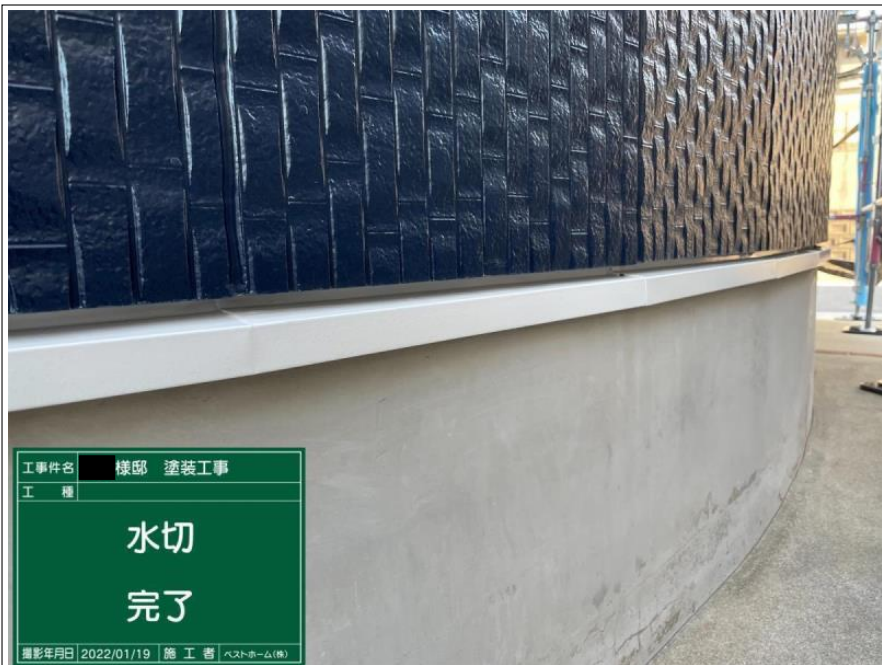
水切り

施工完了

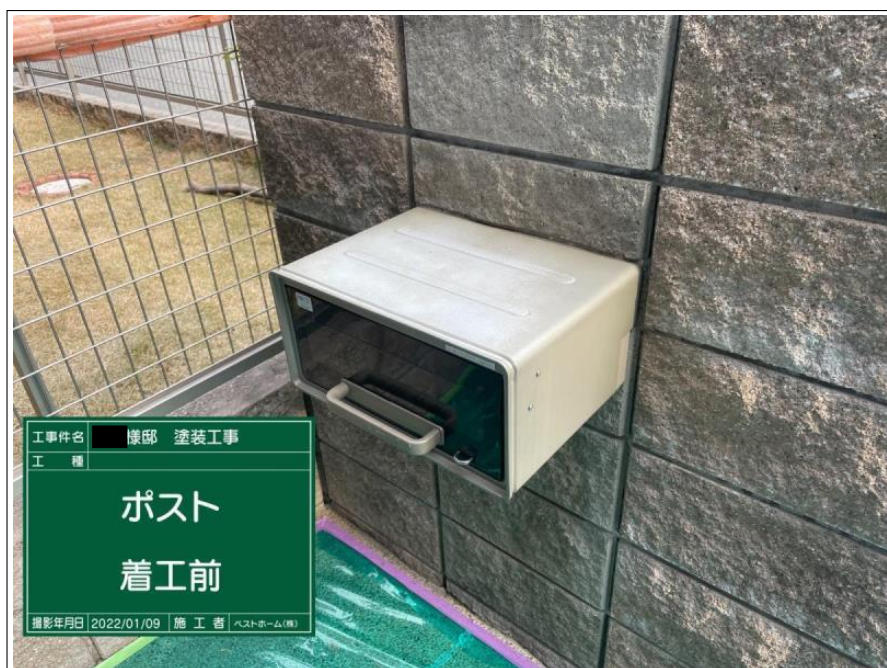
ポスト

施工前

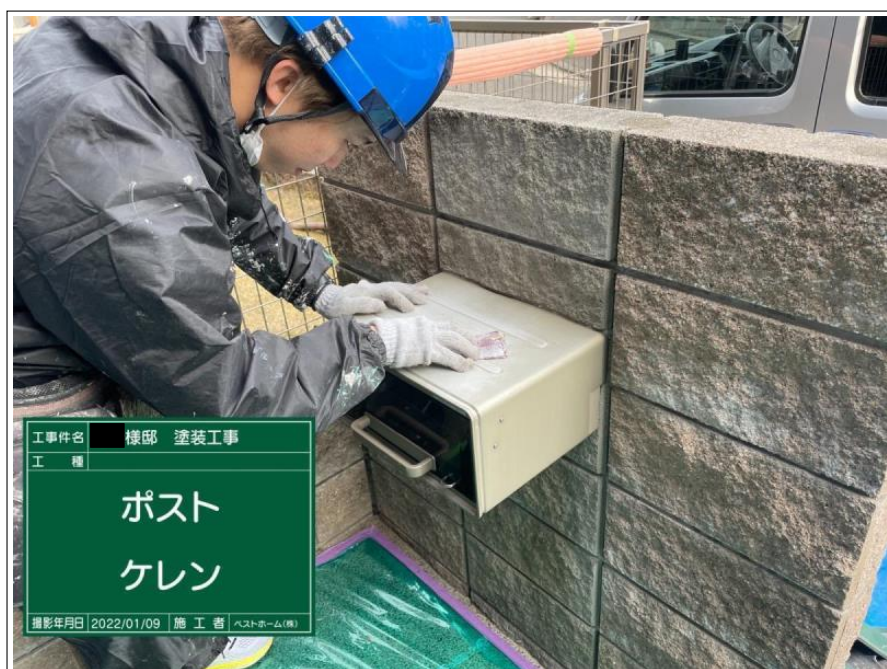
ポスト

下地処理

ケレン中

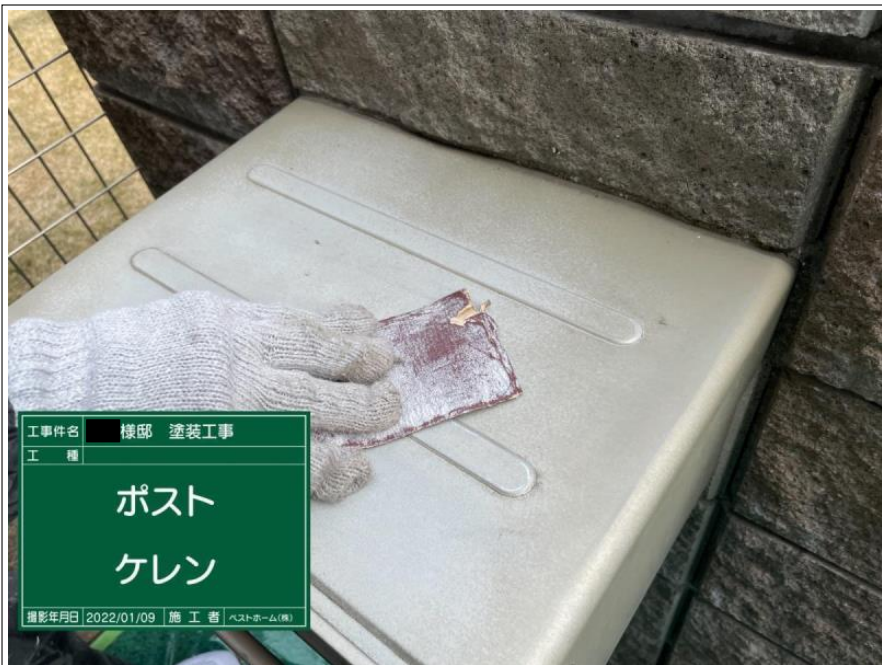
工事件名 様邸 塗装工事  
 工 種  
**ポスト**  
**ケレン**  
 撮影年月日 2022/01/09 施 工 者 ヘストホーム(株)

ポスト \_\_\_\_\_  
 下地処理 \_\_\_\_\_  
 ケレン中 \_\_\_\_\_  
 \_\_\_\_\_  
 \_\_\_\_\_  
 \_\_\_\_\_  
 \_\_\_\_\_

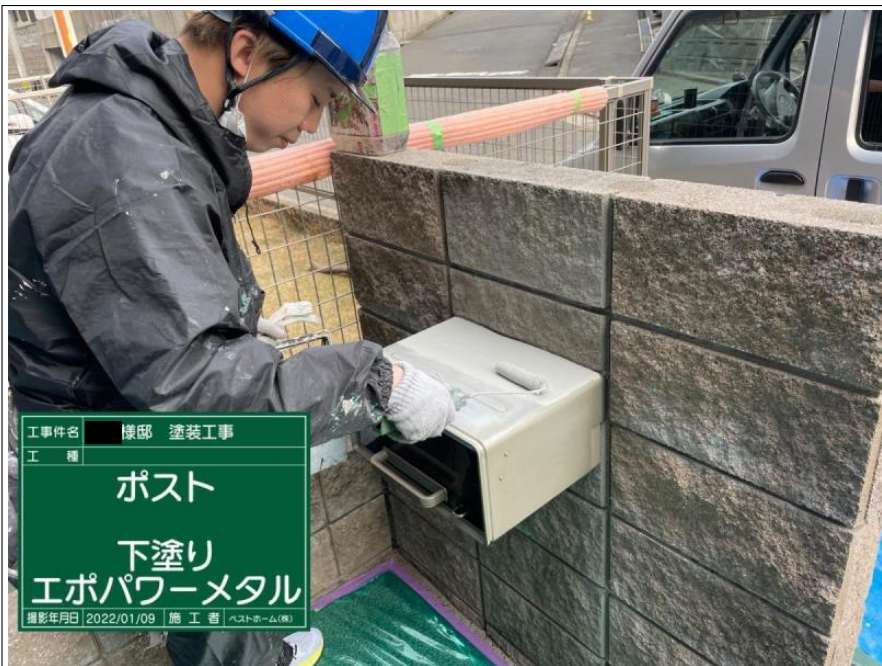
工事件名 様邸 塗装工事  
 工 種  
**ポスト**  
**下塗り**  
**エポパワーメタル**  
 撮影年月日 2022/01/09 施 工 者 ヘストホーム(株)

ポスト \_\_\_\_\_  
 下地処理 \_\_\_\_\_  
 錆止め塗布 \_\_\_\_\_  
 \_\_\_\_\_  
 \_\_\_\_\_  
 \_\_\_\_\_  
 \_\_\_\_\_

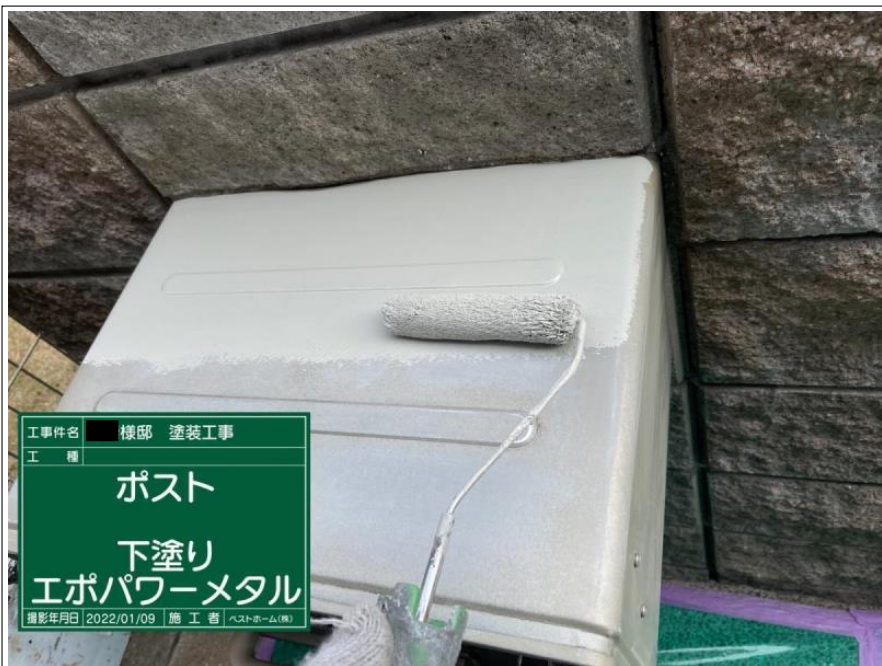
工事件名 様邸 塗装工事  
 工 種  
**ポスト**  
**下塗り**  
**エポパワーメタル**  
 撮影年月日 2022/01/09 施 工 者 ヘストホーム(株)

ポスト \_\_\_\_\_  
 下地処理 \_\_\_\_\_  
 錆止め塗布 \_\_\_\_\_  
 施工中 \_\_\_\_\_  
 \_\_\_\_\_  
 \_\_\_\_\_  
 \_\_\_\_\_

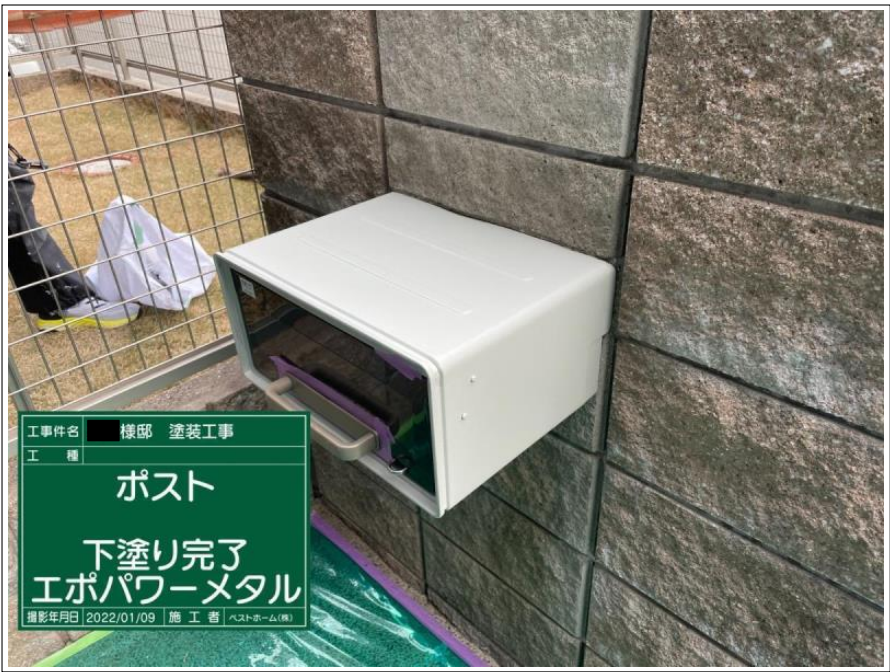
ポスト

下地処理

錆止め塗布

完了

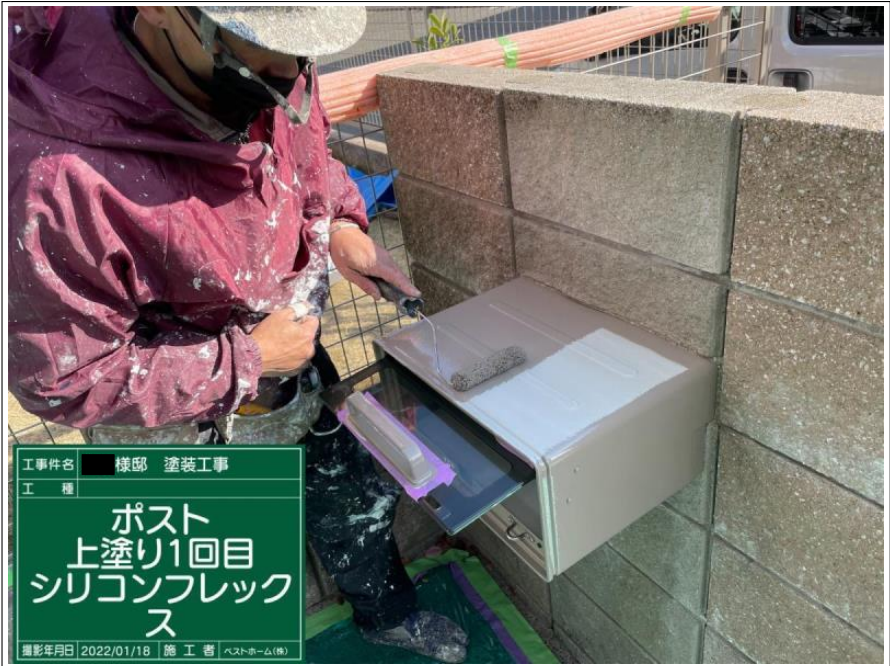
ポスト

上塗り 1回目

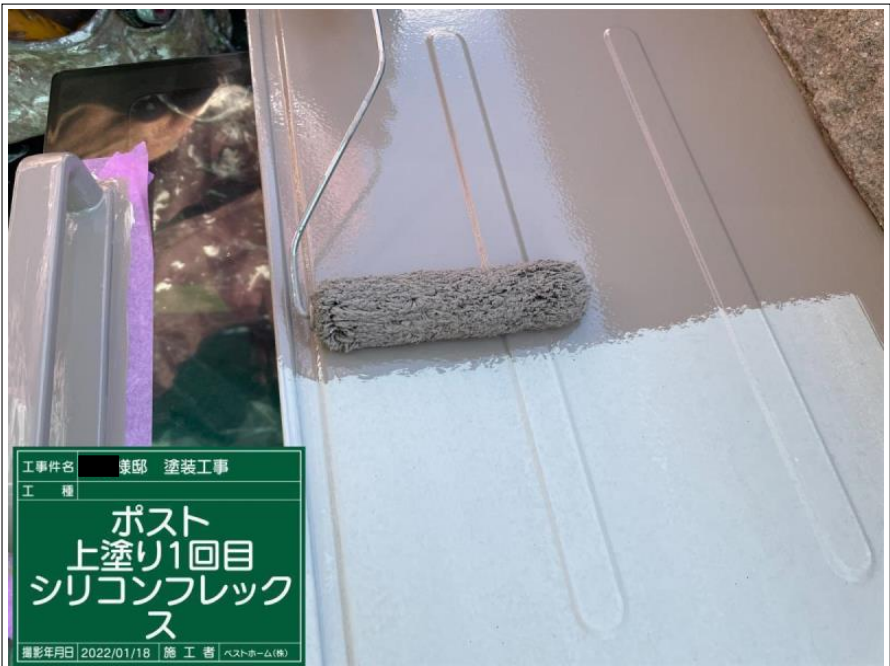
ポスト

上塗り 1回目

施工中

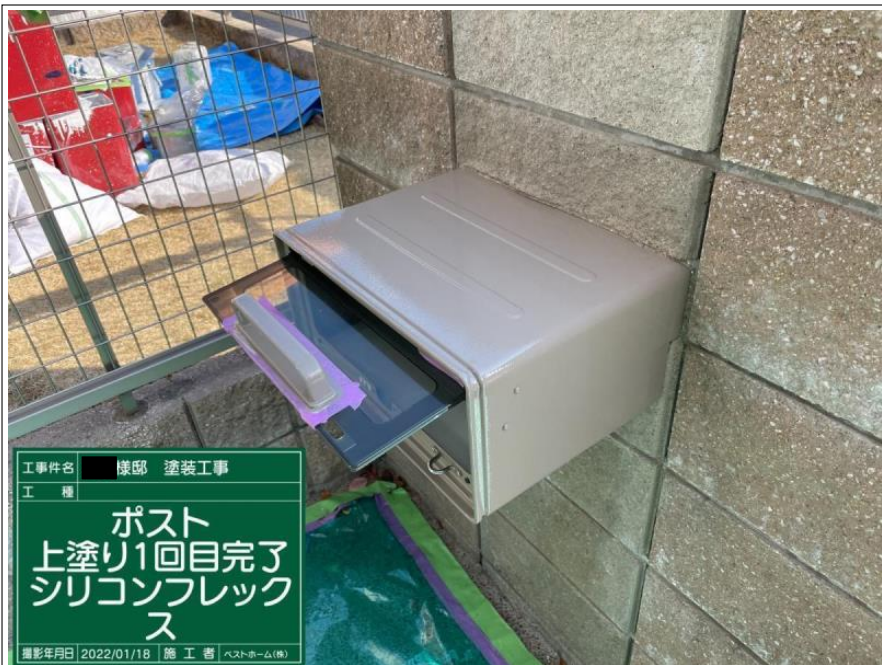
ポスト

上塗り1回目

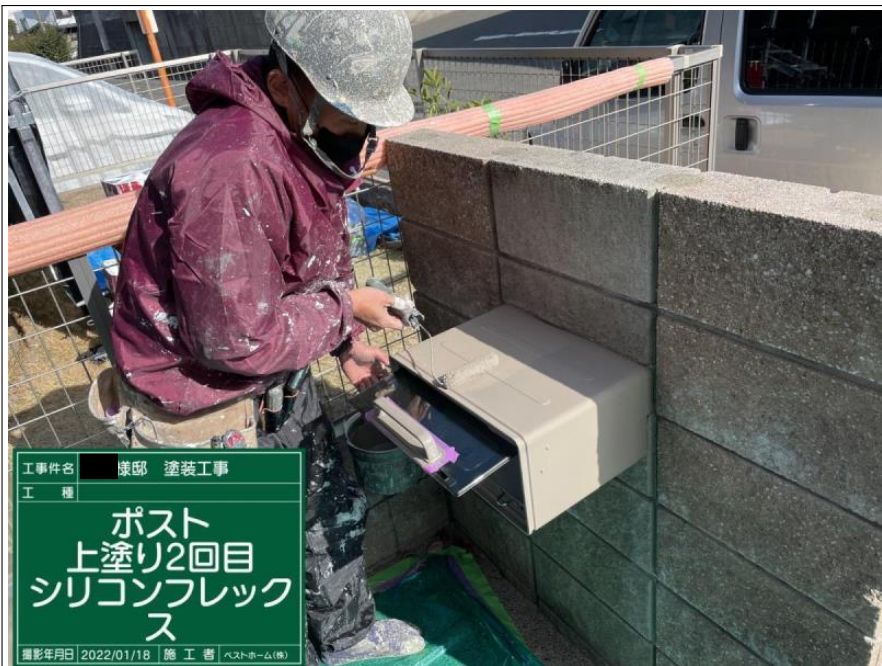
---

上塗り2回目

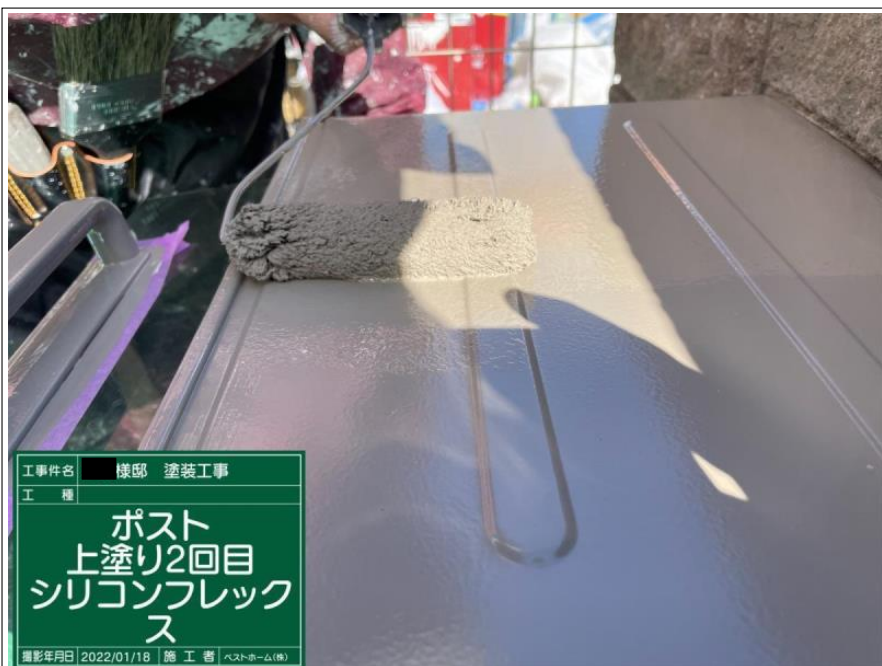
ポスト

上塗り2回目

施工中

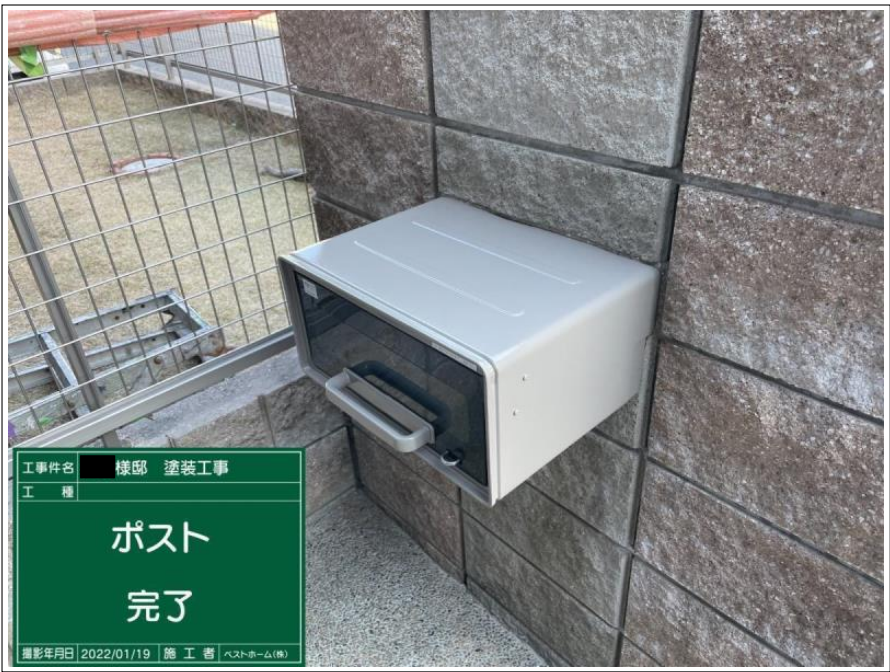
ポスト \_\_\_\_\_

施工完了 \_\_\_\_\_

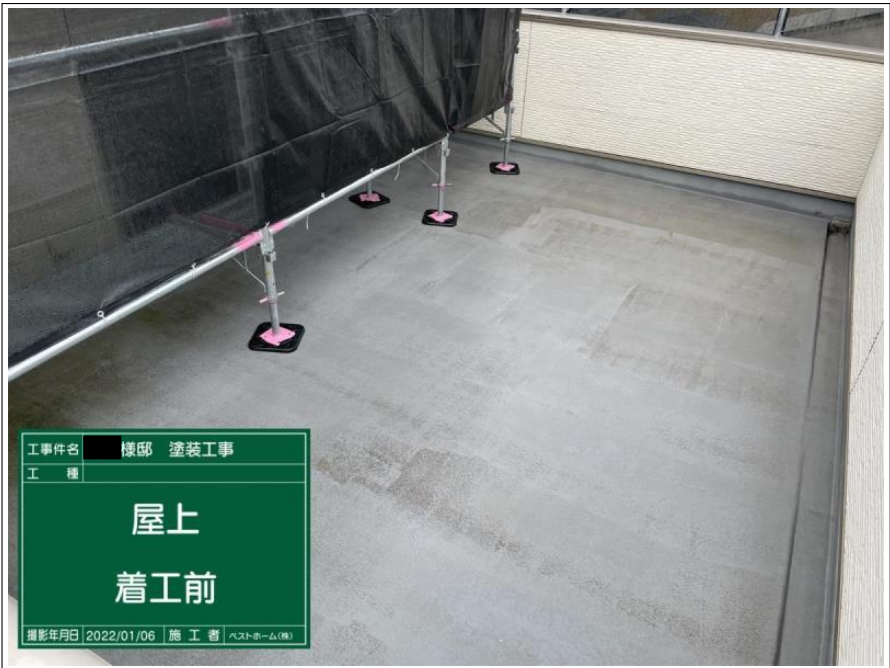
屋上 \_\_\_\_\_

施工前 \_\_\_\_\_

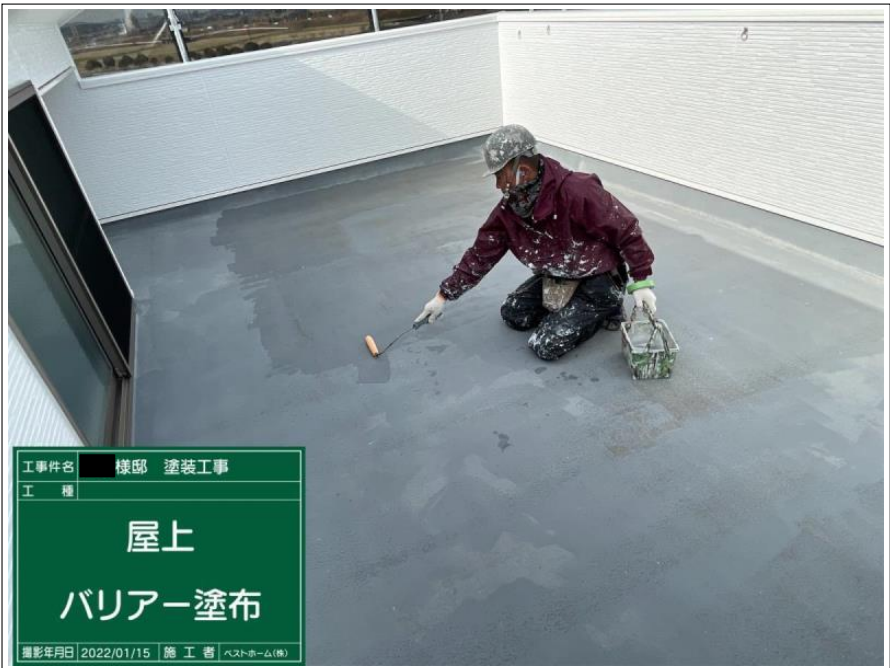
屋上 \_\_\_\_\_

カビ下塗り \_\_\_\_\_

バリアー塗布 \_\_\_\_\_

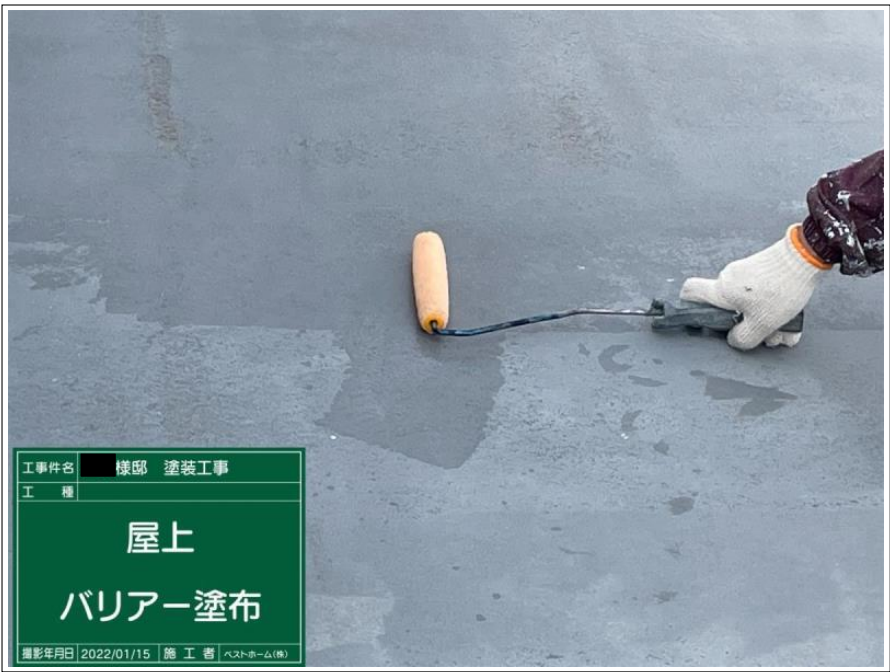
屋上

防カビ下塗り

バリアー塗布

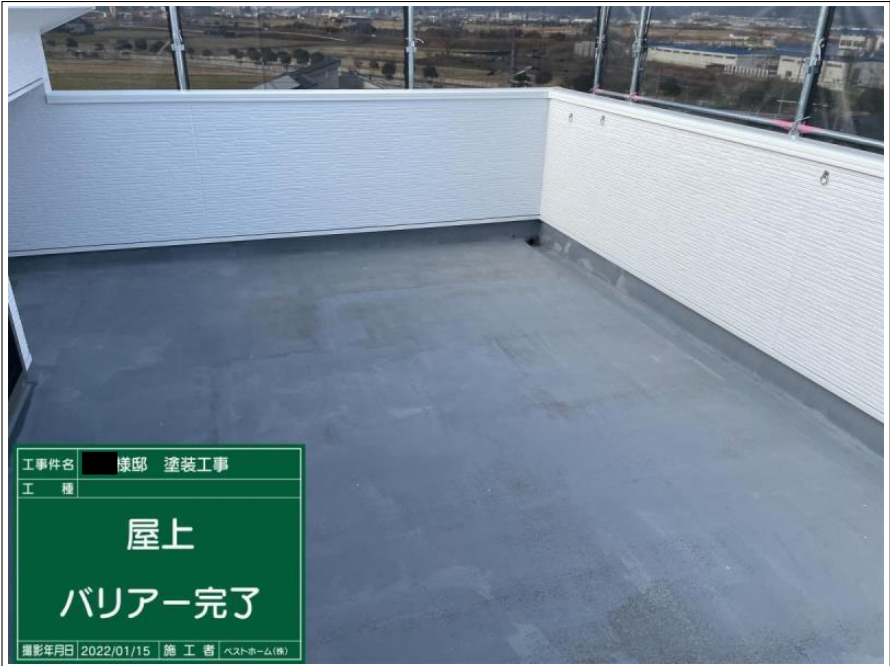
屋上

防カビ下塗り

バリアー塗布

完了

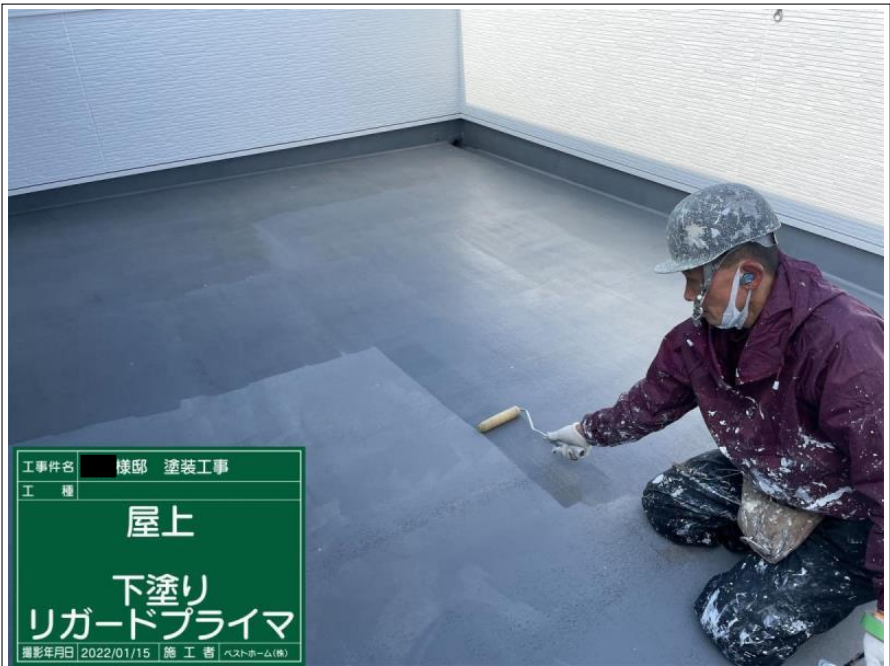
屋上

下塗り

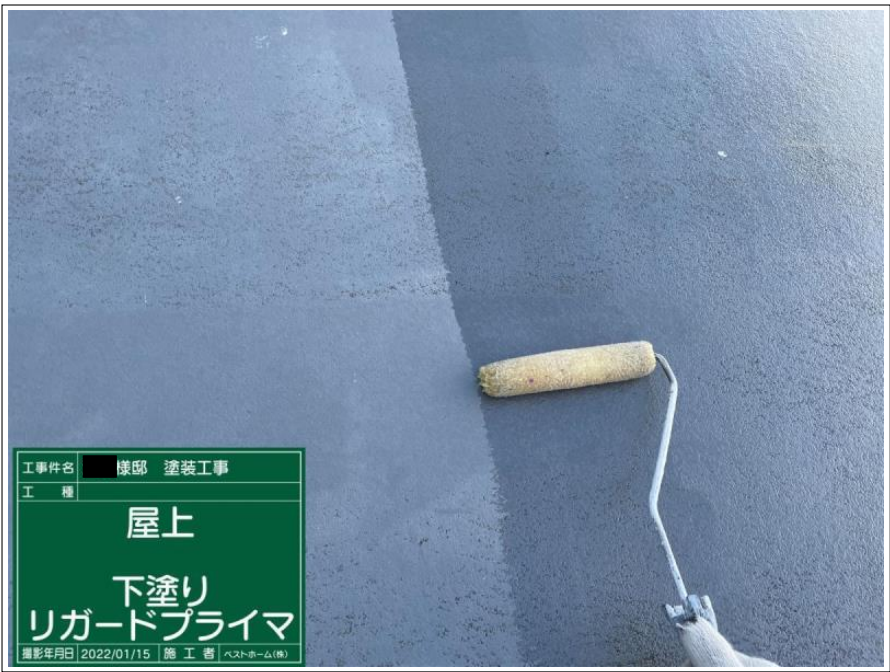
屋上

工事件名 様邸 塗装工事  
 工 種  
**屋上**  
**下塗り**  
**リガードプライマ**  
 撮影年月日 2022/01/15 施 工 者 ベストホーム(株)

下塗り

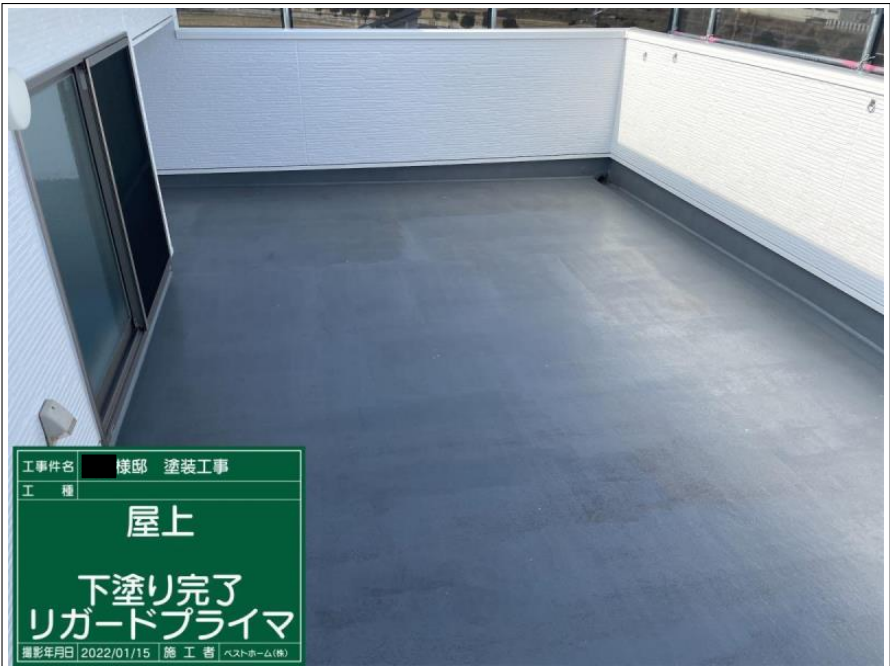
屋上

工事件名 様邸 塗装工事  
 工 種  
**屋上**  
**下塗り完了**  
**リガードプライマ**  
 撮影年月日 2022/01/15 施 工 者 ベストホーム(株)

下塗り

完了

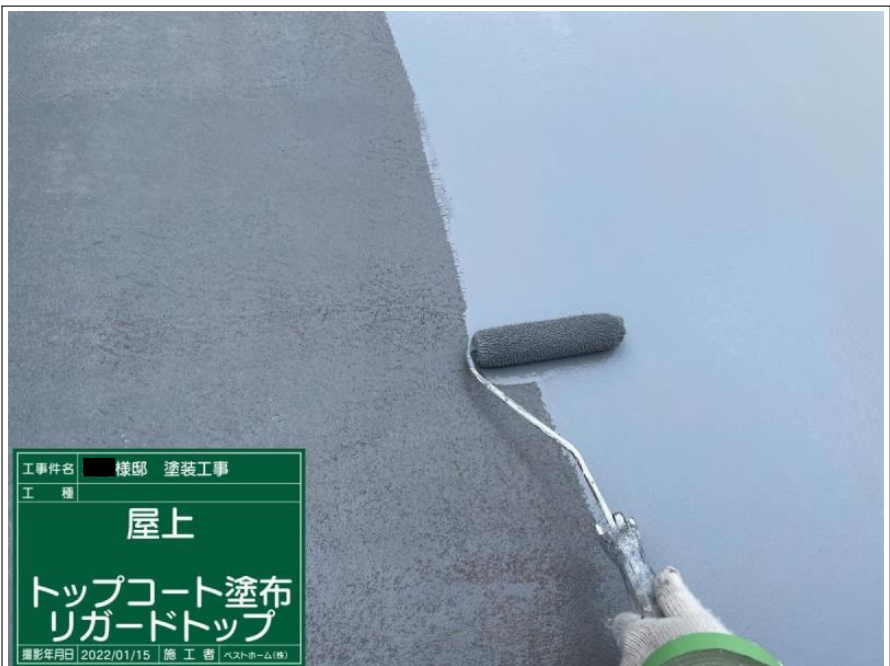
屋上

工事件名 様邸 塗装工事  
 工 種  
**屋上**  
**トップコート塗布**  
**リガードトップ**  
 撮影年月日 2022/01/15 施 工 者 ベストホーム(株)

トップコート塗布

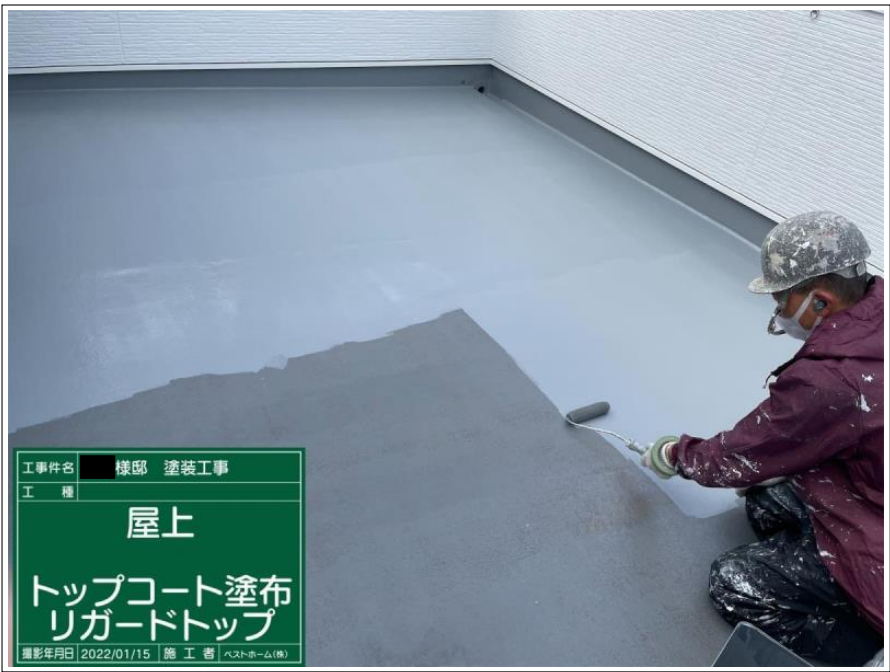
屋上

工事件名 棟邸 塗装工事  
 工 種  
**屋上**  
**トップコート塗布**  
**リガードトップ**  
 撮影年月日 2022/01/15 施 工 者 ベストホーム(株)

トップコート塗布

施工中
