# 工事写真報告書

工事箇所 外壁・付帯・防水部 塗装工事

工事住所 北九州市 小倉南区 朽網東

工事施工者 ベストホーム株式会社

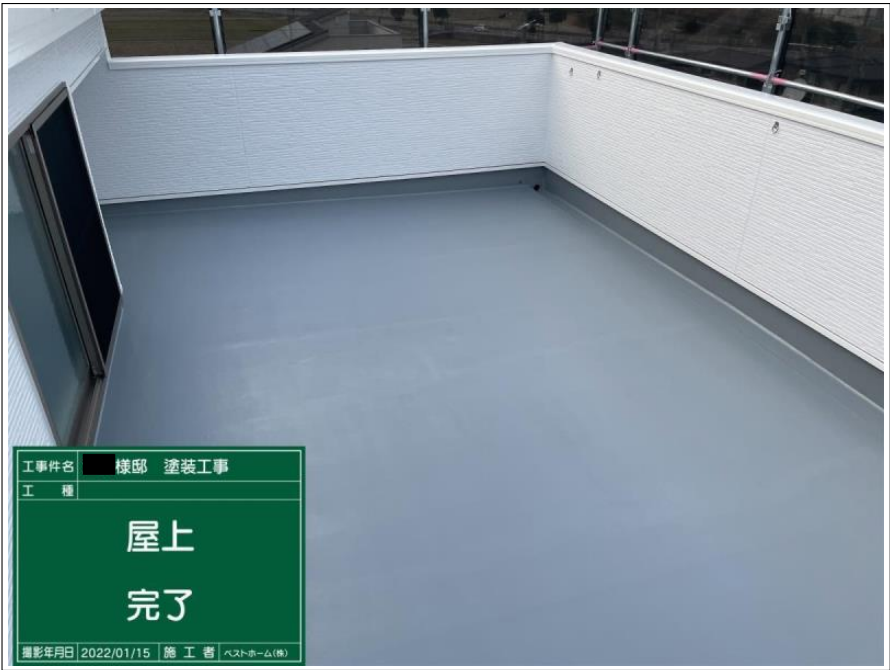
屋上

工事件名 棟邸 塗装工事  
 工 種  
**屋上**  
**完了**  
 撮影年月日 2022/01/15 施 工 者 ベストホーム(株)

施工完了

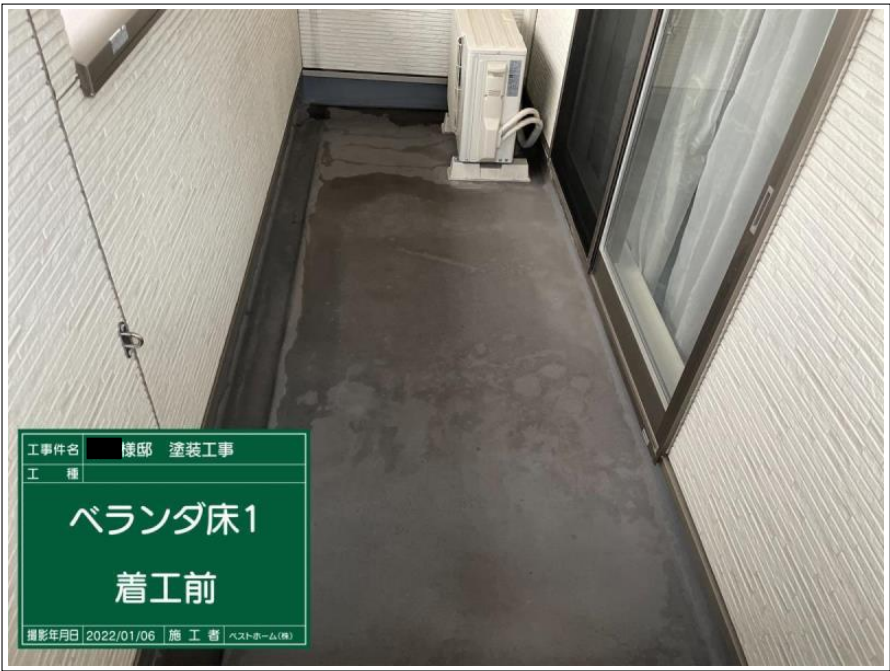
ベランダ床①

工事件名 棟邸 塗装工事  
 工 種  
**ベランダ床1**  
**着工前**  
 撮影年月日 2022/01/06 施 工 者 ベストホーム(株)

施工前

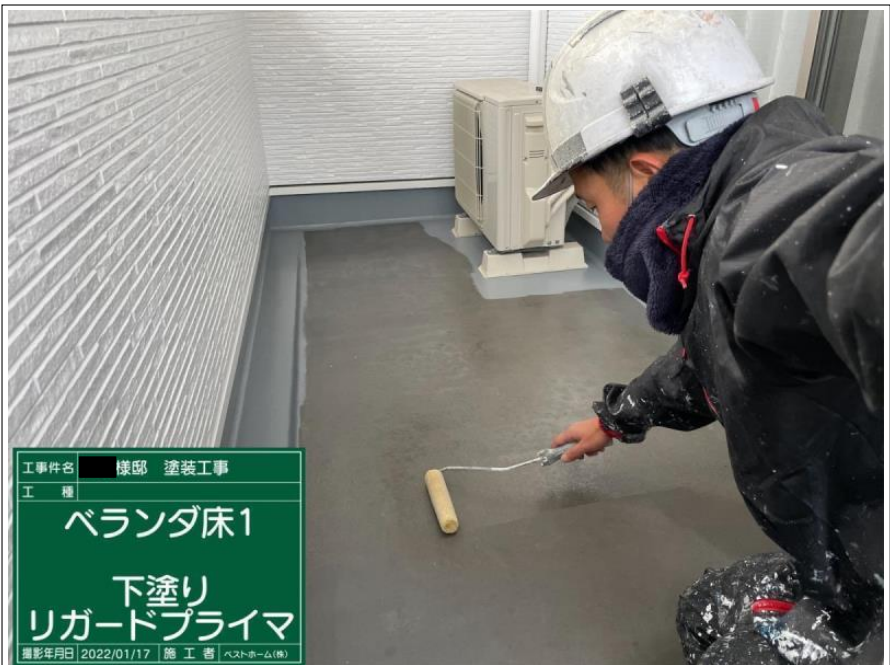
ベランダ床①

工事件名 様邸 塗装工事  
工 種  
**ベランダ床1**  
下塗り  
リガードプライマ  
撮影年月日 2022/01/17 施 工 者 ベストホーム(株)

プライマー塗布

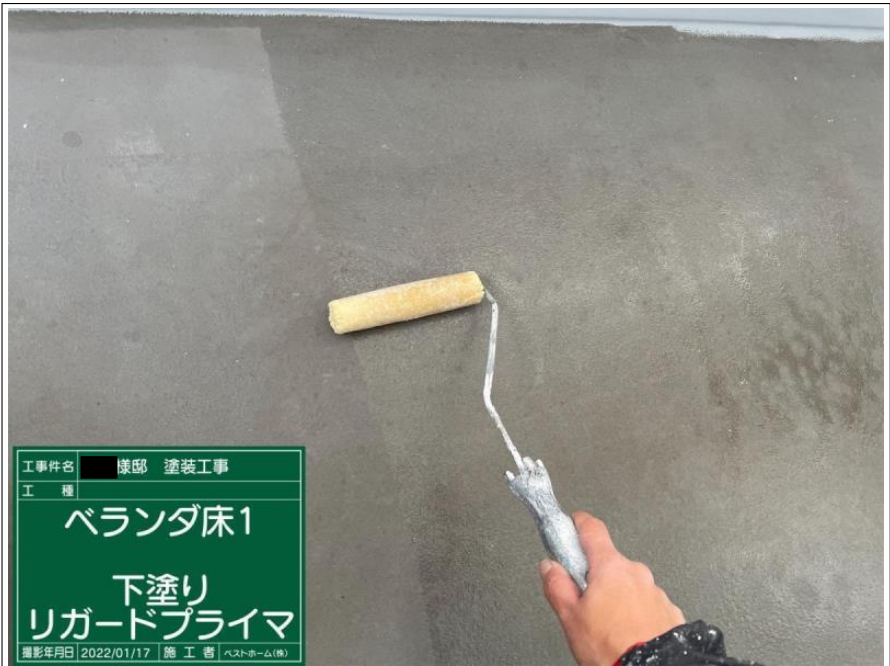
ベランダ床①

工事件名 様邸 塗装工事  
工 種  
**ベランダ床1**  
下塗り  
リガードプライマ  
撮影年月日 2022/01/17 施 工 者 ベストホーム(株)

プライマー塗布

施工中

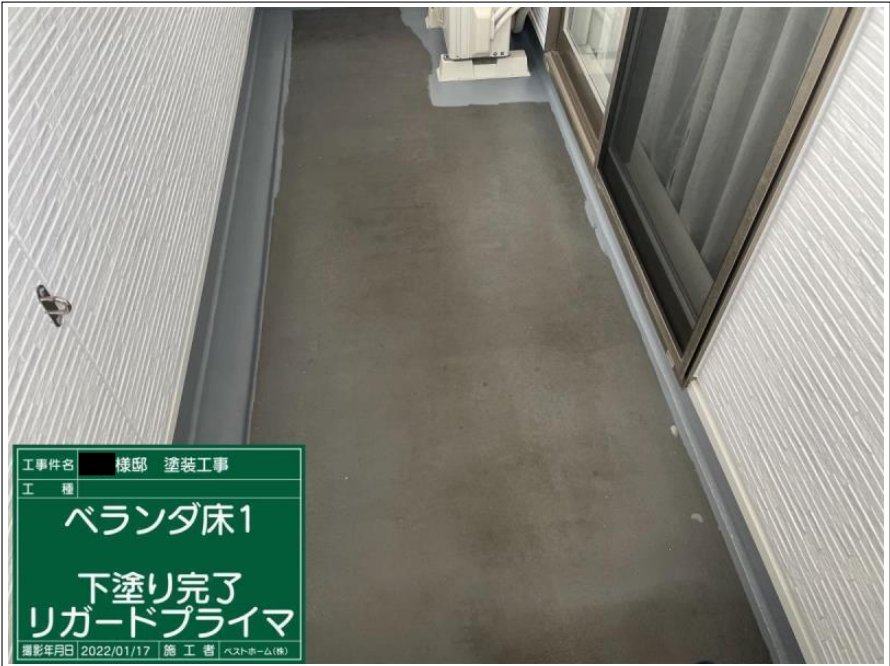
ベランダ床①

工事件名 様邸 塗装工事  
工 種  
**ベランダ床1**  
下塗り完了  
リガードプライマ  
撮影年月日 2022/01/17 施 工 者 ベストホーム(株)

プライマー塗布

完了

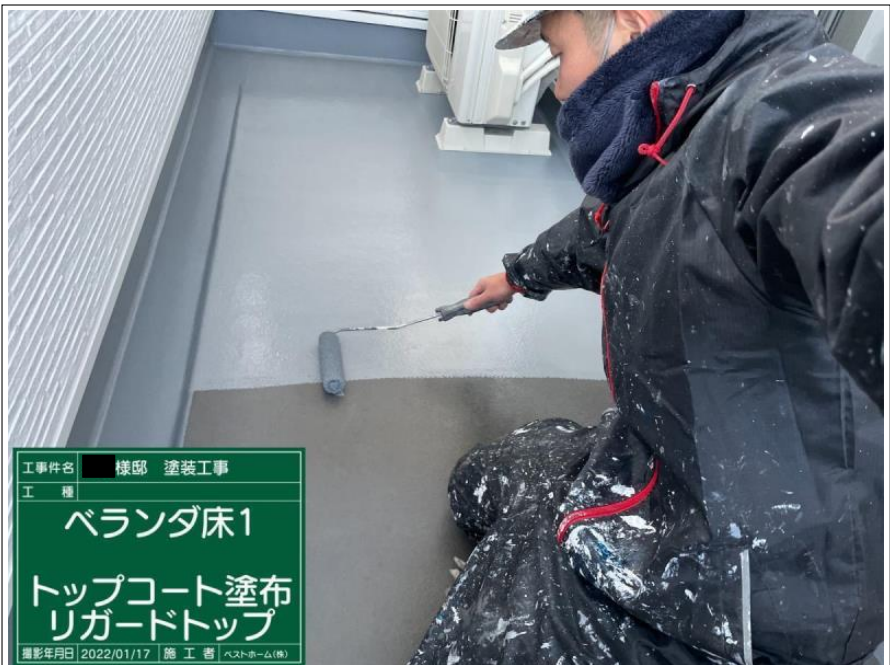
ベランダ床①

工事件名 ■ 様邸 塗装工事  
工 種  
**ベランダ床1**  
**トップコート塗布**  
**リガードトップ**  
撮影年月日 2022/01/17 施 工 者 ベストホーム(株)

トップコート塗布

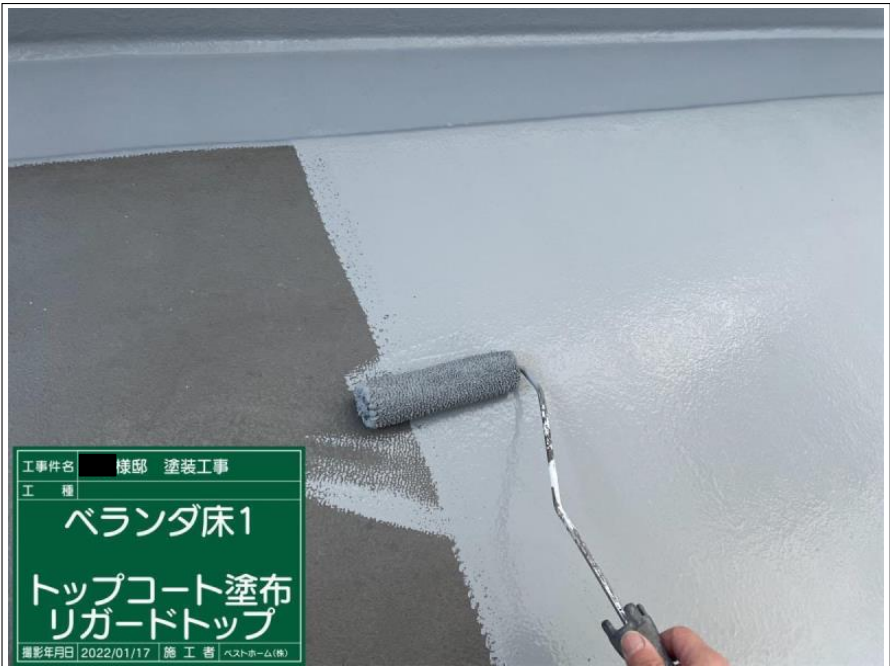
ベランダ床①

工事件名 ■ 様邸 塗装工事  
工 種  
**ベランダ床1**  
**トップコート塗布**  
**リガードトップ**  
撮影年月日 2022/01/17 施 工 者 ベストホーム(株)

トップコート塗布

施工中

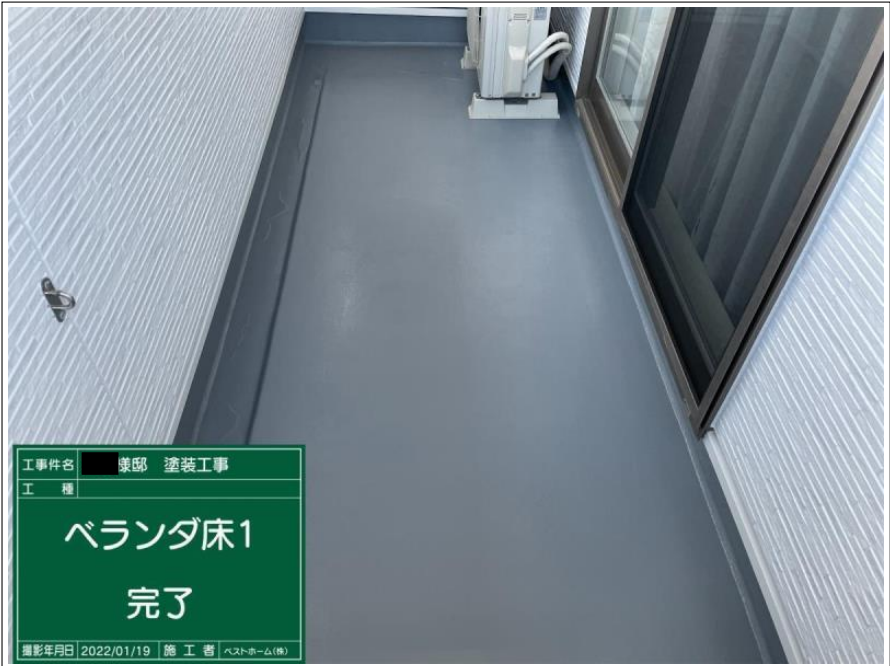
ベランダ床①

工事件名 ■ 様邸 塗装工事  
工 種  
**ベランダ床1**  
**完了**  
撮影年月日 2022/01/19 施 工 者 ベストホーム(株)

施工完了

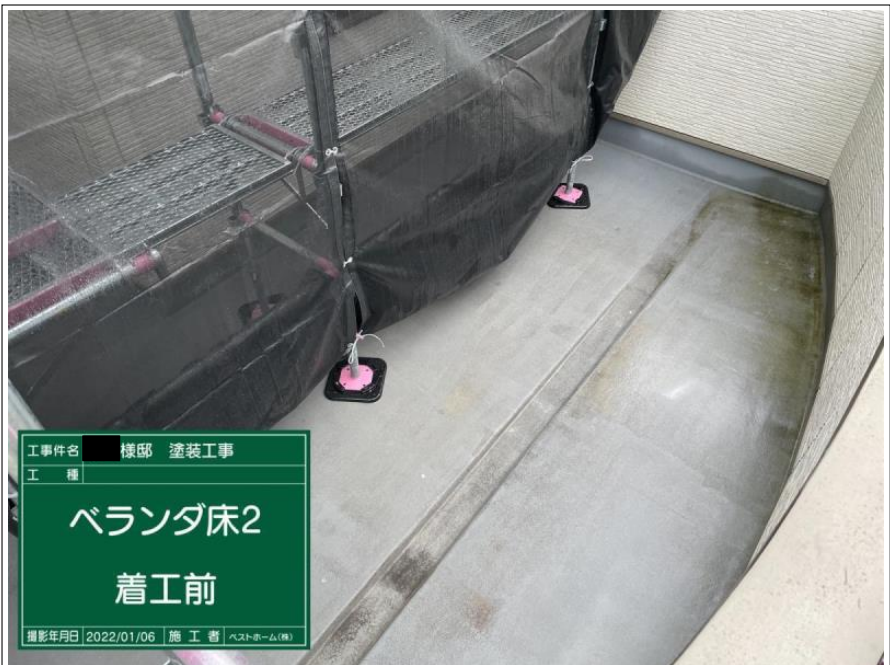
ベランダ床②

施工前

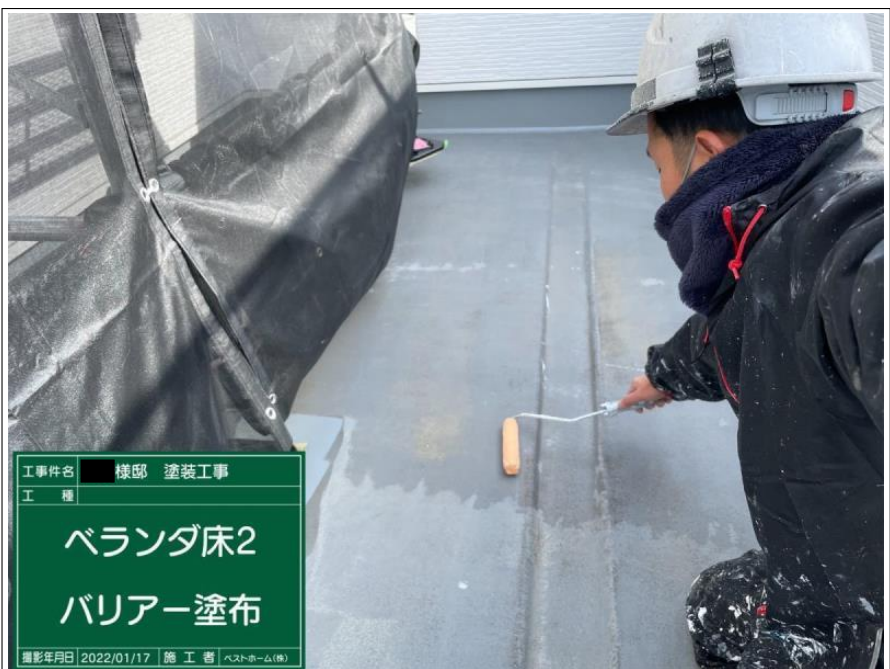
ベランダ床②

防カビ下塗り

バリアー塗布

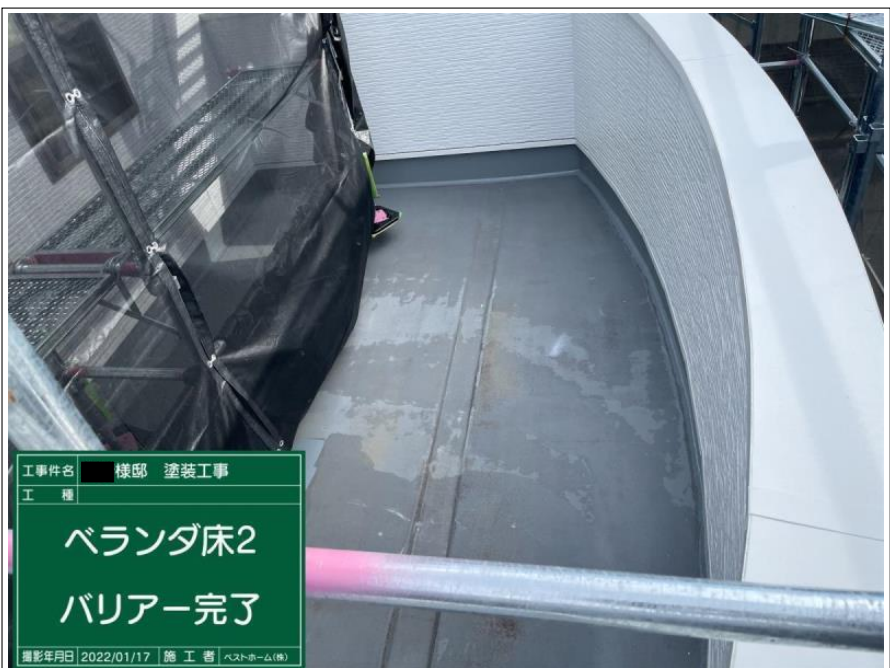
ベランダ床②

防カビ下塗り

バリアー塗布

完了

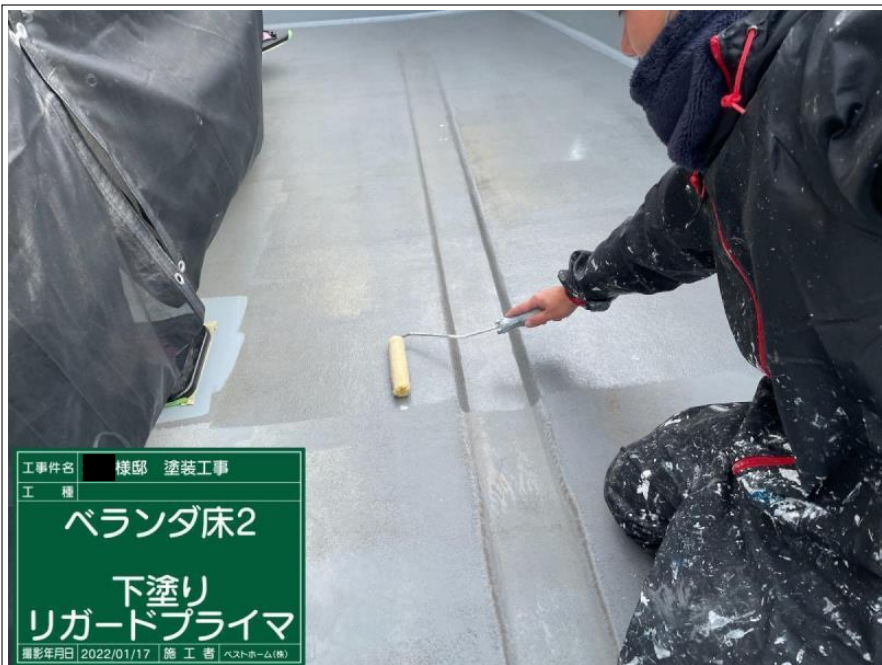
ベランダ床②

工事件名 様邸 塗装工事  
工 種  
ベランダ床2  
下塗り  
リガードプライマ  
撮影年月日 2022/01/17 施 工 者 ベストホーム(株)

プライマー塗布

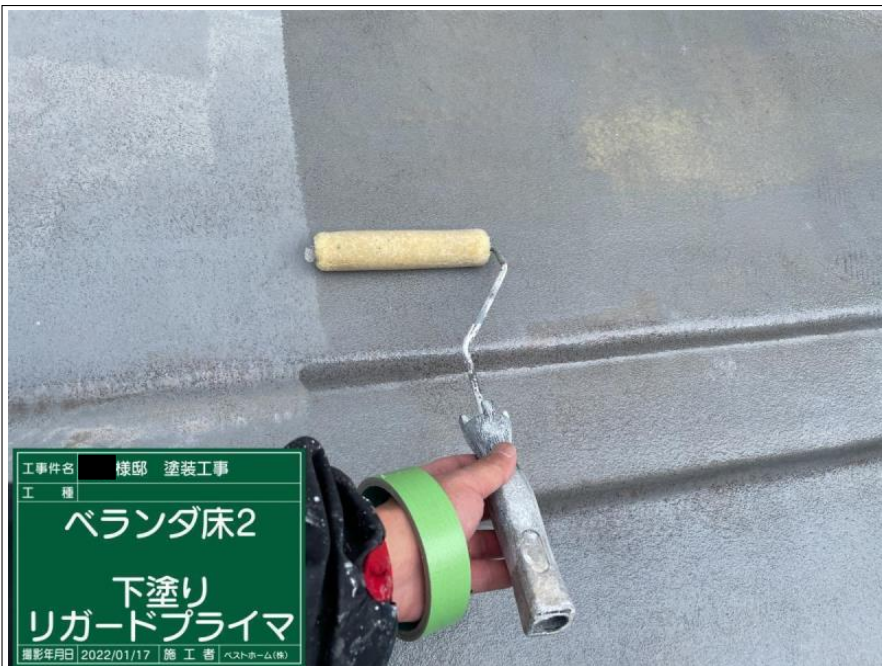
ベランダ床②

工事件名 様邸 塗装工事  
工 種  
ベランダ床2  
下塗り  
リガードプライマ  
撮影年月日 2022/01/17 施 工 者 ベストホーム(株)

プライマー塗布

施工中

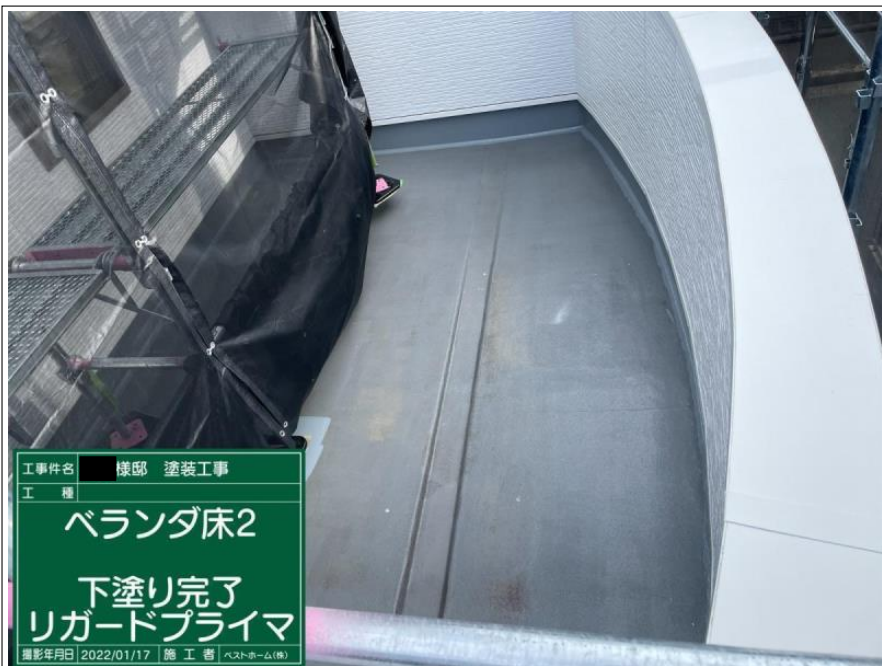
ベランダ床②

工事件名 様邸 塗装工事  
工 種  
ベランダ床2  
下塗り完了  
リガードプライマ  
撮影年月日 2022/01/17 施 工 者 ベストホーム(株)

プライマー塗布

完了

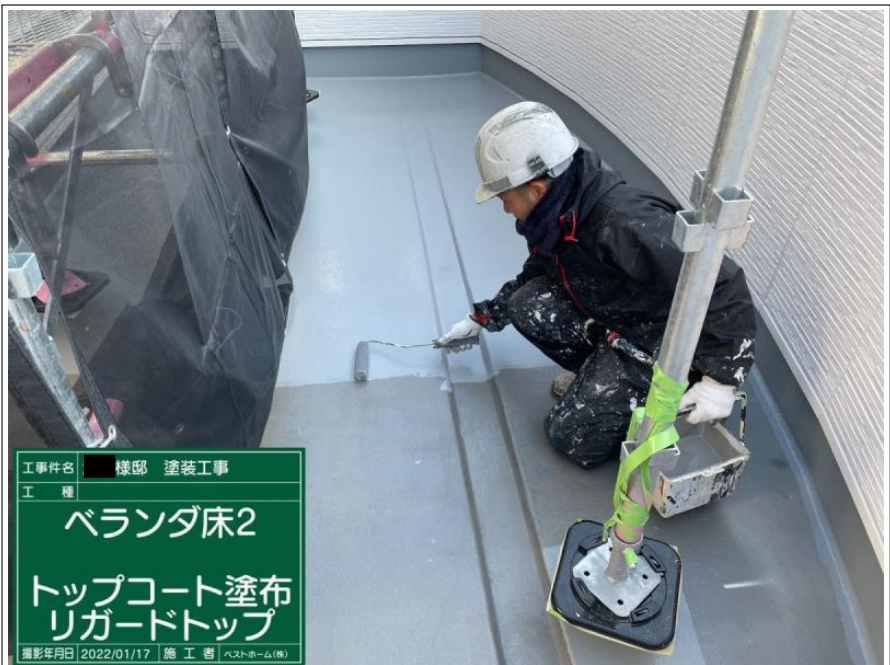
ベランダ床②

トップコート塗布

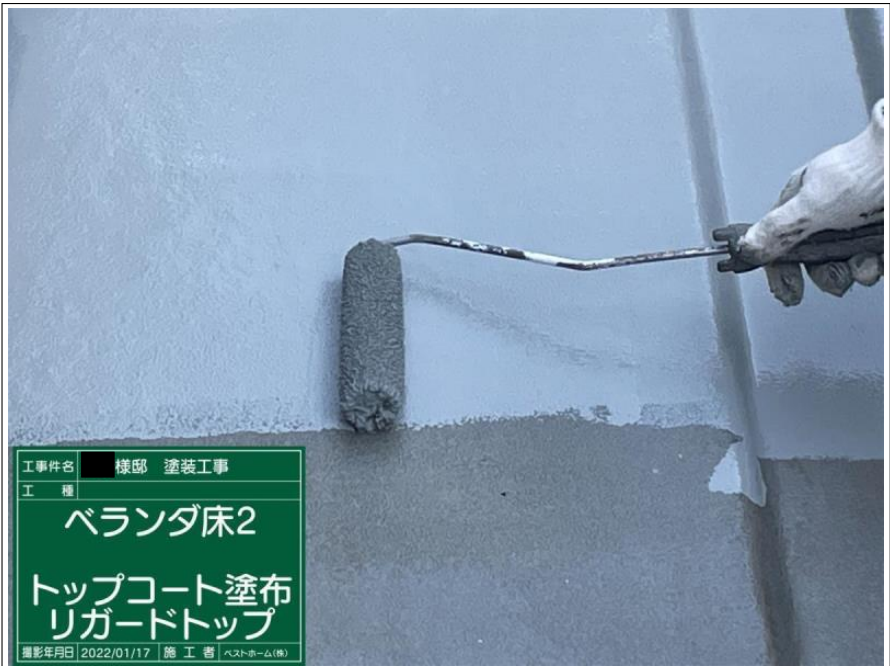
ベランダ床②

トップコート塗布

施工中

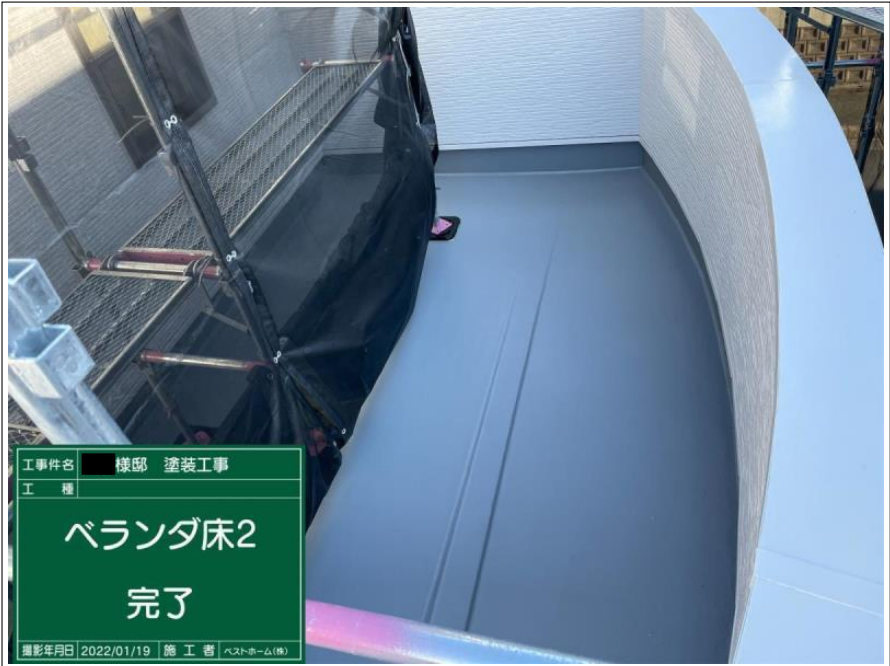
ベランダ床②

施工完了
