# 外壁・付帯 塗装工事・防水工事

北九州市小倉南区朽網東

着工日 :  
完工日 :  
作成日 : 2021/11/24

ベストホーム株式会社

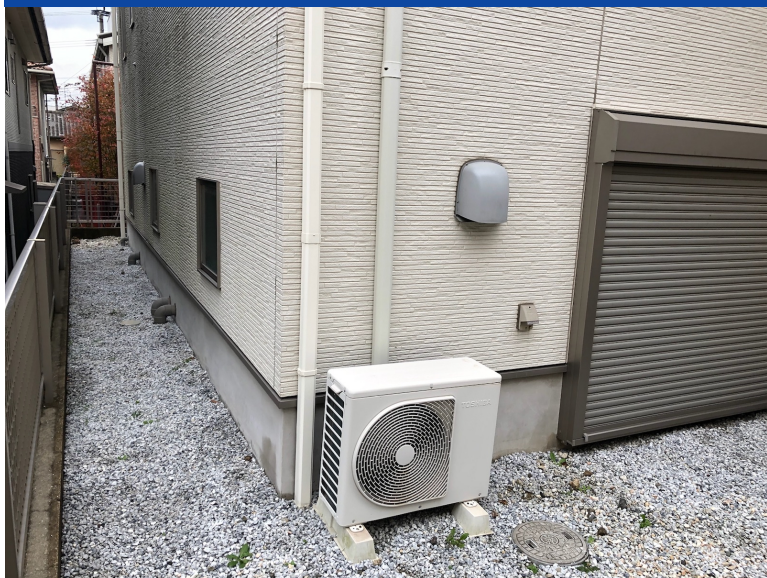
## 外観

塗装中、室外機にも養生を行いますが、メッシュ素材ですので安心してお使いいただけます。

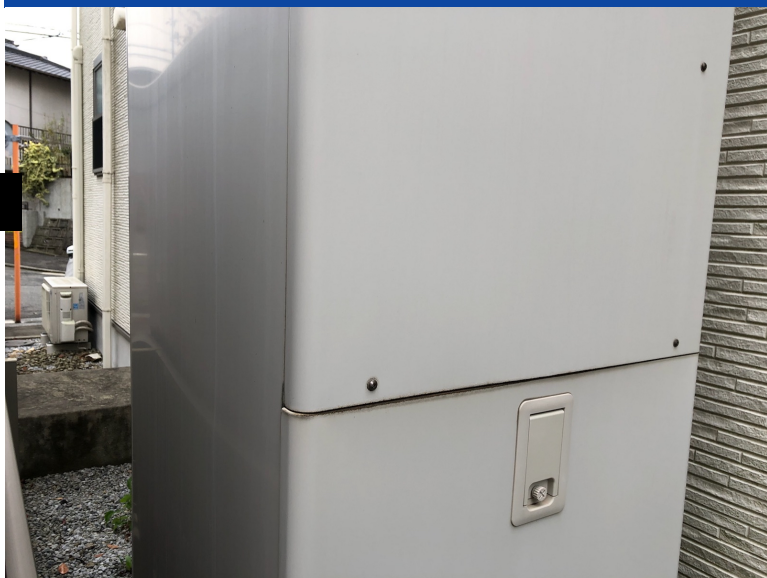
## 外観

※給湯器部分は本来の施工が難しいもしくは施工不可となります。

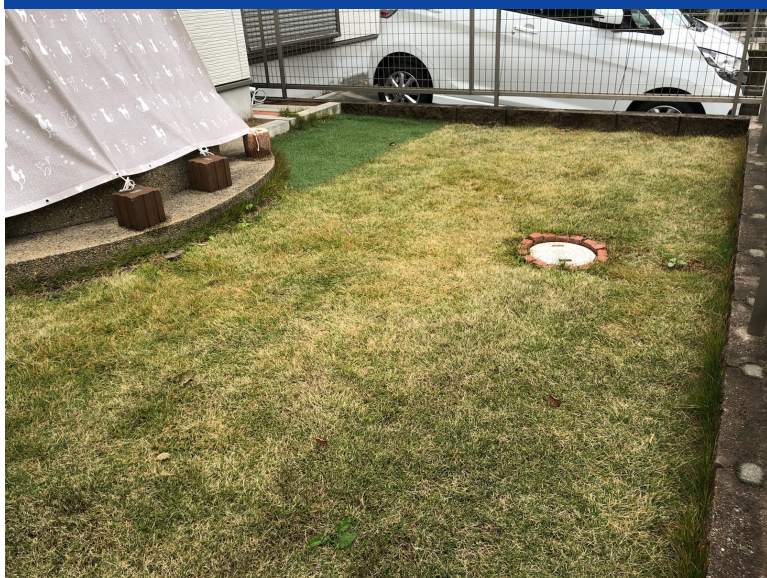
## 外観

※芝生のところに足場が立ち、施工期間中日が当たらない状態になりますので、足場下部分の芝生が枯れる恐れがあります。

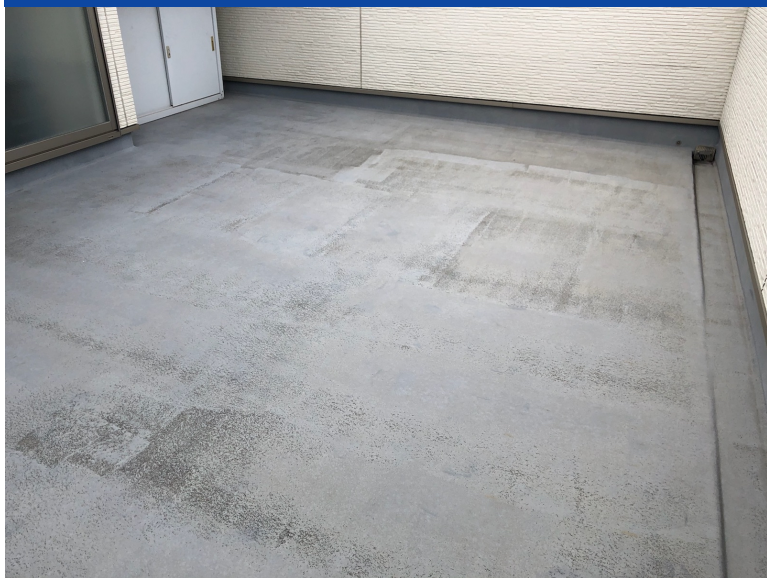
## 屋上 防水工事

### 【密着工法 1mm厚】

下地処理  
プライマー  
ベース  
トップコート

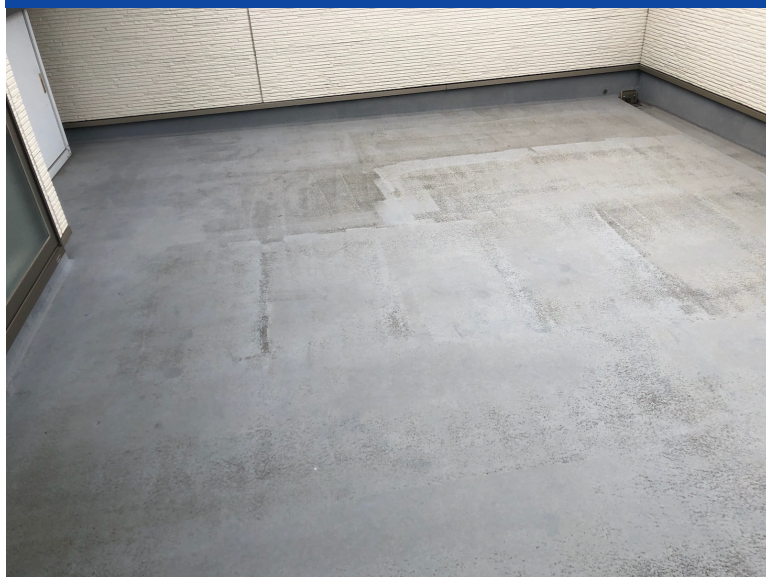
屋上 防水工事

【トップコート工法】

下地処理  
プライマー  
トップコート

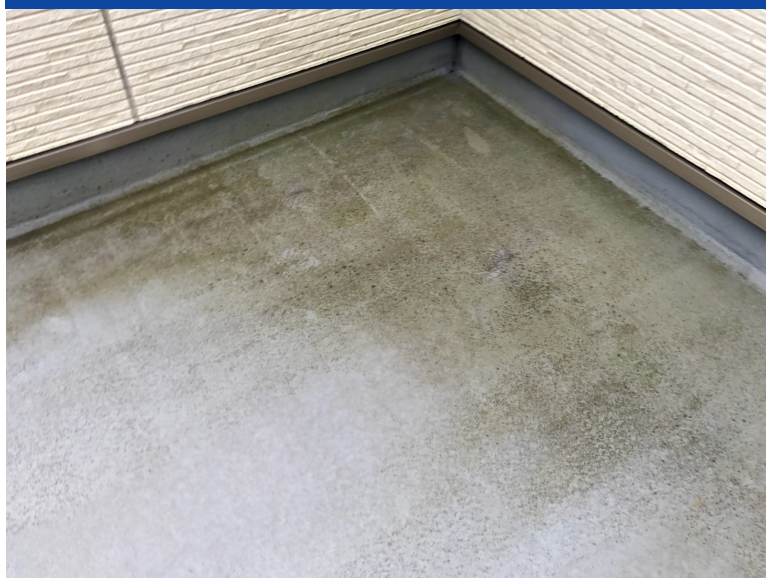
屋上 防水工事

同上

※ カビ発生部は防カビ下塗のバリアー施工をおこない、塗装を行います。

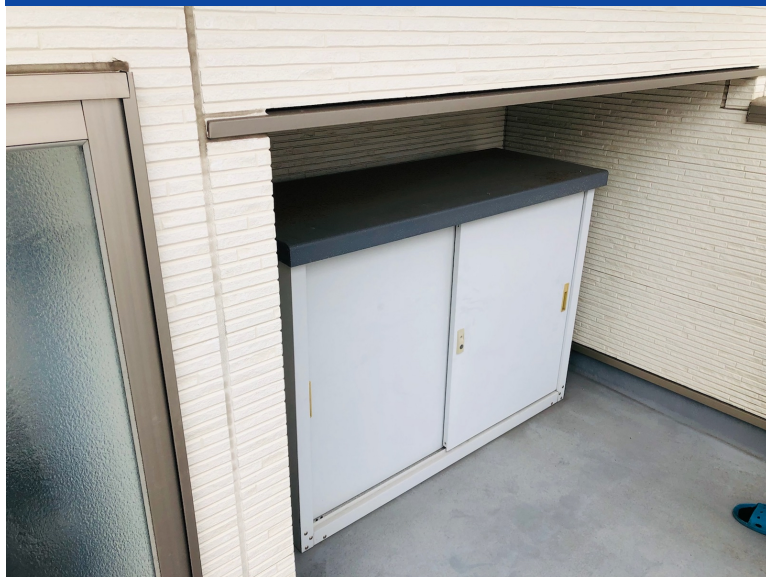
## 屋上 防水工事

同上

※この大きさの物置であれば移動可能ですが、中身が入ったままで移動をさせるとフレームが変形し扉の開閉等の支障がでる可能性がありますので、中身の移動等をお願い致します。

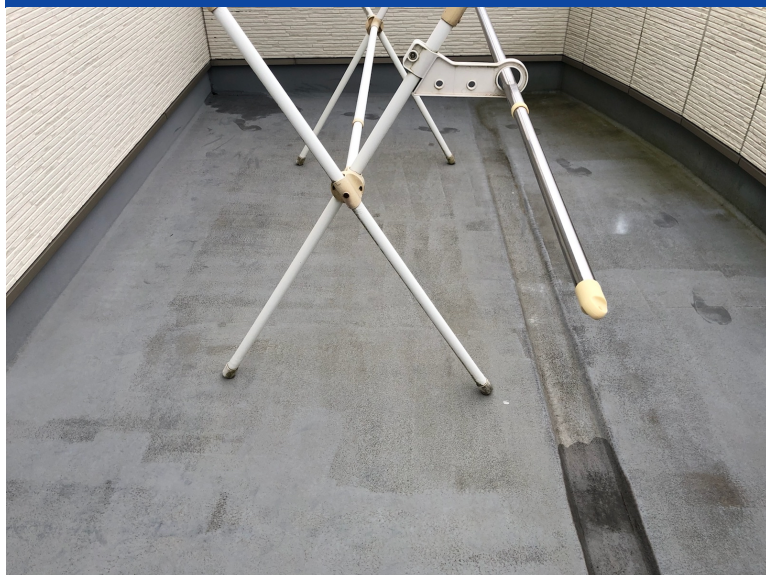
## 屋上 防水工事

同上

※塗装施工時は御荷物の御移動をお願い致します。

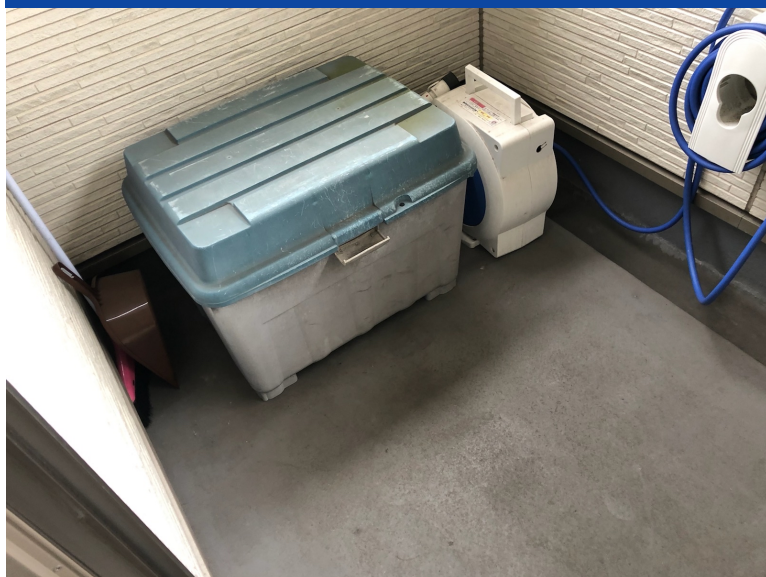
## ベランダ 防水工事

同上

※塗装施工時は御荷物の御移動をお願い致します。

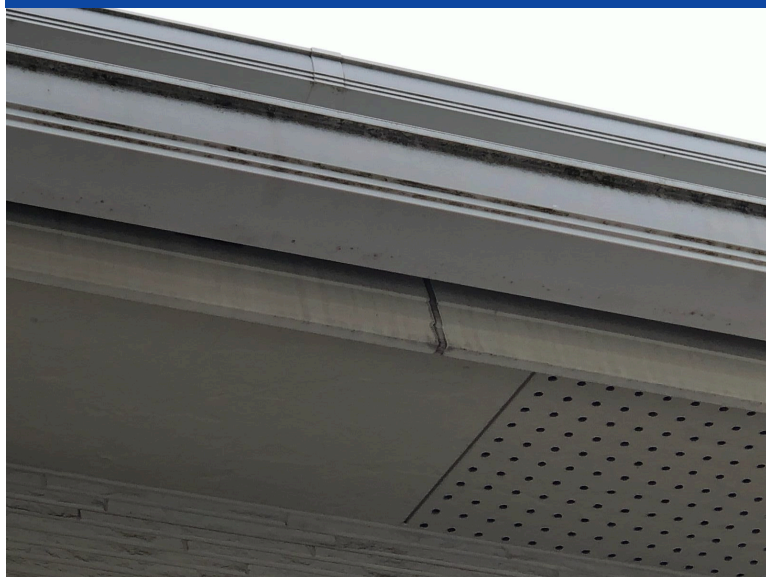
## 鼻隠し

同上

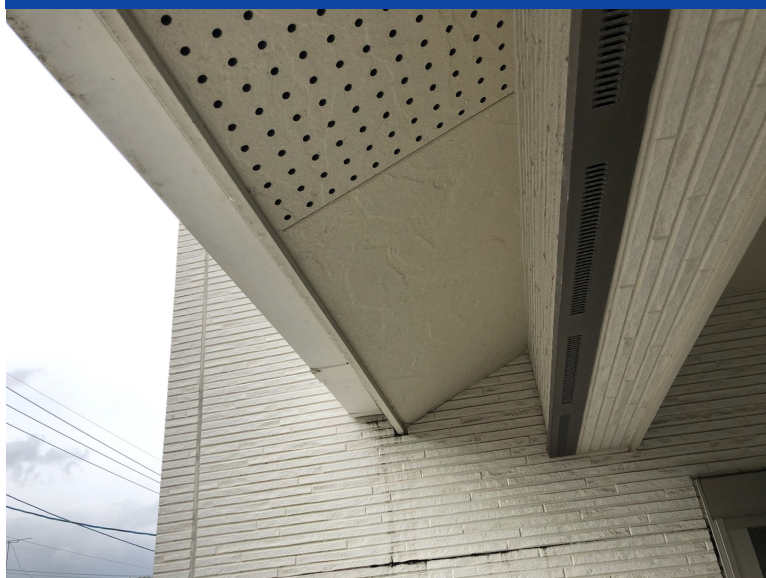
## 軒天

同上

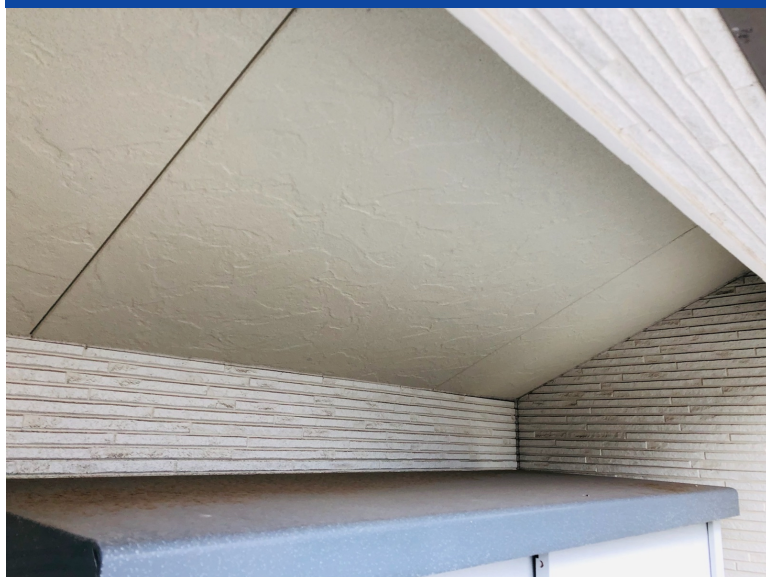
## 軒天

同上

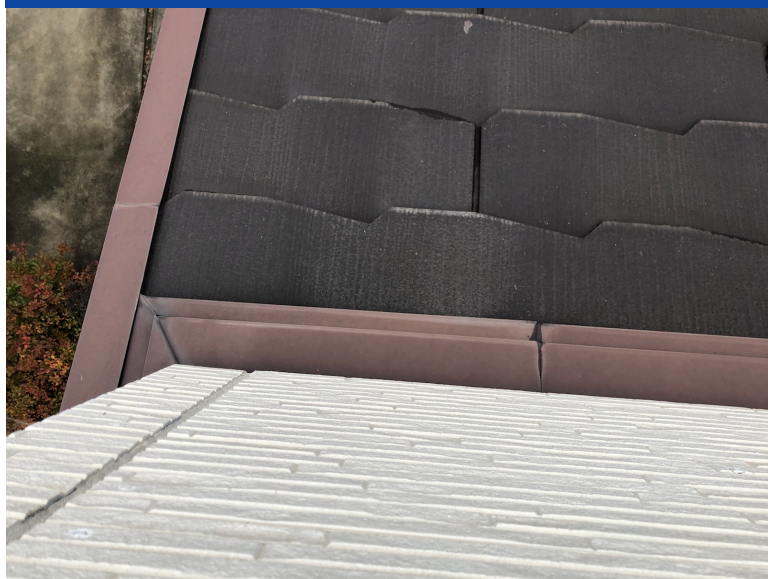
屋根水切り

同上

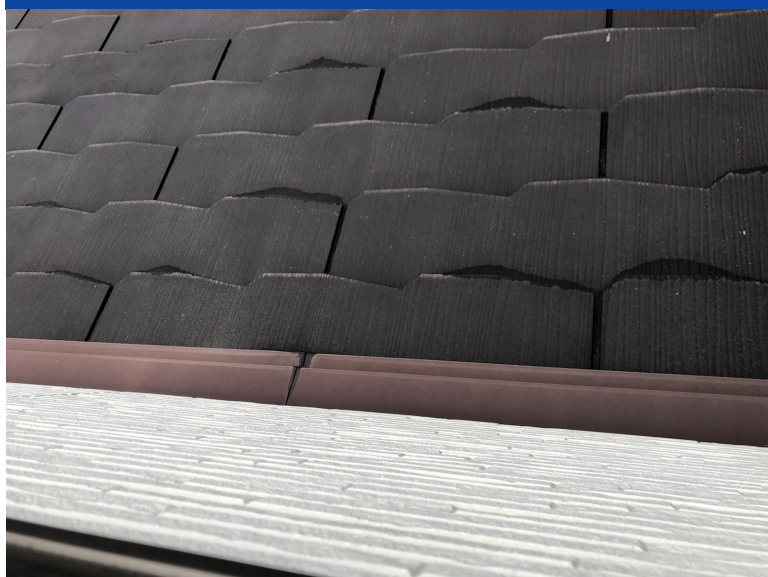
屋根水切り

同上

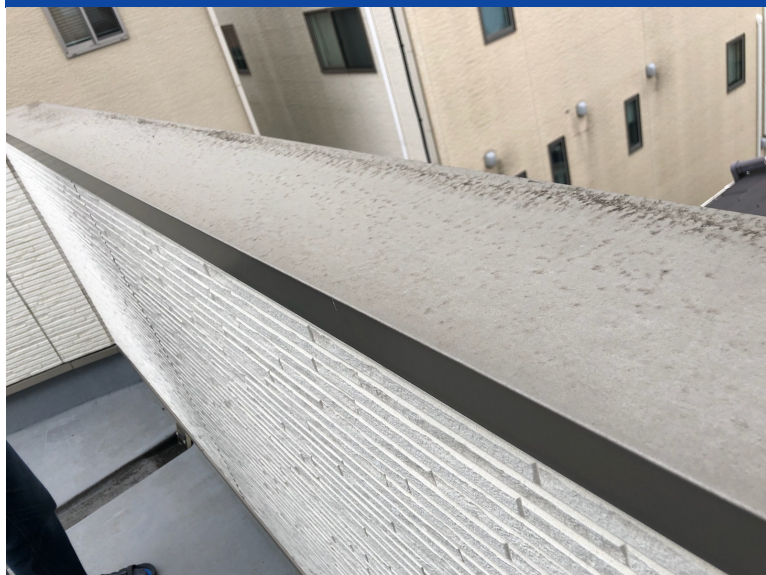
## 笠木

同上

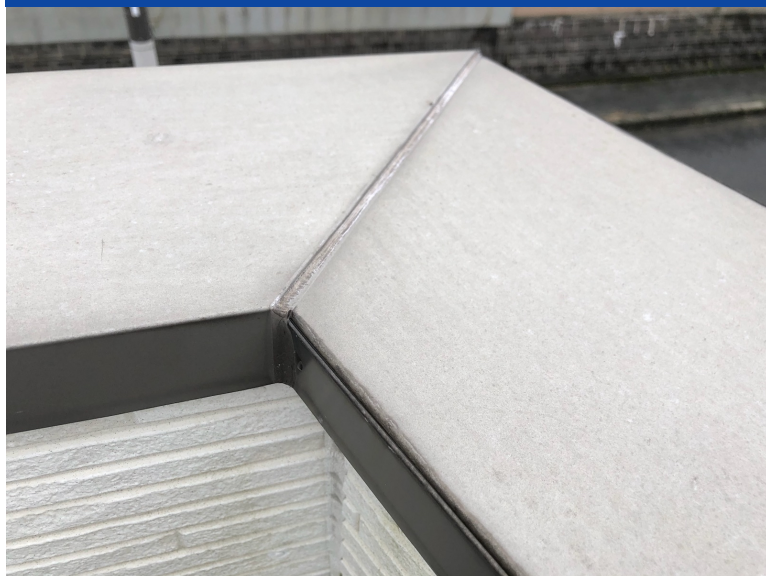
## 笠木

同上

※つなぎ目のシーリング補修を行います。

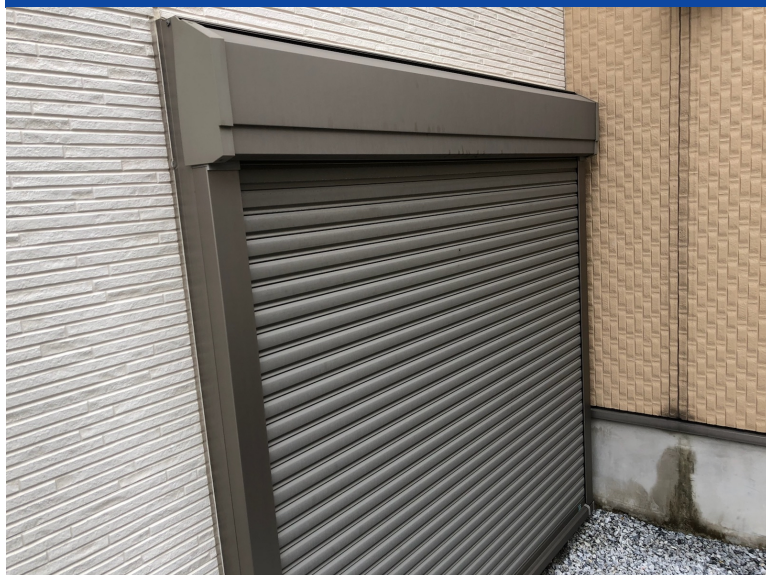
## シャッター

同上

□※シャッター一面：『塗装』『磨き』どちらかの施工となります。

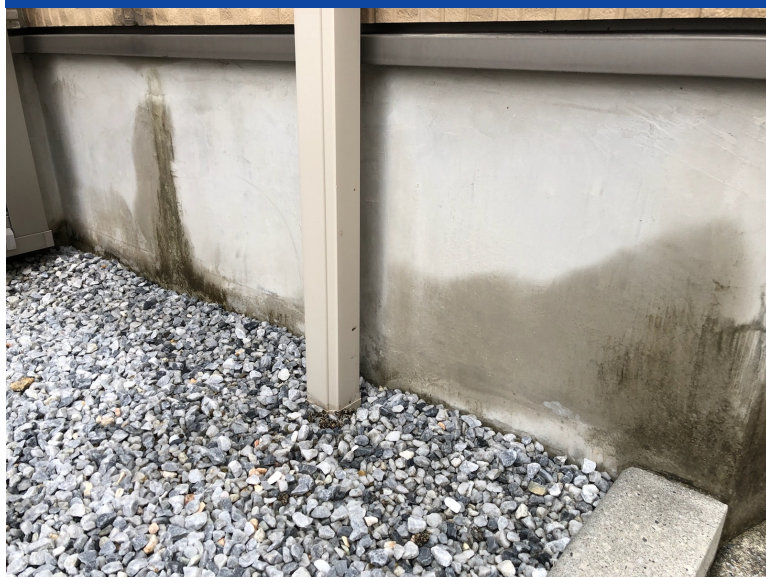
## 基礎

※0.3mm以上のクラックは、シーリング材等での補修が必要になります。塗装の仕上りは下地の影響を受けやすいので、補修跡がわかる場合がございます。

同上

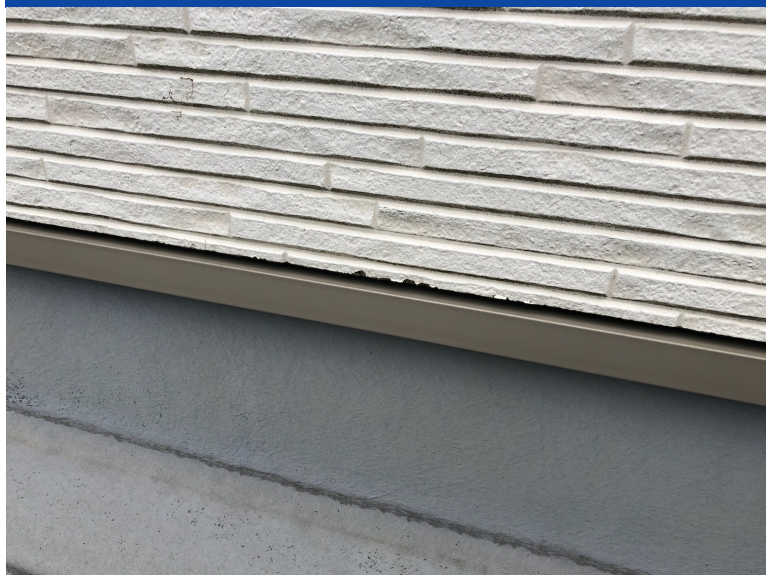
## 外壁 現状

外壁の欠け等が見られます。

塗装の仕上りは下地の影響を受けやすいので、欠け等は塗装をしても分かる可能性があります。

同上

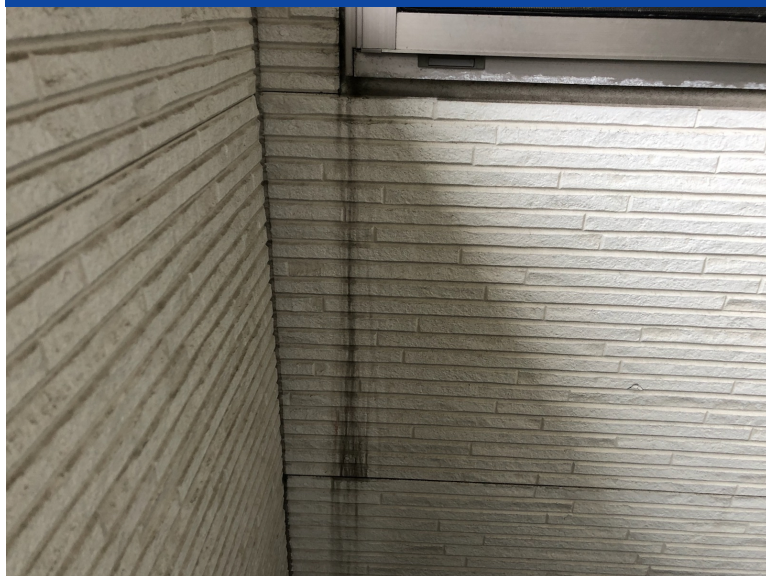
## 外壁 現状

外壁表面の凹凸が激しく、雨筋汚れが残りやすい状態になっております。

汚れは美観を損ねるだけでなく、カビの発生要因にも繋がりますので、低汚染系の塗料等の施工をお勧め致します。

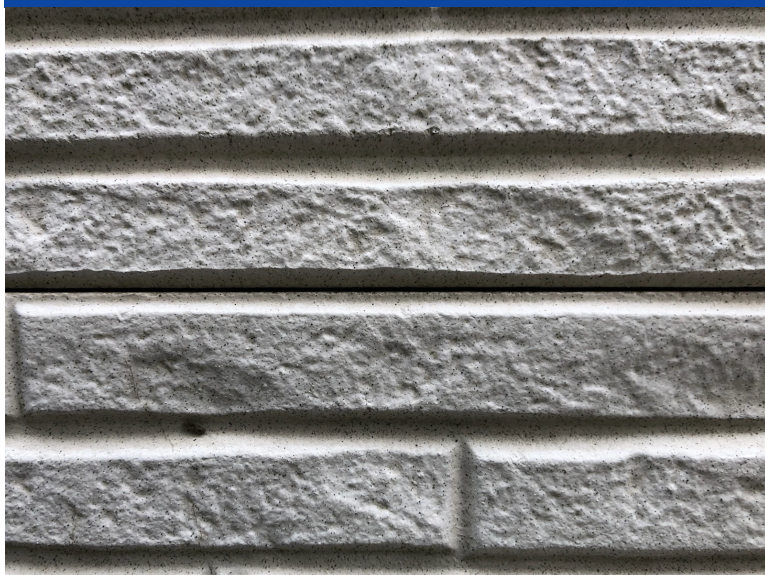
## 外壁 相じゃくり

サイディングとサイディングとの隙間部分ですが、この部分は新築当初から隙間が開いており水切りと同様に建物内の湿気が逃げる構造となっております。

塗装施工時の埋まったり隙間が開いたりする状態になりますが、建物の為には埋める必要はありません。

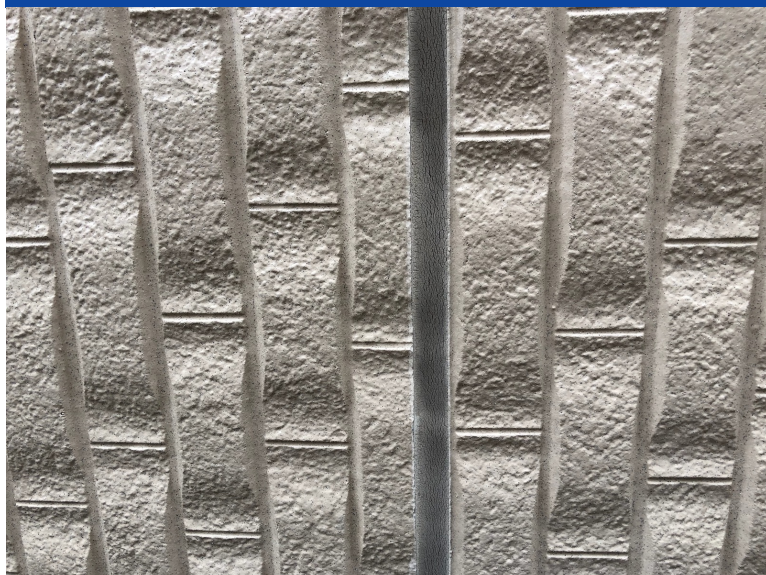
## コーキングブリード現象

コーキング材の油分が表面に浮き出た際に、空気中の汚れが付着し黒くなっております。このまま塗装をしても数年後に表面にまた出てきますので、シーリング打替え又はブリードオフプライマー塗布後の塗装をお勧め致します。

同上

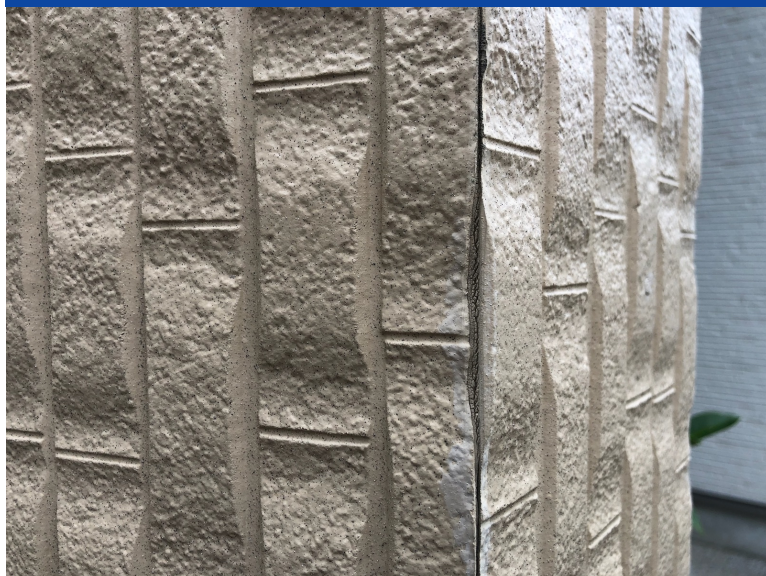
## ボードシーリング部

劣化している部分があります。この部分から雨水や湿気、炭酸ガス等が直接侵入し躯体・外壁の痛みや建物の寿命につながりますので、ボードシーリング部は打替えをおこない塗装をしていきます。

同上

※通常、角部分はコーナーサイディング等での施工が基本ですが、建物の構造上、現状はサイディング付き+シーリング施工をおこなっております。

※シーリングは幅と深さが重要ですが、外壁のデザインと構造上、現状と同じような施工となります。

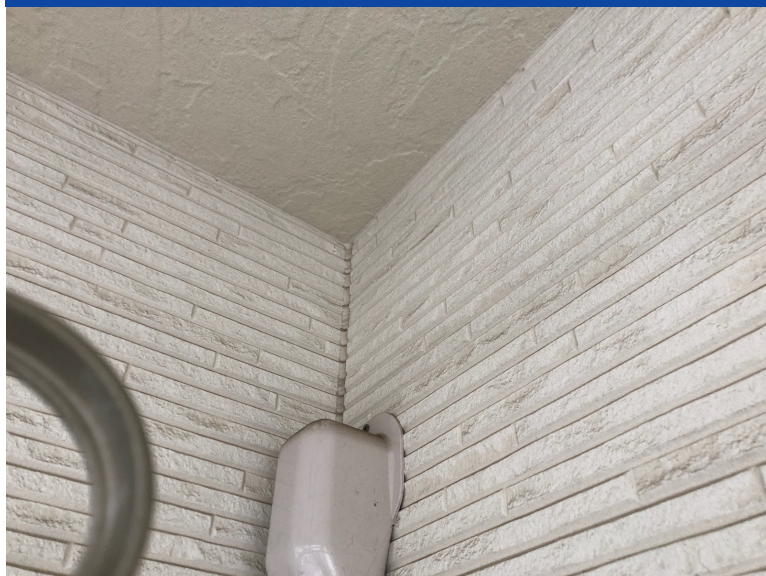
入隅シーリング部

同上

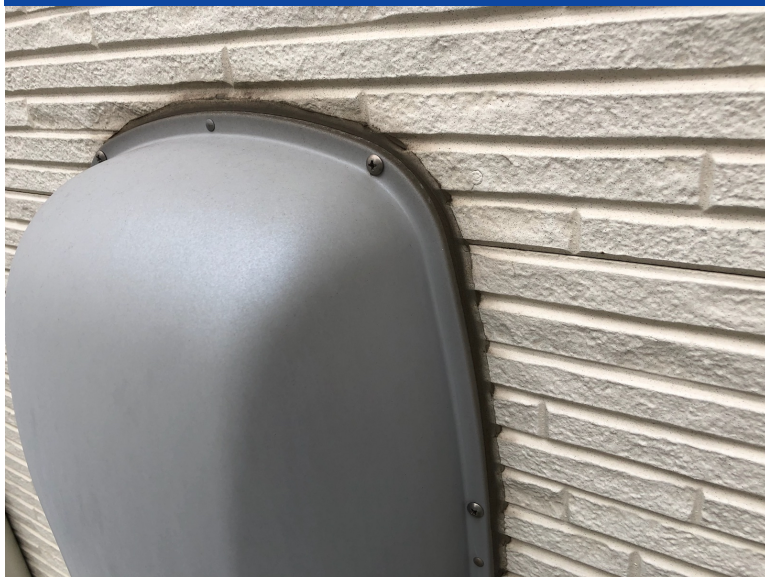
## 雑シーリング

同上

※フードの廻りもシーリングがあります。
