工事写真報告書

工事箇所 屋根・外壁・付帯部 塗装工事

工事住所 北九州市 小倉南区 横代南町

工事施工者 ベストホーム株式会社

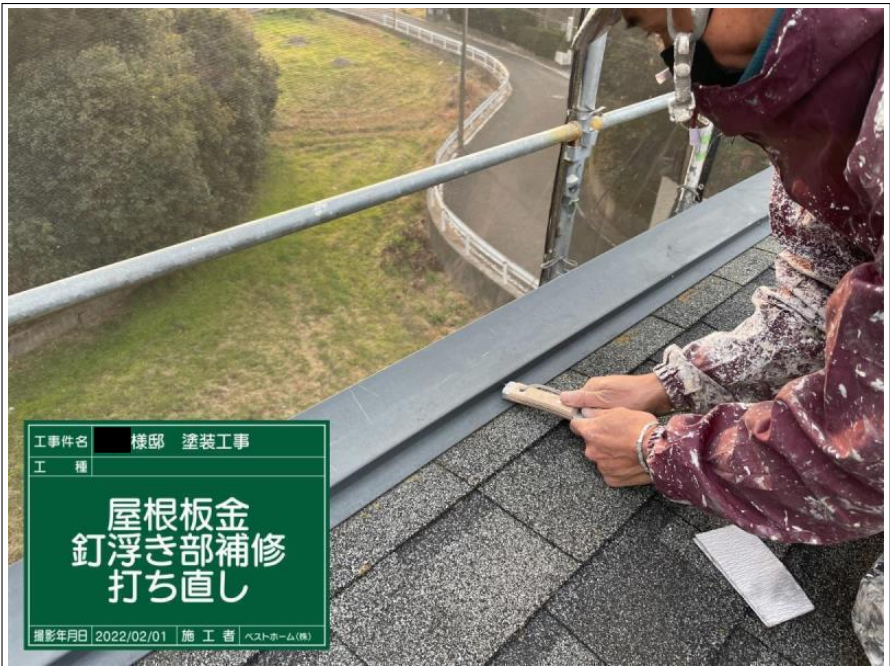
屋根板金 釘浮き部

釘打ち直し

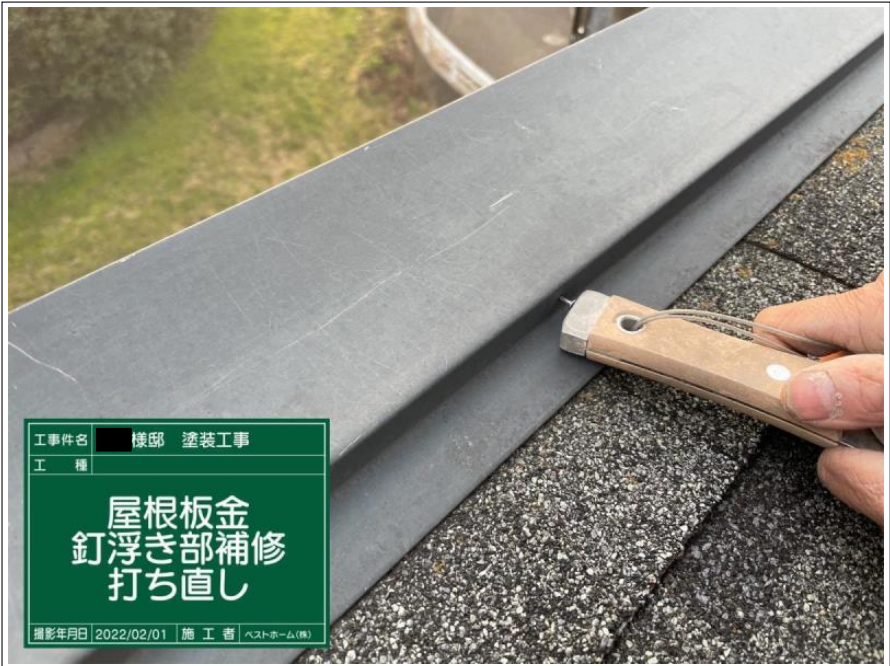
屋根板金 釘浮き部

施工中

釘打ち直し

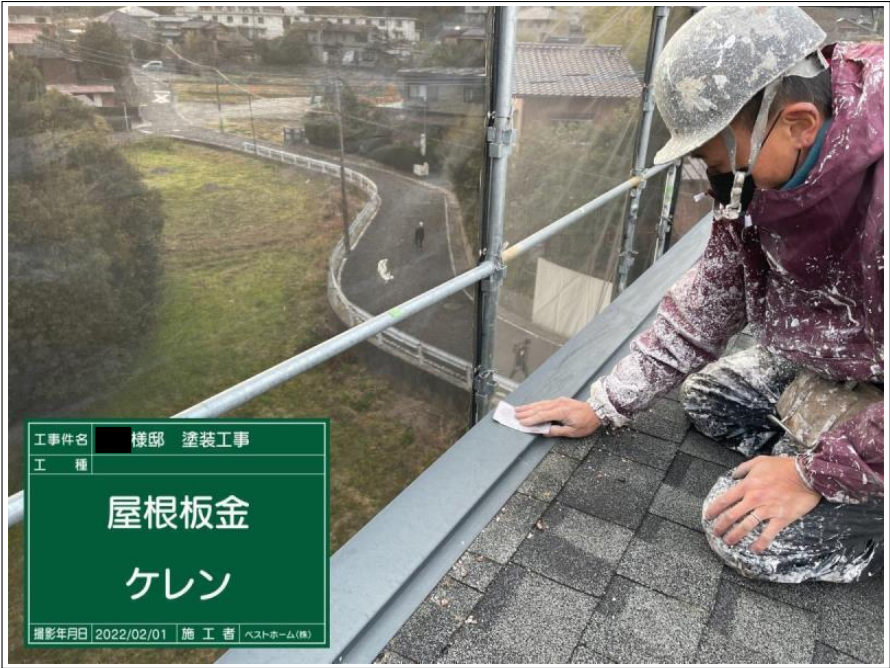
屋根板金

下地処理

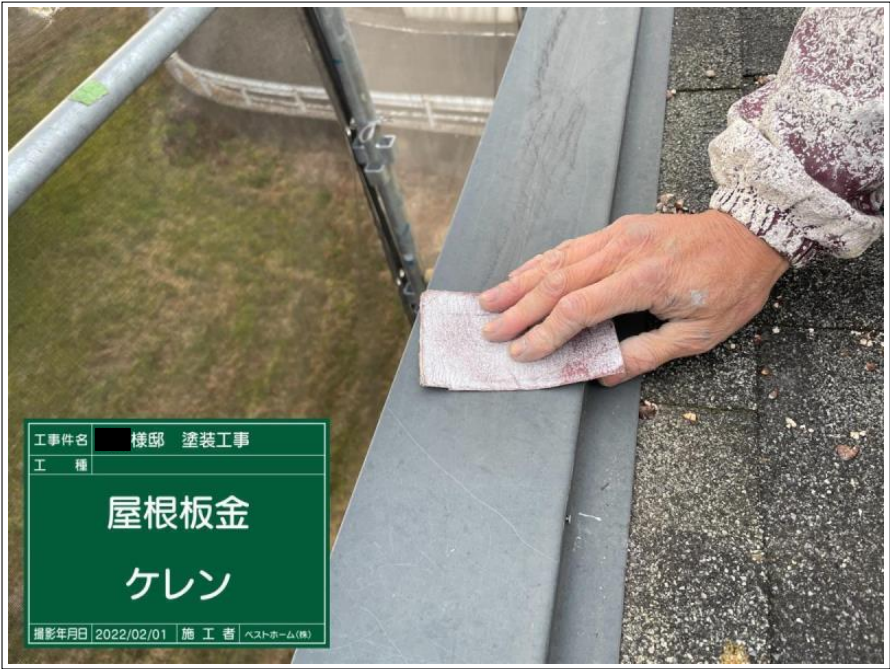
屋根板金

下地処理

ケレン中

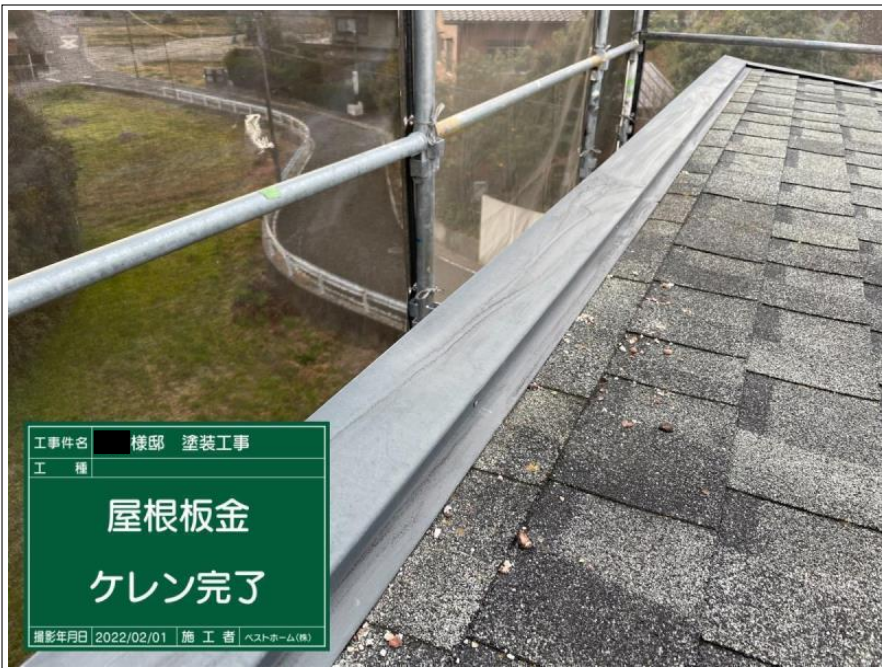
屋根板金

下地処理

ケレン完了

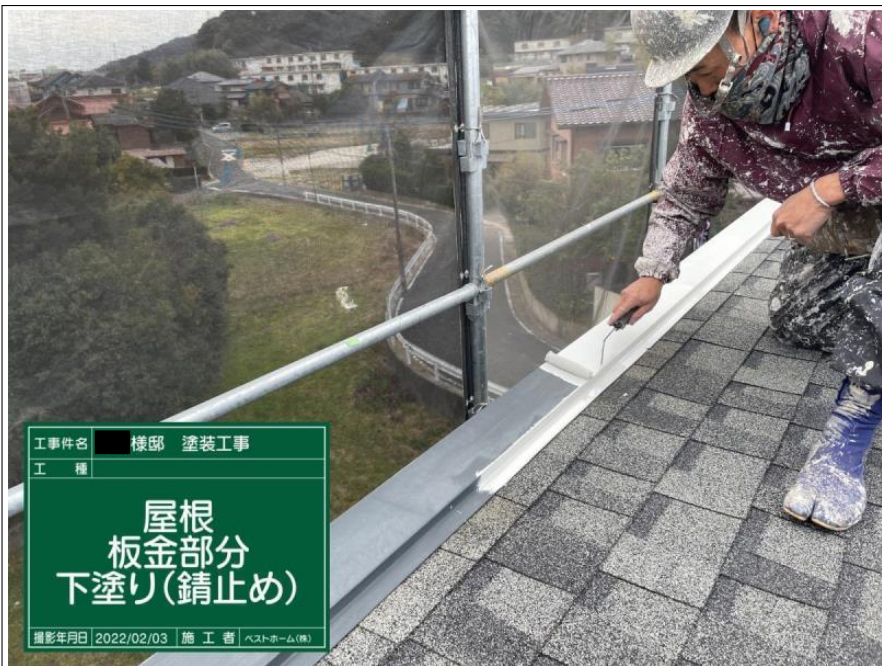
屋根板金

下地処理

錆止め塗布

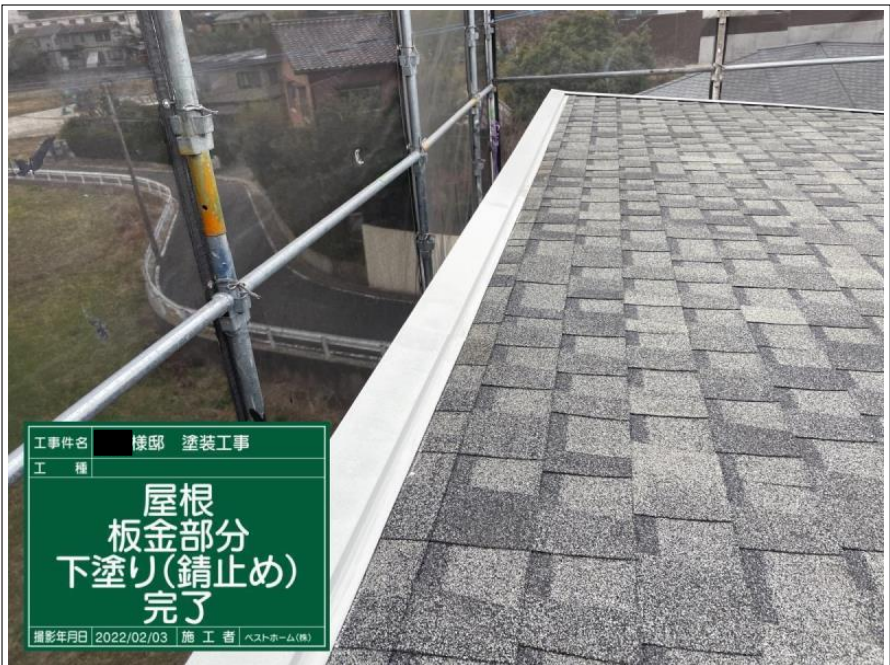
屋根板金

**屋根
板金部分
下塗り(錆止め)
完了**

下地処理

錆止め塗布

完了

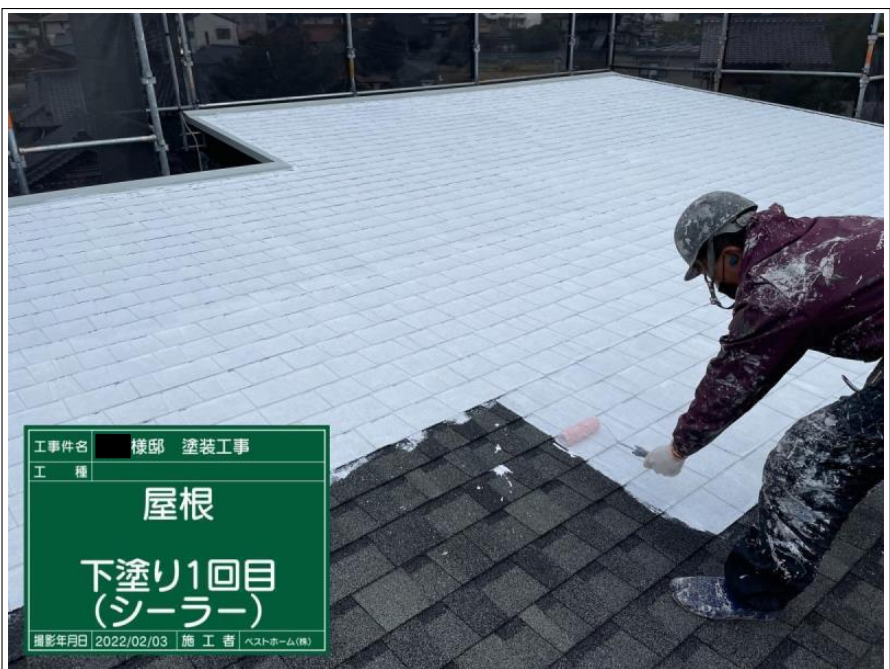
屋根

**屋根
下塗り1回目
(シーラー)**

下塗り 1 回目

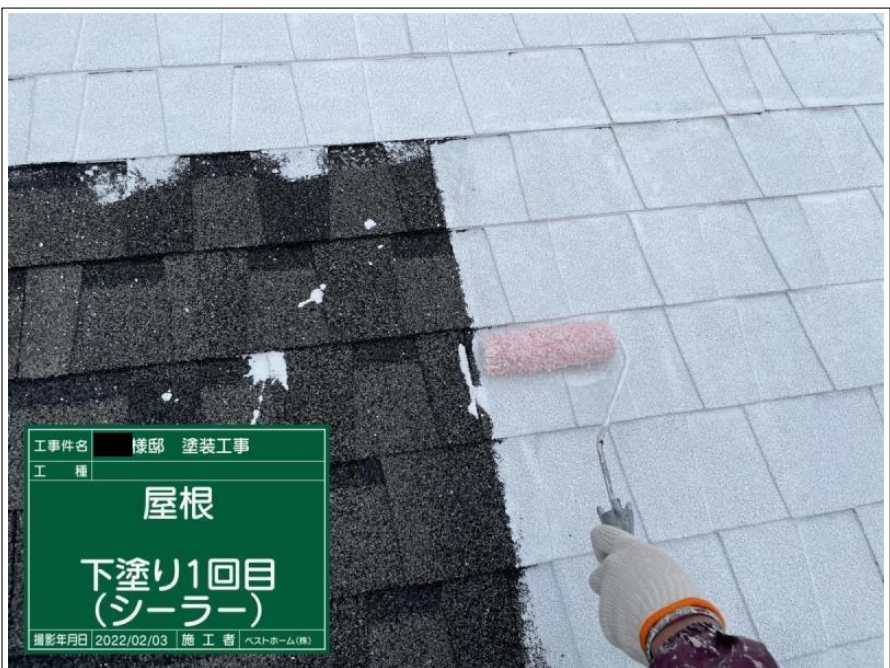
屋根

**屋根
下塗り1回目
(シーラー)**

下塗り 1 回目

施工中

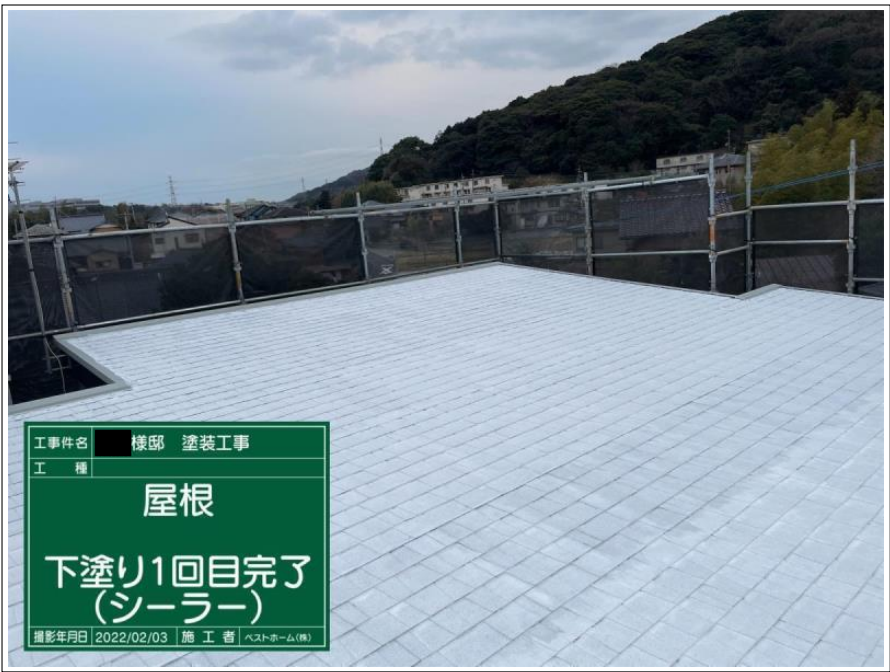
屋根

下塗り 1 回目

完了

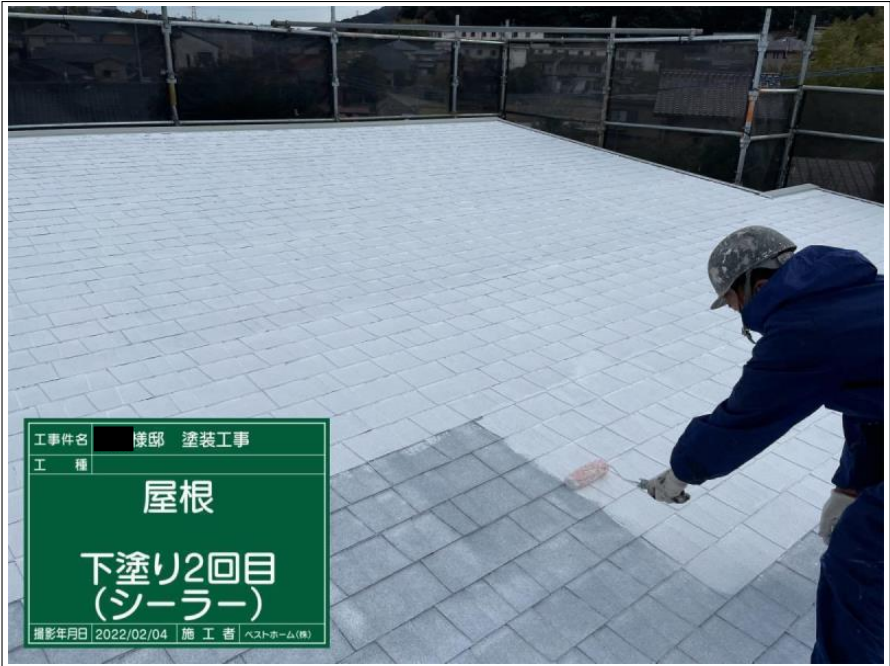
屋根

下塗り 2 回目

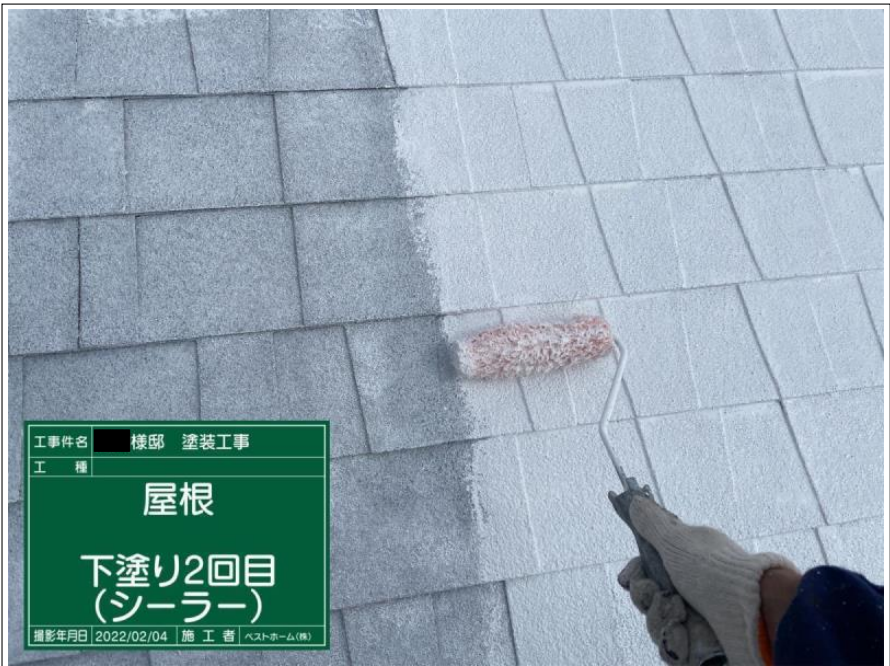
屋根

下塗り 2 回目

施工中

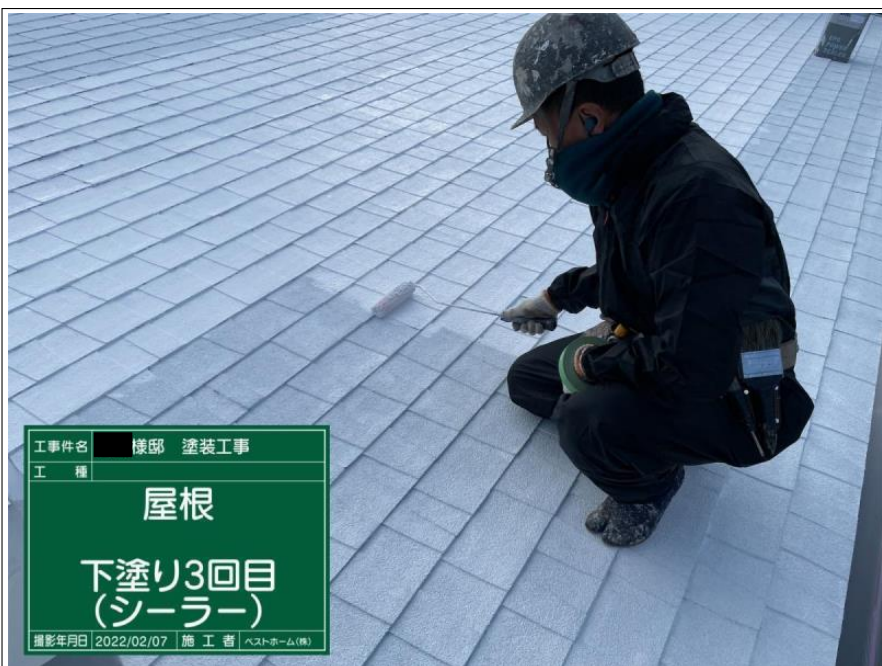
屋根

下塗り 3回目

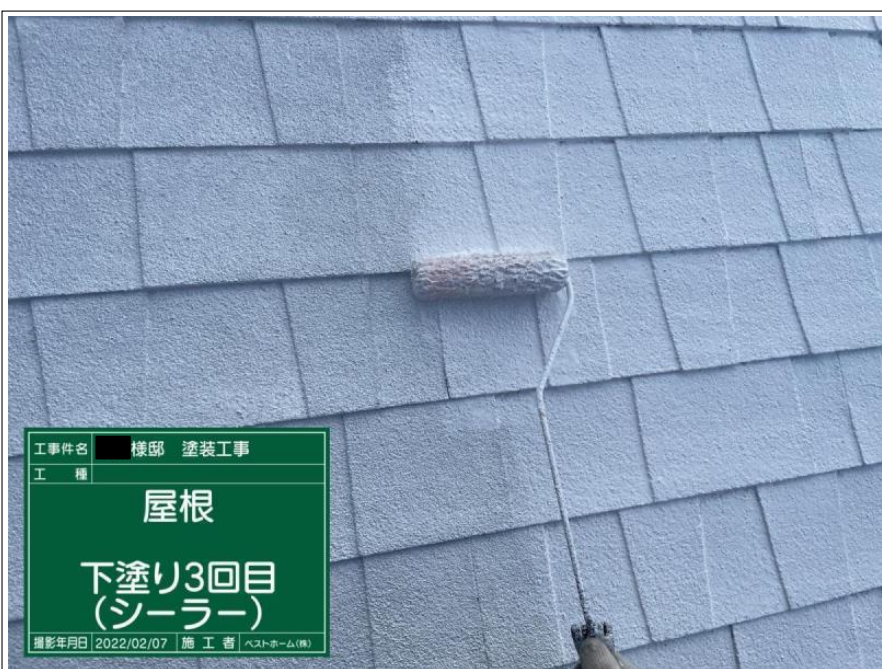
屋根

下塗り 3回目

施工中

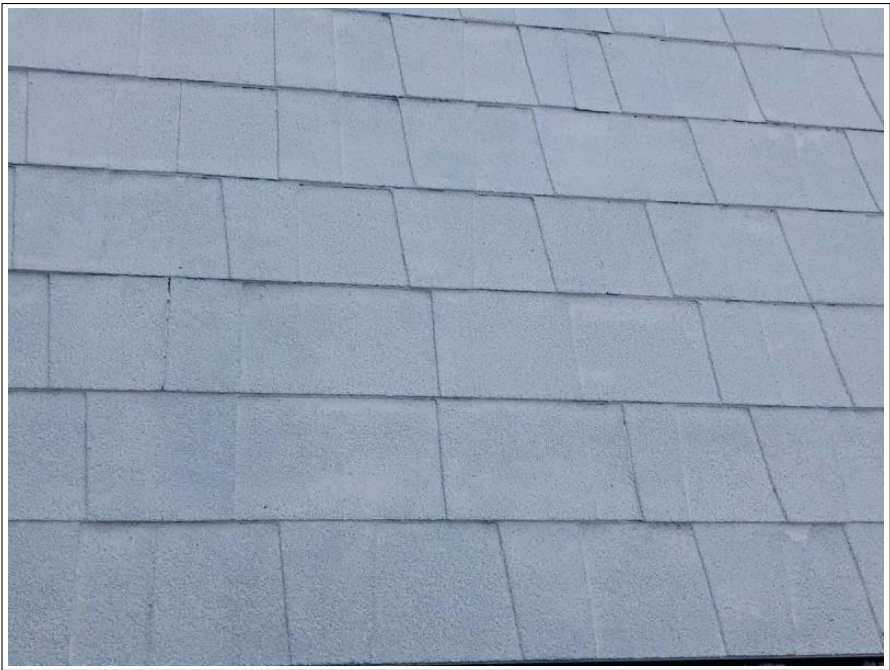
屋根

下塗り3回目

完了

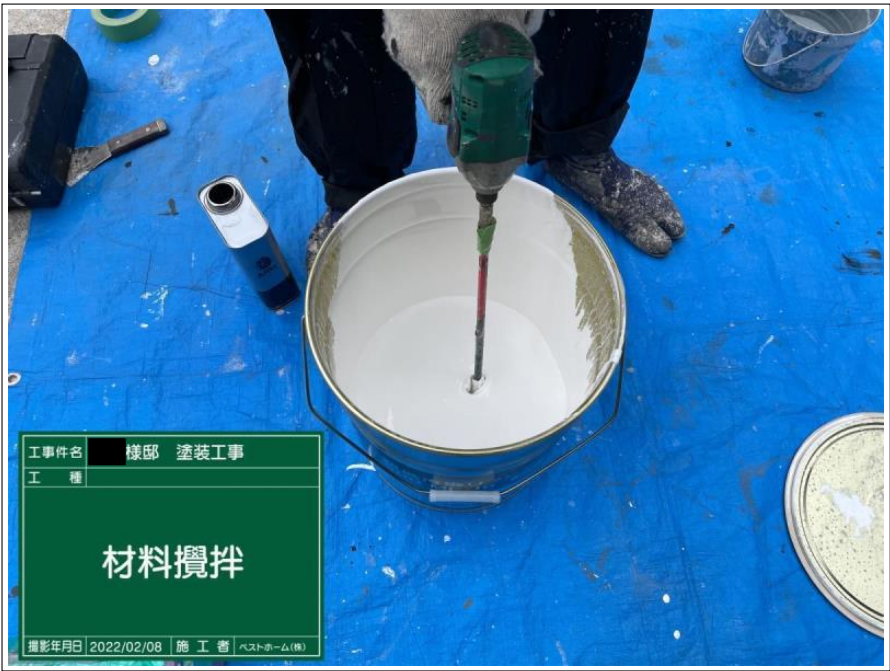
屋根 材料混入攪拌

工事件名 様邸 塗装工事
 工 種
材料攪拌
 撮影年月日 2022/02/08 施 工 者 ベストホーム(株)

A液・B液材料混入後

攪拌

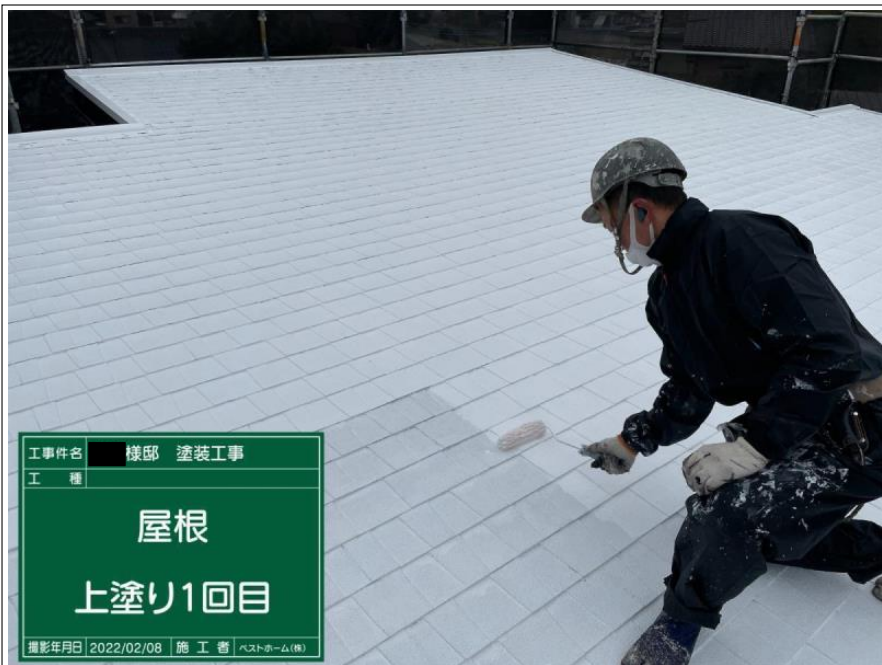
工事件名 様邸 塗装工事
 工 種
屋根
上塗り1回目
 撮影年月日 2022/02/08 施 工 者 ペストホーム(株)

上塗り 1 回目

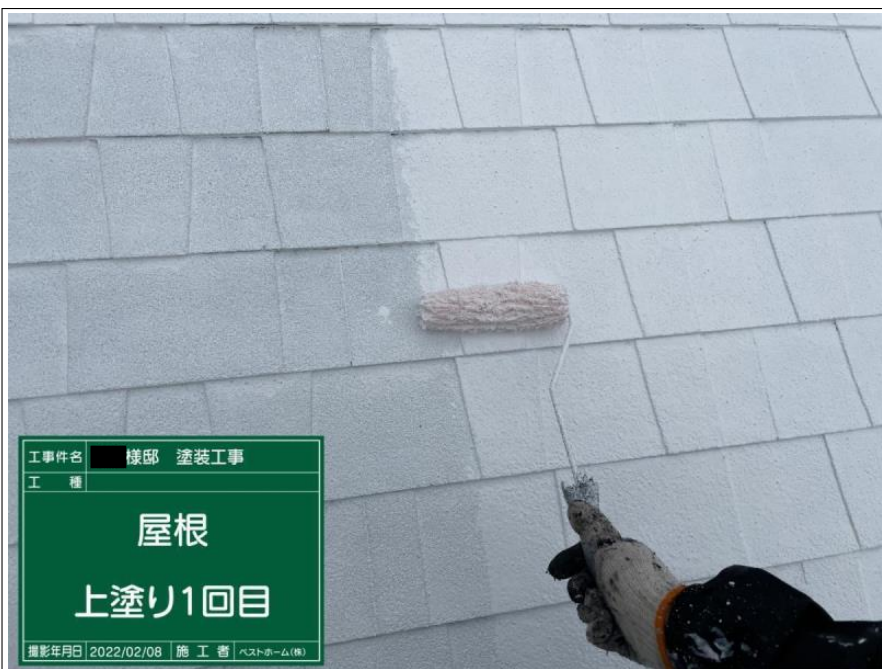
工事件名 様邸 塗装工事
 工 種
屋根
上塗り1回目
 撮影年月日 2022/02/08 施 工 者 ペストホーム(株)

上塗り 1 回目

施工中

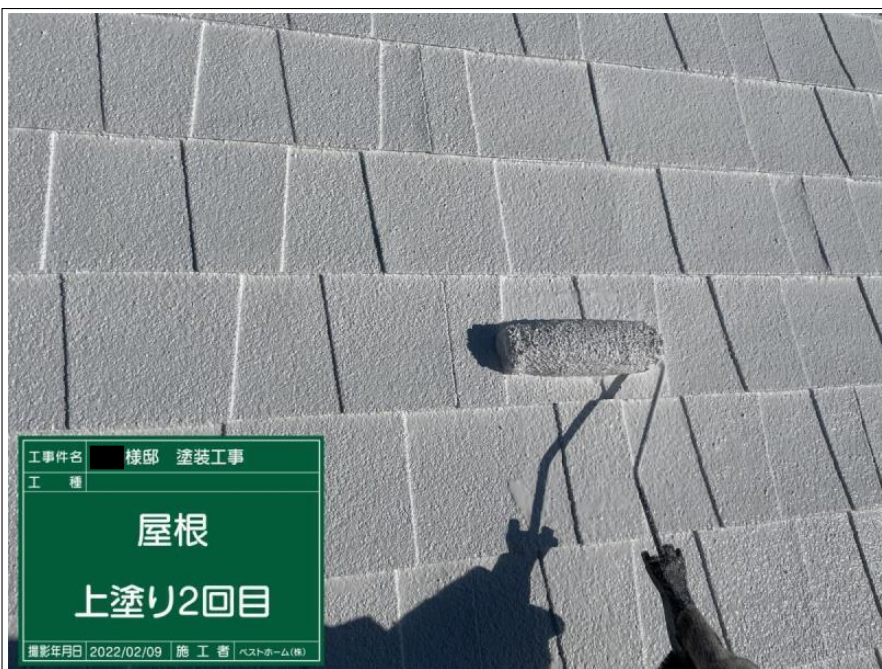
工事件名 様邸 塗装工事
工 種
屋根
上塗り2回目
撮影年月日 2022/02/09 施 工 者 ベストホーム(株)

上塗り 2回目

施工中

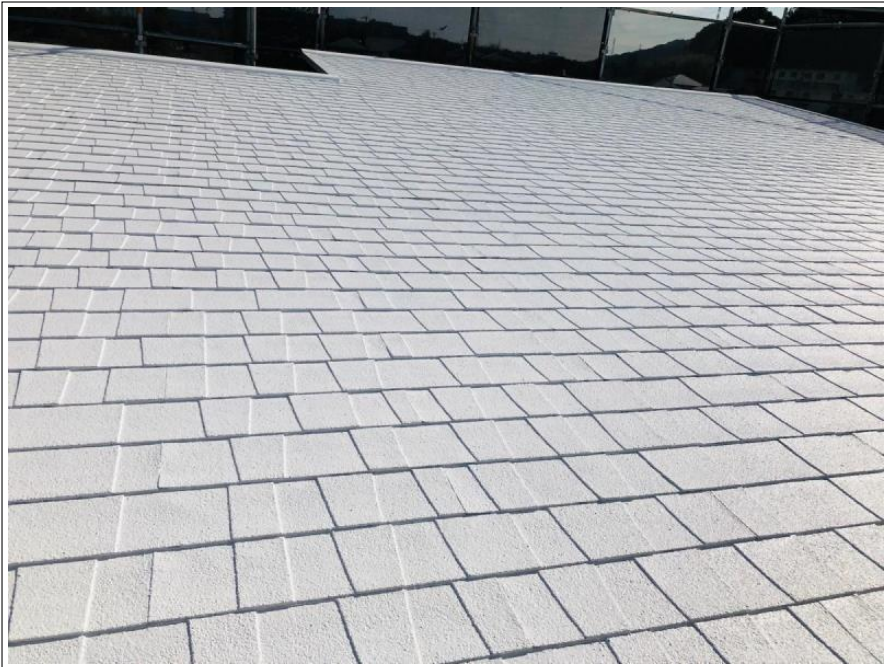
屋根

施工完了

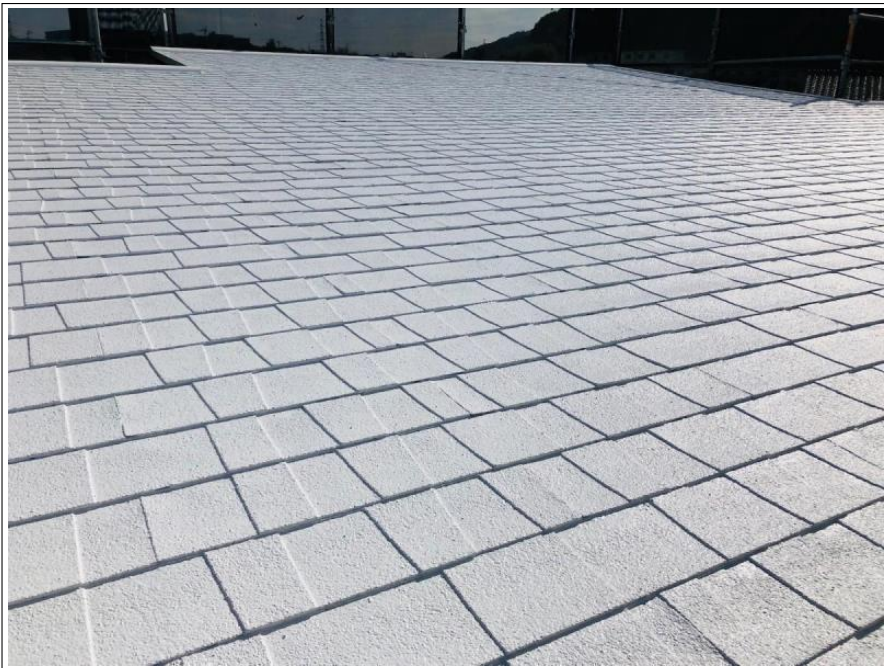
屋根

施工完了

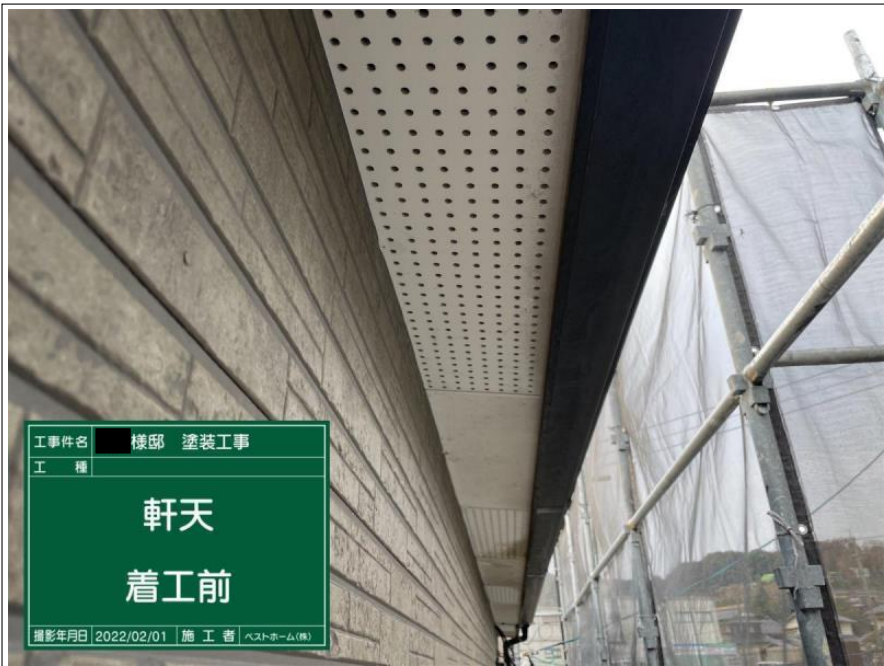
軒天

施工前

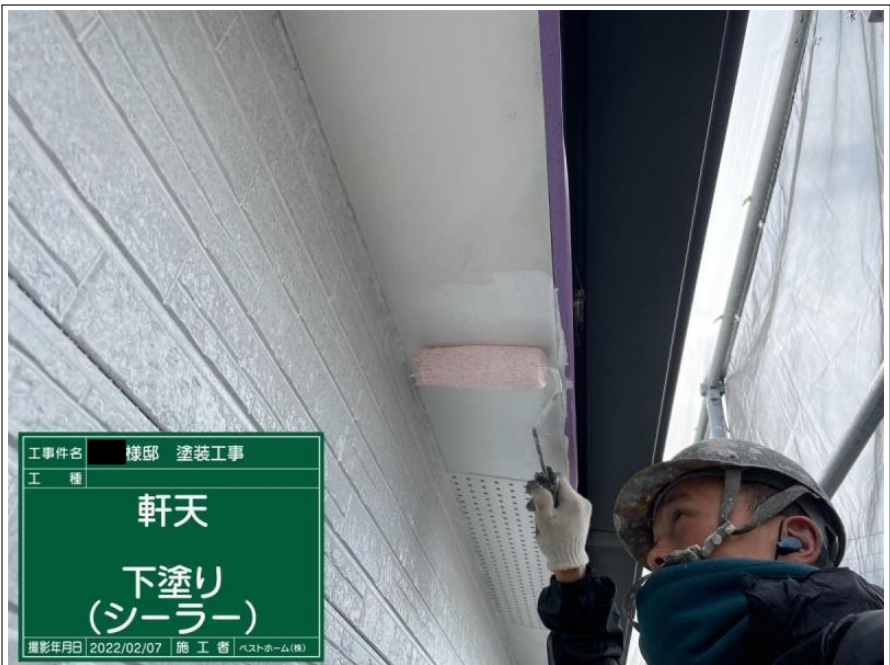
工事件名 様邸 塗装工事
 工 種
軒天
下塗り
(シーラー)
 撮影年月日 2022/02/07 施 工 者 ベストホーム(株)

下塗り

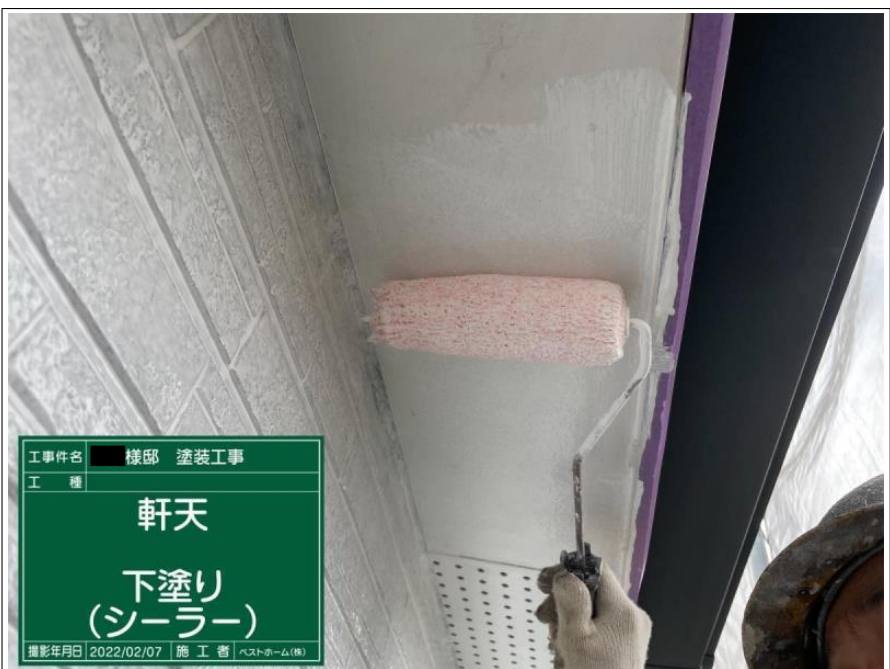
工事件名 様邸 塗装工事
 工 種
軒天
下塗り
(シーラー)
 撮影年月日 2022/02/07 施 工 者 ベストホーム(株)

下塗り

施工中

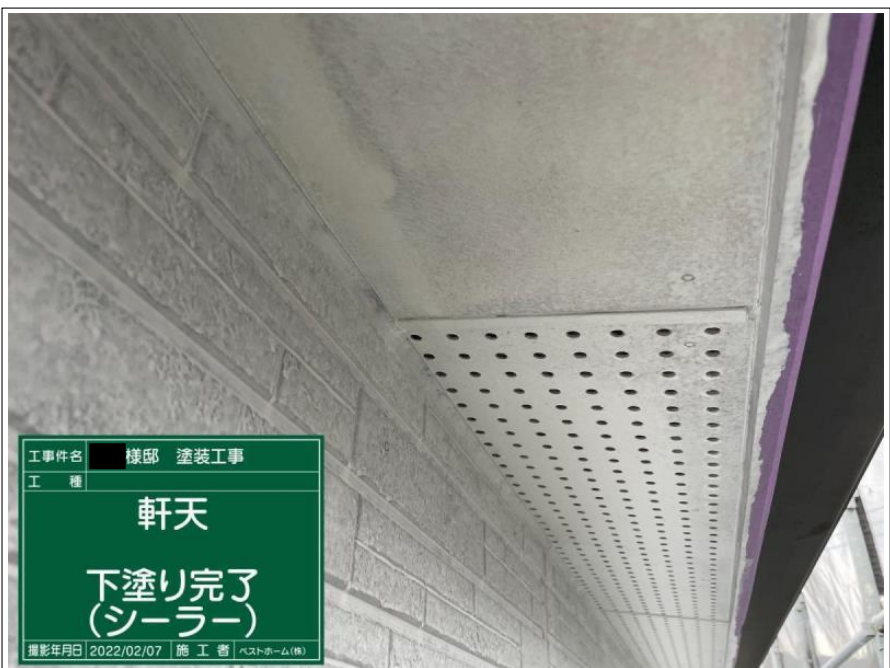
工事件名 様邸 塗装工事
 工 種
軒天
下塗り完了
(シーラー)
 撮影年月日 2022/02/07 施 工 者 ベストホーム(株)

下塗り

完了

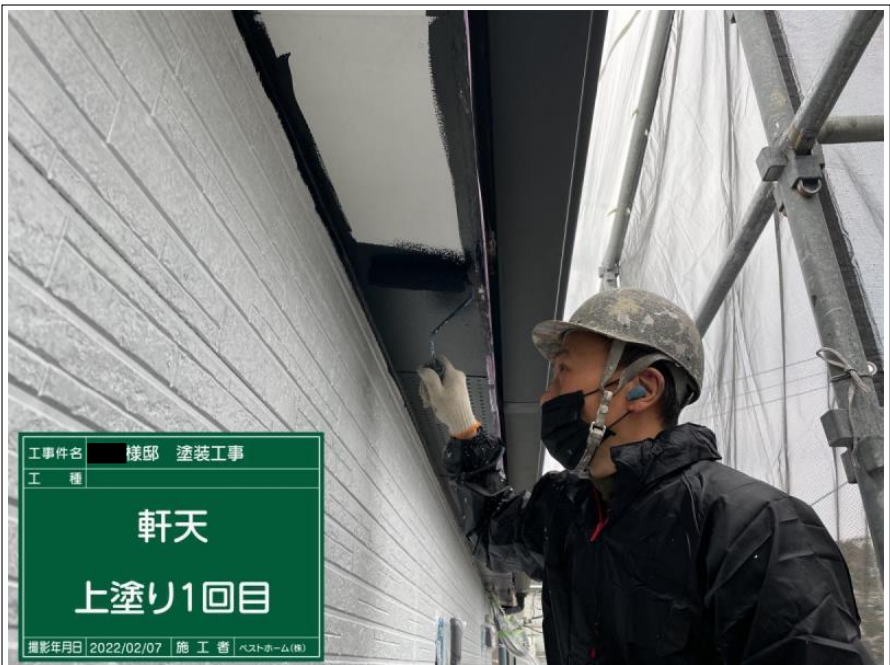
工事件名 様邸 塗装工事
 工 種
軒天
上塗り1回目
 撮影年月日 2022/02/07 施 工 者 ペストホーム(株)

上塗り 1 回目

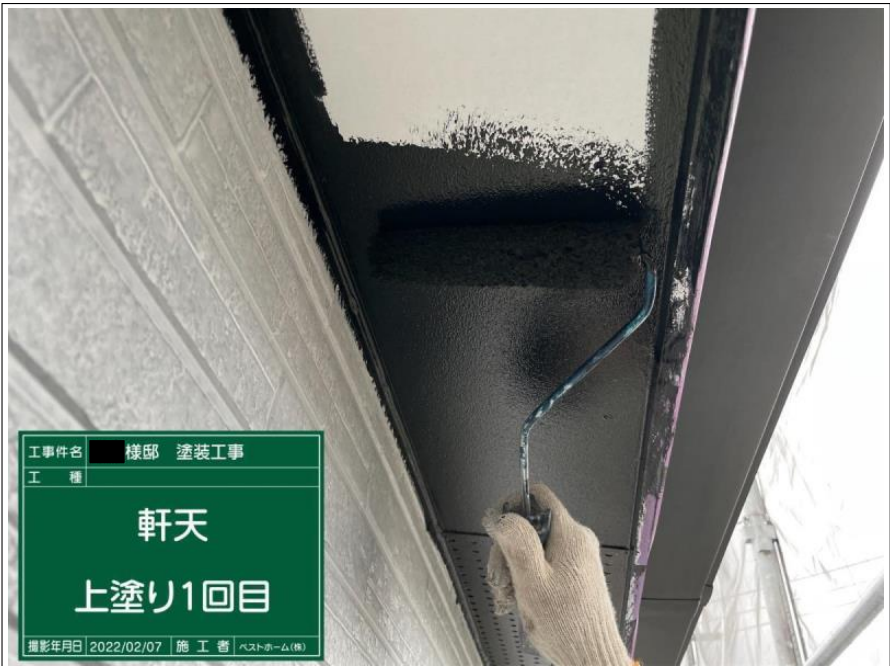
工事件名 様邸 塗装工事
 工 種
軒天
上塗り1回目
 撮影年月日 2022/02/07 施 工 者 ペストホーム(株)

上塗り 1 回目

施工中

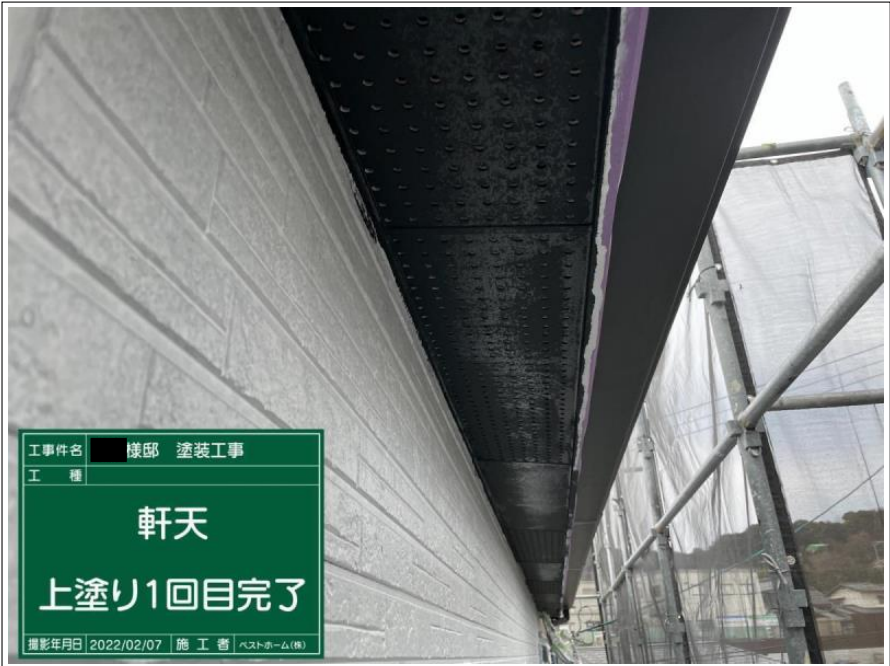
工事件名 様邸 塗装工事
 工 種
軒天
上塗り1回目完了
 撮影年月日 2022/02/07 施 工 者 ペストホーム(株)

上塗り 1 回目

完了

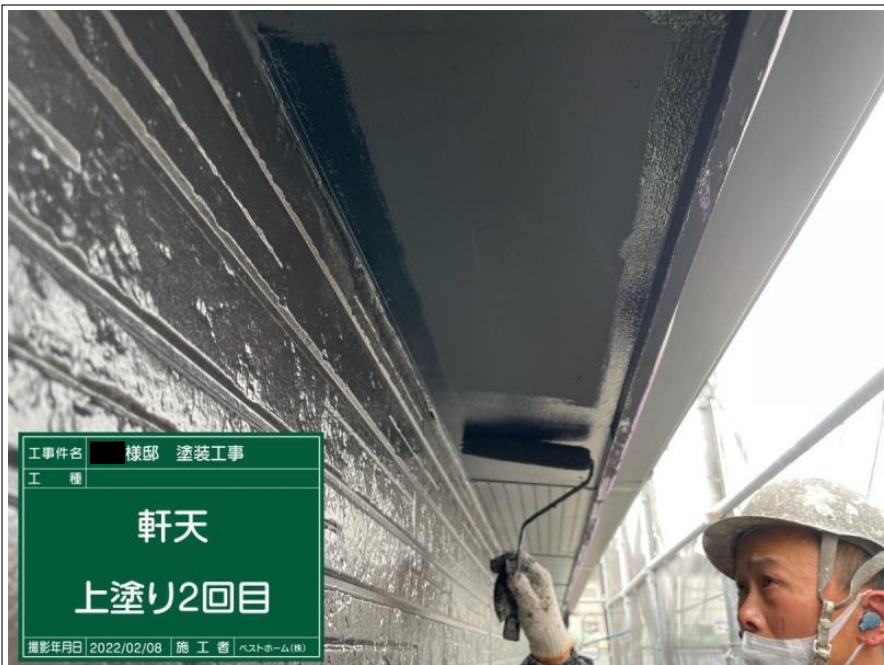
工事件名 様邸 塗装工事
工 種
軒天
上塗り2回目
撮影年月日 2022/02/08 施 工 者 ペストホーム(株)

上塗り 2回目

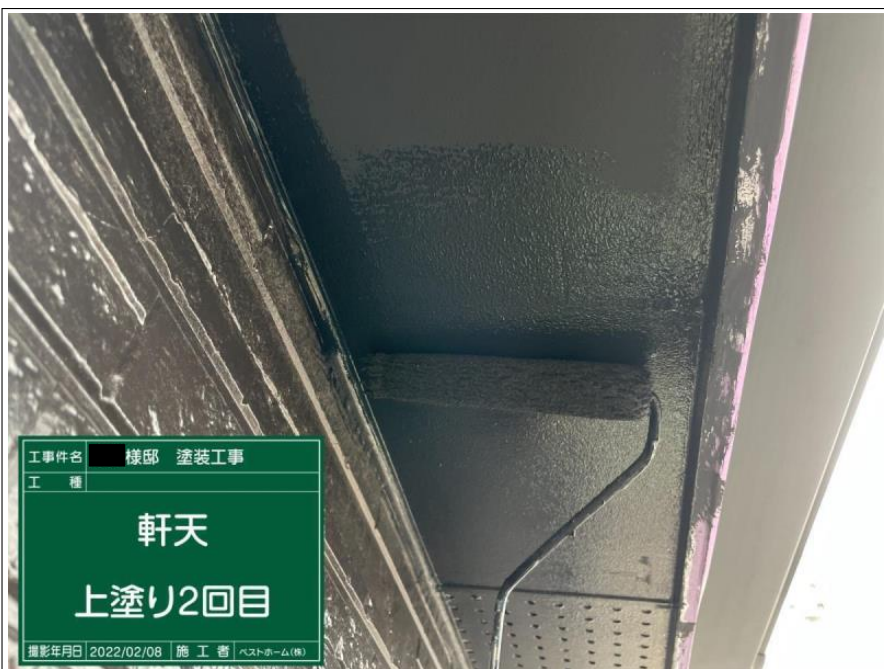
工事件名 様邸 塗装工事
工 種
軒天
上塗り2回目
撮影年月日 2022/02/08 施 工 者 ペストホーム(株)

上塗り 2回目

施工中

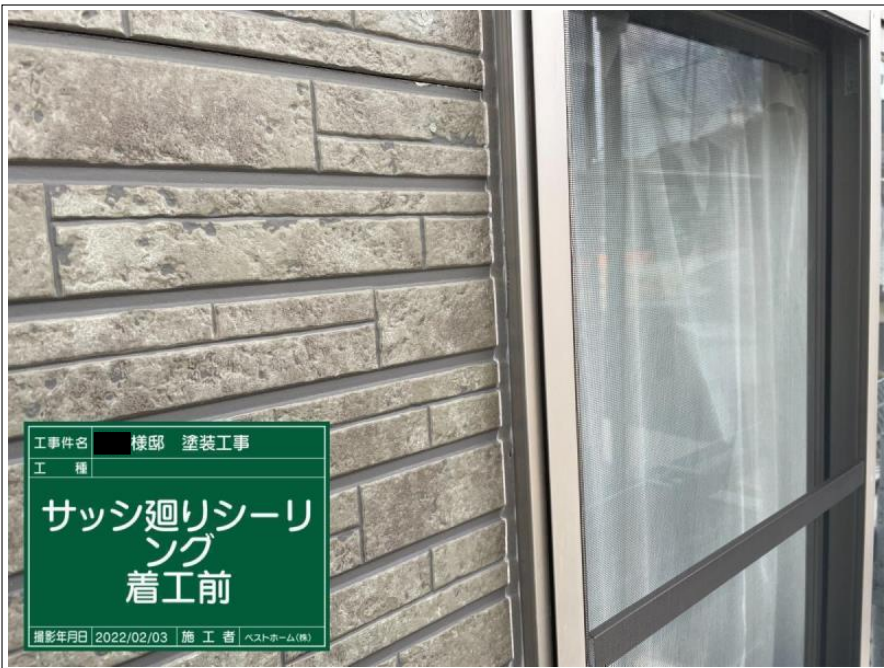
シーリング打ち増し

施工前

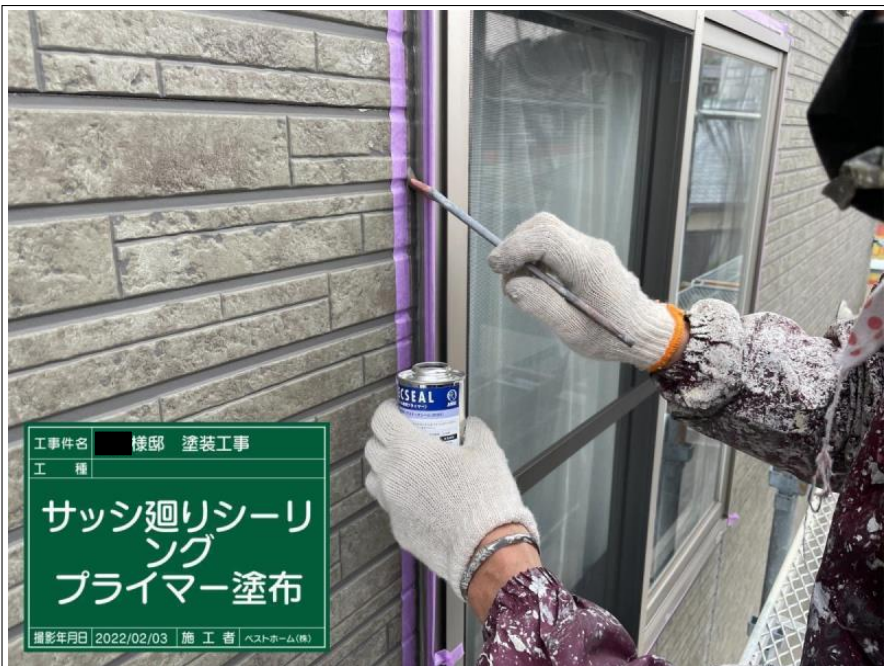
シーリング打ち増し

プライマー塗布

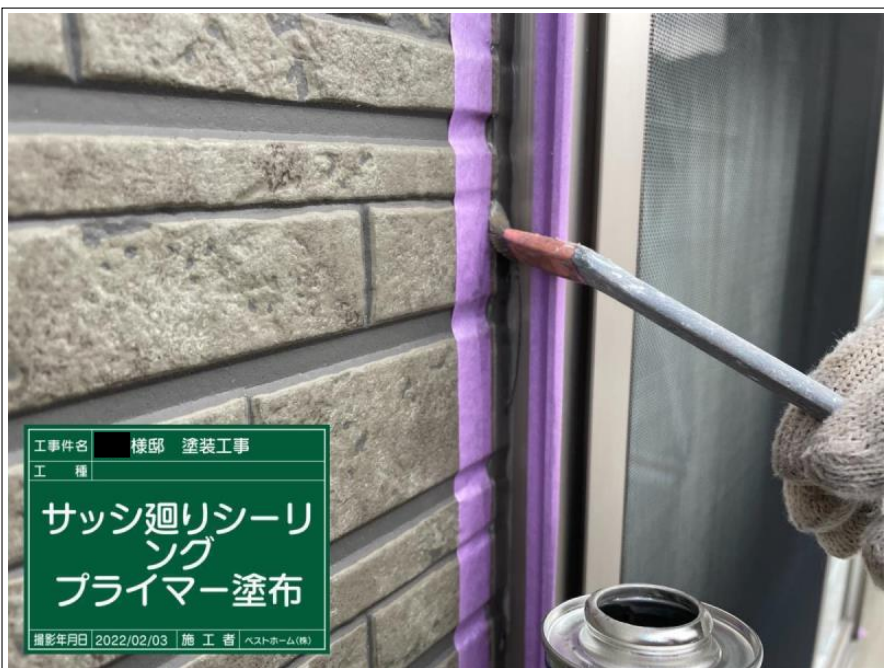
シーリング打ち増し

プライマー塗布

施工中

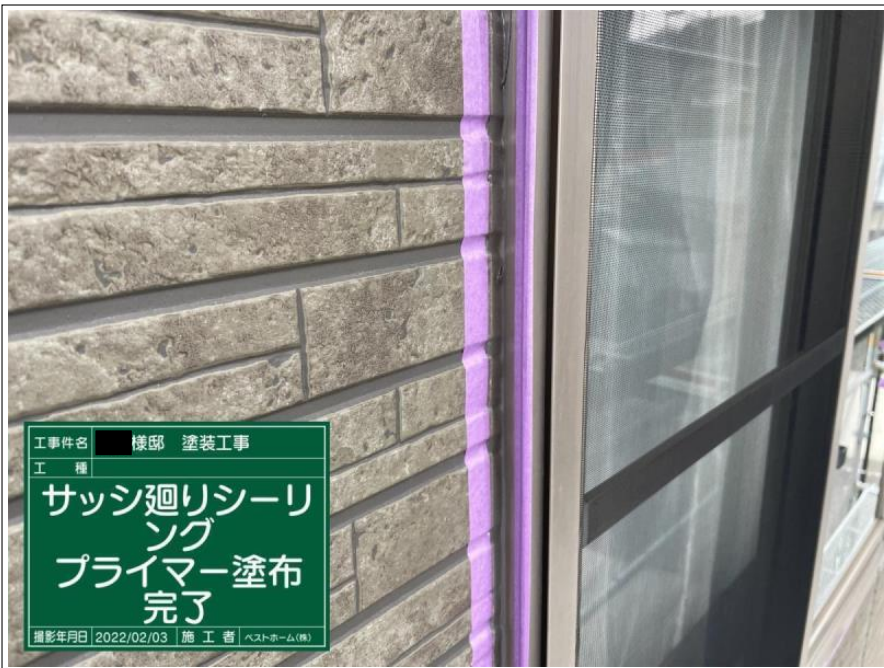
シーリング打ち増し

プライマー塗布

完了

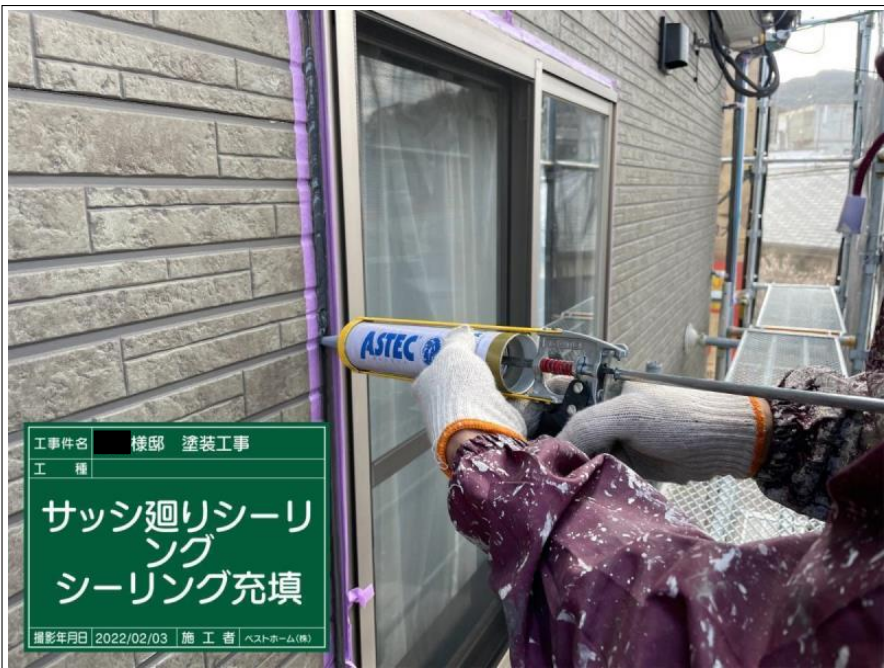
シーリング打ち増し

シーリング打ち

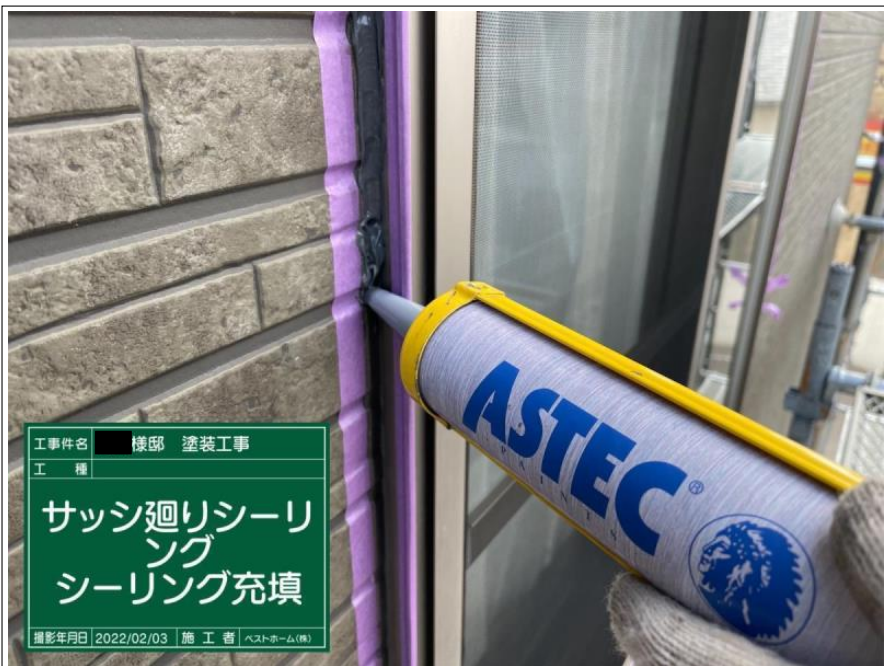
シーリング打ち増し

シーリング打ち

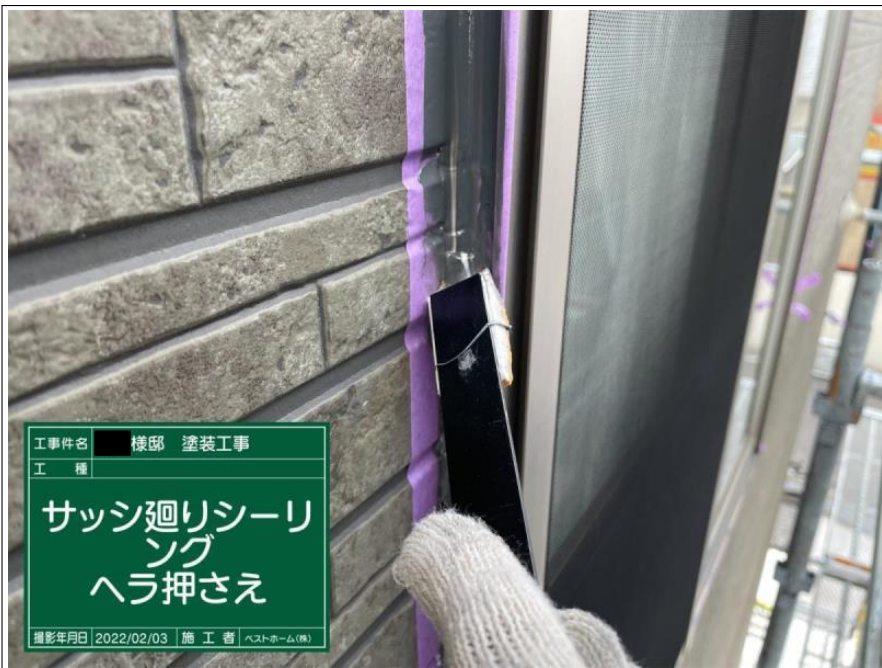
工事件名 様邸 塗装工事
工種
サッシ廻りシーリング
ヘラ押さえ
撮影年月日 2022/02/03 施工者 ヘストホーム(株)

シーリング打ち増し

シーリングヘラ押さえ

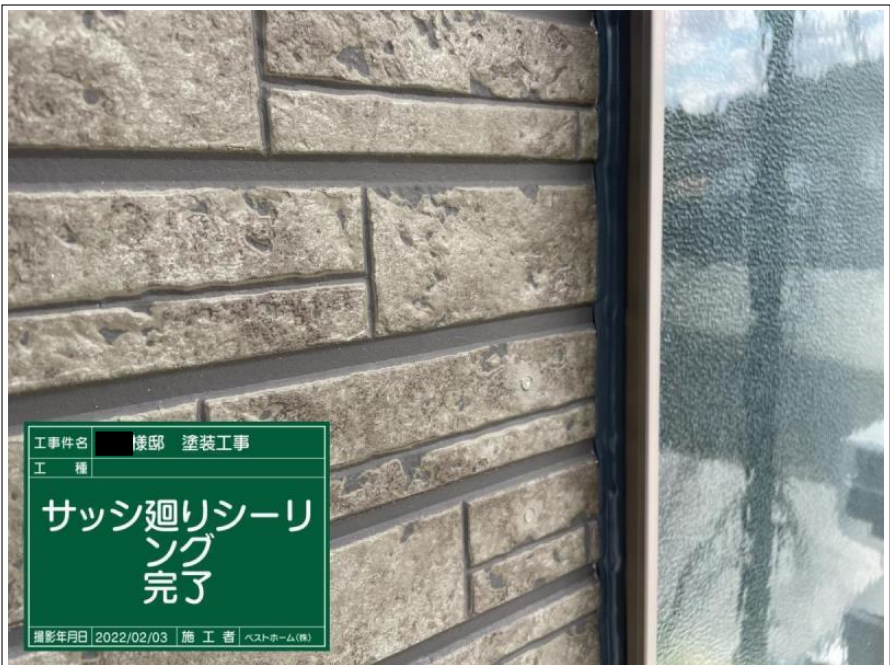
工事件名 様邸 塗装工事
工種
サッシ廻りシーリング
完了
撮影年月日 2022/02/04 施工者 ヘストホーム(株)

シーリング打ち増し

施工完了
