工事写真報告書

工事箇所 屋根・外壁・付帯部 塗装工事

工事住所 北九州市 小倉南区 横代南町

工事施工者 ベストホーム株式会社

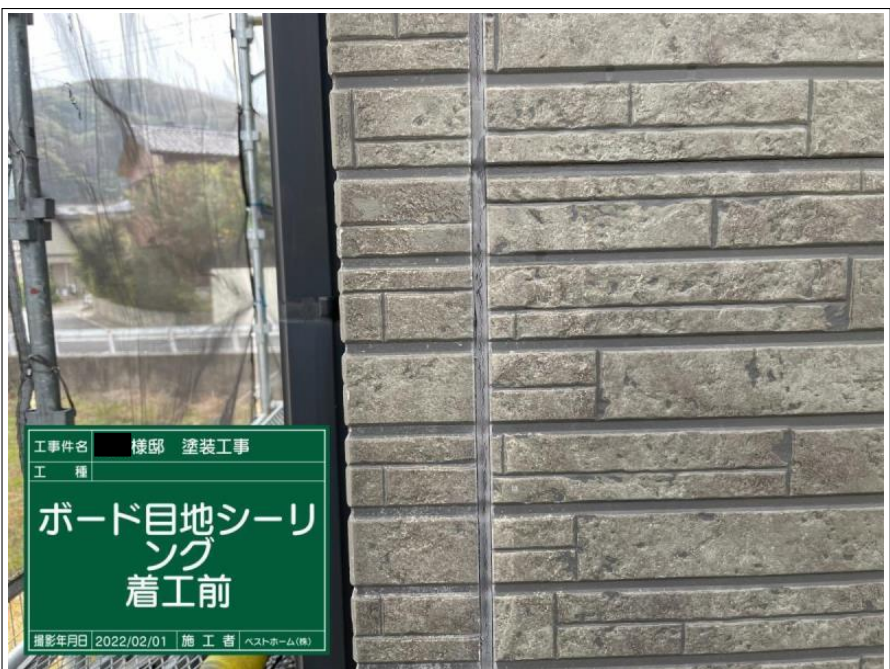
シーリング打ち増し

施工完了

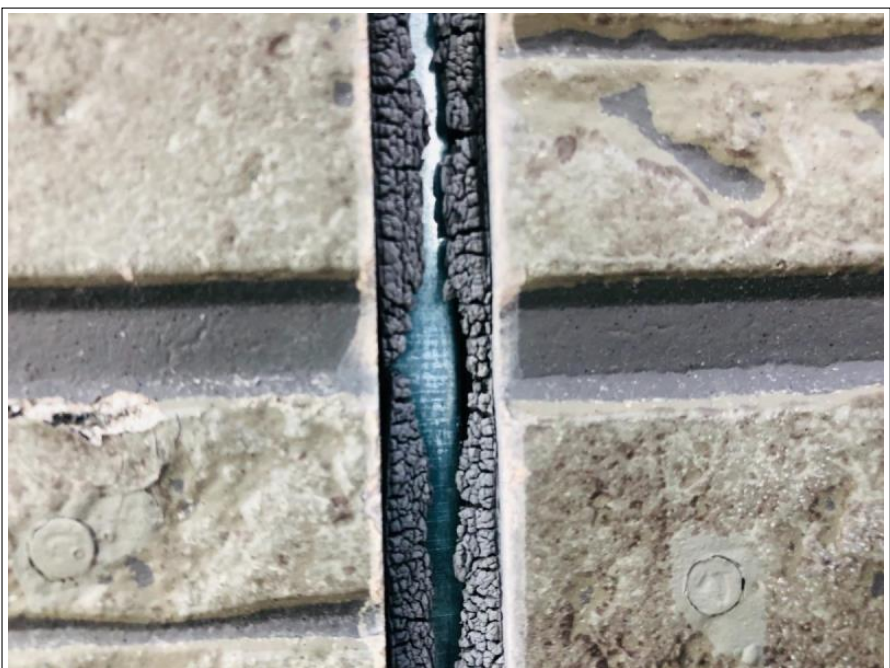
シーリング打ち替え

施工前

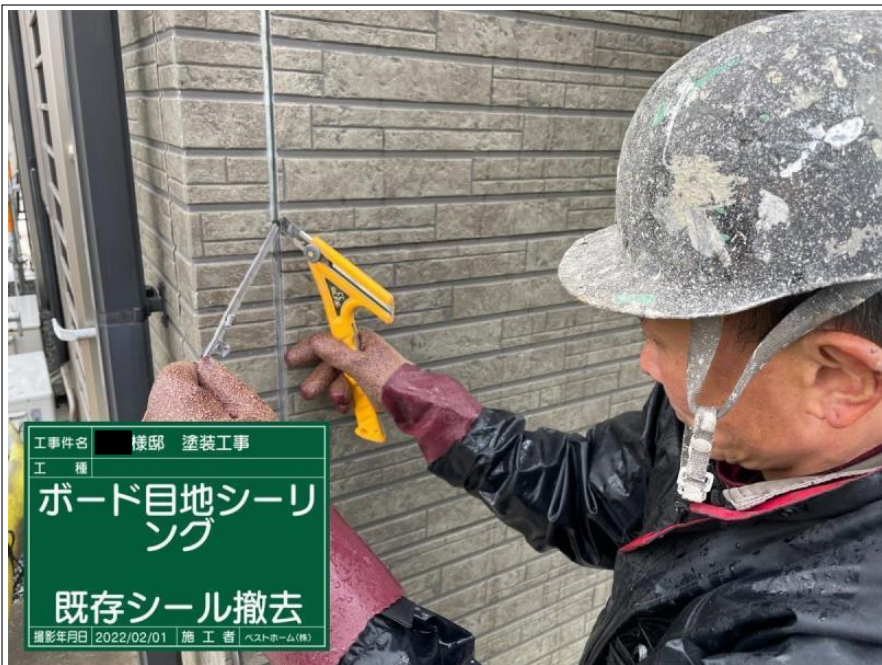
シーリング打ち替え

施工前

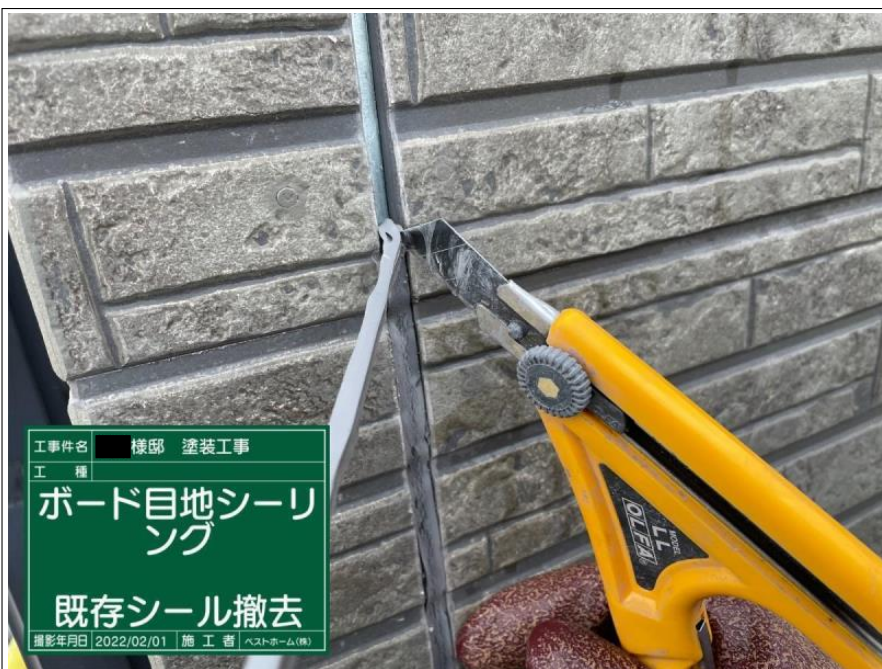
シーリング打ち替え

既存シーリング材撤去

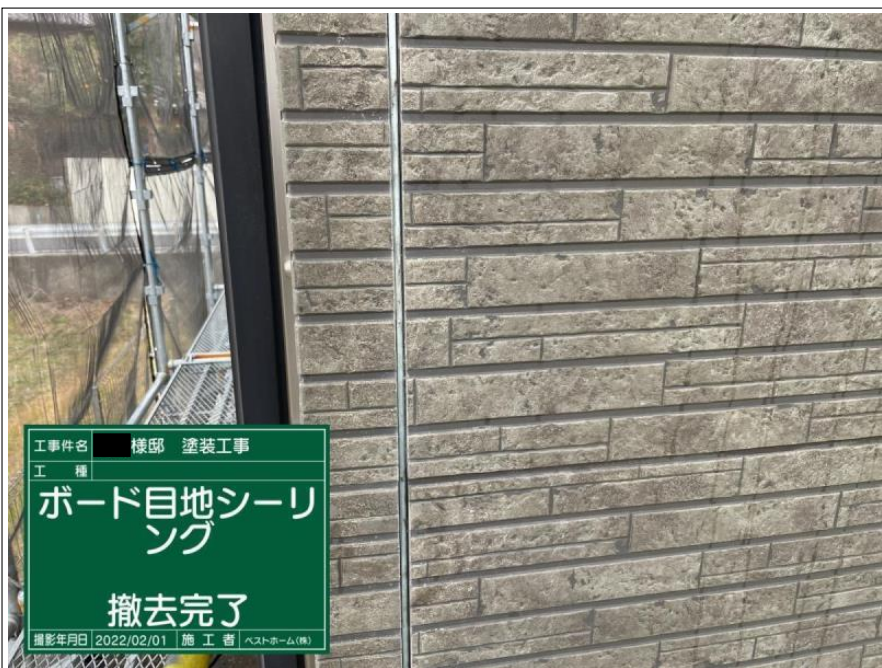
シーリング打ち替え

既存シーリング材撤去

施工中

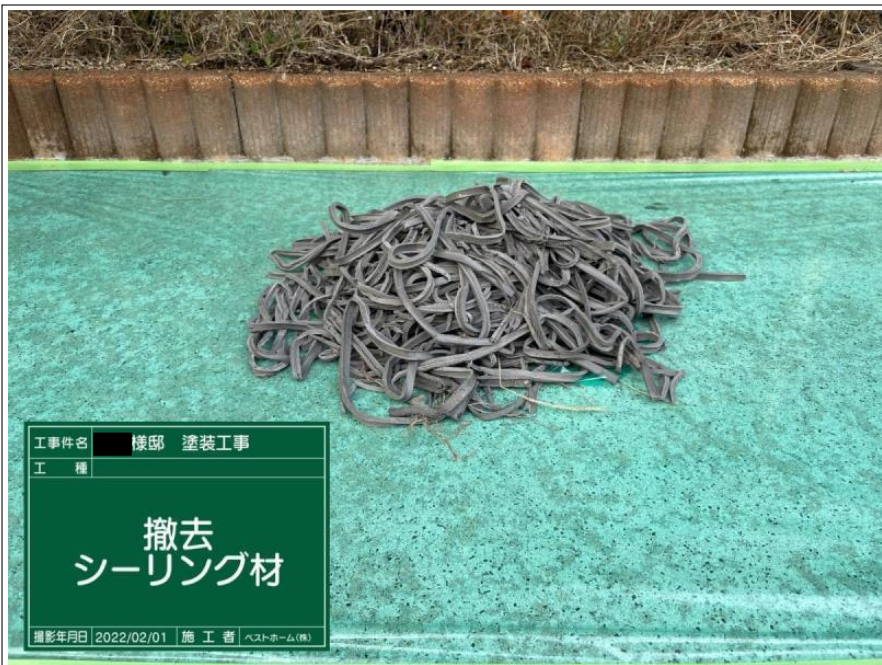
シーリング打ち替え

既存シーリング材撤去

完了

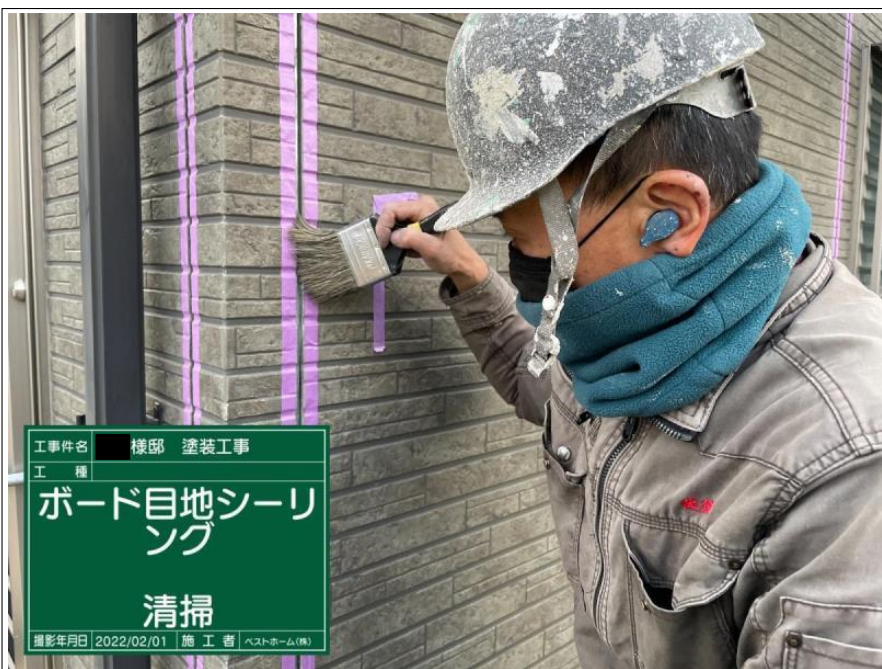
工事件名 様邸 塗装工事
 工種
**撤去
 シーリング材**
 撮影年月日 2022/02/01 施工者 ベストホーム(株)

シーリング打ち替え

既存シーリング材撤去

完了

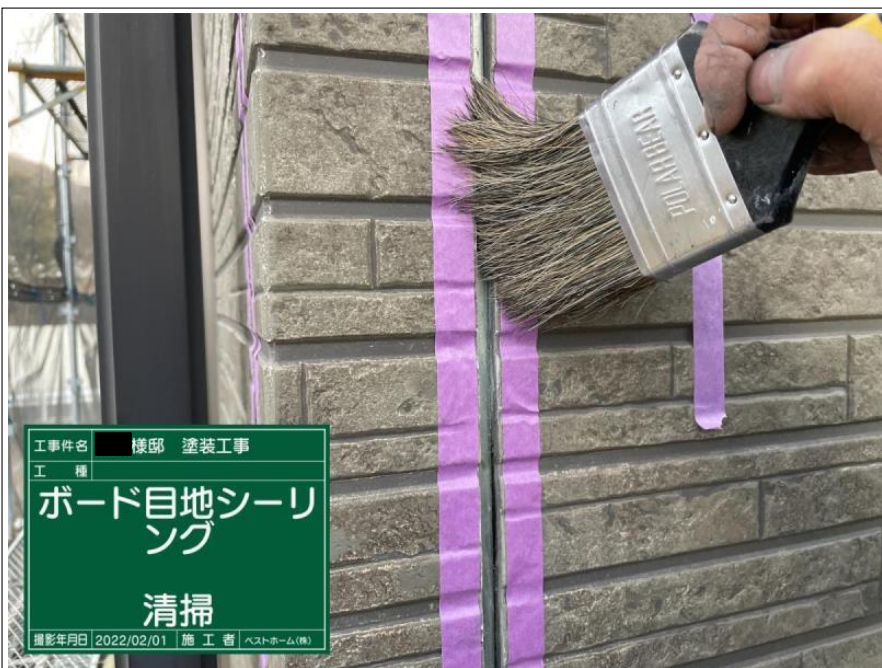
工事件名 様邸 塗装工事
 工種
**ボード目地シーリ
 ング**
清掃
 撮影年月日 2022/02/01 施工者 ベストホーム(株)

シーリング打ち替え

清掃

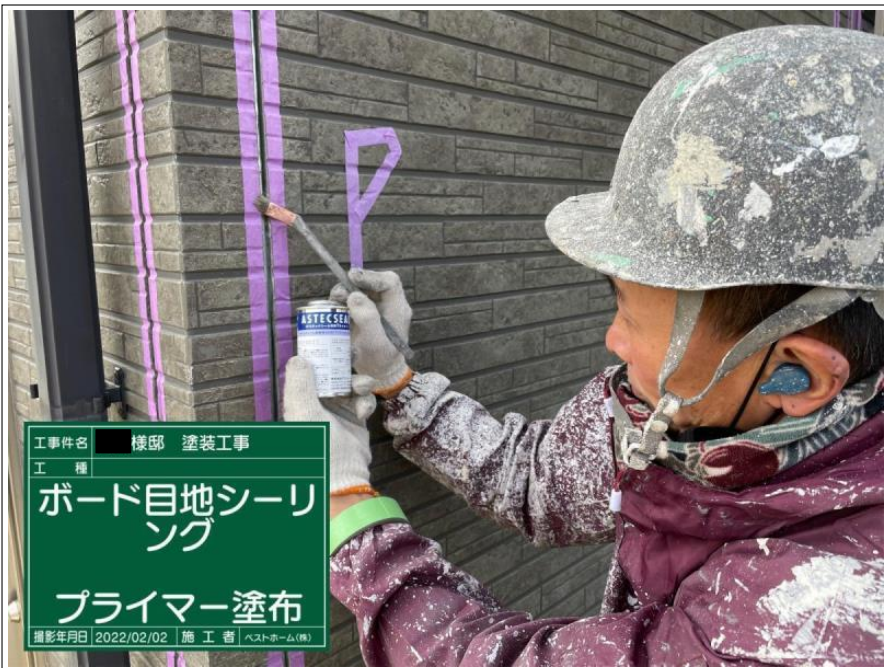
工事件名 様邸 塗装工事
 工種
**ボード目地シーリ
 ング**
清掃
 撮影年月日 2022/02/01 施工者 ベストホーム(株)

シーリング打ち替え

清掃

施工中

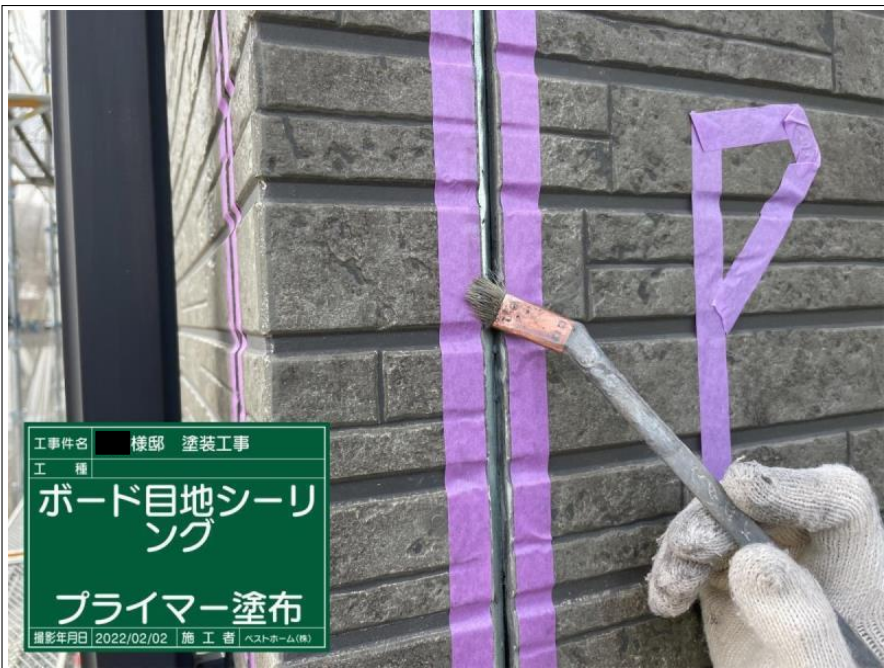
工事件名 様邸 塗装工事
工種
ボード目地シーリング
プライマー塗布
撮影年月日 2022/02/02 施工者 ヘストホーム(株)

シーリング打ち替え

プライマー塗布

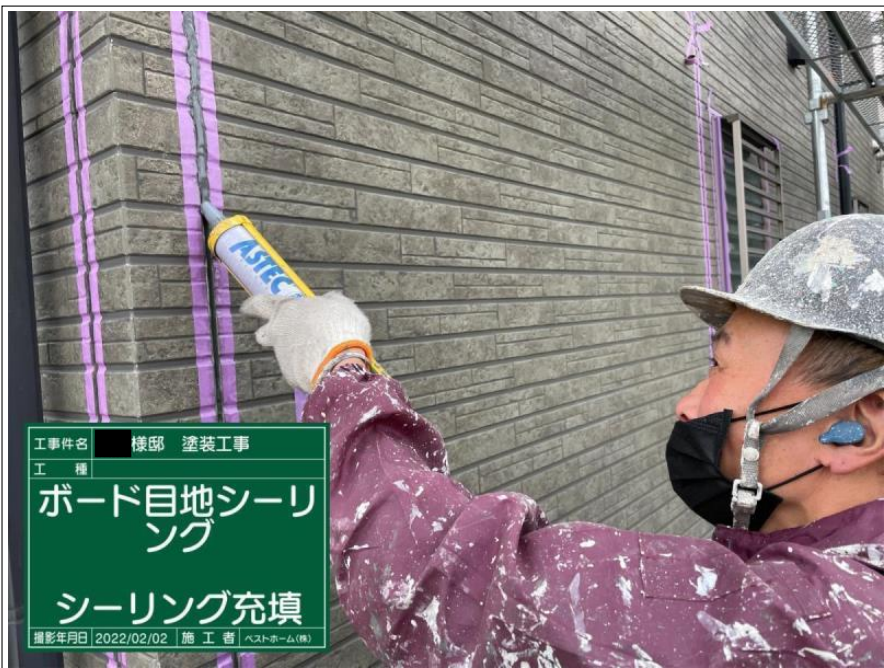
工事件名 様邸 塗装工事
工種
ボード目地シーリング
プライマー塗布
撮影年月日 2022/02/02 施工者 ヘストホーム(株)

シーリング打ち替え

プライマー塗布

施工中

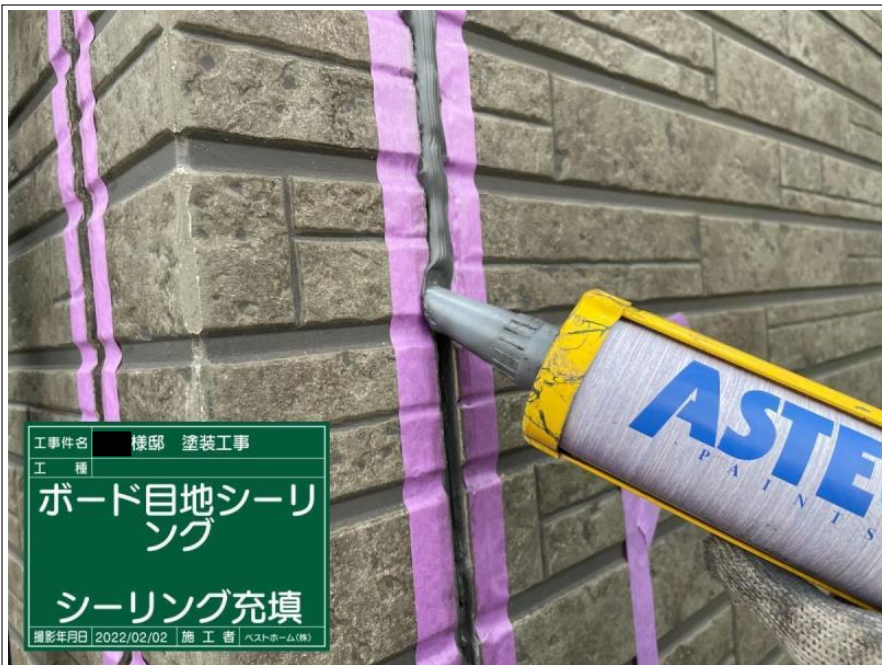
工事件名 様邸 塗装工事
工種
ボード目地シーリング
シーリング充填
撮影年月日 2022/02/02 施工者 ヘストホーム(株)

シーリング打ち替え

シーリング充填

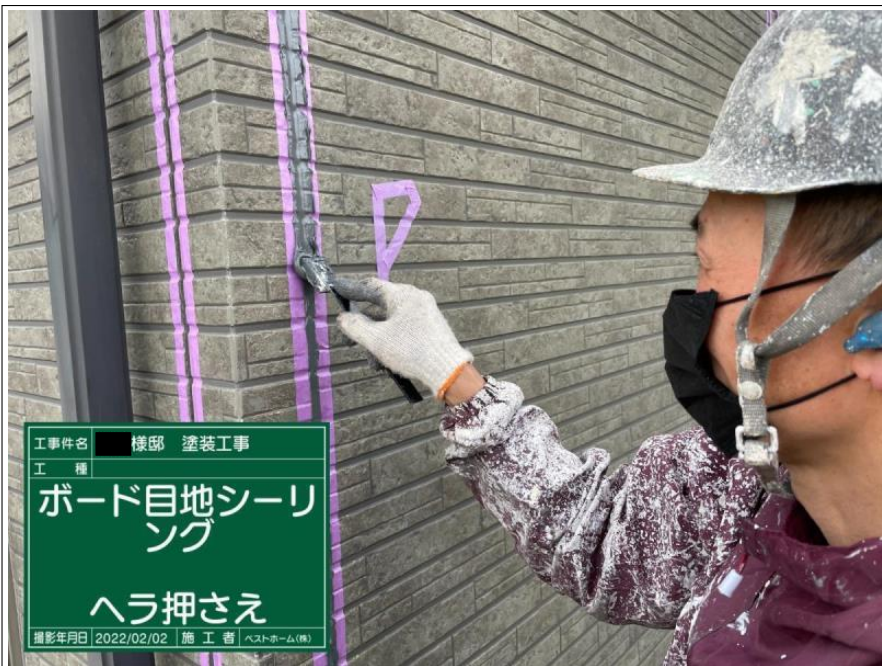
工事件名 様邸 塗装工事
 工種
ボード目地シーリング
シーリング充填
 撮影年月日 2022/02/02 施工者 ヘストホーム(株)

シーリング打ち替え

シーリング充填

施工中

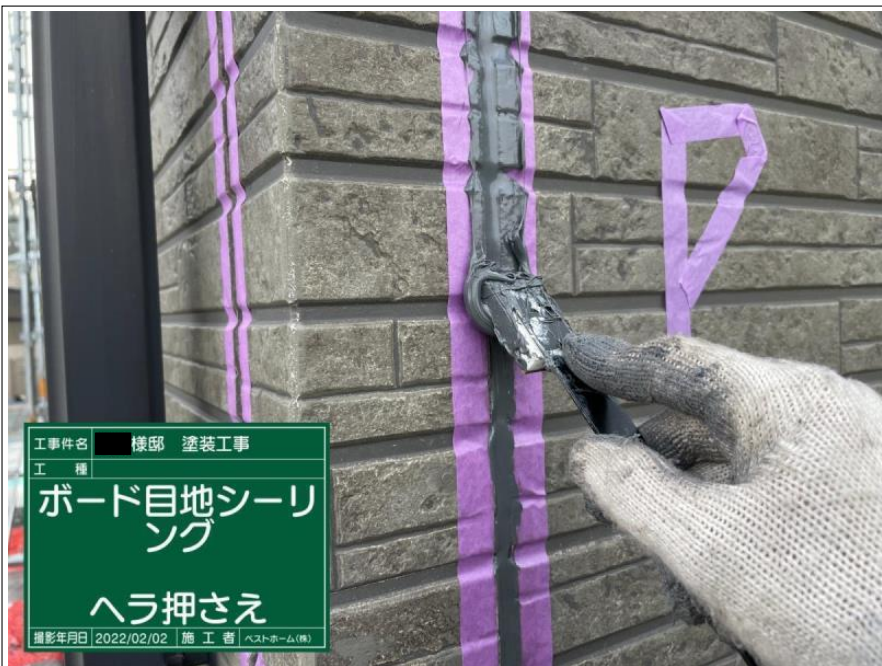
工事件名 様邸 塗装工事
 工種
ボード目地シーリング
ヘラ押さえ
 撮影年月日 2022/02/02 施工者 ヘストホーム(株)

シーリング打ち替え

シーリングヘラ押さえ

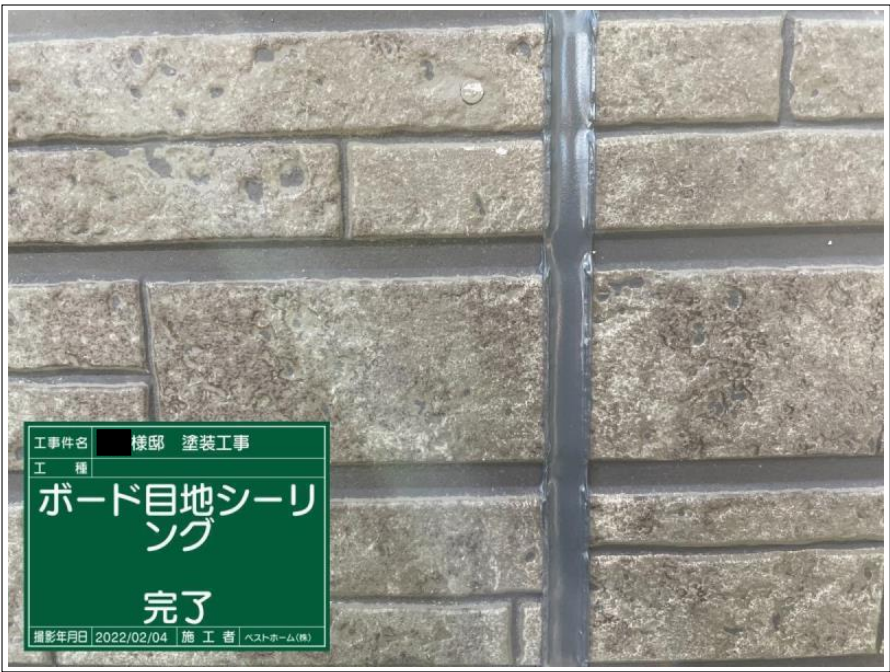
工事件名 様邸 塗装工事
 工種
ボード目地シーリング
ヘラ押さえ
 撮影年月日 2022/02/02 施工者 ヘストホーム(株)

シーリング打ち替え

シーリングヘラ押さえ

施工中

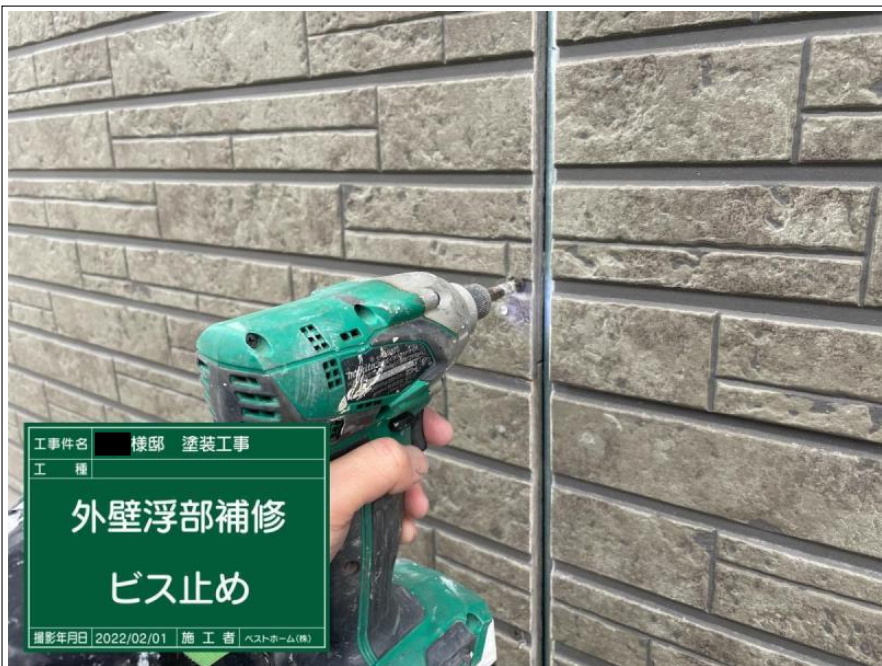
工事件名 様邸 塗装工事
工 種
外壁浮部補修
着工前
撮影年月日 2022/02/01 施 工 者 ヘストホーム(株)

外壁 浮き部補修①

ビス止め

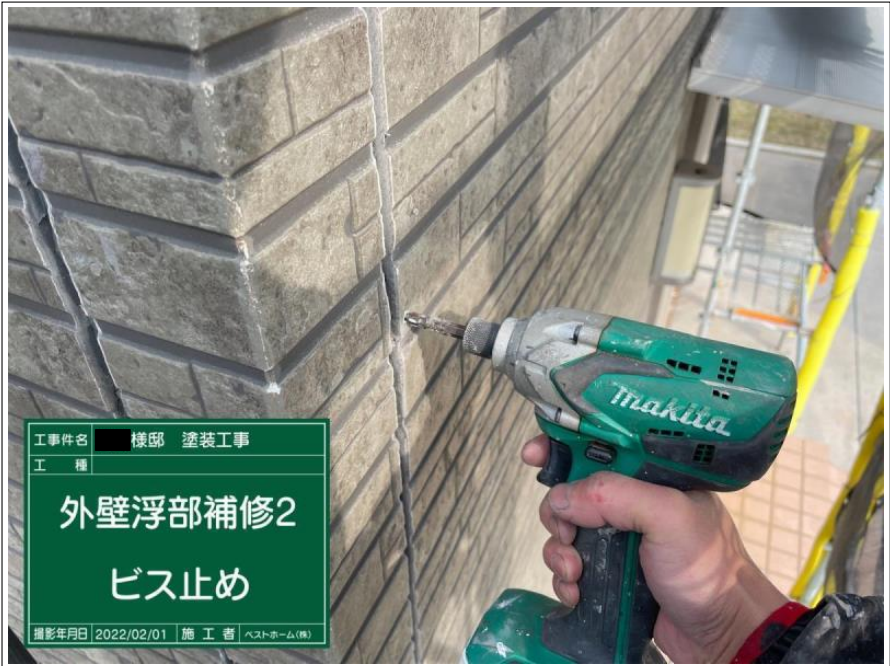
外壁 浮き部補修②

施工前

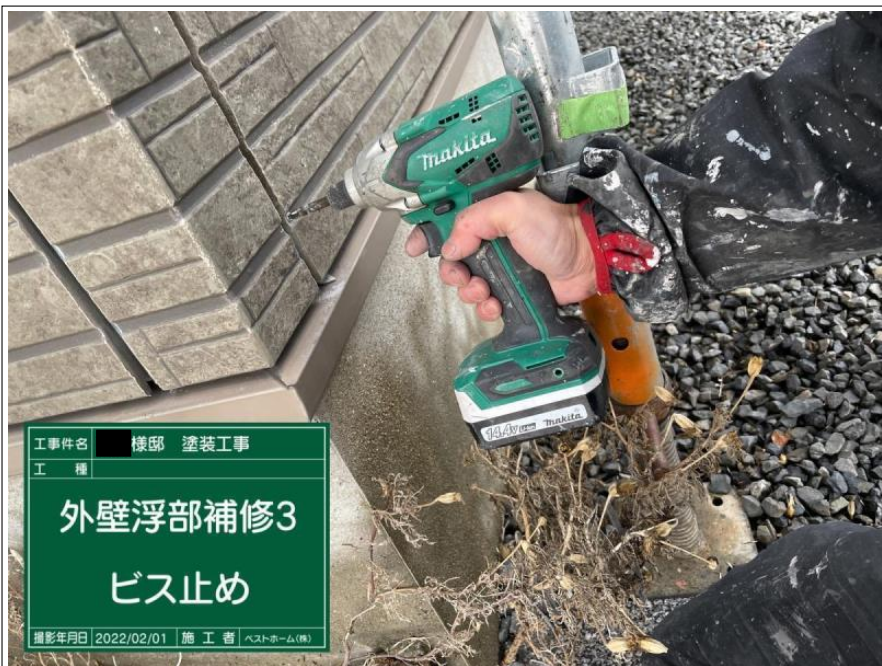
外壁 浮き部補修③

ビス止め

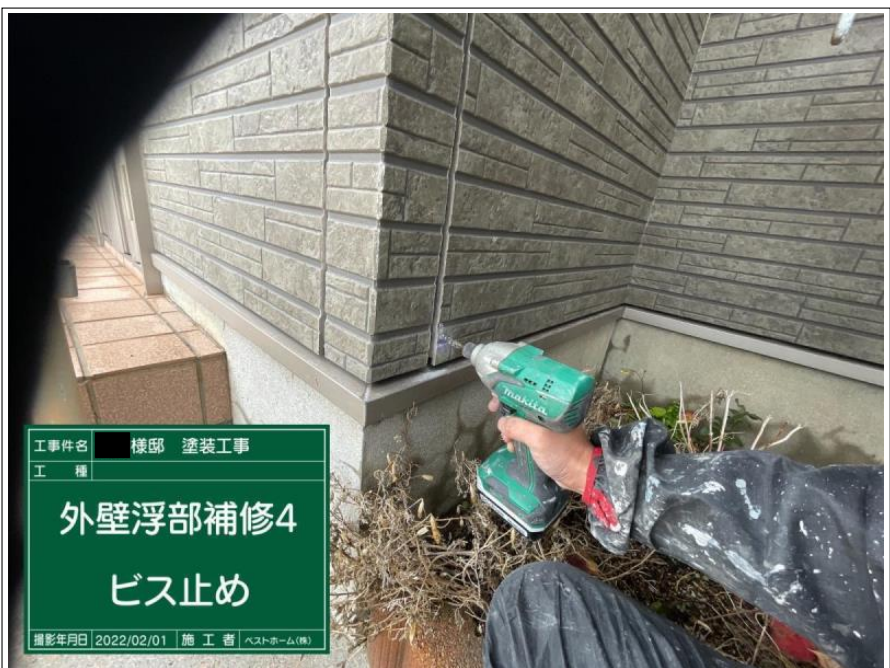
外壁 浮き部補修④

施工前

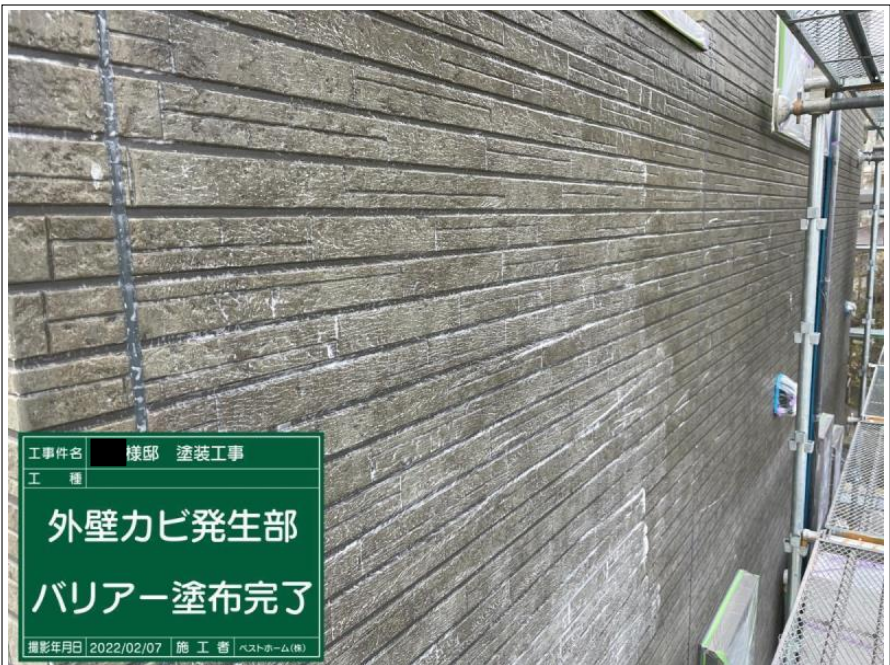
外壁 カビ発生部①

施工中

防カビ下塗り

バリアー塗布

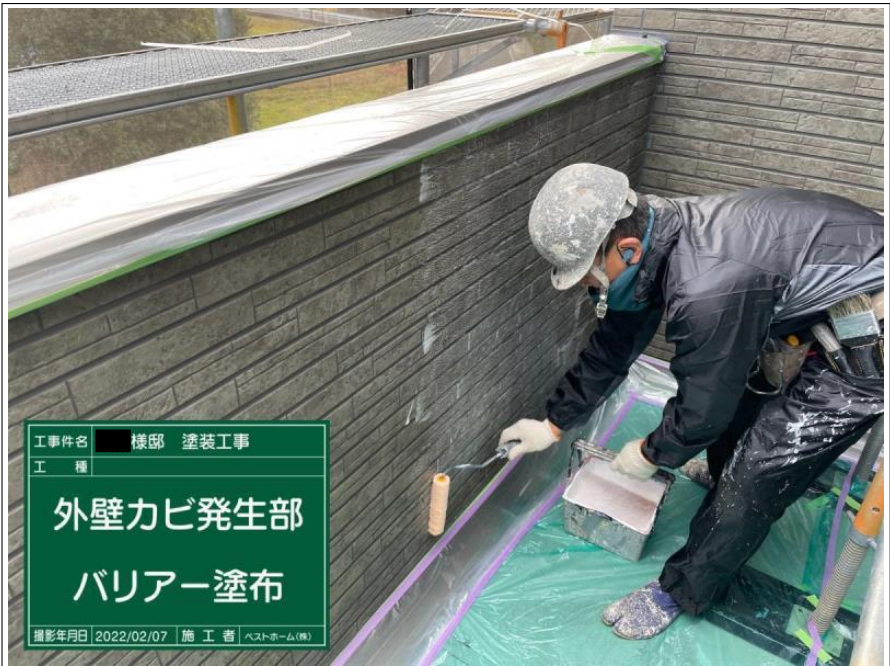
外壁 カビ発生部①

完了

防カビ下塗り

バリアー塗布

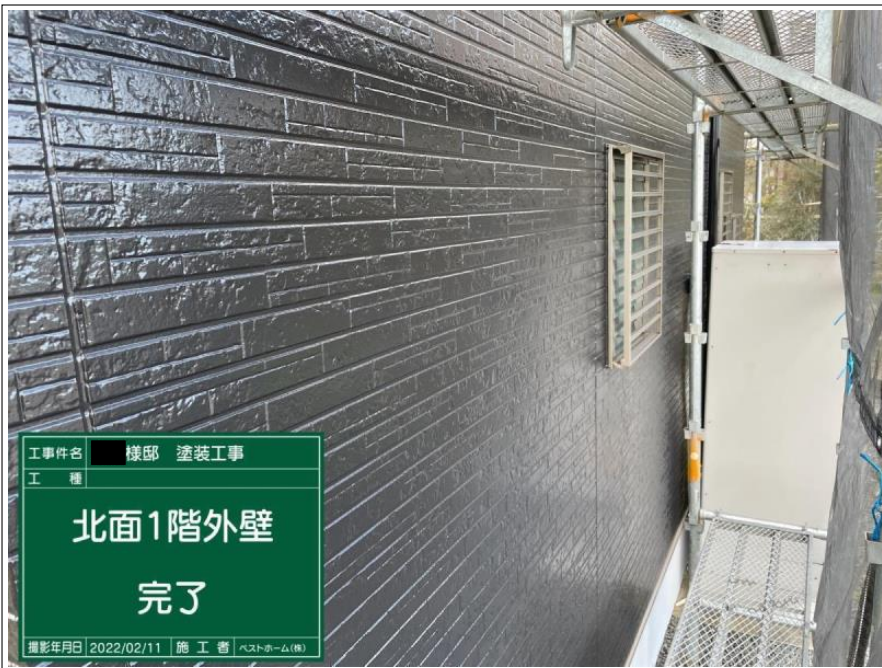
1階外壁 (北面)

施工完了

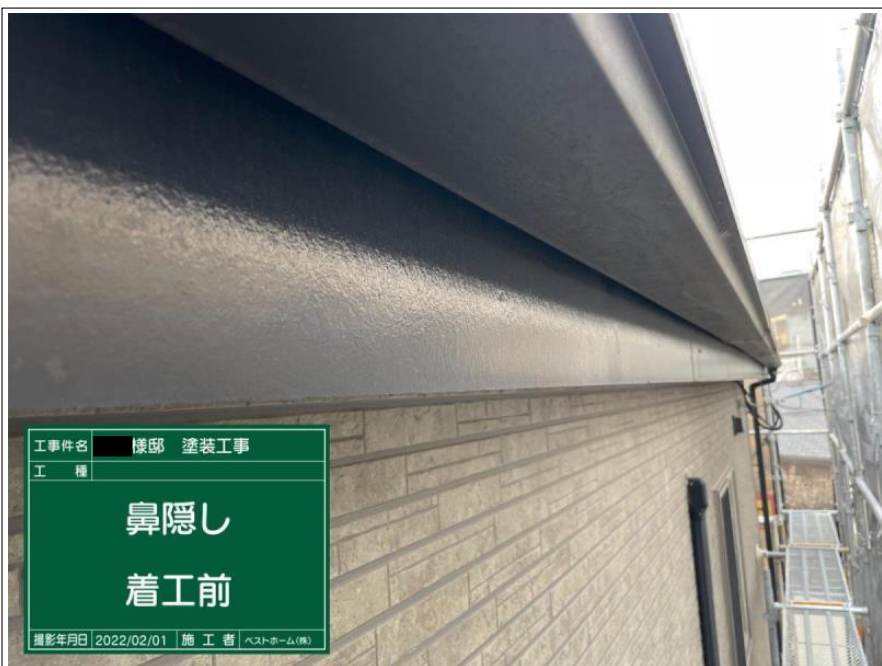
鼻隠し

施工前

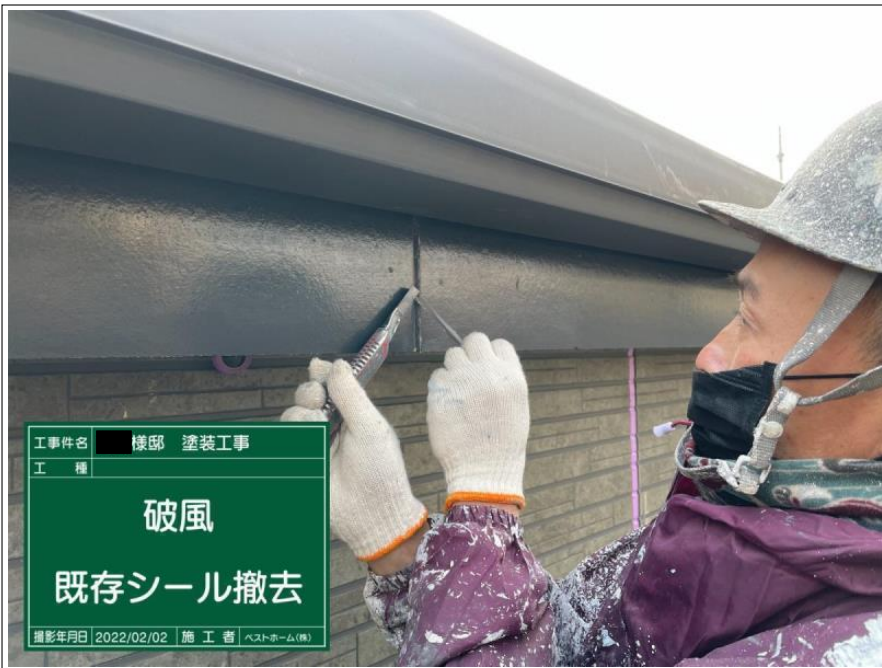
鼻隠し 目地部

既存シーリング材撤去

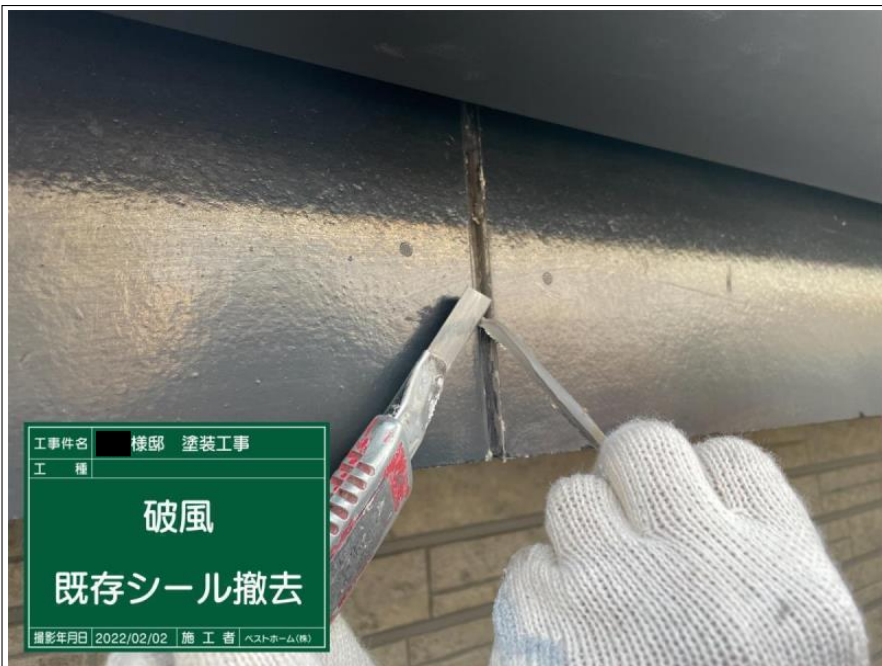
鼻隠し 目地部

既存シーリング材撤去

施工中

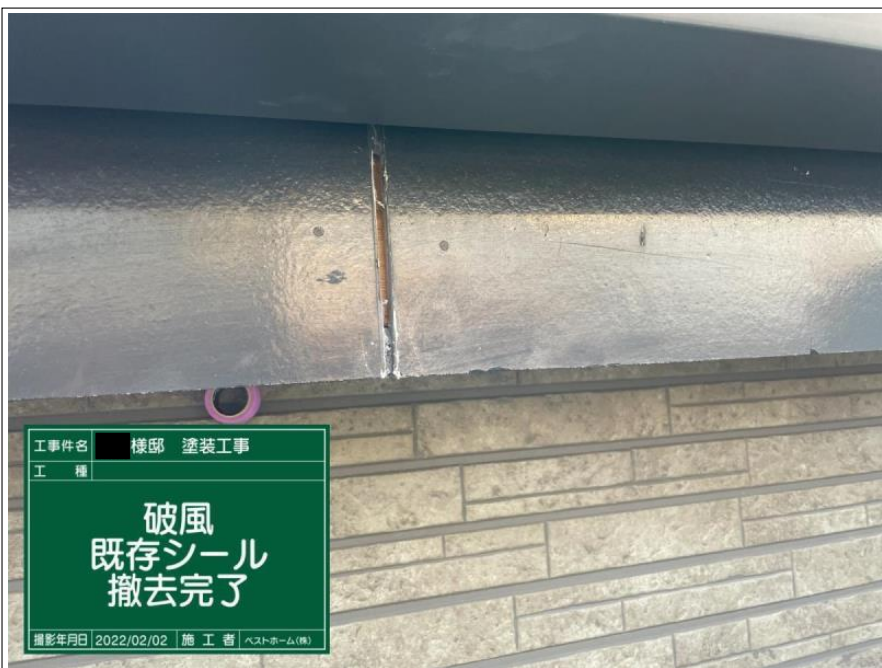
鼻隠し 目地部

既存シーリング材撤去

完了

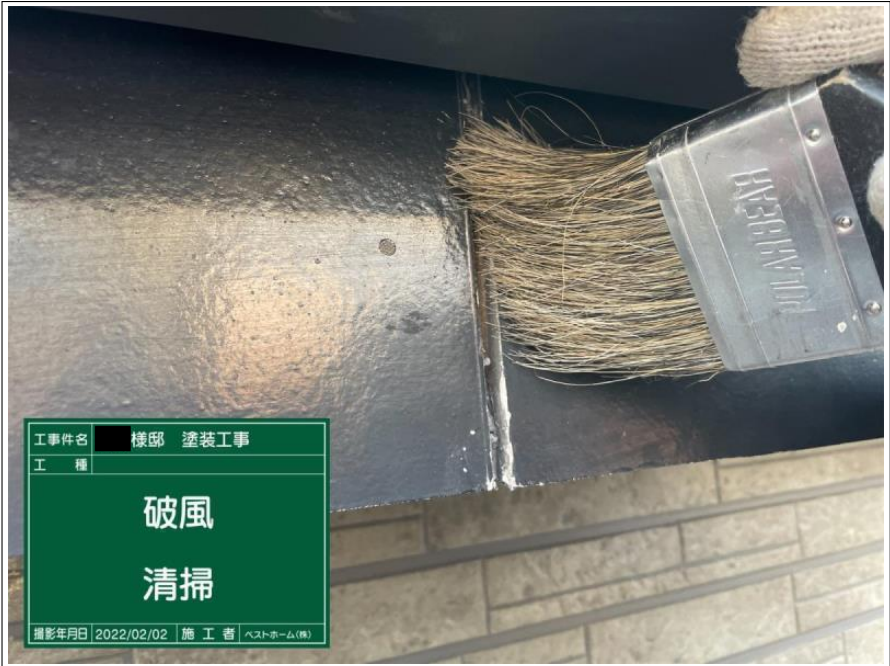
鼻隠し 目地部

清掃

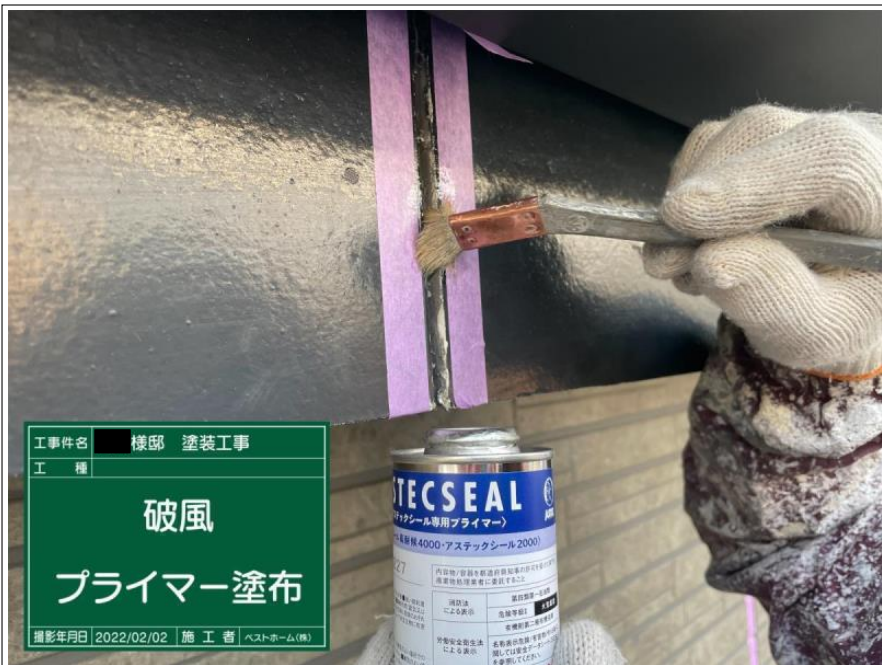
鼻隠し 目地部

プライマー塗布

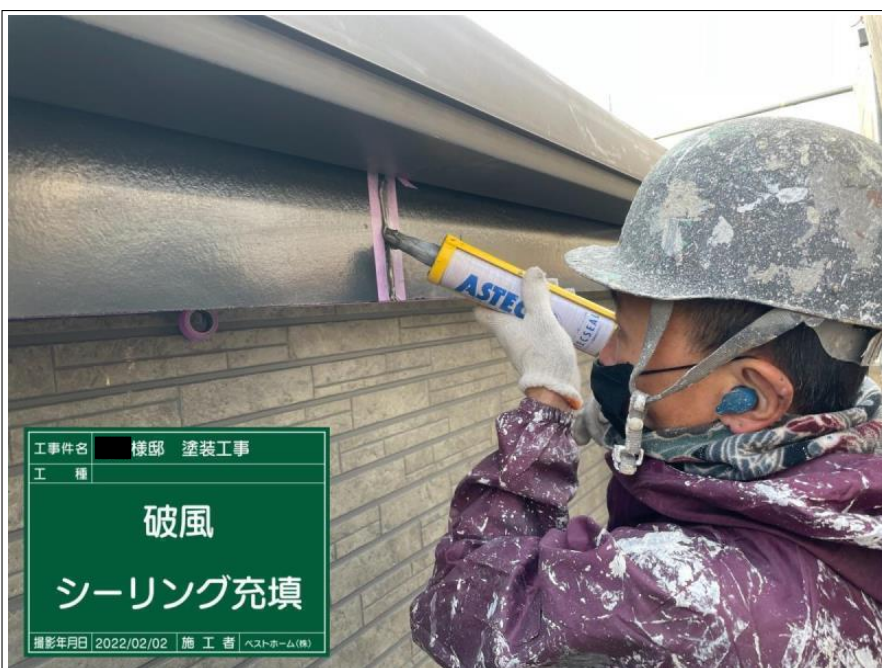
鼻隠し 目地部

プライマー塗布

施工中

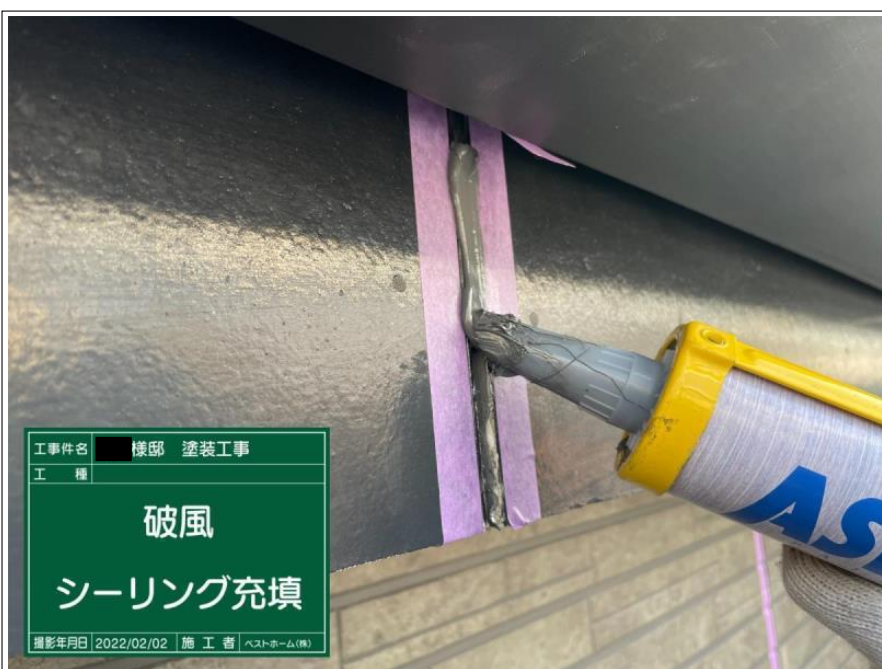
鼻隠し 目地部

シーリング充填

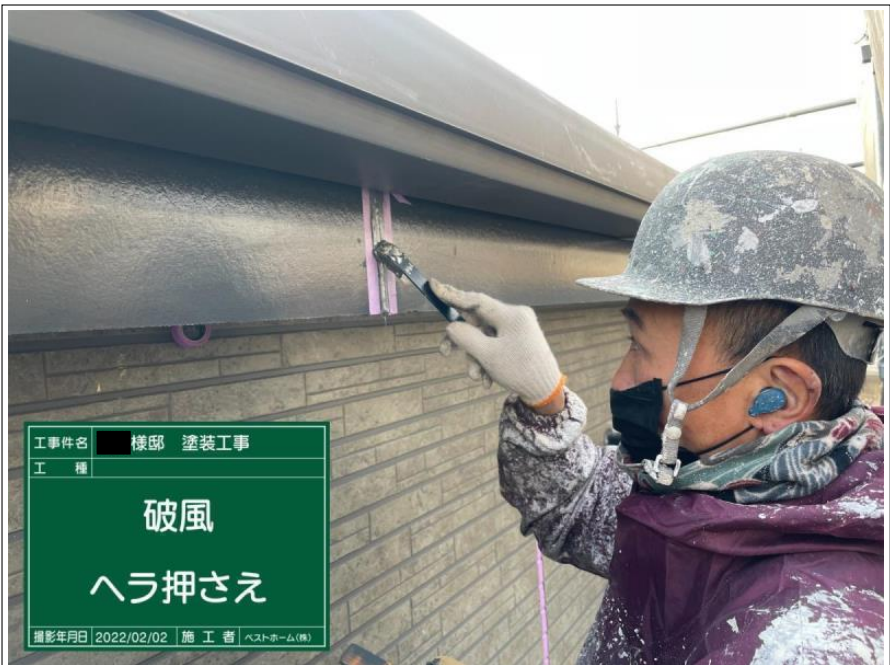
鼻隠し 目地部

シーリング充填

施工中

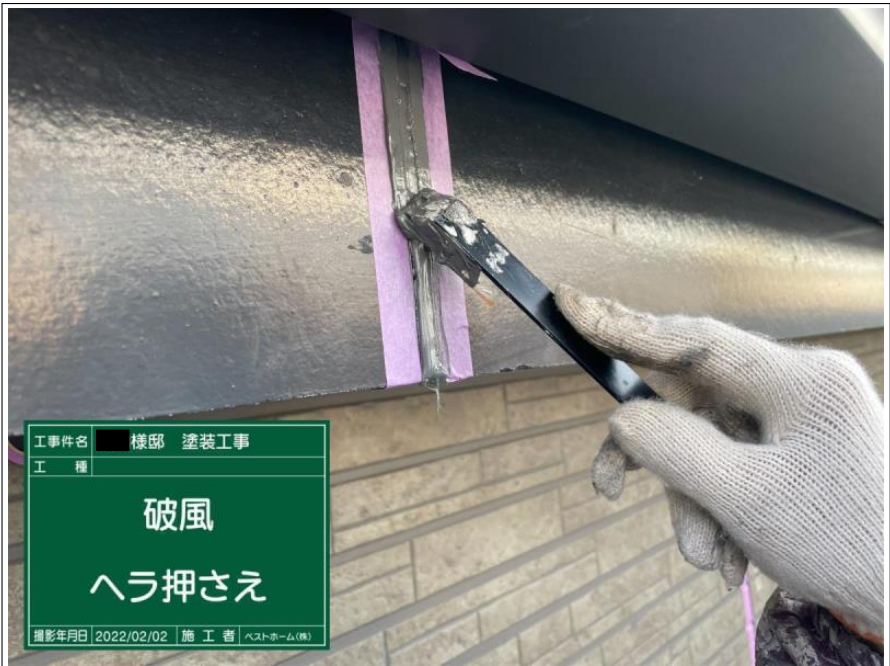
鼻隠し 目地部

シーリングヘラ押さえ

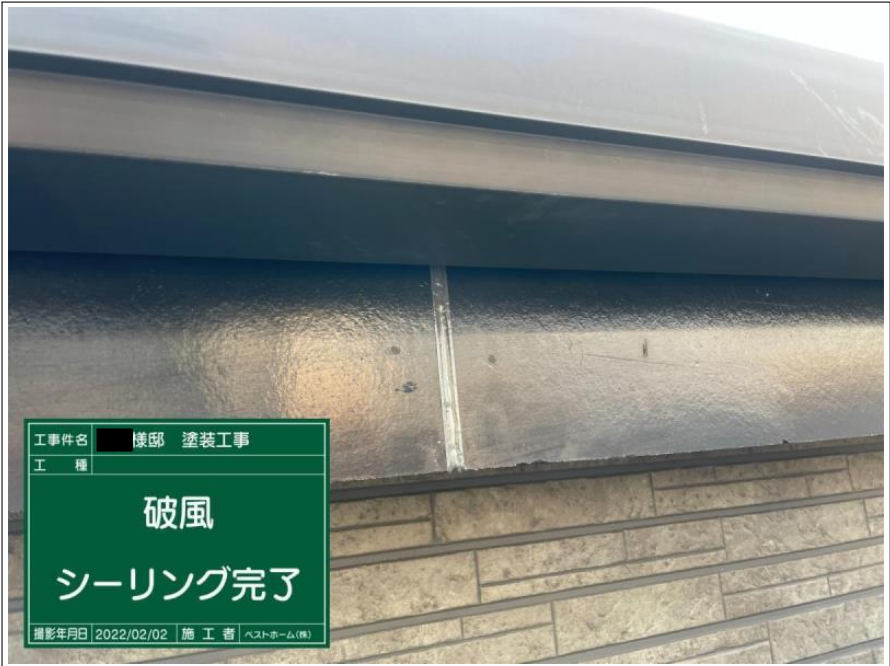
鼻隠し 目地部

シーリングヘラ押さえ

施工中

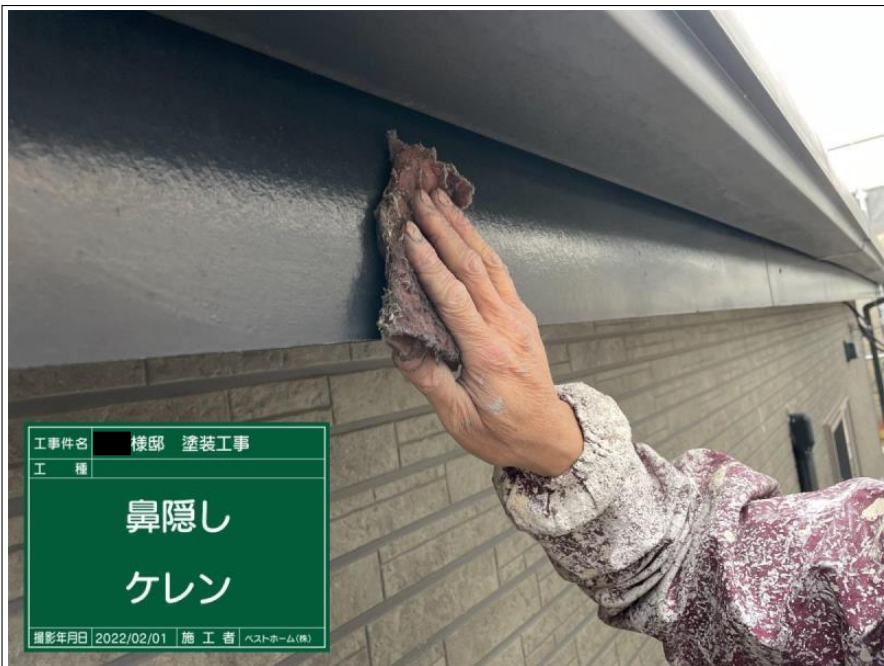
鼻隠し

下地処理

ケレン中

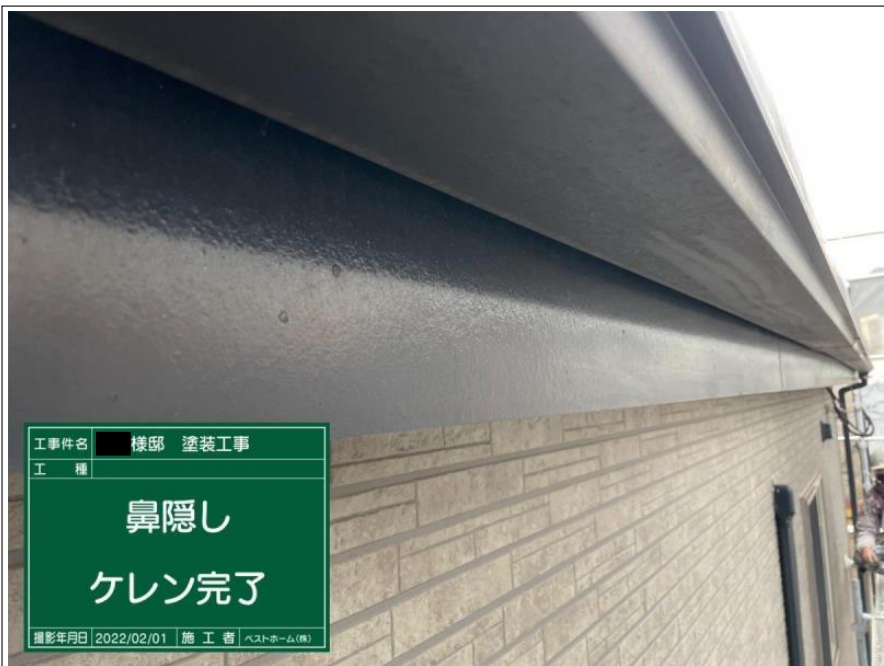
鼻隠し

下地処理

ケレン中

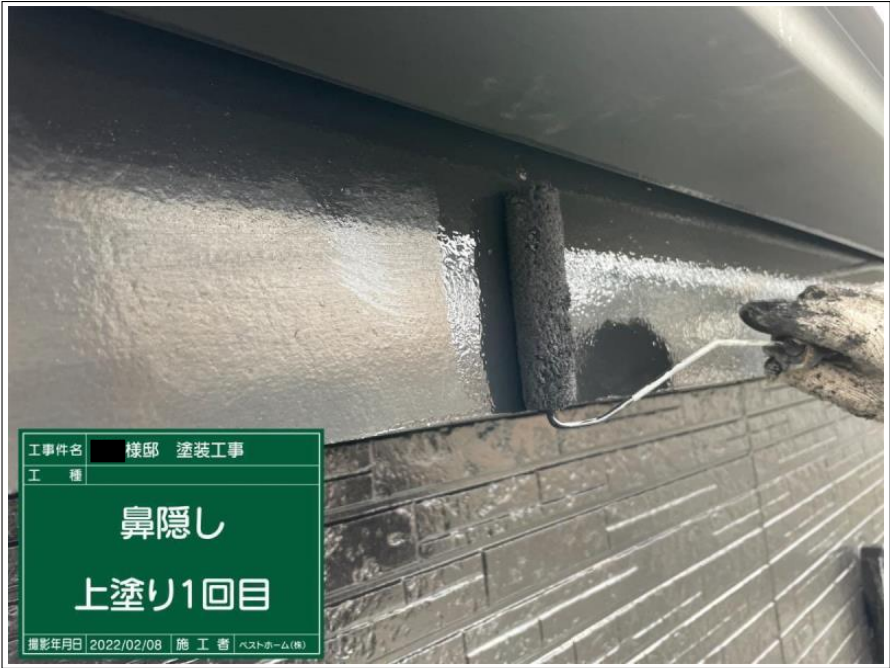
鼻隠し

上塗り 1 回目

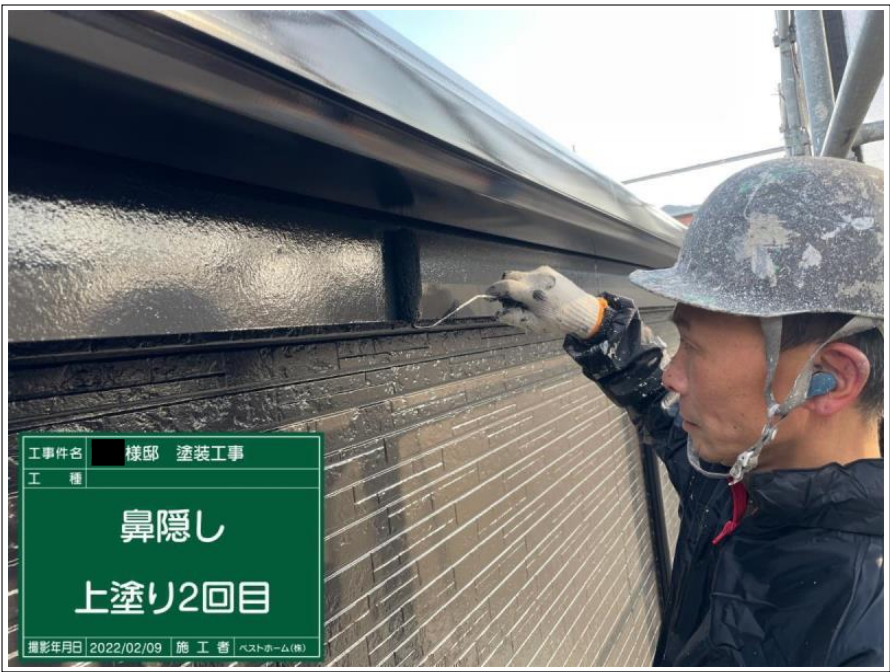
鼻隠し

上塗り 1 回目

完了

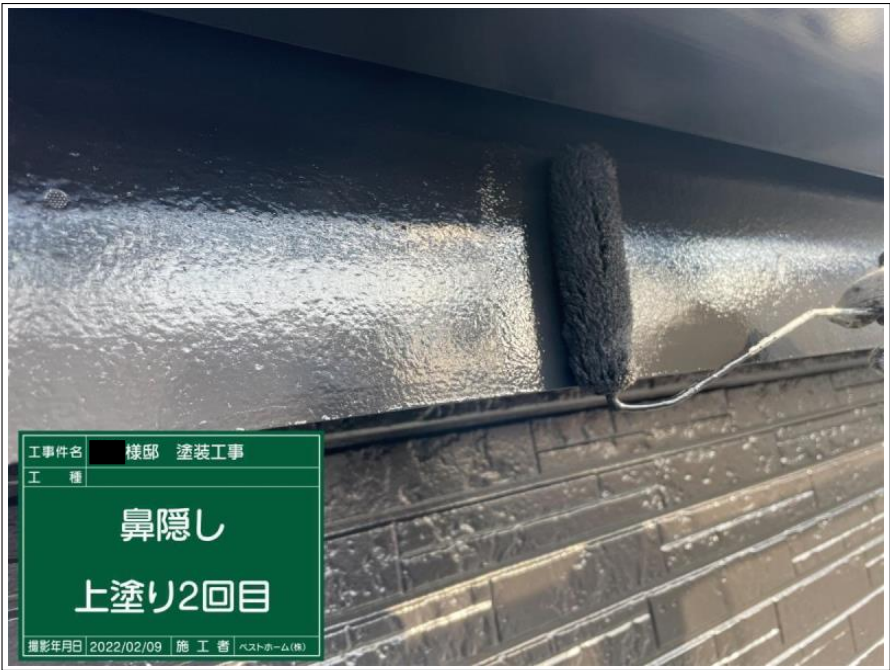
鼻隠し

上塗り 2回目
