工事写真報告書

工事箇所 屋根・外壁・付帯部 塗装工事

工事住所 北九州市 小倉南区 横代南町

工事施工者 ベストホーム株式会社

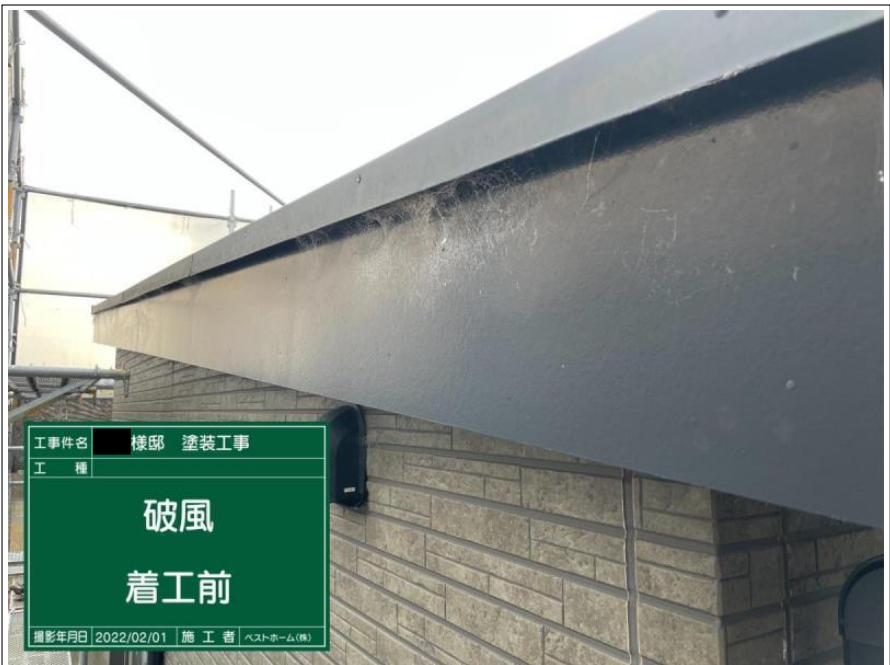
鼻隠し

施工完了

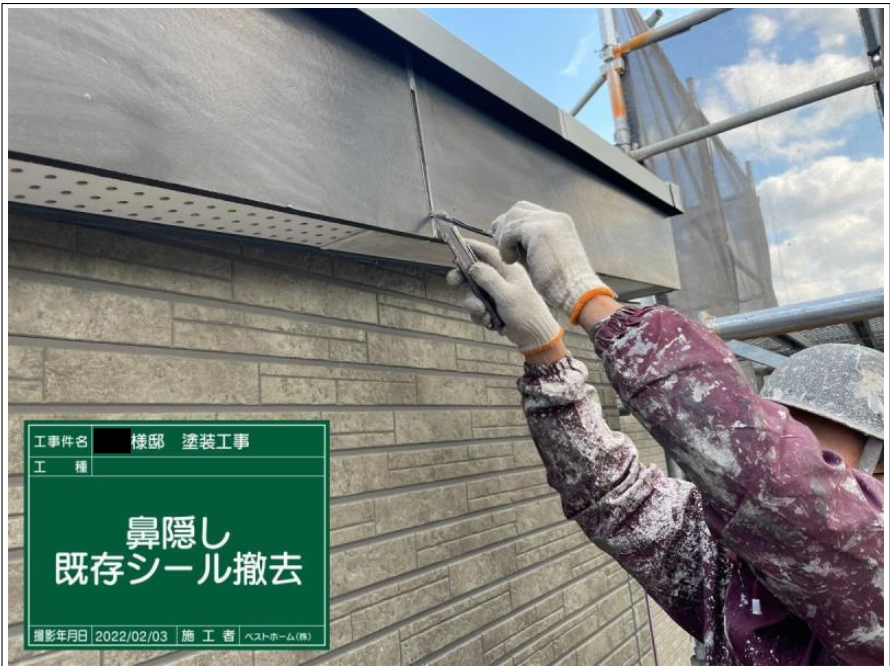
破風

施工前

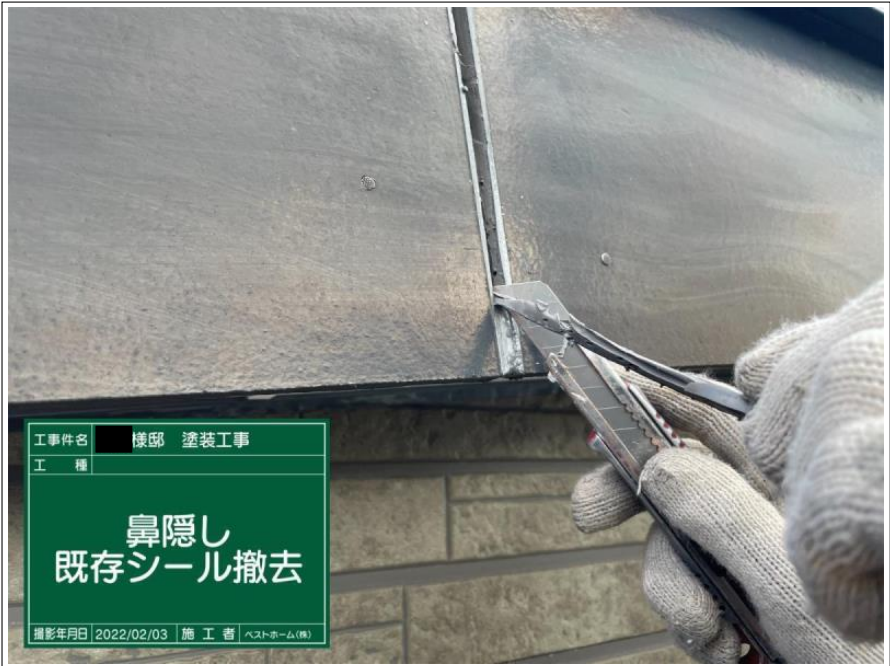
破風 目地部

既存シーリング材撤去

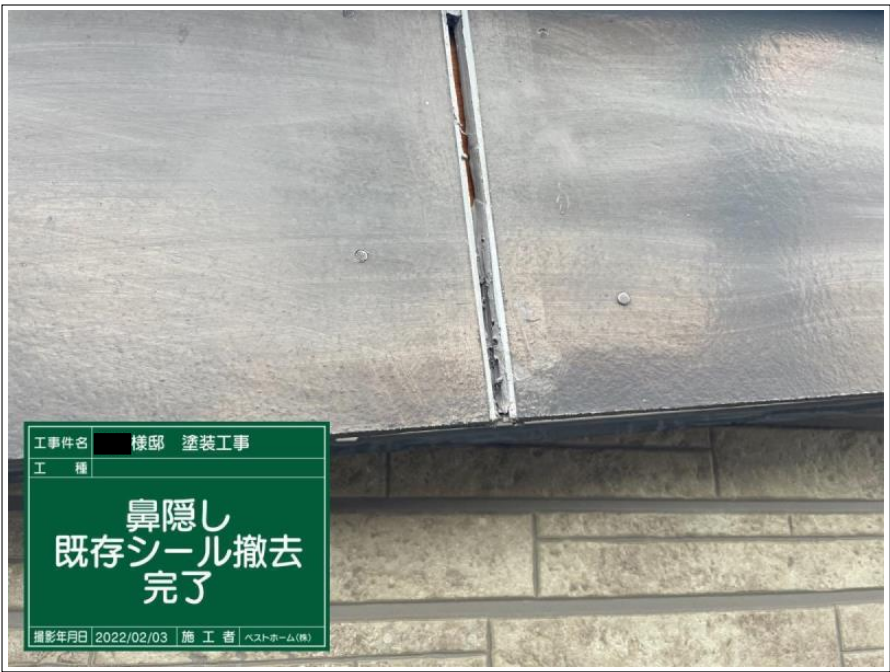
破風 目地部

既存シーリング材撤去

施工中

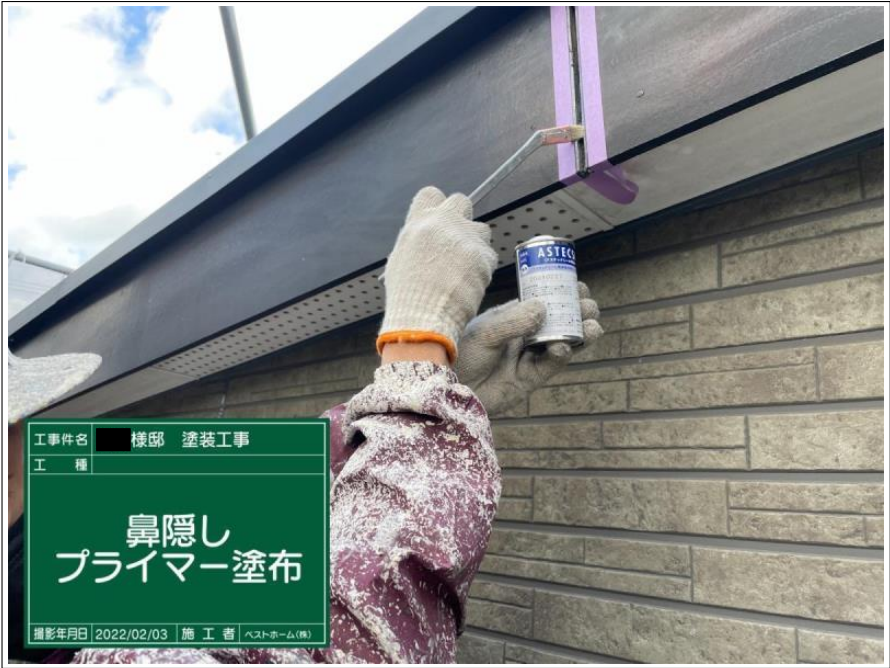
破風 目地部

既存シーリング材撤去

完了

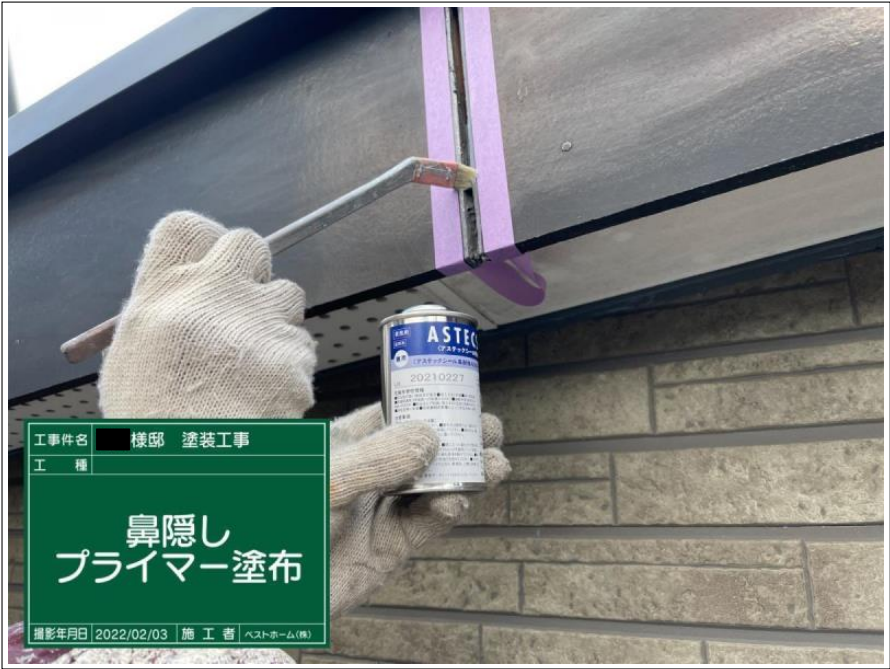
破風 目地部

プライマー塗布

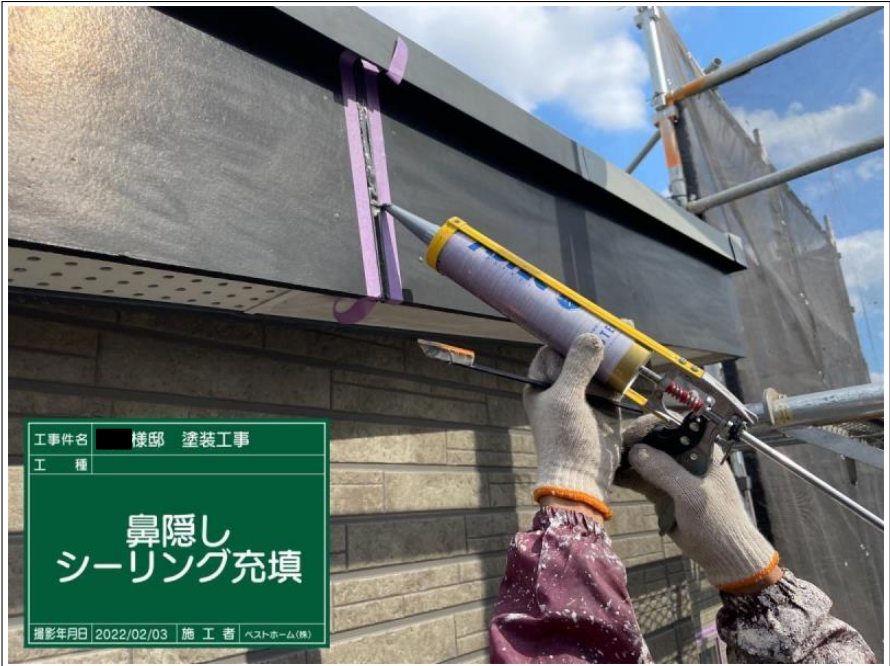
破風 目地部

プライマー塗布

完了

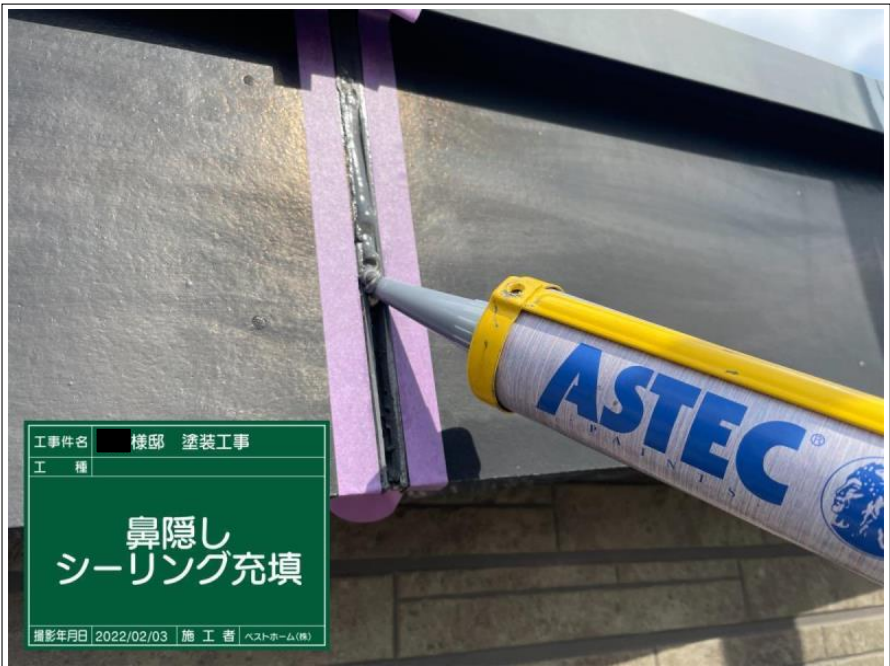
破風 目地部

シーリング充填

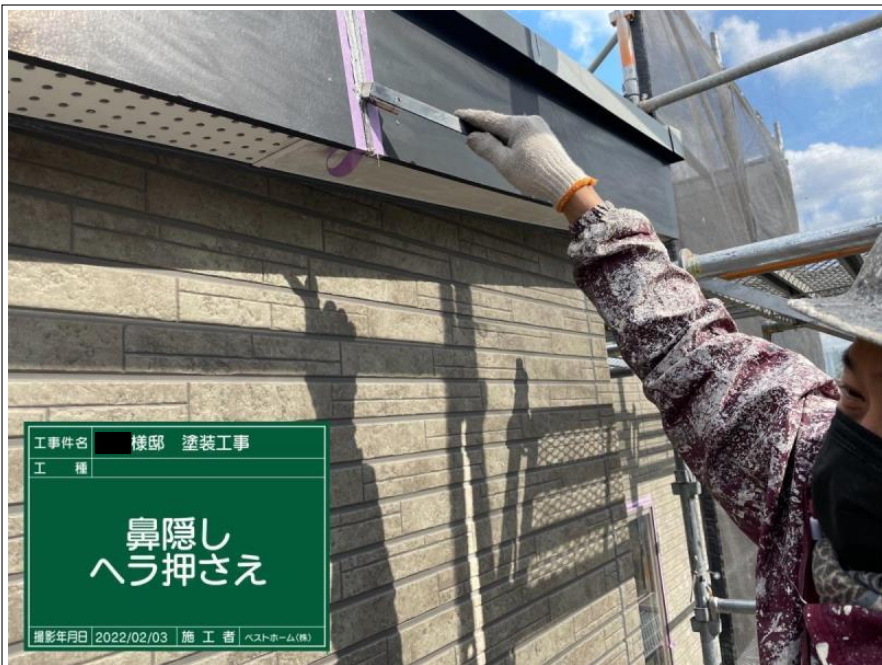
破風 目地部

シーリング充填

施工中

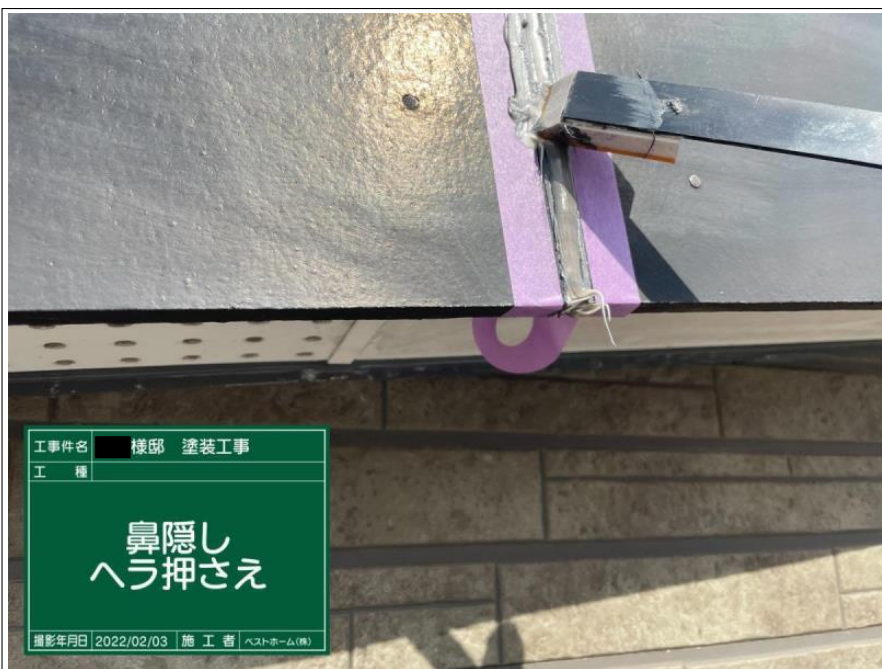
破風 目地部

シーリングヘラ押さえ

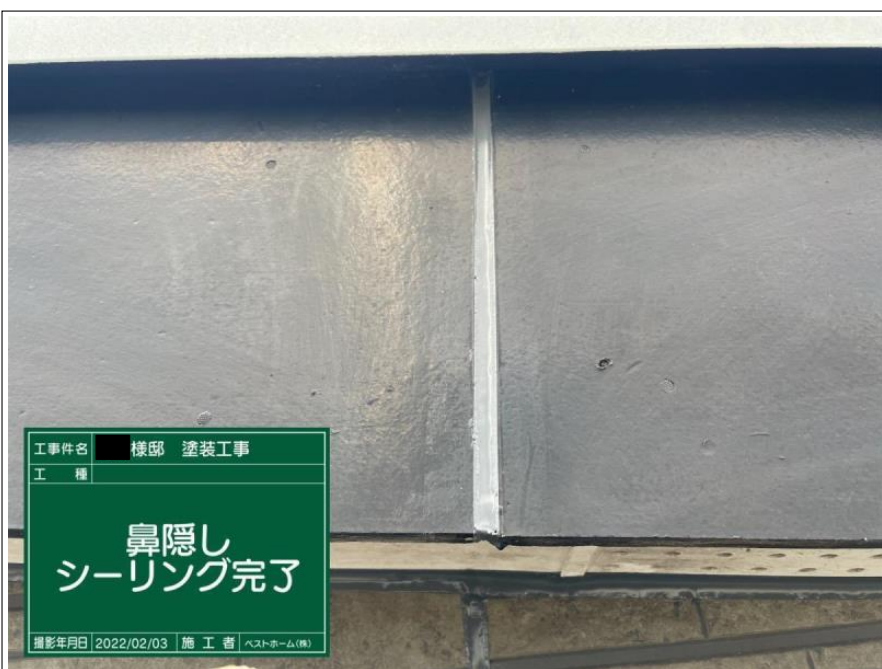
破風 目地部

シーリングヘラ押さえ

施工中

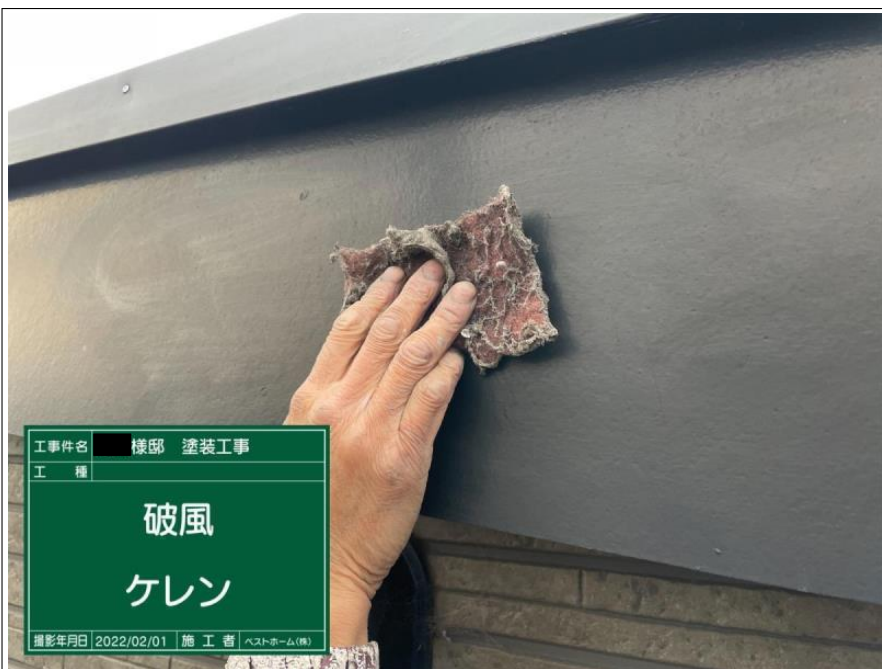
破風

下地処理

ケレン中

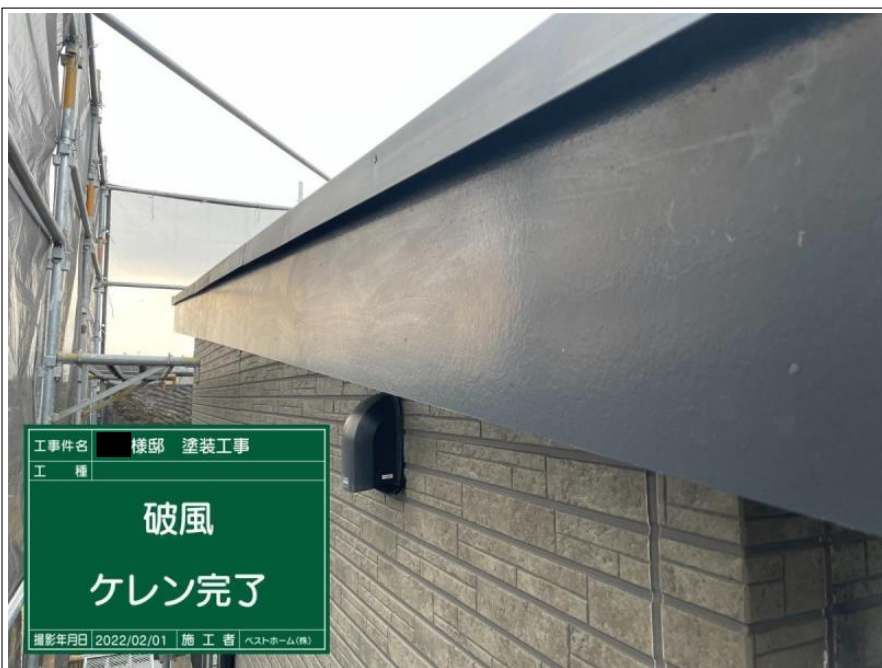
破風

下地処理

ケレン中

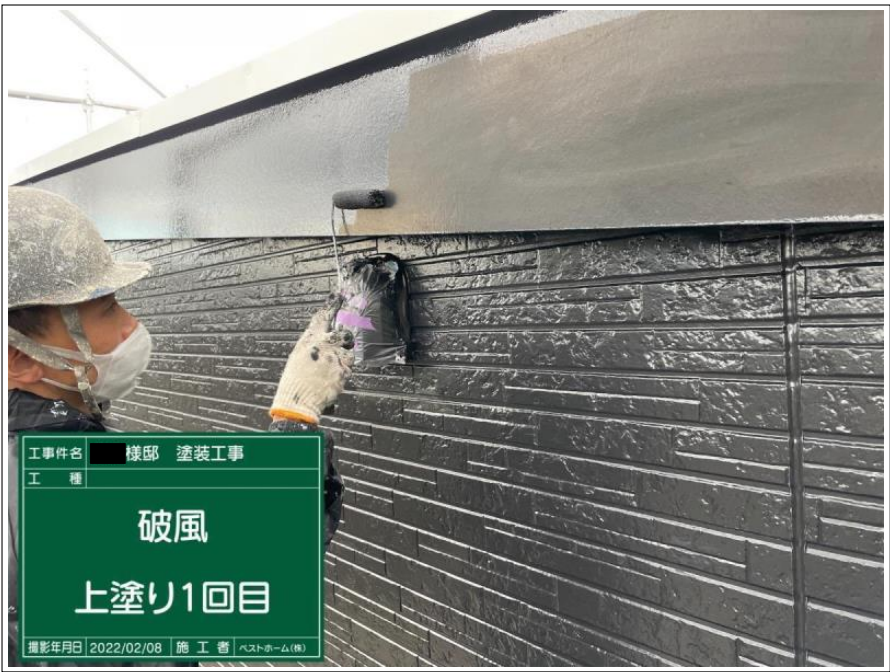
破風

下地処理

ケレン完了

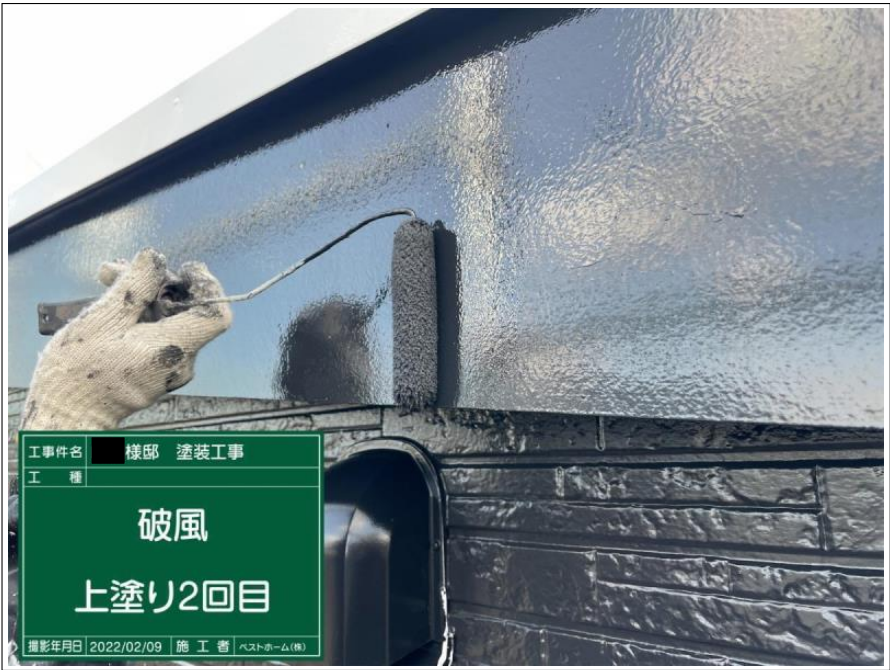
破風

上塗り2回目

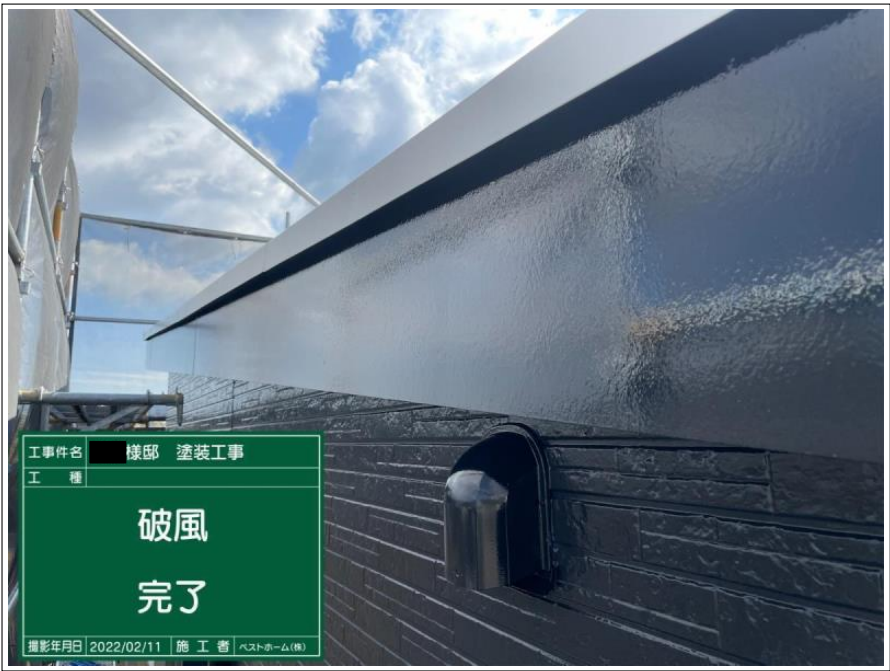
破風

上塗り2回目

施工中

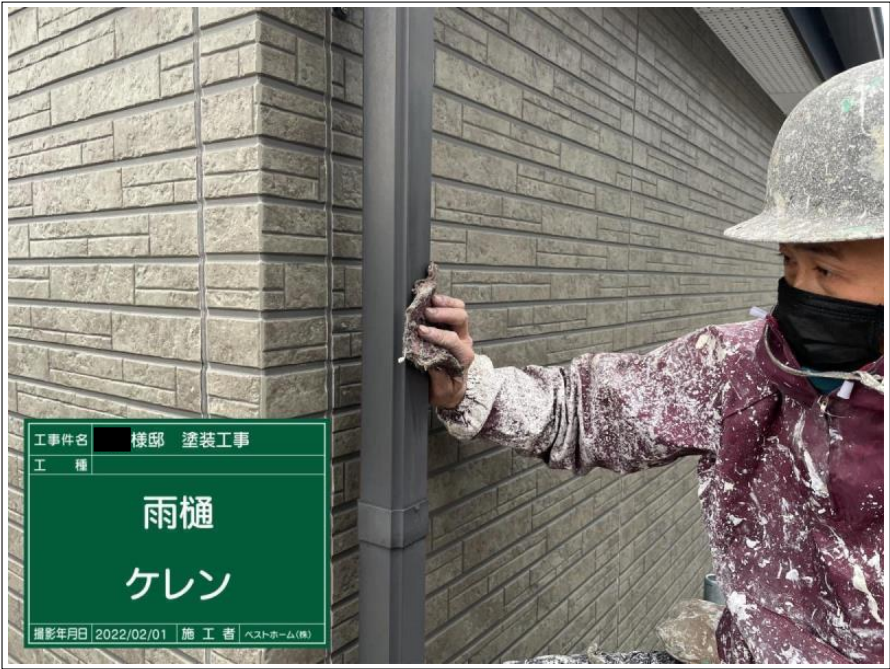
雨樋

バンド固定金具

下地処理

錆止め塗布

完了

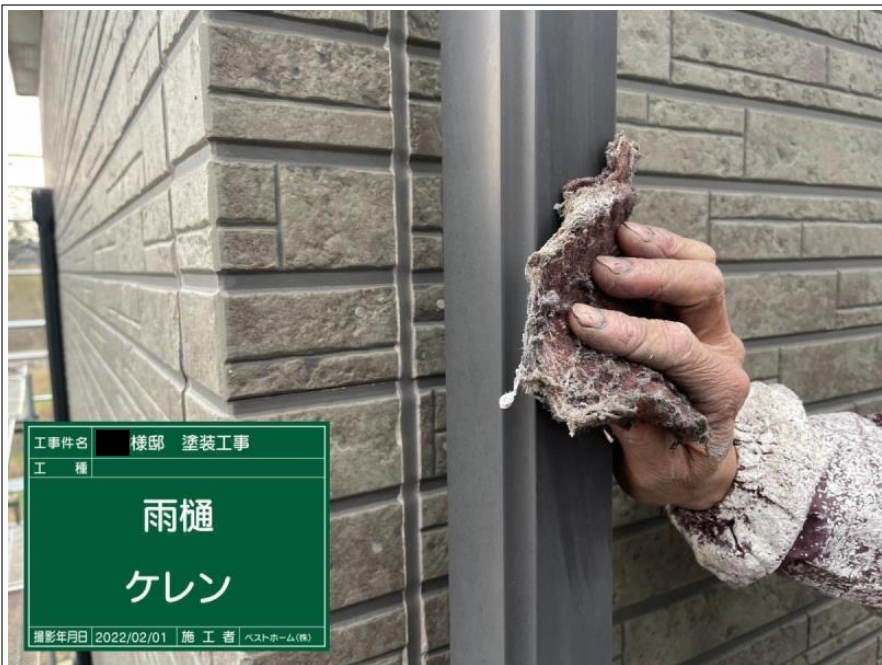
雨樋

下地処理

ケレン中

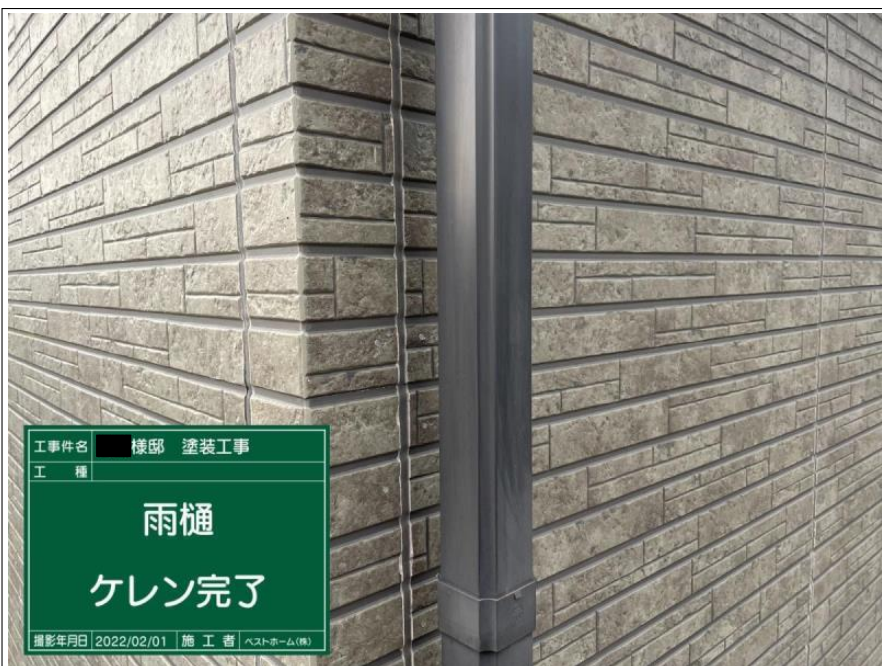
雨樋

下地処理

ケレン中

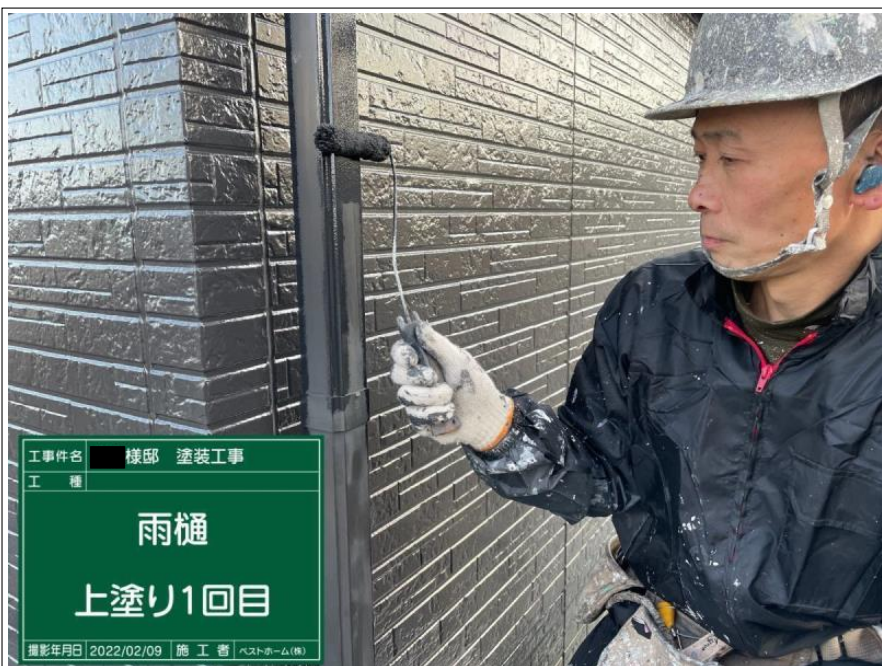
雨樋

下地処理

ケレン完了

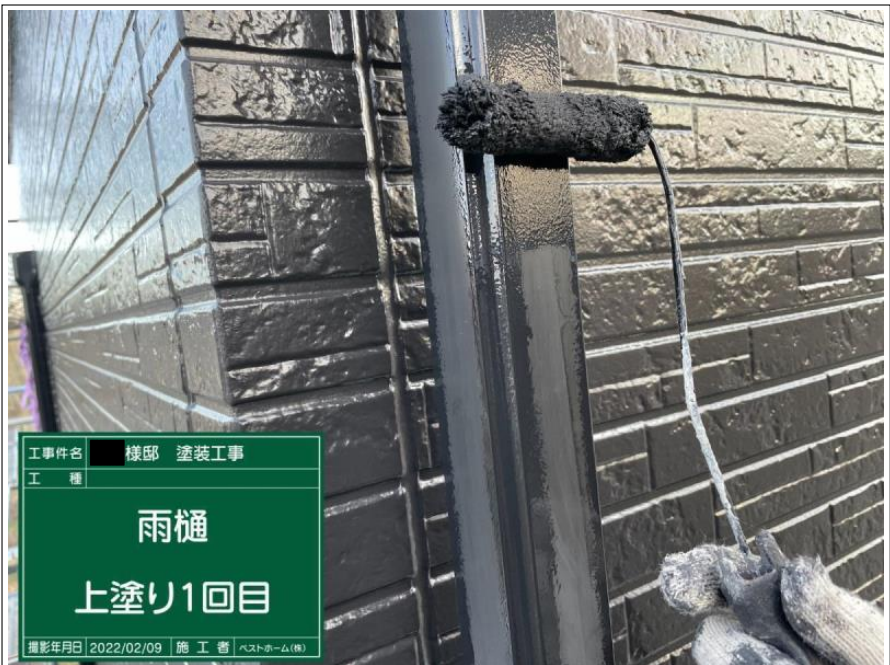
雨樋

上塗り 1回目

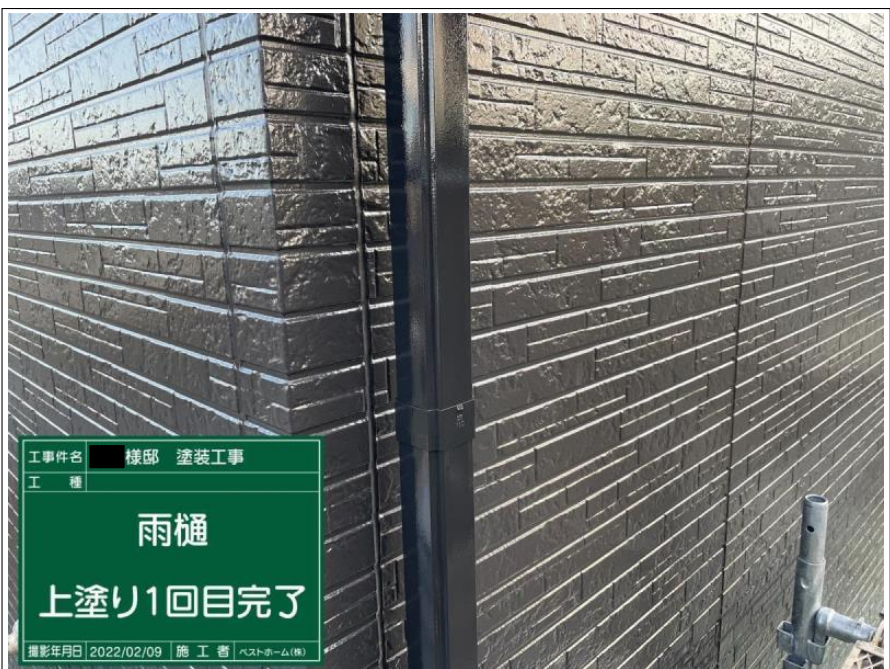
雨樋

上塗り 1 回目

施工中

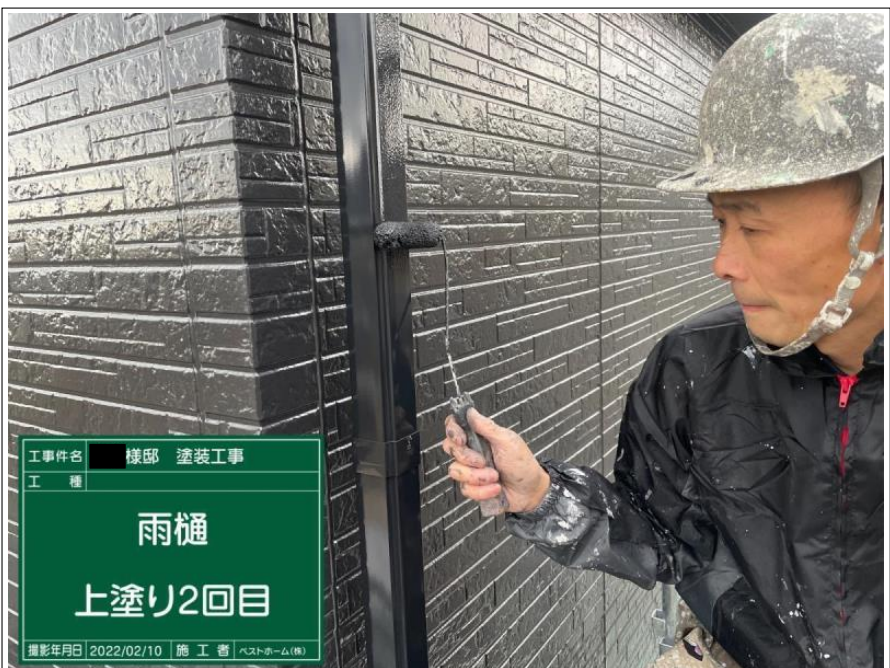
雨樋

上塗り 1 回目

完了

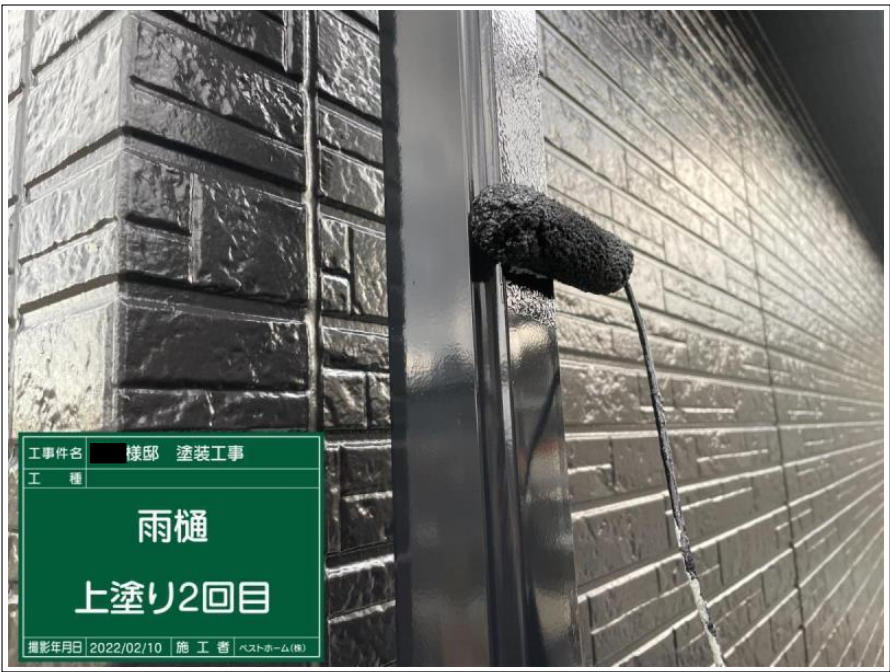
雨樋

上塗り 2 回目

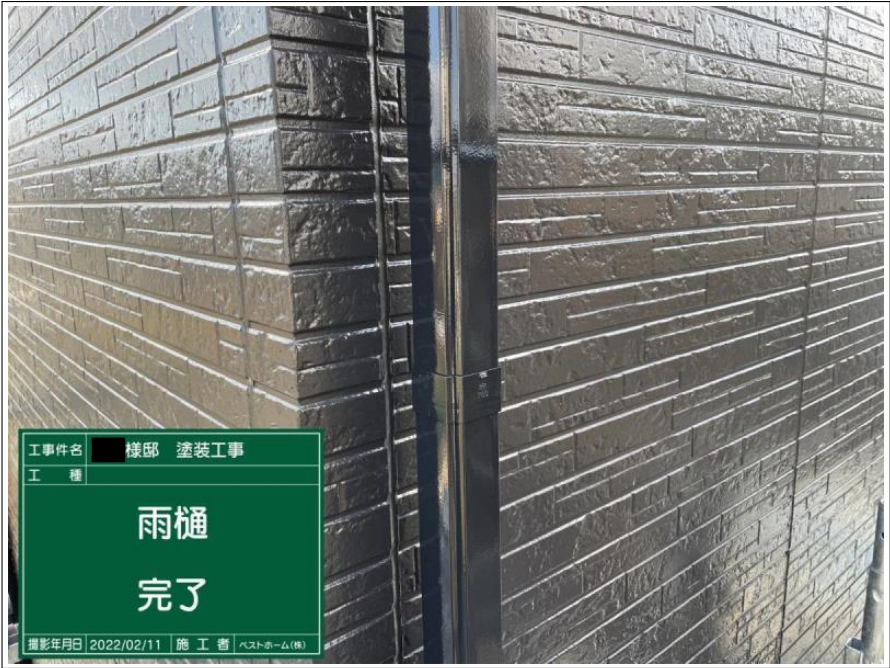
雨樋

上塗り 2回目

施工中

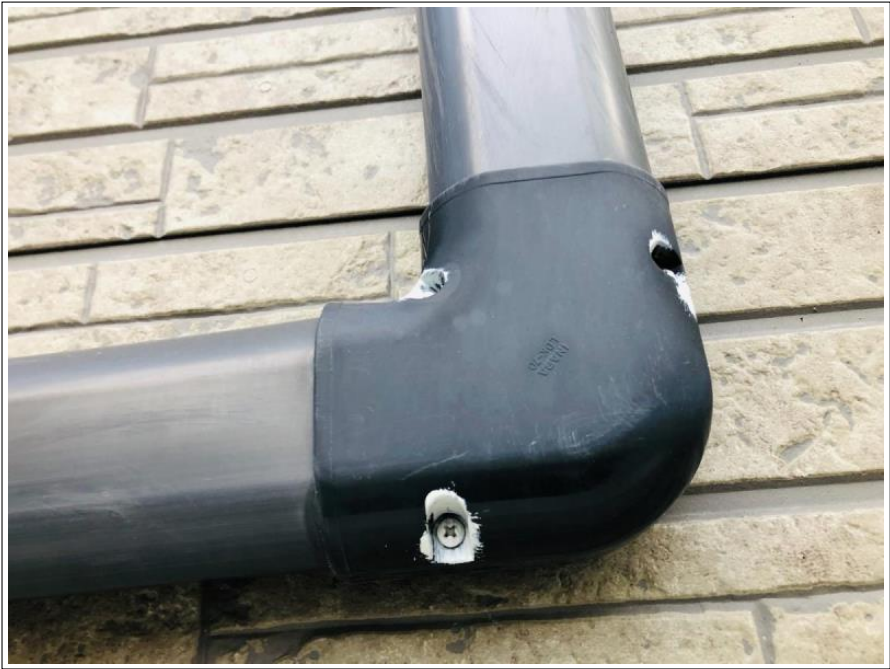
雨樋

施工完了

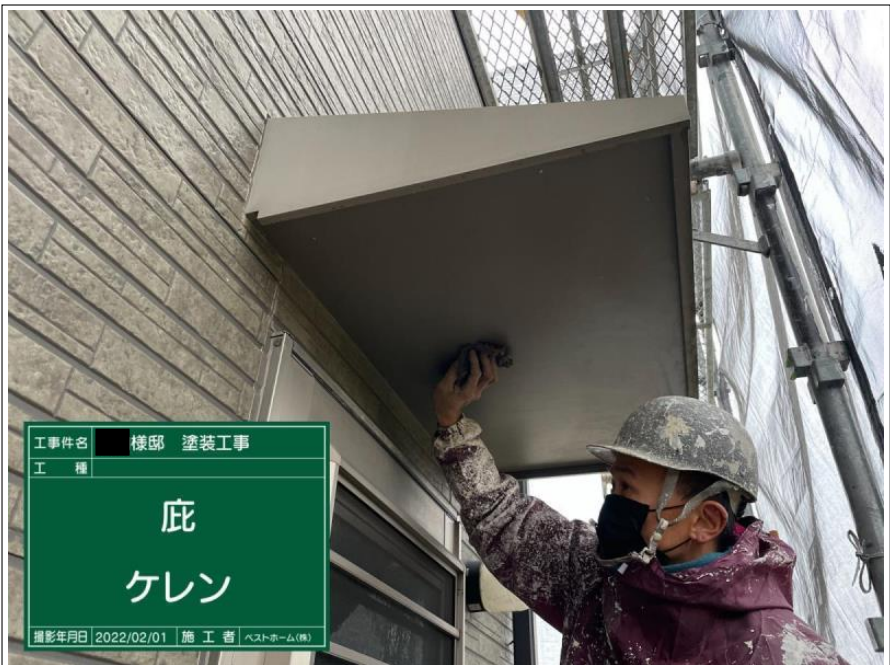
小庇

施工前

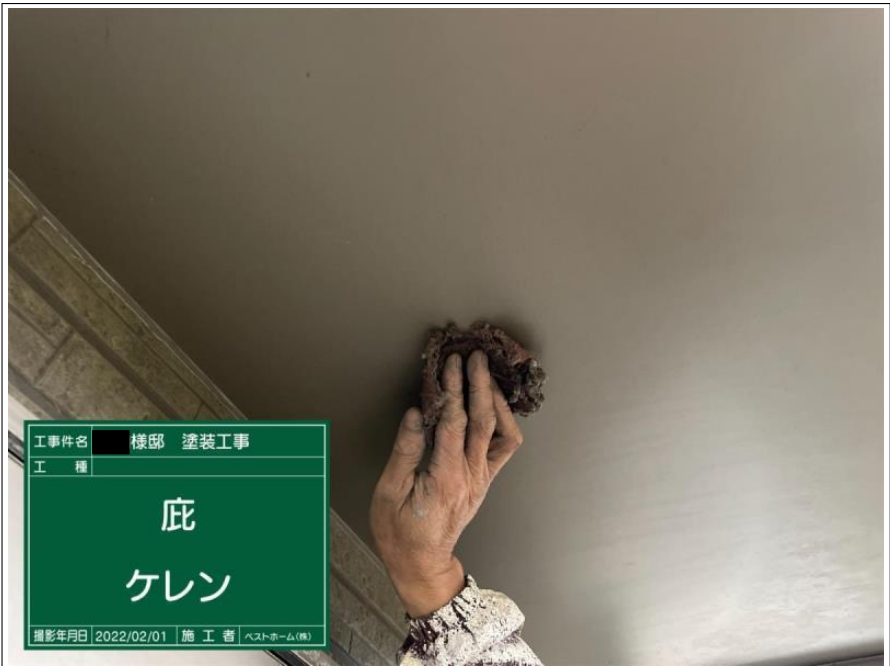
小庇

下地処理

ケレン中

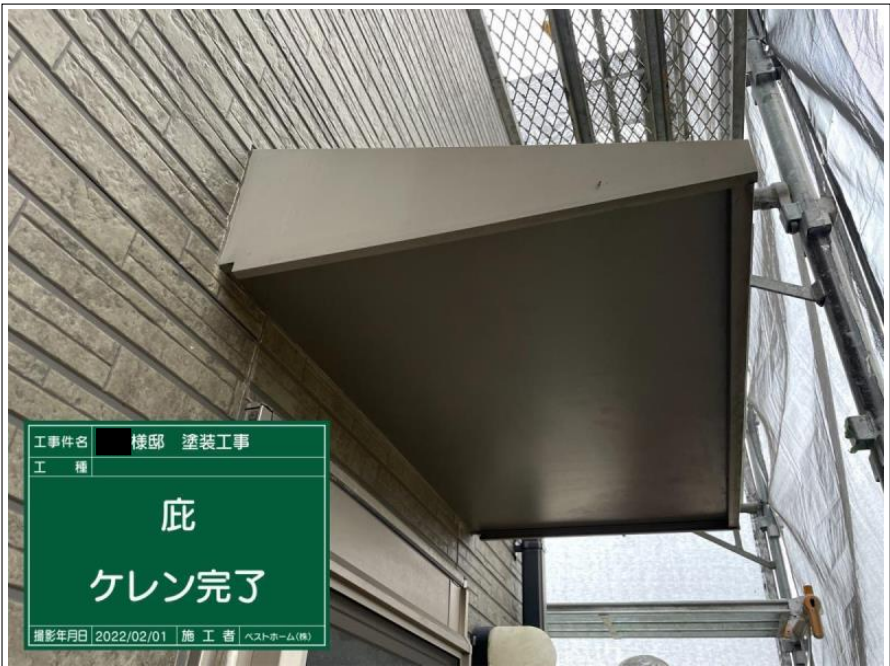
小庇

下地処理

ケレン中

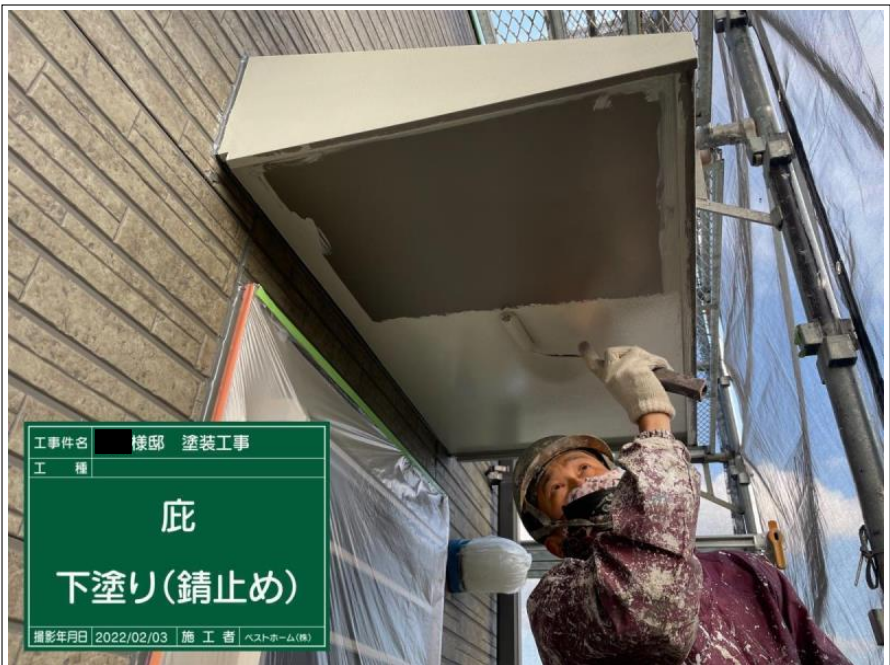
小庇

下地処理

ケレン完了

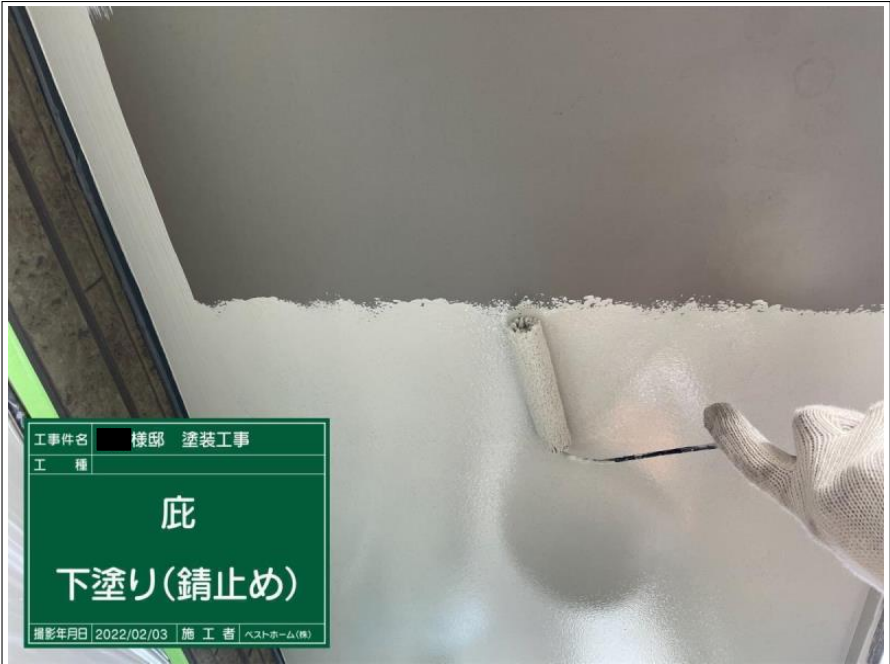
小庇

下地処理

錆び止め塗布

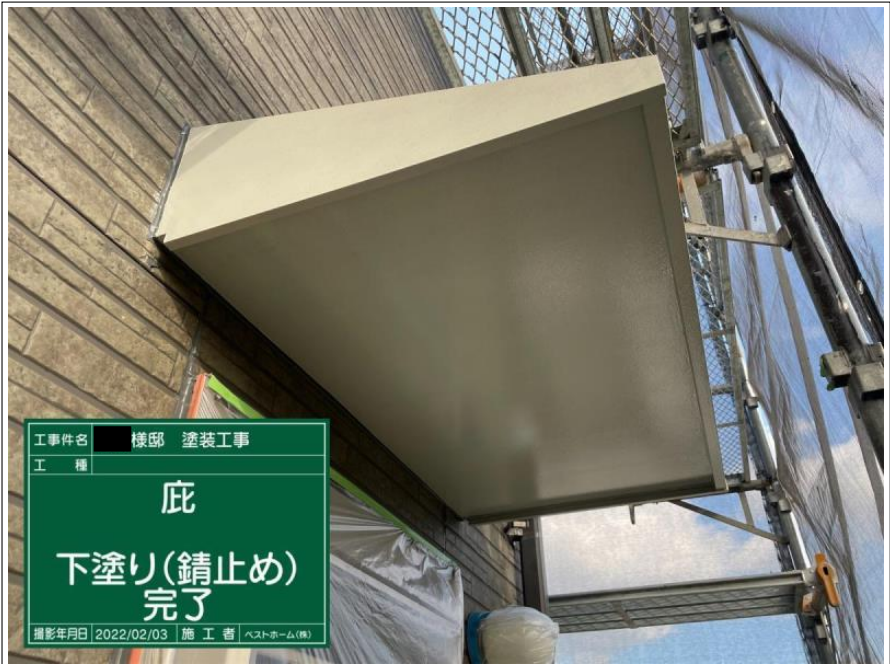
小庇

下地処理

錆び止め塗布

施工中

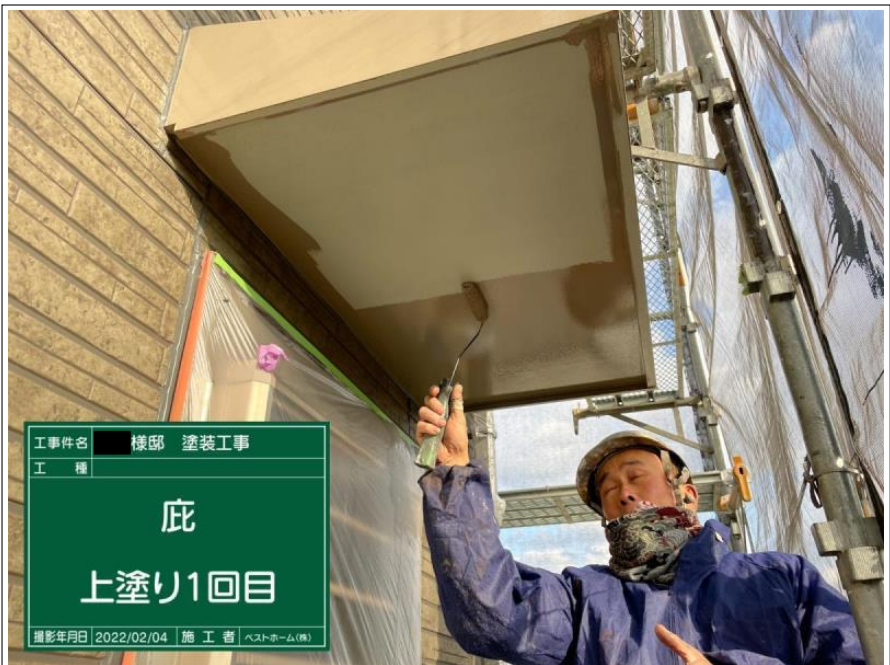
小庇

下地処理

錆び止め塗布

完了

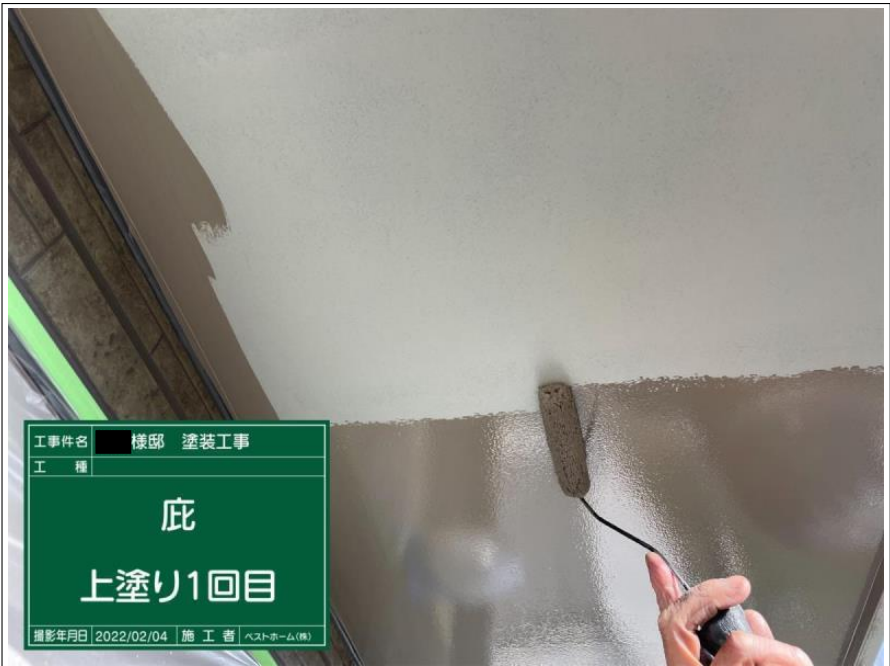
小庇

上塗り 1 回目

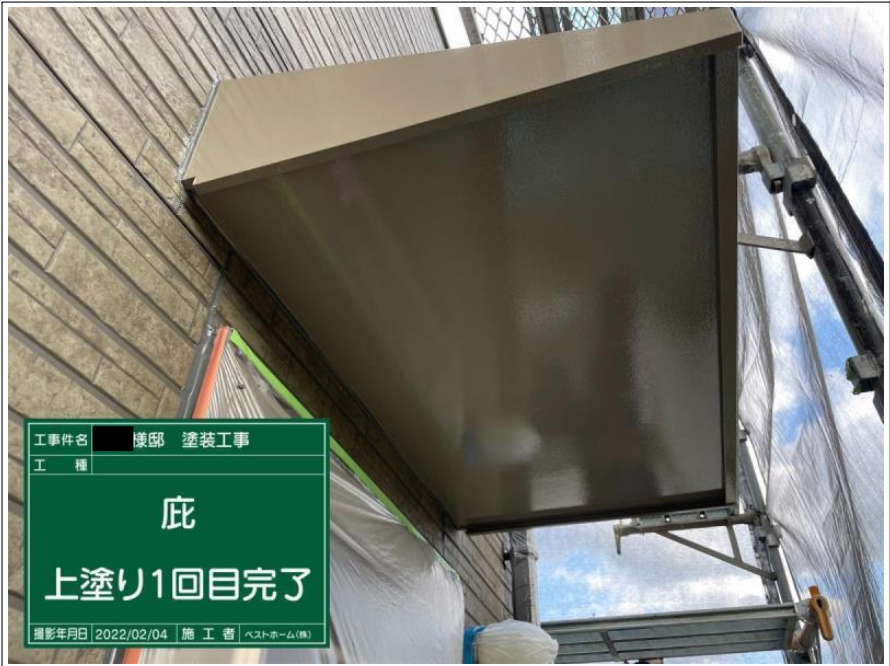
小庇

上塗り 1 回目

施工中

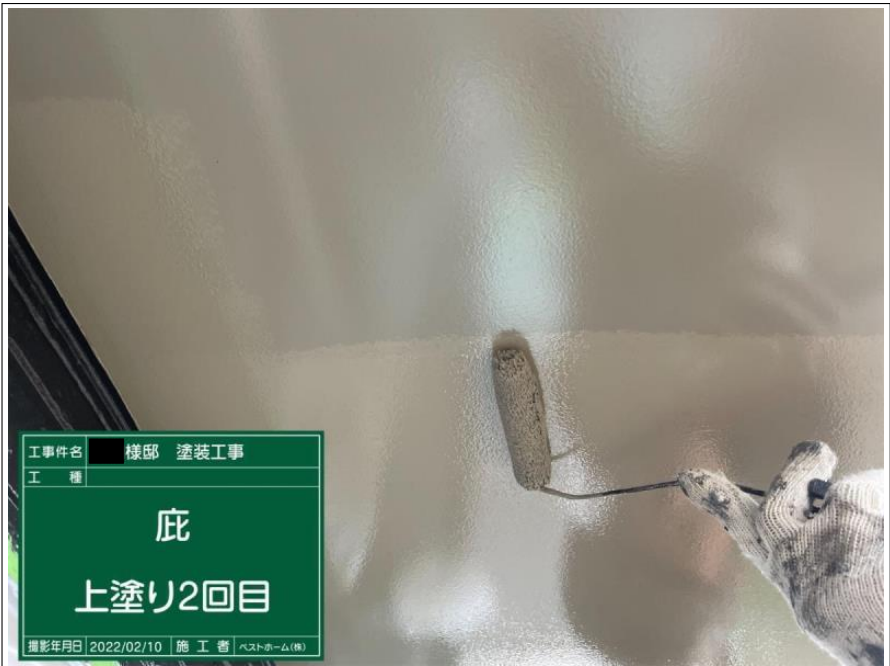
小庇

上塗り 2回目

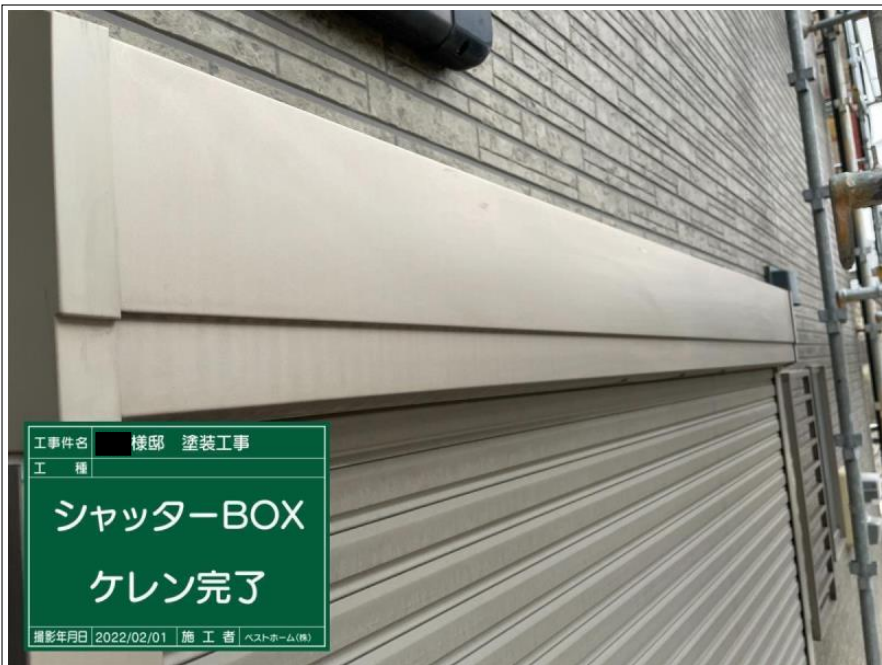
シャッターボックス

下地処理

ケレン中

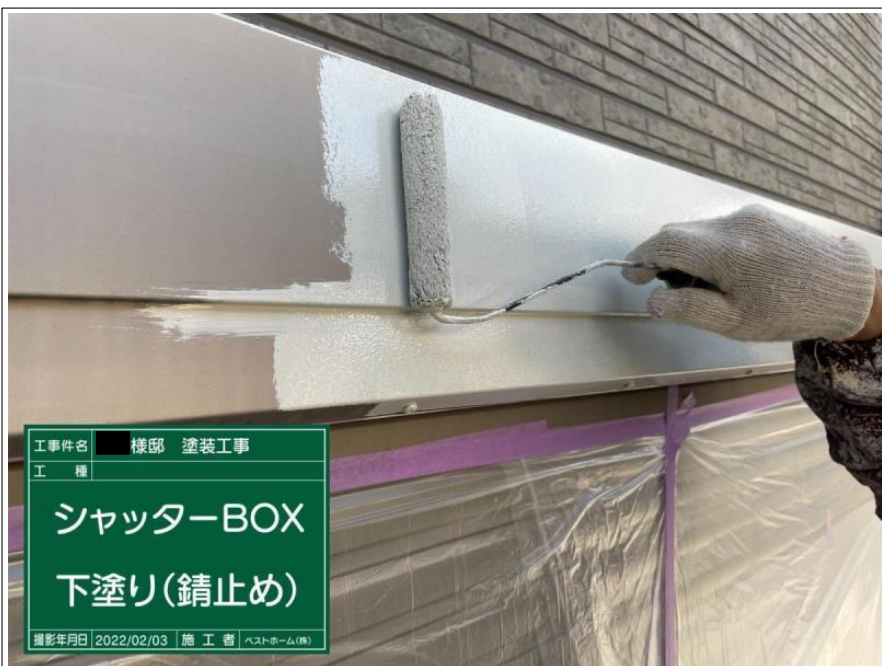
シャッターボックス

下地処理

錆び止め塗布

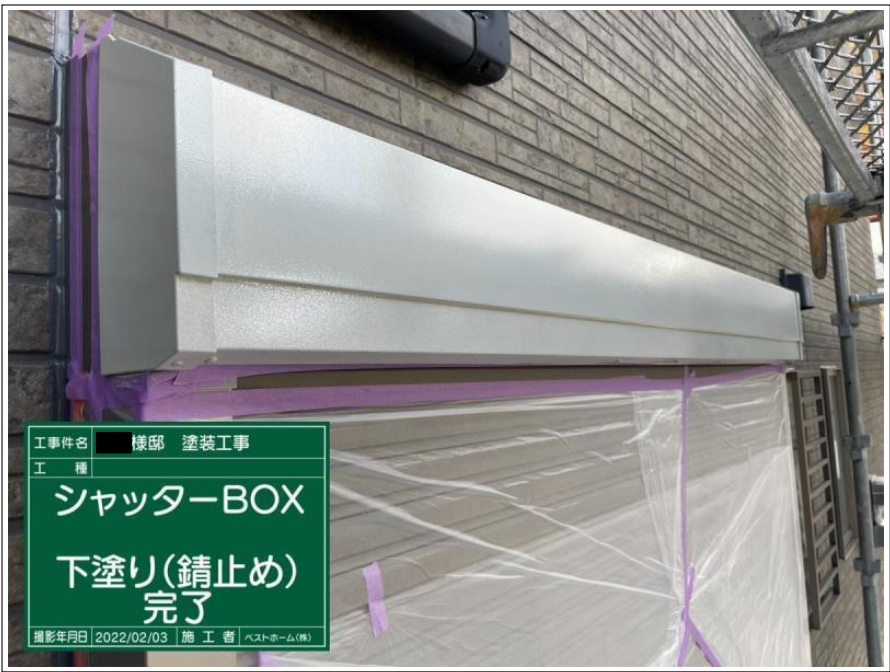
シャッターボックス

下地処理

錆び止め塗布

施工中
