工事写真報告書

工事箇所 屋根・外壁・付帯部 塗装工事

工事住所 北九州市 小倉南区 横代南町

工事施工者 ベストホーム株式会社

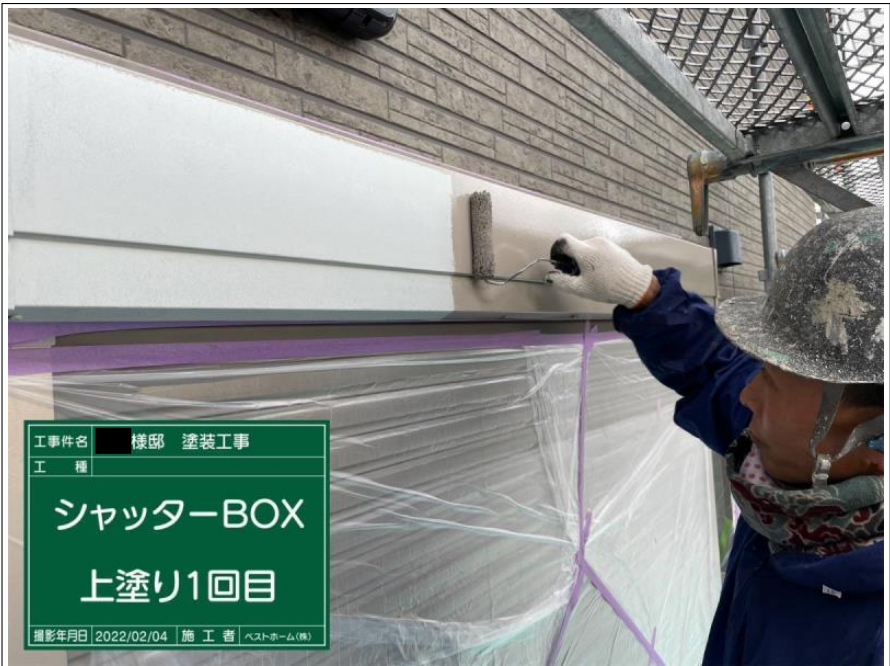
シャッターボックス

下地処理

錆び止め塗布

完了

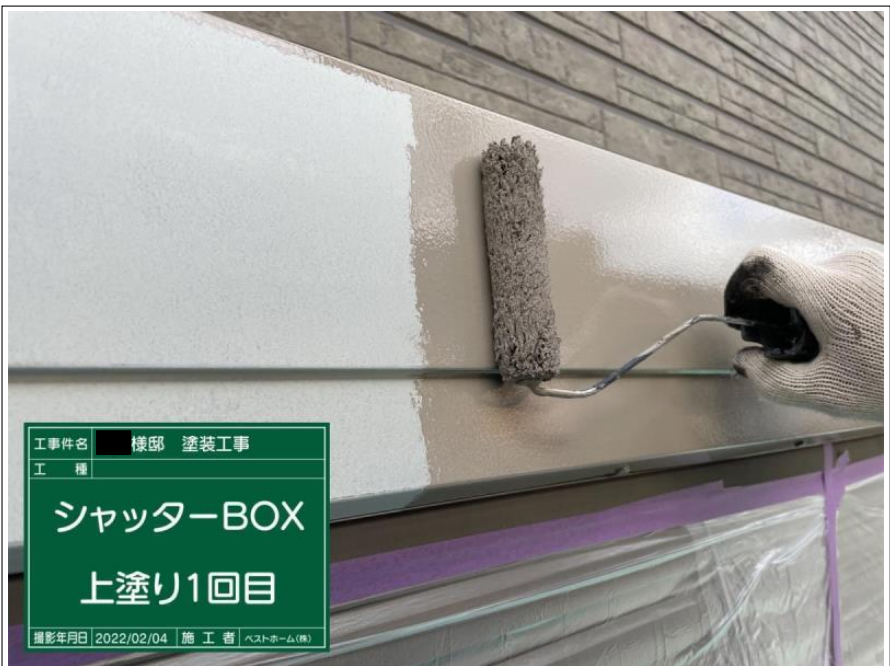
シャッターボックス

上塗り 1回目

工事件名 様邸 塗装工事
 工種
シャッターBOX
上塗り1回目
 撮影年月日 2022/02/04 施工者 ベストホーム(株)

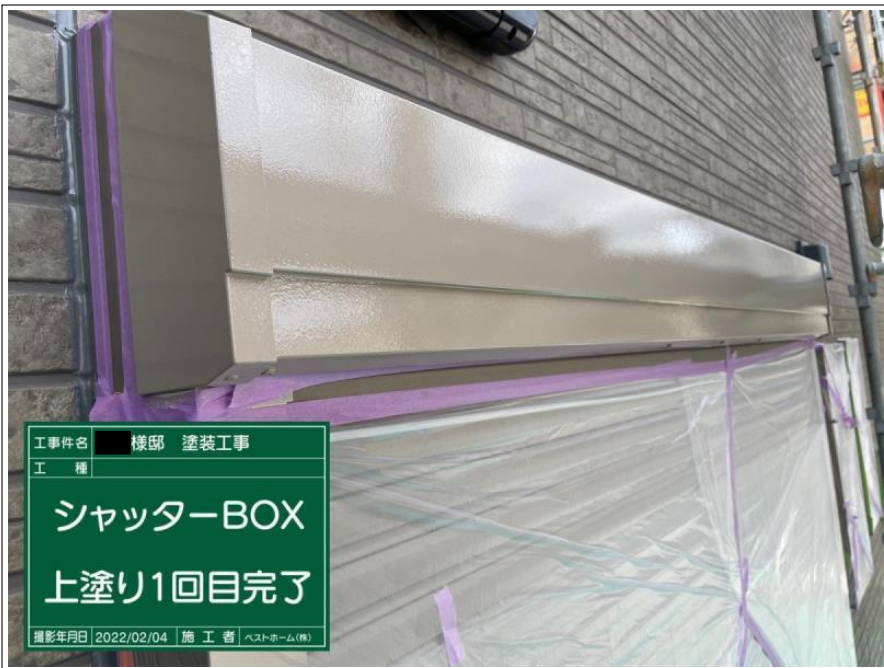
シャッターボックス

上塗り 1回目

施工中

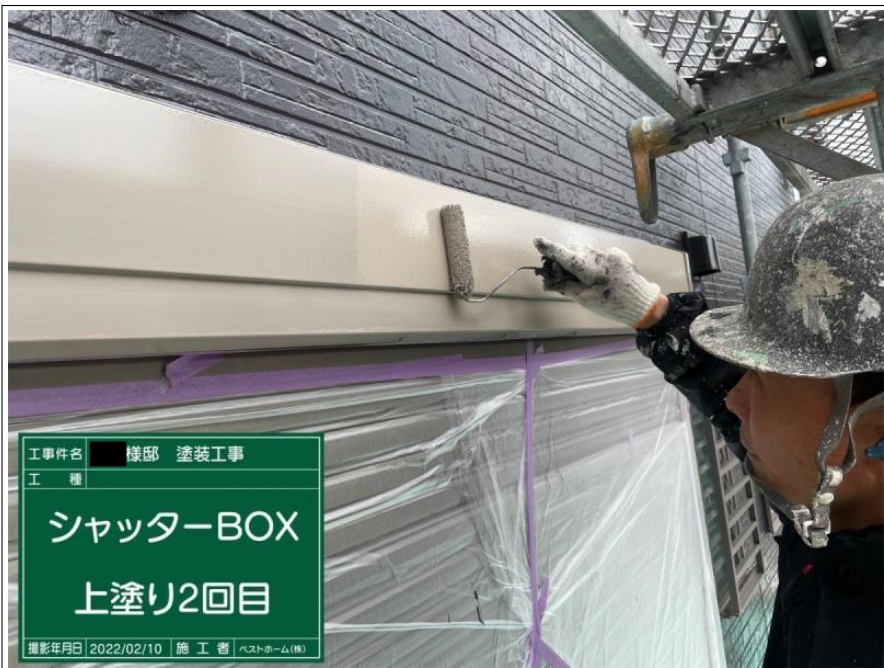
シャッターボックス

上塗り 1 回目

完了

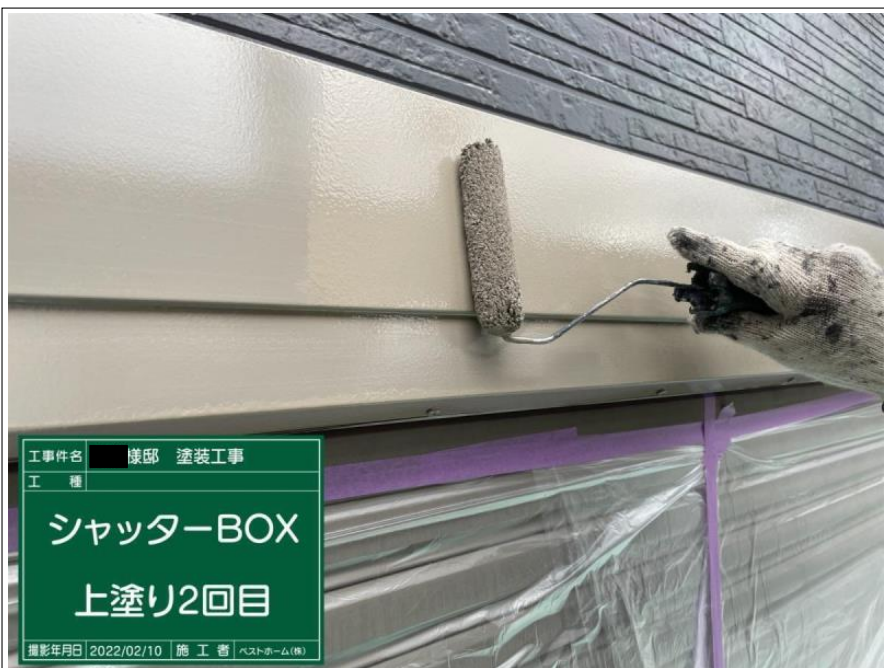
シャッターボックス

上塗り 2 回目

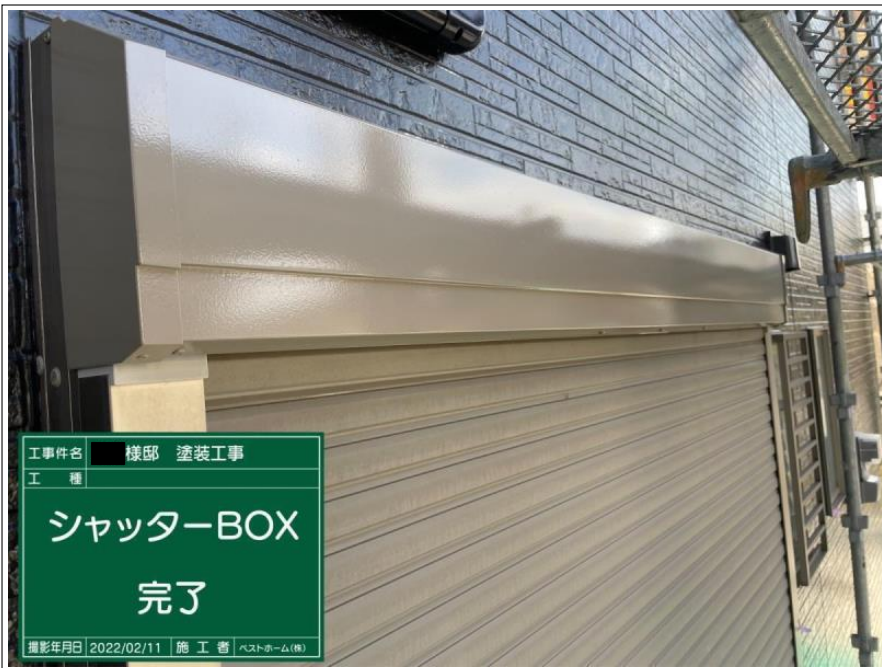
シャッターボックス

施工完了

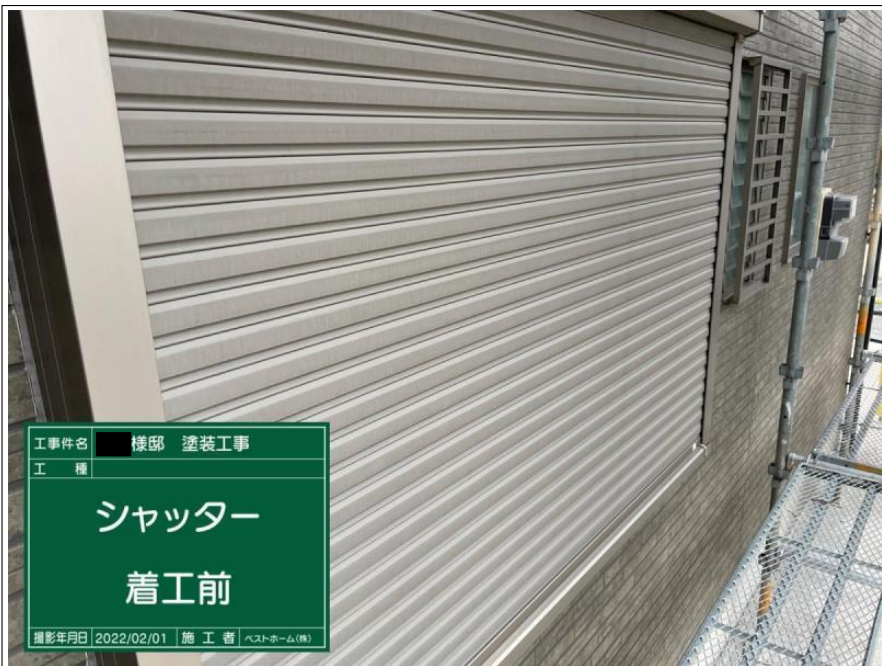
シャッター

施工前

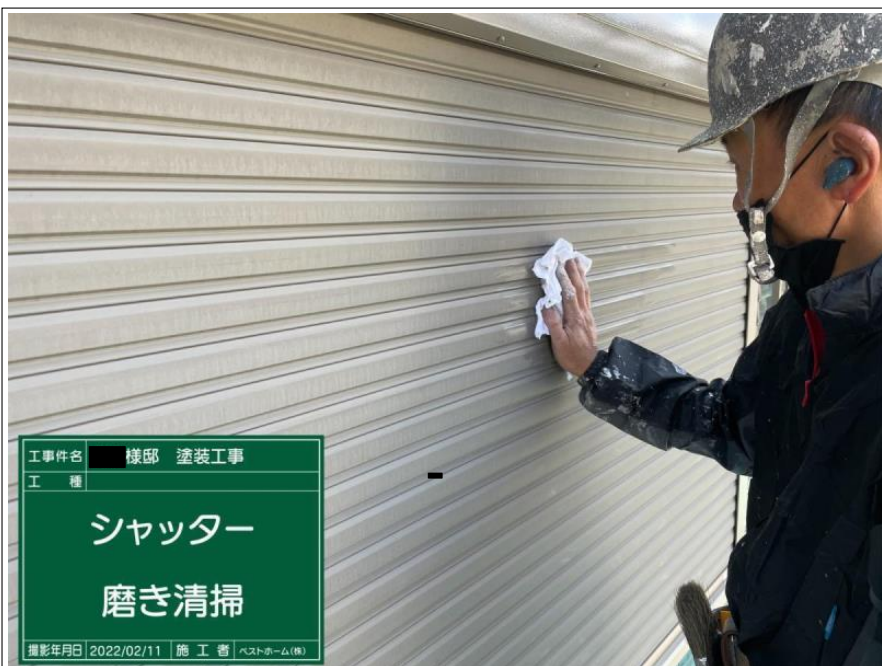
シャッター

磨き清掃

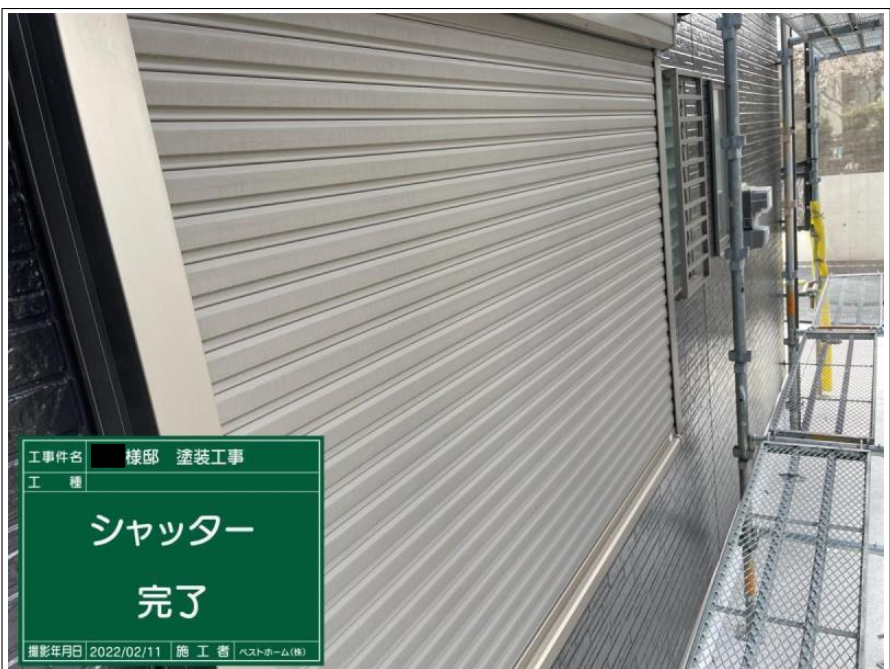
シャッター

磨き清掃

施工中

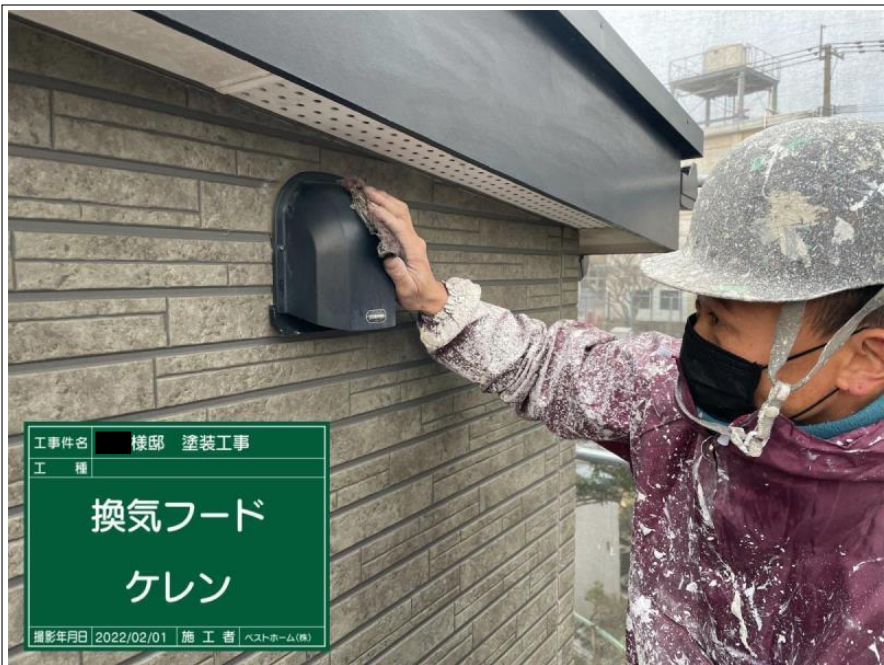
換気フード

施工前

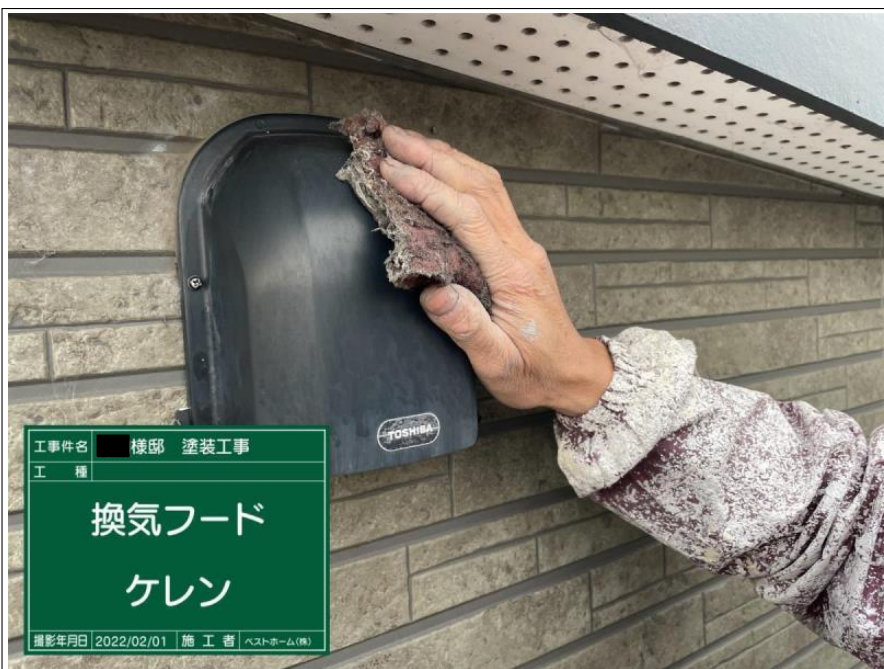
換気フード

下地処理

ケレン中

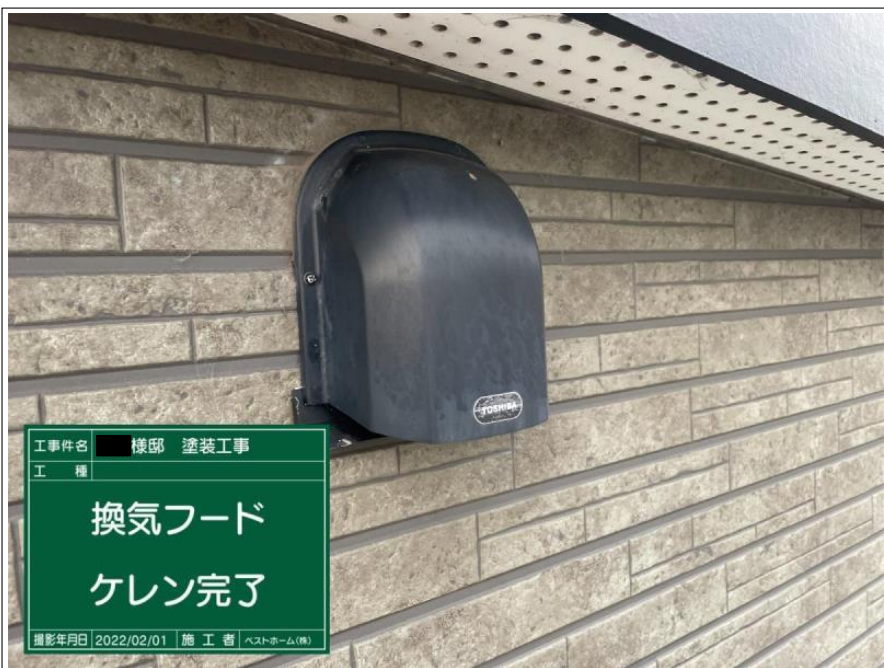
換気フード

下地処理

ケレン中

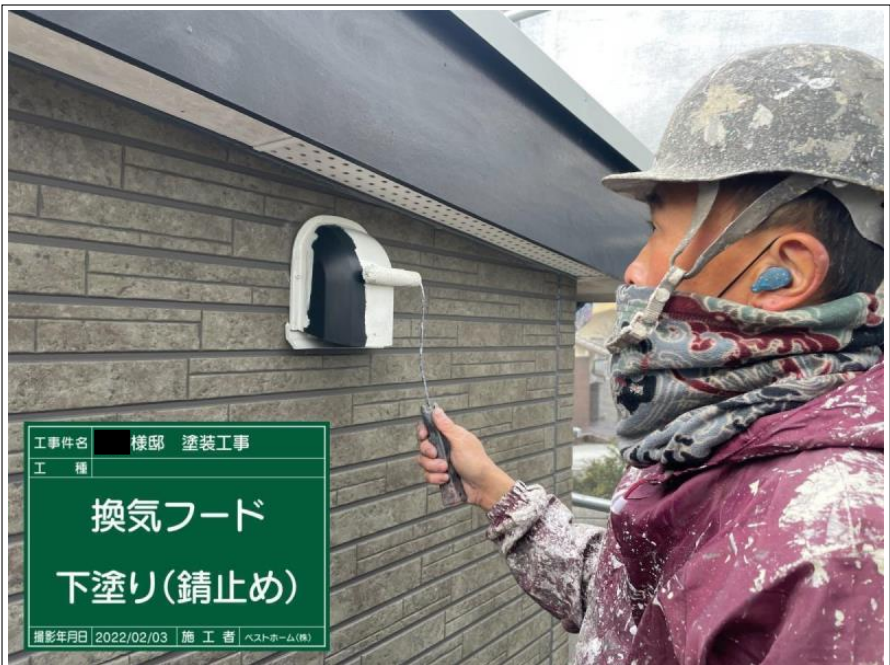
換気フード

下地処理

ケレン完了

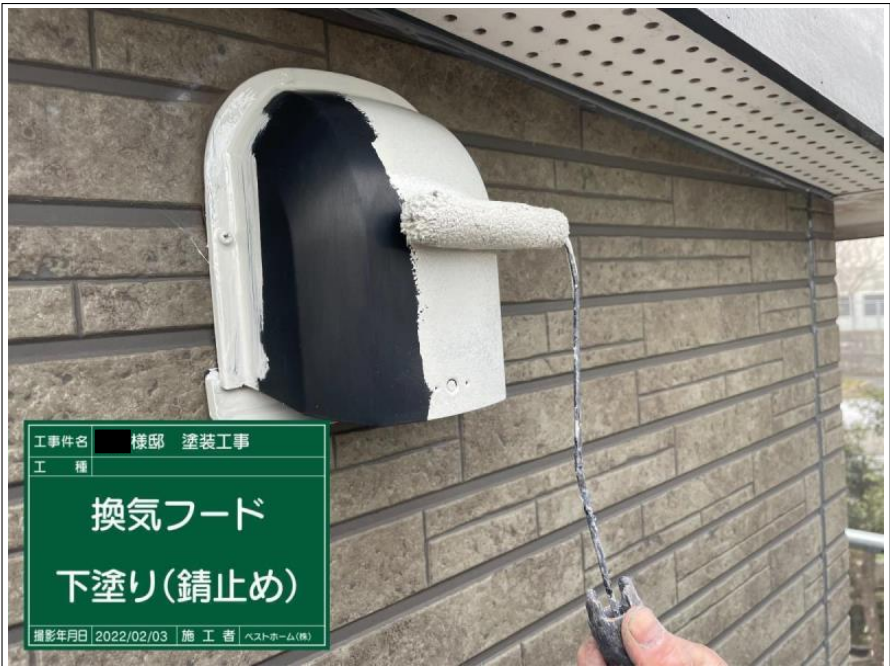
換気フード

下地処理

錆び止め塗布

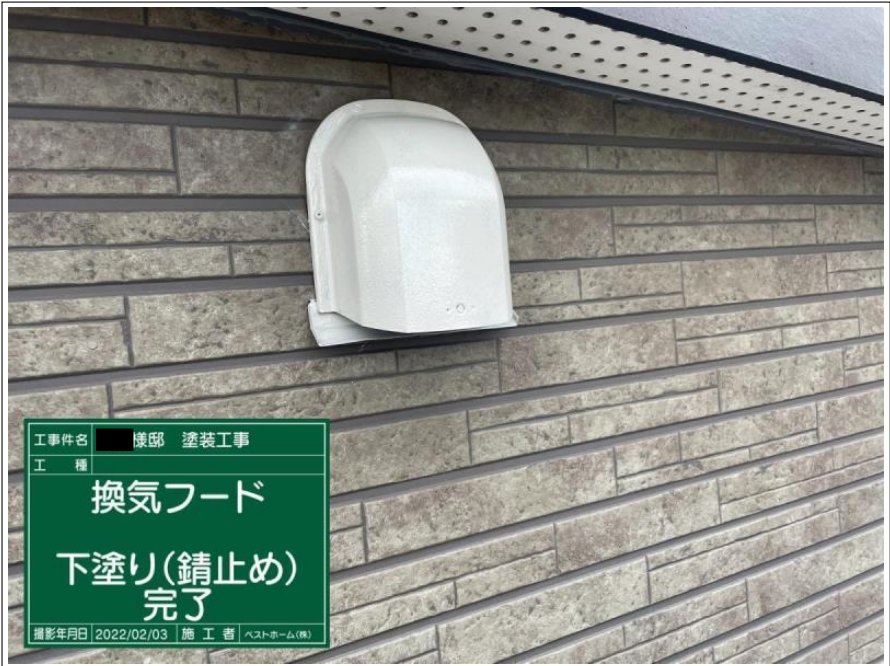
換気フード

下地処理

錆び止め塗布

施工中

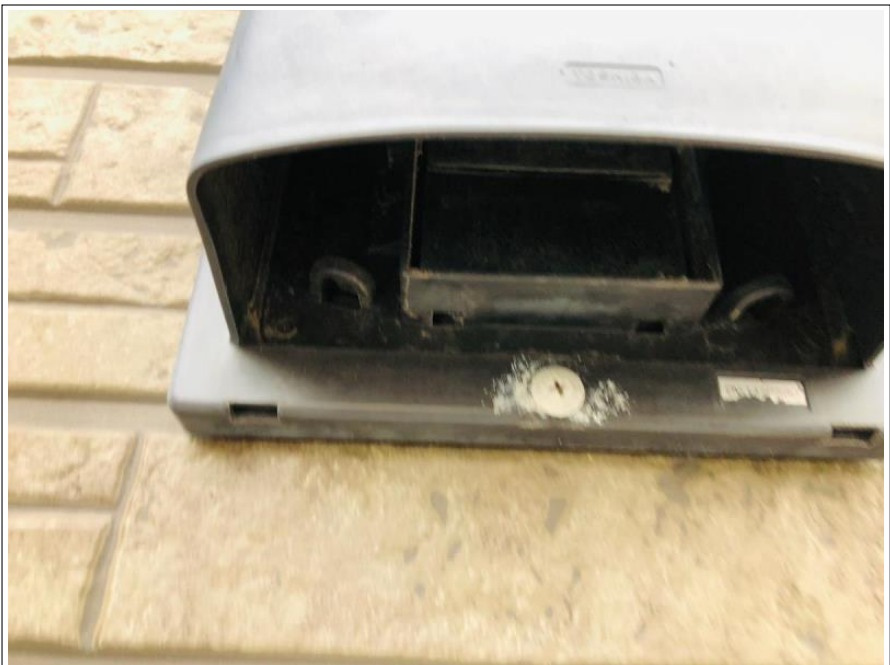
換気フード

下地処理

錆び止め塗布

完了

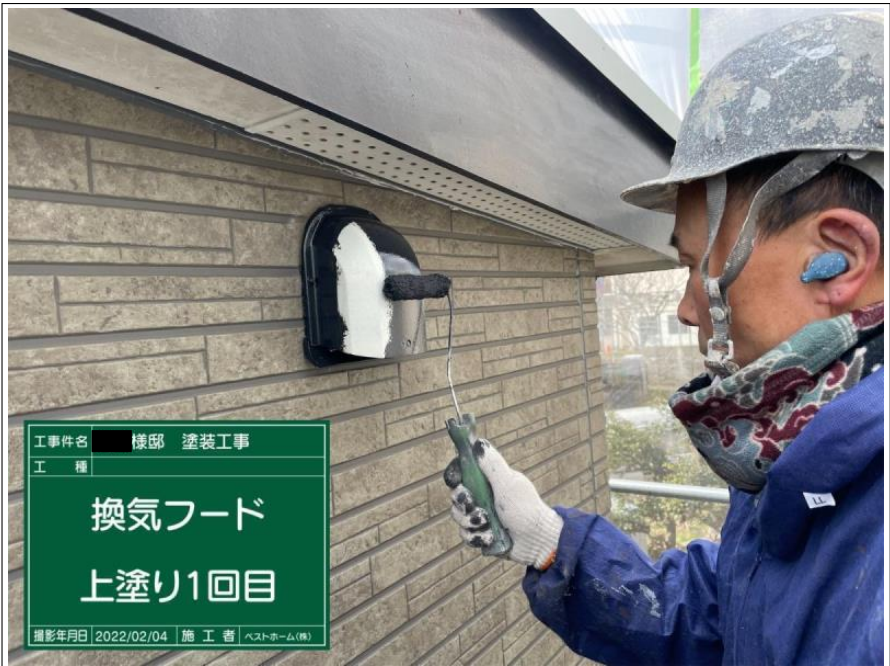
換気フード

下地処理

錆び止め塗布

完了

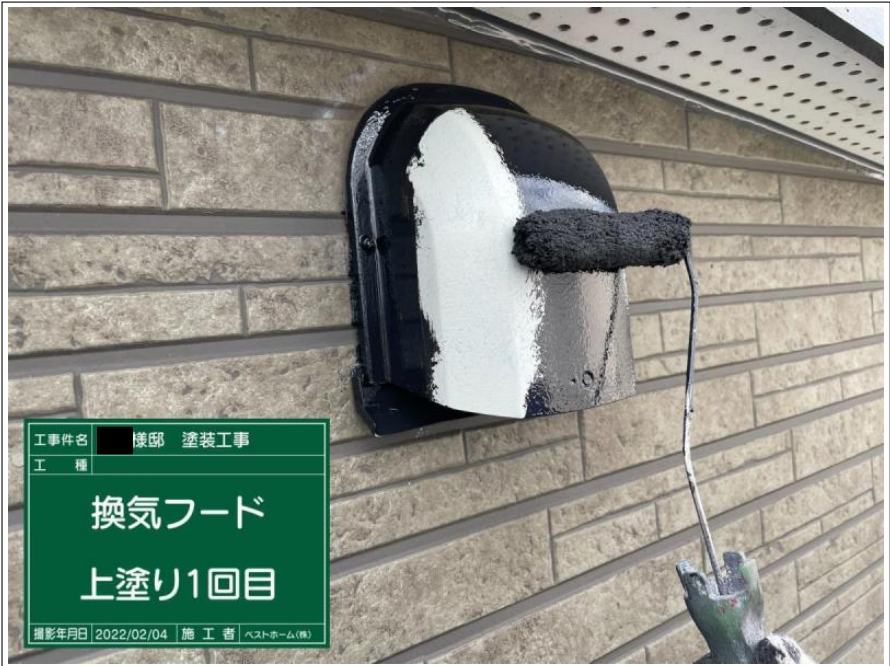
換気フード

上塗り1回目

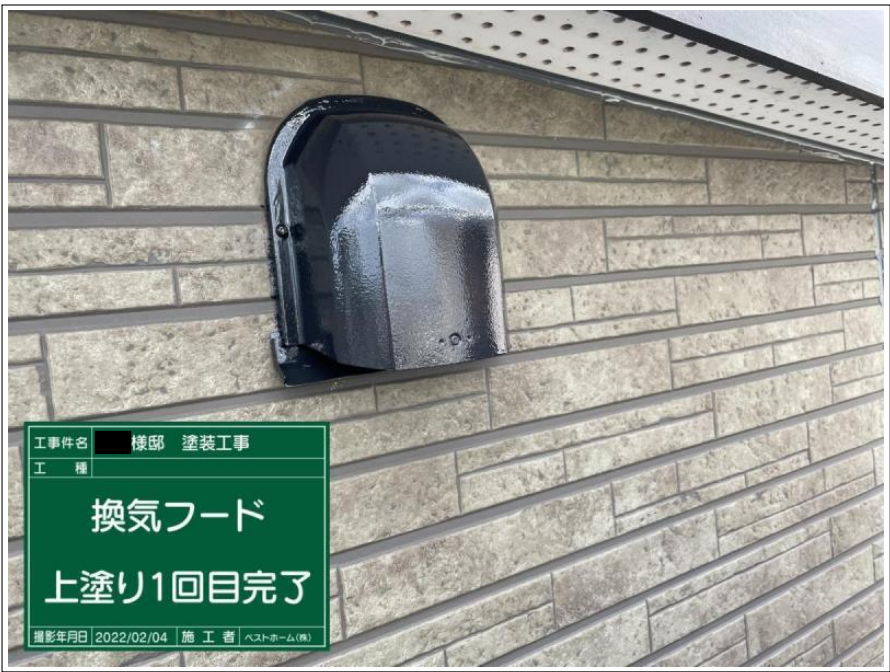
換気フード

上塗り1回目

施工中

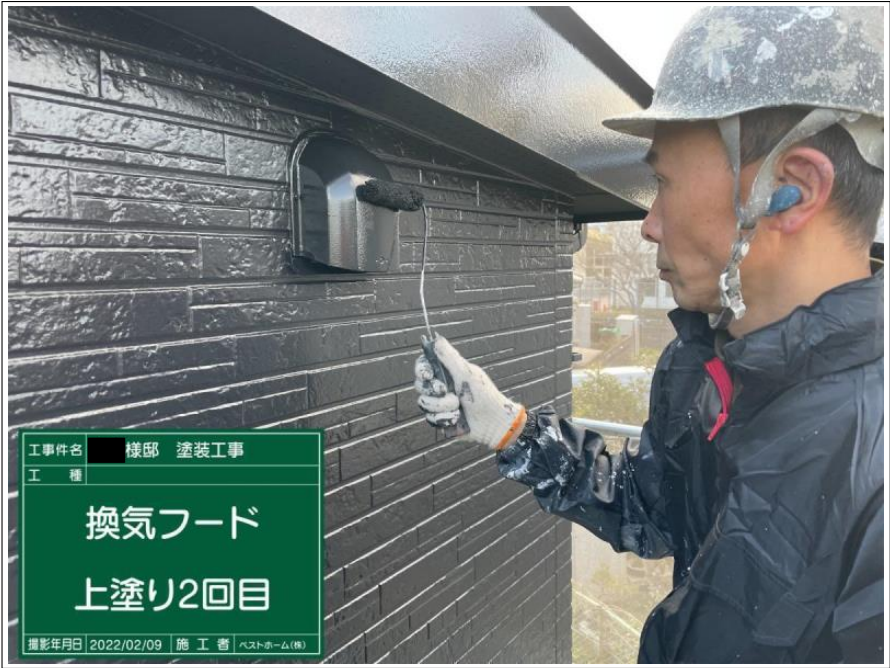
換気フード

上塗り1回目

完了

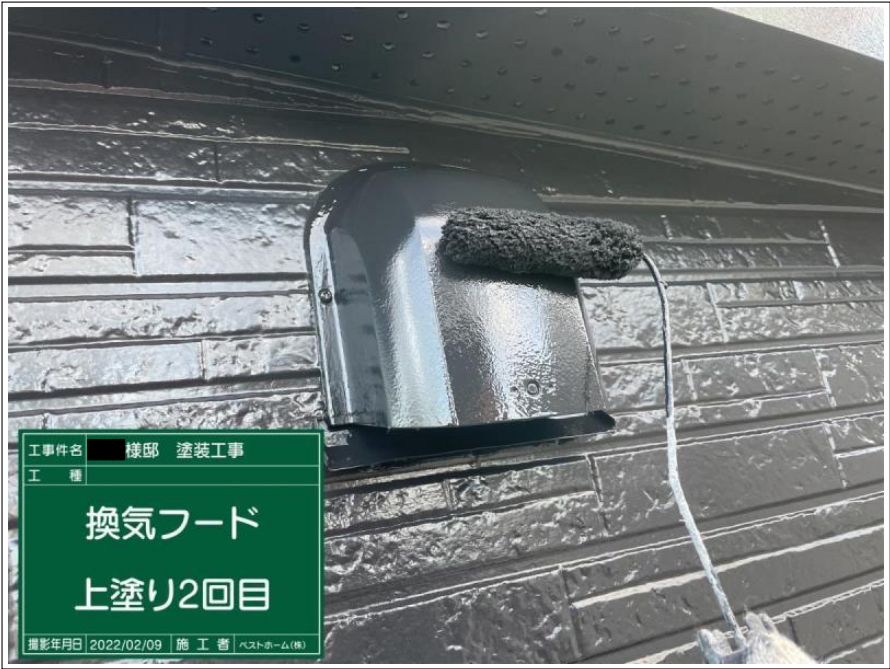
換気フード

上塗り2回目

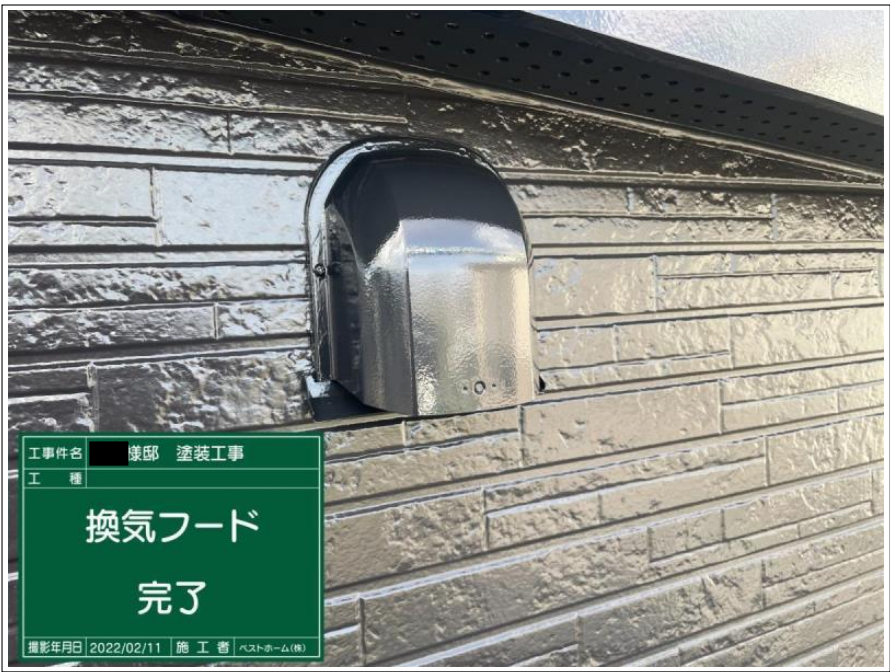
換気フード

上塗り2回目

施工中

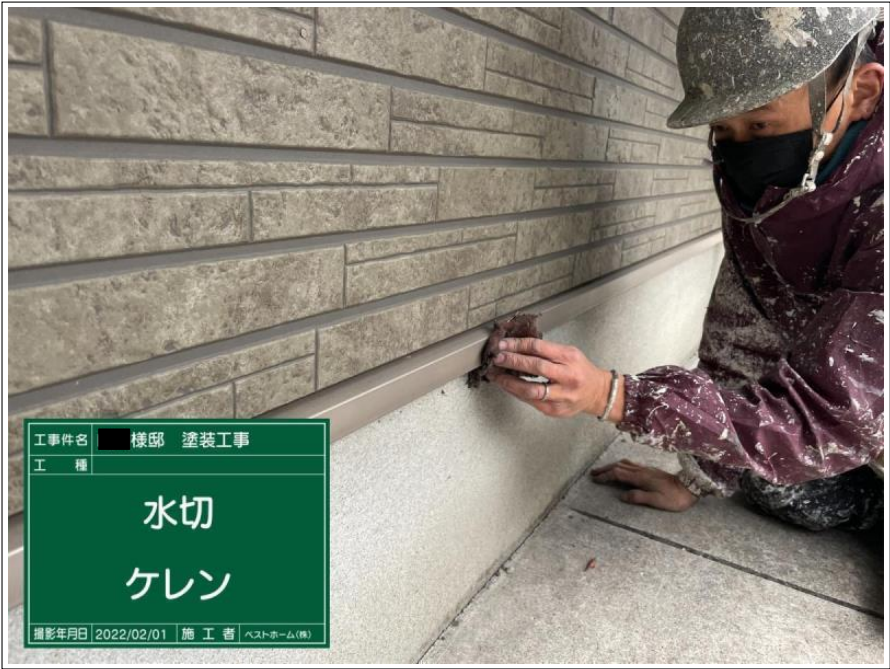
水切り

施工前

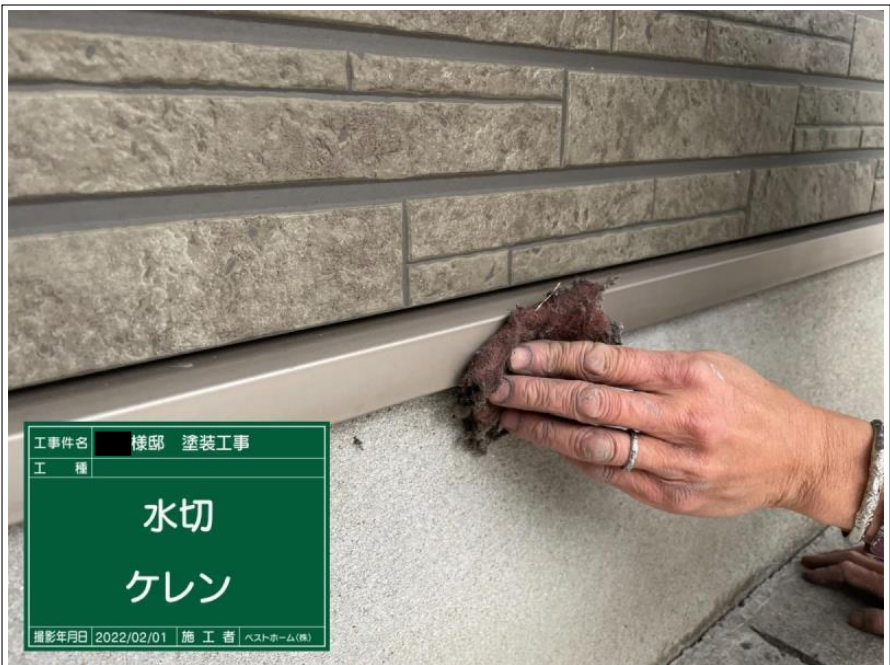
水切り

下地処理

ケレン中

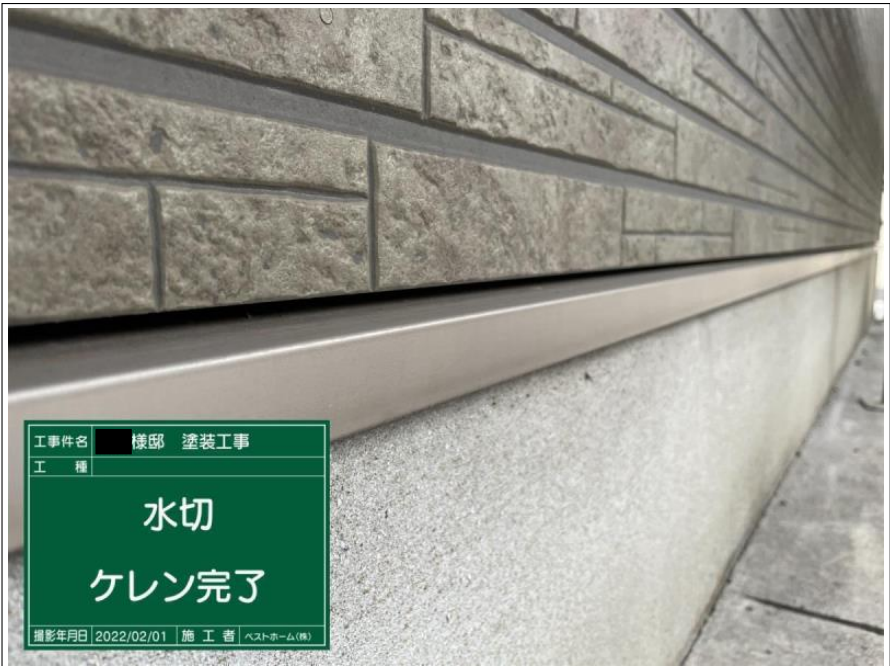
水切り

下地処理

ケレン中

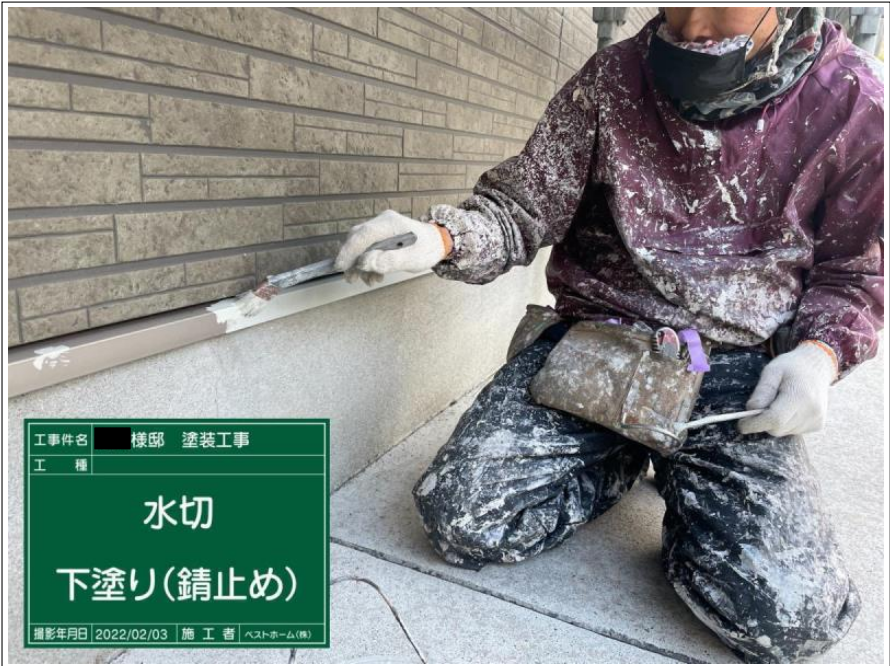
水切り

下地処理

ケレン完了

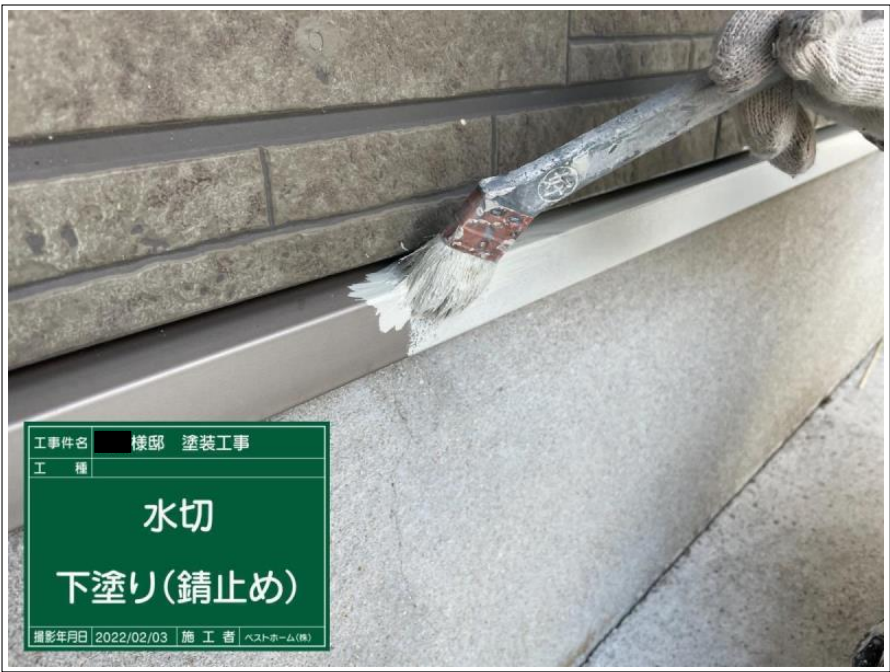
水切り

下地処理

錆び止め塗布

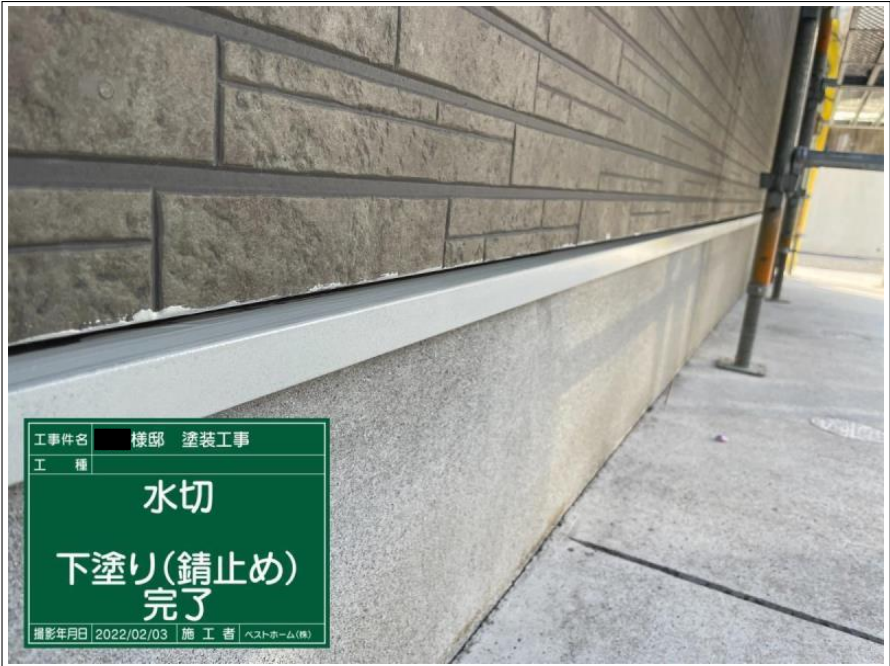
水切り

下地処理

錆び止め塗布

施工中

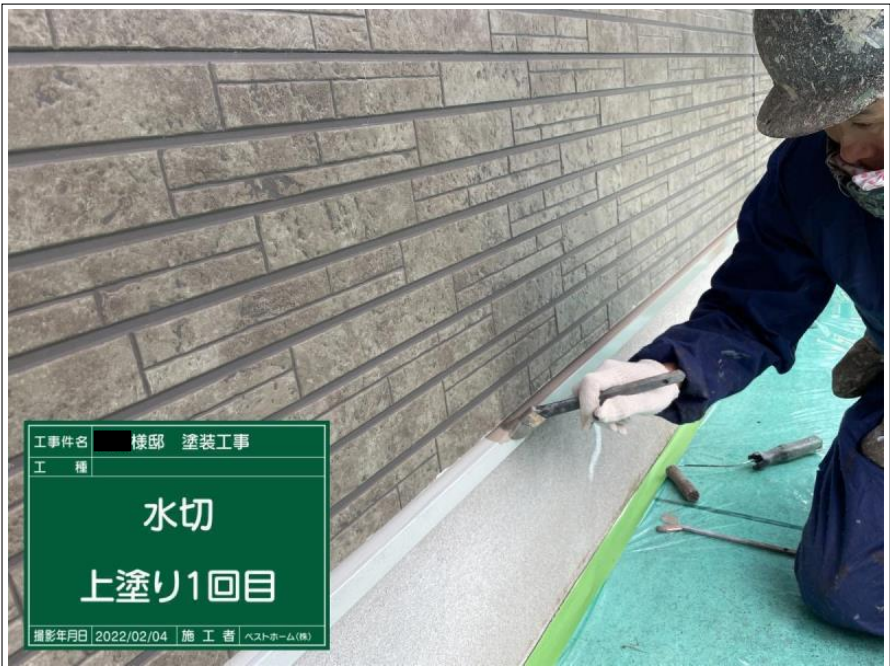
水切り

下地処理

錆び止め塗布

完了

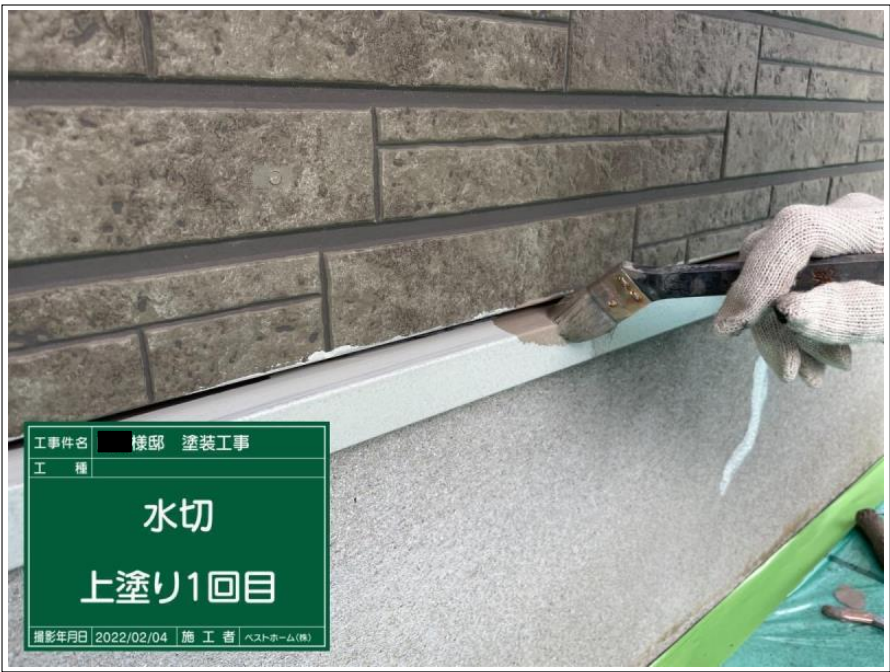
水切り

上塗り 1回目

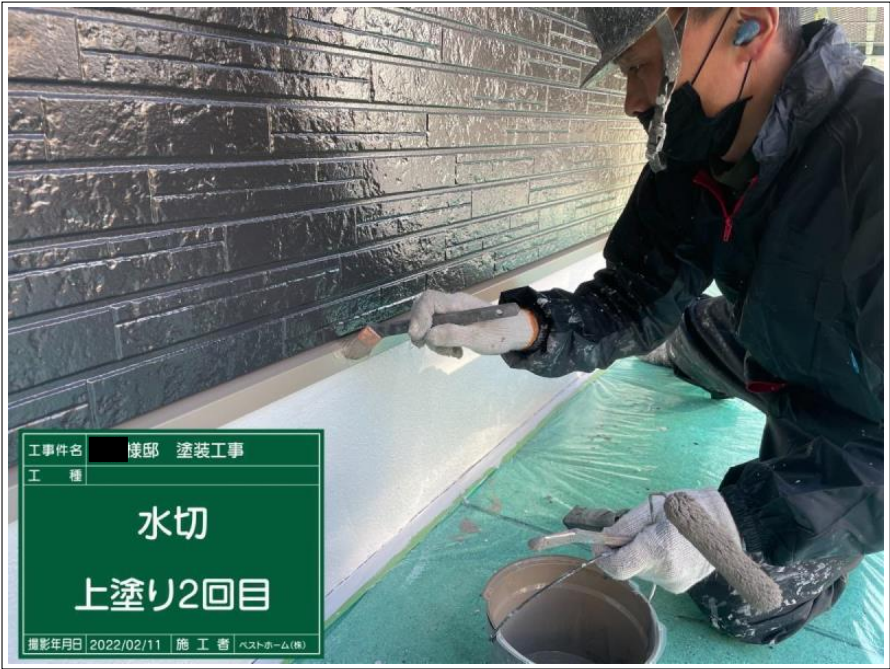
水切り

上塗り 1 回目

完了

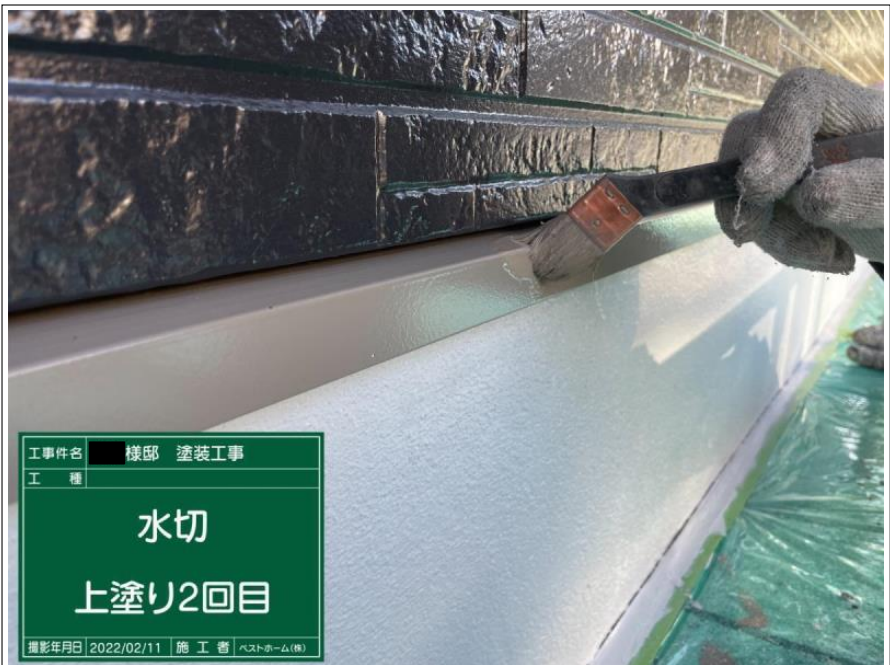
水切り

上塗り 2 回目

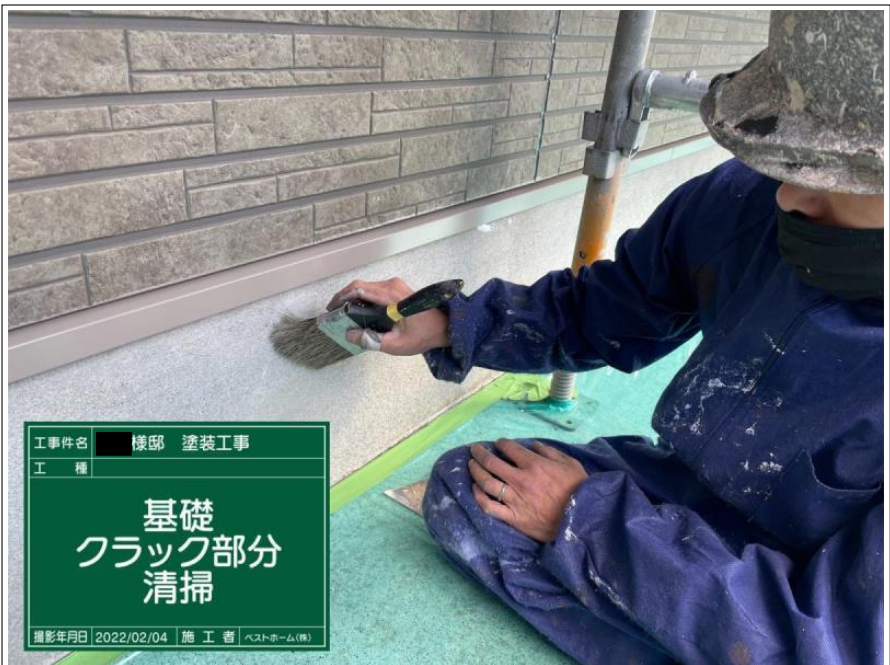
工事件名 ■ 様邸 塗装工事
工 種
**基礎
クラック部分
清掃**
撮影年月日 2022/02/04 施 工 者 ベストホーム(株)

基礎 クラック部

清掃

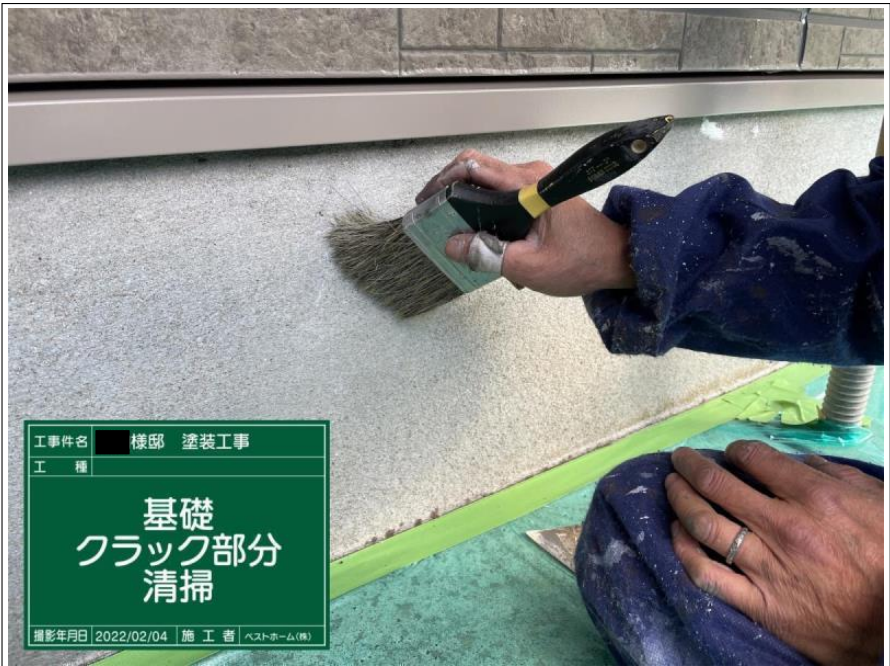
工事件名 ■ 様邸 塗装工事
工 種
**基礎
クラック部分
清掃**
撮影年月日 2022/02/04 施 工 者 ベストホーム(株)

基礎 クラック部

清掃

施工中

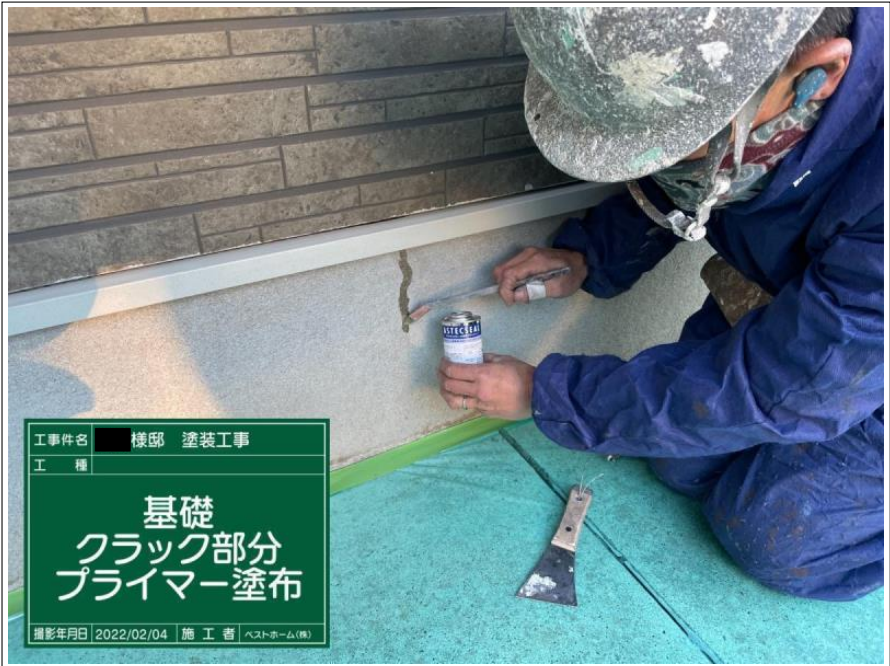
工事件名 ■ 様邸 塗装工事
工 種
**基礎
クラック部分
プライマー塗布**
撮影年月日 2022/02/04 施 工 者 ベストホーム(株)

基礎 クラック部

プライマー塗布

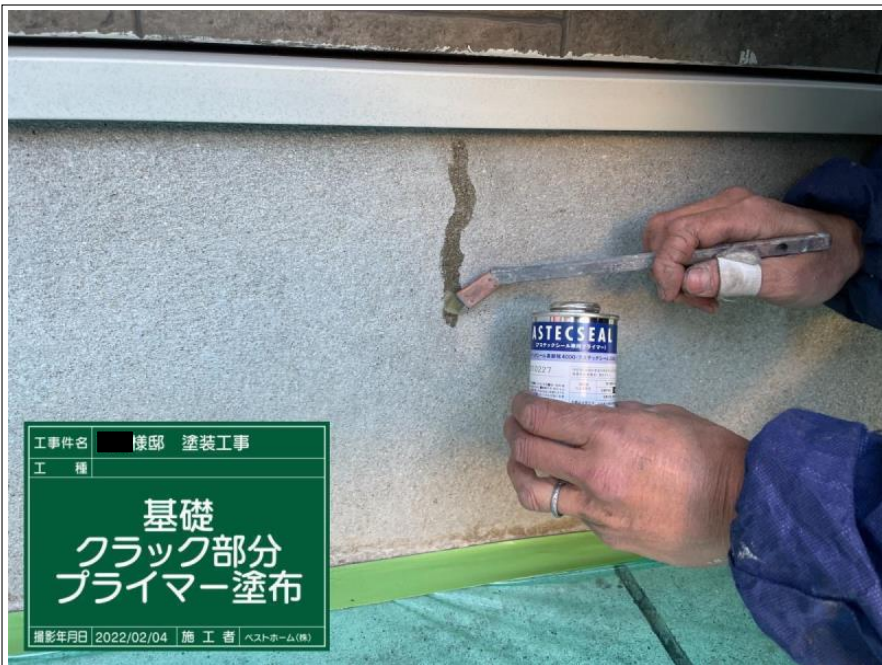
工事件名 様邸 塗装工事
工 種
**基礎
クラック部分
プライマー塗布**
撮影年月日 2022/02/04 施 工 者 ヘストホーム(株)

基礎 クラック部

プライマー塗布

施工中

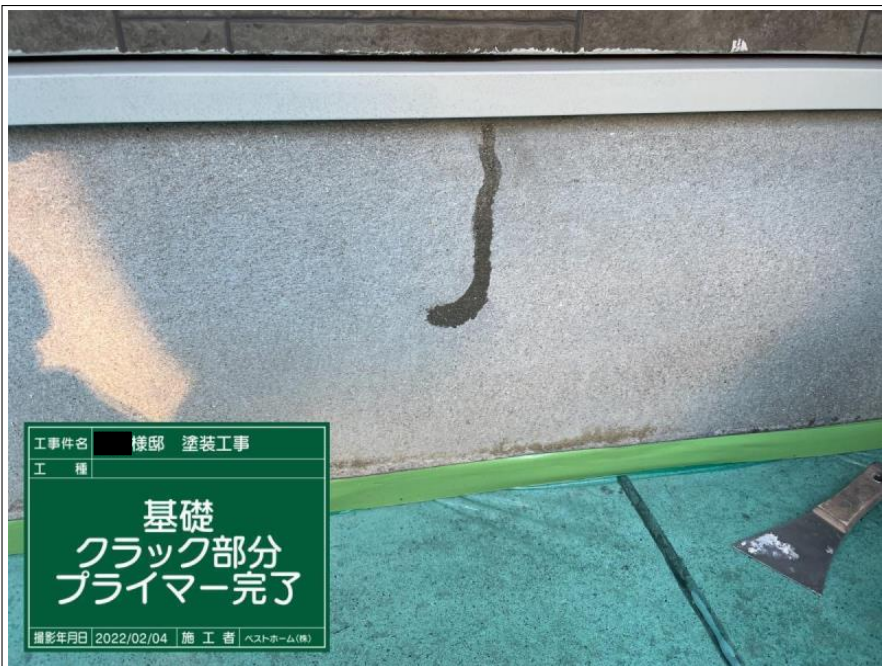
工事件名 様邸 塗装工事
工 種
**基礎
クラック部分
プライマー完了**
撮影年月日 2022/02/04 施 工 者 ヘストホーム(株)

基礎 クラック部

プライマー塗布

完了

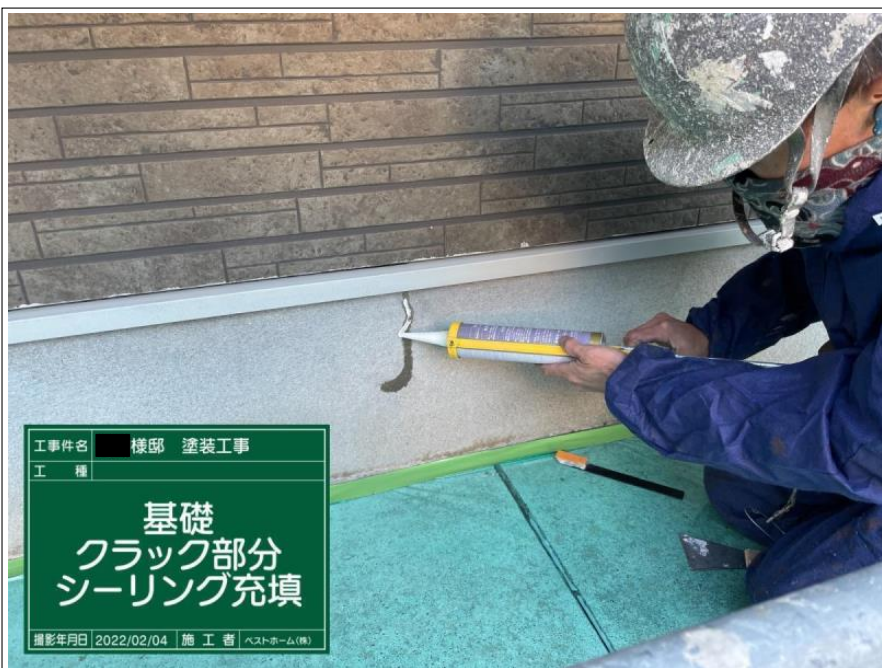
工事件名 様邸 塗装工事
工 種
**基礎
クラック部分
シーリング充填**
撮影年月日 2022/02/04 施 工 者 ヘストホーム(株)

基礎 クラック部

シーリング充填

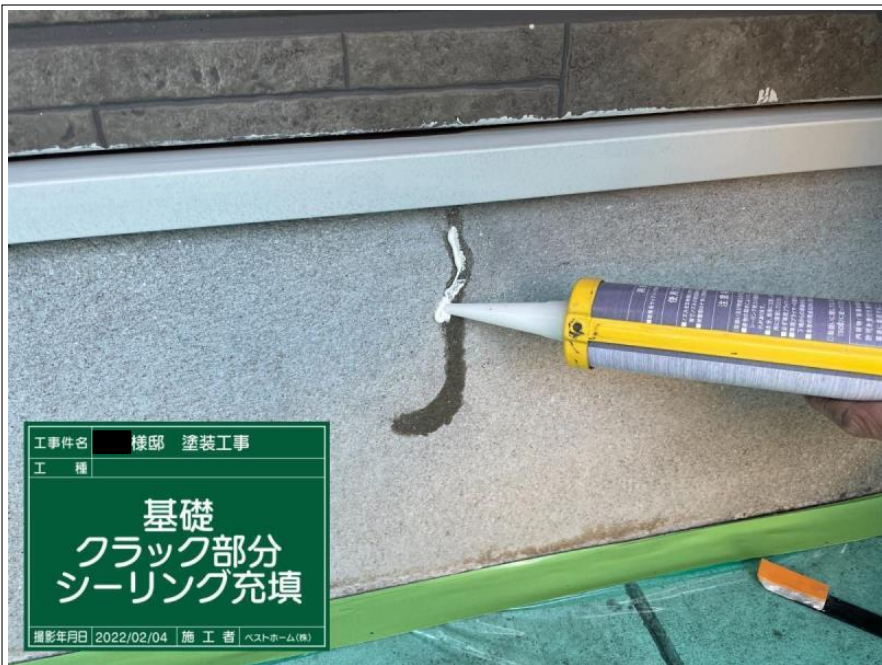
工事件名 ■ 様邸 塗装工事
工 種

**基礎
クラック部分
シーリング充填**

基礎 クラック部

シーリング充填

施工中
