工事写真報告書

工事箇所 屋根・外壁・付帯部 塗装工事

工事住所 北九州市 小倉南区 横代南町

工事施工者 ベストホーム株式会社

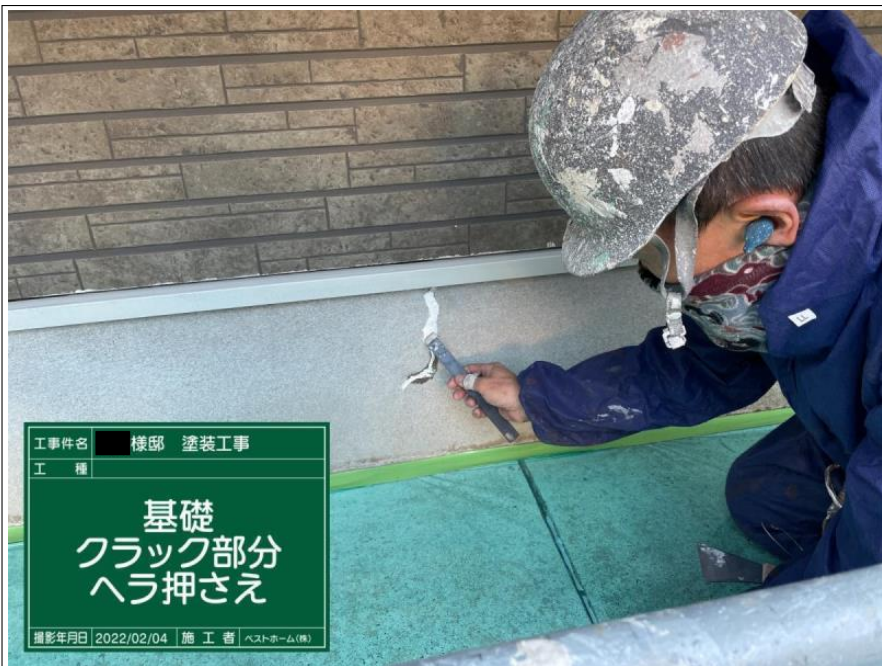
工事件名 ■ 様邸 塗装工事
工 種

**基礎
クラック部分
ヘラ押さえ**

基礎 クラック部

シーリングヘラ押さえ

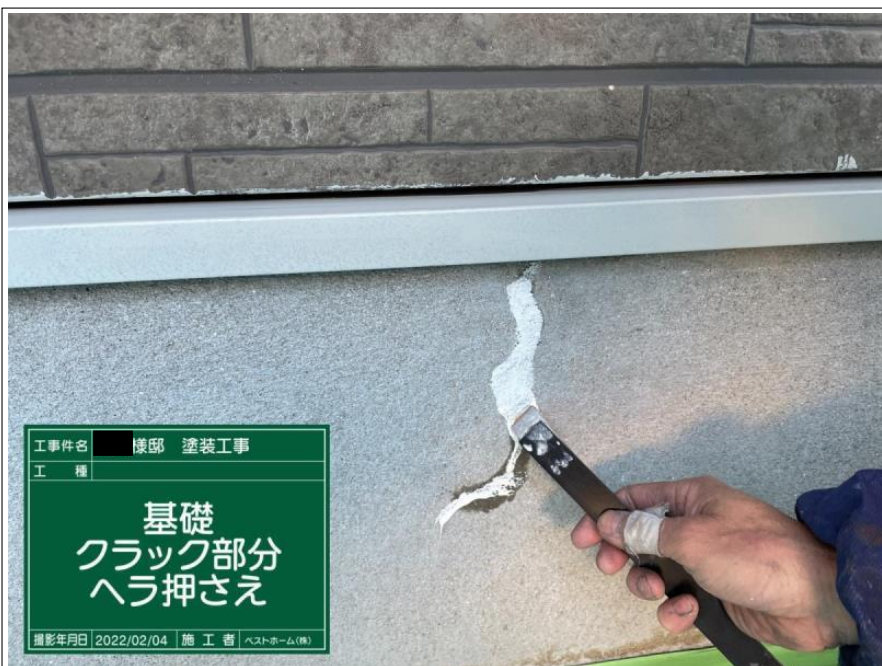
工事件名 ■ 様邸 塗装工事
工 種

**基礎
クラック部分
ヘラ押さえ**

基礎 クラック部

シーリングヘラ押さえ

施工中

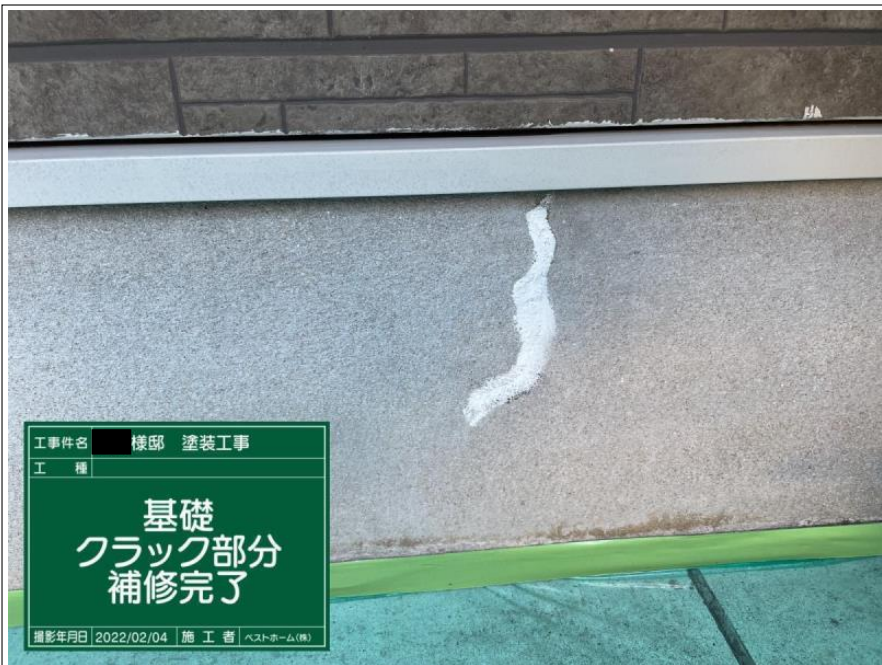
工事件名 様邸 塗装工事
 工 種
**基礎
 クラック部分
 補修完了**
 撮影年月日 2022/02/04 施 工 者 ベストホーム(株)

基礎 クラック部

シーリング補修

完了

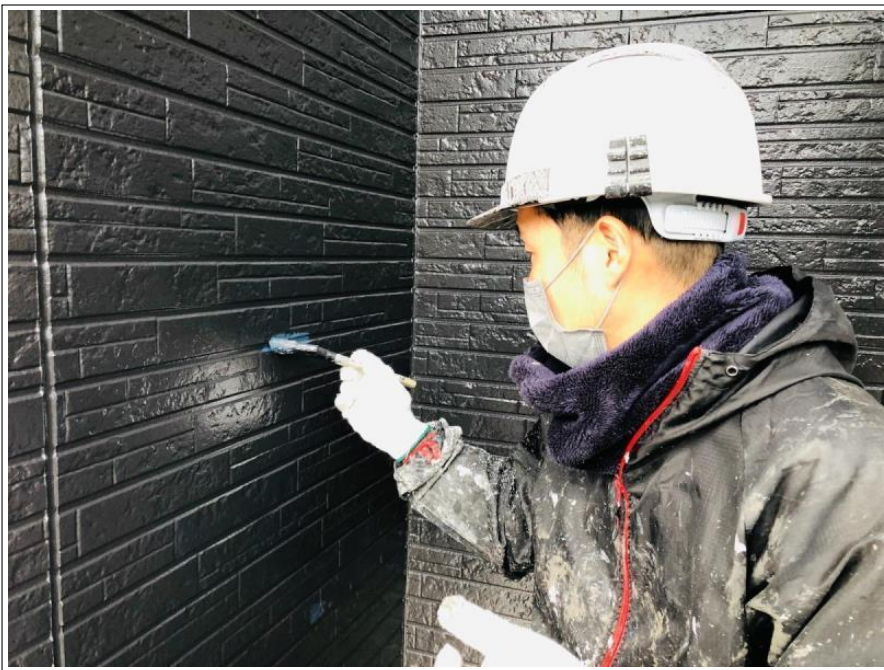
足場解体前検査

手直し中

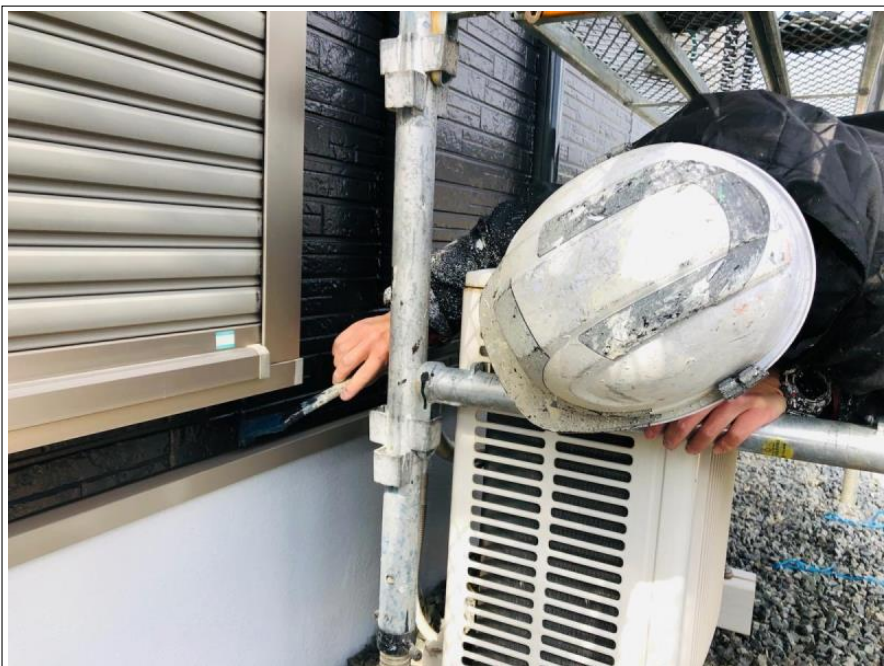
足場解体前検査

手直し中

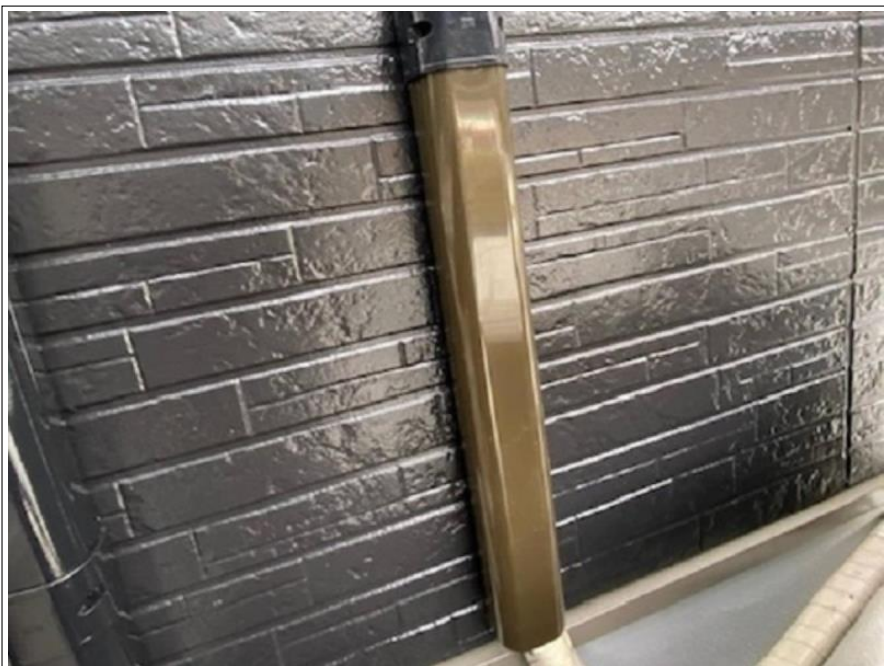
樋・ダクトカバー交換工事

ダクトカバー一部交換

完了

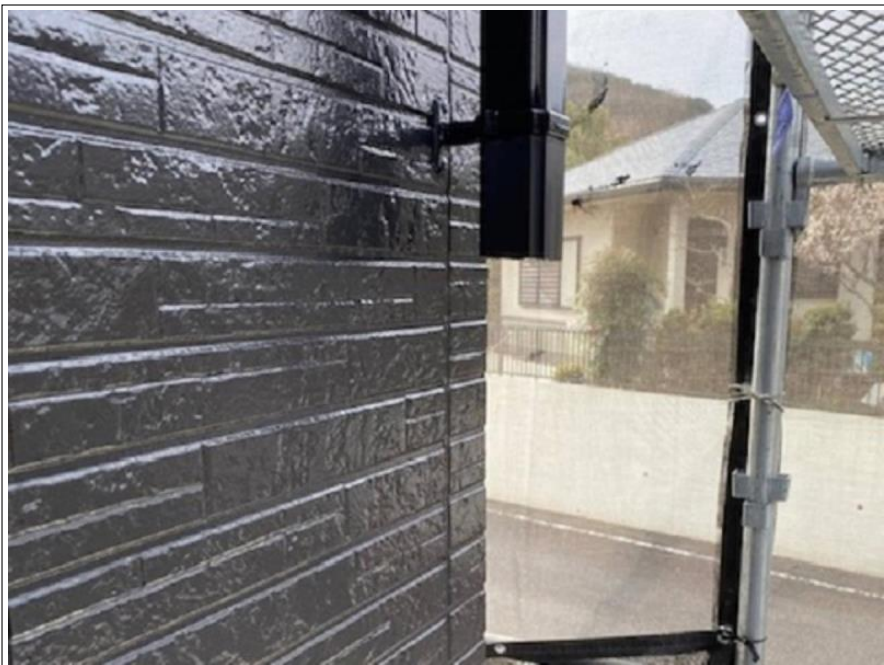
樋・ダクトカバー交換工事

樋一部交換

施工中

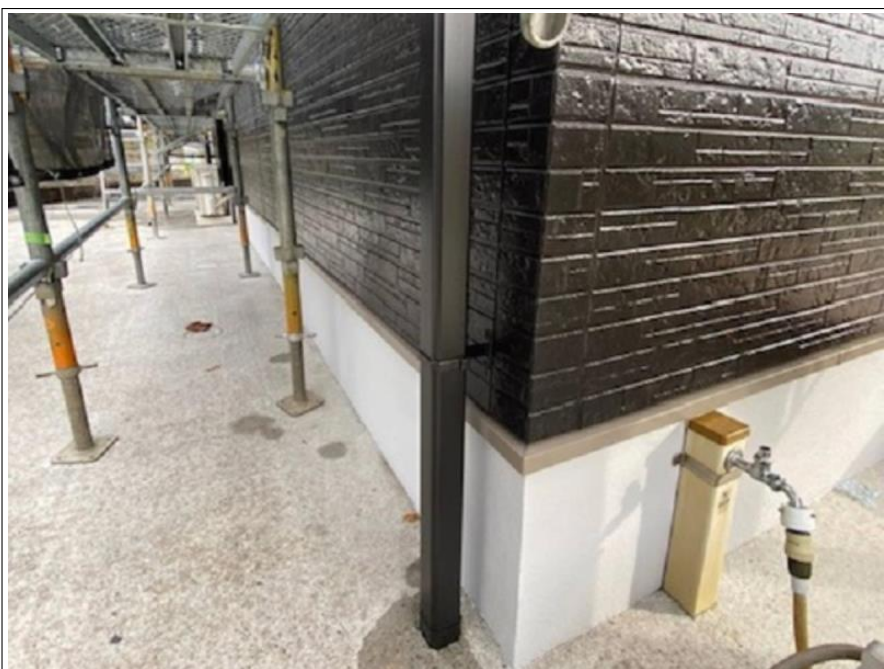
樋・ダクトカバー交換工事

樋一部交換

完了
