# 工事写真報告書

工事名 T 様 邸

工事箇所 屋根・外壁塗装工事

工事施工者 ベストホーム株式会社

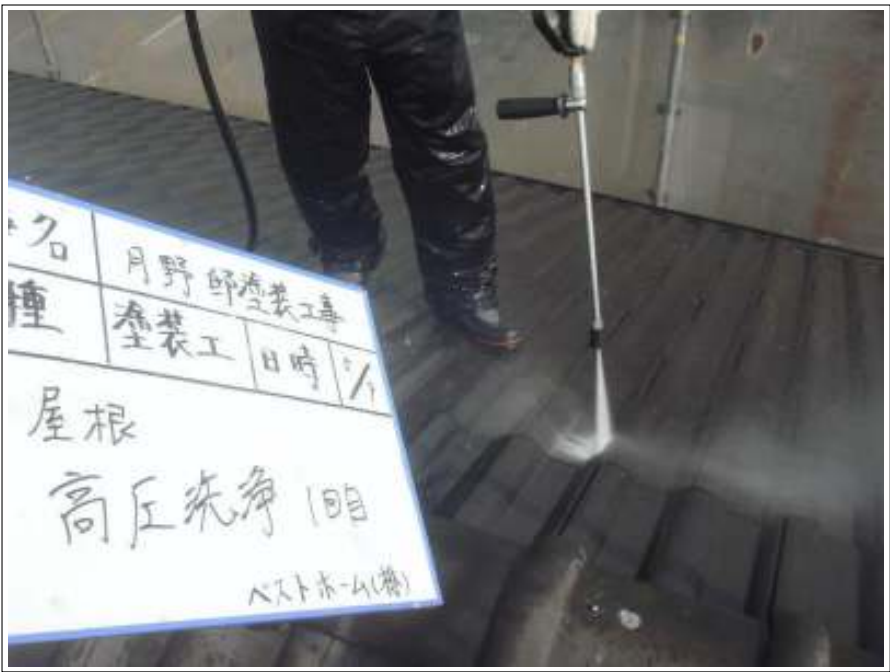
屋根高圧洗浄施工状況 (1回目)

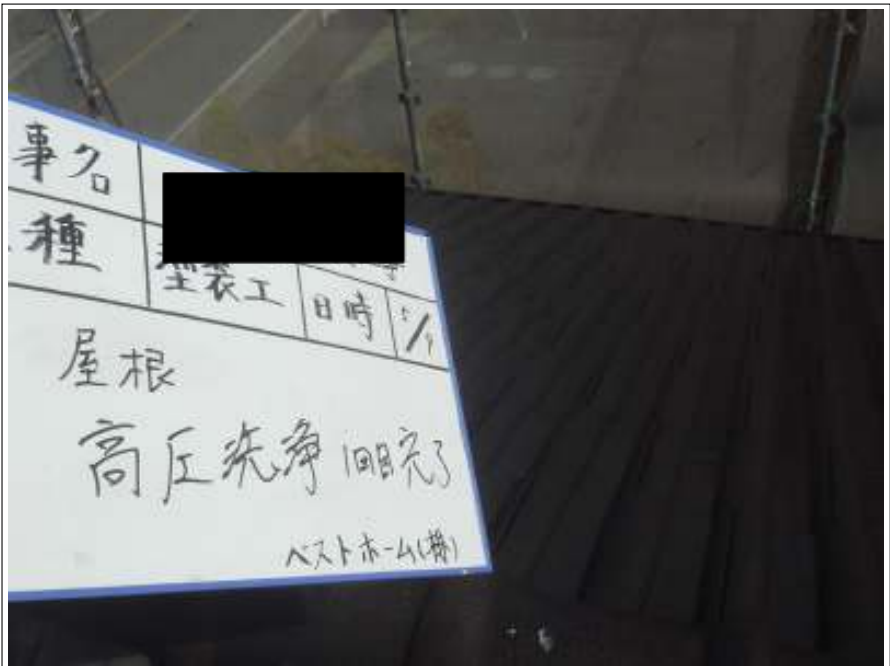
屋根高圧洗浄施工完了 (1回目)

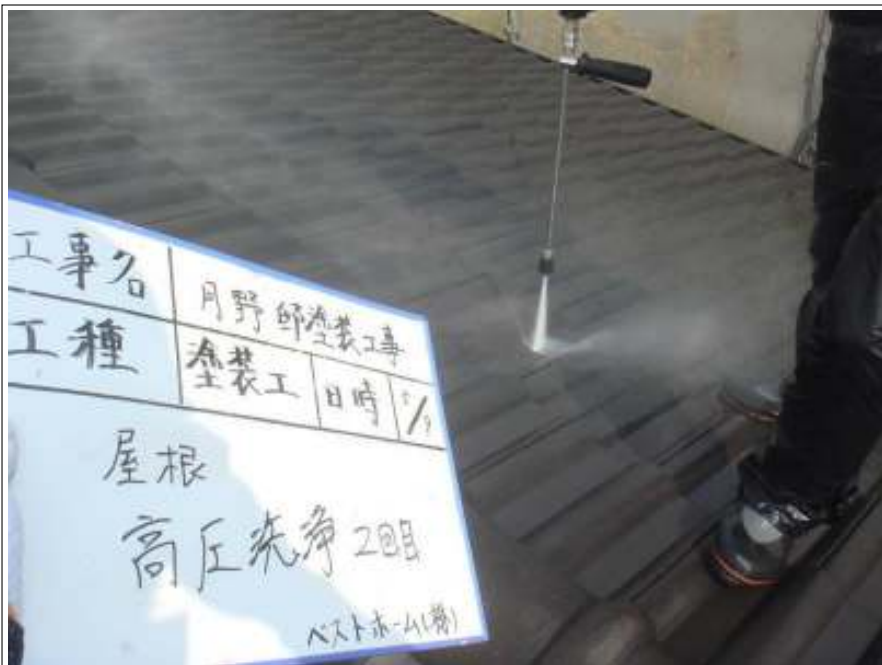
屋根高圧洗浄施工状況 (2回目)

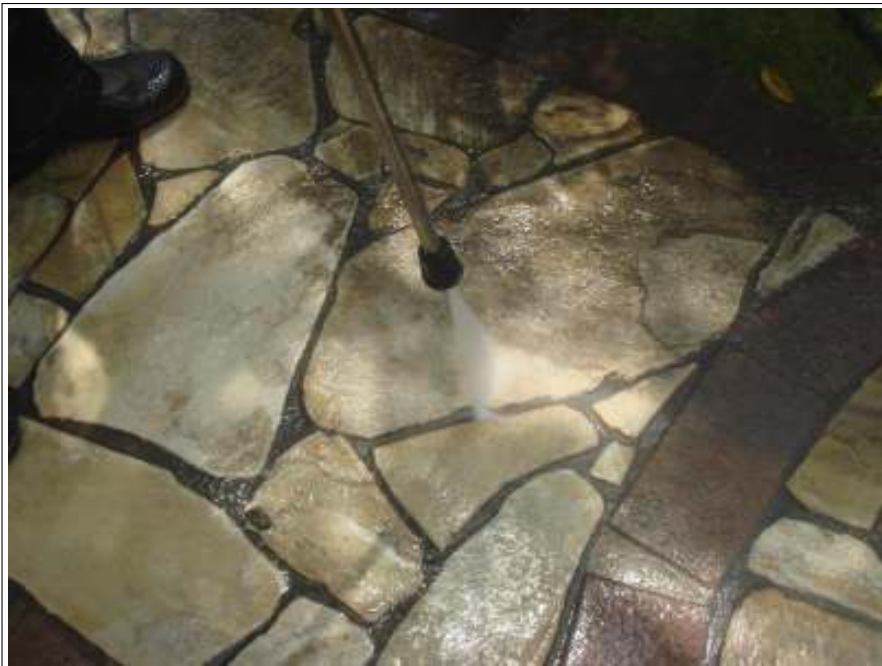
玄関前タイル高圧洗浄施工中

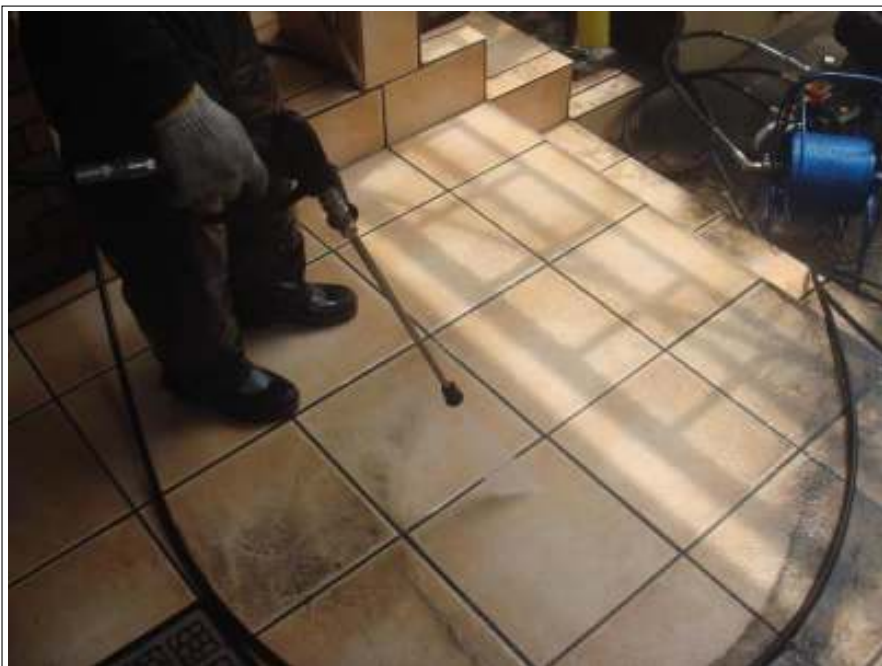
玄関前タイル高圧洗浄施工状況

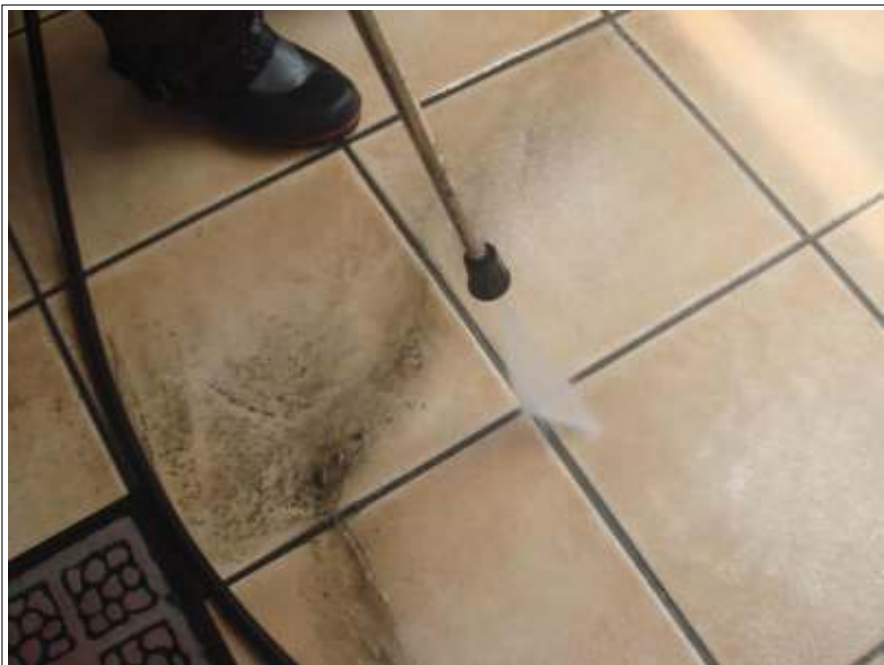
玄関前タイル高圧洗浄施工中

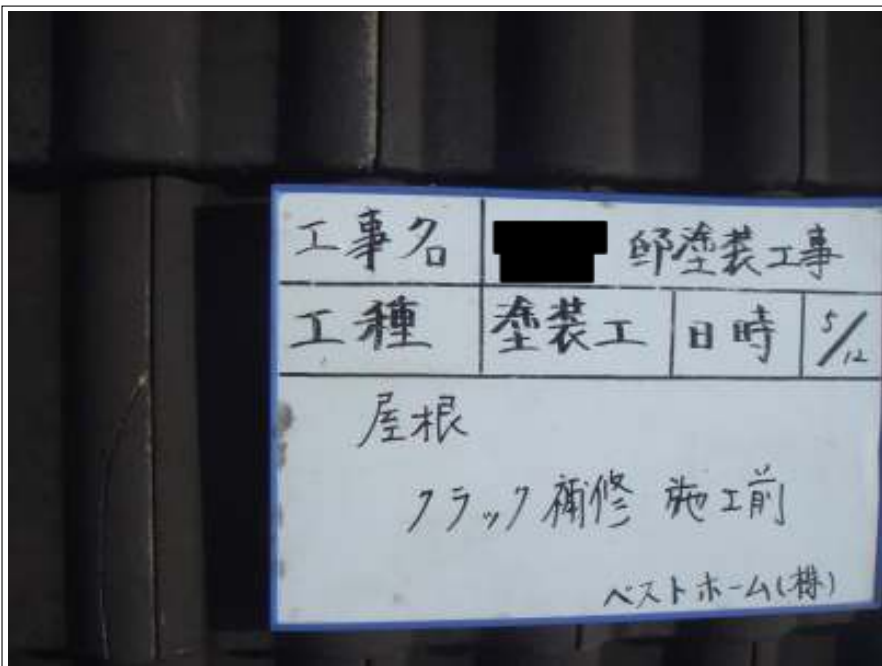
屋根クラック補修施工前

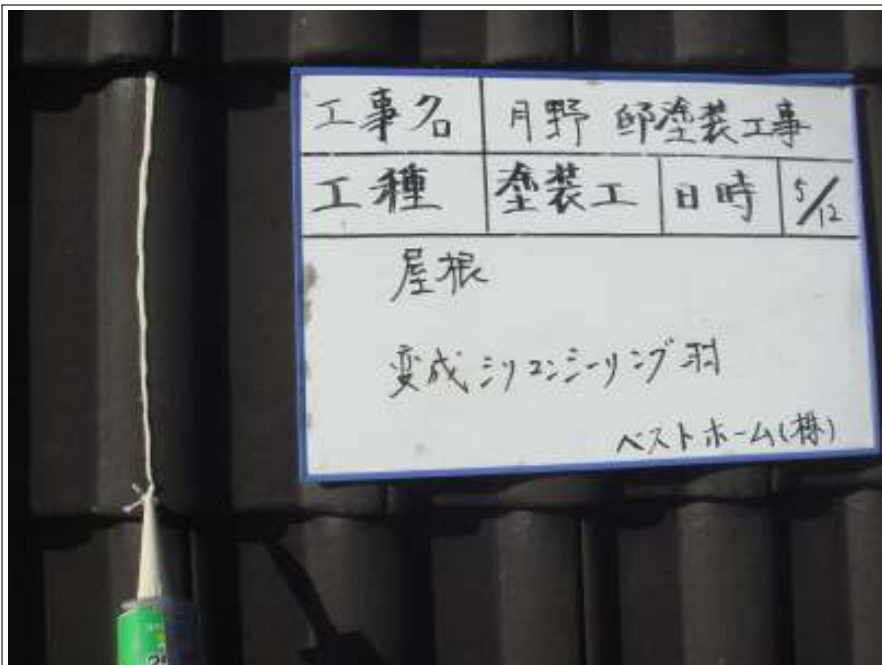
屋根クラック補修施工状況

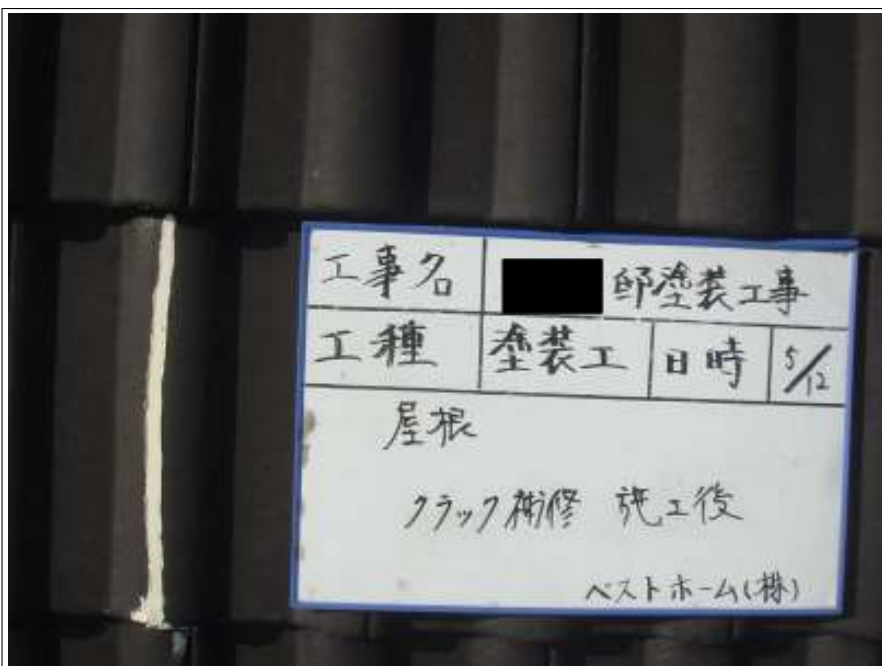
屋根クラック補修施工完了

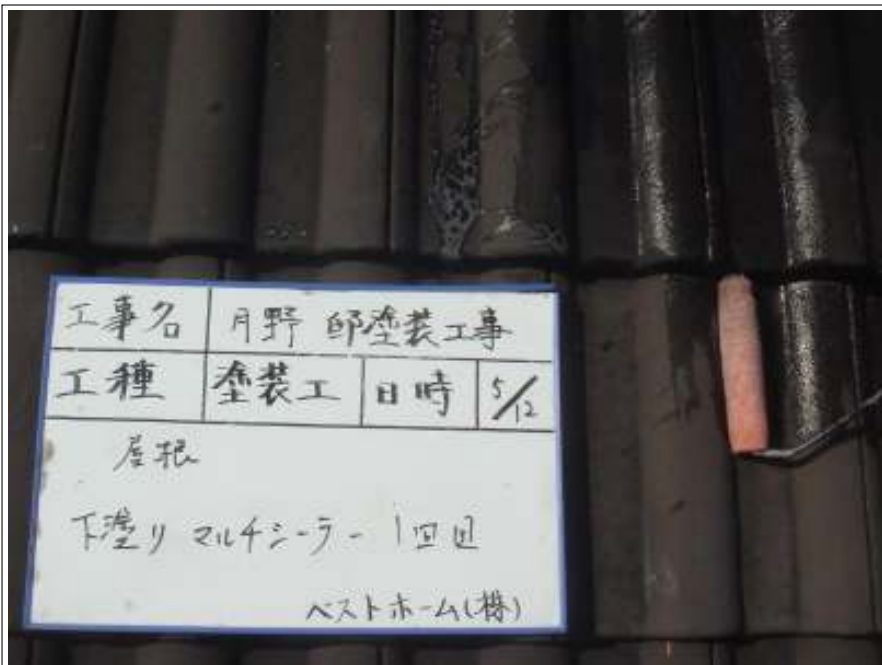
屋根下塗り施工状況 (1回目)

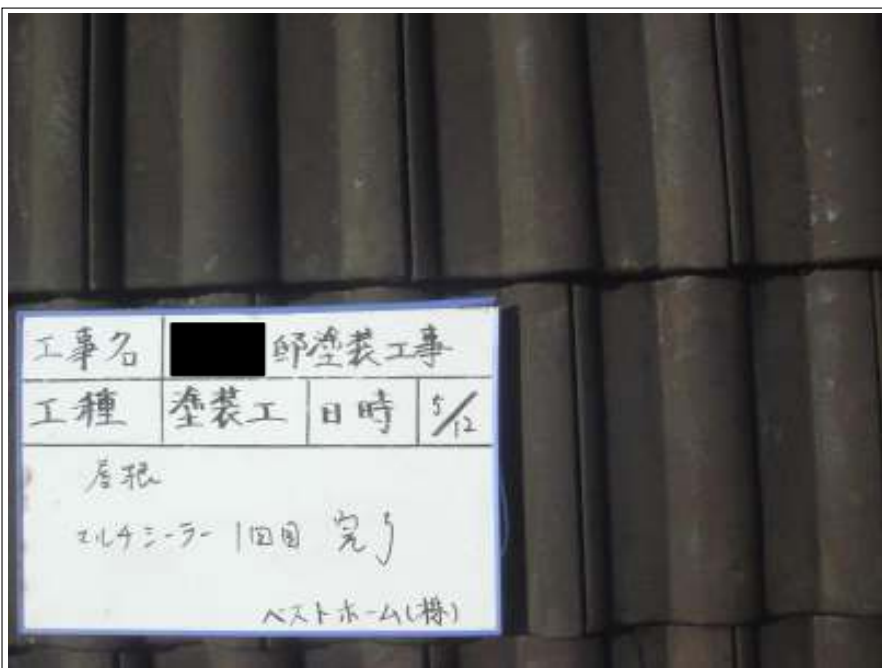
屋根下塗り施工完了 (1回目)

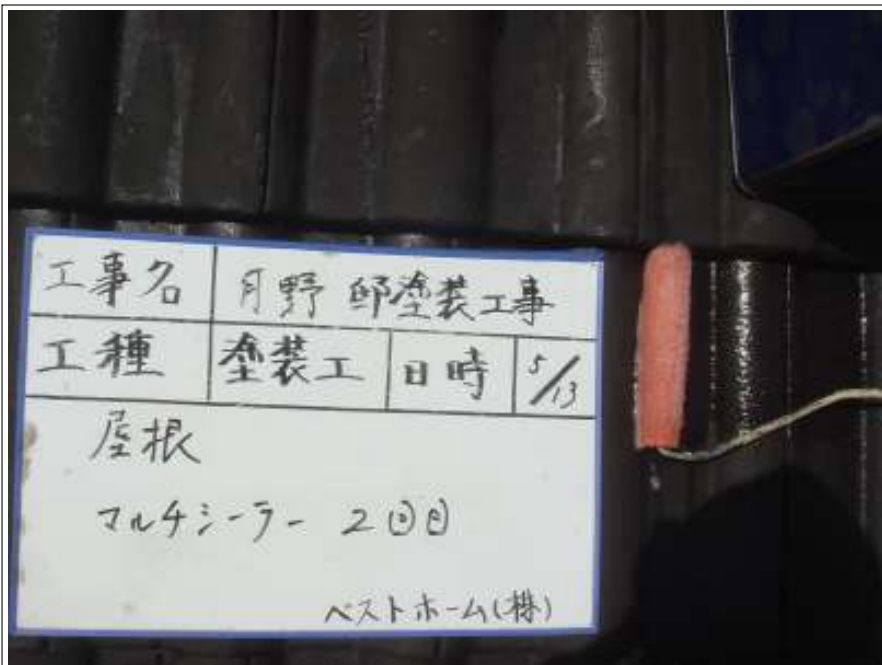
屋根下塗り施工状況 (2回目)

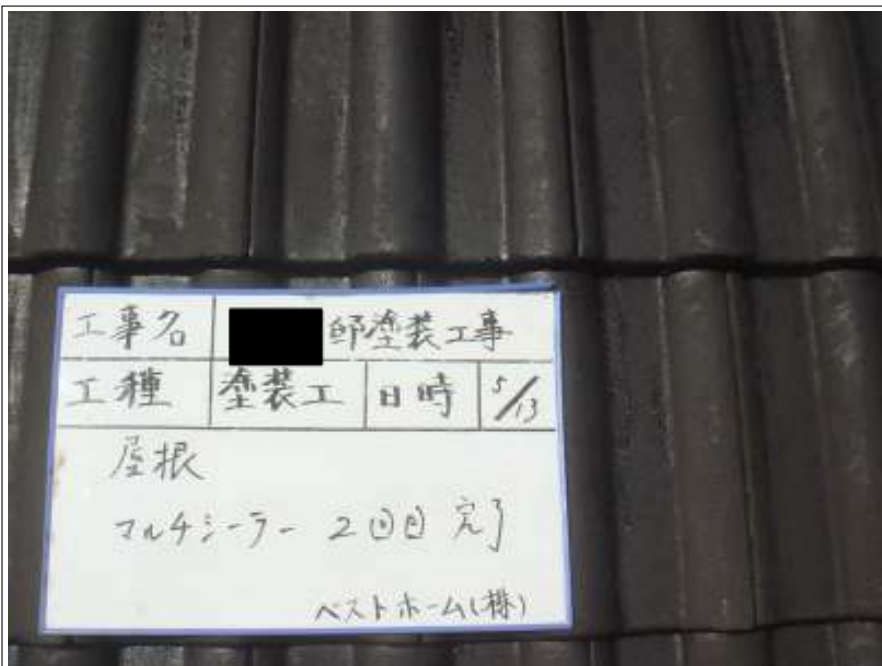
屋根下塗り施工完了 (2回目)

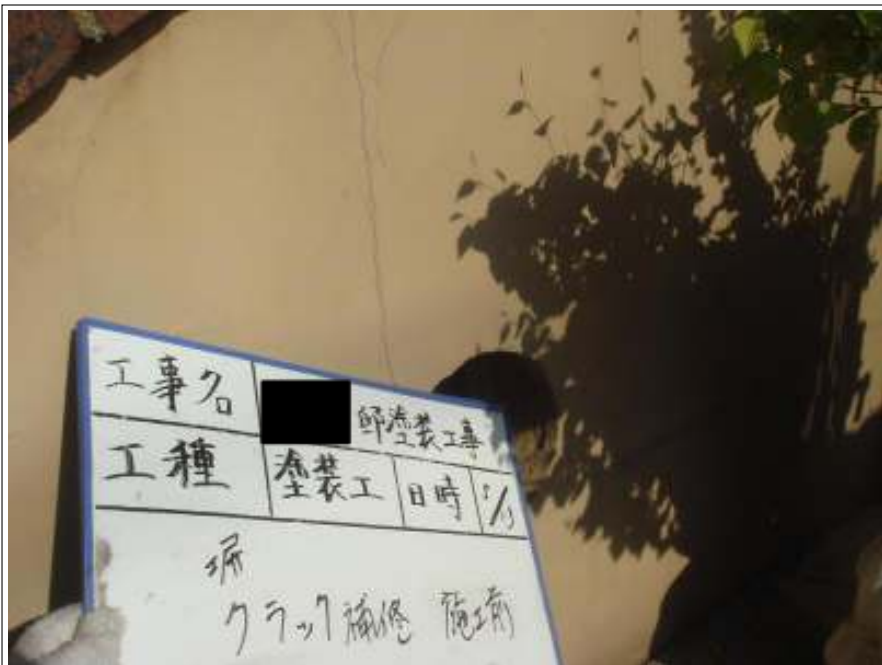
塀クラック補修施工前

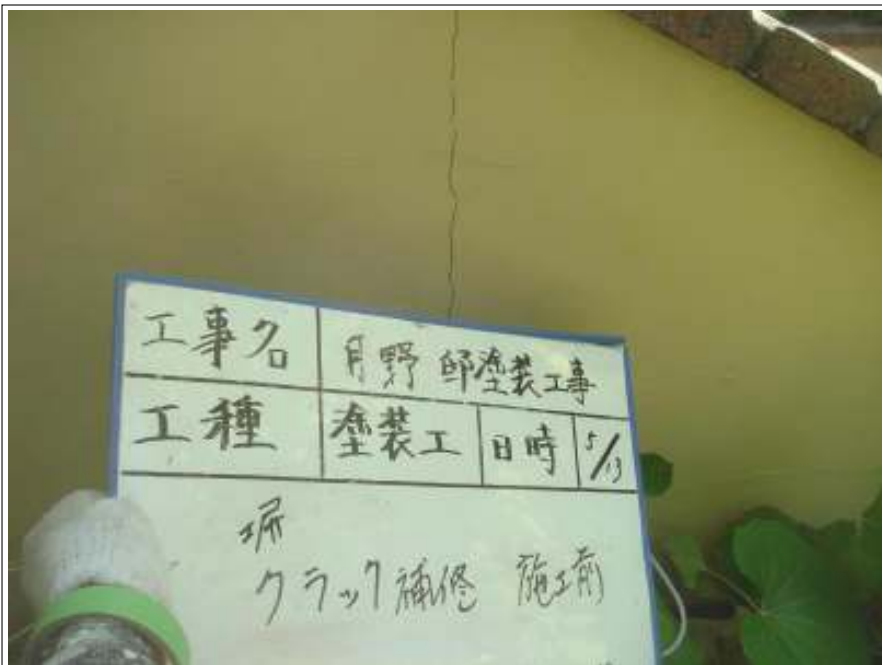
塀クラック補修施工前

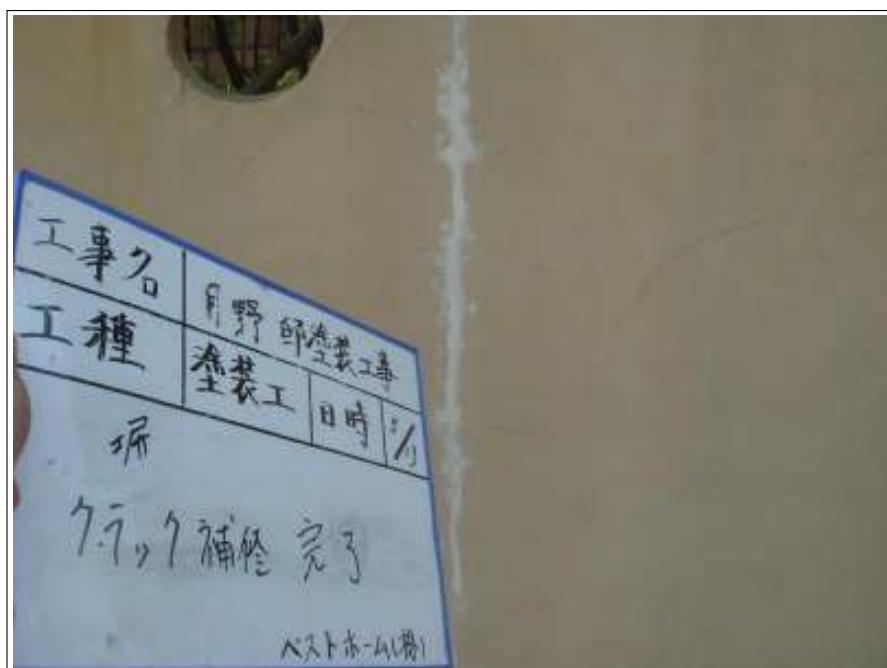
塀クラック補修施工完了

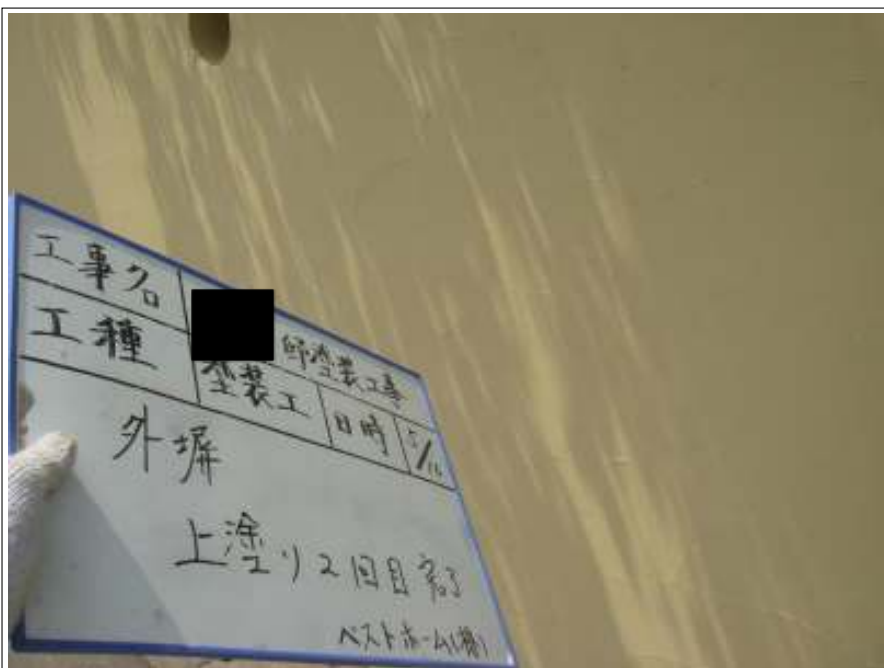
外塀上塗り施工完了 (2回目)
