工事写真報告書

工事名 H 様 邸

工事箇所 屋根・外壁 塗装工事一式

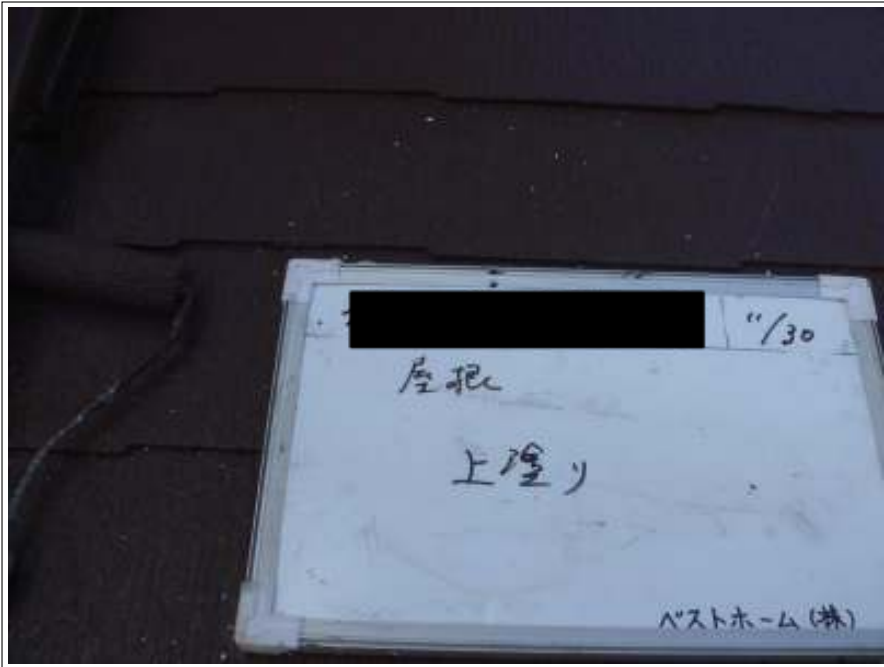
屋根 中塗り施工完了

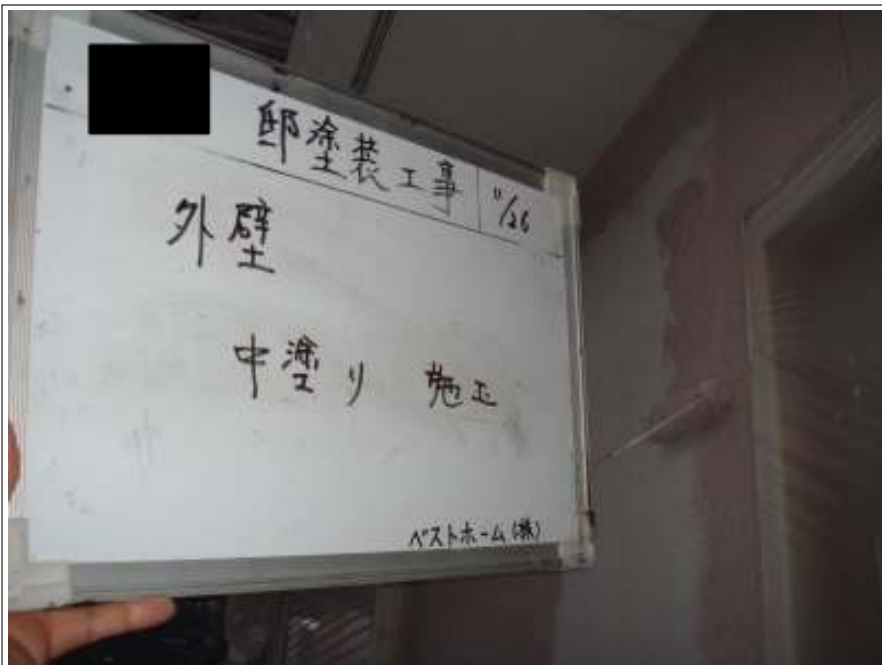
外壁中塗り施工中

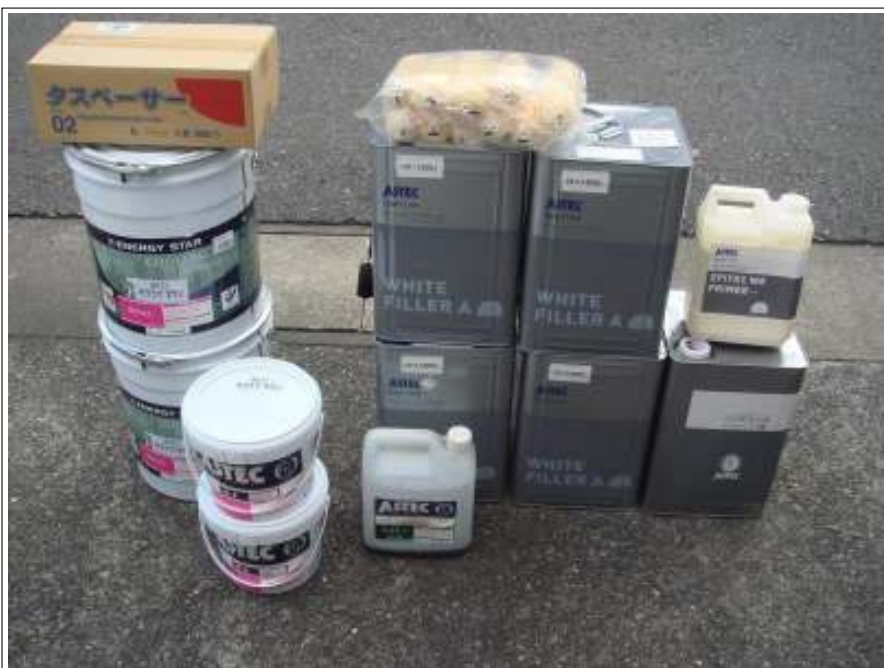
使用材料缶

ホワイトフィラーA

IR グロス

エピテックWEプライマー

バリアー

タスペーサー

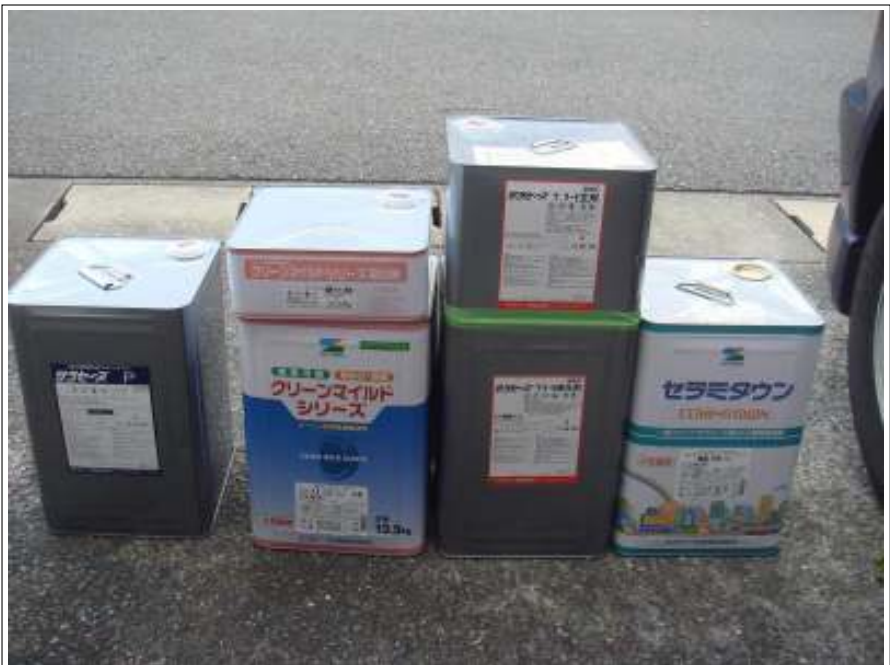
使用材料缶

セラセース
