工事写真報告書

工事名 Y 様邸

工事箇所 屋根・外壁・その他塗装工事一式

工事施工者 ベストホーム株式会社

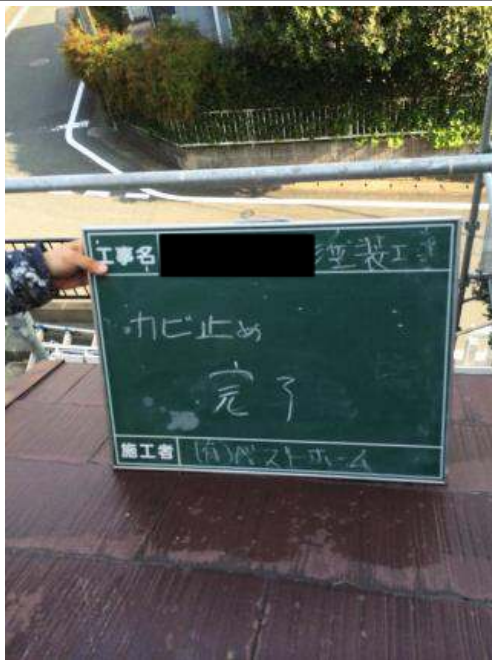
屋根バリアー施工完了

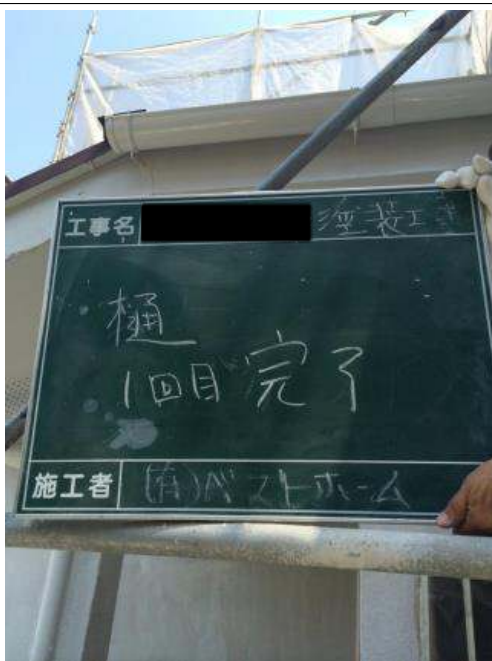
桶塗装 1 回目施工完了

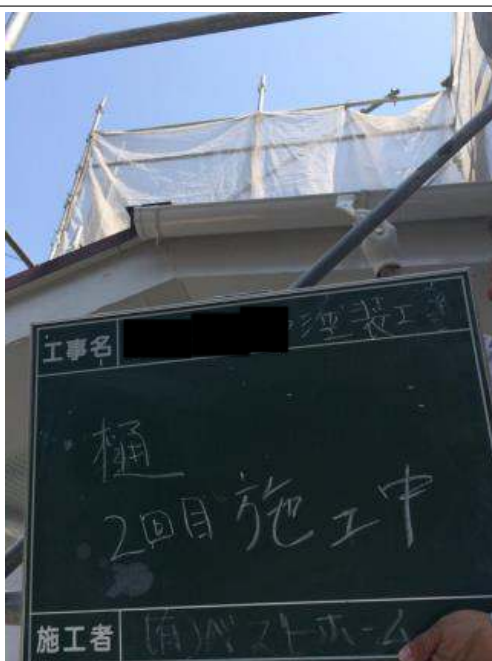
桶塗装 2 回目施工中
