# 工事写真報告書

工事名 I 様 邸

工事箇所 屋根・外壁・その他塗装工事一式

工事施工者 ベストホーム株式会社

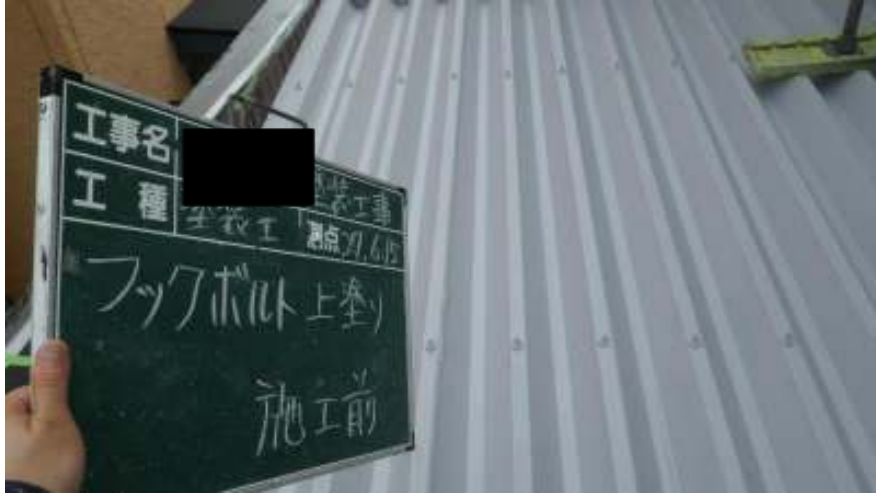
フックボルト 上塗り施工前

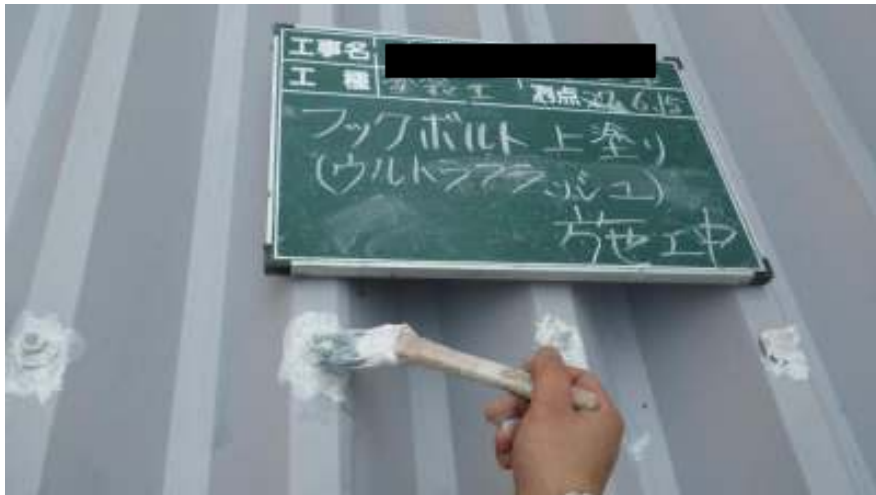
フックボルト 上塗り施工中

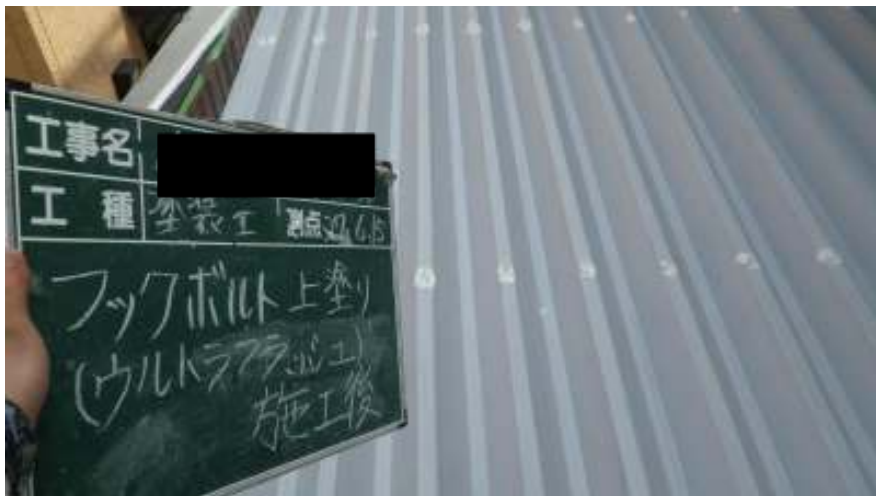
フックボルト 上塗り施工後

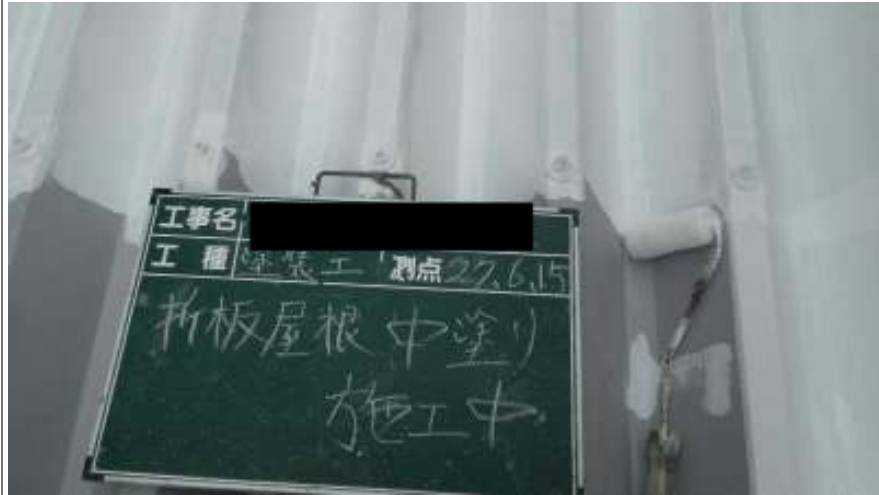
折板屋根 中塗り施工中

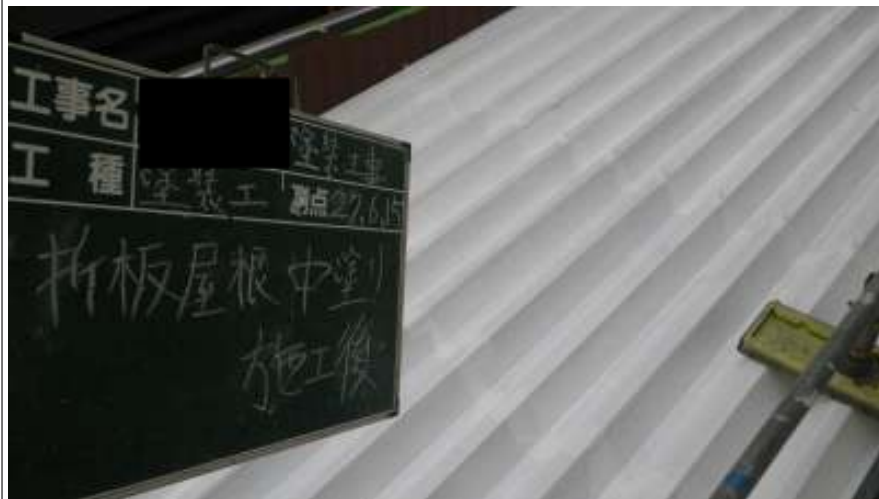
折板屋根 中塗り施工後

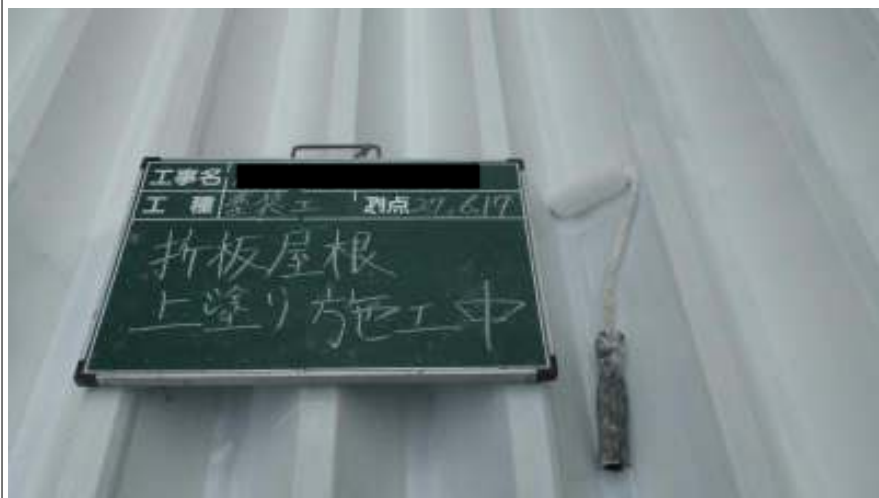
折板屋根 上塗り施工中(1回目)

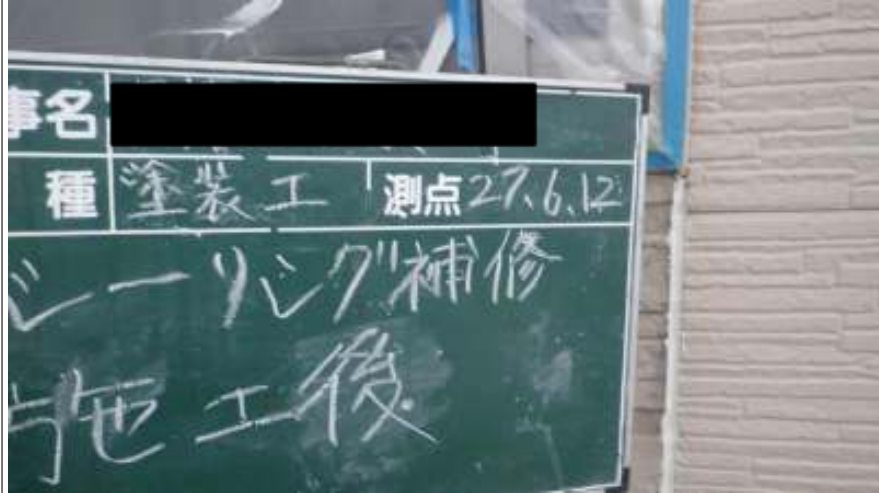
外壁 シーリング打ち替え施工後

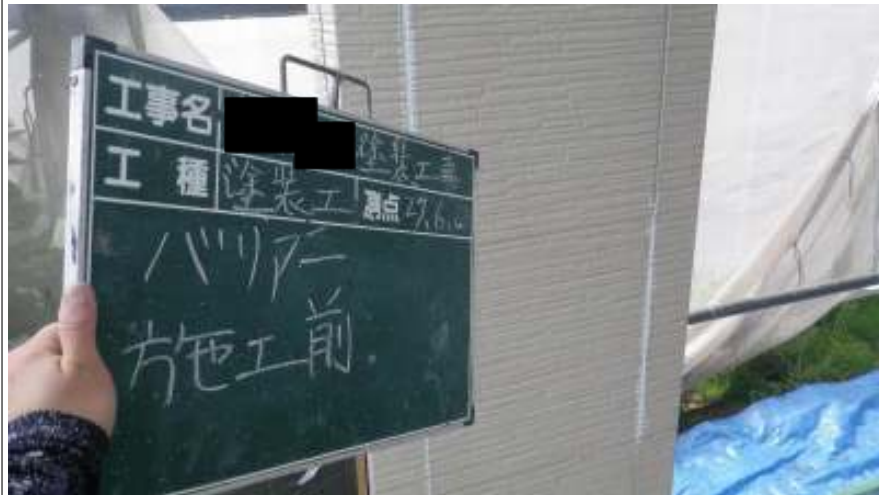
外壁 バリヤー施工前

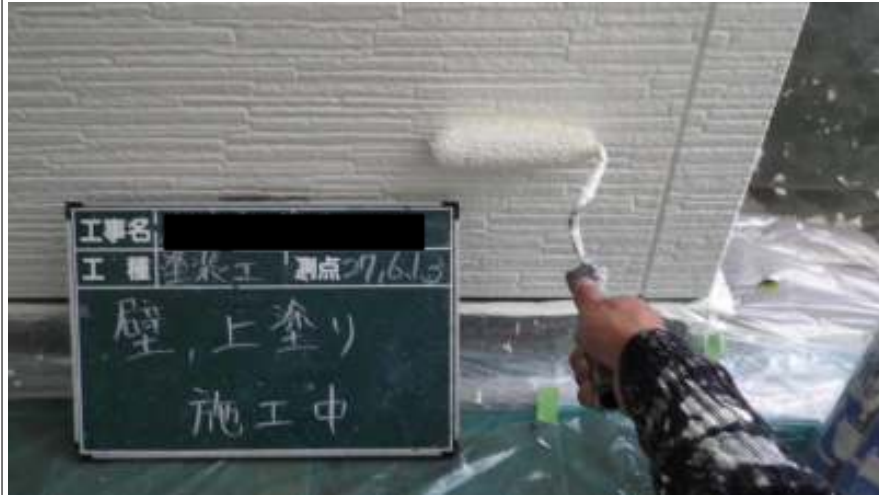
外壁 上塗り施工中

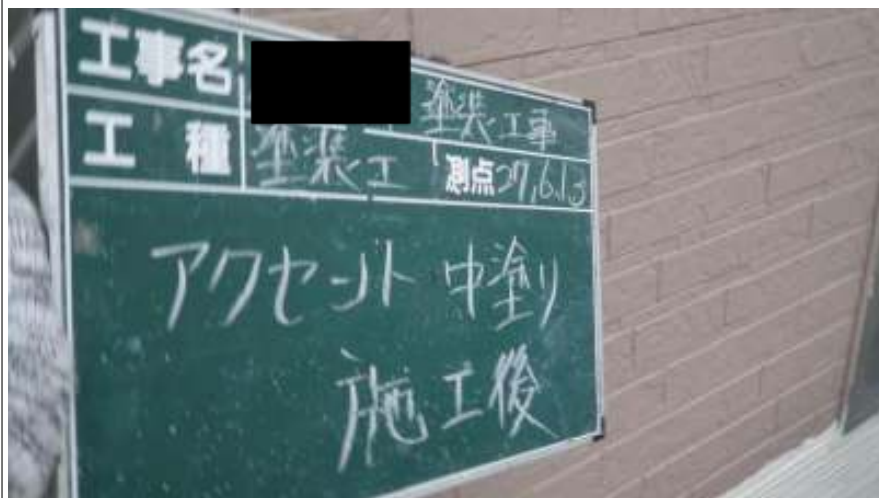
外壁アクセント部 中塗り施工後

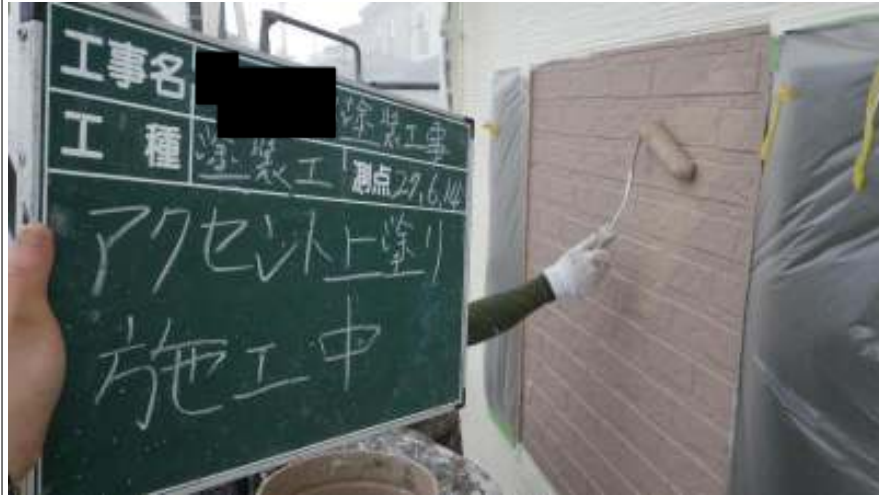
外壁アクセント部 上塗り施工中

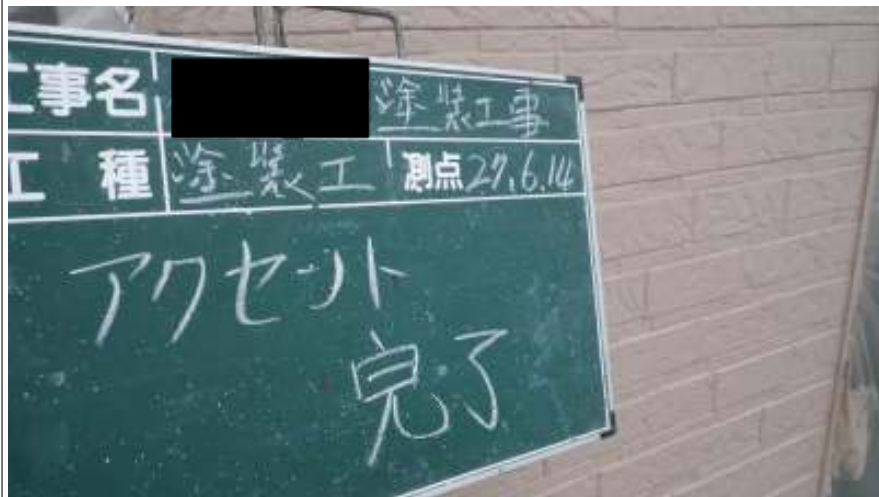
外壁アクセント部 施工完了

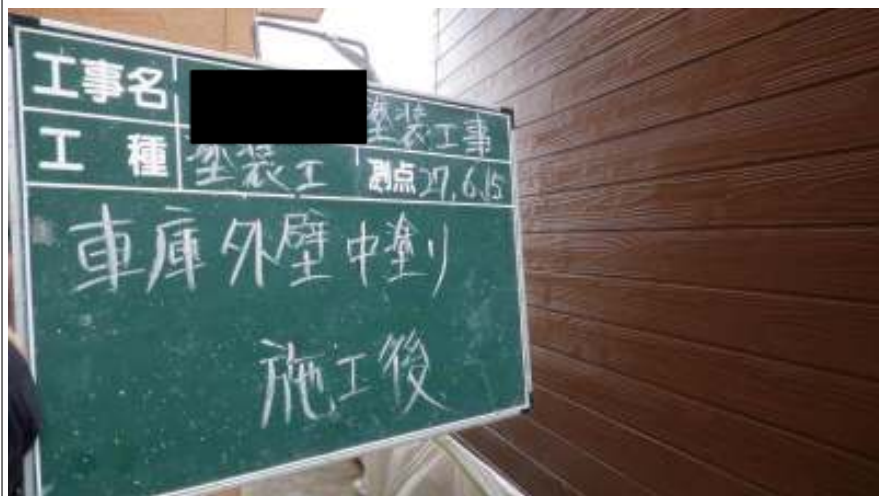
車庫外壁 中塗り施工後

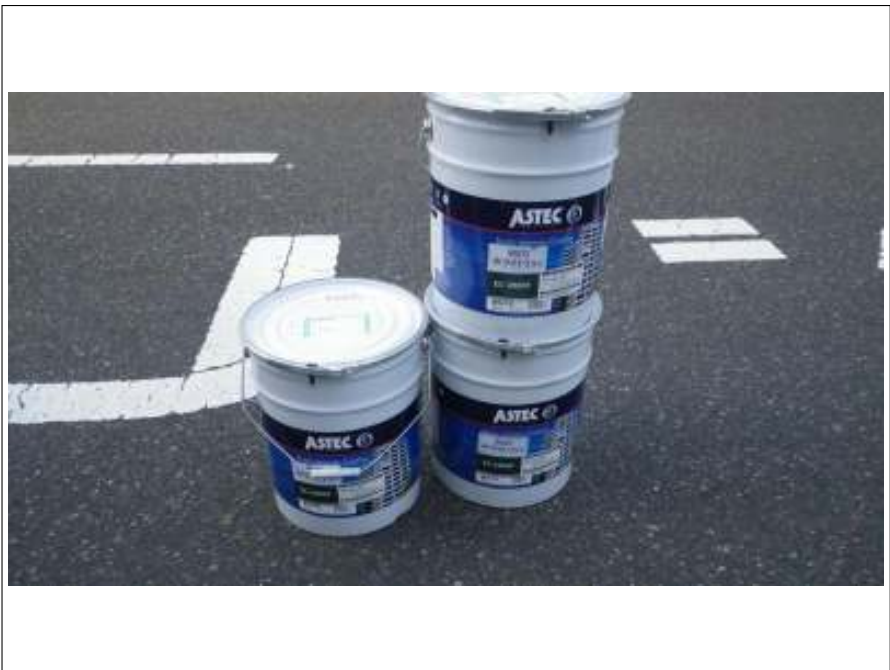
外壁 下塗り使用材料

エピテックシーラープライマー

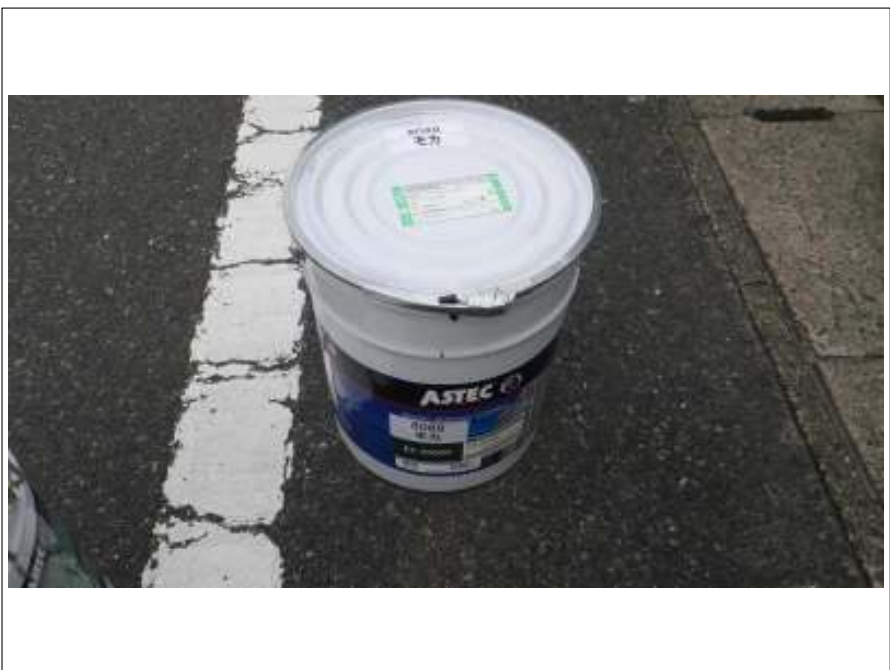
外壁 上塗り使用材料

EC-2000F

色：ホワイトリリィ

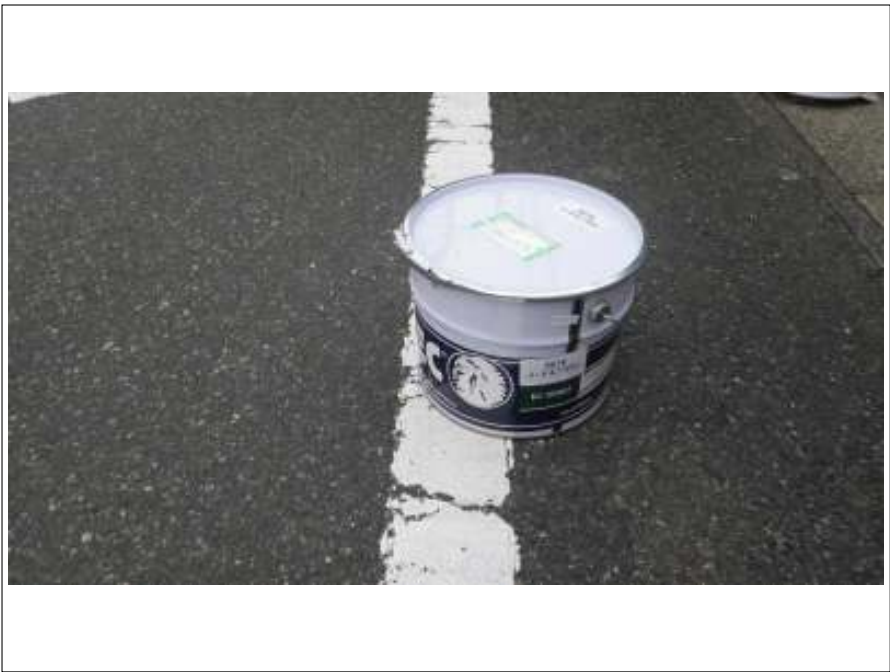
外壁アクセント部 使用材料

EC-2000F

色：モカ

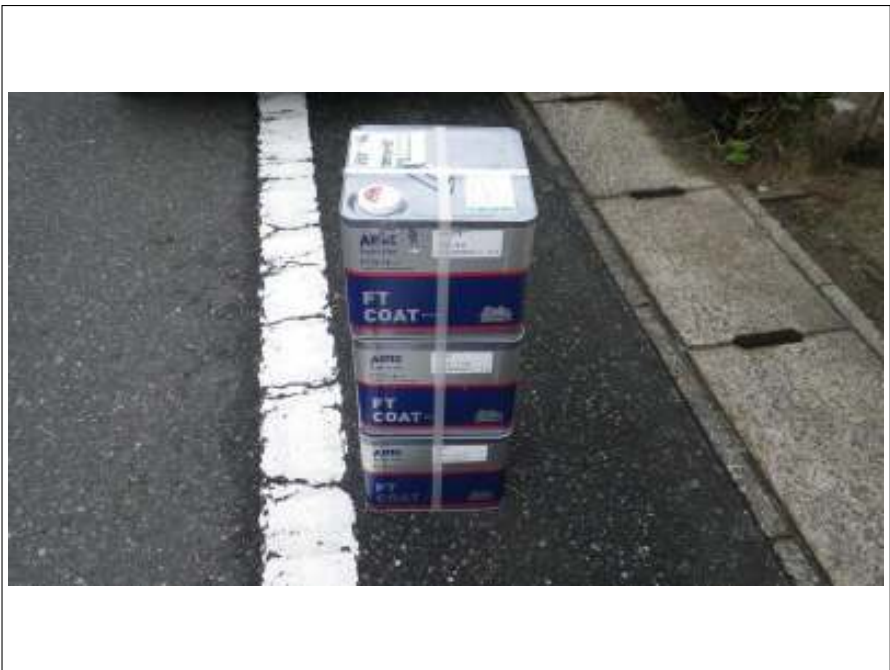
車庫外壁 使用材料

EC-2000F

色：リーガルブラウン

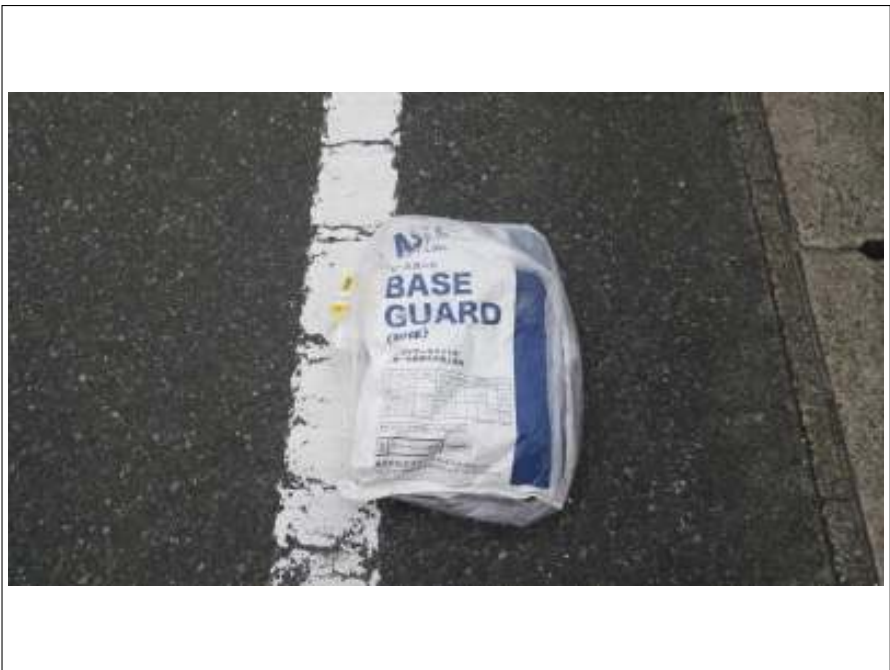
基礎塗装 使用材料

ベースガード

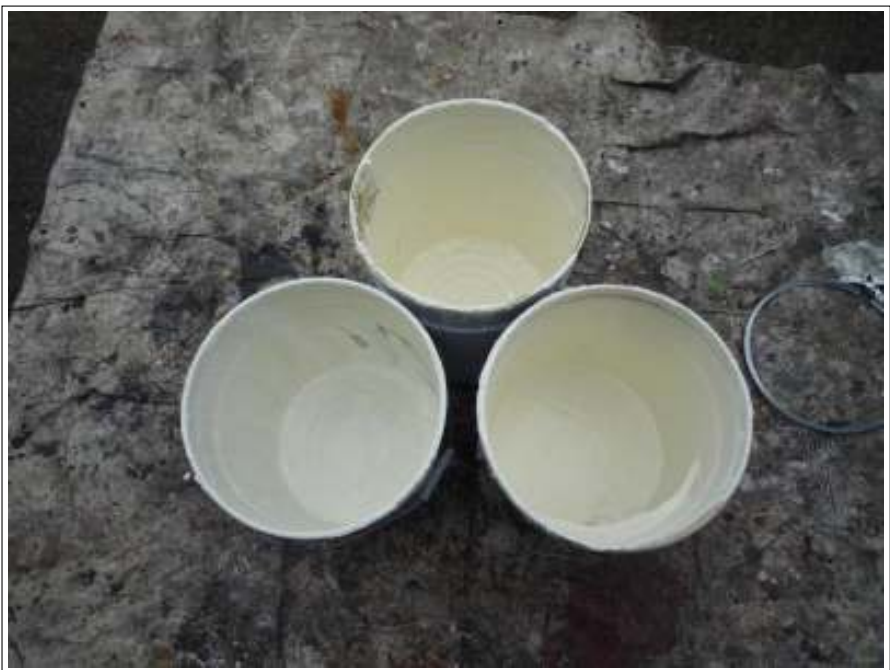
基礎塗り 使用材料

ベースガード

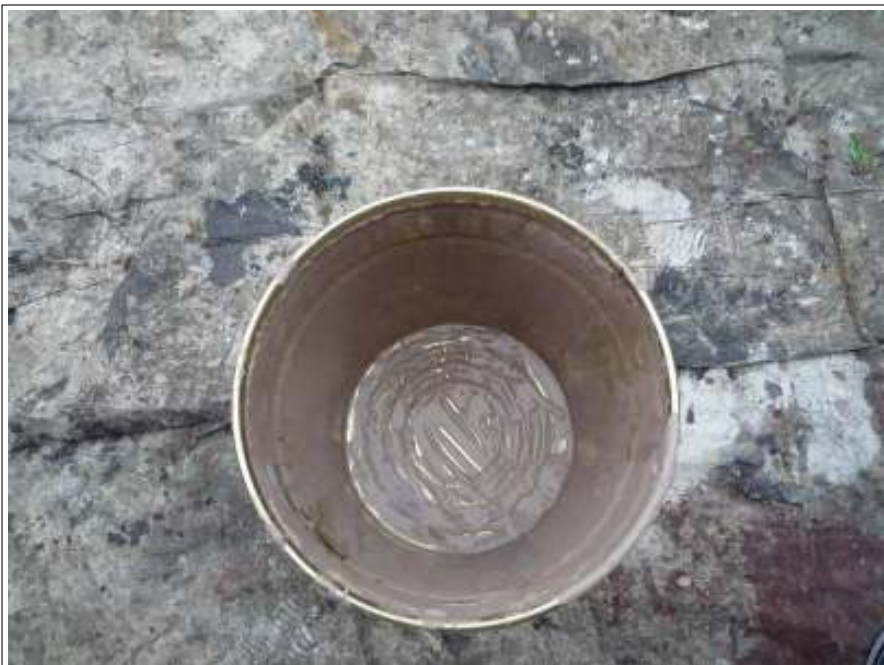
外壁 使用材料空缶

EC-2000F

色：ホワイトリリィ

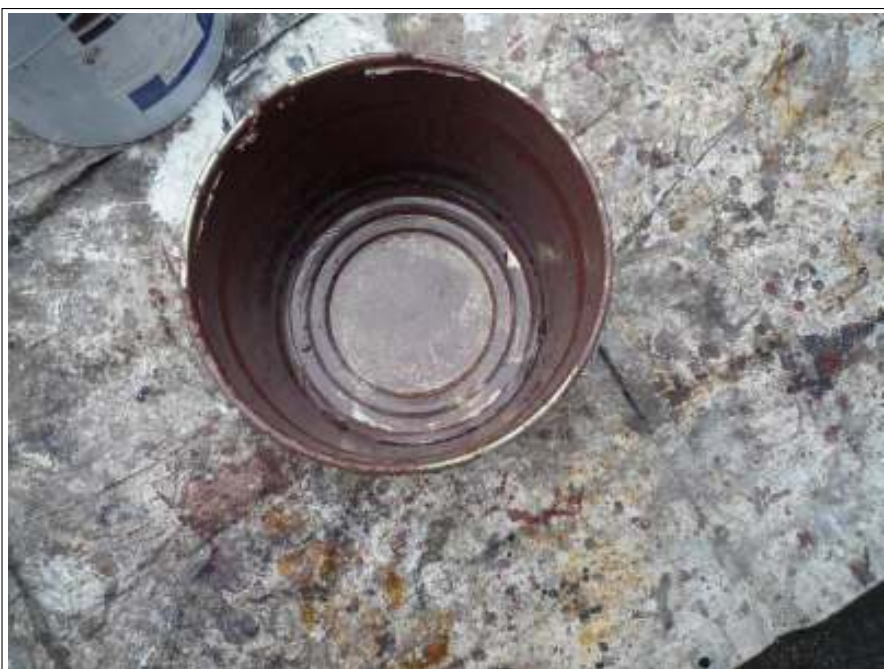
外壁アクセント部 使用材料空缶

EC-2000F

色：モカ
